# **Rapport final d'analyse d'intégrité**

## **– Puits A097 –**

Numéro du Projet : 2019-DBH-ING-FERM

**16 octobre 2020**

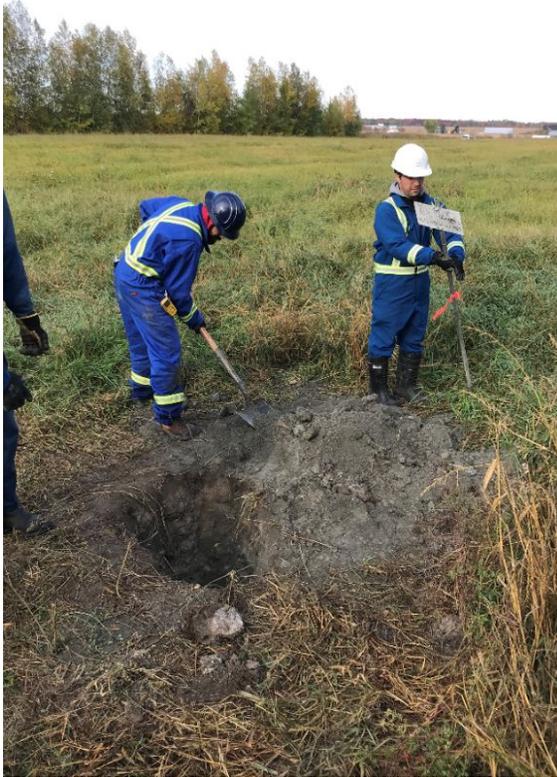
**Figure 2 :** Vue générale du site au 10 octobre 2019.

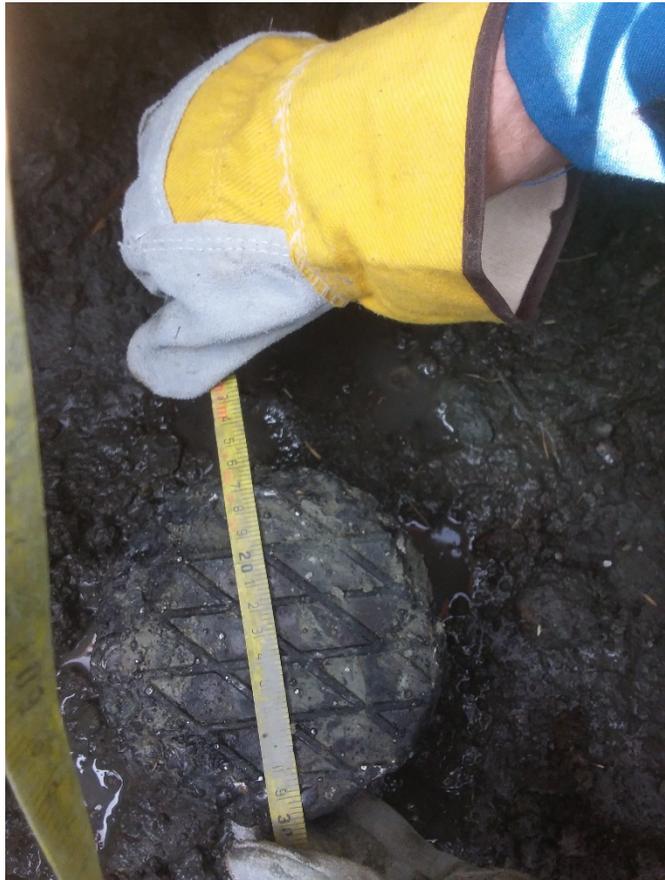
**Figure 3 :** Vue du tubage de 142,0 mm et le couvercle de métal à la surface du puits le 21 septembre 2020.  
Source : MERN.

Le rapport d'inspection du MERN du 21 septembre 2020 confirme que les tubages ont été coupés à environ 76 cm sous la surface actuelle du sol et qu'une plaque d'acier est toujours soudée sur le tubage de 142,0 mm. Il a aussi été observé que la soudure de la plaque d'acier n'est pas étanche.

L'intégrité de la plaque de métal et de sa soudure a été évaluée au moment de l'inspection du 21 septembre 2020. Il a été observé que du gaz s'échappait de la soudure entre la plaque et le tubage de 142,0 mm.

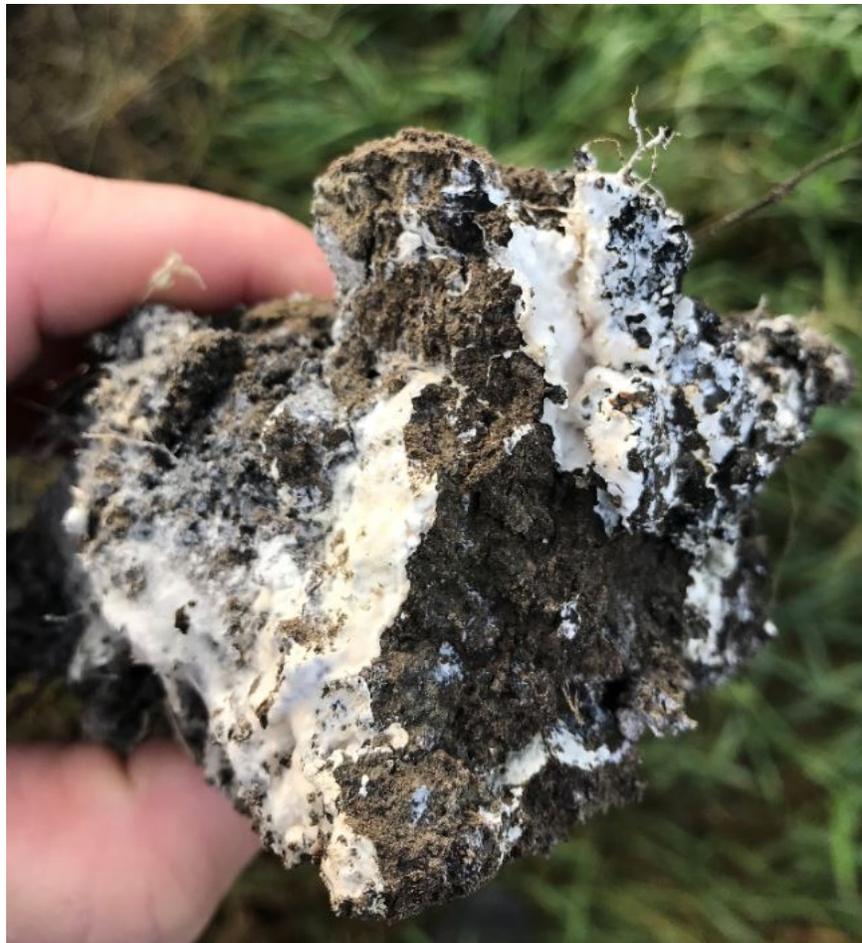
Enfin, la présence d'une croûte d'altération blanche observée dans les sédiments non-consolidés au-dessus du puits (**Figure 6**) semble reliée aux émanations de gaz naturel. Un phénomène similaire de précipitation de carbonate a été décrit par Lavoie et al. (2010) dans les sédiments quaternaires de l'Estuaire du fleuve Saint-Laurent.

**Figure 6** : Croûte d'altération blanche observée dans les sédiments au-dessus du puits.

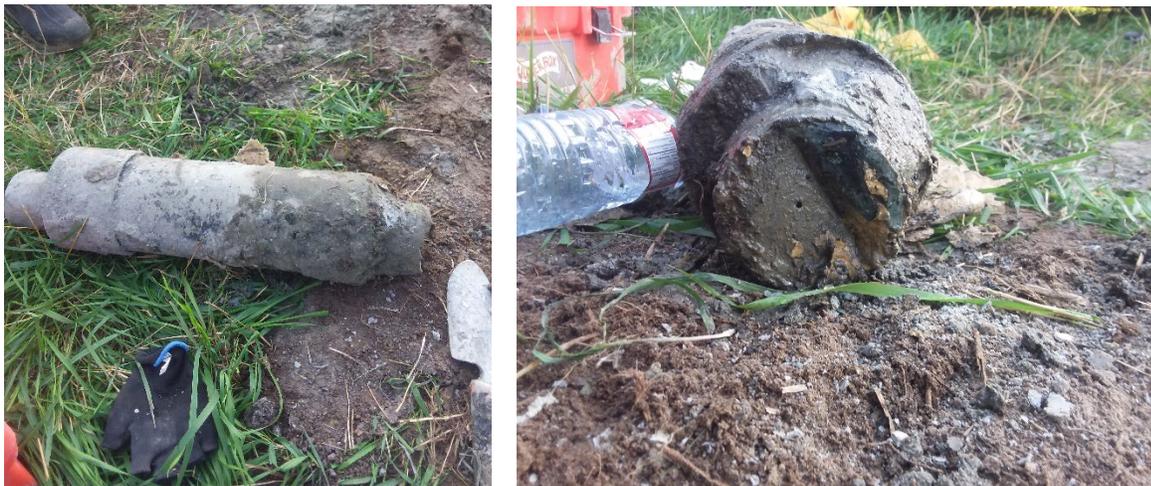
Une section de tubage trouvée près du puits au moment de son excavation le 21 septembre 2020 est présentée sous deux angles à la **Figure 7**. Elle semble correspondre à la section de tubage qui a été coupée en surface au moment de la fermeture du puits en 1961-1962. Cette section de tubage permet de confirmer la présence du tubage de 88,9 mm à l'intérieur du puits. L'épaisseur de la paroi de ce tubage qui a été mesuré le 21 septembre 2020 est de 4,0 mm.

**Figure 7:** Section du tubage trouvée près du puits A097. Source : MERN.

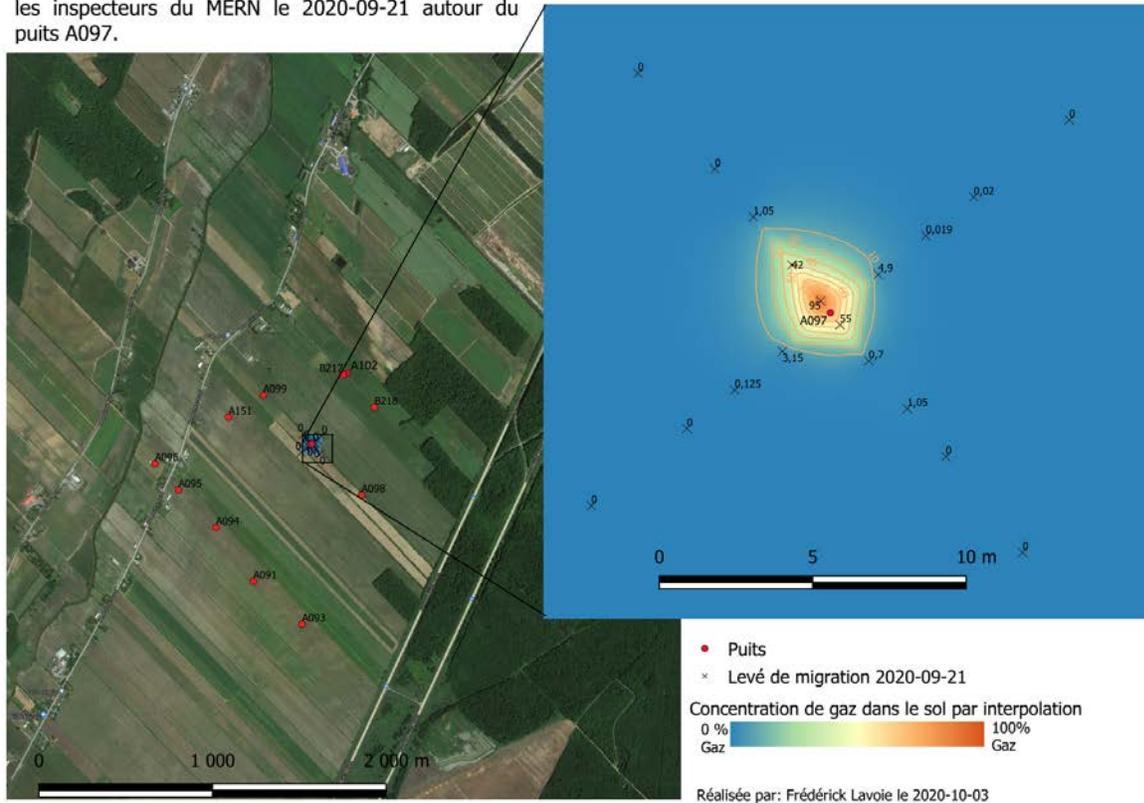
Le test de migration a été réalisé sur une étendue de 75 m autour du puits. La valeur maximale de 95% gaz CH<sub>4</sub> a été mesurée à 0,5 m du puits dans un azimut de N320°. La concentration en gaz CH<sub>4</sub> tend à devenir nulle en moyenne à partir de 4 m du puits dans toutes les directions. La **Figure 8** illustre le résultat interpolé de ce levé de migration. Les paramètres d'interpolation sont consignés à l'**Annexe 2**.

**Figure 8** : Interpolation du levé de migration de gaz réalisé le 21 septembre 2020.

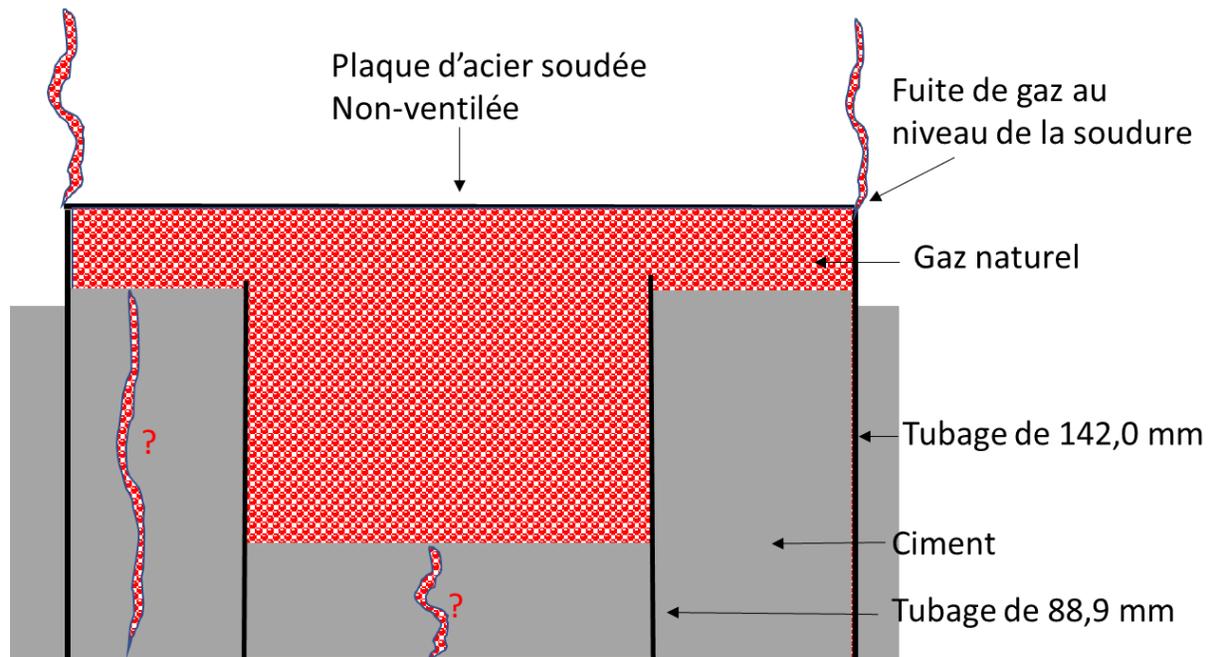
L'observation en surface d'une fuite de gaz au niveau de la soudure permet de déduire la provenance de l'écoulement en surface du gaz à l'intérieur du puits. De plus, aucune indication quant à une migration de gaz à l'extérieur du puits n'a été observée durant les inspections réalisées sur le puits. La plaque de métal étant soudée au tubage, il n'a pas été possible d'identifier plus précisément la provenance de l'émanation à l'intérieur du puits. Selon la conception du puits, deux chemins d'écoulement du gaz à l'intérieur du puits demeurent possibles (**Figure 10**), soit à partir de l'intérieur du tubage de 88,9 mm ou à partir de l'espace annulaire entre les deux tubages de 142,0 mm et 88,9 mm). La distinction entre ces deux possibilités ne pourra être faite qu'au moment où la plaque d'acier sera retirée complètement.

**Figure 10** : Scénario d'écoulement du gaz en surface selon les observations faites en surface en septembre 2020.

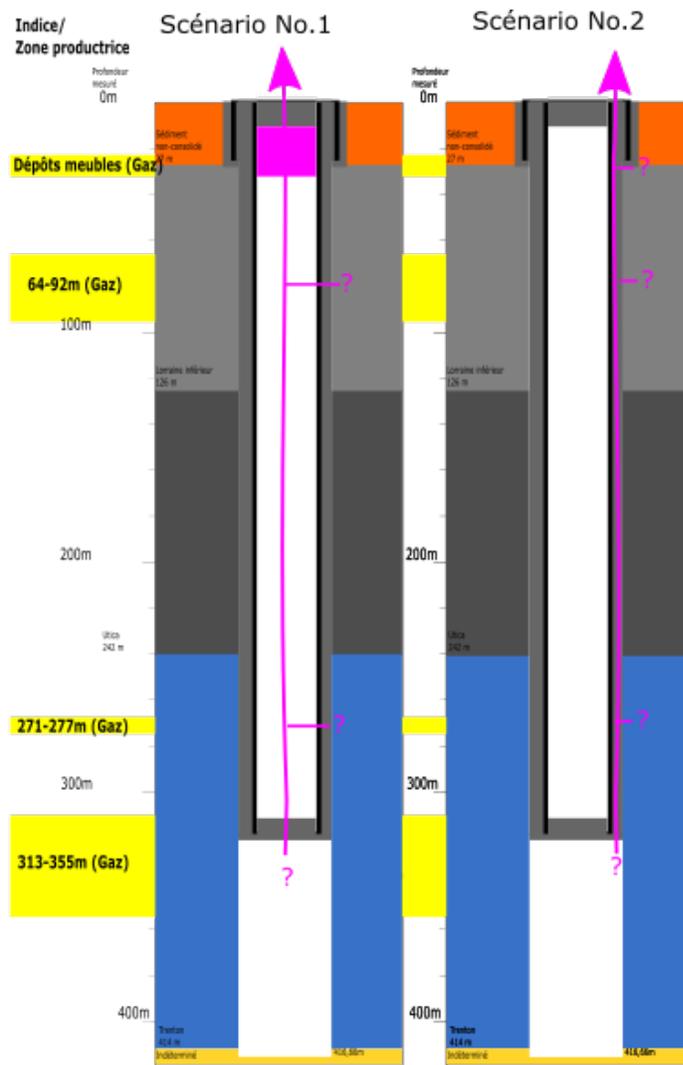
Selon le scénario 1, le chemin de migration du gaz se situe principalement à l'intérieur du tubage de 88,9 mm et s'échappe en surface par la soudure de la plaque d'acier. Selon la conception et les matériaux utilisés pour la construction du puits, plusieurs possibilités sont envisageables quant au chemin que peut prendre le gaz pour pénétrer à l'intérieur du puits. Une fois à l'intérieur du tubage de 88,9 mm, il est très possible que l'intégrité du bouchon de ciment, d'une longueur d'environ 9 m, situé à l'intérieur du tubage de 88,9 mm soit compromise et permette au gaz de s'échapper par la soudure non-intègre de la plaque d'acier. Les deux principaux chemins que le gaz peut prendre pour pénétrer dans le tubage de 88,9 mm sont par sa base ou par un joint de tubage non-étanche. Dans le premier cas, il est fortement possible que le bouchon de ciment à la base du tubage (entre 324,61 m et 310,89 m) ne permette pas de retenir le gaz dans la partie du trou ouvert. Seulement environ 8,54 m de ciment sont présents à cet endroit. La recommandation actuelle dans l'industrie pétrolière et gazière est d'utiliser des bouchons de ciment ayant une longueur minimale de 30 m. Dans le cas d'un joint de tubage non étanche, les filets utilisés ne sont pas identifiés dans la documentation ce qui ne permet pas d'en évaluer la capacité. De plus, il est possible qu'un joint de tubage ait été mal installé, augmentant sa probabilité de fuite.

Selon le scénario 2, le chemin de migration du gaz se situe principalement à l'extérieur du tubage de 88,9 mm et le gaz s'échappe en surface par la soudure de la plaque d'acier. L'espace annulaire créé entre la paroi rocheuse et l'extérieur du tubage de 88,9 mm est inférieur aux recommandations actuelles de l'industrie pétrolière et gazière pour atteindre une couverture uniforme de ciment. Peu de détails sont disponibles quant aux opérations et aux caractéristiques du ciment utilisé pour la mise en place du bouchon. Bien que, selon les données disponibles, la couverture du ciment semble avoir été complétée jusqu'à la surface, une migration demeure possible. Cependant, ce scénario de migration est moins probable que le scénario 1. Dans le cas du scénario 2, le gaz migre à partir de sa source, verticalement à l'intérieur du ciment jusqu'à la base du tubage de 142,0 mm et continue de migrer à l'intérieur des deux tubages jusqu'à la surface.

**Figure 11** : Scénarios de migration possible des contaminants retenus pour le puits A097.

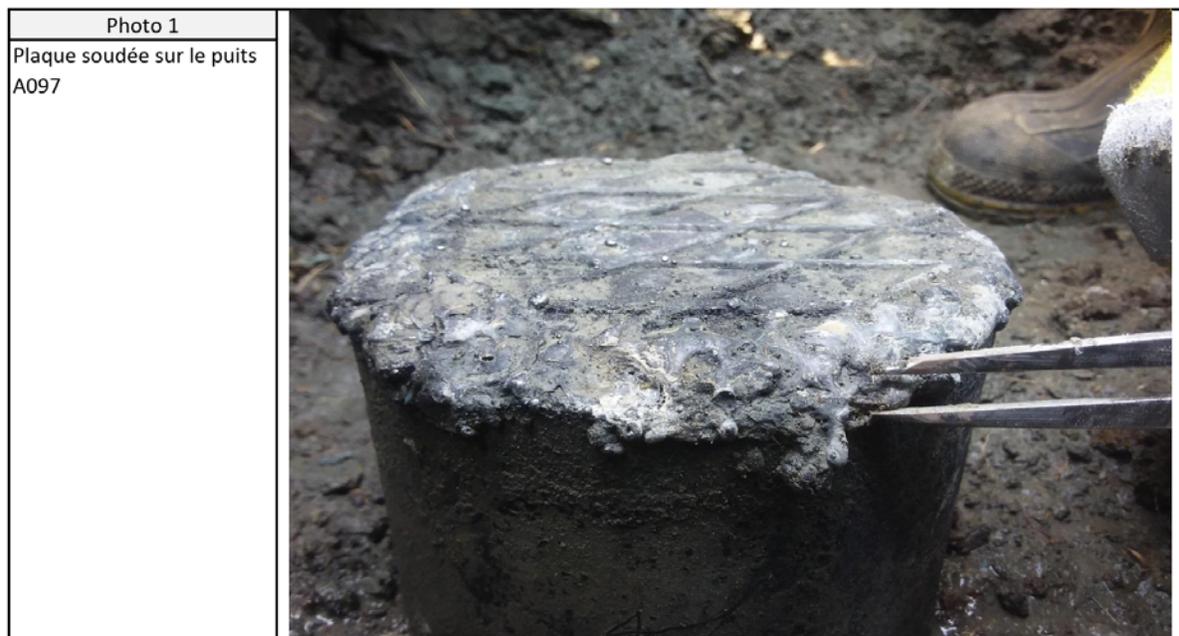
Note: La fuite provient de la soudure détaillante

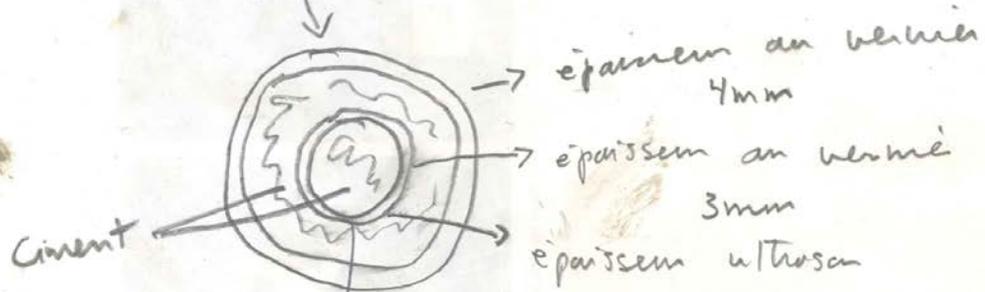
Plus de gaz après  
30 min  
10%  
← X → 22 lei  
25cm 25cm  
↳ Plaque de métal granulé,  
la soudure est irrégulière, et  
fuit tout autour.
