Rapport final d'analyse d'intégrité

– Puits C036 –

Numéro du Projet : 2019-DBH-ING-C036

7 décembre 2020

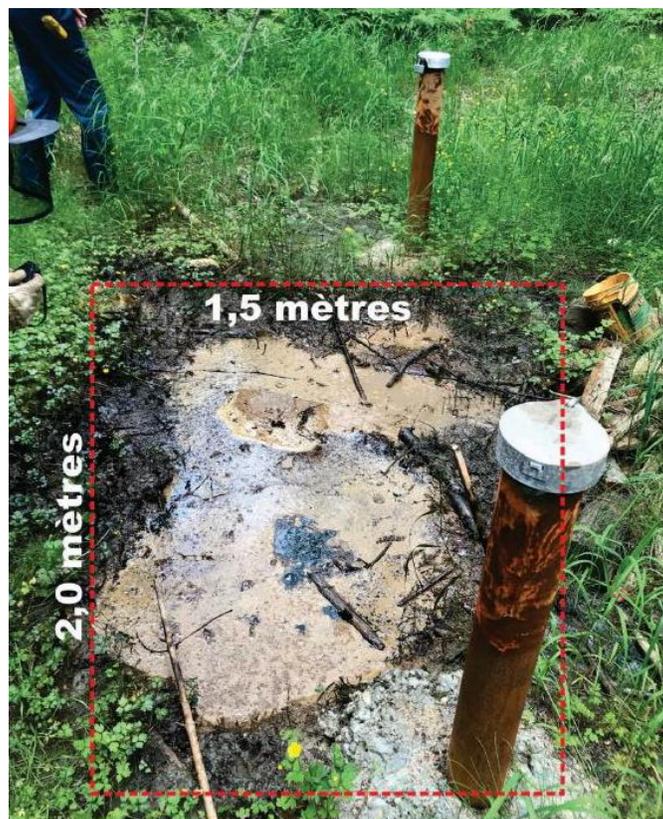
Figure 2 : Vue générale du site au 12 août 2019.

Le puits C036 est situé dans le boisé à 17 m de la rue Toundra à Sandy Beach en Gaspésie, à 110 m de la Rivière Champlain (**Figure 1**). La **Figure 2** présente une vue générale du site et le tubage du puits.

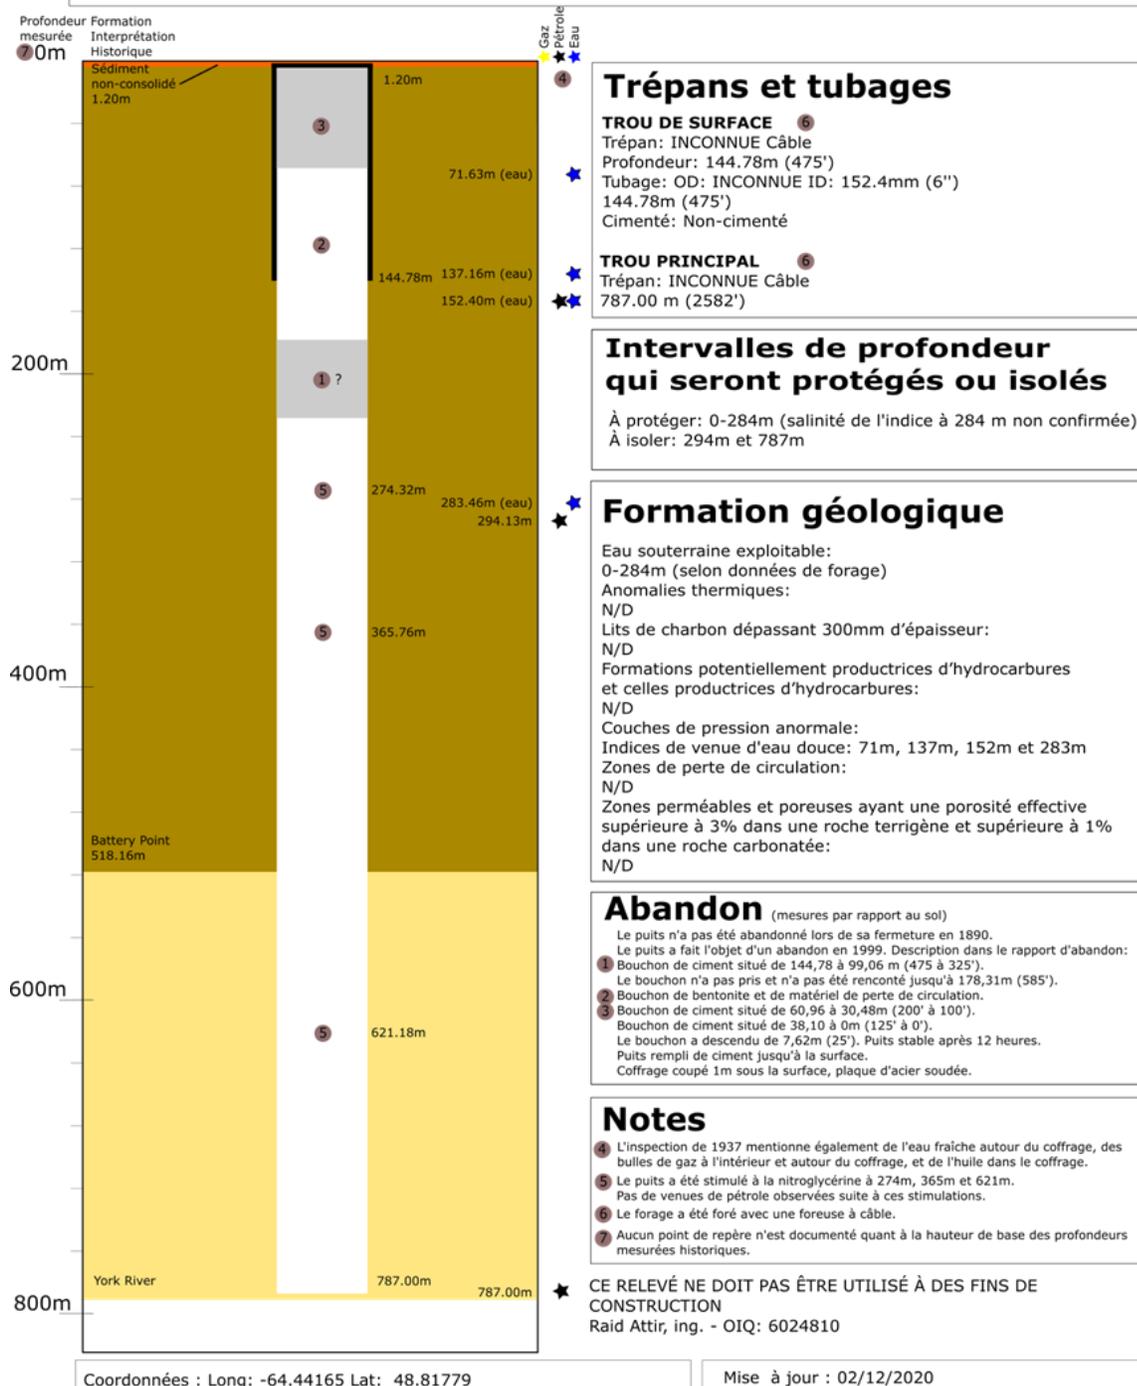
Figure 3 : Schéma du puits C036.

Le **Tableau 1** résume les principales informations générales pour le puits C036. Selon les documents disponibles, le puits a été foré en 1890 avec une foreuse à câble. Le puits a atteint la profondeur totale de 787 m (2 582 pi). Le puits possède deux tubages :

- Tubage conducteur carré en bois à 32 m
Non cimenté dans le sol non-consolidé
- Tubage de surface (diamètre interne : 152,4 mm, diamètre externe inconnu) à 144,78 m
Non cimenté

Le puits n'a pas été abandonné lors de sa fermeture en 1890, mais il a fait l'objet d'un abandon en 1999 par trois bouchons de ciments situés à :

- 144,78 m (475 pi) à 99,06 m (325 pi) (mais n'a pas été rencontré à 178,31 m / 585 pi)
- 60,96 m (200 pi) à 30,48 m (100 pi) (le bouchon a descendu de 7,62 m / 25 pi, puits stable après 12 heures)
- 38,1 m (125 pi) jusqu'à la surface

Le tubage a été coupé 1 m sous la surface avec une plaque d'acier soudée. Il est à noter que le site n'a pas fait l'objet d'une décontamination à la suite des travaux de fermeture définitive.

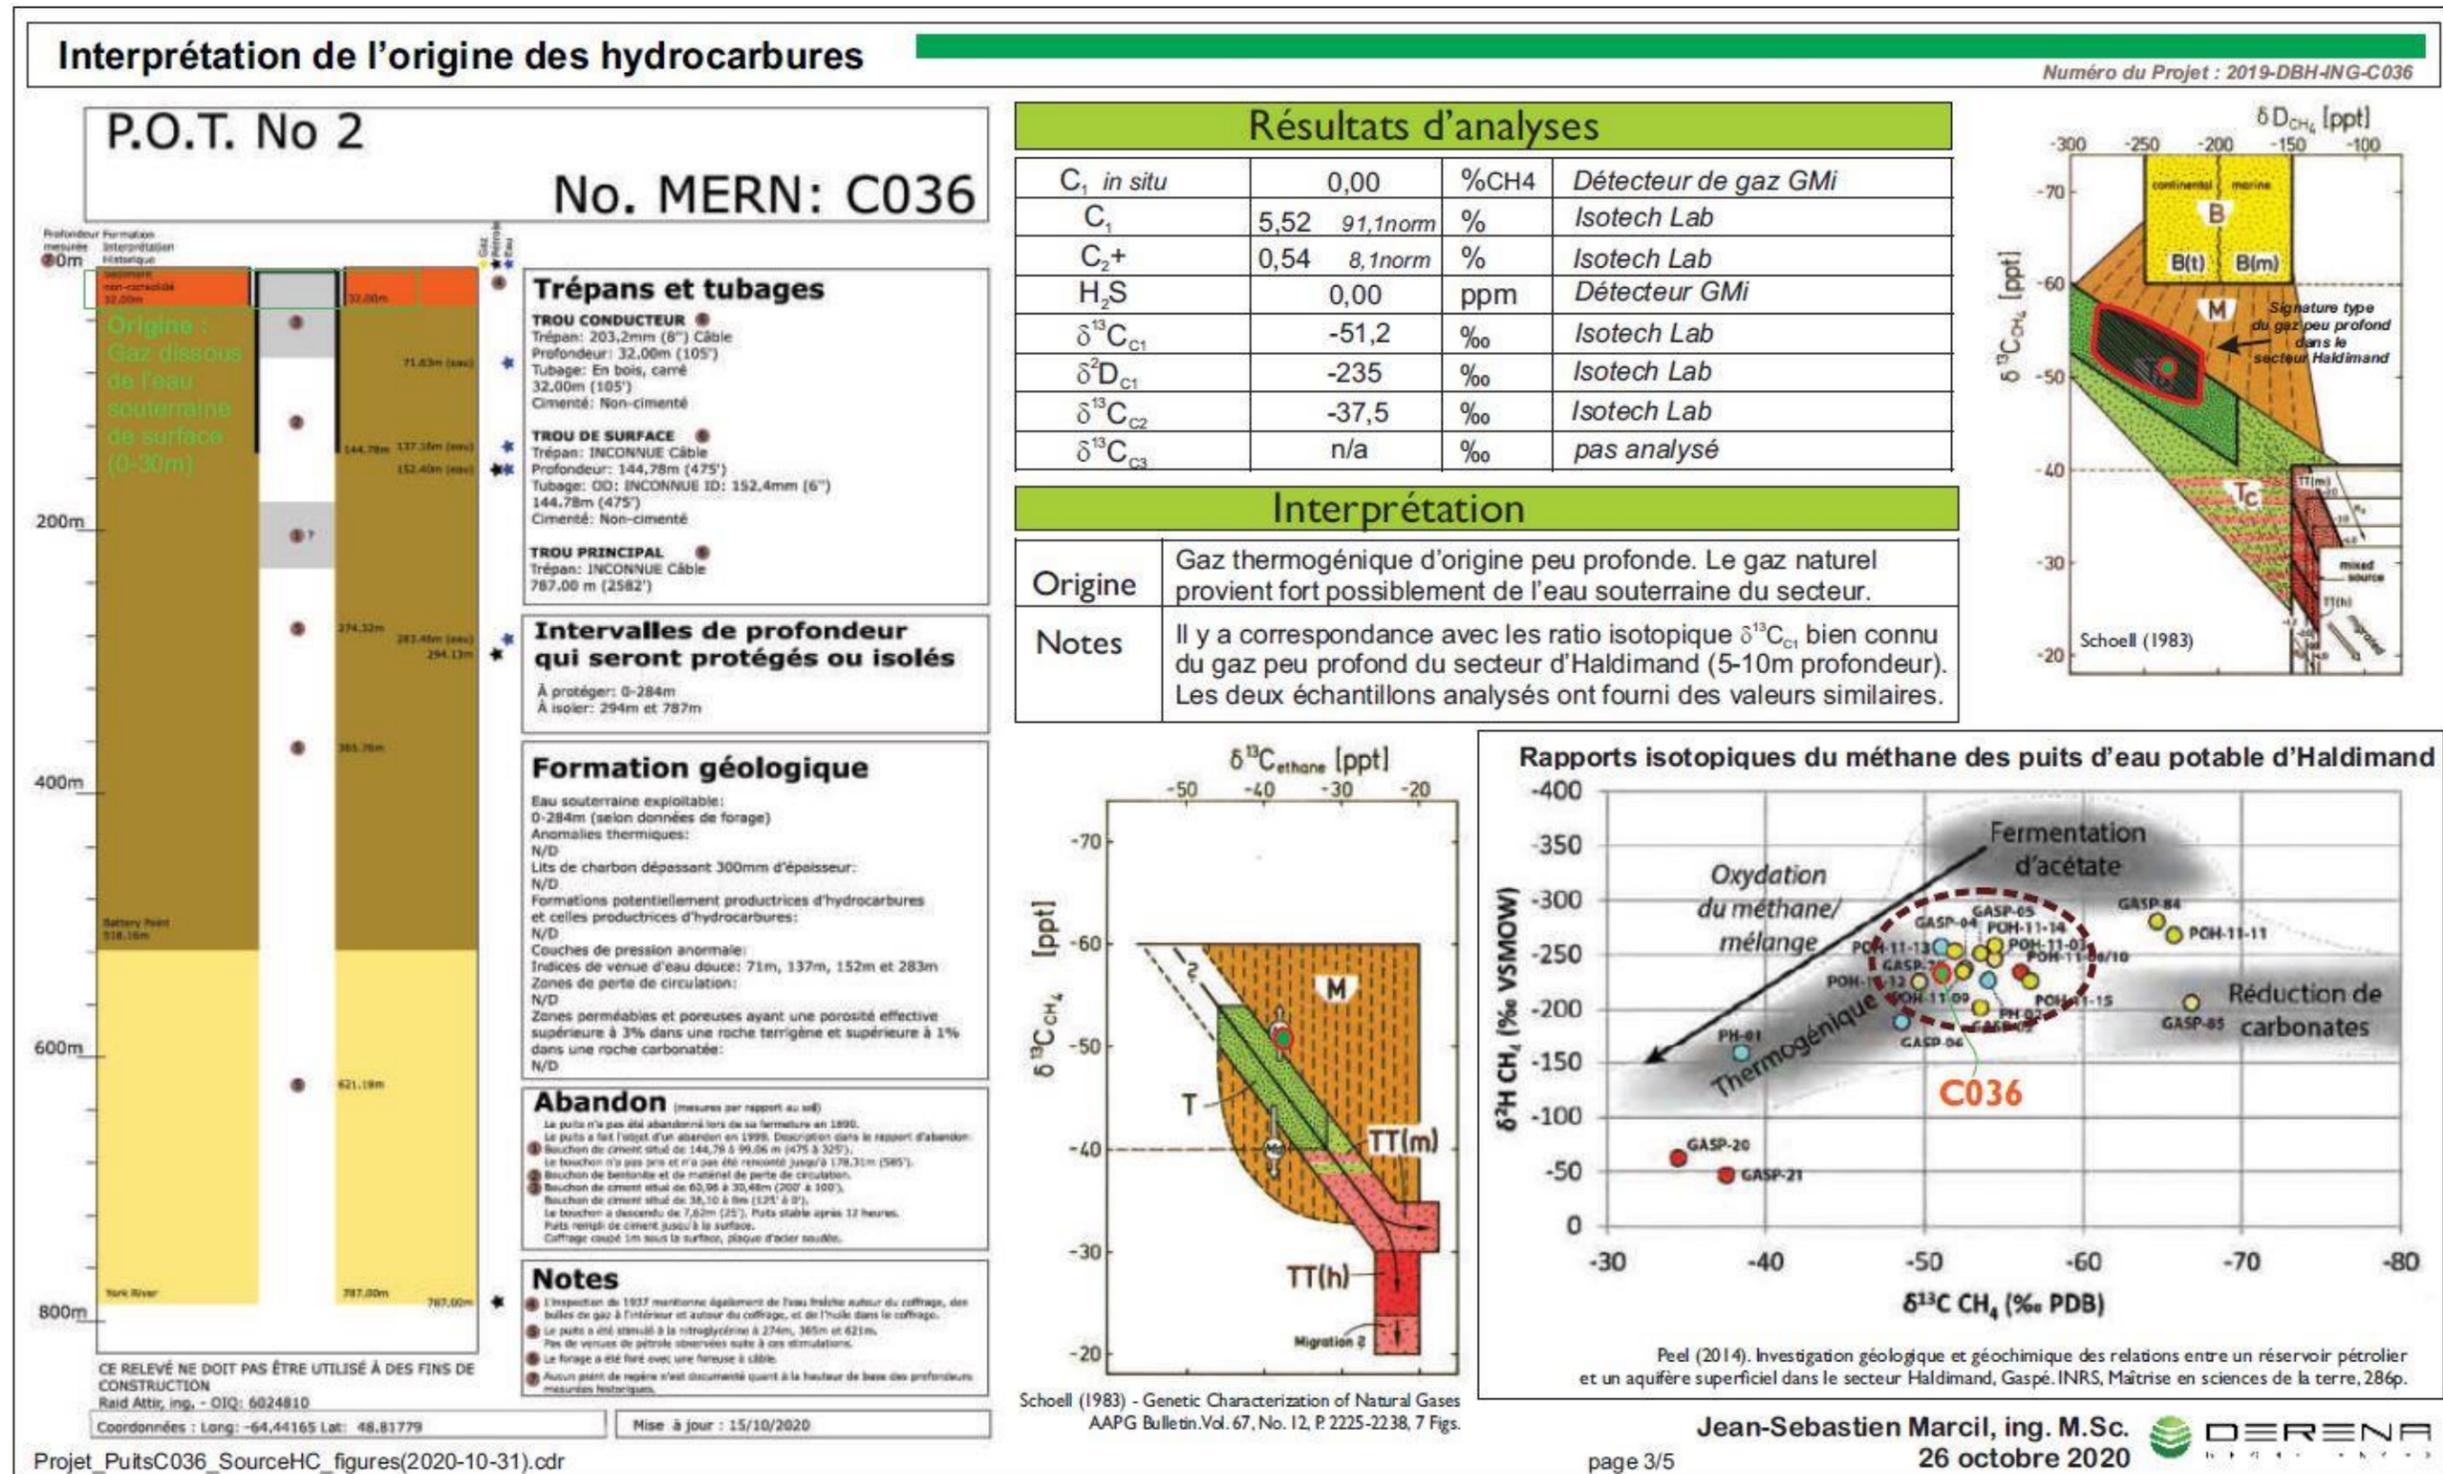
Figure 6 : Interprétation de la source des gaz échantillonnés sur le site du puits C036. Source : Derena Géosciences (2020).

Le gaz naturel échantillonné sur le site est comparable à celui qui est présent naturellement dans l'eau souterraine peu profonde dans la région : sa présence sur le site du puits C036 peut donc correspondre à un phénomène régional naturel, mais il est possible que le tubage non cimenté crée un conduit préférentiel qui canalise le gaz vers la surface. Aucune venue de gaz n'a été rapportée lors du forage.

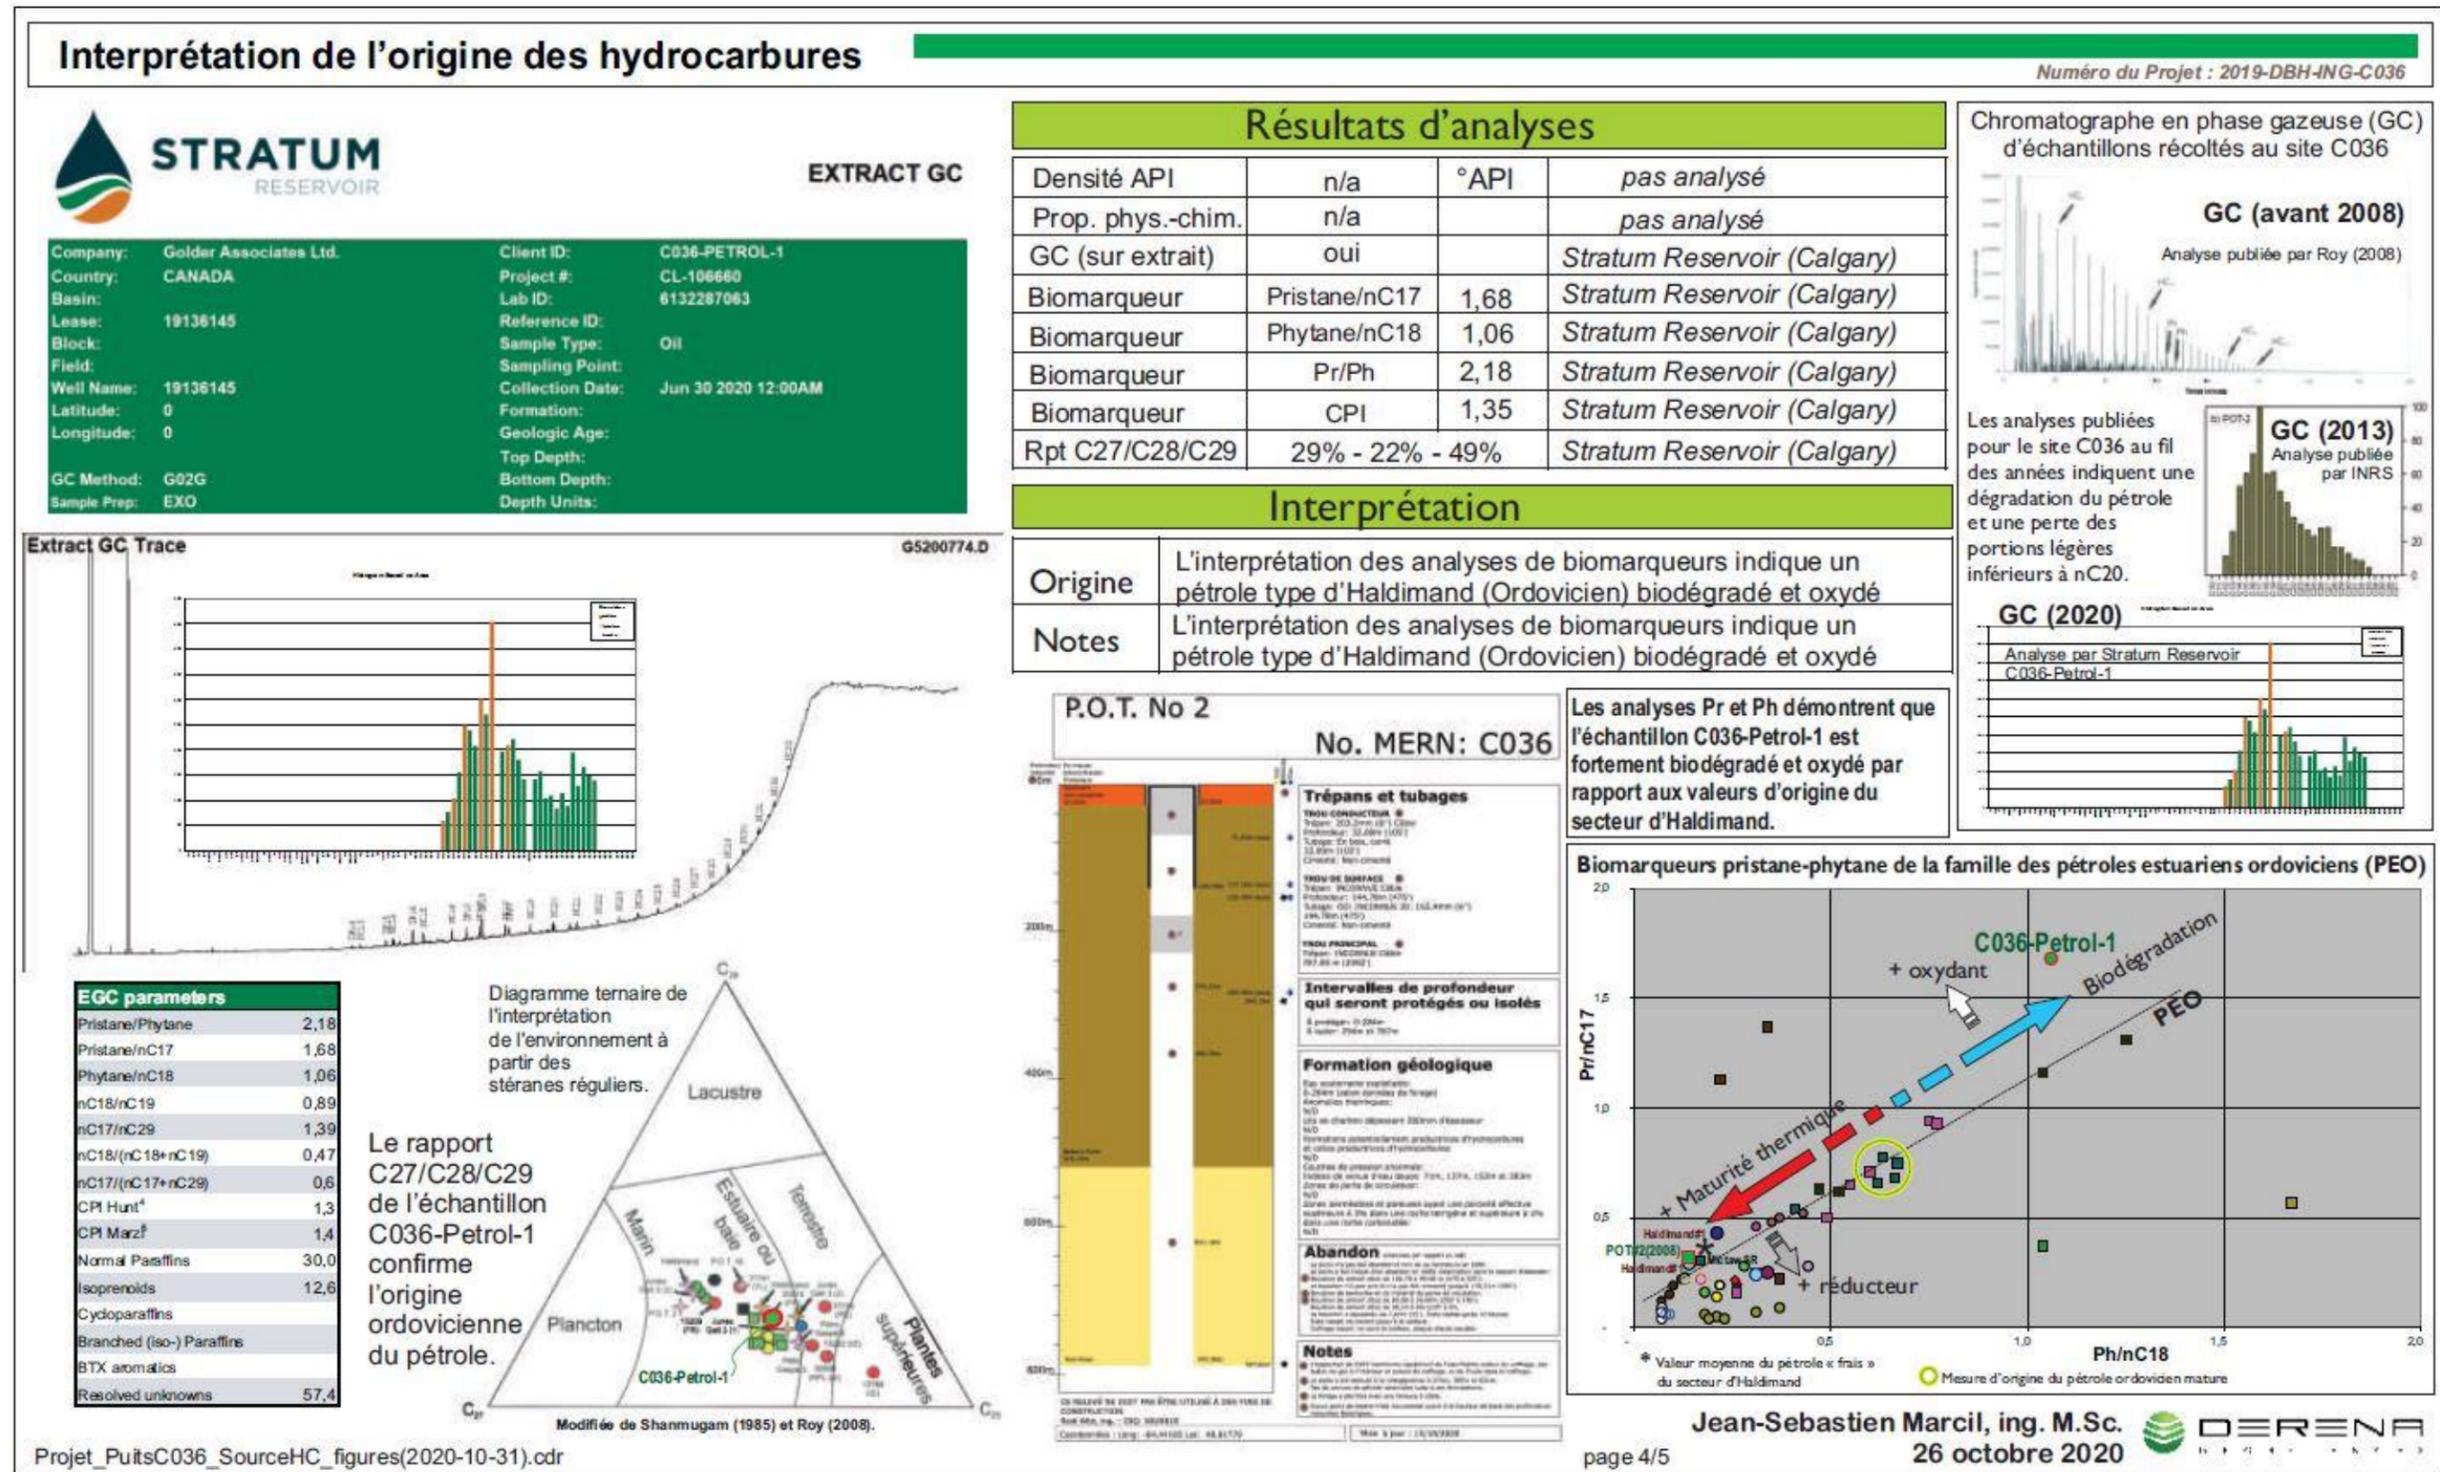
Les résultats de l'analyse du pétrole échantillonné en surface indiquent qu'il s'agit d'un pétrole fortement biodégradé (Golder, 2020). Il s'agit à tout le moins d'un pétrole de suintement peu profond se dégradant naturellement ou d'un pétrole provenant de l'écoulement ancien du puits lorsque celui-ci était ouvert, avant 1999 (**Figures 6 et 8**). Des analyses plus anciennes réalisées sur des échantillons récoltés dans le puits C036, incluant les biomarqueurs, indiquent que le pétrole est comparable à celui documenté dans le réservoir d'Haldimand, mais qu'il est oxydé et biodégradé. Les analyses publiées au fil des années indiquent une dégradation de ce pétrole et une perte des fractions légères (**Figures 6 et 8**). Par ailleurs, la visite du site par Golder le 29 septembre 2020 n'a pas mis en évidence de nouvelle accumulation de pétrole depuis la visite précédente, trois mois plus tôt.

Figure 7 : Interprétation de la source du pétrole échantillonné en surface sur le site du puits C036. Source : Derena Géosciences (2020).

Selon les observations et l'interprétation des résultats d'analyse d'échantillons de Golder (2020), il n'y a présentement aucun écoulement de liquide autour du tubage du puits C036. Quelle que soit sa source, le pétrole échantillonné au sol à proximité du puits n'a pas coulé récemment vers la surface à partir des zones de grès naturellement fracturées en profondeur.

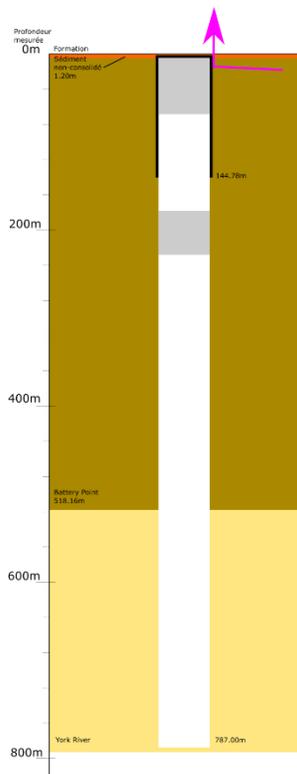
Scénario 1

Le scénario de migration retenu (**Figure 10**) montre une migration de gaz par l'extérieur du tubage et qui provient vraisemblablement de l'eau souterraine du secteur d'Haldimand (< 10 m de profondeur). Aucun scénario de migration n'est envisagé pour le pétrole, dont la présence dans le sol sur le site peut être d'origine naturelle ou par contamination du site avant la fermeture du puits en 1999.

Figure 9 : Scénario de migration possible des contaminants retenu pour le puits C036.
