Rapport final d'analyse d'intégrité

– Puits CS34 –

Numéro du Projet : 2019-DBH-ING-FERM

24 novembre 2020

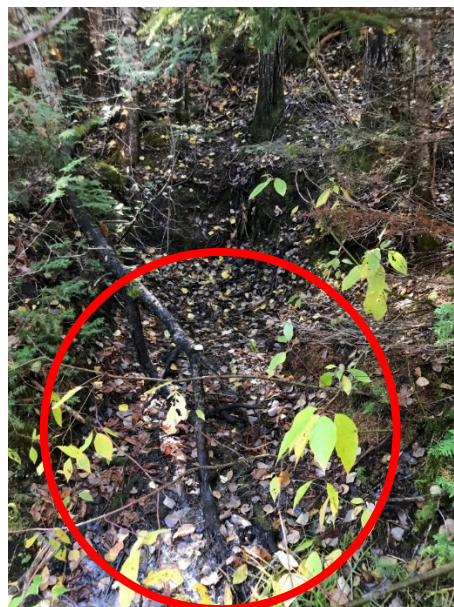
Le puits CS34 est situé au pied du Mont Galt-Ouest à environ 20 km à l'ouest de Gaspé, à proximité de l'affluent principal de la Rivière Petite-Fourche. Le site est facilement accessible et situé en bordure d'un petit chemin forestier utilisé par les chasseurs. Ce puits est localisé dans un secteur caractérisé par une forte densité de puits inactifs (**Figure 1**). À une distance de 20 à 30 mètres du puits, sur le côté du chemin forestier, une excavation présente un écoulement d'eau sulfurée accompagnée de pétrole (**Figure 2**). Cet écoulement semble naturel mais il est possible

Figure 2 : Excavation présentant un écoulement d'eau sulfurée accompagnée de pétrole à proximité du puits CS34 au 8 octobre 2019.

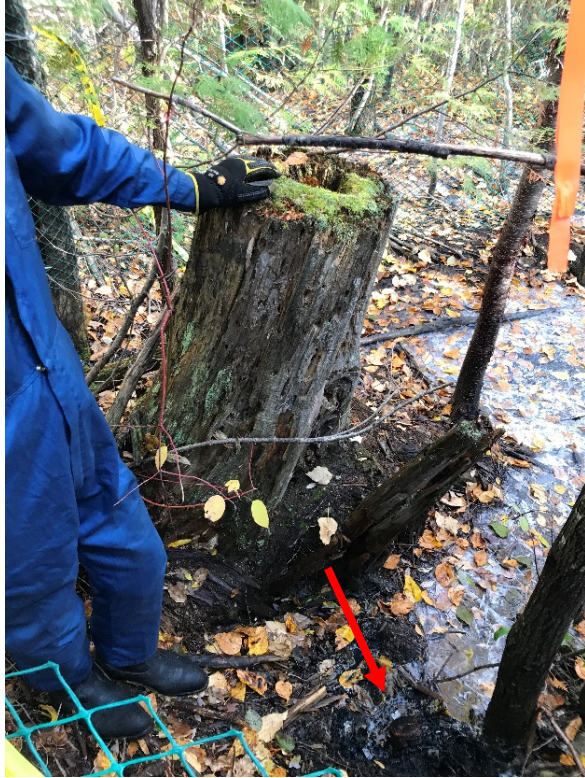
Figure 3 : Vue générale du site au 8 octobre 2019.

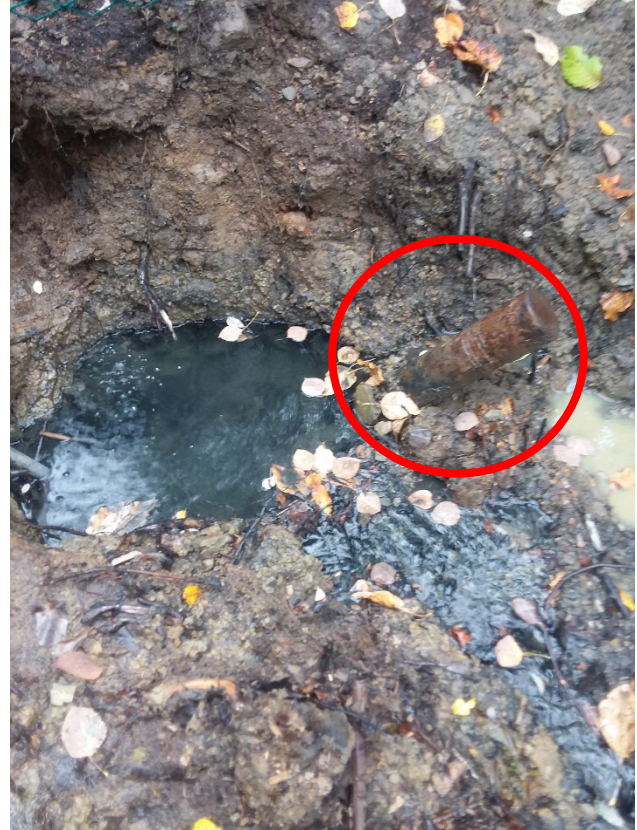
Figure 4 : Vue du tubage incliné à 50°, le 7 octobre 2020.

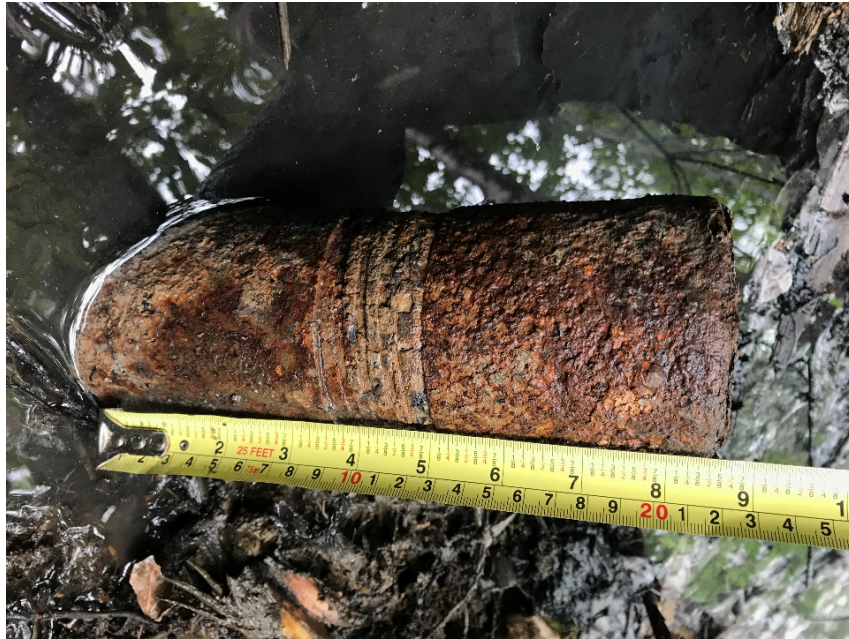
Le puits étant actuellement fermé par ce qui semble être un bouchon d'acier, il n'y a pas eu de test de pression effectué récemment sur les tubages. Seul le tubage de 88,9 mm a pu être évalué en surface. Ce tubage montre une corrosion extérieure importante (**Figure 8**).

Le rapport de l'inspection du 7 octobre 2020 mentionne que le tubage visible en surface ainsi que le bouchon d'acier qui est vissé à l'extrémité du tubage possèdent des diamètres extérieurs de 88 mm. Des lectures d'épaisseur du métal ont été réalisées à l'aide d'un mesureur d'épaisseur à ultrasons Reed TM8811 lors de cette inspection. L'épaisseur du tubage varie entre 3,9 et 6,0 mm alors que l'épaisseur du bouchon d'acier varie entre 6,1 et 7,3 mm. Le tubage est fortement corrodé puisque ce relevé préliminaire montre que l'épaisseur initiale du tubage aurait diminué de plus de 35%.

Figure 8 : Tubage de 88,9 mm corrodé au puits CS34 le 30 juin 2020.

Dans le cas de ce puits, la partie du tubage visible en surface est corrodée de manière importante. L'évaluation de la corrosion du tubage à l'intérieur et en profondeur pourra se faire uniquement au moment du retrait du bouchon d'acier, le cas échéant. De plus, la condition du tubage extérieur dans les premières mètres sous la surface pourra être évaluée également seulement lors de l'excavation du tubage qui précédera les opérations de réentrée. Le plan d'intervention sur ce puits devra entre autres prévoir des solutions multiples pour s'adapter aux différents scénarios associés à la corrosion du tubage, ce qui pourrait avoir une grande influence sur l'échéancier et sur les coûts d'intervention.

L'intégrité des tubages n'a pu être vérifiée par la prise de diagraphies spécialisées en raison de l'absence de tête de puits permettant l'accès à l'intérieur du puits. Considérant la nature intrusive d'une telle procédure et la nécessité préalable d'installer une tête de puits avec une foreuse, il est suggéré de ne procéder à l'inspection de l'intégrité des tubages par voie de diagraphie que pendant les opérations de fermeture définitive, le cas échéant.

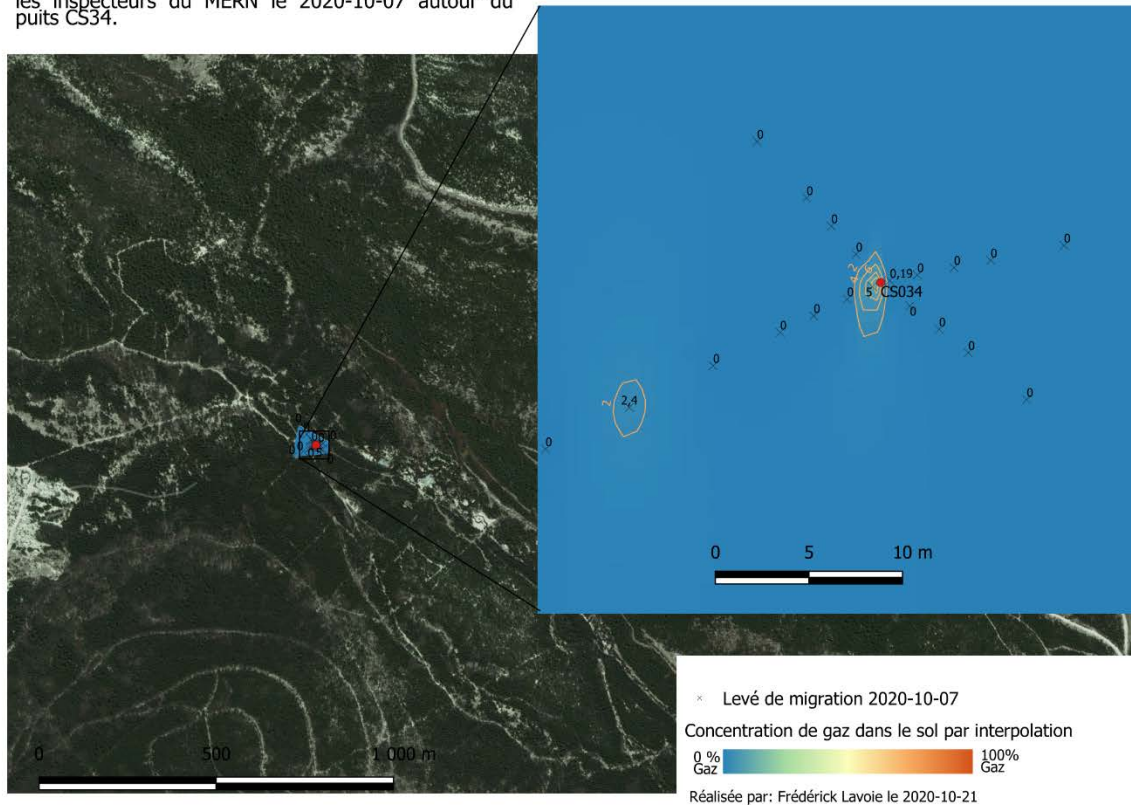
Le second test de migration a été effectué le 7 octobre 2020 et il a été réalisé sur une étendue de 75 m autour du puits. Les valeurs maximales de 7% gaz CH₄ et de 26 ppm de H₂S ont été mesurées directement au-dessus du tubage du puits. La **Figure 9** illustre le résultat de ce test de migration. On peut constater que la migration est concentrique autour du puits et quelle devient nulle à une distance de 2 m du puits. Une mesure de gaz de 2% de gaz CH₄ (48% LEI), 6 ppm H₂S a été réalisée à 15 m au N245° par rapport au puits. Cette anomalie en gaz CH₄ et H₂S est associée à la résurgence d'eau qui a été identifiée au sud-ouest du puits. Une erreur de transcription est remarquée dans le rapport d'inspection : les données de migration de gaz présentées à l'Annexe B (rapport de terrain) sont considérées comme exactes.

Figure 9 : Interpolation du levé de migration de gaz réalisé le 7 octobre 2020.

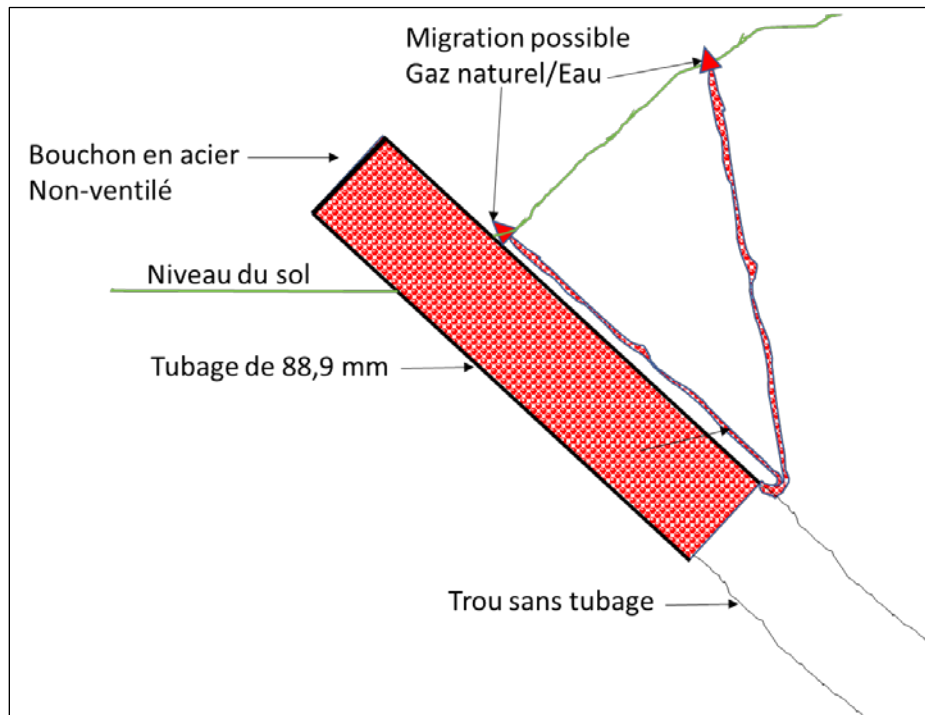
Il est important de noter qu'il est possible que la source de l'émanation de gaz qui est identifiée à l'extérieur du puits provienne de l'intérieur du tubage de 88,9 mm. Dans cette situation, la pression de gaz a pu augmenter graduellement à l'intérieur de ce tubage jusqu'à ce qu'elle atteigne la pression nécessaire pour que le gaz puisse fuir par la base du tubage et migrer à l'extérieur du tubage jusqu'en surface. Il est possible que le contaminant ait suivi le tubage ou qu'il ait migré verticalement à la faveur de fractures naturelles dans la roche (**Figure 13**). Cette migration verticale pourrait expliquer les indications de migration en amont du puits.

Figure 13 : Scénario selon lequel la migration de gaz observée à l’extérieur du tubage résulte d’une augmentation de la pression dans le tubage.

Il est important de considérer cette possibilité lors des interventions futures sur le puits. Selon ce scénario, la pression qui s’accumulerait sous le bouchon vissé serait alors égale à la pression de fuite du tubage de 88,9 mm. La profondeur de mise en place de ce tubage n’étant pas connue, la pression qui peut être contenue dans ce tubage n’est donc pas connue. La pression maximale à l’intérieur du tubage ne pourrait cependant pas excéder la pression de formation de l’unité rocheuse la plus profonde. Dans le cas actuel, en considérant un gradient de pression de formation normale de 9,81 kPa/m et la profondeur verticale maximale atteinte lors du forage, soit 153,90 m TVD, on obtient une pression de formation maximale de 1 510 kPa. Cette pression pourrait être transmise en surface si le puits ne contient pas de liquide. Si le puits est rempli de liquide, la pression résultante en surface sera moindre, voire nulle.

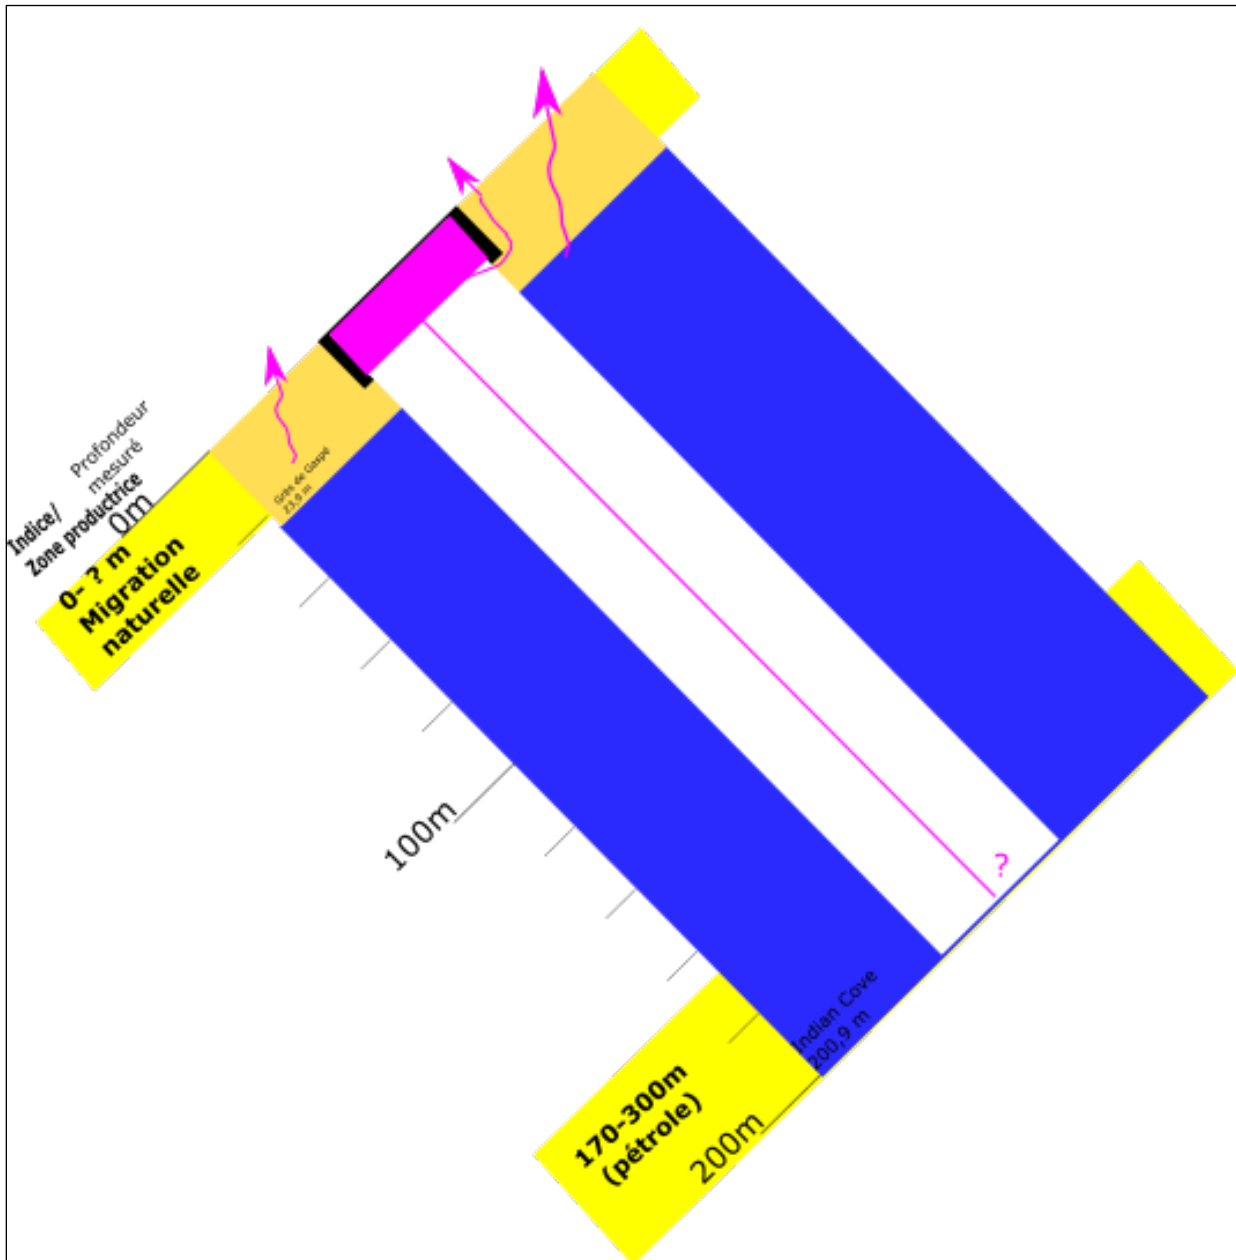
La **Figure 14** illustre graphiquement le scénario possible pour la migration des contaminants provenant du puits. Selon les informations disponibles, le puits ne contiendrait pas de bouchons de ciment ou mécaniques en profondeur mais seulement un bouchon en acier en surface sur le tubage de 88,9 mm. Les fluides (gaz et liquide) provenant de la section de trou ouvert en profondeur ont migré dans le puits jusqu'en surface. La pression exercée par ces fluides a augmenté jusqu'à ce qu'elle atteigne la pression de fuite du tubage de 88,9 mm. La migration des fluides s'est par la suite poursuivie à l'extérieur du tubage de 88,9 mm jusqu'à ce qu'elle atteigne la surface.

Il est important de noter que des suintements naturels de contaminants sont répertoriés dans le secteur depuis les années 1950. Il s'agit d'un secteur caractérisé par une zone de faille importante où de nombreux puits pétroliers ont été forés. Le puits CS34 a été foré à proximité de suintements naturels lors d'une campagne d'exploration qui visait justement à développer la production de pétrole dans cet environnement fracturé. La résurgence d'eau et le gaz associé qui sont situés à 15 m au sud-ouest du puits sont possiblement d'origine naturelle.

Figure 14 : Scénarios de migration des contaminants retenus pour le puits CS34.

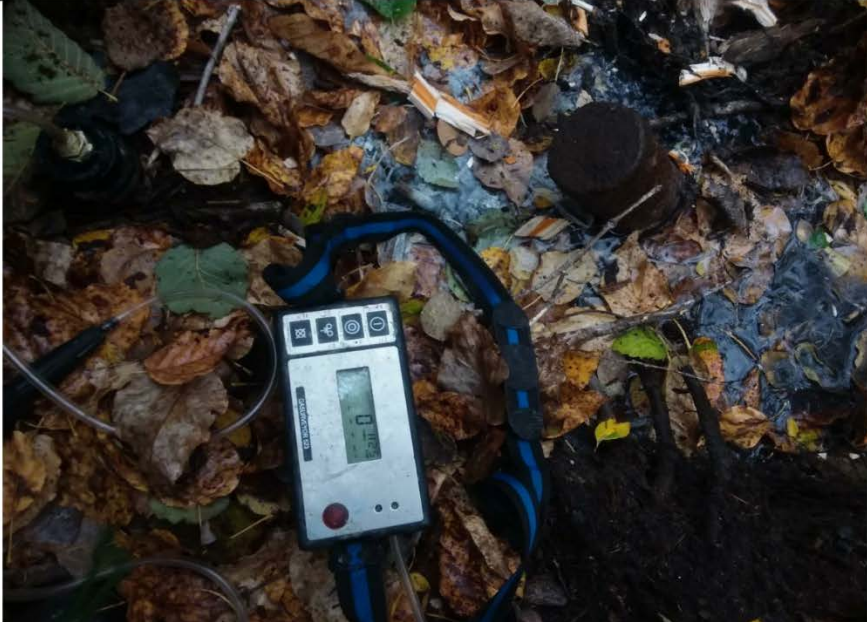
<p>Photo 3</p> <p>Bouchon vissé au tubage du puits</p>	 
--	--

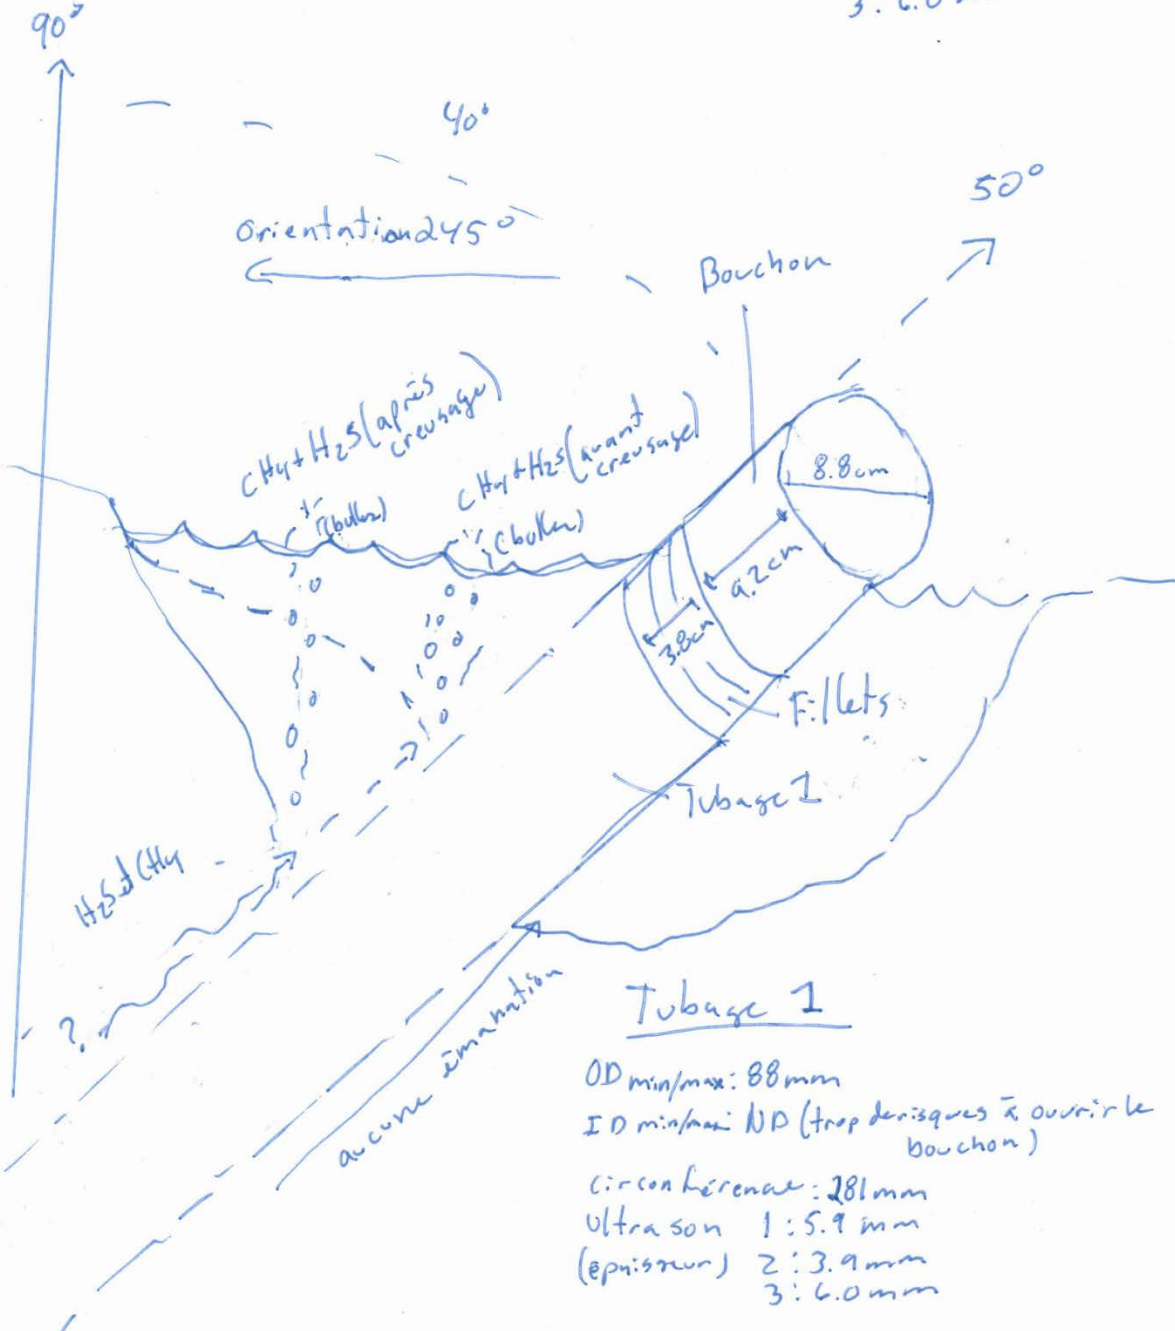
Tubage 1

OD min/max: 88 mm
ID min/max: ND (trop de risques à ouvrir le bouchon)
Circonférence: 281 mm
Ultra son 1: 5.9 mm
(épaisseur) 2: 3.9 mm
3: 6.0 mm
