**Ministère des Ressources  
naturelles et de la Faune  
Rouyn-Noranda, Québec**

**Restauration du site minier Aldermac**

**Rapport final des travaux  
effectués en 2008-2011**

**Septembre 2011**

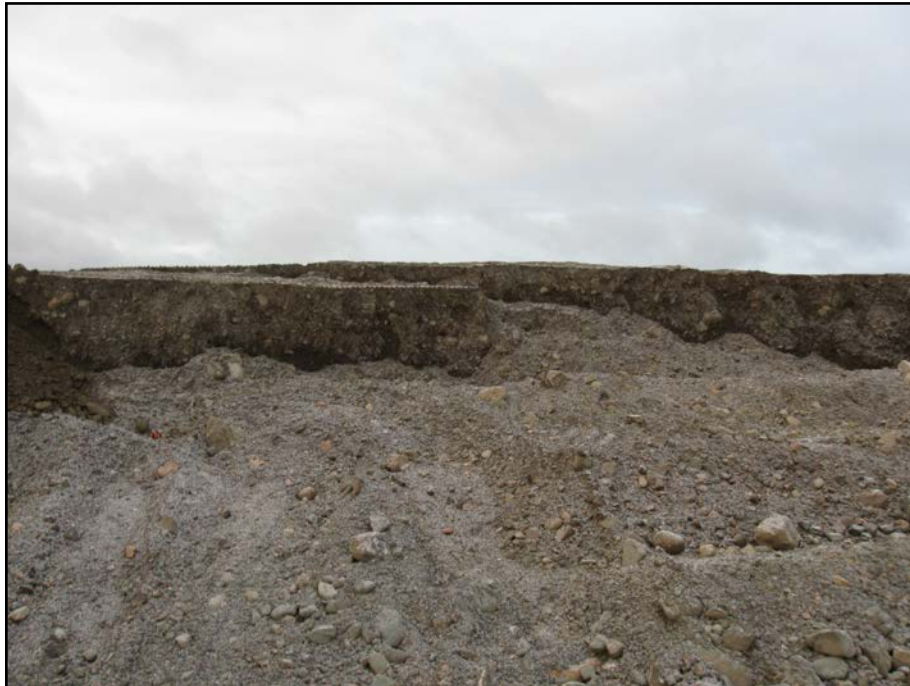
Photo 5.4 : Digue est – Glissement du talus aval

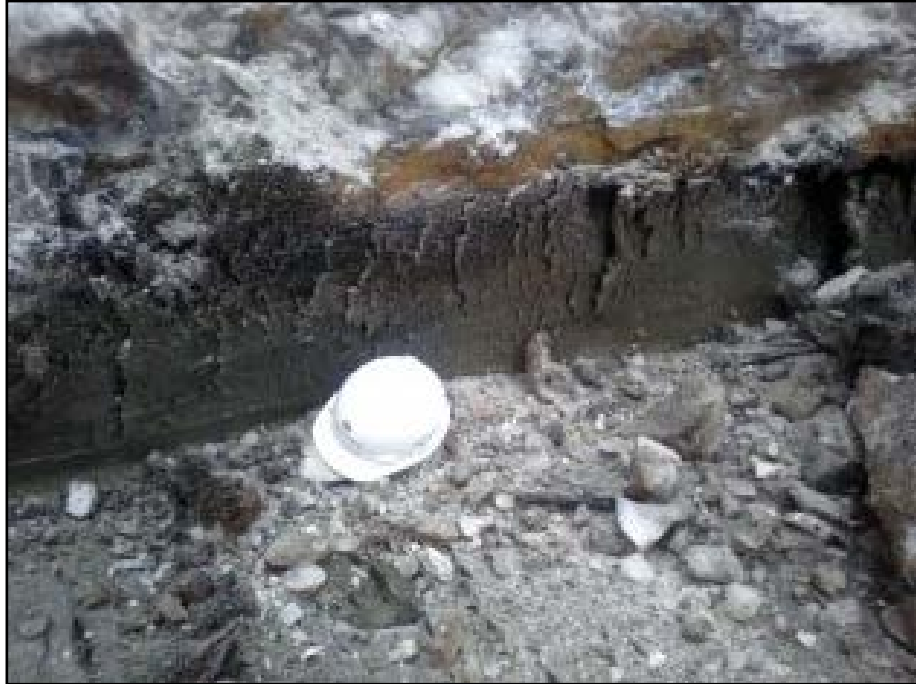
Photo 6.1 – Ruisseau 1 – Épaisseur moyenne de résidus à excaver

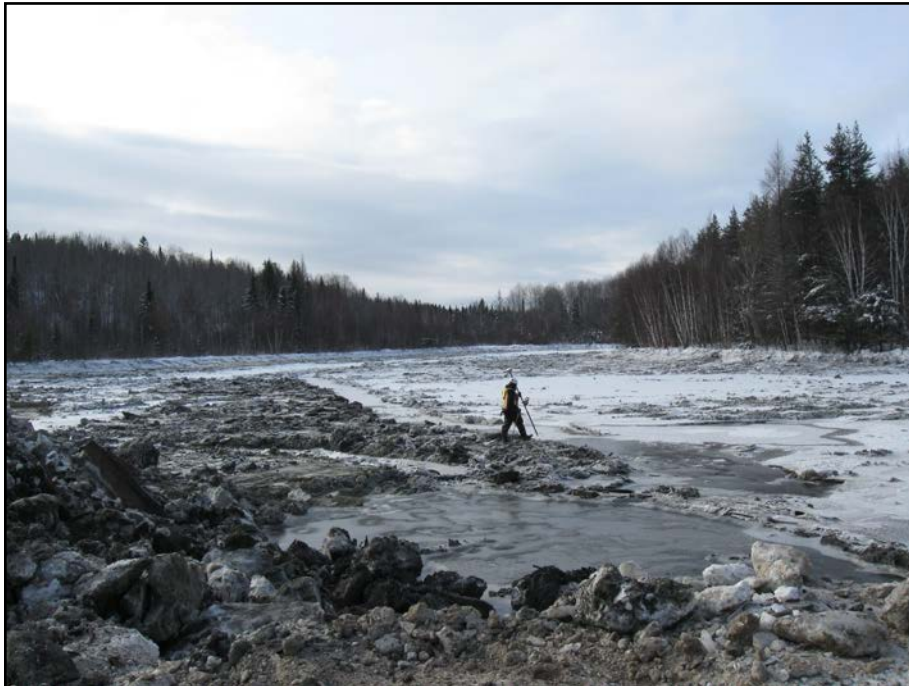
Photo 6.4 : Ruisseau 1 – Surface nettoyée à l'amont du seuil

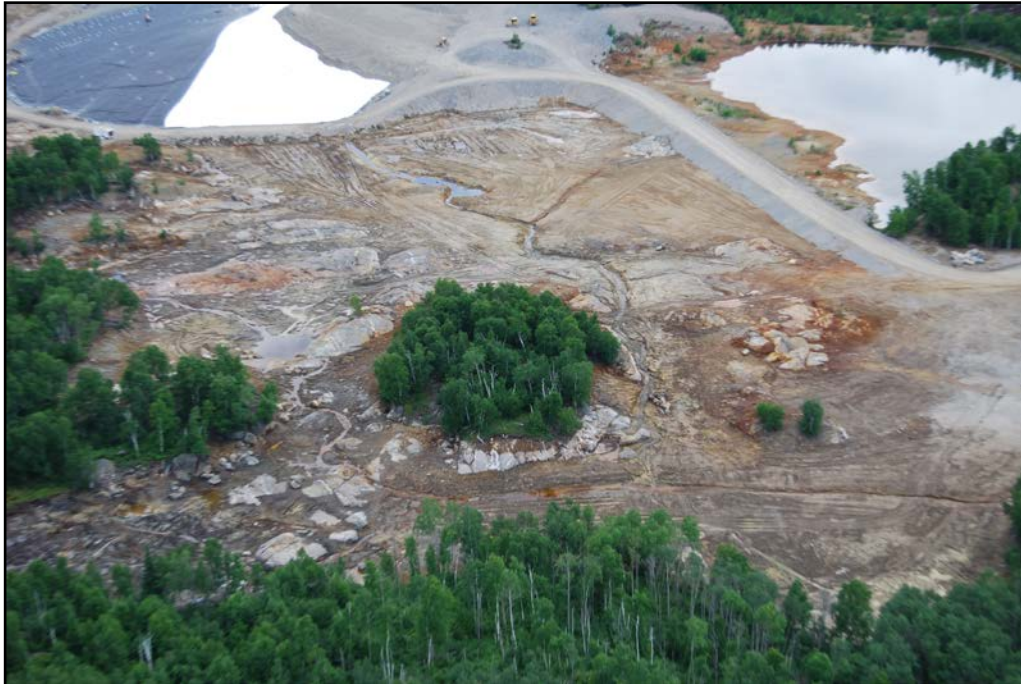
Photo 6.18 : Secteur Sud – Surface nettoyée vue aérienne

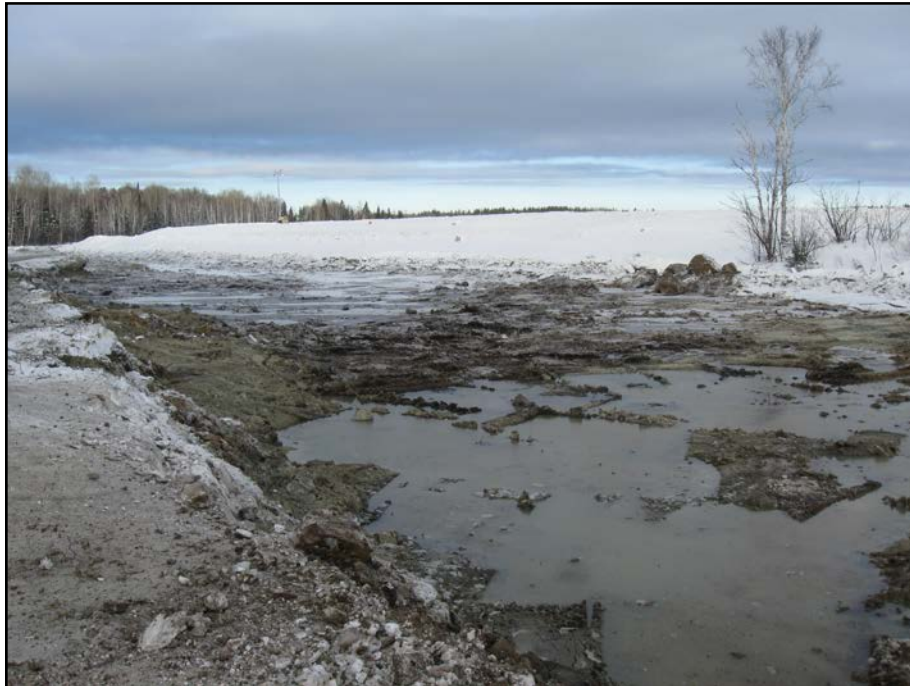
Photo 6.20 : Secteur Nord – Excavation des résidus à l'aval de la digue F

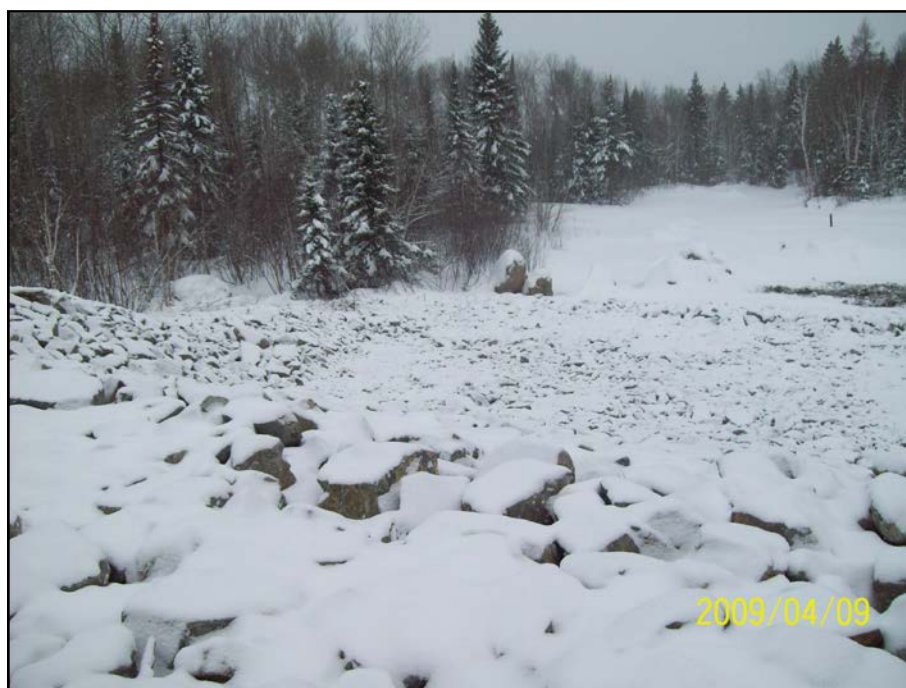
Photo 7.10 : Déversoir Nord – Enrochement aval

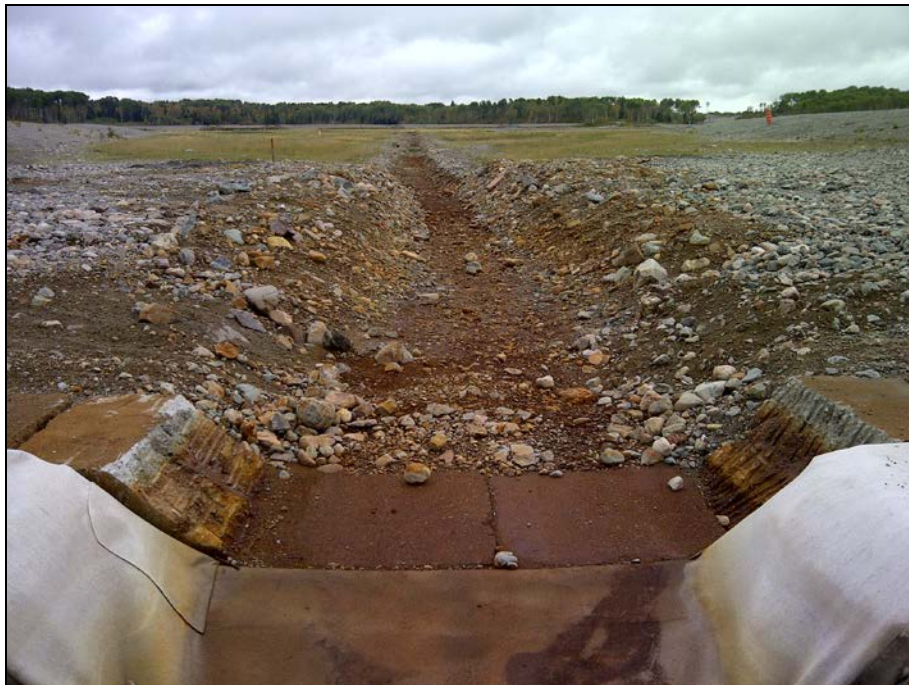
Photo 8.12 : Déversoir Nord – Seuil du déversoir abaissé de 50 cm et fossé de drainage adapté (travaux 2011)

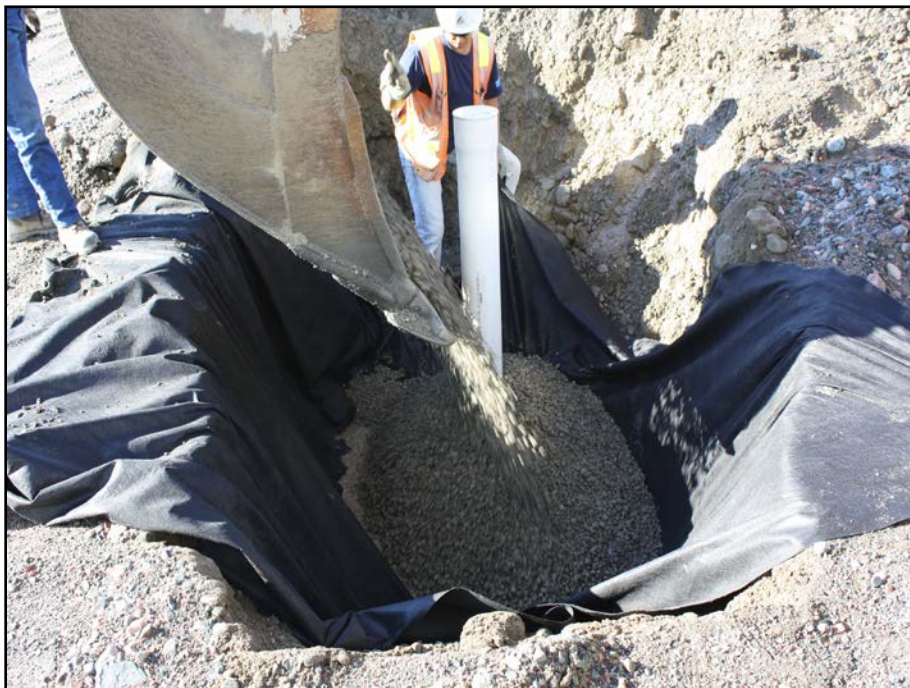
Photo 14.6 : Puits d'observation – Mise en place du filtre

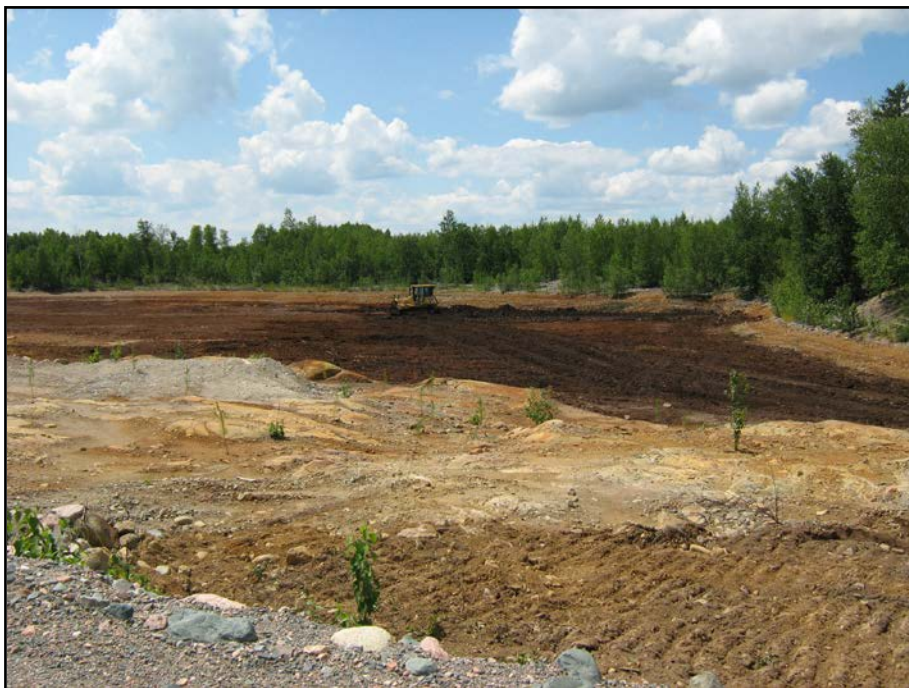
Photo 14.12 : Bassin digue C – profilage du fond

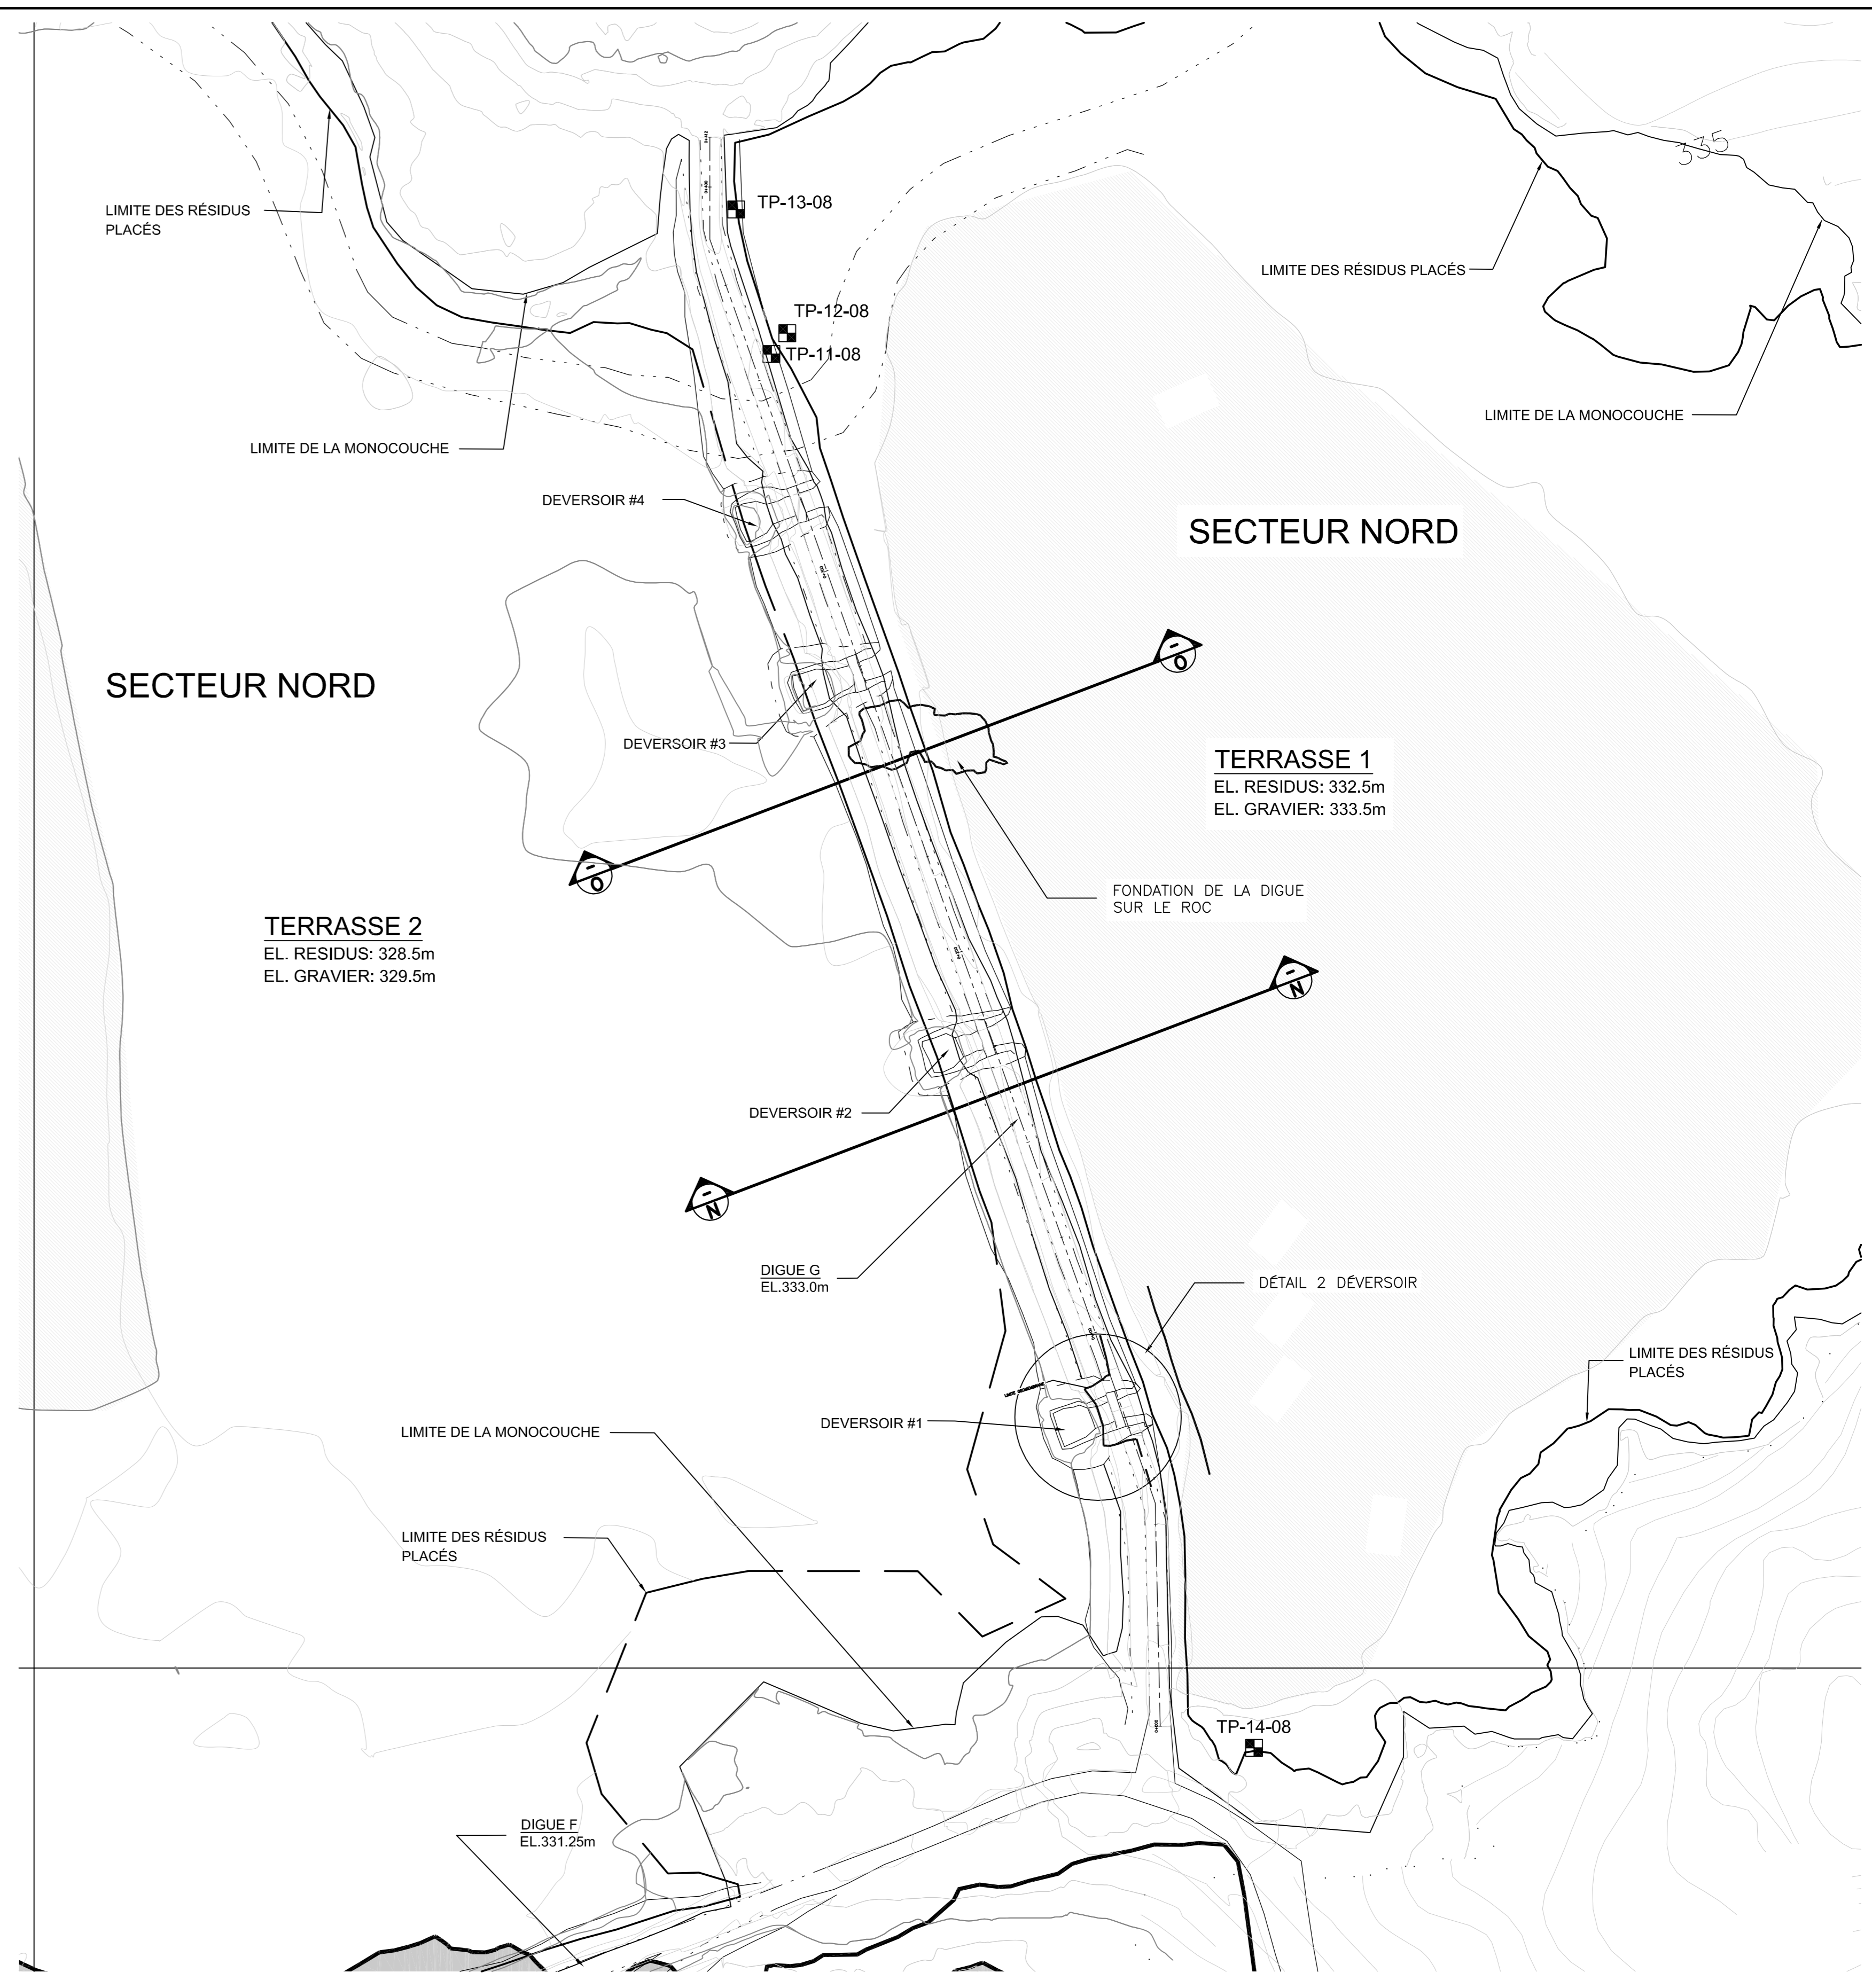
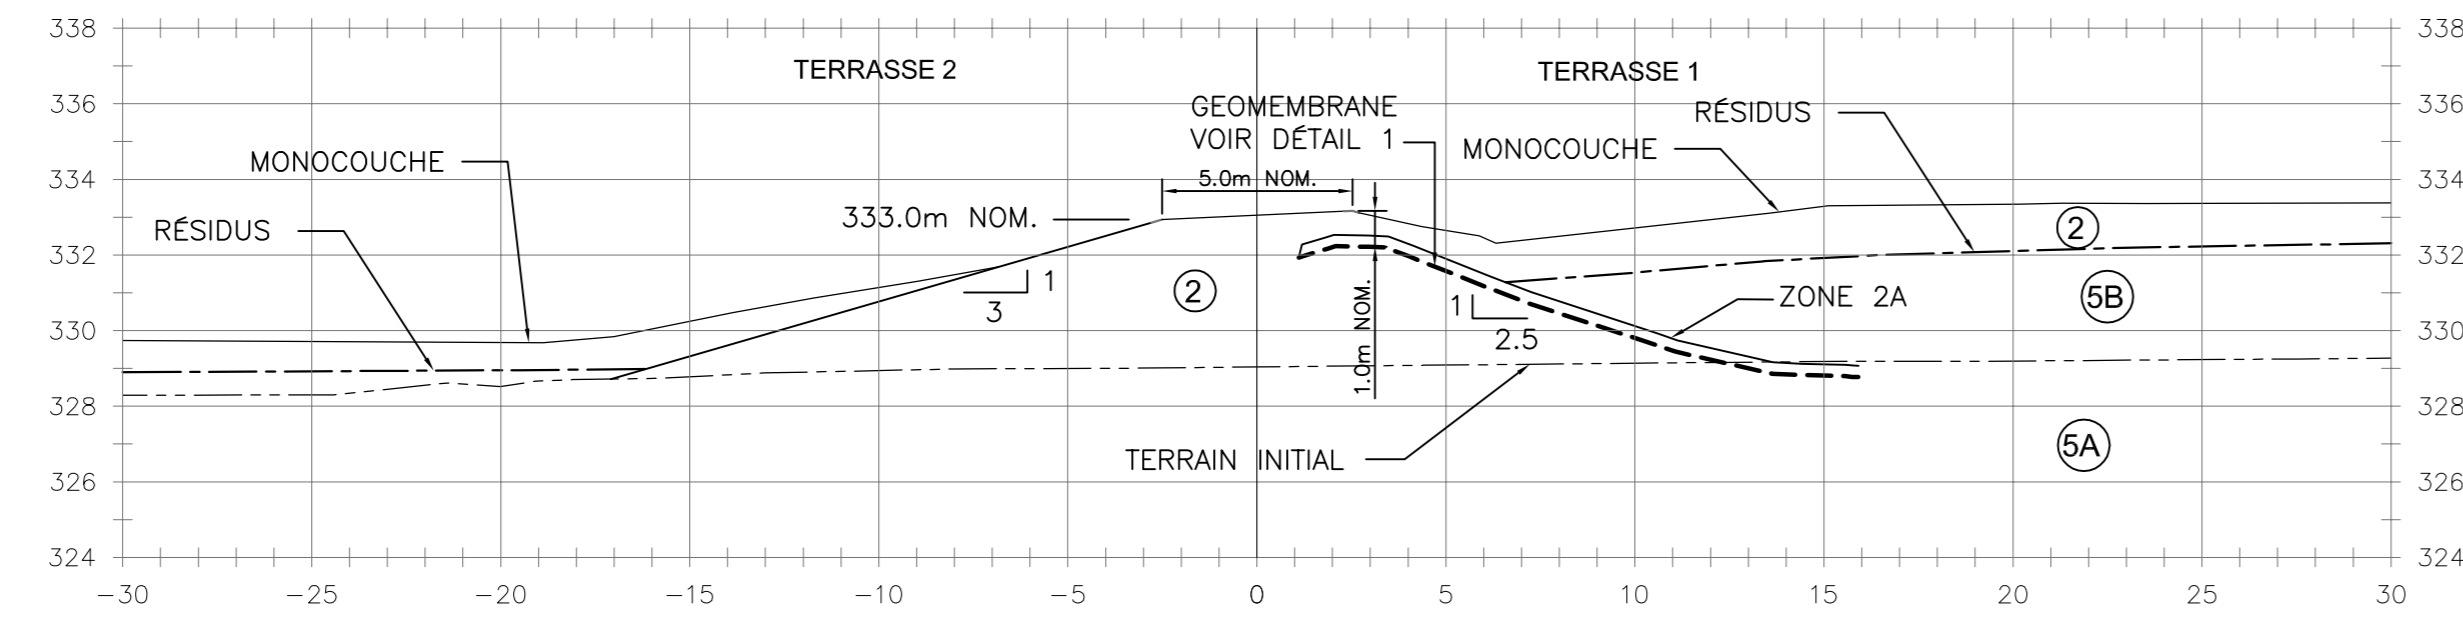
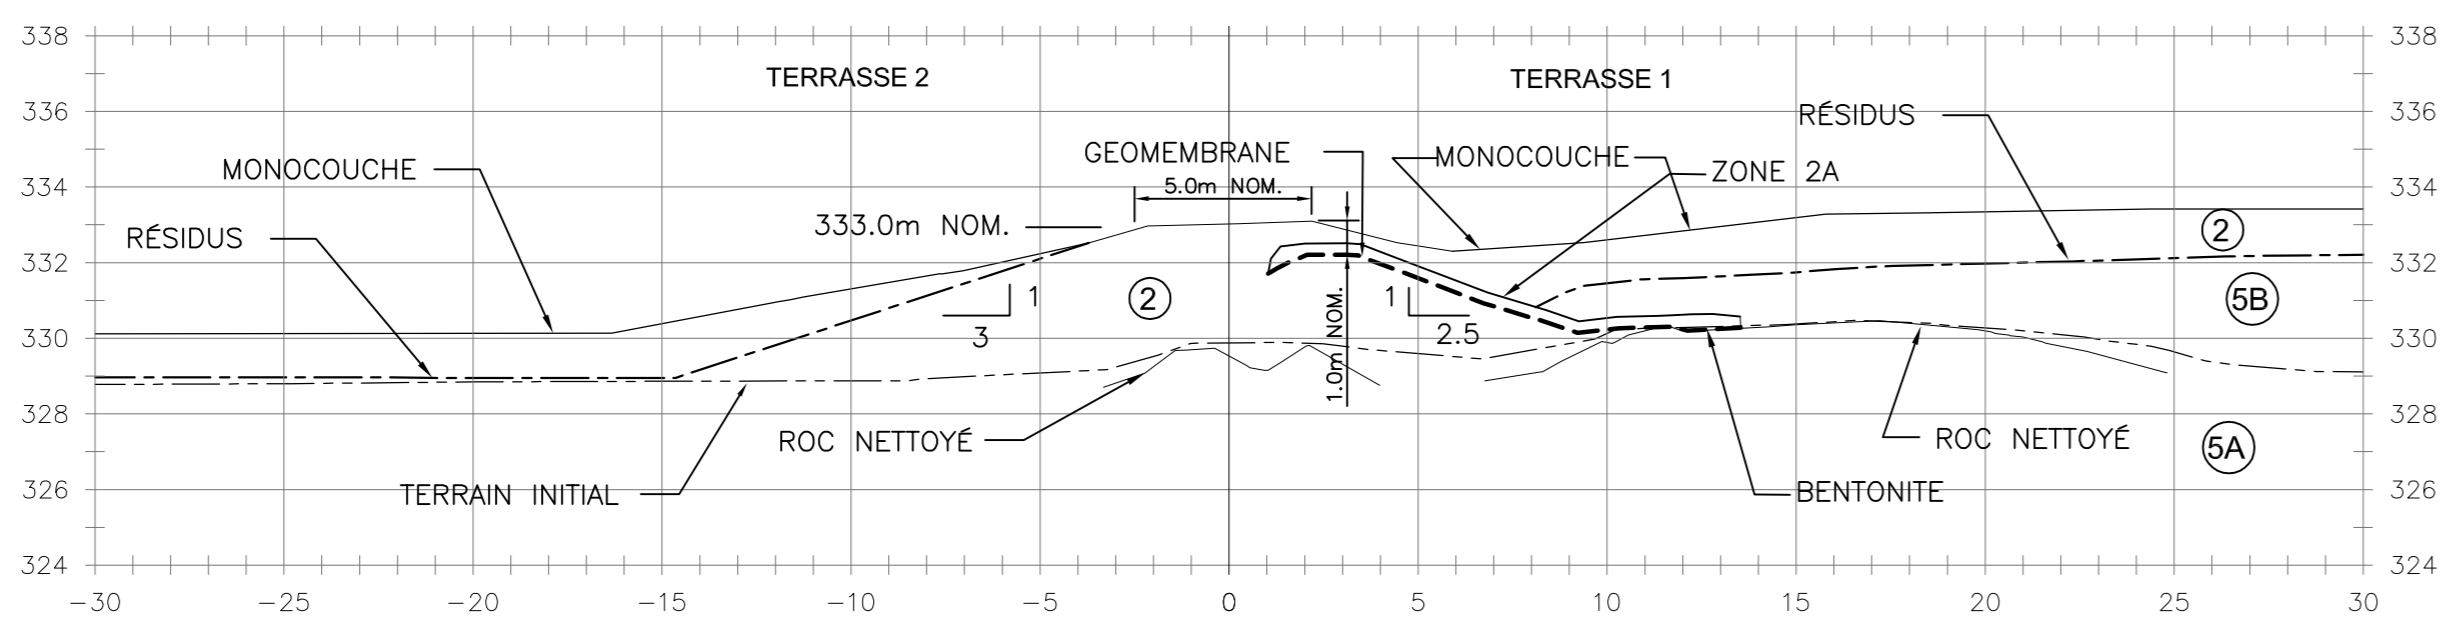
PLAN DE RESTAURATION DU SITE MINIER ALDERMAC PARC A RESIDUS	
VUE EN PLAN - COUPES	
DÉVERSOIR NORD	
CLASSSEUR No S1916	DESSIN No 104A_TQC
REV. 3	REV. 3

Suite à l'annulation des ouvrages de contrôle et de dérivation, et pour s'adapter aux nouvelles conditions de débit, le déversoir Nord a été élargi à 22,0 m, l'épaisseur de l'enrochement augmentée à 1,20 m et le D<sub>50</sub> passant de 350 mm à 600 mm. En conséquence, le nombre de blocs est passé de 38 à 52 unités, la quantité de géomembrane à installer a augmenté et le niveau final du seuil a été abaissé à la cote 329,20 m. Le calibre de l'enrochement, les caractéristiques de la géomembrane et les pentes des talus sont demeurés les mêmes que ceux prévus à l'origine. Tous les détails concernant les changements apportés se trouvaient sur le dessin S1916-104A – rév.2.
