# Analyse de l'état initial du site

### Pépinière de Berthier

Rapport final  
DEC-2022-005

05-02111082.000-0100-GS-R-0001-00

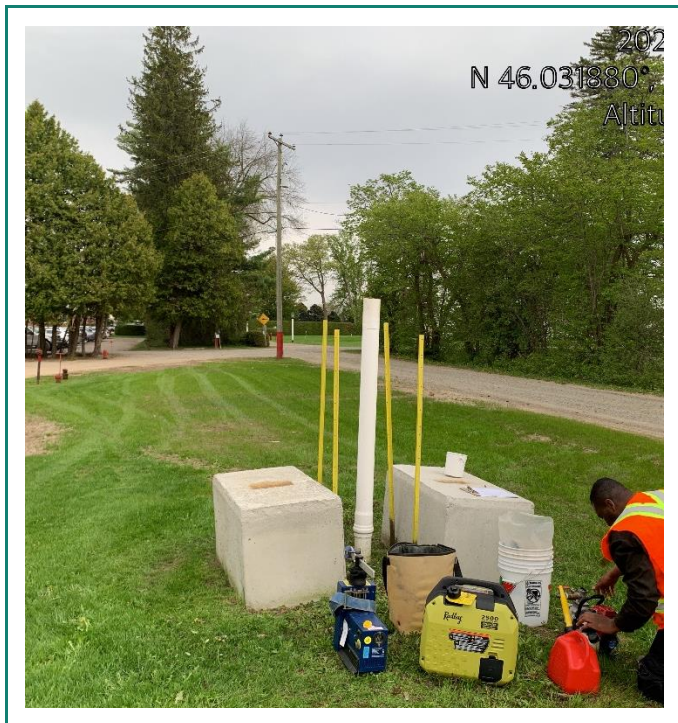
Le puits est souvent endommagé par les véhicules qui passent tout près. Lors de l'inspection à la caméra, le tubage ne semblait pas endommagé, les crépines ne semblaient pas colmatées et l'eau était assez claire. Une ou plusieurs valves Waterra ont été trouvées au fond, en plus d'une couche de sédiments. Lors du développement et du pompage du puits, l'eau baissait et remontait rapidement (moins d'une minute pour dénoyer le puits). De l'eau trouble et ocre a été pompée, ce qui a permis de retirer des sédiments. Toutefois, il est possible que les valves Waterra présentes au fond aient empêché de récupérer l'ensemble des sédiments, car le fond du puits (moins la hauteur occupée par les valves perdues) a été mesuré identique avant et après le développement. Lors de l'essai de pompage, seuls quelques litres ont pu être pompés avant le dénoyage du puits, en moins d'une minute.

Photo 1 : BE-11 vue direction N-E.

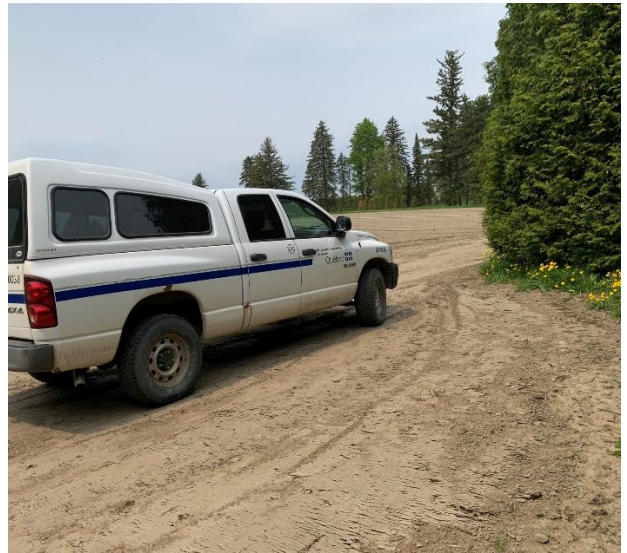
Le puits se trouve à moins de 10 m de deux (2) fossés et à environ 10 m de la route 138 qui longe le fleuve Saint-Laurent. Il ne présentait aucun dommage. Lors de l'inspection à la caméra, l'eau était trouble avec des débris et des sédiments au fond du puits. Aucun colmatage n'a été observé. Lors du développement et du pompage, le niveau de l'eau baissait et remontait rapidement. Cette eau était ocre et s'est éclaircie jusqu'à devenir limpide à la fin du pompage. L'ensemble des sédiments et débris au fond du puits ont pu être retirés. Environ 23 L ont été récupérés pendant les 12 minutes d'essai de pompage, soit un débit moyen par rapport aux autres puits.

Photo 2 : Localisation de BE-12.

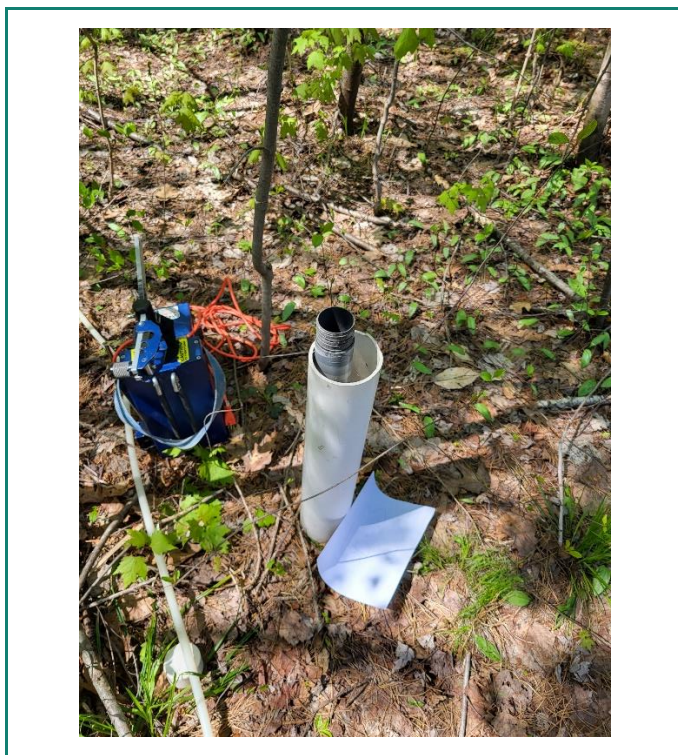
Le puits d'observation se trouve à environ 1,5 m d'un fossé. Il ne présentait, lors de la visite, aucun dommage. Lors de l'inspection à la caméra, la paroi interne du tubage avait des colorations verdâtres et ocre. Des sédiments de sable fin ont été trouvés au fond. Le développement et le pompage ont permis de prélever le débit limite de l'équipement sans dénoyer le puits (190 L en 26 minutes). L'eau d'abord ocre est devenue limpide à la fin du pompage.

Photo 3 : BE-13 avec les tubages supérieurs retirés.

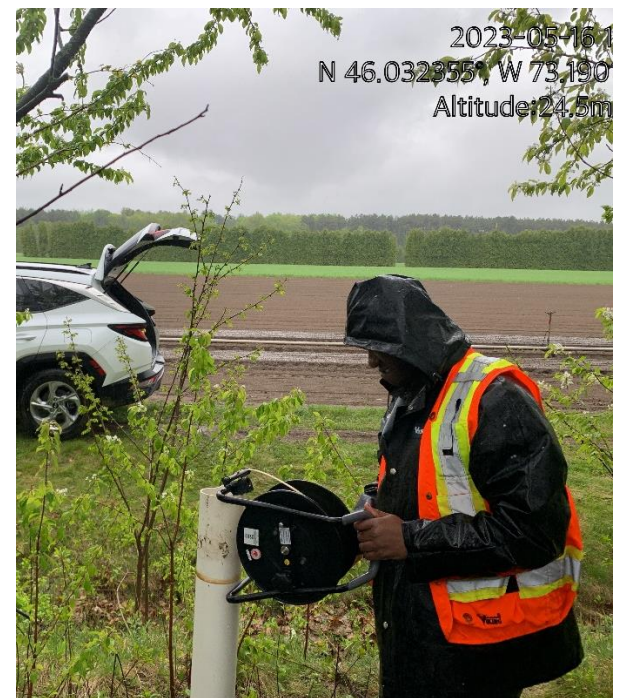
Le puits d'observation se trouve à 1 m d'un fossé. Il ne semblait pas endommagé. De l'eau stagnante était présente entre le tubage protecteur et le tubage interne. Lors de l'inspection à la caméra, l'eau était claire. Le fond du puits se rétrécit à partir de 4,53 m de profondeur par rapport au sol. Lors du développement et du pompage, 81 L ont pu être récupérés en quelques minutes, indiquant un passage facilité de l'eau. L'eau, d'abord ocre, était limpide à la fin du pompage.

Photo 4 : BE-14 vue direction S-O.

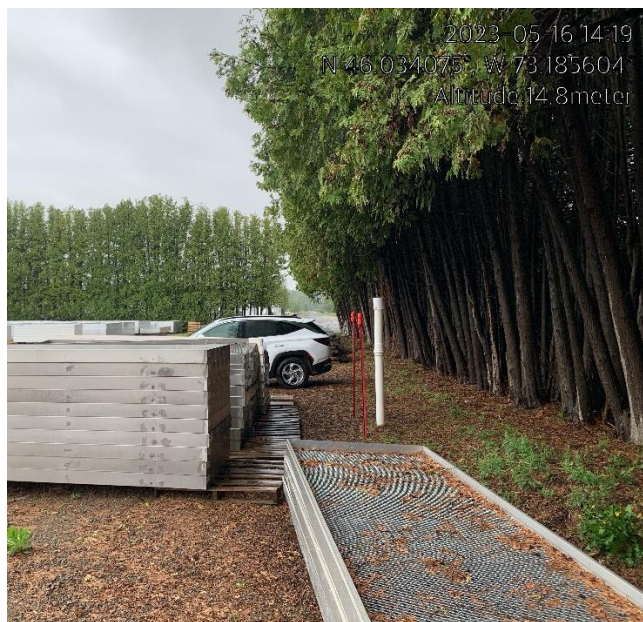
Le puits d'observation n'avait pas de dommages visibles. Lors de l'inspection à la caméra, l'eau était trouble, avec la présence de films bactériens ocre. La turbidité élevée n'a pas permis de localiser le début des crépines. Le fond du puits avait une couche de flocons bactériens probables. Pendant le développement et le pompage, le puits se dénoyait rapidement et le niveau d'eau remontait lentement. En tout, 8 L ont pu être récupérés en 40 minutes. L'eau est restée ocre et turbide à la fin du pompage.

Photo 5 : BE-15 vue direction S-O.

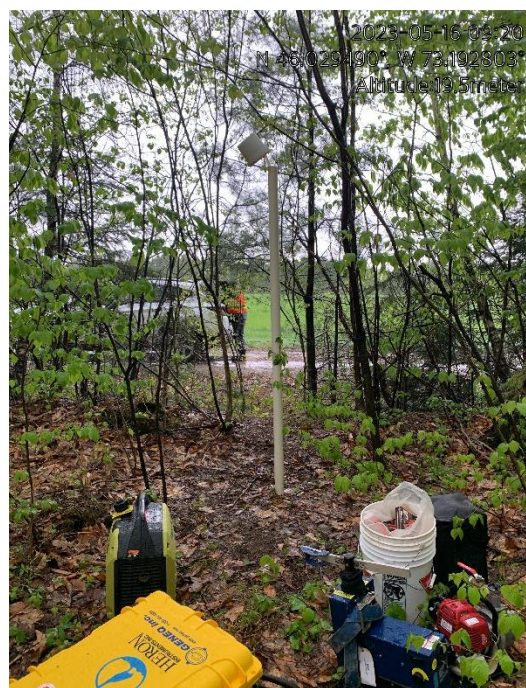
Le puits d'observation ne semblait pas endommagé, mais n'avait pas de couvercle (un petit seau faisait office de protection) et il se trouve à environ 2 m d'un fossé. Lors de l'inspection à la caméra, l'eau était claire et devenait verdâtre vers le fond. Le fond du puits était d'ailleurs recouvert de sable ocre et de débris de feuilles. Le personnel de la pépinière a affirmé qu'un long pompage était parfois nécessaire en raison de la présence importante de sédiments au fond du puits. Un peu de biofilm était présent sur les parois, sur toute la hauteur immergée. Le développement et le pompage ont permis d'obtenir une eau limpide sans dénoyer le puits. La recharge du puits semble bonne, puisque 44 L ont été récupérés en 4 minutes.

Photo 6 : BE-16 vue direction N-E.

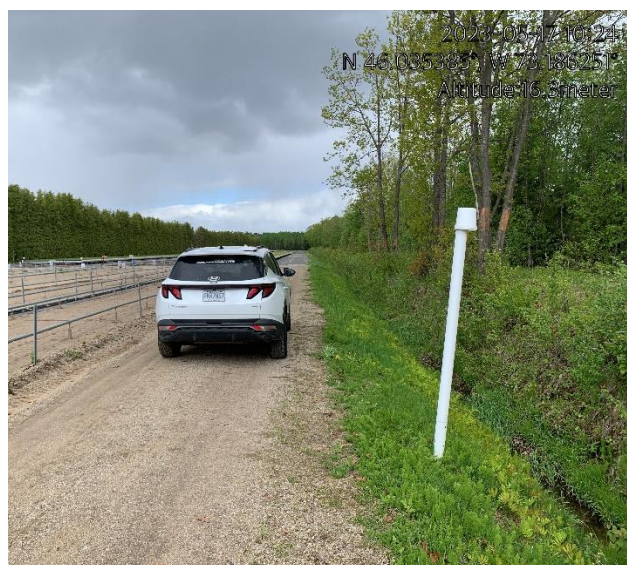
Le puits d'observation se trouve dans une pente de fossé. Au-dessus du sol, le tubage interne et le tubage protecteur sont percés de trous jusqu'à une profondeur indéterminée. Un petit seau faisait office de protection. Lors de l'inspection à la caméra, l'eau était assez claire. Le fond était tapissé de sédiments ocre. Pour chaque passe de développement et lors du pompage, le puits a été dénoyé. À la fin du pompage, l'eau était légèrement plus claire. 3 à 4 L ont été récupérés en 25 minutes, indiquant une faible productivité du puits.

Photo 7 : BE-17 vue direction N-O montrant le fossé adjacent.

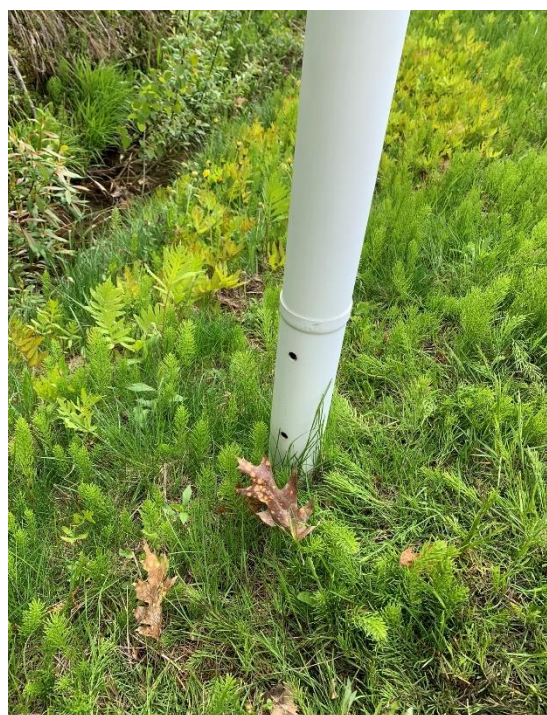
Photo 8 : Tubage protecteur de BE-17 percé de trous.

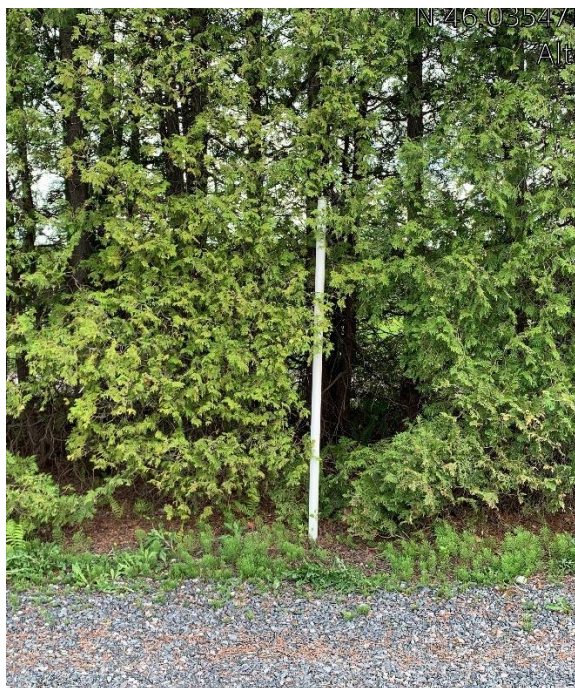
Le sommet du puits d'observation est protégé par un bouchon de biogaz. Le puits en lui-même ne semblait pas endommagé. L'inspection à la caméra a révélé des racines sortant des crépines et des sédiments au fond, mais dont l'épaisseur semblait faible. Des débris de feuilles étaient présents à la surface de l'eau. L'eau était trouble, mais incolore. Lors du développement et du pompage, le puits se dénoyait rapidement et l'eau revenait lentement. Deux (2) L ont été prélevés avant qu'il ne soit à sec, en 30 secondes.

Photo 9 : BE-18 vue direction S-O.

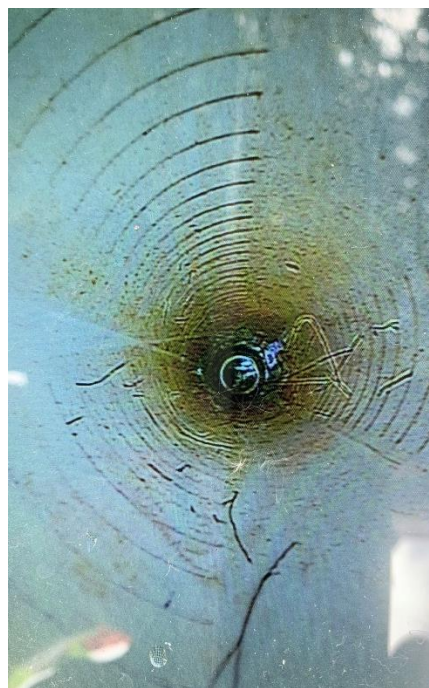
Photo 10 : Racines sortant des crépines de BE-18.

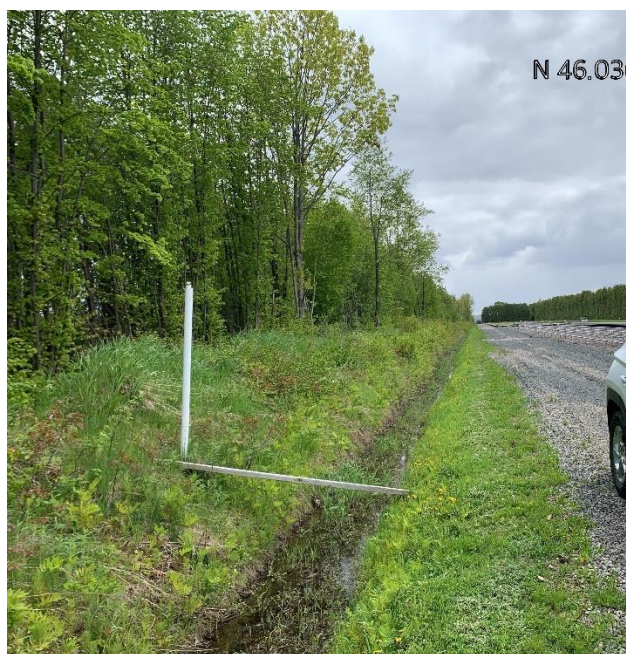
Au-dessus du sol, le tubage interne et le tubage protecteur sont percés de trous jusqu'à une profondeur indéterminée. Le sommet du puits d'observation est protégé par un bouchon de biogaz. Le puits en lui-même ne semblait pas endommagé. L'inspection à la caméra a montré une eau plutôt claire, de plus en plus trouble en allant vers le fond qui est recouvert d'une couche de sédiments assez fine. La faible recharge du puits n'a pas permis de prélever un grand débit. Un total de 3 à 4 L ont été récupérés en 1 minute avant le dénoyage du puits.

Photo 11 : BE-19 vue direction S-E.

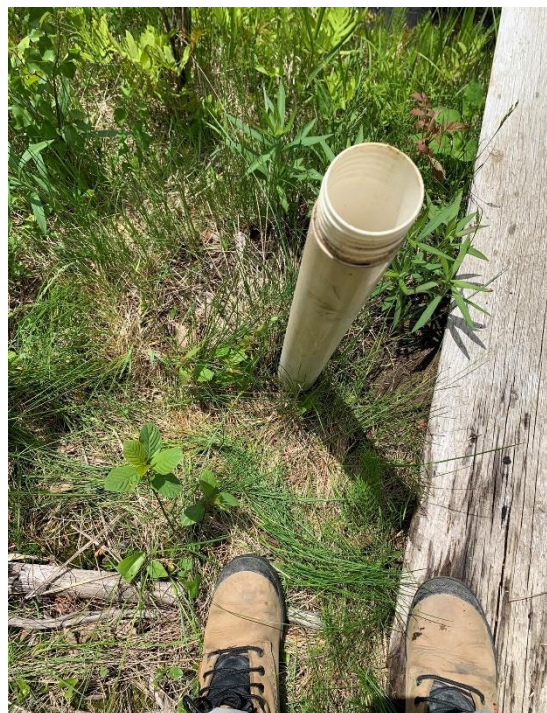
Pour tous les puits, la construction est sommaire et ne correspond plus aux pratiques actuelles, telles que définies par le Cahier 3 du *Guide d'échantillonnage à des fins d'analyses environnementales*<sup>3</sup>, reprenant elle-même la norme ASTM D5092-04 : le tubage semble directement enfoncé dans le sol, sans sable filtrant faisant une interface avec l'aquifère. L'infiltration de sédiments fins et le risque de colmatage du puits sont donc importants. Il ne semble pas y avoir de bouchon de bentonite empêchant l'écoulement des eaux de surface le long du tubage directement vers les crépines (fentes dans le tubage qui permettent le passage de l'eau dans le puits), ce qui peut fausser la représentativité du niveau de l'eau souterraine et sa composition chimique.

Photo 12 : Aménagement typique d'un puits d'observation de la pépinière (ici BE-19).

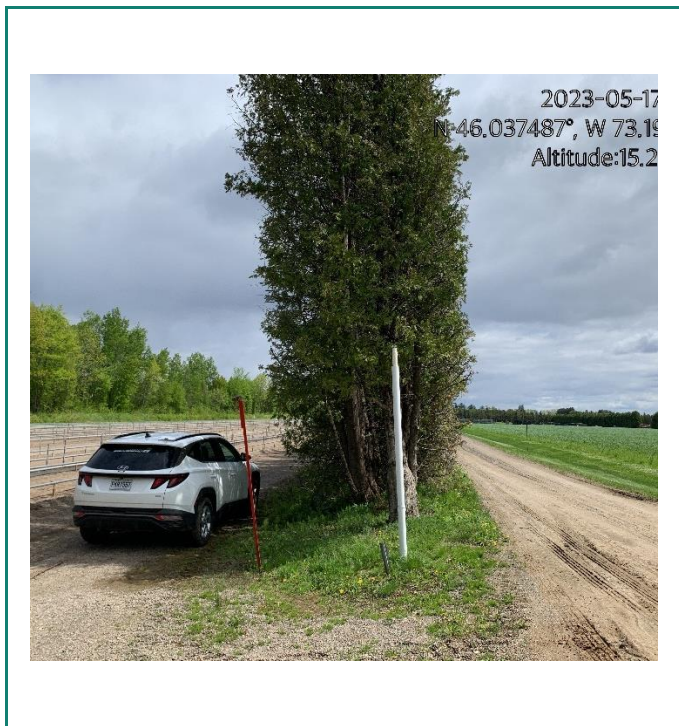
Au-dessus du sol, le tubage interne et le tubage protecteur sont percés de trous jusqu'à une profondeur indéterminée. Le sommet du puits d'observation est protégé par un bouchon de biogaz. Le puits en lui-même ne semblait pas endommagé. L'inspection à la caméra a révélé des insectes vivants à la surface de l'eau. Cette eau était trouble et incolore. Des racines couraient le long du tube et s'accumulaient au fond du tube. En effet, le puits se trouve à proximité de cèdres (thuyas). Le développement et le pompage ont permis de retirer les racines. Le puits était assez rapidement dénoyé avec une remontée rapide de l'eau. L'eau est apparue plus claire à la fin du pompage. Environ 5 L ont été récupérés en 30 secondes. Les racines ont été retirées, mais il restait une fine couche de sédiments au fond.

Photo 13 : BE-20 vue direction S-E.

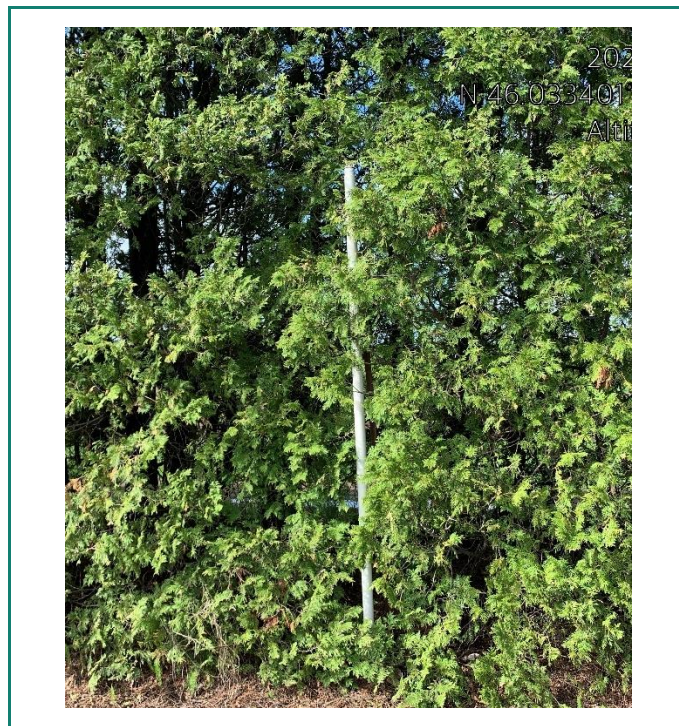
Le sommet du puits d'observation est protégé par un bouchon de biogaz. Le tubage qui sort du sol n'était pas bien vissé à la section inférieure qui se trouve sous la surface, facilitant d'éventuels éboulements de sol dans le puits. Le reste du tubage ne semblait pas endommagé. Lors de l'inspection à la caméra, les crépines étaient partiellement dénoyées. L'eau était trouble et incolore, avec beaucoup de particules. Des tâches ocres étaient présentes sur les parois. Des sédiments, peut-être sableux, ont été trouvés au fond du puits. Lors du développement, le puits a rapidement été dénoyé, avec une remontée du niveau d'eau trop lente pour permettre un pompage. Le personnel de la pépinière indique que le puits semblait peu perméable et était long à purger.

Photo 14 : BE-21 vue direction S-O.

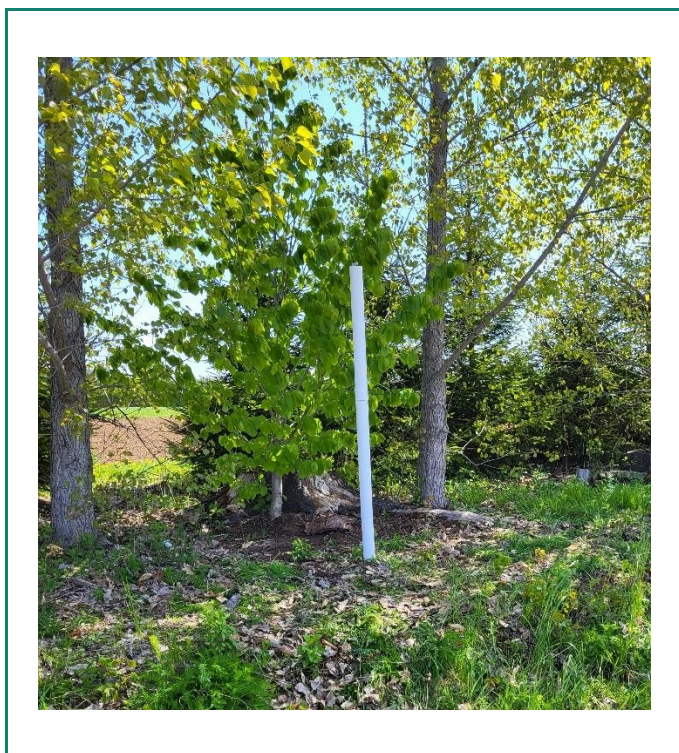
Le puits d'observation se trouve à environ 1 m d'un fossé. Il ne semblait pas endommagé. Lors de l'inspection à la caméra, des particules fines ont été observées dans les crépines qui se trouvaient au-dessus du niveau de l'eau. Les parois du tubage étaient verdâtres et l'eau était trouble. Des sédiments se sont déposés au fond. Le développement et le pompage ont permis d'obtenir une eau claire. Le puits se dénoyait et se remplissait rapidement. Un total de 6,5 L ont été récupérés en 3 minutes de pompage.

Photo 15 : BE-22 vue direction S.

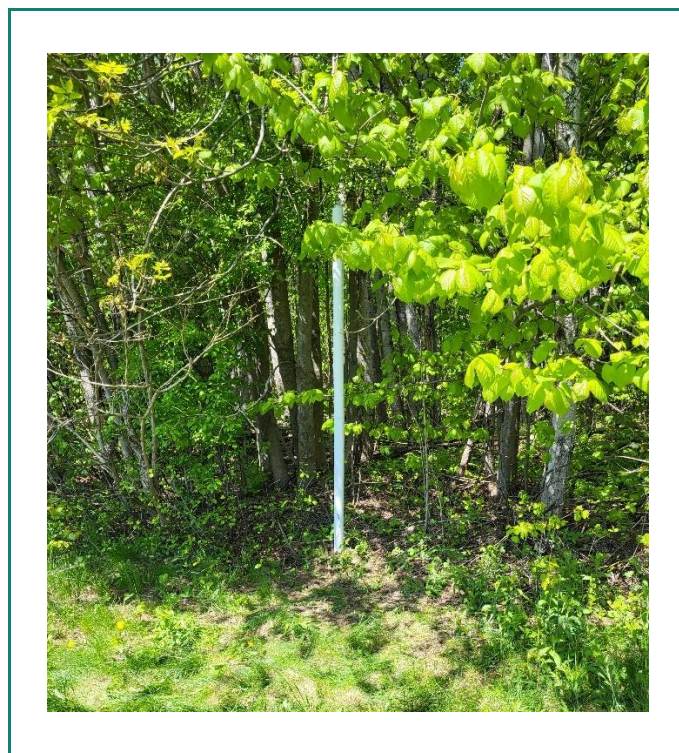
Le puits d'observation se trouve à environ 5 m d'un croisement de deux (2) fossés. Aucun dommage n'a été observé. Lors de l'inspection à la caméra, les parois du tubage étaient marquées de sédiments ocre. Les crépines étaient obstruées de sédiments. L'eau trouble contenait des débris de végétaux. Le personnel de la pépinière a indiqué que le puits est souvent difficile à pomper avec une eau trouble et des sédiments grossiers au fond du puits. Le développement et le pompage de courte durée ont permis d'obtenir une eau plus claire sans toutefois devenir limpide. Le puits se dénoyait à chaque passe de développement et de pompage. Un total de 6,5 L ont été pompés en 2 minutes de pompage.

Photo 16 : BE-23 vue direction N-O.

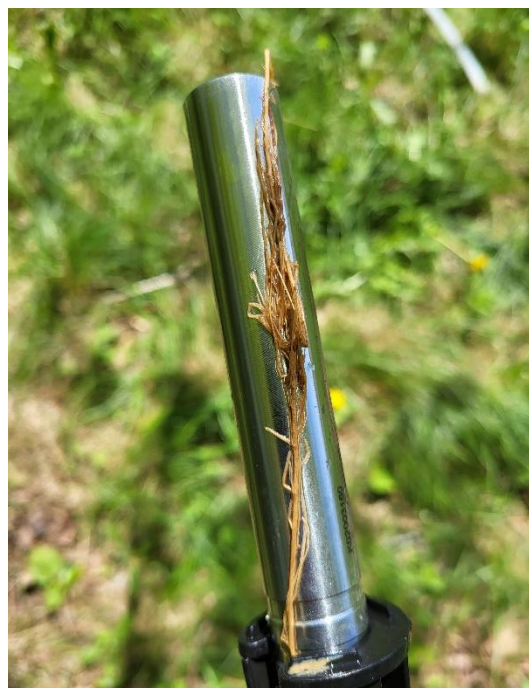
Photo 18 : Éléments fibreux récupérés dans BE-23.

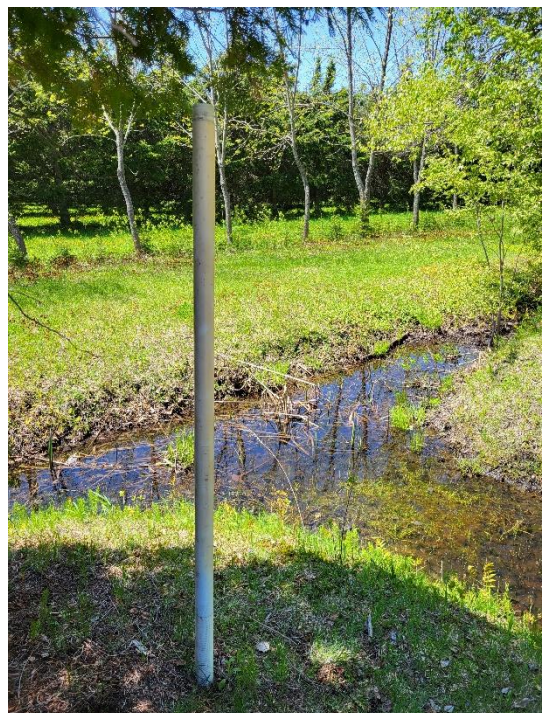
Le puits d'observation se trouve à moins d'un (1) mètre d'un croisement de deux (2) fossés. Bien que le tubage interne ne fût pas endommagé, le tubage protecteur n'était pas fixé au sol. La crépine dépassait du sol, colmatée de sédiments. Lors de l'inspection à la caméra, les parois du tubage étaient marquées de sédiments ocres et verdâtres. L'eau était légèrement trouble avec des débris de végétaux. Le développement n'a permis de récupérer que moins d'un (1) litre avant de dénoyer le puits, avec une odeur d'eau stagnante. Le retour de l'eau dans le tubage était ensuite trop lent pour effectuer un pompage. Le personnel de la pépinière a indiqué que ce puits est souvent à sec.

Photo 19 : BE-24 vue direction O montrant les fossés adjacents.

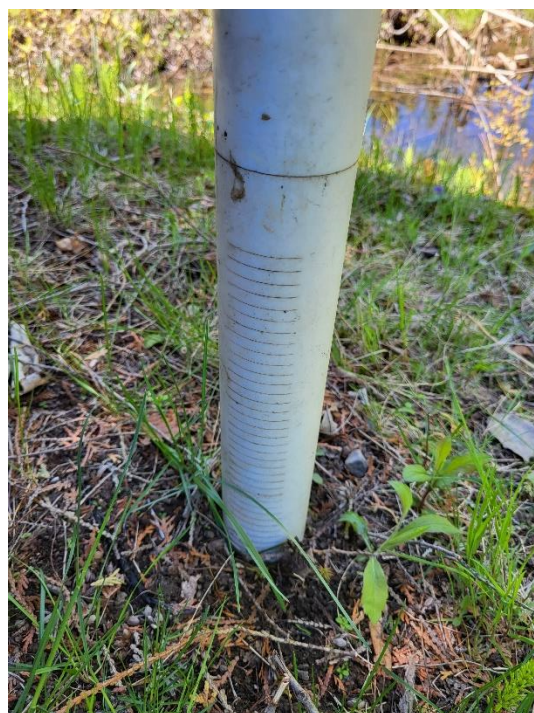
Photo 20 : Détail des crépines hors-sol de BE-24 et de l'absence de sable ou de bentonite autour.
