# Analyse de l'état initial du site Suivi environnemental Pépinière de Normandin

**Ministère des Ressources naturelles et  
des Forêts**

Rapport final  
DEC-2022-005

05-02111082.000-0100-GS-R-0005-00

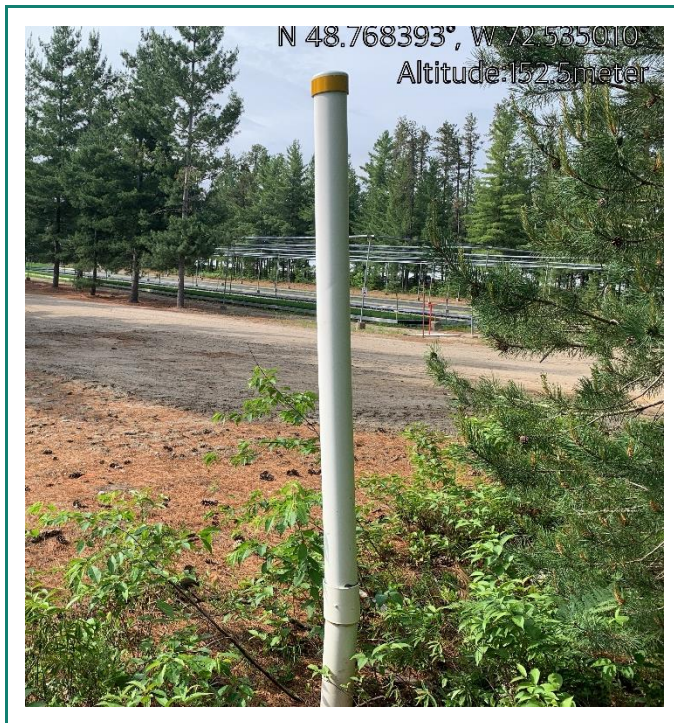
Le chemin Alfred-Villeneuve et un fossé qui le longe se trouvent à environ 20 m de ce puits. L'ouvrage ne semblait pas endommagé. Le tubage protecteur avait un bouchon au sommet mais pas le tubage interne. Lors de l'inspection à la caméra, le sommet des crépines se trouvait au-dessus de la nappe. L'eau était assez claire, avec peu de particules. Les crépines immergées étaient assez propres. Le fond du tubage contenait du sable. Le développement et le pompage ont permis d'obtenir une eau limpide dès le début. Un débit de 1 L/min a été obtenu lors du pompage, à cause de la profondeur de la nappe importante pour la capacité de la pompe. Le tubage déjà présent dans le puits d'observation apportait des bulles d'air : celui-ci semble percé et serait à remplacer. L'étude d'Englobe de 2020 indique une eau limpide et une excellente recharge.

Photo 1 : NO-R-06 vue direction S-E.

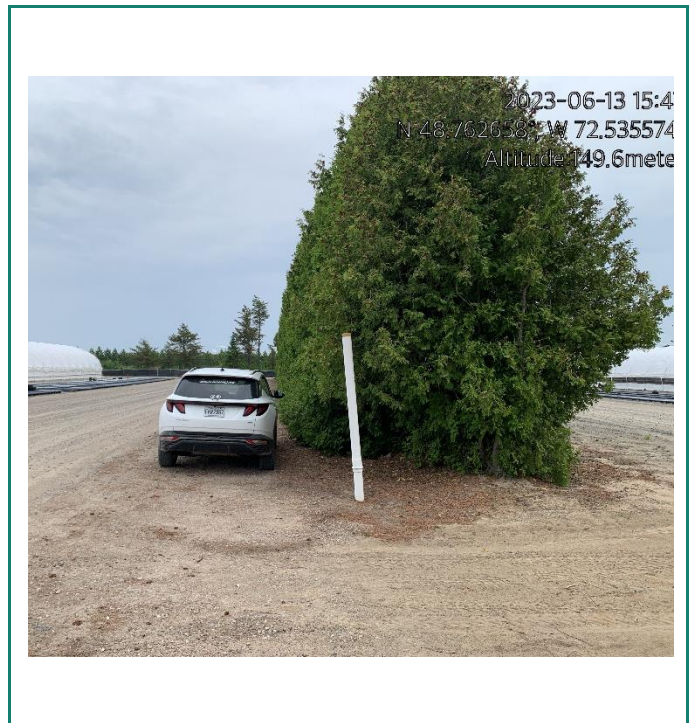
L'ouvrage ne semblait pas présenter de dommages. Toutefois, le tubage interne était lâche en surface et jusqu'à 1 ou 2 m sous le sol. Le tubage protecteur avait un bouchon au sommet mais pas le tubage interne. L'eau était trop trouble pour obtenir des informations précises, notamment la position des crépines. Au moins une valve à bille a été trouvée au fond. Le développement a récupéré une eau rapidement limpide, avec peu de sédiments. Bien que l'eau fût trop profonde pour réaliser un pompage, 98 L ont été récupérés en 23 minutes ce qui est relativement élevé. L'étude d'Englobe de 2020 fait le même constat d'une eau claire et d'une excellente recharge.

Photo 2 : NO-13C vue direction N-O.

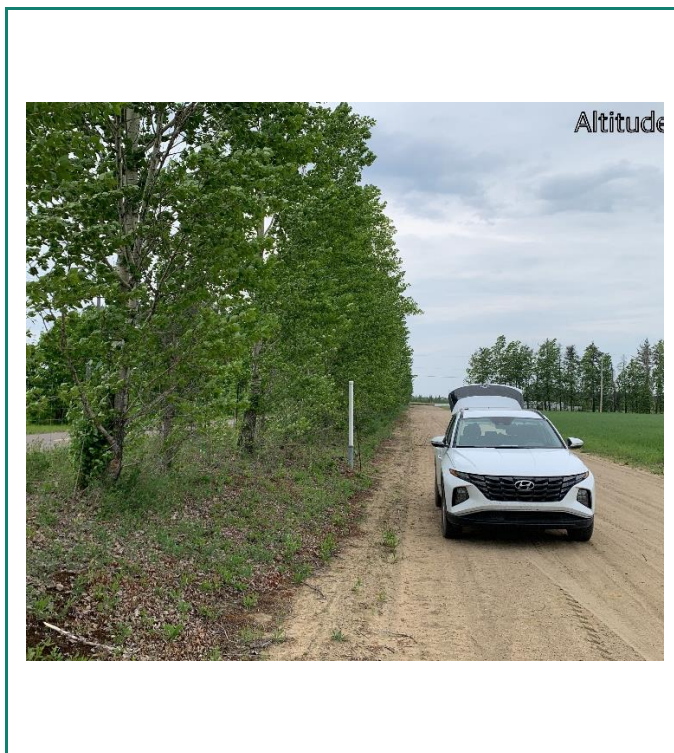
Ce puits ne semblait pas brisé. Il se distingue par une construction en plusieurs matériaux (alliage galvanisé et PVC). Le tubage protecteur avait un bouchon au sommet mais pas le tubage interne. L'inspection à la caméra a montré une coloration jaune de certaines crépines. L'eau était trouble avec des particules en suspension. Au fond, des flocons, probablement des microorganismes jaunâtres ont été trouvés. Le développement a récupéré une eau grise qui s'est légèrement éclaircie, récupérant beaucoup de sédiments. 17 cm de sédiments ont été récupérés au total. Le pompage n'a pas été possible, probablement attribuable à la combinaison d'une eau relativement profonde et de la présence importante de sédiments qui empêche une bonne succion. L'étude d'Englobe de 2020 indique aussi une eau très chargée en sédiments.

Photo 3 : NO-15A vue direction N-O, avec la piste cyclable à gauche.

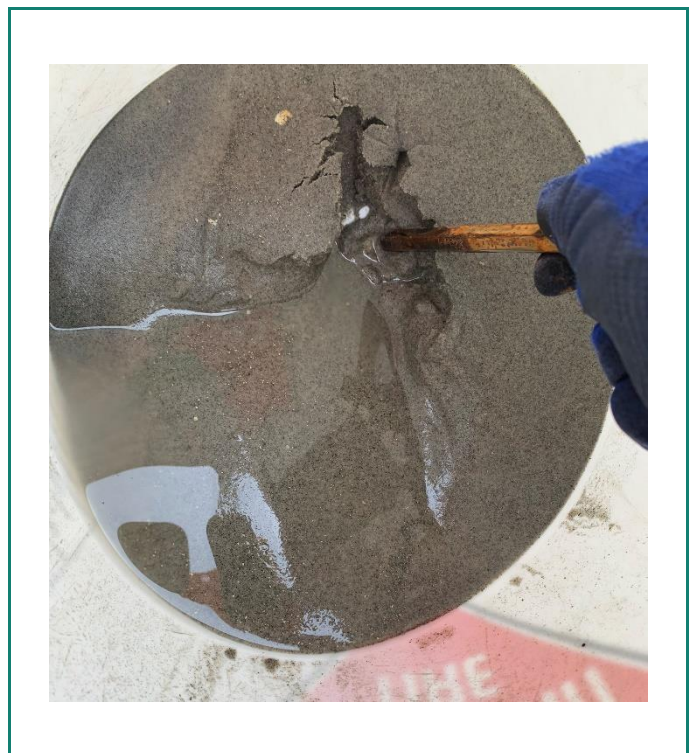
Photo 4 : Importante couche de sédiments sableux retirée de NO-15A.

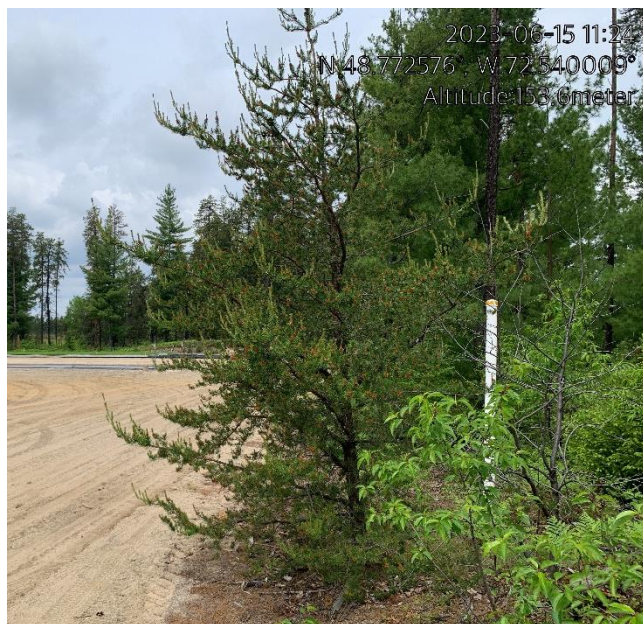
Ce puits d'observation se trouve à proximité d'une piste cyclable et du chemin Alfred-Villeneuve. Il ne semblait pas brisé. Le tubage protecteur avait un bouchon au sommet mais pas le tubage interne. L'eau était légèrement trouble et le fond sédimenté, probablement boueux. Un développement manuel a permis de récupérer une eau grise. Lors de l'essai de pompage, 38 L ont été récupérés en 10 minutes, indiquant un débit appréciable compte tenu de la profondeur de la nappe. L'étude d'Englobe de 2020 indique aussi une recharge excellente mais une eau limpide et très peu de sédiments.

Photo 5 : NO-R-15 vue direction N-O.

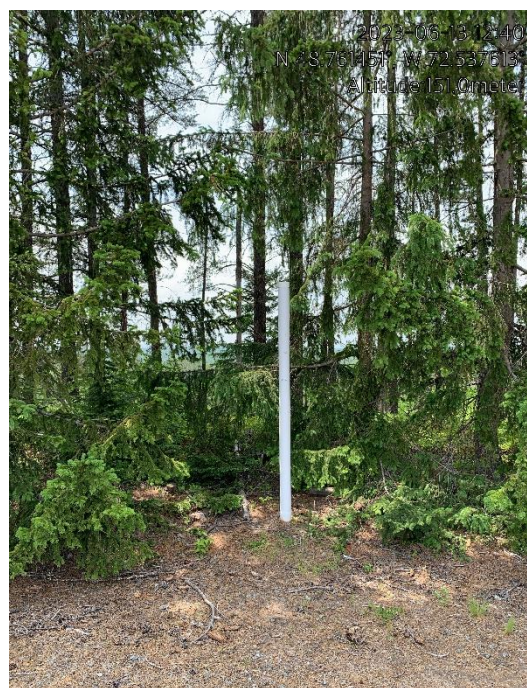
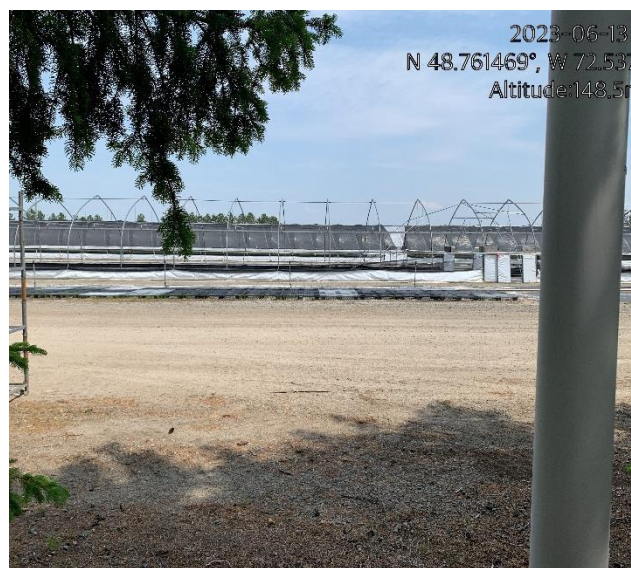
Le puits ne semblait pas brisé en surface. Le tubage protecteur avait un bouchon au sommet mais pas le tubage interne. Lors de l'inspection à la caméra, l'eau est apparue trouble, empêchant de localiser le sommet des crépines. Le fond du tubage était sableux. Le développement a permis de récupérer une eau d'abord grise puis claire à un débit d'environ 3 L/min. L'eau était trop profonde pour réaliser un pompage.

Photo 6 : NO-20C vue direction S-O.

Photo 7 : NO-20C vue direction N-E.

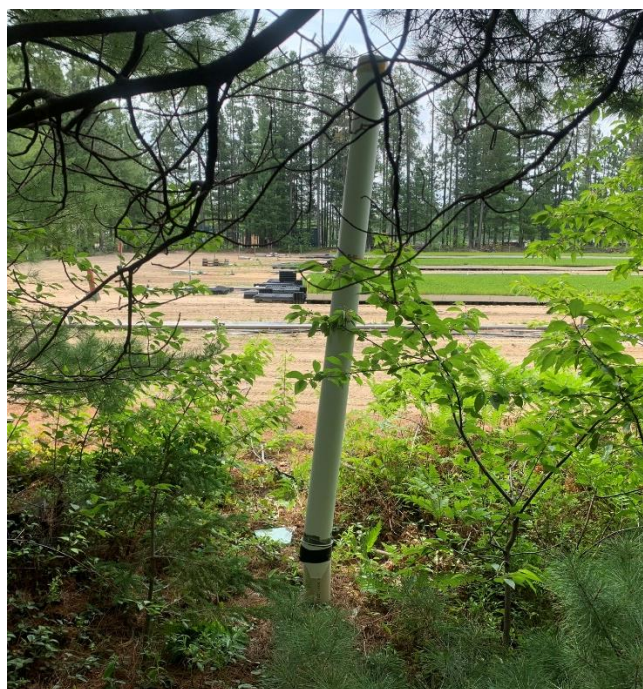
L'ouvrage ne semblait pas endommagé, sauf à la base du tubage protecteur. Ce dernier avait un bouchon au sommet mais pas le tubage interne. Le sommet des crépines se trouvait au-dessus du niveau de nappe. L'eau était claire avec quelques particules et le fond sableux. Le développement du puits a prélevé une eau limpide dès le début. Bien que l'eau soit trop profonde pour réaliser un pompage, environ 10 L ont été récupérés en 7 minutes. L'étude d'Englobe de 2020 indique également une eau limpide et une recharge excellente.

Photo 8 : NO-R-22 vue direction S-E.

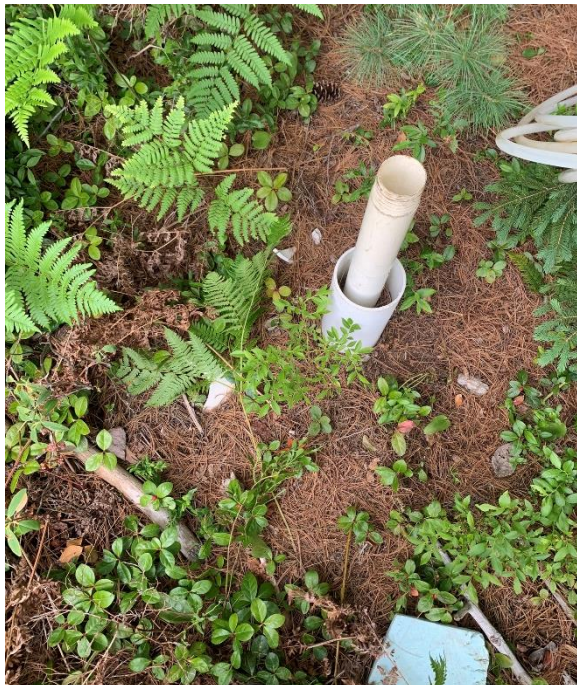
Photo 9 : Détail de NO-R-22 avec le tubage protecteur retiré.

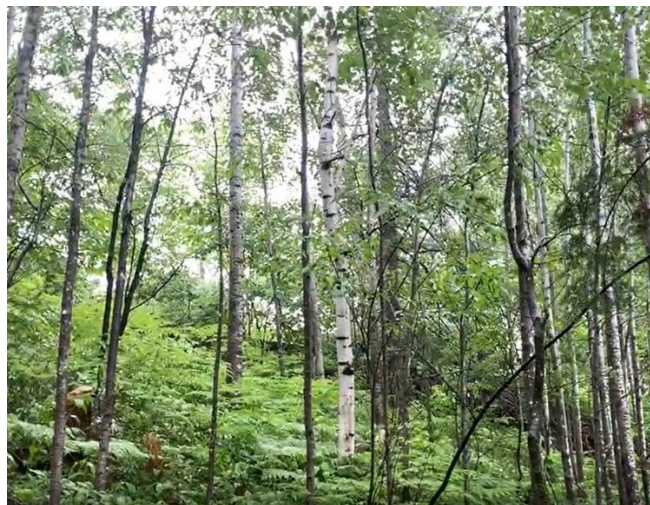
Photo 23 : L'accès à NO-39 depuis le chemin est peu sécuritaire.

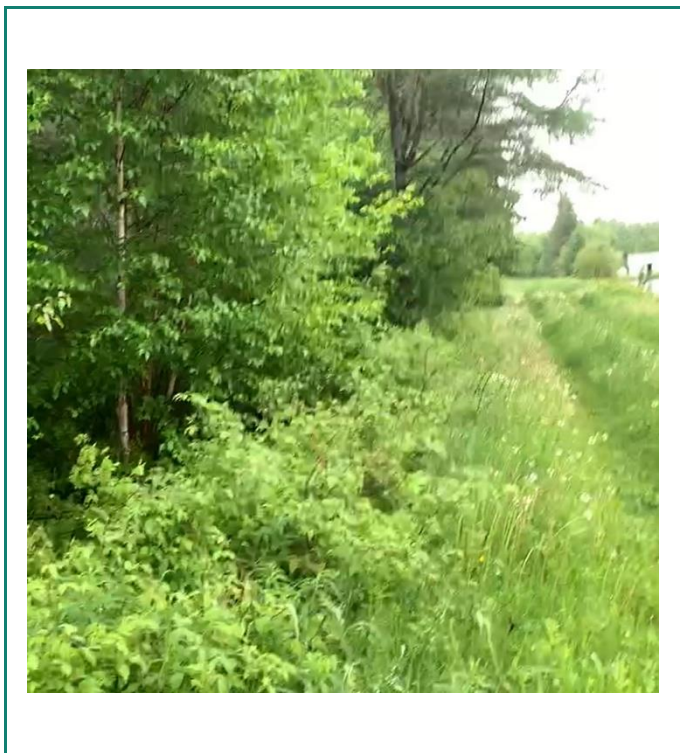
Photo 39 : Fossé sans issue (à gauche) longeant l'étang d'irrigation à droite. Un chemin passe au milieu. De petits fossés perpendiculaires dans la parcelle à gauche aboutissent dans ce fossé.

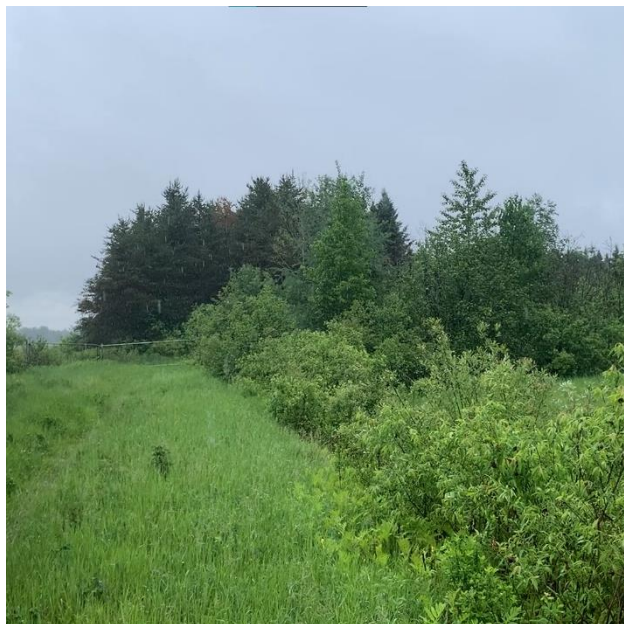
Photo 42 : Fossé longeant le chemin central du secteur est, à proximité de NO-36, vue direction N-E. Ce fossé ne débouche pas dans le fossé longeant le 4<sup>e</sup> Rang.

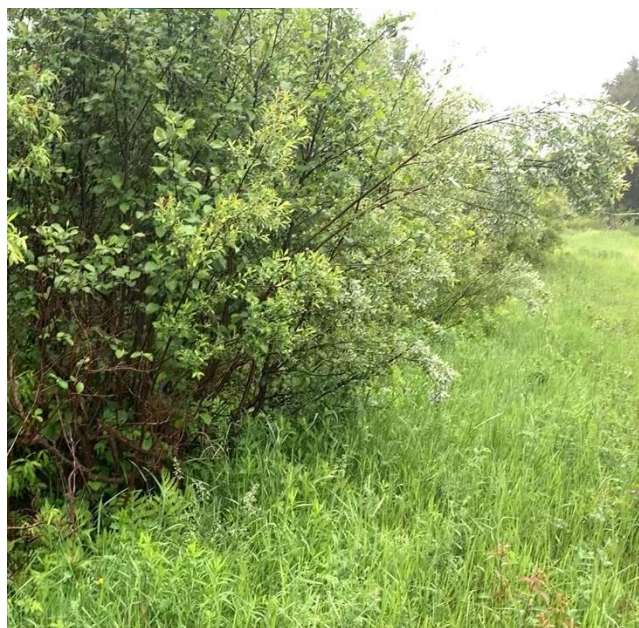
Photo 43 : Fossé de l'autre côté du chemin central à proximité de NO-36, vue direction N-E. Ce fossé ne débouche pas dans le fossé longeant le 4<sup>e</sup> Rang.

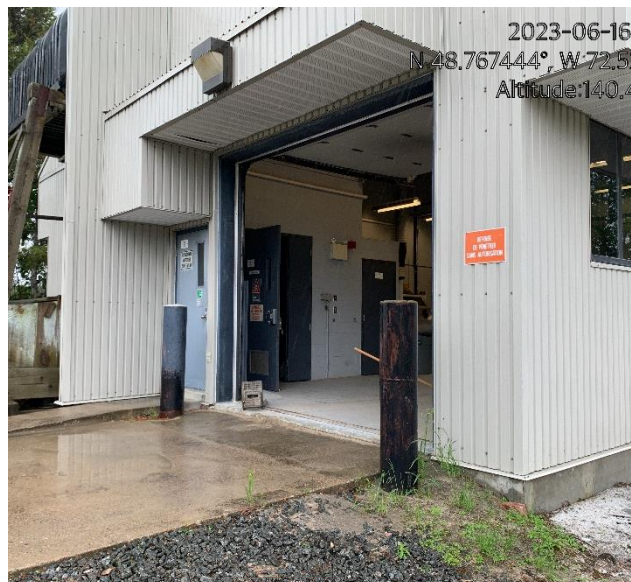
Photo 46 : Détail. Noter que les portes ouvertes facilitent un écoulement accidentel au dehors.
