# Analyse de l'état initial du site

## Suivi environnemental

### Pépinière de Trécesson

DEC-2022-005

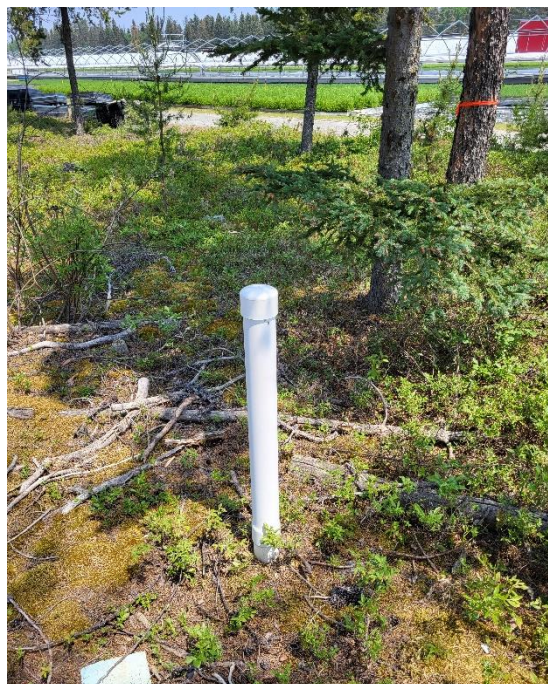
Photo 1 : TR-09 vue direction N-E.

Ce puits se trouve à environ 3 m d'un fossé à proximité de serres et de parcelles de culture. Le tubage interne était endommagé à deux endroits au-dessus du sol. Des débris de racines étaient présents à la surface de l'eau. Lors de l'inspection à la caméra, l'eau était trouble, empêchant de localiser le sommet des crépines et de visualiser l'aspect du fond du tubage. Le développement et le pompage ont permis d'obtenir une eau d'abord trouble avec des sédiments sableux qui s'est ensuite légèrement éclaircie à la fin du pompage. 18 L ont été récupérés en 5 minutes de pompage au bout desquelles le puits a été dénoyé (c'est-à-dire complètement vidé), ce qui est peu élevé.

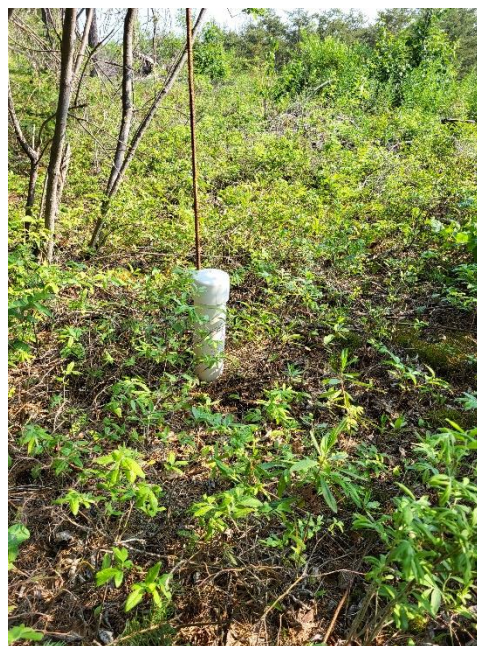
Photo 2 : TR-10 vue direction N.

L'ouvrage ne semblait pas présenter de dommages majeurs, seul le bord du tubage interne était abîmé. Des débris de racines ont été observés à la surface de l'eau et une grande quantité a été retirée. L'eau elle-même était claire. Le développement a récupéré une eau trouble avec beaucoup de sédiments sableux sans que son aspect ne s'améliore. Un pompage a été tenté, mais l'obstruction répétée de la tubulure par du sable n'a pas permis de faire un essai sur plusieurs minutes d'affilée.

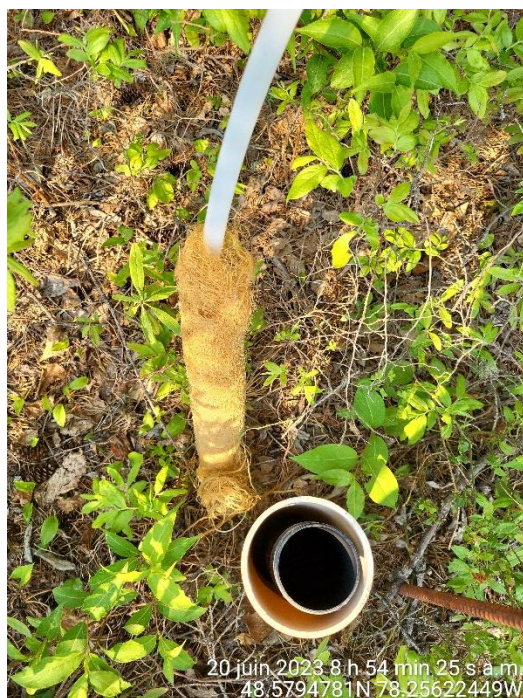
Photo 3 : TR-10. Racines accumulées autour de la tubulure.

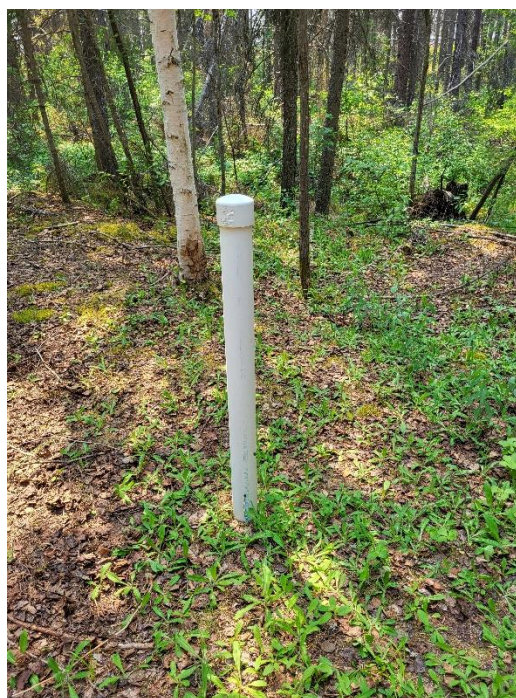
Photo 4 : TR-11.

Ce puits se trouve à 2 m d'un fossé asséché lors de la visite. Quelques dommages ont été trouvés au sommet du tubage interne. L'inspection à la caméra a montré des taches ocre dans le haut du PVC interne et un fond tapissé de sable ocre et de sédiments plus fins. L'eau était claire avec des particules en suspension. Le développement a récupéré une eau relativement claire avec beaucoup de sédiments. Le pompage a permis de récupérer 18 L en 5 minutes, indiquant une perméabilité médiocre.

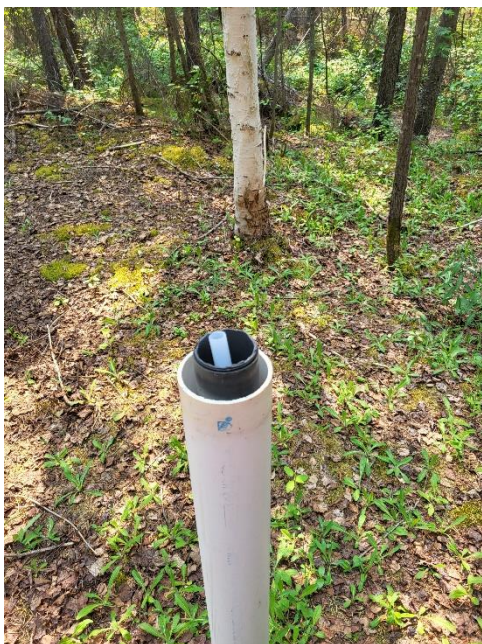
Photo 5 : Détail de TR-11. Exemple du tubage interne et du tubage protecteur typique des puits d'observations de l'ensemble des pépinières publiques.

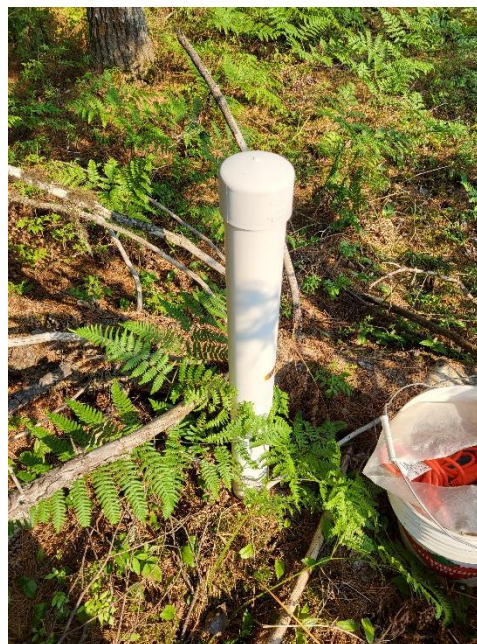
Photo 6 : TR-12.

Ce puits d'observation ne semblait pas brisé. L'eau était trouble et le fond du puits n'a pu être observé. Le développement a été rendu difficile par la présence importante de sédiments sableux fins qui obstruaient la tubulure. Pour la même raison, un essai de pompage n'a pas été possible.

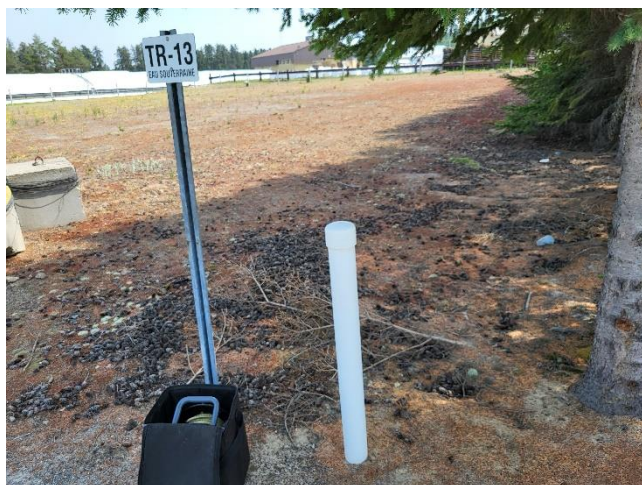
Photo 7 : TR-13 vue direction S-E.

Le puits ne semblait pas brisé en surface et se trouve à proximité de parcelles de culture. Du sol organique a été observé au travers de certaines crépines. Lors de l'inspection à la caméra, l'eau est apparue trouble, empêchant de visualiser le fond du tubage. Le développement a permis de récupérer une grande quantité de sable et une eau qui est restée trouble. Chaque passe a dénoyé le puits. En raison du grand volume de sédiments présents, l'essai de pompage n'a pas été possible, la tubulure s'obstruant rapidement.

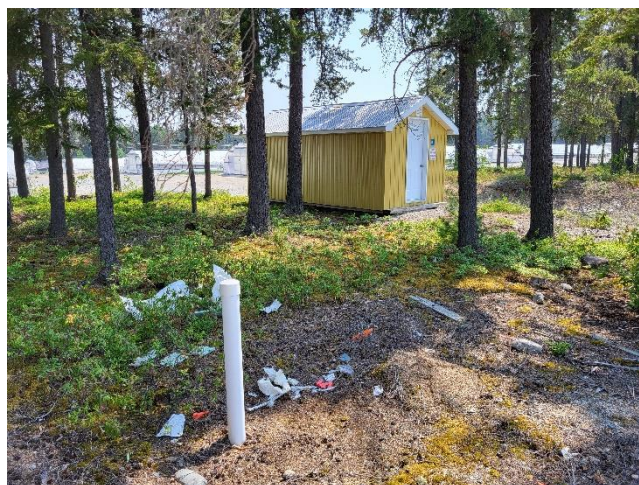
Photo 8 : TR-14 vue direction S-E.

L'ouvrage se trouve à proximité de serres, d'installations électriques et d'un bâtiment. Il ne semblait pas endommagé. Le puits était à sec lors de la visite. Des branches et des racines étaient présentes au travers des crépines. Le fond était argileux sur 10 à 20 cm. En l'absence d'eau, le développement et le pompage du puits n'ont pas été possibles.

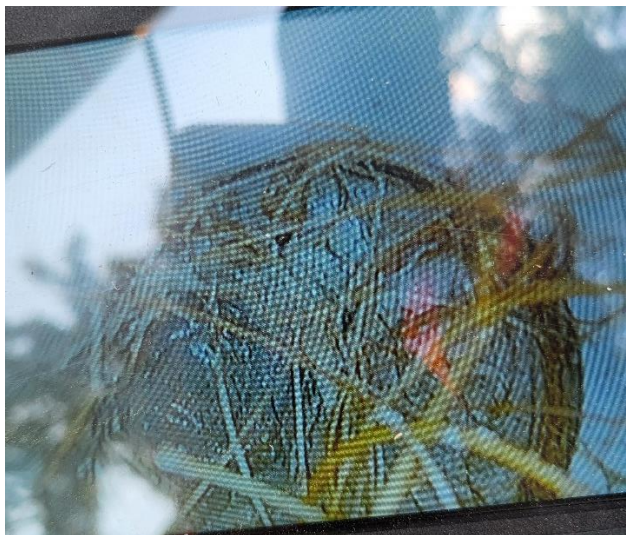
Photo 9 : Racines présentes au fond de TR-14.

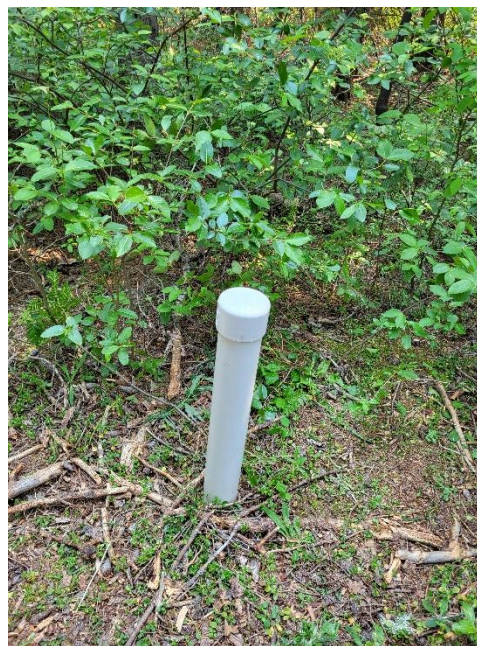
Photo 10 : TR-15.

Ce puits d'observation n'était pas brisé lors de l'inspection. Les crépines dépassaient du sol. Lors de l'inspection à la caméra, l'eau était trouble et les crépines étaient tachées à partir de 60 cm jusqu'au fond du puits. La colonne d'eau n'était pas assez épaisse pour pouvoir réaliser un développement efficace. L'essai de pompage n'a pas permis de récupérer d'eau, étant restée dans la tubulure.

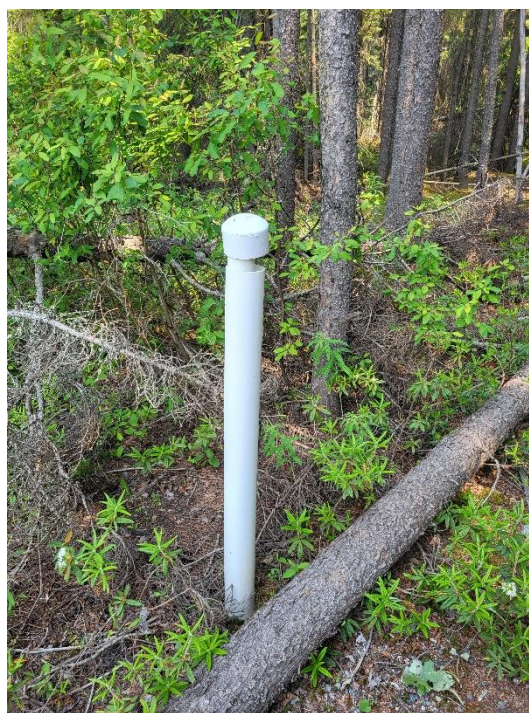
Le puits d'observation n'était pas endommagé. L'inspection à la caméra a montré des traces ocre verdâtre au-dessus de l'eau. Des débris végétaux se trouvaient à la surface de l'eau. L'eau elle-même était trouble et n'a pas permis de localiser le sommet des crépines. Le fond du puits était tapissé de

sable. Le développement a prélevé une eau très turbide, semblant riche en acides humiques et fulviques, qui s’est progressivement éclaircie au cours du pompage. Elle avait une odeur d’eau stagnante. Le puits a été dénoyé à partir de la deuxième passe de développement. Lors des tentatives de pompage, 16 L ont été récupérés en 3 minutes, soit la productivité la plus importante parmi les puits inspectés.

Photo 11 : TR-16 vue direction E. Le tubage interne dépasse du tubage protecteur.
