Fiche descriptive

Dossier 350481 00 000

Description du site occupé

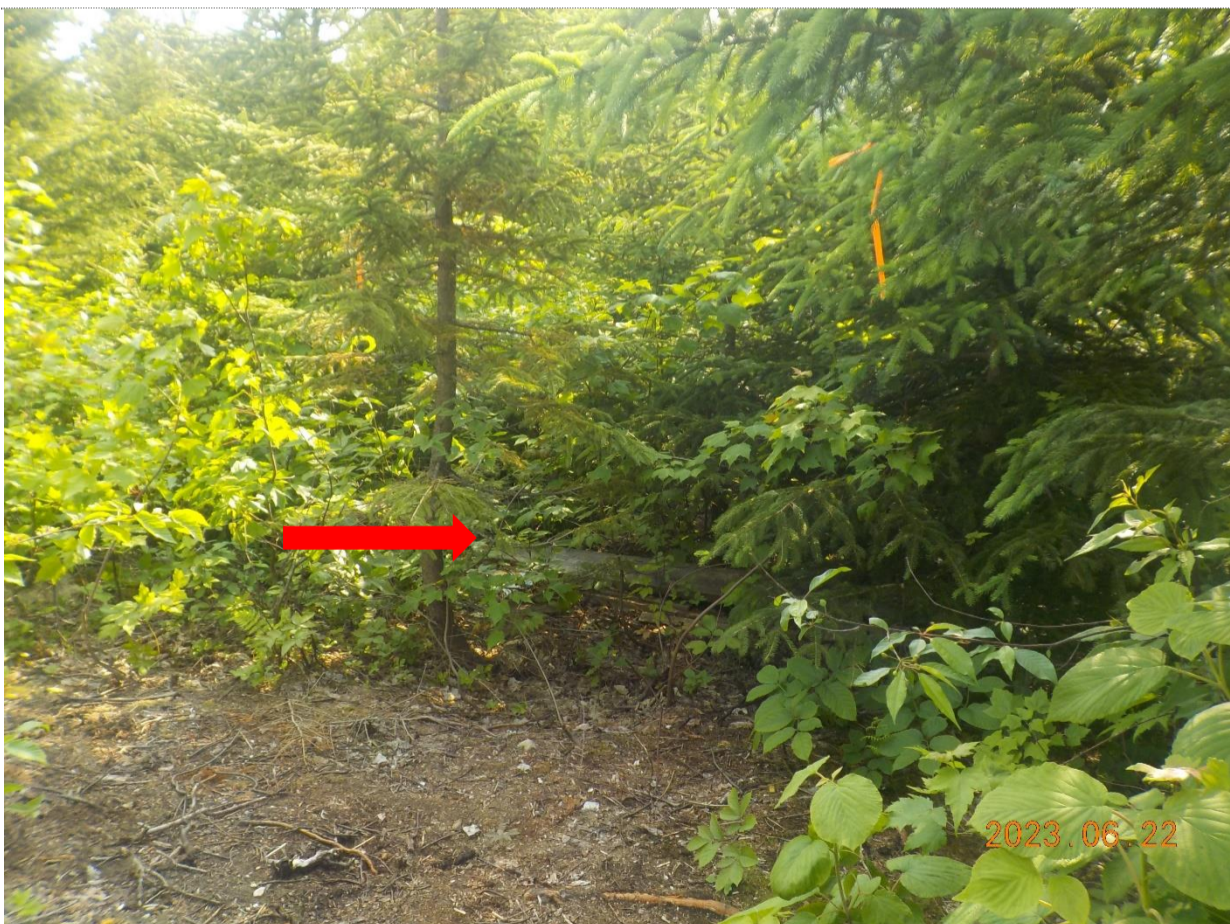
Figure 8: Vue de l'emplacement du site 350481-A.

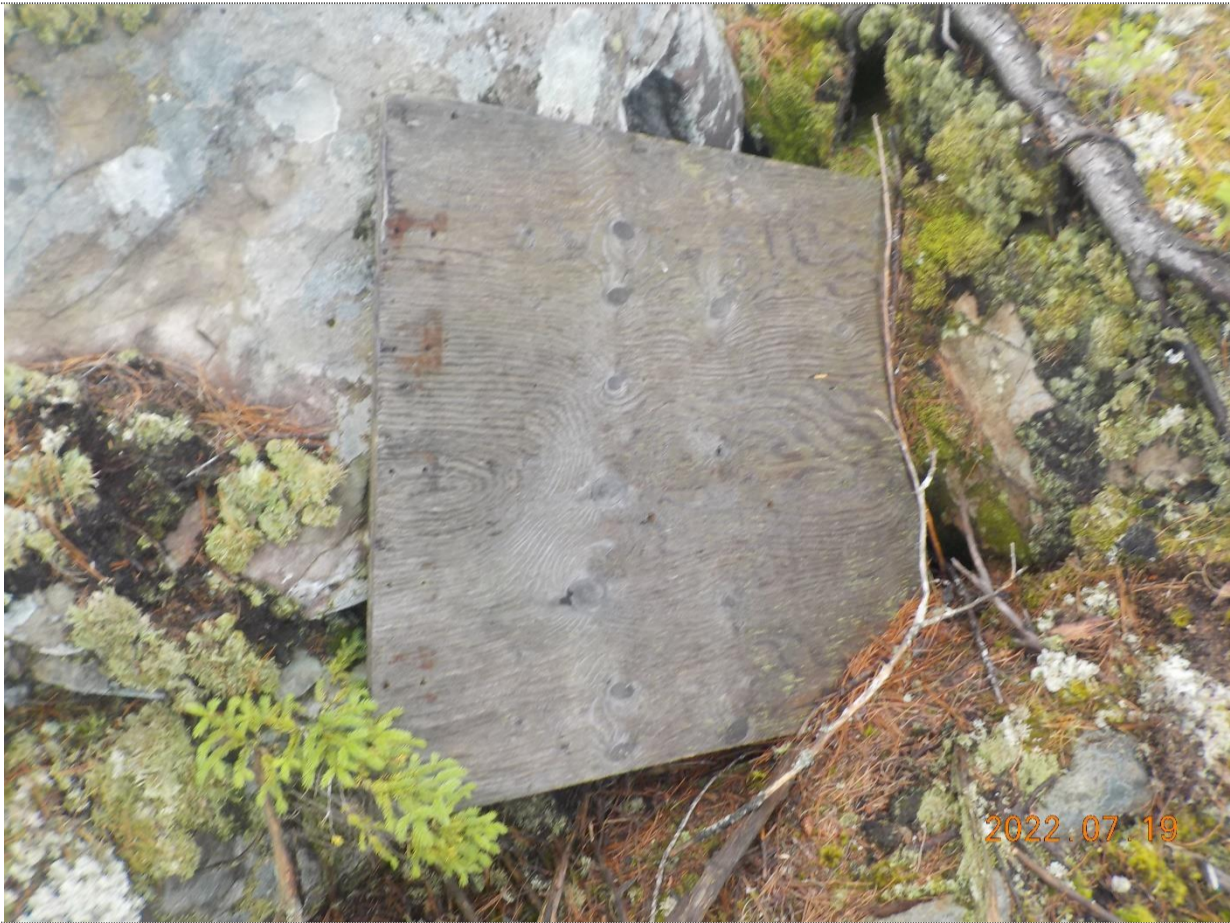
Figure 3: Débris autour de la plate-forme à ramasser.

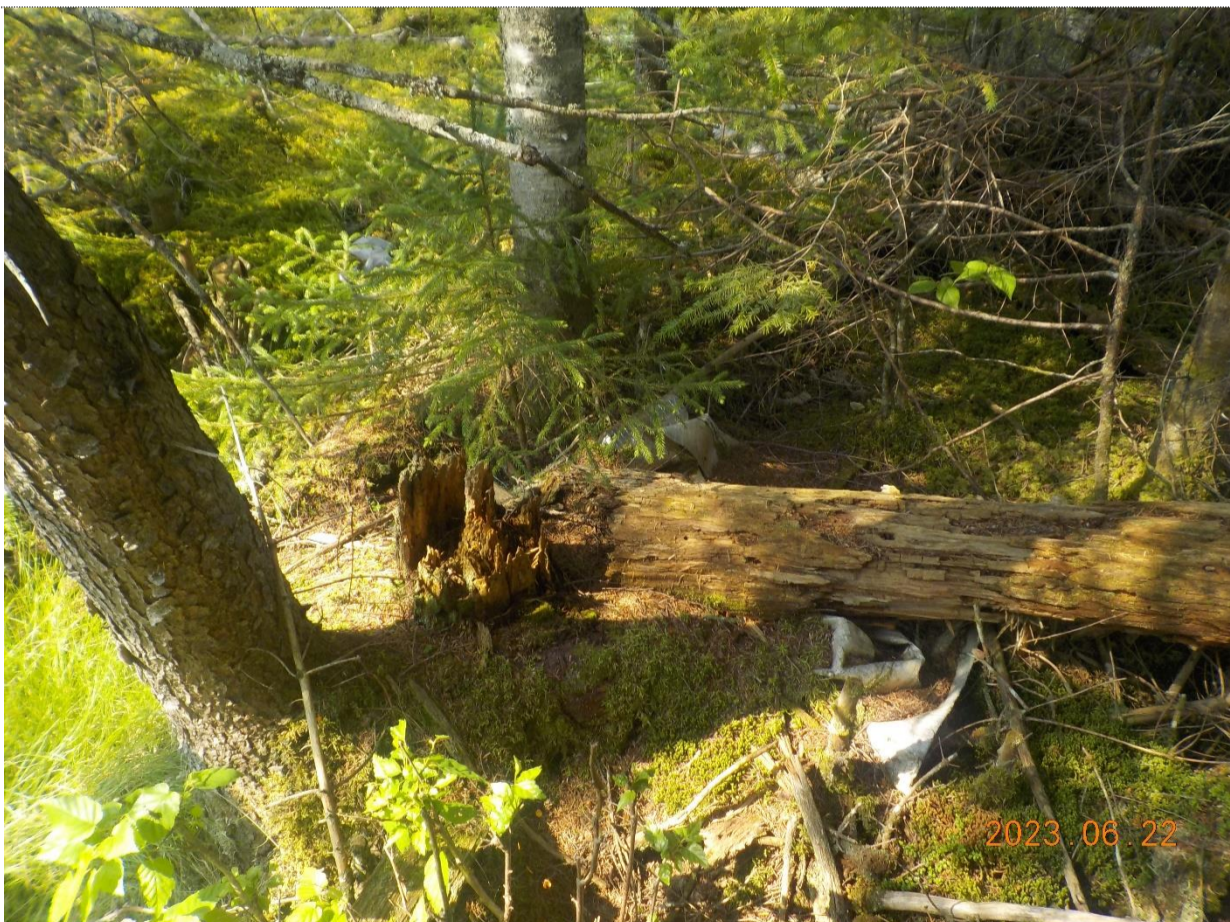
Figure 4: Débris autour de la cache à ramasser.

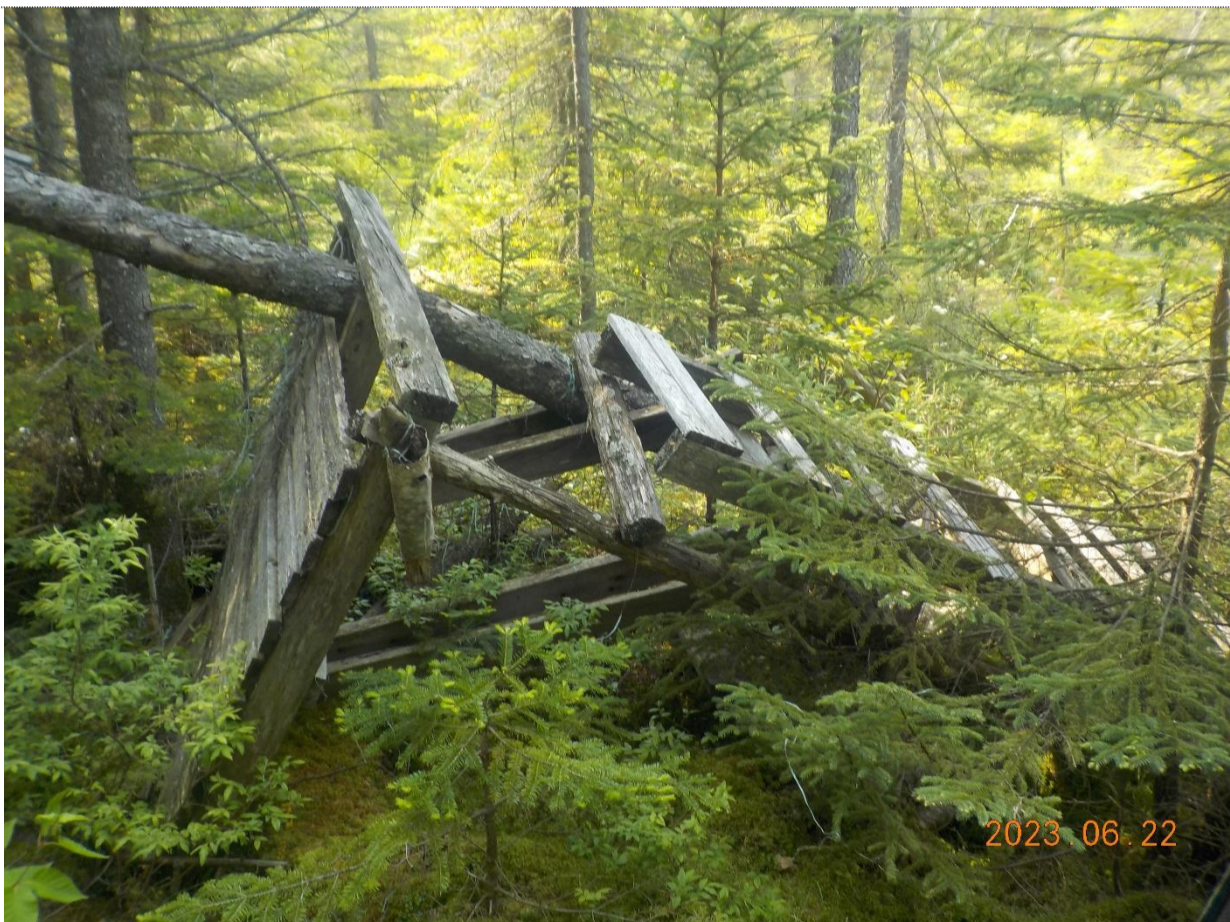
Figure 6: Autre vue de la structure abandonnée au point 350625-A à ramasser.

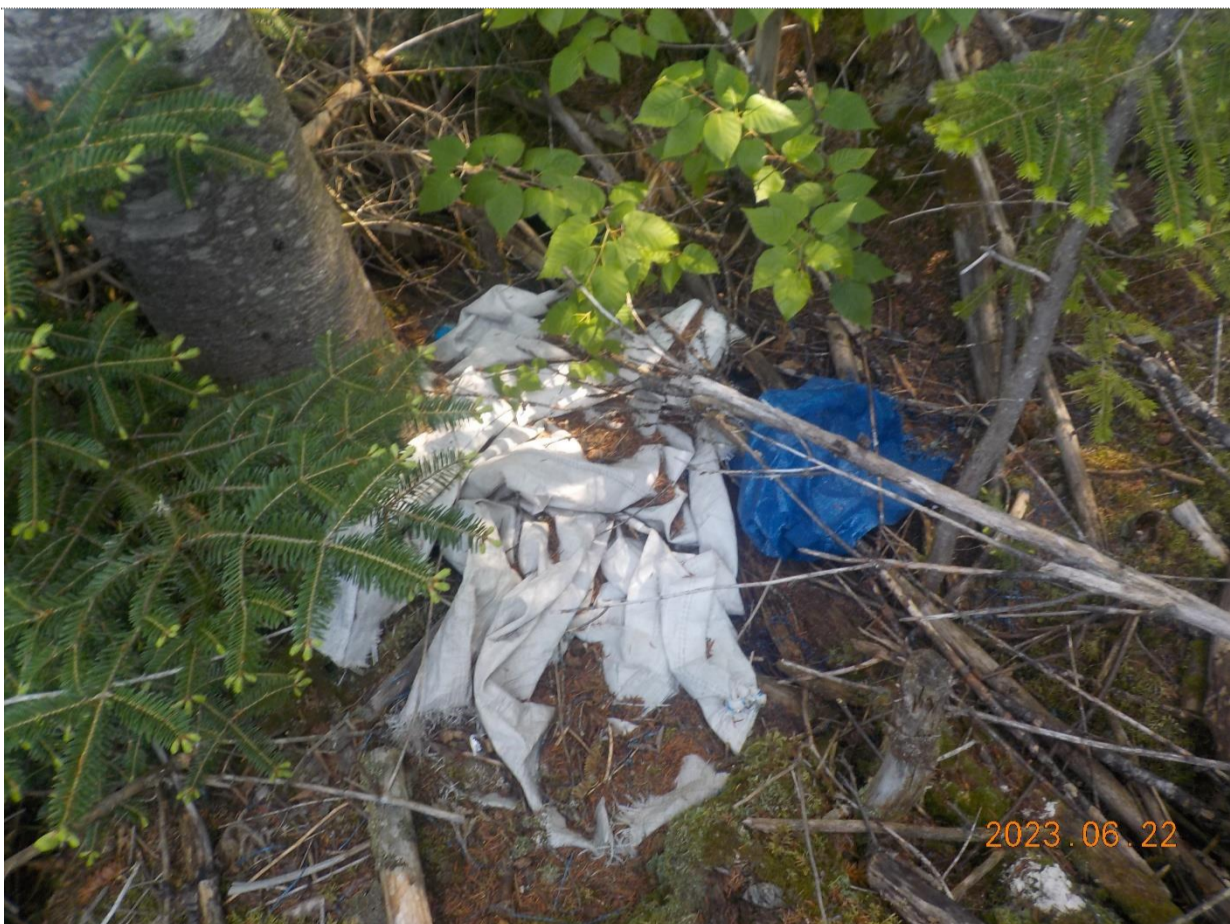
Figure 4: Débris autour de la cache à ramasser.

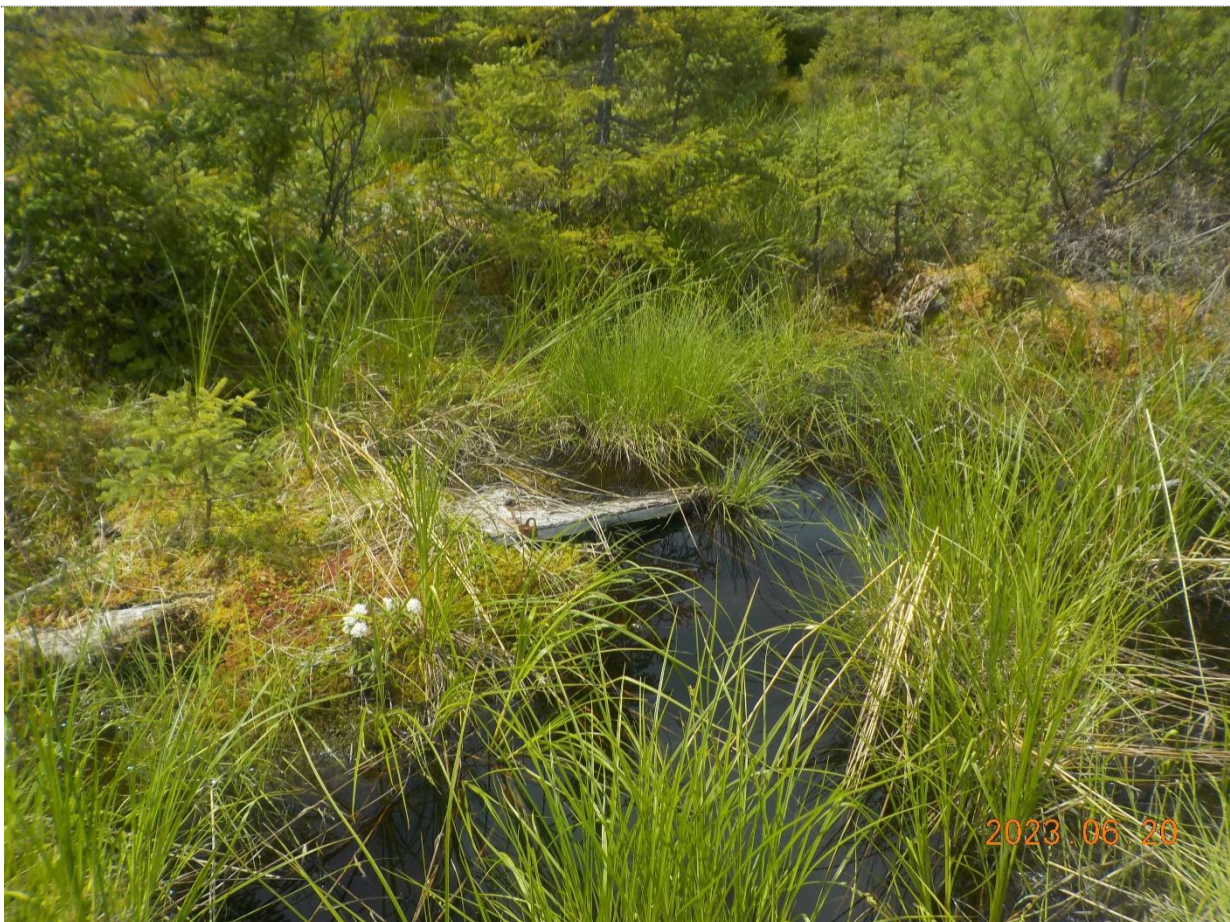
Figure 4: Débris à ramasser

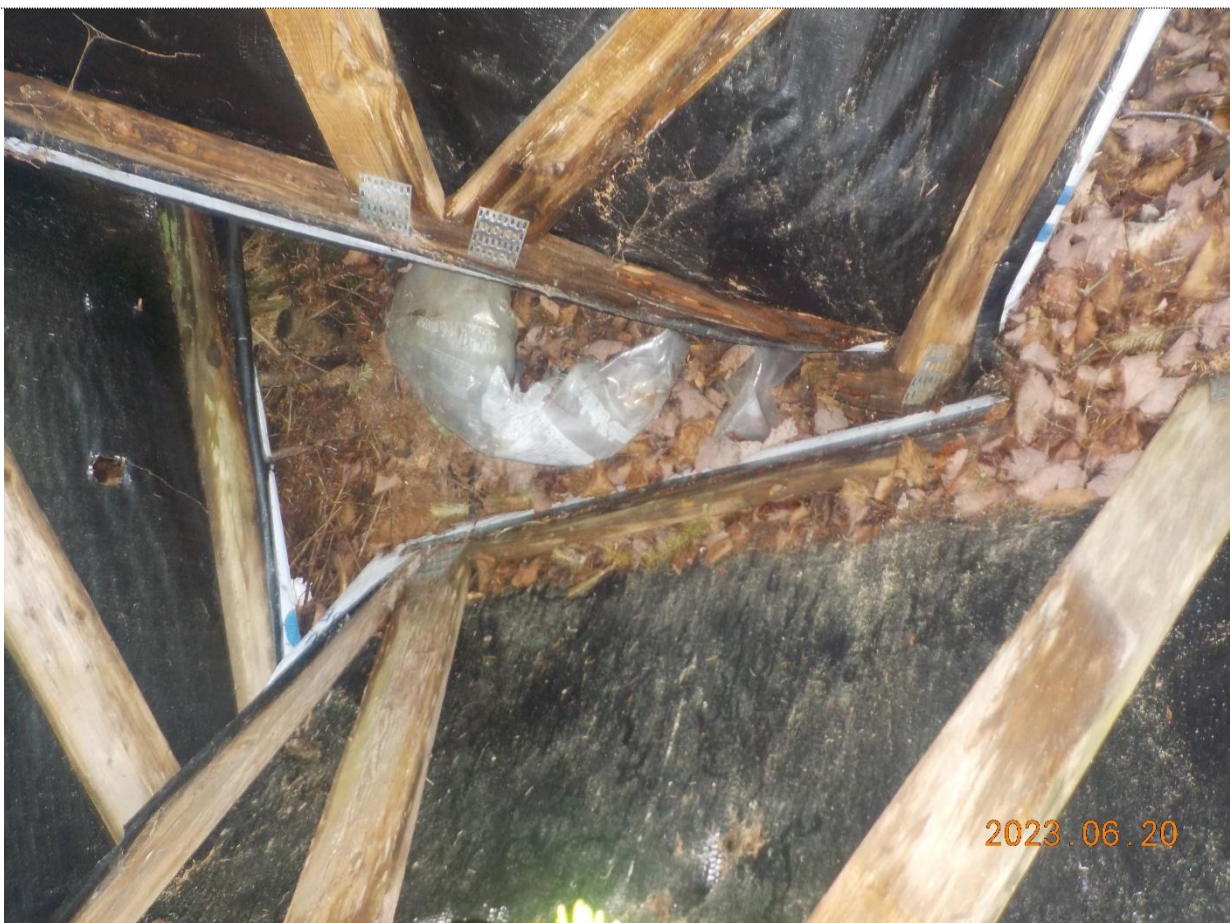
Figure 2: Vue rapprochée de la structure à ramasser

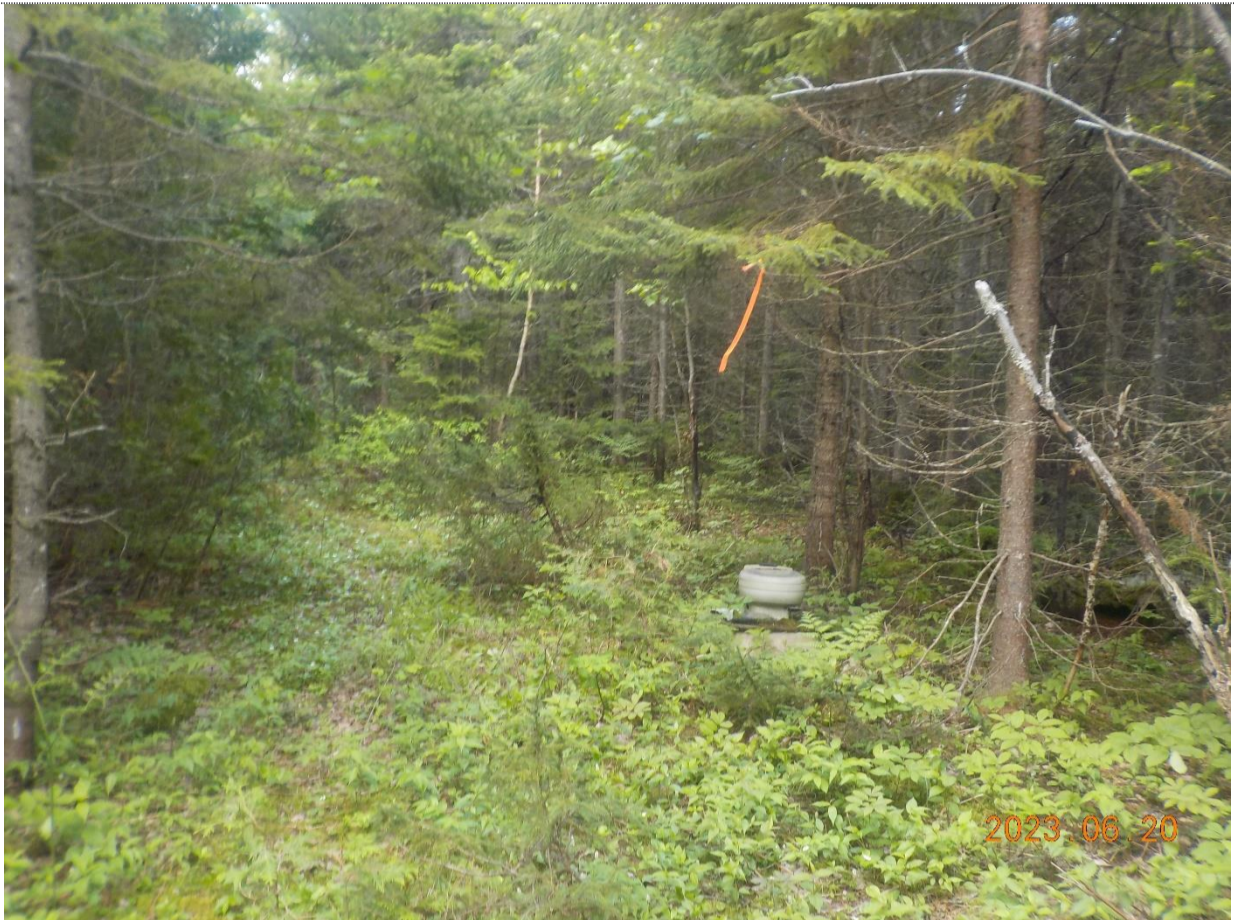
Figure 5: Vue du sanitaire à ramasser (350757-A)

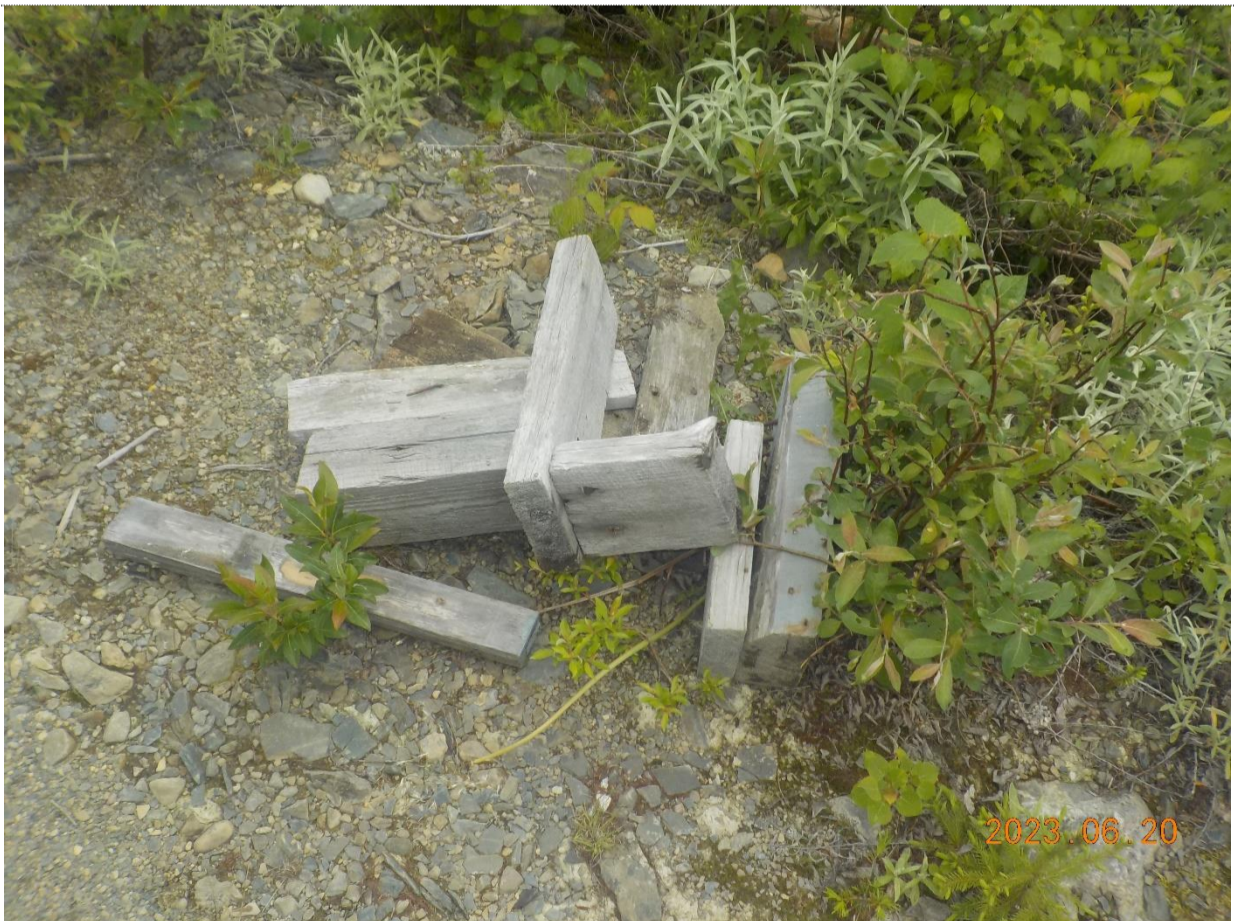
Figure 4: Débris près du chemin à ramasser

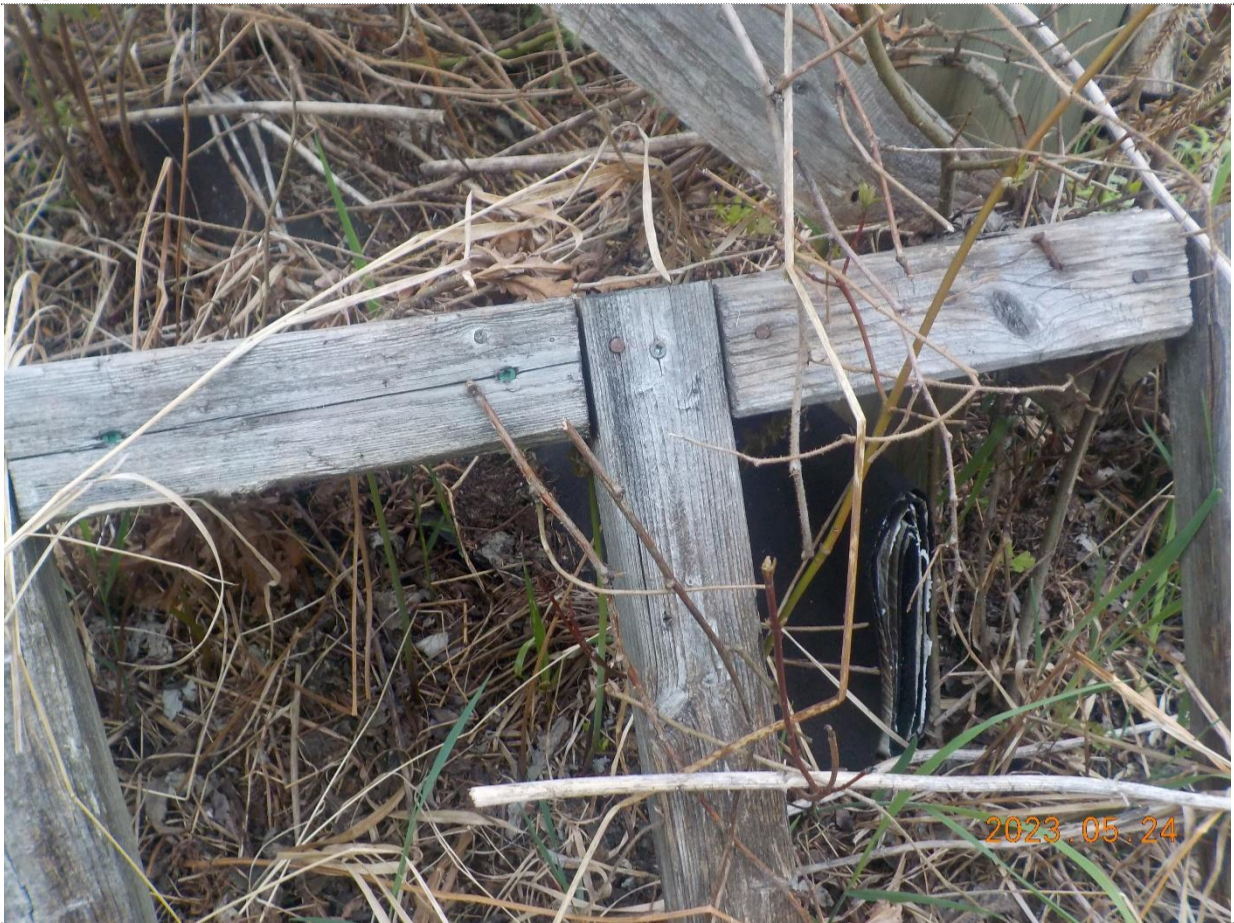
Figure 5: Débris sous la cache à ramasser

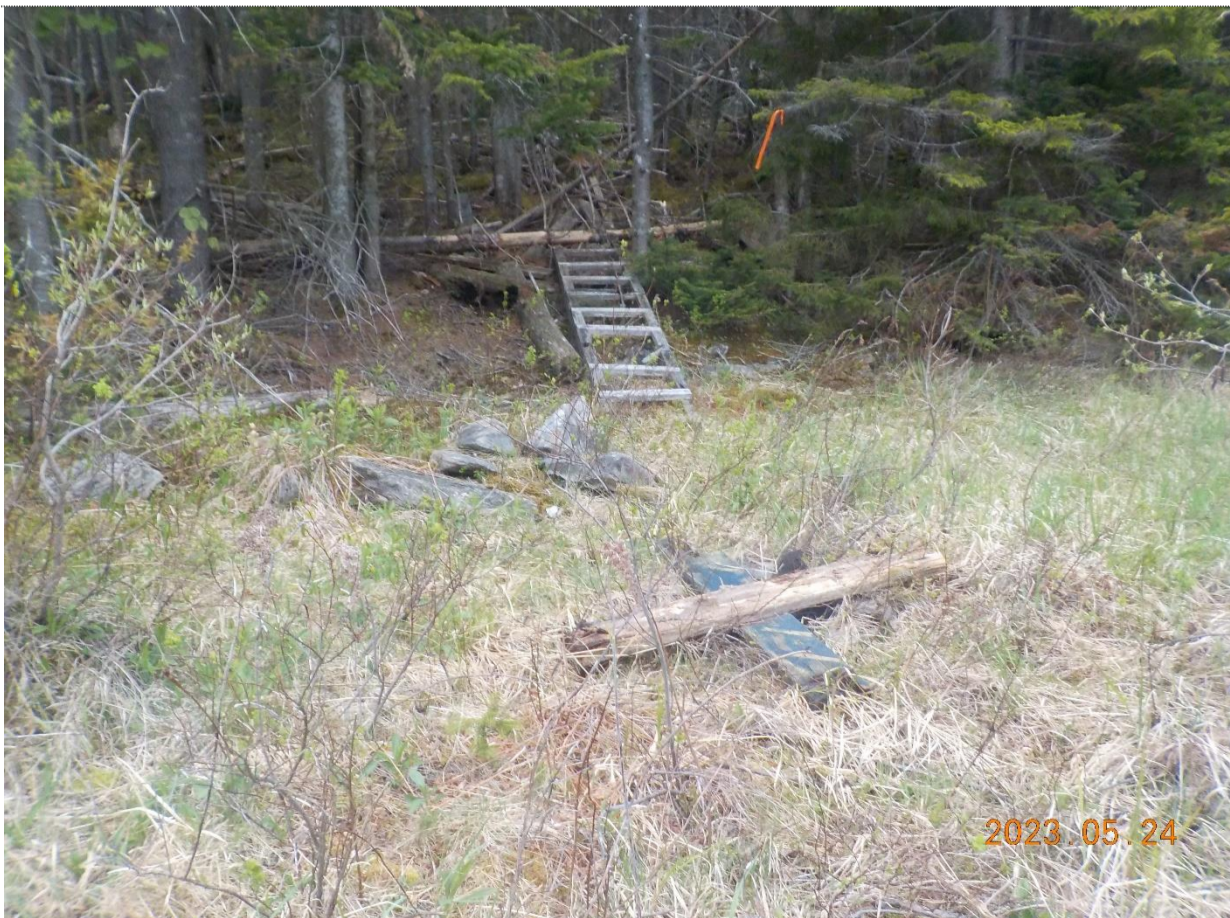
Figure 2: Débris à ramasser (certains dans milieu humide).

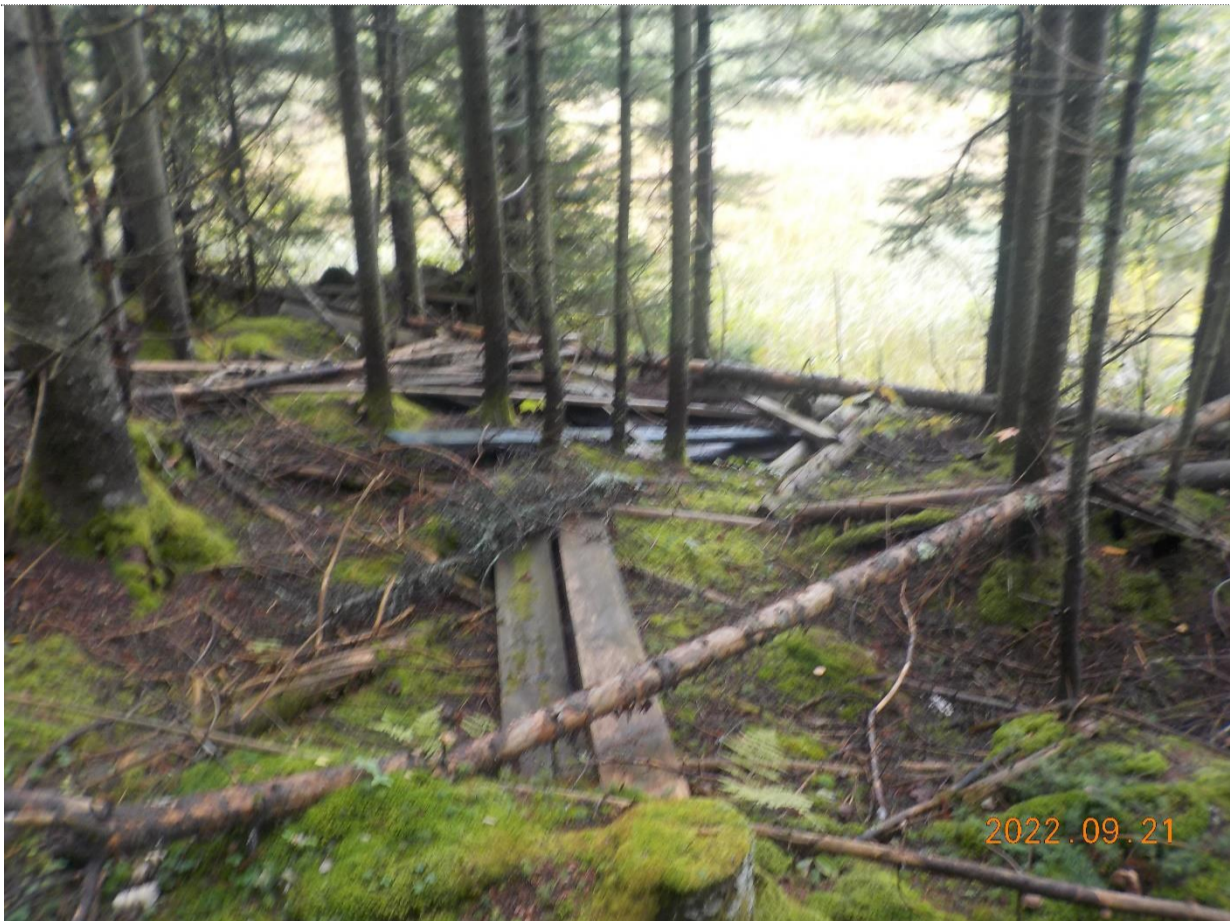
Figure 3: Débris à ramasser (autre vue)

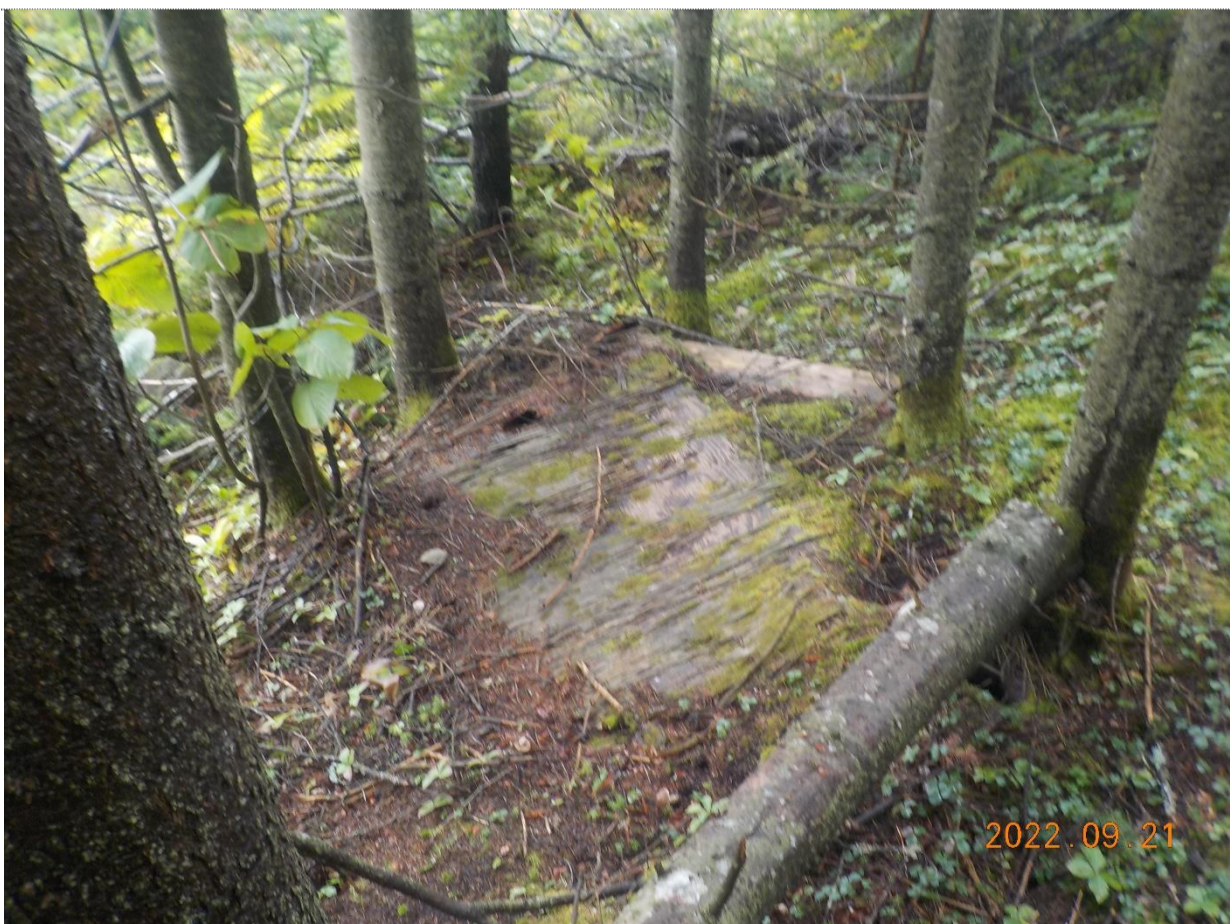
Figure 4: Autre débris à ramasser.

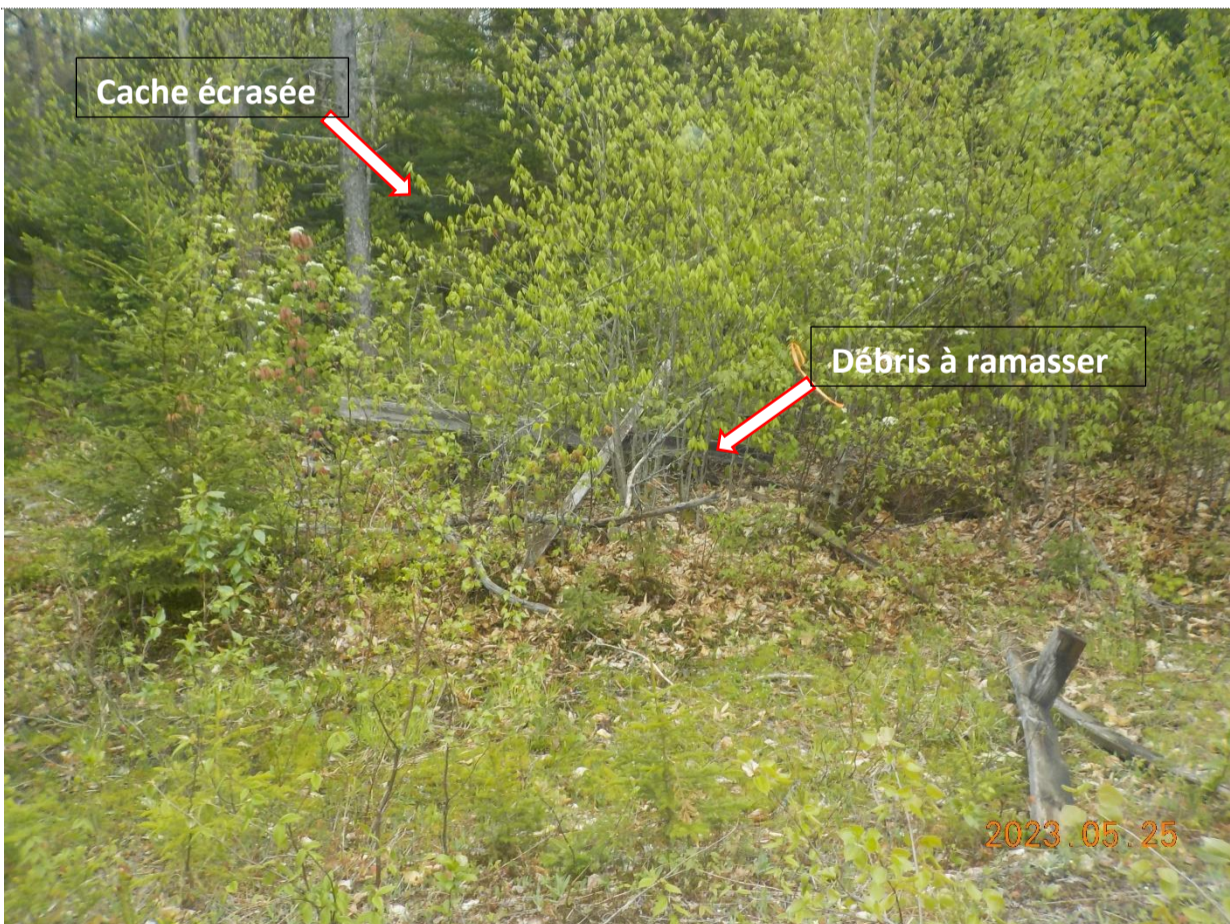
Figure 4: Vue des débris et de la structure à partir du chemin forestier
