Appel d'offres 2022 de démantèlements et de ramassages d'occupations sans droit  
Carte générale des secteurs Chaudière-Appalaches et Estrie

## Fiche descriptive

Dossier 350363 00 000

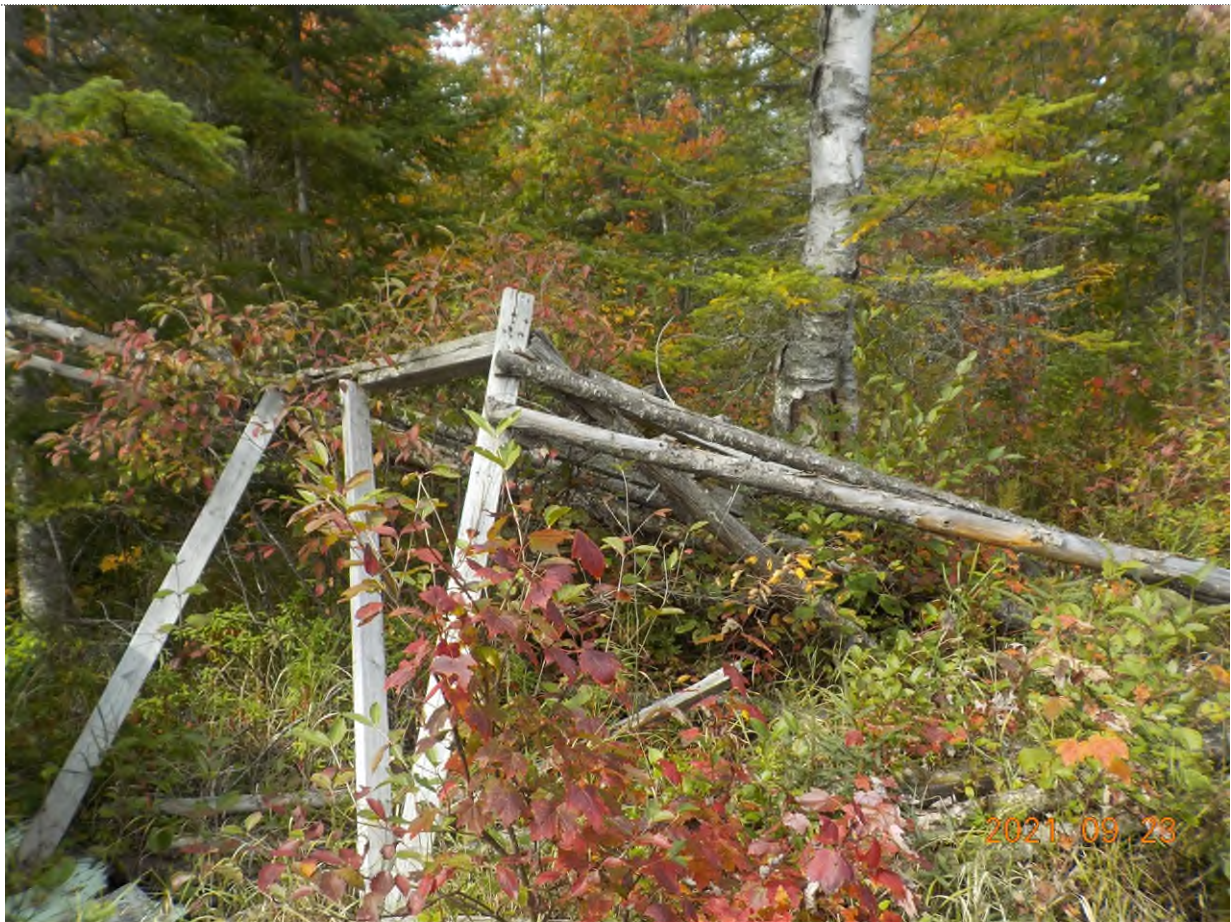
Figure 3: Base de la structure à ramasser

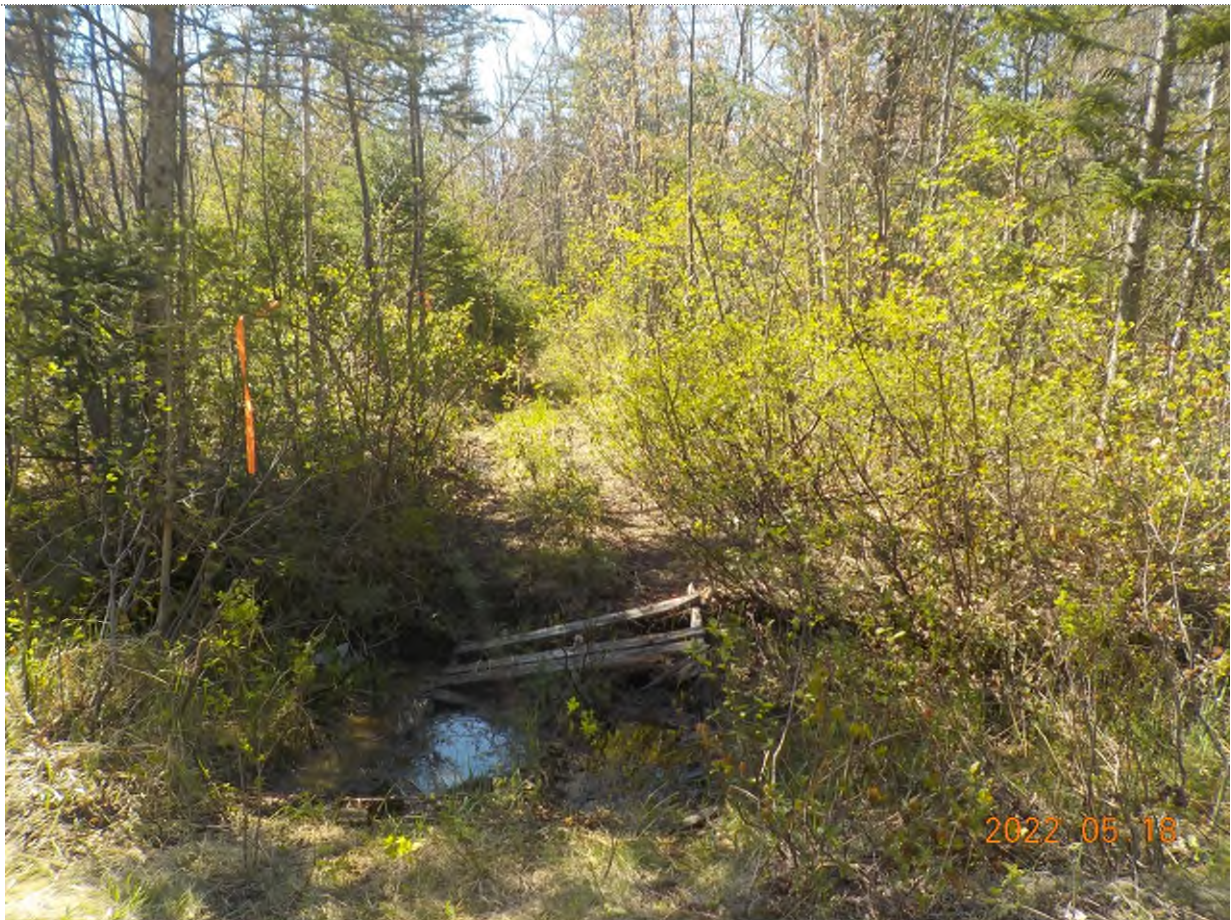
Figure 2: Débris à ramasser

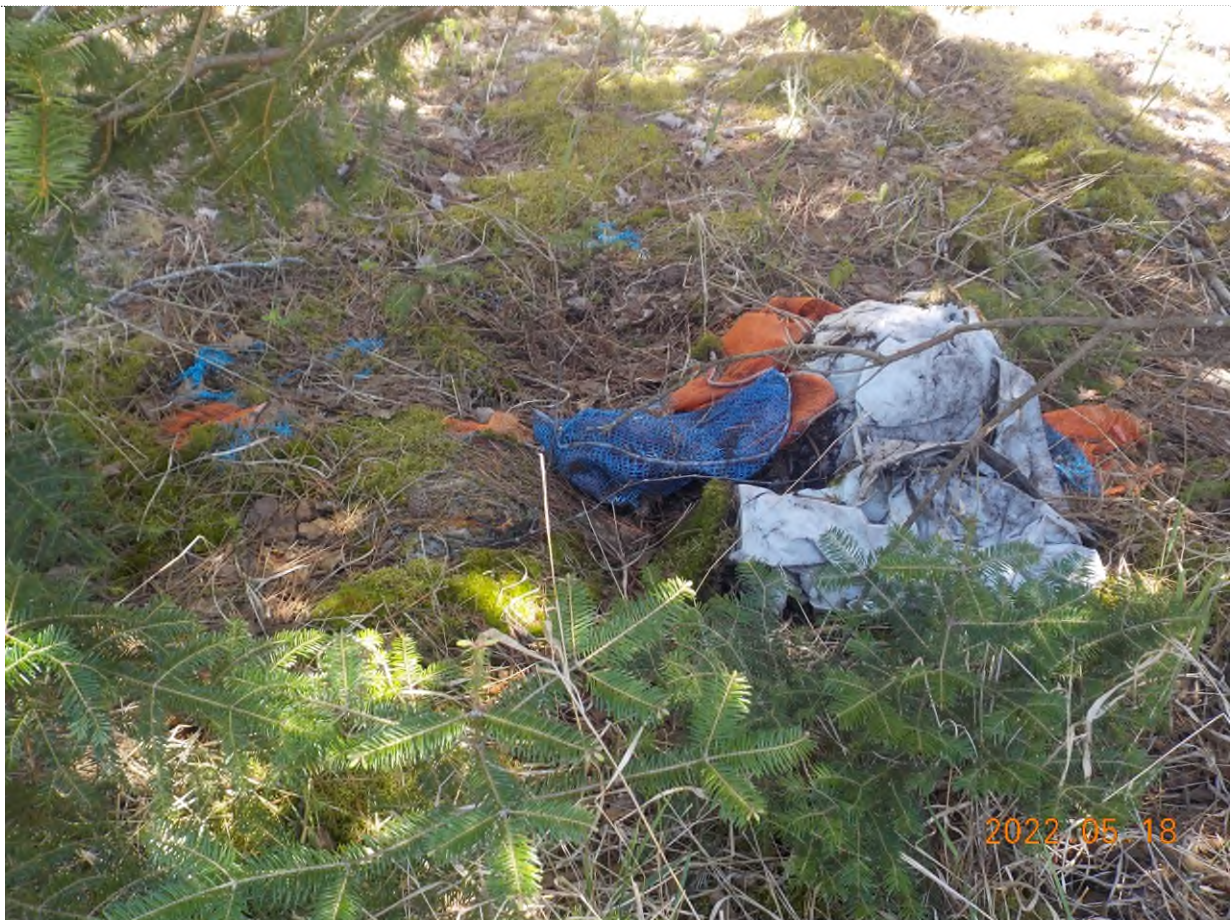
Figure 1: Débris à ramasser

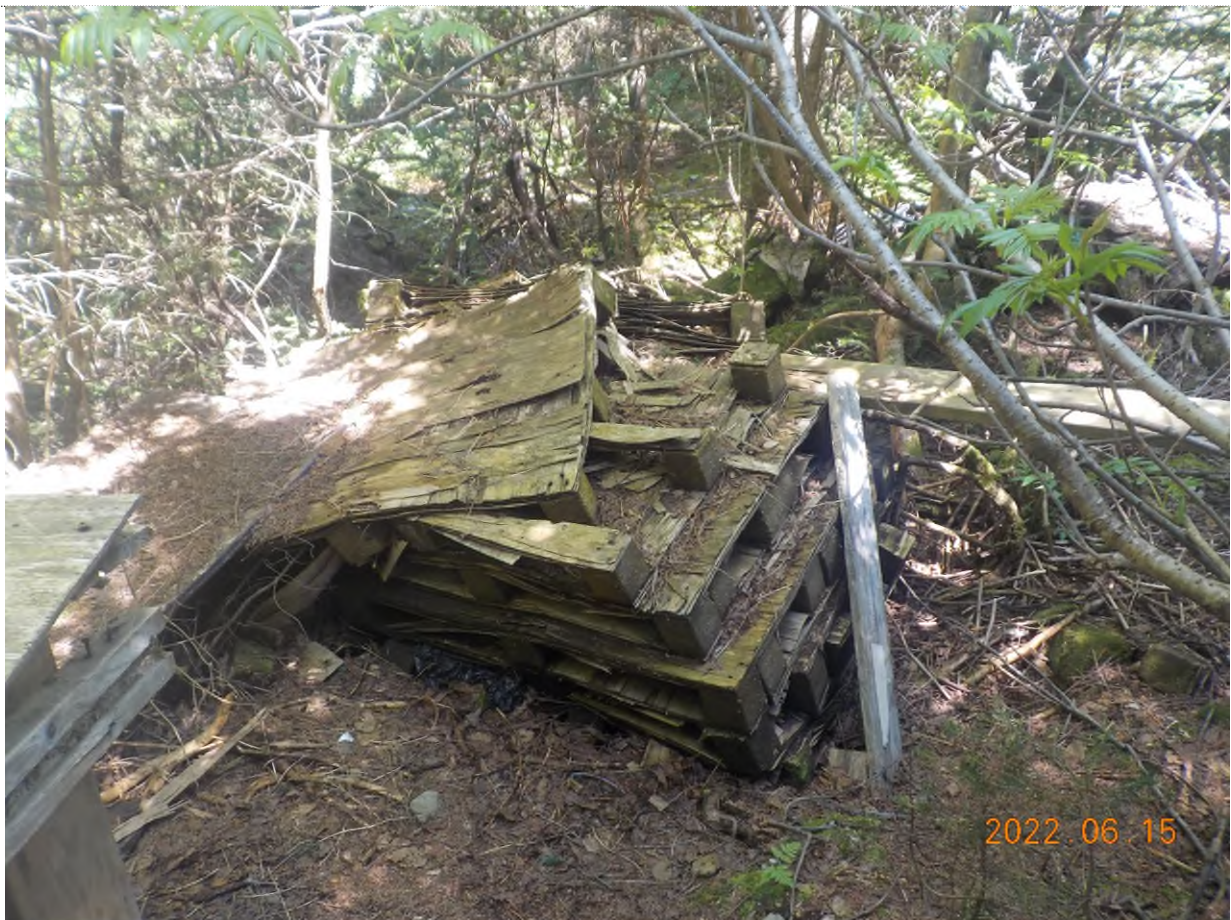
Figure 1: Structure abandonnée à ramasser

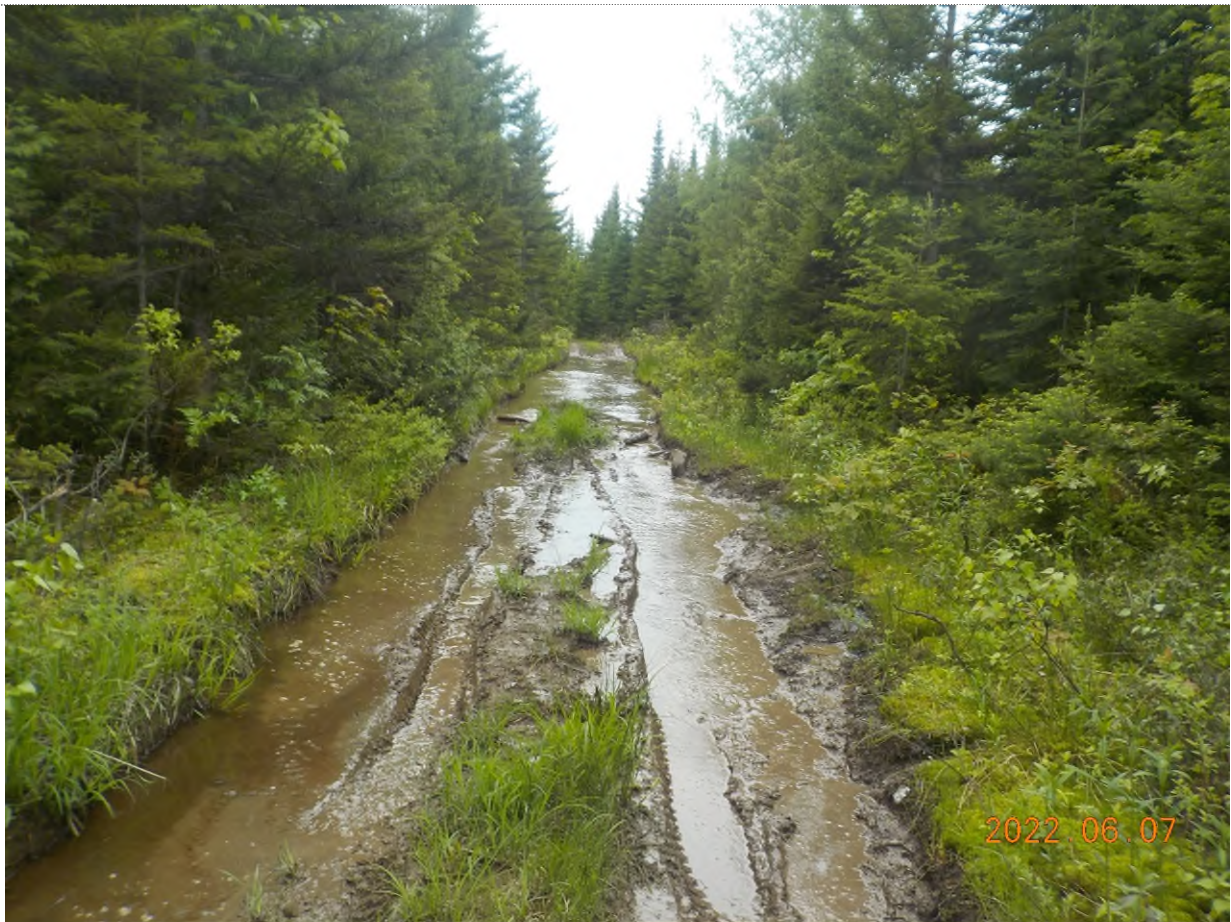
Figure 7: État du sentier VTT

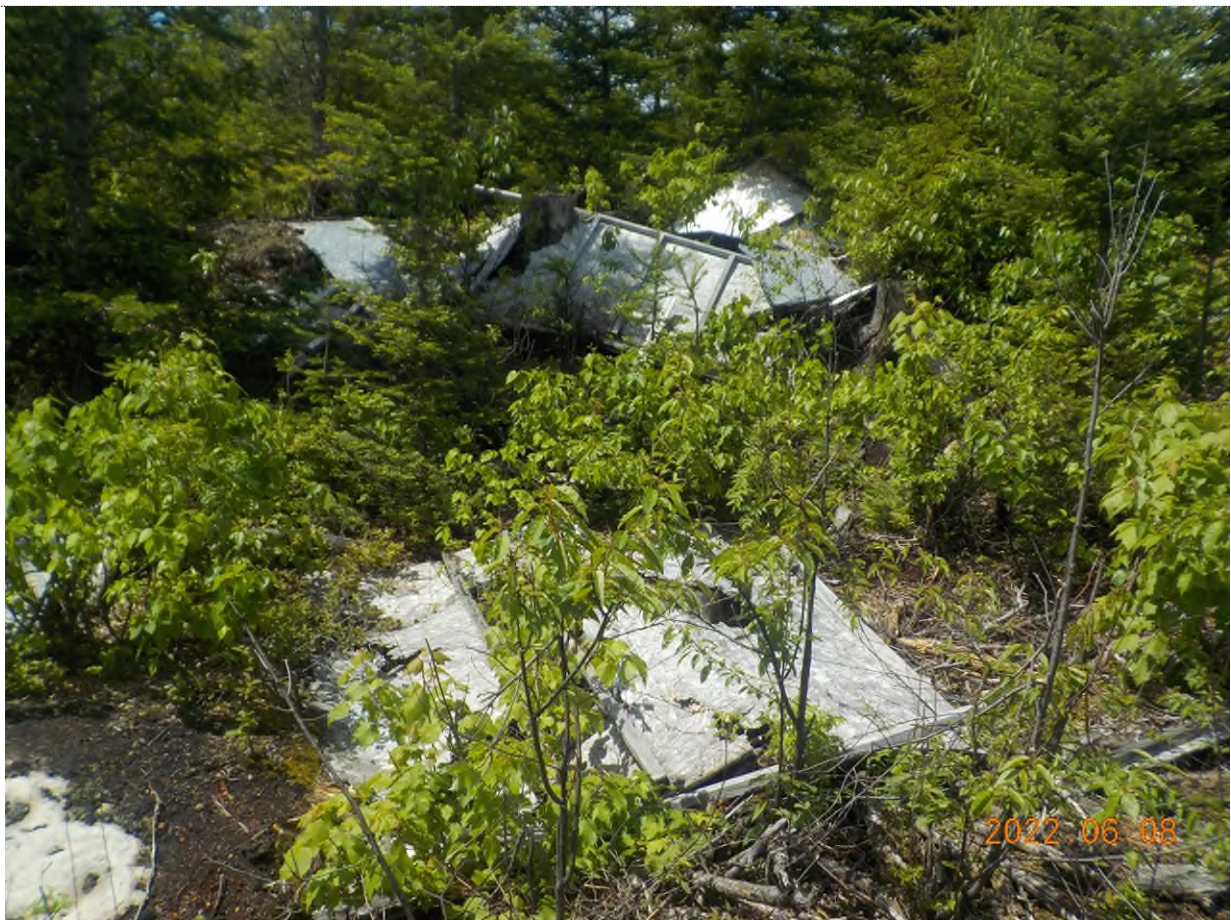
Figure 1: Structure abandonnée à ramasser

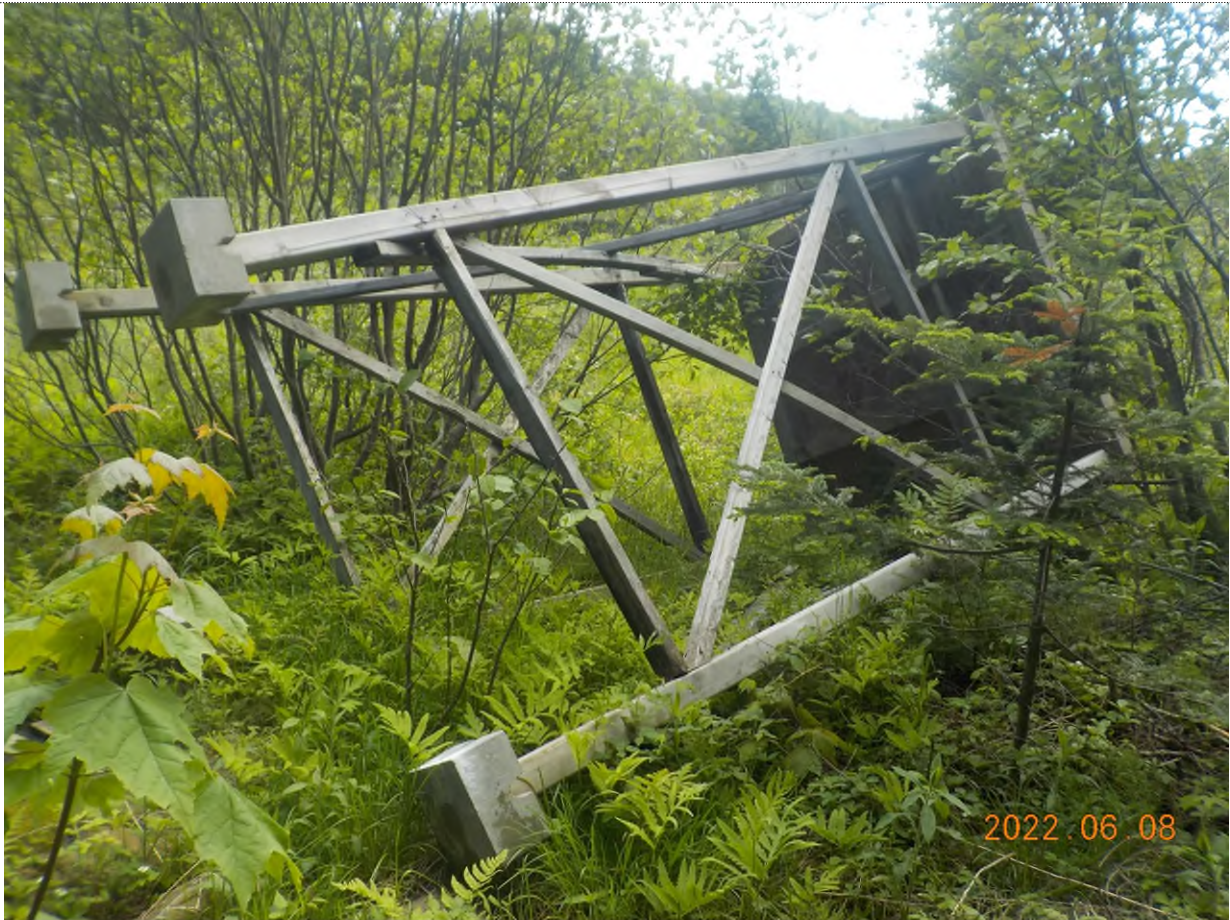
Figure 2: Structure abandonnée à ramasser et débris

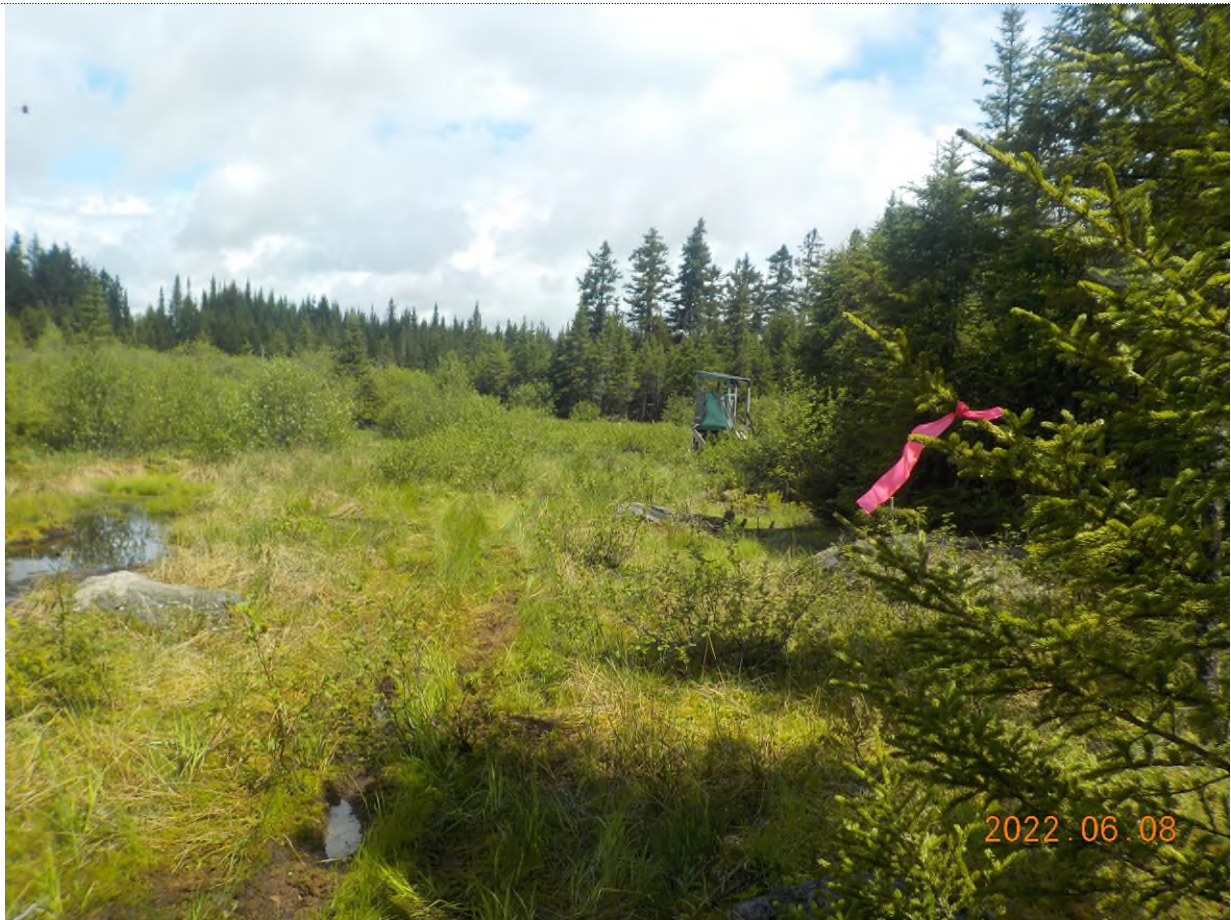
Figure 2: Tour de guet à démanteler.

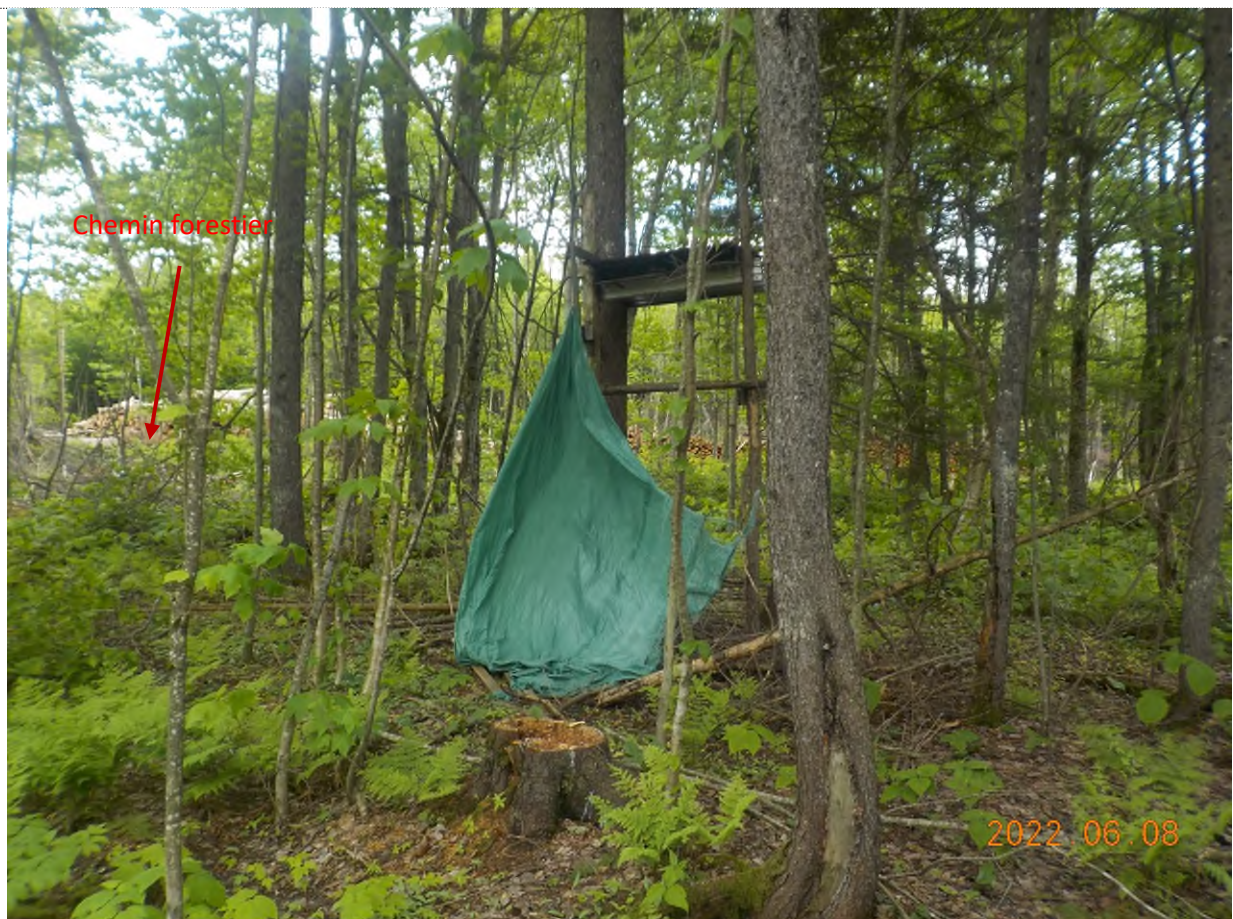
Figure 1: Structure abandonnée à ramasser

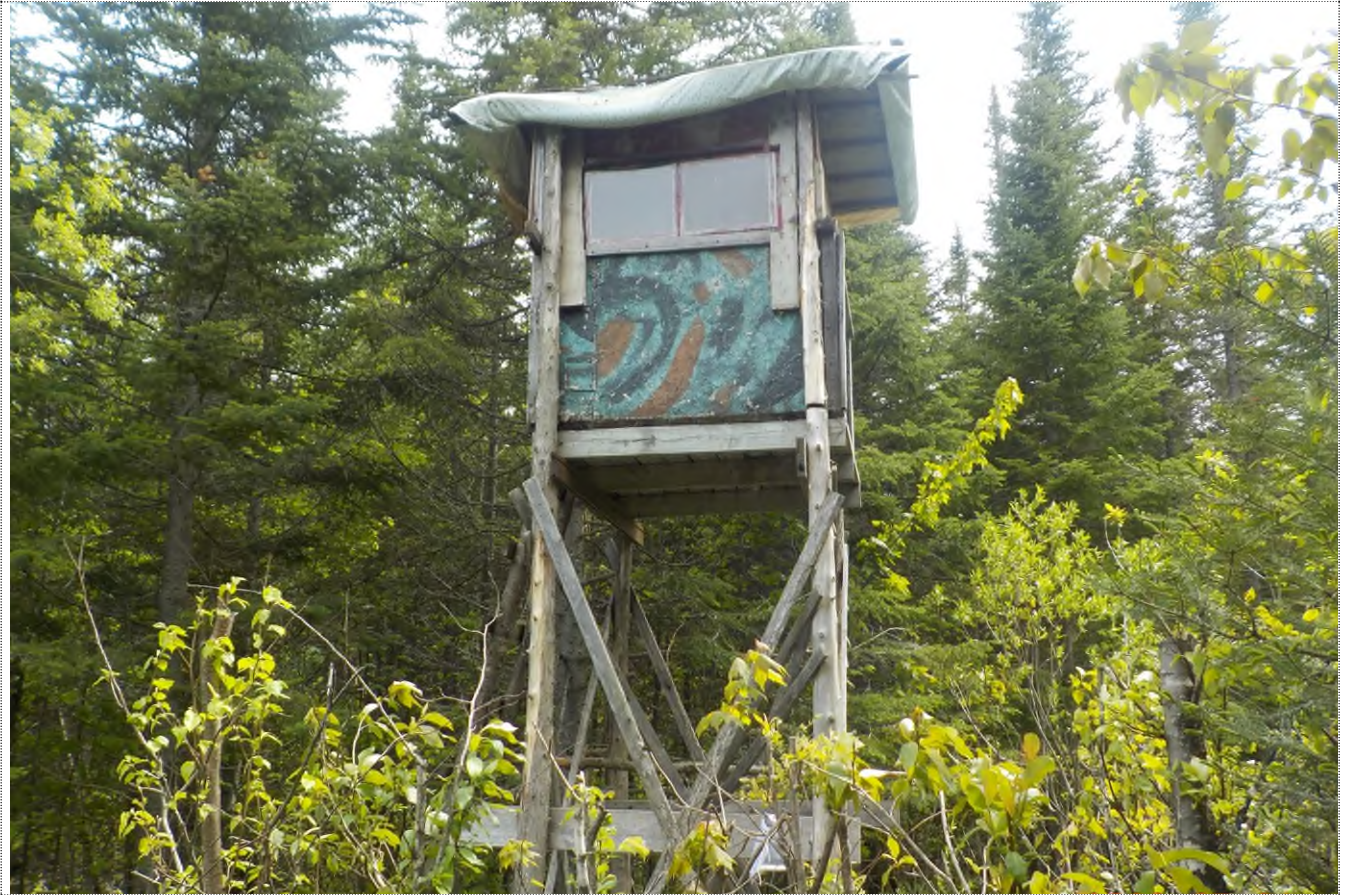
Figure 1 : Structure à démanteler.

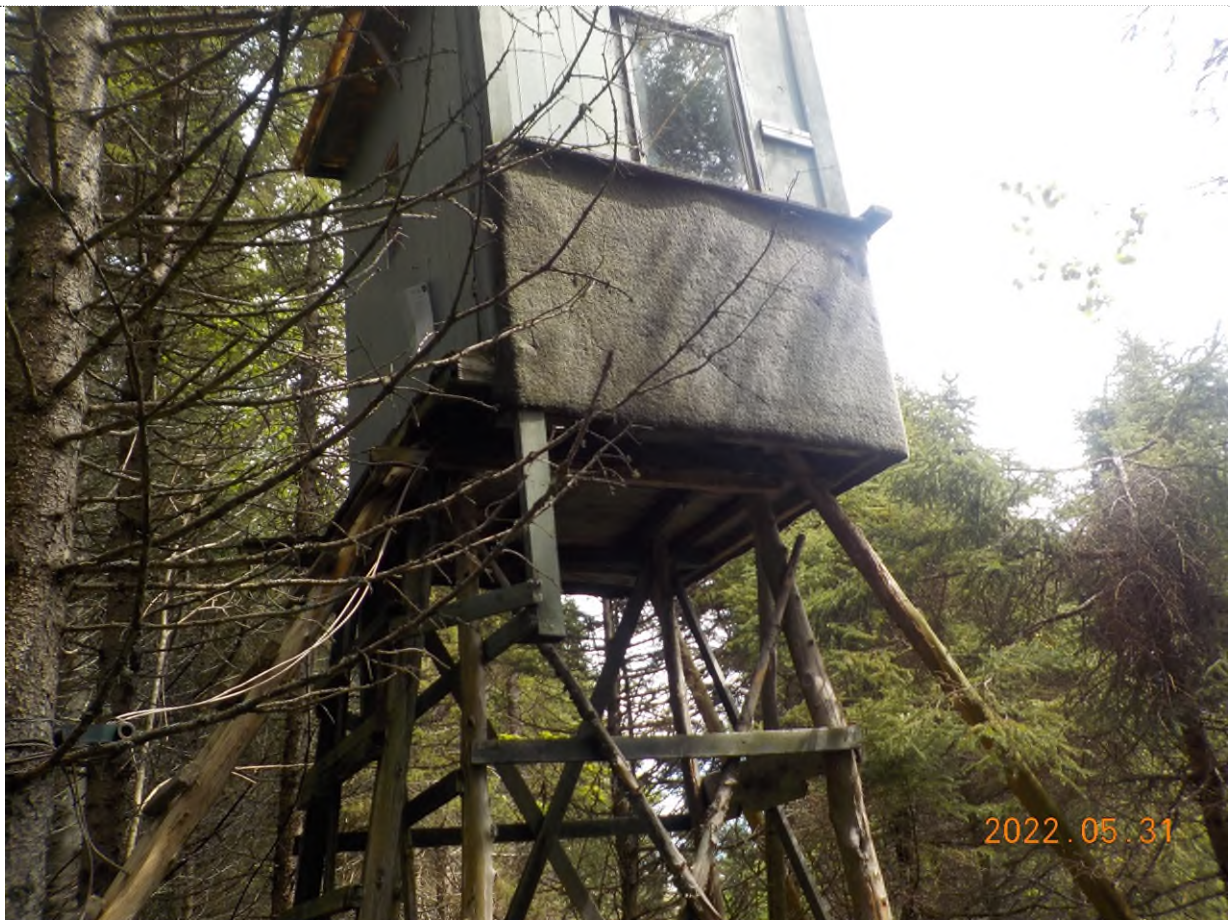
Figure 1 : Structure à démanteler.

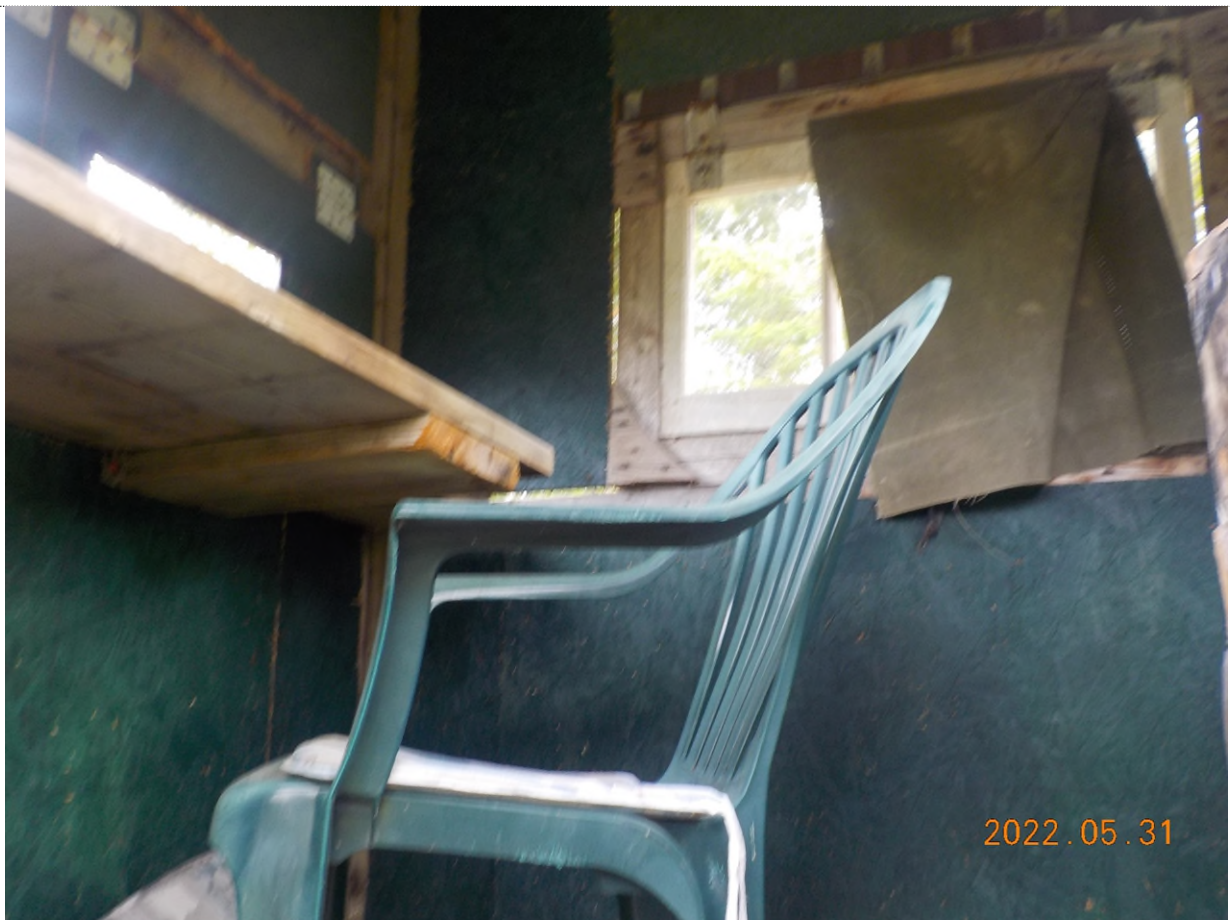
Figure 1 : Structure à démanteler.

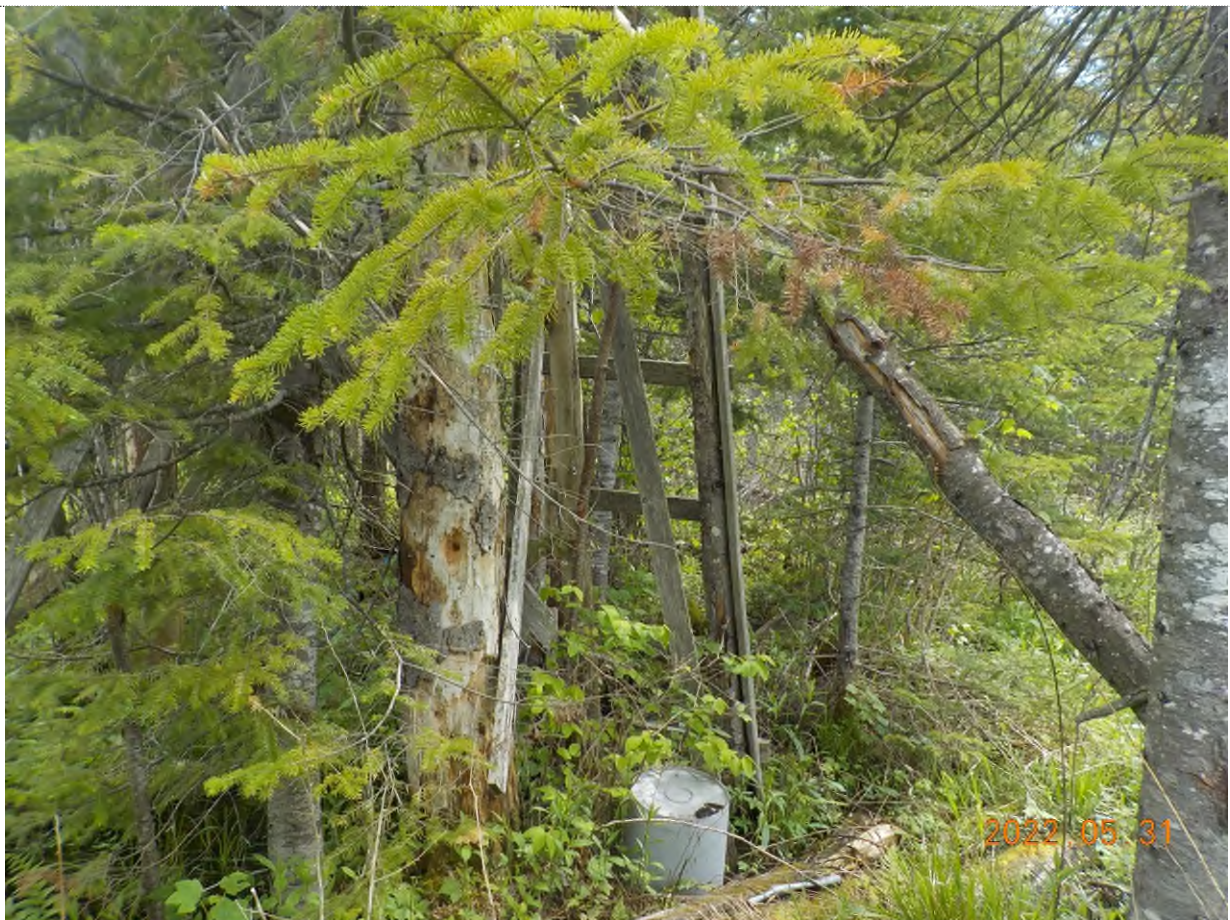
Figure 3 : Déchets aux abords de la structure à ramasser.

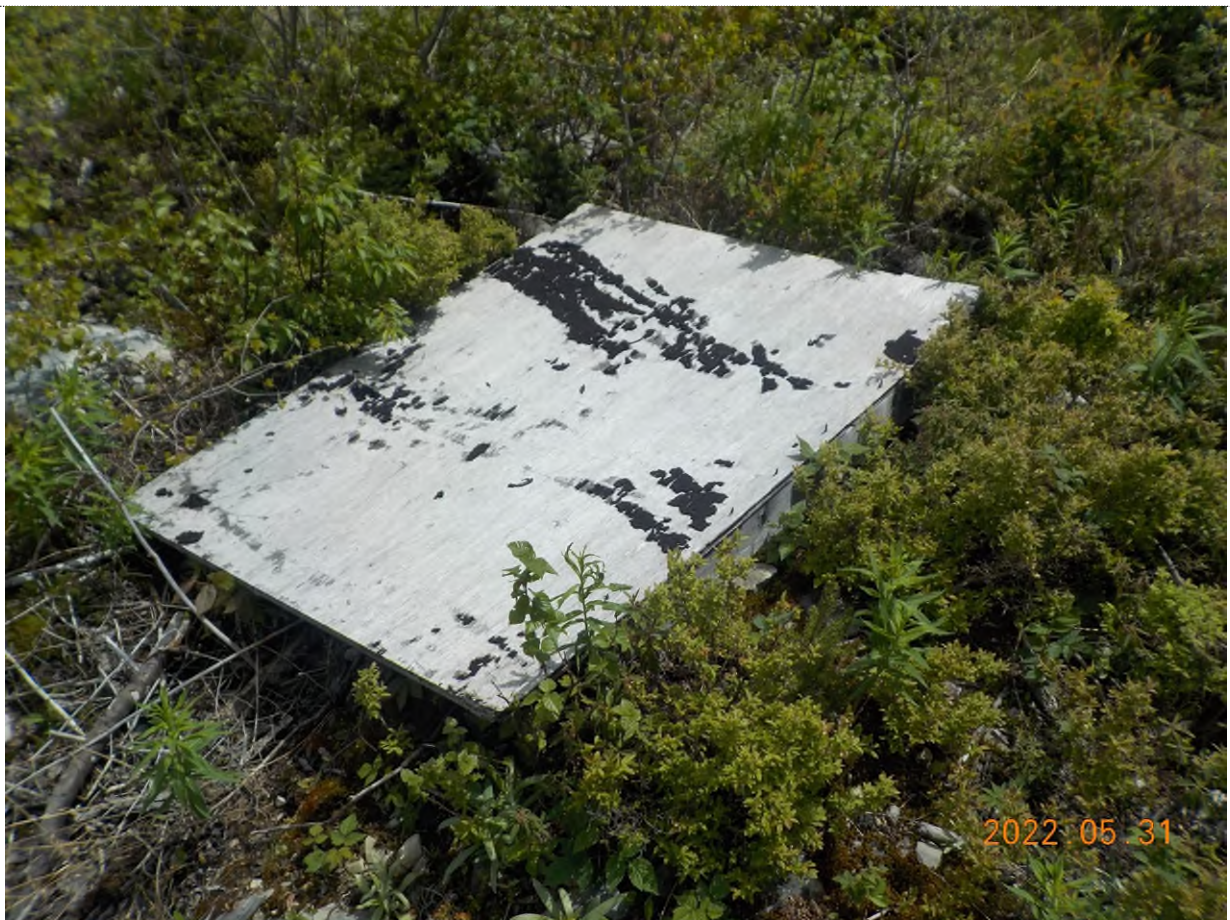
Figure 1: Structure abandonnée à démanteler.

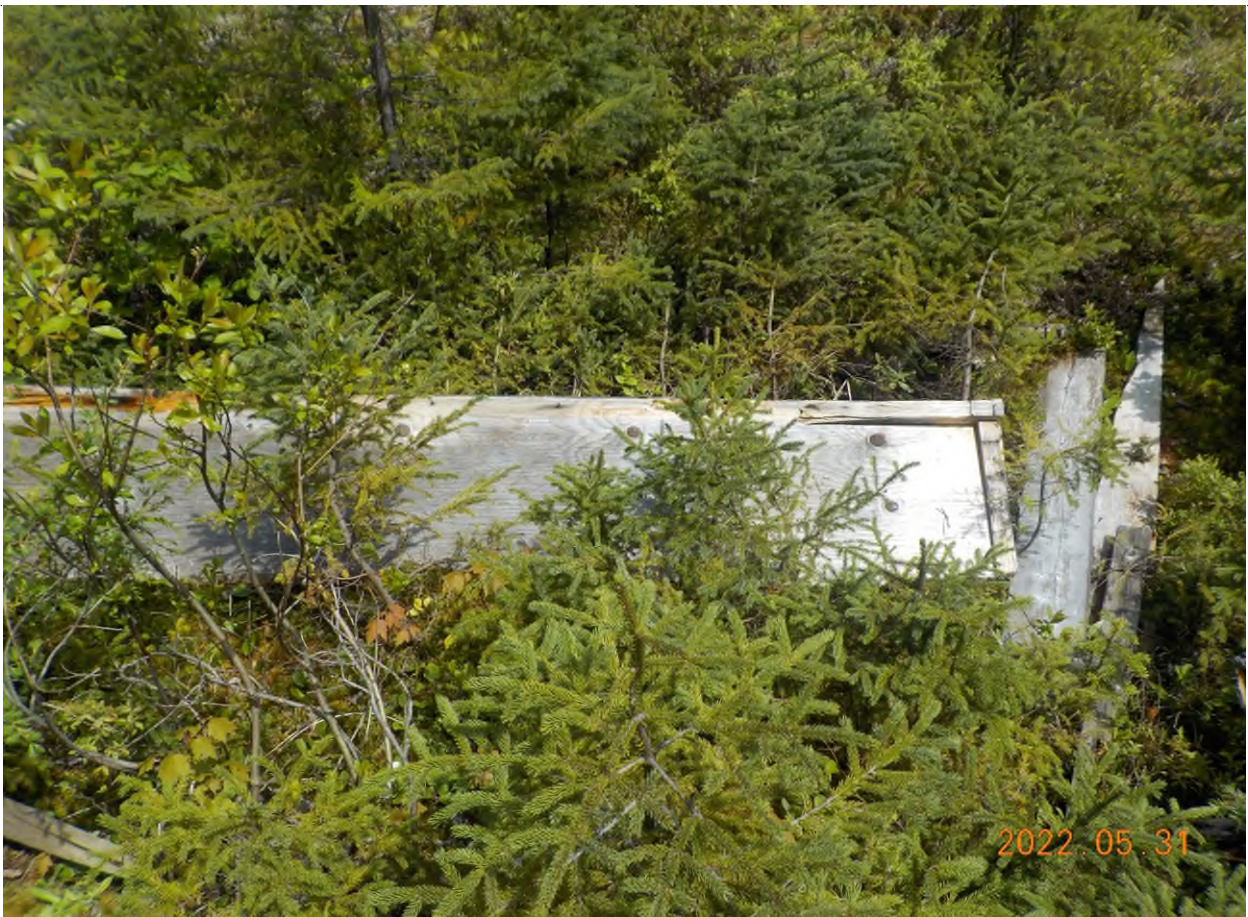
Figure 3 : Autres éléments abandonnés au point supplémentaires A à ramasser.

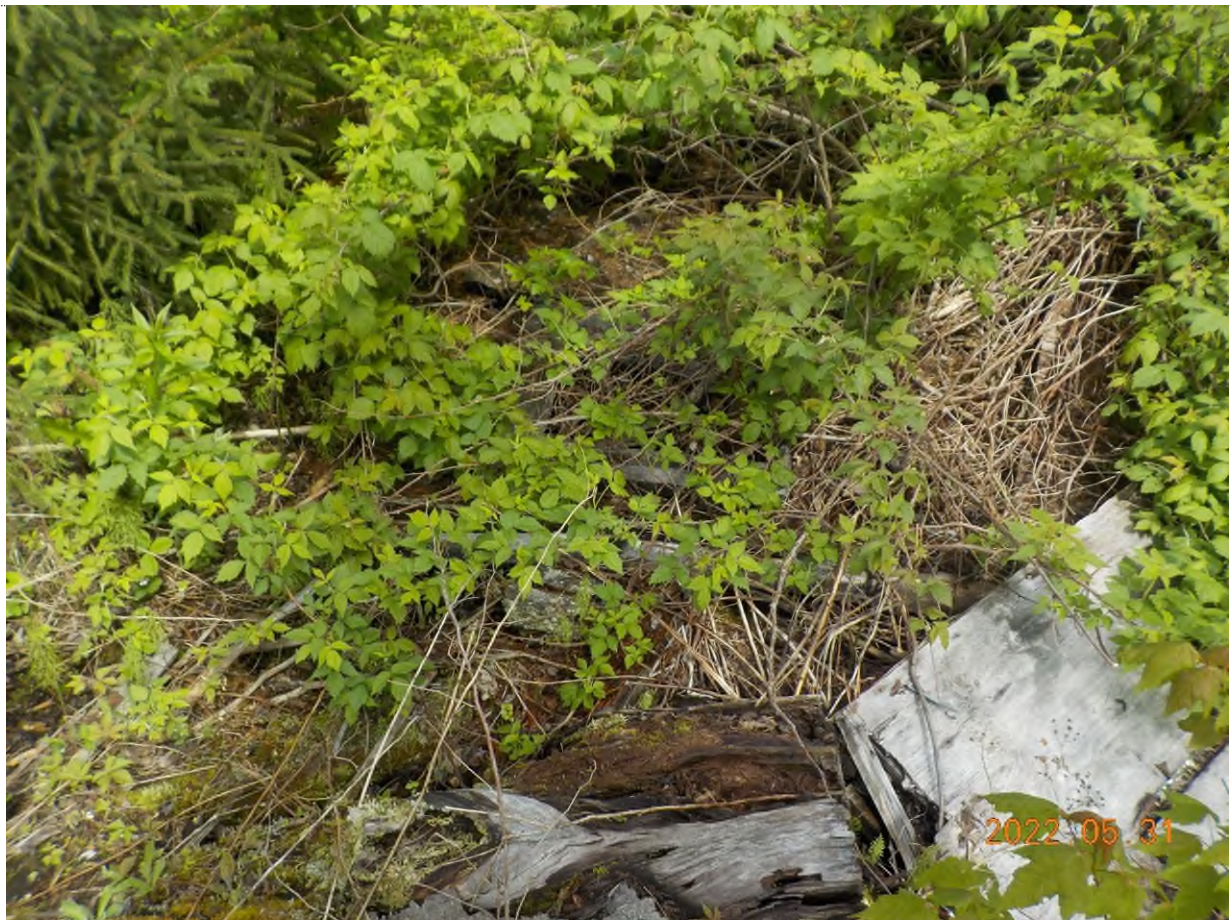
Figure 3: Débris au point supplémentaire à ramasser.

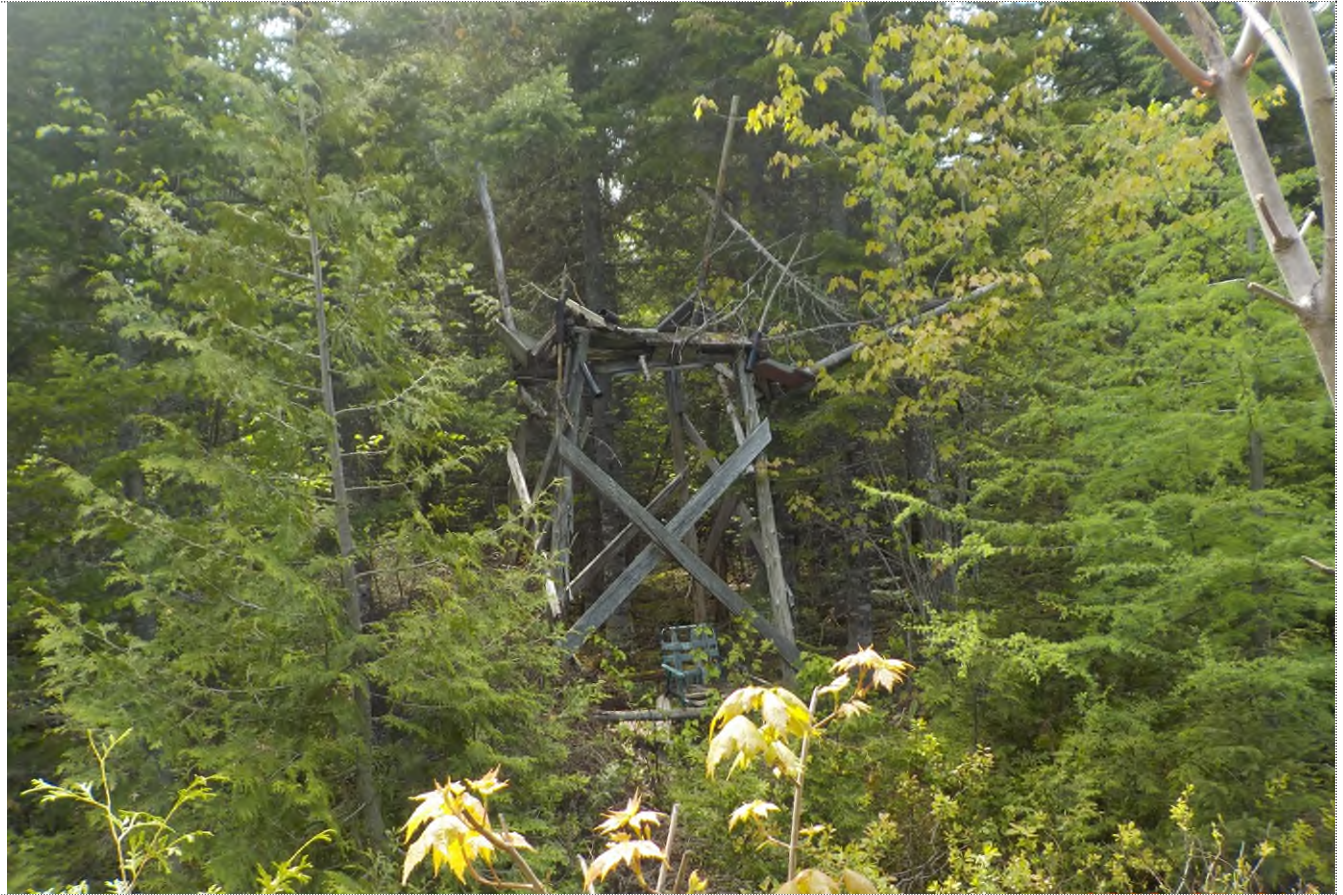
Figure 1 : Structure abandonnée à ramasser.

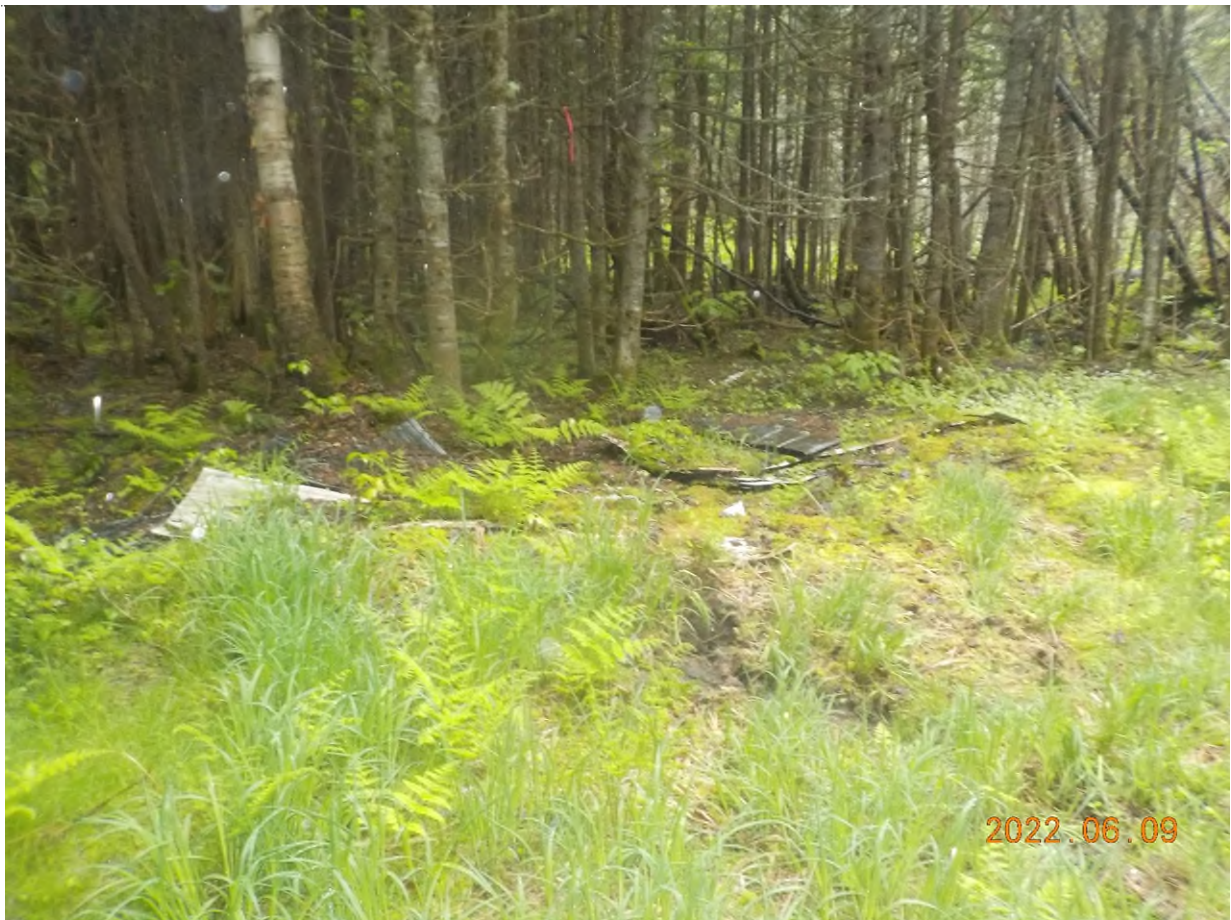
Figure 8: Vue rapprochée des débris (vitre, quincaillerie etc.)

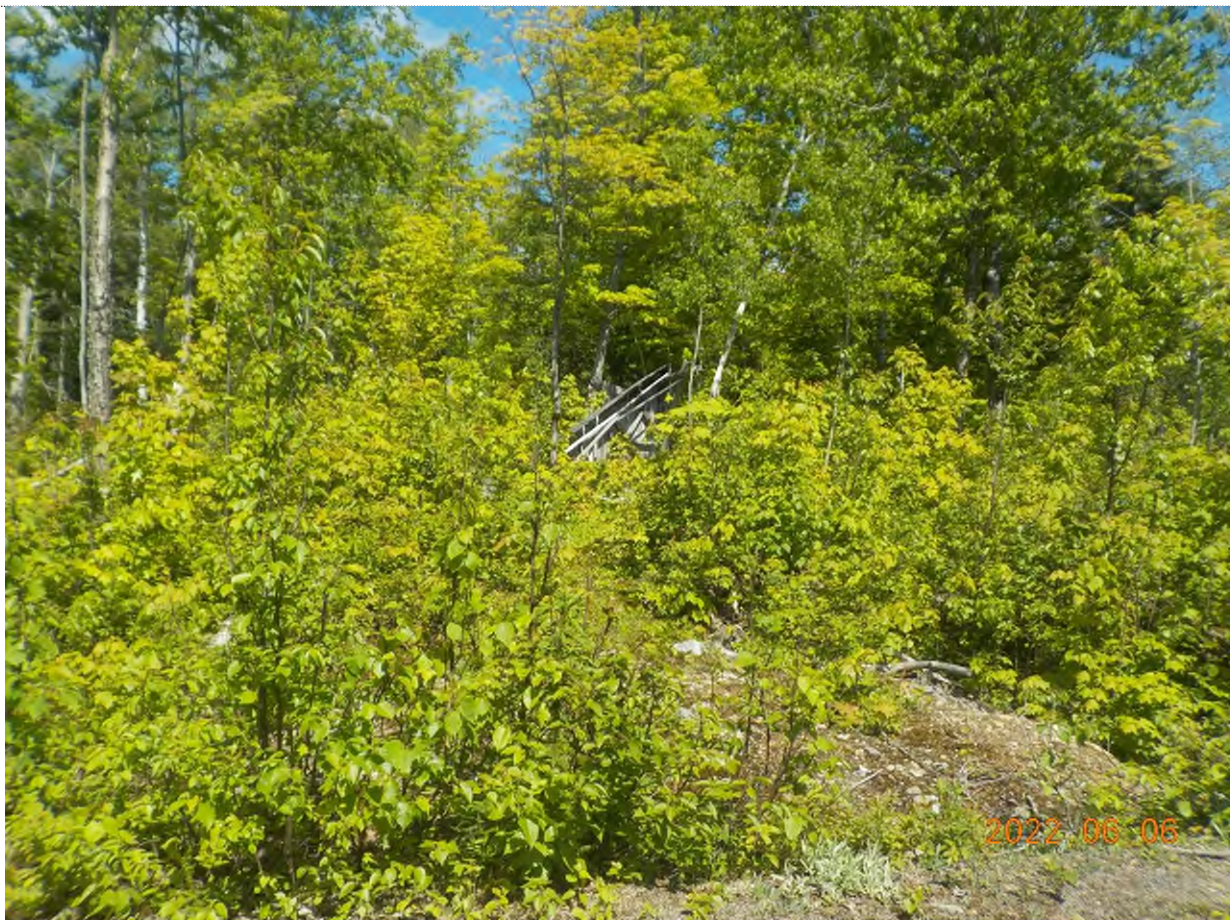
Figure 1: Structure abandonnée à ramasser

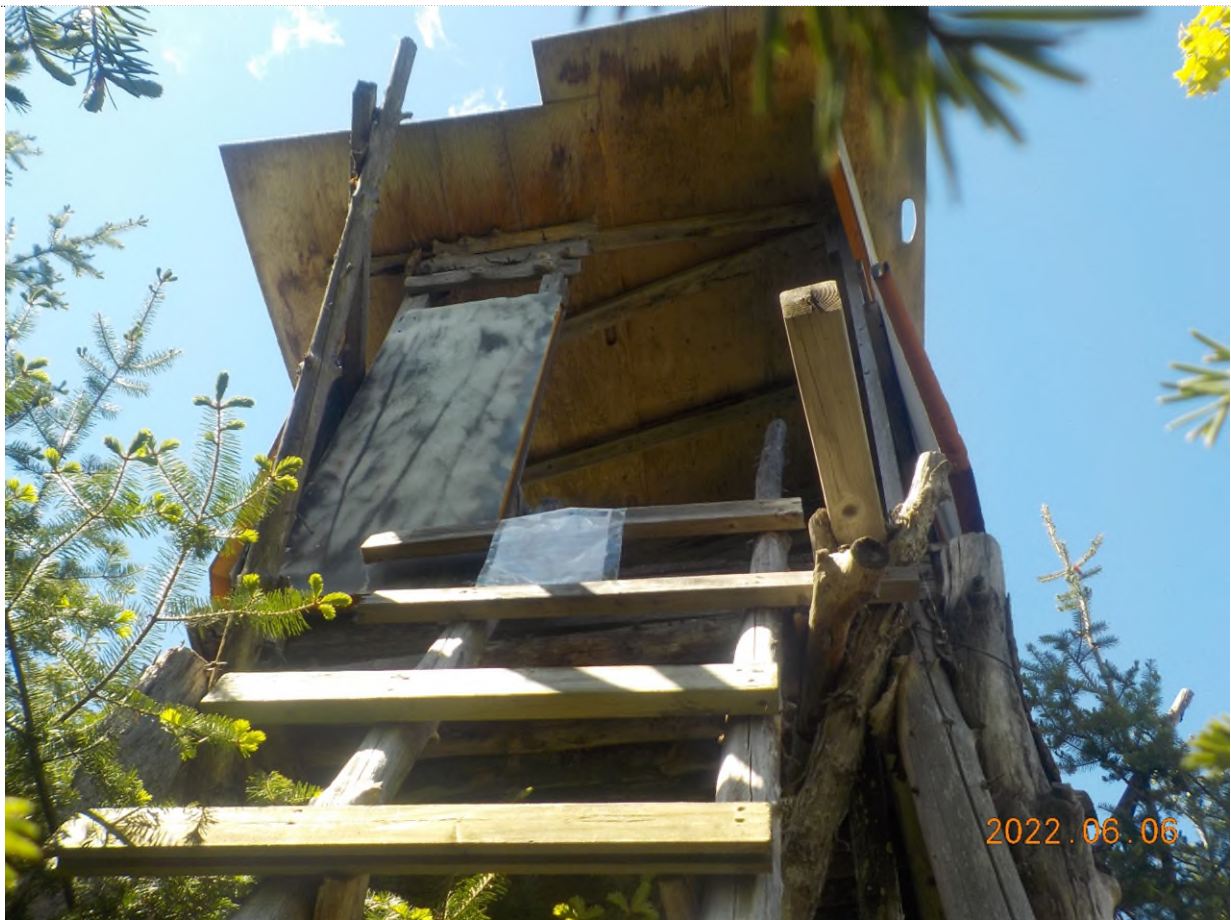
Figure 1: Tour de guet à démanteler.
