Appel d'offres 2022 de démantèlements et de ramassages d'occupations sans droit  
Carte générale des secteurs Chaudière-Appalaches et Estrie

## Fiche descriptive

Dossier 350363 00 000

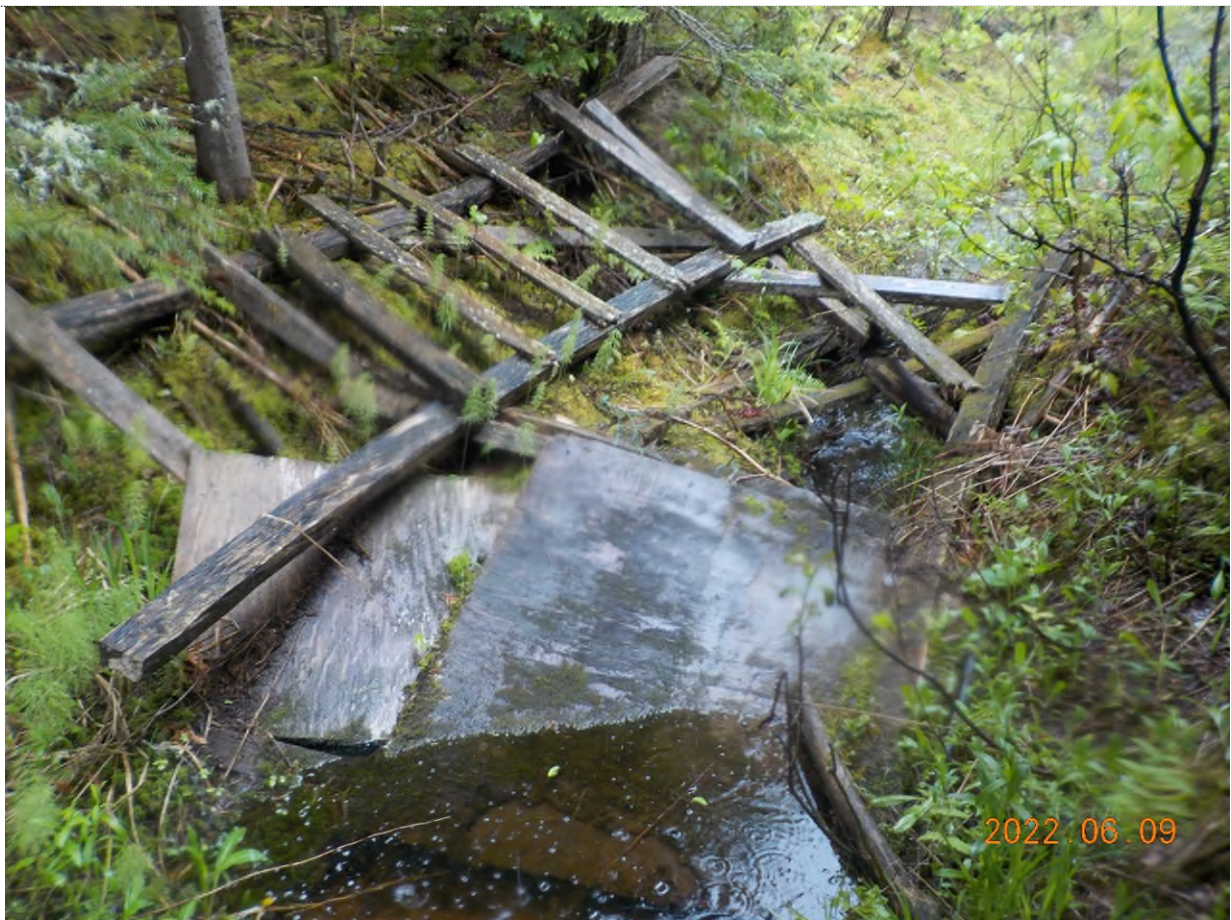
Figure 1: Structure à ramasser

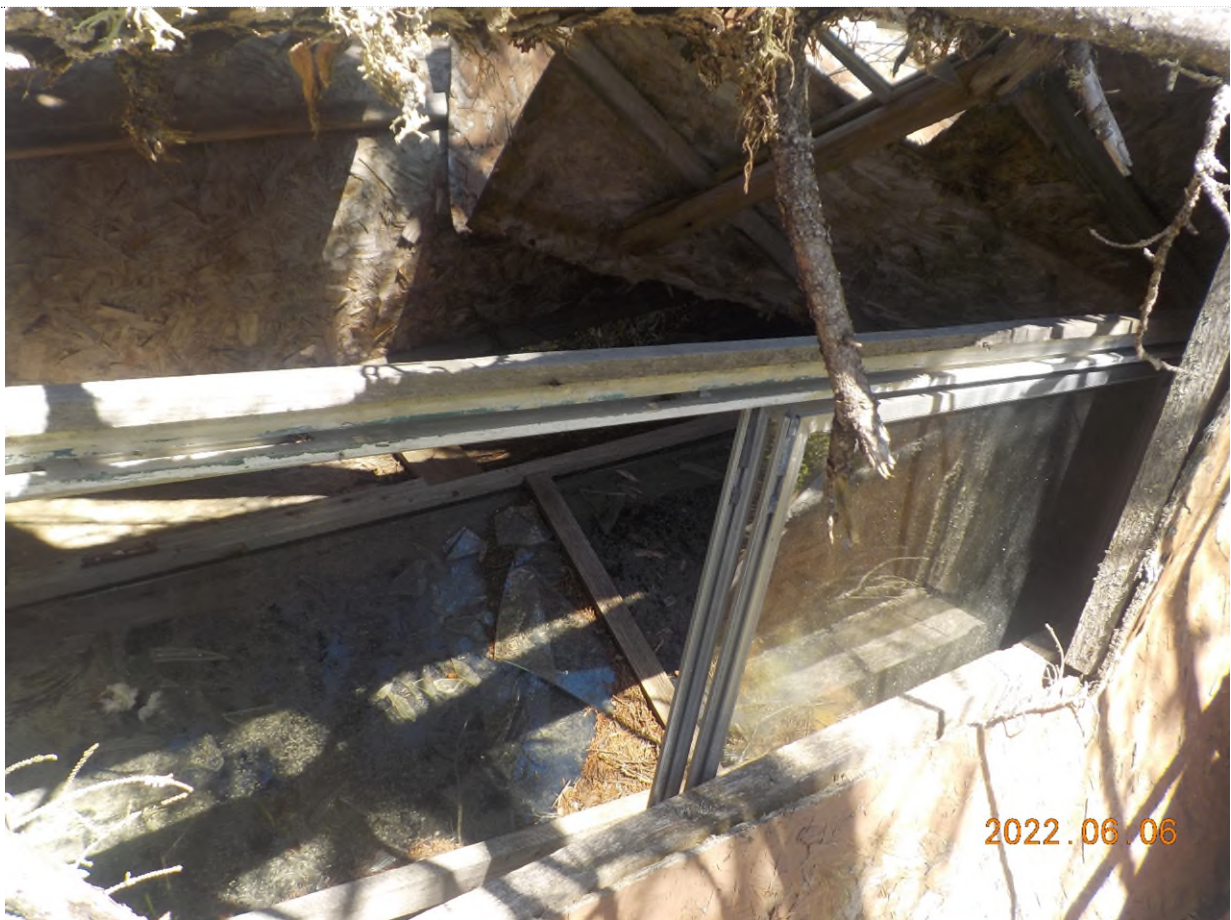
Figure 3: Structure écrasée à ramasser et débris à l'arrière

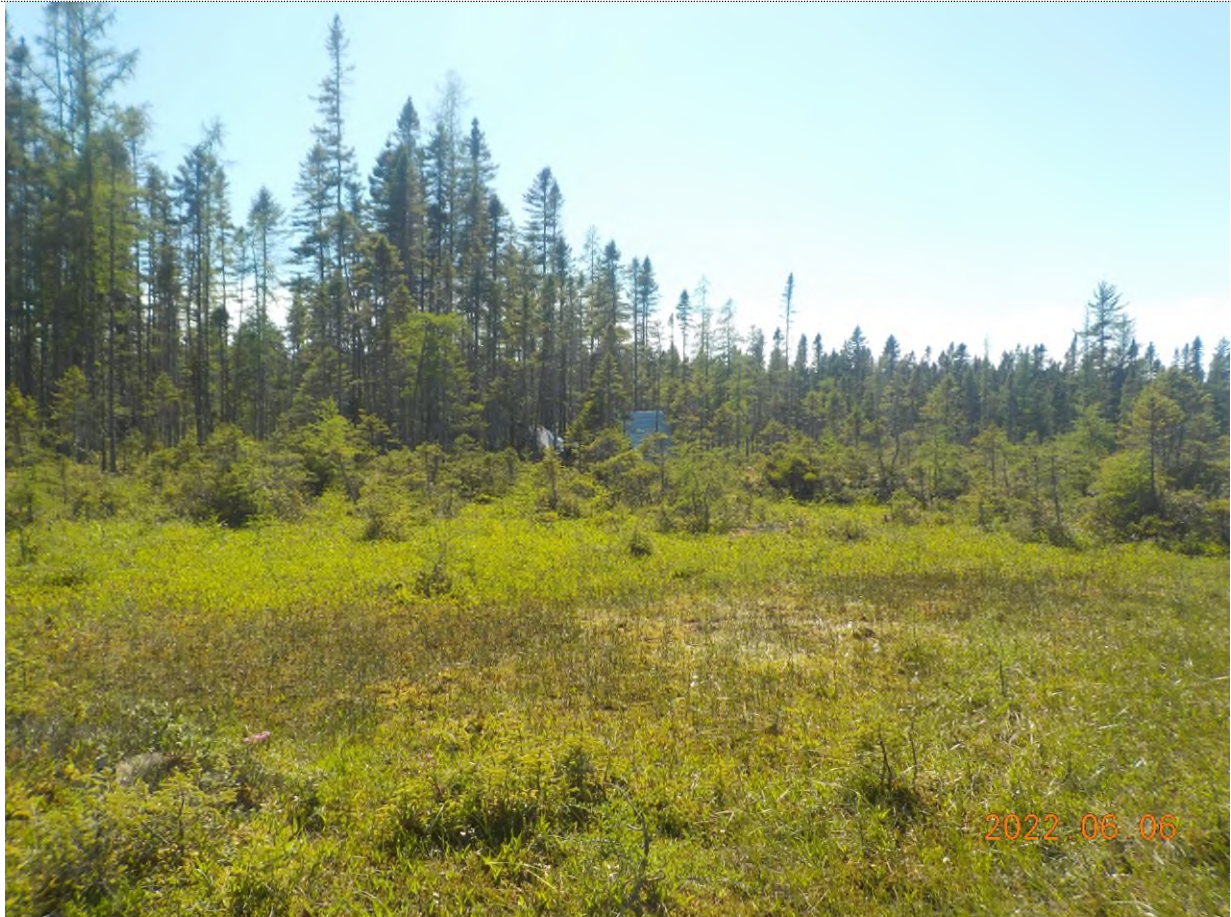
Figure 4: Structure écrasée à ramasser

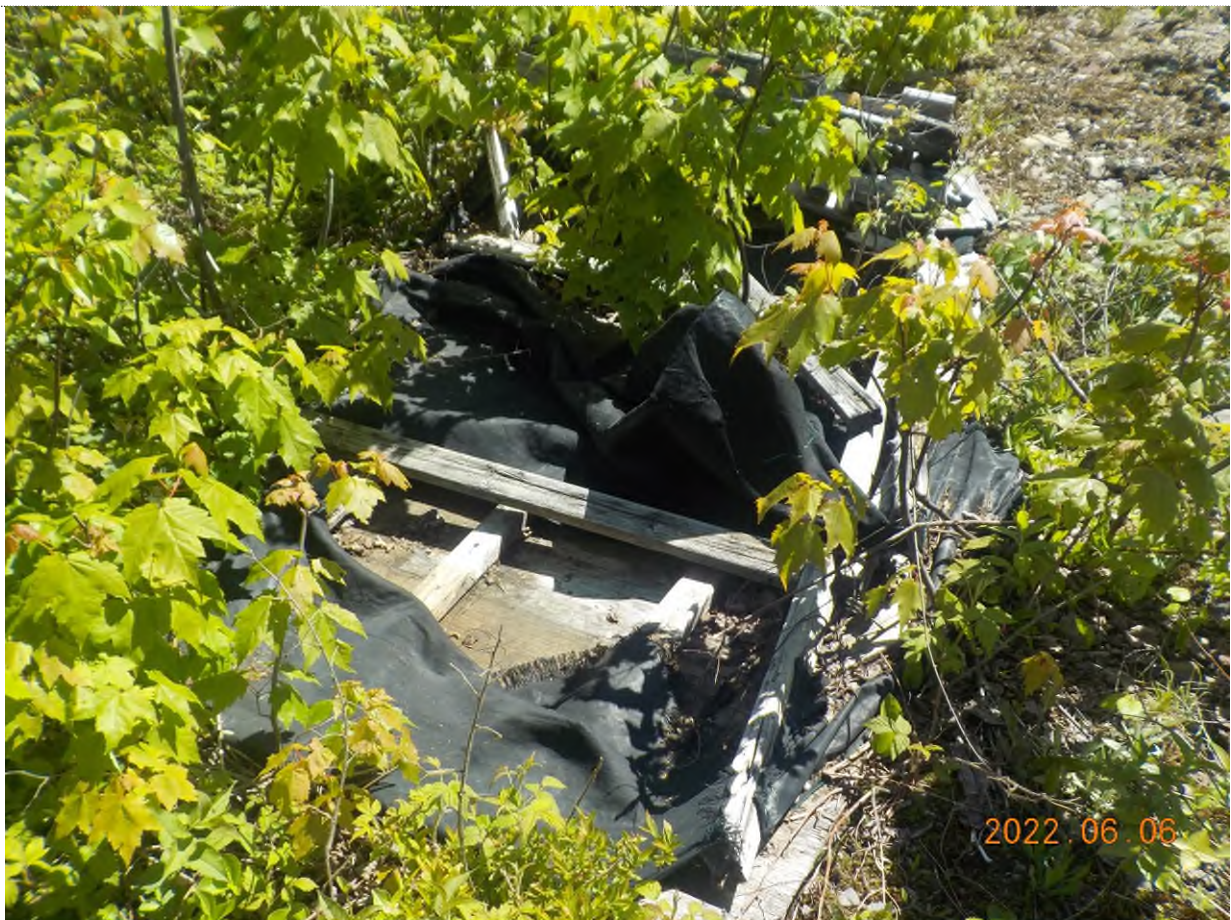
Figure 1: Structure abandonnée à ramasser.

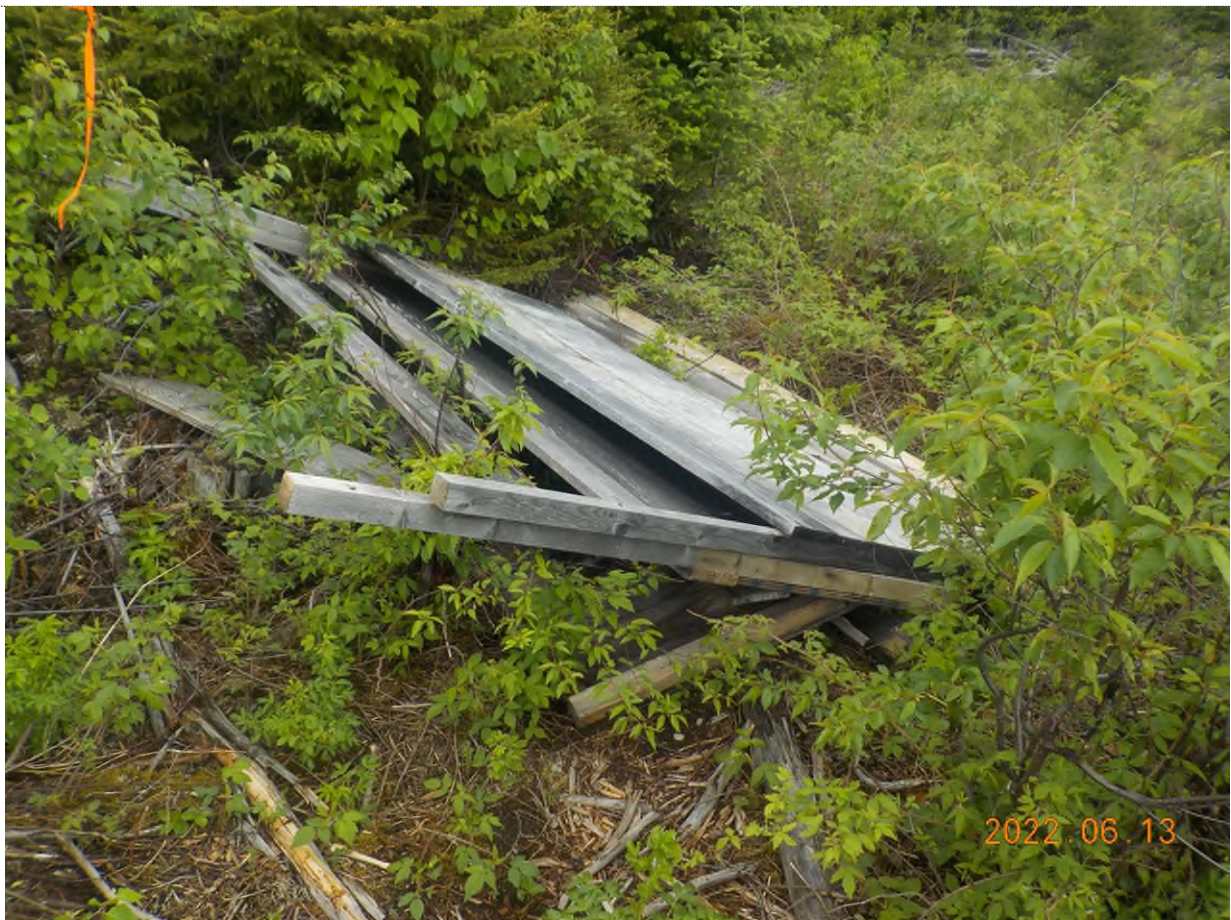
Figure 1: Échafaud à ramasser

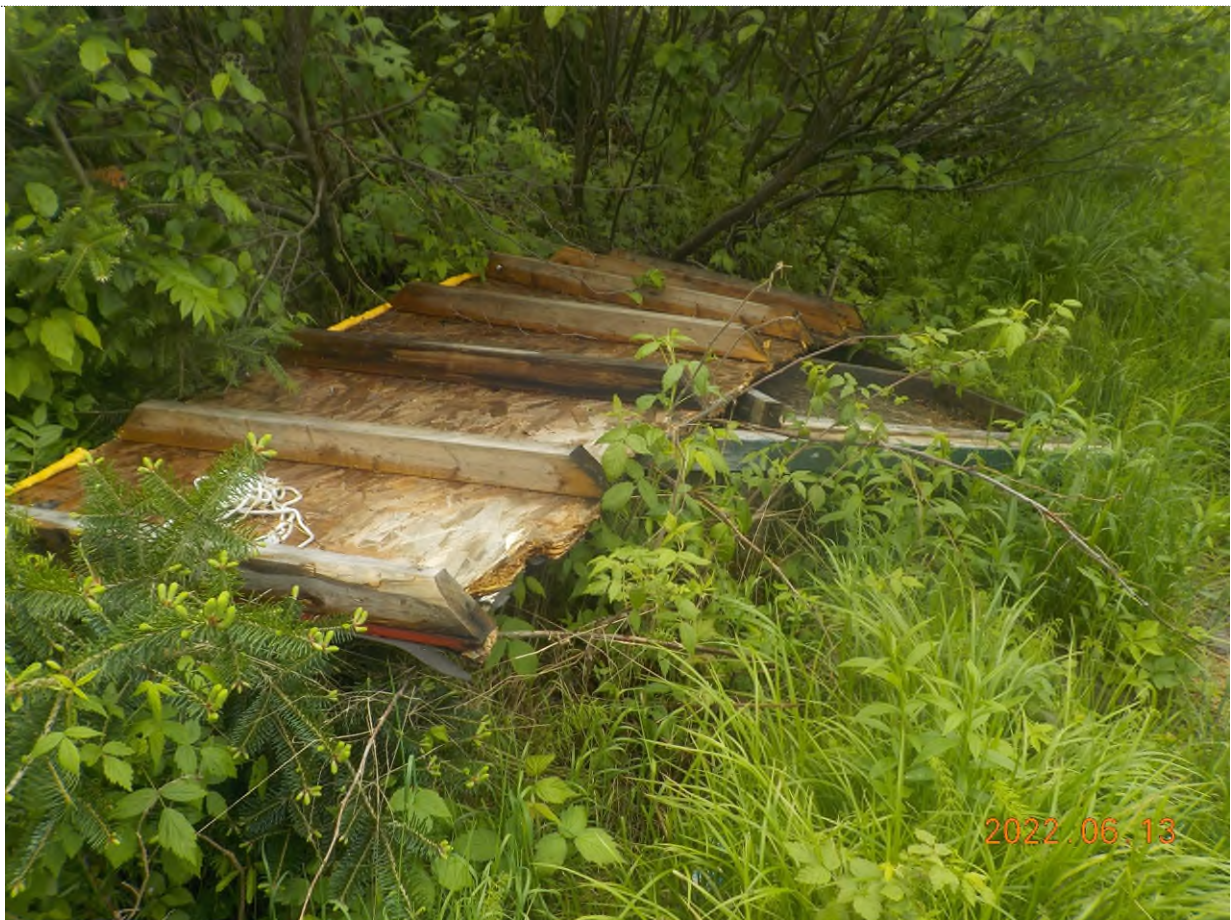
Figure 1: Plate-forme à ramasser

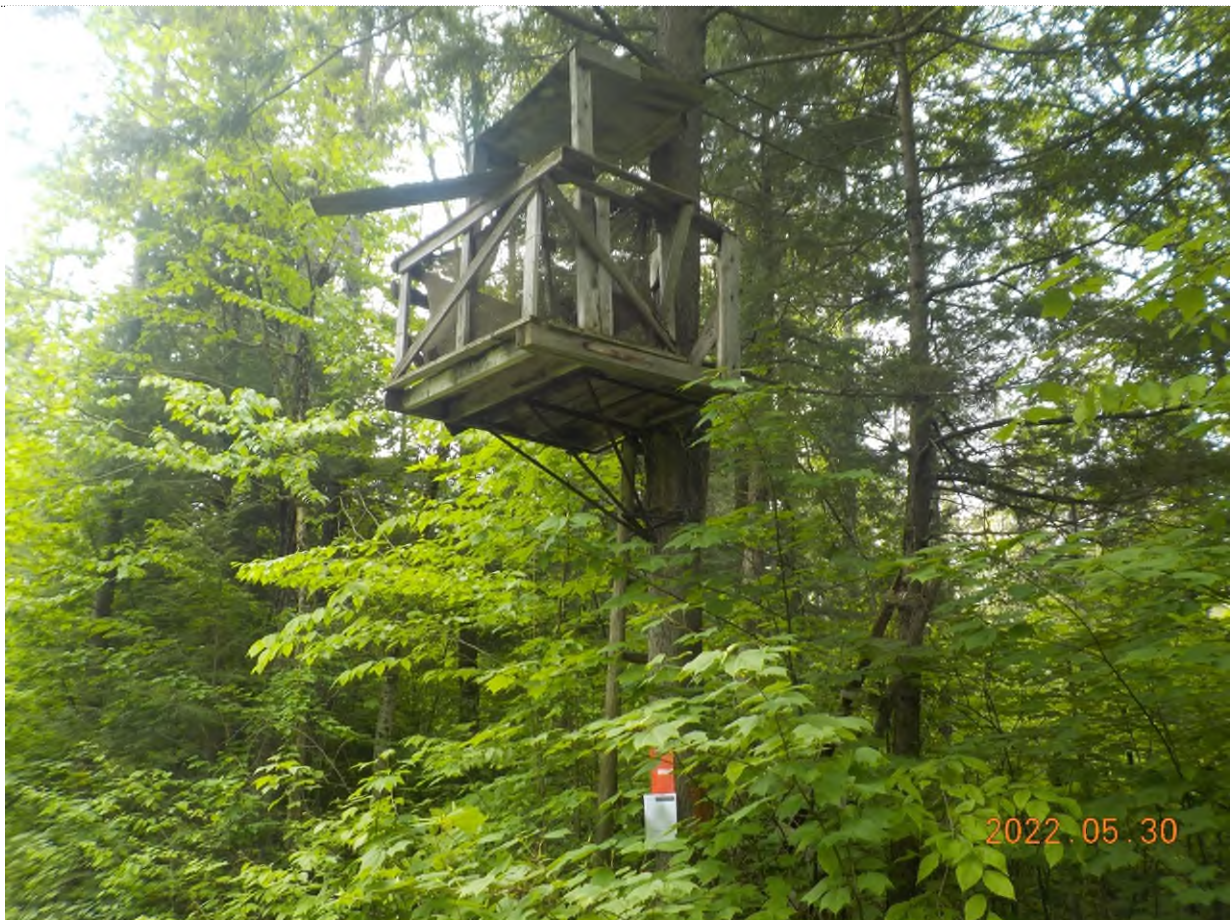
Figure 1: Tour de guet à démanteler.

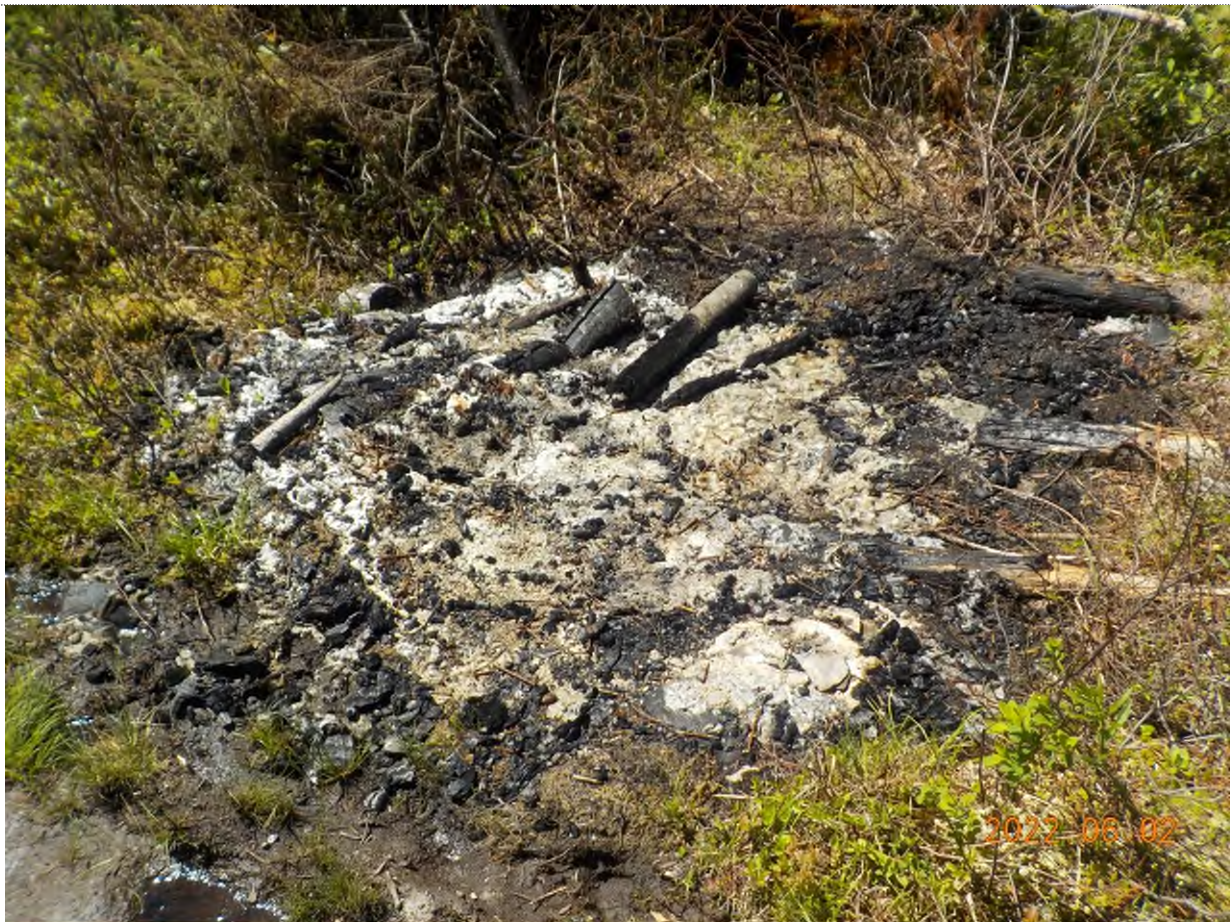
Figure 2: Autre vue des débris à ramasser (plastique enfouis sous matière végétale)

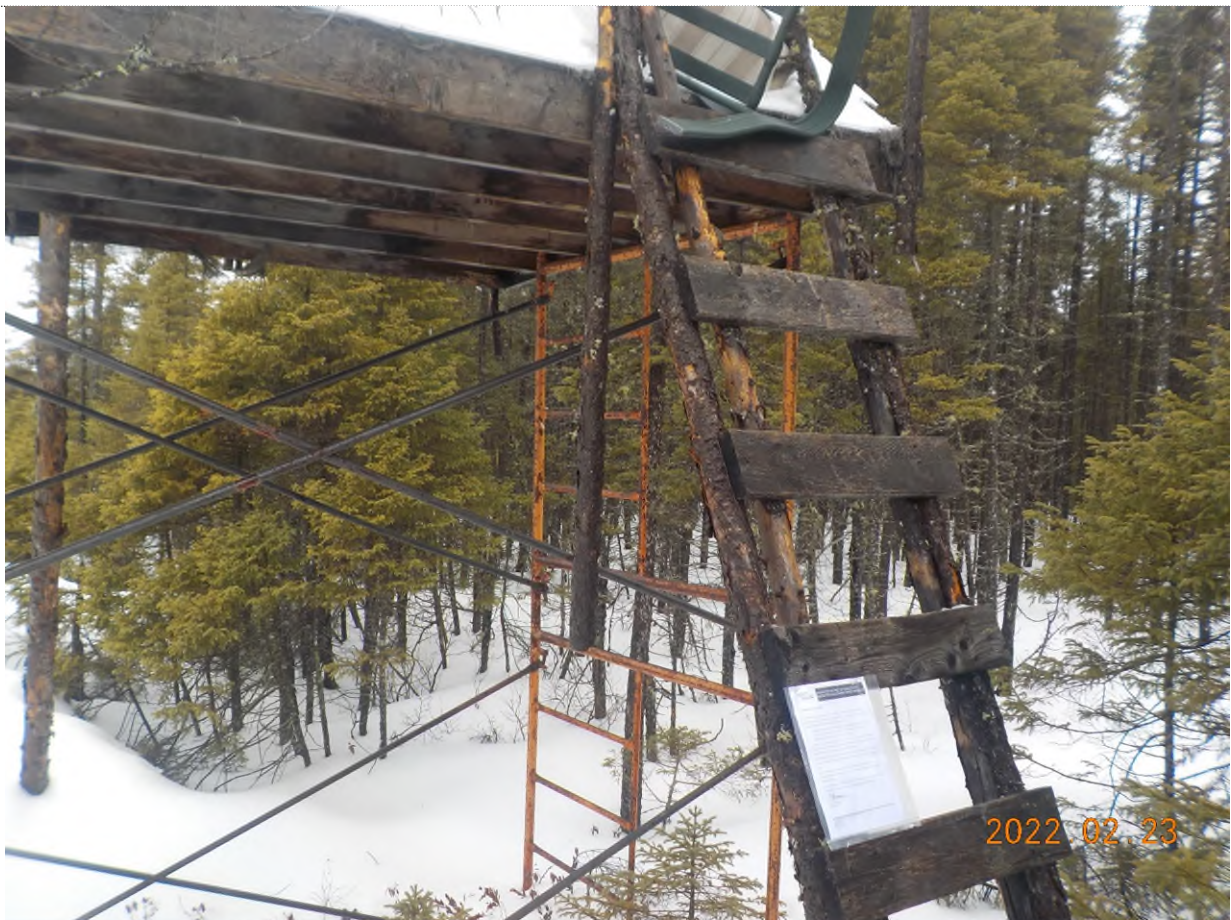
Figure 1 : Plateforme à démanteler.

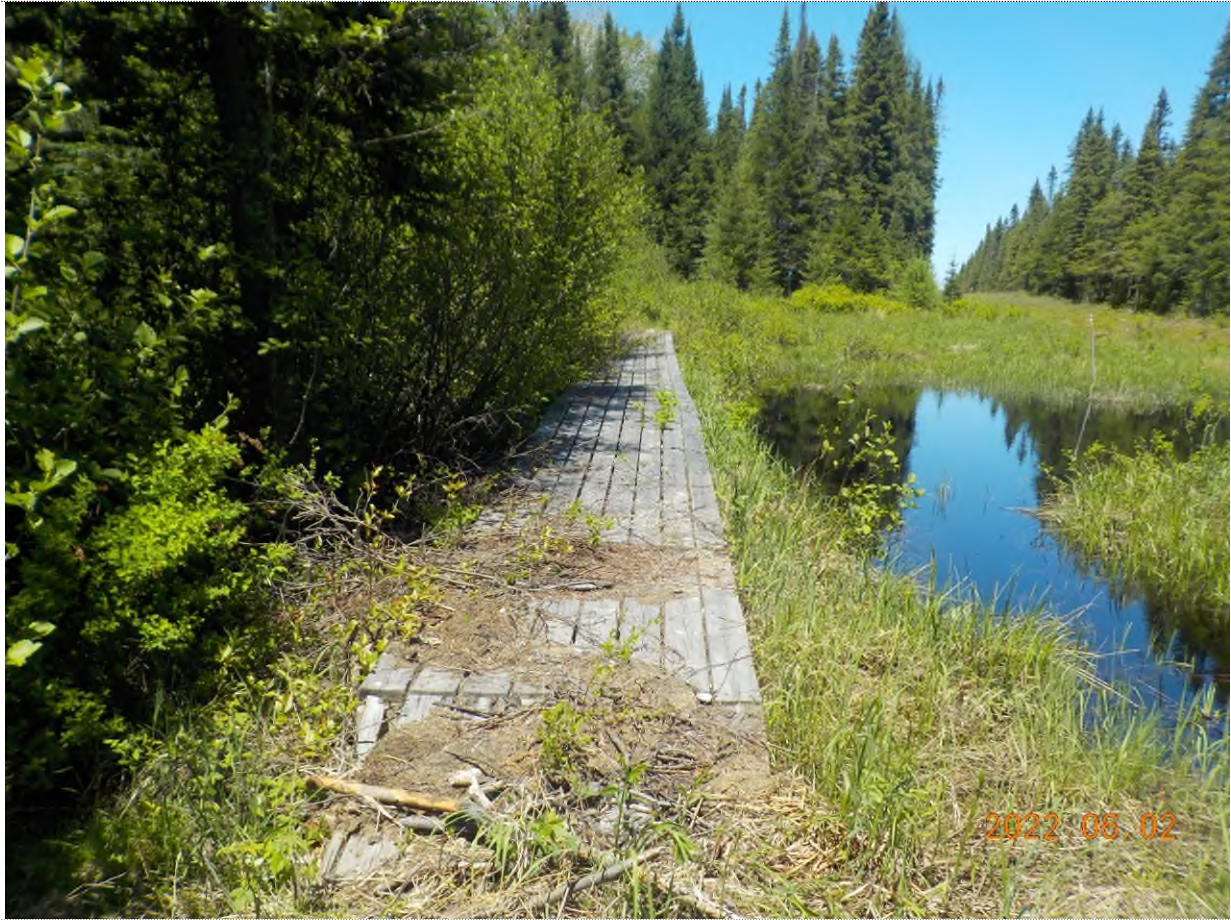
Figure 2: Vue d'ensemble de la structure abandonnée à ramasser

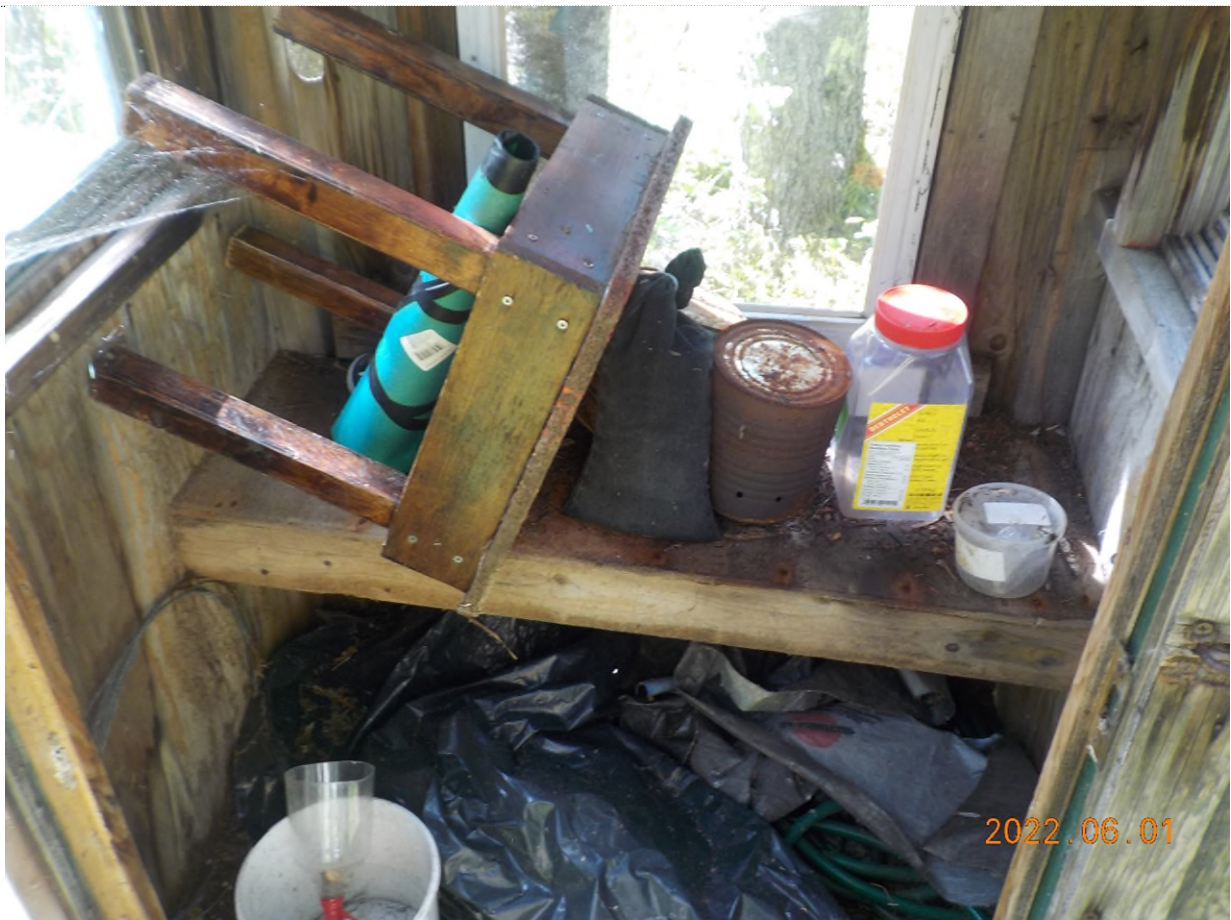
Figure 1: Structure à démanteler

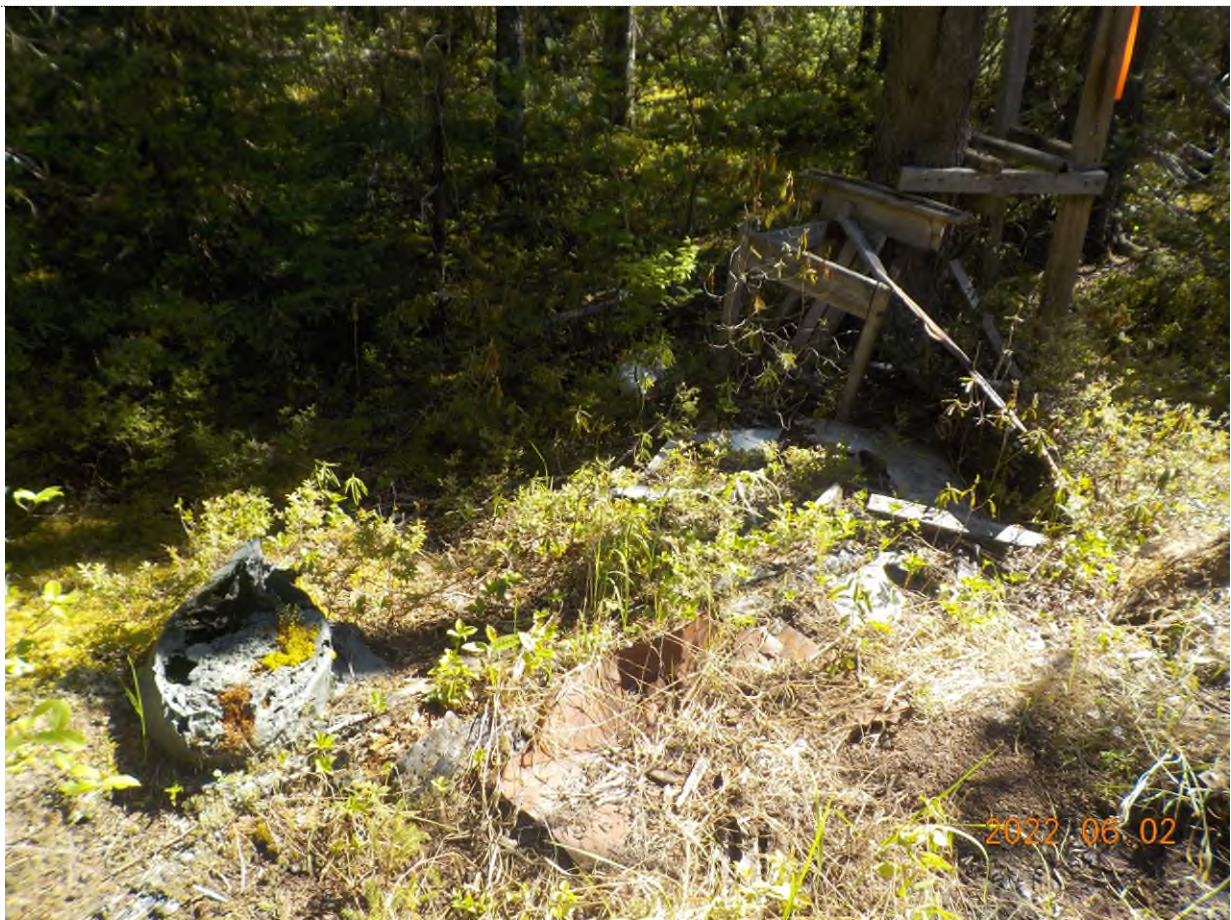
Figure 1: Sanitaire à ramasser

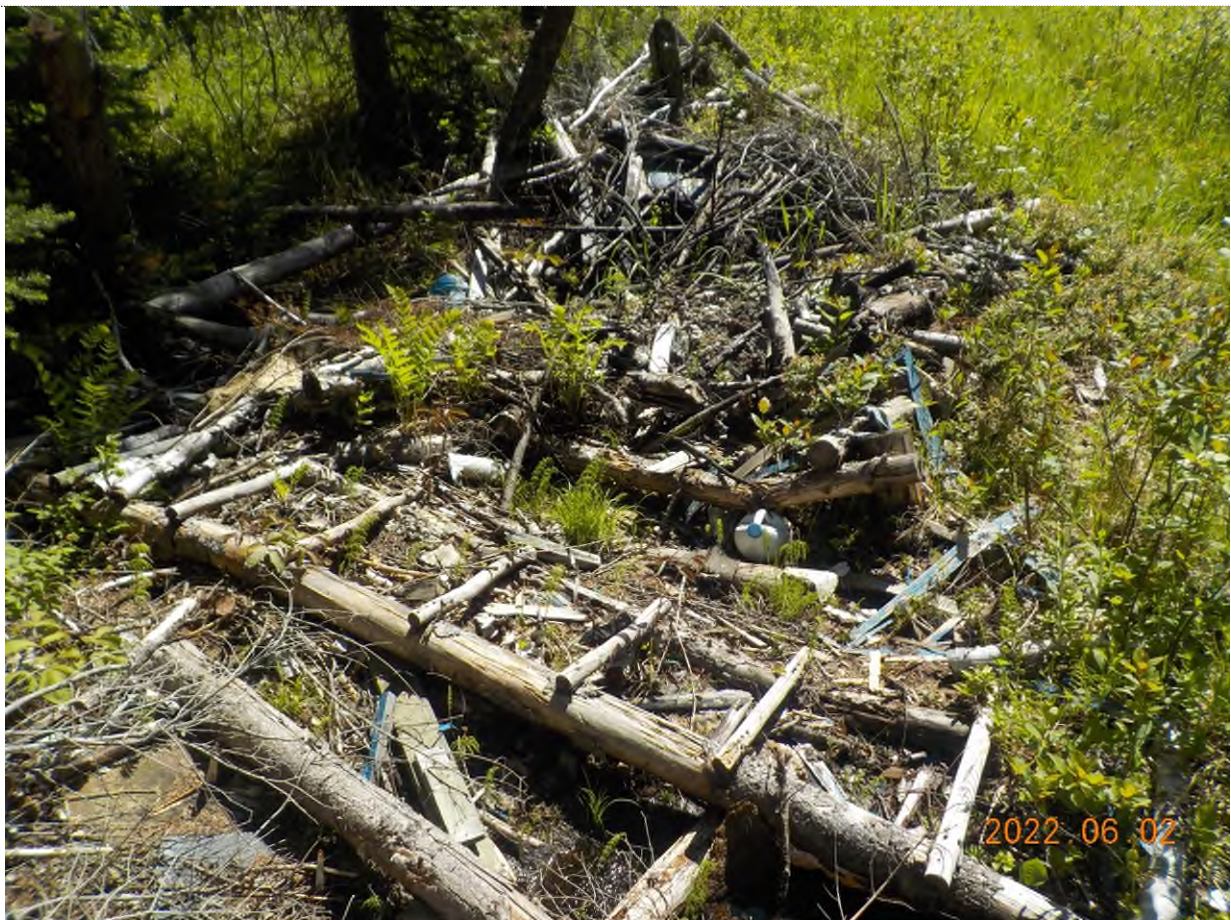
Figure 1: Plate-forme à démanteler.

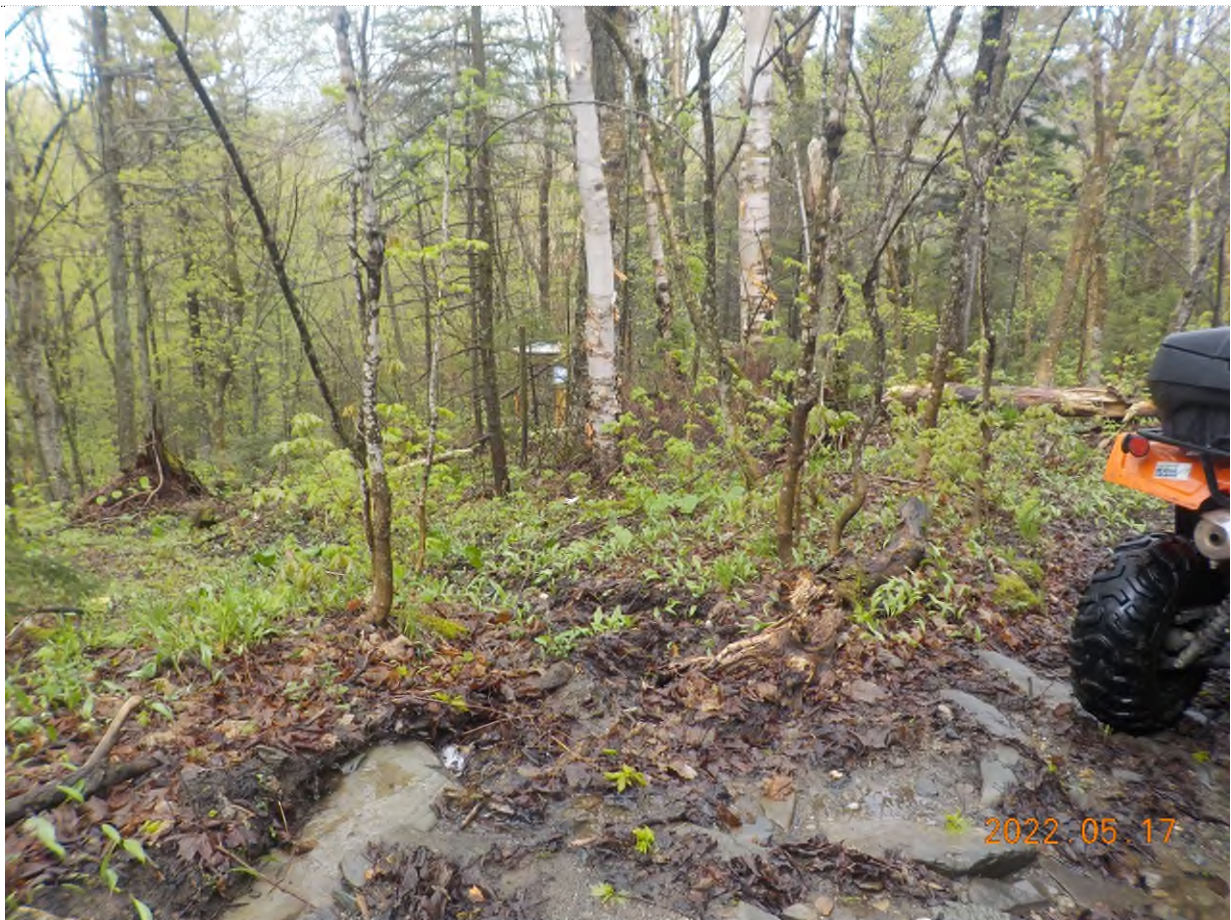
Figure 1: Plate-forme à ramasser

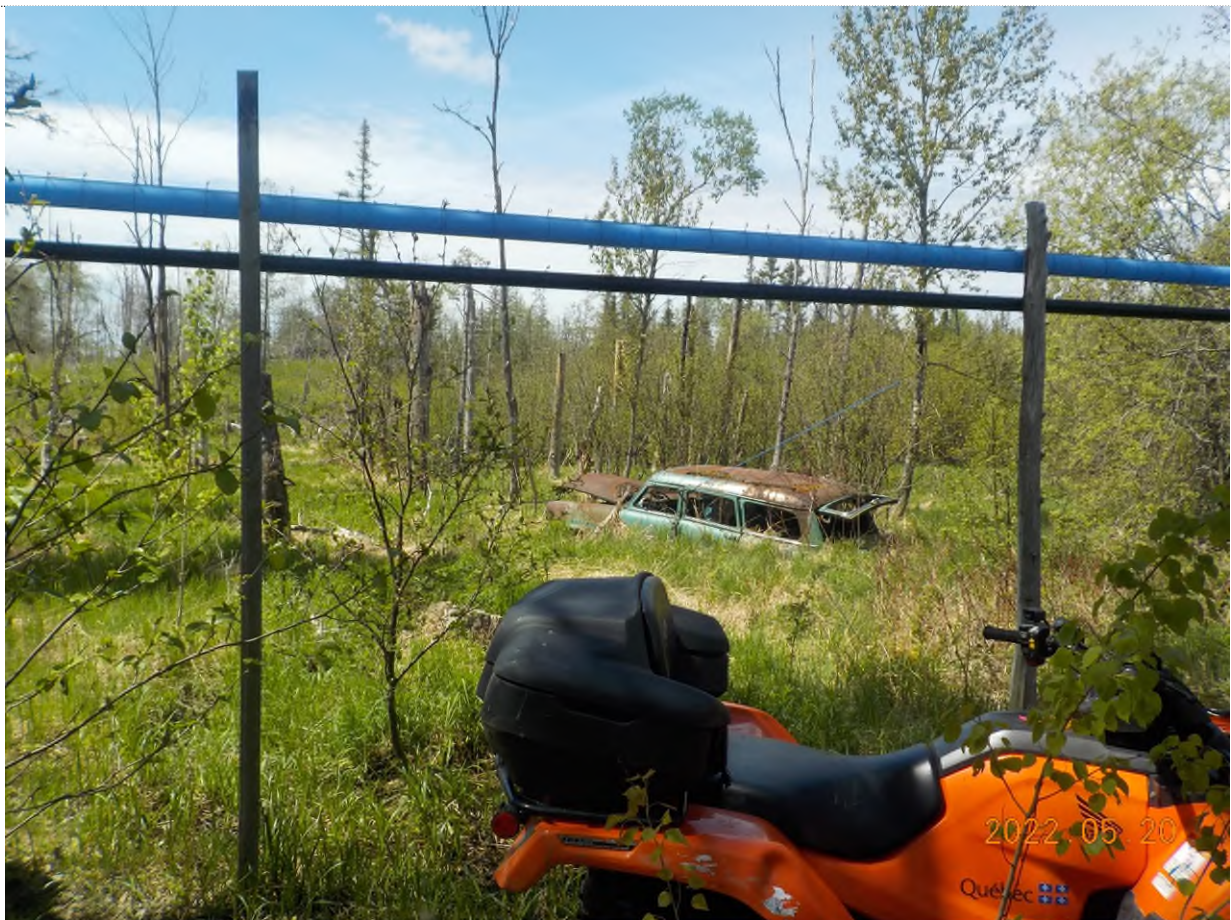
Figure 1: Véhicule désaffecté à ramasser (site principal)

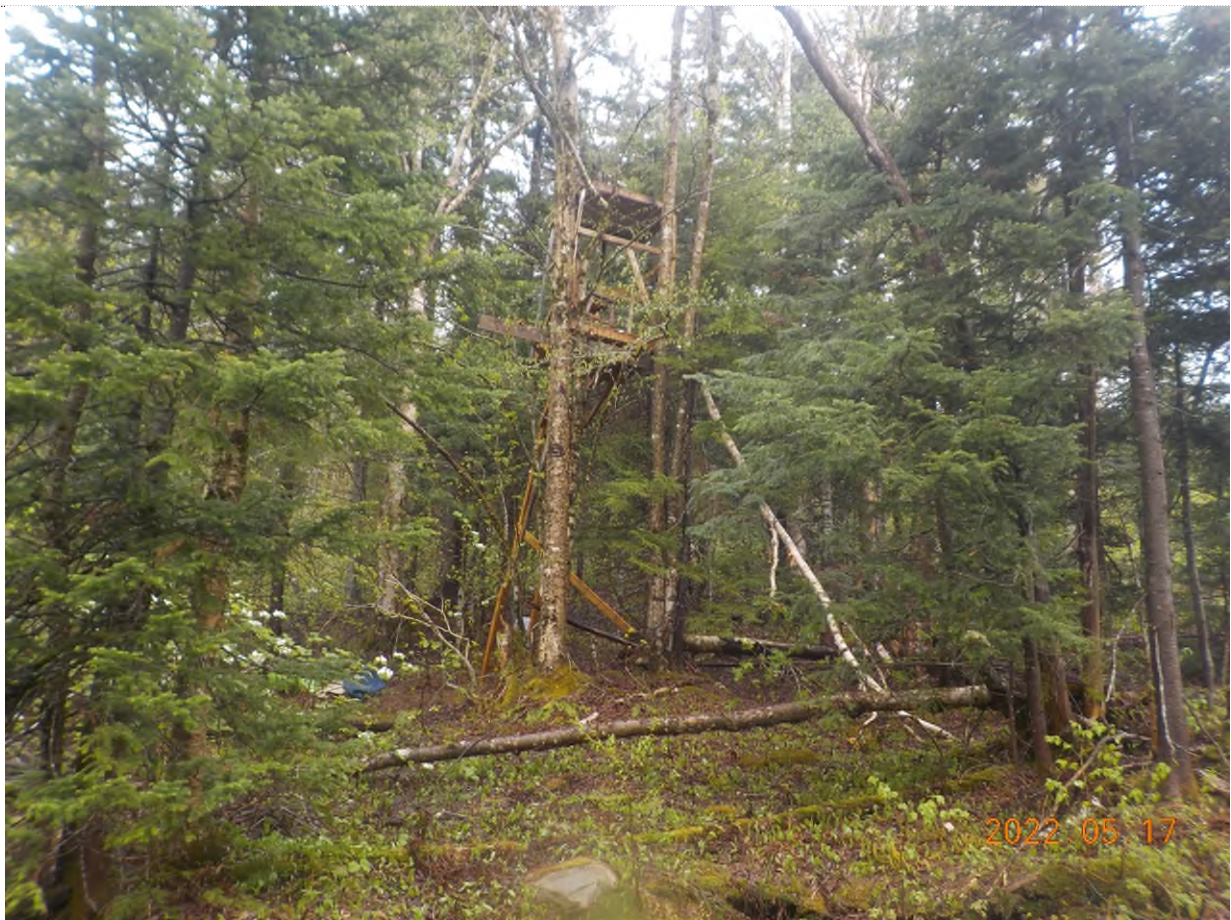
Figure 1: Cache dans les arbres à démanteler.

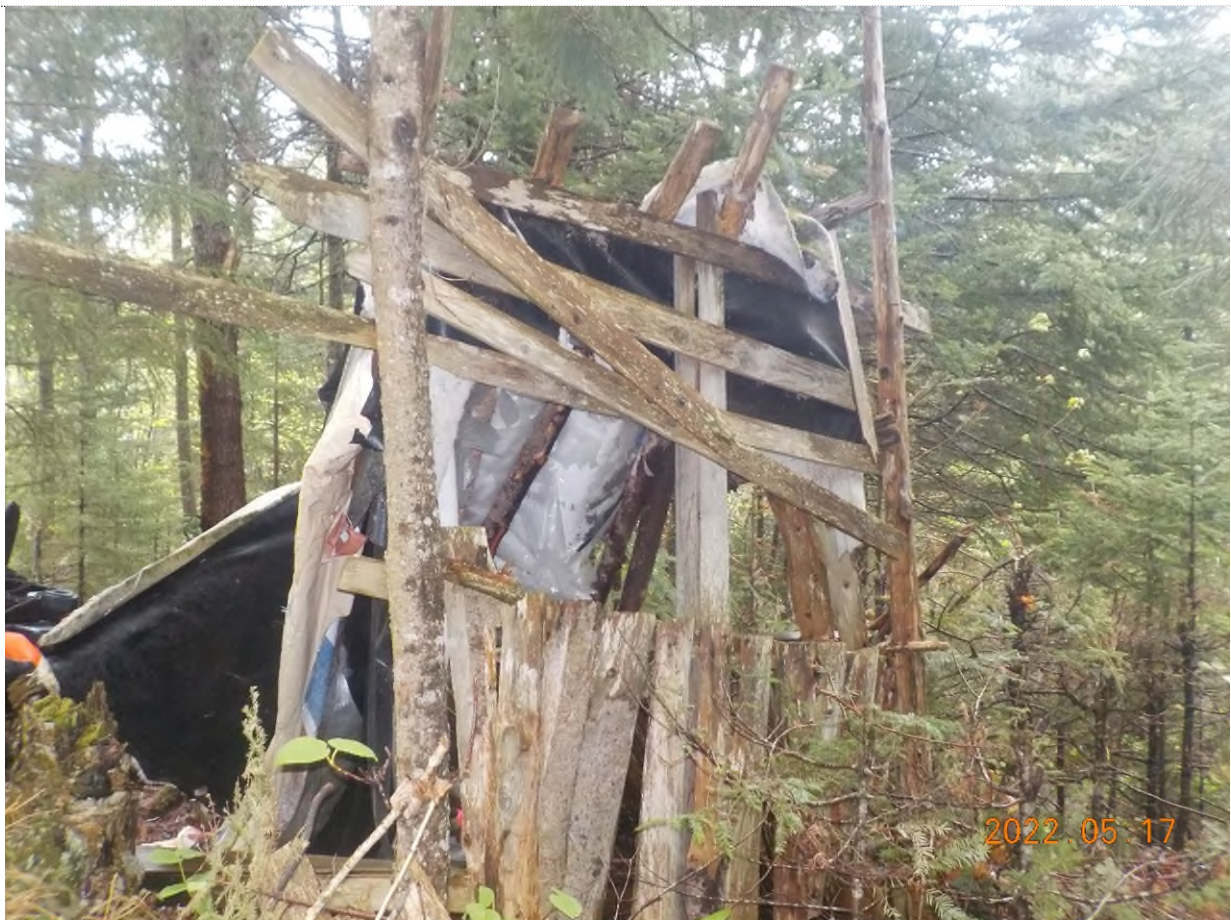
Figure 1: Structure écrasée à ramasser.

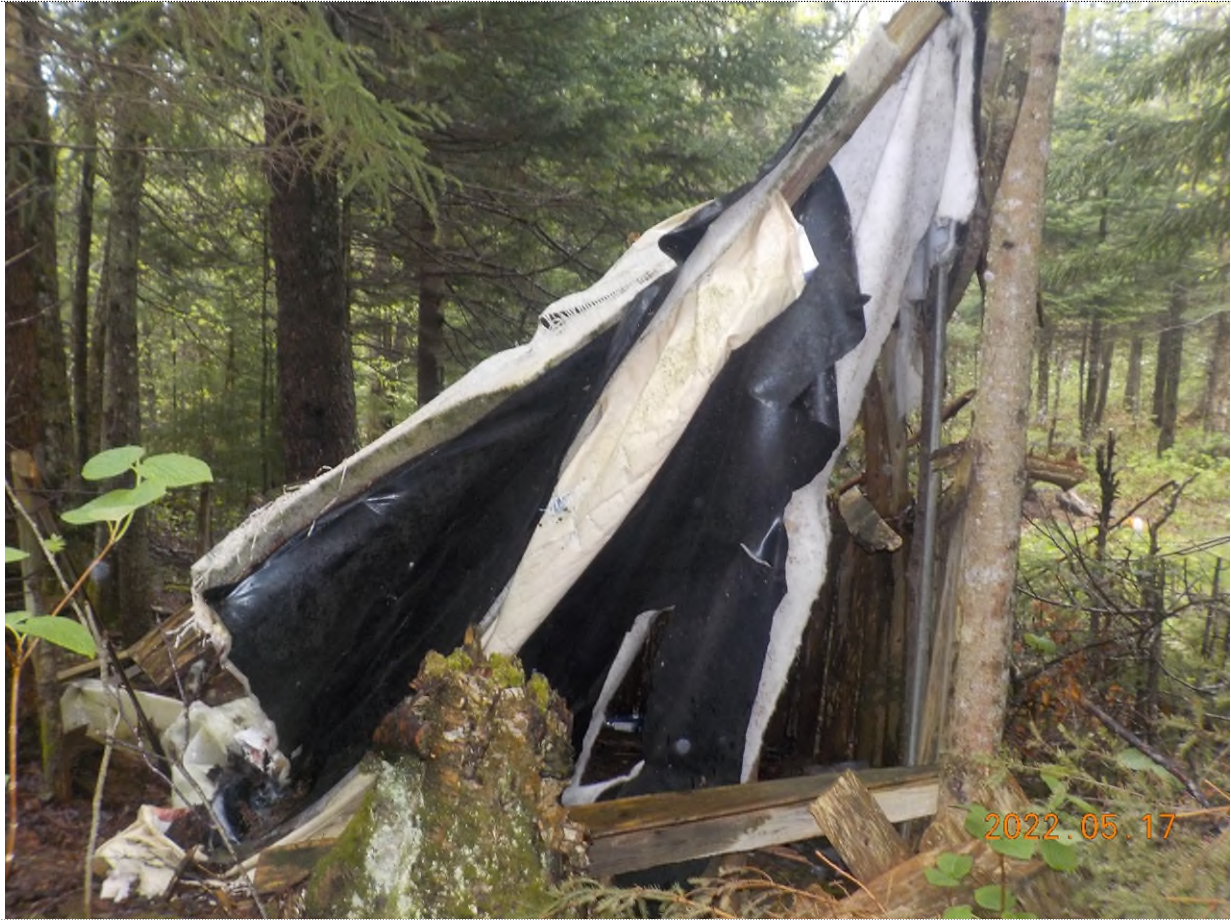
Figure 2: Structure écrasée à ramasser.

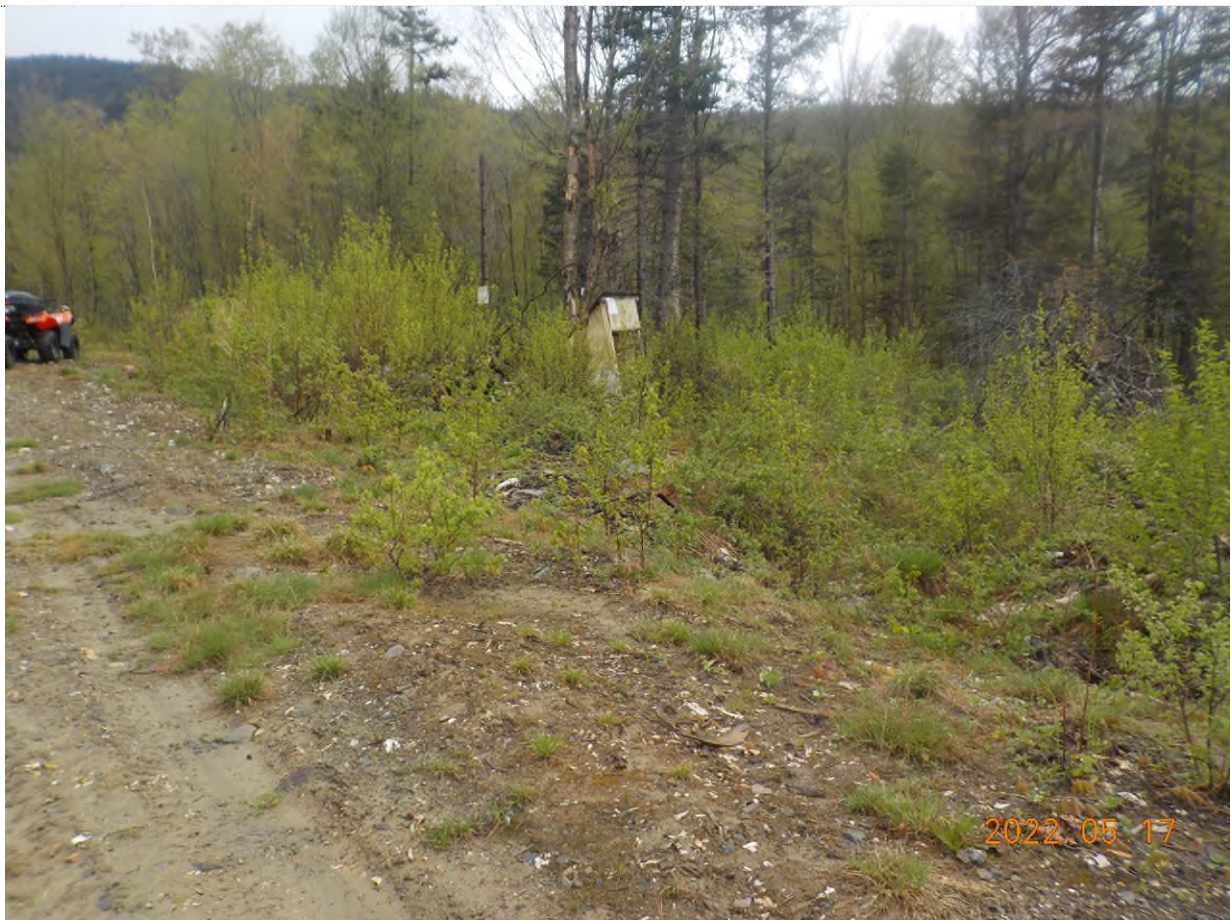
Figure 1: Sanitaire à démanteler.

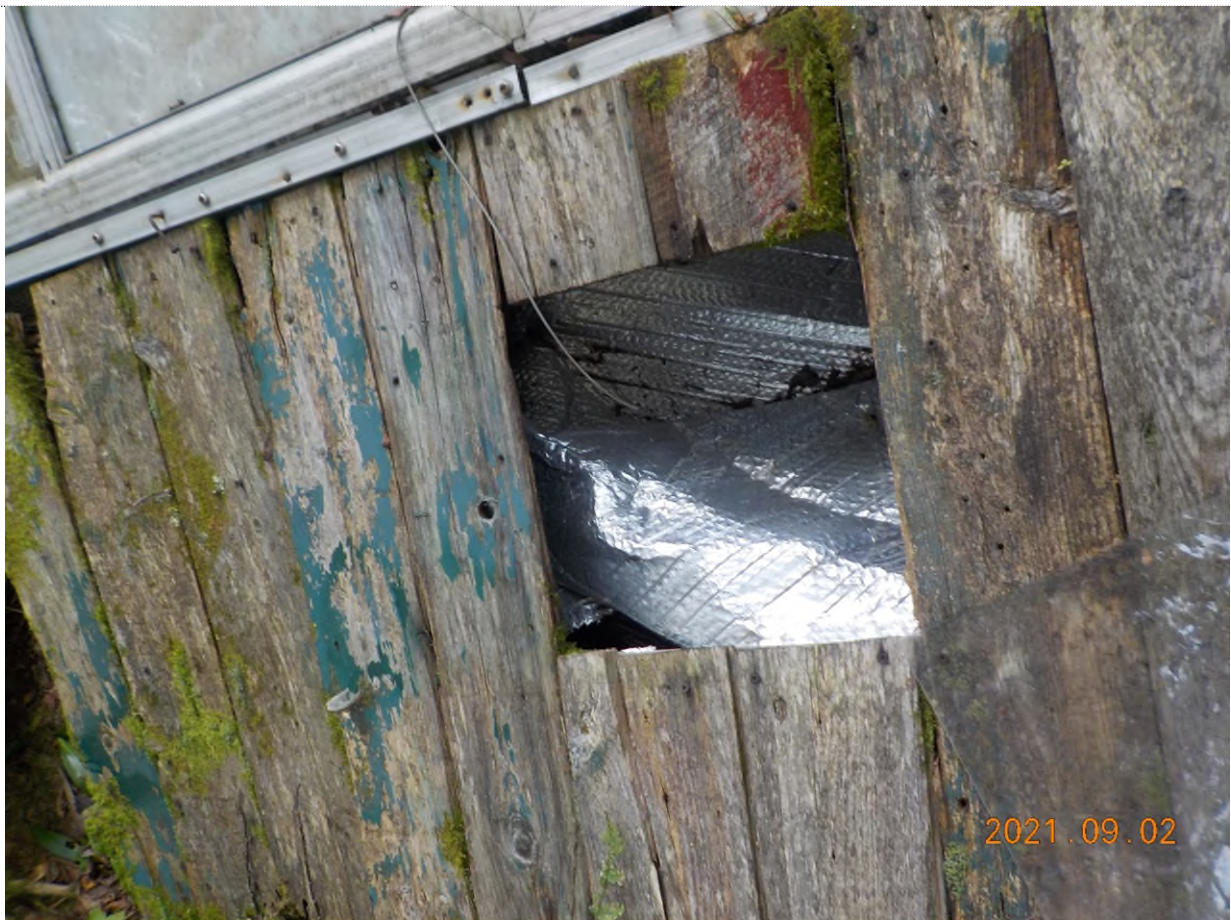
Figure 1: Structure abandonnée à ramasser
