Appel d'offres 2022 de démantèlements et de ramassages d'occupations sans droit  
Carte générale des secteurs Chaudière-Appalaches et Estrie

## Fiche descriptive

Dossier 350363 00 000

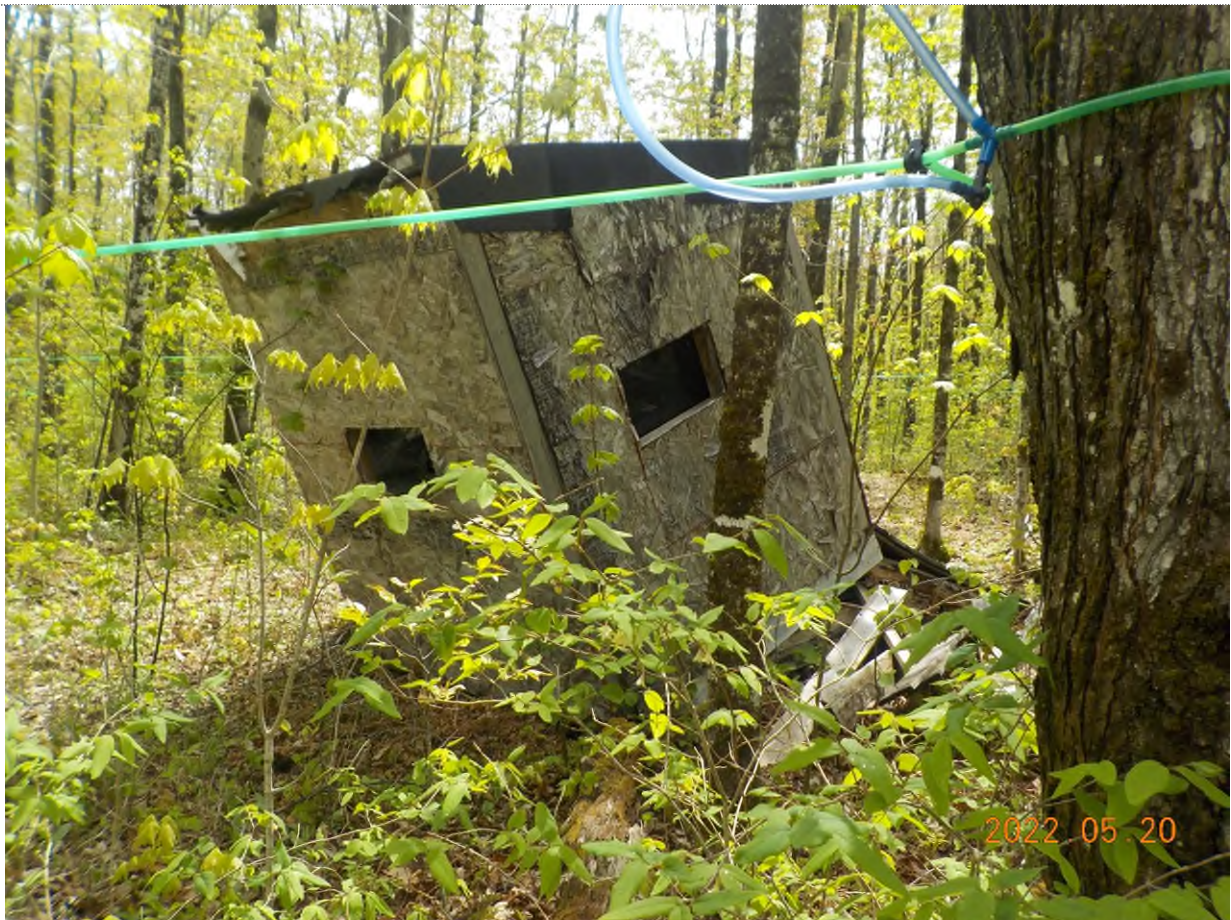
Figure 2: Structure abandonnée à démanteler

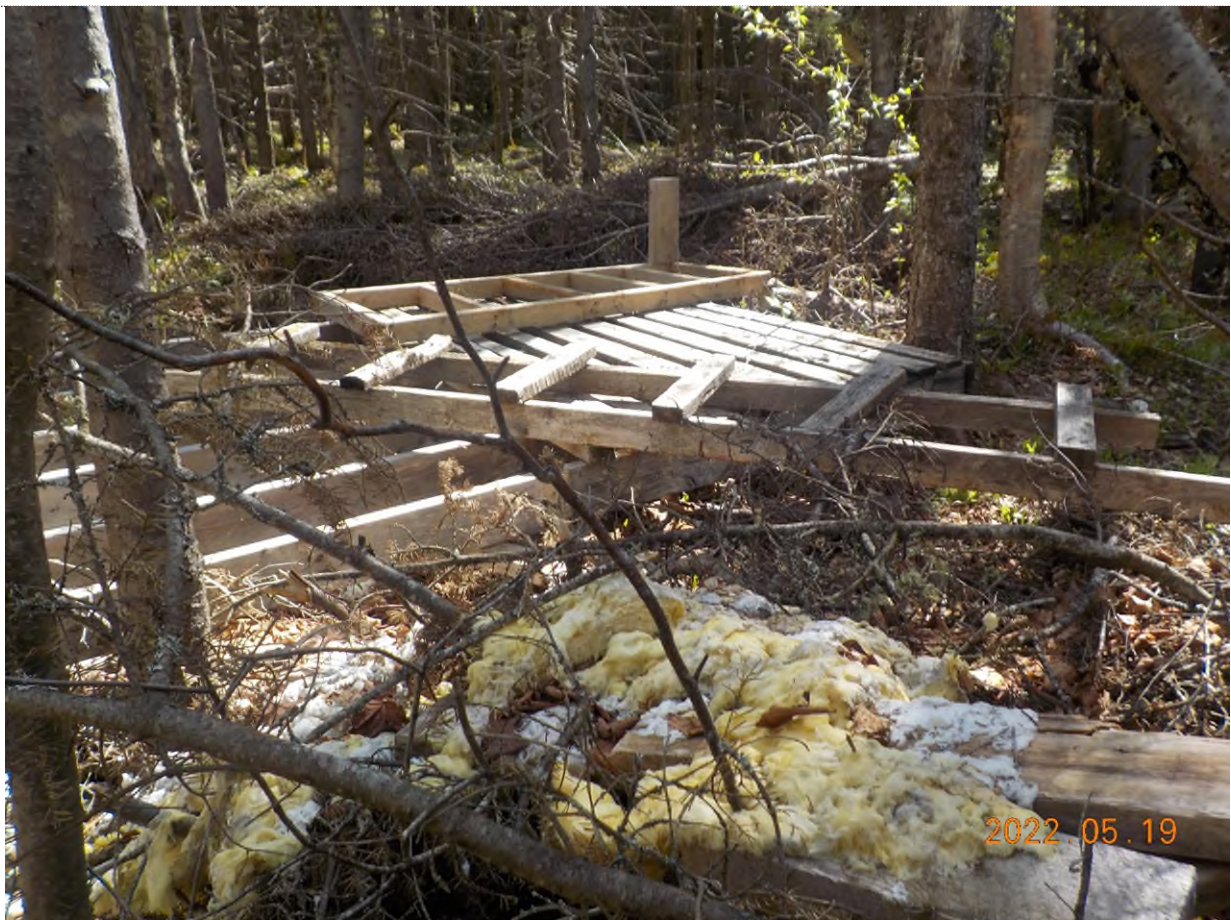
Figure 1: Vue du site à ramasser

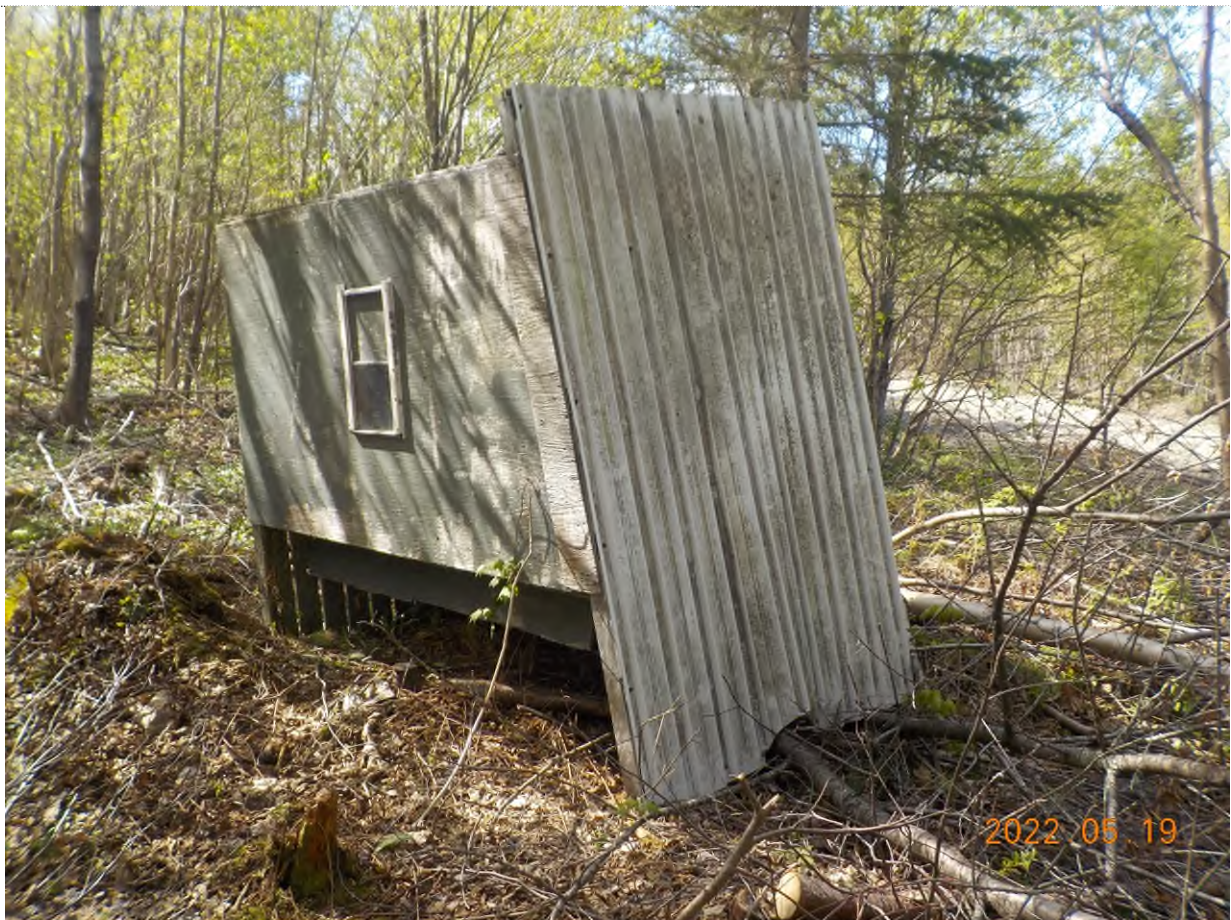
Figure 1: Structure abandonnée à ramasser

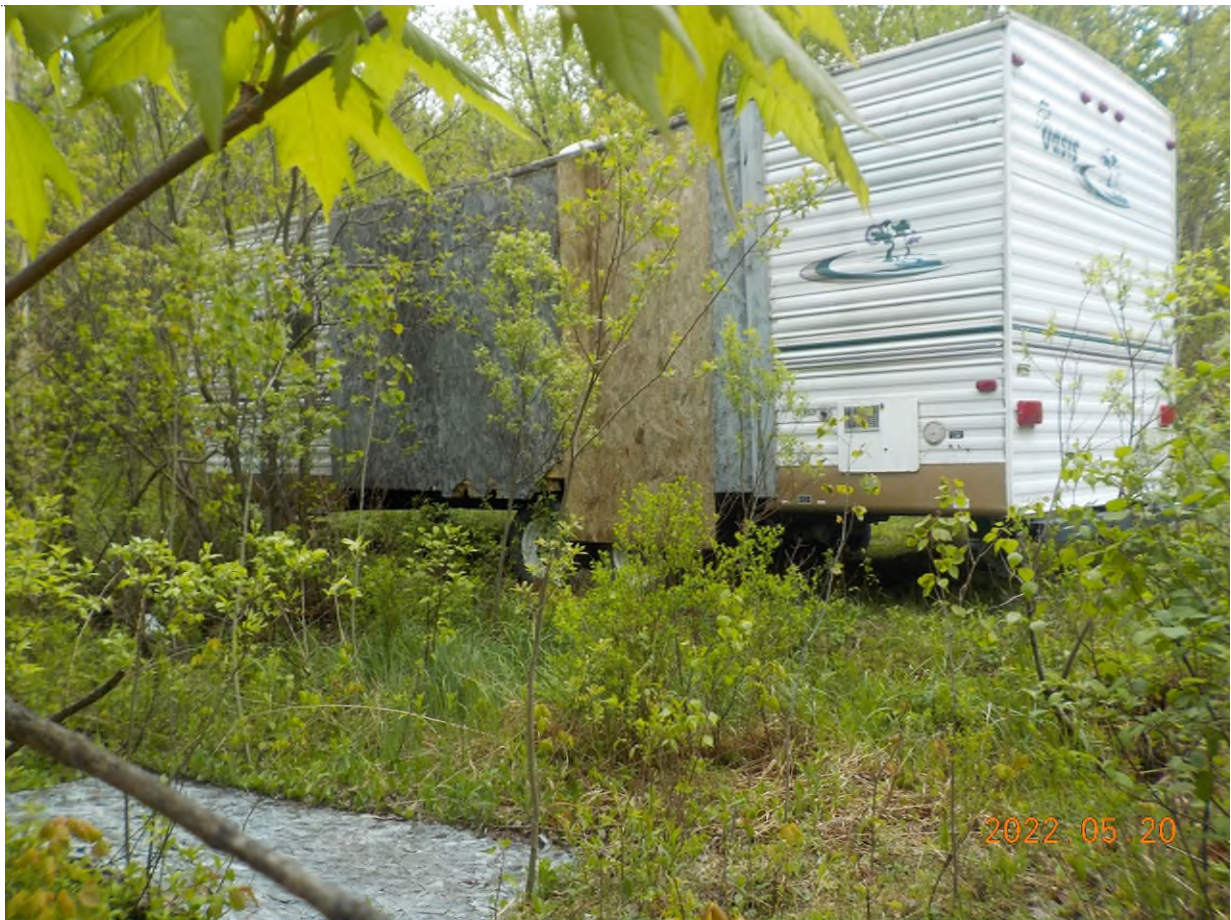
Figure 15: Roulotte Oasis à démanteler / ramasser

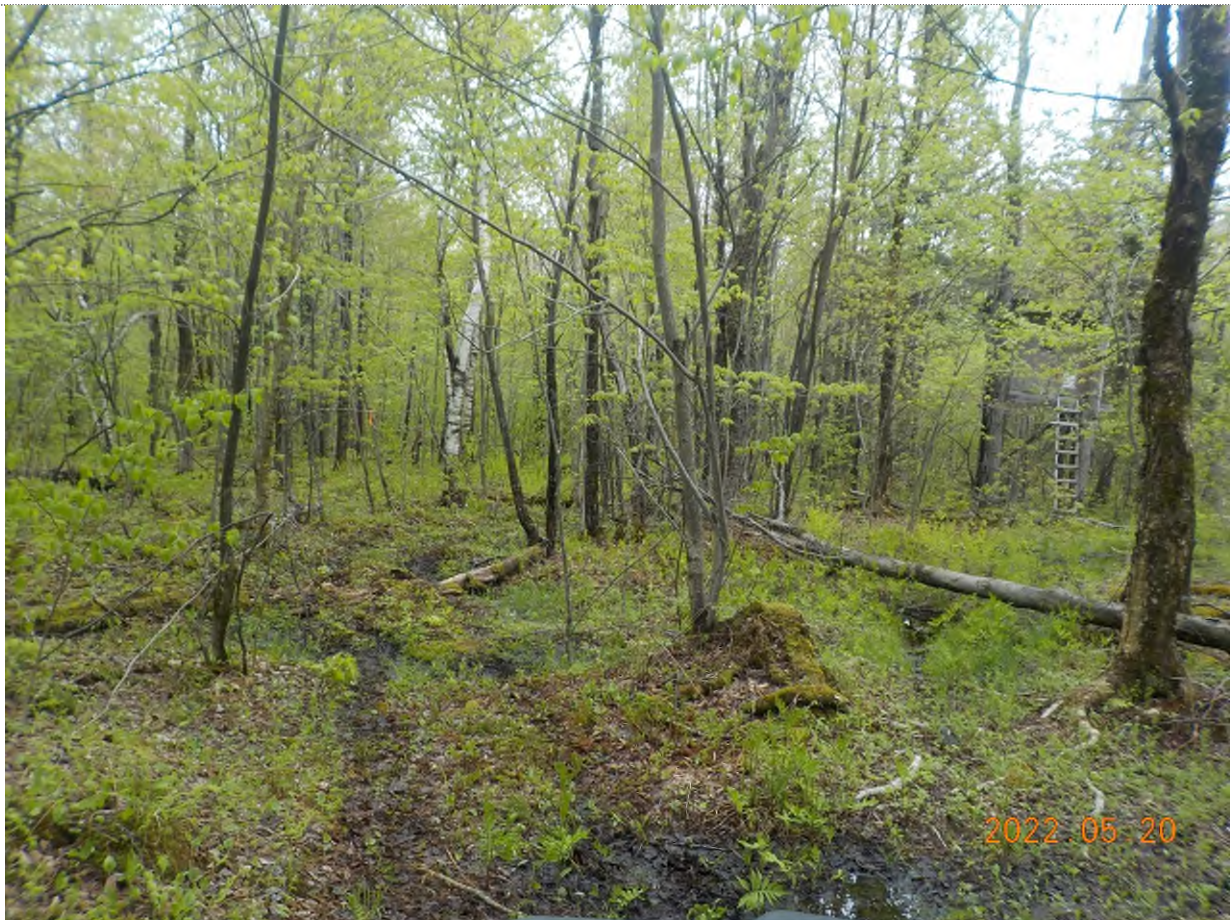
Figure 2: Cache sur pilotis à démanteler
