HUITIEME RAPPORT

La Commission des Eaux Courantes
de Québec

1919

HUITIÈME RAPPORT
DE LA
COMMISSION DES EAUX COURANTES
DE QUÉBEC

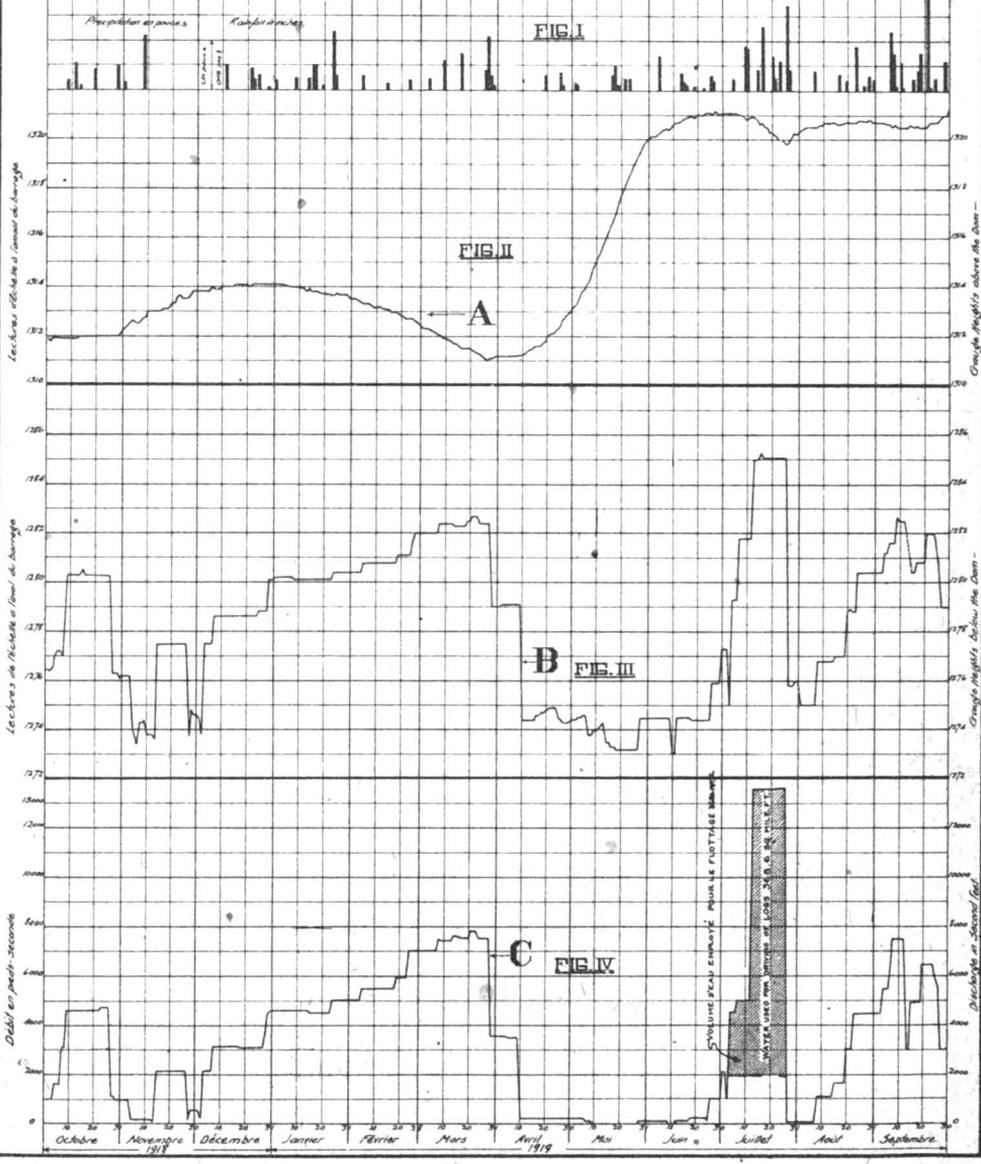
PLANCHE I

LA COMMISSION DES EAUX COURANTES DE QUÉBEC
LECTURES DES ECHELLES HYDROMÉTRIQUES
— ET DÉBITS QUOTIDIENS —
AU BARRAGE GOUIN
RIVIÈRE ST - MAURICE - ANNÉE 1918-19

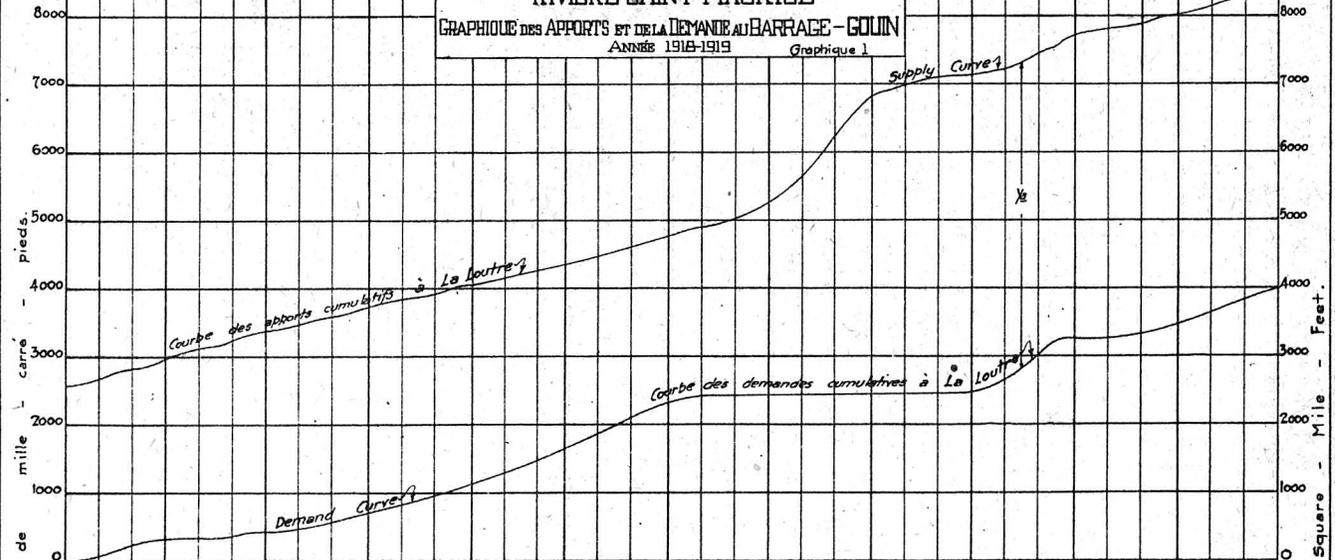
PLANCHE III

LA COMMISSION DES EAUX COURANTES DE QUÉBEC
RIVIÈRE SAINT-MAURICE
GRAPHIQUE DES APPORTS ET DE LA DEMANDE AU BARRAGE - GOULIN
ANNÉE 1918-1919
Graphique 1

A la date du 10 avril 1918, le réservoir était presque vide après qu'on eut tiré durant l'hiver toute l'eau nécessaire pour maintenir le débit au chiffre garanti de 12,000 pieds-seconde à Shawinigan. Au 1er novembre 1918, le réservoir était à la cote 1312.35 et le barrage était fermé. Le volume d'eau retenu depuis le printemps était de 2,650 mille-carré-pieds. L'augmentation dans le réservoir, du mois d'avril 1918 au mois d'avril 1919, a été de 2,430 mille-carré-pieds,—ce qui représente un surplus considérable sur la quantité requise pour maintenir le chiffre de la régularisation. Ce volume d'eau est équivalent à un débit de 2,300 pieds-seconde réparti durant toute l'année, ou à un débit de 4,600 pieds-seconde pendant six mois, ou encore à 7,000 pieds-seconde pendant quatre mois. On voit que le chiffre de 12,000 pieds-seconde, garanti aux usiniers, peut être sans crainte augmenté. Il est vrai que les douze mois précédant le 1er octobre 1919 forment une période durant laquelle la précipitation a été grande. Le surplus plus haut mentionné ne se produirait pas dans une année de sécheresse, mais la réserve est maintenant suffisante pour nous permettre d'envisager sans crainte la perspective d'une année où le ruissellement serait au minimum.

La capacité du réservoir Gouin a été calculée pour contenir toute l'eau que pouvait fournir le bassin de 3,650 milles carrés durant une année complète, en prenant comme base la moyenne du ruissellement observé à Shawinigan durant la période de 1900 à 1912. L'idée de donner au réservoir une telle capacité a été de faire durant les années très pluvieuses une réserve amplement suffisante pour les années de sécheresse extrême.

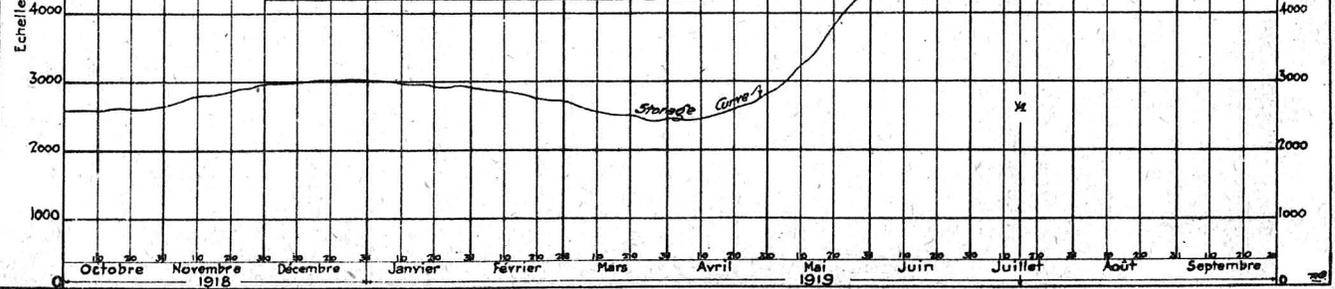
GRAPHIQUE DU VOLUME ENMAGASINÉ AU BARRAGE - GOULIN
Graphique 2.

Nous avons dit qu'au mois d'avril 1919, le volume d'eau emmagasiné était de 2,430 mille-carré-pieds. Au 1er décembre 1919, ce volume était de 4,880 mille-carré-pieds, l'eau étant à la cote 1322 dans

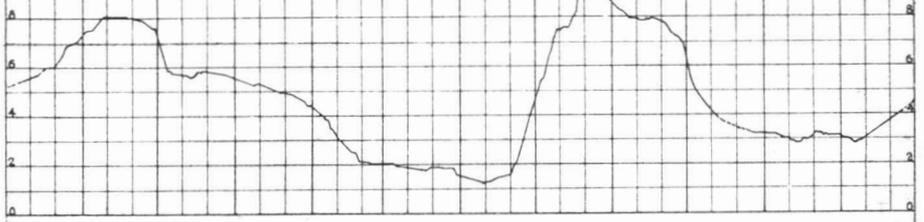
BARRAGE B

LECTURE DE L'ECHELLE EN PIEDS

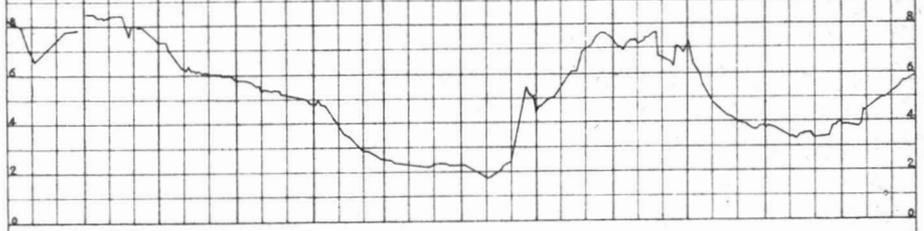
BARRAGE C

LECTURE DE L'ECHELLE EN PIEDS

Au mois d'avril, une fuite se produisit dans la fondation de l'aile sud du barrage "C". Il fut nécessaire d'ouvrir ce barrage complètement pour diminuer la pression de l'eau sur cette construction. Ce barrage fut laissé ouvert tout le printemps. On trouvera sur la planche IV (plan C994-1 de nos archives), des graphiques, qui donnent la hauteur de l'eau en amont du barrage "A", celle en amont du barrage "B", et celle en amont du barrage "C". Une quatrième courbe donne les débits journaliers au barrage "C". Comme l'eau lâchée des deux autres barrages passe nécessairement au barrage "C", le débit de ce dernier est le seul qui soit indiqué. Celui des deux autres est ajusté en tenant compte de la hauteur de l'eau dans les différents réservoirs.

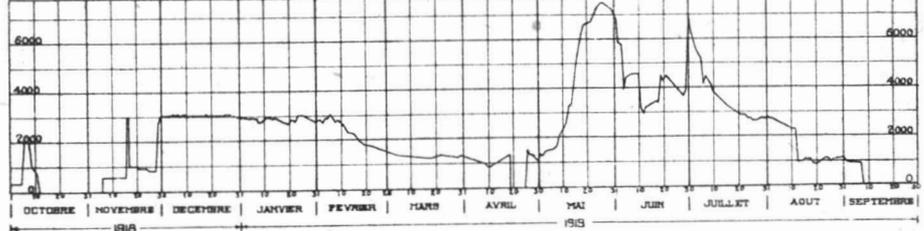
BARRAGE C

DEBITS EN PIEDS SECONDE

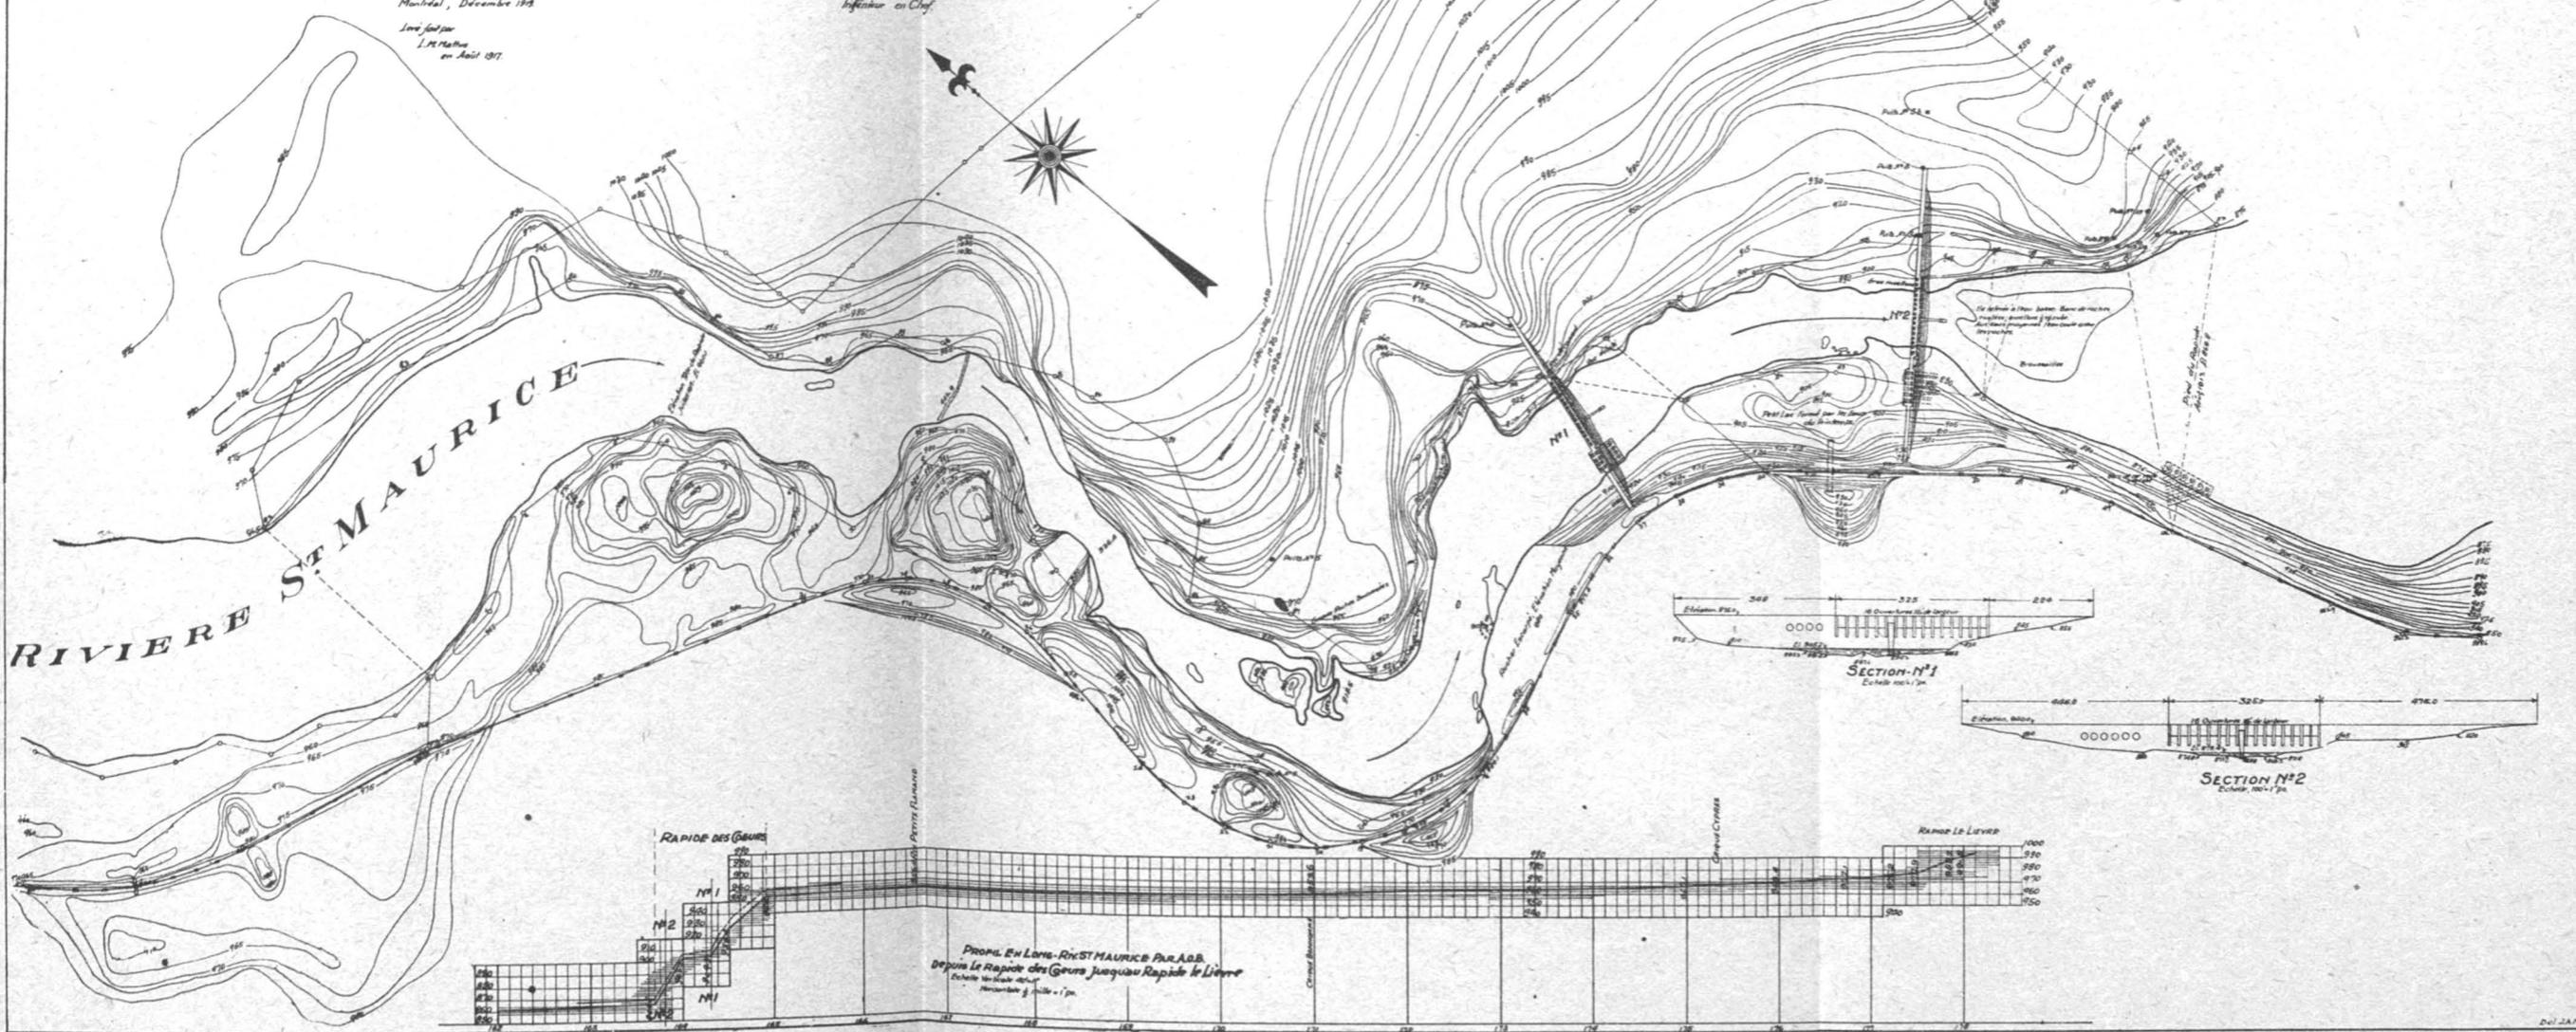
RIVIERE ST MAURICE

RAPIDE DES COEURS

Vu la difficulté de faire, dans un rapide, ces sondages indispensables, l'équipe inexpérimentée dans ce genre de travail n'a pu faire plus que le rapide des Cœurs durant les mois de juillet et août. Il est certain que l'été prochain, la même équipe pourra faire dans le même temps un travail beaucoup plus considérable.

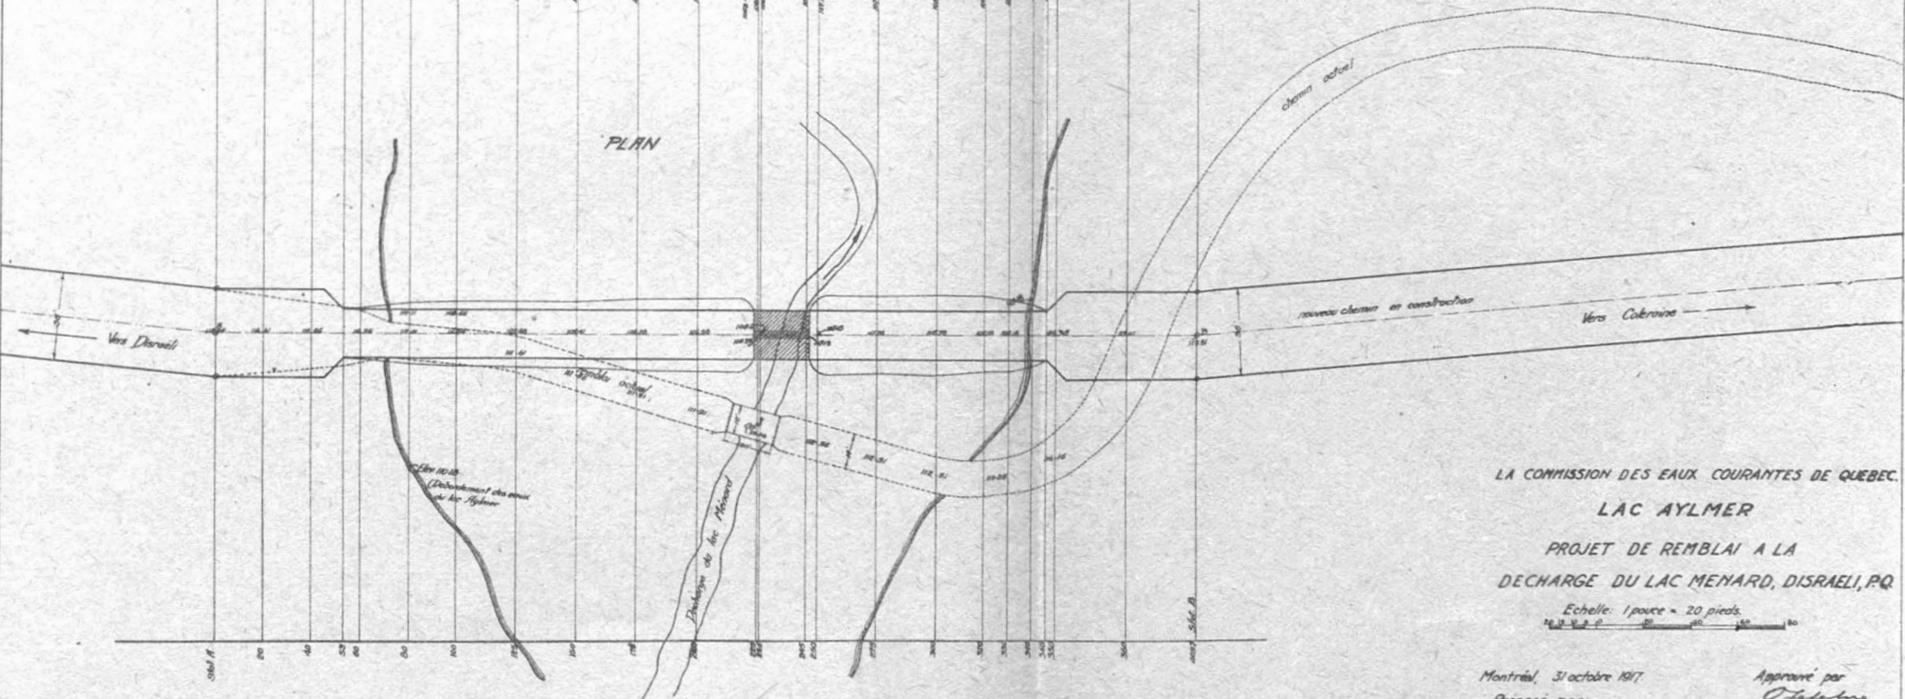
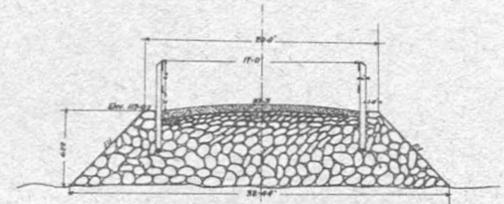
PLAN

SECTION TYPIQUE
chainage 300

LA COMMISSION DES EAUX COURANTES DE QUEBEC.
LAC AYLMER
PROJET DE REMBLAI A LA
DECHARGE DU LAC MEMARD, DISRAELI, P.Q.

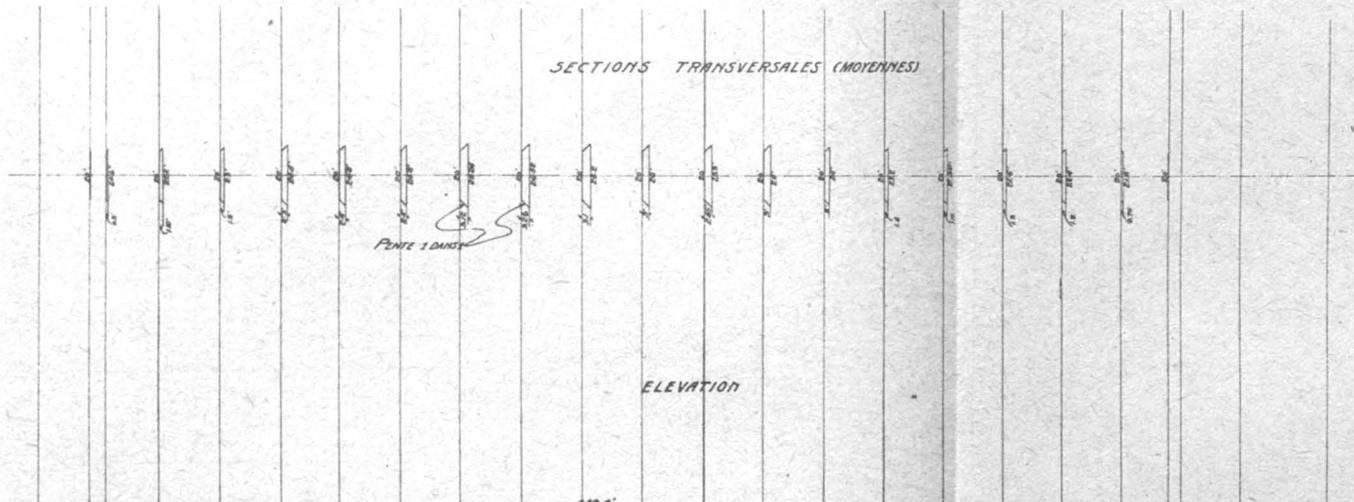
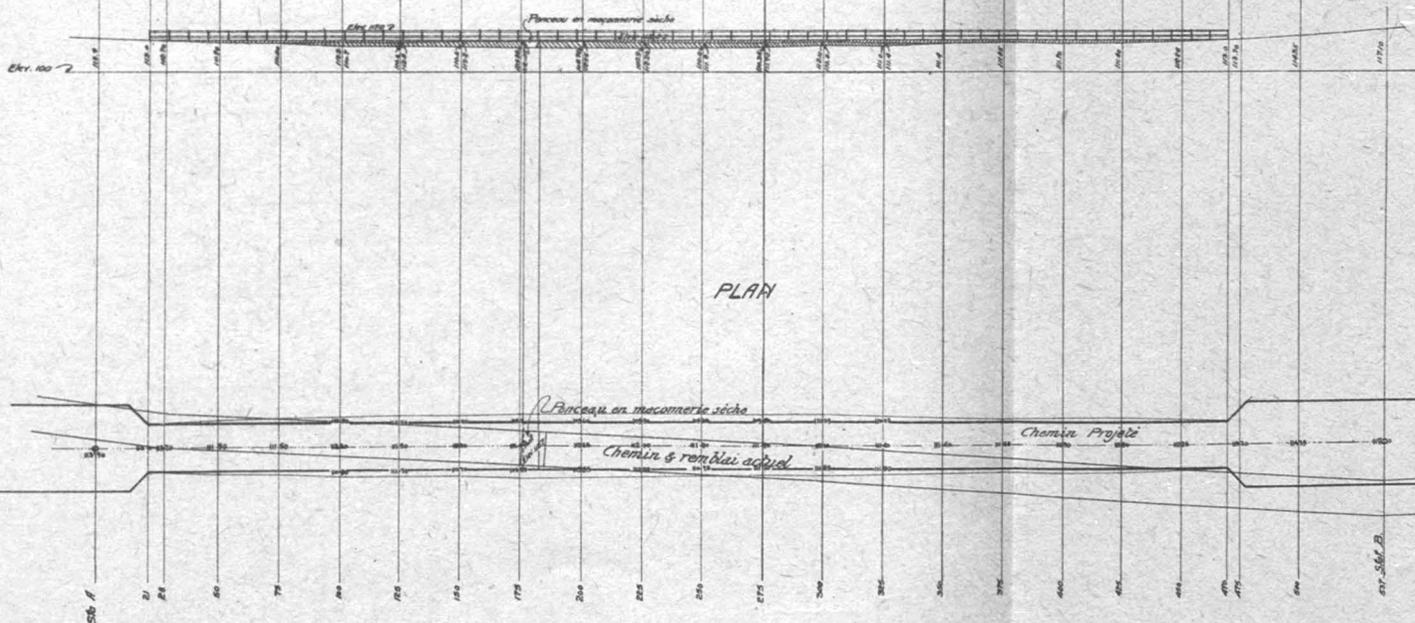
SECTIONS TRANSVERSALES (MOYENNES)

LA COMMISSION DES EAUX COURANTES DE QUEBEC
LAC AYLMER
 PROJET DE REMBLAI SUR LE LOT 20 RANG IX
 CANTON GARTHBY MUNICIPALITE DISRAELI.PQ

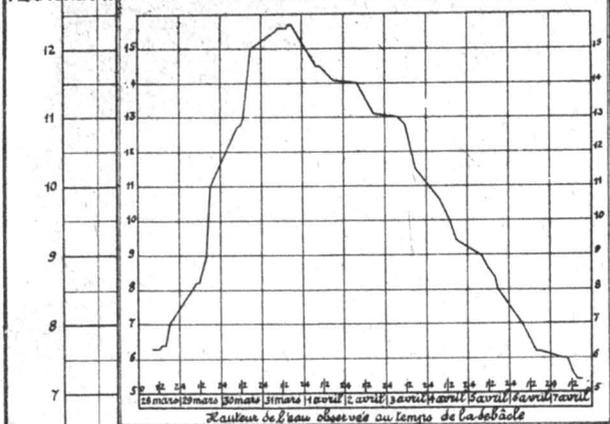
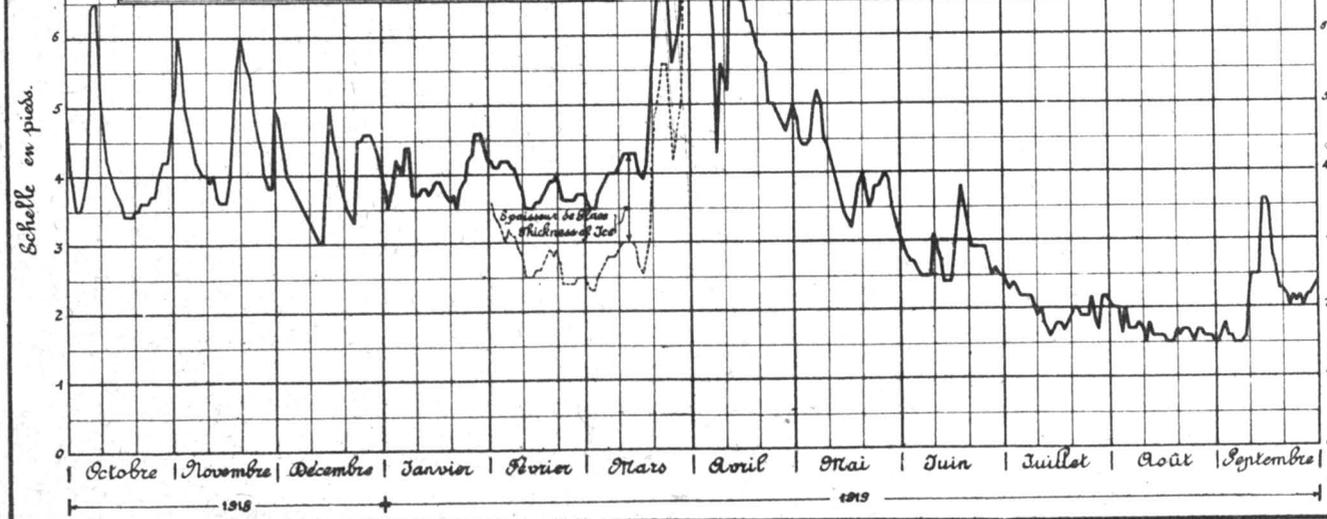
PLANCHE XIX

La Commission des Eaux Courantes
de Québec
Lectures de l'échelle hydrométrique
établie à
Drummondville
Rivière St François

Moyenne Mensuelle	
Monthly Mean	
1918 Octobre	4.12
Novembre	4.59
Décembre	3.93
1919 Janvier	3.97
Février	3.84
Mars	5.43
Avril	6.85
Mai	3.98
Juin	2.79
Juillet	1.99
Août	1.67
Septembre	1.55

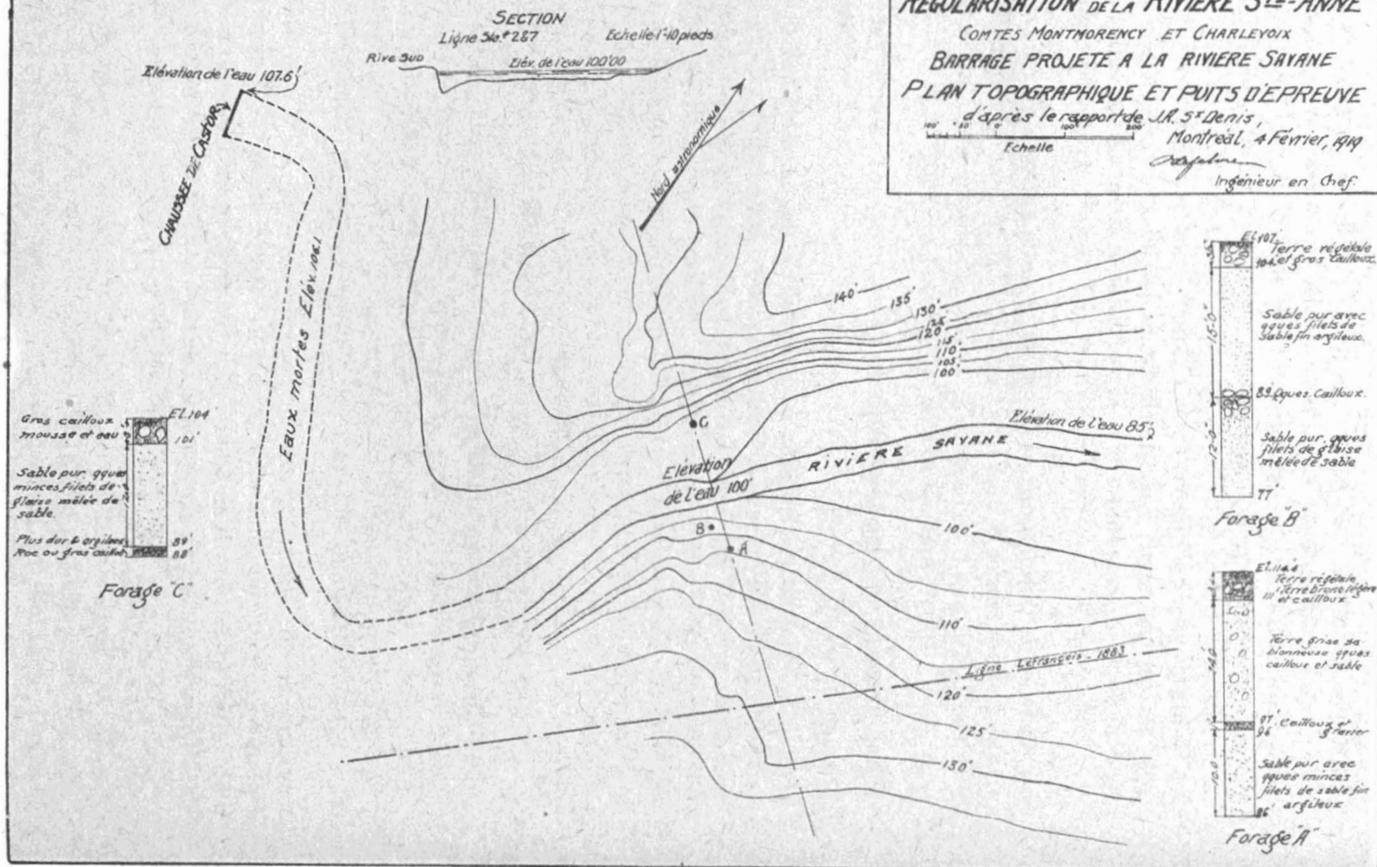
REGULARISATION DE LA RIVIERE STE-ANNE
COMTES MONTMORENCY ET CHARLEVOIX
BARRAGE PROJETE A LA RIVIERE SAYANE
PLAN TOPOGRAPHIQUE ET PUIS D'EPREUVE
d'après le rapport de M. S. Denis,
Montreal, 4 Février, 1919
Argenteau
Ingénieur en chef.

profondeur. Le roc n'a pas été trouvé. Le sol est formé d'une couche mince d'humus à la surface, puis on traverse une couche de trois à huit pieds de cailloux de diverses dimensions, parmi lesquels se trouve du sable gris, puis une couche de sable gris presque pur. On trouvera des détails de ces forages sur la planche XX (plan D1022 des archives de la Commission).

En conséquence, un plan a été préparé qui comprend l'enfoncement de palplanches d'acier d'une longueur maximum de 40 pieds. afin d'assurer l'étanchéité de la fondation et de prévenir son affouillement. La digue serait construite de piliers en bois remplis de pierre. De plus, pour prévenir l'érosion du lit de la rivière à l'aval du barrage, on pourroit au creusage de ce lit et à son remplissage par des pierres de grande dimension. Notre expérience au barrage Saint-François nous a montré qu'on ne saurait être trop prudent pour éviter des dommages par le fort courant à la sortie des vannes d'un barrage.

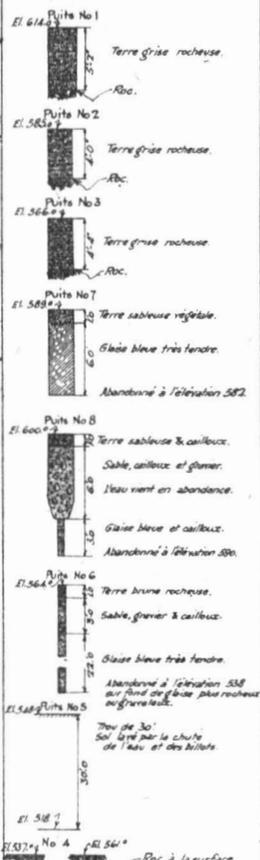
**FORAGES
SUR LA RIVIERE CHAUDIERE
A JERSEY MILLS**

Ces différents forages ont été exécutés par J.A.S. Davis, en juillet, août et septembre 1919.

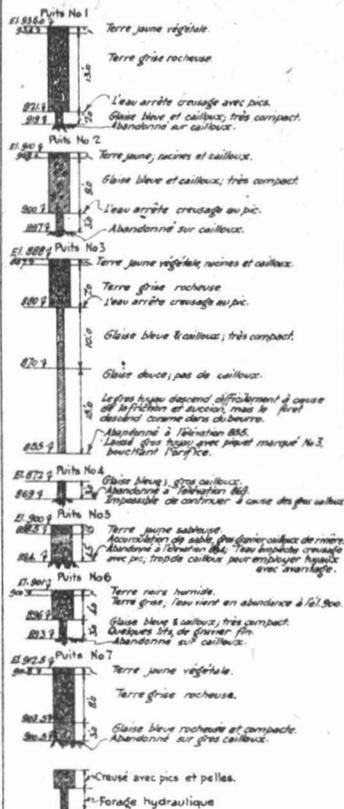
**FORAGES
SUR LA RIVIERE DU LOUP
AU RAPIDE THOMSON**

NOTE: - Du chantage les au chantage 425.2 g a accumulation de gros gravier, cailloux et sable de rivière, provenant d'affoulement, l'eau filtre à 3' de profondeur dans cette partie du terrain formée généralement comme démontré au trou No 3.

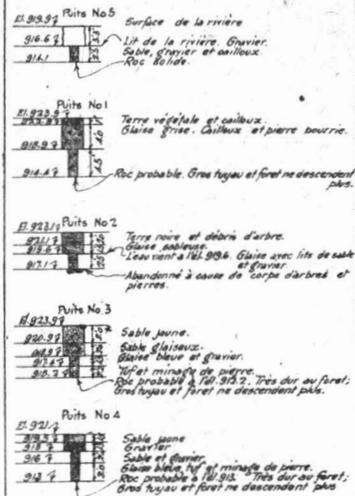
**FORAGES
SUR LA RIVIERE FAMINE
A MORISSET**

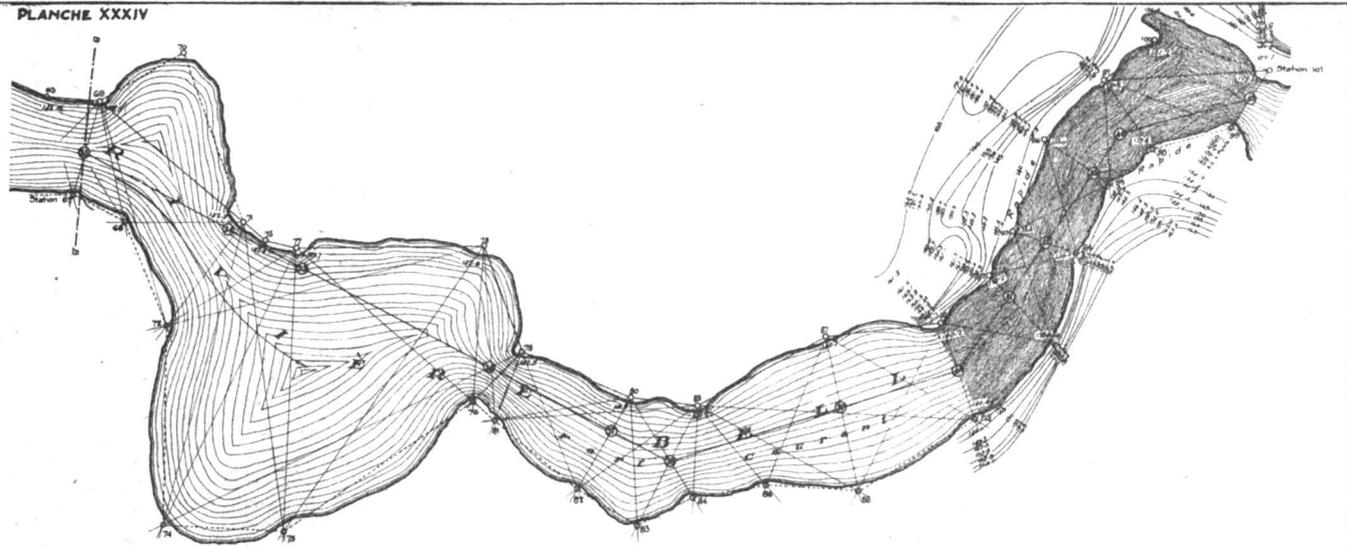
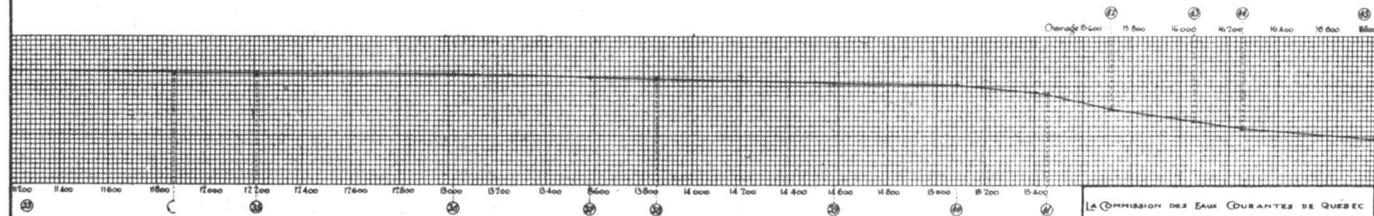
LA COMMISSION DES EAUX DURANTES DE QUÉBEC
 PROJET DE DEVELOPPEMENT HYDRO-ELECTRIQUE
 SUR LA
RIVIÈRE BELL
 PLAN TOPOGRAPHIQUE
 Echelle 1:250,000
 100 200 300 400 500 600 700
 feuille n° 3
 Montréal, le 5 Sept. 1939

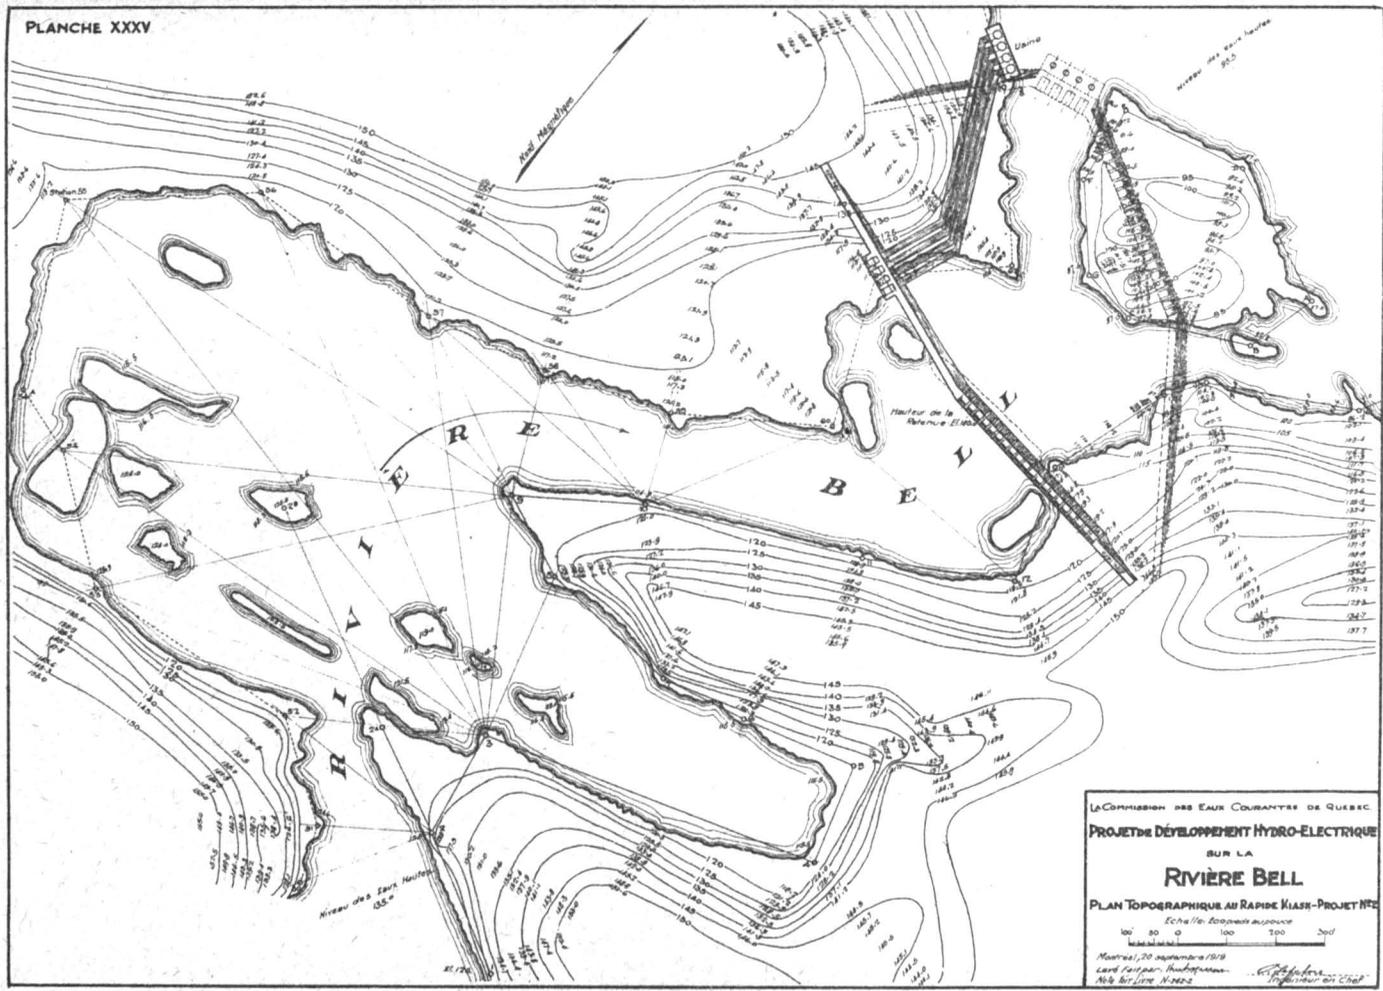
LA COMMISSION DES EAUX COURANTES DE QUEBEC.
PROJET DE DEVELOPPEMENT HYDRO-ELECTRIQUE
SUR LA
RIVIERE BELL
PLAN TOPOGRAPHIQUE AU RAPIDE KIASI-PROJET NE
Echelle: 1/50,000
100 0 100 200 300
Mètres
Nantes, 20 septembre 1918
Laité fait par: Hudon
Nls. les Jrs. Hesse
