# **Rapport final d'analyse d'intégrité**

## **– Puits A102 –**

Numéro du Projet : 2019-DBH-ING-FERM

**16 octobre 2020**

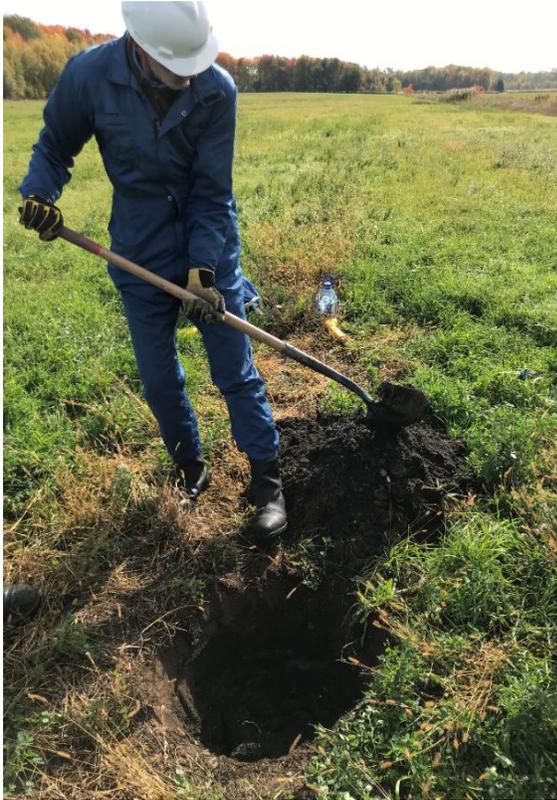
**Figure 2 :** Vue générale du site et excavation au 10 octobre 2019.

Une visite du site a été réalisée le 10 octobre 2019 par Oea Experts-Conseils et les inspecteurs du MERN. Le puits a été excavé et un écoulement de gaz naturel à débit relativement faible a été observé lors de cette visite. Un échantillonnage géochimique a été réalisé par la firme GBI Experts-Conseils le 3 juin 2020.

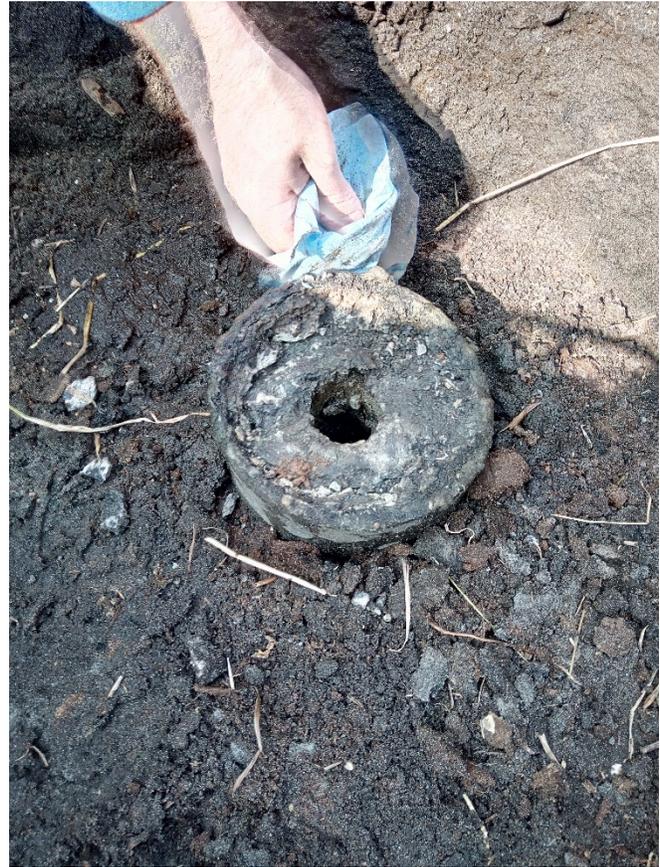
**Figure 3 :** Vue des tubages à la surface du puits A102 après avoir retiré le couvercle de métal, le 22 septembre 2020.

L'intégrité de la plaque de métal et de sa soudure a été évaluée au moment de l'inspection du 22 septembre 2020. La plaque de métal était située à une profondeur de 58 cm par rapport à la surface du sol. Il a été observé que du gaz s'échappait de la soudure entre la plaque et le tubage de 141,0 mm. La soudure étant peu solide, la plaque de métal a été retirée facilement par les inspecteurs du MERN pour avoir accès au tubage à l'intérieur du puits.

L'inspection du 22 septembre 2020 a permis d'identifier en surface du ciment à l'intérieur de tous les tubages visibles. Ce ciment observé ne semble pas être celui de la cimentation primaire des tubages. Il semble correspondre au ciment qui a été coulé à partir de la surface au moment de la fermeture du puits en 1961, ce qui correspond à un bouchon d'environ 3 m coulé en surface. Cette technique de cimentation par la surface est peu efficace étant donnée la répartition non uniforme du ciment à l'intérieur du puits et de sa contamination avec les fluides dans le puits. Le ciment observé entre les tubages de 141,0 mm et de 57,2 mm représente en fait la composition de deux espaces annulaires soit entre les tubages de 141,0 et 73,1 mm et entre les tubages de 73,1 et 57,2 mm. Il a été observé que du gaz s'échappe de ce ciment, l'intégrité du ciment dans cet espace annulaire semble compromise. Le sommet du bouchon de ciment à l'intérieur du tubage de 57,2 mm se situe à 30 cm de profondeur par rapport à l'extrémité du tubage. Aucun fluide ou gaz ne s'écoule de l'intérieur de ce tubage. D'une longueur de 3 m, ce bouchon de ciment de surface ne serait pas suffisant pour retenir la pression de gaz exercée par une source de gaz profonde (300-400 m) : ceci porte à croire que l'intégrité du bouchon de ciment plus profond (15 à 335 m) est possiblement bonne. Selon la documentation disponible sur ce bouchon, le ciment pompé à l'intérieur du tubage de 57,2 mm avait une densité de 1 677 kg/m<sup>3</sup> et a été pompé à une pression de 2 068 kPa (300 psi).

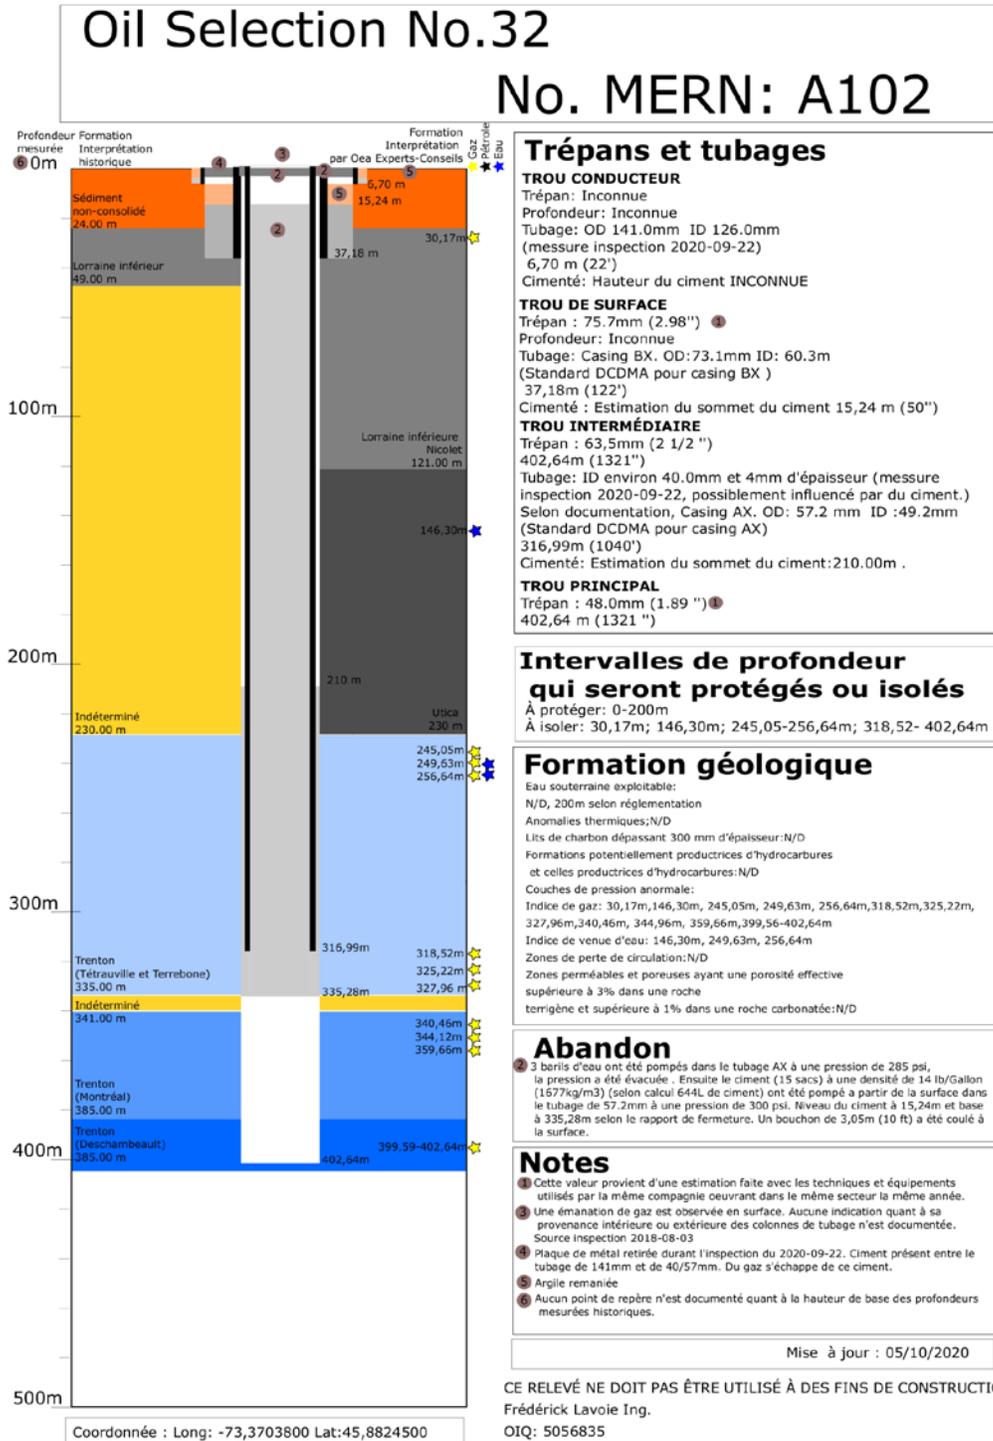
Figure 4 : Schéma du puits A102.

Par ailleurs, la description des déblais de forage qui est disponible dans les données historiques indique que le puits a traversé successivement les roches du Groupe de Lorraine inférieur puis un intervalle de nature indéterminée avant de se terminer dans le Groupe de Trenton. Il est important de clarifier la stratigraphie de l'intervalle indéterminé afin de mieux comprendre les sources possibles des émanations. Cette distinction a été faite en comparant les diagraphies disponibles pour ce puits (potentiel spontané et résistivité) à celles d'autres puits alentour. À cette fin, les diagraphies de 13 puits forés à proximité du puits A102 ont été examinées et celles des puits A091, A098, A099, A100, A101, A102 et A103 ont été retenues. De cette analyse il ressort que le Groupe de Lorraine inférieur (Formation de Nicolet) s'étend jusqu'à 121,0 m de profondeur et que le reste de l'intervalle de nature indéterminée correspond au Shale d'Utica (jusqu'à 230 m de profondeur et le contact avec le Groupe de Trenton). Cette stratigraphie révisée est représentée sur le schéma du puits à la **Figure 4**.

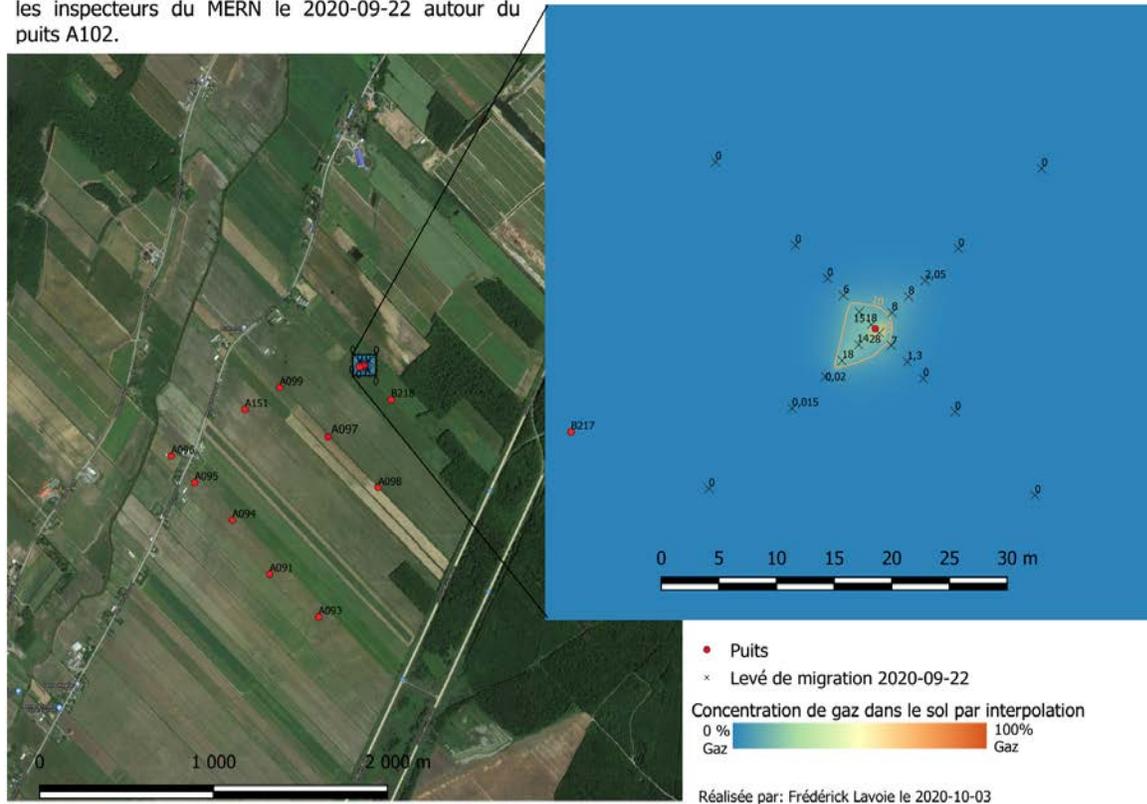
**Figure 6** : Interpolation du levé de migration de gaz réalisé le 22 septembre 2020.

Le test de migration effectué le 22 septembre 2020 a été réalisé sur une étendue de 75 m autour du puits. La valeur maximale de 28% gaz CH<sub>4</sub> a été mesurée à 0,5 m du puits dans un azimut de N225°. La concentration en gaz CH<sub>4</sub> tend à devenir nulle en moyenne à partir de 6 m du puits dans toutes les directions. La **Figure 7** illustre le résultat interpolé de ce levé de migration. Les paramètres d'interpolation sont consignés à l'**Annexe 2**.

Interpolation du levé de migration de gaz réalisé par les inspecteurs du MERN le 2020-09-22 autour du puits A102.

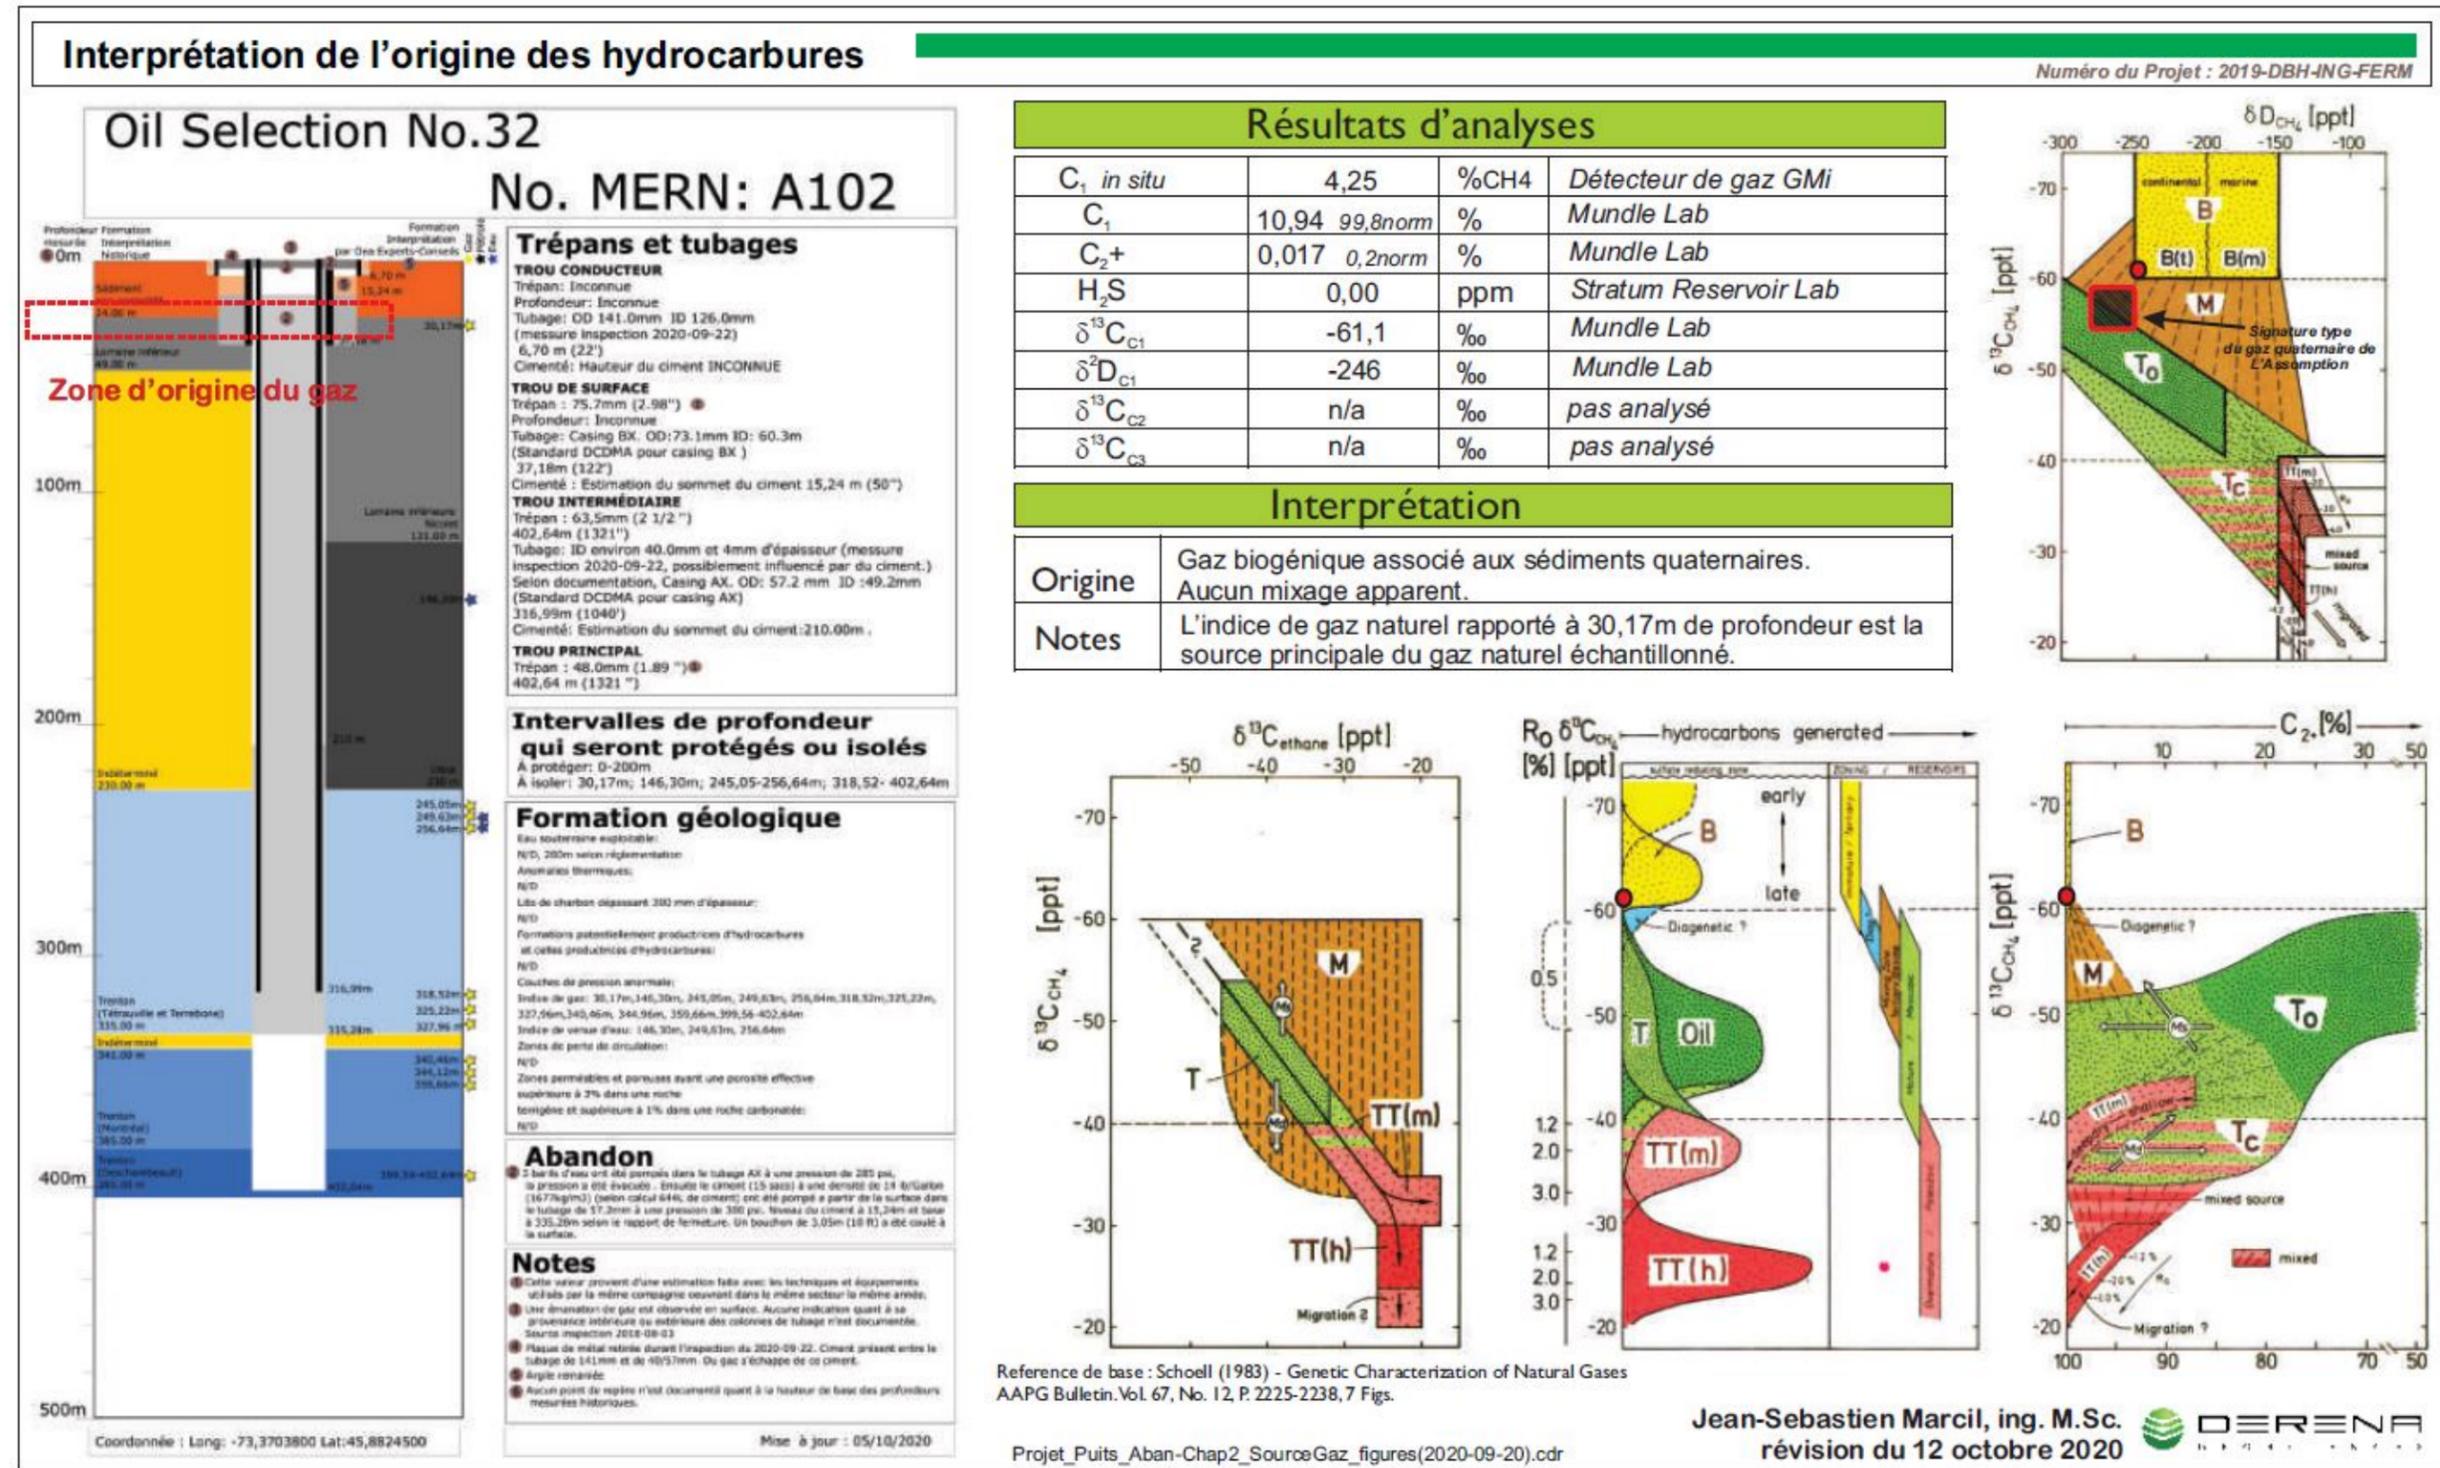
Figure 7 : Interprétation de la source des gaz échantillonnés en surface sur le site du puits A102. Source : Derena Géosciences (2020).

Selon l'interprétation des analyses de laboratoire, le gaz échantillonné en surface est un gaz biogénique associé aux sédiments quaternaires. Aucun mélange avec du gaz d'origine plus profonde n'est mis en évidence. L'indice de gaz naturel rapporté pendant le forage à 30,17 m de profondeur est la source principale du gaz naturel échantillonné. Les résultats de l'interprétation sont présentés graphiquement à la **Figure 8**.

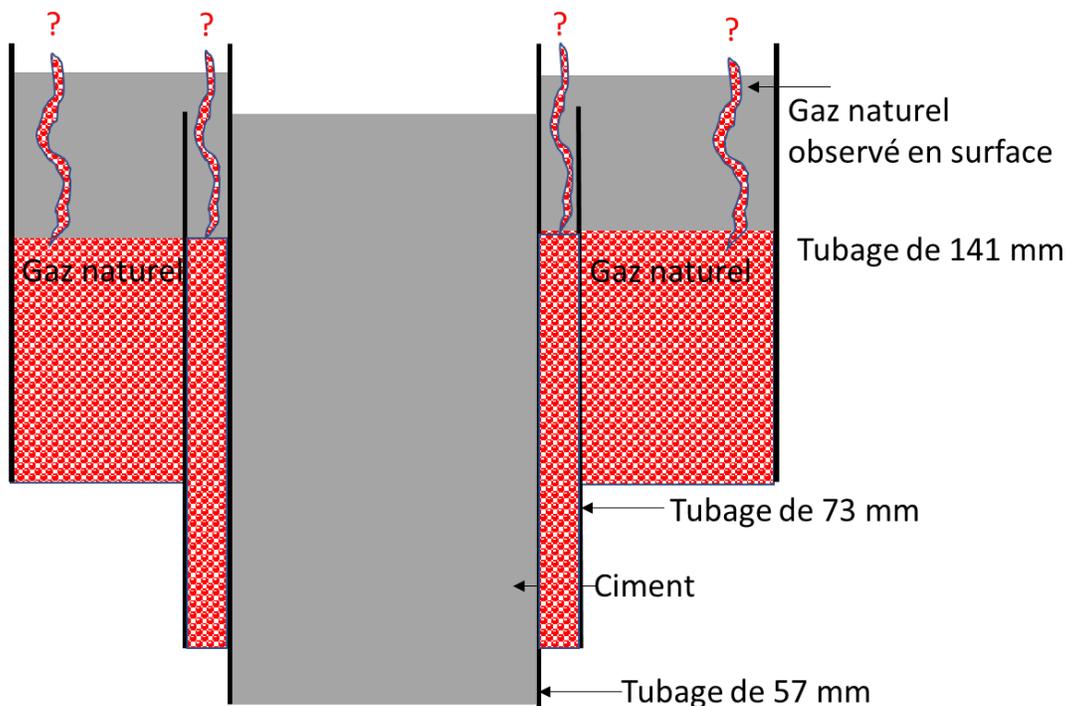
**Figure 8** : Scénario d'écoulement du gaz en surface selon les observations faites en surface en septembre 2020.

Selon les résultats du test de migration réalisé en 2020 et les observations faites durant cette inspection, il est possible de conclure qu'une migration locale de gaz dans le sol est présente autour du puits. Malgré l'absence d'indications quant à la procédure utilisée pour la réalisation du levé de migration, le panache concentrique de migration de gaz autour du puits obtenu par l'interpolation de ces résultats démontre une source unique de gaz dans le secteur couvert par le levé. Ce résultat concorde avec la source de gaz identifiée, située à l'extrémité ouverte du puits en surface, enfouie à 58 cm sous la surface du sol.

Deux provenances demeurent possibles pour les écoulements observés, car le tubage de 73,1 mm n'a pas été observé en surface et est vraisemblablement recouvert par le ciment. Tel qu'illustré à la **Figure 9**, l'espace annulaire présentement observé en surface se divise en deux, soit l'espace annulaire entre les tubages de 141,0 mm et de 73,1 mm et l'espace annulaire entre les tubages de 73,1 mm et de 57,2 mm. Dans les deux cas, la cimentation primaire des tubages avant les travaux d'abandon était partielle et du ciment a été coulé à partir de la surface au moment de l'abandon du puits.

Selon les résultats d'analyses de gaz (**Section 3.1.1**), la source du gaz est proche de la surface. Cette interprétation et les observations réalisées durant les inspections sont concordantes, pour les deux provenances d'écoulement possibles, les tubages ne sont pas cimentés complètement jusqu'à la surface. La source de l'écoulement du gaz pourra être identifiée correctement au moment où l'extrémité du tubage de 73,1 mm sera visible.

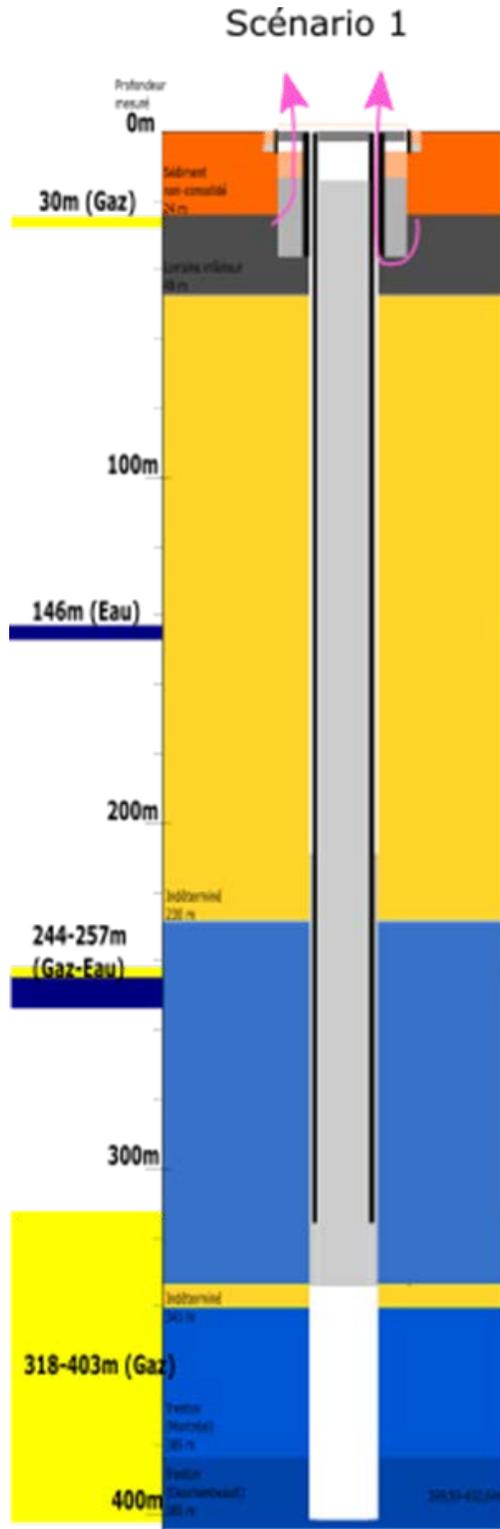
**Figure 9 :** Scénario de migration possible des contaminants retenu pour le puits A102.

Selon le deuxième chemin de migration envisagé, le gaz peut migrer par les fractures naturelles dans le shale près de la surface jusqu'à la base du tubage de 73,1 mm (à 37 m de profondeur) puis s'écouler verticalement vers le haut dans l'espace annulaire non-cimenté entre les tubages de 73,1 mm et 57,2 mm, jusqu'au bouchon de ciment (0,6-3 m). La migration se poursuit ensuite verticalement vers le haut au travers du ciment jusqu'à la surface. Le ciment étant coulé à partir de la surface dans un espace annulaire très petit, il est fortement possible qu'il ne soit pas assez résistant pour retenir la pression du gaz à l'intérieur des tubages, ou qu'il soit trop perméable.

Il est possible également qu'il y ait une combinaison de ces deux chemins de migration.

Ce puits peut techniquement être réentré et des travaux de fermeture définitive peuvent être réalisés afin d'éliminer la migration de gaz naturel provenant du puits. La bonne condition des tubages de 141 mm et de 57,2 mm en surface a pu être confirmée par des observations visuelles. La condition du tubage de 73,1 mm n'a pas pu être évaluée puisque son extrémité était enfouie sous le ciment.

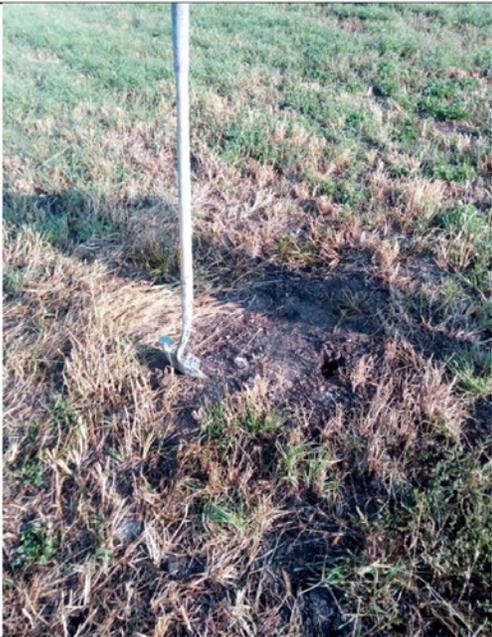
Photo 1
Site du puits. Indice de migration de gaz en surface.

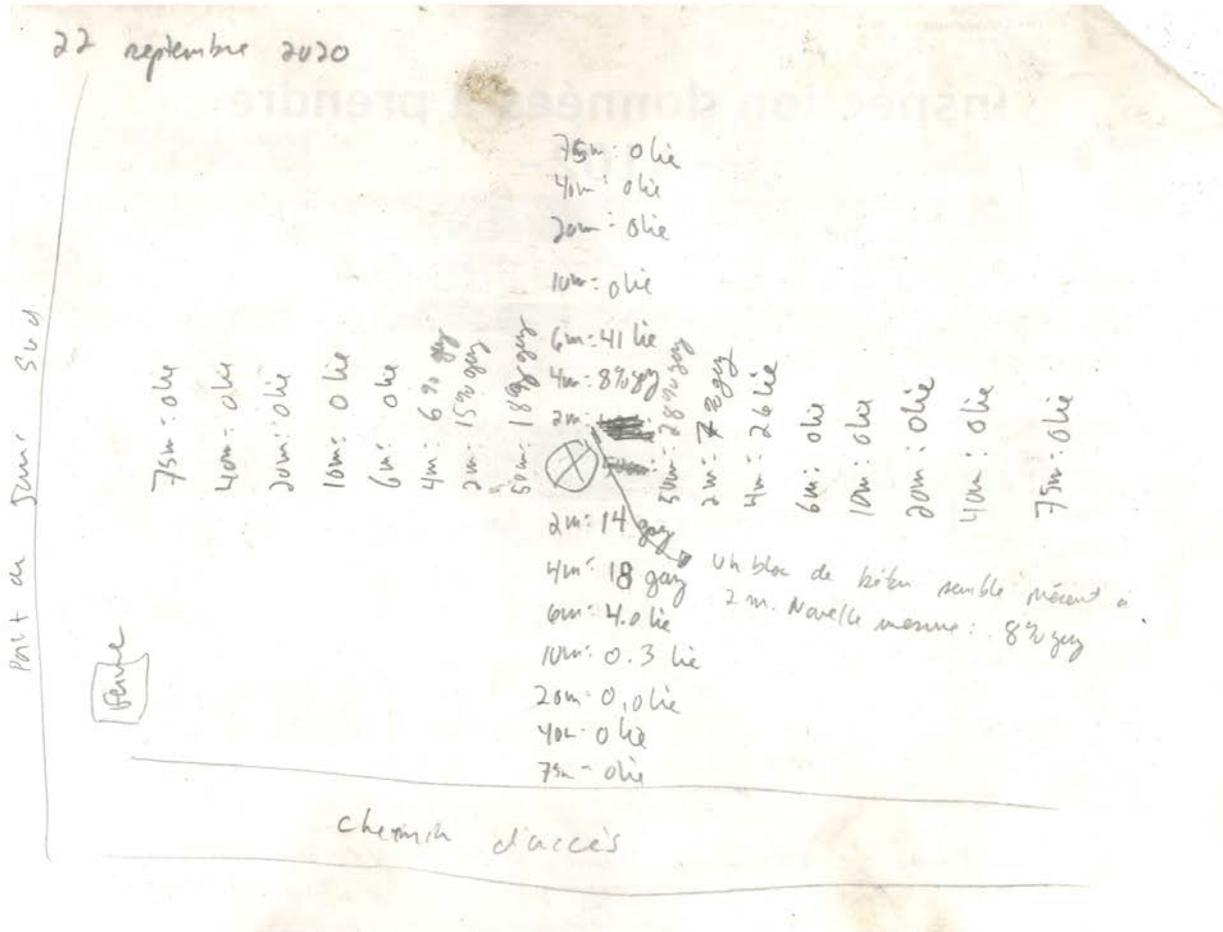
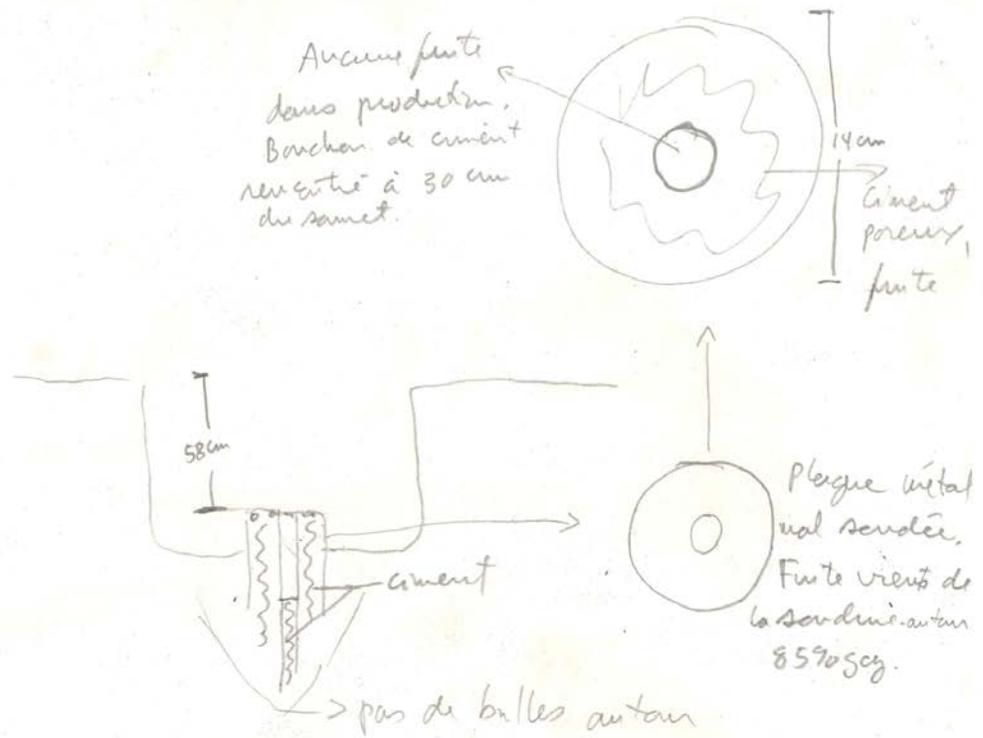
Sous la plogue, le tubage est obturé avec du ciment. Gros trou dans condense
