Rapport final d'analyse d'intégrité

– Puits C050 –

Numéro du Projet : 2019-DBH-ING-FERM

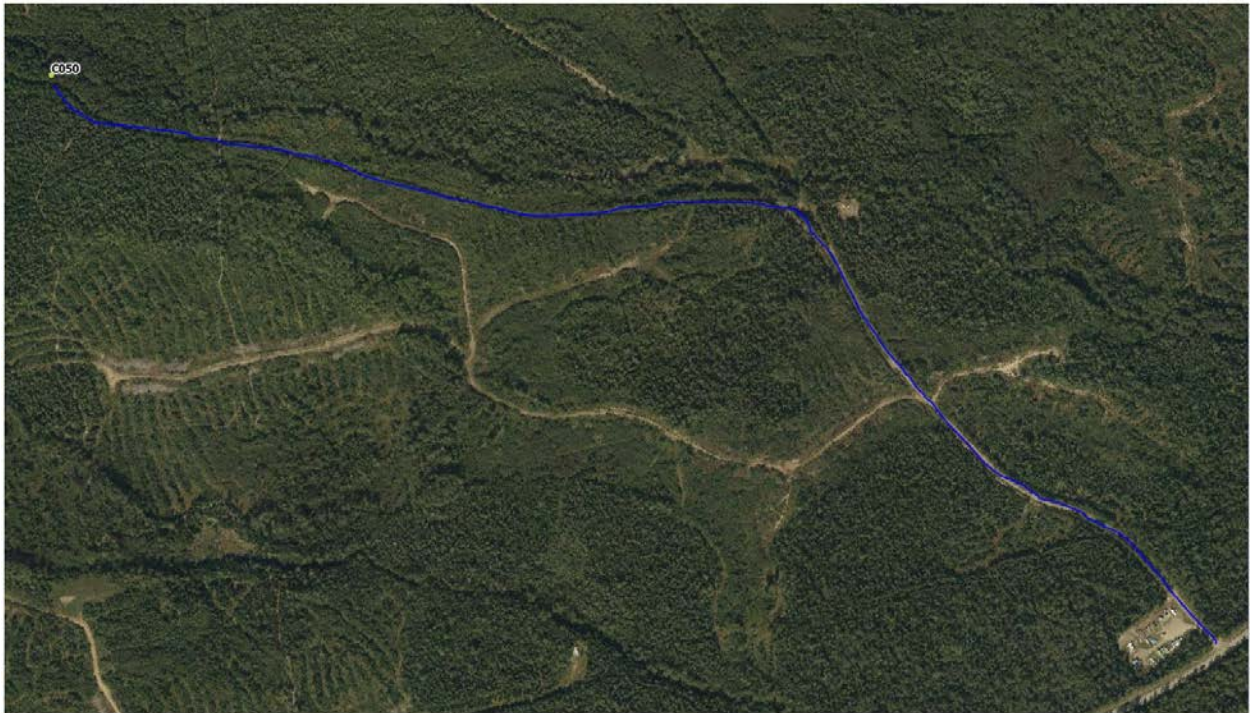
Figure 2 : Chemin d'accès au puits par les chemins forestiers à partir de la Route 198, selon l'inspection du 6 octobre 2020.

Le rapport de l'inspection réalisée le 6 octobre 2020 décrit le chemin d'accès comme étant « accessible par camion jusqu'au puits par des chemins forestiers ». Le trajet utilisé est présenté à la **Figure 2**.

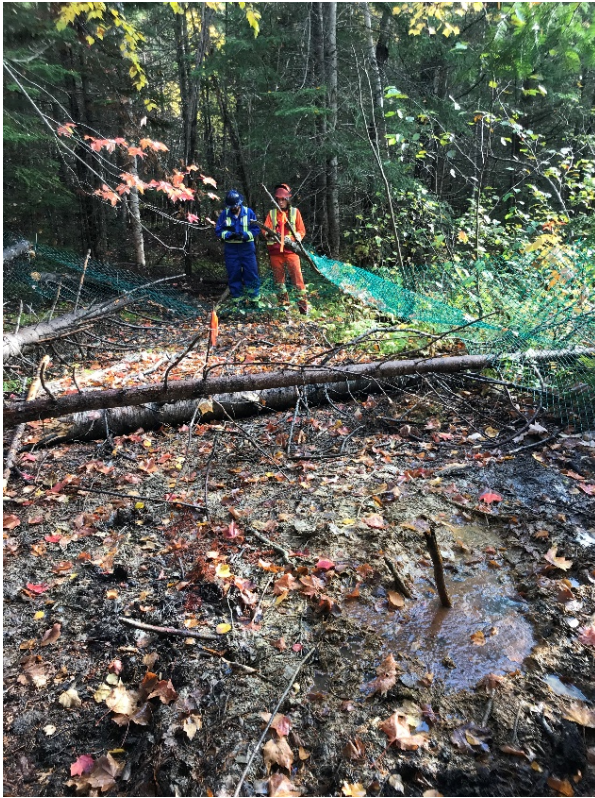
Figure 3 : Vue générale du site au 8 octobre 2019.

Les **Figures 3** et **4** présentent respectivement une vue générale du site et de l'intérieur du puits, qui a été excavé.

Figure 4 : Vue de l'intérieur du conducteur en bois à partir de la surface le 6 octobre 2020. Le tubage de 61,0 mm, un morceau de bois et de l'huile sont visibles.

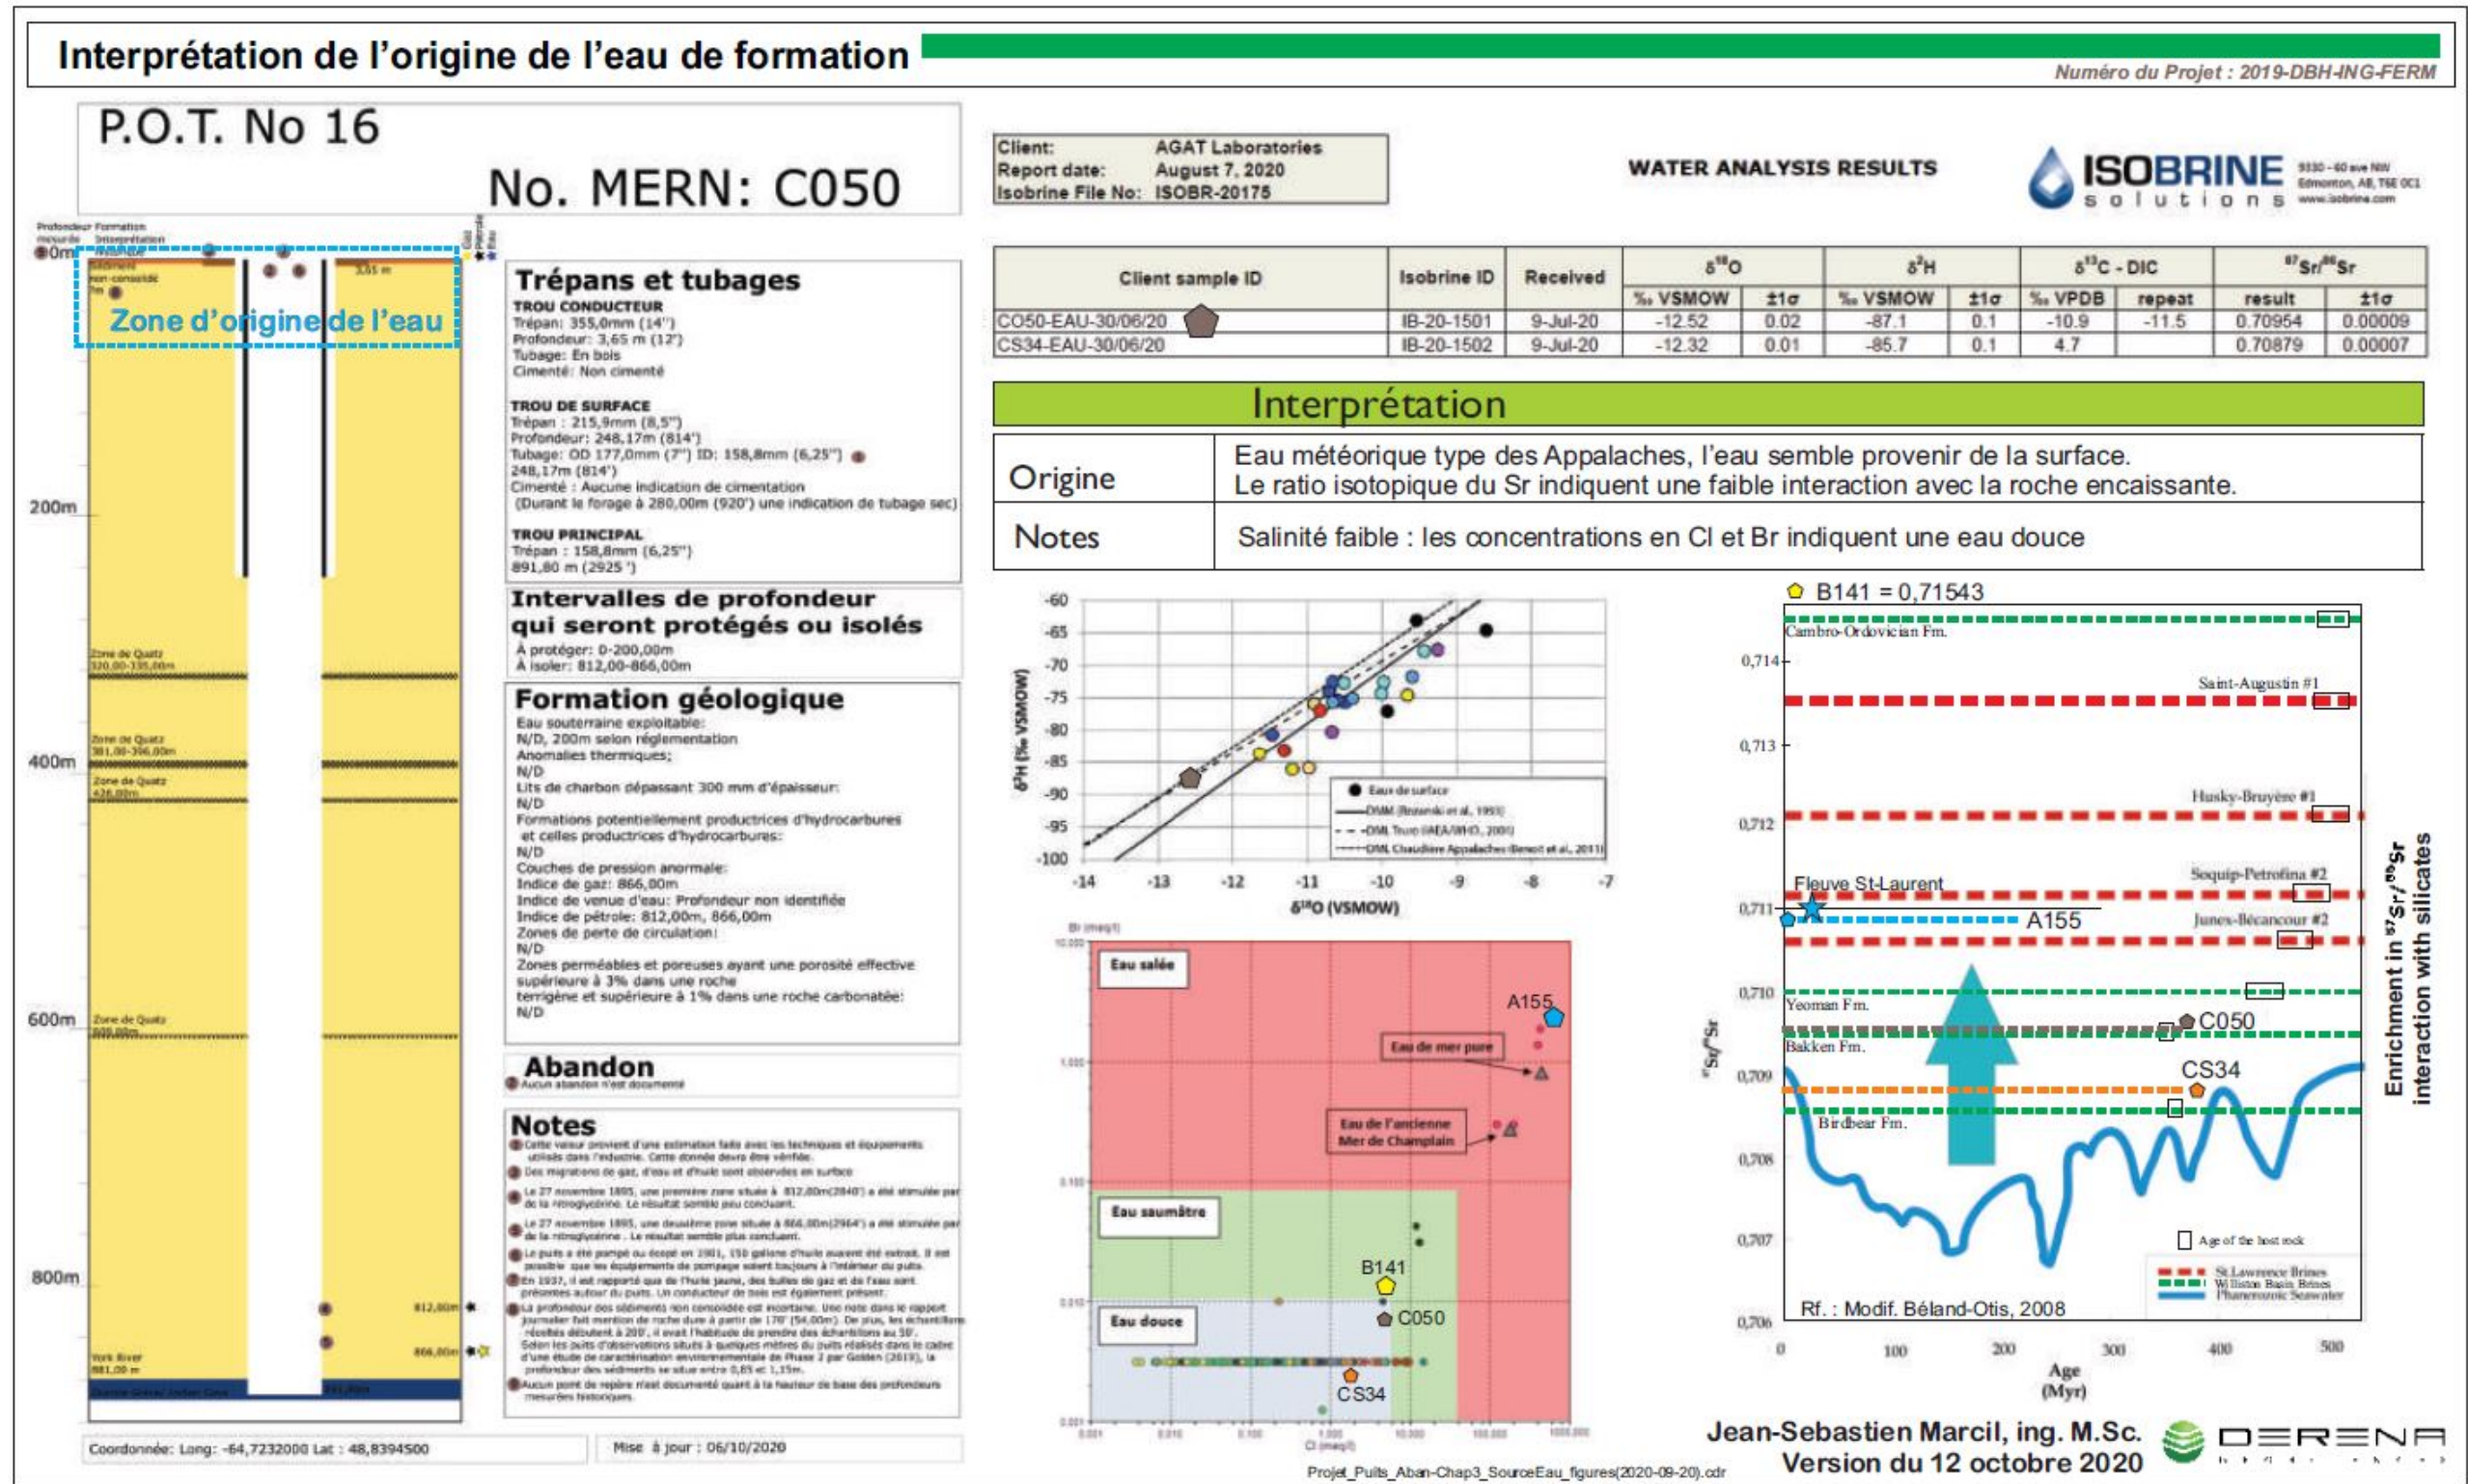
Figure 9 : Interprétation de la source de l'eau de surface échantillonnée sur le site du puits C050. Source : Derena Géosciences (2020b).

Pour l'eau de surface, selon l'interprétation des analyses de laboratoire, l'eau échantillonnée est une eau météorique de type appalachien, qui semble provenir de la surface. Le rapport isotopique du strontium indique une faible interaction eau/roche avec la roche encaissante. Les concentrations en chlorures et bromures indiquent une eau douce. Les résultats de l'interprétation de la source de l'eau de surface sont présentés graphiquement à la **Figure 9**.
