Restauration de site minier abandonné Le cas d'Aldermac (Québec)

Rapport de stage de Master 2 « Géorressources et Environnement »
Parcours Risques/Sites et Sols pollués.

UQAT / Chaire de Recherche du Canada - Restauration de Sites miniers
Abandonnés

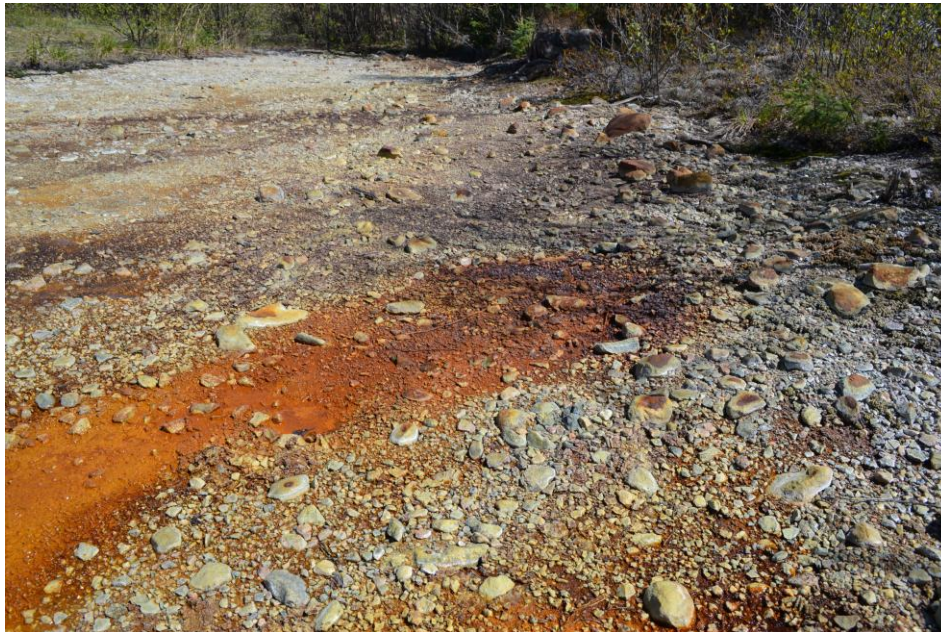
Figure 2 : Drainage minier acide sur le site Lorraine (Qc)

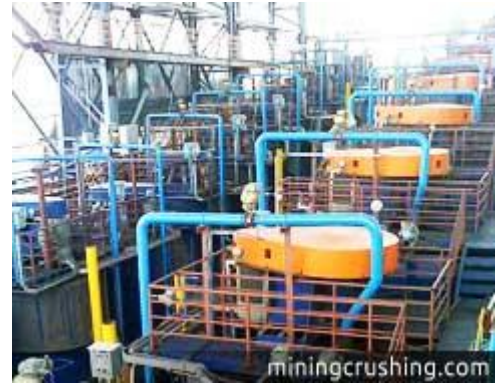
Figure 3 : Système de flottation
(Source : miningcrushing.com)

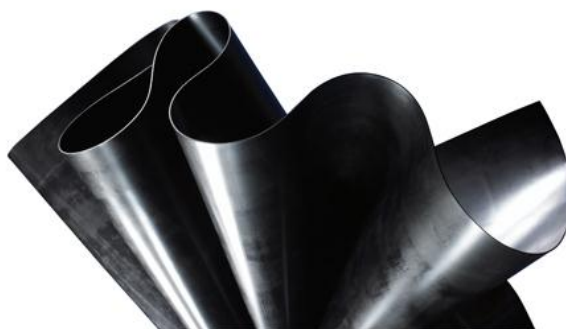
Une géomembrane est un polymère. Elle se compose de matériaux thermoplastiques de type polyéthylène, chlorure de polyvinyle ou chlorure de polyéthylène.

Figure 7 : Géomembrane (source : plastics.sabic.eu)

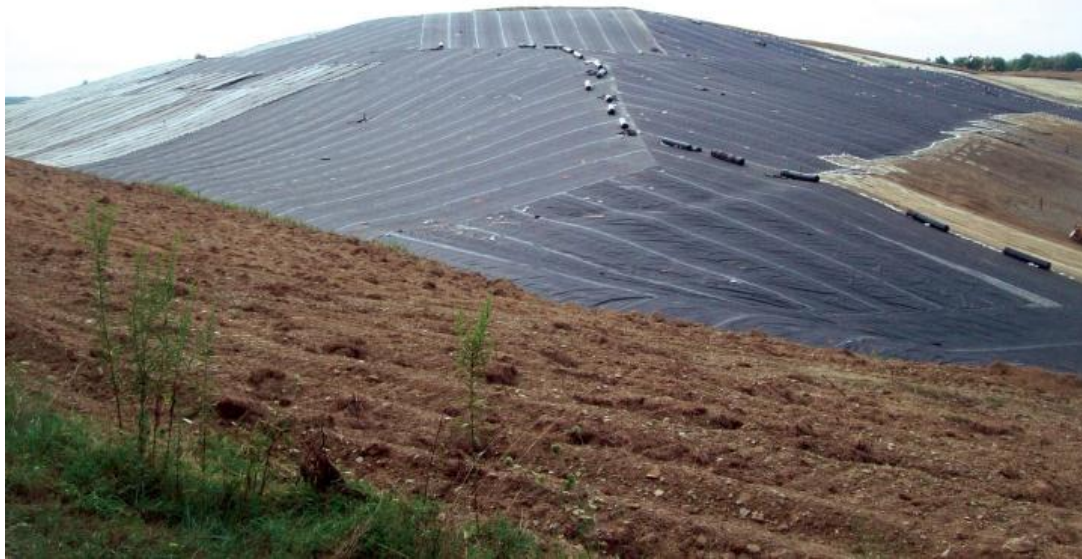
Figure 9 : Butte avec GM installée (source : geosyntheticsmagazine.com)

Le principe de l'installation est simple. Il s'agit de regrouper en butte tous les déchets miniers qui doivent être confinés. Il est important que la butte soit stable et que les tassements futurs soient pris en compte. Ensuite, la GM et son ou ses géotextiles sont installés par-dessus et il faut thermosouder les bandes de GM entre elles (fig9).

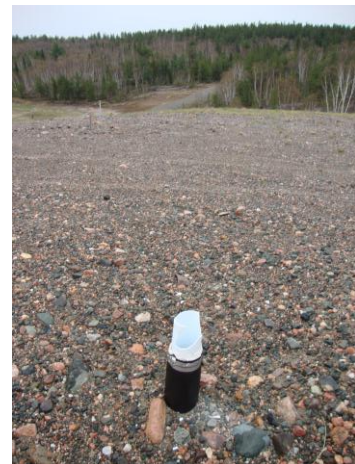
Figure 11 : Events au sommet de la GM (Site Aldermac)

Egalement, lors de la mise en place d'une GM, des événements sont disposés de façon relativement homogène au sommet de la butte. Ce sont en fait des drains qui servent au dégazage continu des déchets miniers stockés sous la GM. On vise ici à éviter la formation de poches de gaz qui pourraient entraver l'efficacité du système. Sur le schéma ci-dessous (fig 12), on peut remarquer qu'il y a présence de puits de captage de biogaz mais cela ne se fait pas obligatoirement, ce que l'on observera sur notre site sera plutôt des événements (fig.11).

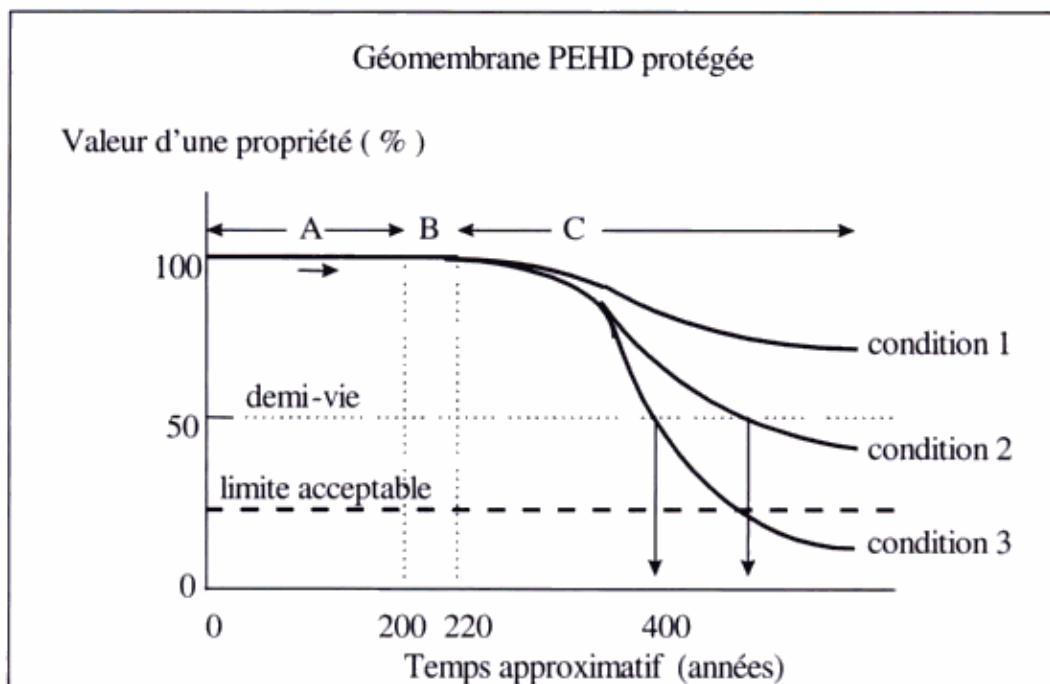
Figure 15 : Etapes de la perte en agent antioxydant (Hsuan, 1995)

Pour faire simple, Hsuan et Koerner (1995) proposent de décomposer le mécanisme de dégradation en 3 parties :

- A : temps de perte des antioxydants,
- B : temps d'induction,
- C : dégradation du polymère.

Selon Hsuan (1995), le temps t_b est estimé à 12 ans. Ensuite, c'est les conditions de températures qui vont faire la différence du temps de perte des antioxydants. En effet, à une température de 10°C, on estime le t_A à 453 ans, à 25°C, 125 ans et à 40°C, 45 ans.

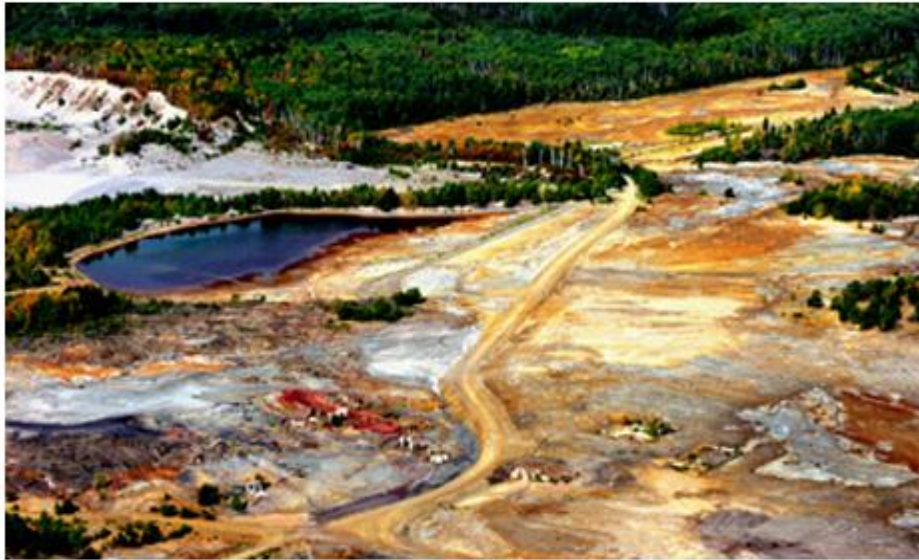
Figure 19 : Site Aldermac avant restauration (source : www.veronique-doucet.com)

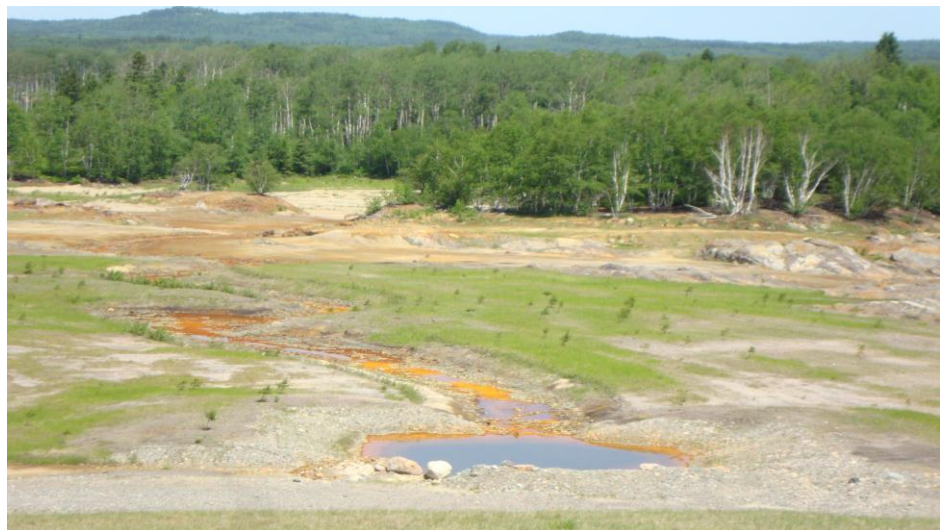
Figure 20 : Site Aldermac après restauration

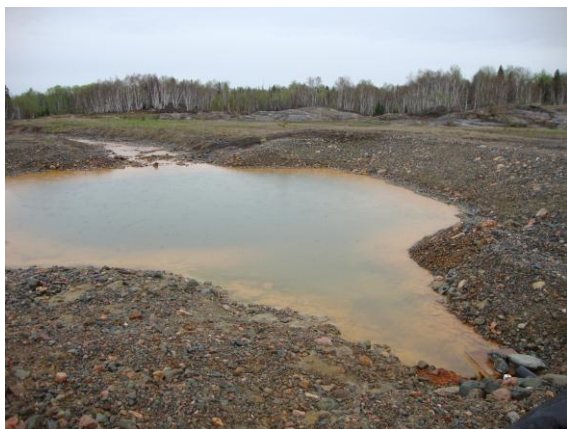
Figure 25 : Bassin de récupération des eaux

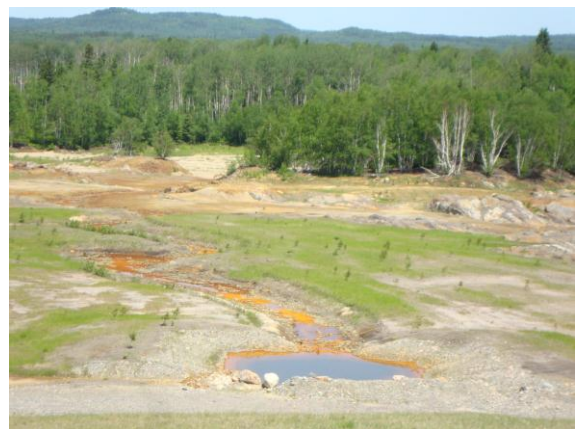
Figure 24 : Bassin vue du haut de la butte

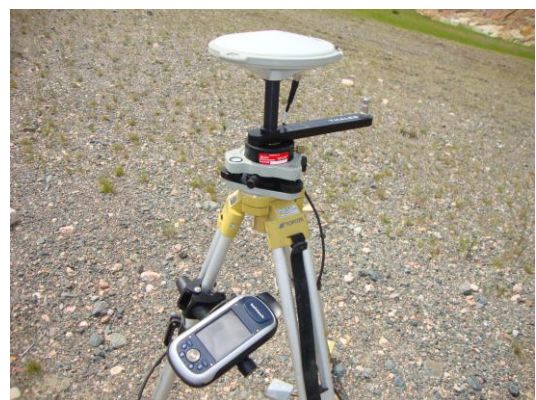
Figure 26 : GPS différentiel et plaque de tassement

Afin d'évaluer le tassement qui serait attribuable aux déformations sous la géomembrane au niveau du plateau de la cellule de confinement, quatre plaques de tassement ont été installées au niveau de cette cellule durant l'été 2012. Ce tassement est calculé à l'aide d'un GPS différentiel de type laser (fig26).

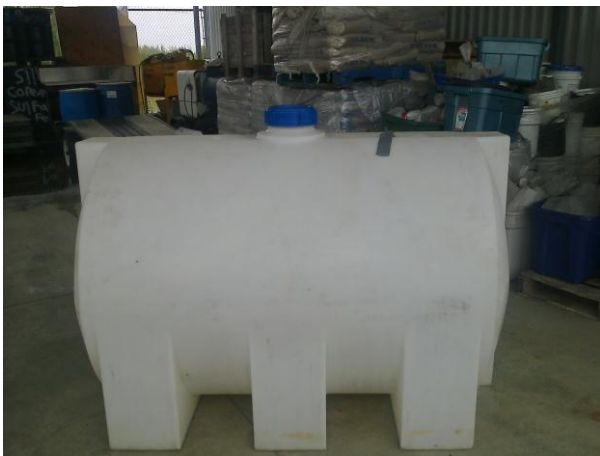
Figure 30 : Cuve de 1.3m³

Voici les dosages que nous avons obtenus sachant que notre cuve d'eau peut contenir 1300L d'eau.

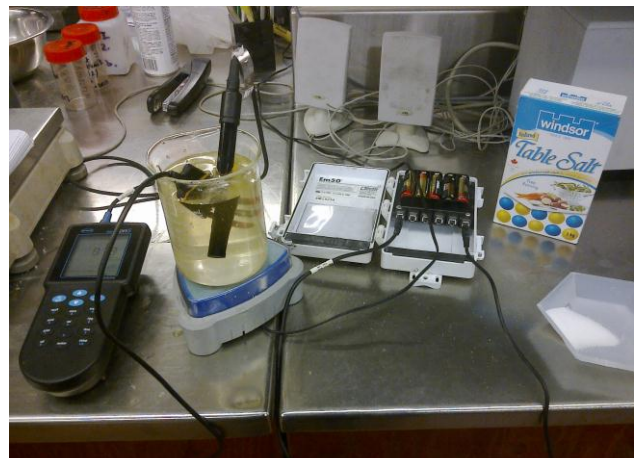
Sachant que la sonde peut mesurer une conductivité allant jusqu'à 7mS, nous testons la quantité de sel à mettre pour atteindre le seuil critique.

Figure 29 : Test de traçage en labo

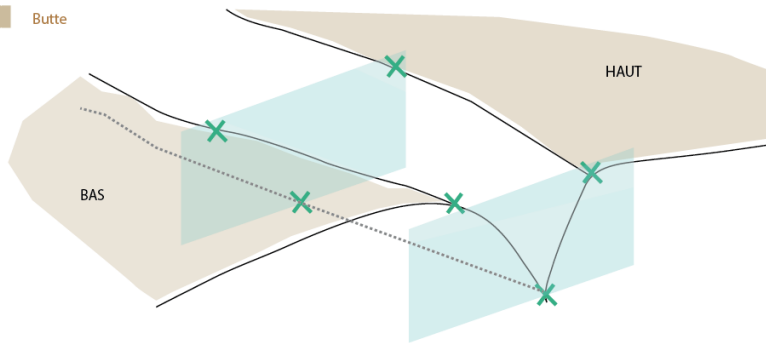
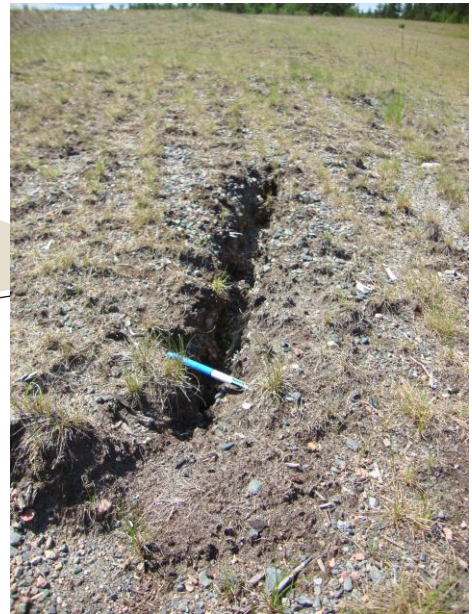
X Points pris lors de l'arpentage
Au début, milieu et fin de la fissure

Figure 34 : Points des prises de mesure

Sur la figure ci-dessus (fig 32), on remarque une fissure récente et l'idée dans la prise de mesure est que nous ayons sa profondeur et sa largeur à l'heure actuelle. Plus tard, lorsque de nouvelles mesures seront réalisées, on pourra alors définir de manière précise les mouvements qui auront eu lieu et en tirer des conclusions.

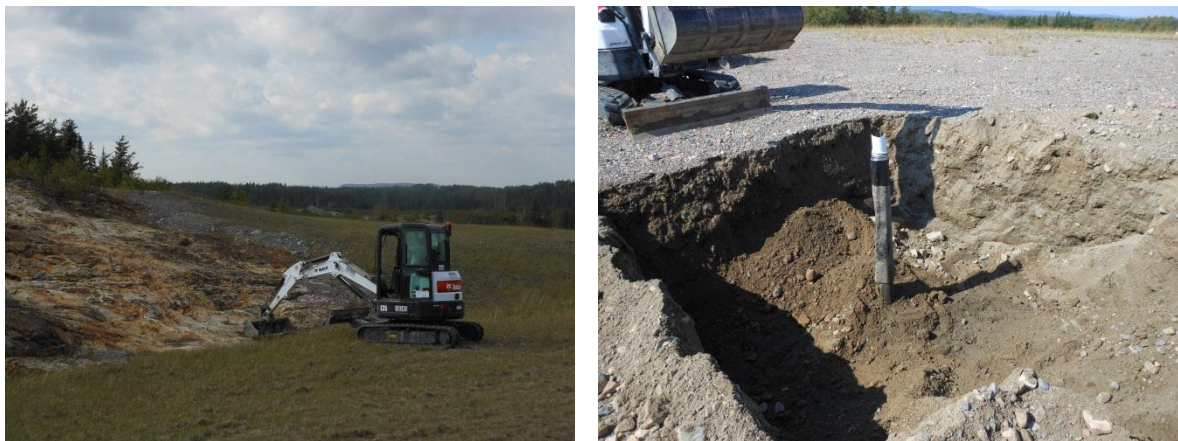
Figure 37 : Photos des travaux d'excavation

Cette première excavation permet d'avoir une bonne idée de comment ont été réalisées les soudures entre les différents rouleaux de GM. Il s'agit d'une GM texturée comme en témoigne la troisième illustration de la fig.36. Aucune trace d'altération de la GM n'est observée sur les portions du site qui ont été étudiées. La soudure a été réalisée correctement (sans doute une thermo-fusion) et l'étanchéité est conservée. On remarquera uniquement la présence de graviers grossiers (de 5 à 30 mm) entre le géotextile et la GM. Ils pourraient à la longue venir percer la GM sous l'effet du poids des matériaux présents au-dessus.

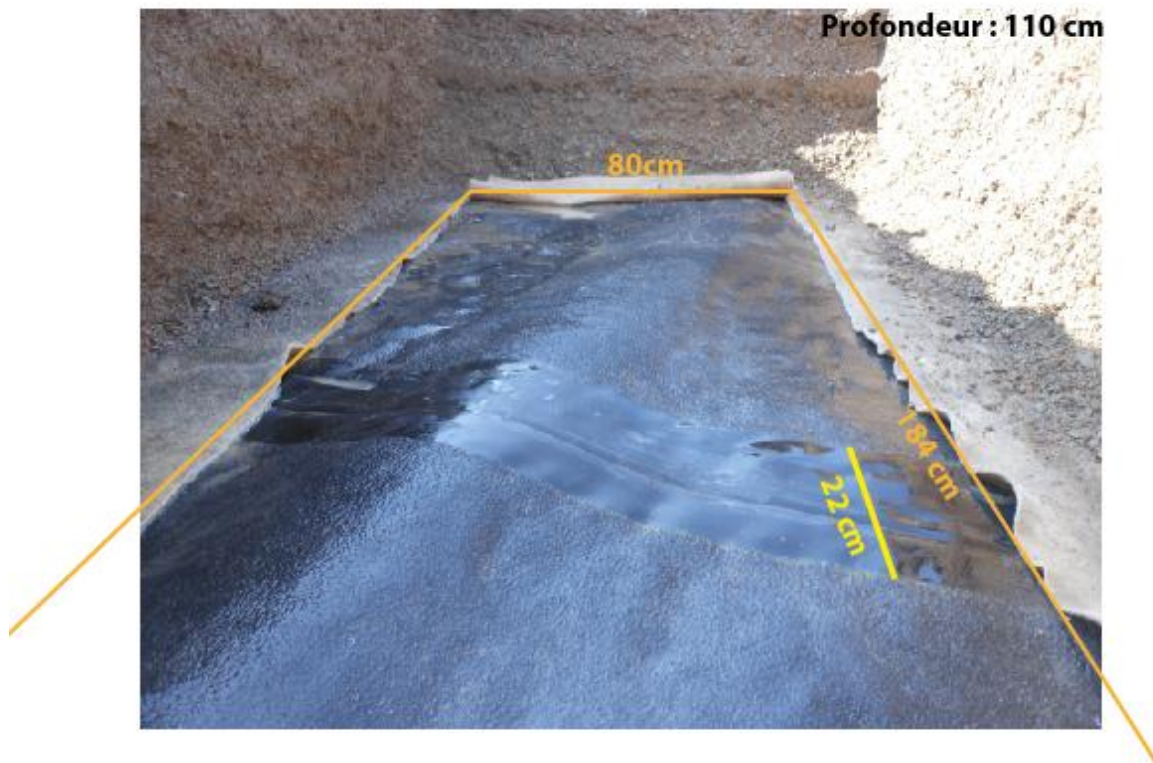
Présence de cailloux entre la GM et le géotextile.
Risques de poinçonnements de la GM

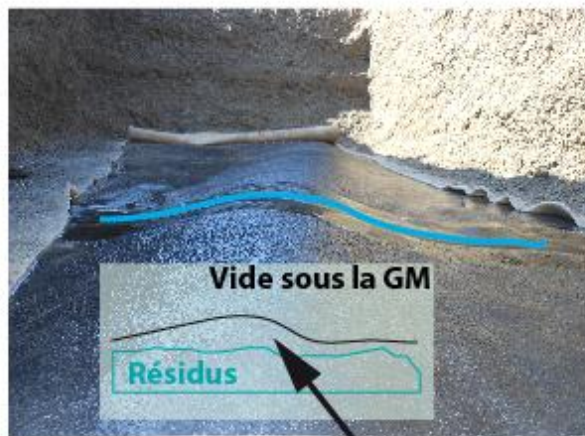
Vide sous la GM
Chemin préférentiel pour les ruissellements

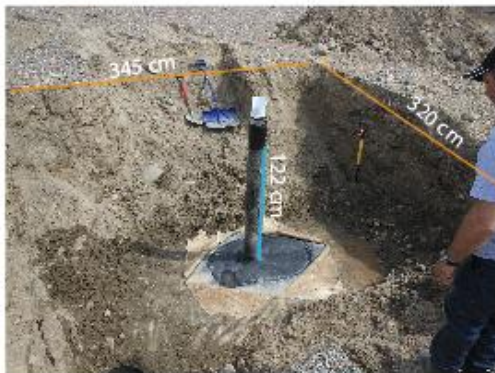
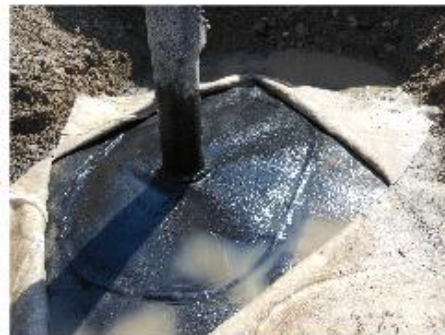
Soudures correctes
Aucunes fuites visibles
Pas d'objets (tels des cailloux) altérant
la GM

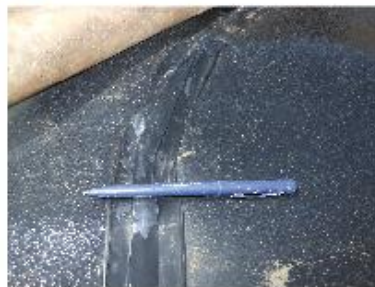
Figure 39 : Excavation autour d'un événement

Cette deuxième excavation nous informe sur la réalisation des soudures au niveau des quatre événements présents au sommet de la GM. Ici encore les travaux ont été réalisés correctement et ne témoignent d'aucune source d'altération potentielle de la GM.

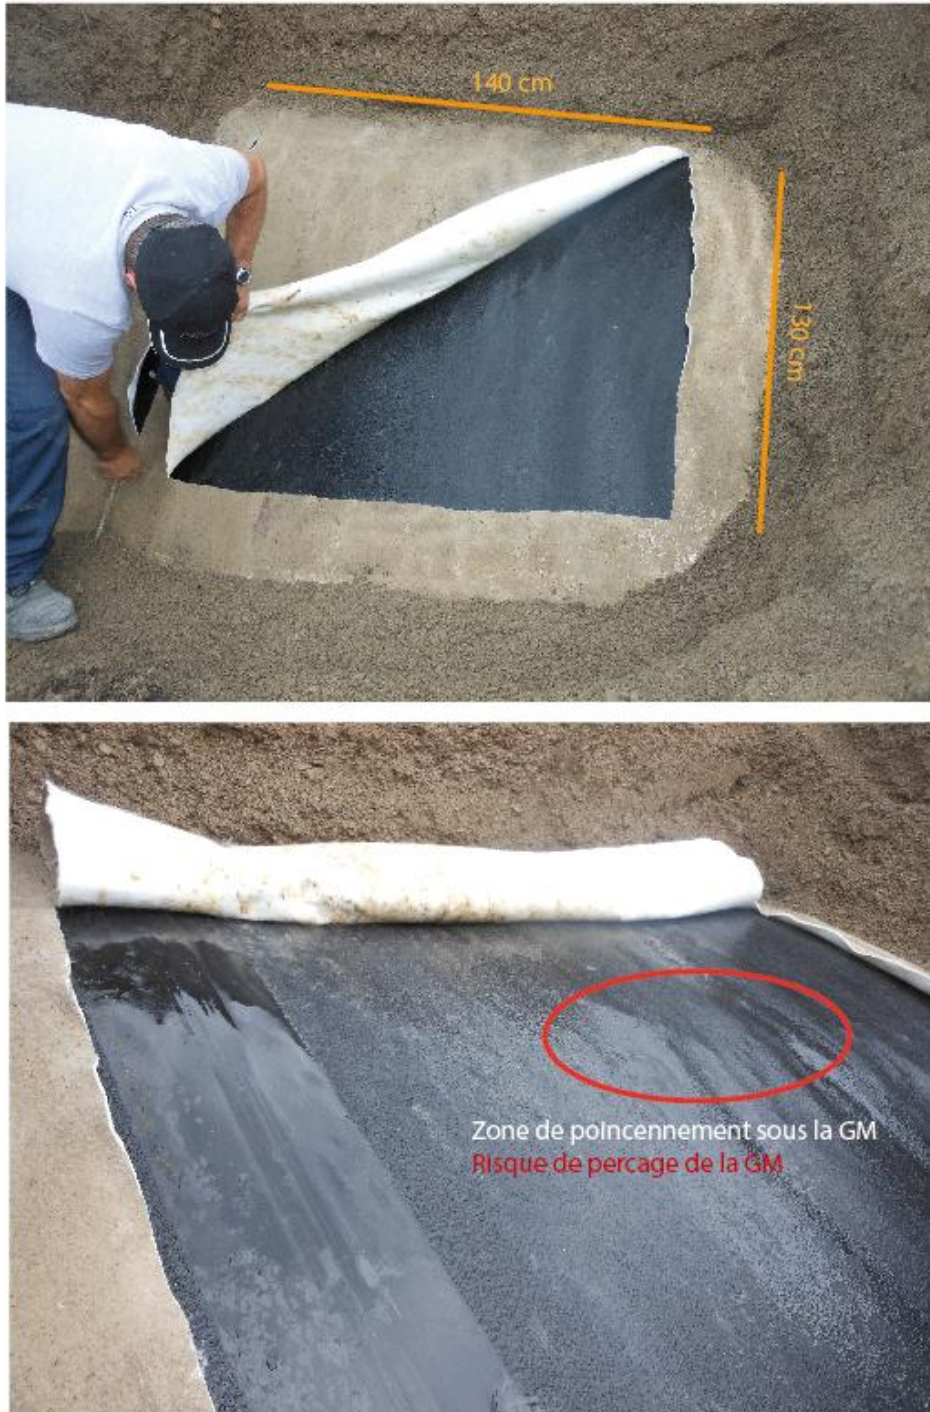
Figure 40 : Excavation sur le flanc de la butte

Étant donné que ces excavations se trouvent sur un décrochement de pente, on remarque que la GM est beaucoup plus tendue et les traces d'objets en dessous tels que des cailloux pourraient à la longue poinçonner la GM et la percer. On a ici un témoignage de mouvement de la GM. Il serait important dans le futur de surveiller de plus près son évolution.

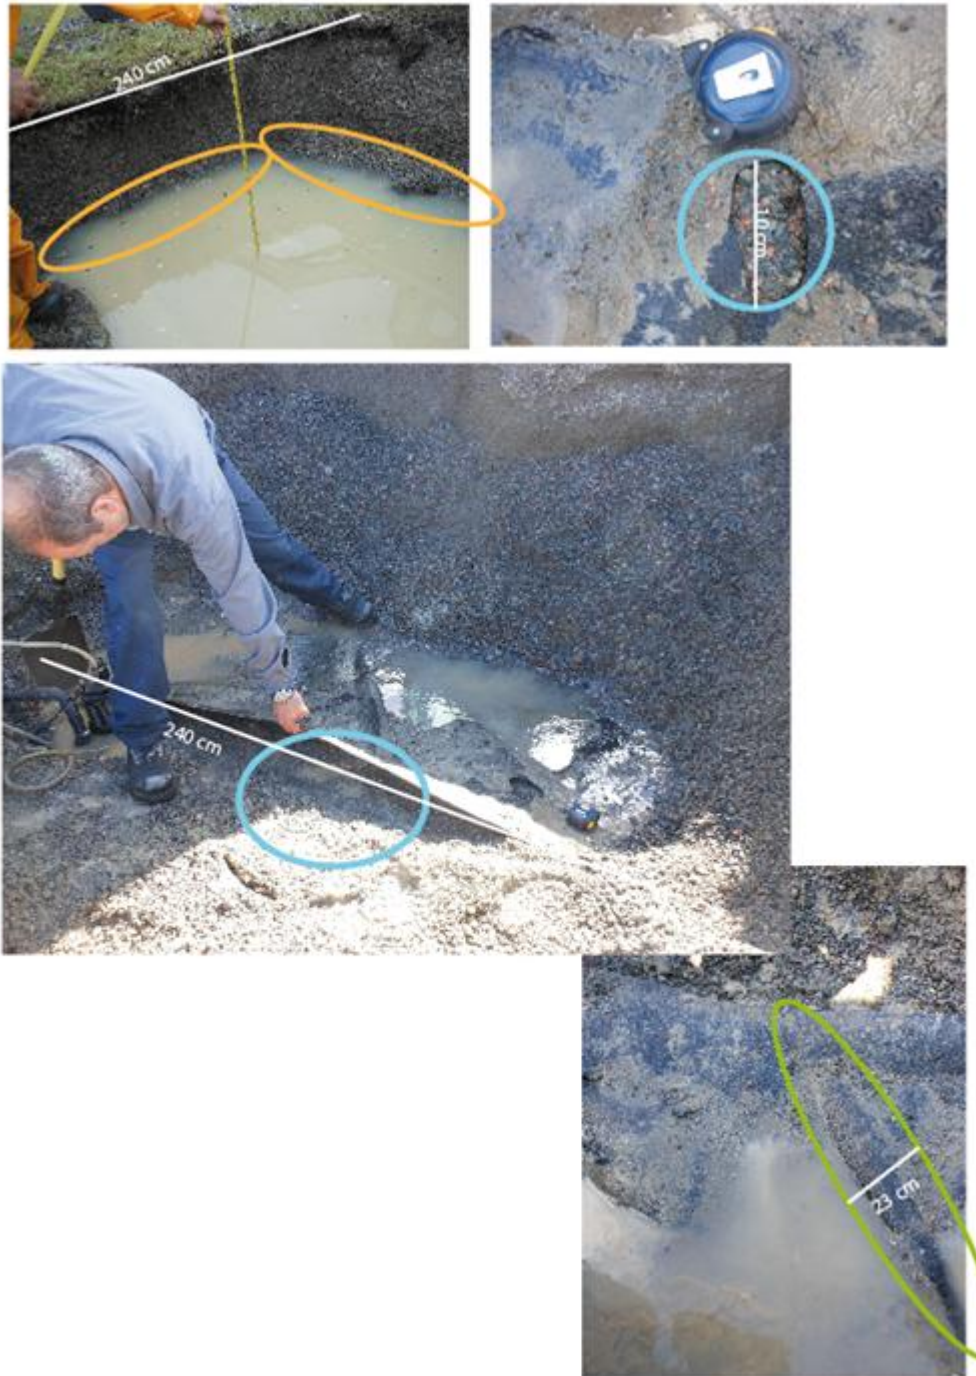
Figure 41 : Excavation sur la jointure avec le cap de roche

D'après tout ce que l'on peut voir sur ces différentes photos, il est clair qu'une grande majorité de l'eau qui arrive dans les exutoires est de l'eau qui s'infiltré sous la GM lors de fortes précipitations. En effet, l'installation n'a pas été réalisée de façon optimale au niveau de la jointure entre la butte et le cap de roche sur le côté ouest de l'installation.

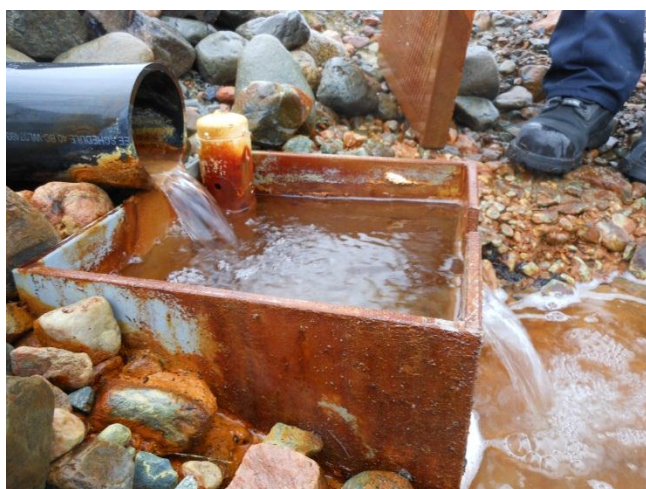
Figure 44 : Bac Vnoch pour mesurer des débits

Des sondes ont été installées lors de la réhabilitation du site minier de façon à faire un suivi continu de l'évolution des différents paramètres tels que : le pH, la température et la pression de l'eau. Sachant que la sonde a été placée au fond du Vnoch, et ayant la pression atmosphérique, nous pouvons réaliser un calcul qui nous permet de mesurer les débits.

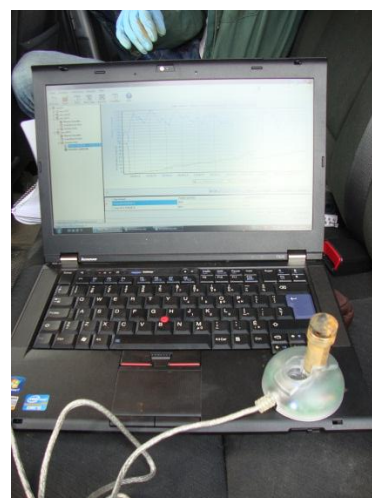
Figure 43 : Recueillir des données de sonde sur le terrain

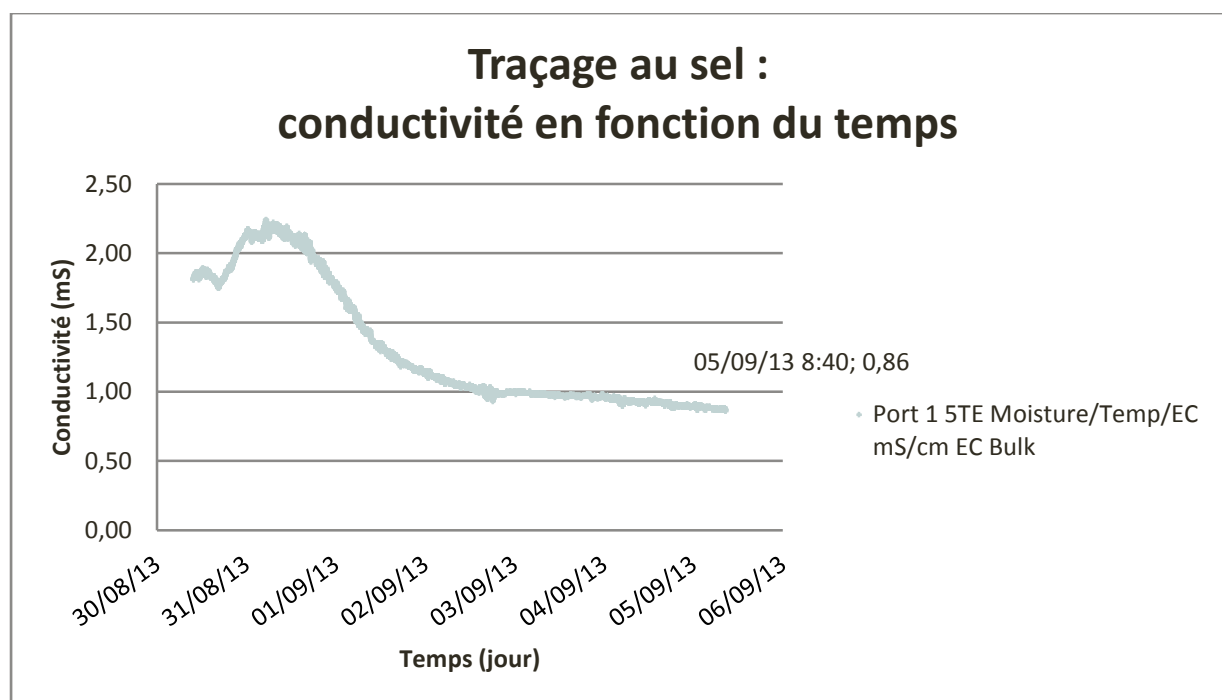
Figure 45 : Traçage au sel. Conductivité en fonction du temps

L'injection avait été faite le 30 août à 9h. La conductivité était alors de 1,82mS. On remarque qu'il y a un pic aux alentours de 4h30 le lendemain matin. De plus, le début de la montée de la conductivité se fait seulement quelques heures à arriver (au bout de 5h environ). On peut donc en déduire que l'eau qui sort des drains est bien passée par les résidus en moins de 24h. L'hypothèse que l'on peut formuler est que cette eau a un temps de résidence relativement court. Il reste à savoir par où l'eau s'infiltrait-elle.

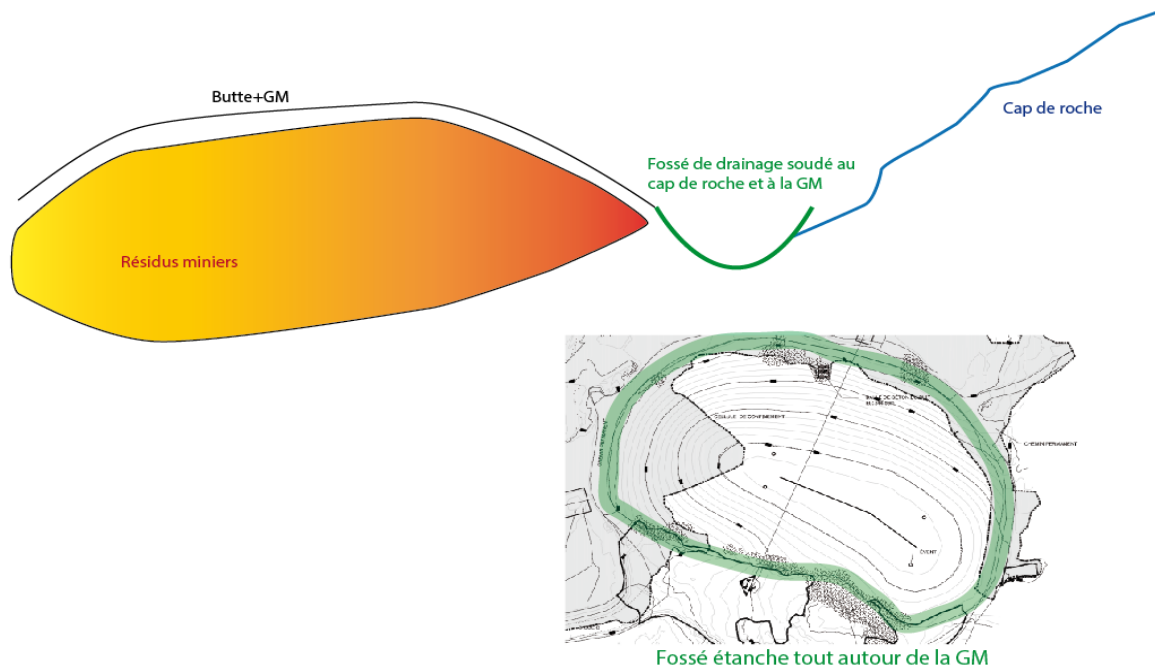
De manière à prévenir une infiltration non voulue sous la GM et ainsi fausser tout l'efficacité de la GM, on pourrait préconiser la mise en place d'un fossé drainant et prévu pour recueillir uniquement l'eau qui ruisselle sur le cap de roche et surtout la GM (schéma présenté fig 47). En effet elle représente une grande surface pour recevoir des eaux de pluie mais aucune infrastructure n'est prévue pour recueillir et drainer cette dernière.

Figure 49 : Schéma de la proposition de fossé

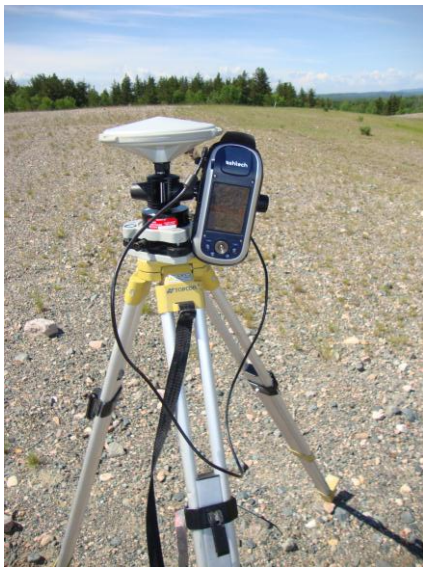
Figure 52 : GPS différentiel
