Analyse de l'état initial du site

Suivi environnemental

Pépinière de Saint-Modeste

Rapport final
DEC-2022-005

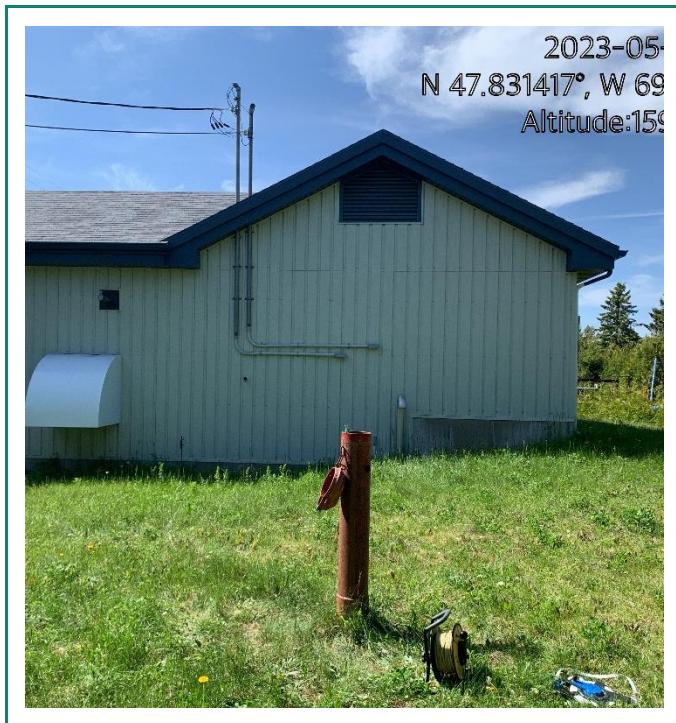
Le puits se trouve à une dizaine de mètres du poste de distribution en eau potable de la municipalité de Saint-Modeste. Cet ancien puits n'est plus en activité et ne contient pas d'équipement de pompage. Lors de l'inspection, l'ouvrage ne semblait pas endommagé. Bien qu'un couvercle fermait la paroi, un oiseau mort a été trouvé flottant à la surface de l'eau. Celui-ci est vraisemblablement entré dans le trou fait dans la paroi et n'a pas trouvé le moyen de ressortir. Lors de l'inspection à la caméra, les parois immergées proches de la surface étaient recouvertes d'une couche floconneuse, ce qui n'a pas permis de localiser la limite entre le tubage et le roc nu. Plus bas, la paroi rocheuse était visible. L'eau était assez claire. Le fond du puits avait une couche de sédiment qui semblait principalement sableuse. Le niveau de l'eau et le fond du puits étaient trop profonds pour réaliser un développement et un pompage. Le niveau d'eau mesuré était particulièrement bas (16,93 m par rapport au sol) et constitue une particularité locale en l'absence de puits de pompage à proximité.

Photo 1 : SM-05 vue direction N-O. En arrière-plan, la station de distribution d'eau potable

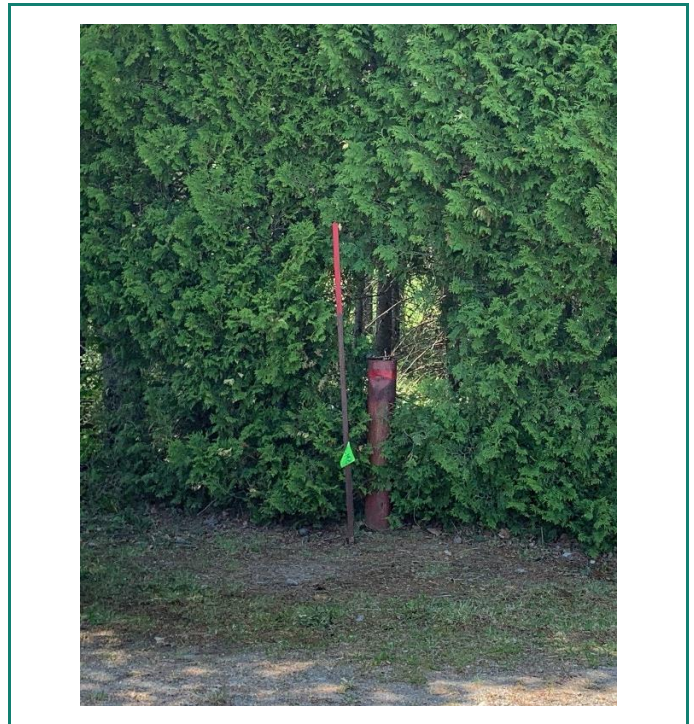
Ce puits d'observation se trouve à 3 m du puits SM-16, abandonné. Visuellement, l'ouvrage ne semblait pas brisé. Le tubage protecteur en acier avait un couvercle mais pas le tubage interne. L'espace annulaire entre le protecteur et le tubage interne ne semblait pas comblé en surface. Toutefois, le tubage interne semblait bien ancré dans le sol. Lors de l'inspection à la caméra, l'eau était plutôt claire, se troublant avec la profondeur. Le fond n'était d'ailleurs pas visible. Le développement n'a pas permis d'obtenir une eau limpide bien qu'un débit d'eau appréciable a été produit. Lors de l'essai de pompage, 114 L ont été récupérés en 13 minutes.

Photo 2 : SM-17 vue direction S-O.

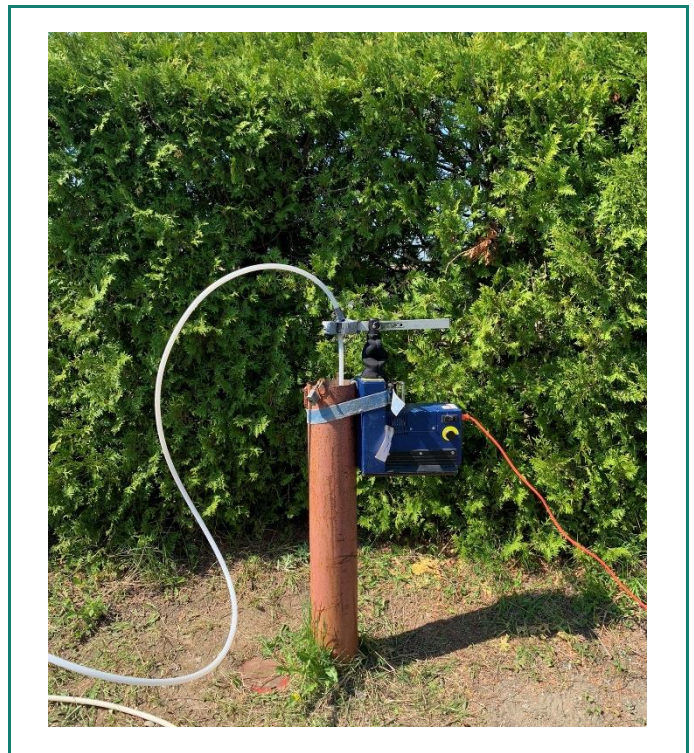
Le tubage protecteur en acier avait un couvercle mais pas le tubage interne. Le puits ne semblait pas brisé. Lors de l'inspection à la caméra, l'eau était claire avec quelques particules. Les crépines ne

semblaient pas colmatées. Le fond du puits était recouvert d’une couche de sédiments fins. Le développement a permis d’obtenir une eau limpide qui s’est toutefois troublée à la toute fin. L’eau était trop profonde pour réaliser un pompage.

Photo 4 : SM-20 vue direction S-O avec un actionneur de tubage pour le développement.

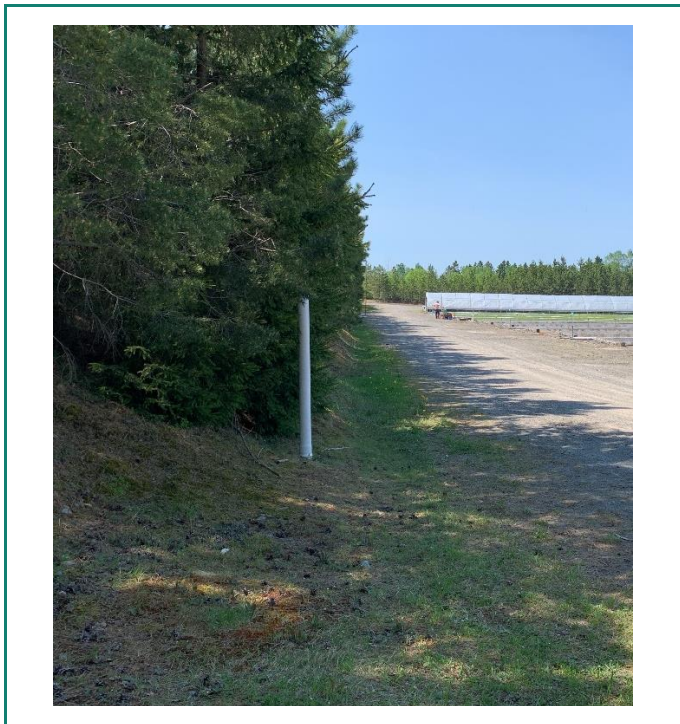
Le puits se trouve en contrebas d’un dénivelé de quelques mètres de haut. Visuellement, il ne semblait pas brisé en surface. Le tubage interne et le tubage protecteur étaient protégés par un bouchon. La section supérieure du tubage interne semble retirée pour relever le niveau de l’eau et faire les échantillonnages. Lors de l’inspection à la caméra, l’eau est apparue trouble avec des biofilms en suspension. L’eau n’était pas assez claire pour localiser le début des crépines ni d’éventuels sédiments au fond. Le développement n’a pas permis d’obtenir une eau plus claire. Le niveau de l’eau étant à une profondeur limite pour les capacités de la pompe, seule la couche superficielle a été pompée. Environ 10 L ont été récupérés en 10 minutes.

Photo 5 : SM-24 vue direction S-O.

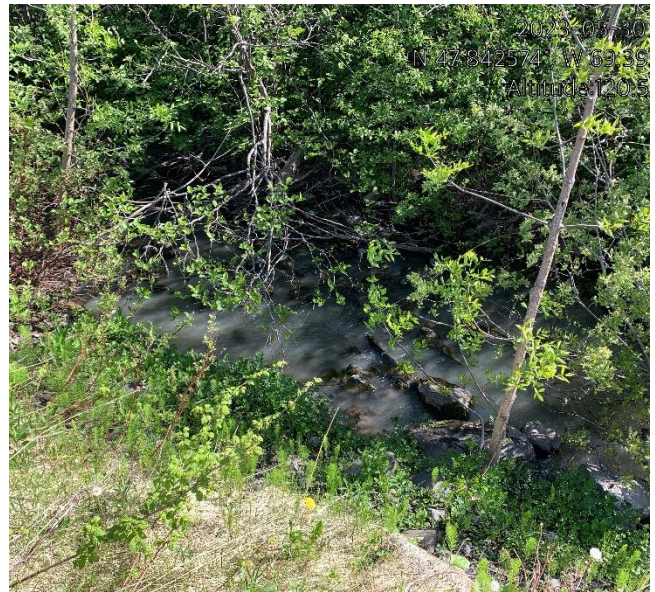
Photo 15 : L'eau du ruisseau de la Montagne était ponctuellement plus turbide que celle du ruisseau Thériault à cause de travaux sur la ferme voisine.

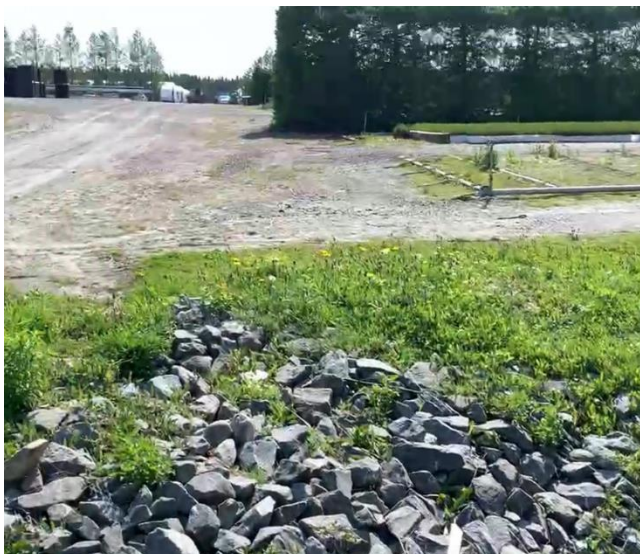
Photo 22 : Vue du drainage (souterrain) collectant les eaux dans les parcelles les plus à l'ouest, qui s'écoulent ensuite dans le ruisseau Gamache au point SM-15 de la photo précédente.

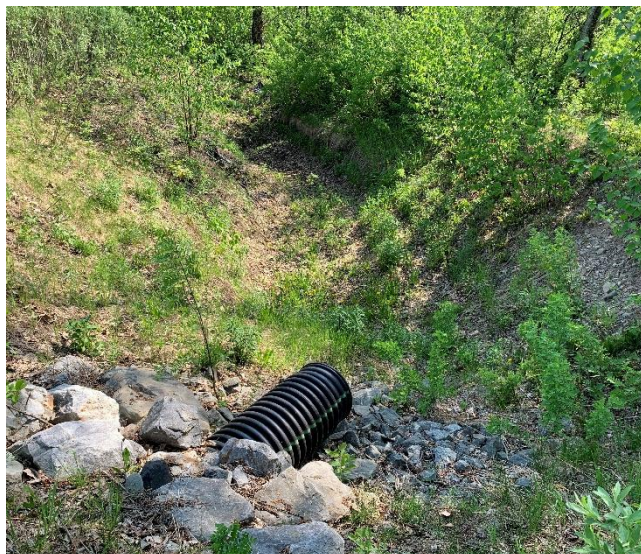
Photo 23 : Bassin de sédimentation dans lequel des échantillons sont parfois prélevés. Il se déverse dans le ruisseau Gamache proche de l'endroit où il quitte la pépinière.

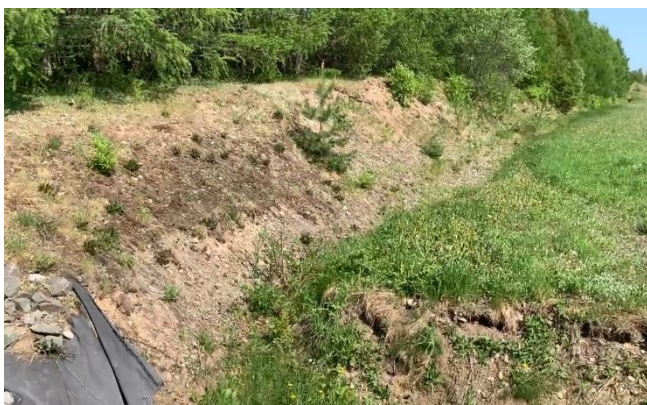
Photo 24 : Fossé longeant le bloc 145 et aboutissant généralement dans le chemin, parfois dans le bassin de sédimentation (ponceau noir sur la photo précédente).

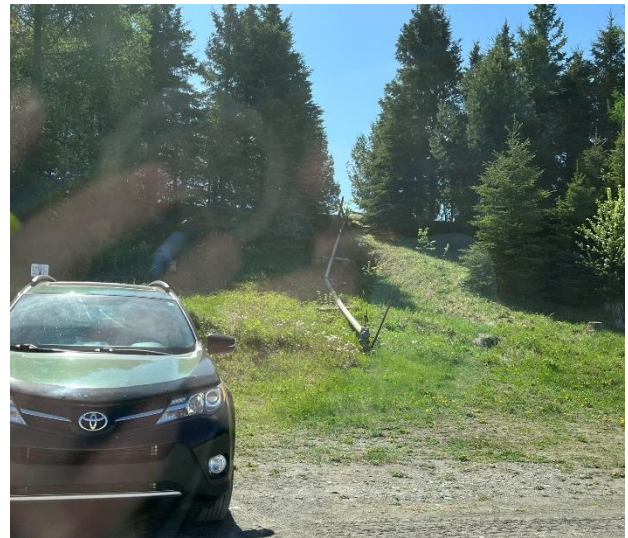
Photo 27 : Cerclé, le rejet du drainage des blocs 209 à 219. À gauche, valve d'alimentation en eau pour l'irrigation des plants.

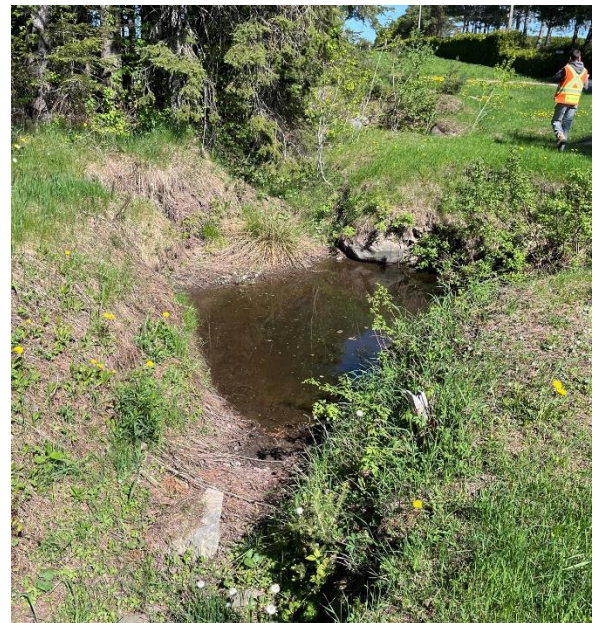
Photo 29 : Rejet supposé provenir du ruissellement sur les parcelles au nord de l'étang du Haut et aboutissant dans cet étang.

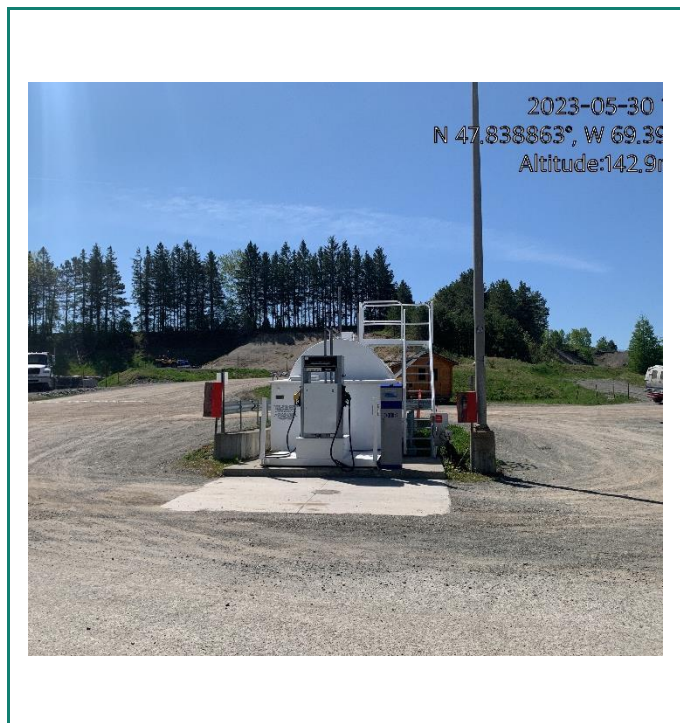
Photo 30 : Réservoir de carburant.

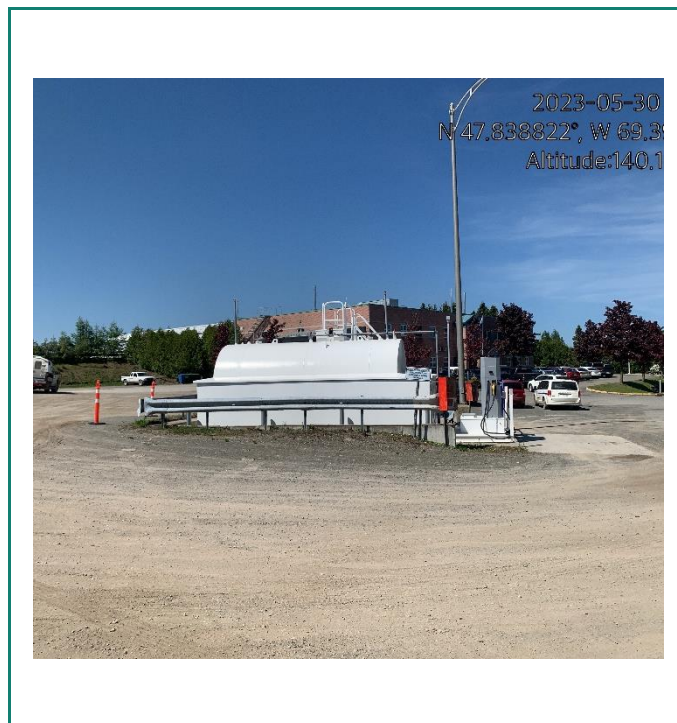
Photo 31 : Autre vue du réservoir de carburant.
