Analyse de l'état initial du site

Suivi environnemental

Pépinière de Grandes-Piles

Rapport final
DEC-2022-005

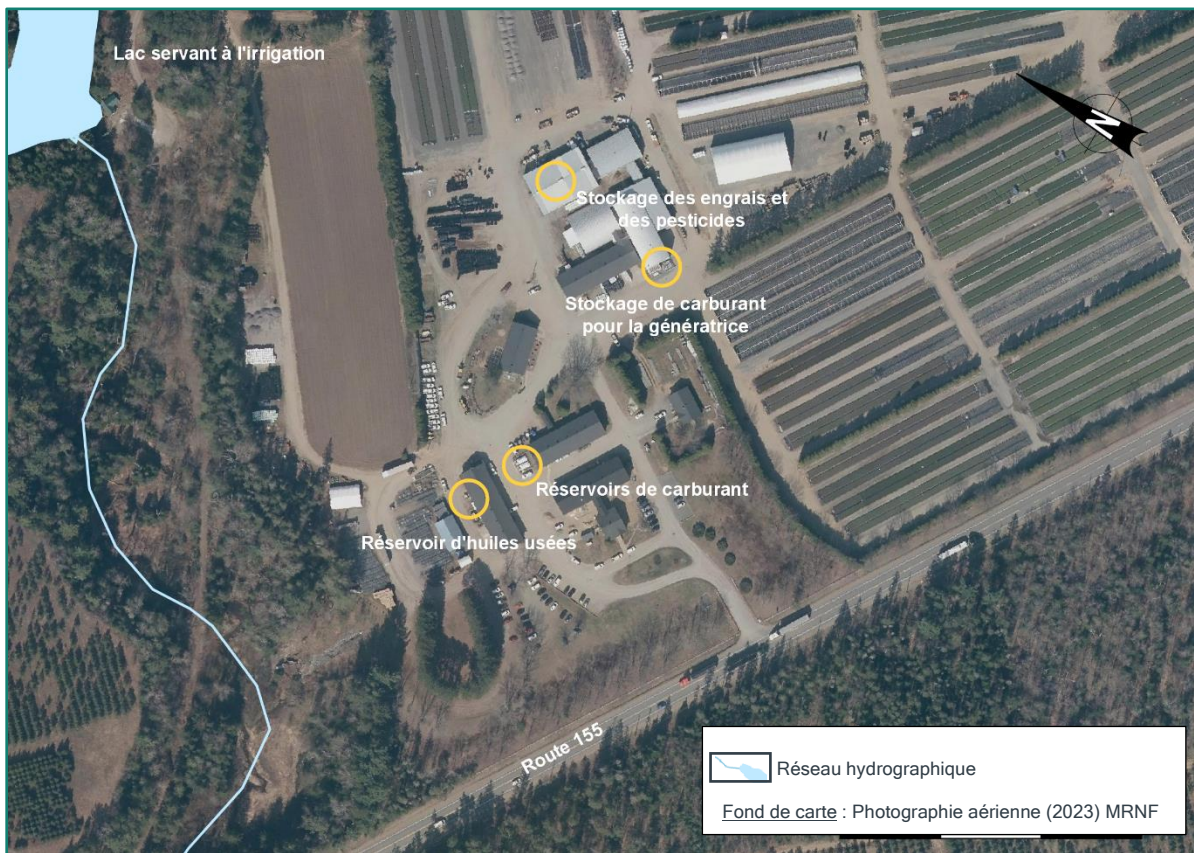
Figure 6 : Carte des sources potentielles de contamination à proximité des bâtiments

Cinq (5) sources potentielles de contamination sont identifiées sur le site à l'étude : les engrais et pesticides appliqués aux plants cultivés, le stockage d'engrais et de pesticides, le stockage de carburant pour les véhicules, le stockage de carburant pour la génératrice et le stockage d'huiles usées. La localisation de ces sources potentielles est donnée à la figure 6.

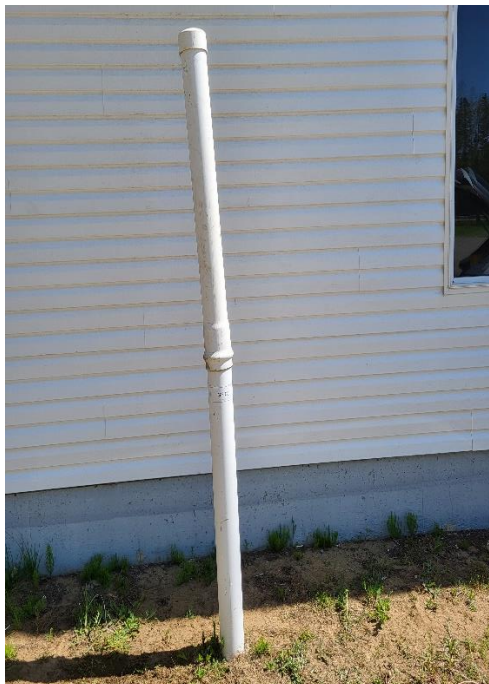
Ce puits se trouve à proximité d'un atelier de menuiserie et de mécanique. Lors de l'inspection à la caméra, le tubage montrait des signes de fissure à 1,48 m de profondeur par rapport à la margelle, faisant apparaître le sol. Les crépines ne semblaient pas colmatées et l'eau était claire. Une couche de sédiments a été trouvée au fond. Le développement a permis de récupérer une partie de ces sédiments et 19 L d'eau en 5 minutes. Toutefois, l'eau était trop profonde pour effectuer un pompage.

Photo 1 : GP-08 vue direction N-E.

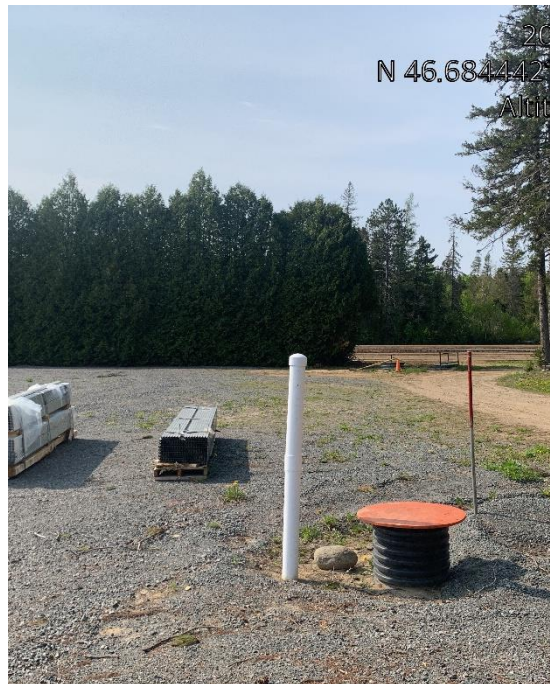
Le puits ne présentait aucun dommage et était équipé d'un capuchon. Les crépines étaient partiellement émergées. L'eau contenait des biofilms blanchâtres en suspension. Aucun colmatage n'a été observé. Le fond du puits contenait des sédiments essentiellement sableux. Lors du développement, l'eau d'abord trouble s'est partiellement éclaircie et a pris une teinte ocre similaire à celle des cours d'eau bordés de conifères. À la fin de l'essai de pompage, l'eau était devenue presque limpide. Environ 77 L ont été récupérés pendant les 10 minutes d'essai de pompage, soit un débit relativement élevé.

Photo 2 : GP-10 vue direction N-O.

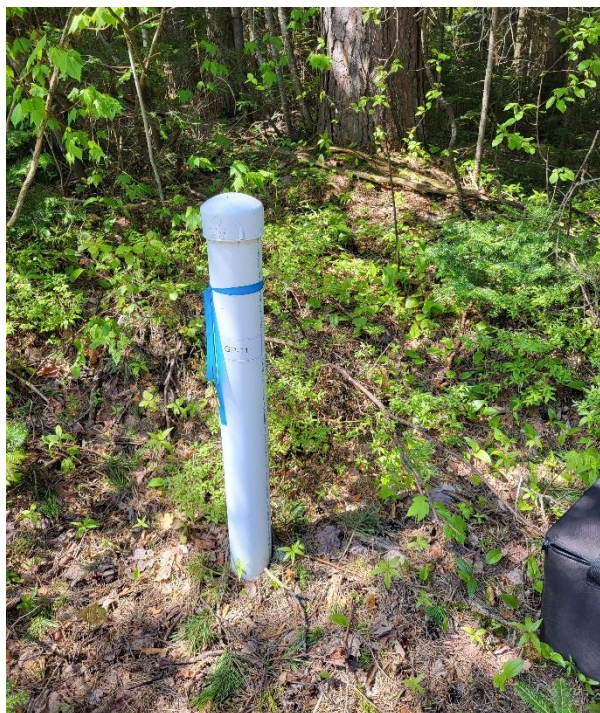
De l'eau stagnante entre le tubage protecteur et le tubage interne a été trouvée. Le puits ne présentait lors de la visite aucun dommage. Lors de l'inspection à la caméra, la paroi interne du tubage avait des colorations ocre. Des sédiments et des débris végétaux ont été trouvés au fond. Le développement et le pompage ont permis d'obtenir d'abord ocre puis claire. 57 L ont été récupérés en 6 minutes lors de l'essai de pompage, soit un débit important.

Photo 3 : GP-11.

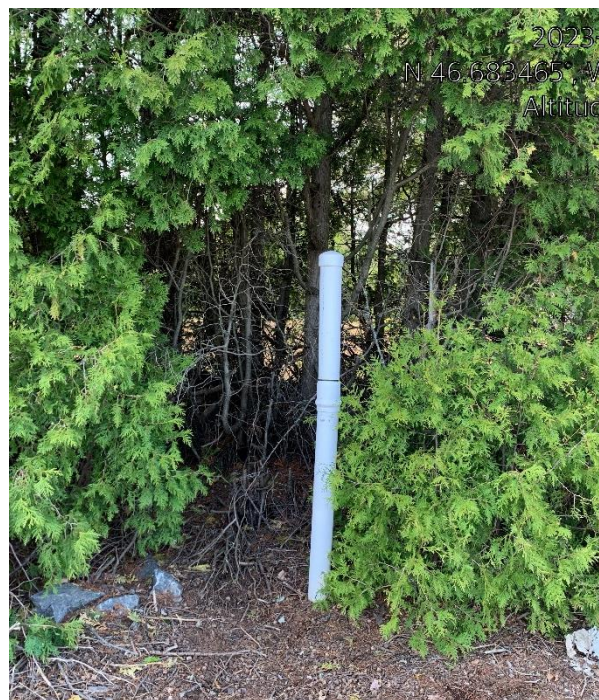
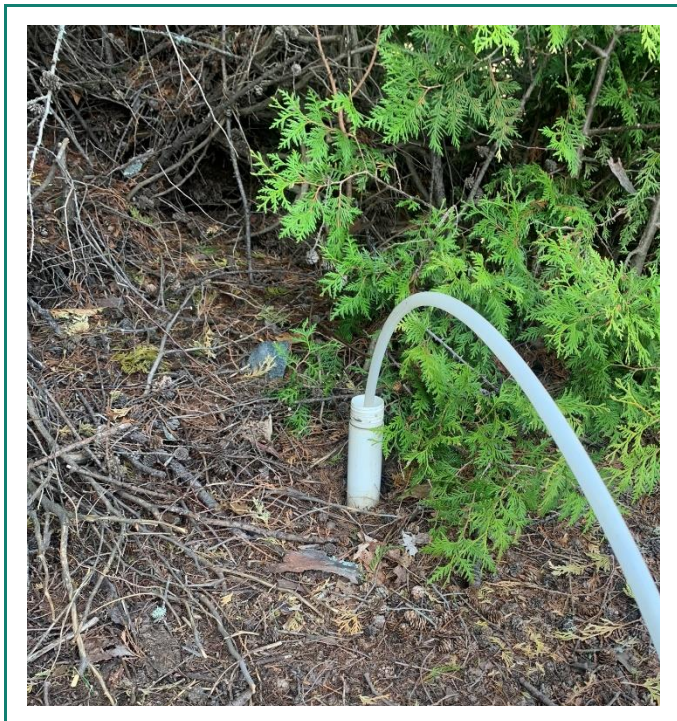
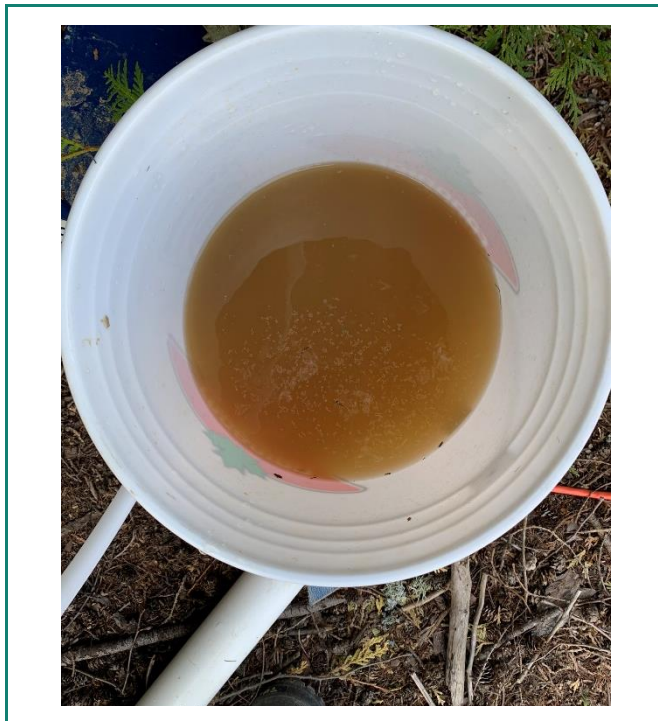
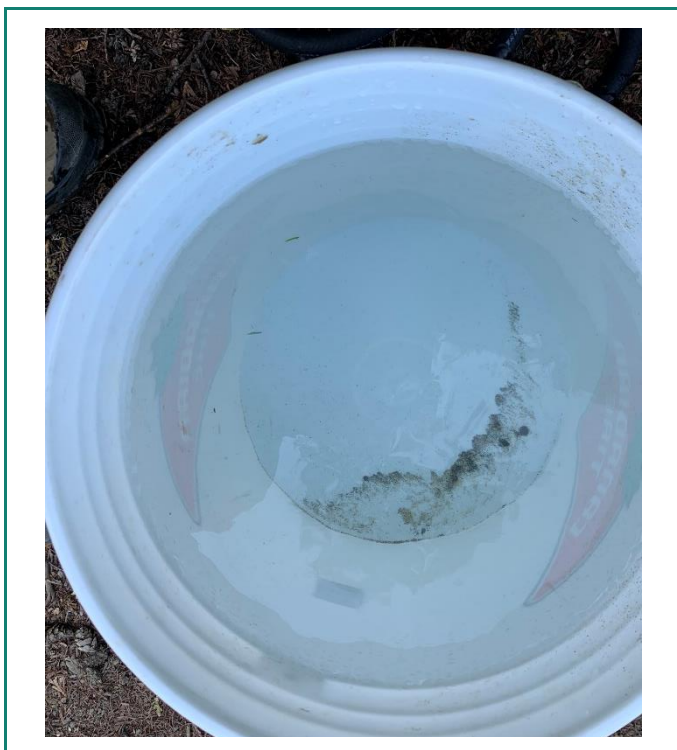
Le puits d'observation ne semblait pas endommagé. Lors de l'inspection à la caméra, l'eau était claire et le fond contenait du sable et des débris végétaux. Lors du développement et du pompage, le puits se vidait et se remplissait rapidement. 34 L ont pu être récupérés en 9 minutes. L'eau, d'abord avec une coloration ocre, était limpide à la fin du pompage. La plupart des sédiments ont pu être récupérés, laissant les éléments les plus grossiers.

Photo 4 : GP-11I vue direction N-O.

Photo 5 : GP-11I : détail avec le tubage protecteur retiré.

Photo 6 : GP-11I : aspect de l'eau après la première passe de développement.

Photo 7 : GP-11I : aspect de l'eau après quatre passes de développement et le court essai de pompage (fin des essais).

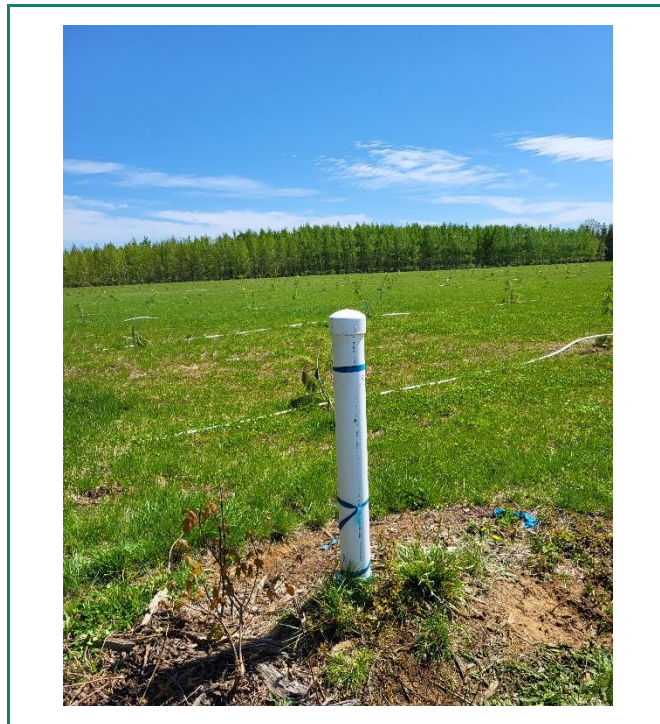
Le puits d'observation ne semblait pas endommagé. Lors de l'inspection à la caméra, l'eau était claire et devenait trouble vers le fond. Le développement et le pompage ont permis de récupérer les sédiments fins accumulés au fond du puits et d'obtenir une eau limpide sans dénoyer le puits. La recharge du puits semble bonne puisque 95 L ont été récupérés en 9 minutes.

Photo 10 : GP-13 vue direction S-E.

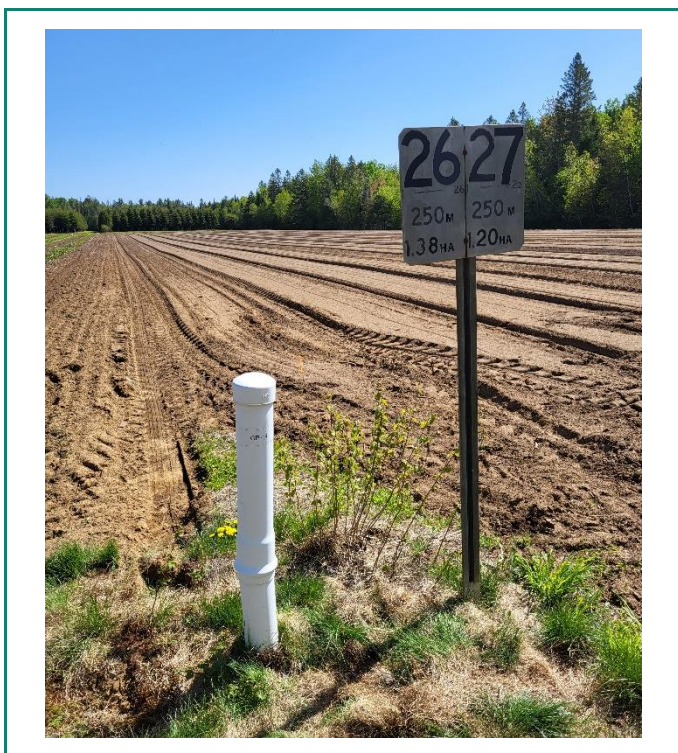
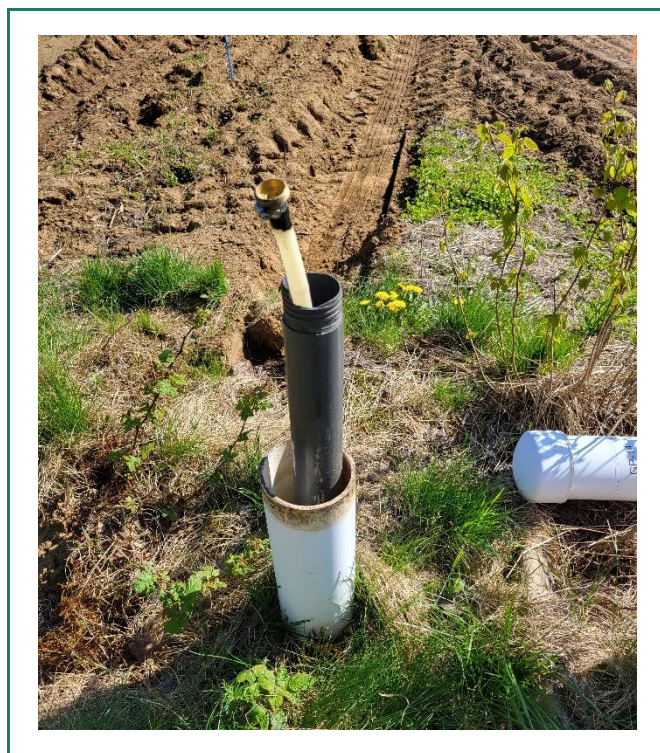
Le joint des deux sections supérieures du tubage interne de ce puits d'observation était endommagé. Lors de l'inspection à la caméra, l'eau était en général assez claire mais trouble vers le fond, où une couche de sédiments s'est déposée. Lors du développement et du pompage, l'eau d'abord avec une coloration ocre est devenue limpide. Un sable foncé a été récupéré. 70 L ont été récupérés en 15 minutes.

Photo 11 : GP-14 vue direction N-E.

Photo 12 : GP-14 : détail avec le tubage protecteur retiré.

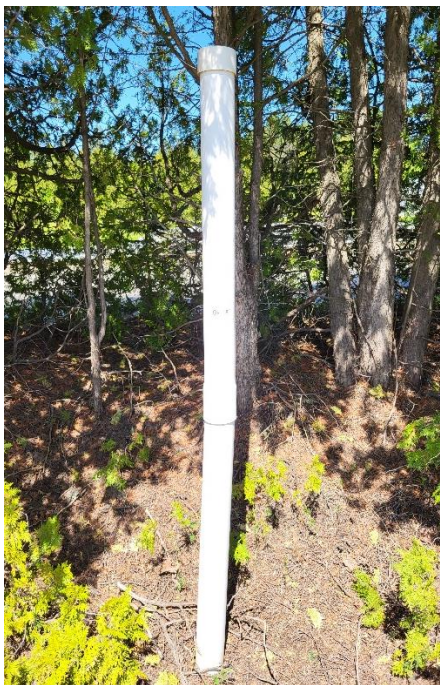
Le puits d'observation ne semblait pas endommagé. L'inspection à la caméra a révélé une eau claire et des sédiments fins au fond. Lors du développement et du pompage, l'eau d'abord ocre est rapidement devenue limpide. 124 L ont été prélevés en 10 minutes, soit un débit particulièrement important.

Photo 13 : GP-18T.

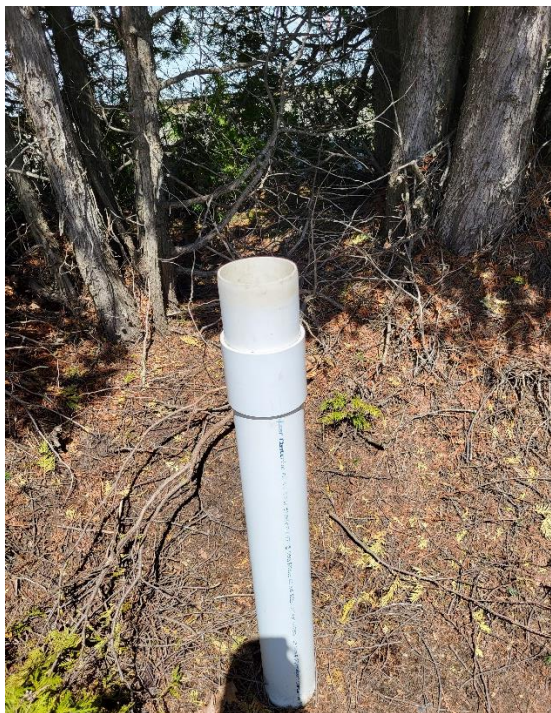
Au-dessus du sol et en profondeur, le tubage interne et le tubage protecteur ne semblaient pas endommagés. À l'intérieur, des feuilles et d'autres débris végétaux flottaient à la surface de l'eau.

Cette eau était trouble, avec un dépôt sableux dans le fond. Le développement et le pompage ont permis de retirer les débris végétaux et l'essentiel des sédiments. À la fin du pompage, l'eau était devenue limpide et environ 152 L ont été récupérés en 10 minutes, témoignant d'une bonne perméabilité.

Photo 15 : GP-28T avec le protecteur retiré.

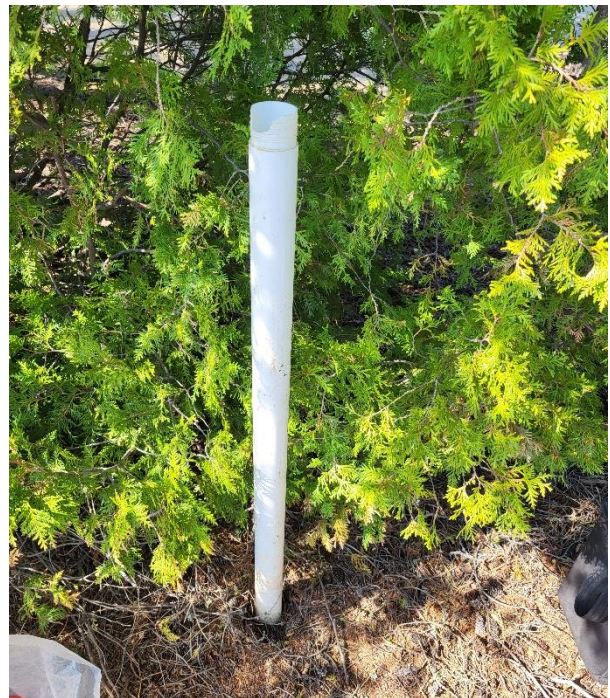
Le puits d'observation ne semblait pas endommagé. Lors de l'inspection à la caméra, le tubage interne présentait des taches verdâtres. L'eau était trouble, de couleur ocre. Il n'a pas été possible de visualiser le dépôt de sédiment au fond avec la caméra. Le développement a retiré un sable fin et sombre. Il a aussi permis de retirer les dépôts verdâtres sur les parois. L'eau d'abord ocre est devenue limpide à la fin de l'essai de pompage. 95 L ont été prélevés en 8 minutes.

Photo 16 : GP-31D avec le protecteur retiré.

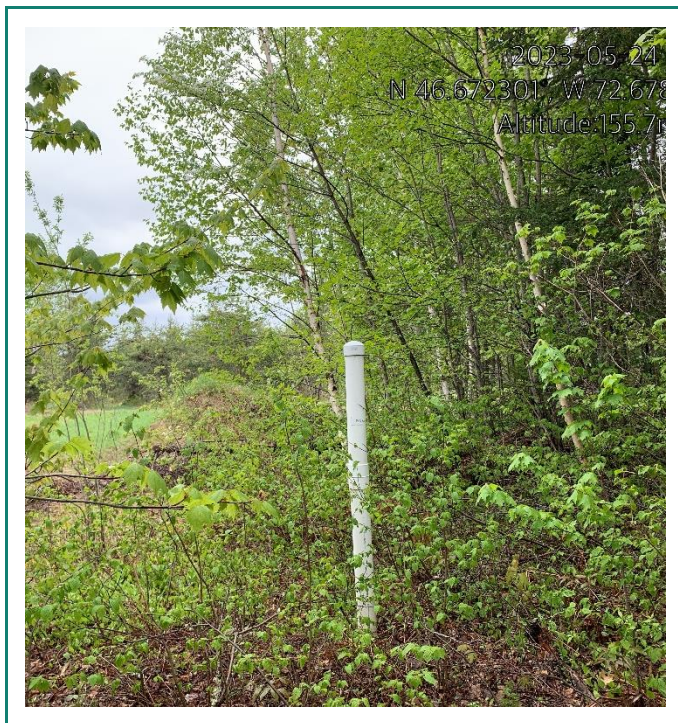
Le puits d'observation avait un couvercle sur le tubage protecteur mais le tubage interne était à découvert. Il ne semblait pas brisé. Lors de l'inspection à la caméra, des feuilles ont été trouvées à la surface de l'eau. Cette eau était plutôt claire avec des particules en suspension. Le fond du puits contenait du sable et des débris de végétaux. Le développement et le pompage ont permis d'obtenir une eau d'abord trouble et ocre, devenue limpide à la fin. Le puits se dénoyait et se remplissait rapidement. 83 L ont été récupérés en 10 minutes de pompage.

Photo 17 : PIG-AM vue direction O.

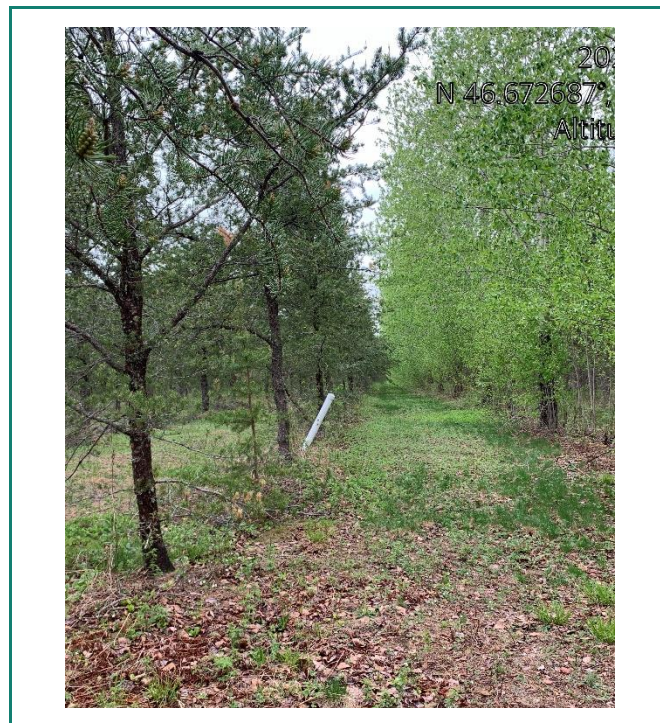
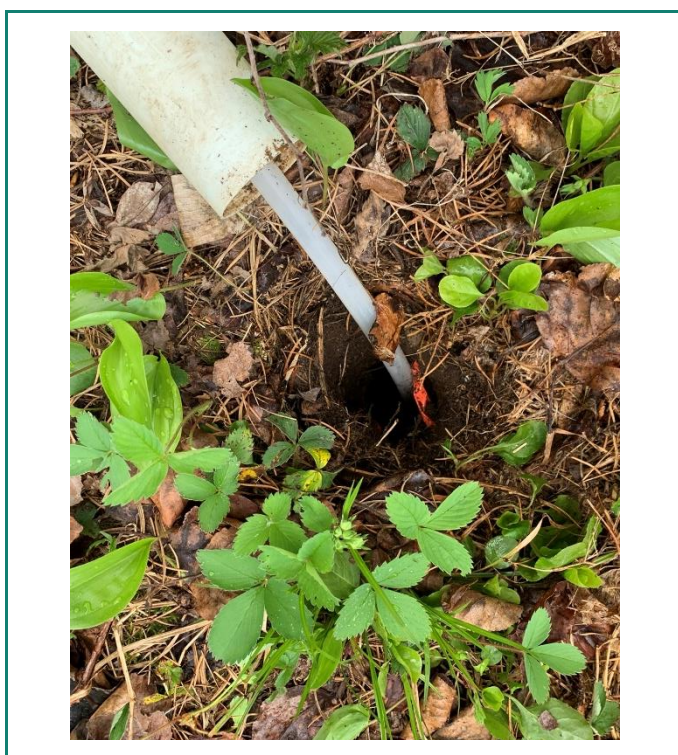
Le tubage supérieur du puits d'observation était dévissé et incliné. En le retirant, du sol est tombé dans le puits. Le tubage interne n'était pas protégé mais le tubage protecteur était fermé. De nombreux débris végétaux ont été trouvés à la surface de l'eau. L'eau elle-même était trop trouble pour pouvoir localiser le début de la crépine. Le fond du puits contenait principalement du sol organique et des débris végétaux. Le développement et le pompage ont tout de même permis d'obtenir une eau limpide à la fin. 76 L ont été récupérés en 10 minutes de pompage.

Photo 18 : PIG-CE vue direction N-E.

Photo 19 : PIG-CE : le tubage se retire complètement du sol.

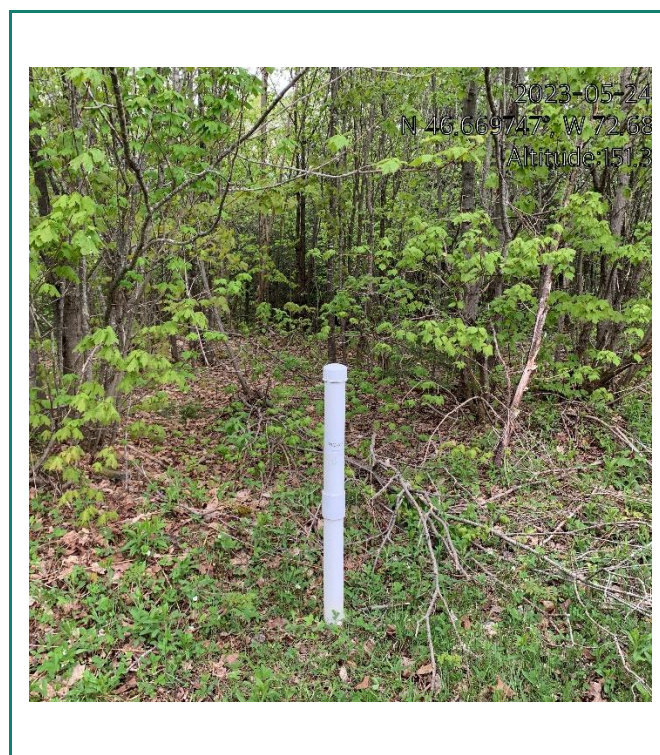
Aucun dommage n'a été observé sur le puits d'observation. Le tubage interne n'était pas protégé mais le tubage protecteur était fermé. Lors de l'inspection à la caméra, il s'est avéré qu'une partie des crépines étaient émergées. L'eau était trouble et le fond contenait du sable et des débris végétaux. Le développement et le pompage ont prélevé une eau trouble et ocre devenant limpide à la fin. 72 L ont été récupérés en 10 minutes de pompage.

Photo 20 : PIG-AV vue direction S-O.

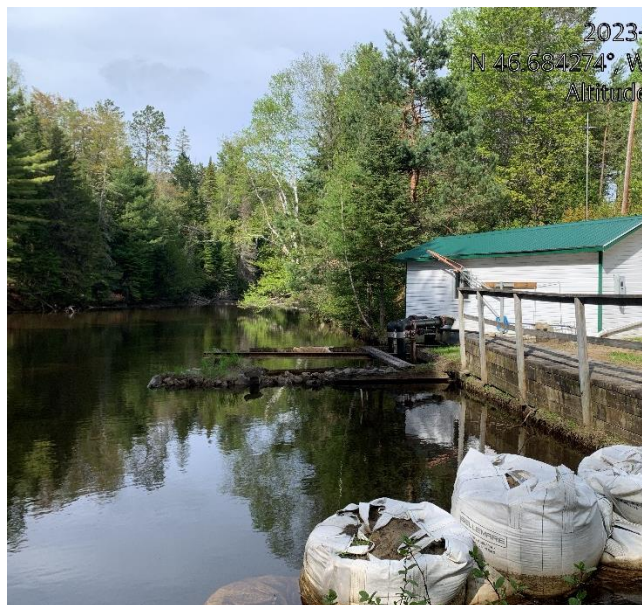
Photo 21 : Étang d'irrigation avec le poste de pompage au fond.

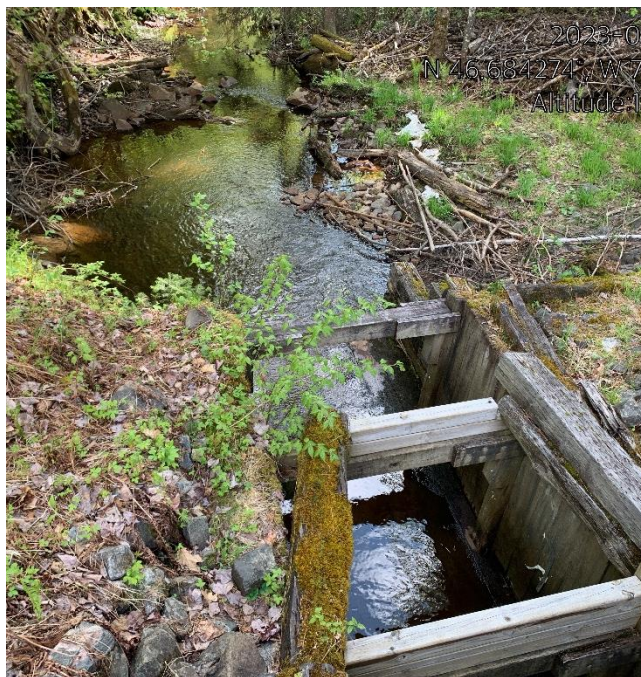
Photo 22 : Exutoire de l'étang d'irrigation.

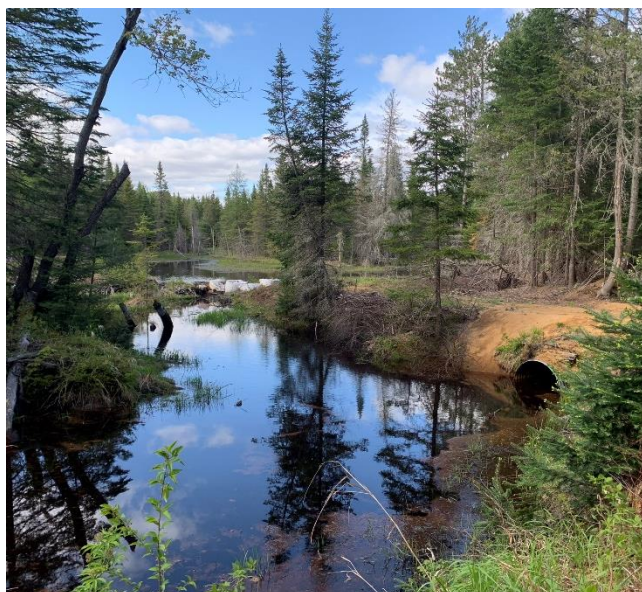
Photo 23 : Plan d'eau à proximité du coin nord de la pépinière

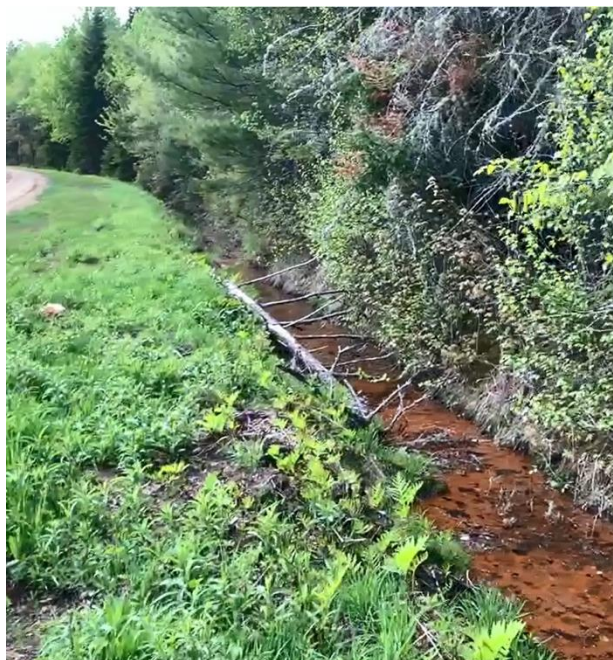
Un fossé longe le bord est et sud de la pépinière, entre les blocs 28 et 27. Ce fossé se trouve à cheval sur la ligne de partage des eaux de deux cours d'eau : une partie de l'eau collectée rejoint le cours d'eau permanent au nord tandis qu'une autre partie rejoint le cours d'eau intermittent au sud. La topographie suggère que l'eau collectée par le fossé provient principalement des boisés à l'est, sauf pour la partie longeant les blocs 40 et 27, où des ruissellements provenant des parcelles cultivées sont probables. Aucune autre infrastructure de drainage des eaux de surface aboutissant au cours d'eau ou à la rivière Saint-Maurice n'a été identifiée. Un rapport photographique est donné en annexe B.

Photo 24 : Fossé à la limite nord de la pépinière, au niveau de la ligne de partage des eaux : l'eau s'écoule dans les deux directions.

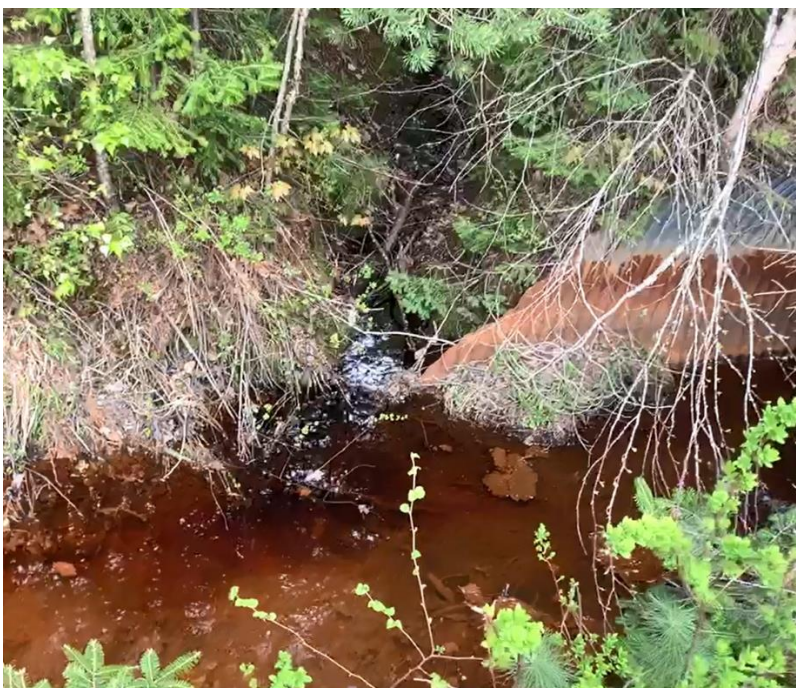
Photo 25 : Des fossés provenant du nord de la pépinière débouchent perpendiculairement dans le fossé limitrophe au site (que l'on peut voir dans la photo 9).

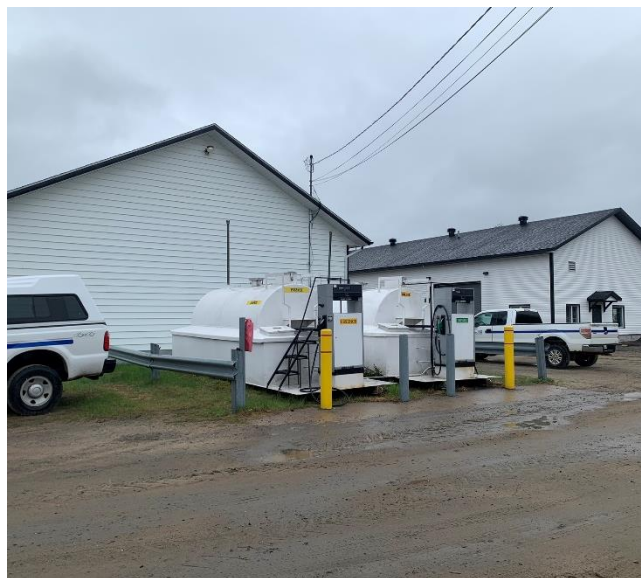
Photo 26 : Réservoirs de carburant.

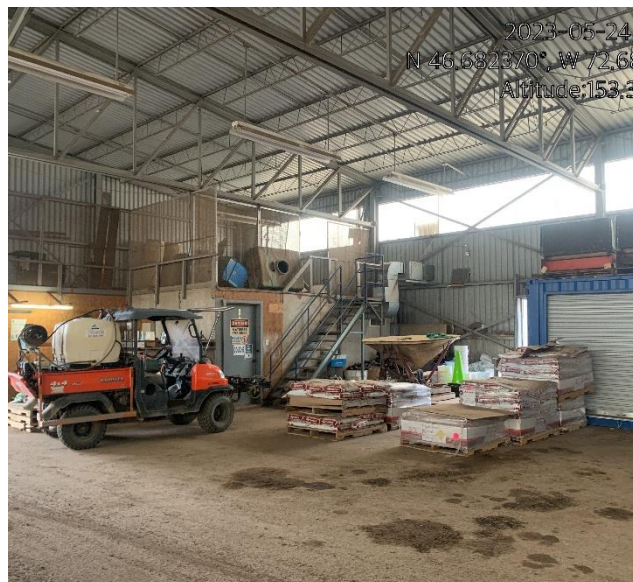
Photo 27 : Stockage d'engrais (sur les palettes) et de pesticides (dans le local fermé au fond).
