Analyse de l'état initial du site

Suivi environnemental

Pépinière de Sainte-Luce

Rapport final
DEC-2022-005

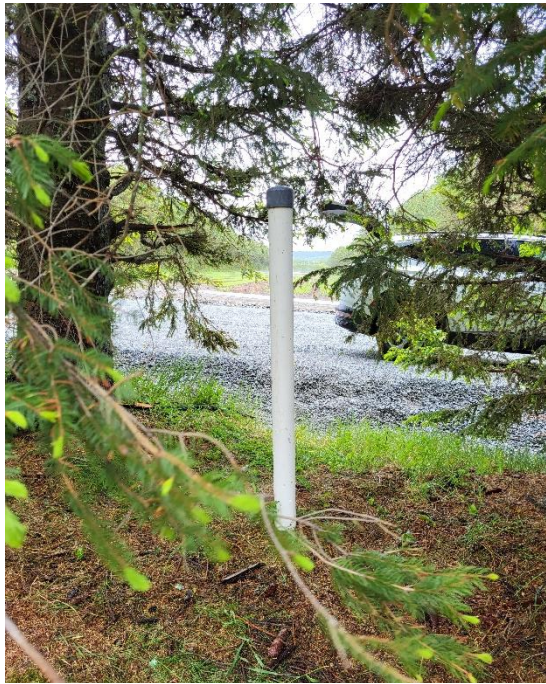
Photo 1 : SL-21 vue direction S-E.

Le puits ne semblait pas endommagé. Lors de l'inspection à la caméra, les parois du tubage interne avaient des taches de couleur ocre. L'eau était trouble avec beaucoup de sédiments en suspension. Le fond du puits avait une couche de sédiments sableux et de débris végétaux. Le développement et le pompage ont permis d'obtenir une eau assez claire à la fin. 133 L ont été prélevés en 16 minutes d'essai de pompage, soit un débit assez important.

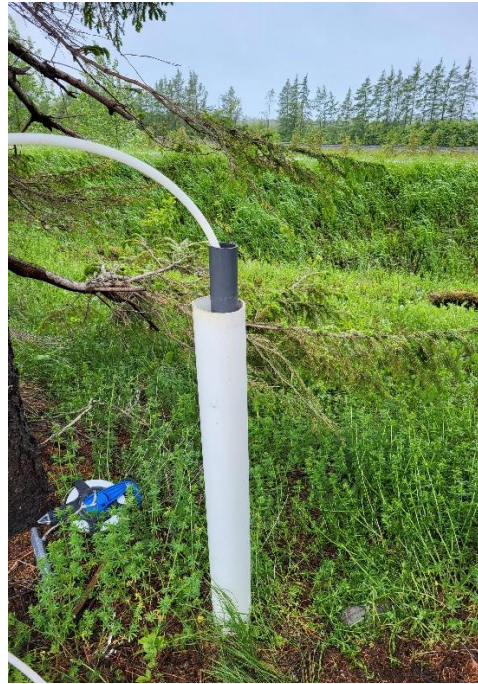
L'ouvrage ne semblait pas présenter de dommages. L'eau était trouble et ocre. Le fond était obstrué par un élément métallique. Celui-ci retenait des sédiments et des débris végétaux. Le développement n'a pas permis d'améliorer la turbidité de l'eau. Par ailleurs, le puits se dénoyait rapidement. Seulement 2,5 L ont pu être prélevés en 2 minutes de pompage.

Photo 2 : SL-22 avec le tubage protecteur retiré.
Tubage interne et tubage protecteur typiques de l'ensemble des pépinières publiques

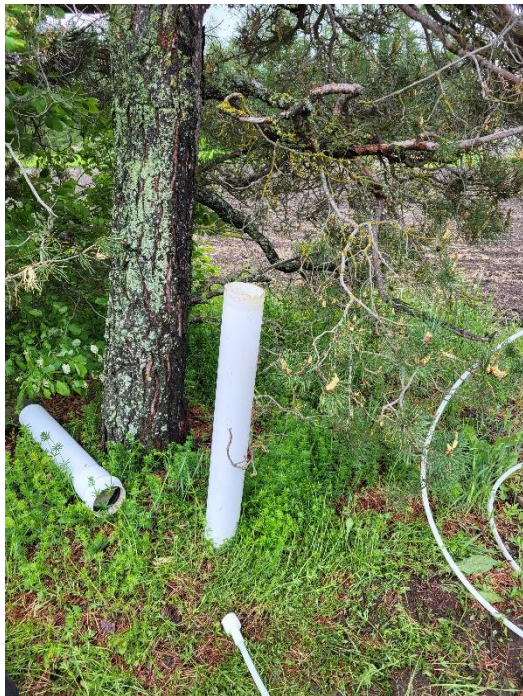
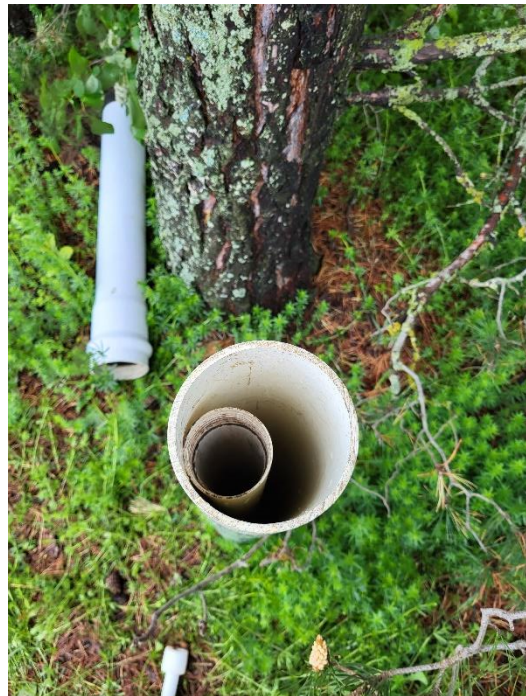
Ce puits d'observation se trouve au centre du secteur sud. Le tubage protecteur de ce puits d'observation était cassé dans sa partie supérieure mais le tubage interne ne semblait pas endommagé. Une odeur de soufre a été identifiée dès l'ouverture du puits, odeur typique d'une eau stagnante. Cela suggère, d'après le contexte local, que l'eau présente dans ce puits provient probablement de l'infiltration et la stagnation d'eau surface ou bien un renouvellement lent par l'eau souterraine. Lors de l'inspection à la caméra, l'eau était claire. Le fond du puits était recouvert d'une couche de sédiments. Le développement, qui dénoyait le puits à chaque passe, n'a pas permis d'obtenir une eau plus claire. L'eau était trop profonde pour réaliser un pompage. 6 L ont été récupérés en 5 minutes d'essai de pompage.

Photo 3 : SL-23 avec le tubage protecteur retiré.

Photo 4 : Détail de SL-23.

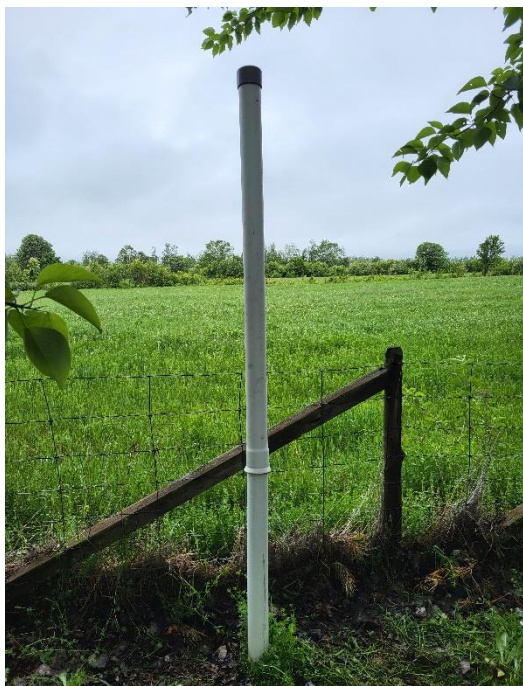
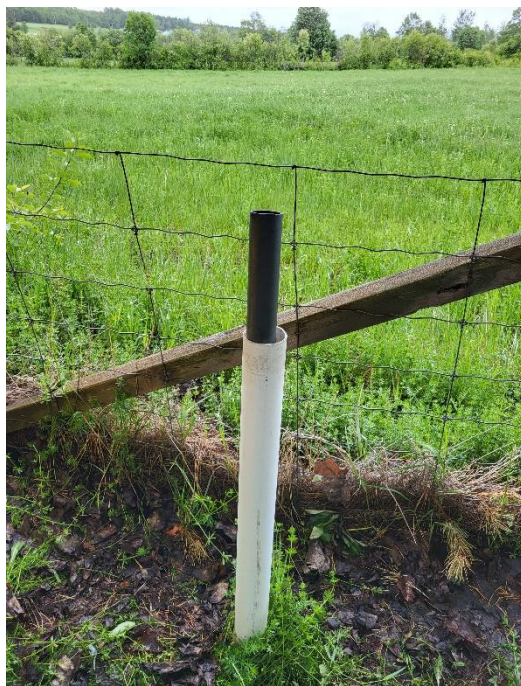
Ce puits se trouve au bord de la pépinière, près d'une parcelle agricole. Il ne semblait pas brisé. L'inspection à la caméra a montré des taches ocre sur le tubage interne, et une eau ocre avec des feuilles à la surface. L'eau était trop trouble pour pouvoir voir des sédiments au fond. Le développement a toutefois récupéré du sable et une odeur d'eau stagnante ou d'égout a été identifiée. Le puits a été dénoyé à chaque passe de développement et tentative d'essai de pompage. Environ 3 L ont été récupérés en 2 minutes.

Photo 5 : SL-24 vue direction S-O.

Photo 6 : SL-24 avec le tubage protecteur retiré.

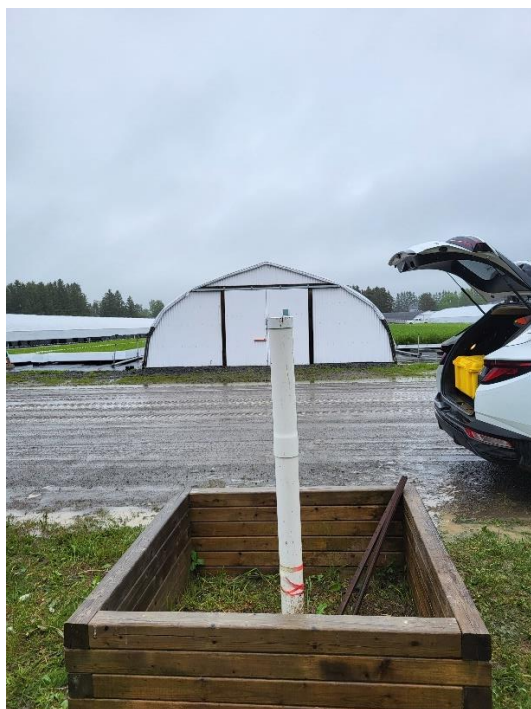
Photo 7 : SL-30 vue direction S-E.

Le puits il ne semblait pas brisé en surface. Un ouvrage en bois complétait la protection. Lors de l'inspection à la caméra, l'eau est apparue trouble. Le fond du puits présentait des sédiments. Le développement n'a pas permis d'obtenir une eau plus claire malgré le dénoyage du puits. Environ 6 L ont été récupérés en 5 minutes.

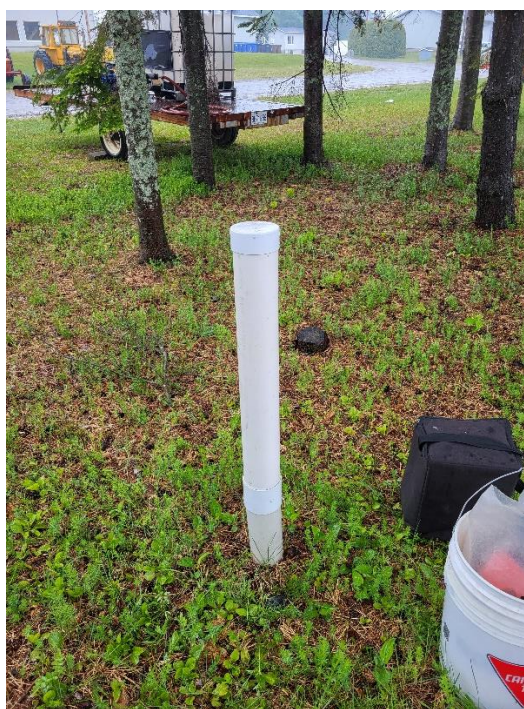
Photo 8 : SL-32 vue direction S.

L'ouvrage se trouve sur le stationnement de véhicules agricoles. Il avait un dépôt noir entre le protecteur et le tubage interne mais ne semblait pas brisé. Le tubage interne présentait des taches ocre et l'eau présentait de nombreuses particules en suspension et débris de végétaux. Du sable silteux est présent au fond. Le développement et le court essai pompage n'ont pas permis d'améliorer l'aspect de l'eau. Le puits se dénoyait à chaque passe de développement ou d'essai de pompage à partir de la deuxième passe de développement. Au total, 21 L ont été prélevés en 7 minutes.

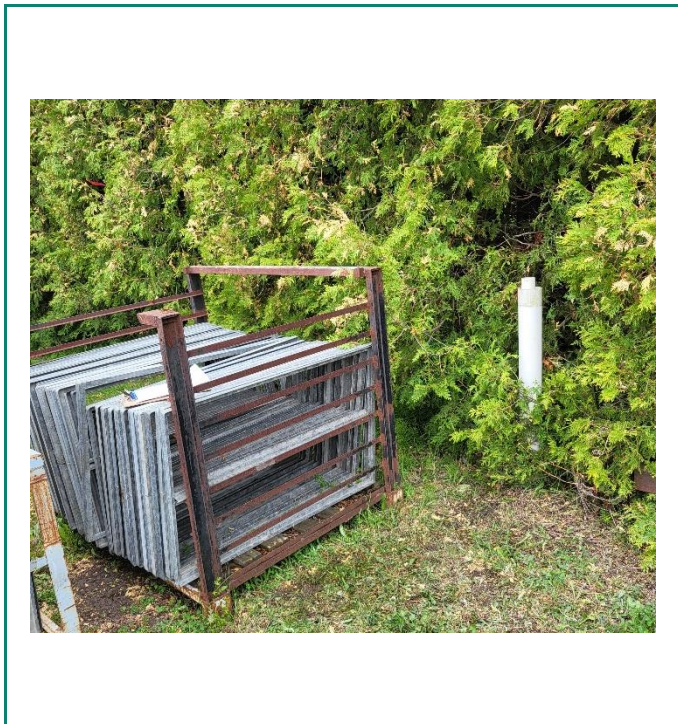
Photo 9 : SL-33 vue direction S-O.

Ce puits d'observation se trouve dans un espace de stockage d'éléments métalliques et de palettes en bois. Aucun dommage n'a été identifié. Le tubage interne présentait des taches ocre de plus en plus nombreuses en allant en profondeur. L'eau était claire dans les dix premiers centimètres mais se trouble rapidement ensuite. Le fond n'a pu être examiné mais le développement du puits a récupéré un peu de sable fin et de silt. Pendant cette étape et lors du court essai de pompage, le puits était rapidement dénoyé. À la fin du pompage, l'eau s'est légèrement éclaircie. 7 L ont été récupérés en 2 minutes.

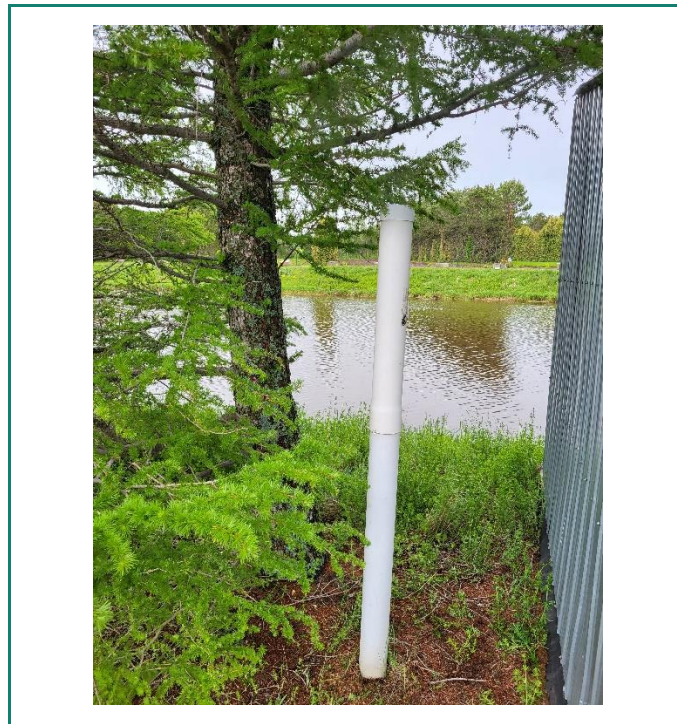
Photo 10 : SL-34 vue direction S.

Le puits est localisé au bord du bassin de rétention utilisé pour l'irrigation des parcelles et proche d'un possible poste de transformation. Il ne présentait pas de dommages. Lors de l'inspection à la caméra,

l'eau claire près de la surface devient plus trouble au fond du puits. Ce dernier contenait une couche de sédiments. Le développement et le pompage ont permis d'obtenir une eau d'abord ocre sombre qui s'est légèrement éclaircie à la fin. Une odeur terreuse de l'eau a été identifiée. Le puits était rapidement dénoyé. 8 L ont été récupérés en 2 minutes de pompage.

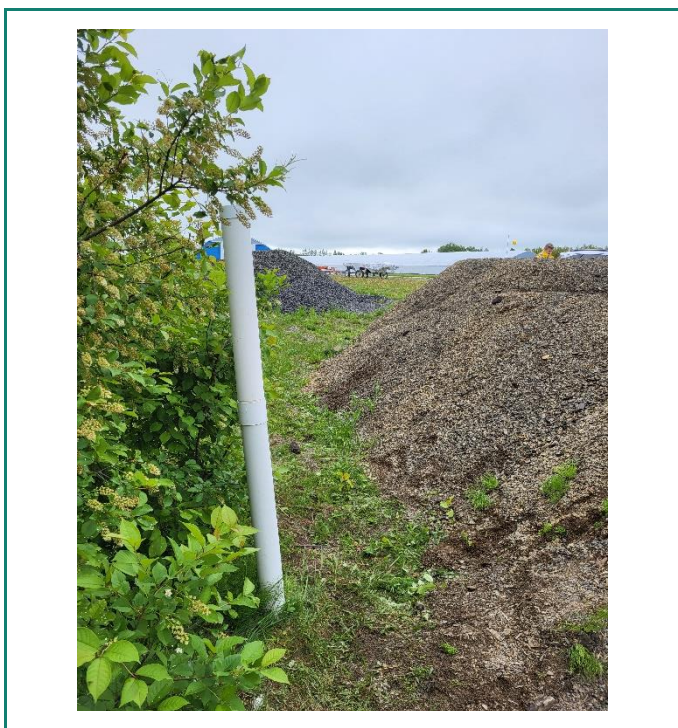
Photo 11 : SL-35 vue direction S-E.

Cet ouvrage se trouve proche d'un dépôt de gravats. Aucun dommage n'a été identifié. La crépine du puits dépassait du sol. L'eau d'abord claire devient très trouble dans les 30 derniers centimètres avant le fond. Une grande quantité de sédiments était en suspension. Des débris végétaux ont été trouvés. Le développement et le pompage ont prélevé une eau d'abord ocre avec une grande quantité de sédiments qui s'est progressivement éclaircie. Le développement a permis de retirer la quasi-totalité des sédiments présents au fond et de nettoyer les crépines. Seul le court essai de pompage a dénoyé le puits. 8 L ont été récupérés en 2 minutes.

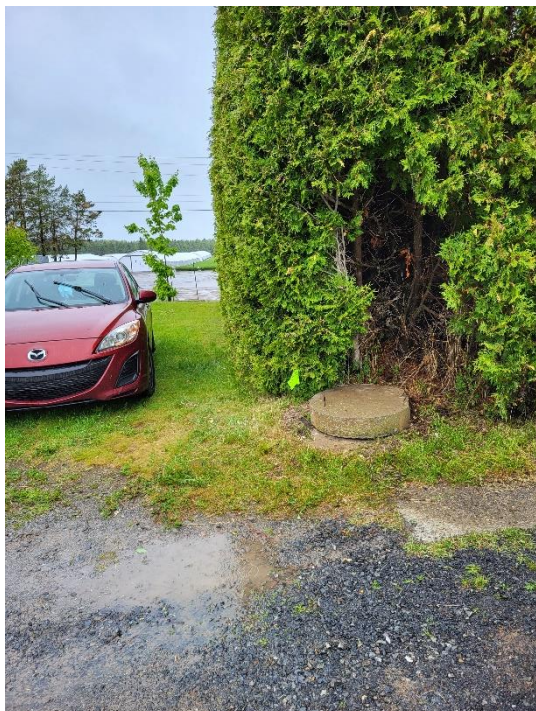
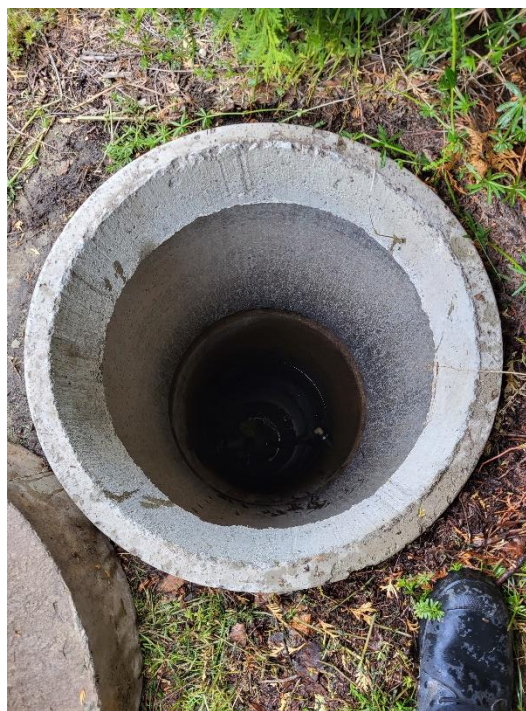
Ce puits consiste en un large ouvrage de béton (environ 80 cm de diamètre) dont seul le fond est au contact de l'aquifère. Un couvercle de béton légèrement endommagé est posé dessus pour le protéger et éviter les chutes. Il ne semble pas assurer une parfaite étanchéité. Le puits sert à alimenter en eau non potable les bâtiments et est donc équipé en permanence de pompes. Il se trouve à proximité d'un stationnement. L'eau s'est avérée claire avec des particules en suspension et des débris végétaux en surface. Le fond était tapissé de blocs de roche ou de béton avec des sédiments fins. Par le diamètre important du puits et de son cuvelage en béton, un développement ne s'est pas avéré pertinent ici. Un pompage de 3 minutes a permis de récupérer 12 L d'une eau trouble puis claire, sans odeur.

Photo 13 : SL-PA-ME vue direction N-O.

Photo 14 : Intérieur de SL-PA-ME.
