**RIVIÈRE-DES-PRAIRIES  
SUIVI DE L'ALOSE SAVOUREUSE**

**1989**

Préparé pour: Service Recherches en environnement  
et santé publique  
Vice-présidence Environnement  
Hydro-Québec

Par: Denis Desrochers  
et Michel Couillard  
Environnement Illimité inc.

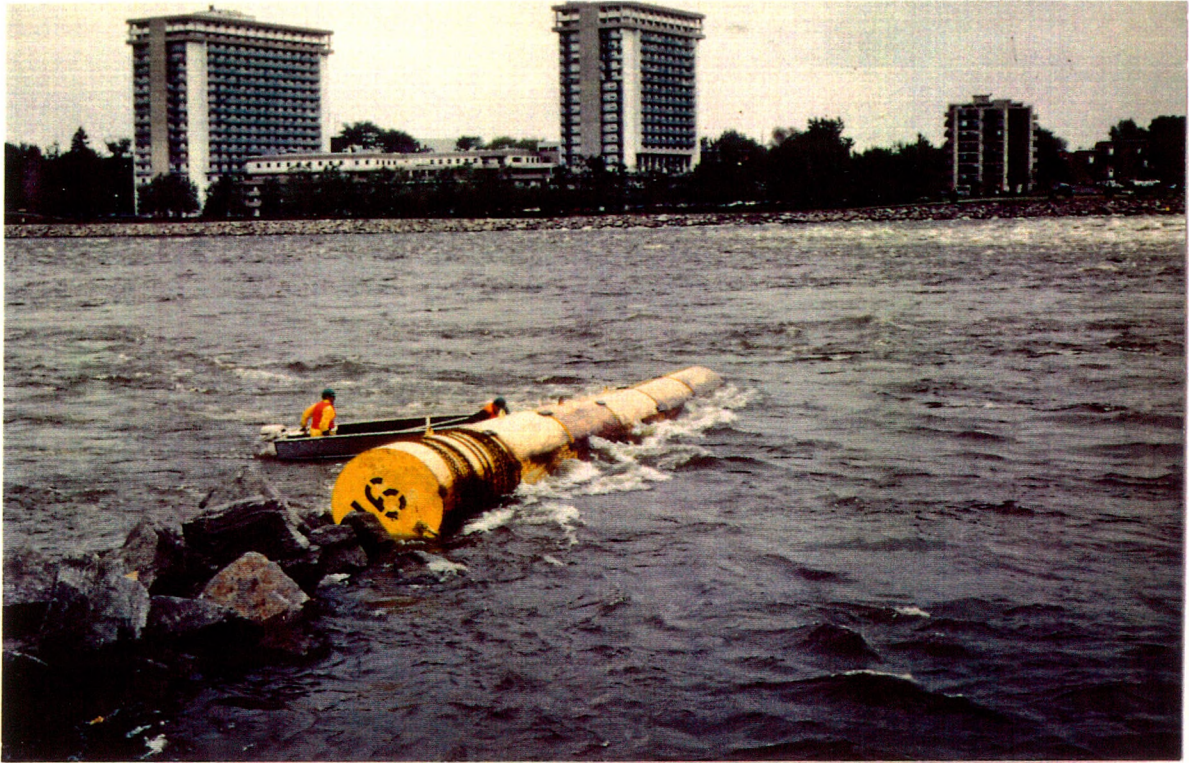
Photo 1-Structure flottante de la barrière de chaînes

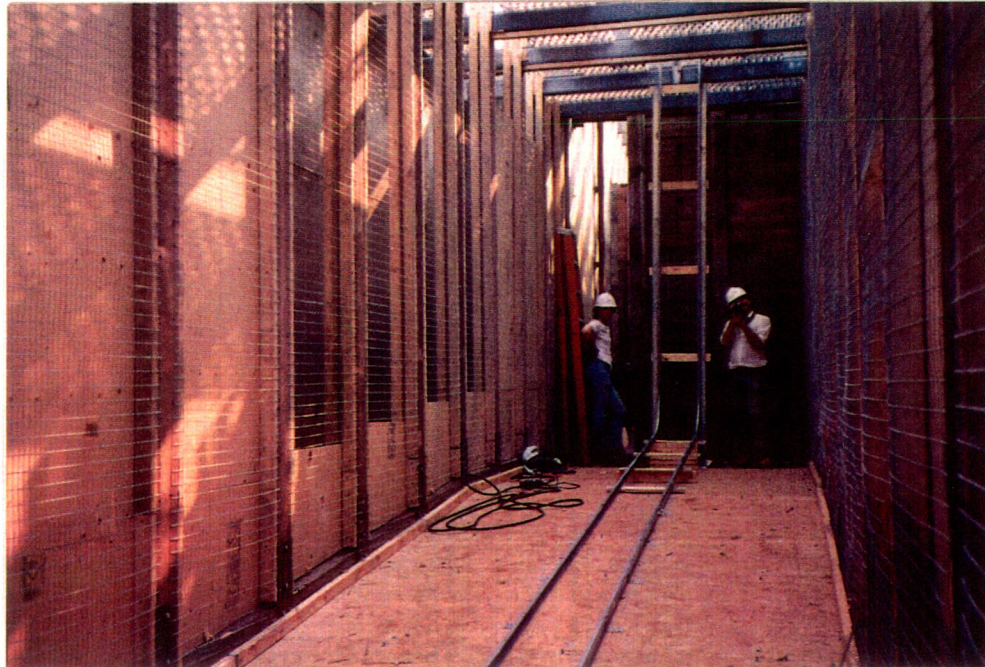
Photo 2-Couloir d'orientation et rail de guidage de la caméra

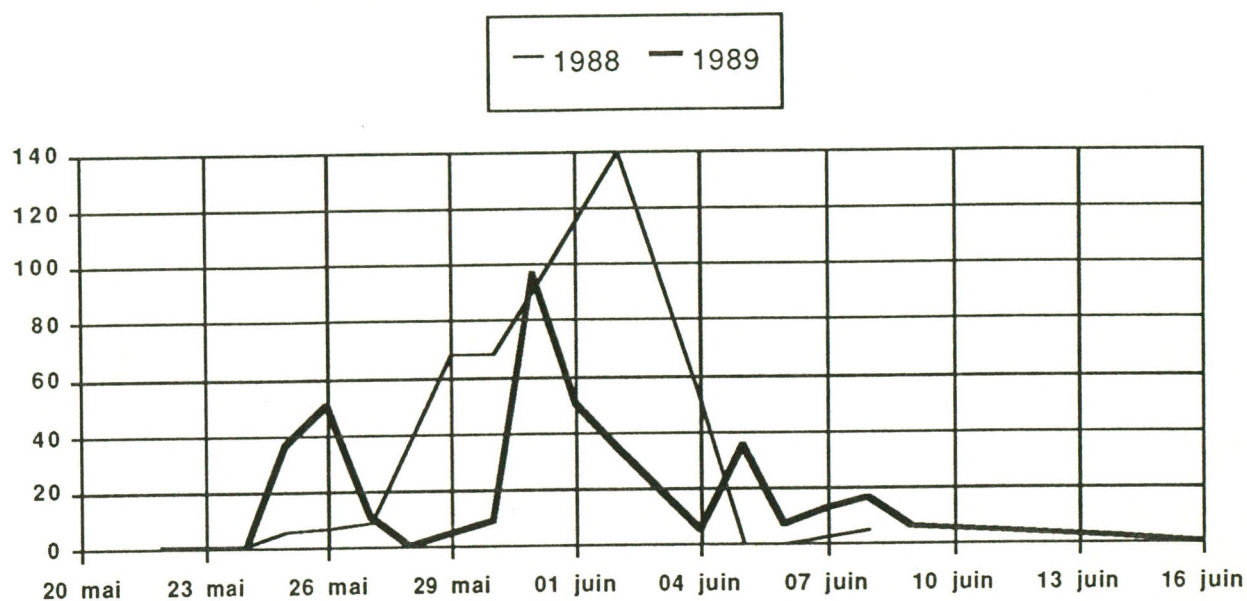
Figure 10: Bassin d'attraction - caméra sous-marine  
Moyennes quotidiennes d'aloses par heure d'observation

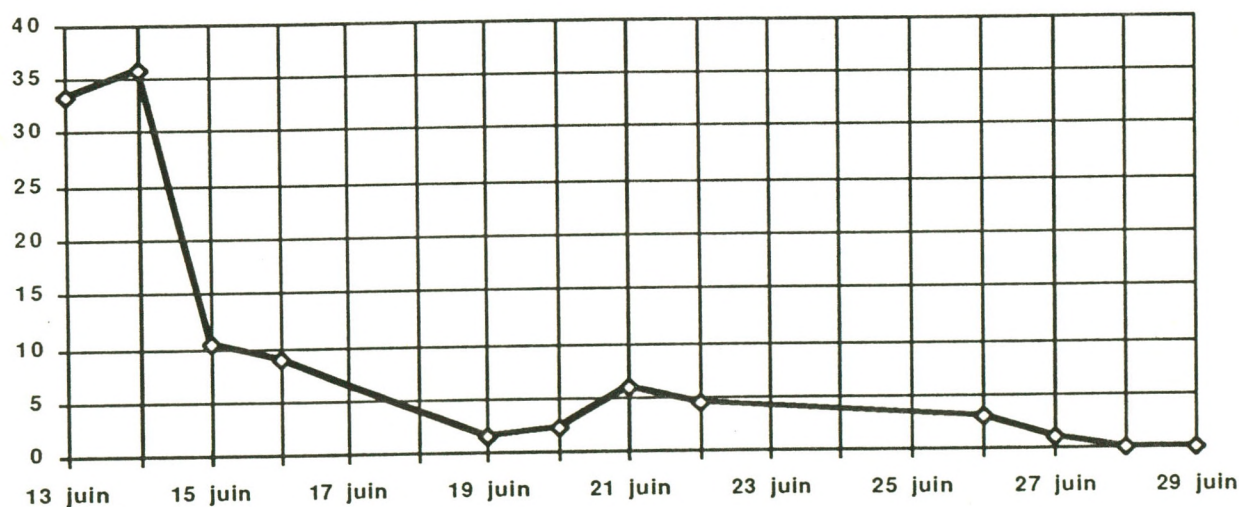
**Figure 11: Évacuateur de crues - dévalaison des adultes**  
**Nombre moyen d'aloses par période d'observation (5 min.)**

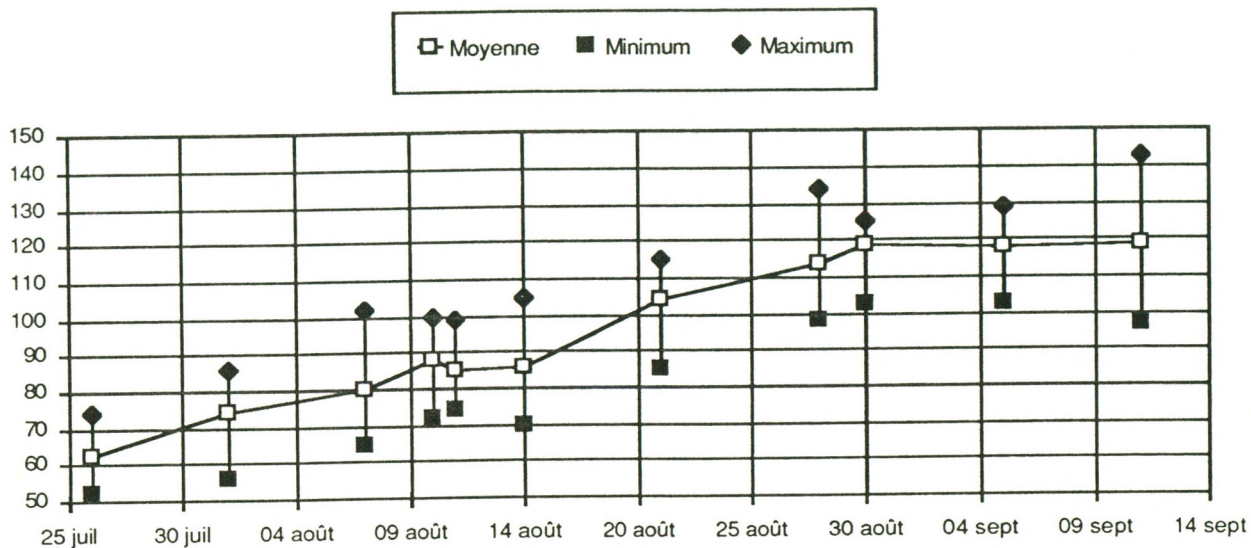
Figure 18: Aloses juvéniles 1989  
Longueurs totales moyennes (mm)

Les échantillons d'aloses prélevés dans le puits de la turbine no 6 sont présentés au tableau 6. De même, la figure 18 illustre la courbe des longueurs totales moyennes de ces prélèvements. La croissance s'est poursuivie régulièrement de la fin juillet à la fin août (1.54 mm/jour en août) mais a plafonné pendant les deux premières semaines de septembre, autour de 119 mm de longueur en moyenne. Les différentes données récoltées au cours de l'étude n'ont pu fournir d'explications à cette chute de croissance. Le même phénomène a été observé en 1983 mais un peu plus tard, entre le 12 et le 30 septembre (Auger et al., 1983). Cette année là, les alosons atteignaient plus de 133 mm le 12 septembre. On notera cependant que dans l'échantillon du 11 septembre, des spécimens de 130 à plus de 140 mm ont été mesurés, ce qui pourrait indiquer une augmentation possible de la longueur moyenne des aloses dans les semaines suivantes. Le taux de croissance moyen, calculé pour toute la période en 89, se situe à 1.2 mm par jour ou 8.4 mm par semaine. C'est un taux inférieur à ceux de 1988 (1.5 mm par jour) et de 1987 (1.76 mm par jour), mais les calculs pour ces années étaient basés sur 2 échantillons seulement. Provost, Verret et Dumont (1984) ont publié dans leur rapport-synthèse une courbe de croissance rassemblant les mesures des spécimens capturés en différents endroits au Québec entre 1941 et 1983. Le taux de croissance tiré de cette courbe est estimé à 8.4 mm par semaine comme en 1989. La figure 19 rassemble la courbe 1941-1983 dont on a conservé que les échantillons de plus de 5 spécimens, celle de 1989 et la courbe des longueurs moyennes des alevins récoltés en 1982 (Hydro-Québec, 1982). L'extrapolation linéaire approximative (flèche pointillée) tend à montrer qu'un taux de croissance de plus de 1.2 mm par jour pourrait s'être maintenu depuis le 24 juin environ. Un aloson de 50 mm a par ailleurs été capturé au Rapide du Cheval Blanc, sur la rivière des Prairies, le 11 juillet (M. Letendre, MLCP, comm. pers.). D'après Jones et al. (1978), il faut de 29 à 37 jours depuis le frai pour qu'un alevin atteigne le stade juvénile d'environ 25-30 mm: 4.5 jours pour le développement des oeufs à 18 degrés centigrades, 4 à 5 jours de stade larvaire vitellin et de 21 à 28 jours de stade larvaire. Transposé sur la figure 19, on peut estimer que la période maximale de frai en 1989 se situait entre le 31 mai et le 7 juin.

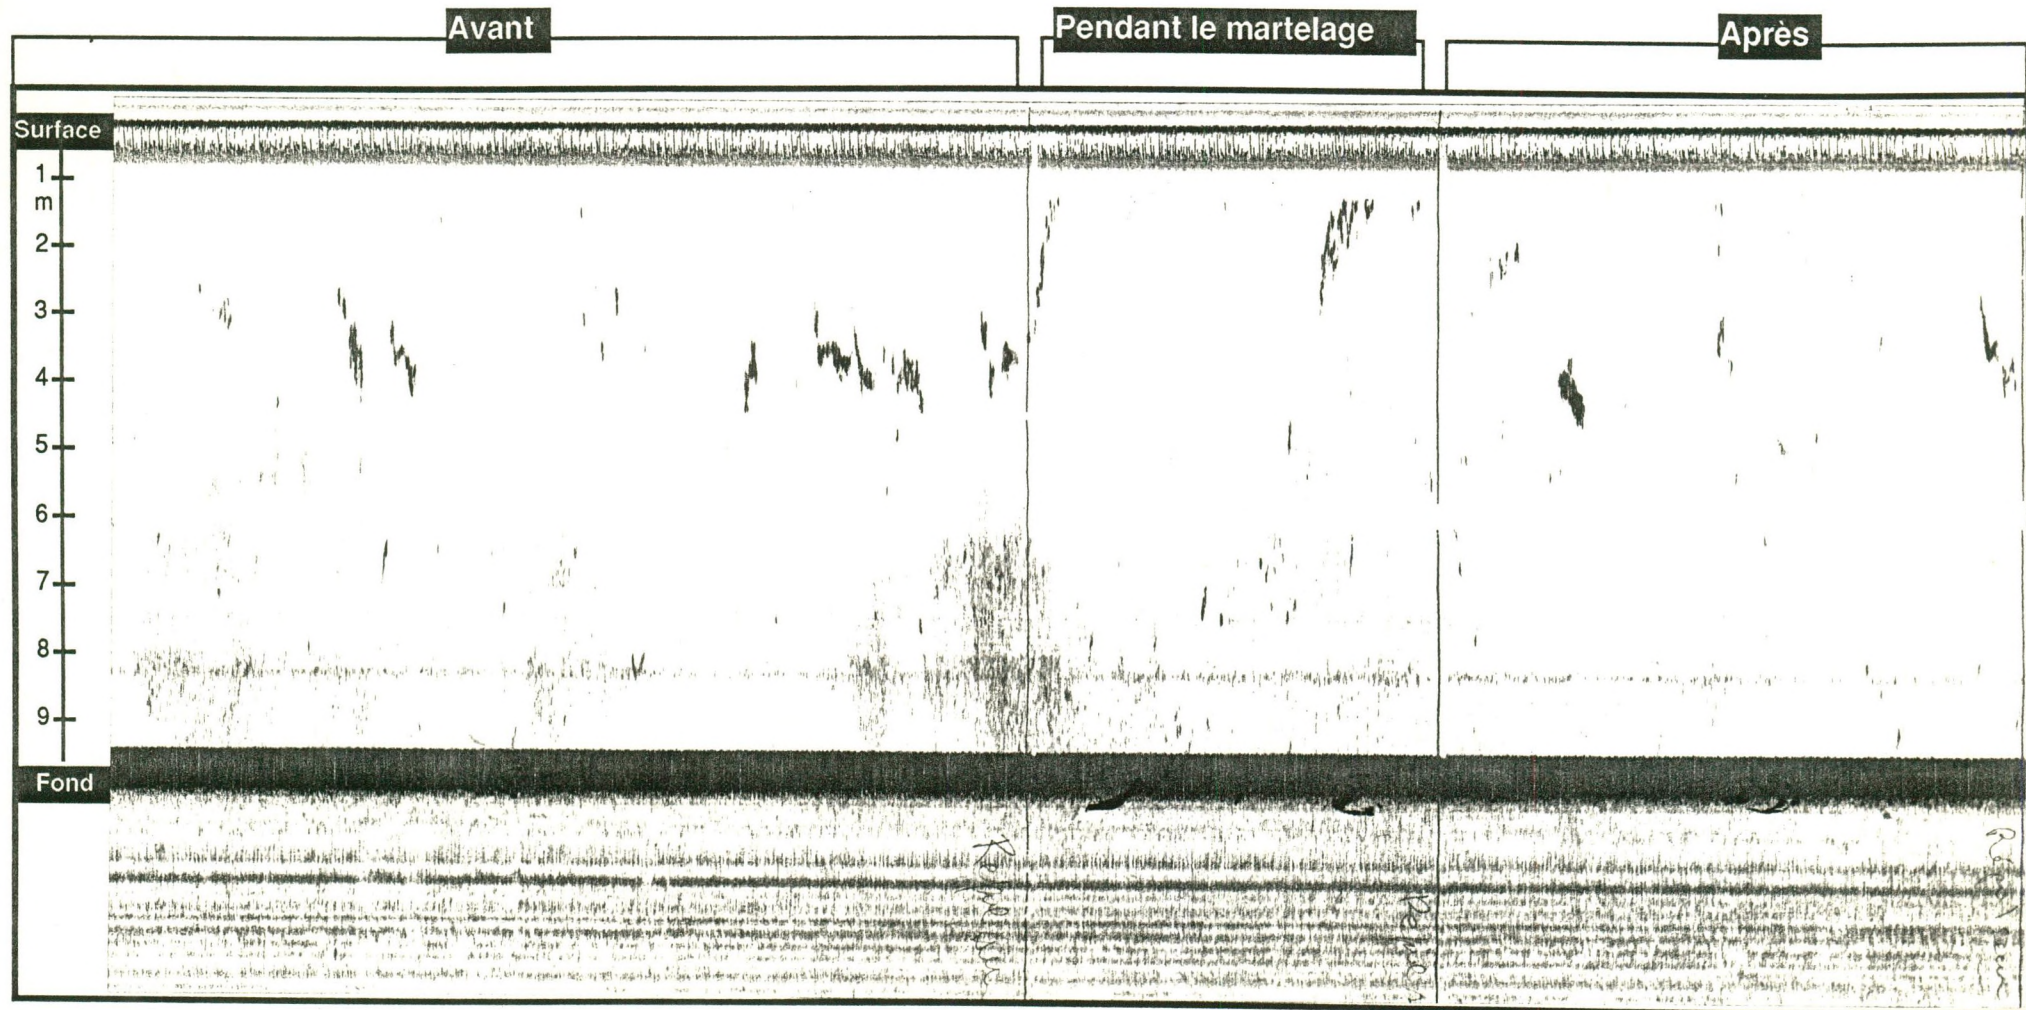
Figure 28 : Effet du répulseur acoustique - Échographe 2

Le comportement de fuite en réponse au bruit du répulseur apparaît de façon encore plus évidente à la figure 28. Les jeunes aloses réagissent spontanément par une fuite vers la surface alors qu'en principe elles auraient tout aussi bien pu fuir en profondeur et mettre ainsi une plus grande distance entre la source de frayeur et le banc. On peut avancer en guise d'explication que les aloses s'approchant des vannes avaient déjà perçu un danger potentiel en profondeur probablement par l'évaluation des champs de vitesse comme il l'a été suggéré en 1988 (Couillard et Guay, 1989) pour les prises d'eau des turbines. De plus, il n'y a pas d'évidence que les jeunes aloses traversent les turbines ou l'évacuateur en bancs. Toutes les observations effectuées par hydro-acoustique à l'entrée des turbines les années précédentes et à l'évacuateur de crues en 1989 le montrent. Après des centaines d'heures d'enregistrement, c'est toujours des cibles individuelles qu'on note aux profondeurs où l'eau est entraînée. La preuve, de visu ou par capture en amont, que ces cibles sont effectivement des aloses n'a jamais été faite, mais puisque les aloses traversent les ouvrages et que les goélands s'en alimentent en aval, il faut bien admettre qu'une partie de ces cibles sont des aloses. On n'a aucune idée actuellement de ce qui se passe entre le moment où les aloses arrivent en bancs et celui où elles se laissent entraîner par les courants de fond. Le répulseur maintient les aloses à une certaine distance mais ne semble pas faire éclater les bancs. Puisque le transducteur hydro-acoustique était installé à environ 2 mètres derrière le répulseur, il faut conclure que son champ de répulsion est très limité. Les bancs s'approchent de la vanne par le côté à proximité du pilier et plus près de la surface lorsque le répulseur est actif pour se retrouver quelquepart tout près de la vanne et derrière le répulseur. Les cibles individuelles qu'on enregistre plus en profondeur sont présentes en aussi grand nombre après le début du martelage qu'avant, montrant le peu d'effet du répulseur sur le passage des aloses d'un bief à l'autre. Donc, la seule modification importante de comportement observée chez les jeunes aloses, lorsque le répulseur acoustique était en marche à l'évacuateur de crues, fut le changement de profondeur de navigation à l'approche de la vanne.

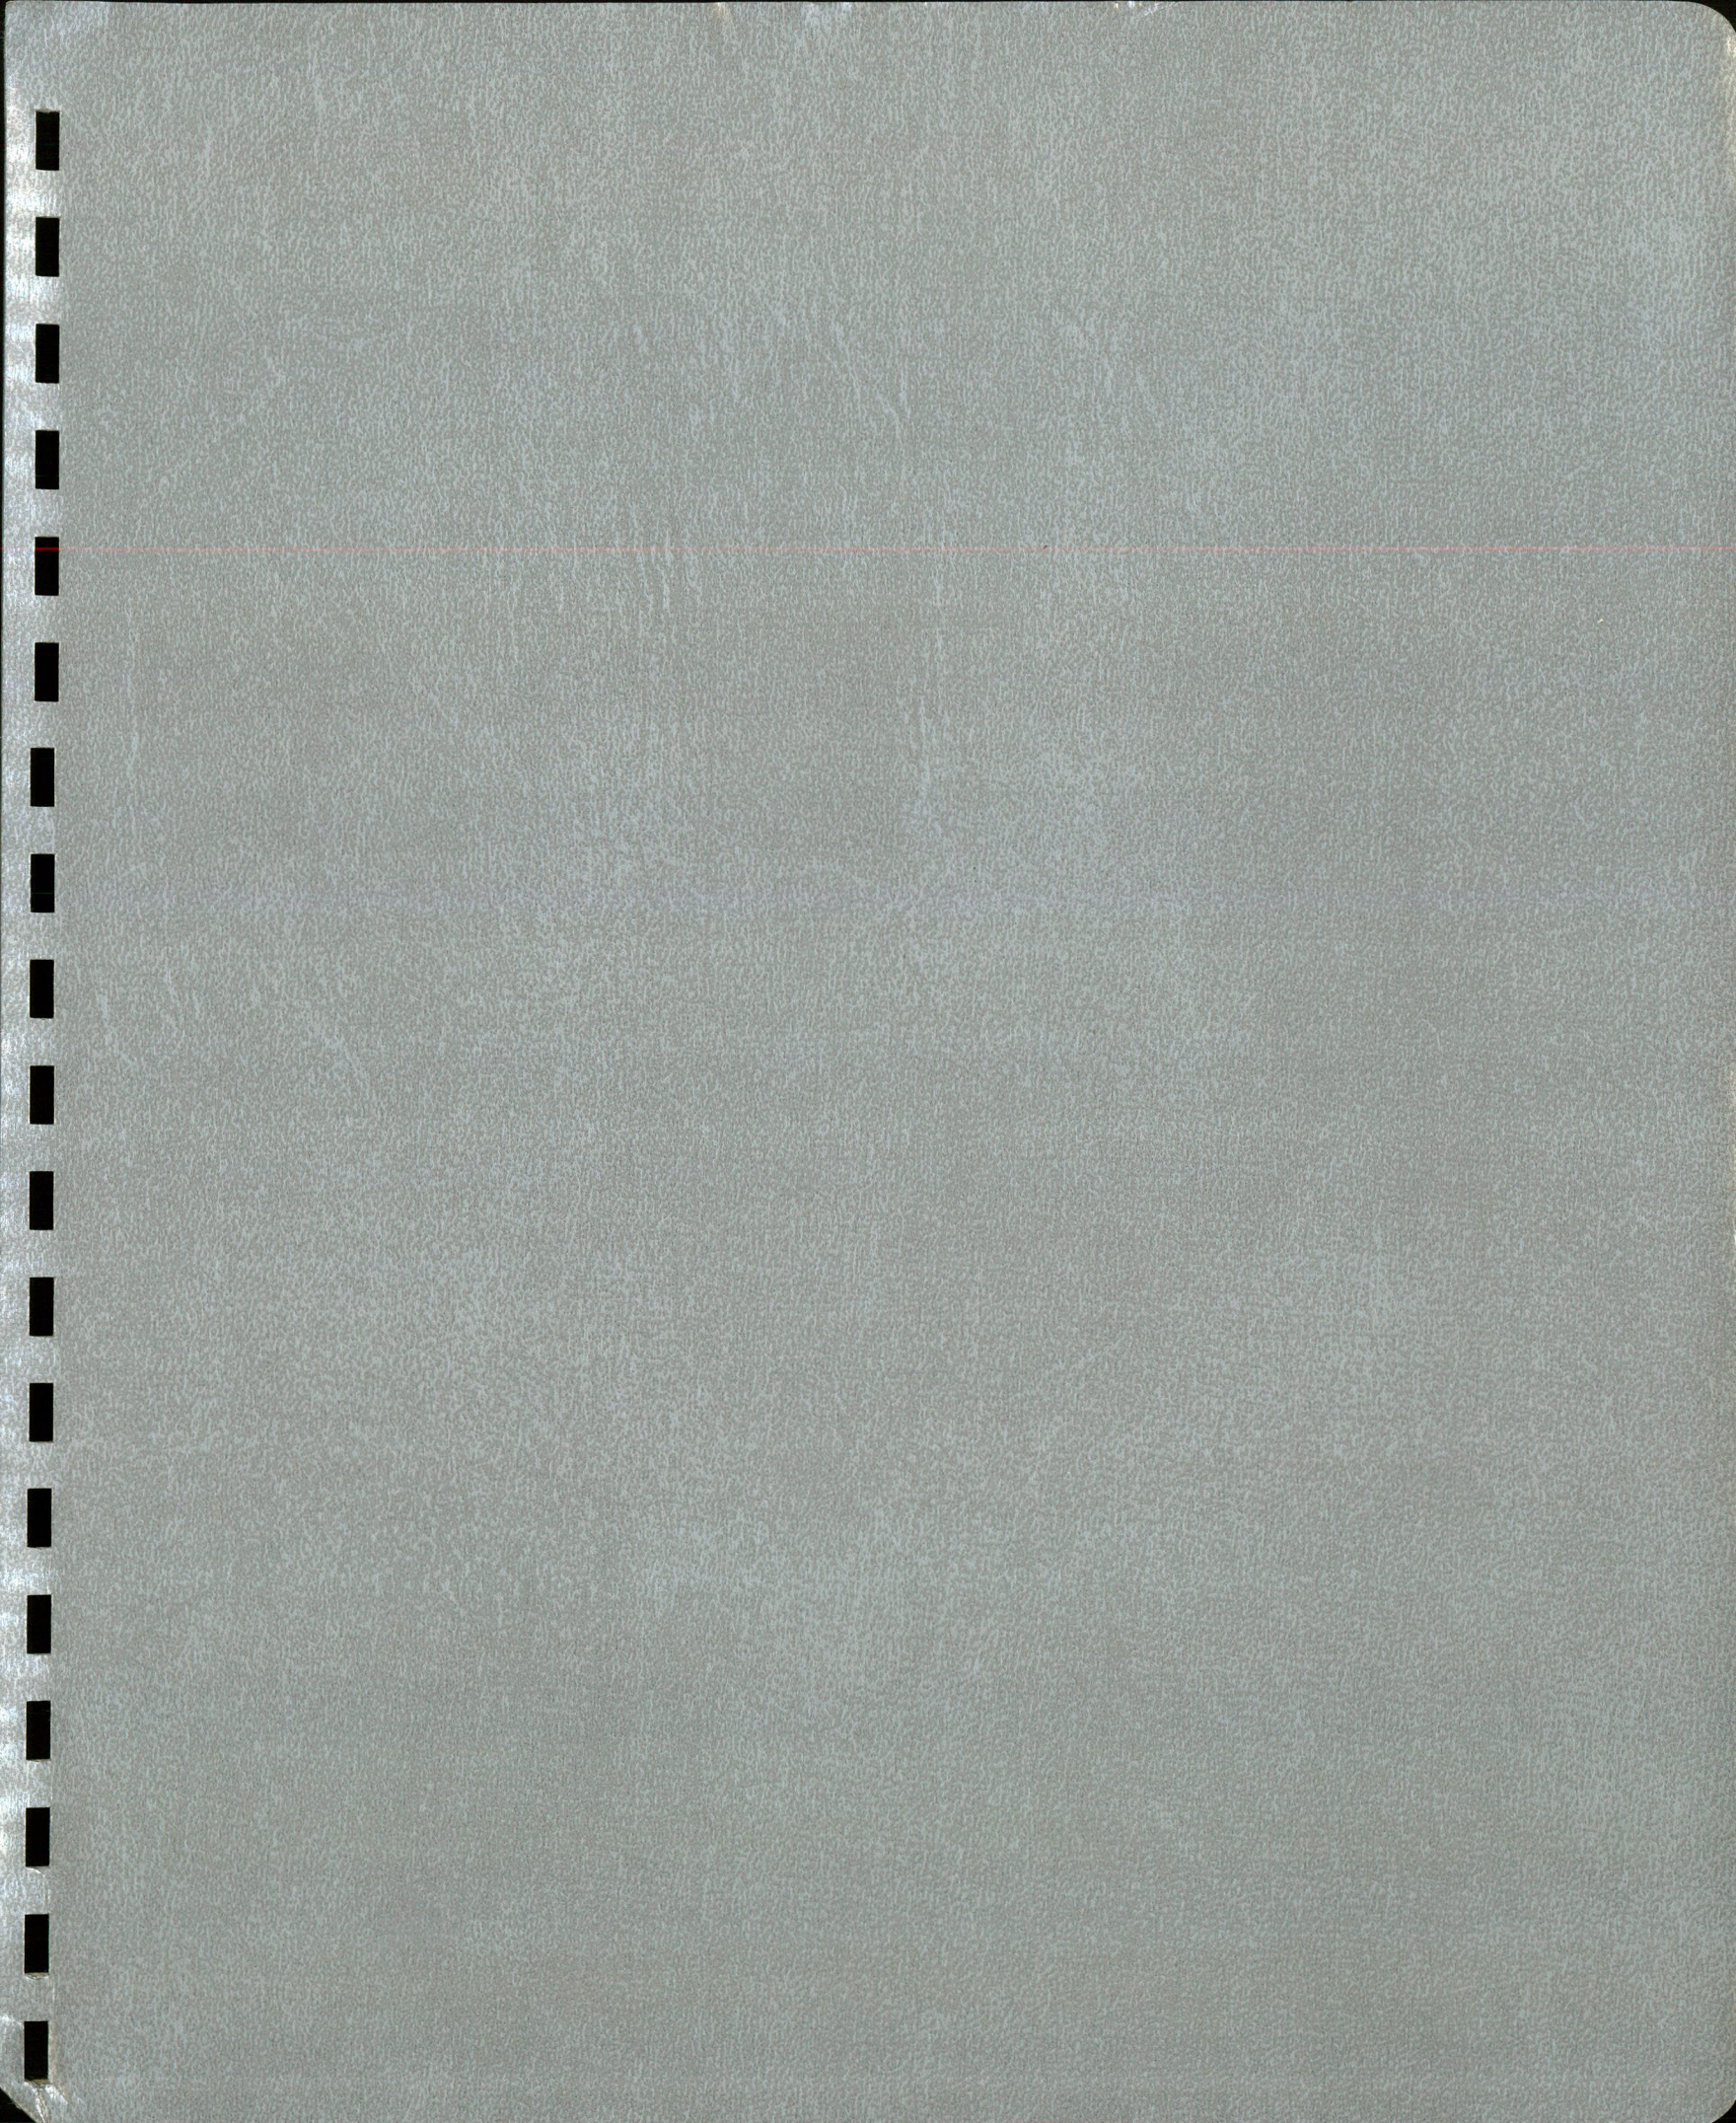
poissons. L'intérieur du couloir a été couvert de broche grillagée (2,5 x 5 cm) pour laisser le débit d'attrait s'additionner au débit de la passe et empêcher les poissons de quitter le couloir. Un grillage reliant l'extrémité du mur gauche du couloir au mur aval du bassin empêche l'accès à l'encoignure que forment trois sections de murs dans cette partie du bassin.

Le couloir ne s'étend pas sur toute la longueur du bassin à cause de l'orientation des murs. On a donc fermé les deux extrémités en aval entre le mur du couloir et le mur du bassin avec des panneaux de bois sur une hauteur de 3,66 m. De la même manière, on a fermé l'espace entre le mur gauche du couloir et le mur gauche de la passe, au pied de la cloison 32.
