**Suivi de la qualité de l'eau et des sédiments de la rivière
Bourlamaque et du ruisseau Manitou – ancien site minier Manitou**

Rapport technique

N/D : GP698-02-17

10 janvier 2018

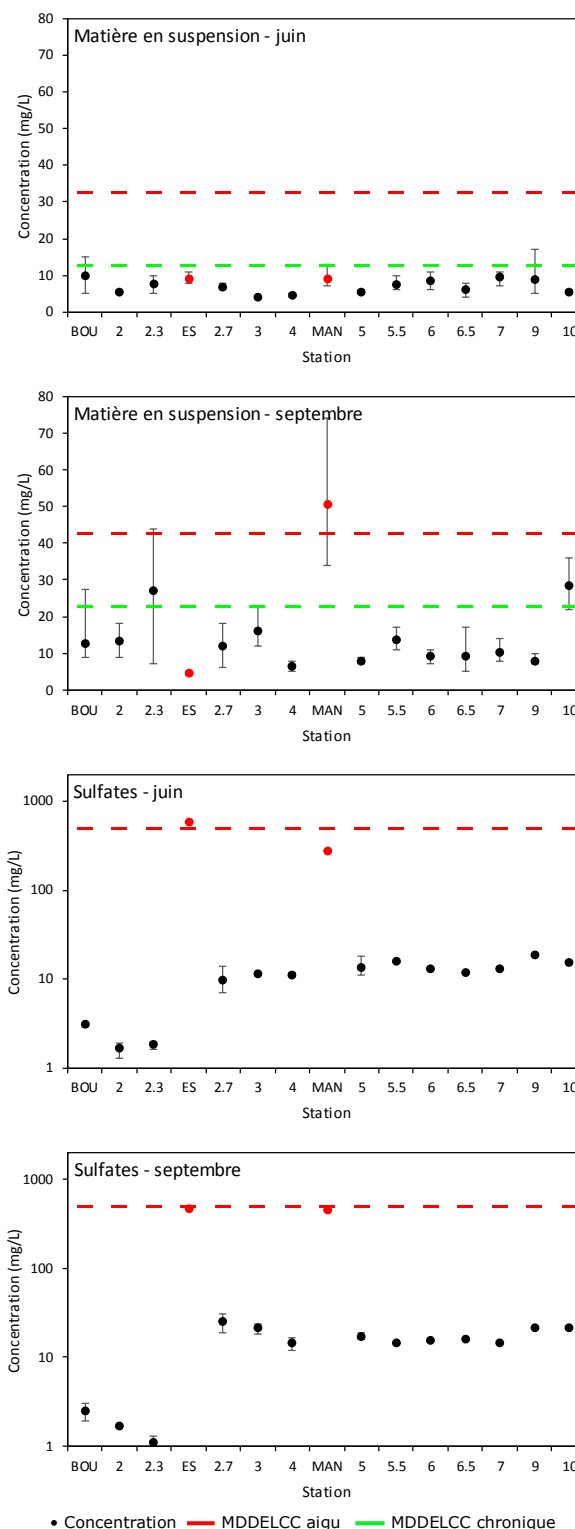
Figure 7. Matière en suspension et sulfates – rivière Bourlamaque – 2017

Les concentrations en MES pour le mois de juin sont stables tout au long de la rivière Bourlamaque ($6,7 \pm 3,0$ mg/L) et ne dépassent pas les critères d'exposition aigu ($32,8$ mg/L) et chronique ($12,8$ mg/L) (Figure 7). L'eau en provenance des sites miniers East-Sullivan et Manitou a des concentrations en MES similaires à celle de la rivière Bourlamaque et ne semble donc pas en augmenter la teneur.

Les concentrations en sulfates de la rivière Bourlamaque ($12,6 \pm 7,0$ mg/L) sont, en tout temps, et en tout point, sous le critère d'exposition aigu du MDDELCC (500 mg/L). Toutefois, les concentrations à la station ES dépassent ce seuil avec une concentration moyenne de $594,7 \pm 4,2$ mg/L en juin. En septembre par contre, les stations ES et MAN présentent des valeurs légèrement sous ce critère.

Une augmentation significative entre le segment 1 et 2 est notée (*t* de Student : $p < 0,001$) et suggère un effet de l'eau provenant du site minier East-Sullivan sur l'eau de Bourlamaque au niveau des sulfates. Finalement, bien que la station MAN présente des concentrations élevées, $284,3 \pm 1,5$ mg/L en juin et $458,7 \pm 2,5$ mg/L en septembre, seule une faible différence significative (*t* de Student : $p < 0,05$) est observée en juin entre le segment 2 et 3.

Les barres verticales représentent les valeurs minimums et maximums
L'axe des ordonnées pour les graphiques du sulfate est en logarithme

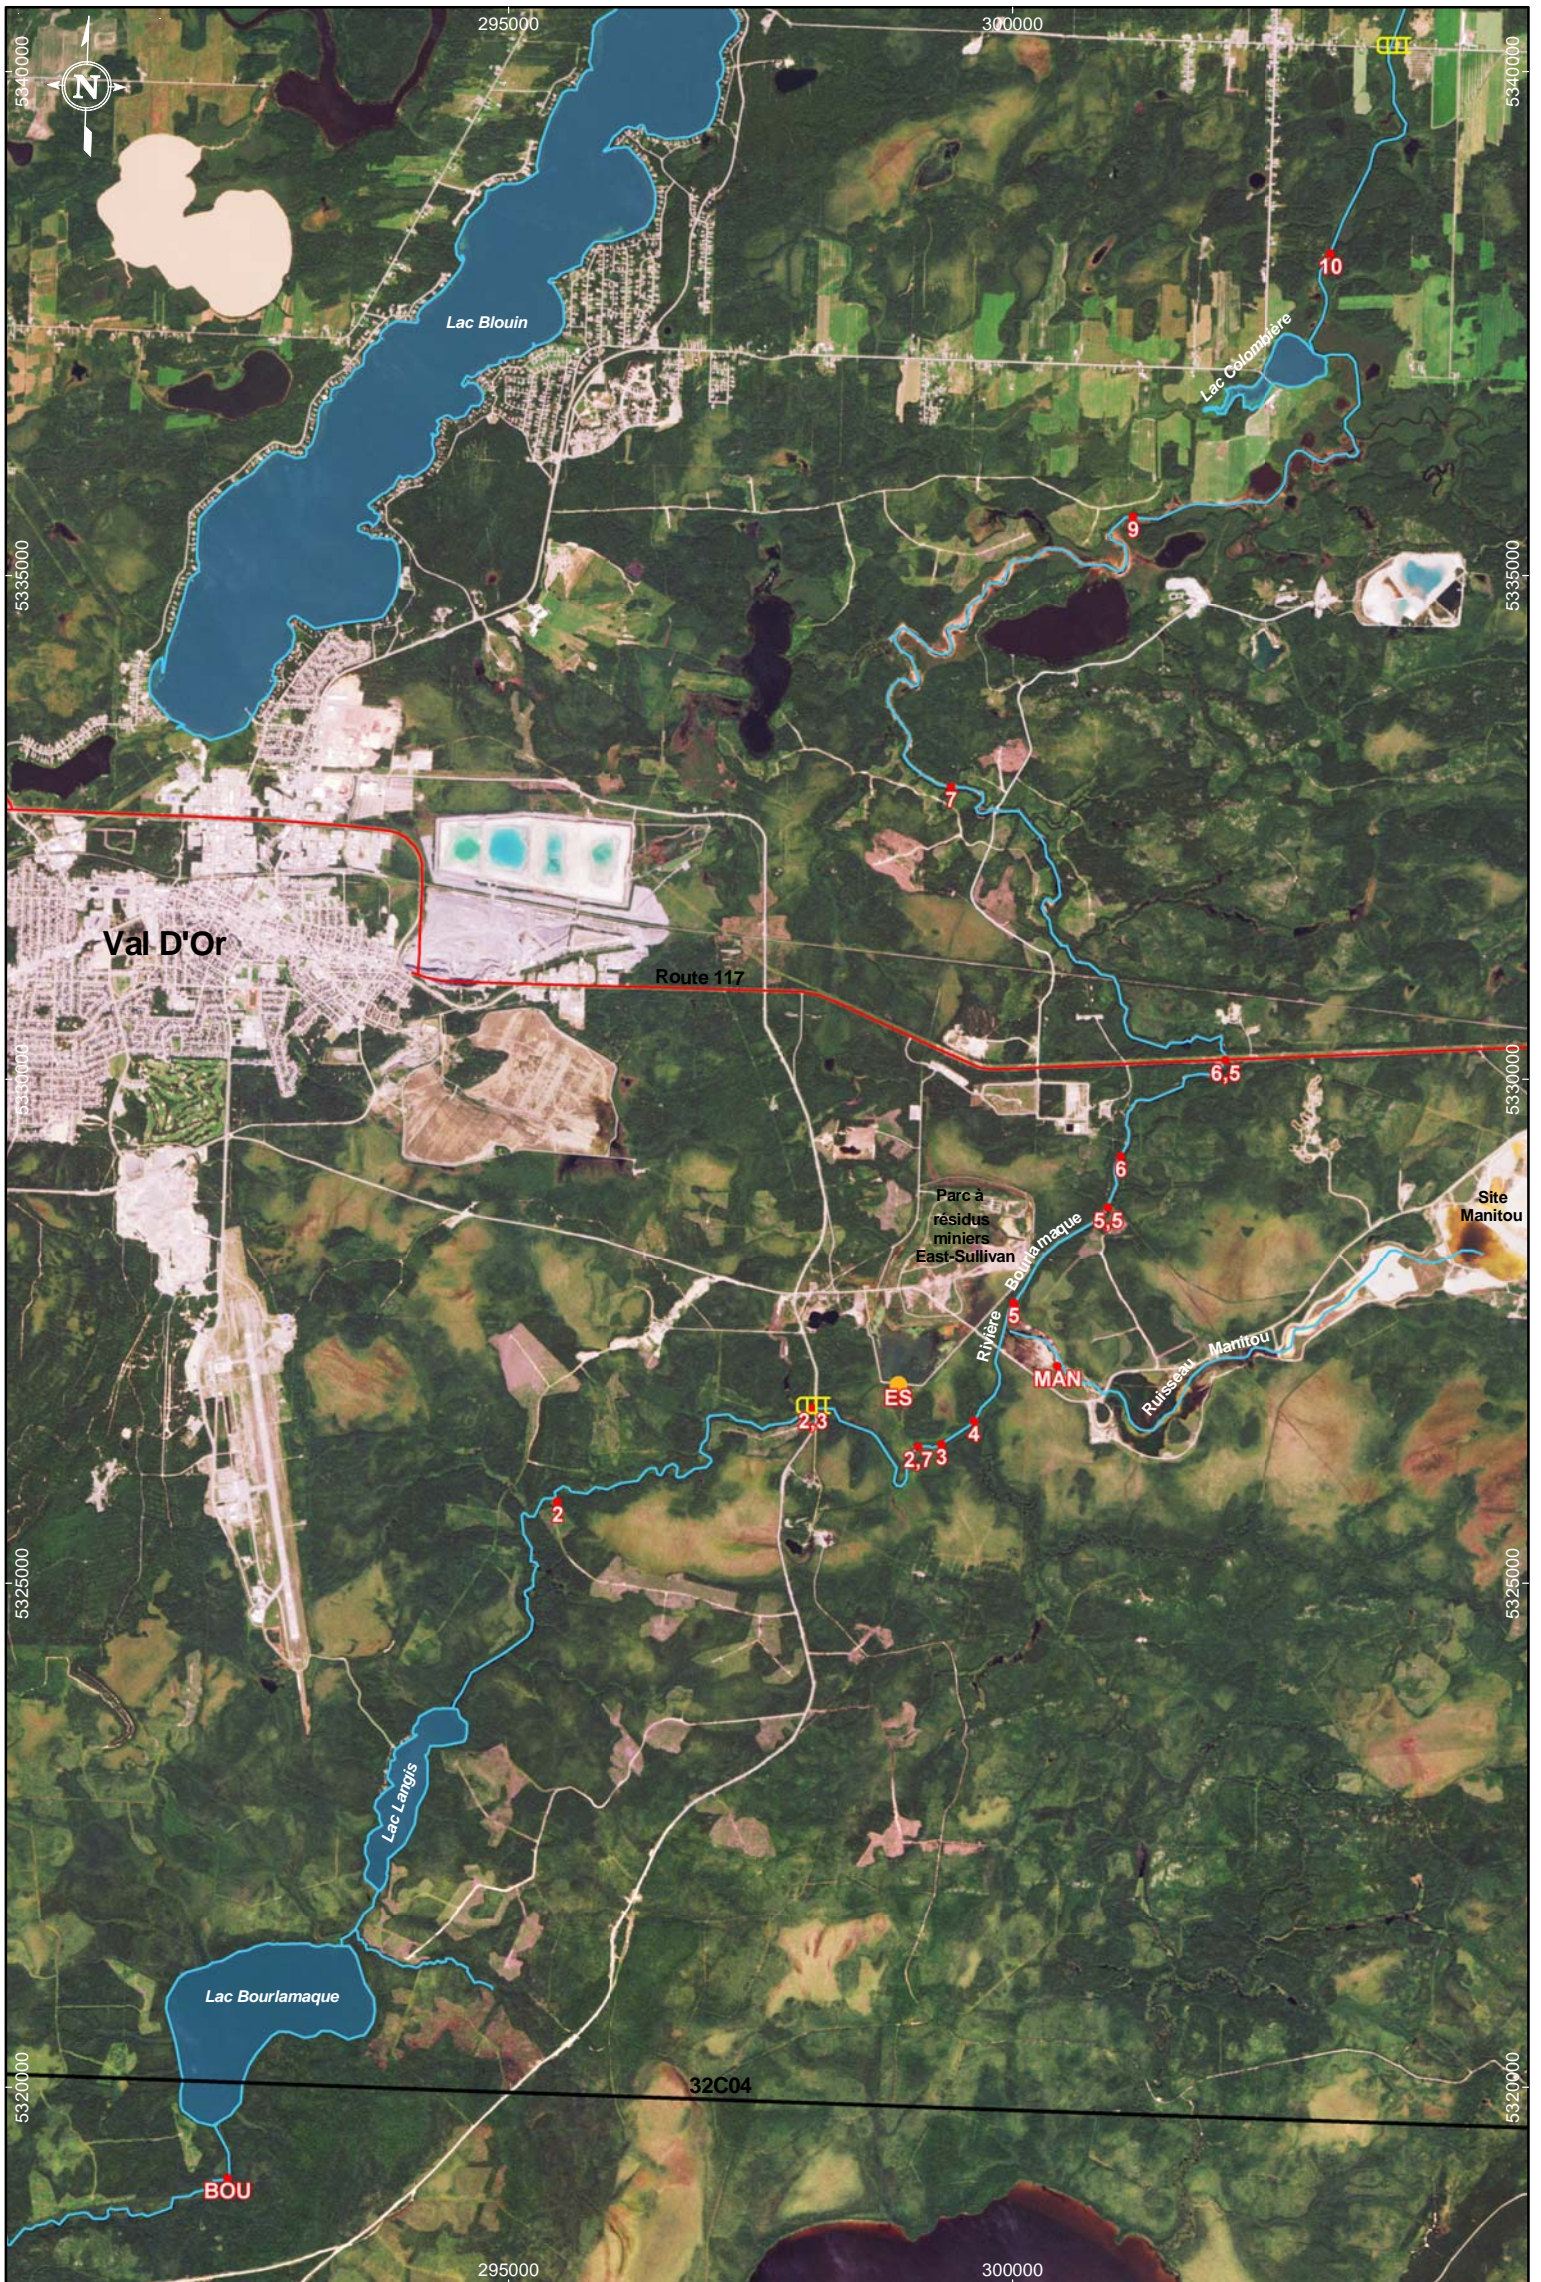
Carte : Suivi de la qualité de l'eau de la rivière Bourlamaque et du ruisseau Manitou

Suivi de la qualité de l'eau de la rivière Bourlamaque et du ruisseau Manitou

Rampe de mise à l'eau
-

Station d'échantillonnage
-

Station d'échantillonnage East-Sullivan
