# **Rapport final d'analyse d'intégrité**

## **– Puits A097 –**

Numéro du Projet : 2019-DBH-ING-FERM

**16 octobre 2020**

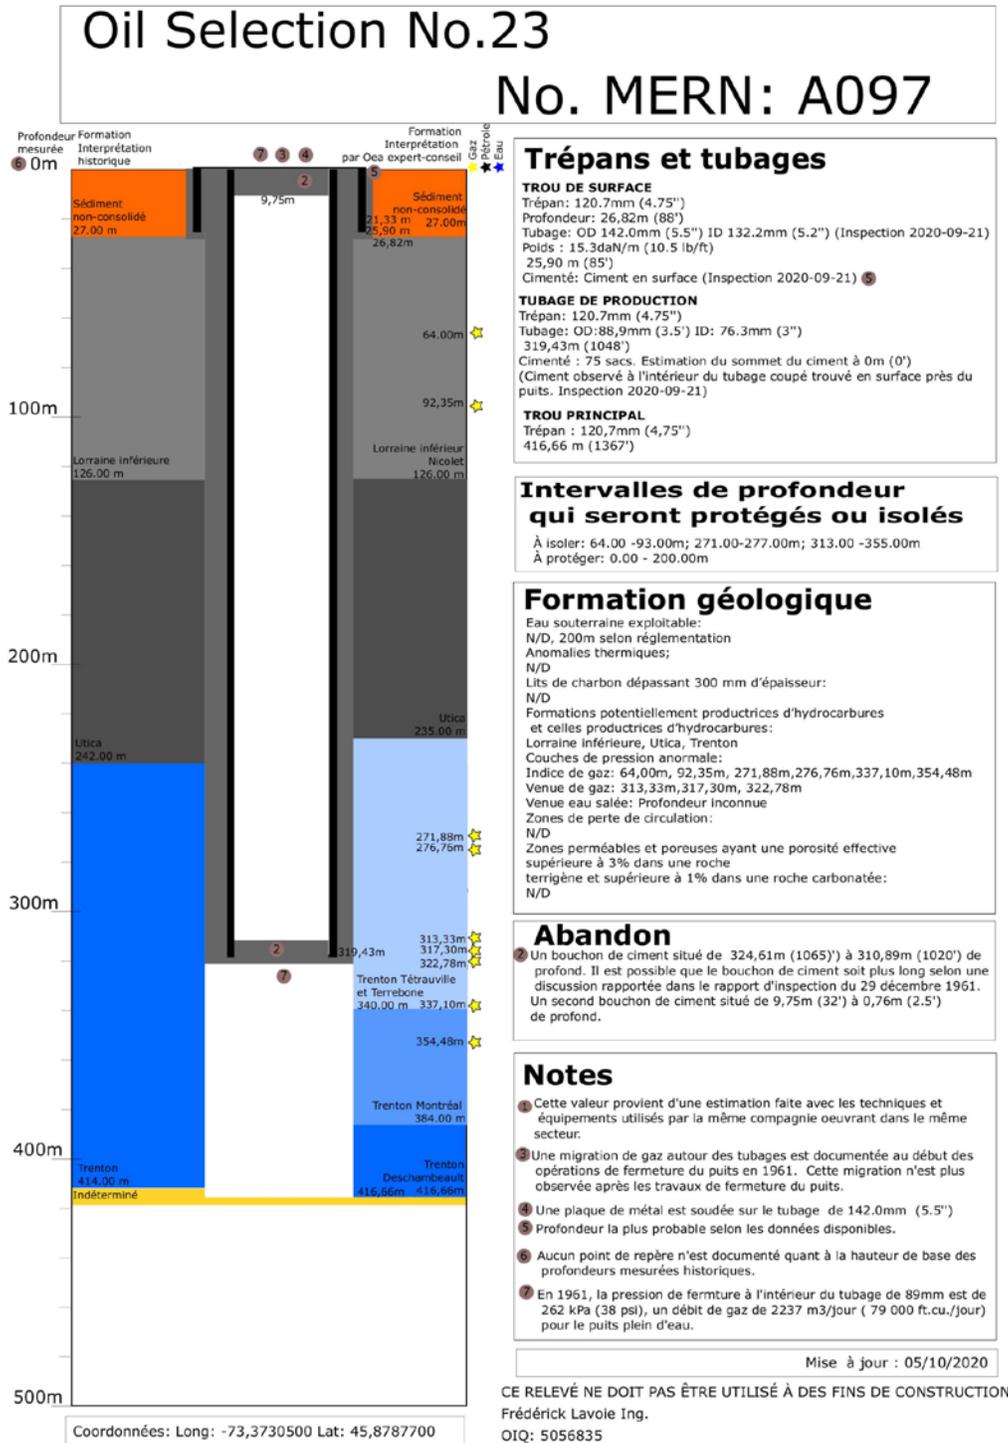
Figure 4 : Schéma du puits A097.

Cette stratigraphie révisée est représentée sur le schéma du puits à la **Figure 4**. La stratigraphie raffinée du Groupe de Trenton permet de conclure que les indices de gaz documentés à la base du puits proviennent essentiellement d'un calcaire argileux riche en matière organique et non d'un réservoir conventionnel. La Formation de Tétrauville / Terrebone en particulier, est souvent confondue avec le Shale d'Utica du fait de sa teneur élevée en argiles et en matière organique, de sorte que les indices de gaz qui y sont rencontrés correspondent soit au gaz libéré de la matrice lorsque cette roche autrement imperméable est forée, soit à du gaz accumulé dans une fracture naturelle. À l'opposé, les calcaires cristallins et non-argileux de la Formation de Deschambeault à la base du puits sont dépourvus de matière organique et peuvent à l'occasion développer des qualités de réservoir conventionnel : le gaz qui y est rencontré a alors migré vers le réservoir depuis une roche mère.

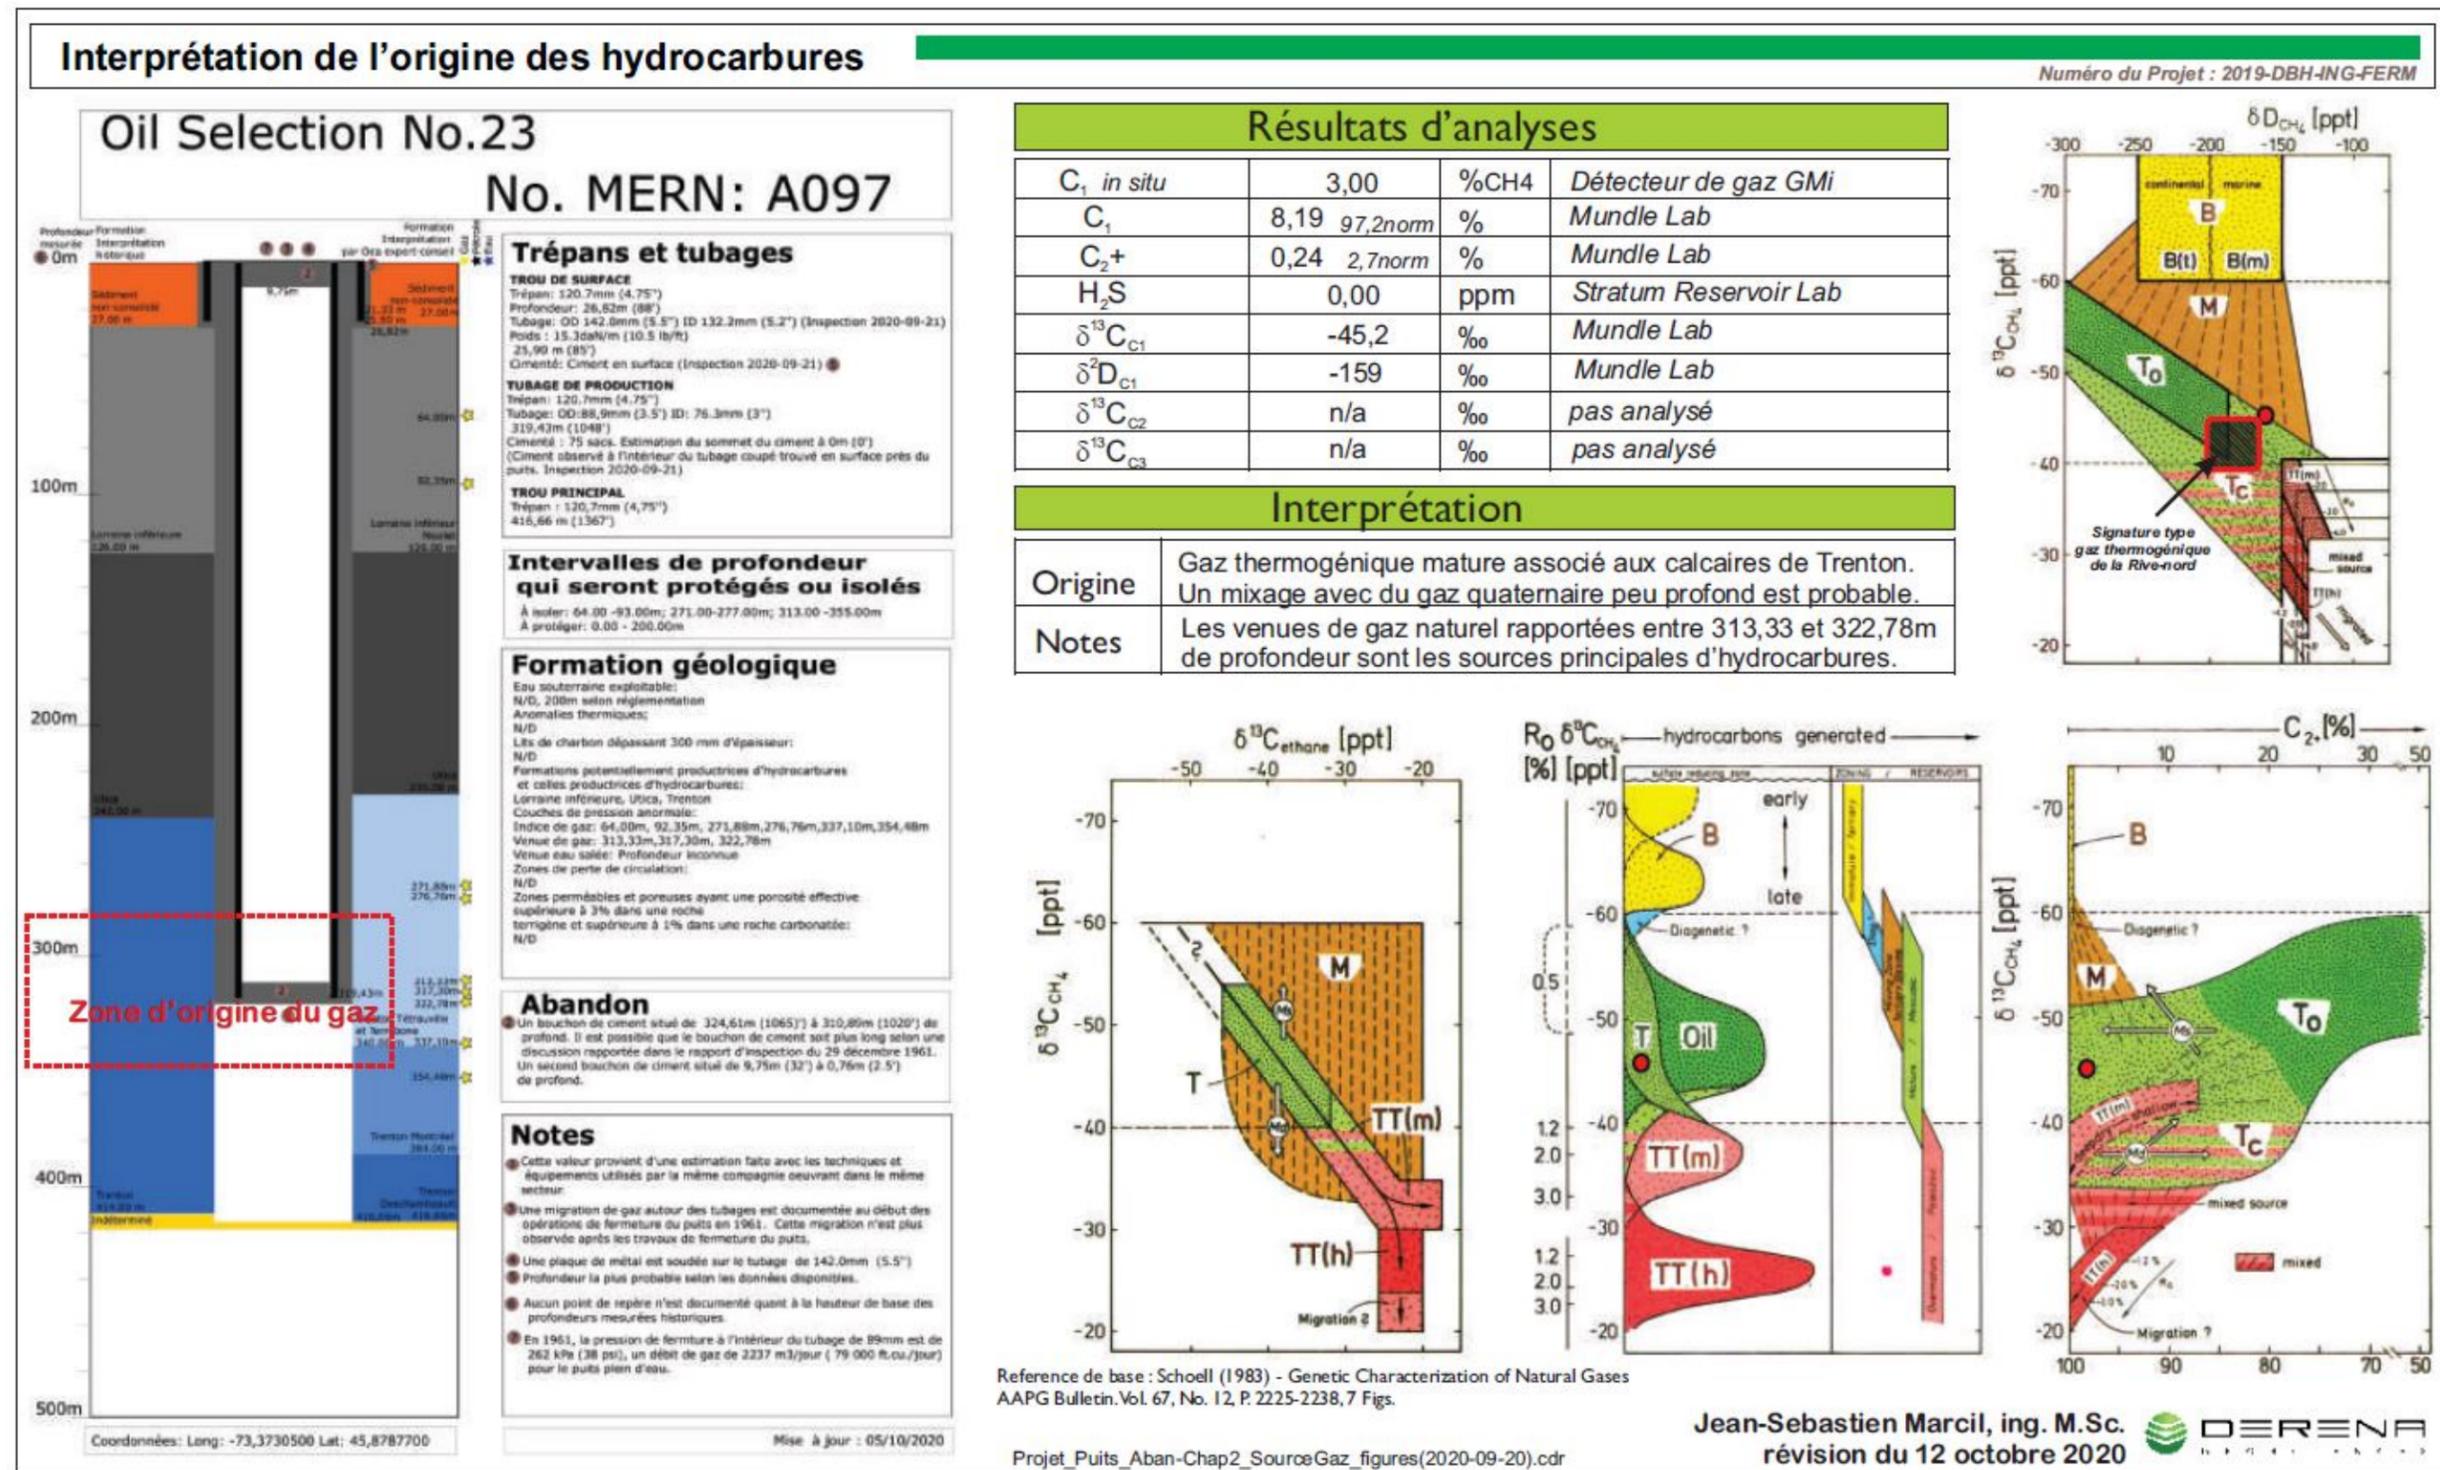
Selon l'interprétation des analyses de laboratoire, le gaz échantillonné en surface est essentiellement un gaz thermogénique associé aux calcaires du Groupe de Trenton. Un mélange avec du gaz d'origine quaternaire peu profond est probable. Les venues de gaz naturel rapportées pendant le forage entre 313,33 m et 322,78 m de profondeur sont les sources principales d'hydrocarbures. Les résultats de l'interprétation sont présentés graphiquement à la **Figure 9**.

Figure 9 : Interprétation de la source des gaz échantillonnés en surface sur le site du puits A097. Source : Derena Géosciences (2020).

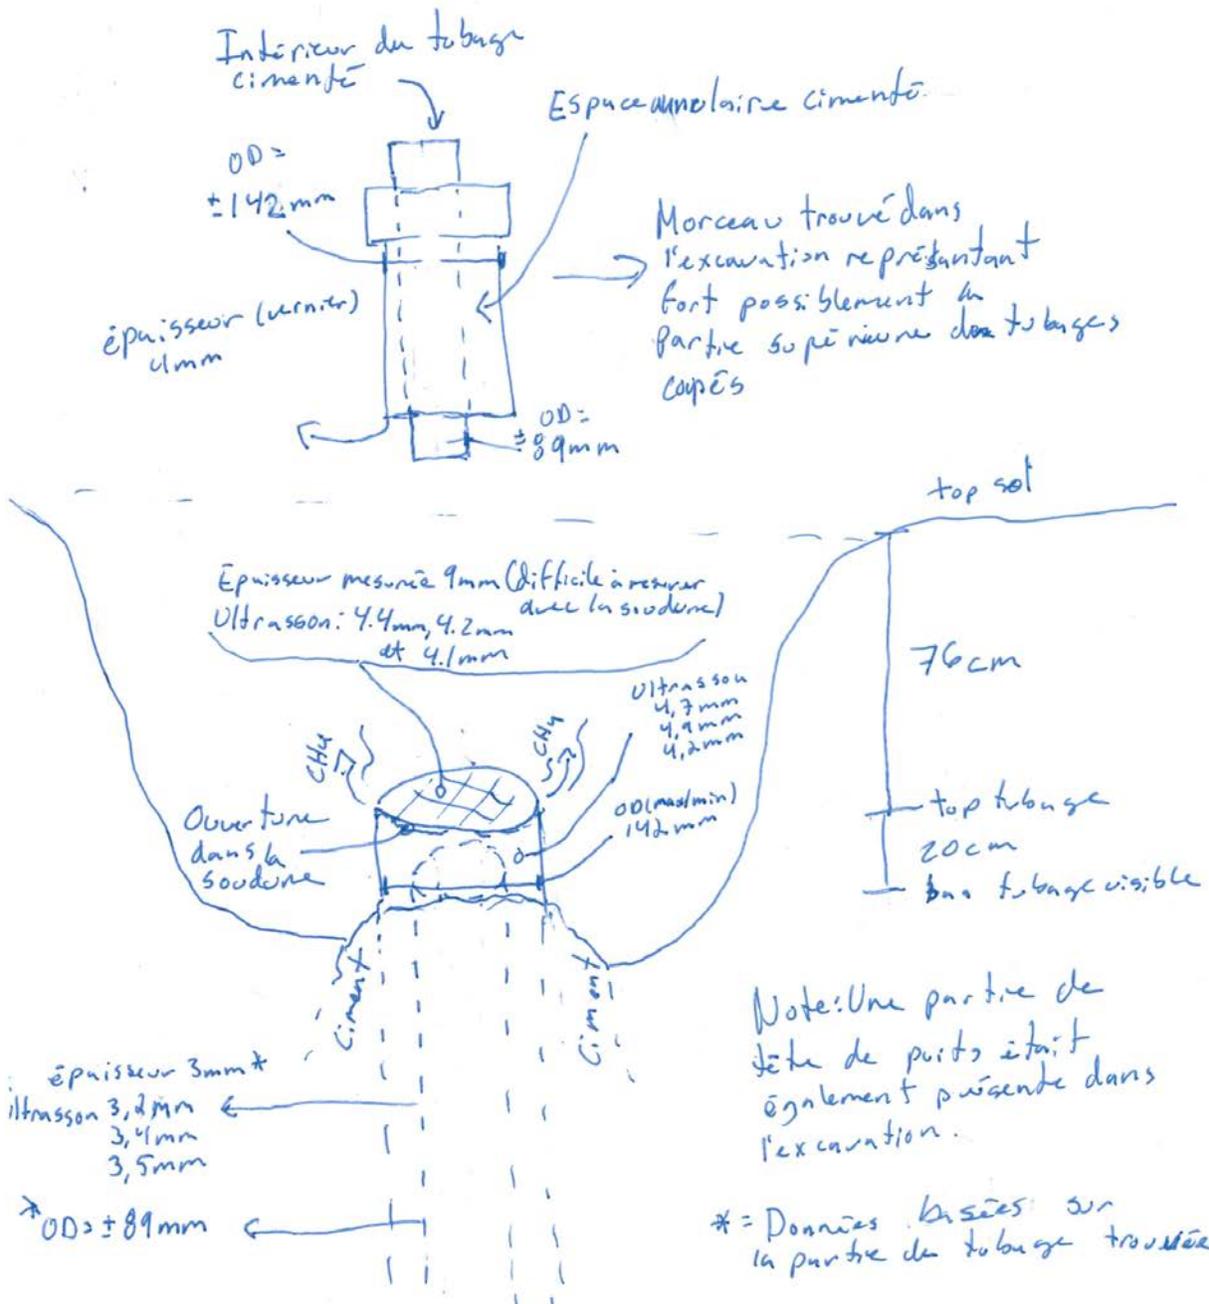
Note: La fuite provient de la soudure détaillante

Puits A097  
Oil selection No23  
2020/09/21  
Météo : Soleil ± 20°C  
Pierre-François Côté et David Fortin

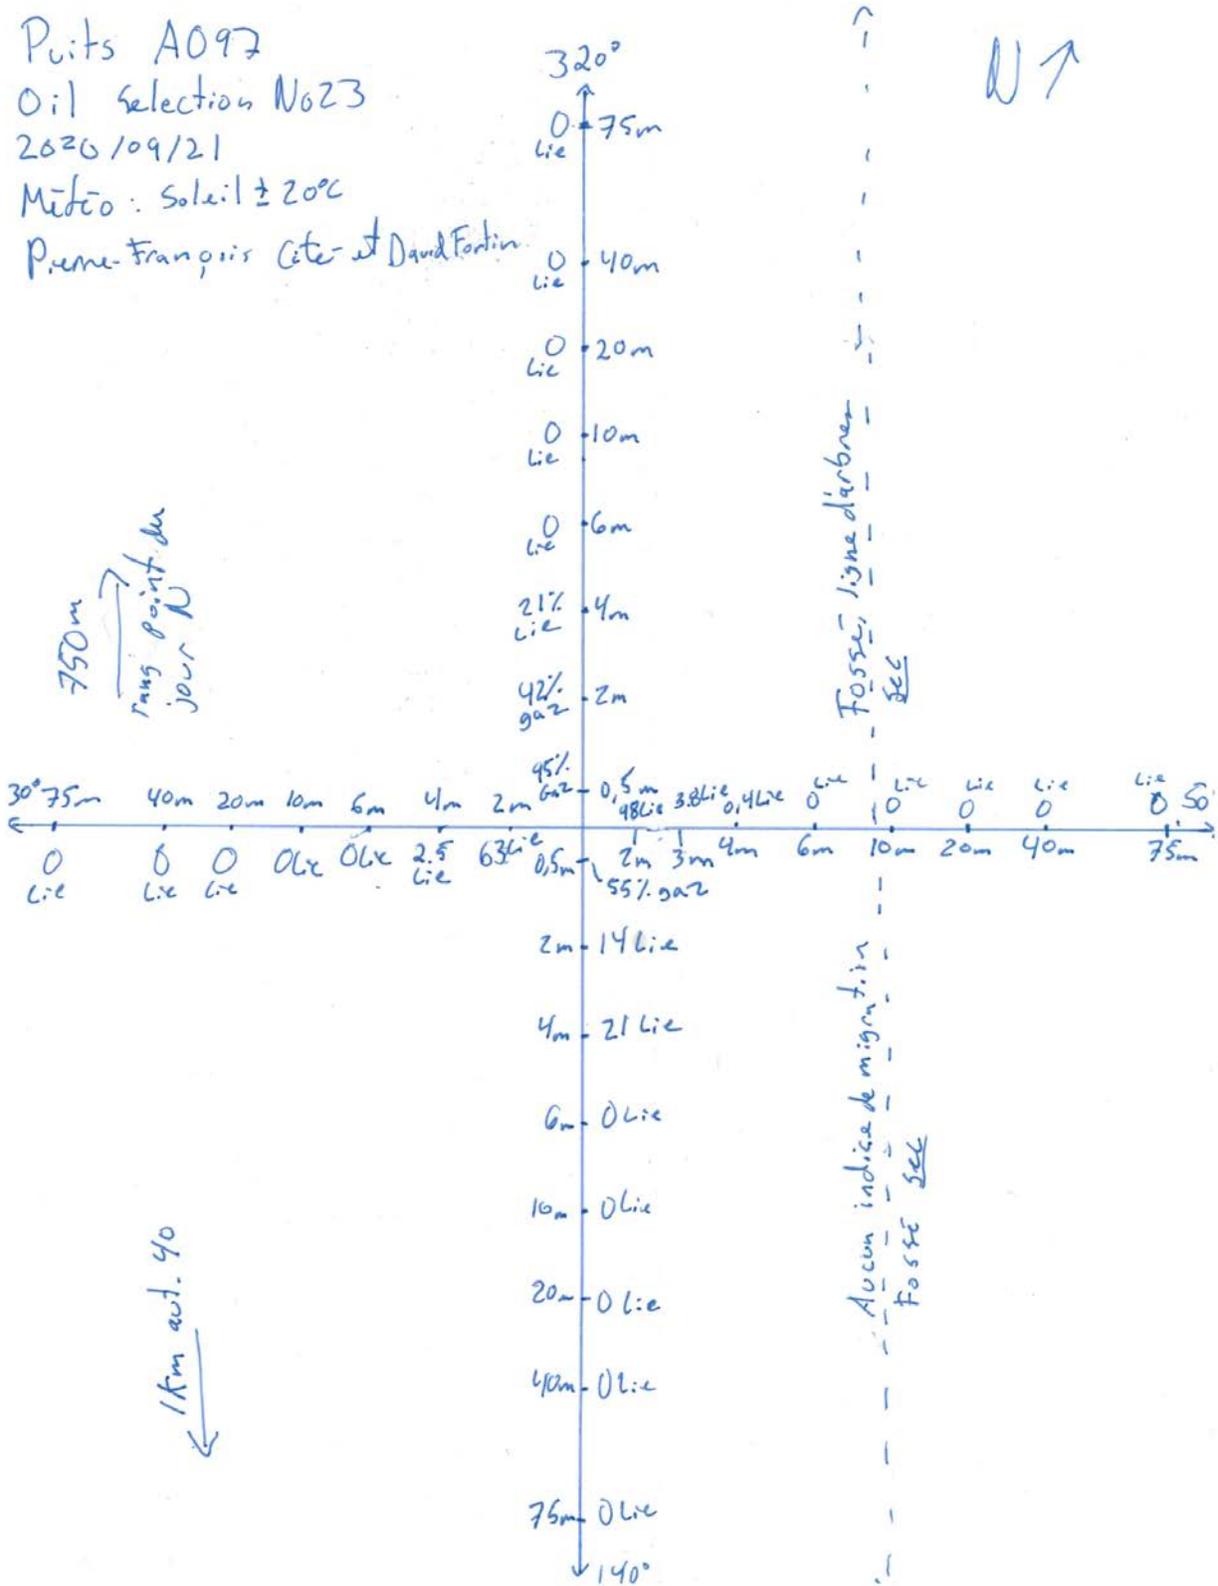
*Clôture de Puits sur le Puits*

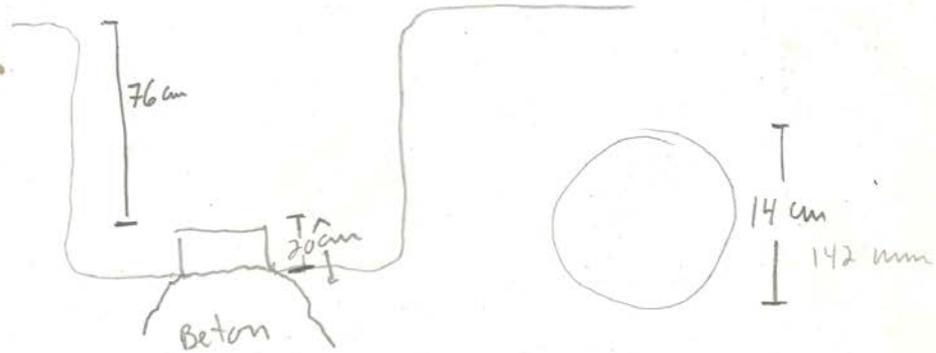
Plus de gaz après  
30 min  
10%  
← X → 22 lei  
25cm 25cm  
↳ Plaque de métal granulé,  
la soudure est irrégulière, et  
fuit tout autour.
