Rapport final d'analyse d'intégrité

– Puits C036 –

Numéro du Projet : 2019-DBH-ING-C036

7 décembre 2020

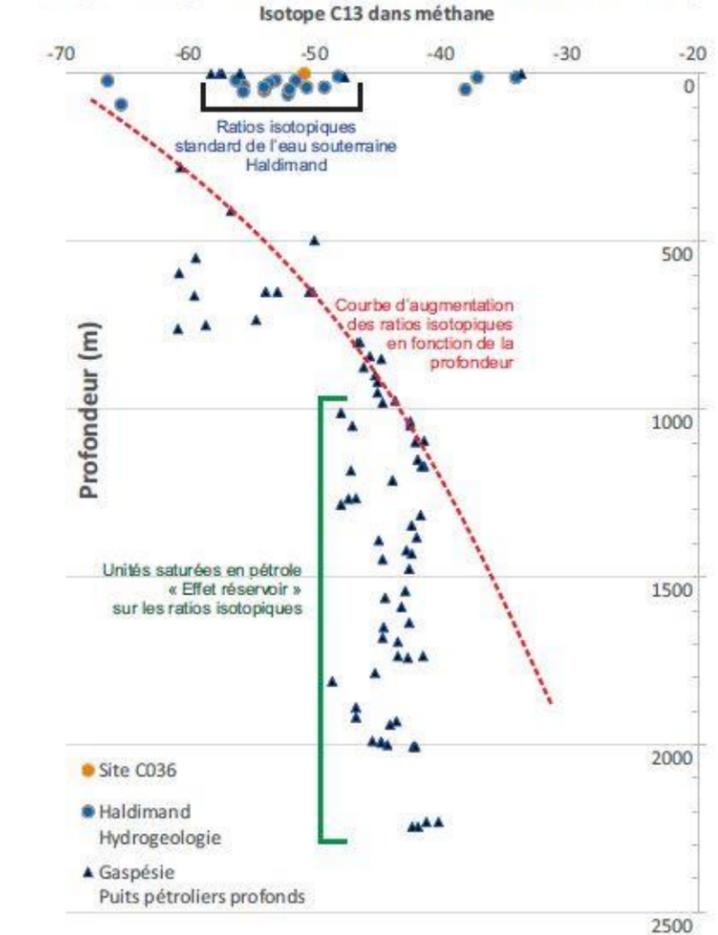
La présence de suintements d'hydrocarbures gazeux et liquides a déjà fait l'objet de recherches et d'études détaillées (**Figure 5**). Sur le site du puits C036 spécifiquement, les deux échantillons de gaz naturel prélevés par Golder (2020) sont de bonne qualité et les résultats sont très similaires, avec des concentrations de 5,5% CH₄ et 0,3% C₂H₆. Les rapports isotopiques δ¹³C indiquent un gaz thermogénique d'origine peu profonde, très similaire et représentatif du gaz associé à l'eau souterraine peu profonde (< 10 m) de la région d'Haldimand (**Figures 6 et 7**).

Figure 5 : Conclusions et recommandations sur l'interprétation de l'origine des hydrocarbures sur le site du puits C036. Source : Derena Géosciences (2020).

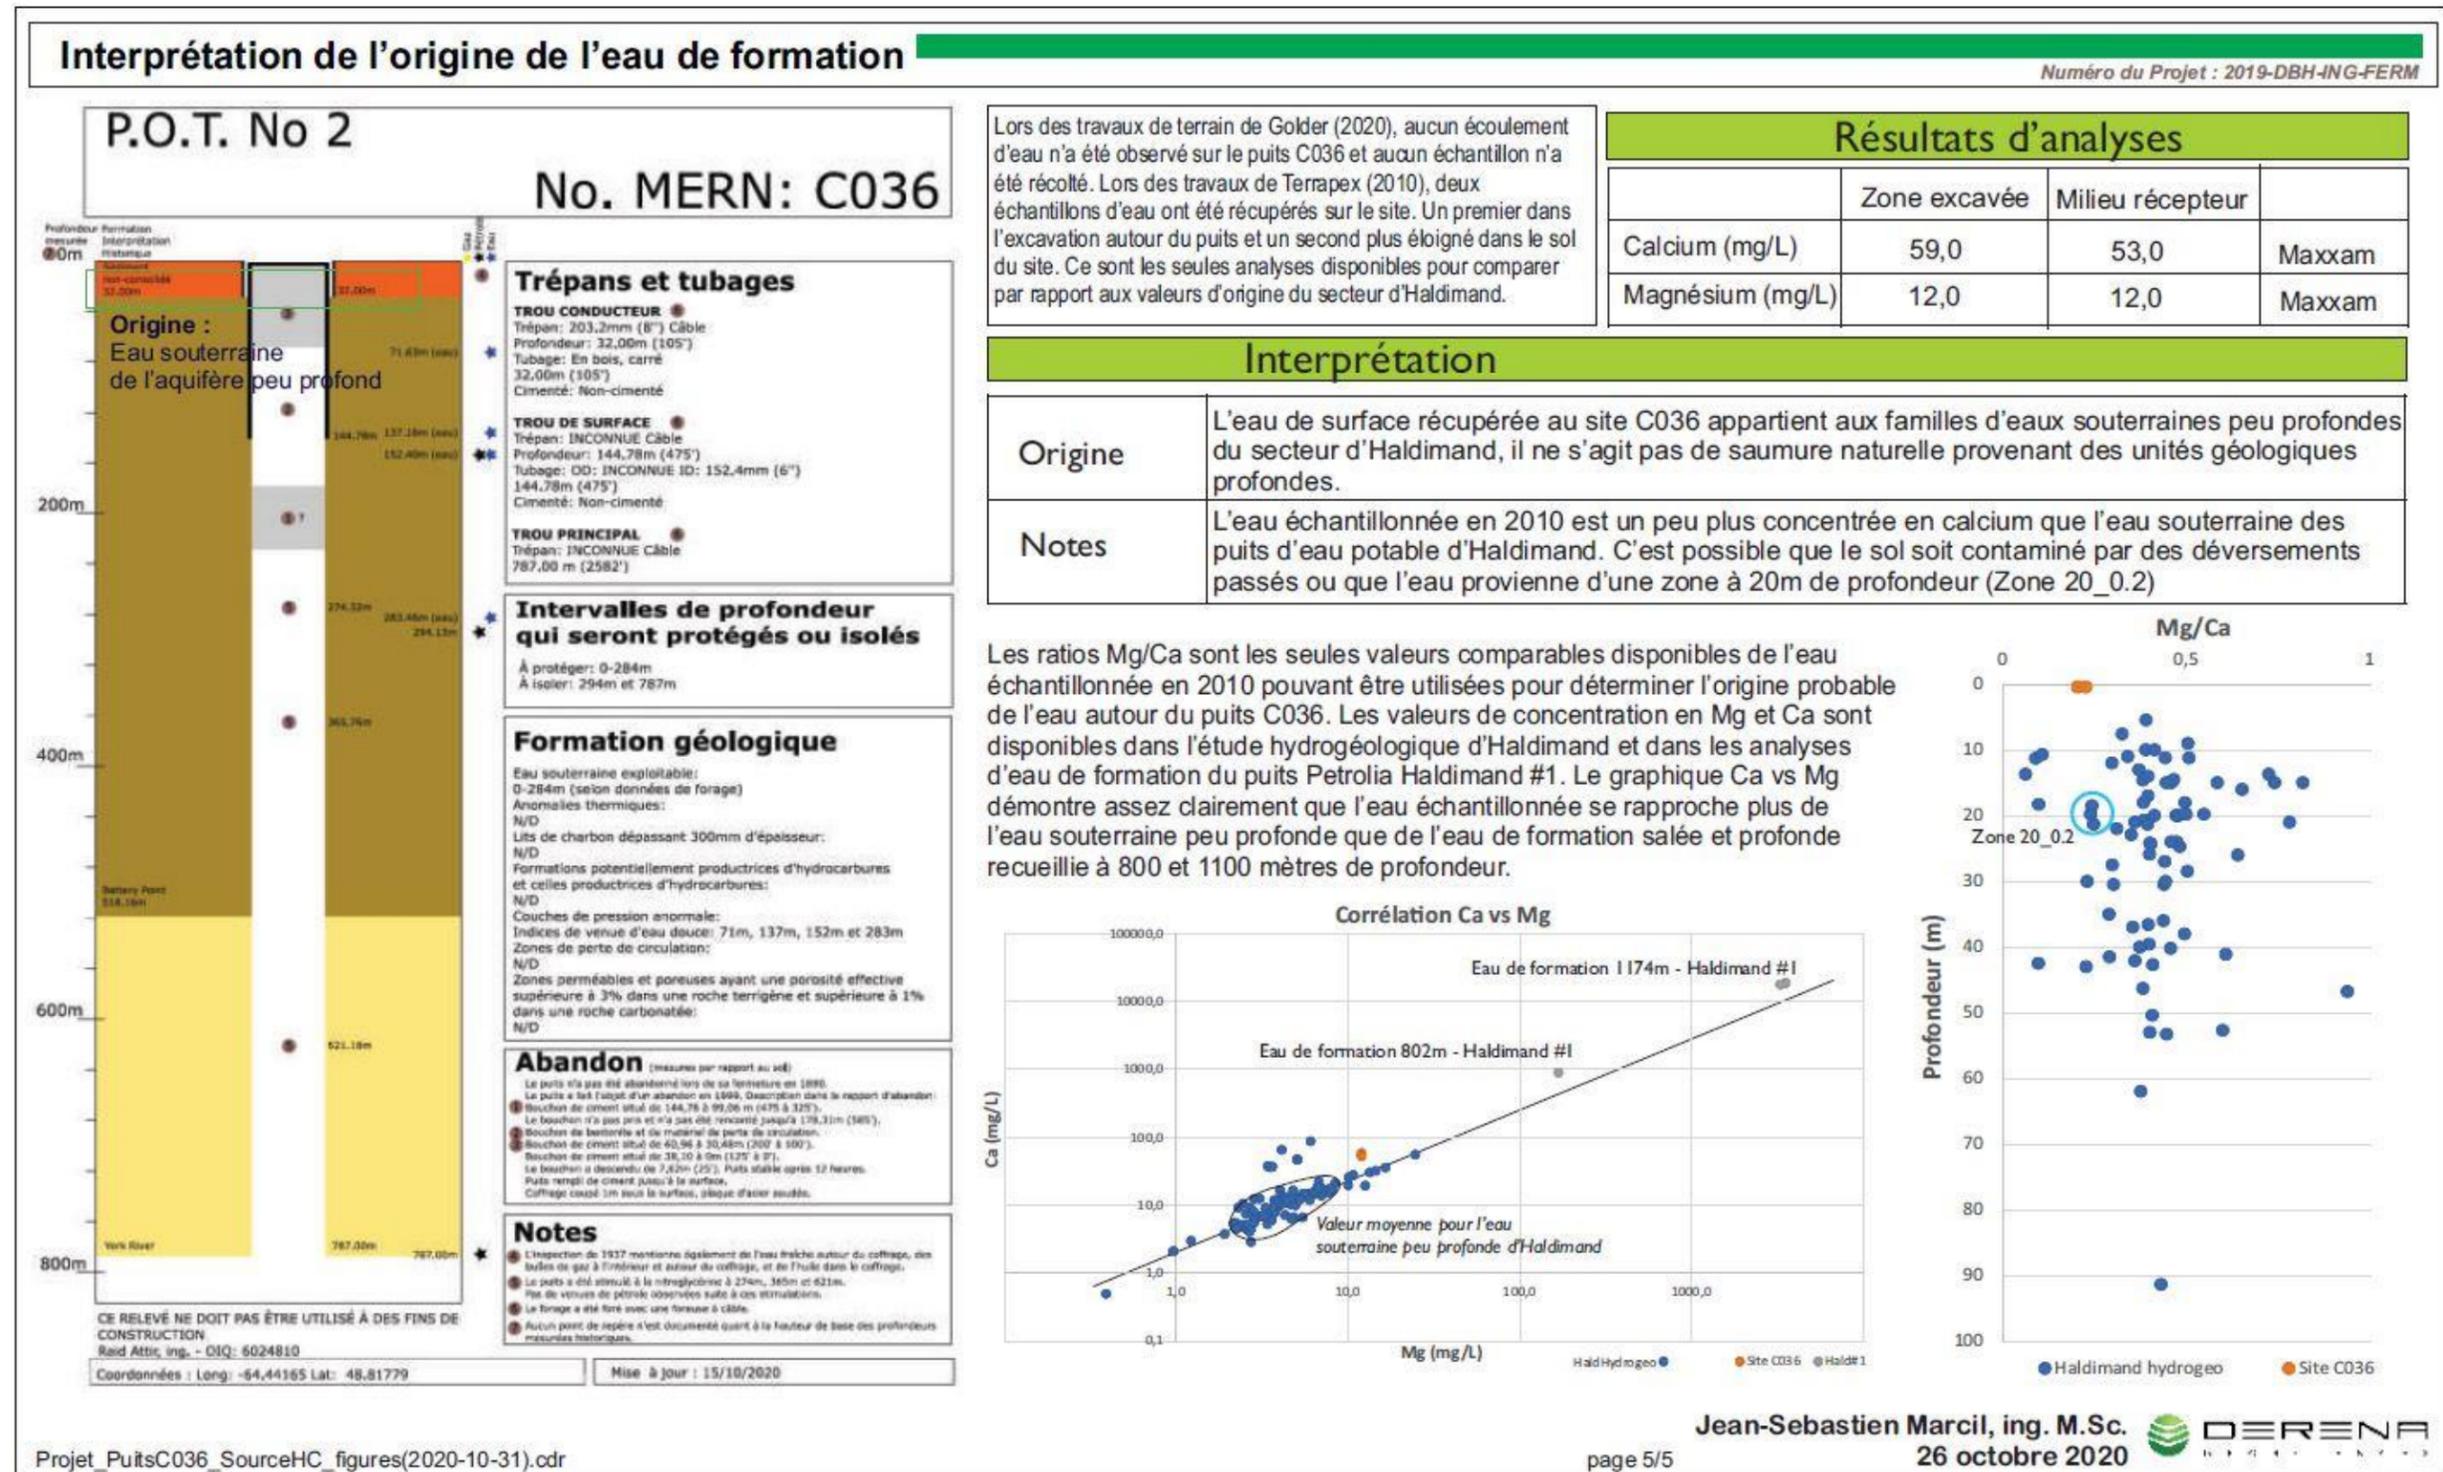
Figure 8 : Interprétation de la source de l'eau échantillonnée en surface sur le site du puits C036. Source : Derena Géosciences (2020).

Selon les observations et l'interprétation des résultats d'analyse d'échantillons de Golder (2020), il n'y a présentement aucun écoulement de liquide autour du tubage du puits C036. Quelle que soit sa source, le pétrole échantillonné au sol à proximité du puits n'a pas coulé récemment vers la surface à partir des zones de grès naturellement fracturées en profondeur.
