Rapport final d'analyse d'intégrité

– Puits CS34 –

Numéro du Projet : 2019-DBH-ING-FERM

24 novembre 2020

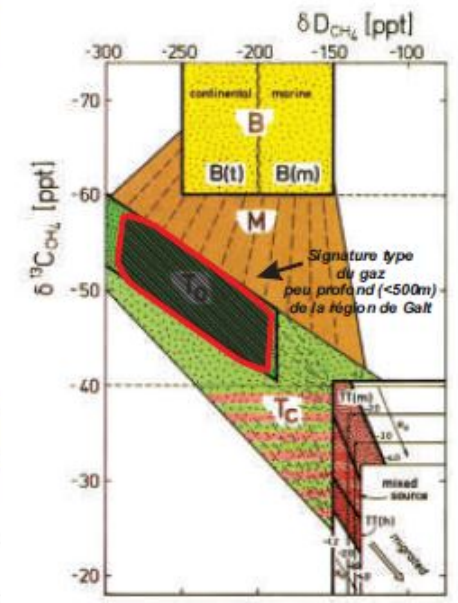
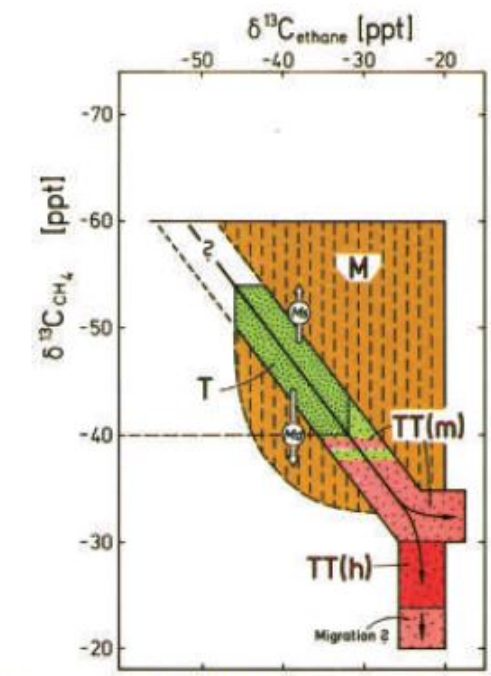
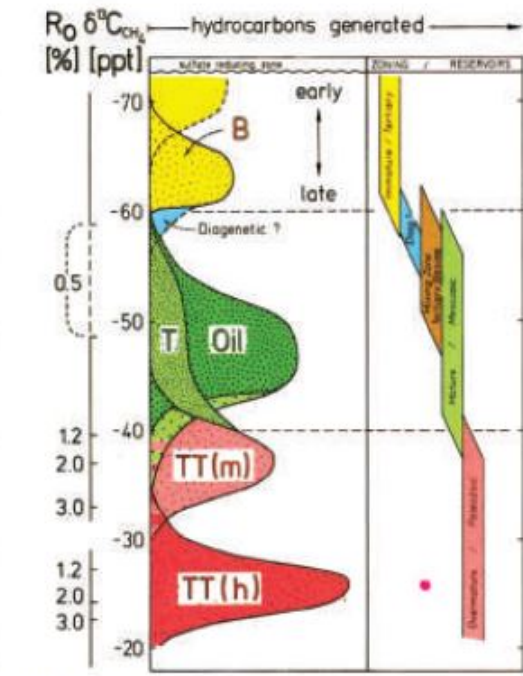
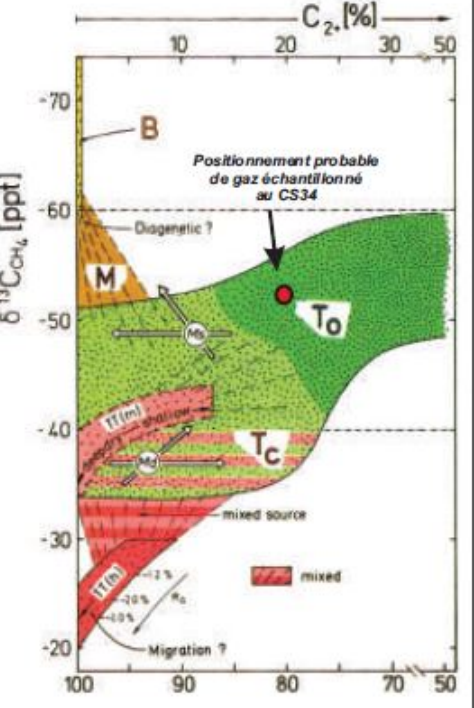
Selon l'interprétation des analyses de laboratoire, le gaz échantillonné en surface est un gaz thermogénique de faible maturité, riche en composés C₂+ (20,2 % normalisé), associé à une zone pétrolière. Les résultats de l'interprétation de la source des gaz sont présentés graphiquement à la **Figure 11**.

Figure 11 : Interprétation de la source des gaz échantillonnés en surface sur le site du puits CS34. Source : Derena Géosciences (2020a).

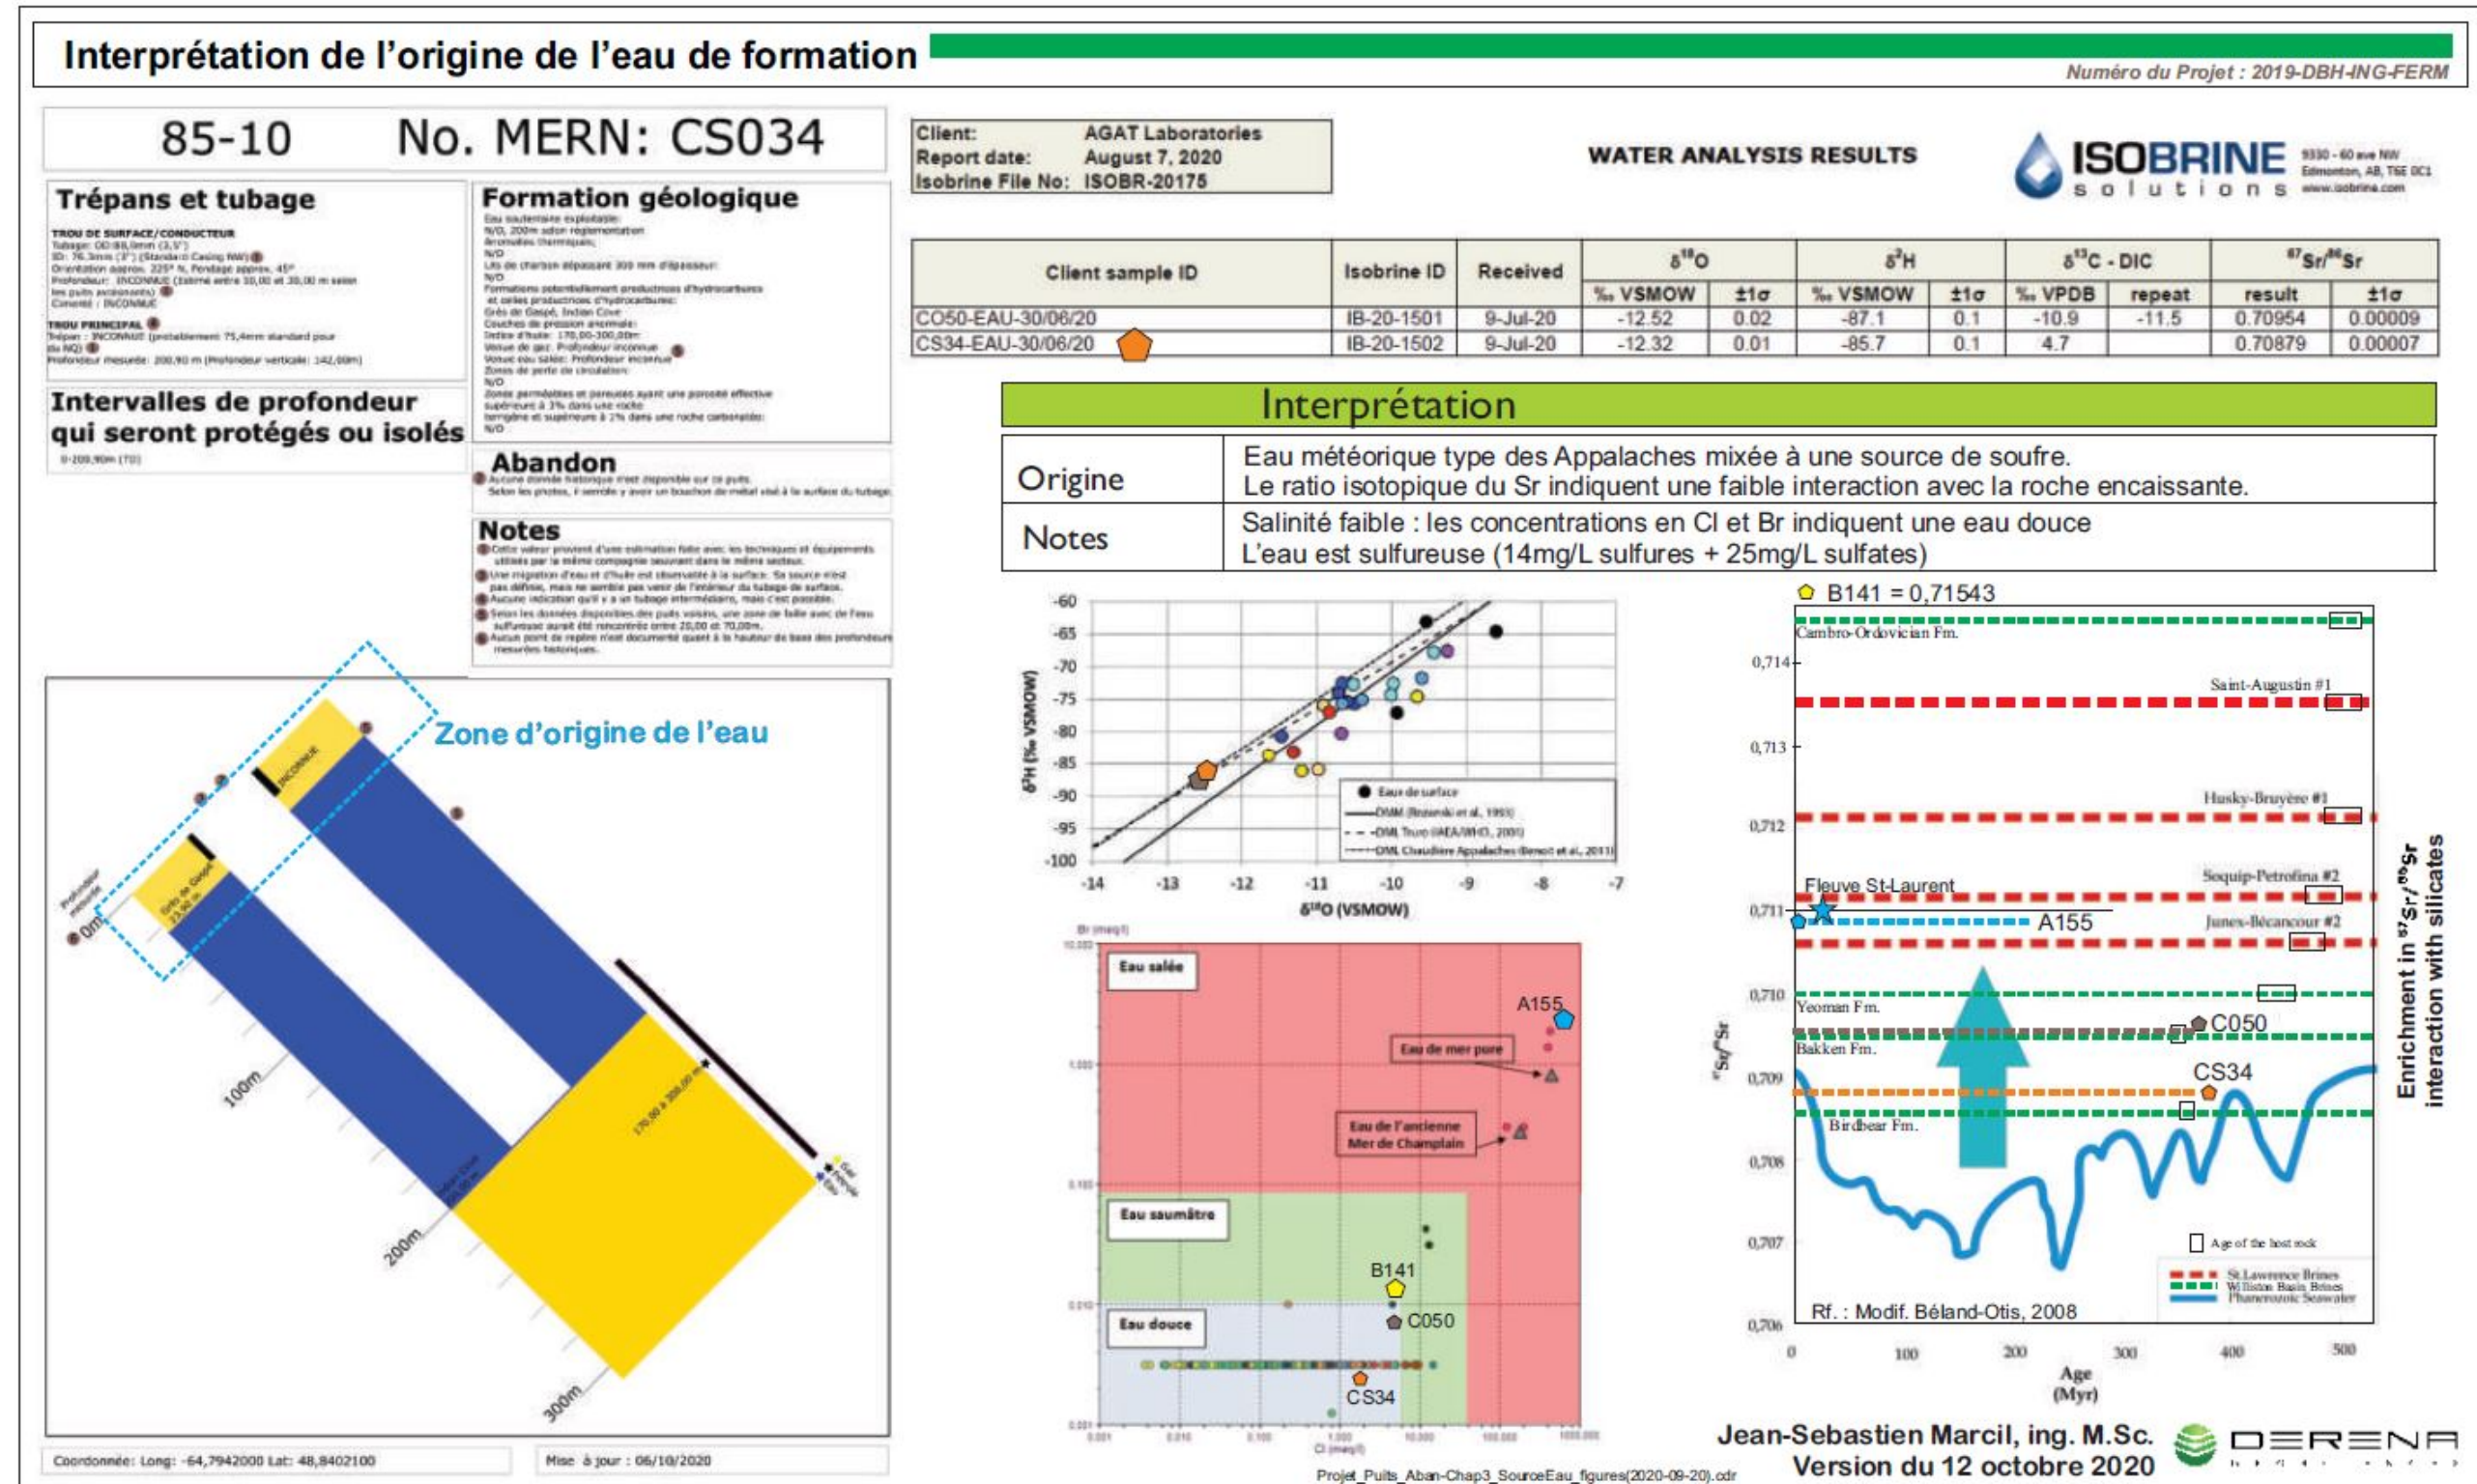
Pour l'eau de surface, selon l'interprétation des analyses de laboratoire, l'eau échantillonnée est une eau météorique de type appalachien mélangée à une source de soufre. Le rapport isotopique du strontium indique une faible interaction eau/roche avec la roche encaissante. Les concentrations en chlorures et bromures indiquent une eau douce. Cette eau est sulfureuse, avec environ 14 mg/L de sulfures et 25 mg/L de sulfates. Les résultats de l'interprétation de la source de l'eau de surface sont présentés graphiquement à la **Figure 12**.

Figure 12 : Interprétation de la source de l'eau de surface échantillonnée sur le site du puits CS34. Source : Derena Géosciences (2020b).

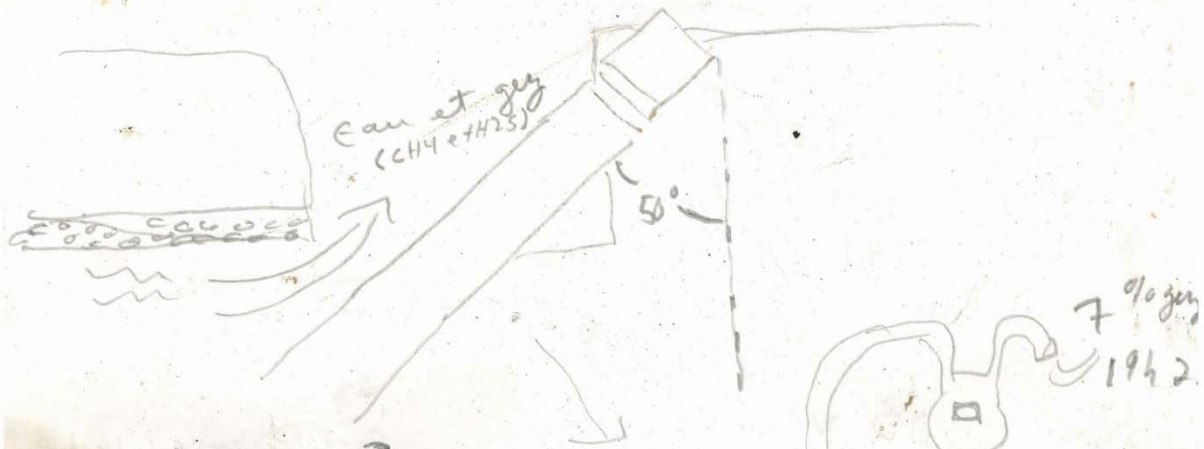
Debit gaz

Une mesure du débit de gaz a été réalisée le 7 octobre 2020 lors de l'inspection du MERN et montre que le débit de gaz naturel émis autour du puits est de 1,9 m³/jr. La fuite a été captée par une coupole sur un diamètre de 46 cm. Le volume de gaz émis a été mesuré à l'aide d'un compteur de gaz Itron A400-A durant 16 minutes. Il s'agit de la première mesure de débit effectuée sur ce puits.

Debit:	1 dm ³	1 dm ³
lap	- 1.27 min	- 25 sec (5.59)
	- 0.47 sec (2.14)	- 26 sec (6.25)
	- 0.30 sec (2.45)	- 52 sec (7.28) = 11 dm ³
	- 0.47 (3.33)	
	- 0.17 (3.50)	
	- 0.16 (4.06)	
	- 0.44 (4.50)	
	- 0.44 (5.34)
