**Ministère des Ressources  
naturelles et de la Faune  
Rouyn-Noranda, Québec**

**Restauration du site minier Aldermac**

**Rapport final des travaux  
effectués en 2008-2011**

**Septembre 2011**

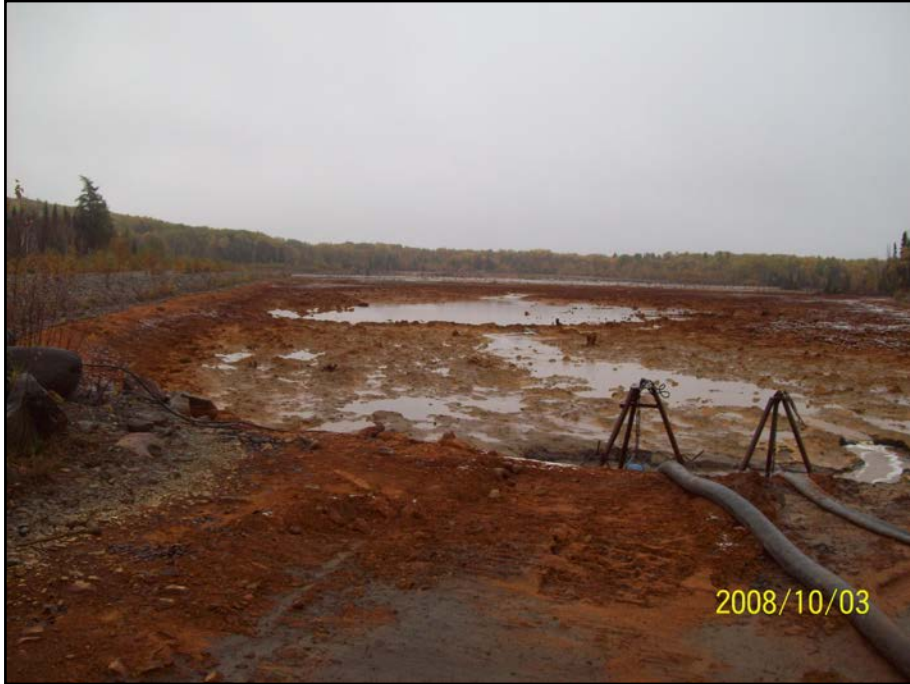
Photo 5.1 : Digue E – Bassin Nord

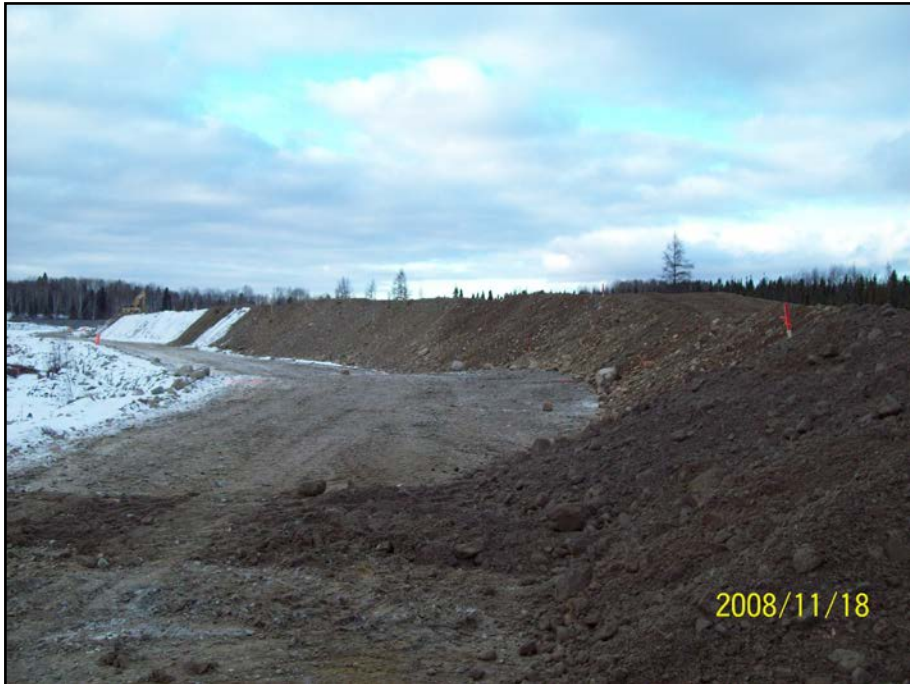
Photo 5.2 : Digue E est – Talus amont

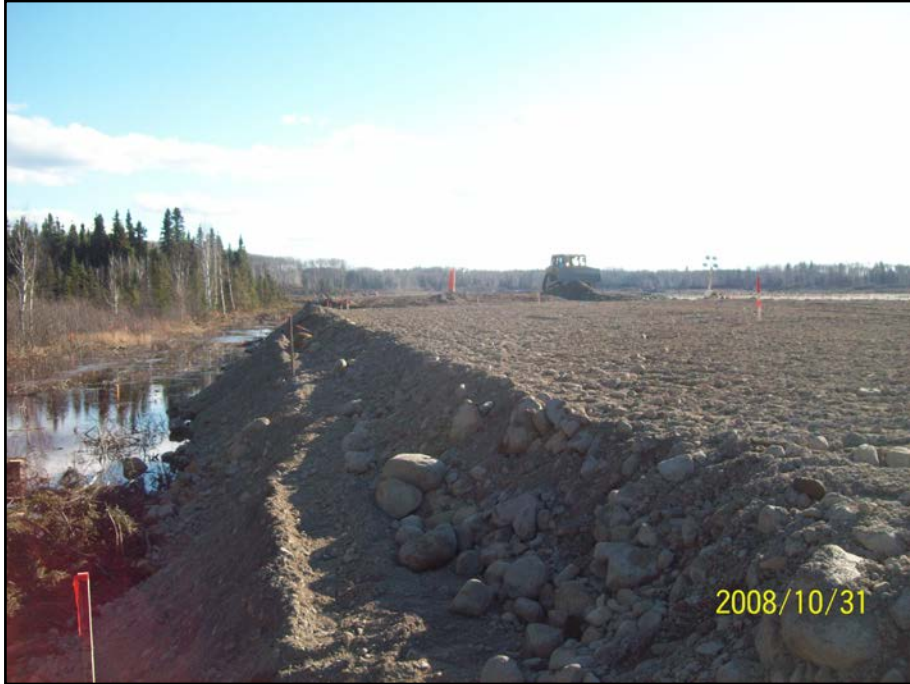
Photo 5.3 : Digue E est – Berme aval

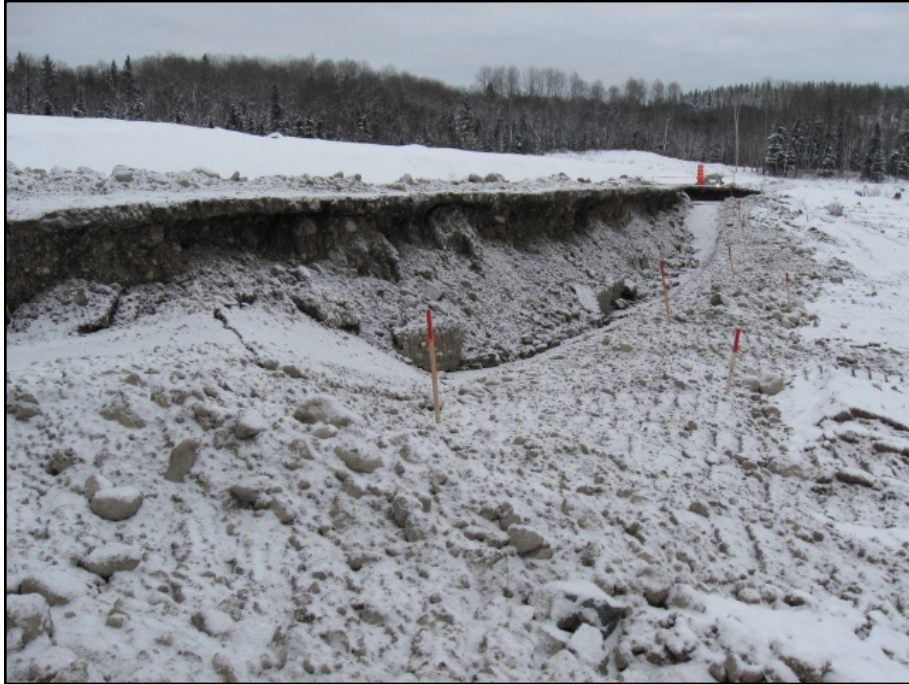
Photo 5.5 : Digue est – Glissement du talus amont

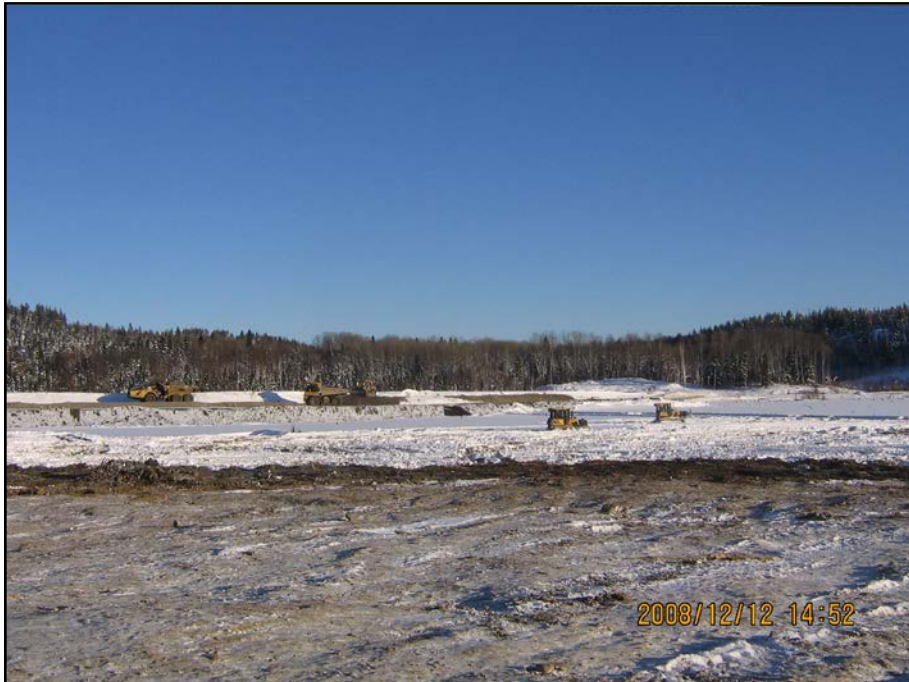
Photo 5.6 : Digue E est – Aménagement berme amont

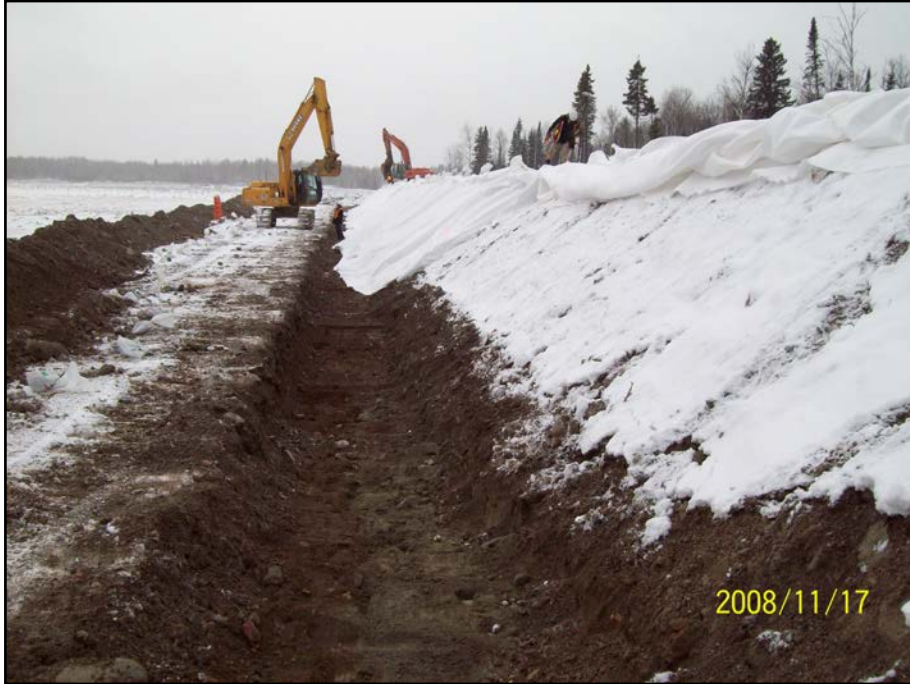
Photo 5.7 : Digue E est – Excavation de la clé d'ancrage pour la géomembrane

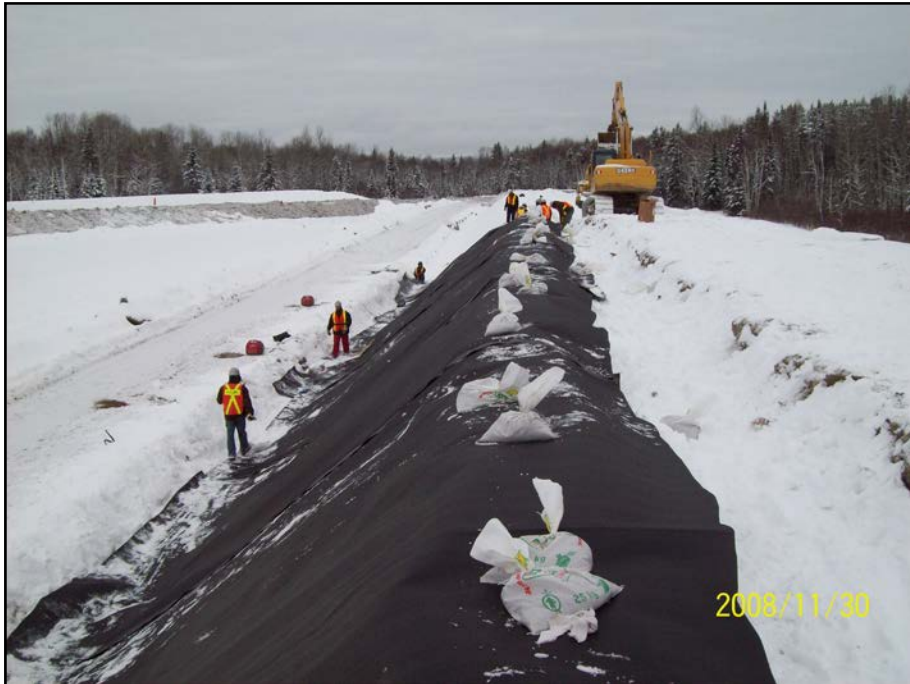
Photo 5.8 : Digue E est – Installation géomembrane

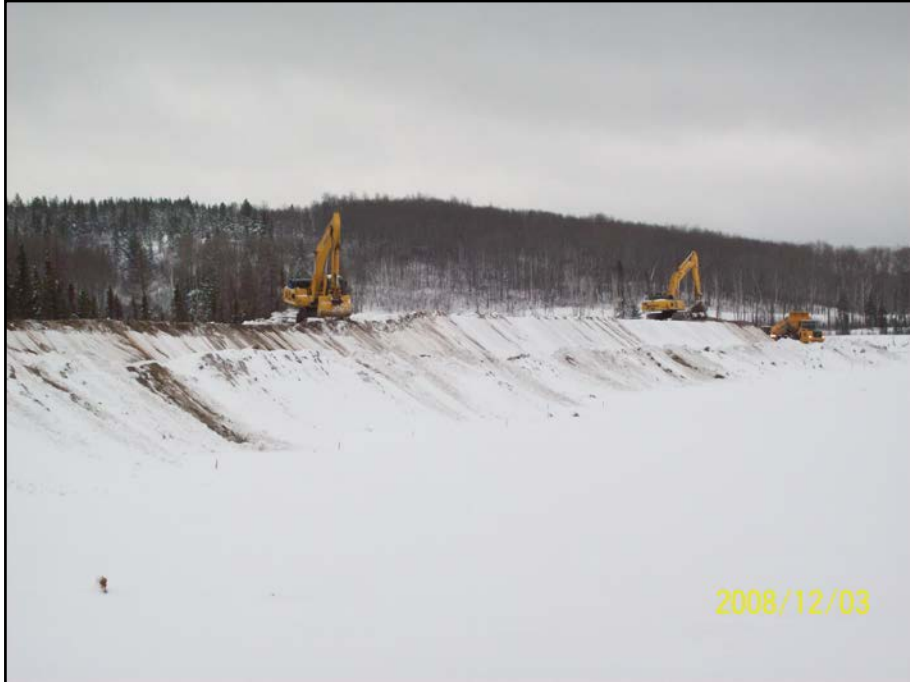
Photo 5.9 : Digue E est – Remblayage de la crête

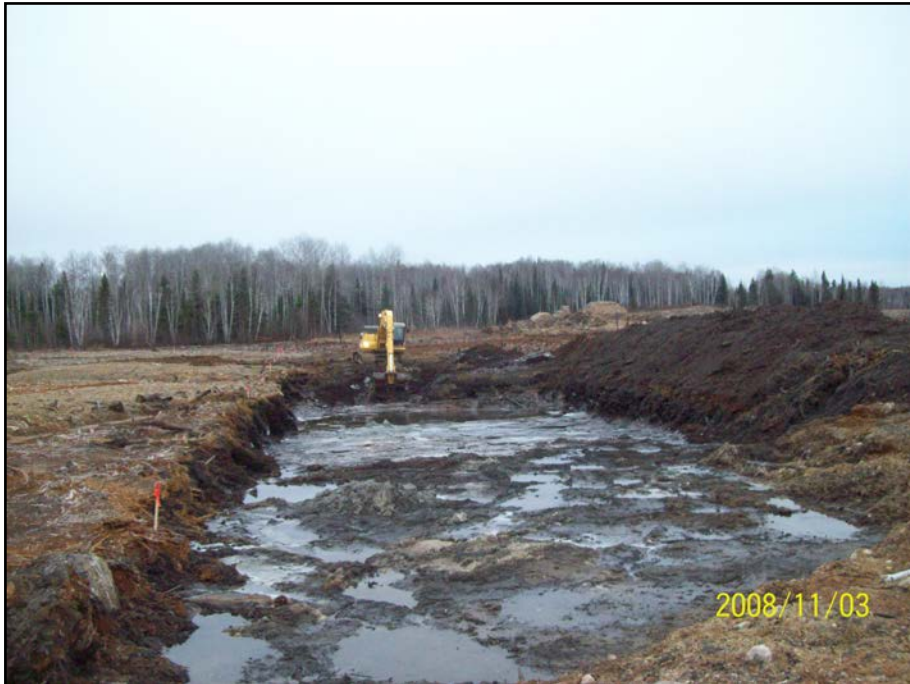
Photo 5.10 : Digue F – Fondation sur argile

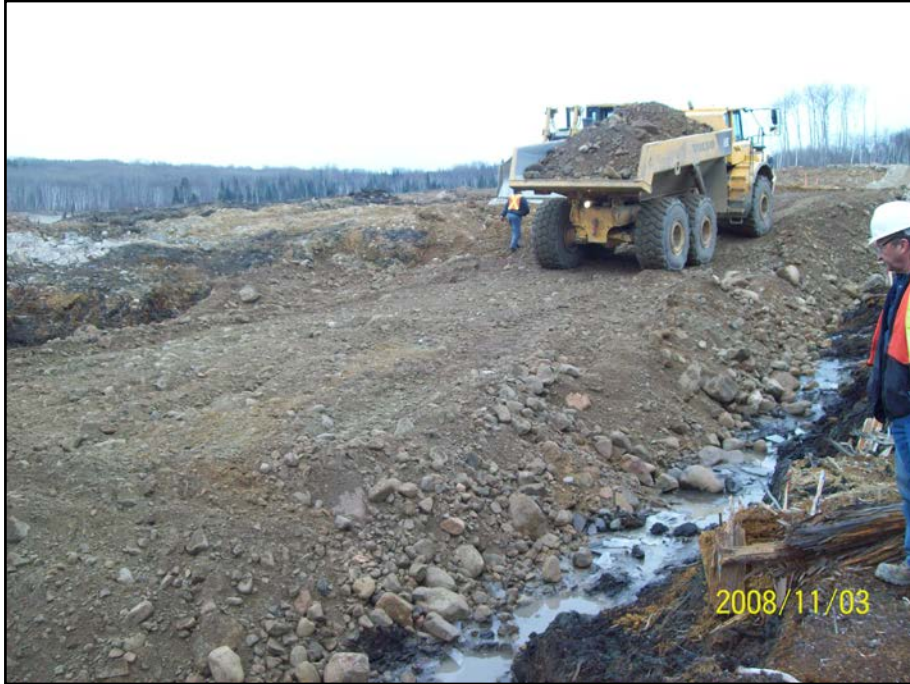
Photo 5.11 : Digue F – Remblai granulaire zone 2

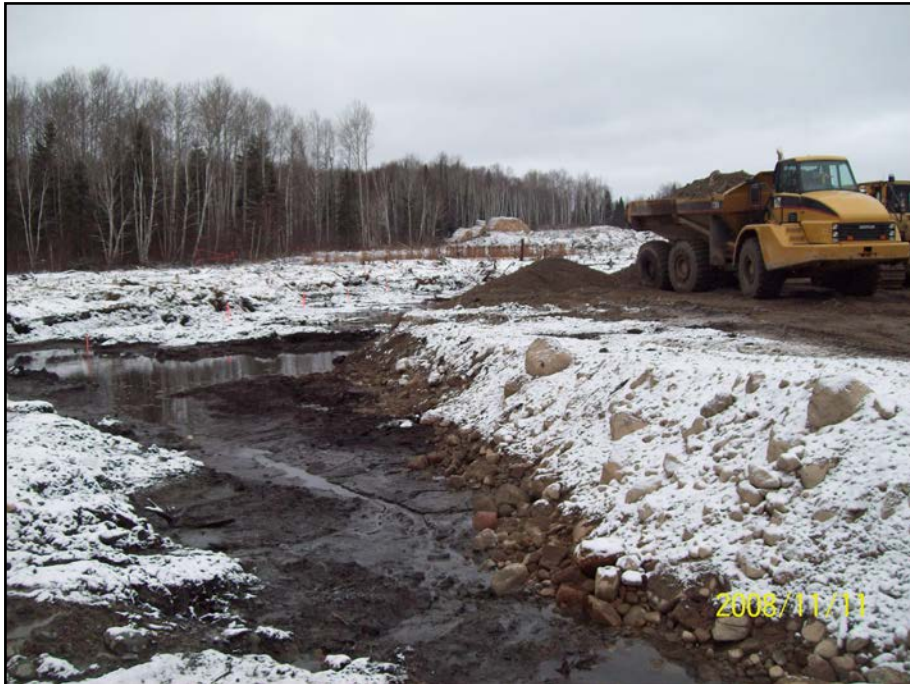
Photo 5.12 : Digue F – Construction de la berme aval

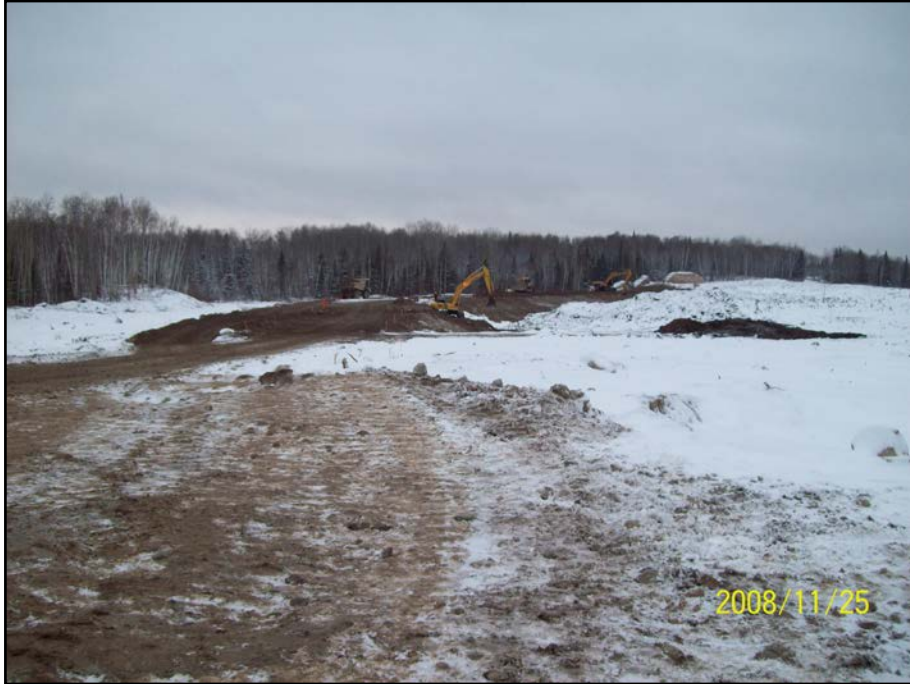
Photo 5.13 : Digue F – Remblayage côté aval

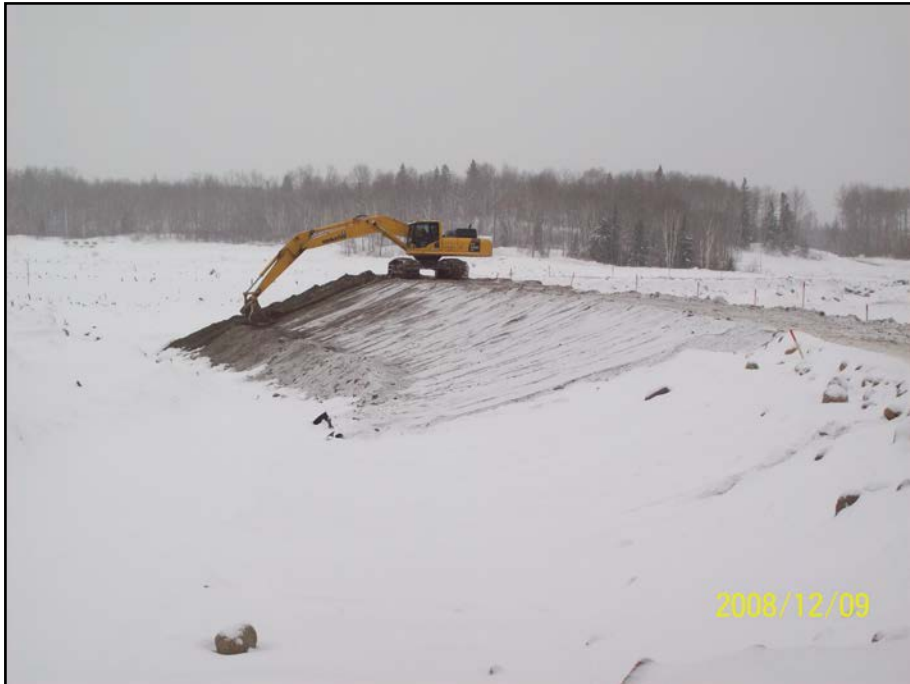
Photo 5.14 : Digue F – Mise en place du sable 2A d'assise pour la géomembrane

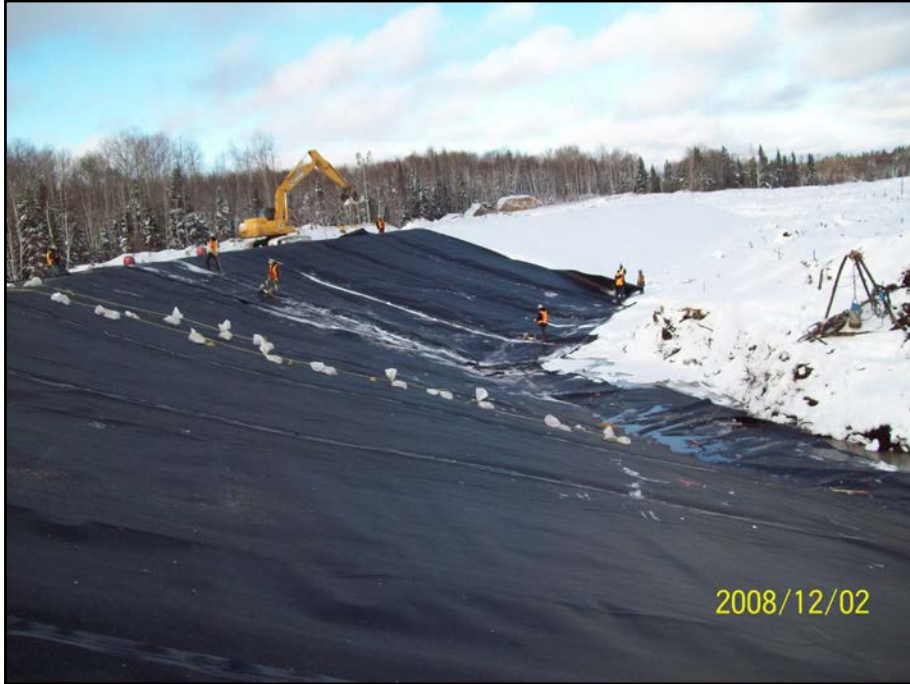
Photo 5.15 : Digue F – Installation géomembrane

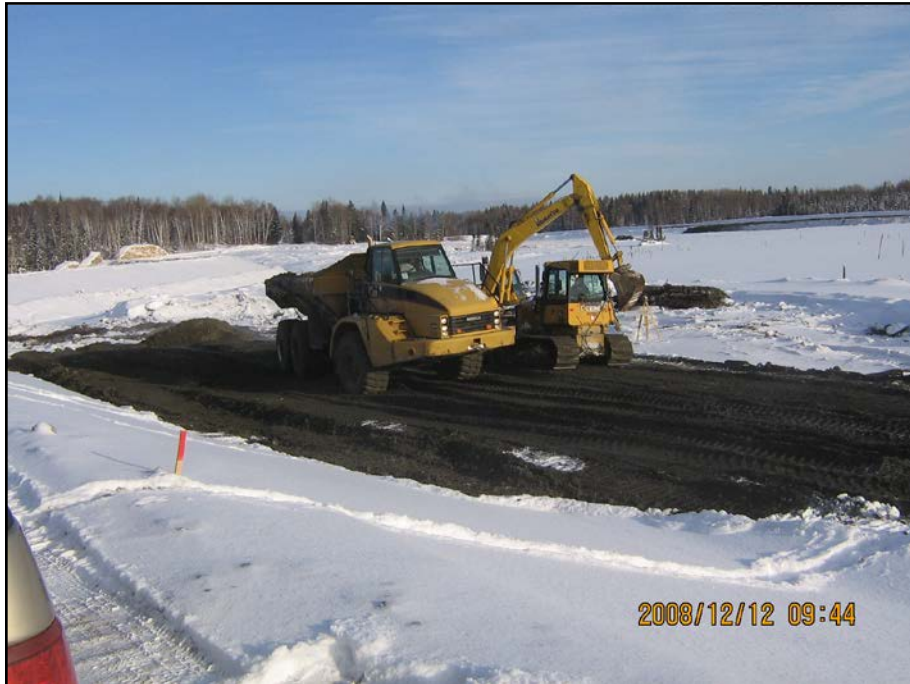
Photo 5.16 : Digue F – Aménagement berme amont avec de résidus

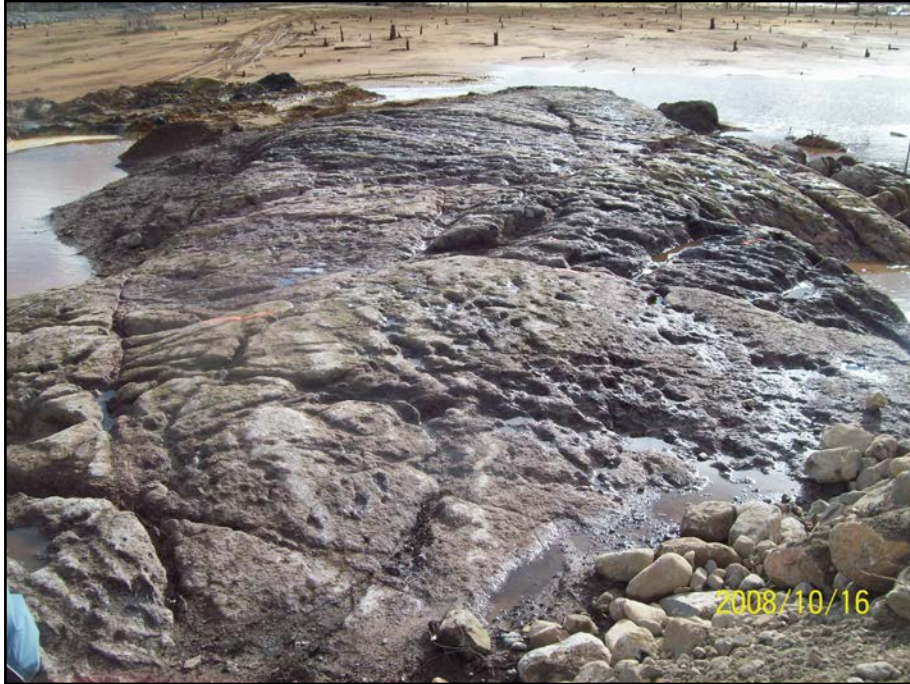
Photo 5.17 : Digue G – Fondation sur roc

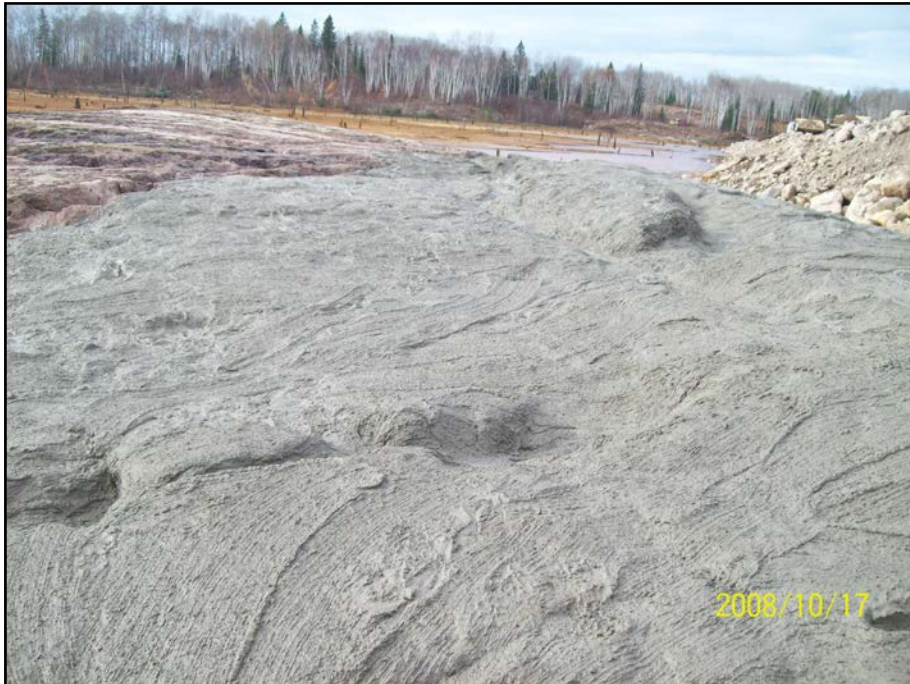
Photo 5.18 : Digue G – Coulis de béton sur fondation rocheuse

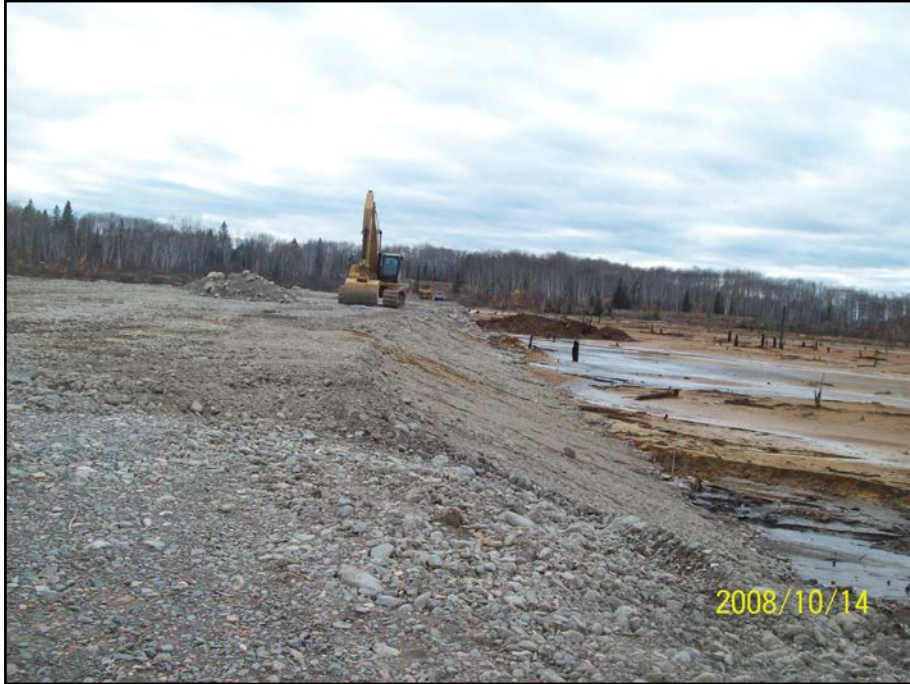
Photo 5.19 : Digue G – Talus aval

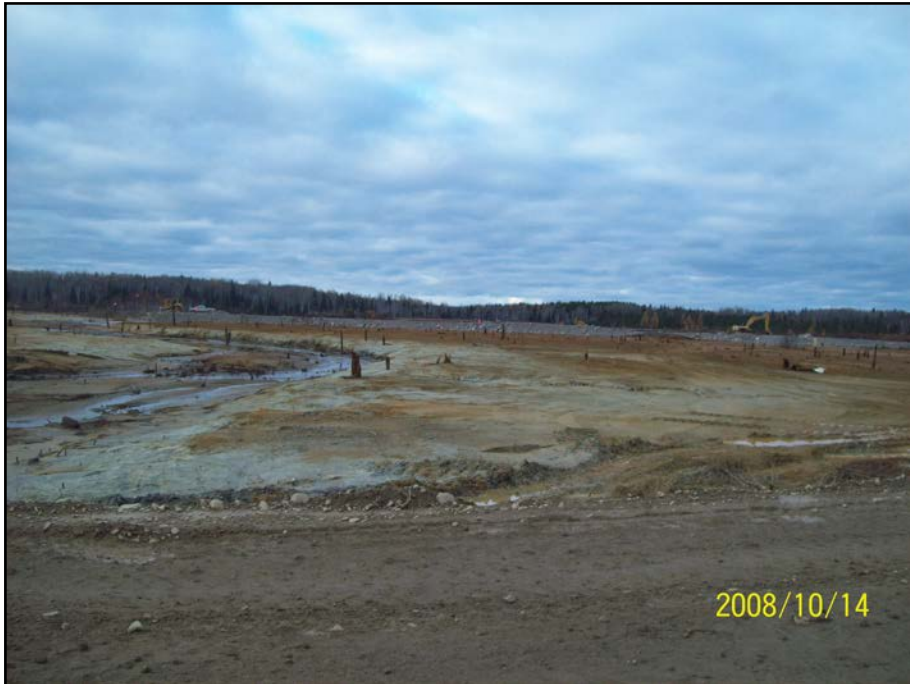
Photo 5.20 : Digue G – Vue générale

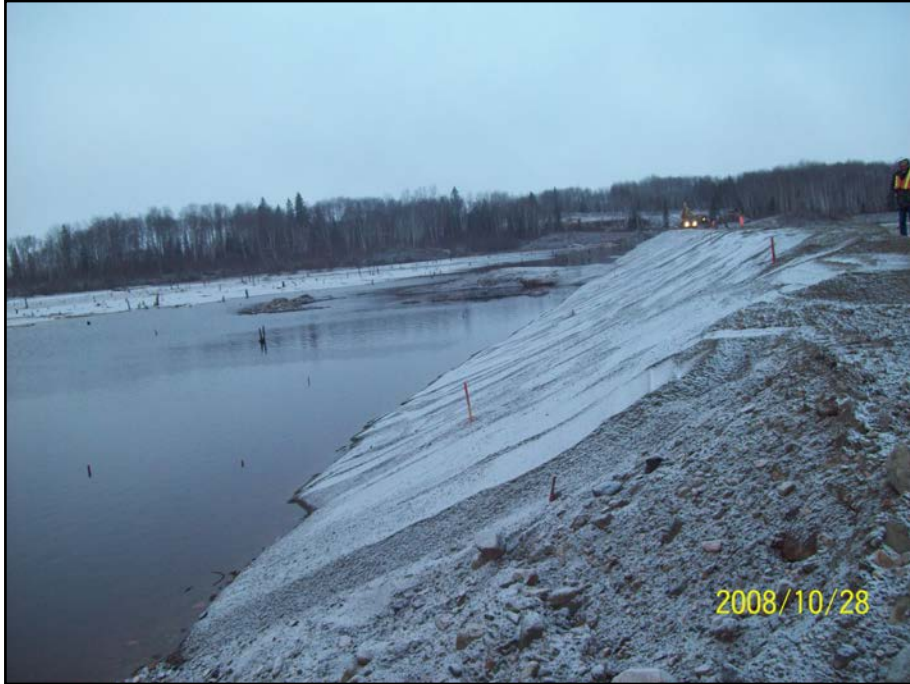
Photo 5.21 : Digue G – Sable 2A d'assise pour géomembrane

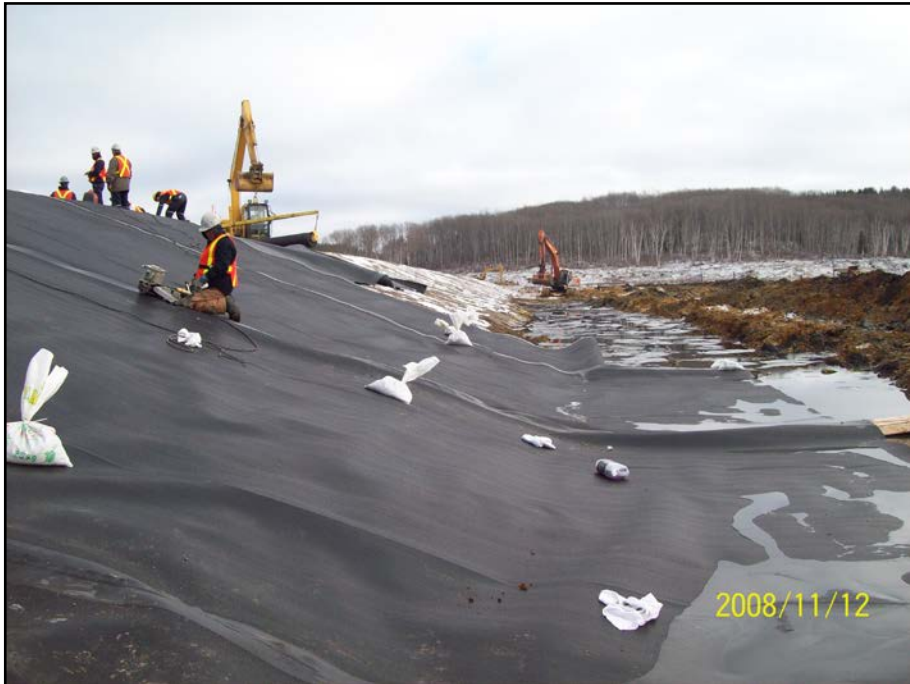
Photo 5.22 : Digue G – Installation de la géomembrane

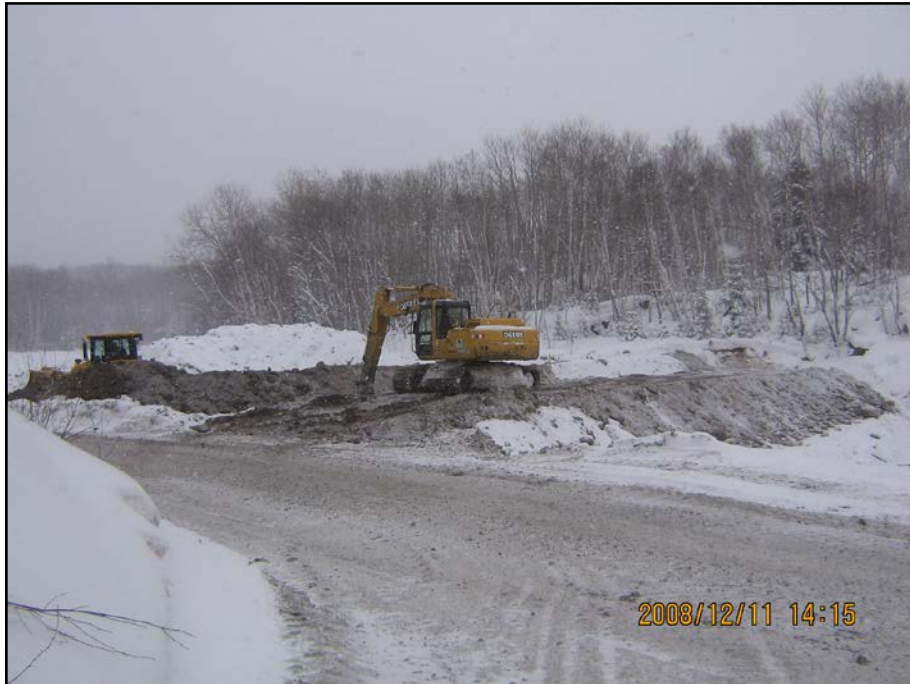
Photo 5.24 : Digue H – Noyau en argile

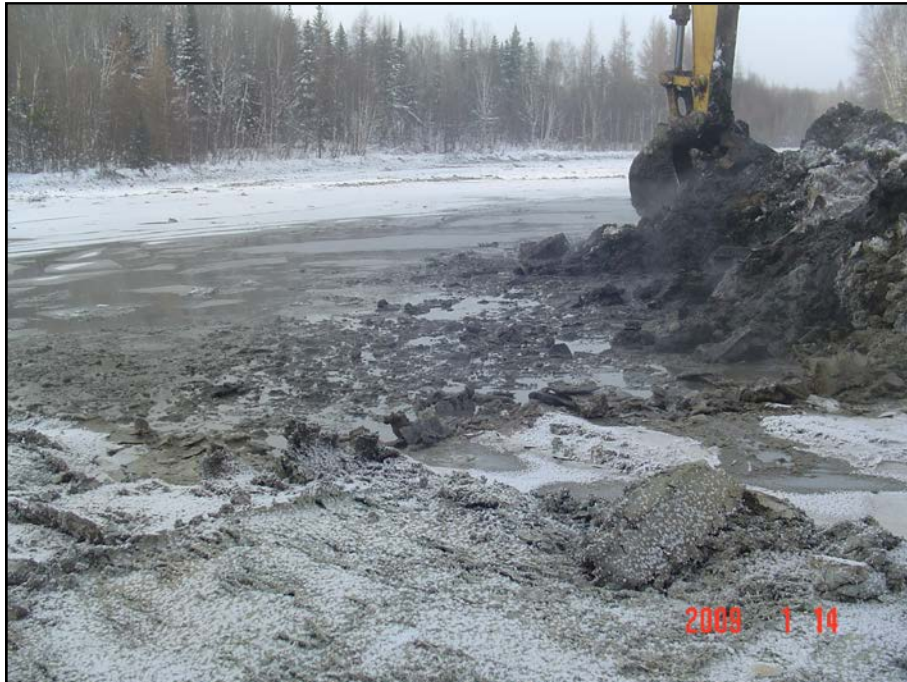
Photo 6.2 : Ruisseau 1 – Excavation des résidus

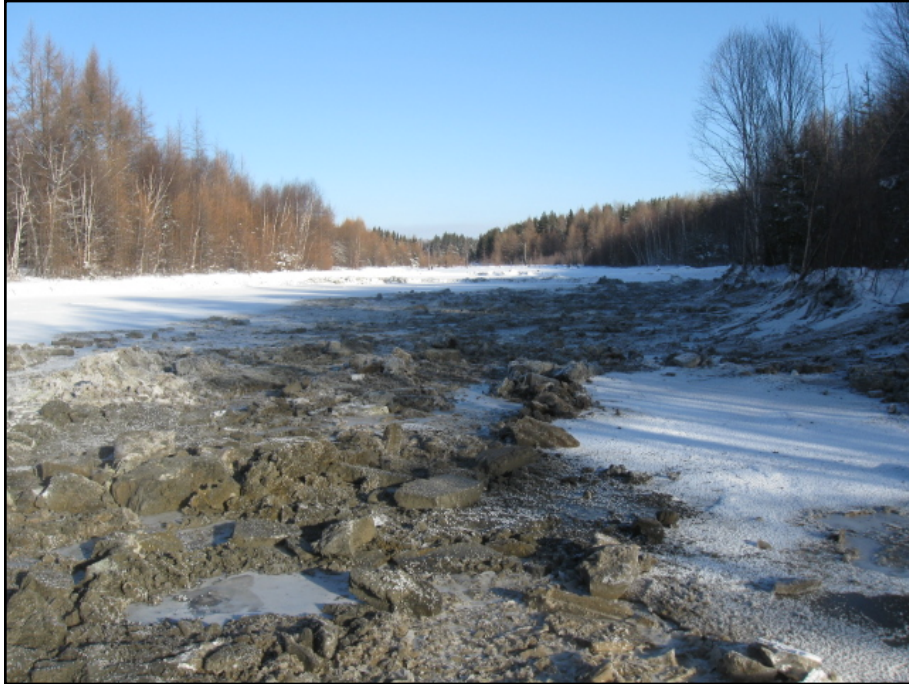
Photo 6.3 : Ruisseau 1 – Surface nettoyée à l'aval du seuil

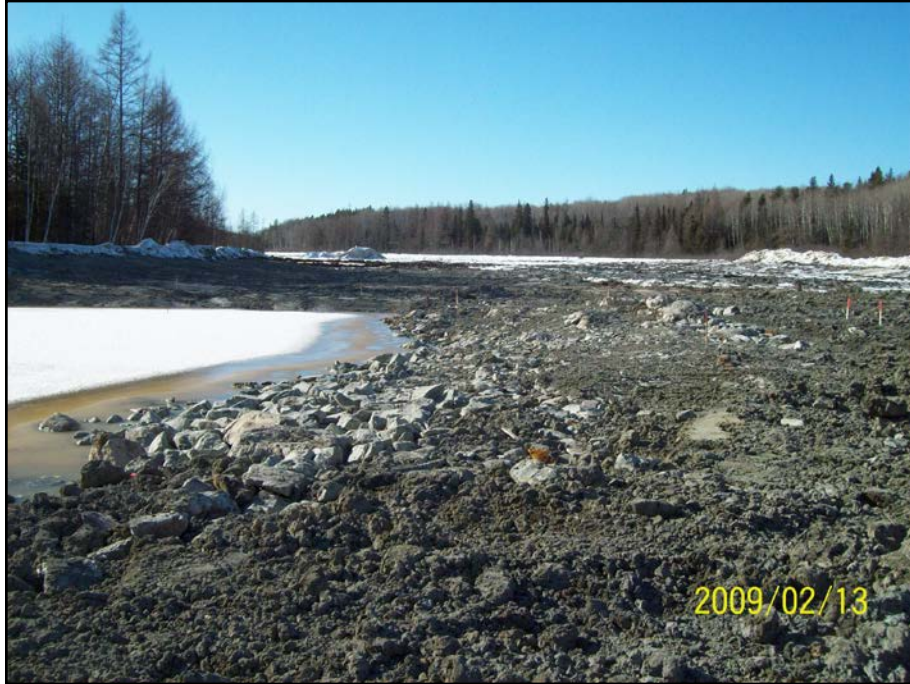
Photo 6.5 : Ruisseau 1 – Surface nettoyée secteur du bassin de décantation

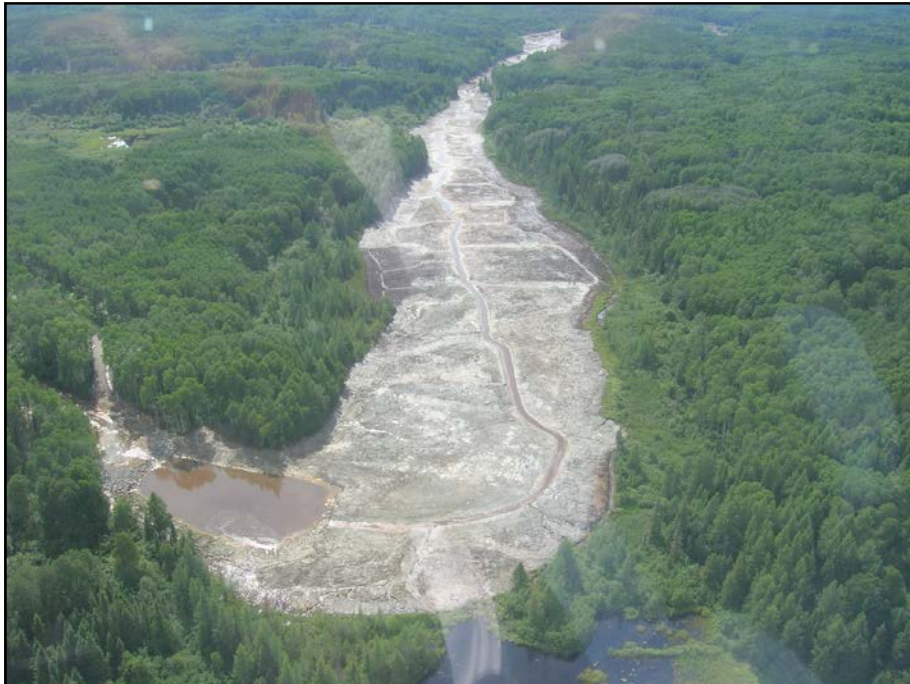
Photo 6.6 : Ruisseau 1 – Surface nettoyée vue aérienne

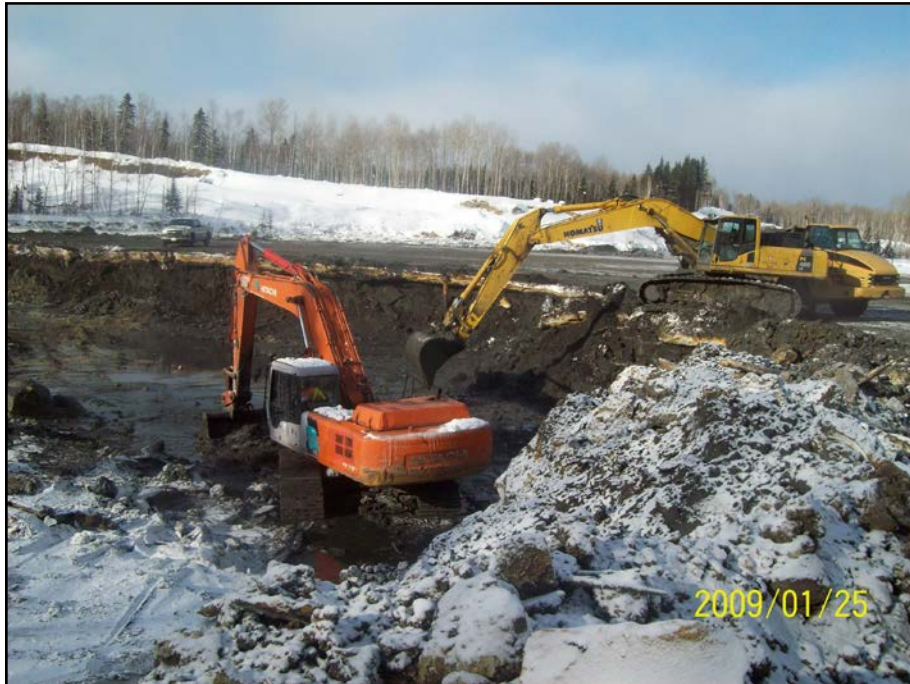
Photo 6.8 : Secteur Intermédiaire – Excavation des résidus

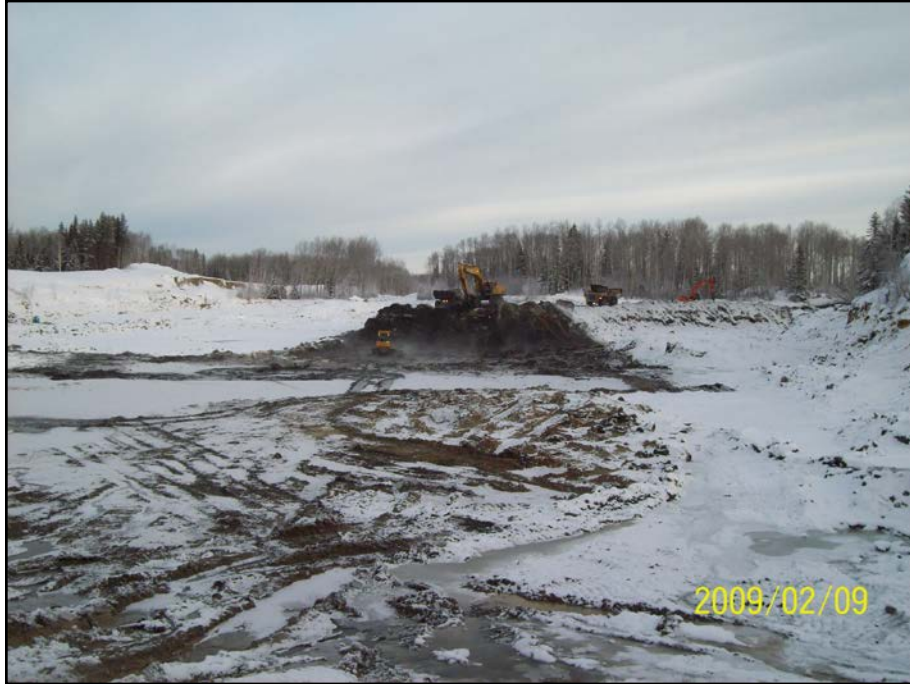
Photo 6.9 : Secteur Intermédiaire – Excavation des résidus sous l'ancien chemin

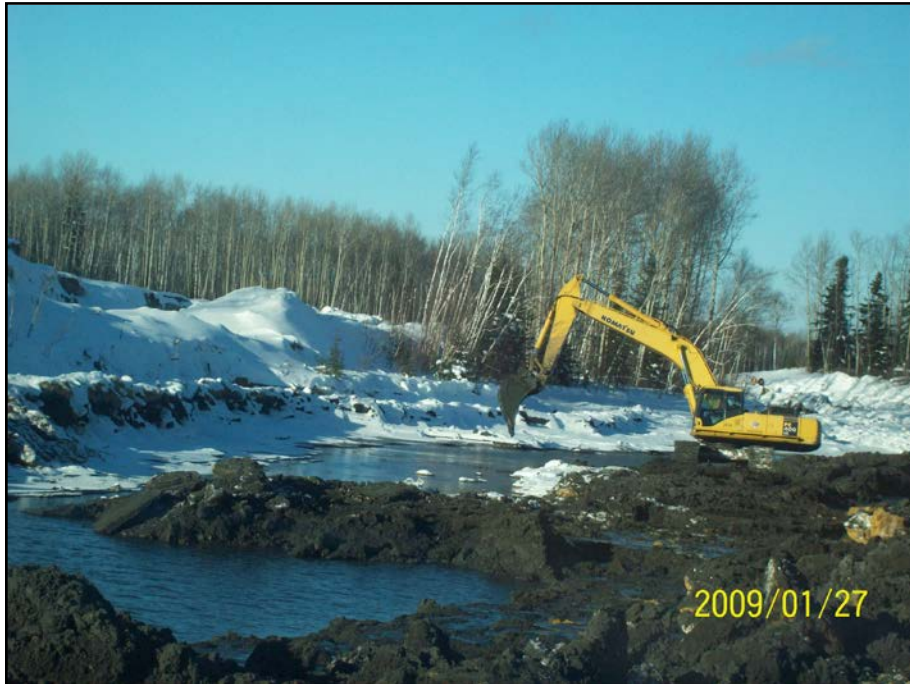
Photo 6.10 : Secteur Intermédiaire – Aménagement de fossés de drainage temporaires

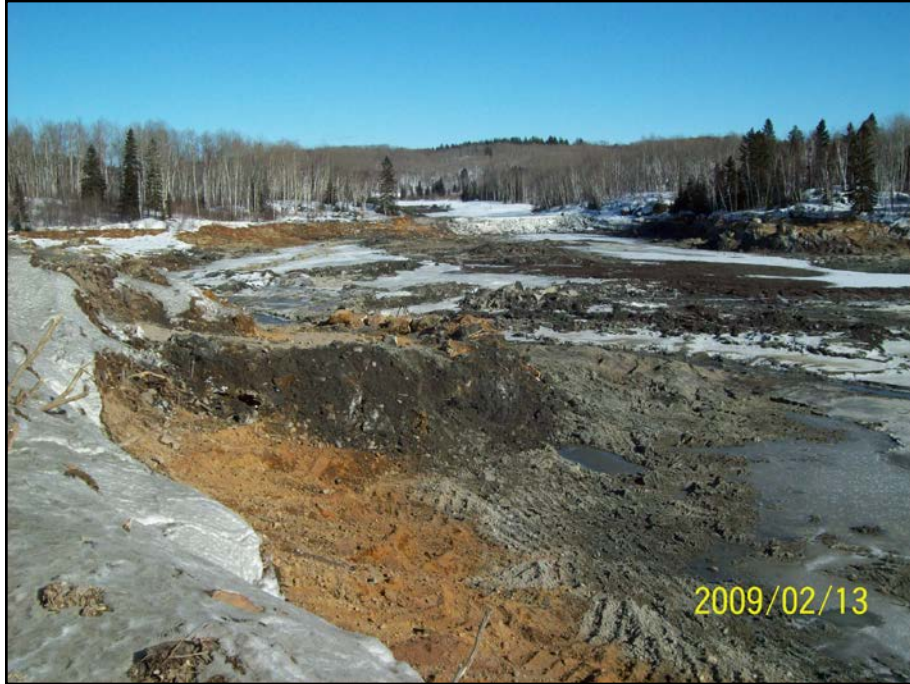
Photo 6.11 : Secteur Intermédiaire – Surface nettoyée vue ouest

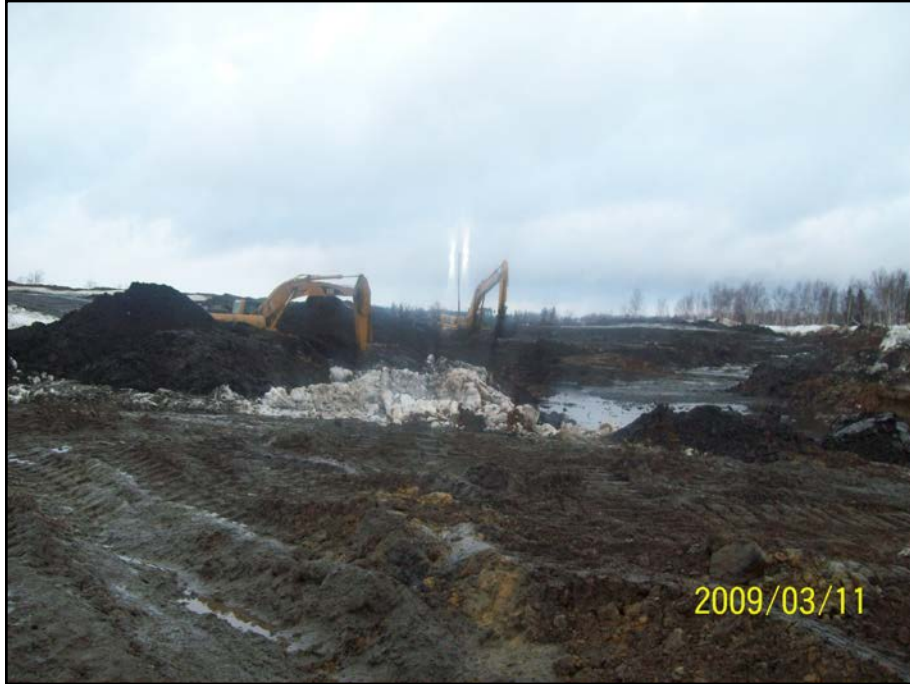
Photo 6.13 : Secteur Sud – Excavation des résidus zone centrale

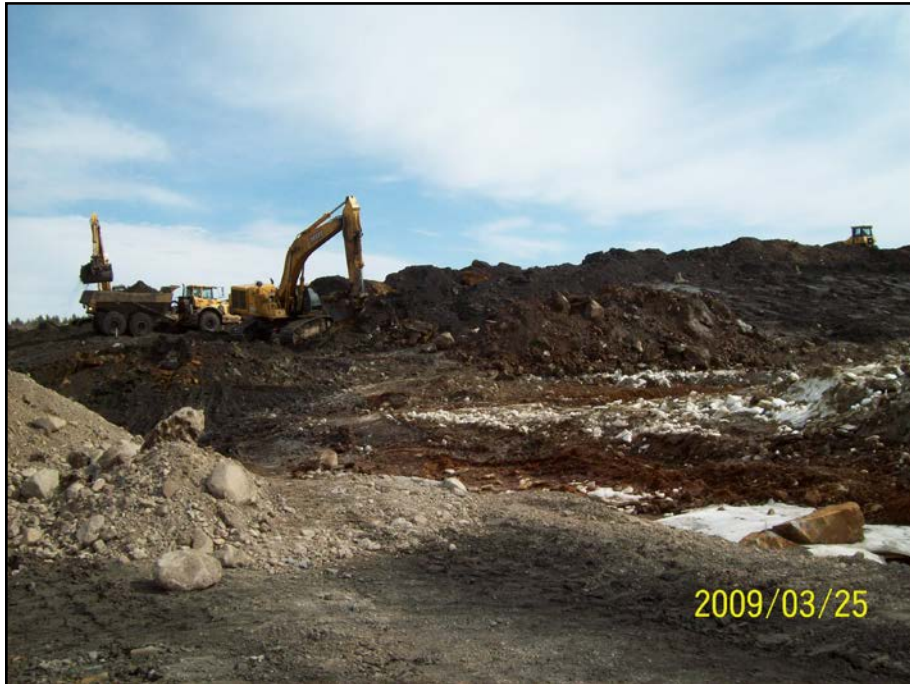
Photo 6.14 : Secteur Sud – Excavation des résidus zone du puits d'accès

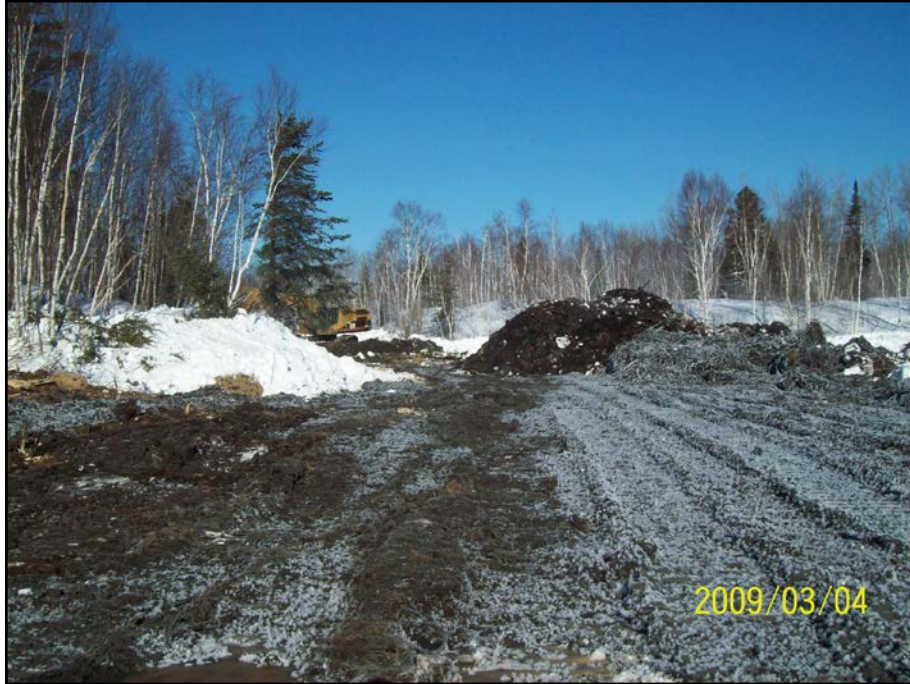
Photo 6.15 : Secteur Sud – Excavation des résidus côté est

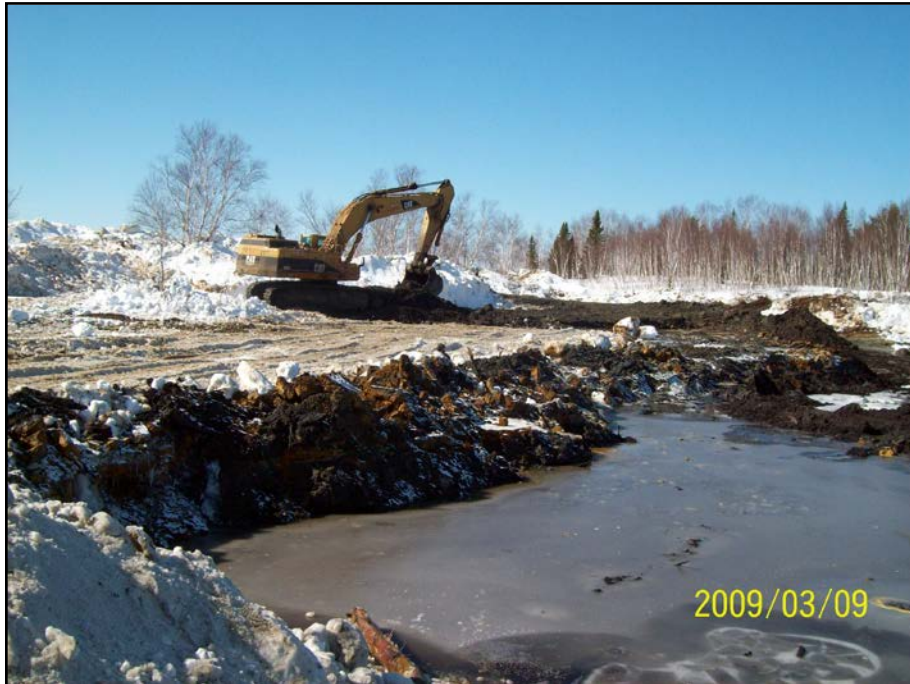
Photo 6.16 : Secteur sud – Excavation des résidus zone sud-ouest

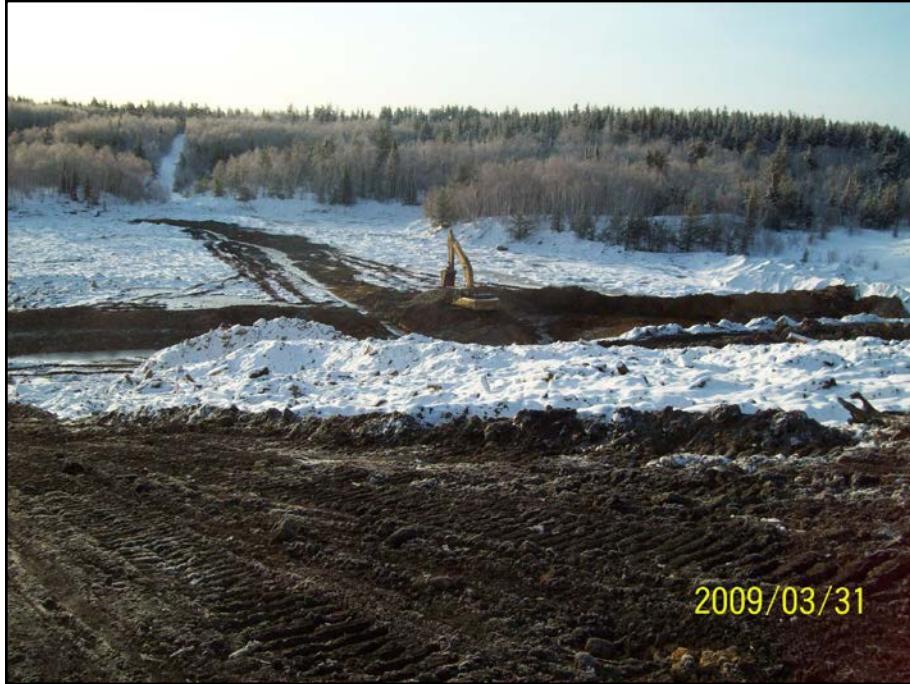
Photo 6.17 : Secteur Sud – Excavation des résidus

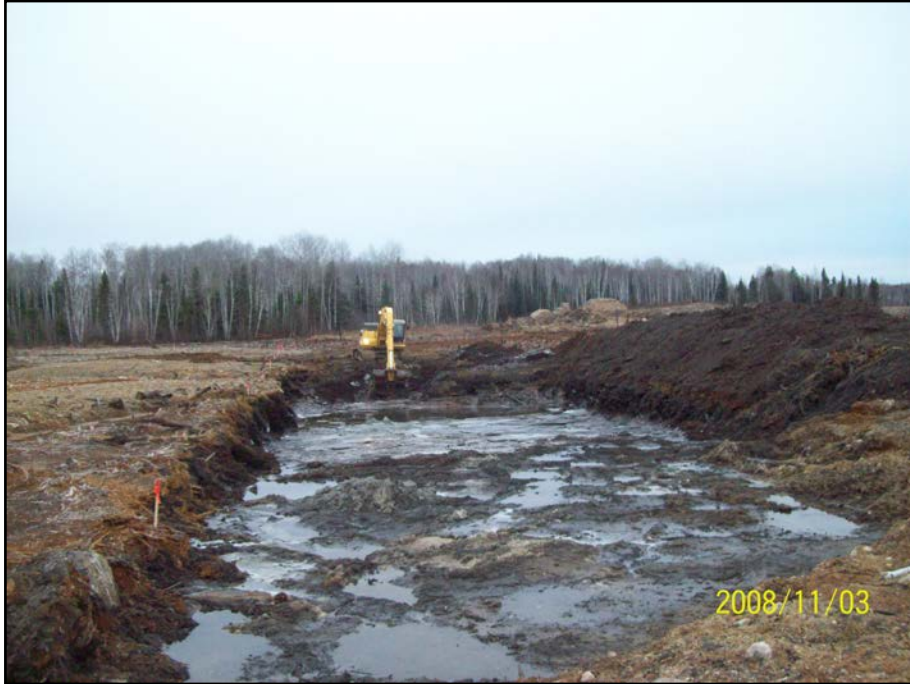
Photo 6.19 : Secteur Nord – Excavation des résidus à l'amont de la digue F
