**Ministère des Ressources  
naturelles et de la Faune  
Rouyn-Noranda, Québec**

**Restauration du site minier Aldermac**

**Rapport final des travaux  
effectués en 2008-2011**

**Septembre 2011**

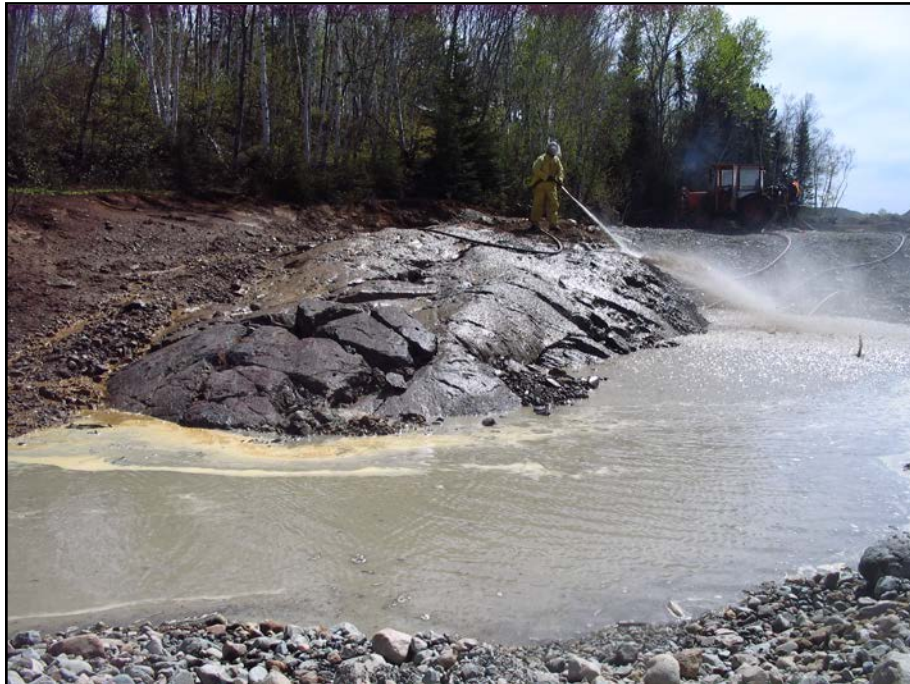
Photo 6.21 : Secteur Nord – Surface nettoyée

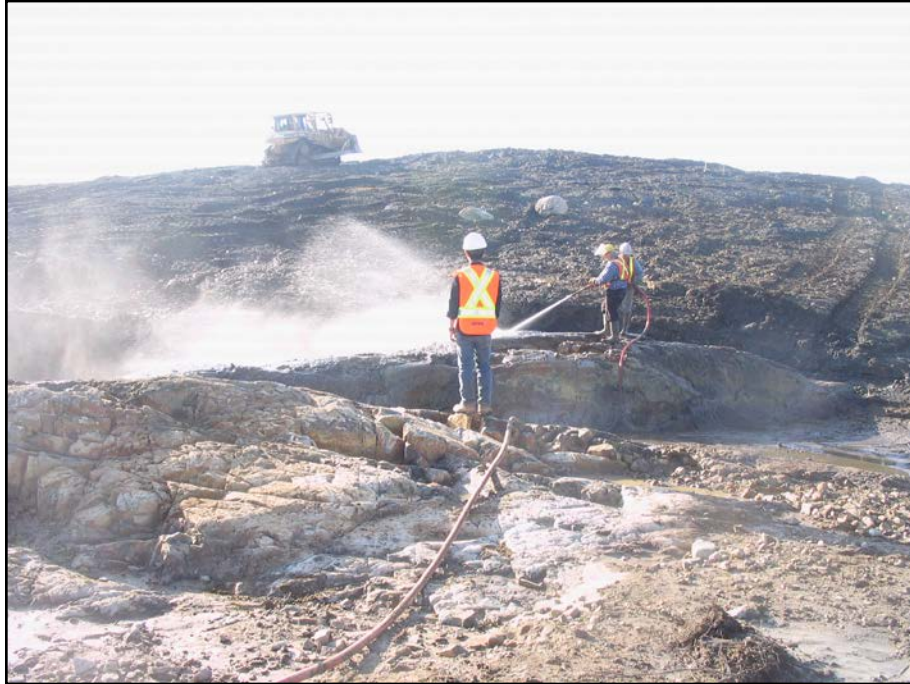
Le nettoyage du roc a commencé le 8 juin 2009 du côté nord-est du secteur Intermédiaire. Il s'est ensuite poursuivi dans le secteur Sud et s'est terminé le 14 juillet avec le lavage des affleurements rocheux au sud-est du secteur Intermédiaire. Mandatée par Norascon, Les Entreprises René Sigouin Inc a réalisé les travaux de nettoyage et de lavage du roc. Les photos 6.22 à 6.25 présentées à l'annexe A illustrent la méthode employée pour réaliser le nettoyage du roc.

Photo 6.22 : Secteur Intermédiaire – Lavage de roc

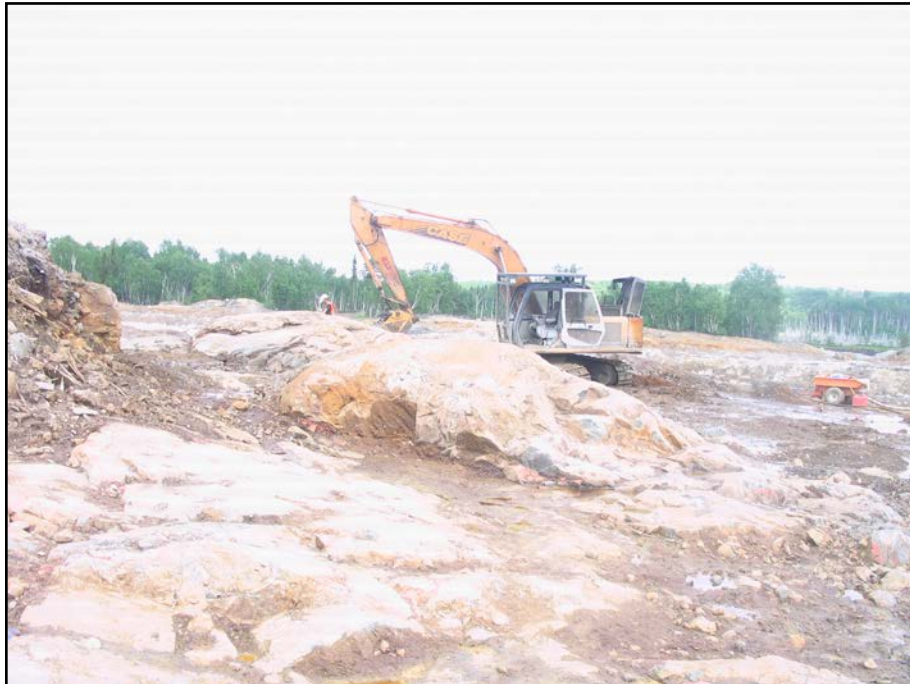
Photo 6.23 : Secteur Sud – Lavage du roc

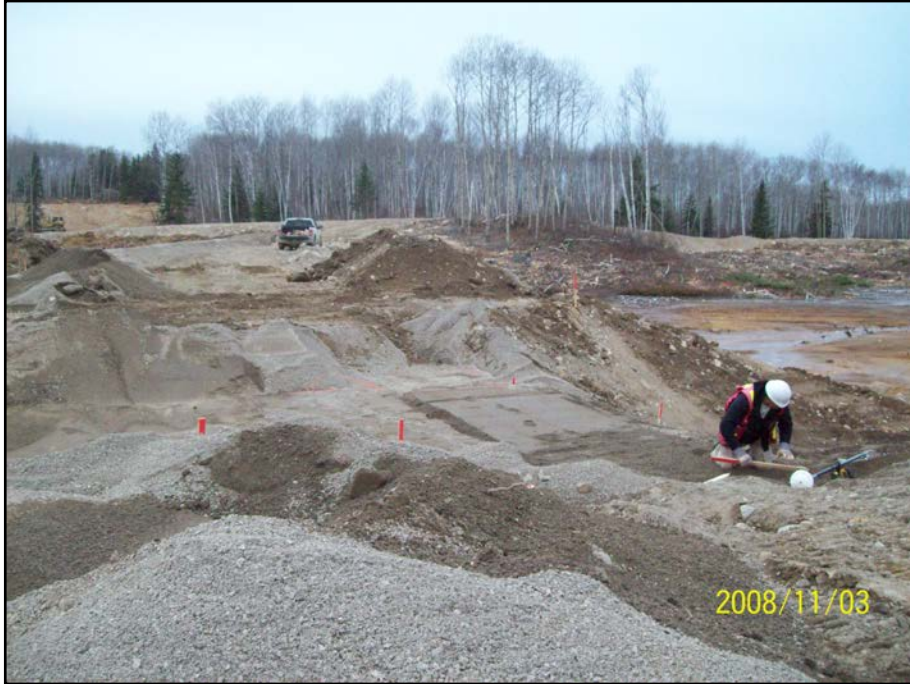
Photo 6.25 : Secteur Intermédiaire – Lavage de roc côté est

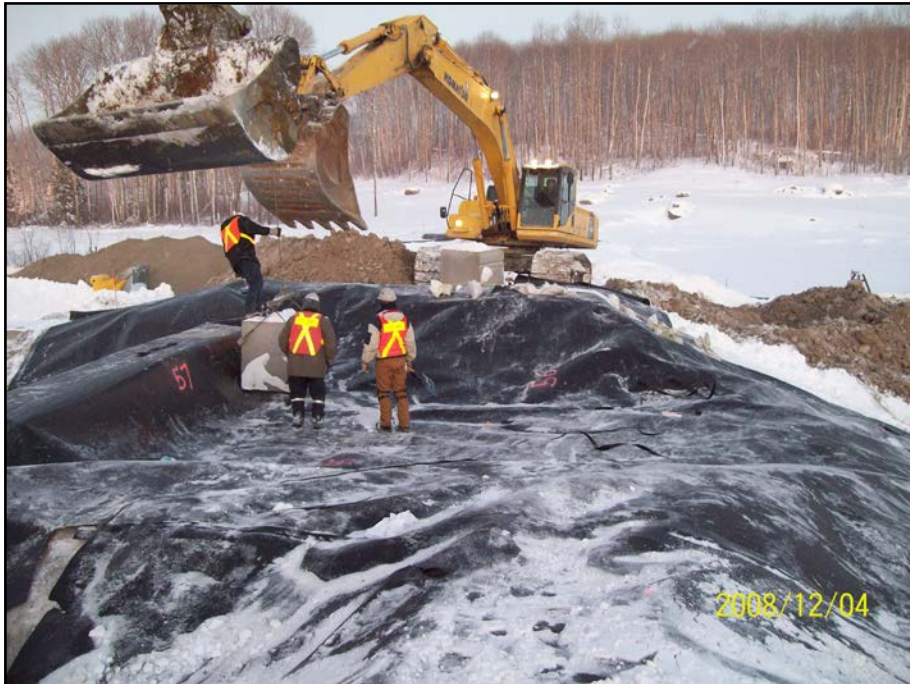
Photo 7.1 : Digue G – Excavation de déversoirs

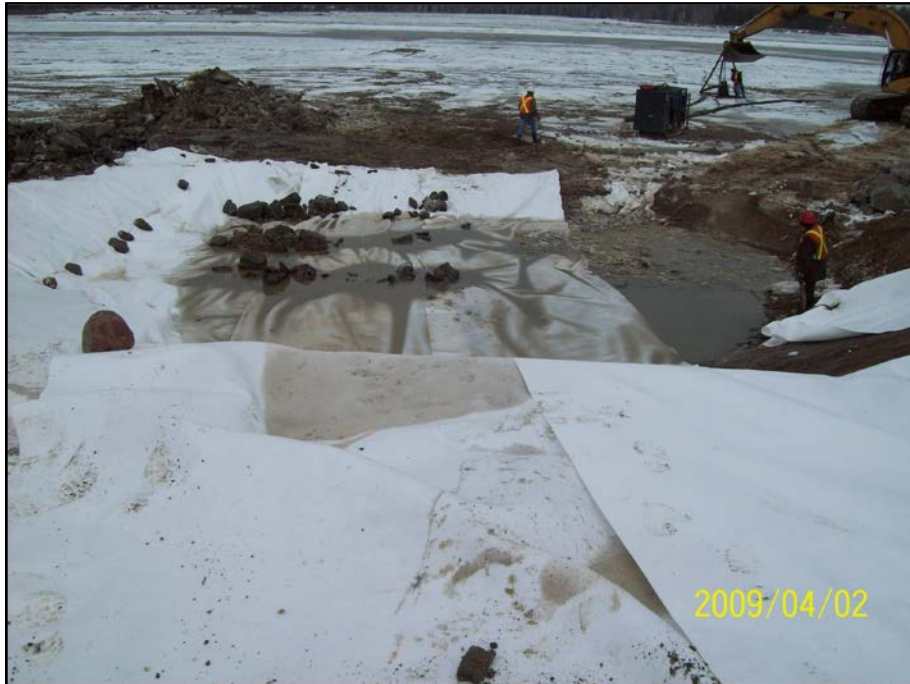
Photo 7.3 : Digue G – Géomembrane des déversoirs installée

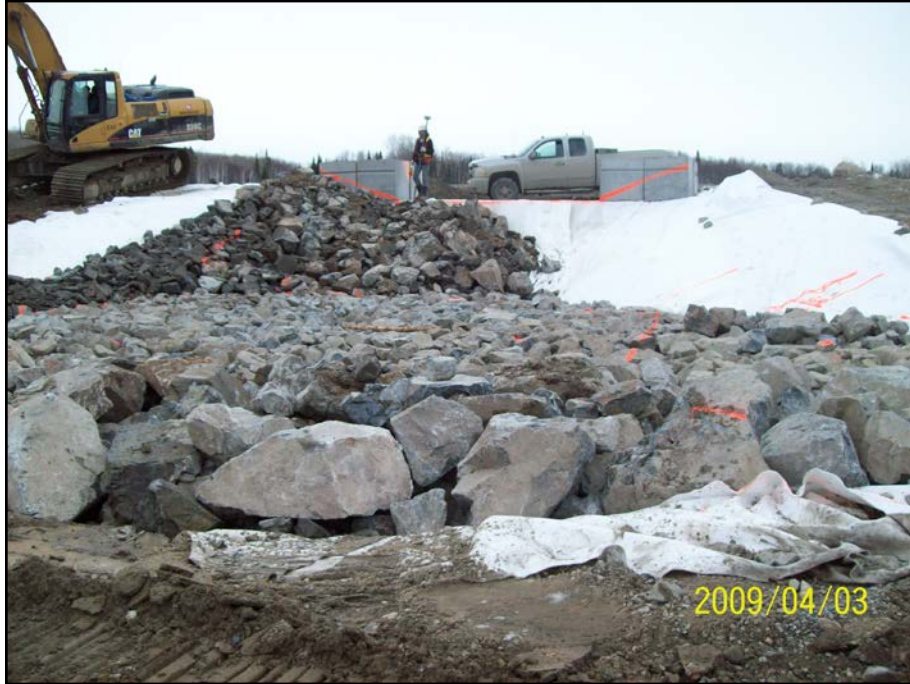
Photo 7.4 : Digue G – Installation du géotextile aux déversoirs

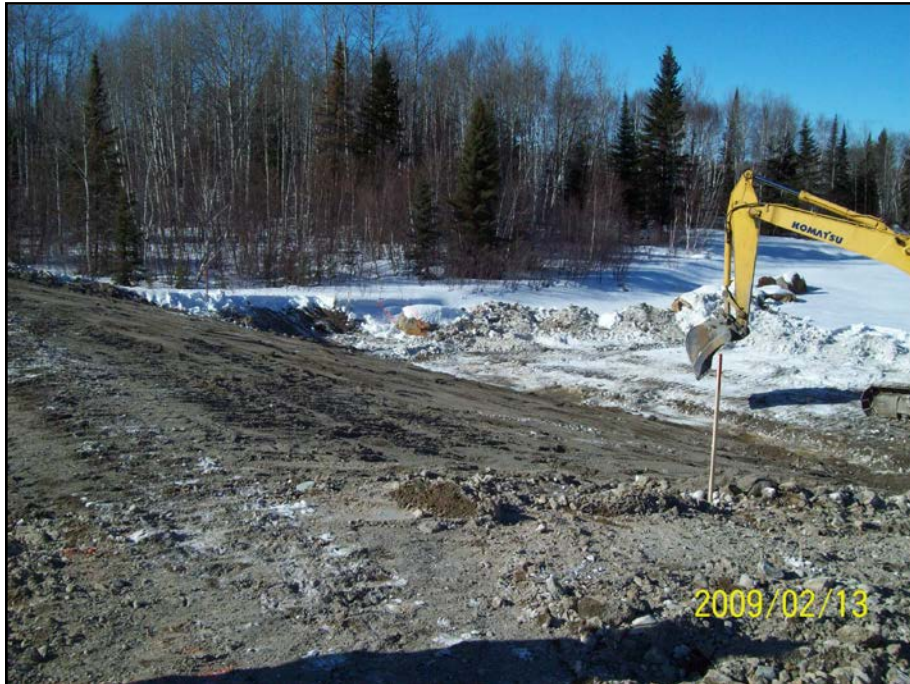
Photo 7.5 : Digue G – Enrochement aval des déversoirs

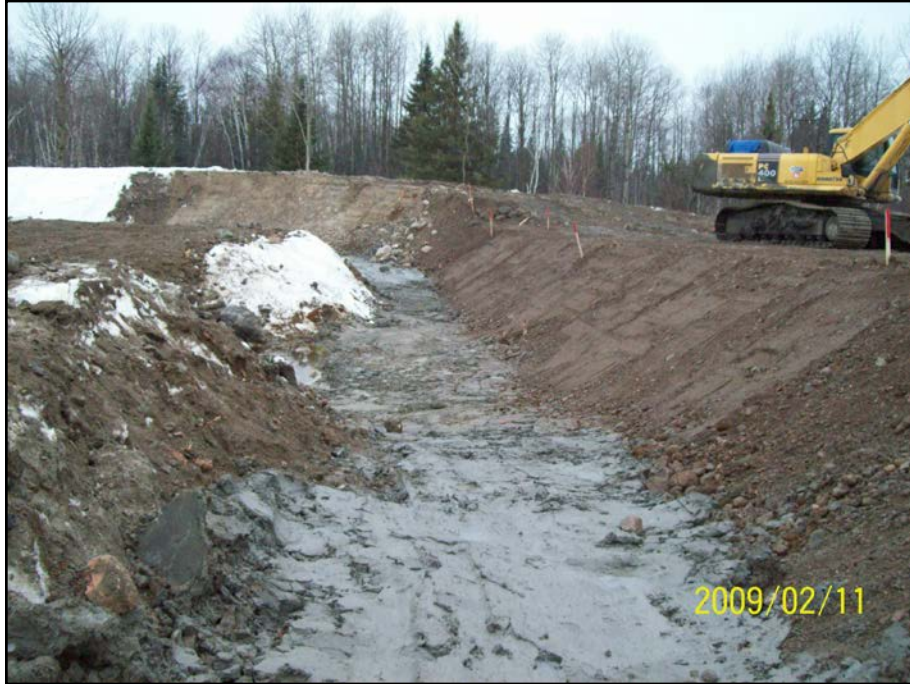
Photo 7.6 : Déversoir Nord – Talus aval

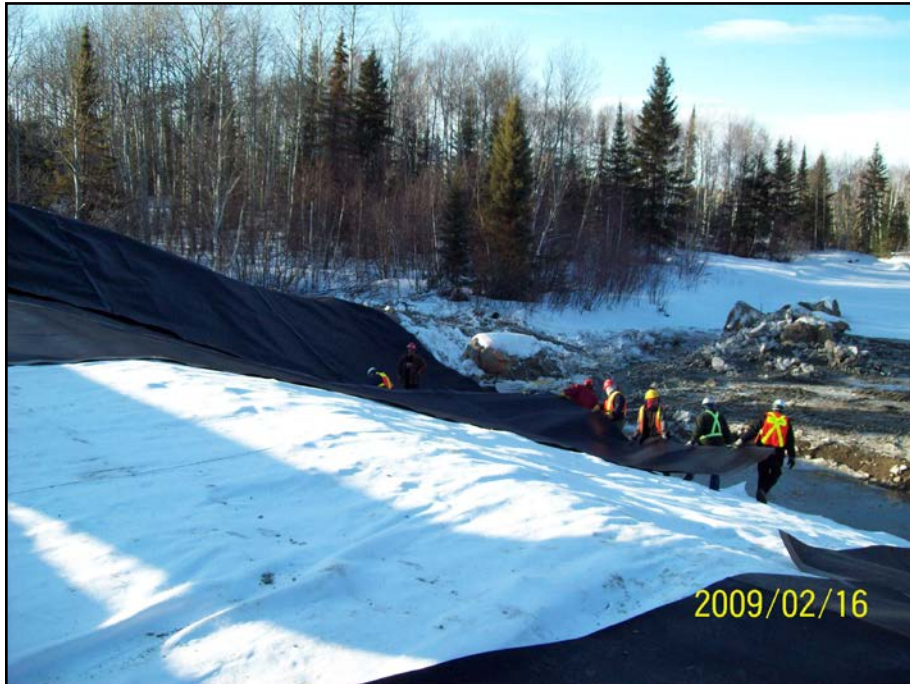
Photo 7.7 : Déversoir Nord – Clé en argile pour ancrage de la géomembrane

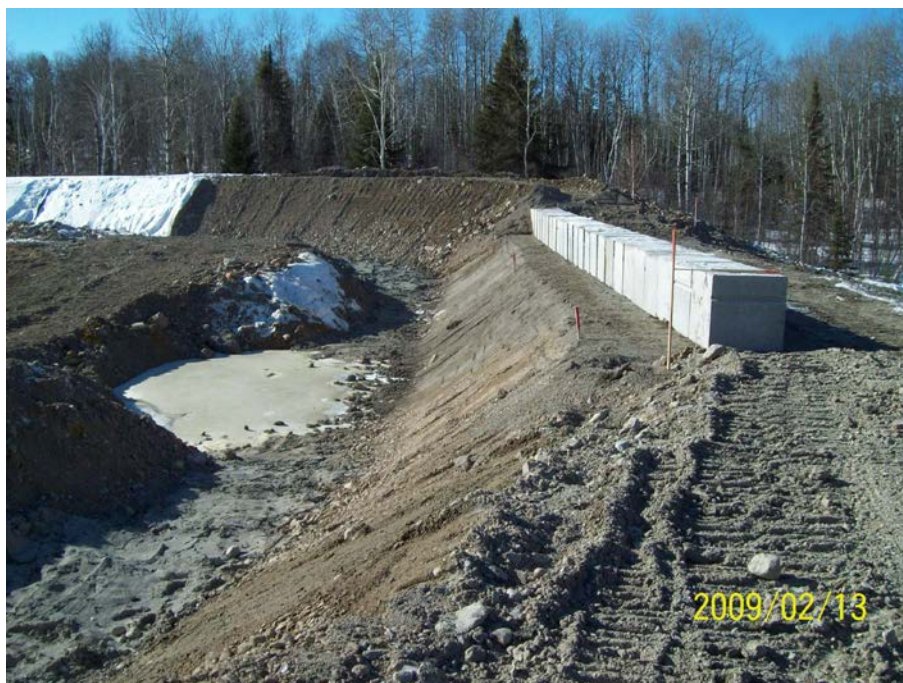
Photo 7.8 : Déversoir Nord – Installation géomembrane sur le talus aval

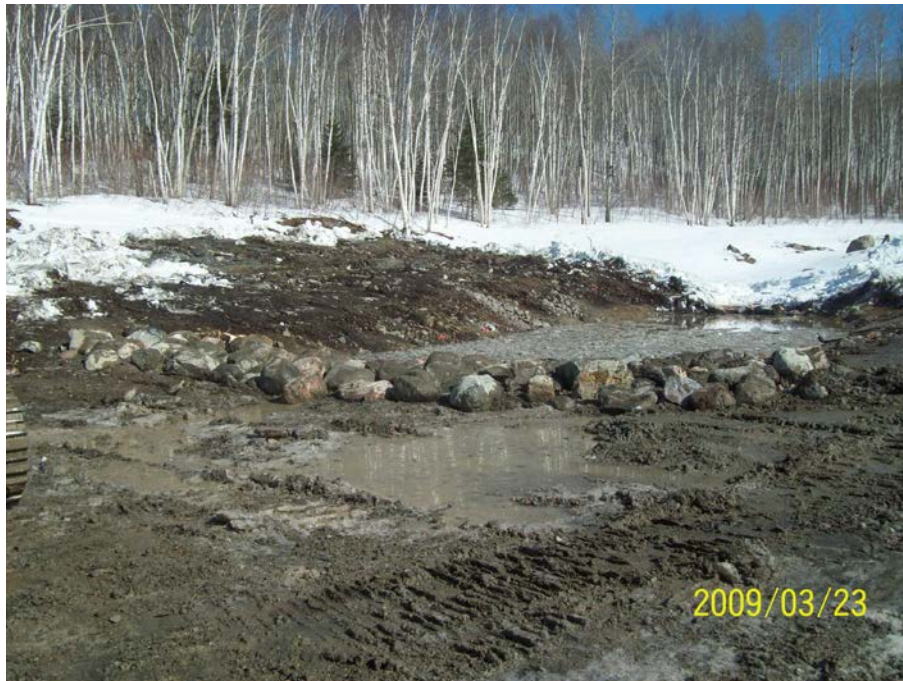
Photo 7.10 : Déversoir Nord – Enrochement aval

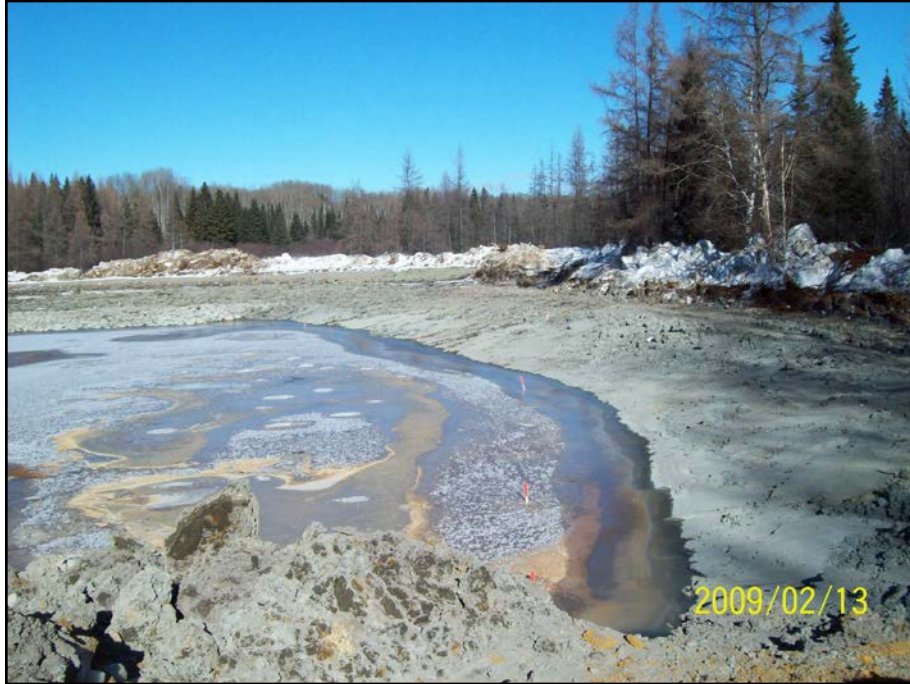
Photo 7.12 : Ruisseau 1 – Excavation bassin de décantation

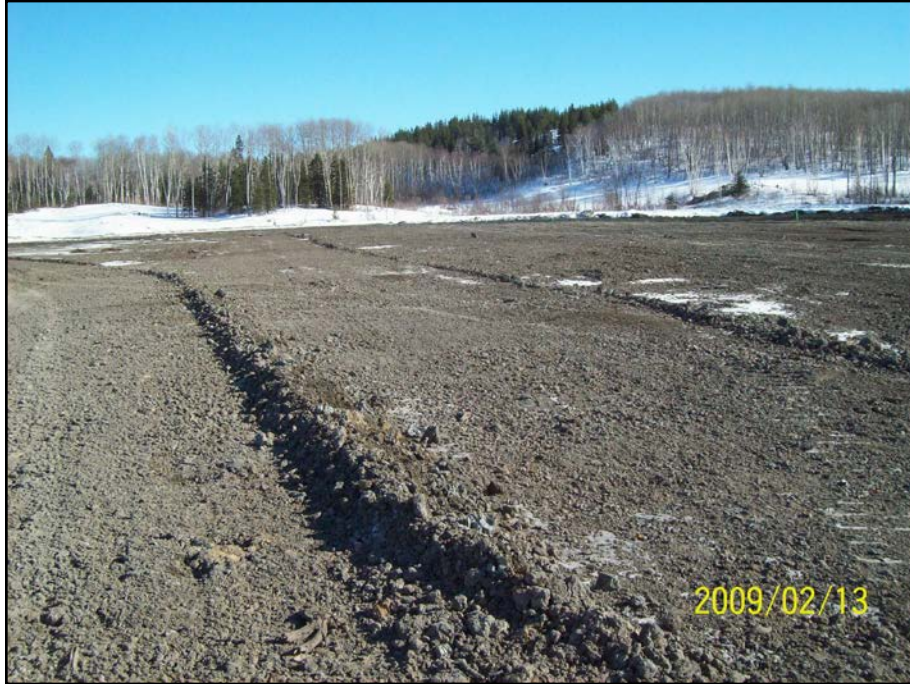
Photo 7.13 : Ruisseau 1 – Bassin de décantation

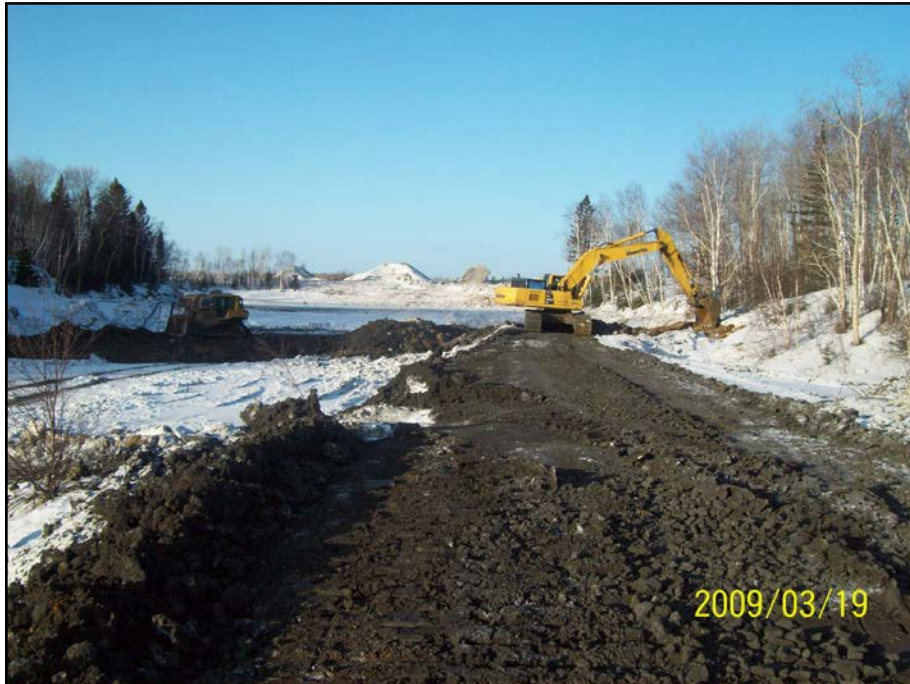
les détails concernant l'aménagement des terrasses. Les photos 8.1 à 8.10 présentées à l'annexe A montrent les différentes phases suivies durant les travaux d'aménagement.

Photo 8.1 : Terrasse 1 – Résidus en place

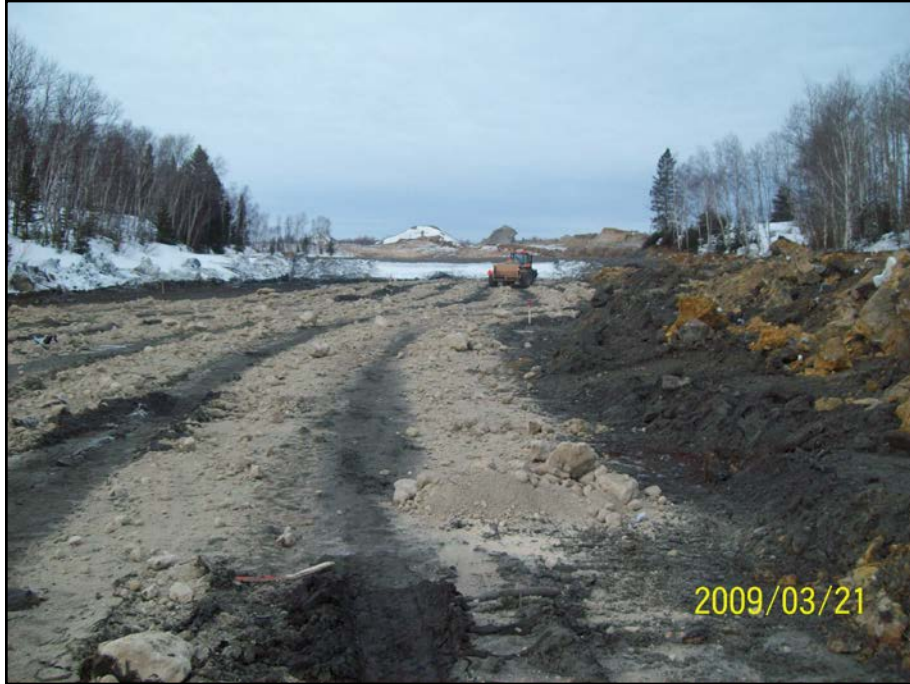
Photo 8.2 : Terrasse 1 – Épandage des résidus

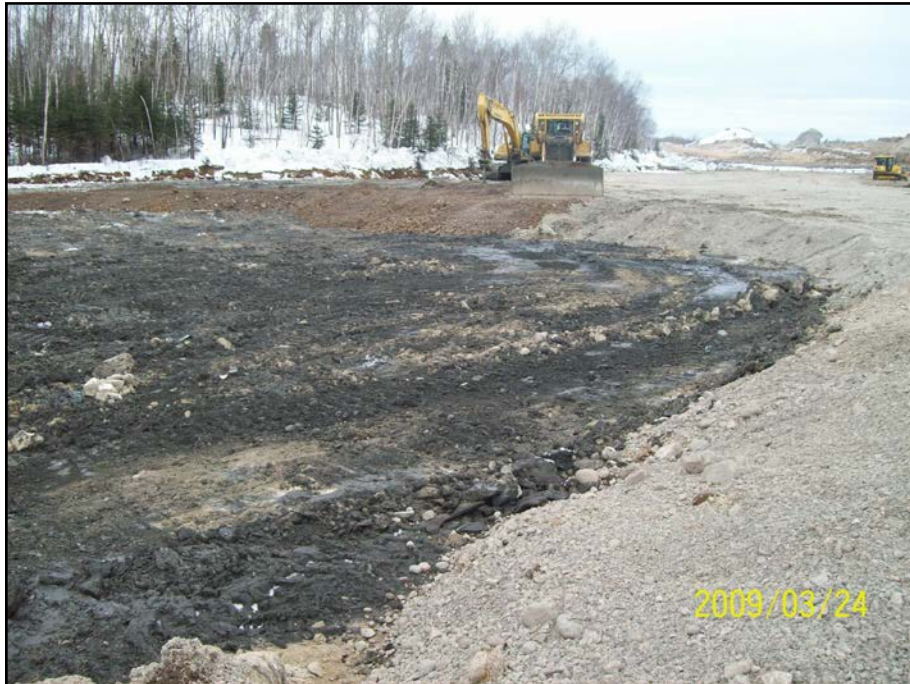
Photo 8.3 : Terrasse 1 – Épandage de chaux

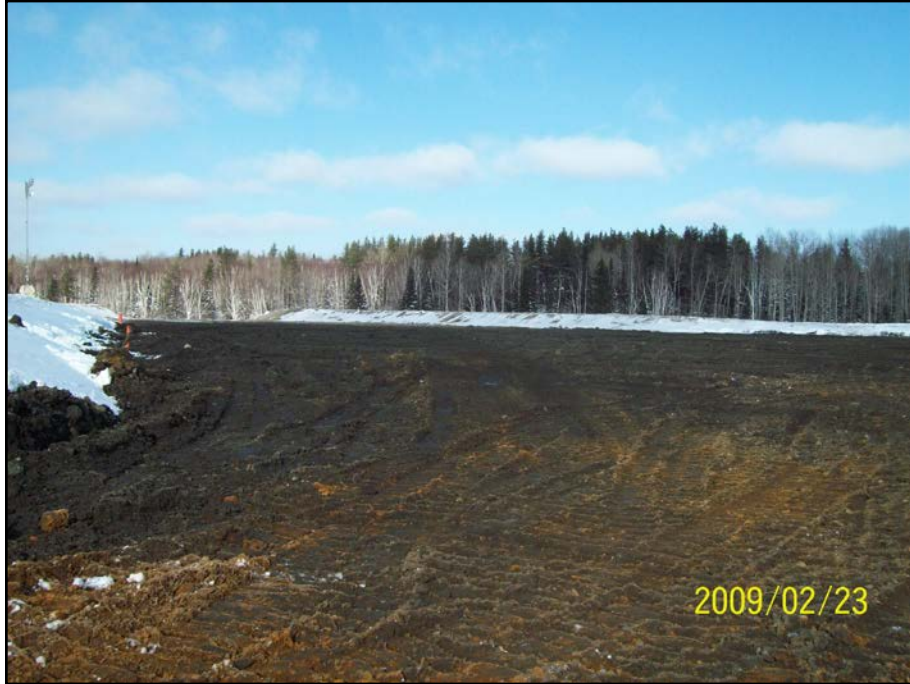
Photo 8.4 : Terrasse 1 – Mise en place de la monocouche

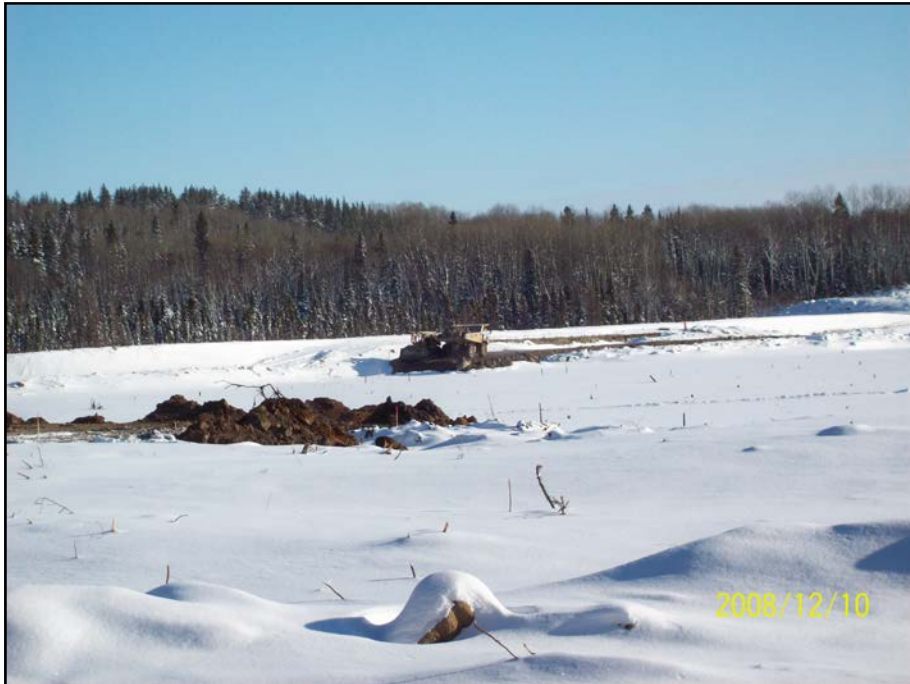
Photo 8.5 : Terrasse 2 – Résidus en place

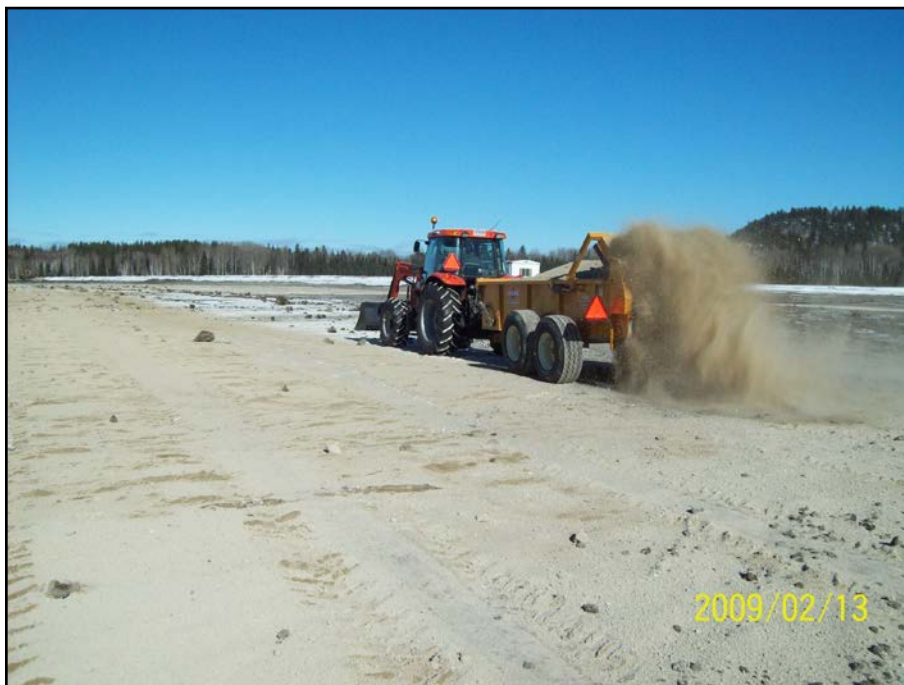
Photo 8.6 : Terrasse 2 – Épandage de résidus

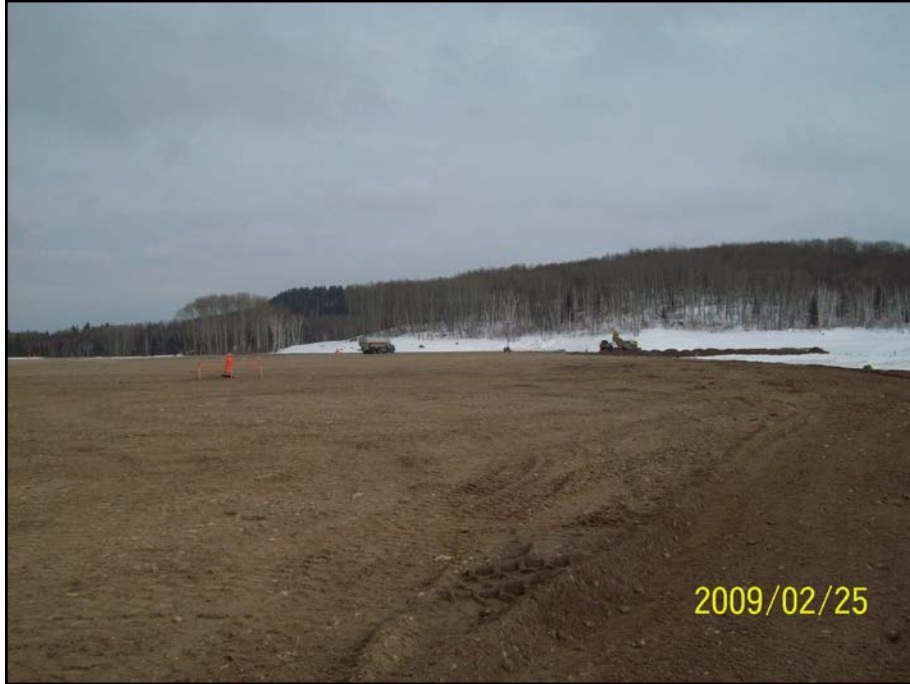
Photo 8.8 : Terrasse 2 – Surface amendée

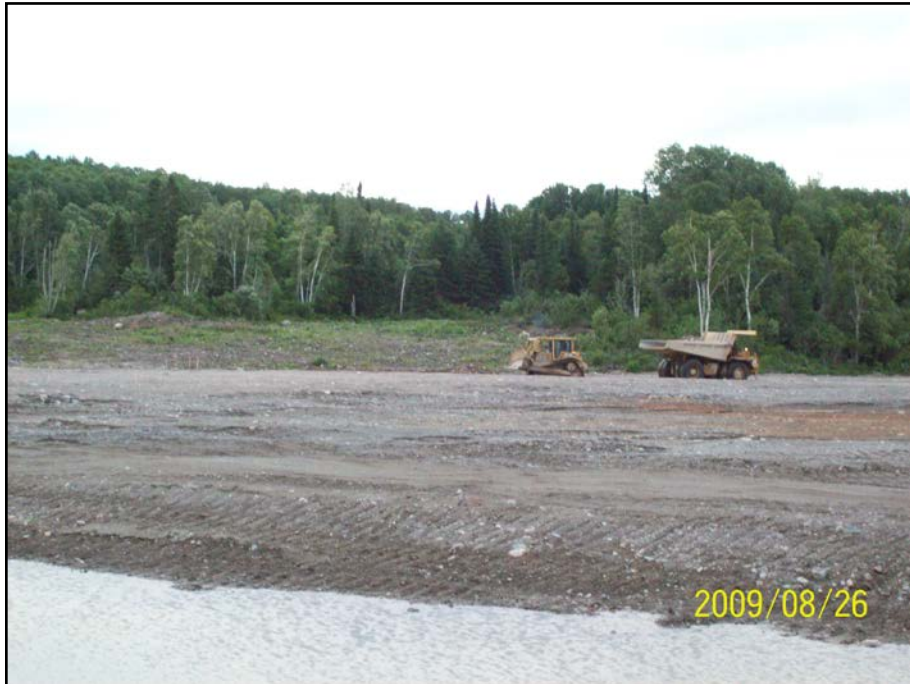
Photo 8.9 : Terrasse 2 – Monocouche en place

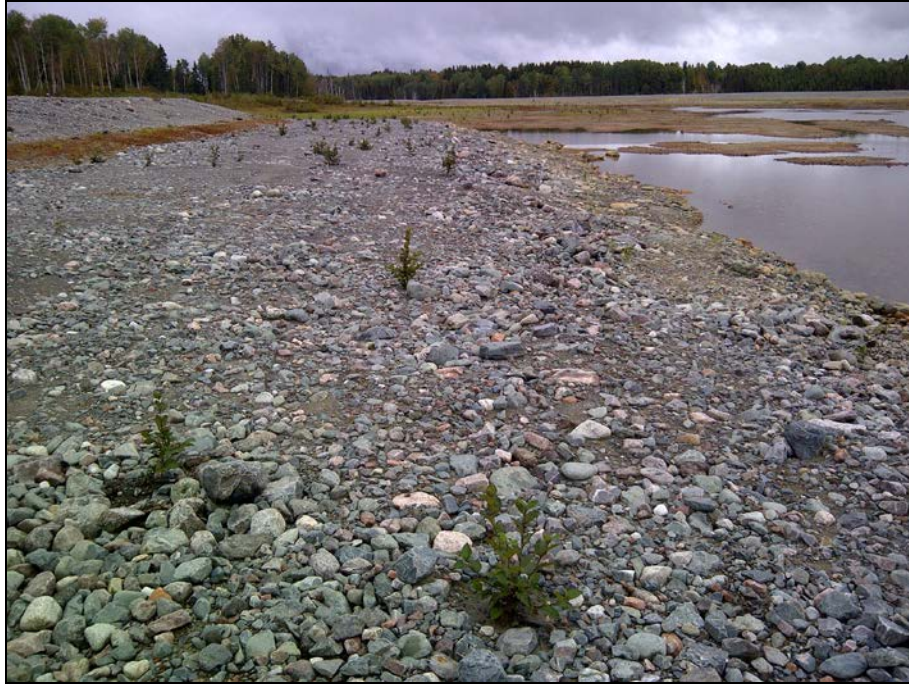
Photo 8.10 : Terrasse 1 – Rehaussement de la terrasse

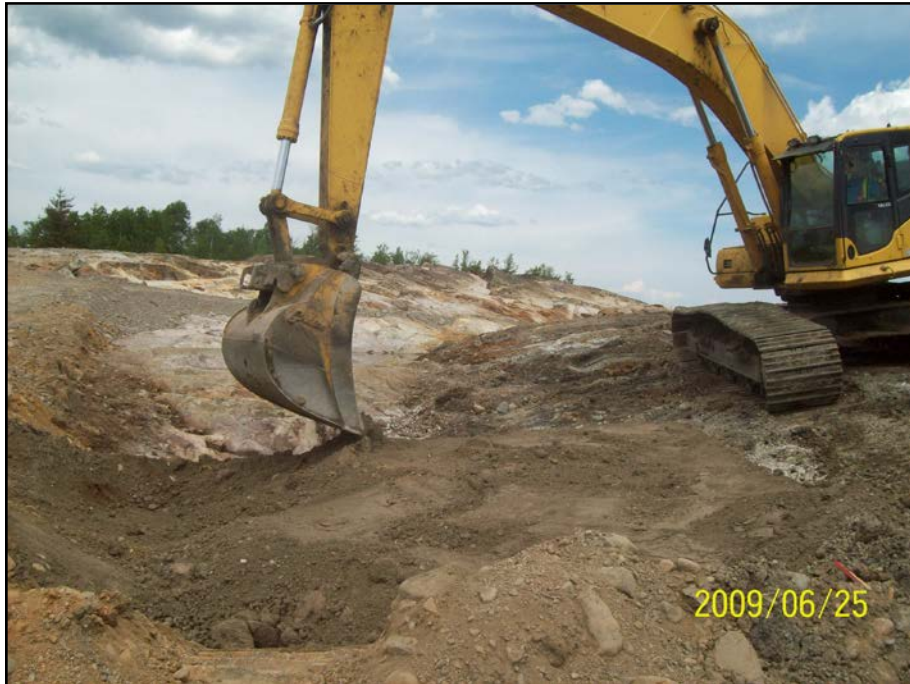
Pour la restauration du secteur Sud, le concept retenu comprend l'excavation des résidus et leur disposition à l'intérieur d'une cellule de confinement. Cette cellule devait être aménagée à l'endroit où la couche des résidus était la plus épaisse, mais son emplacement a été modifié pour les raisons précisées à la section 9.1. L'étanchéité de la cellule est assurée par une géomembrane en PEHD texturée de 1,5 mm d'épaisseur qui recouvre les résidus. Une couche de sable de 1,0 m d'épaisseur a été placée sur la géomembrane afin de la protéger. Finalement, cette couche de protection seraensemencée et végétalisée. Les photos 9.1 à 9.9 présentées à l'annexe A montrent les différentes étapes de la construction de la cellule. La végétalisation a été effectuée en 2010.

Photo 9.1 : Aménagement de la cellule de confinement

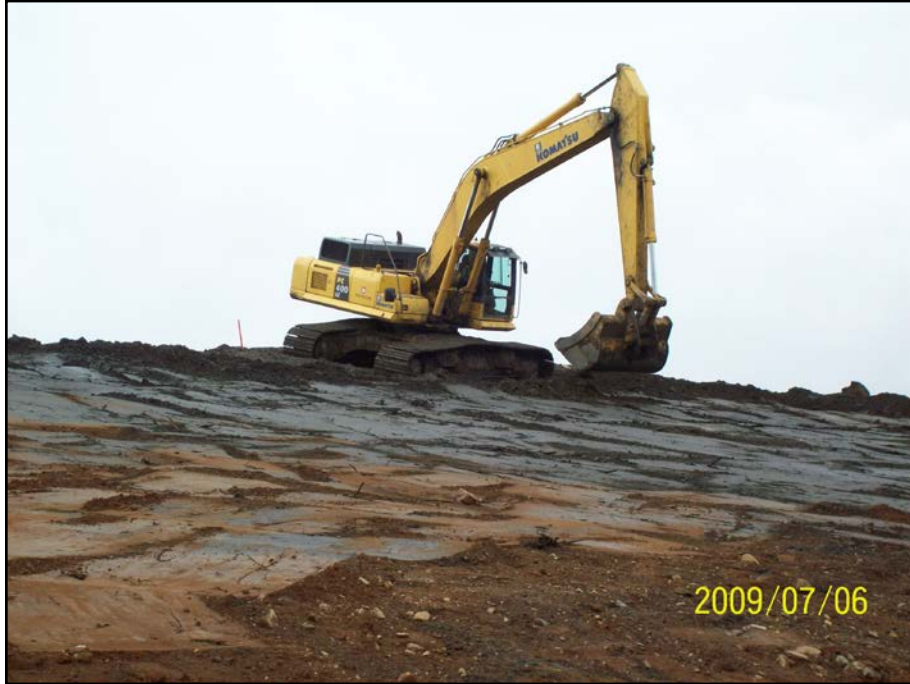
Photo 9.2 : Mise en place d'argile pour ancrage de la géomembrane

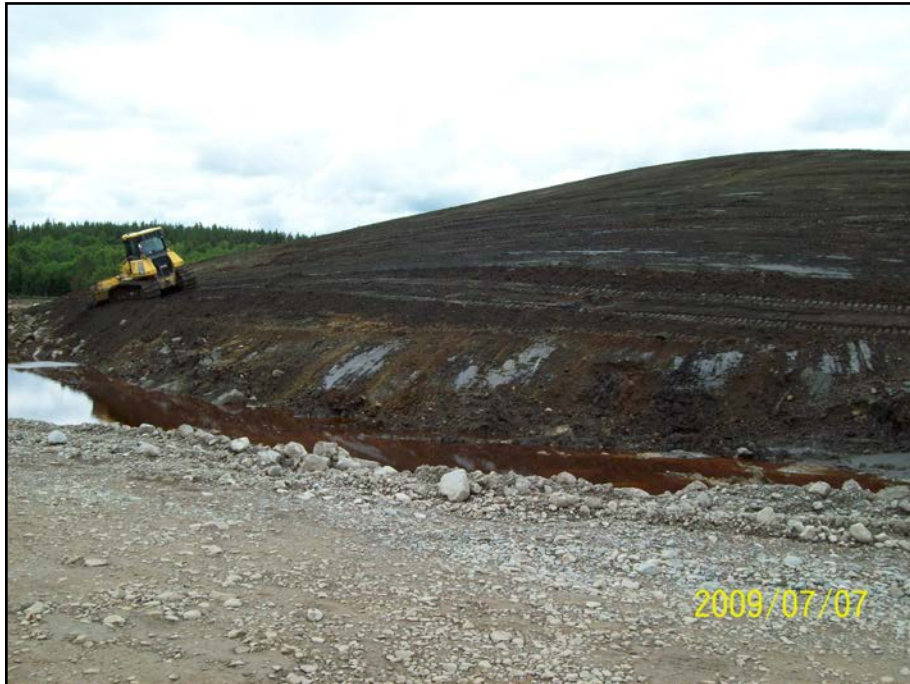
Photo 9.3 : Cellule de confinement – Profilage des résidus

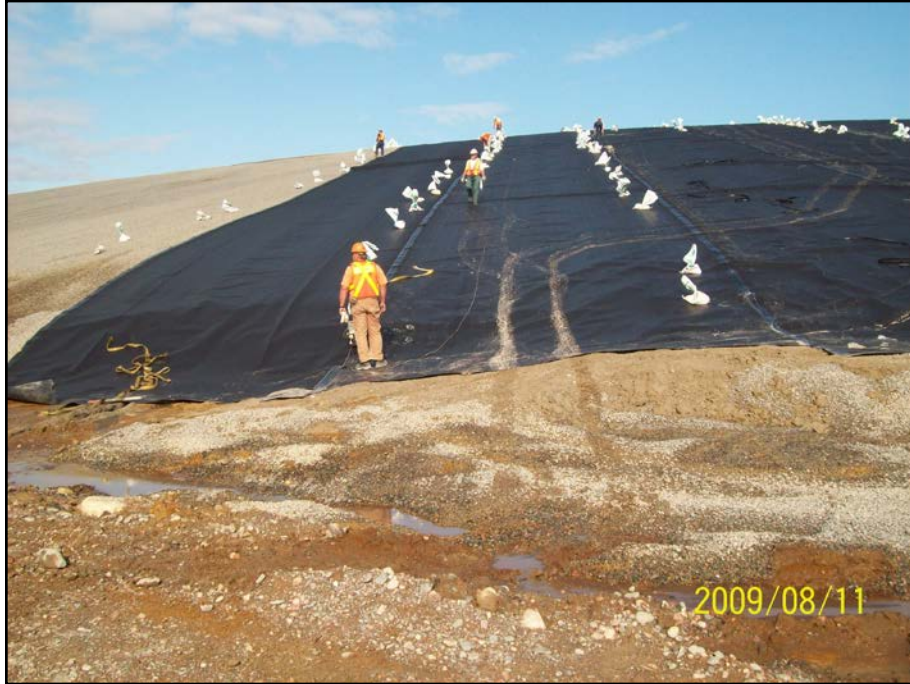
Photo 9.6 : Géotextile de protection de la géomembrane

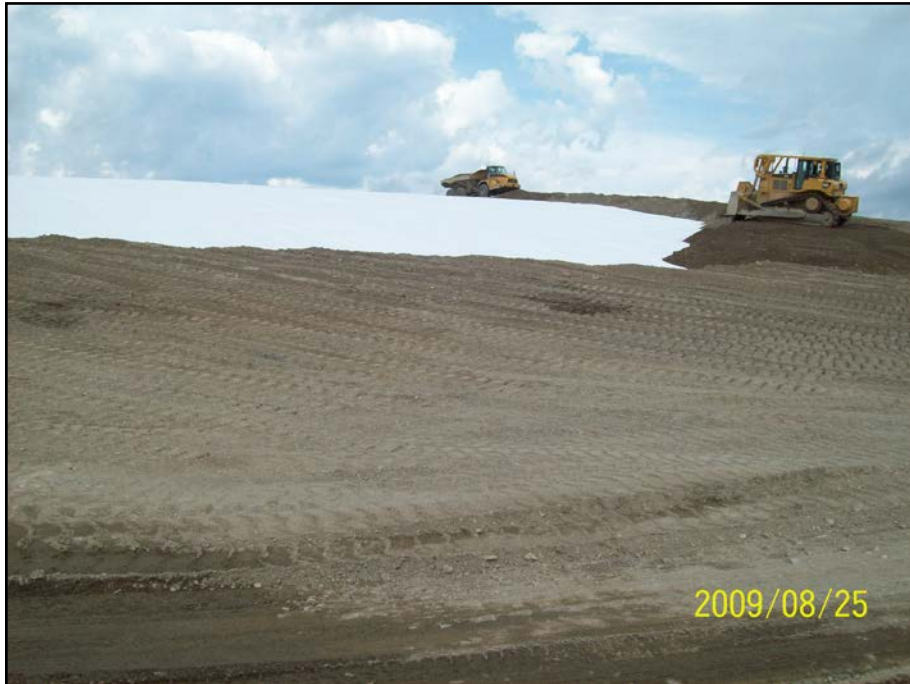
Photo 9.7 : Installation de géomembrane de la cellule

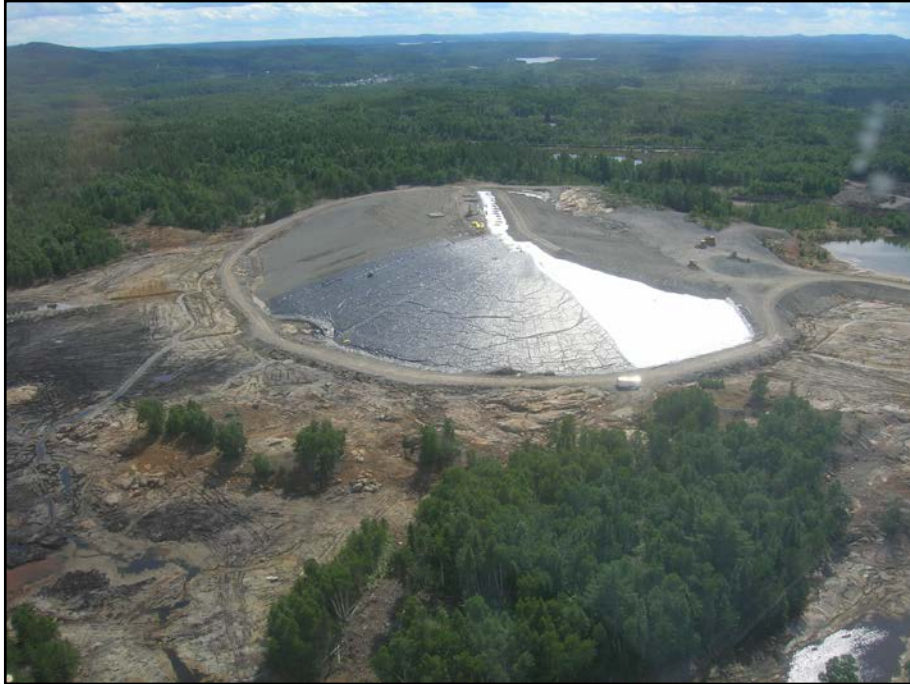
Photo 9.8 : Mise en place du recouvrement final de la cellule

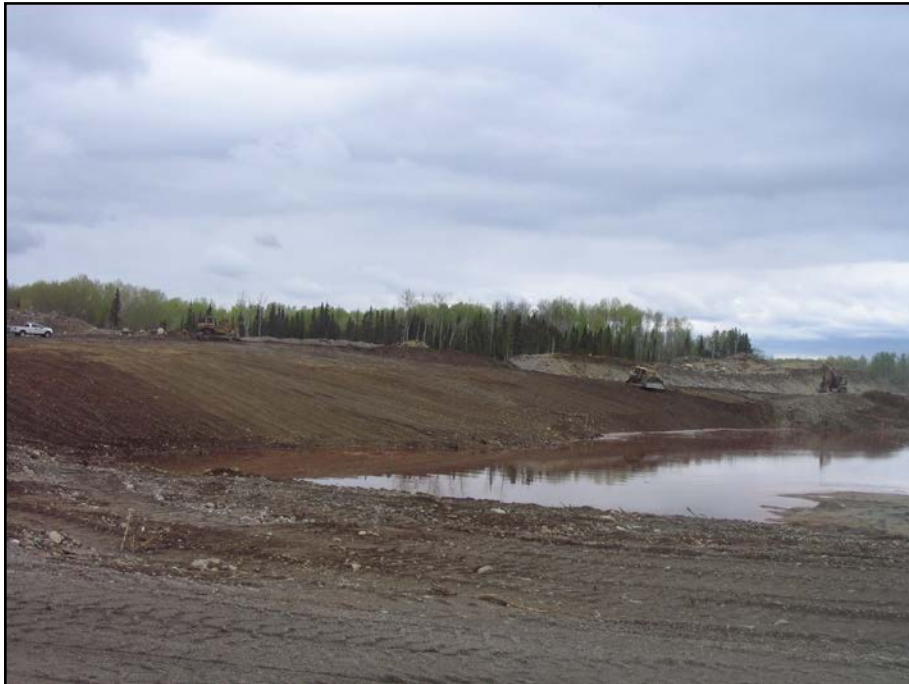
Photo 12.1 : Ruisseau 1 – Aménagement des rives pour ensemencement

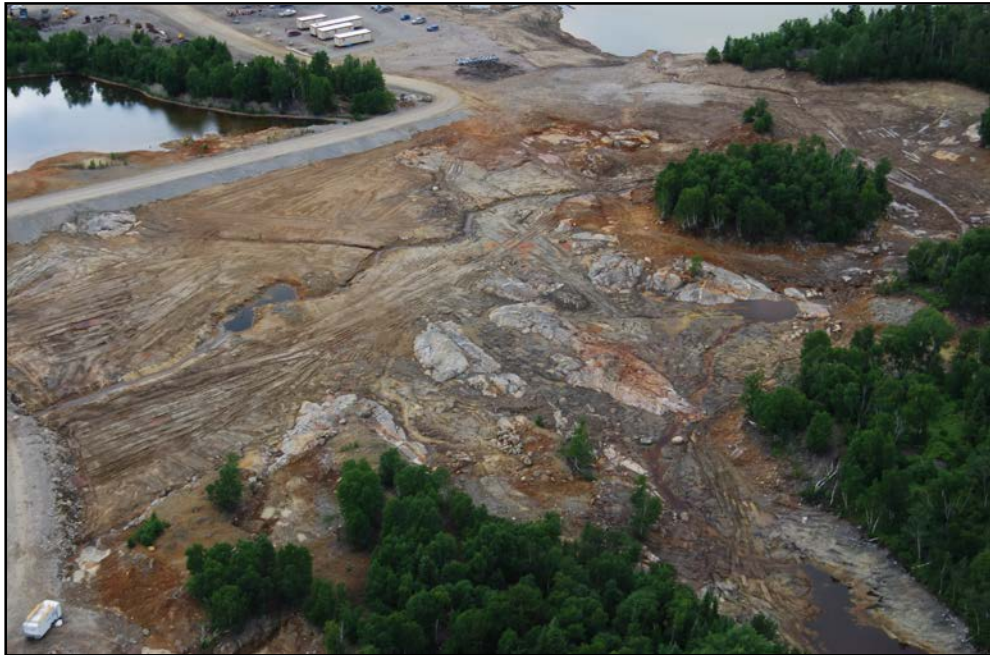
Photo 12.3 : Ruisseau 1 – Adéquation des surfaces nettoyées

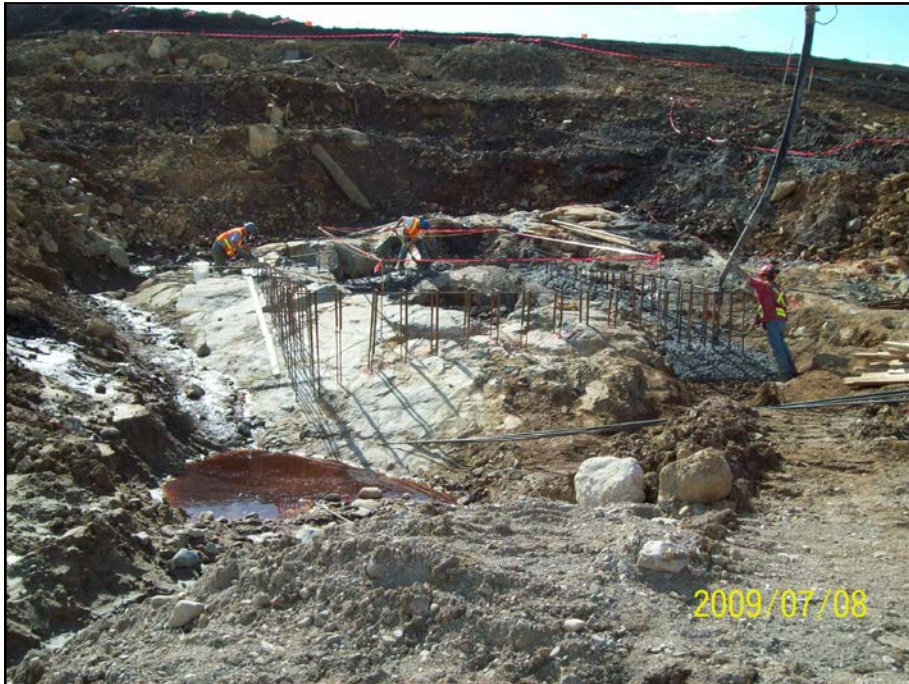
Les installations de l'ancienne mine Aldermac se trouvaient dans le secteur Sud. Par mesures de sécurité, le puits d'accès de la mine souterraine devait être localisé et couvert pour se conformer aux normes actuelles concernant la cessation des activités minières. Également, l'épaisseur du pilier du chantier minier devait être vérifiée pour éviter des possibles effondrements à cause de la circulation des engins et camions.

Photo 14.1 : Puits d'accès à l'ancienne mine

Après l'enlèvement des résidus, le lavage du roc autour du puits a été entrepris. Lorsque terminé, les barres d'armature du muret ont été mises en place. Afin d'obtenir une surface plus uniforme pour la pose du coffrage du muret, une assise en béton de 35 MPa a été coulée; 5,0 m<sup>3</sup> ont été utilisés. Aussitôt ce béton durci, le coffrage a été installé. Simultanément, la plateforme de préfabrication des dalles a été aménagée. Cette dernière était constituée d'une base en contreplaqué renforcé sur laquelle le coffrage et l'armature des 9 dalles préfabriquées ont été préparés. Le 10 juillet 2009, la coulée des dalles et du muret a été effectuée à l'aide d'une pompe à béton; 40 m<sup>3</sup> de béton 35 MPa ont été utilisés. Le 22 juillet, les dalles préfabriquées ont été placées sur le muret à l'aide d'une grue de 45 tonnes. Deux fardiers ont servi pour le transport des dalles de la plateforme de préfabrication vers l'emplacement du puits. Après la fermeture, ce secteur de la cellule de confinement a été complété. Quelques détails de la construction des dalles sont montrés sur les photos 14.1 à 14.3 de l'annexe A.

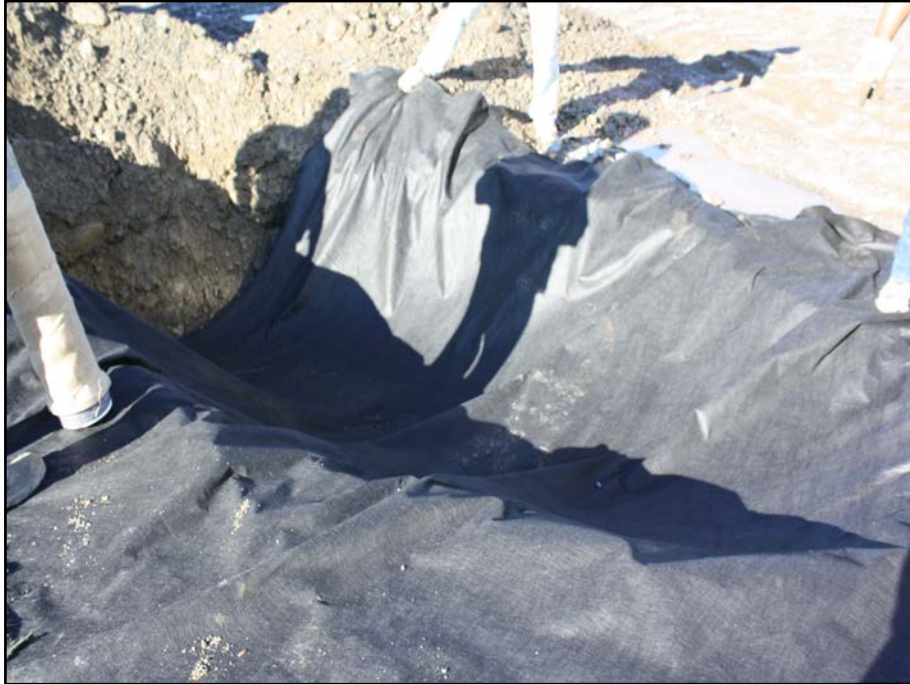
Photo 14.4 : Excavation pour puits d'observation

Les photos 14.4 à 14.8 à l'annexe A montrent les étapes suivies lors de l'aménagement des puits. Pour éviter le mélange du sable et gravier avec la pierre nette, celle-ci a été enrobée avec le géotextile avant le remblayage final. Le tableau 14.1 présente les coordonnées de localisation des 6 puits installés ainsi que le niveau de la nappe phréatique au 29 juillet, 4 et 10 août 2010.

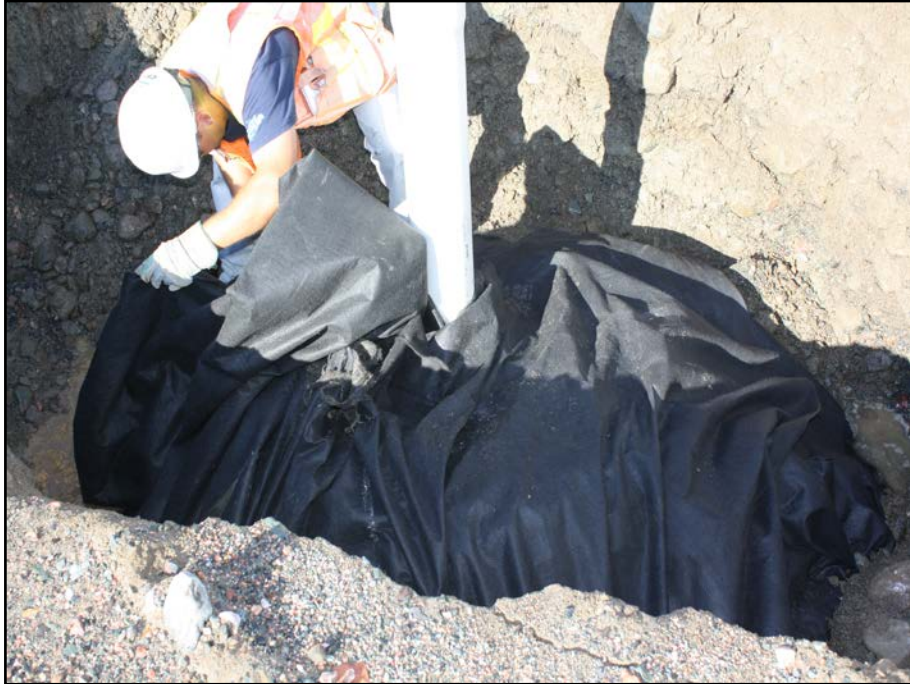
Photo 14.6 : Puits d'observation – Mise en place du filtre
