**Ministère des Ressources  
naturelles et de la Faune  
Rouyn-Noranda, Québec**

**Restauration du site minier Aldermac**

**Rapport final des travaux  
effectués en 2008-2011**

**Septembre 2011**

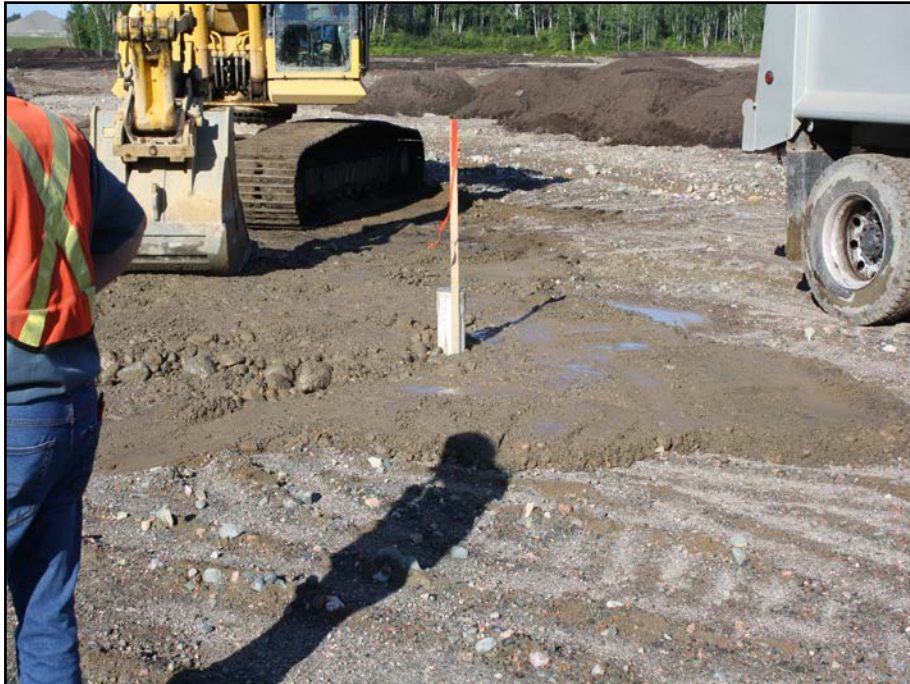
Photo 14.7 : Puits d'observation – enrobage du filtre

Les photos 14.4 à 14.8 à l'annexe A montrent les étapes suivies lors de l'aménagement des puits. Pour éviter le mélange du sable et gravier avec la pierre nette, celle-ci a été enrobée avec le géotextile avant le remblayage final. Le tableau 14.1 présente les coordonnées de localisation des 6 puits installés ainsi que le niveau de la nappe phréatique au 29 juillet, 4 et 10 août 2010.

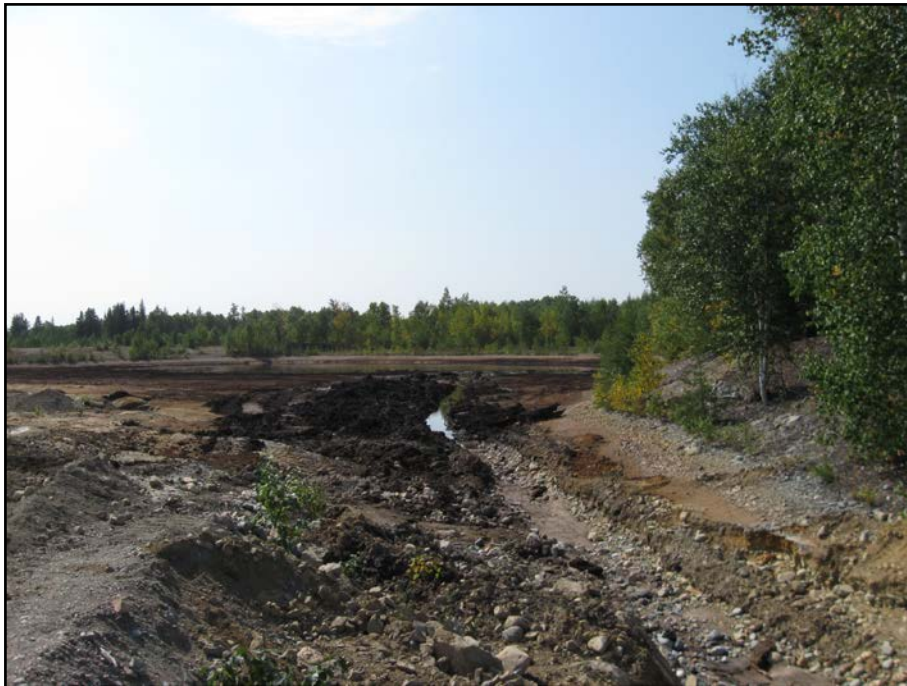
Photo 14.9 : Bassin aval de la digue C

À l'été 2009, une première brèche a été ouverte à l'extrémité nord du bassin. Un fossé intérieur, aménagé vers le centre du bassin au fur et à mesure de l'avancement du drainage, permettait que l'eau fût évacuée vers le secteur Intermédiaire. Cependant, les conditions du fond du bassin n'ont pas permis d'atteindre l'extrémité sud-ouest avec le fossé pour terminer le drainage. Lors des travaux 2010, une nouvelle brèche a été faite au coin nord-ouest du bassin ce qui a permis d'évacuer l'eau restant.

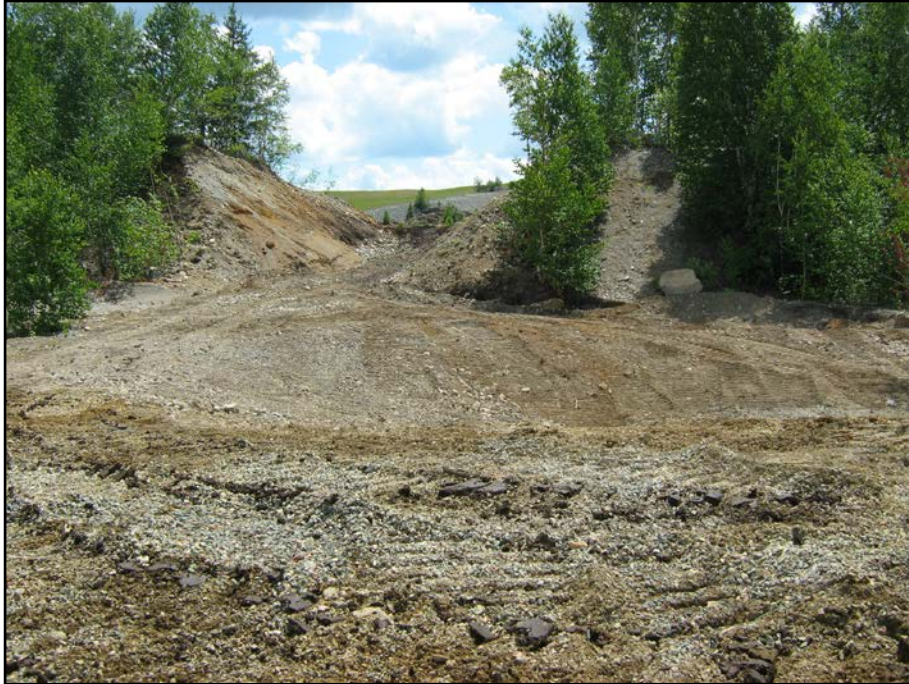
Photo 14.10 : Bassin digue C – brèche nord et fossé temporaire

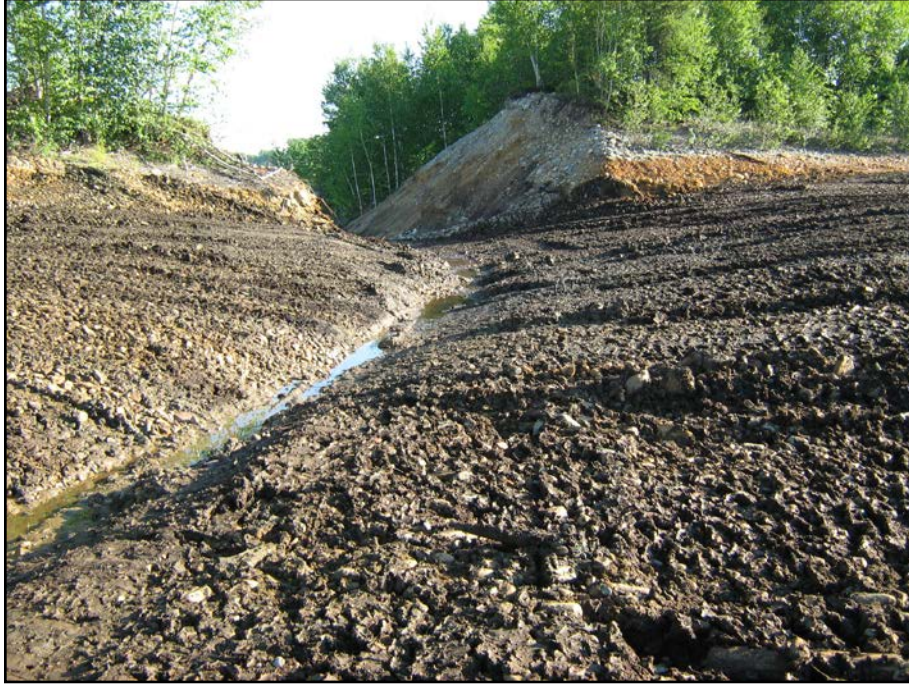
Photo 14.12 : Bassin digue C – profilage du fond

Un fossé permanent a été alors aménagé à partir de l'extrémité sud-ouest du bassin jusqu'à la brèche nord-ouest. Pour éviter de nouvelles accumulations d'eau, le fond a été profilé vers le fossé permanent. Les photos 14.9 à 14.14 présentées à l'annexe A, illustrent les travaux réalisés.
