Appel d'offres 2022 de démantèlements et de ramassages d'occupations sans droit  
Carte générale des secteurs Chaudière-Appalaches et Estrie

## Fiche descriptive

Dossier 350363 00 000

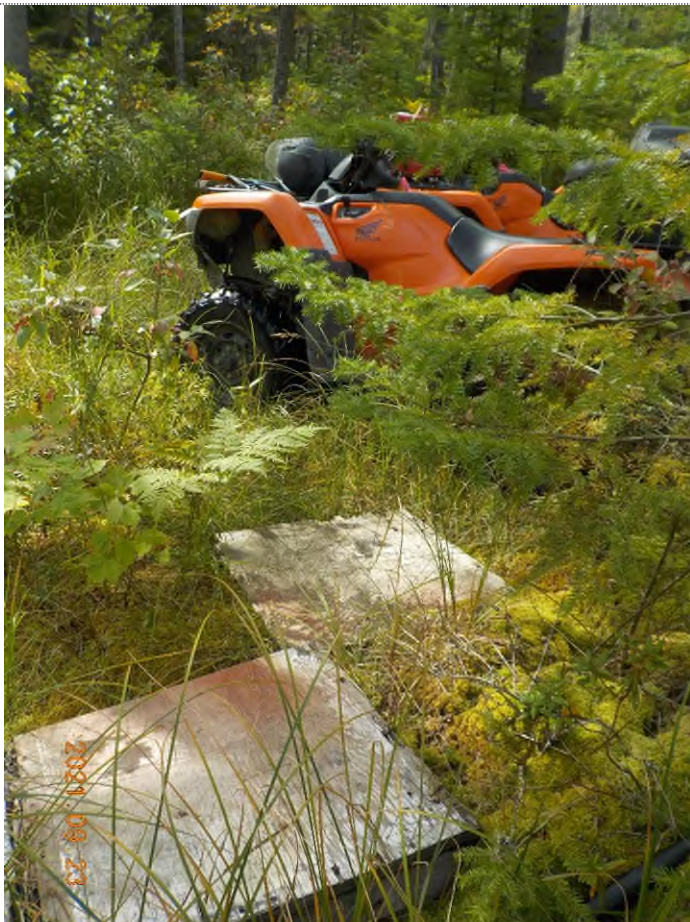
Figure 4: Débris à ramasser

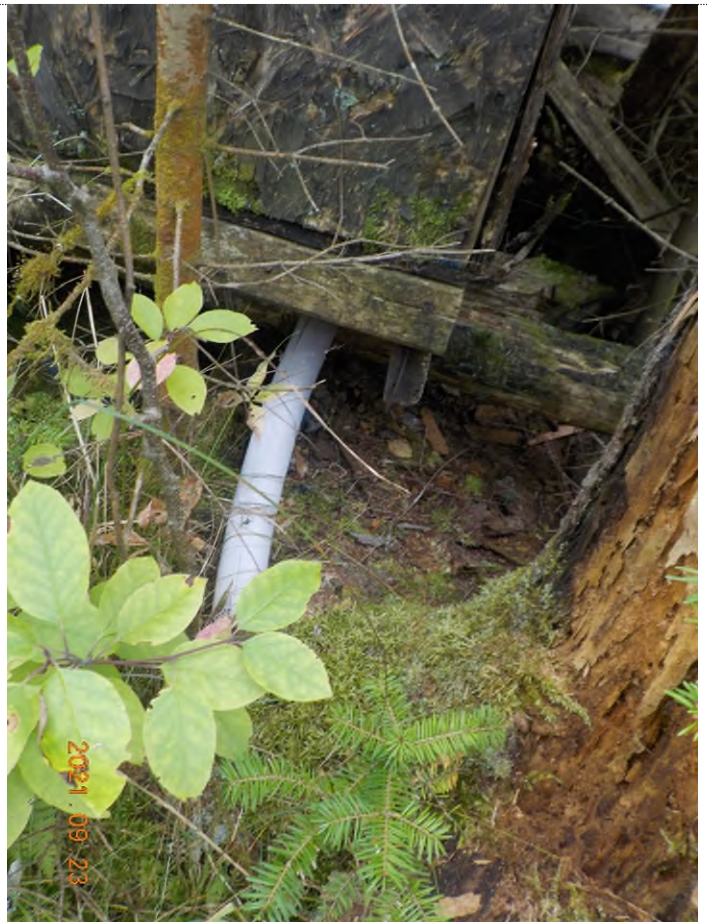
Figure 7: Tuyaux de PVC sous la cache

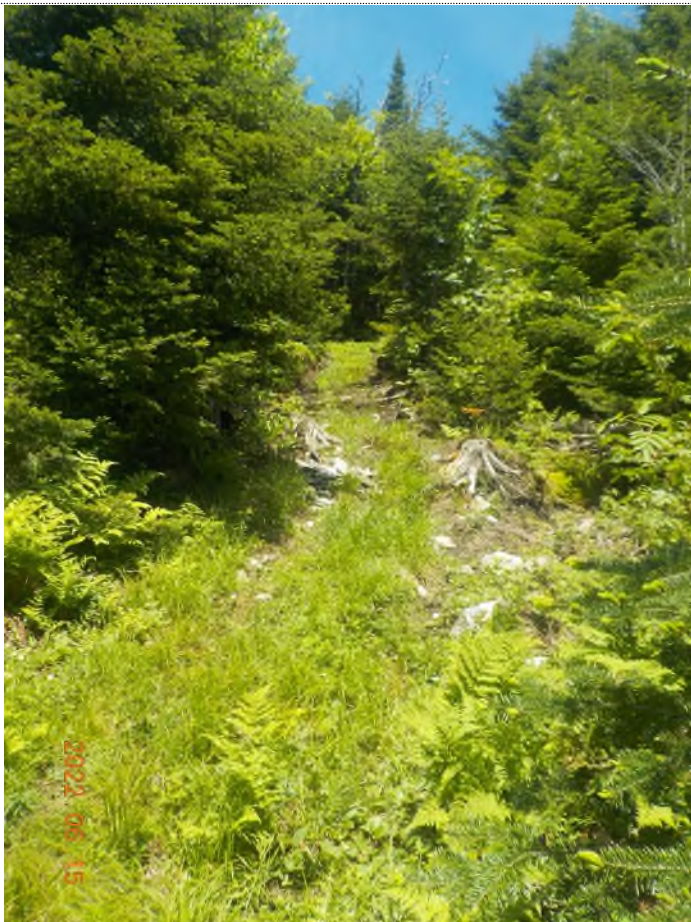
Figure 13: État du sentier VTT (pente abrupte)

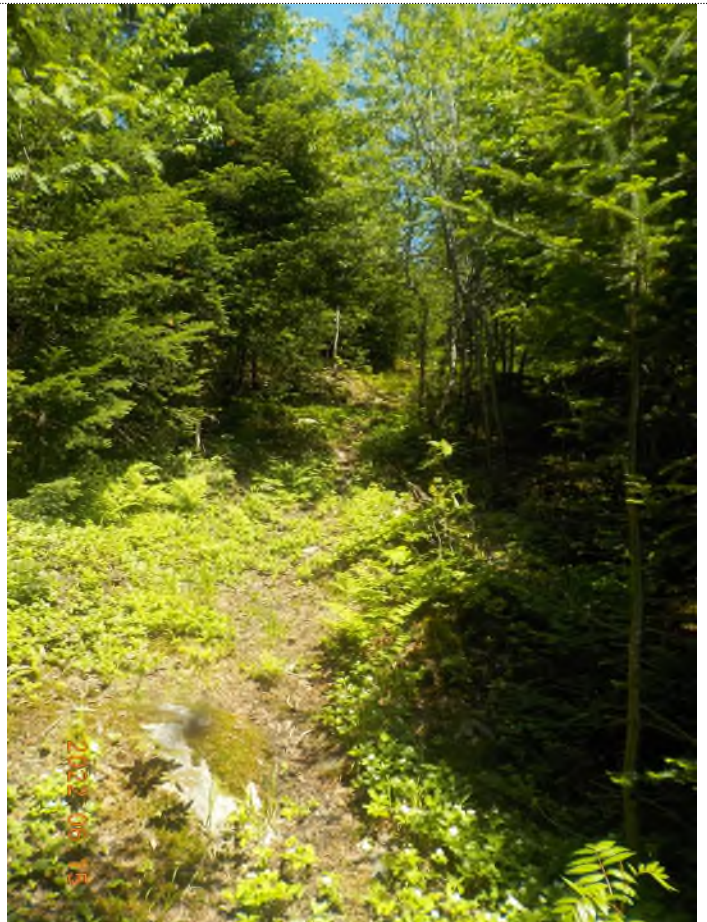
Figure 14: État du sentier VTT (pente abrupte)

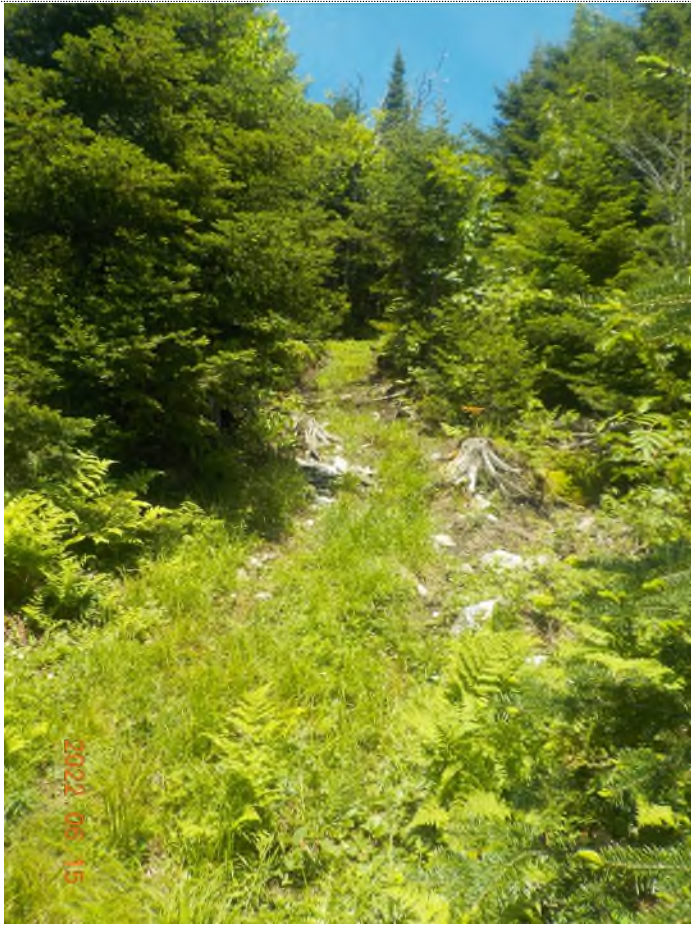
Figure 11: État du sentier VTT (pente abrupte)

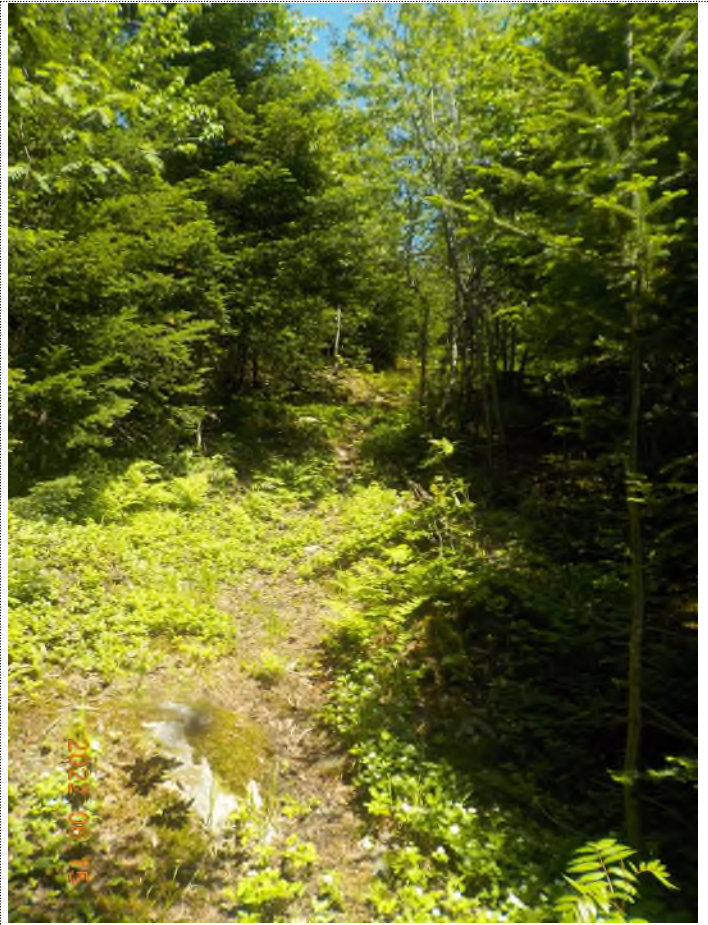
Figure 12: État du sentier VTT (pente abrupte)

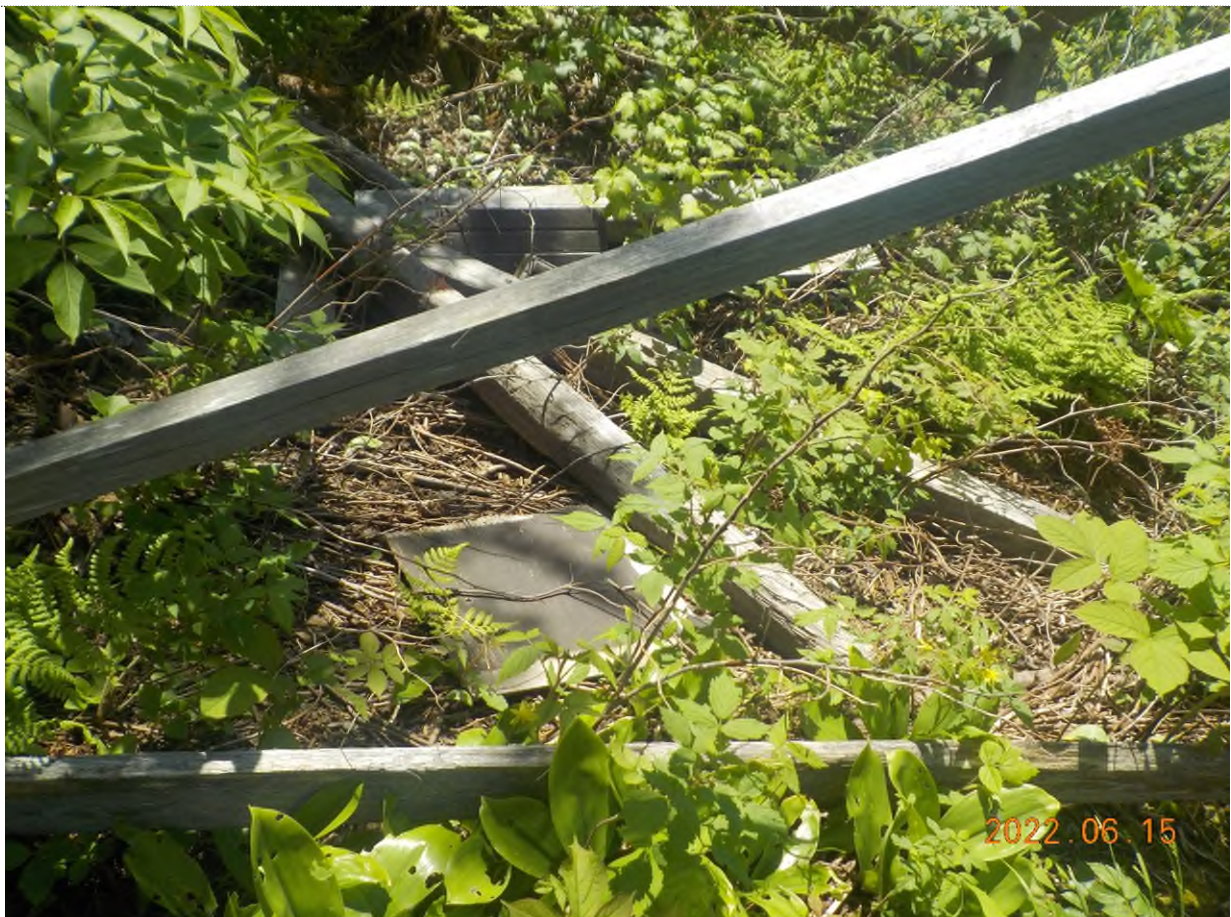
Figure 2: Débris à ramasser

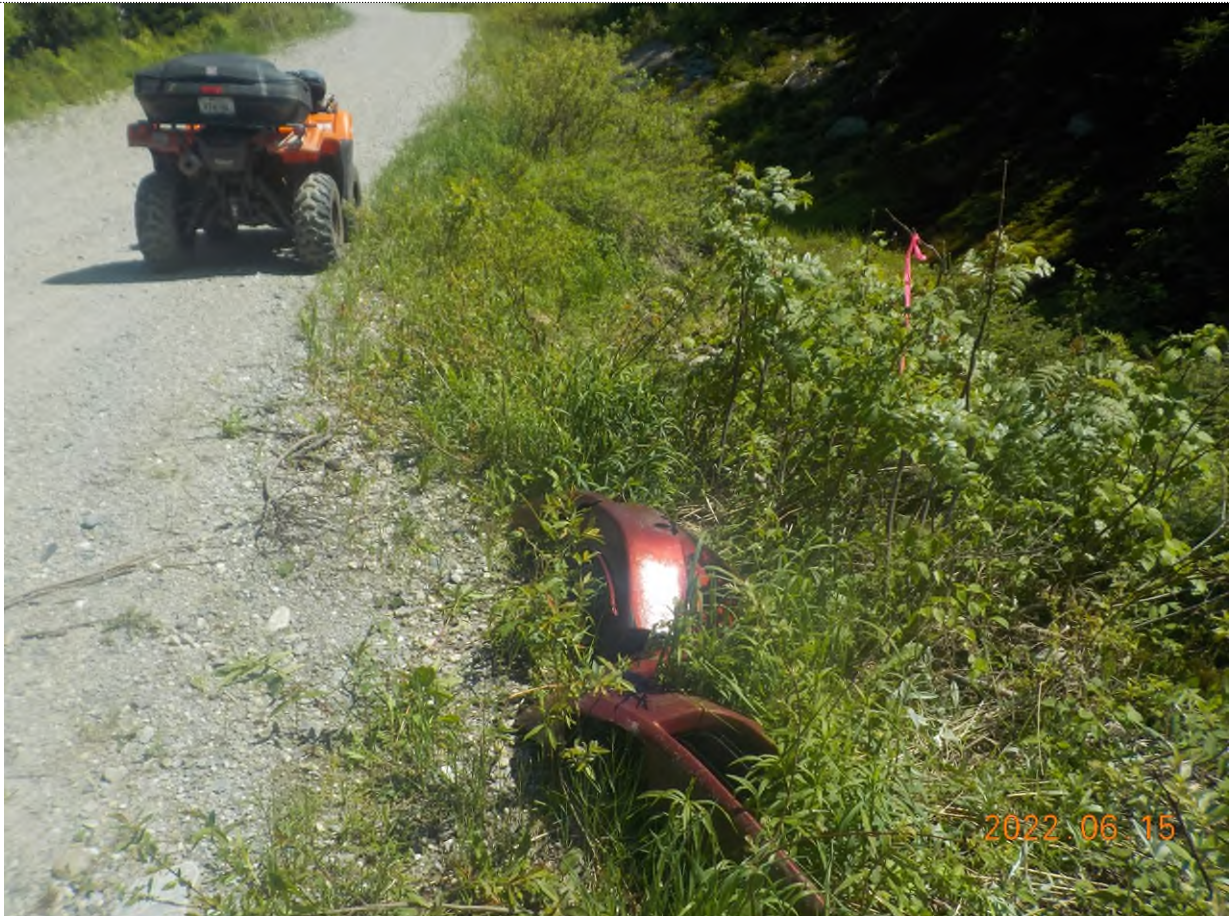
Figure 17: Débris à ramasser au point supplémentaire G (sur le chemin forestier principal)

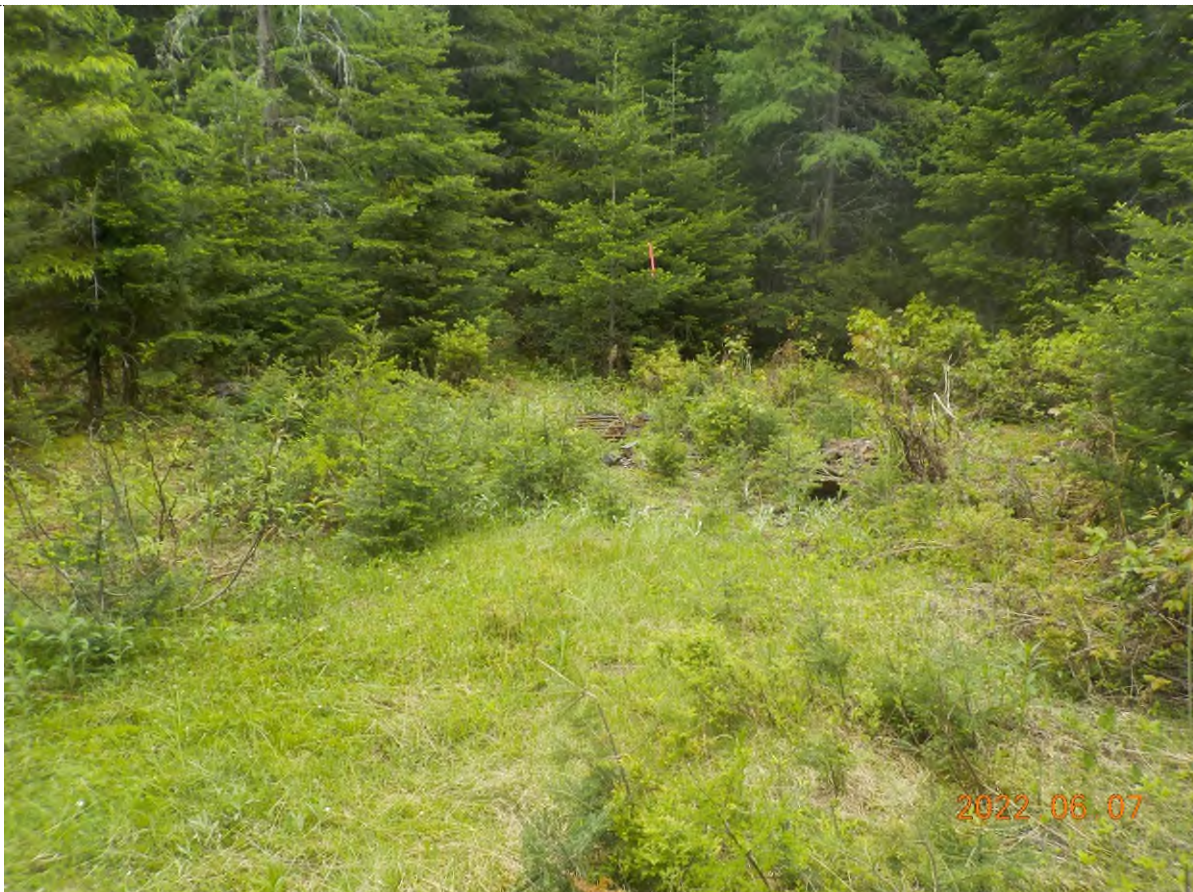
Figure 8: Vue du site des débris à ramasser au point supplémentaire A

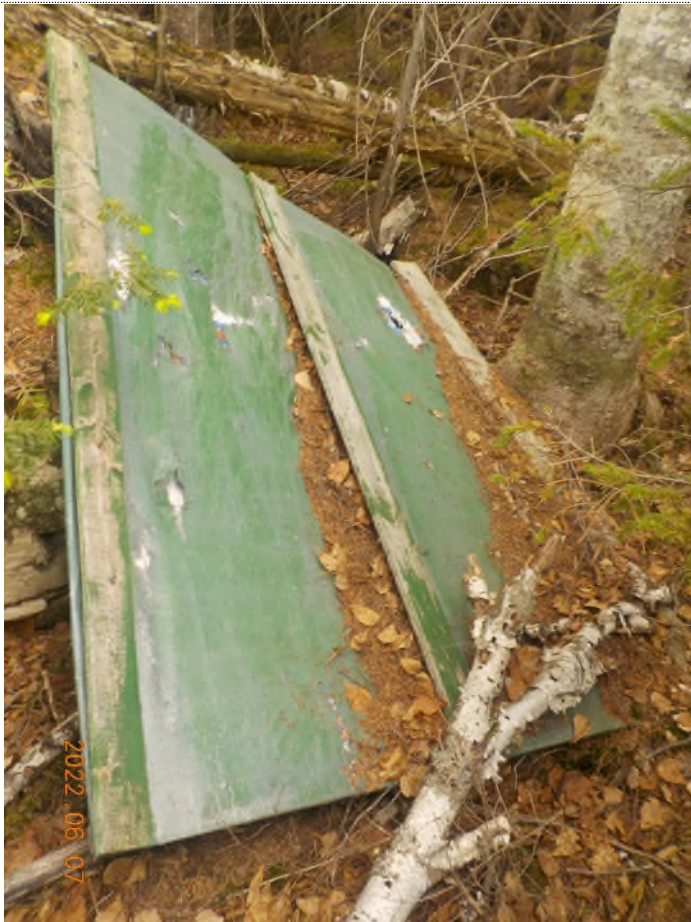
Figure 4: Débris à ramasser derrière la tour de guet

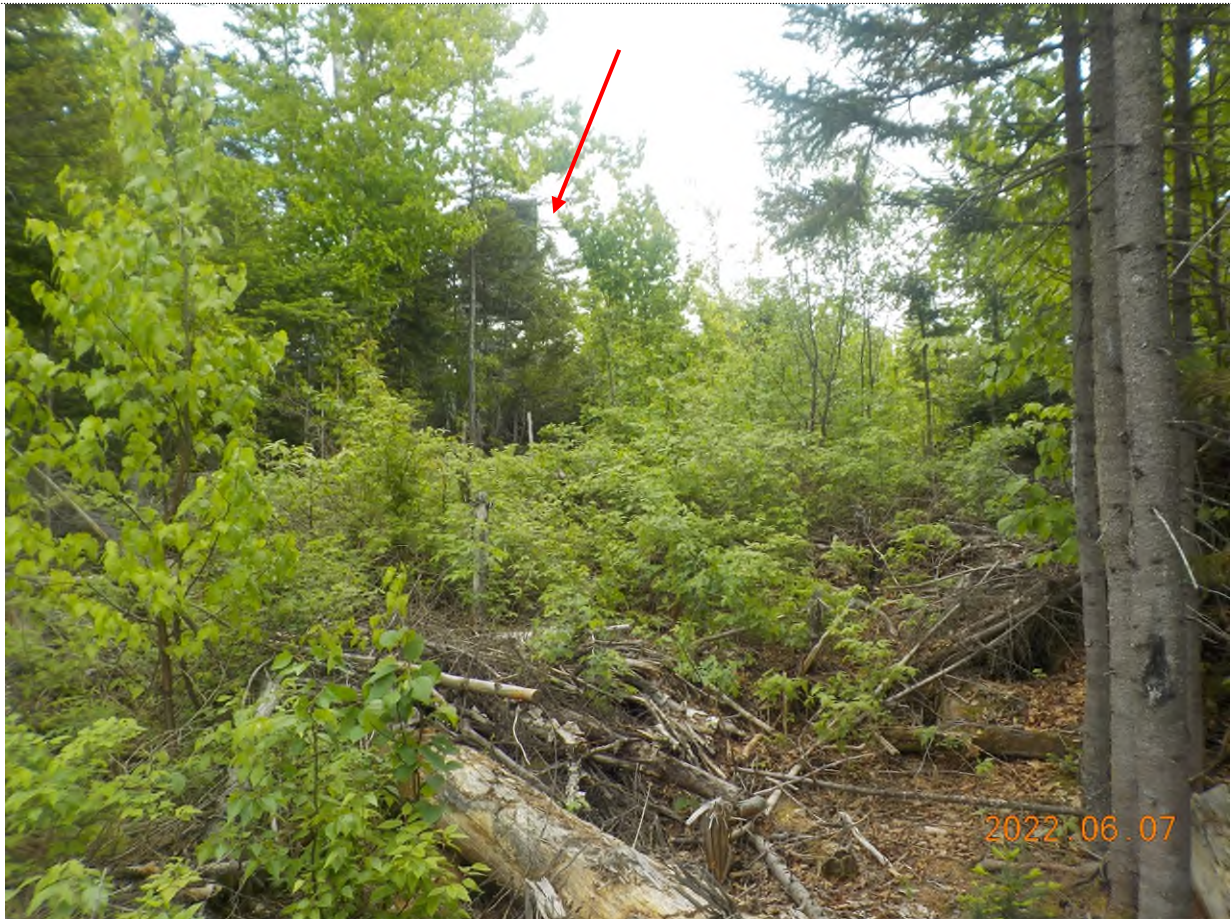
Figure 6: État de l'accès à la tour de guet

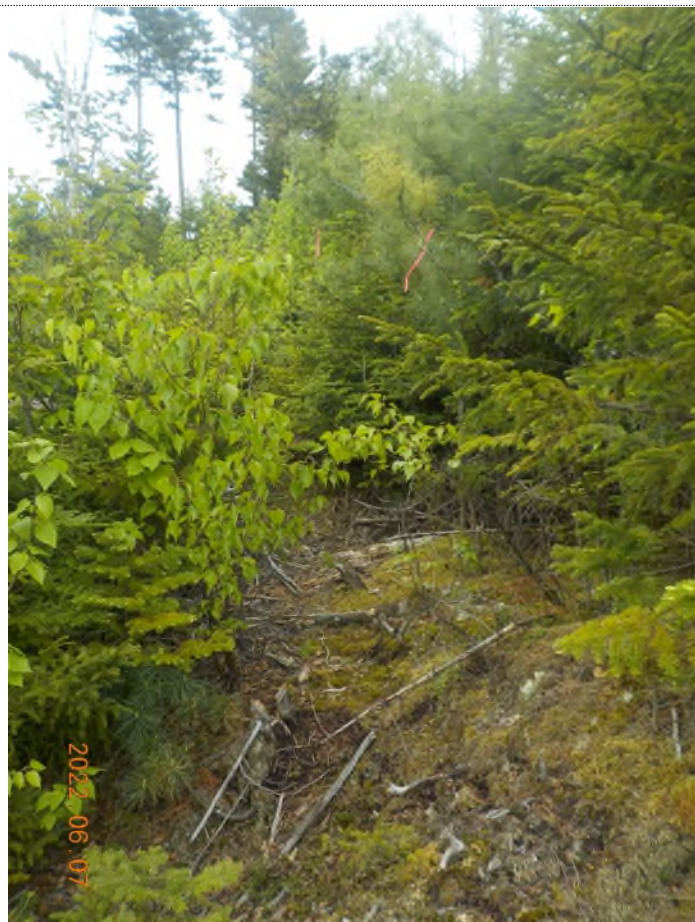
Figure 11: État de l'accès à pied à la tour de guet

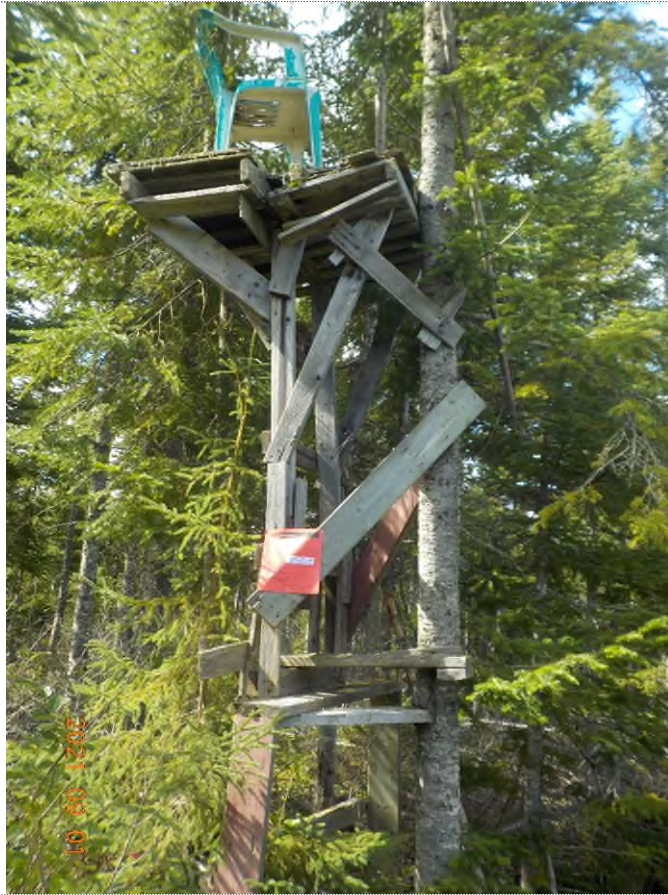
Figure 1: Plateforme à démanteler.

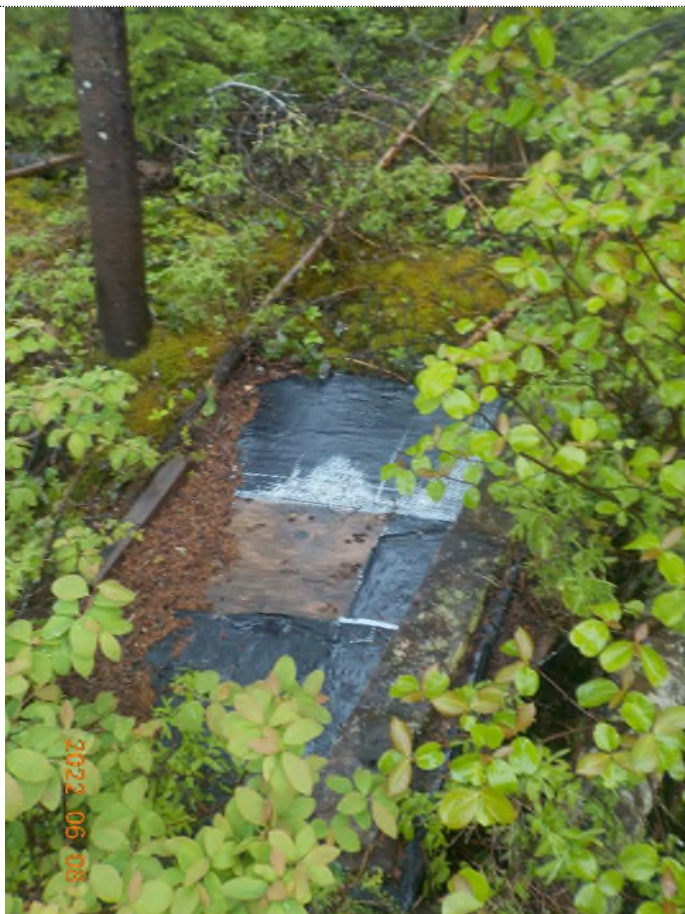
Figure 2: Débris à ramasser

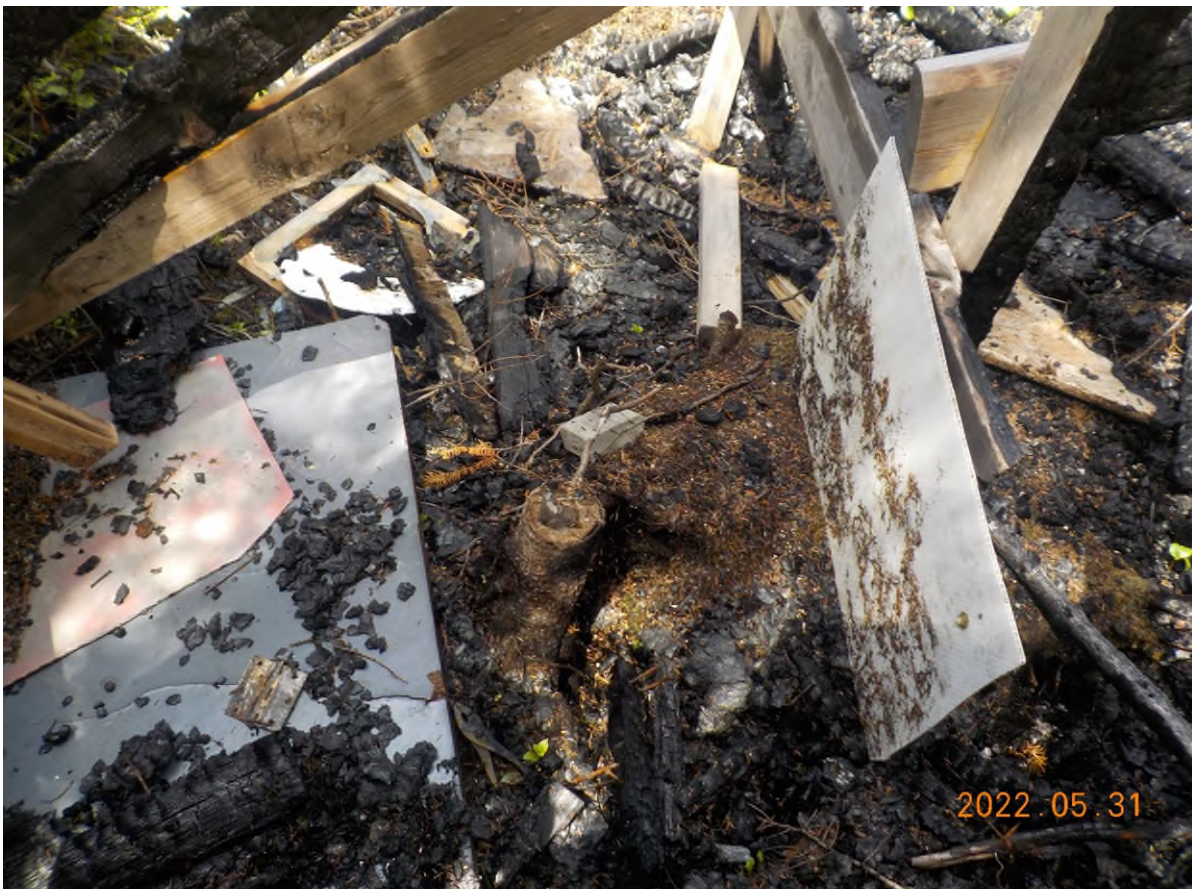
Figure 2: Vue rapprochée des débris à ramasser.

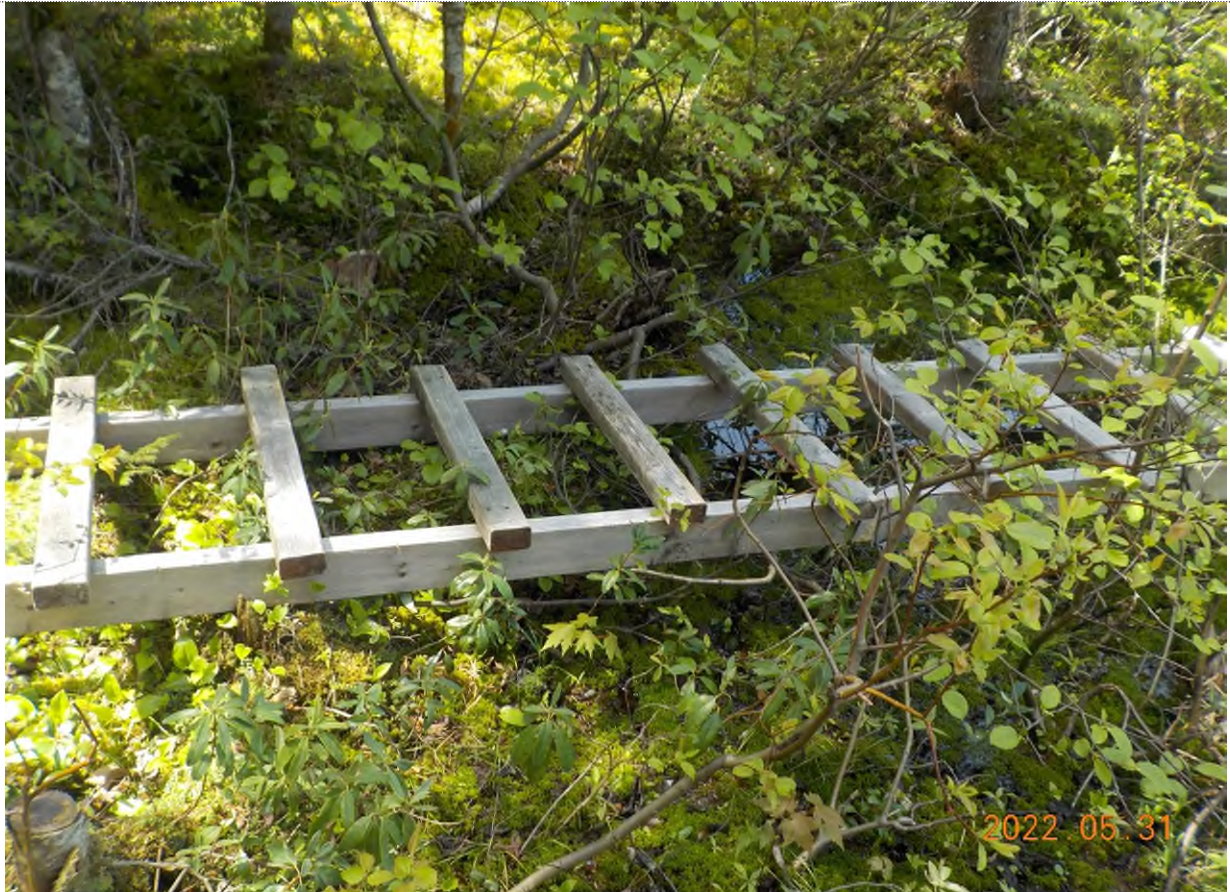
Figure 5: Échelle au point supplémentaire à ramasser.

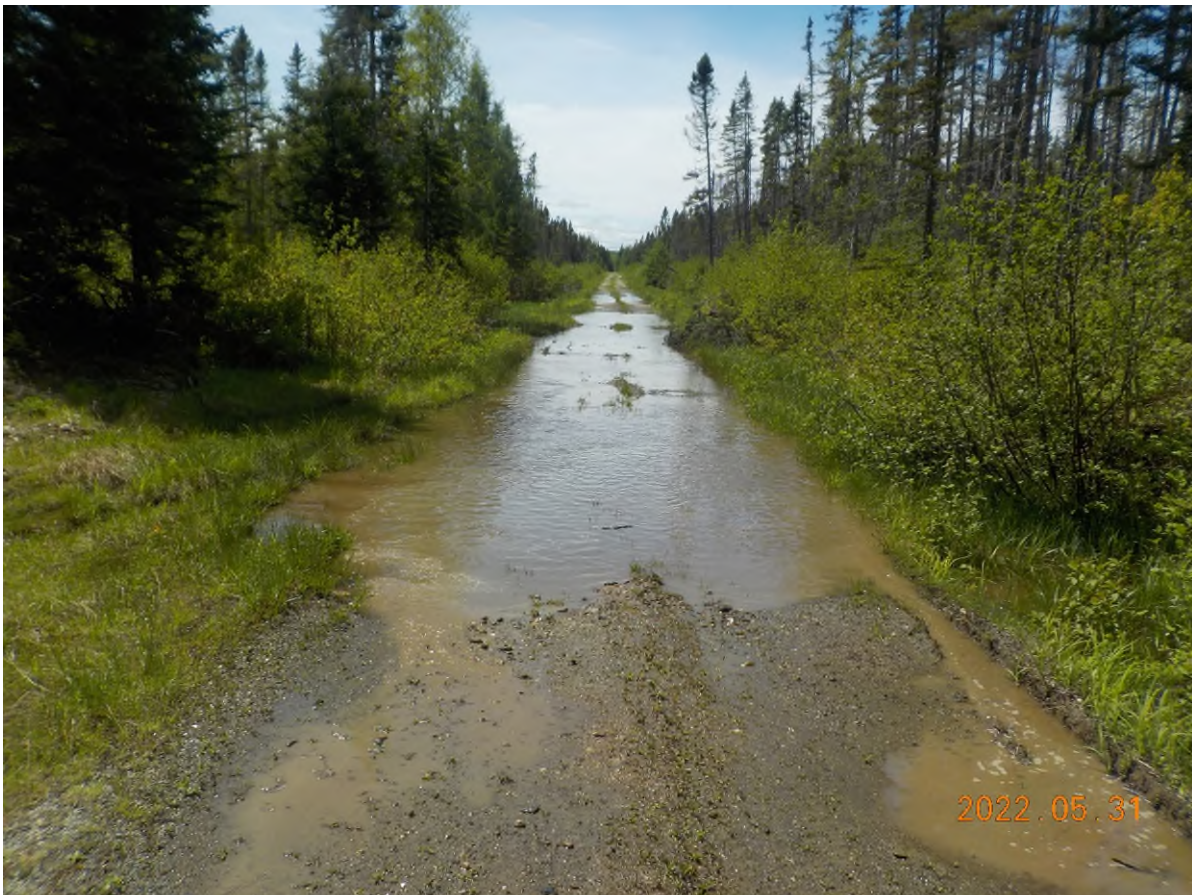
Figure 8: État du chemin forestier (peut encore être inondé lors de votre passage).

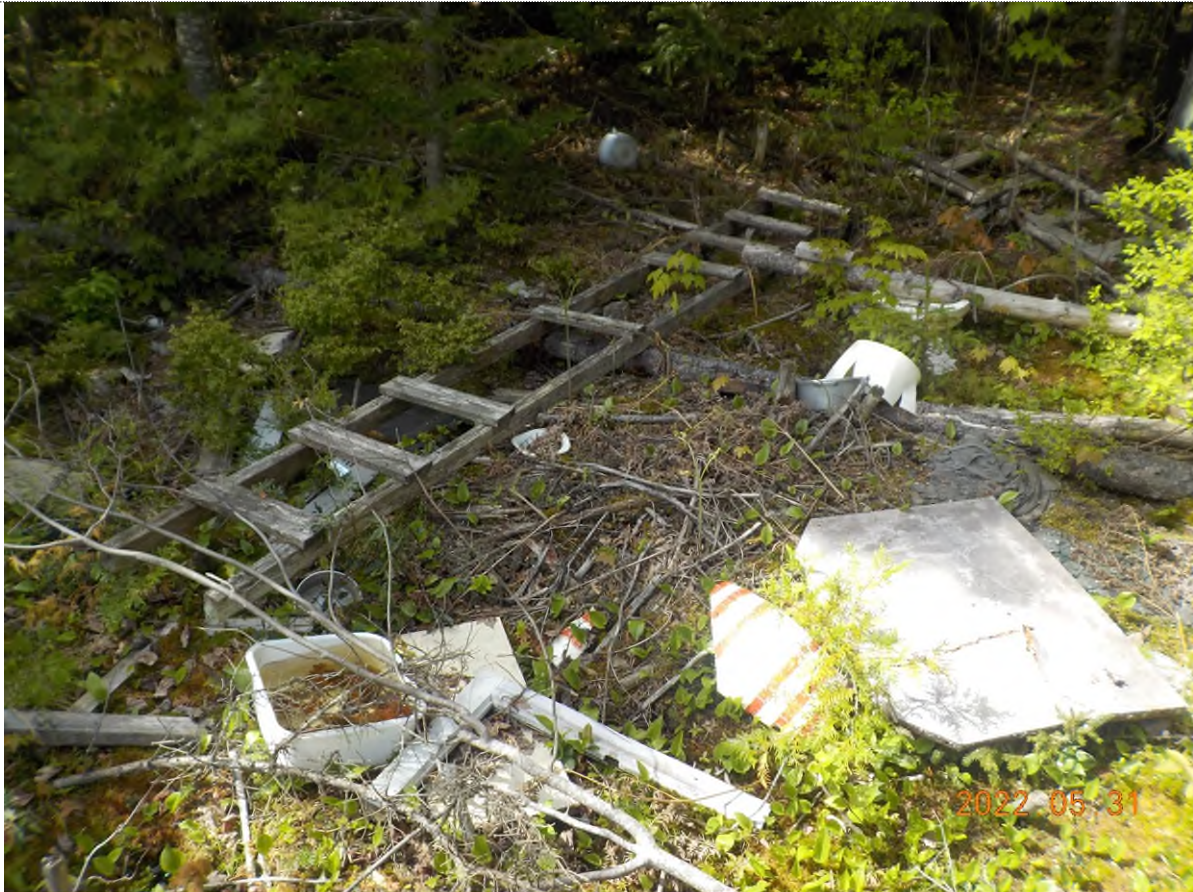
Figure 3 : Débris aux abords à ramasser.

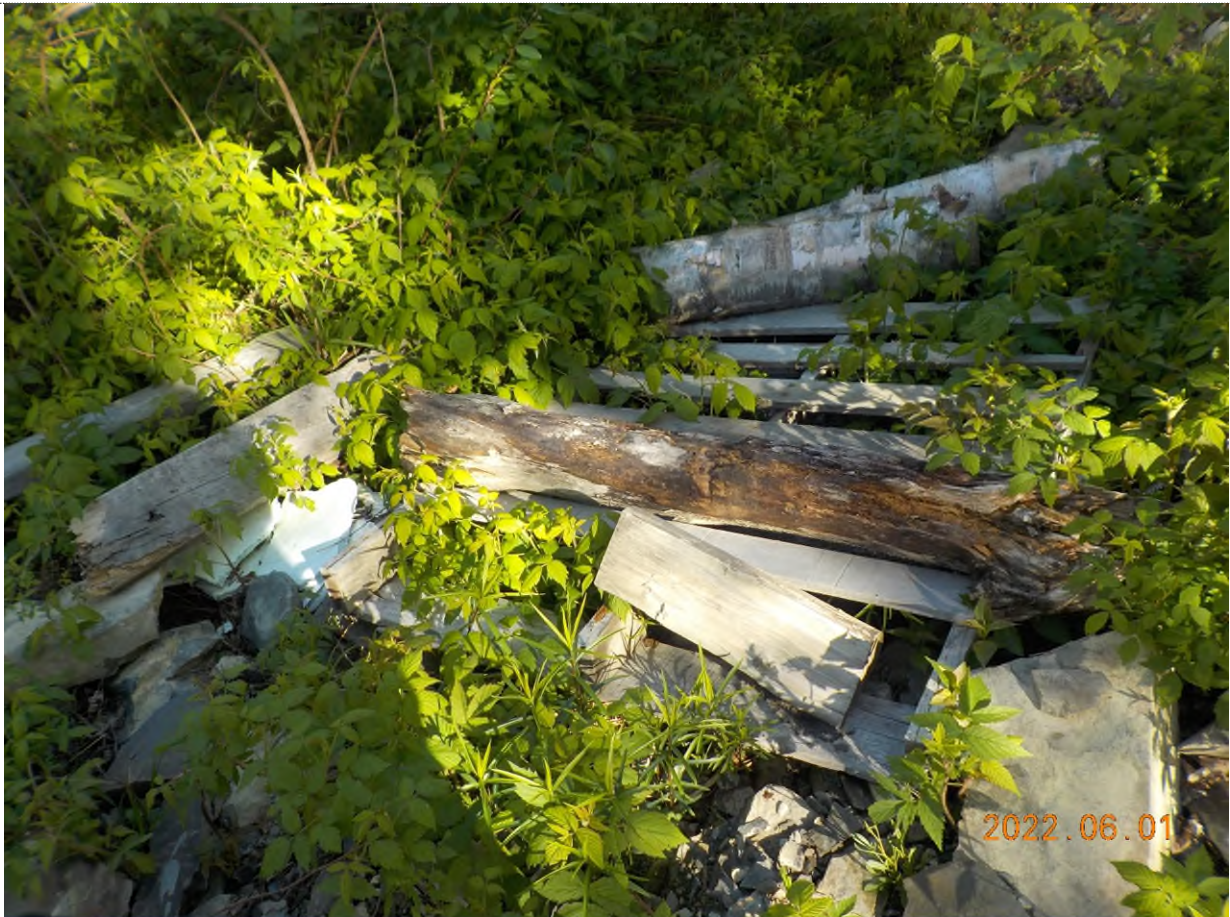
Figure 2 : Autres sites d'éléments de la structure à ramasser.

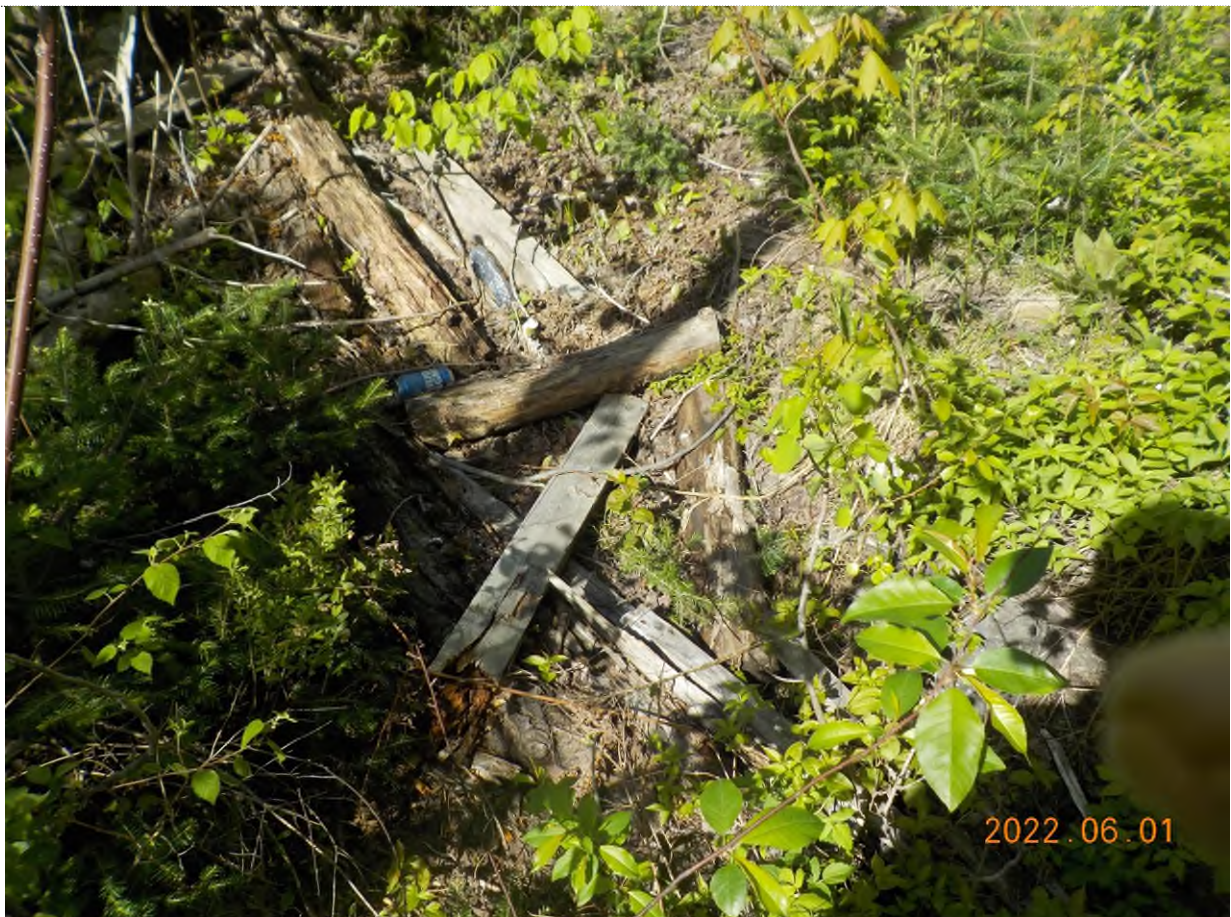
Figure 2 : Débris à ramasser

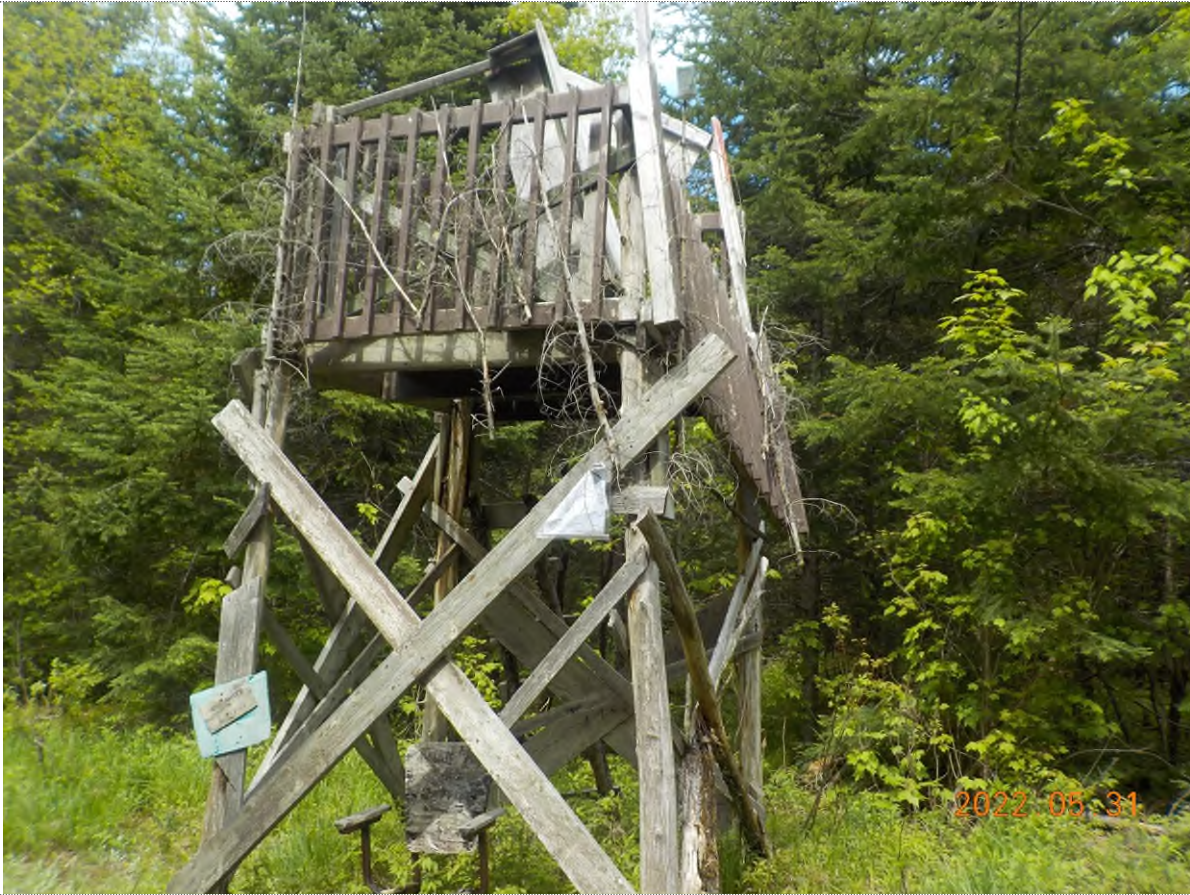
Figure 1 : Structure abandonnée à démanteler.

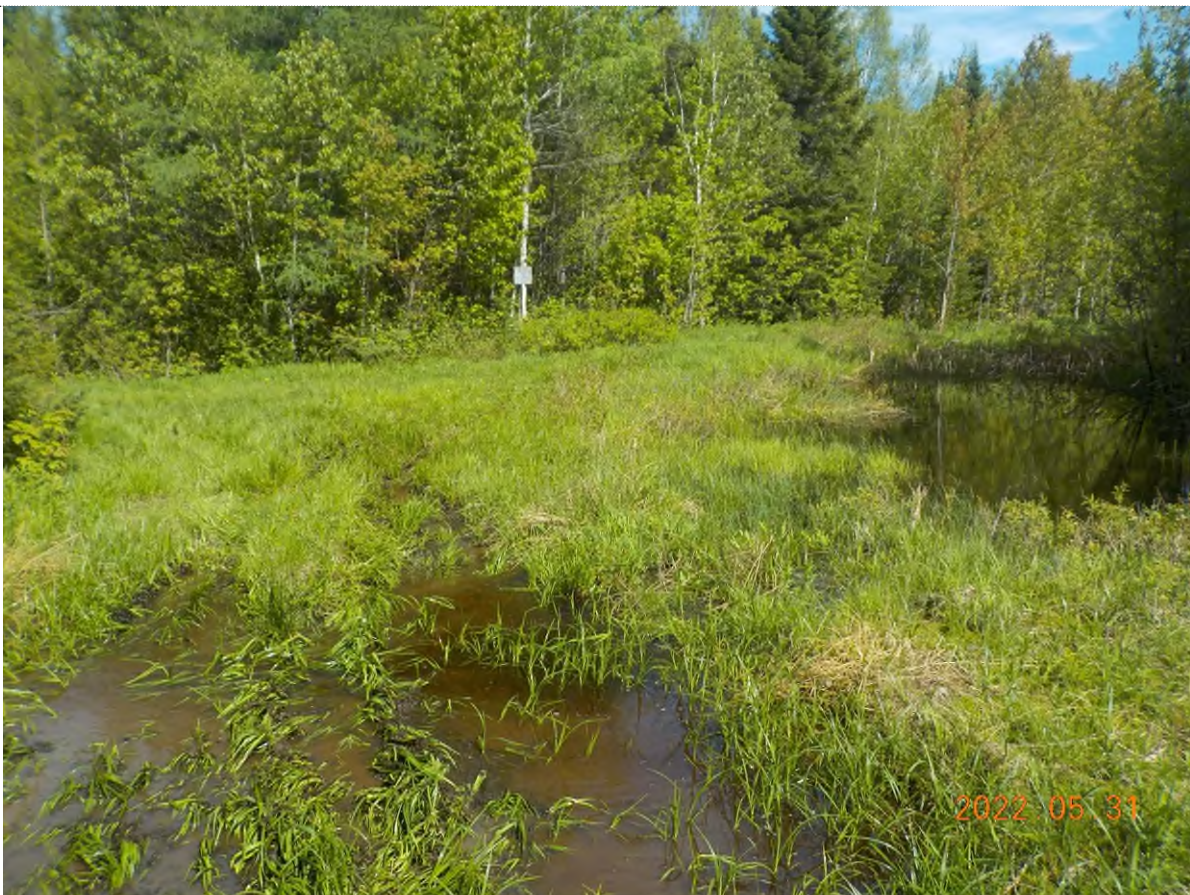
Figure 2 : État du chemin entre 350358 et 350351

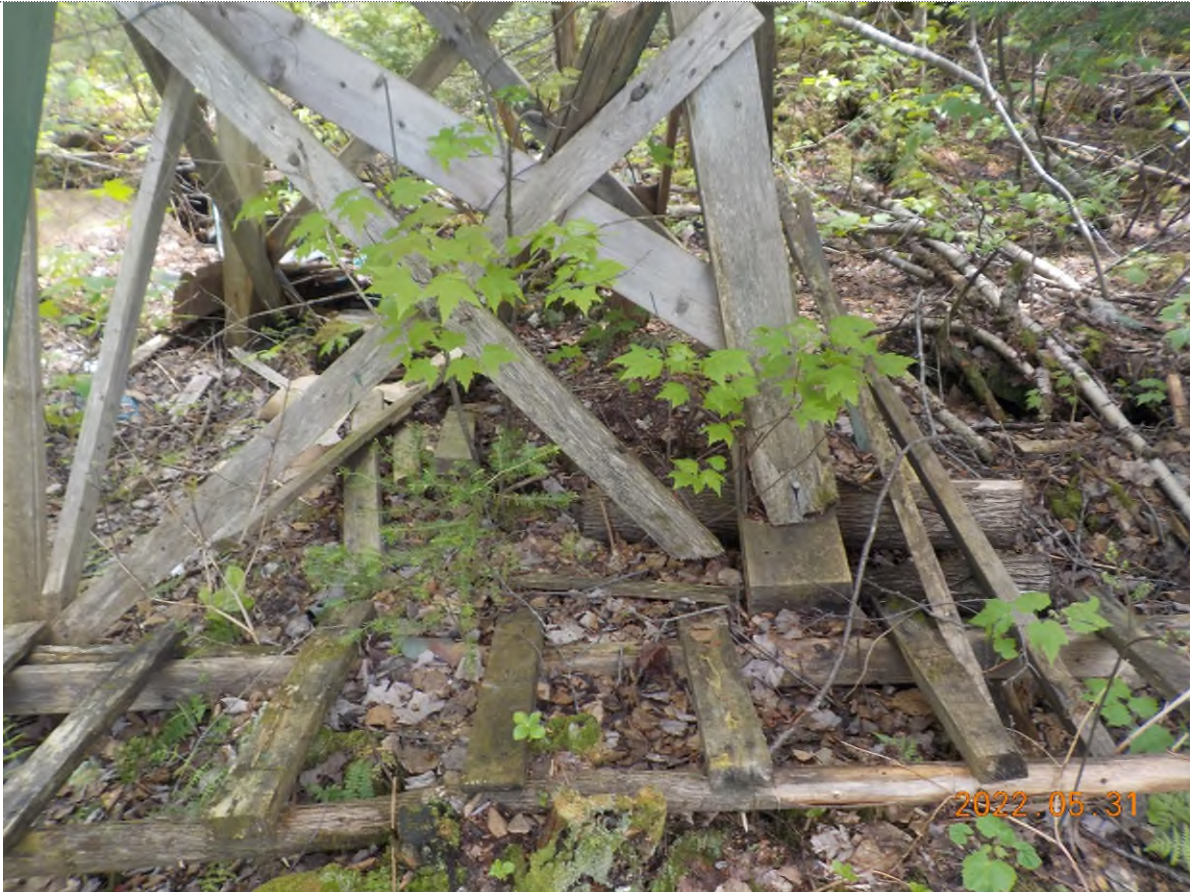
Figure 3 : Débris aux abords du site à ramasser.

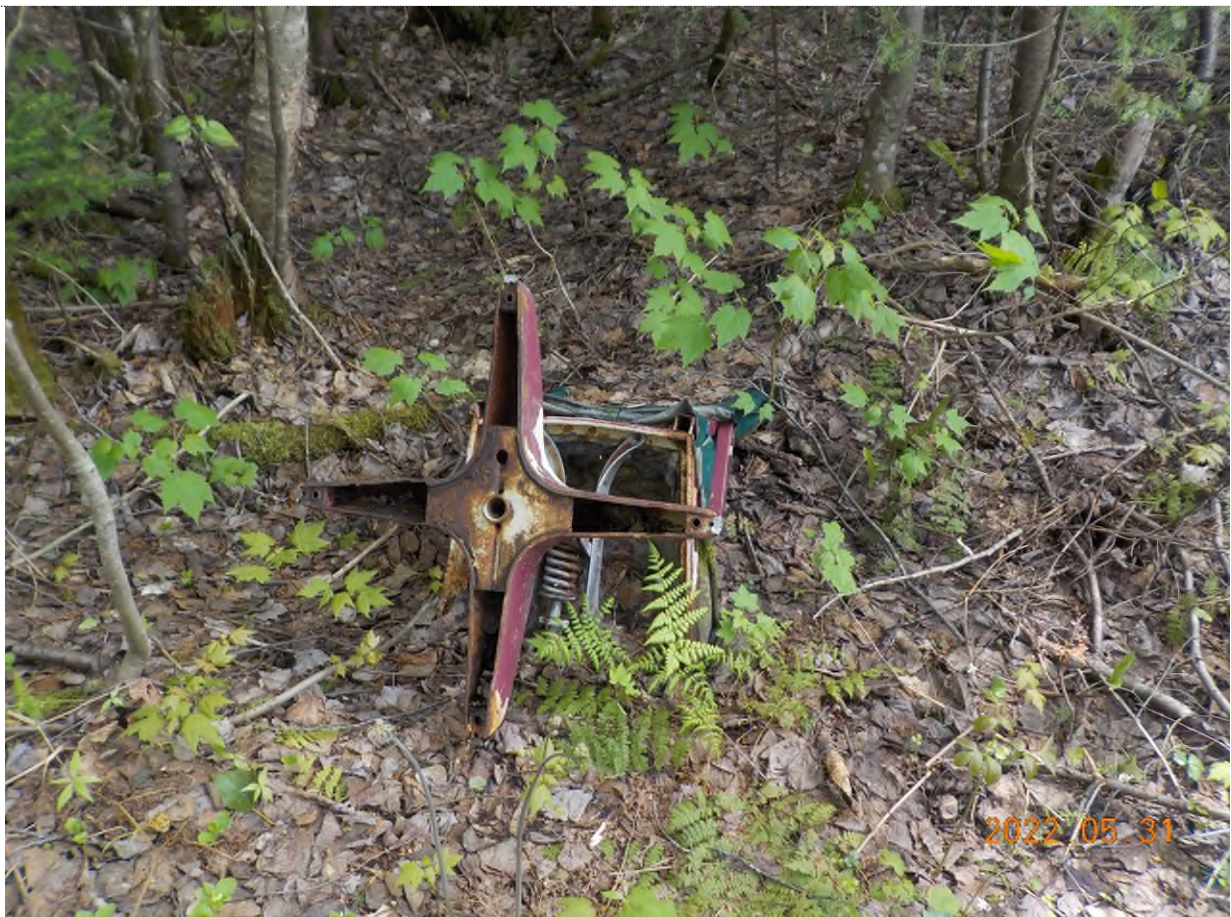
Figure 4 : Autres débris aux abords du site à ramasser.

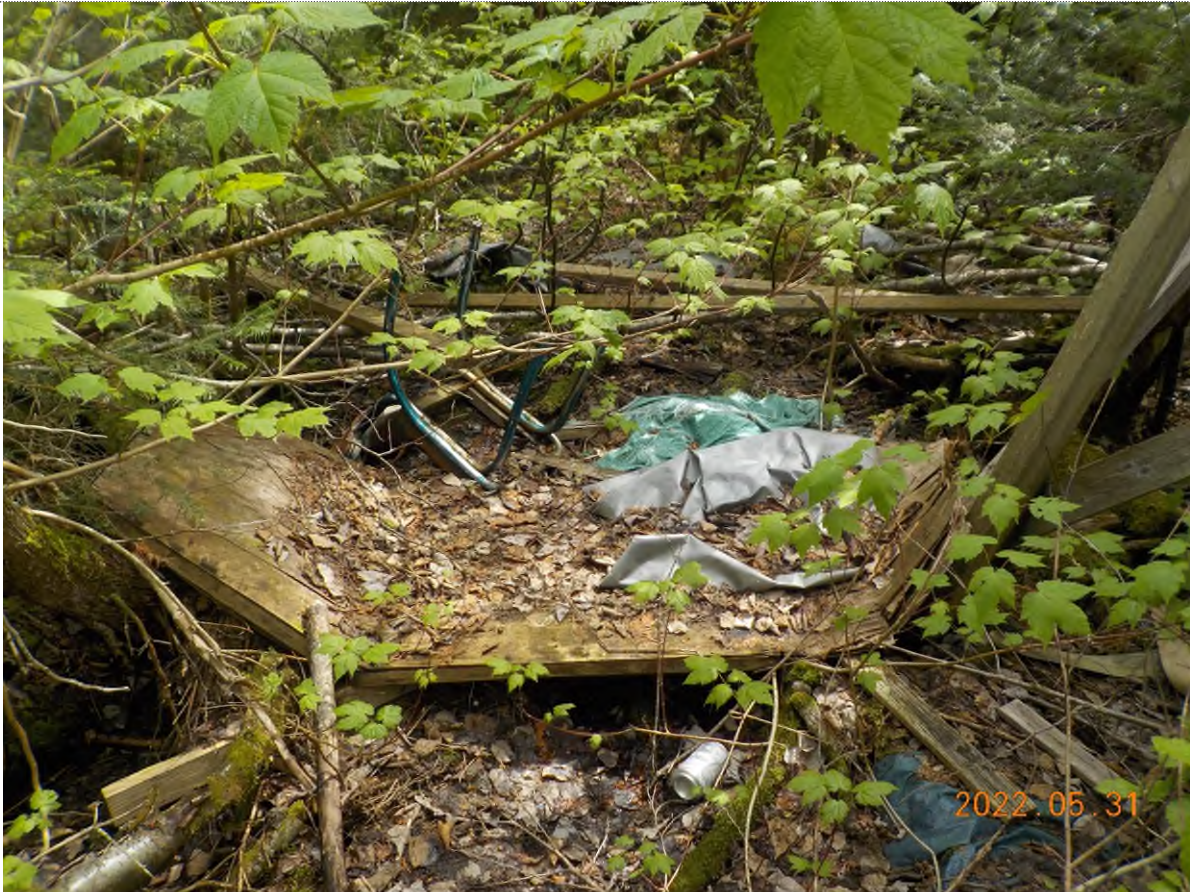
Figure 5 : Autres débris aux abords du site à ramasser.
