Appel d'offres 2022 de démantèlements et de ramassages d'occupations sans droit  
Carte générale des secteurs Chaudière-Appalaches et Estrie

## Fiche descriptive

Dossier 350363 00 000

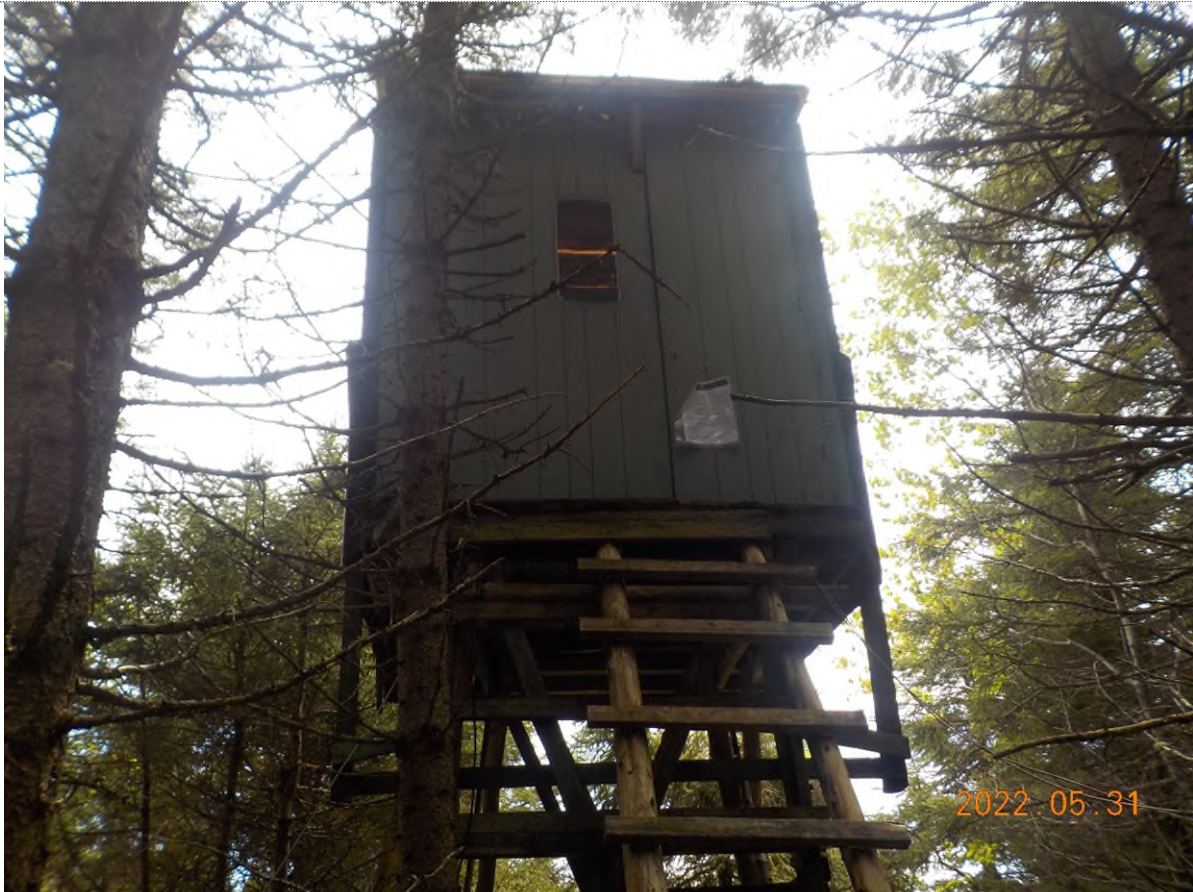
Figure 1 : Structure à démanteler.

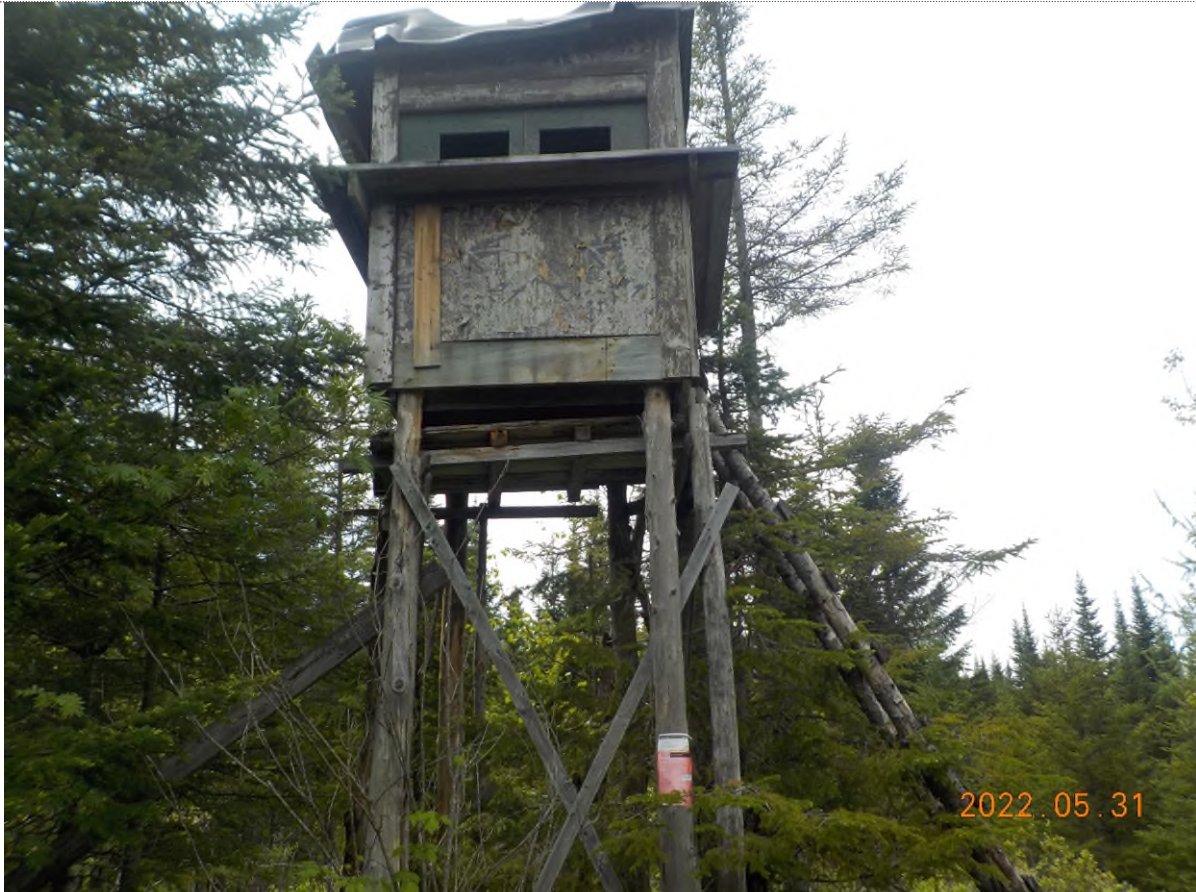
Figure 1 : Structure à démanteler.

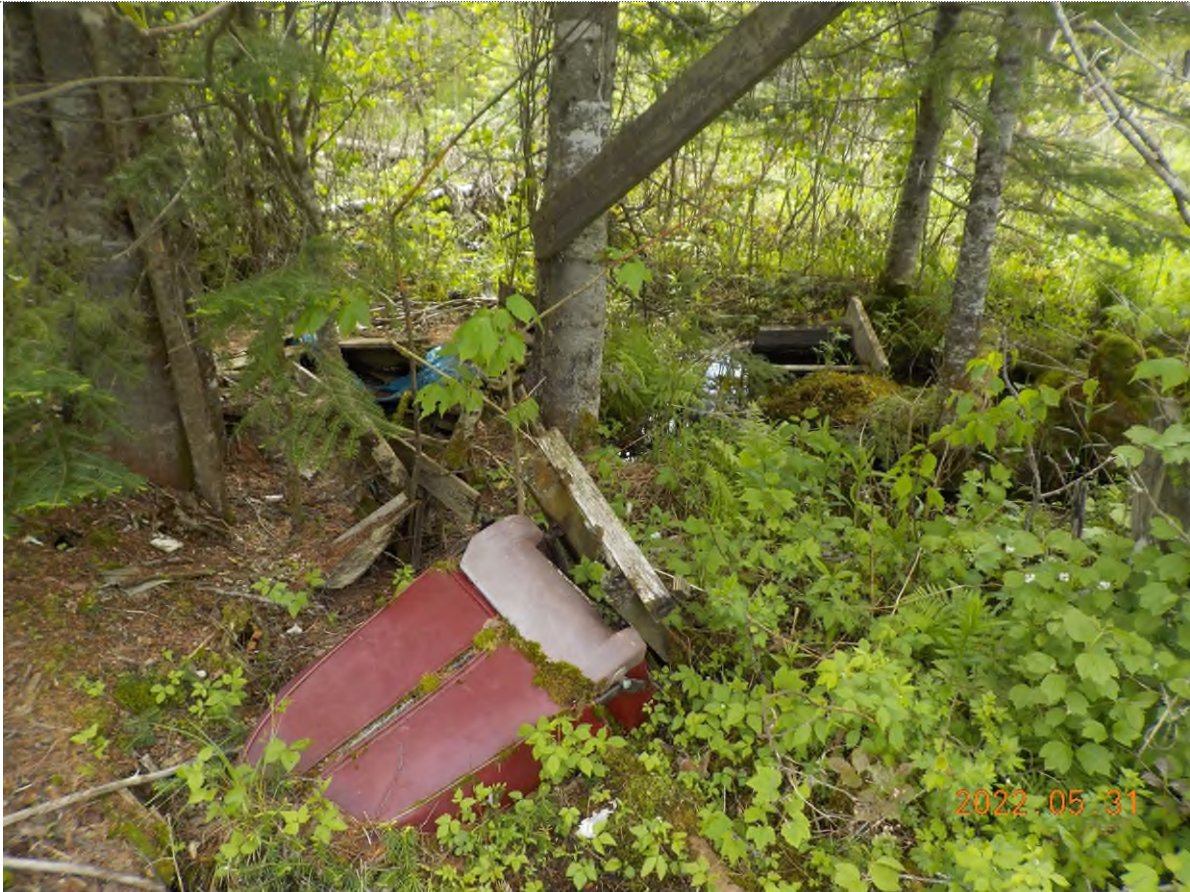
Figure 3 : Déchets aux abords de la structure à ramasser.

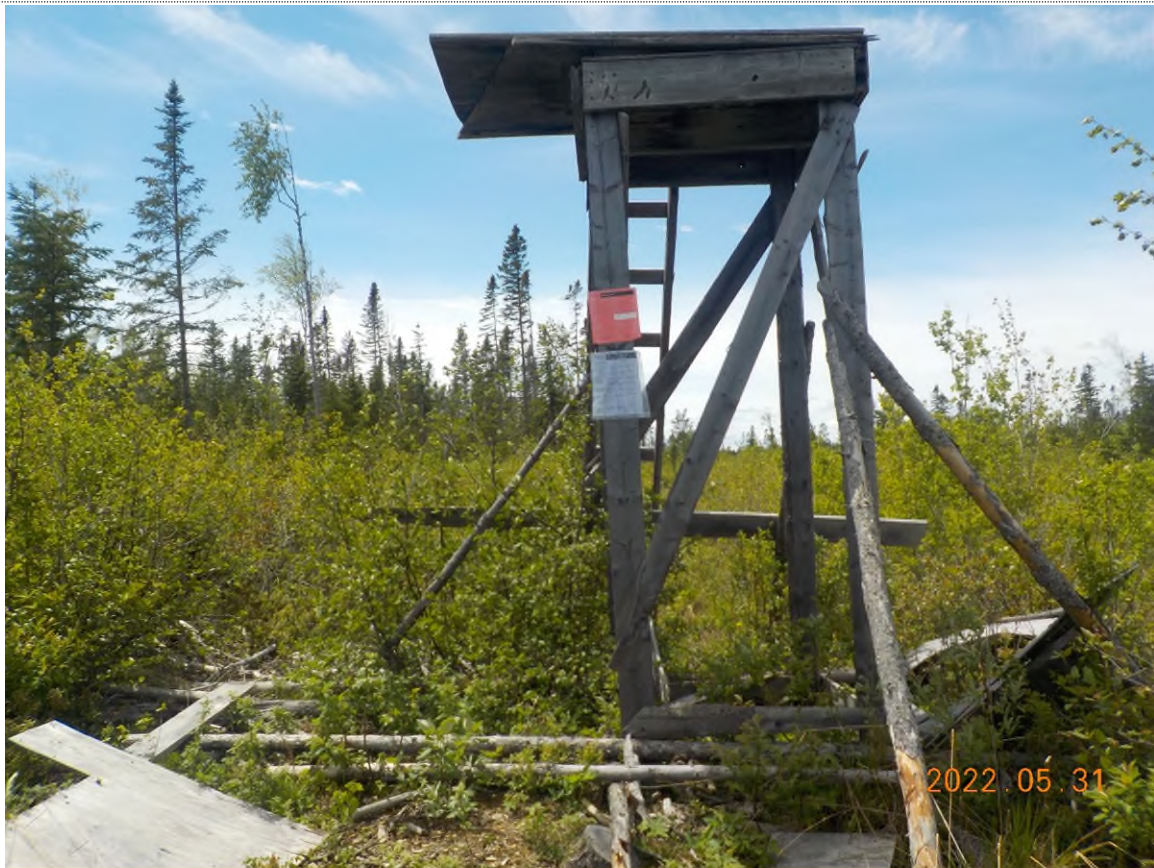
Figure 1: Structure abandonnée à démanteler.

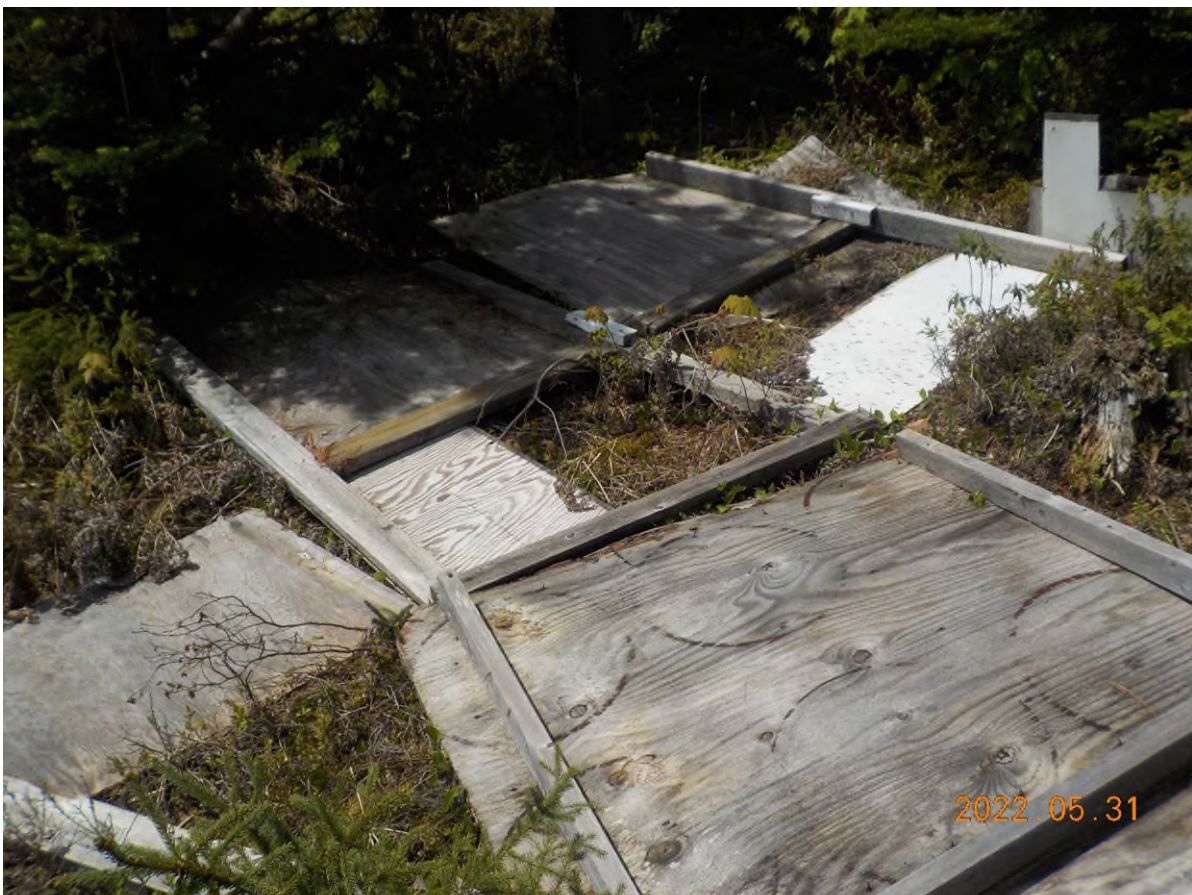
Figure 2 : Autres éléments de la structure abandonnée à ramasser.

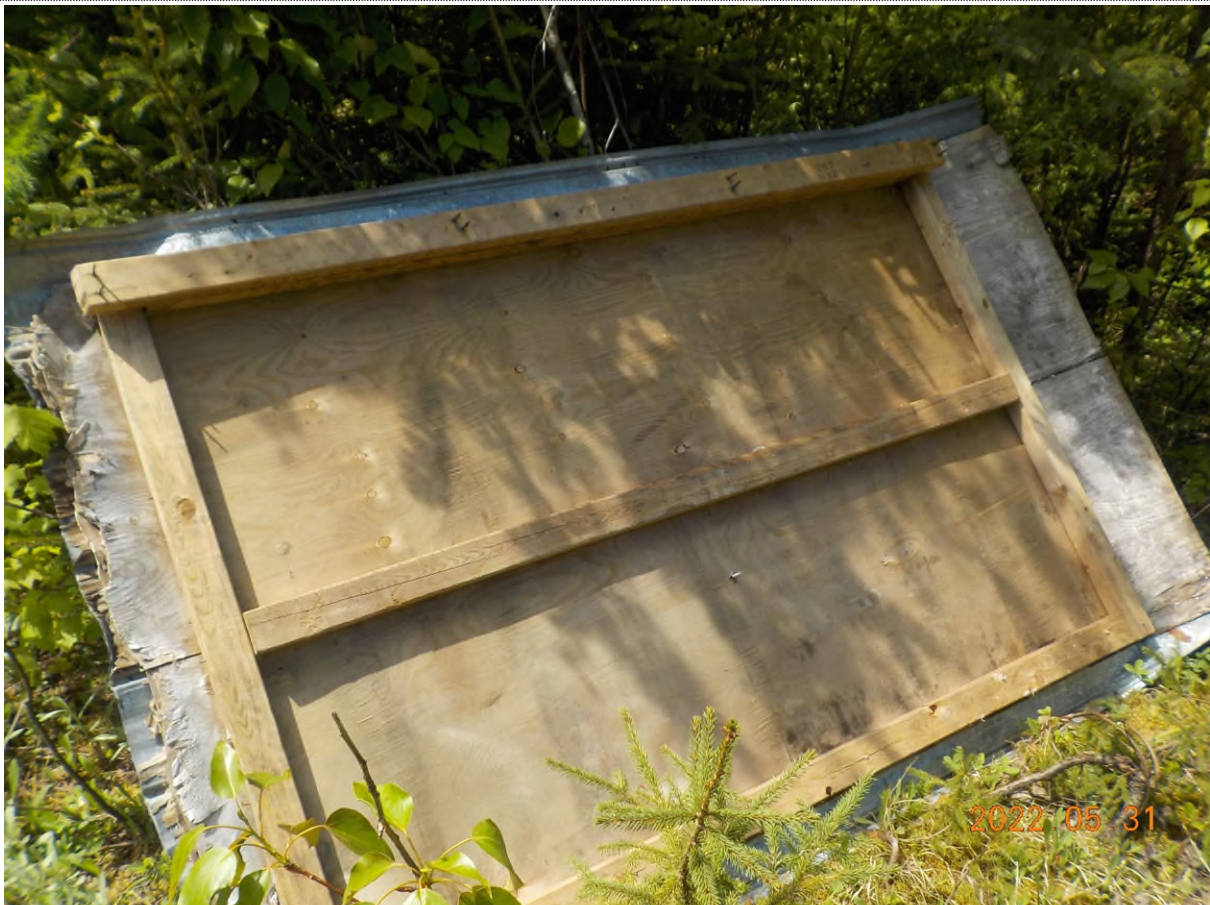
Figure 2 : Éléments abandonnées au point supplémentaires A à ramasser.

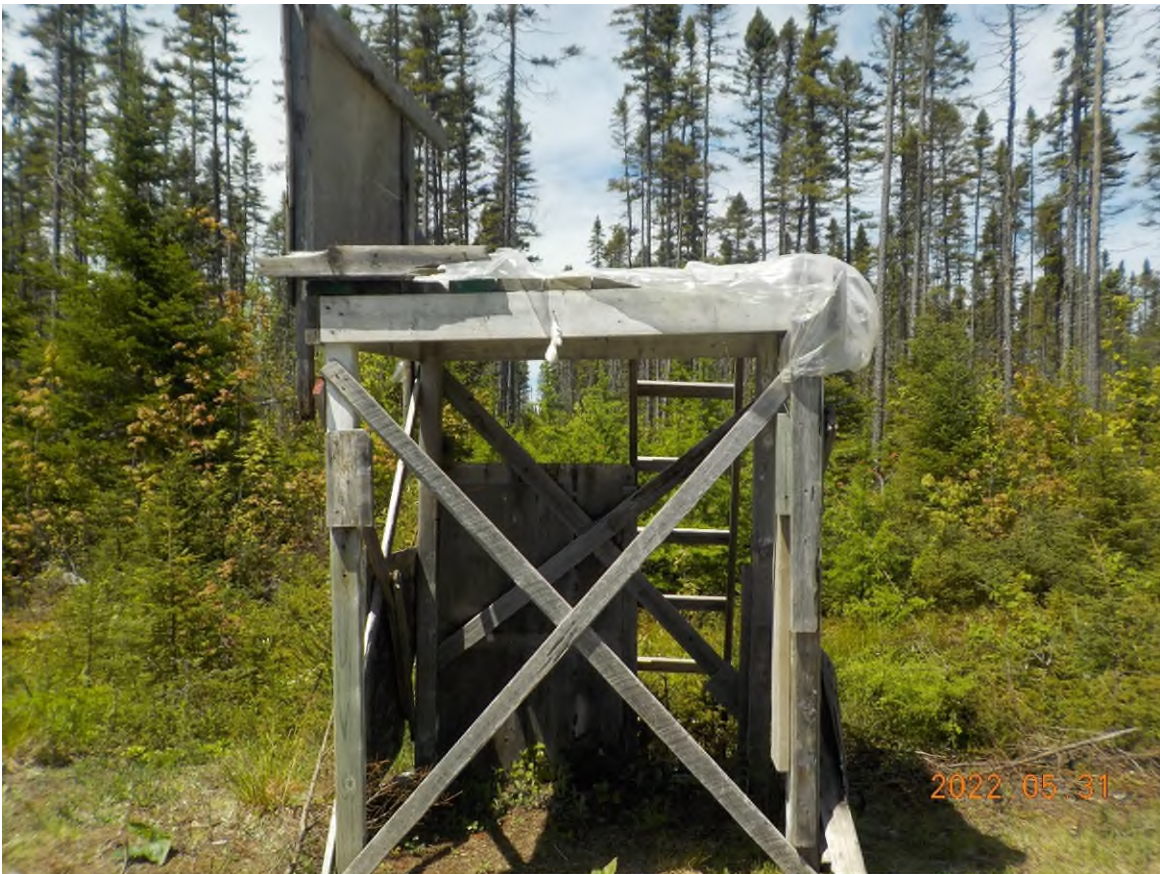
Figure 1 : Structure abandonnée principale à ramasser.

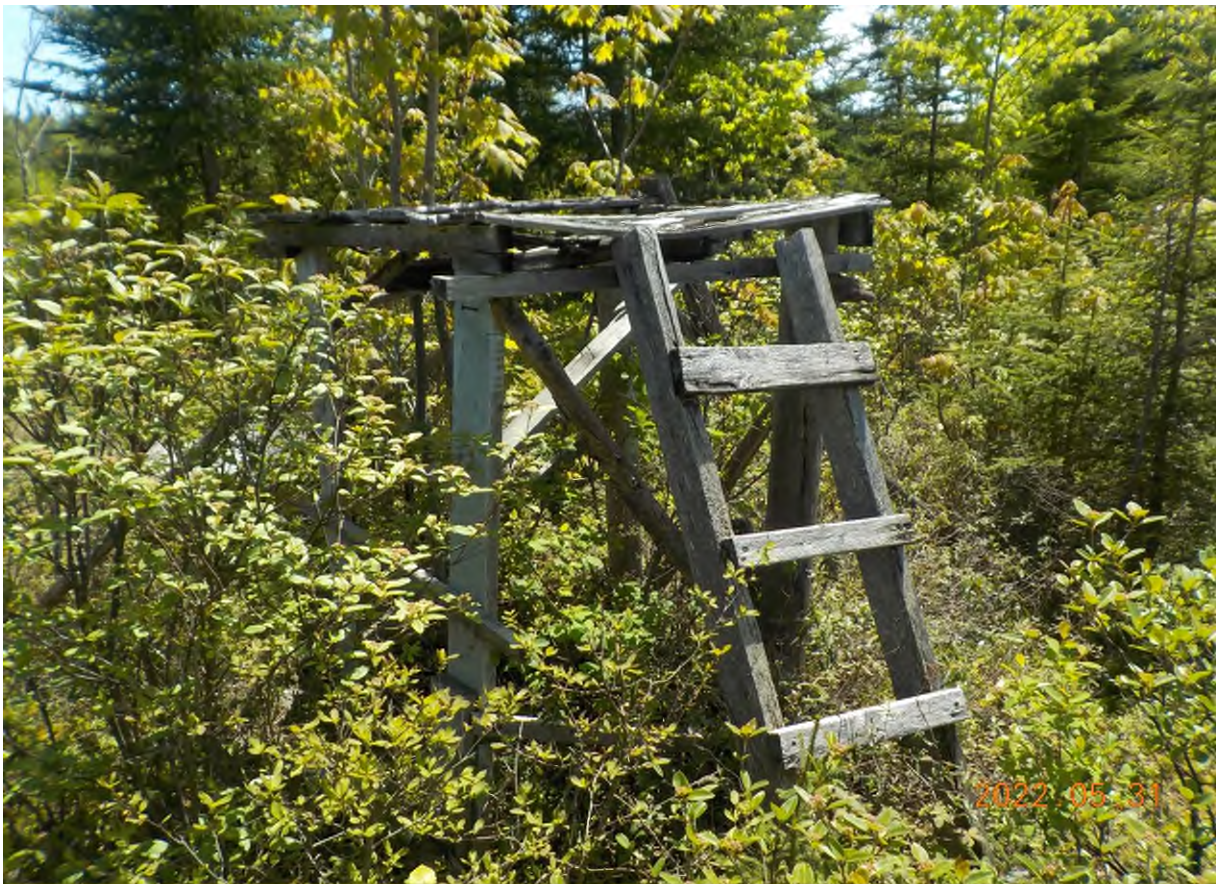
Figure 5 : Structure abandonnée au point supplémentaire B à démanteler.

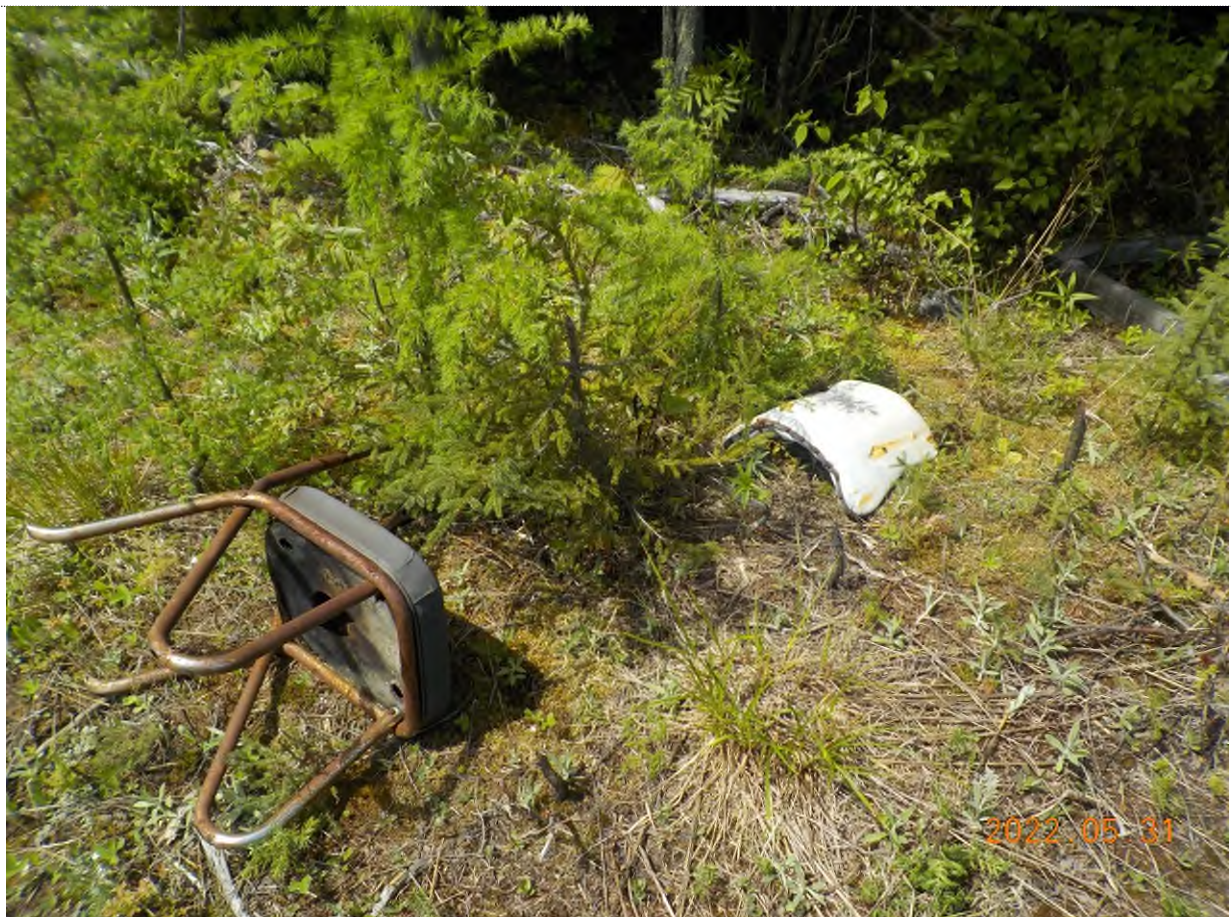
Figure 2 : Déchets à ramasser.

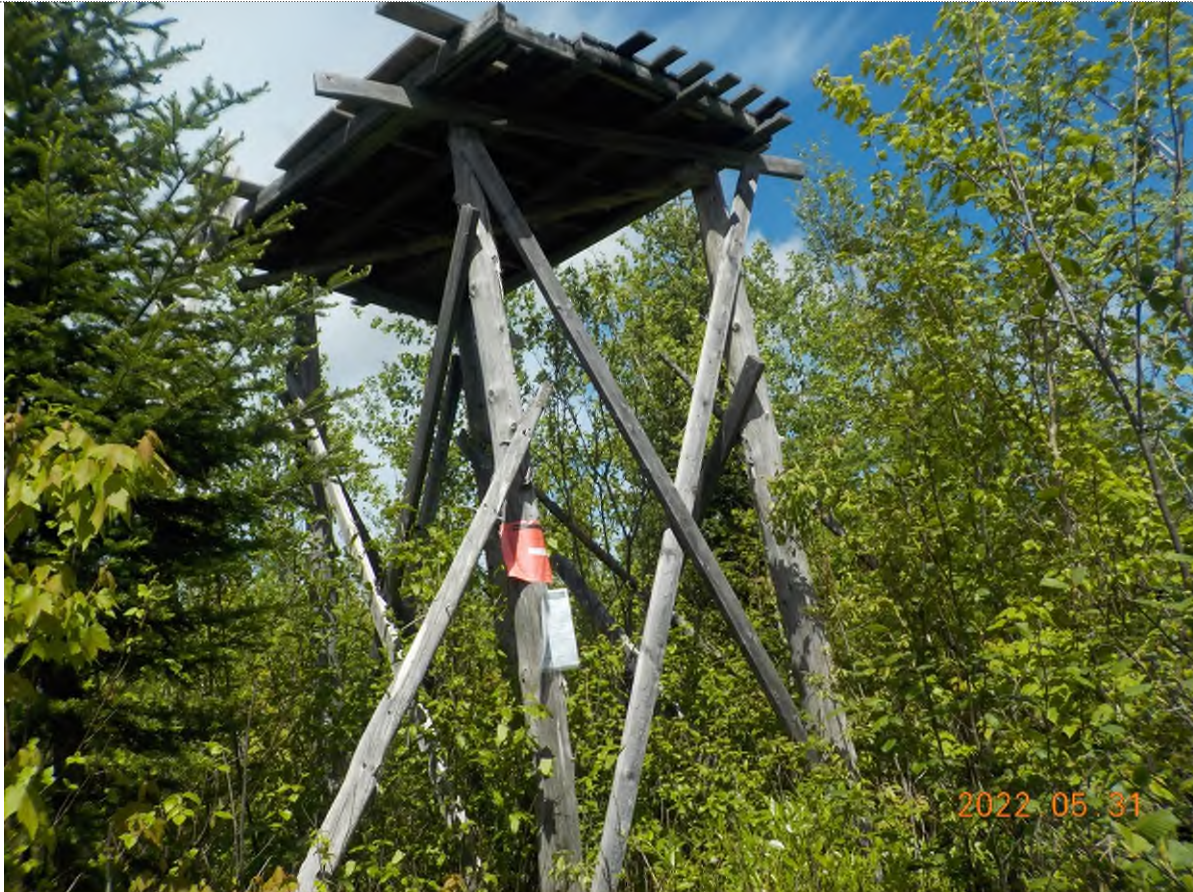
Figure 1: Plateforme à démanteler.

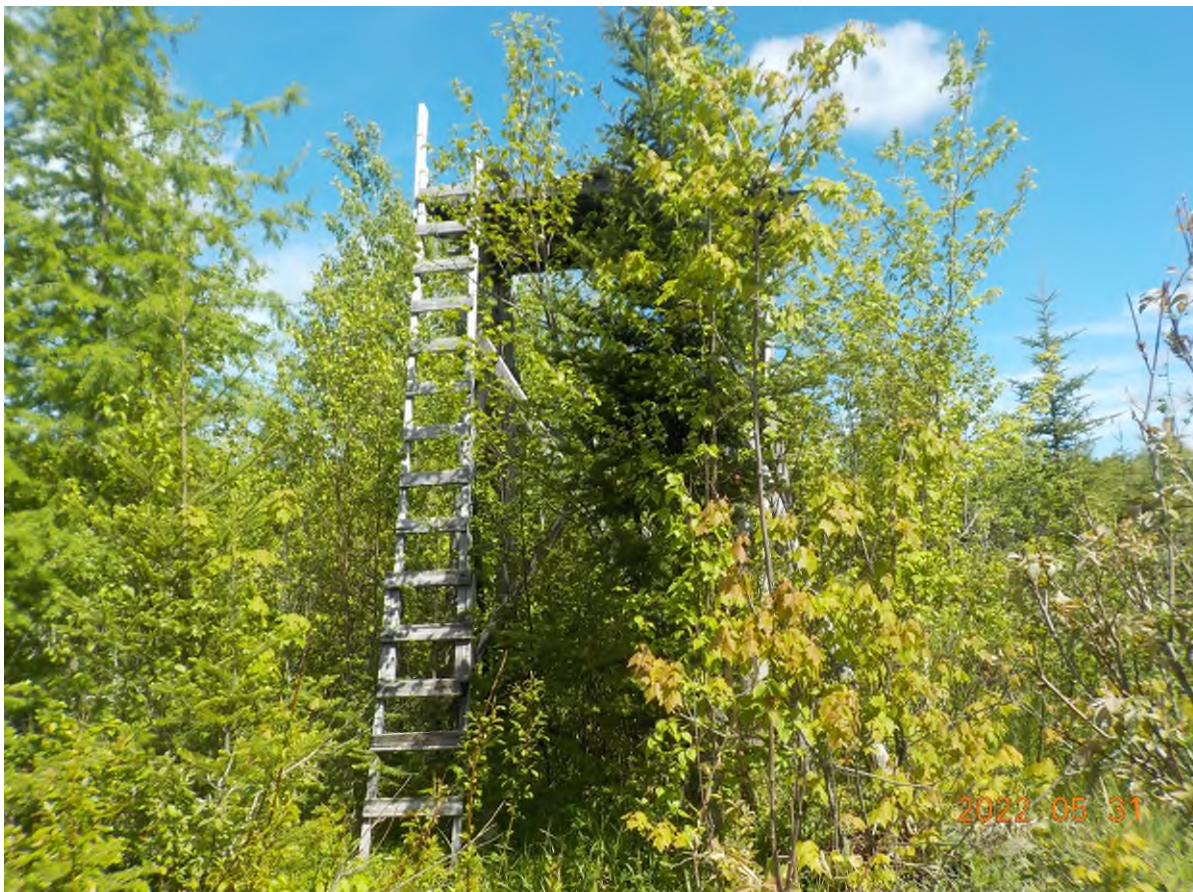
Figure 2: Autre vue de la plateforme à démanteler.

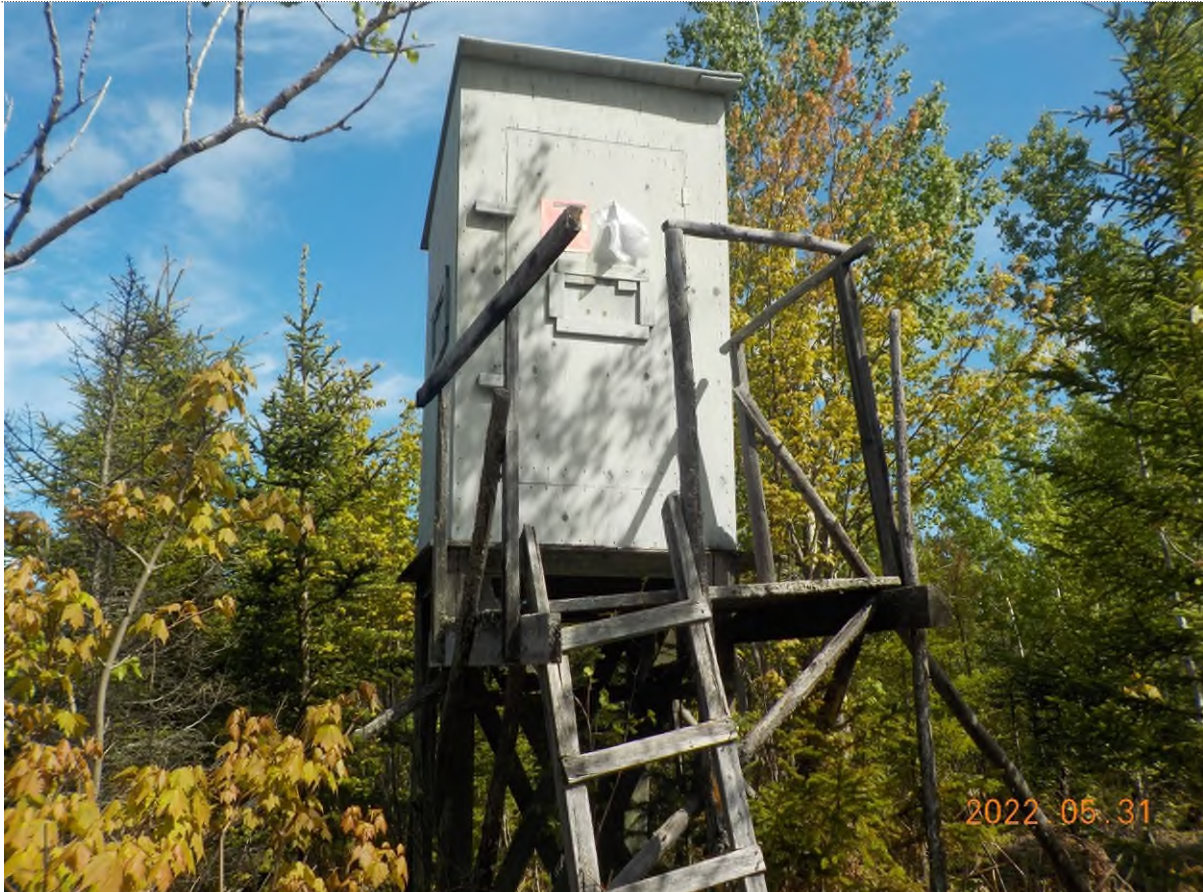
Figure 1: Structure à démanteler.

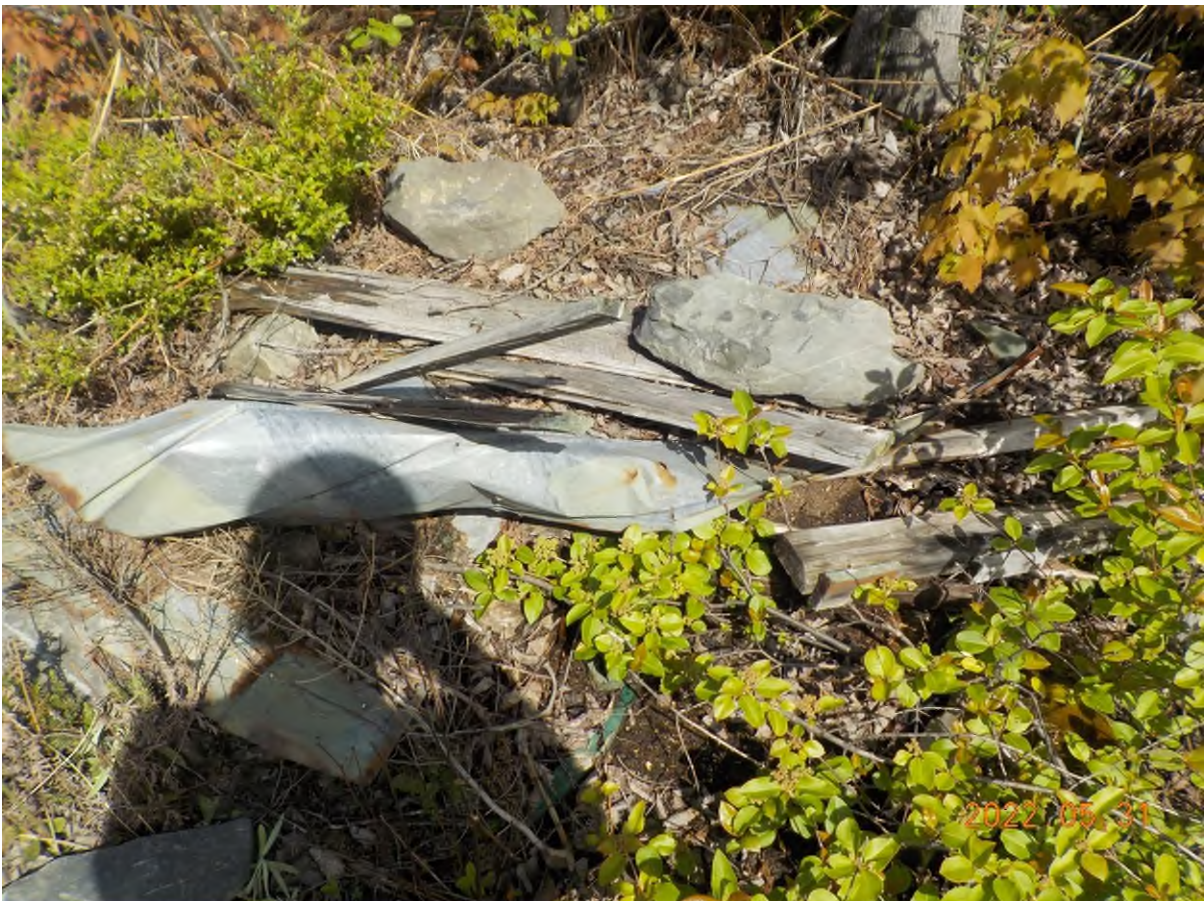
Figure 2: Débris aux abords à ramasser.

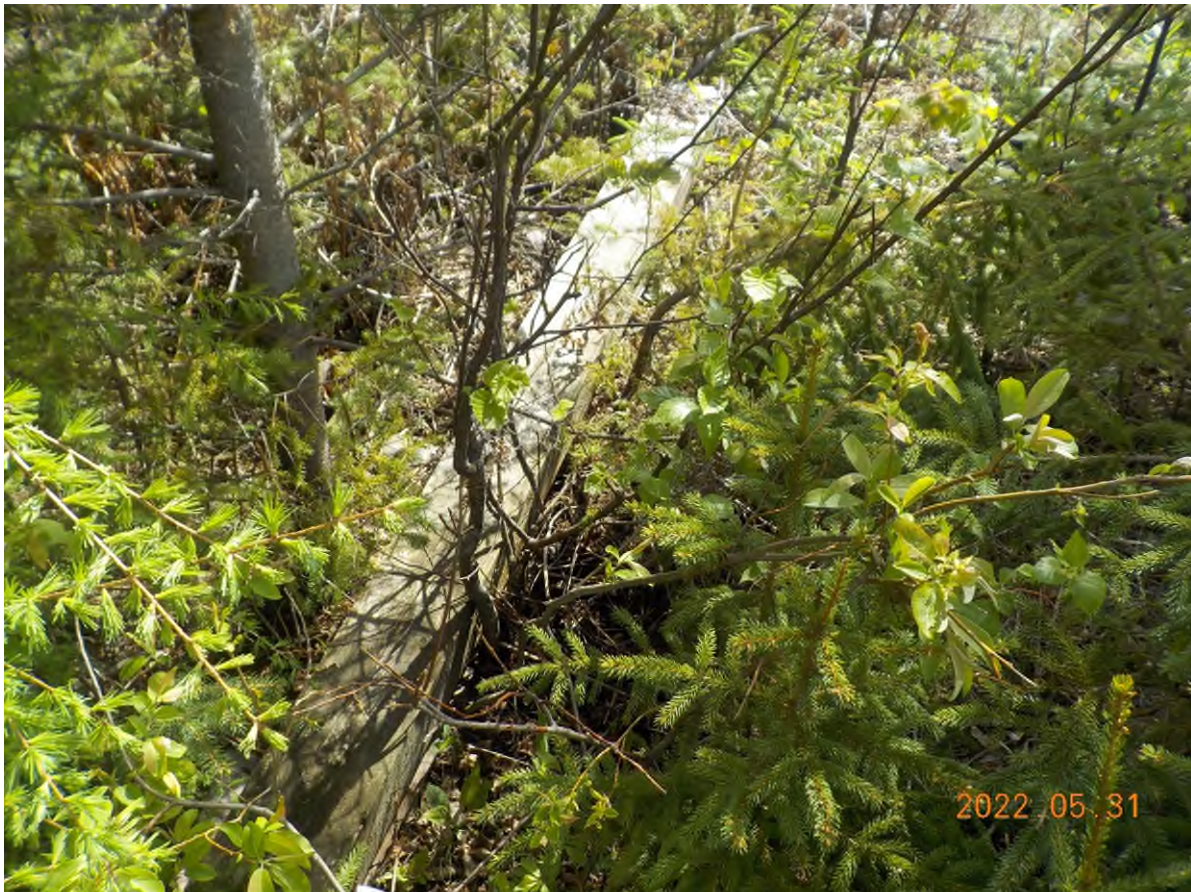
Figure 2: Débris aux abords à ramasser.

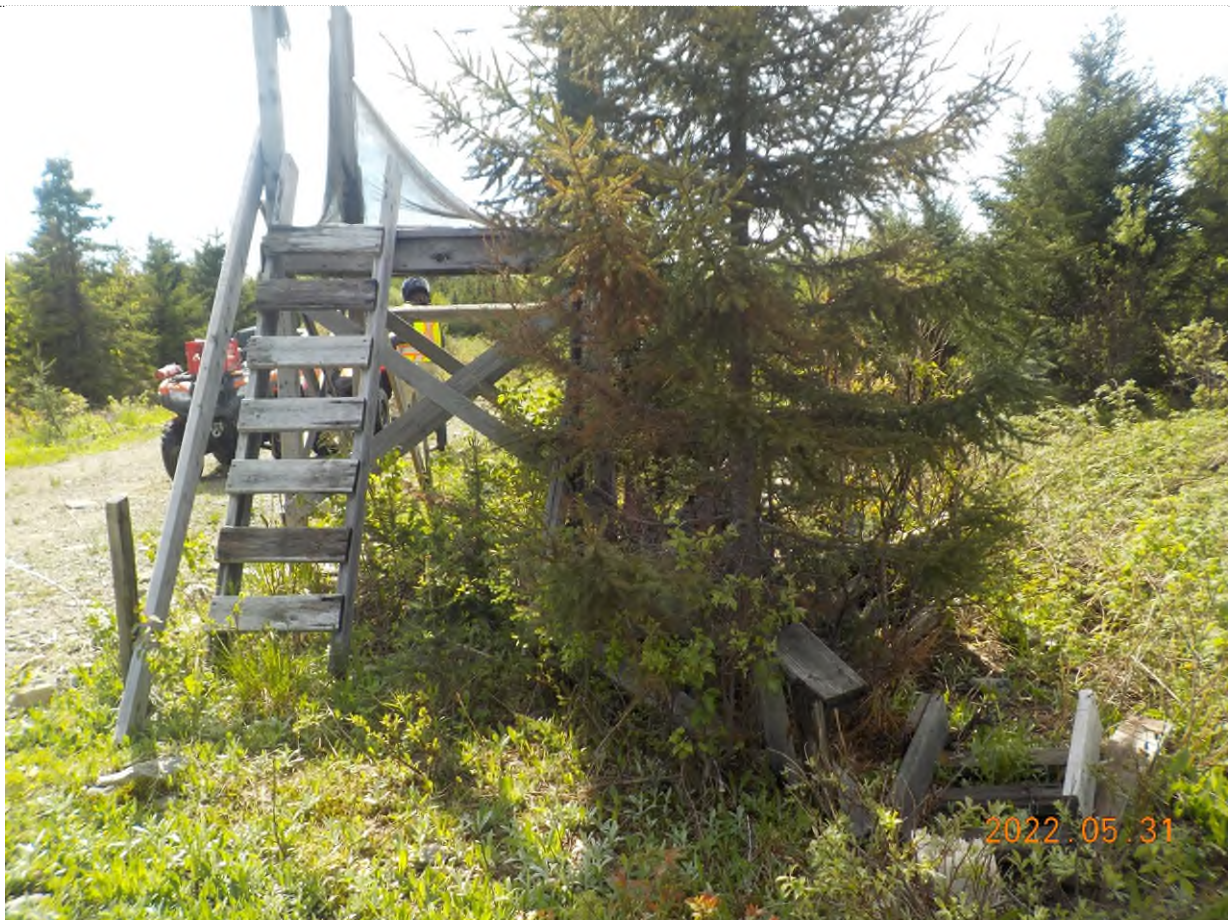
Figure 2: Autre vue de la tour de guet à démanteler et résidus d'ancienne structure à ramasser.

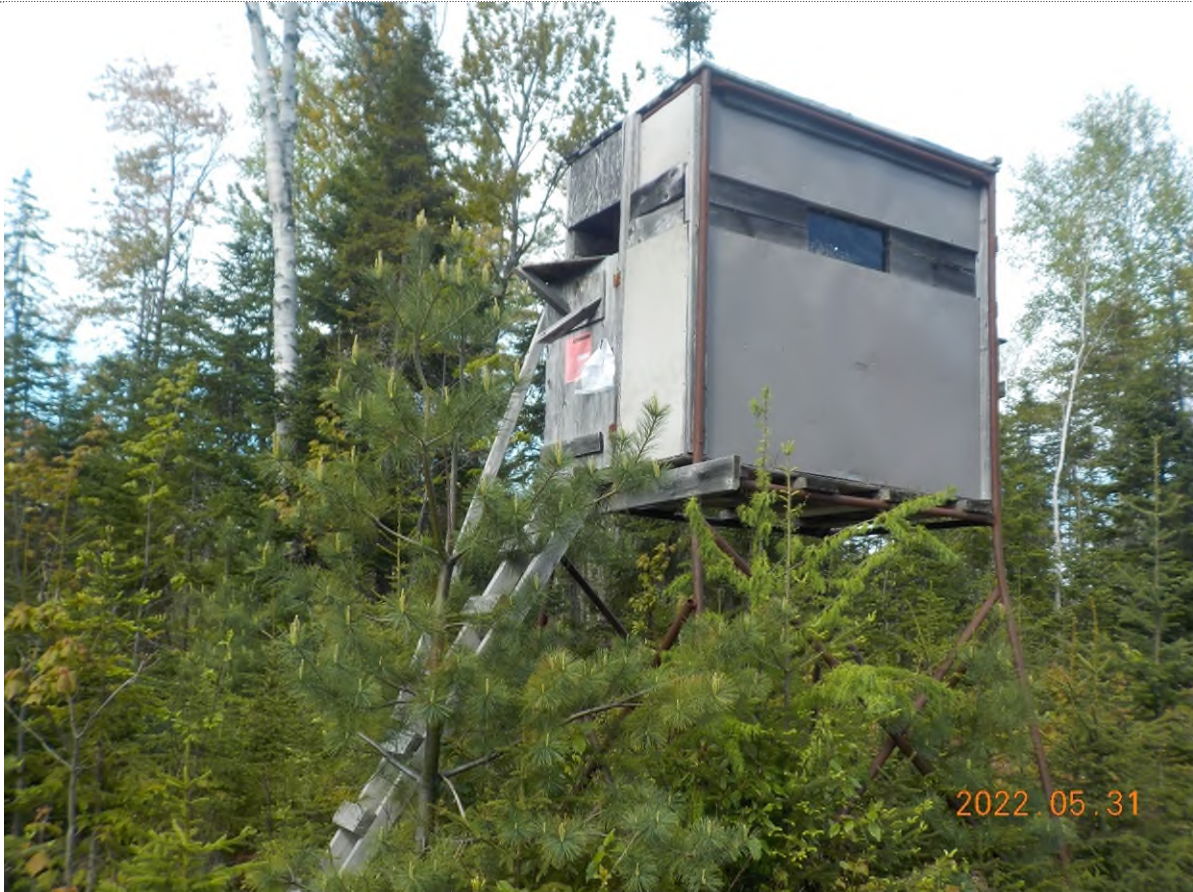
Figure 1: Structure à démanteler.

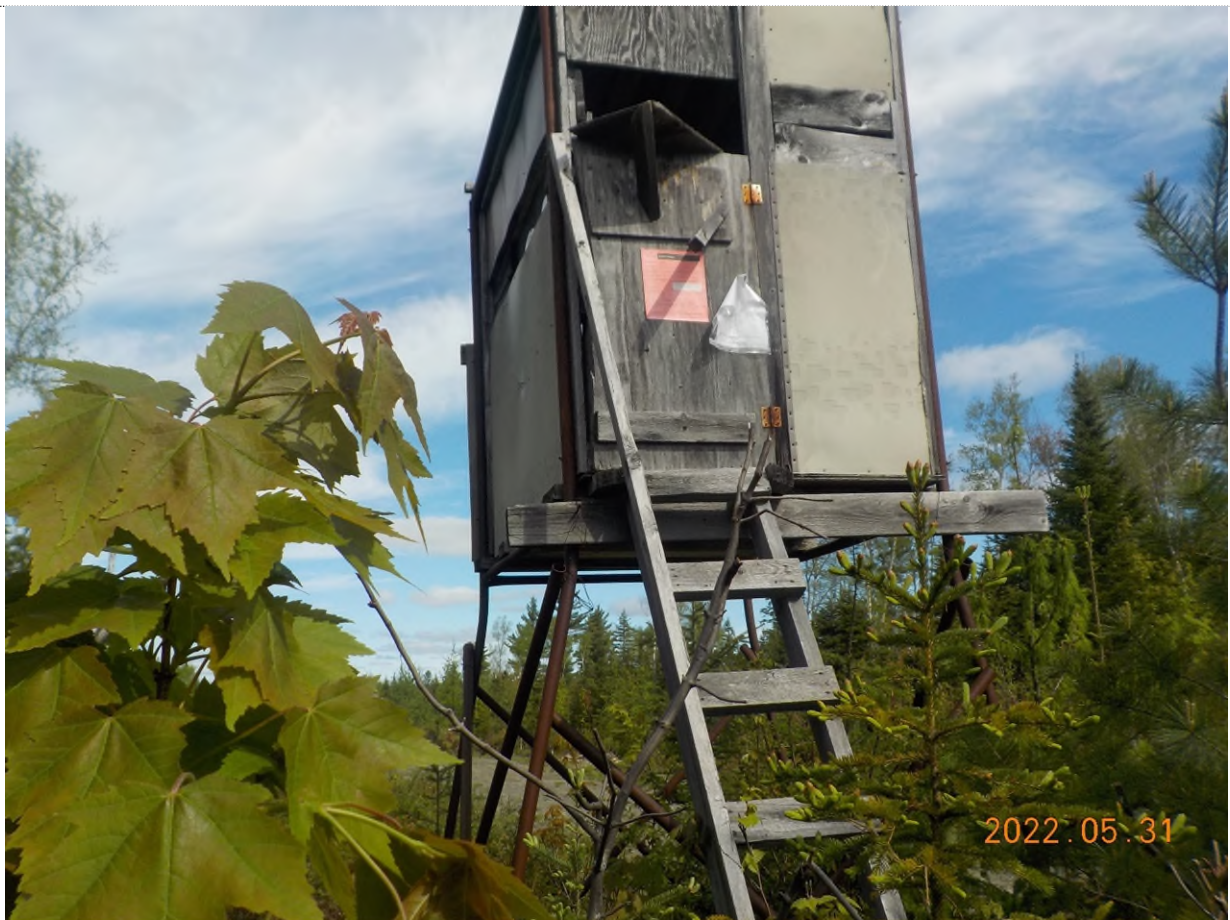
Figure 2: Autre vue de la structure à démanteler.

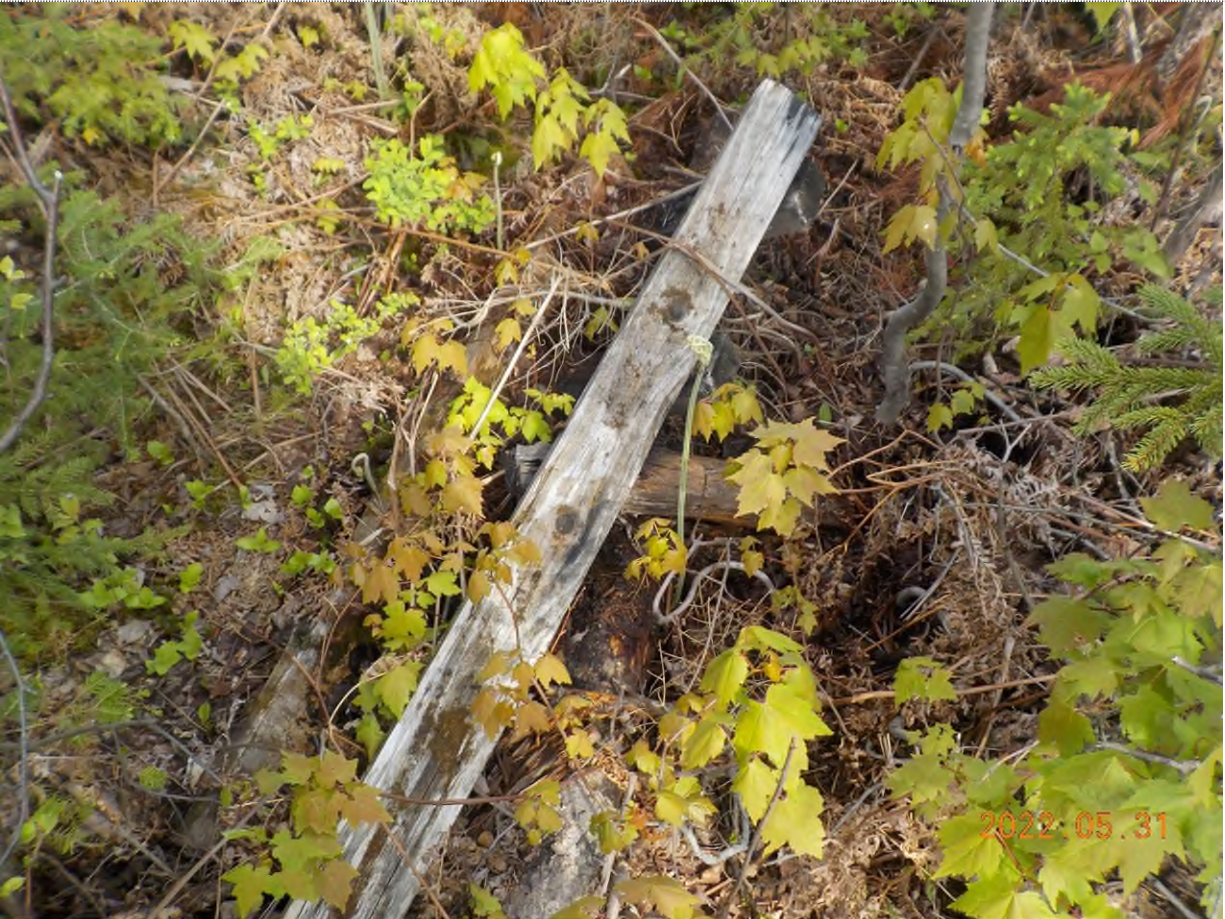
Figure 3: Débris aux abords à ramasser.

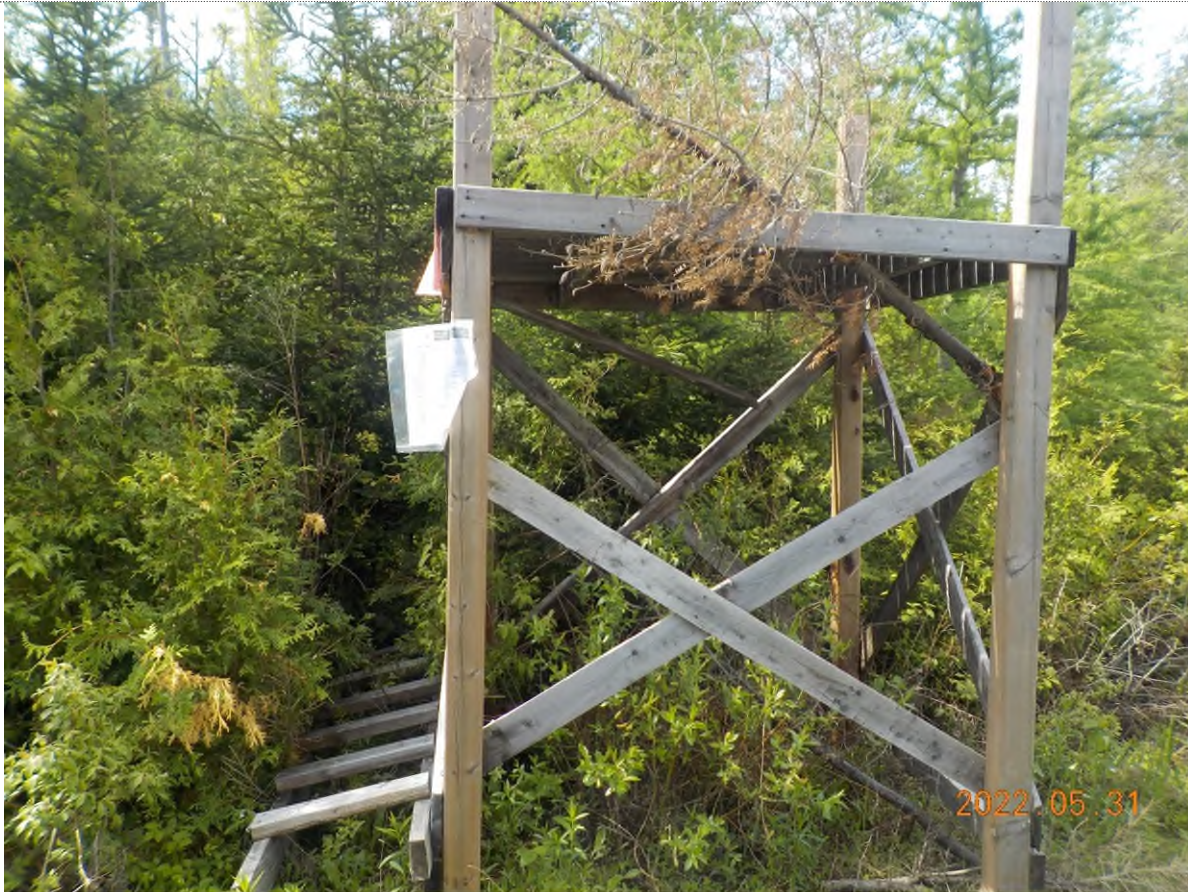
Figure 1: Plateforme à démanteler.

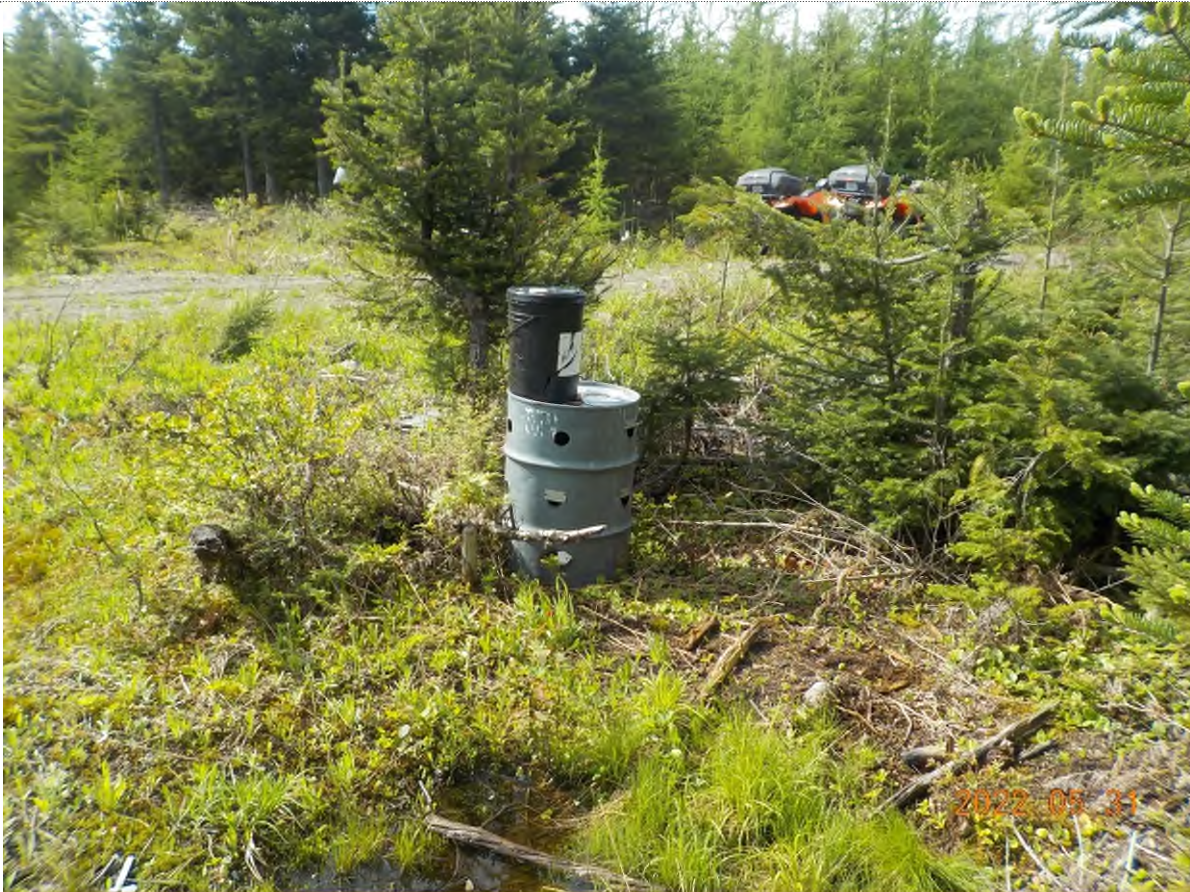
Figure 1: Barils et chaudières à ramasser.

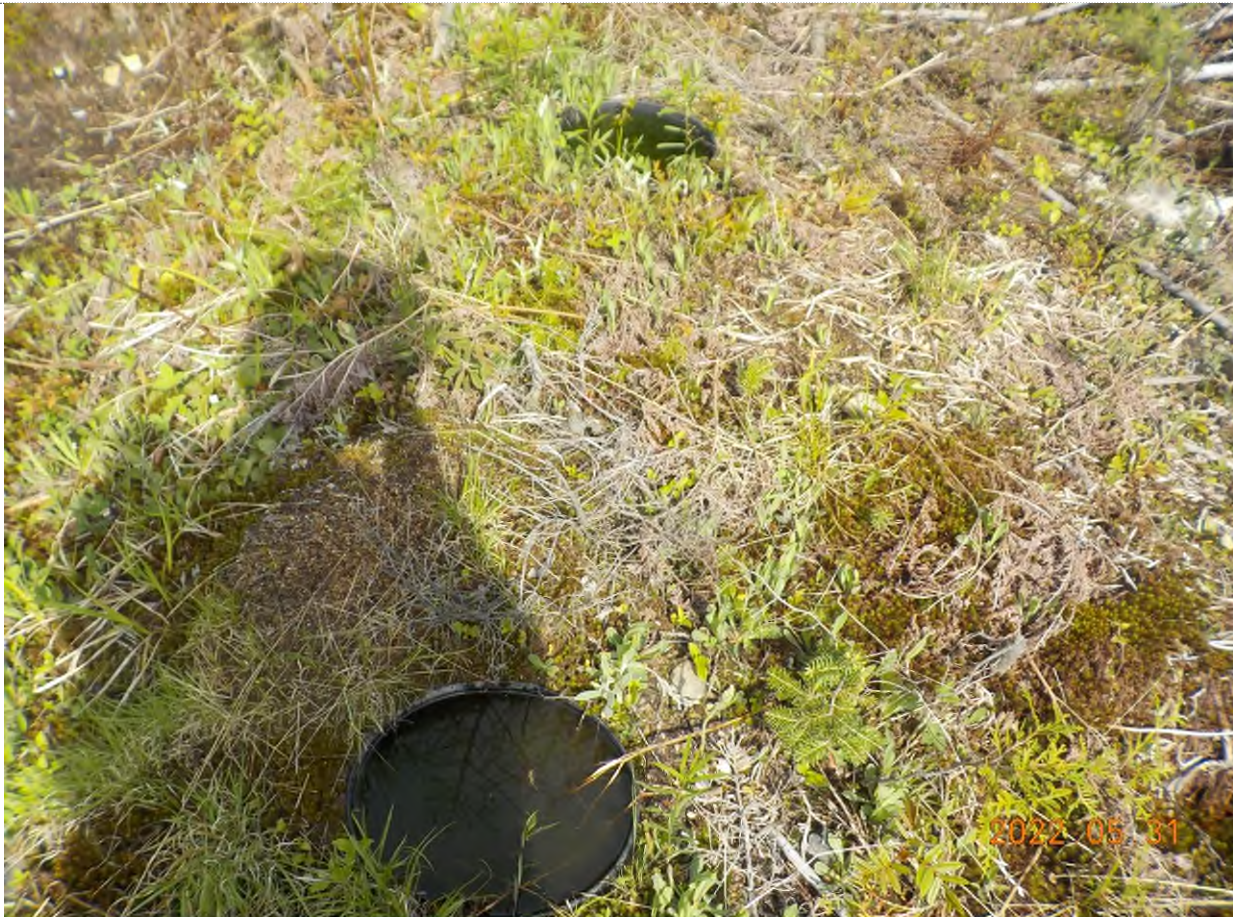
Figure 2: Chaudières enterrées à ramasser.
