Appel d'offres 2022 de démantèlements et de ramassages d'occupations sans droit  
Carte générale des secteurs Chaudière-Appalaches et Estrie

## Fiche descriptive

Dossier 350363 00 000

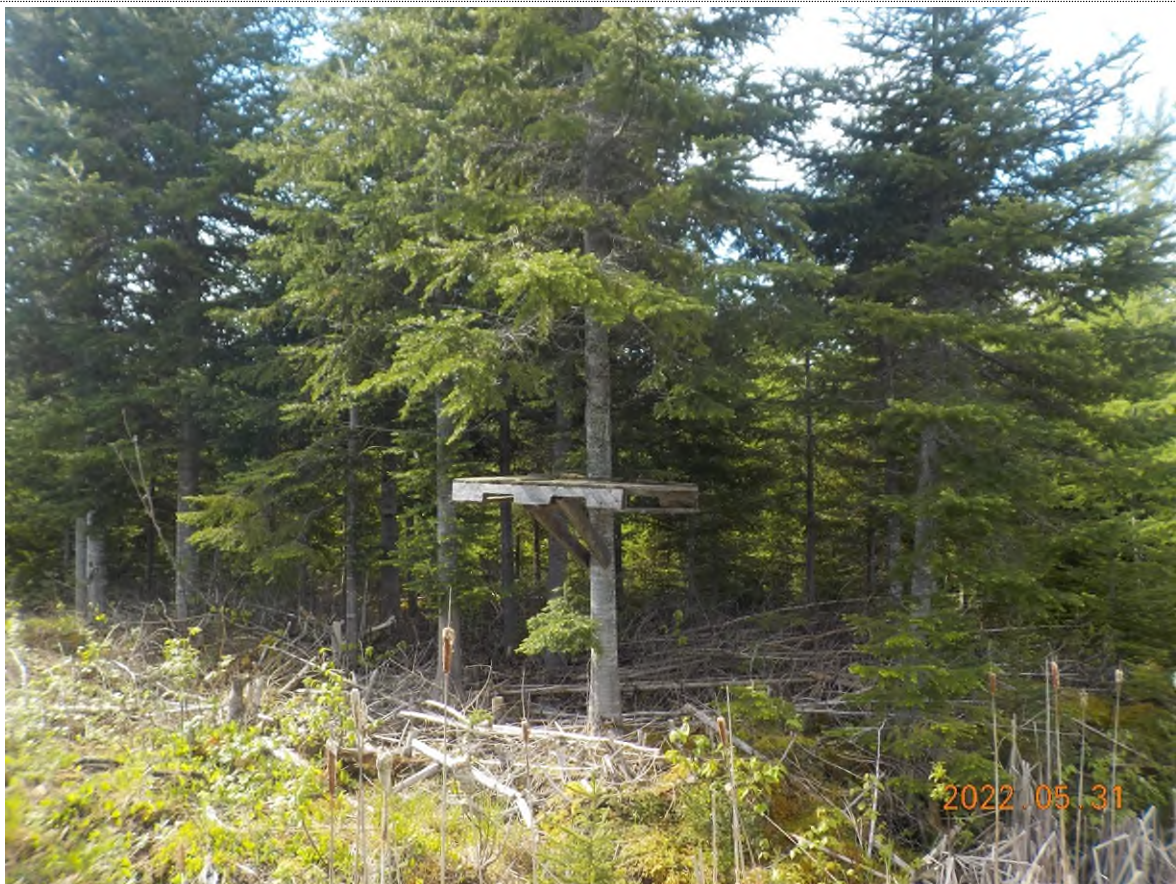
Figure 4: Structure au point supplémentaire à démanteler.

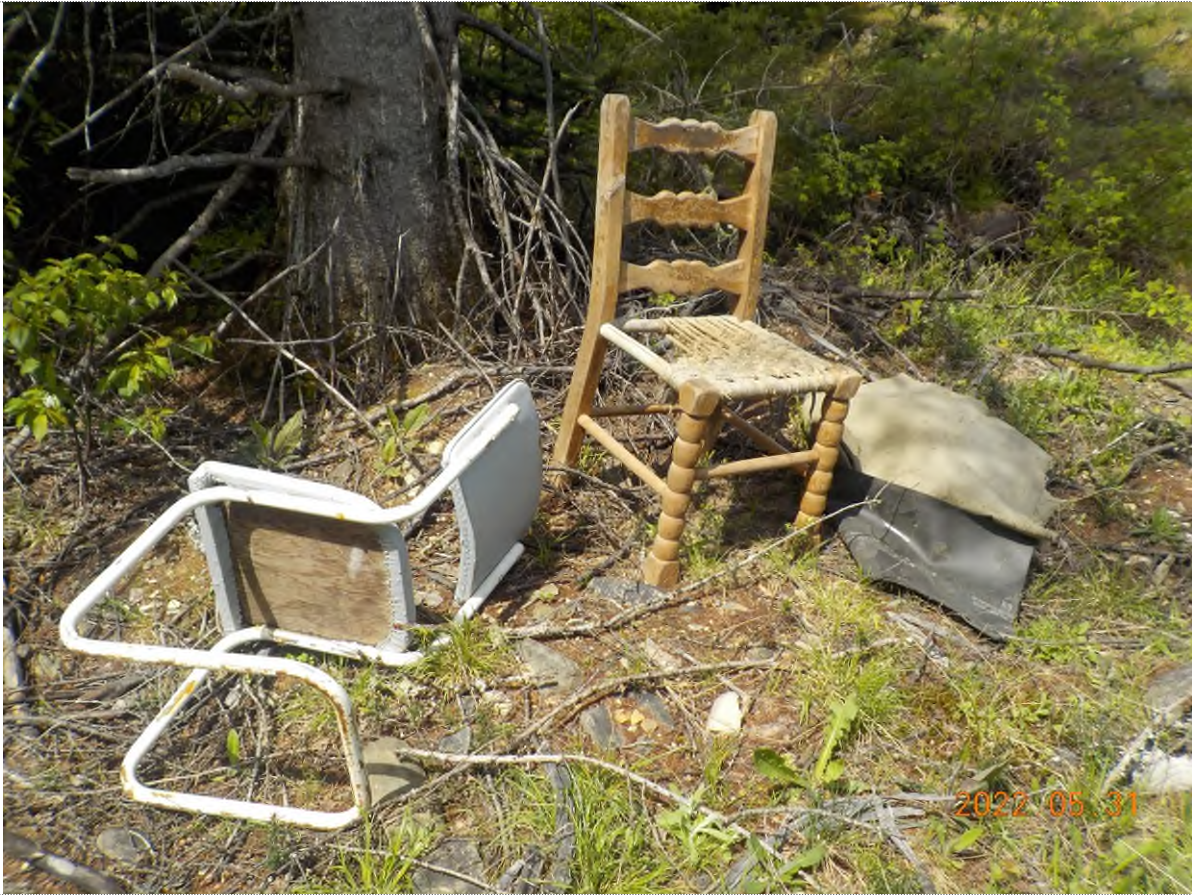
Figure 1: Débris à ramasser.

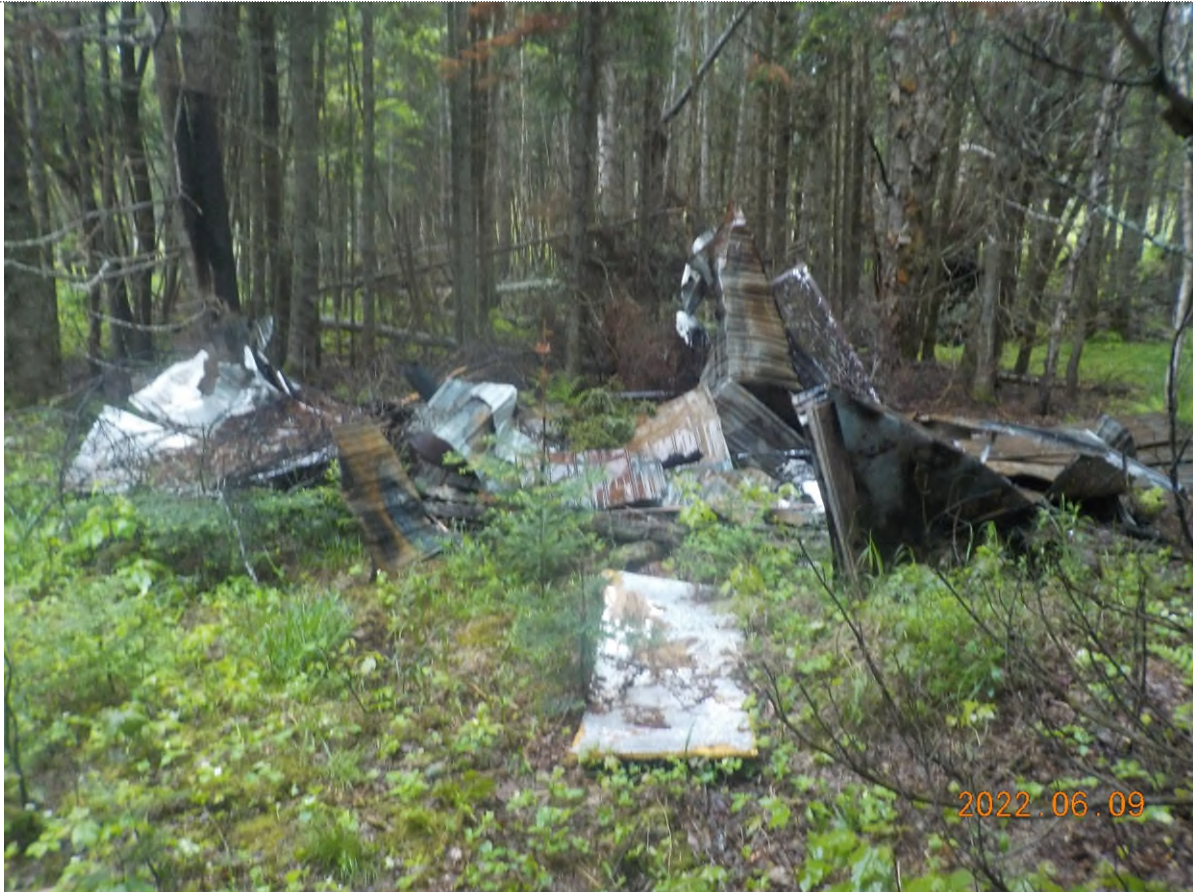
Figure 1: Débris à ramasser

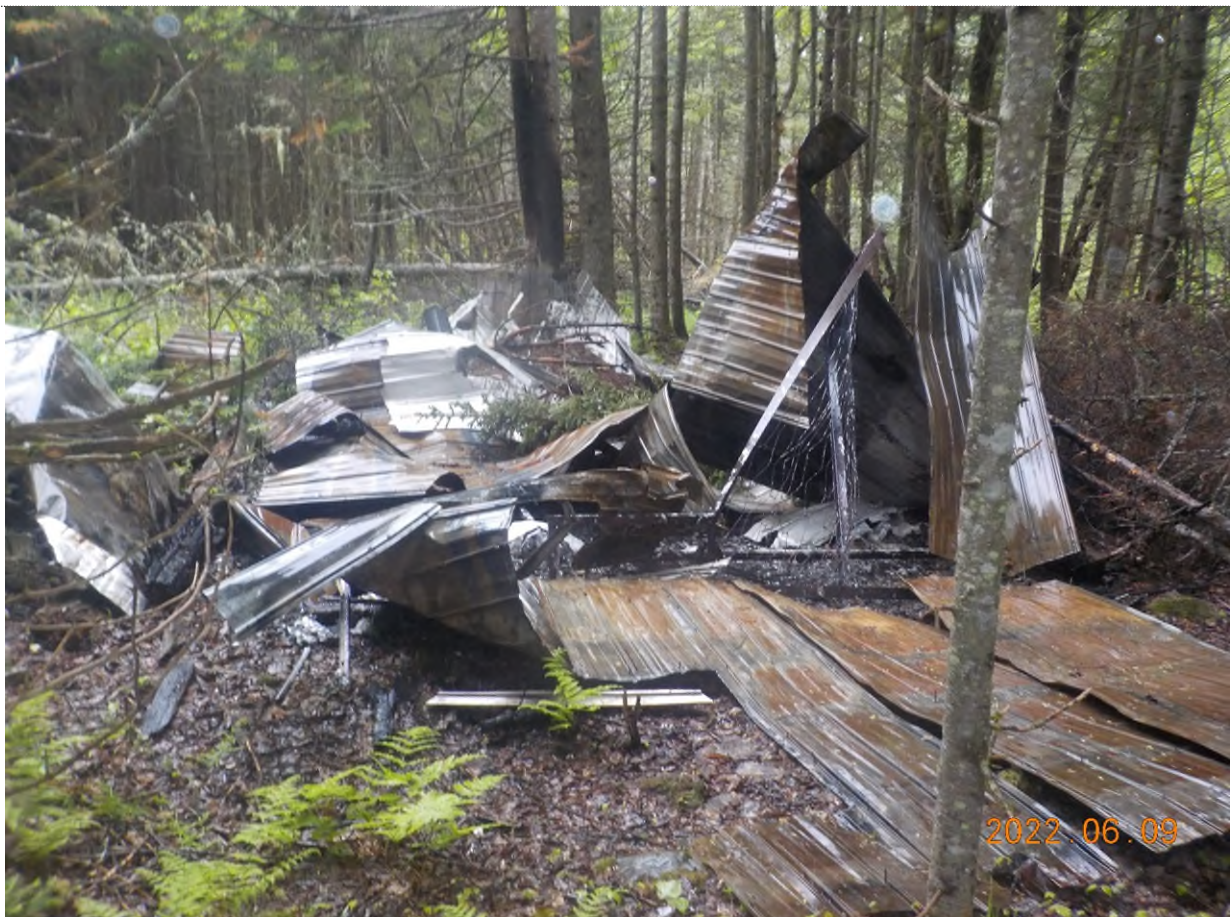
Figure 2: Débris à ramasser

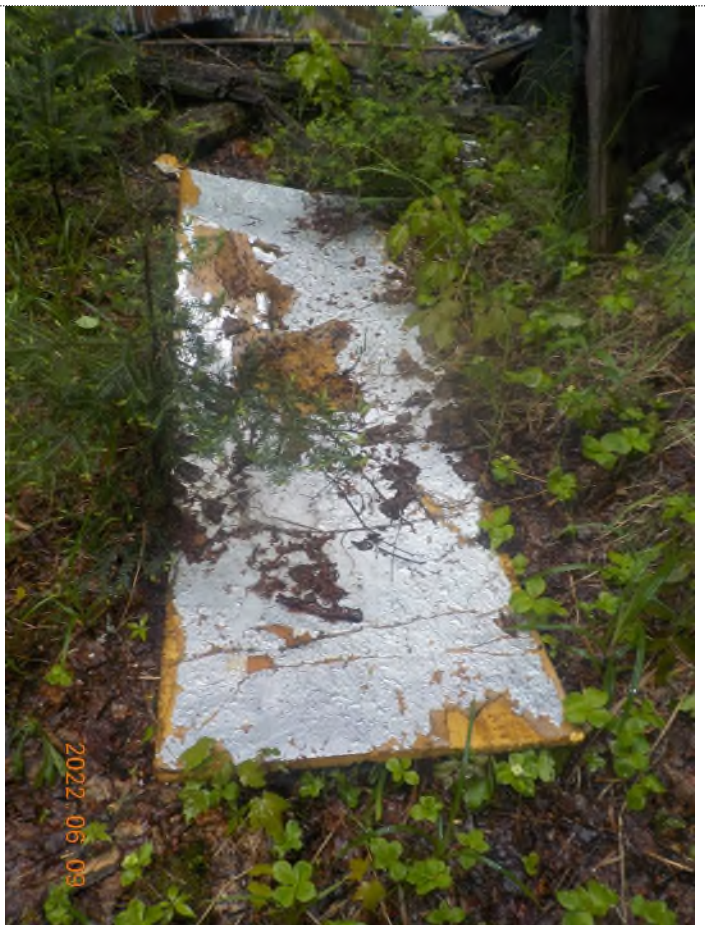
Figure 6: Débris à ramasser (panneaux d'isolant)

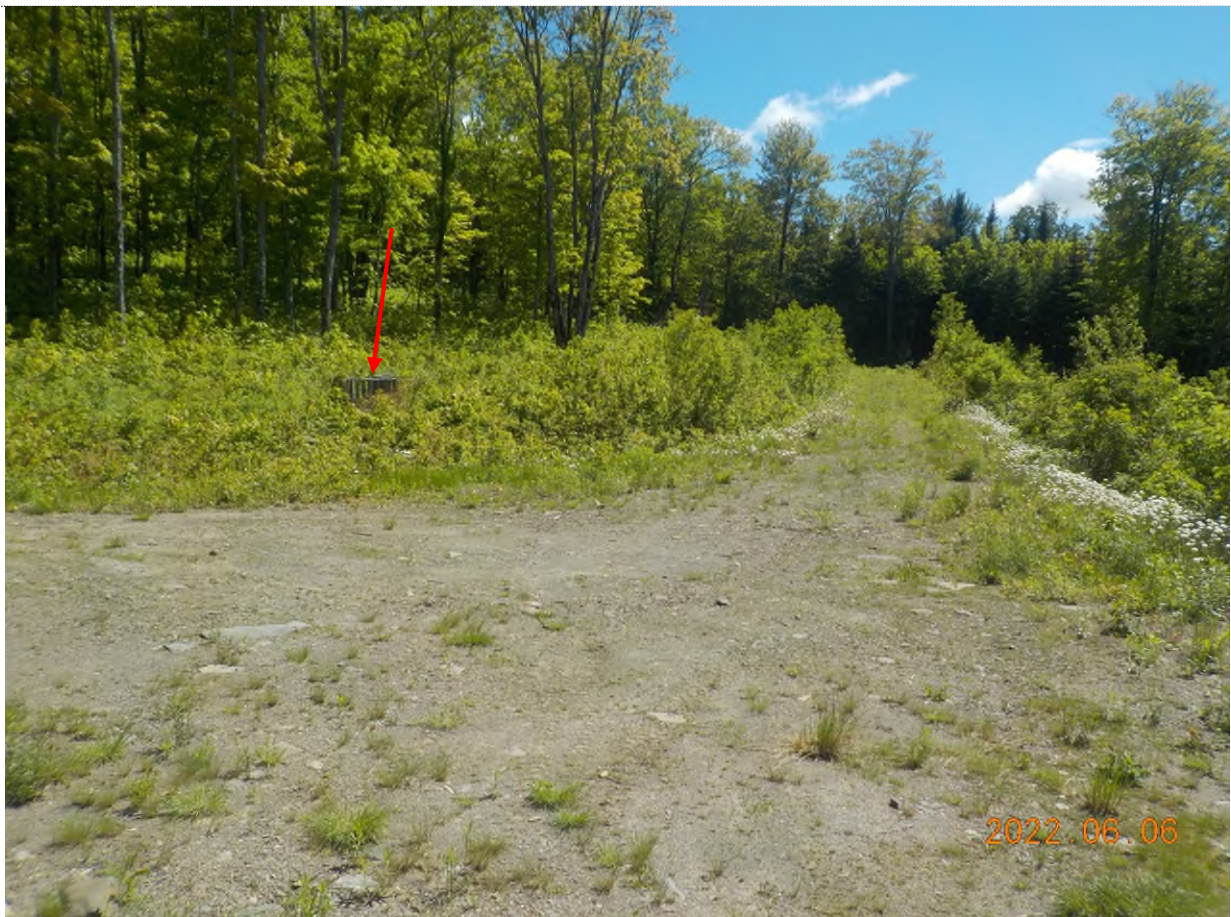
Figure 2: Structure à démanteler vue du chemin et virée pour véhicule

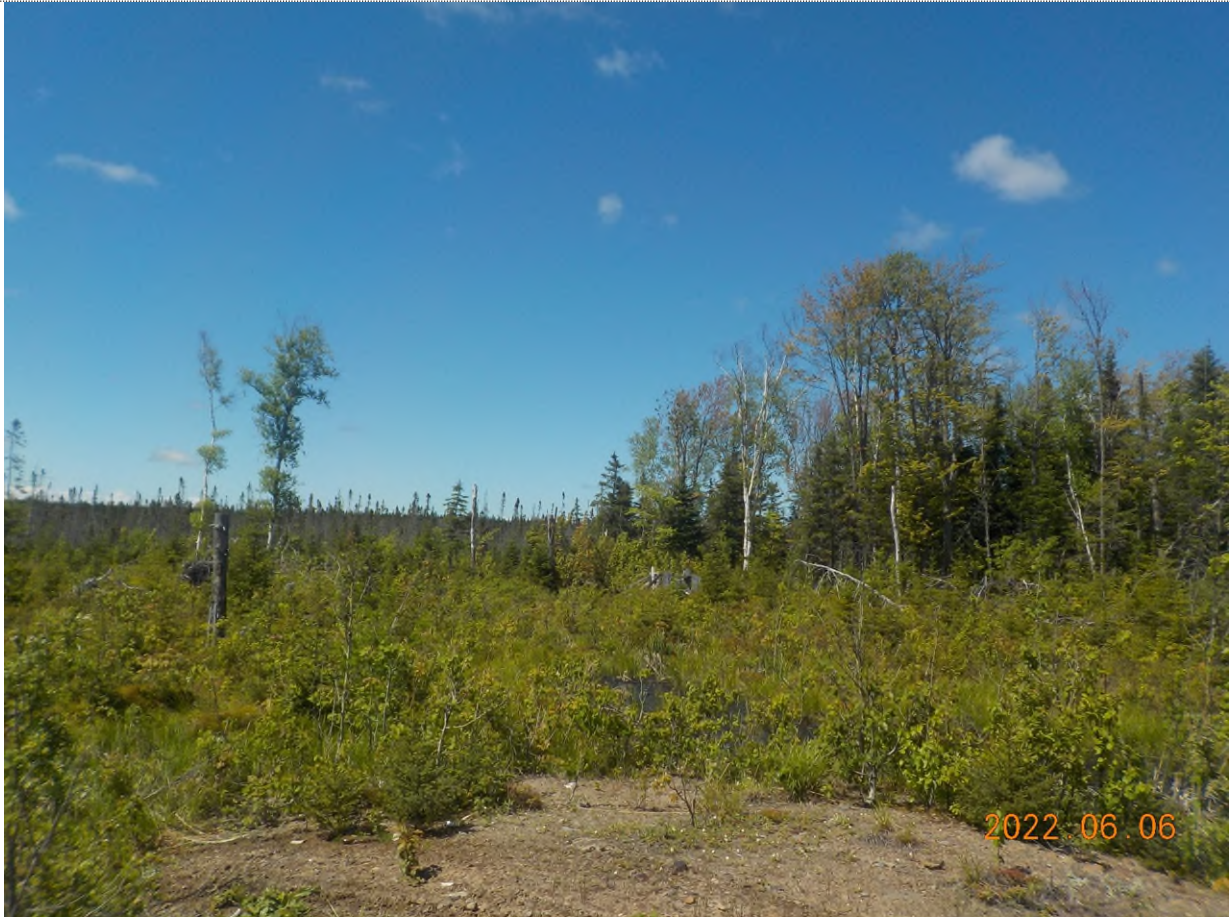
Figure 3: Vue de la structure à ramasser

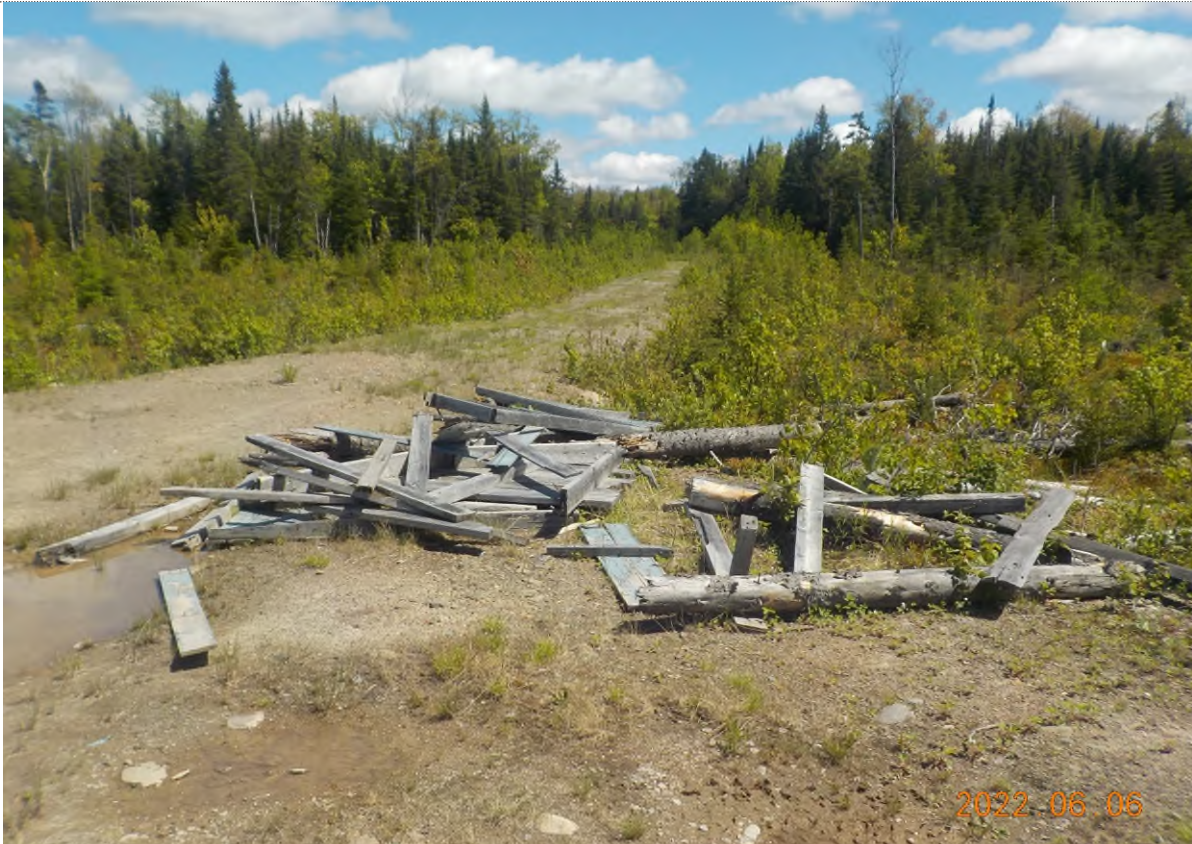
Figure 1: Débris à ramasser.

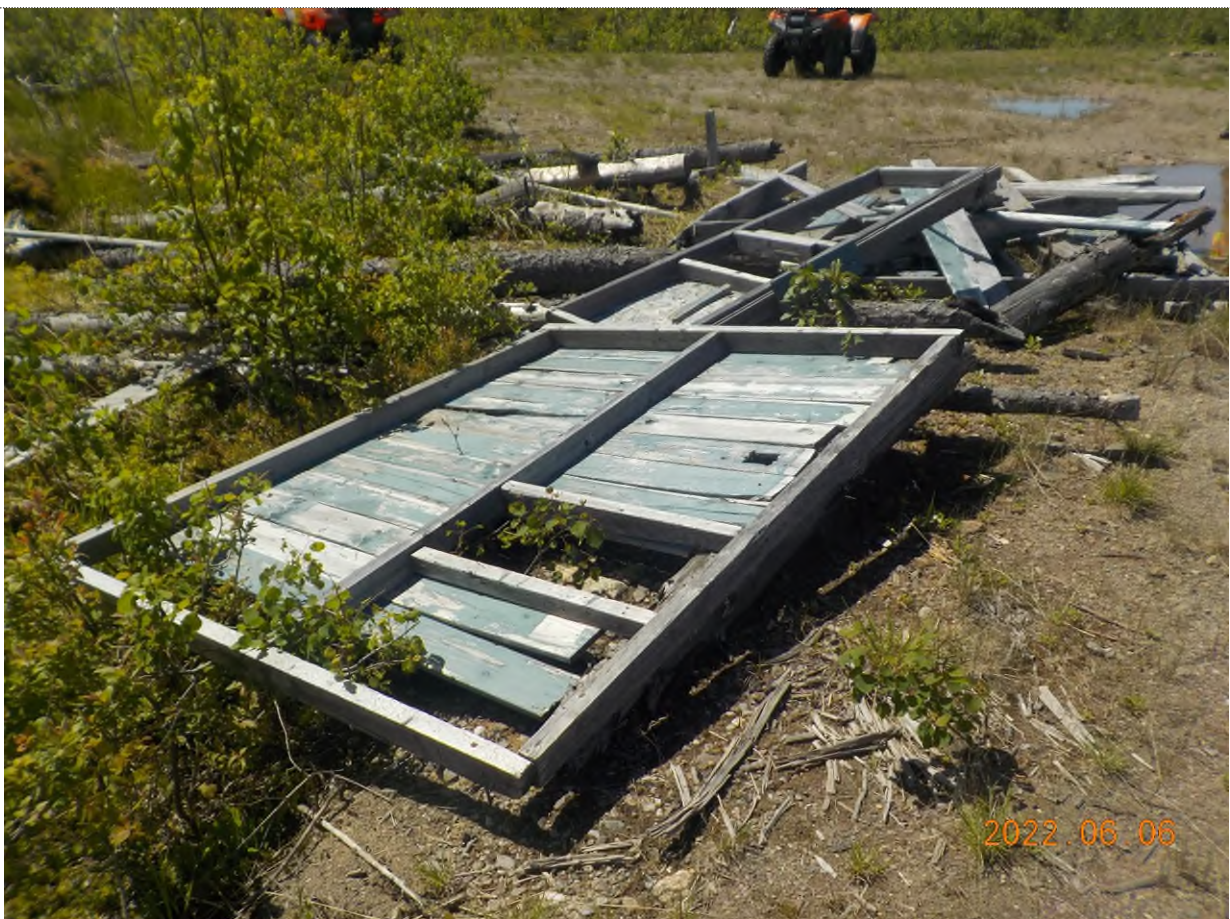
Figure 2: Autre débris à ramasser

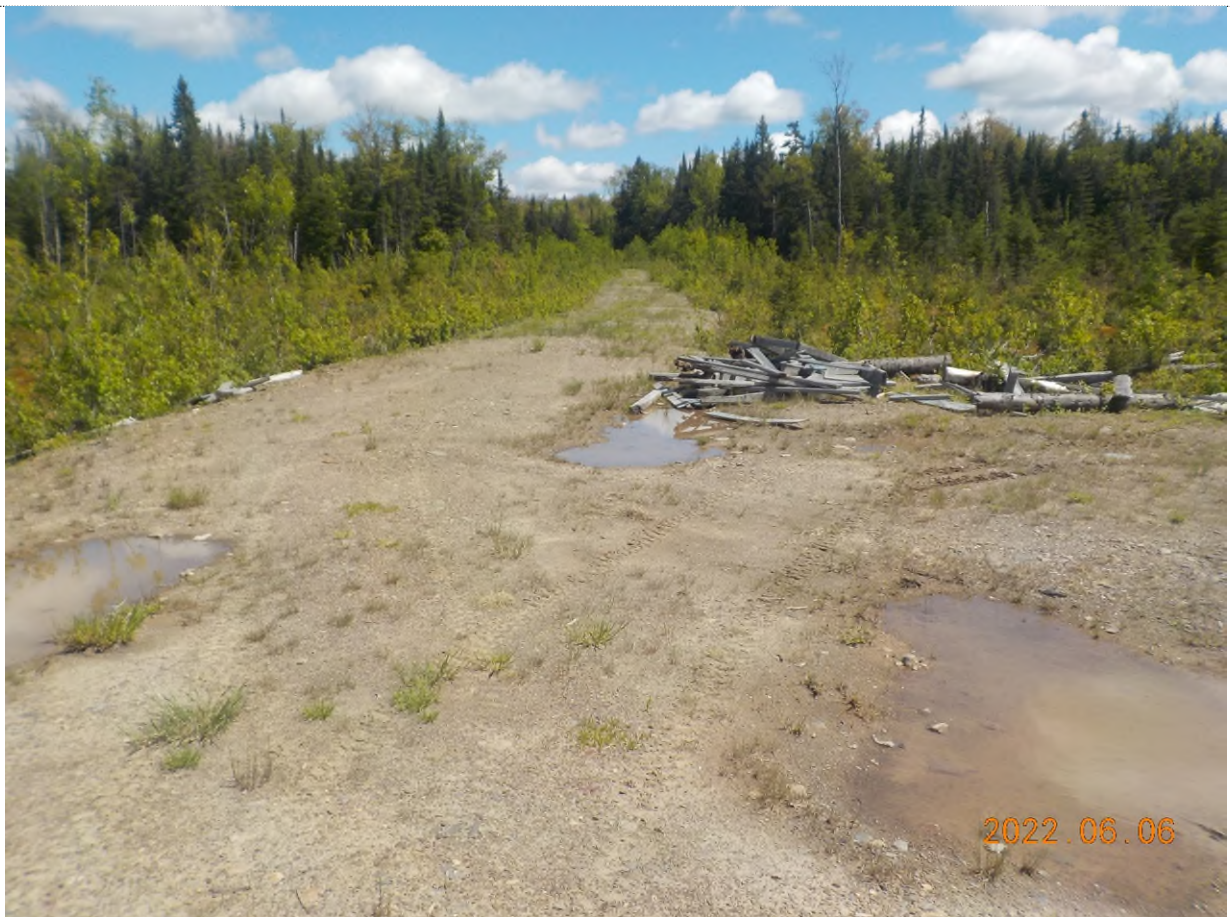
Figure 4: Vue d'ensemble des débris à ramasser

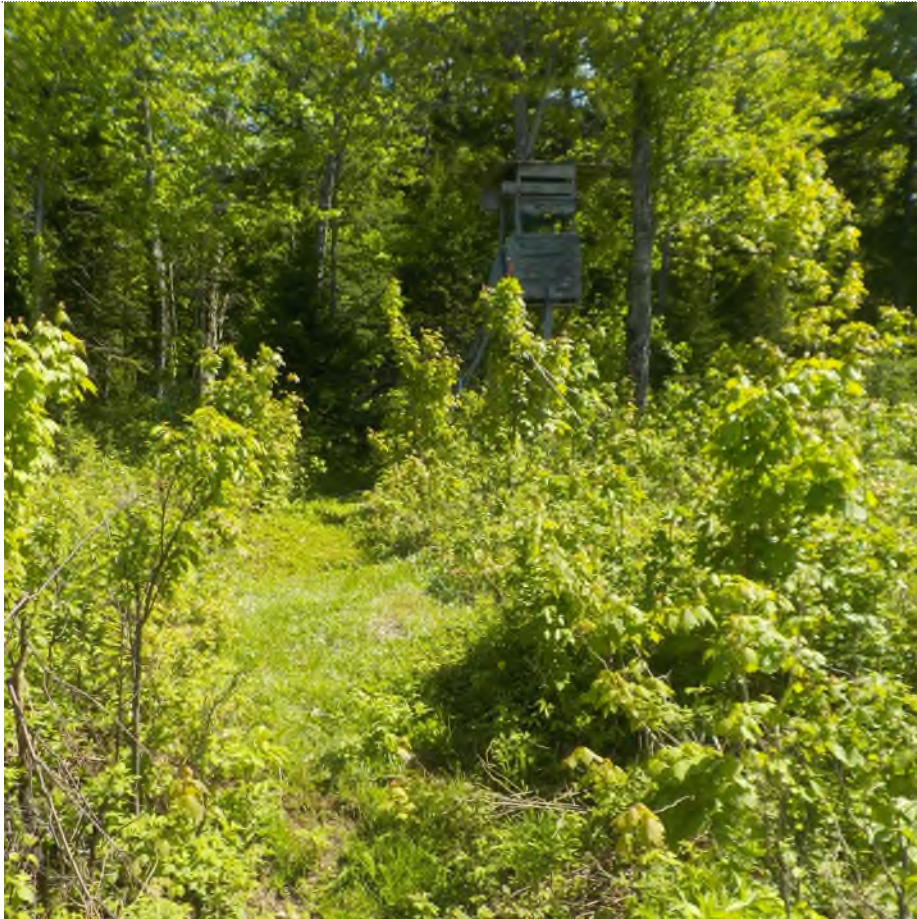
Figure 3: Tour de guet à démanteler vue du chemin

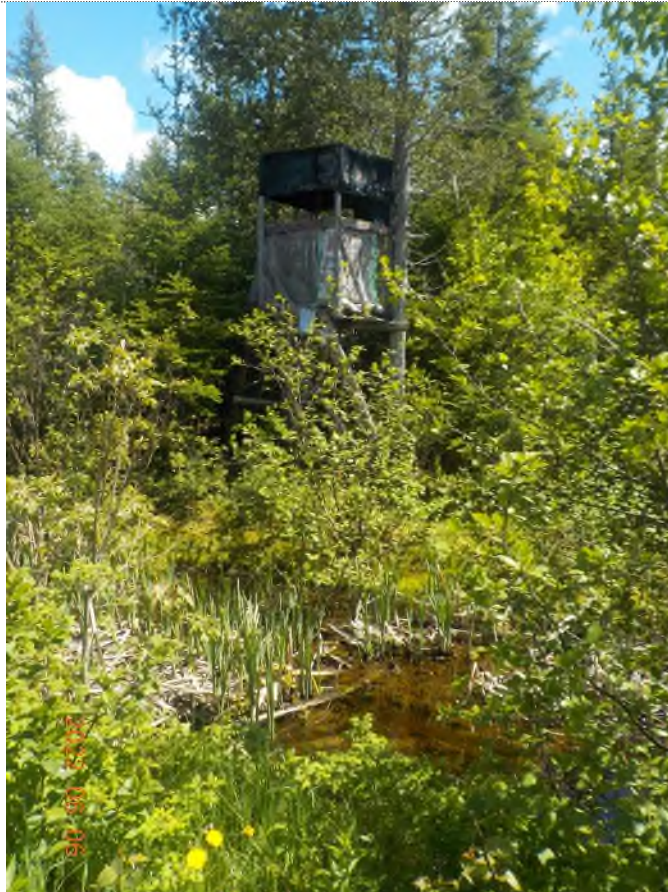
Figure 1: Tour de guet à démanteler de l'autre côté d'un fossé

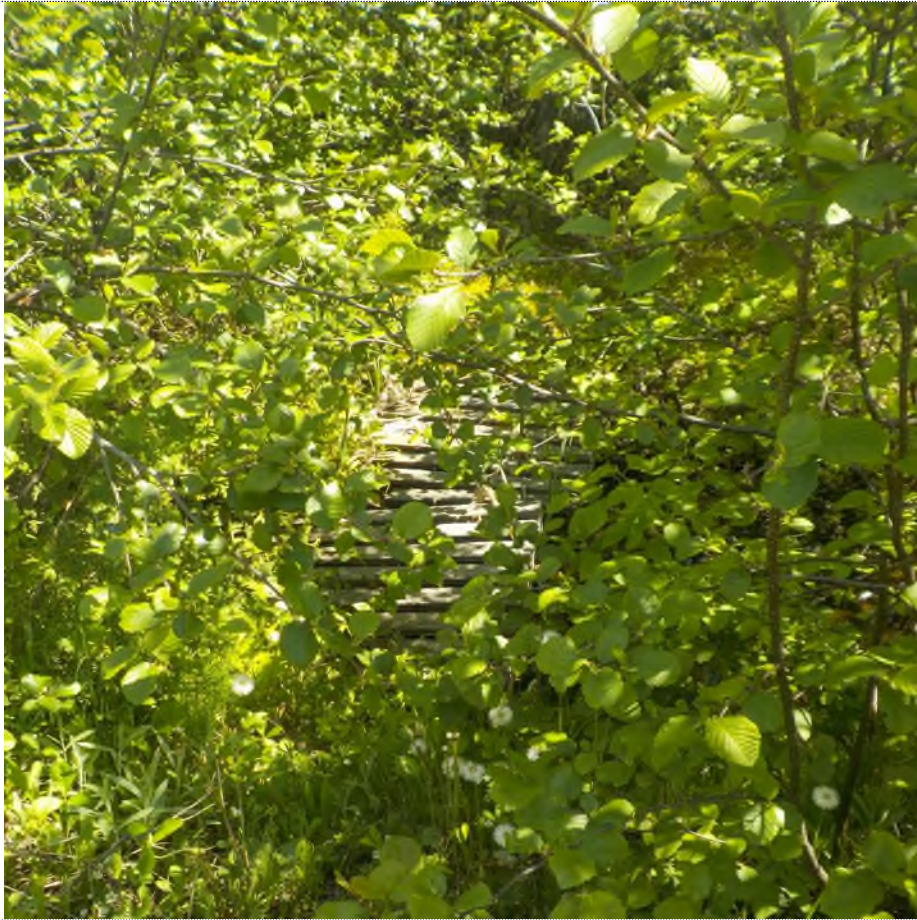
Figure 3: Débris à ramasser (pont et accès)

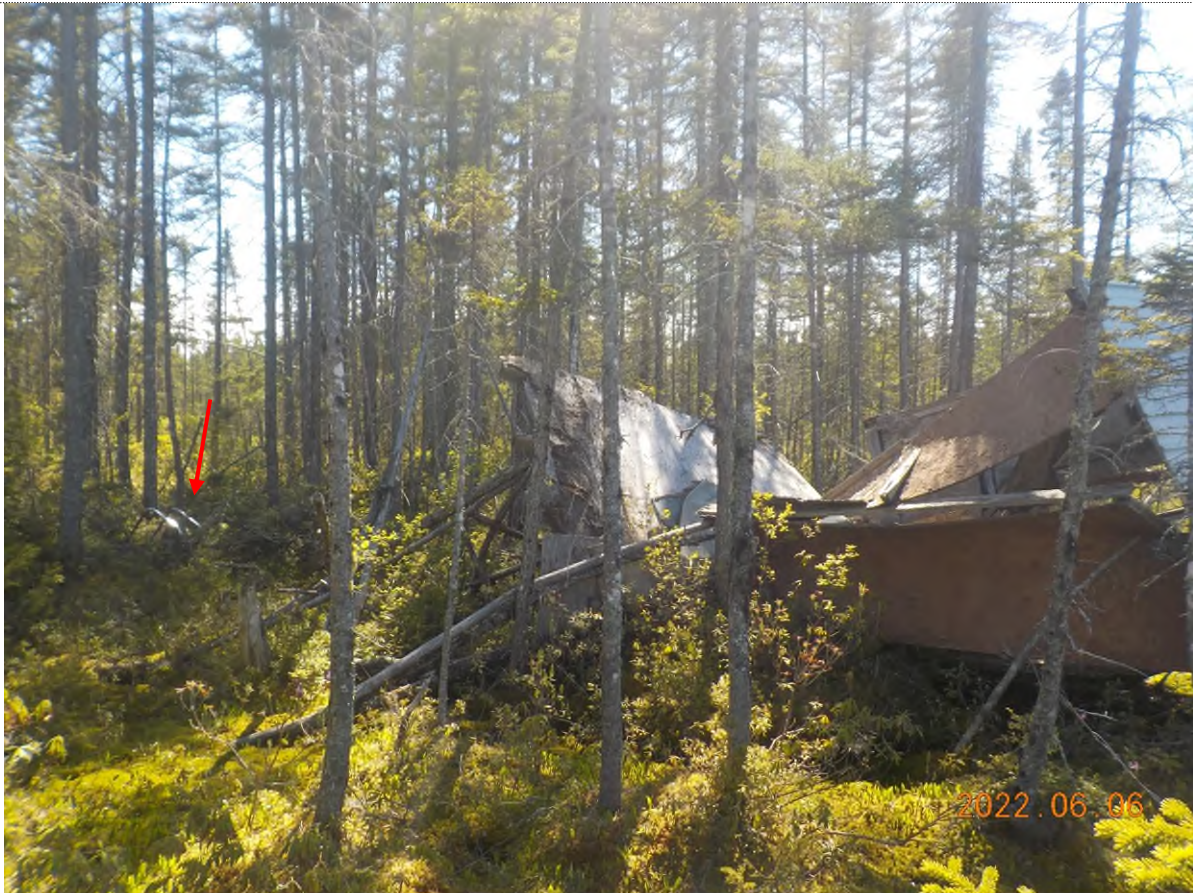
Figure 3: Structure écrasée à ramasser et débris à l'arrière

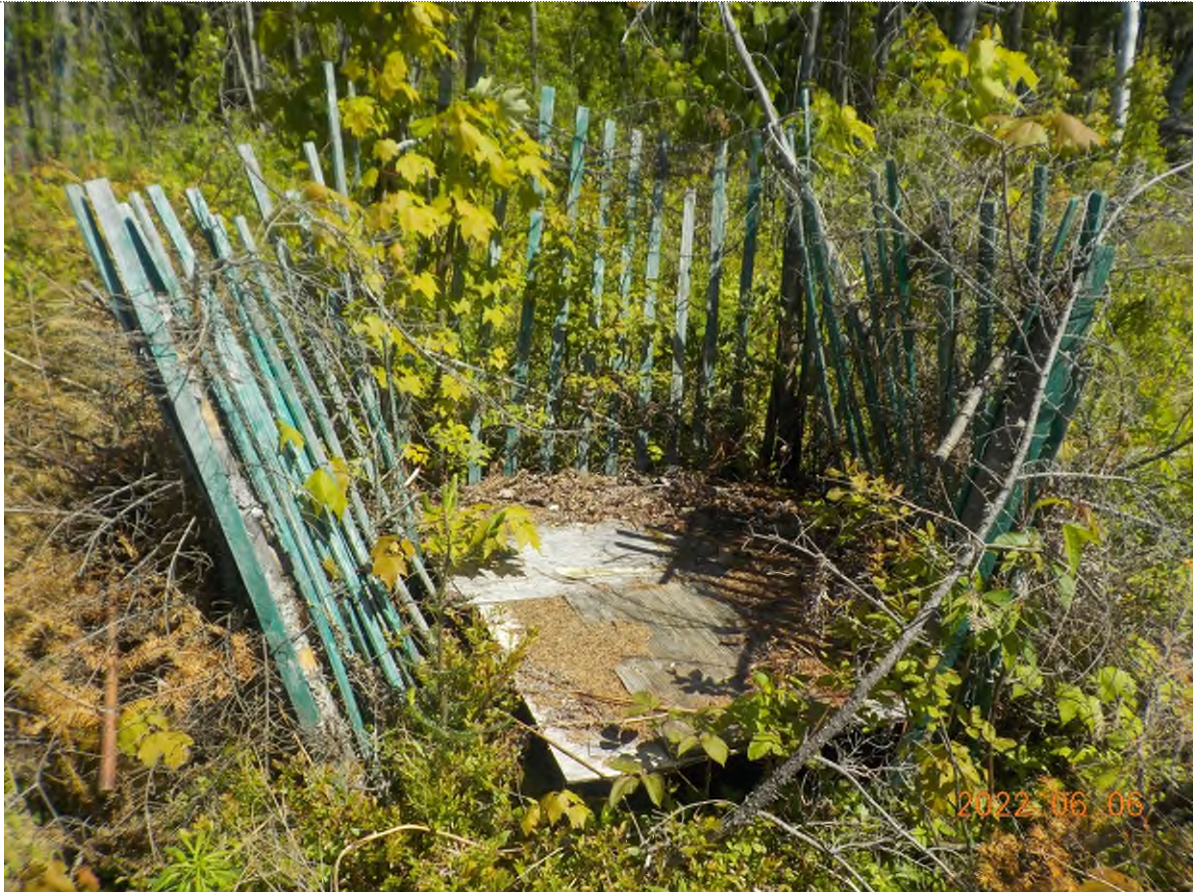
Figure 1: Débris à ramasser.

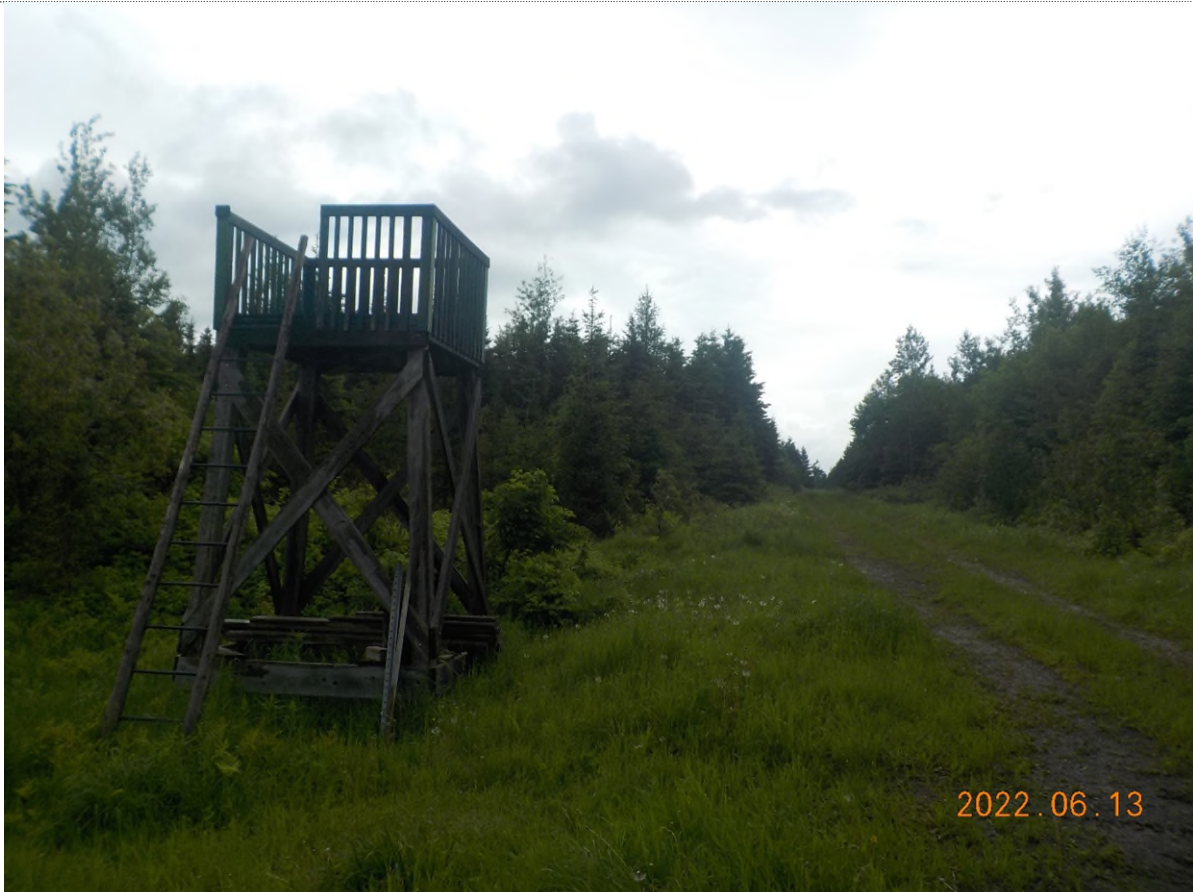
Figure 1: Tour de guet à démanteler et état du chemin forestier

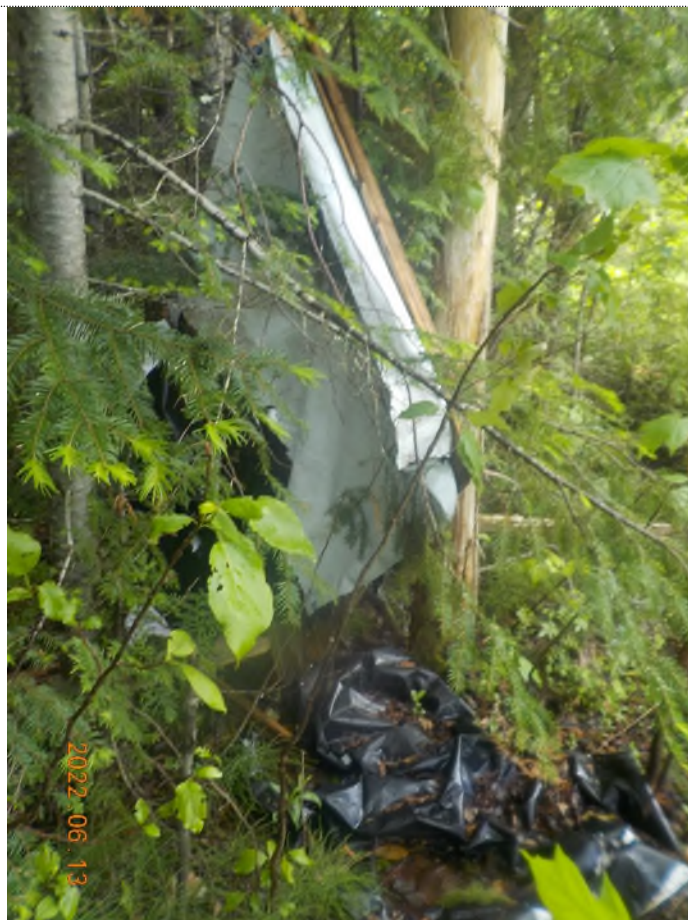
Figure 2: Débris à ramasser

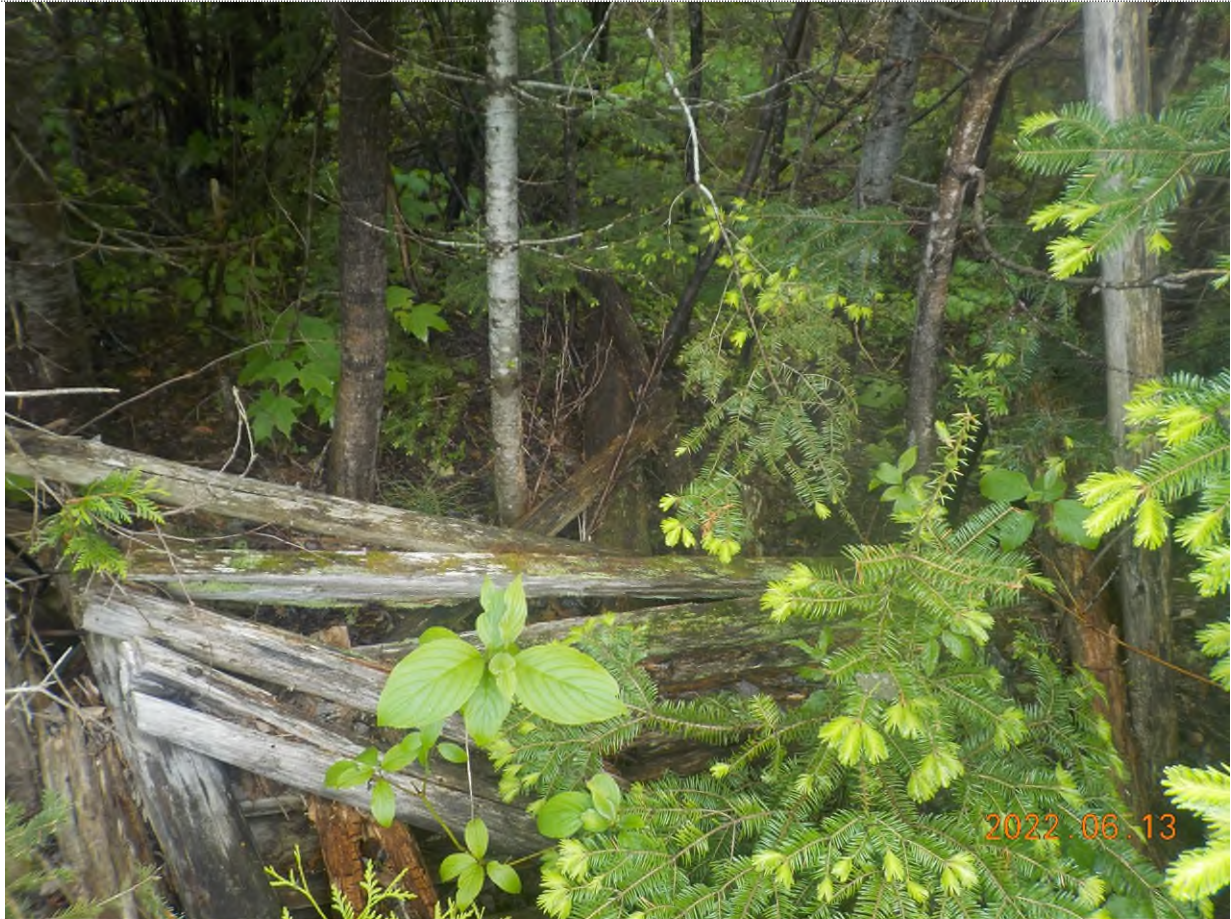
Figure 3: Débris à ramasser

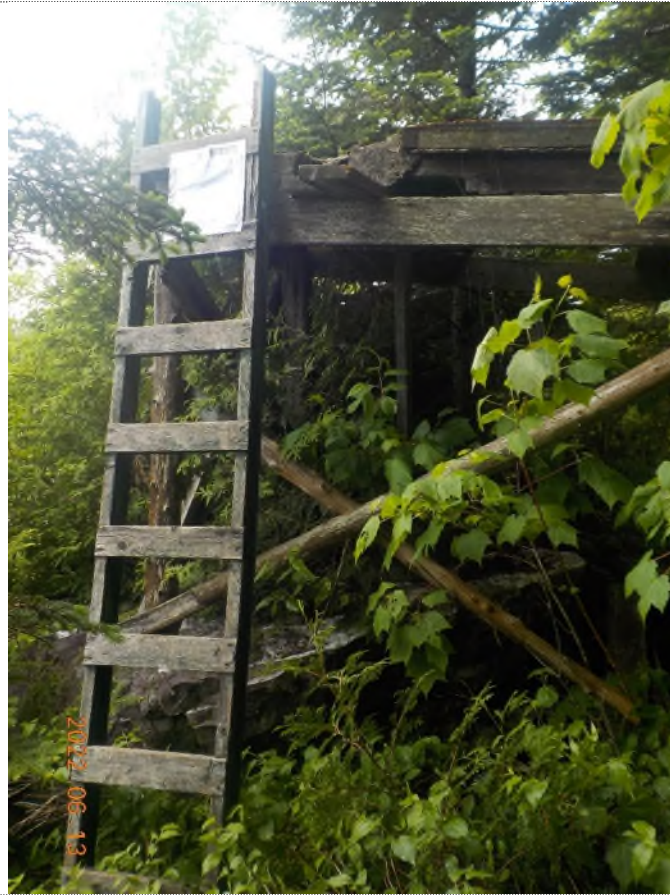
Figure 1: Plateforme à démanteler.

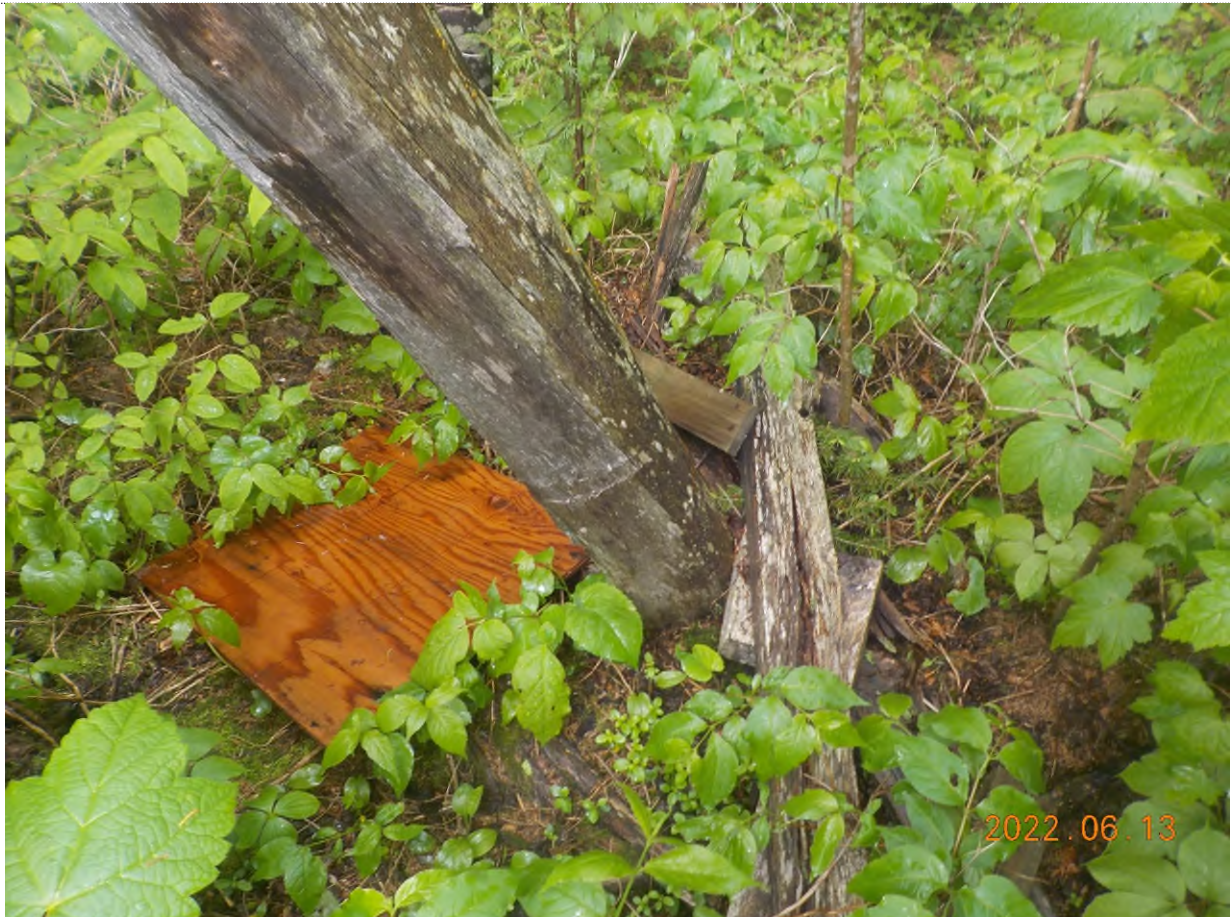
Figure 2: Débris à ramasser

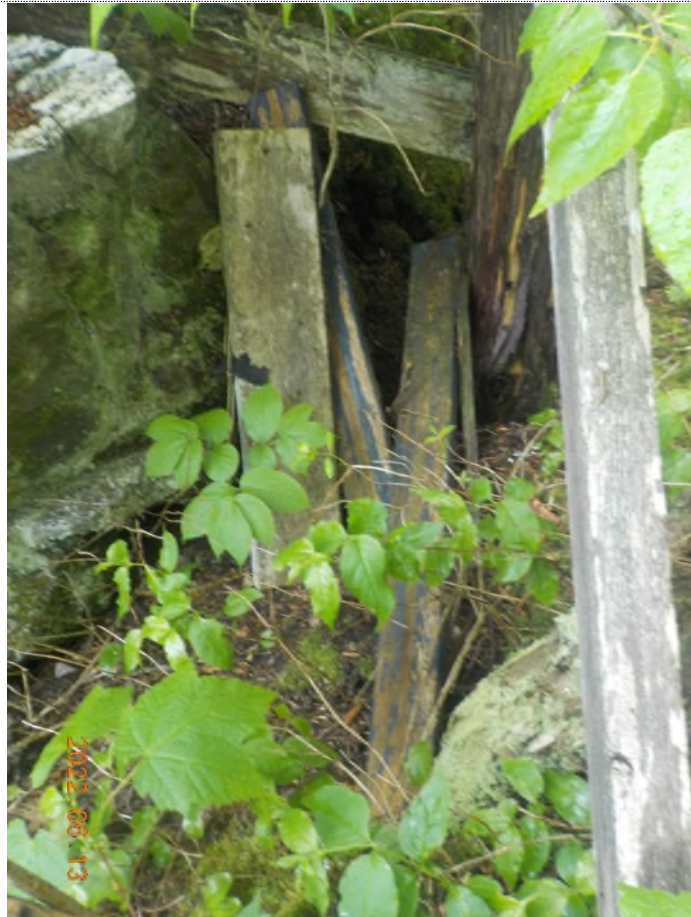
Figure 3: Débris à ramasser

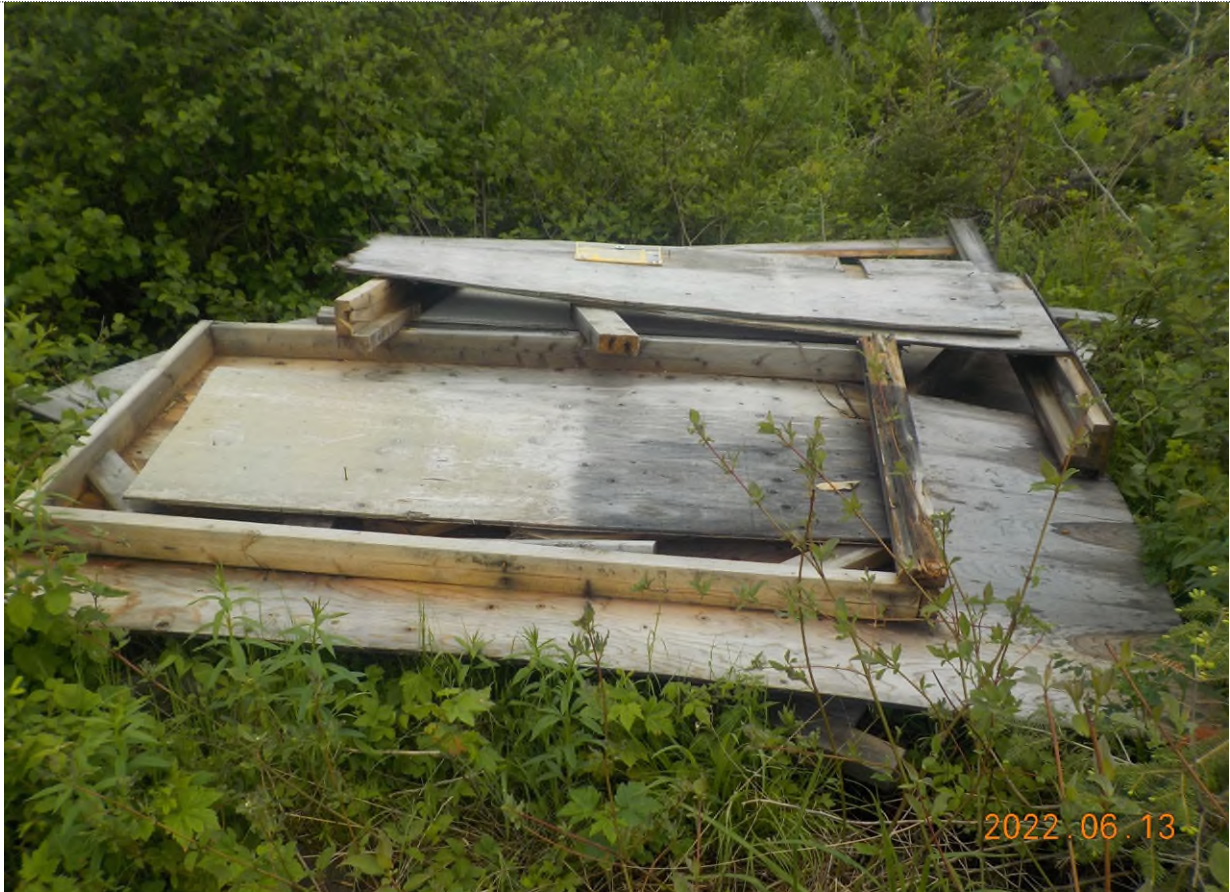
Figure 1: Éléments de la structure abandonnée à ramasser.

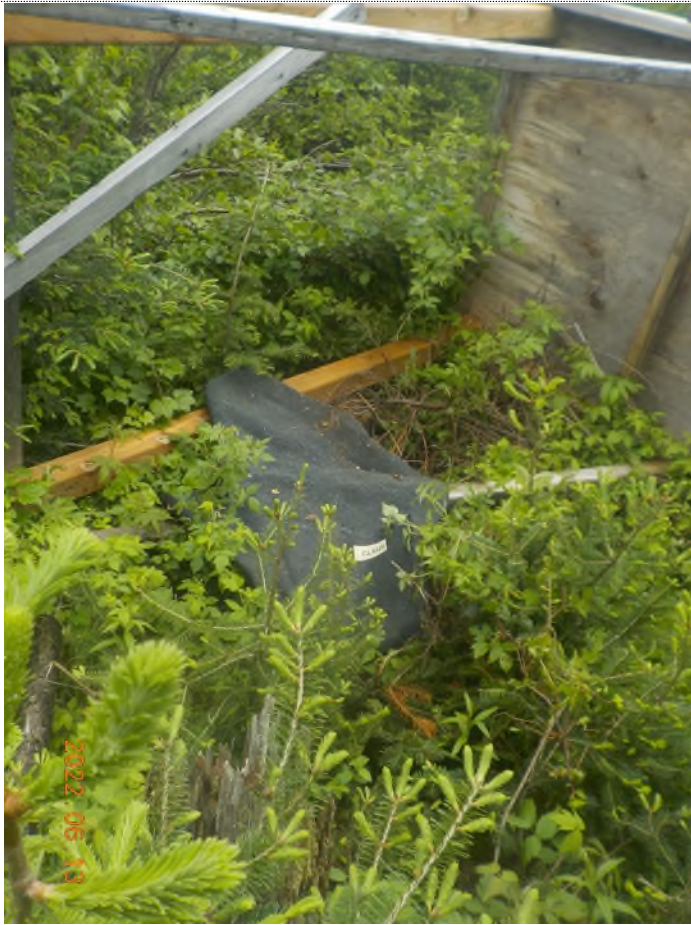
Figure 3: Débris à ramasser

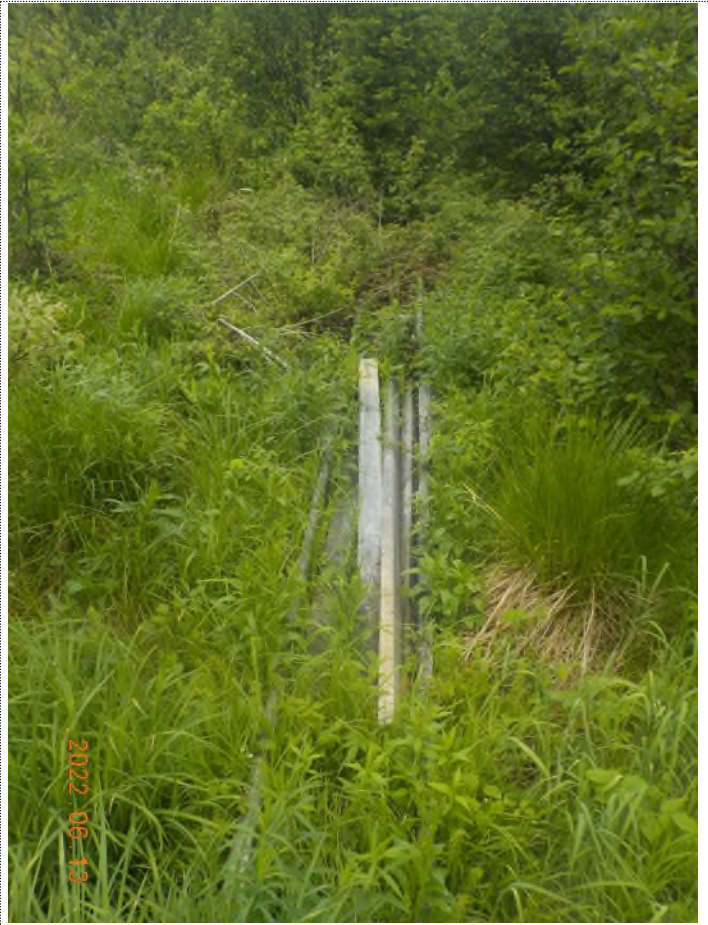
Figure 4: Débris à ramasser
