Appel d'offres 2022 de démantèlements et de ramassages d'occupations sans droit  
Carte générale des secteurs Chaudière-Appalaches et Estrie

## Fiche descriptive

Dossier 350363 00 000

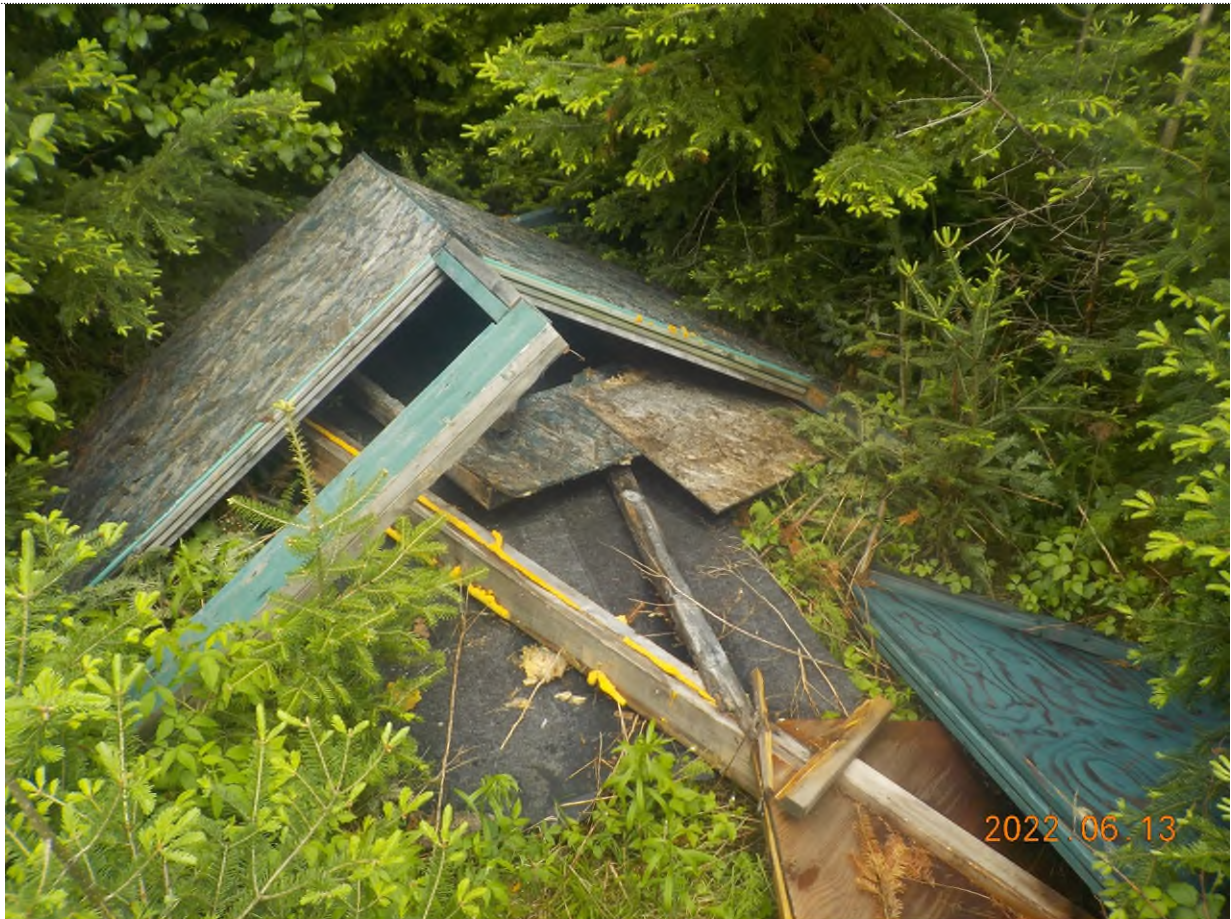
Figure 7: Débris à ramasser

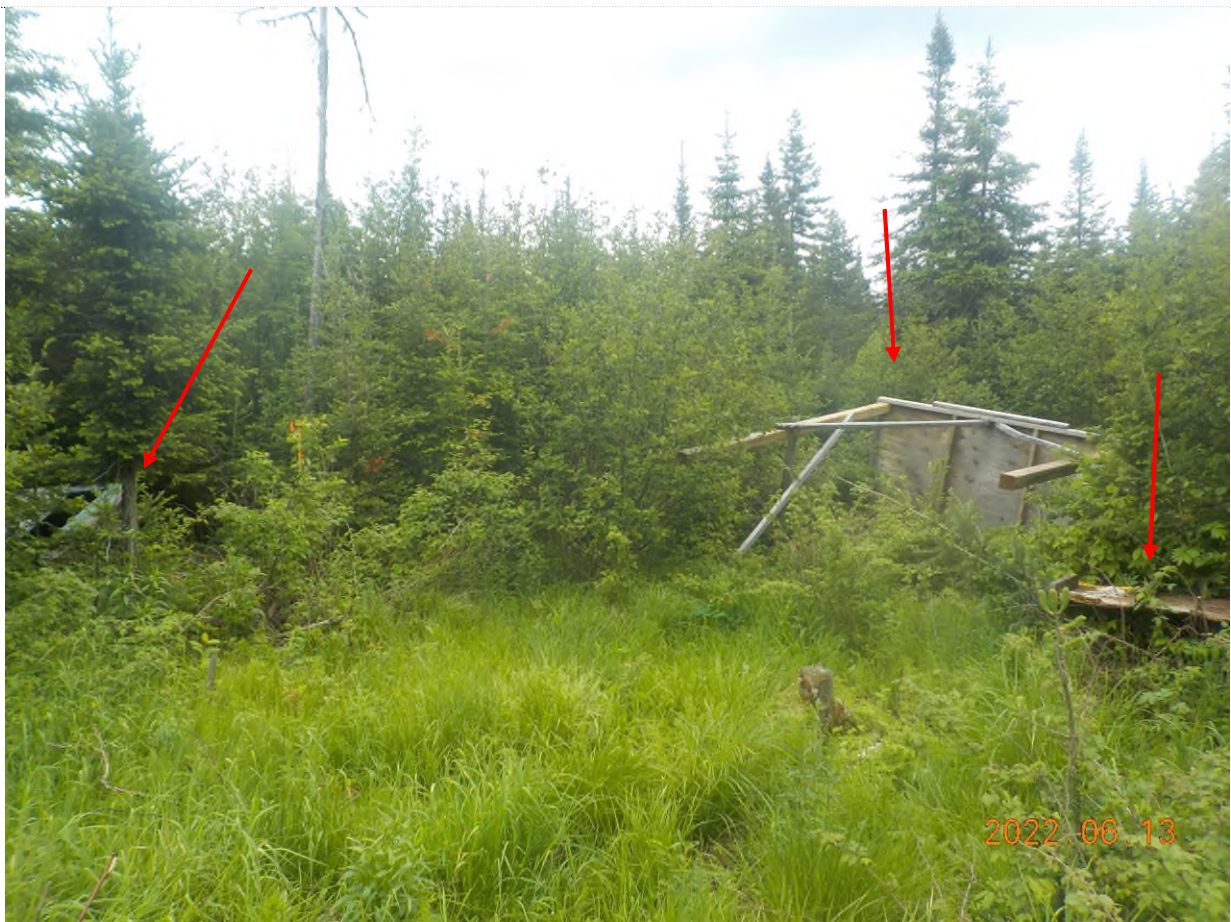
Figure 8: Emplacement de la plate-forme et débris

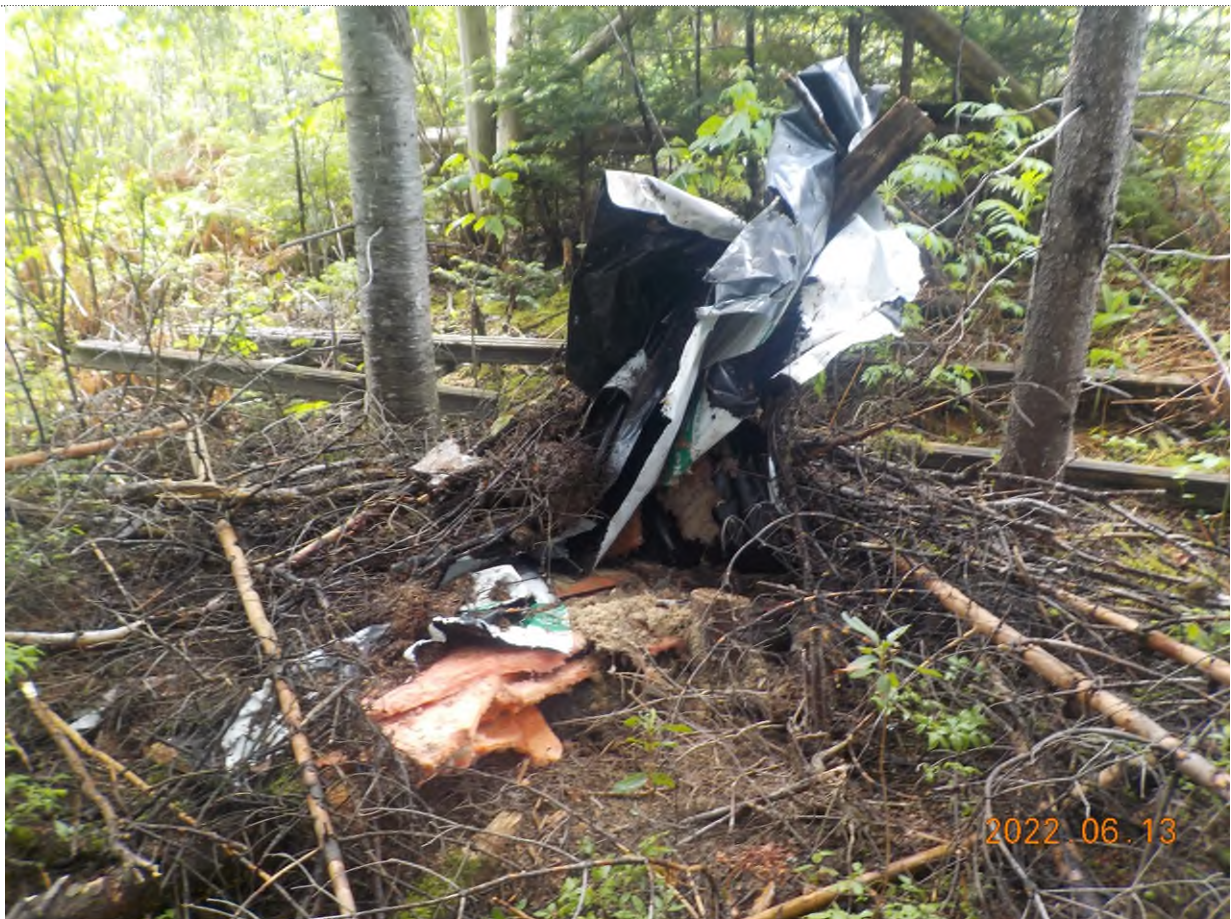
Figure 2: Débris à ramasser derrière la structure

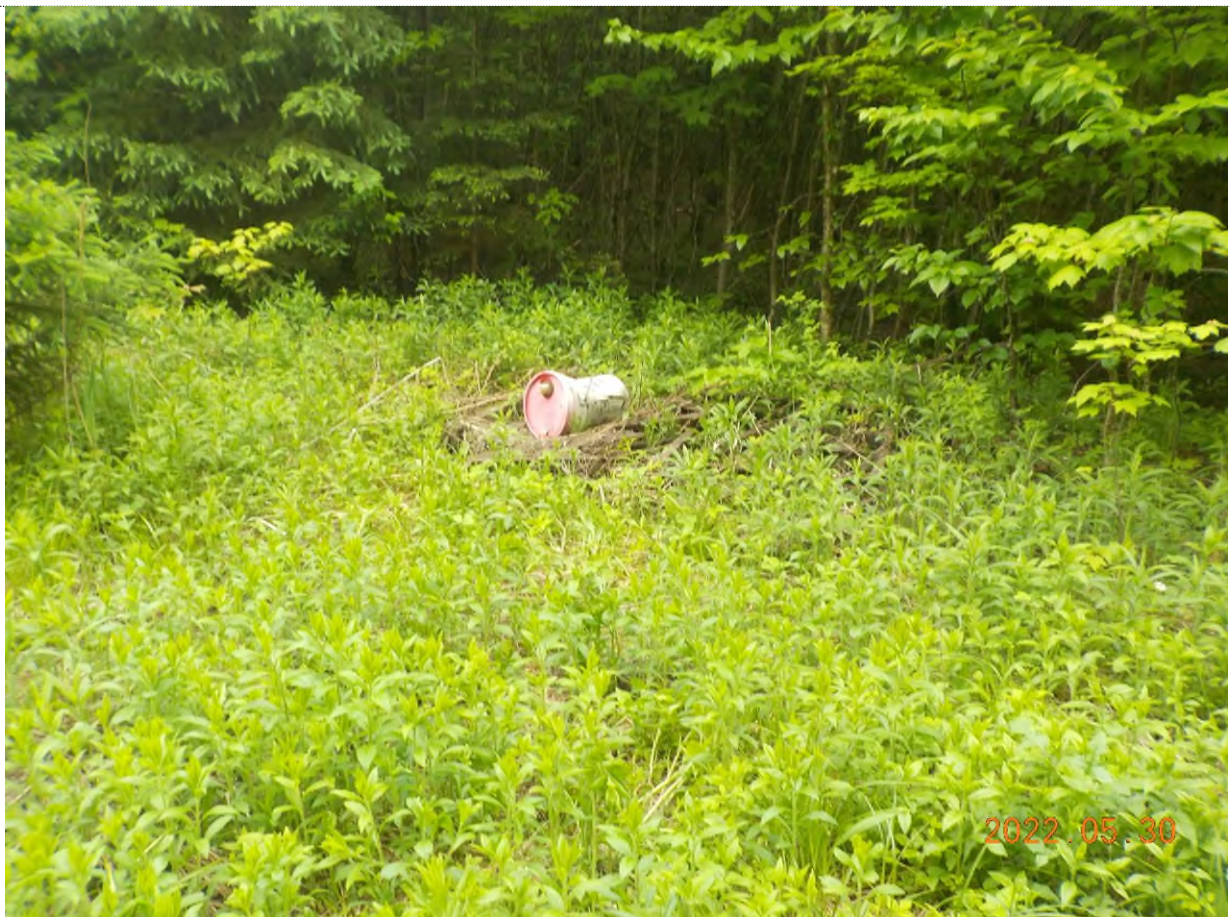
Figure 2: Autre vue des amas de métaux et chaudière à ramasser.

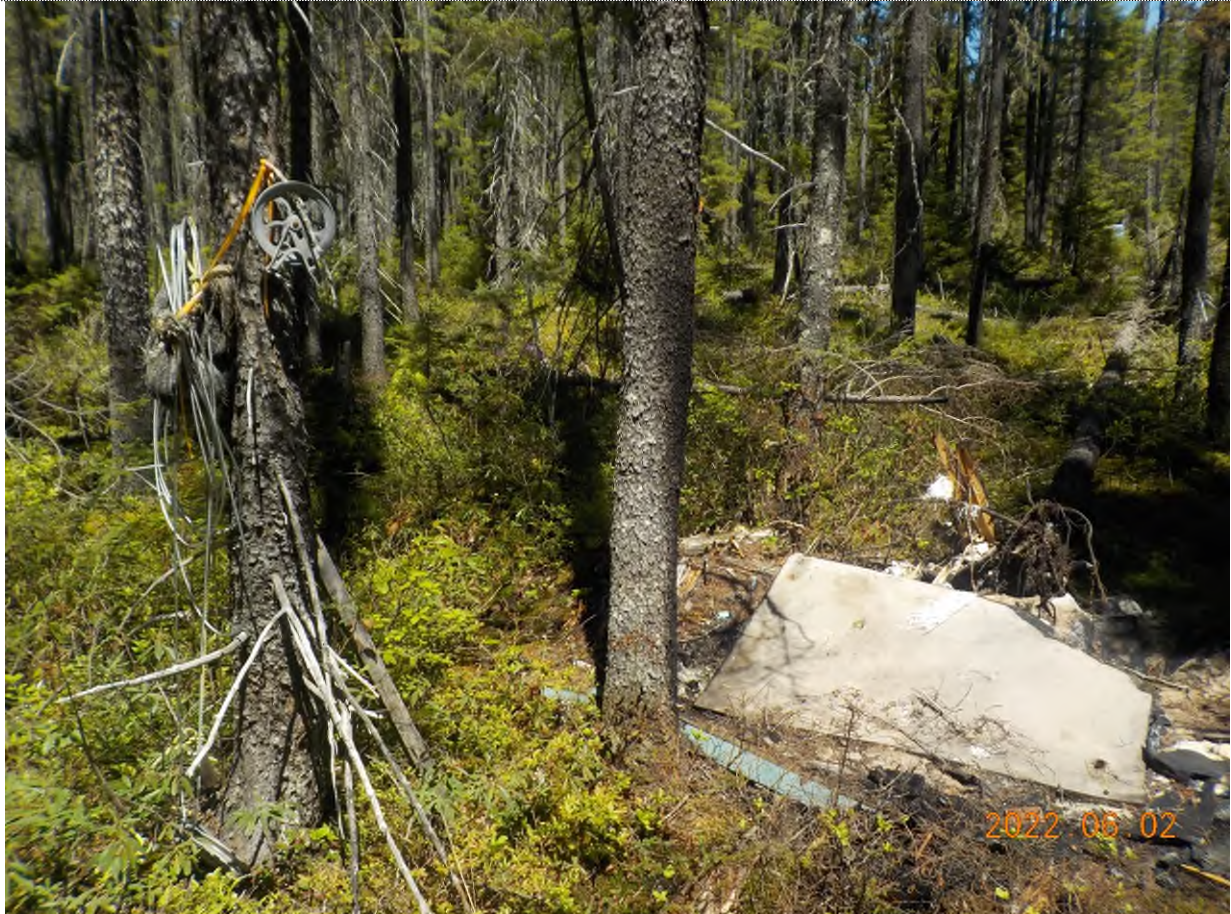
Figure 1: Débris à ramasser

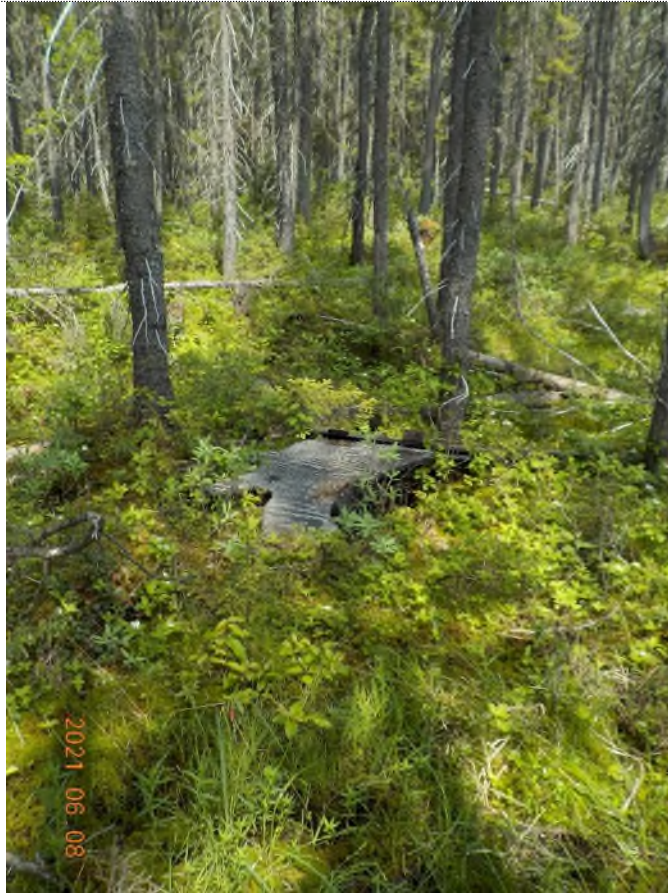
Figure 3: Débris à ramasser

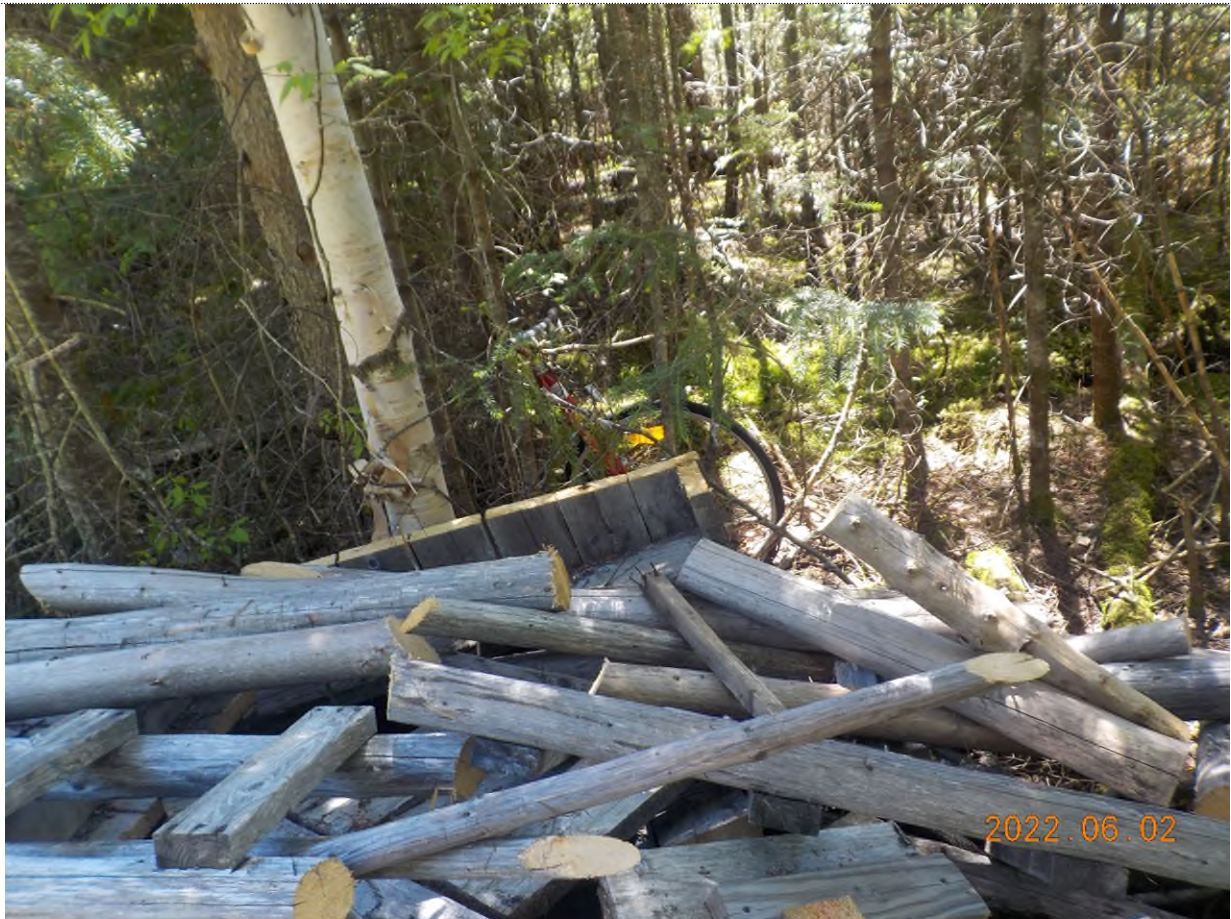
Figure 3 : Autre vue de la structure abandonnée à ramasser ainsi que le vélo rouge.

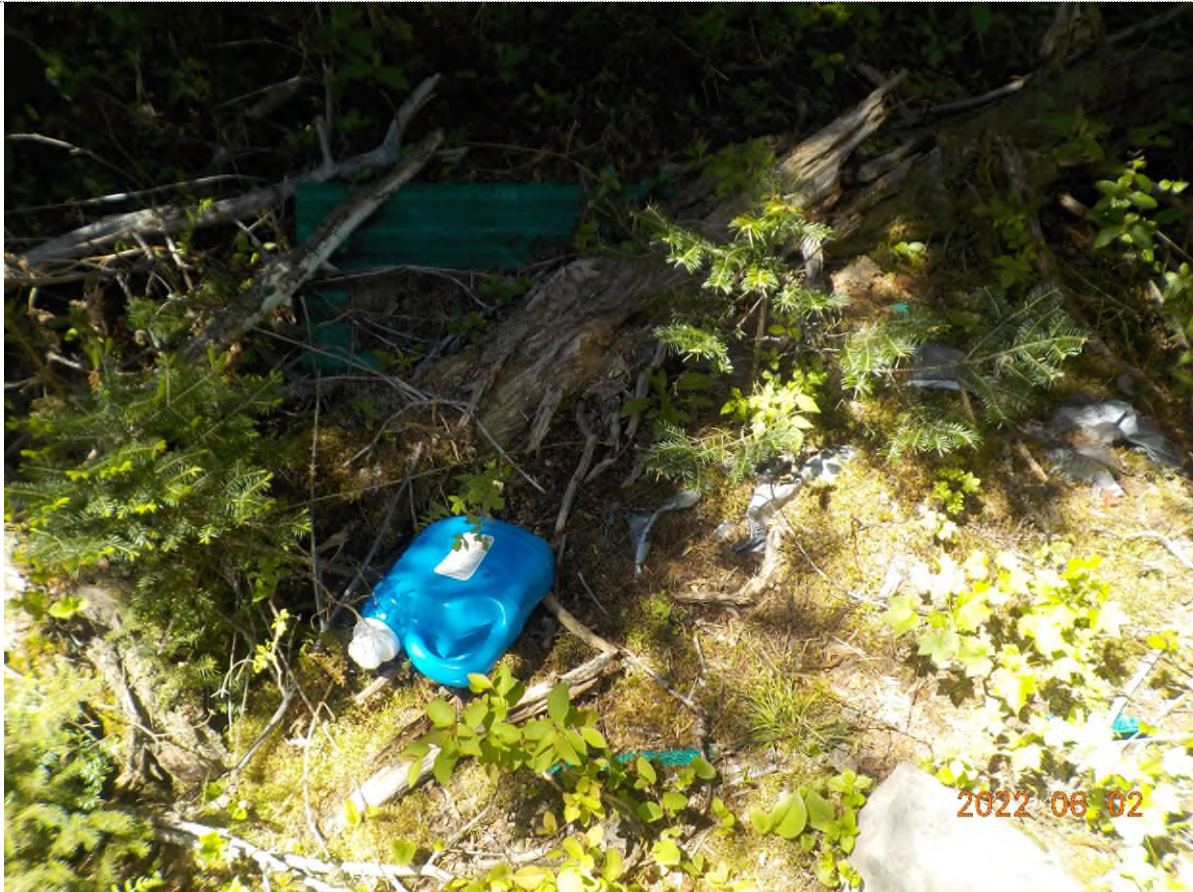
Figure 1: Débris à ramasser

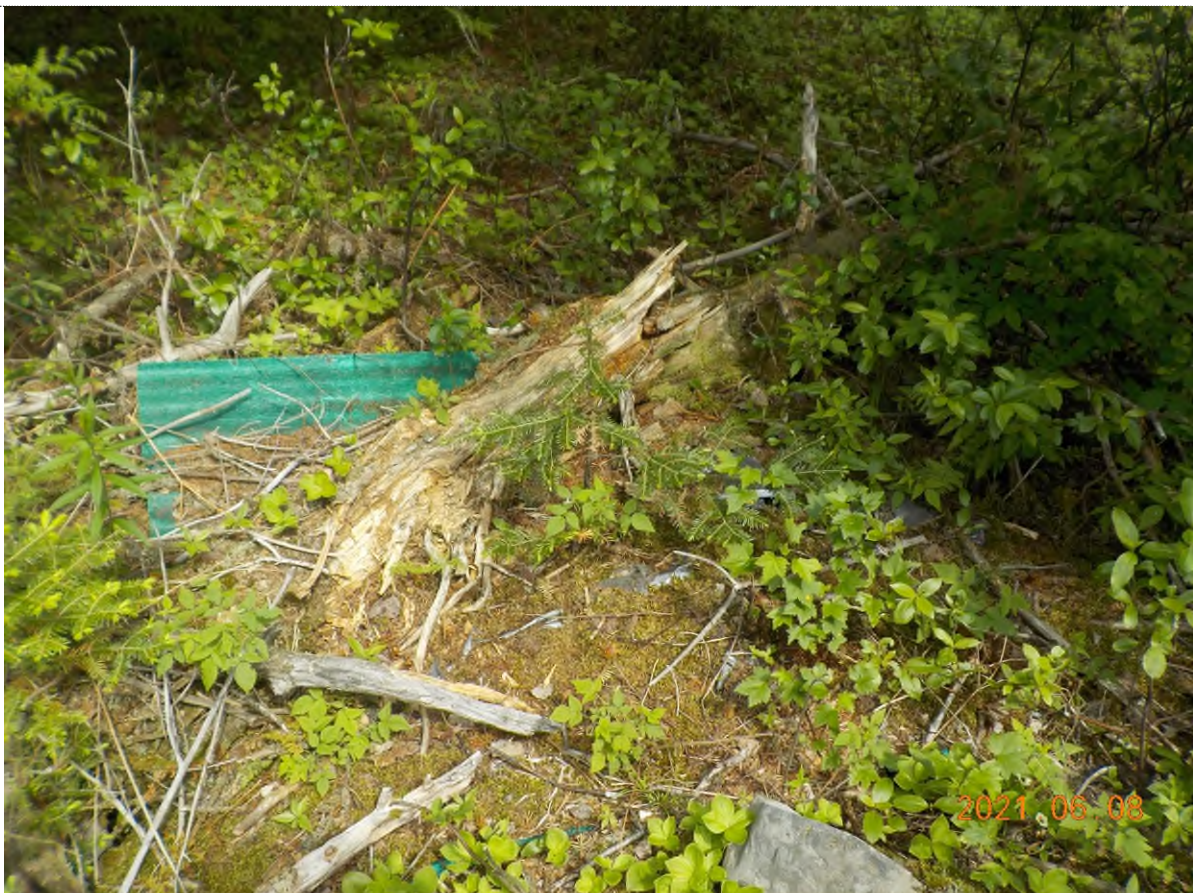
Figure 2: Autre vue des débris à ramasser (plastique enfouis sous matière végétale)

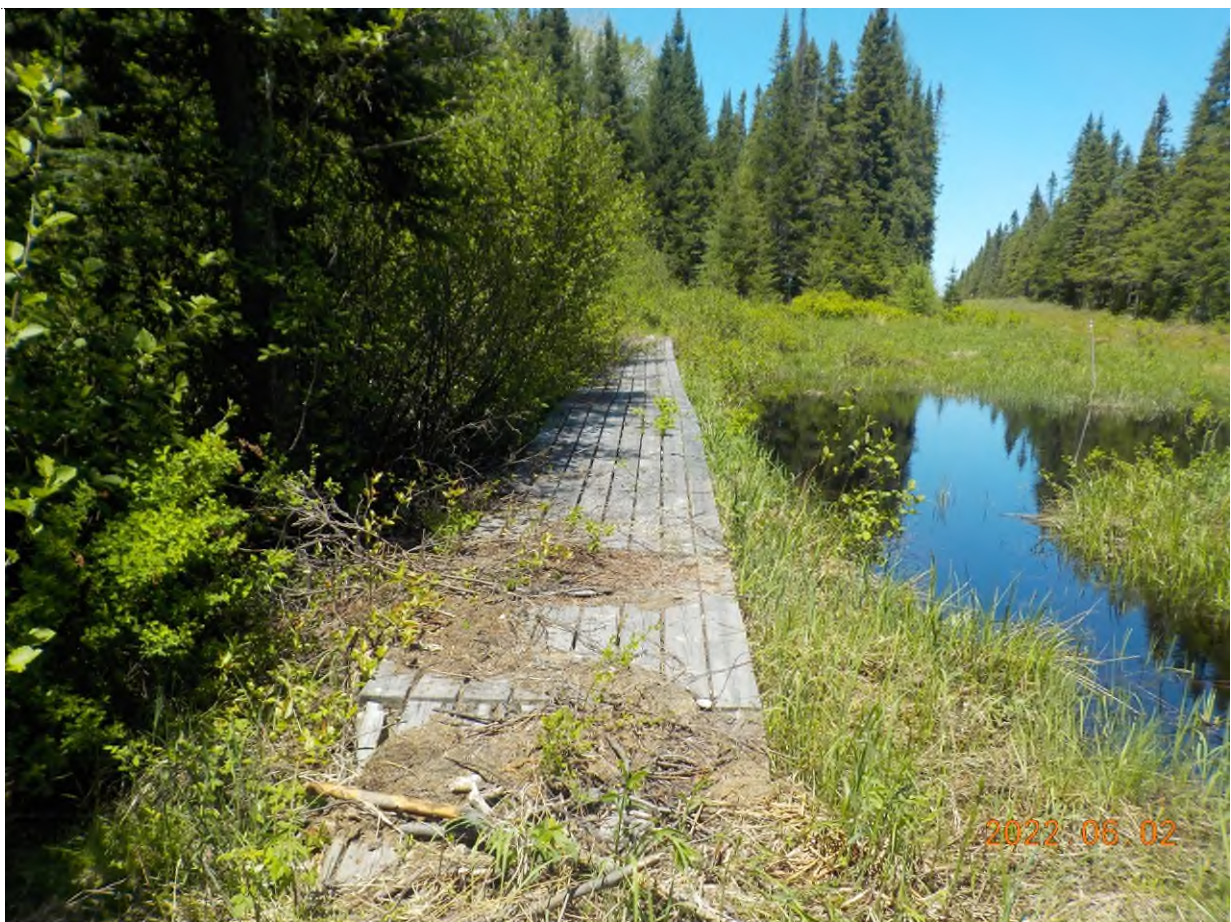
Figure 4: Pont VTT dans la frontière pour traverser la rivière jusqu'au site

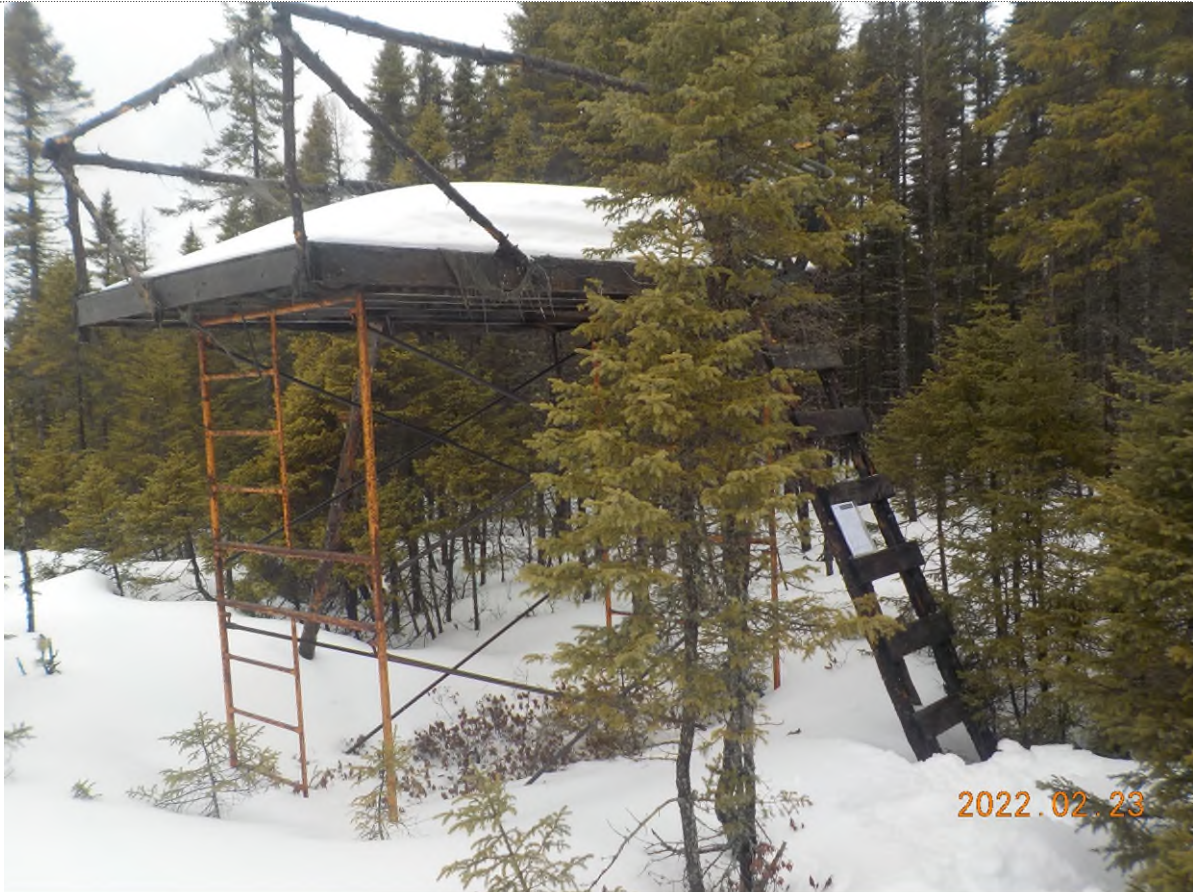
Figure 1 : Plateforme à démanteler.

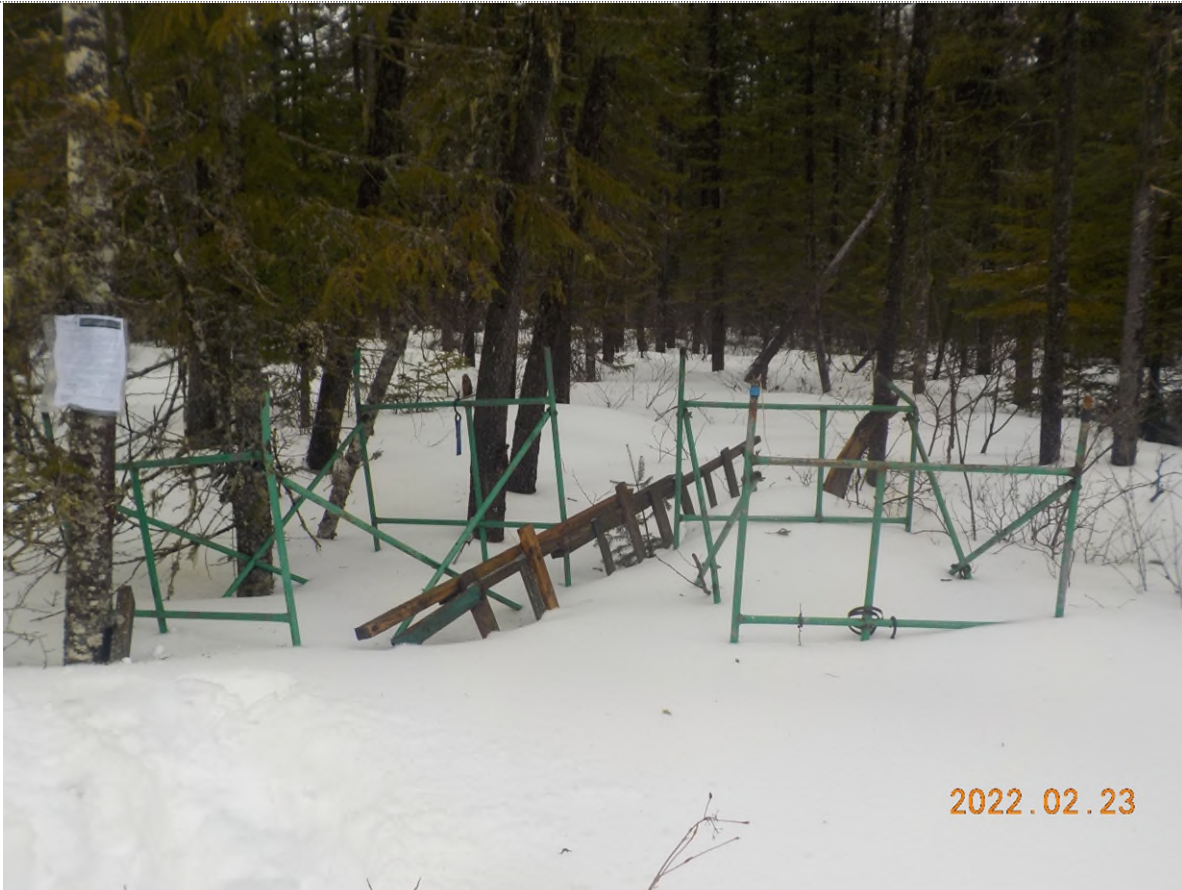
Figure 1 : Échafaud en métal et échelle en bois à ramasser.

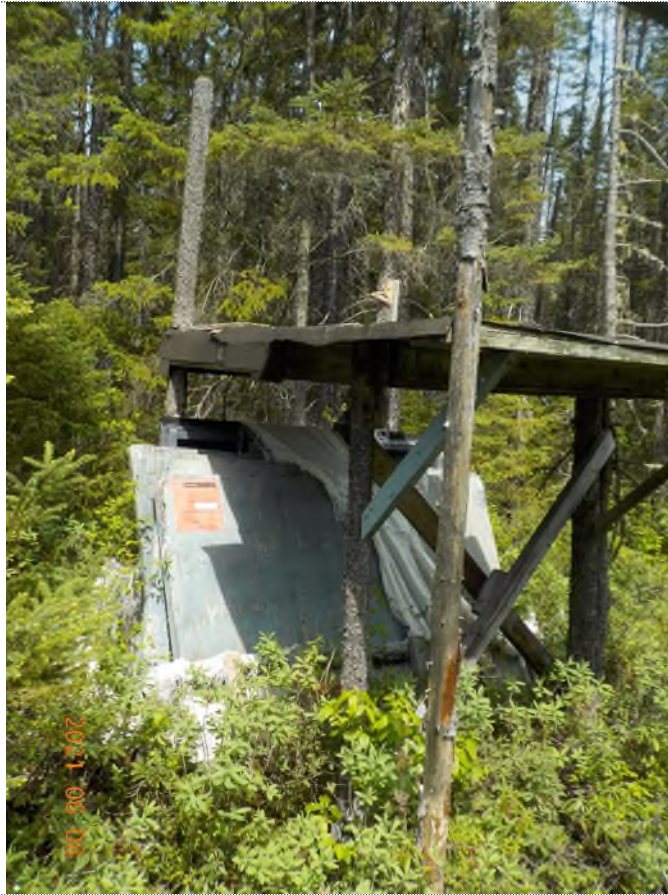
Figure 1 : Plate-forme et cache démontée à ramasser

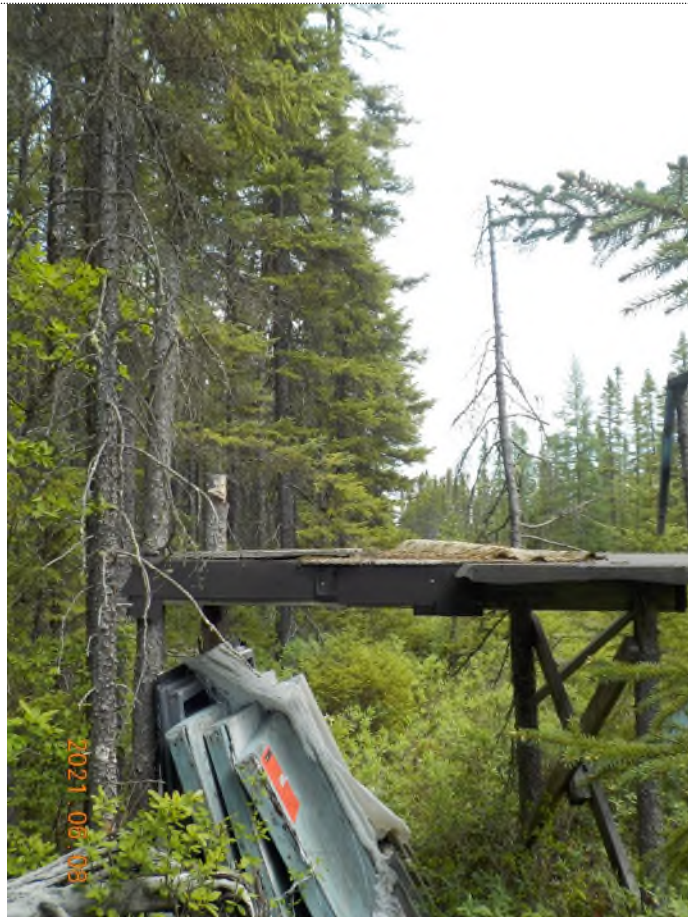
Figure 2 : Plate-forme et cache démontée à ramasser

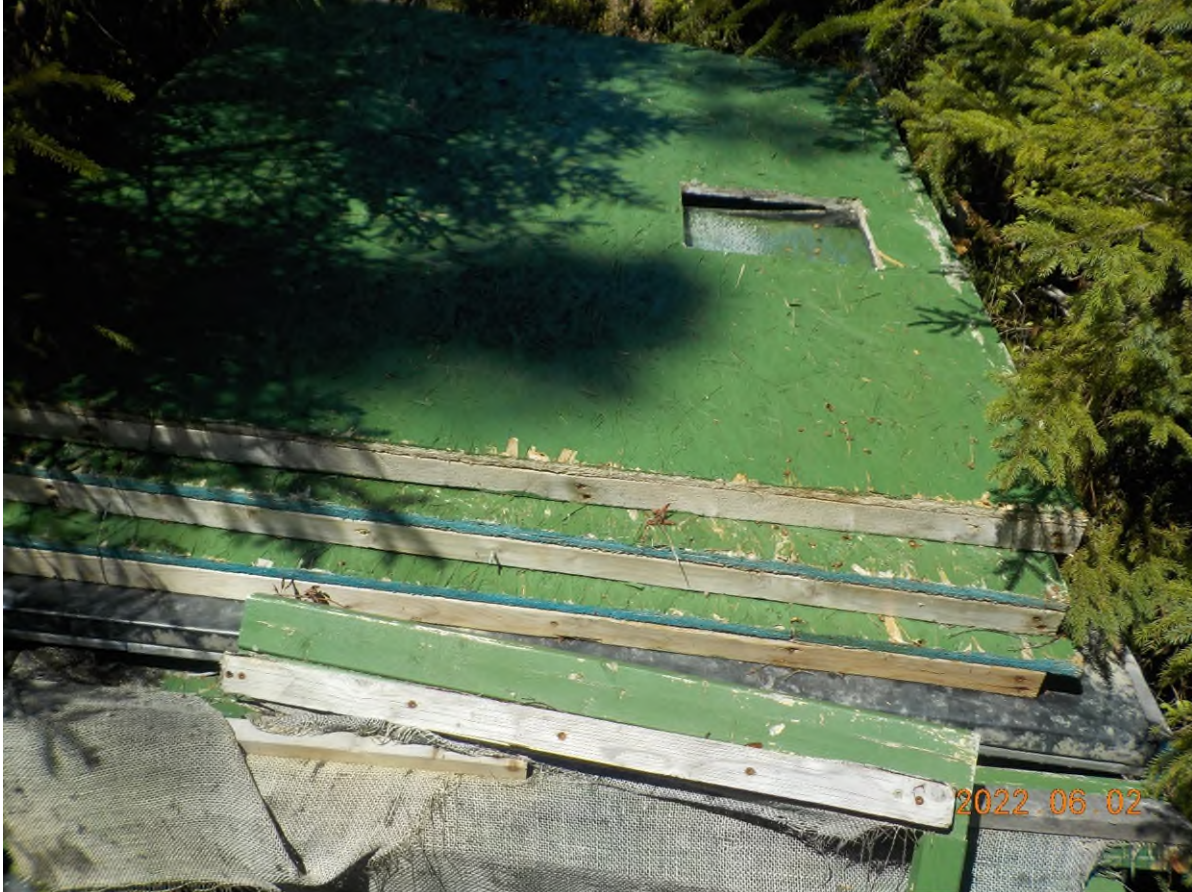
Figure 1: Débris à ramasser

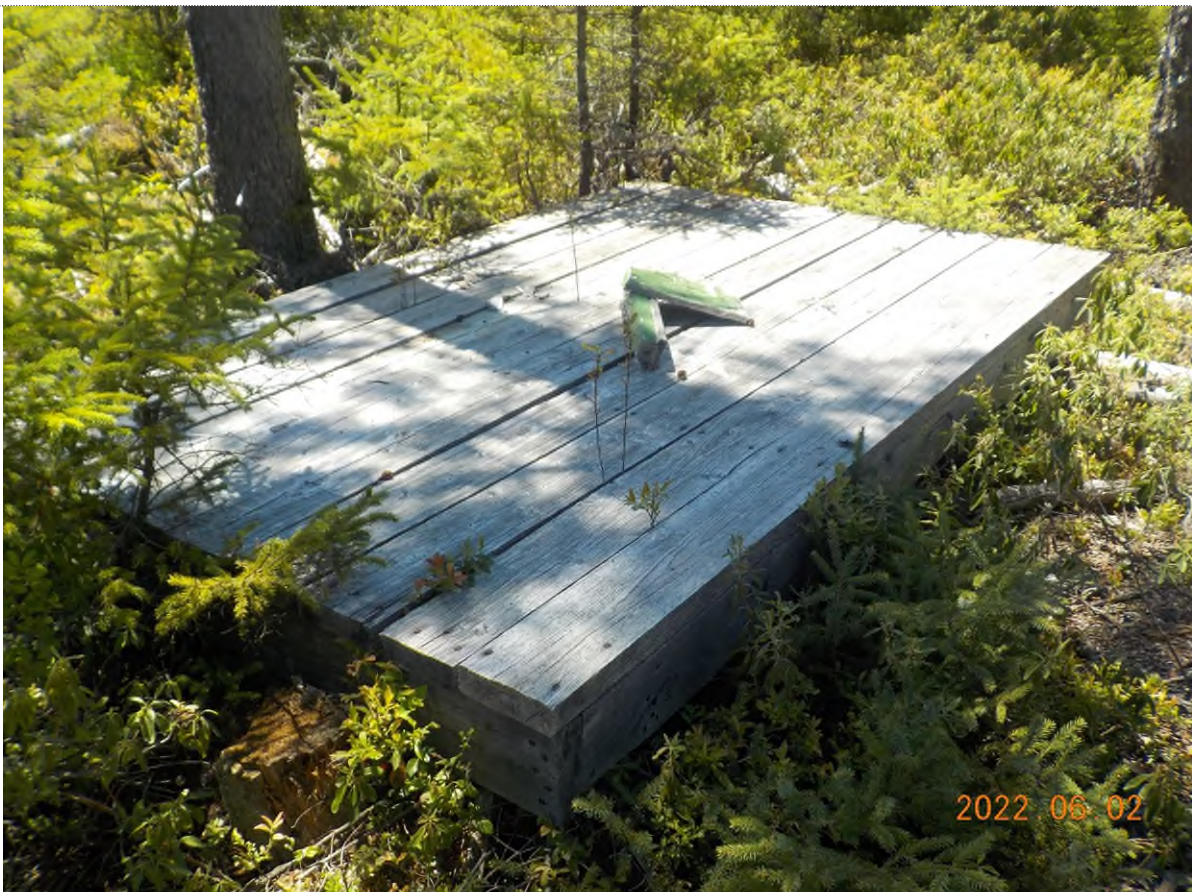
Figure 2: Débris à ramasser

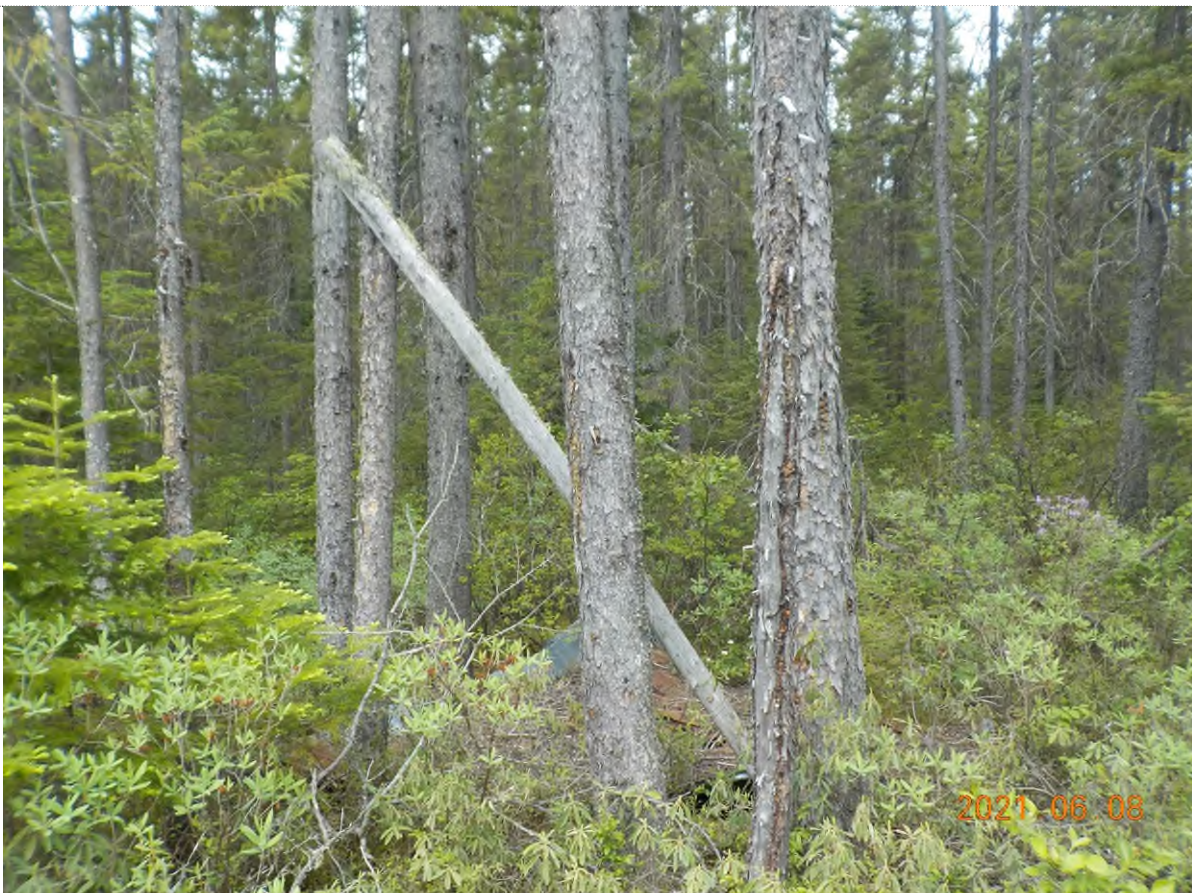
Figure 2: Vue d'ensemble de la structure abandonnée à ramasser

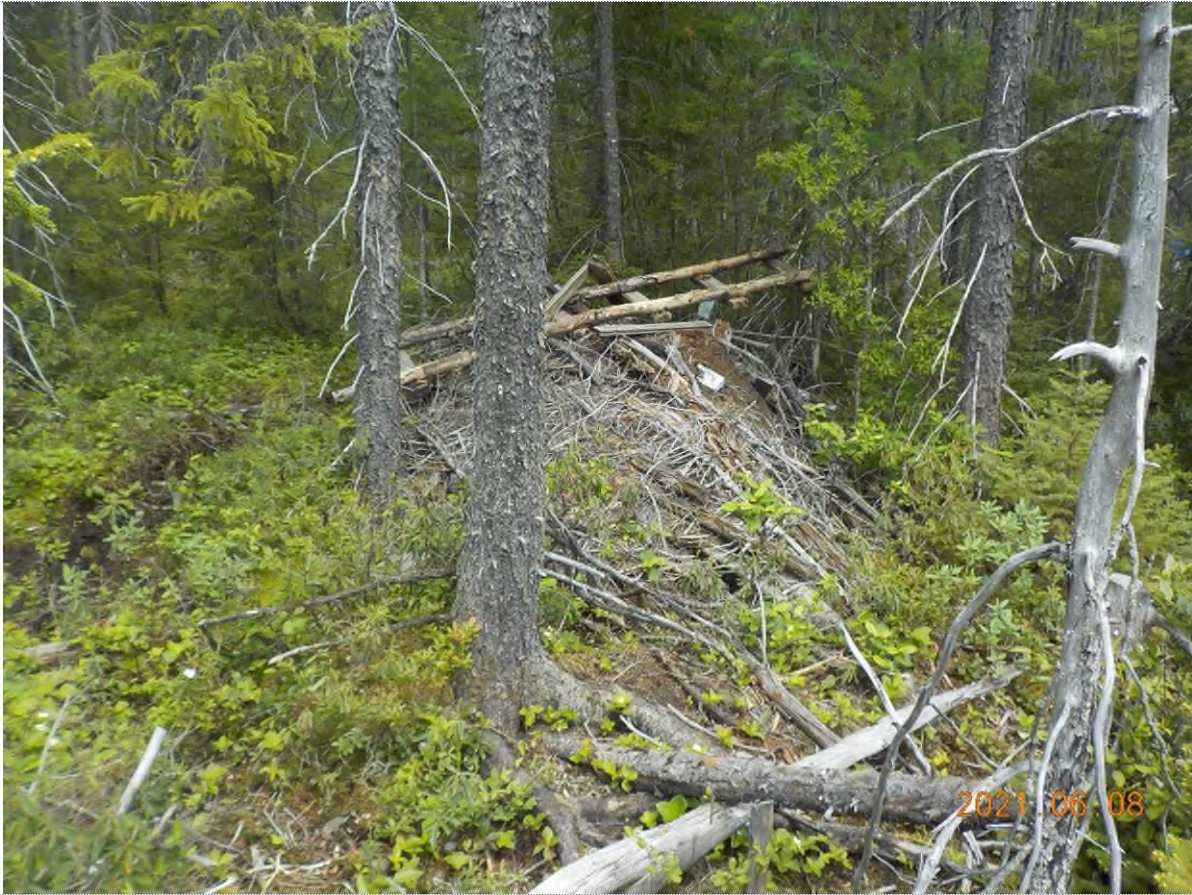
Figure 1 : Débris à ramasser

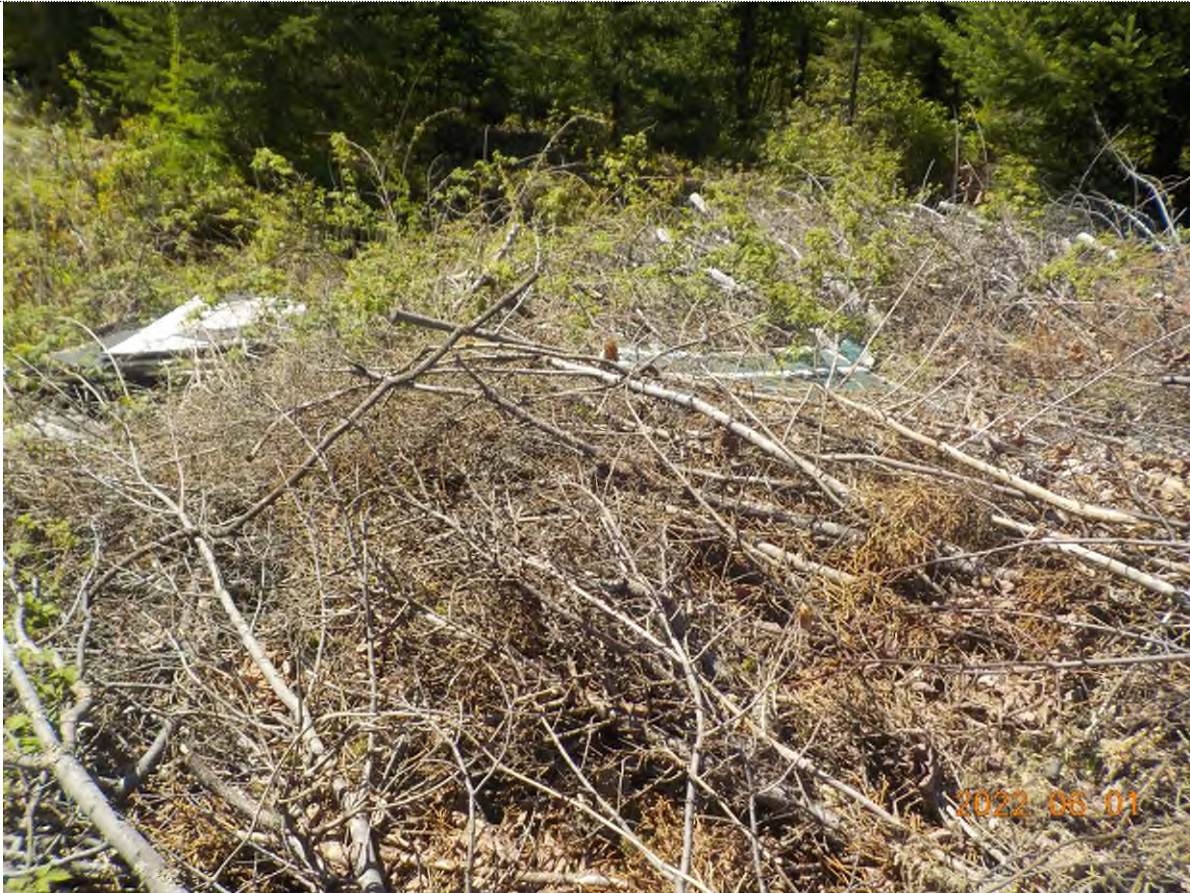
Figure 3: Exemple de débris à ramasser.

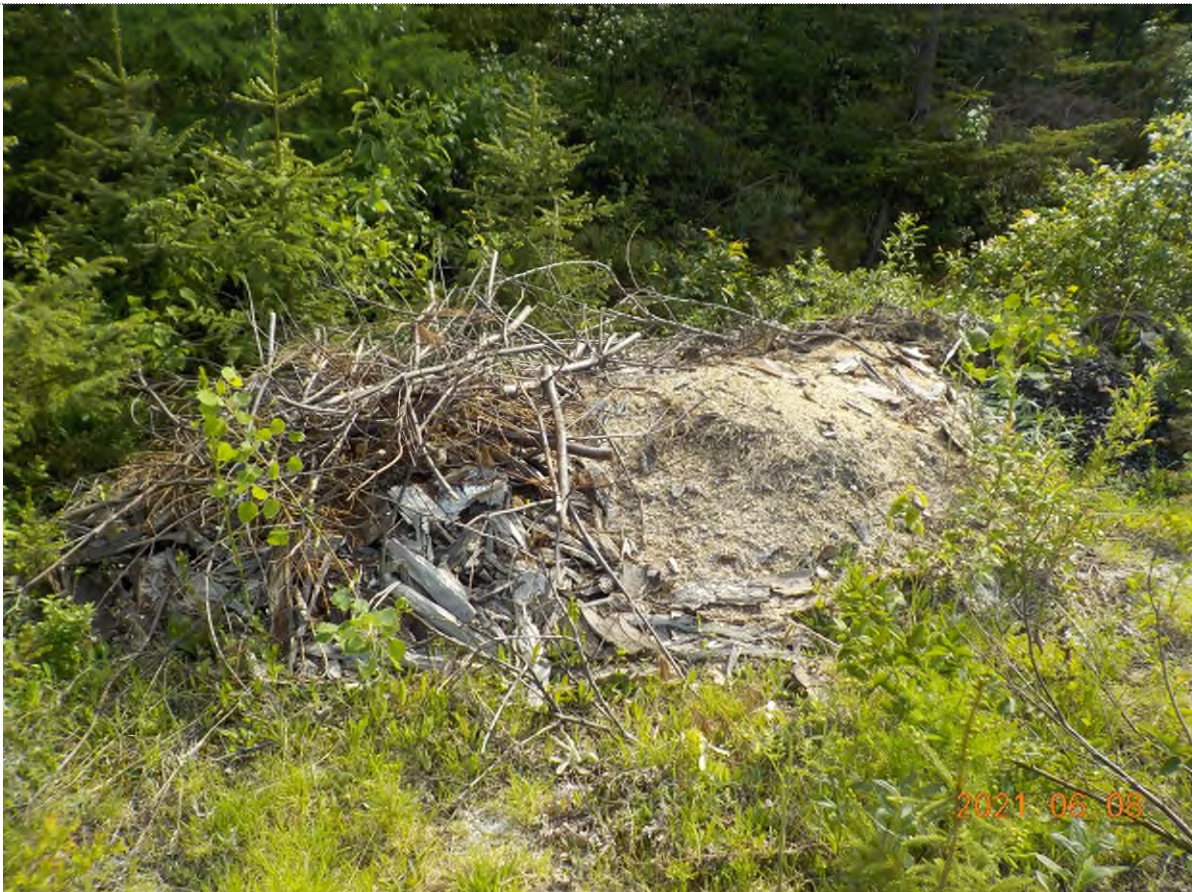
Figure 6: Exemple de débris à ramasser.

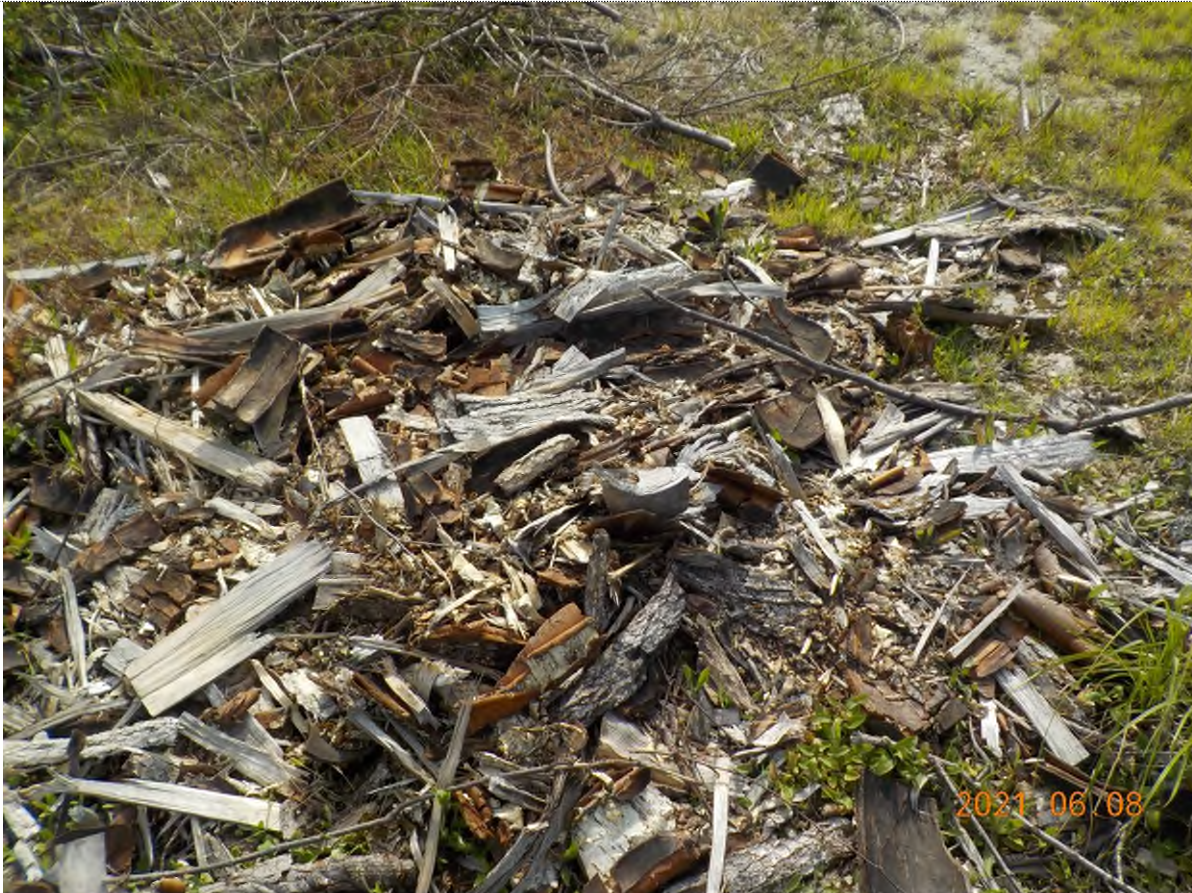
Figure 7: Exemple de débris à ramasser.

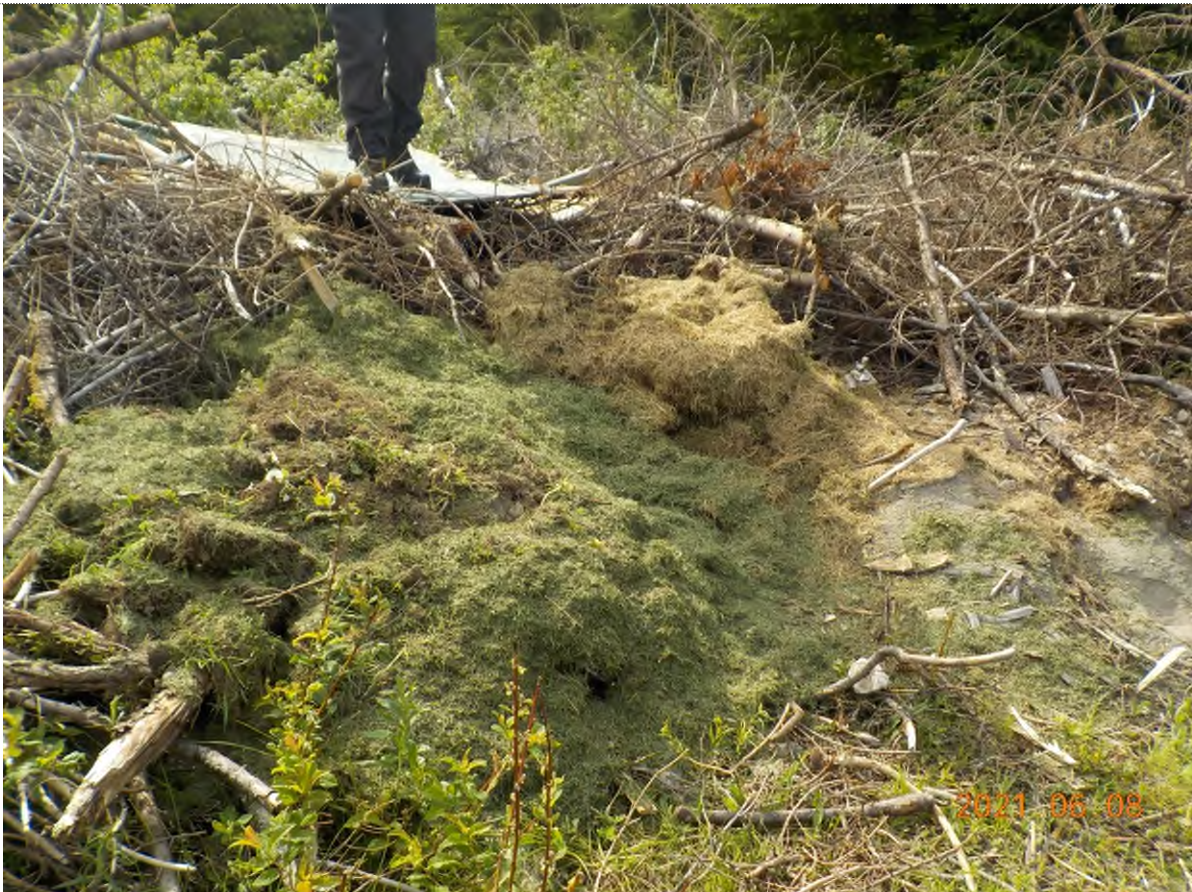
Figure 8: Exemple de débris à ramasser.
