Appel d'offres 2022 de démantèlements et de ramassages d'occupations sans droit  
Carte générale des secteurs Chaudière-Appalaches et Estrie

## Fiche descriptive

Dossier 350363 00 000

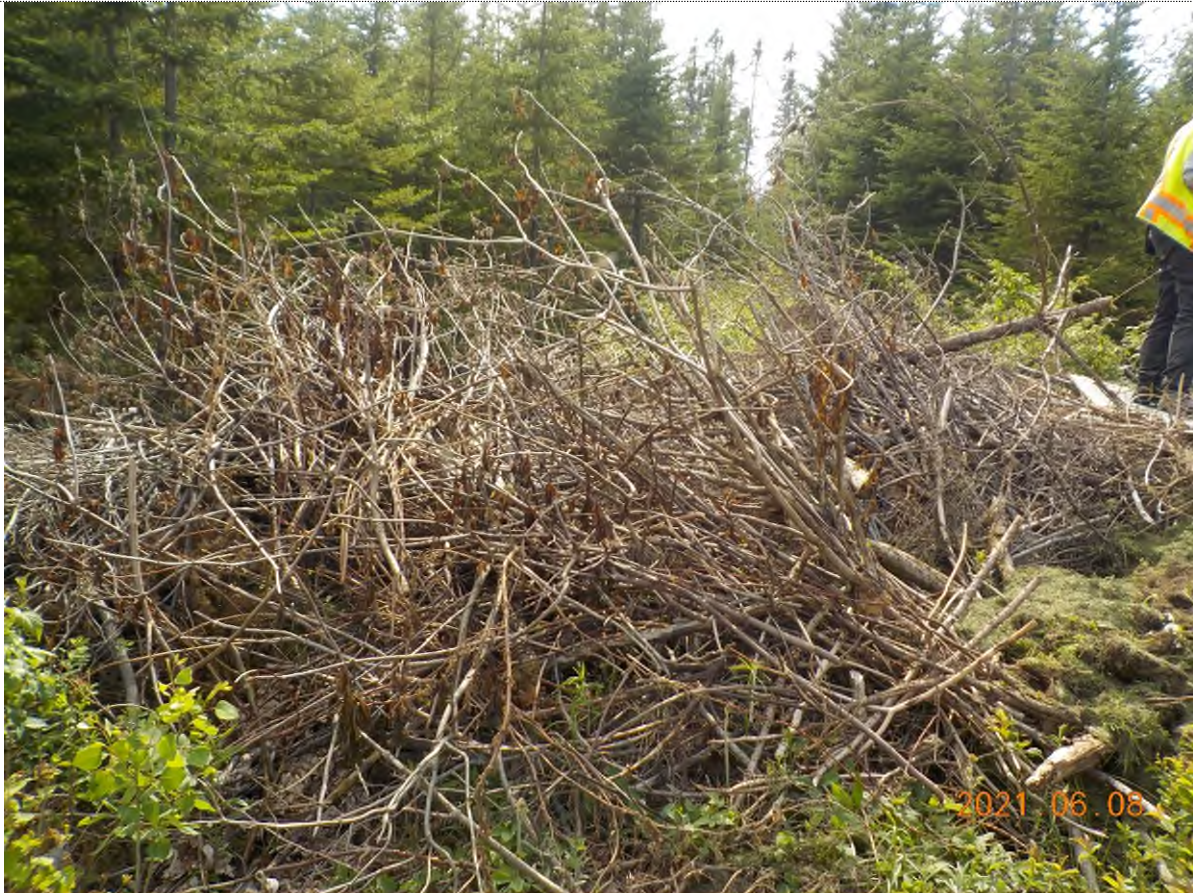
Figure 9: Exemple de débris à ramasser.

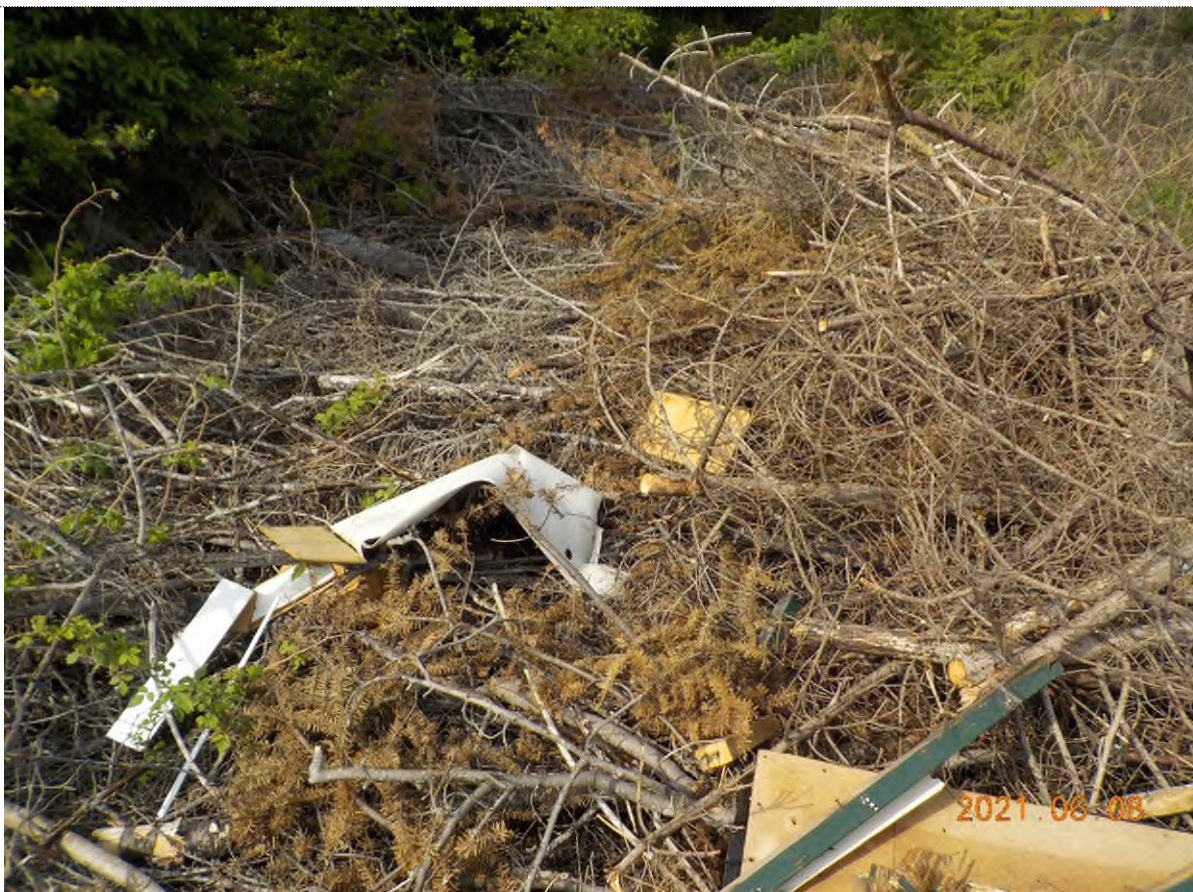
Figure 10: Exemple de débris à ramasser.

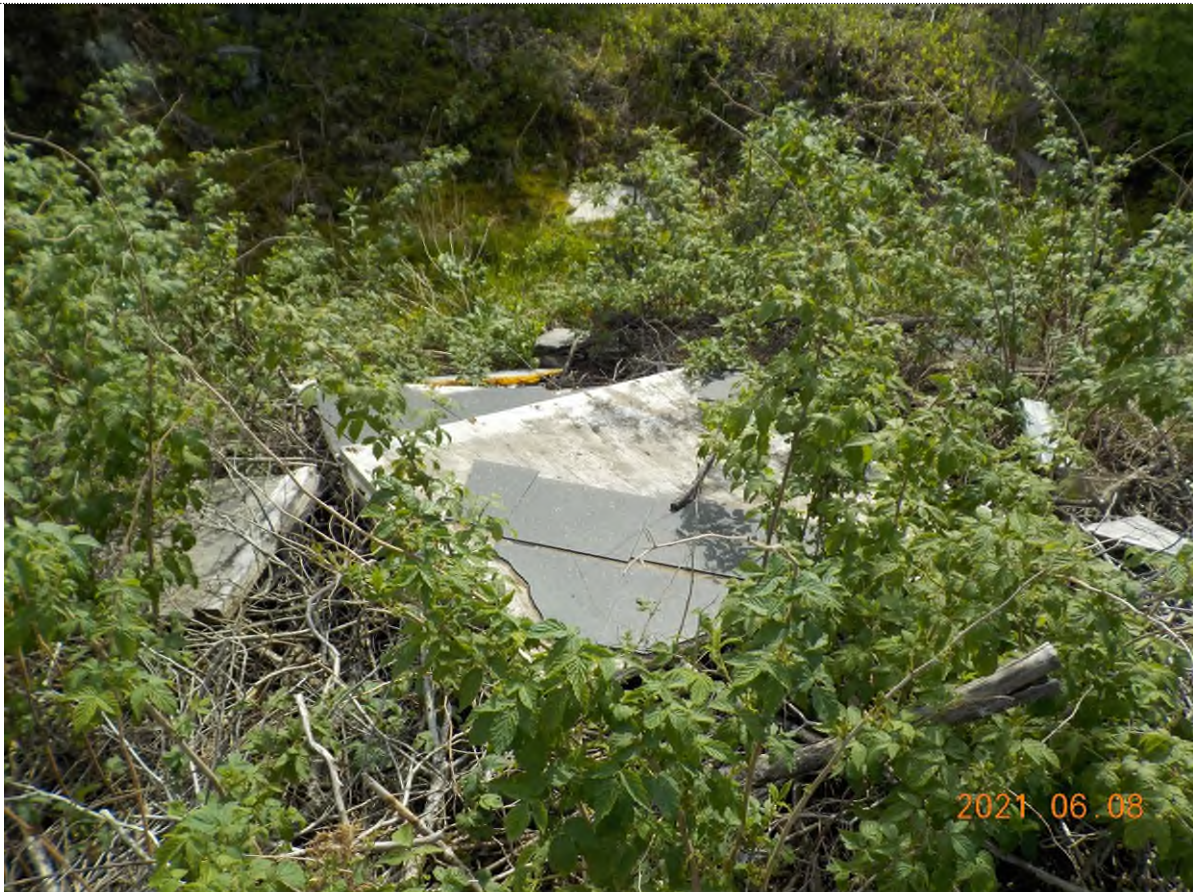
Figure 11: Exemple de débris à ramasser.

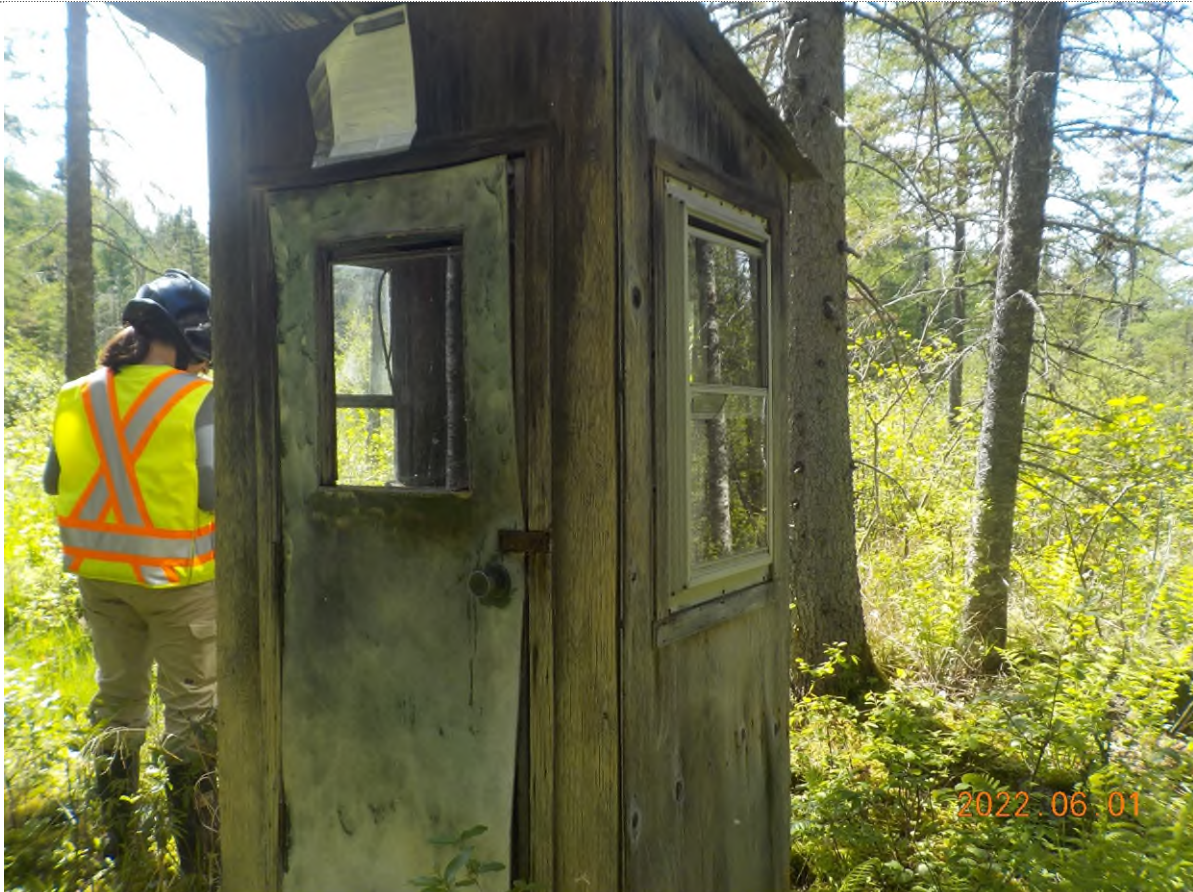
Figure 1: Structure à démanteler

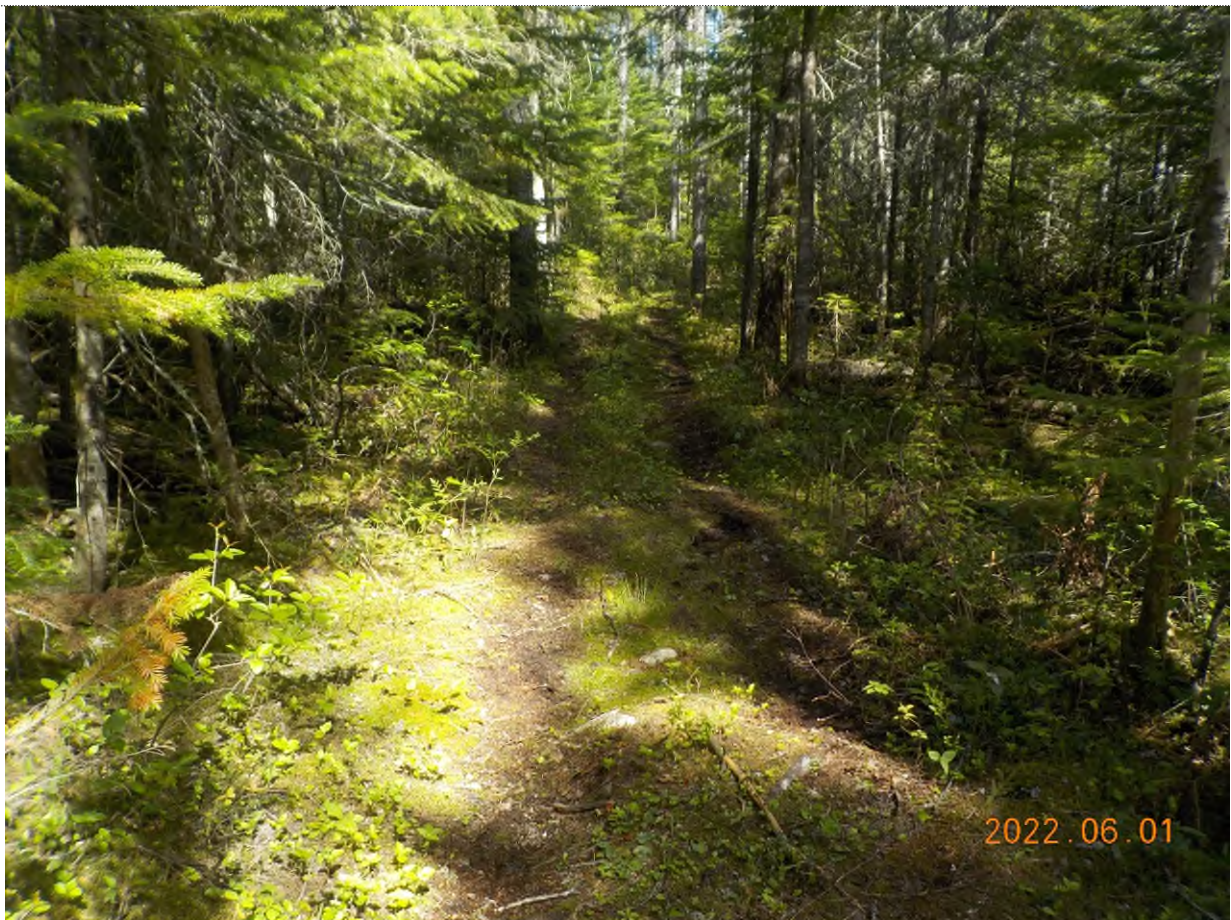
Figure 9: État du sentier

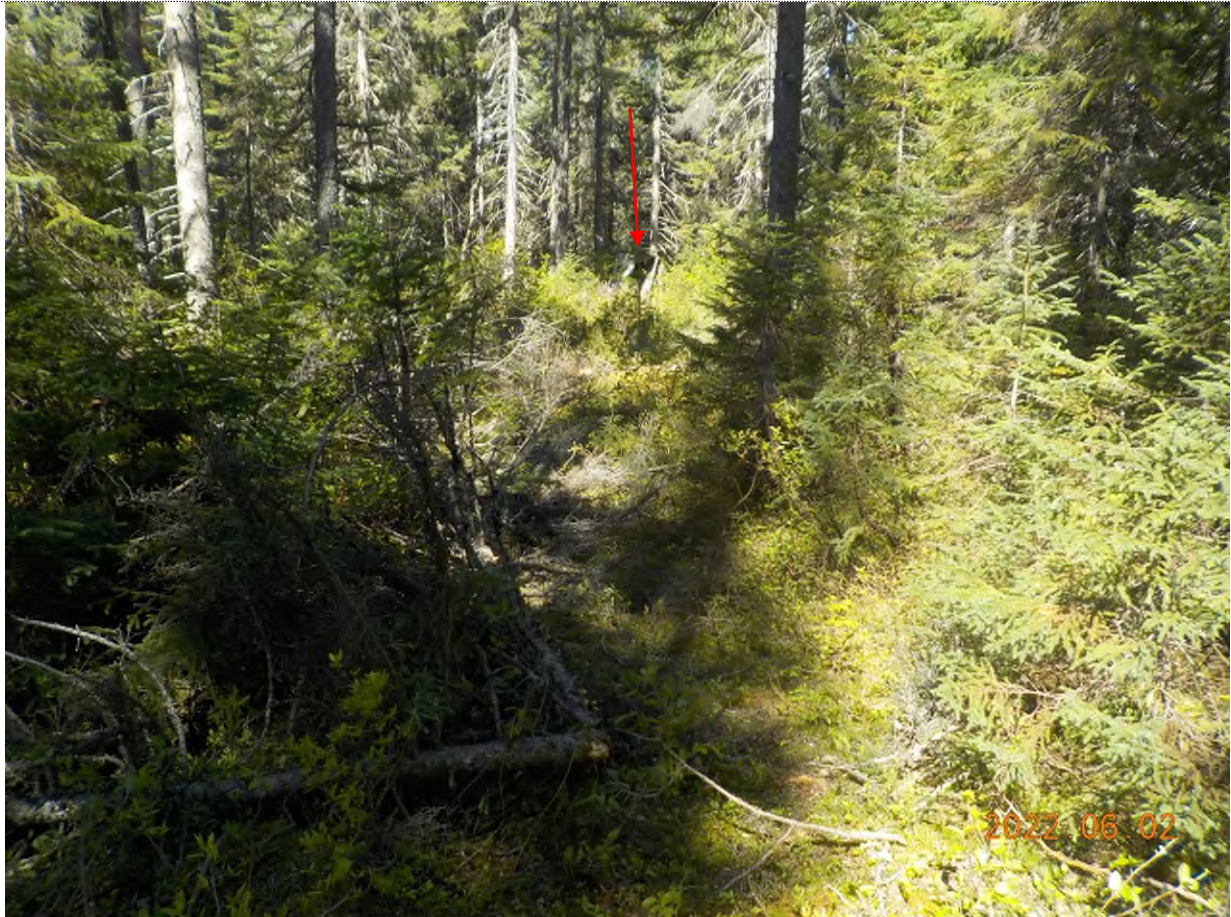
Figure 3: État de l'accès au site

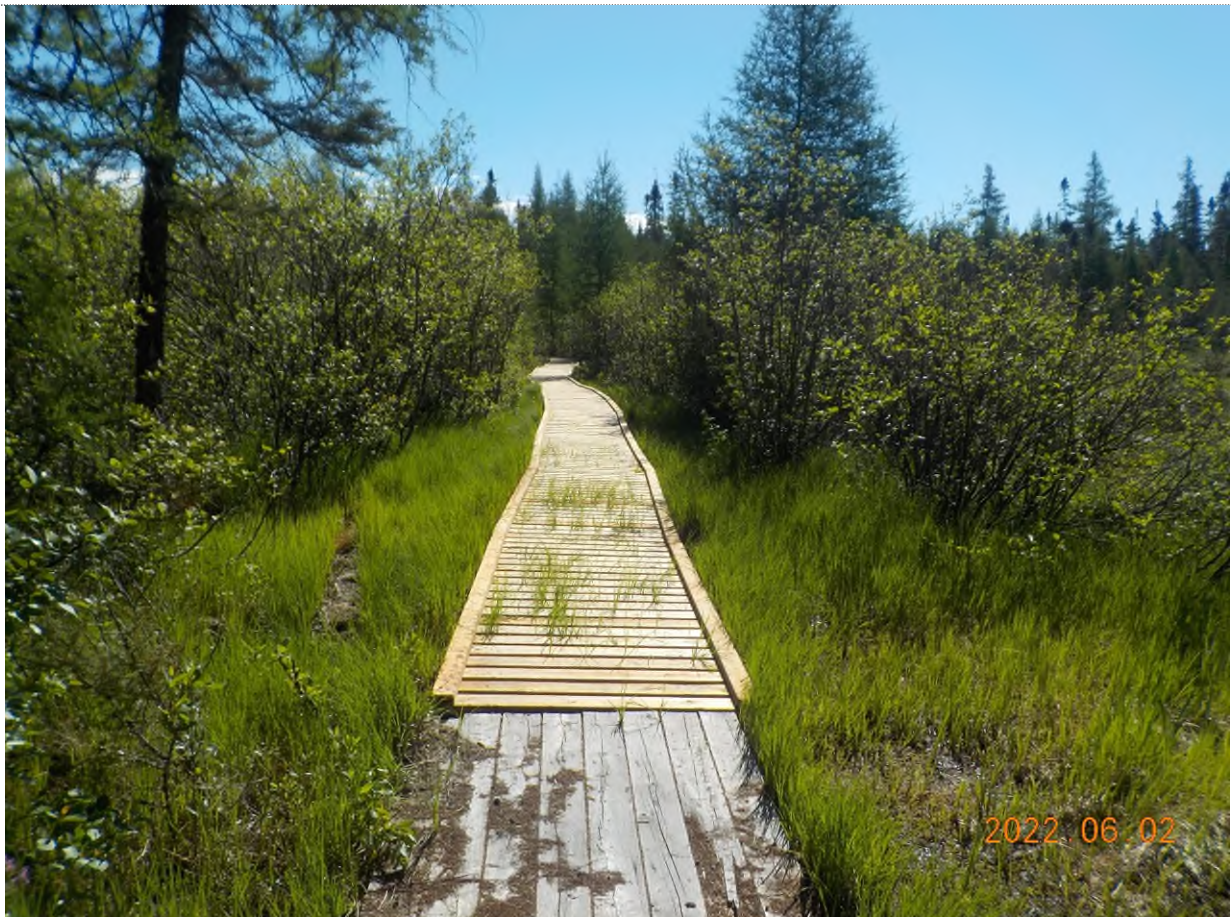
Figure 4: État du sentier récréatif (infrastructures pédestres)

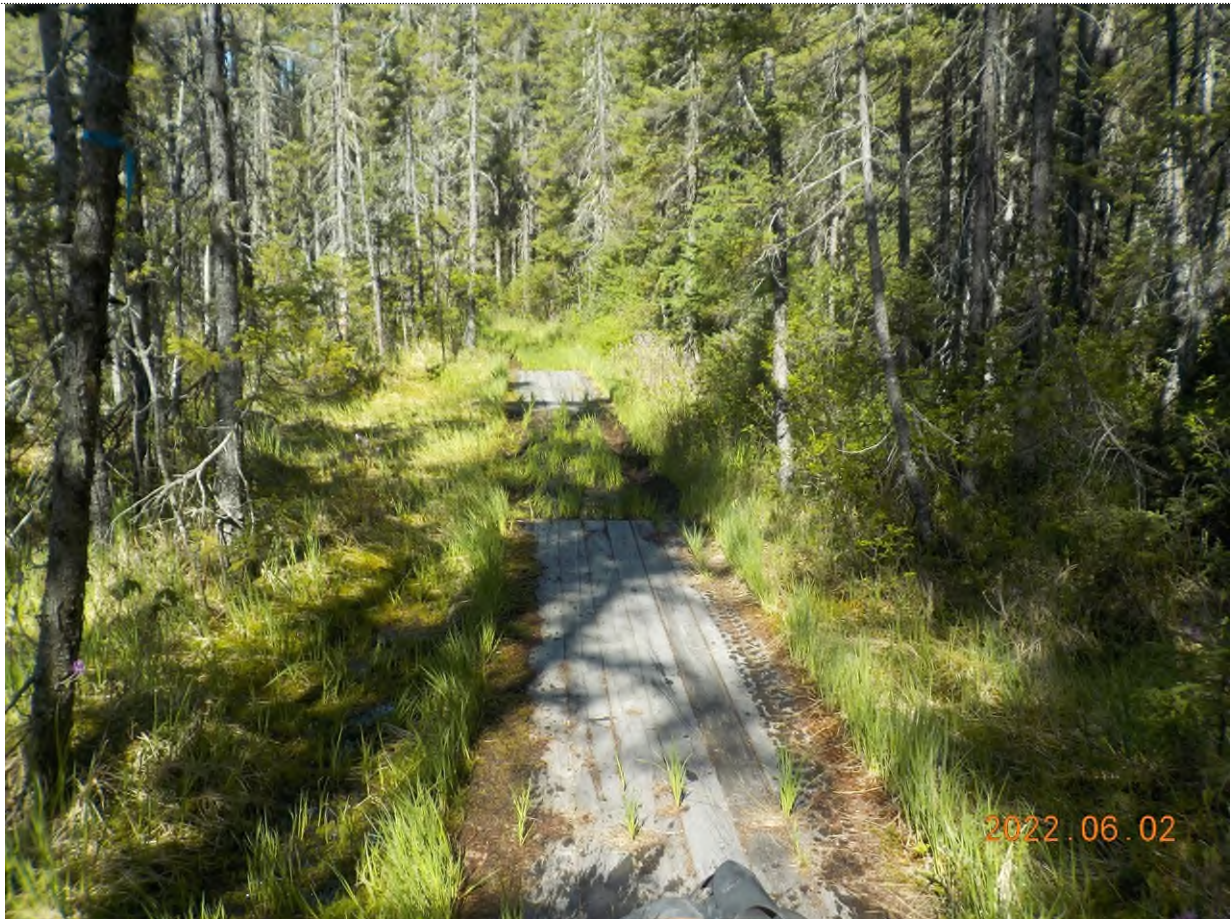
Figure 5: État du sentier récréatif

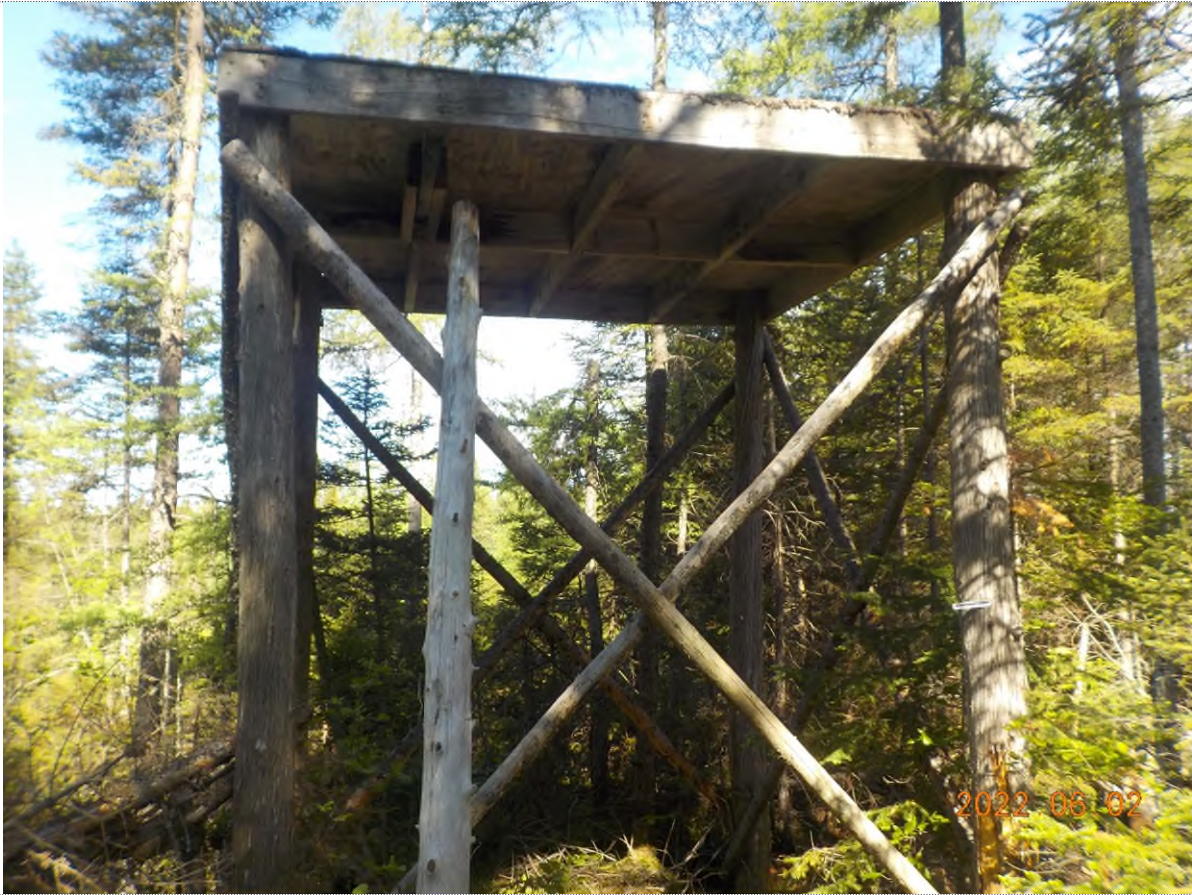
Figure 1: Plateforme à démanteler.

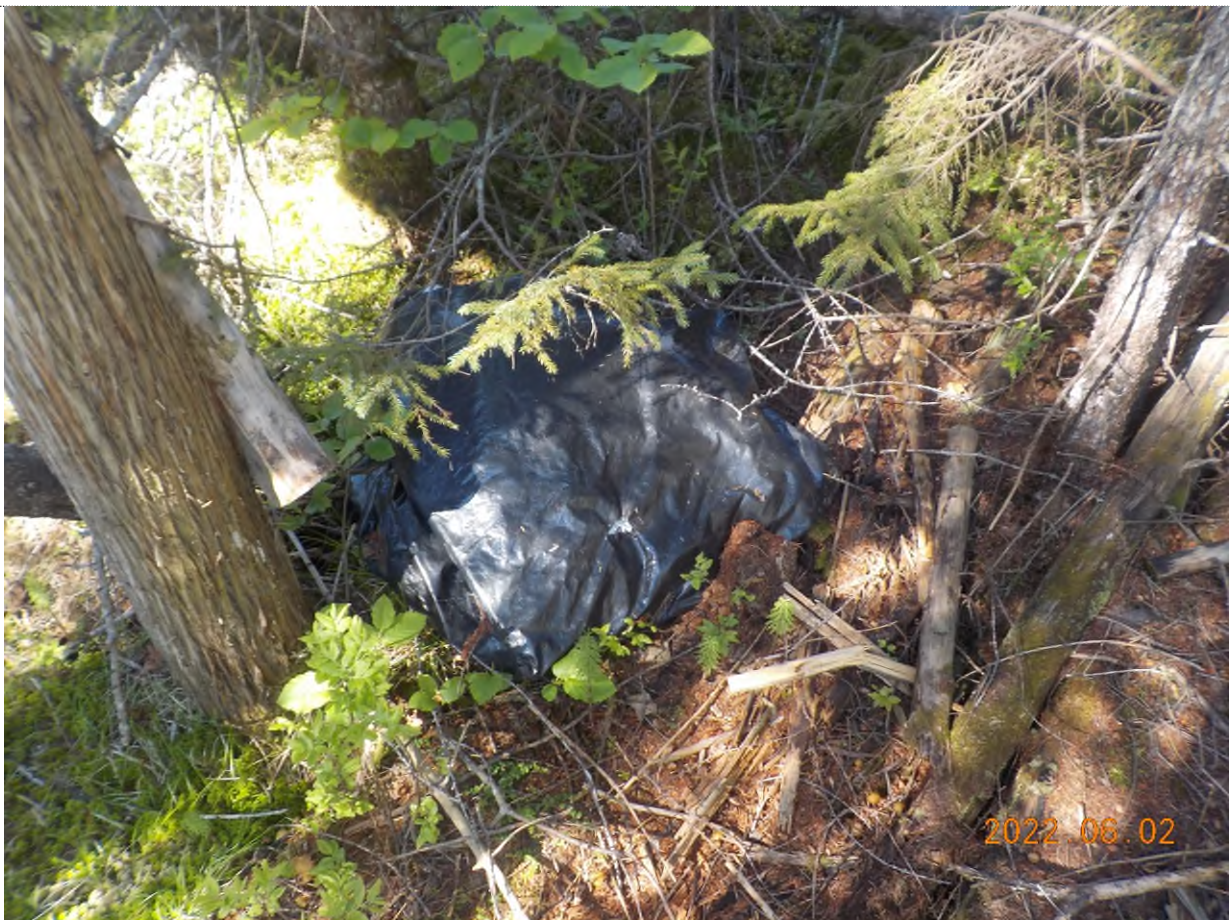
Figure 2: Débris à ramasser

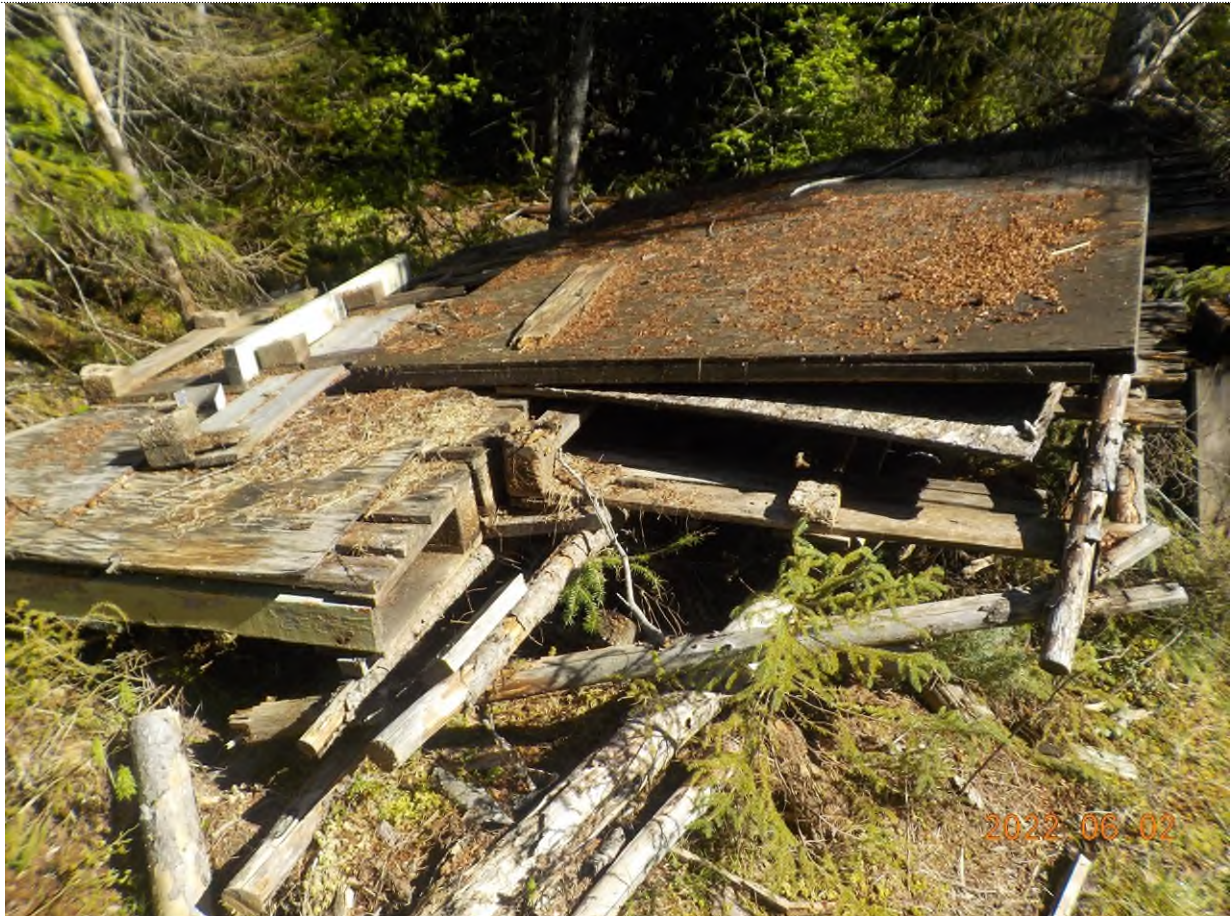
Figure 5: Débris à ramasser

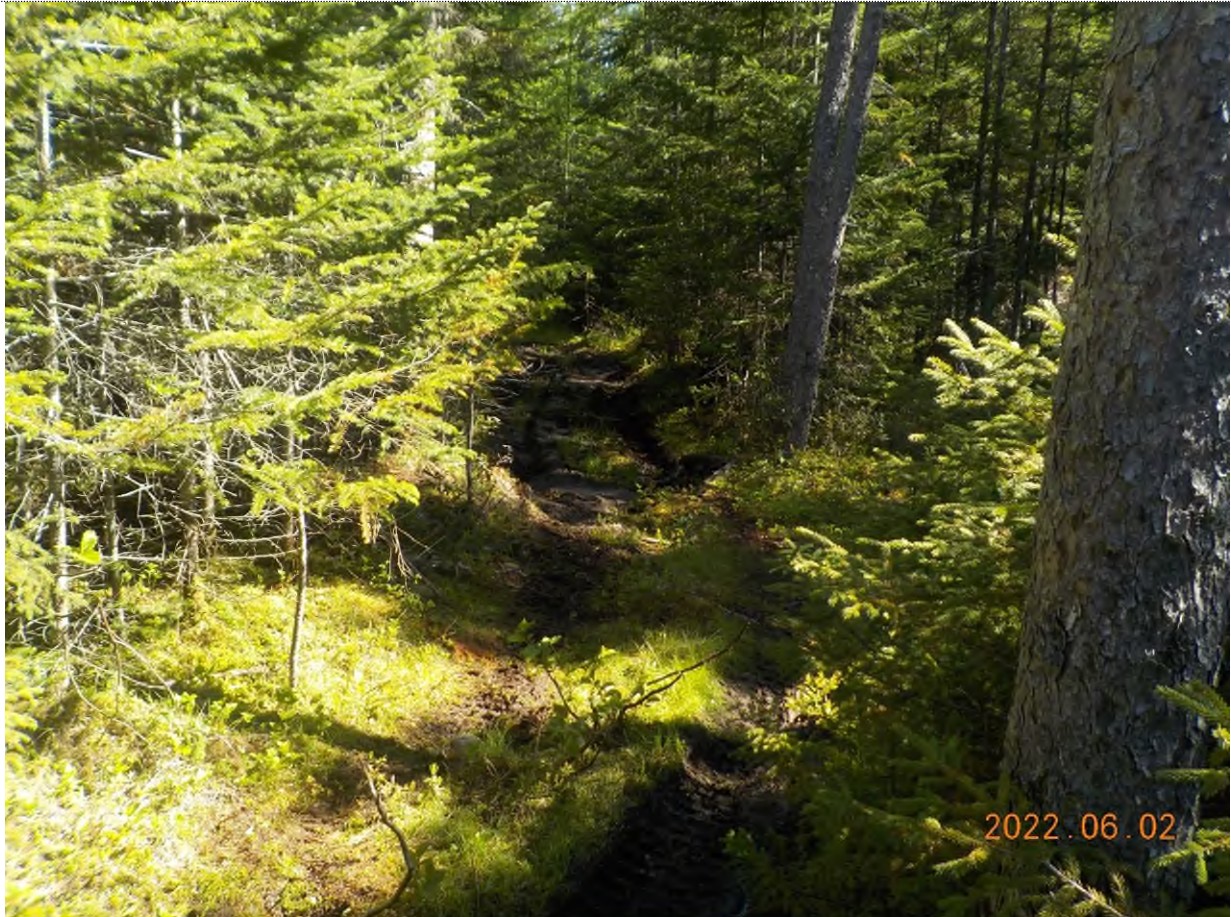
Figure 6: État du sentier

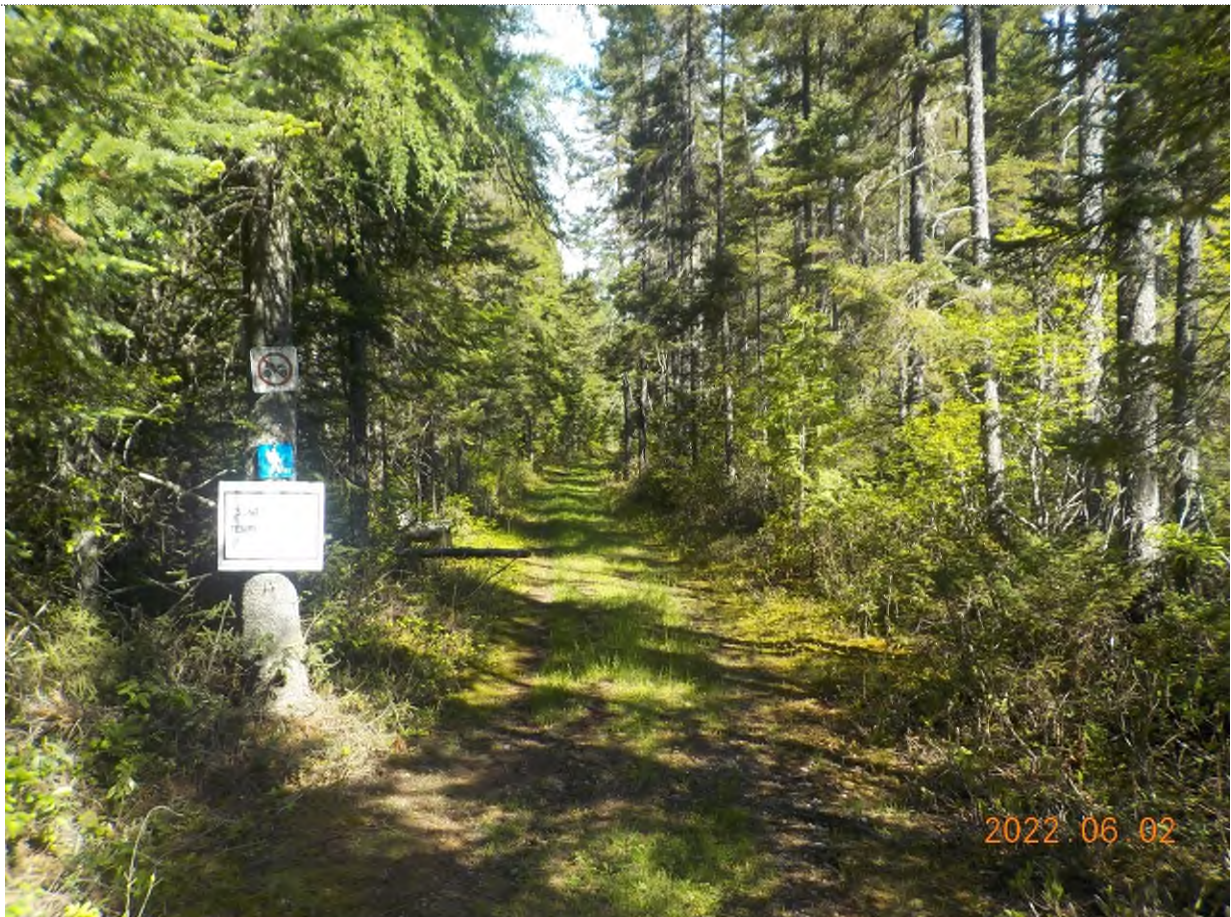
Figure 7: Entrée du sentier

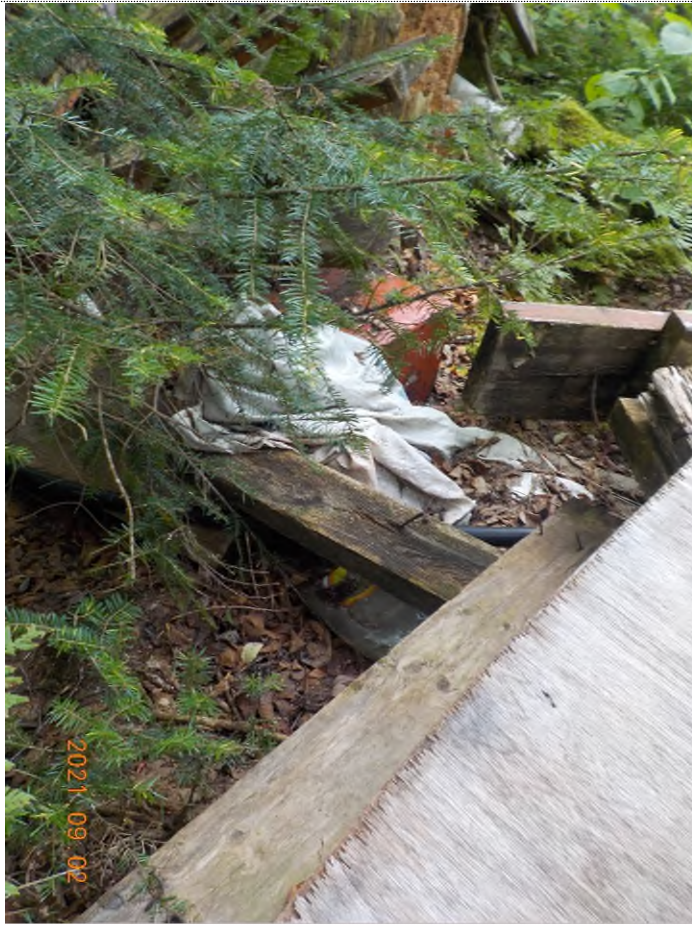
Figure 3: Débris à ramasser

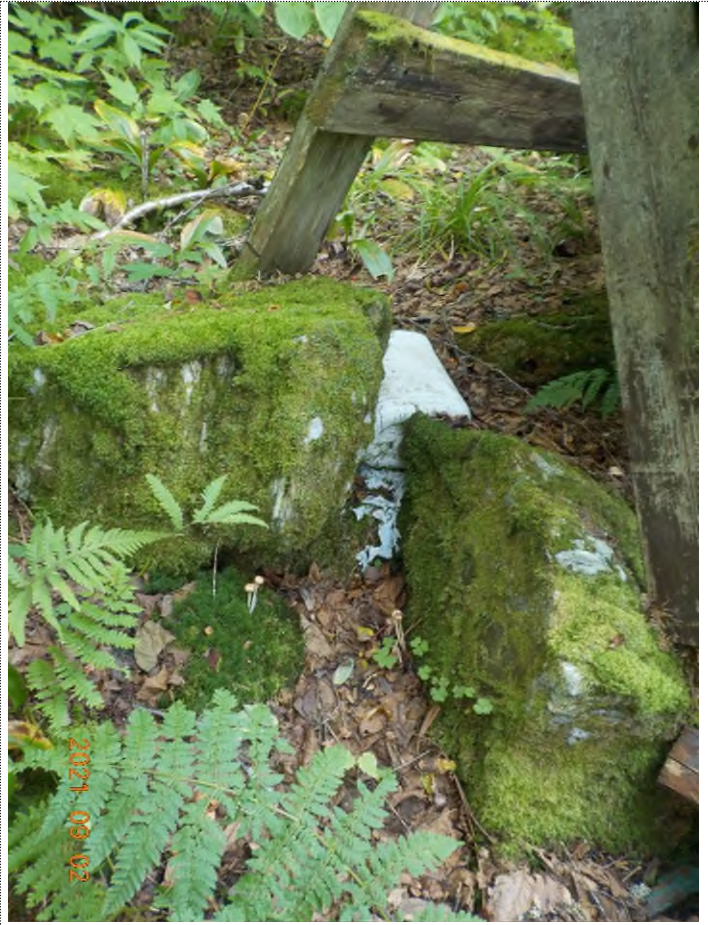
Figure 4: Débris à ramasser

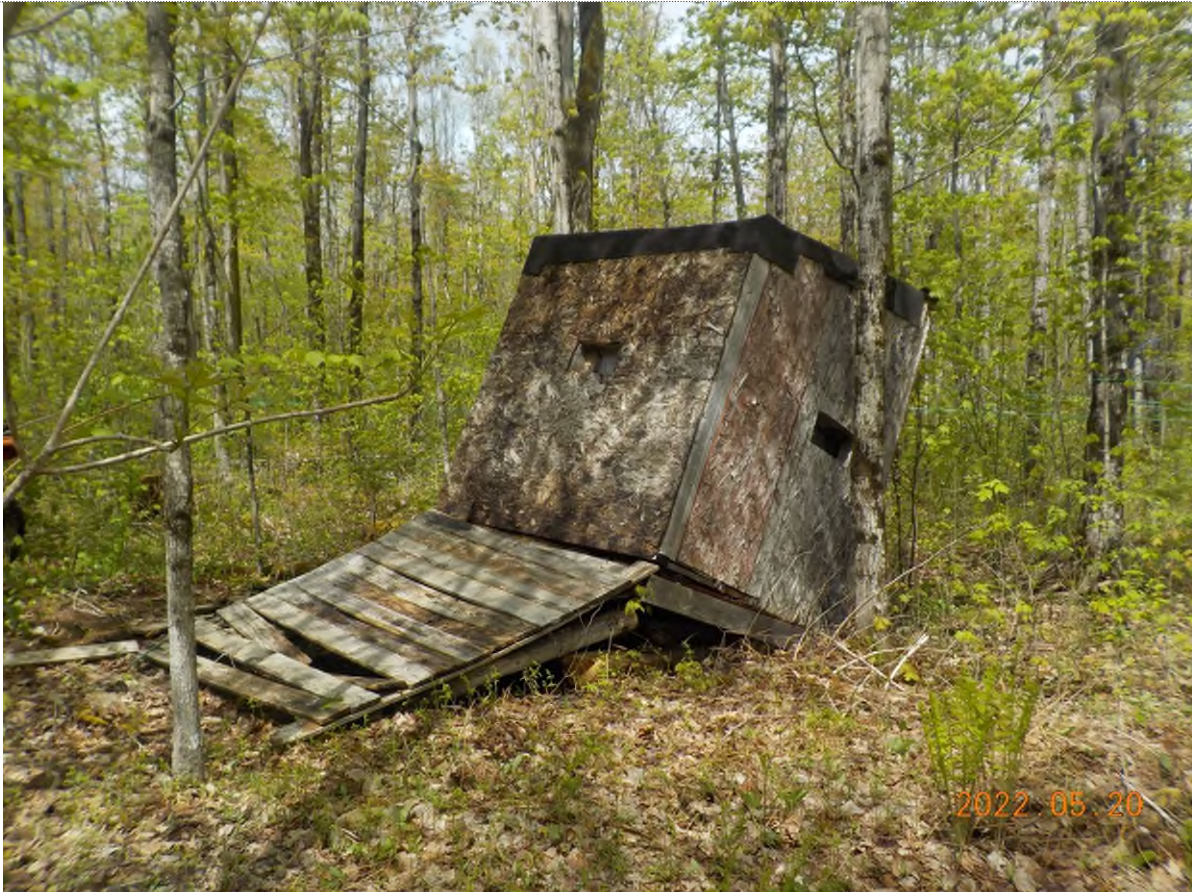
Figure 1: Structure abandonnée à démanteler

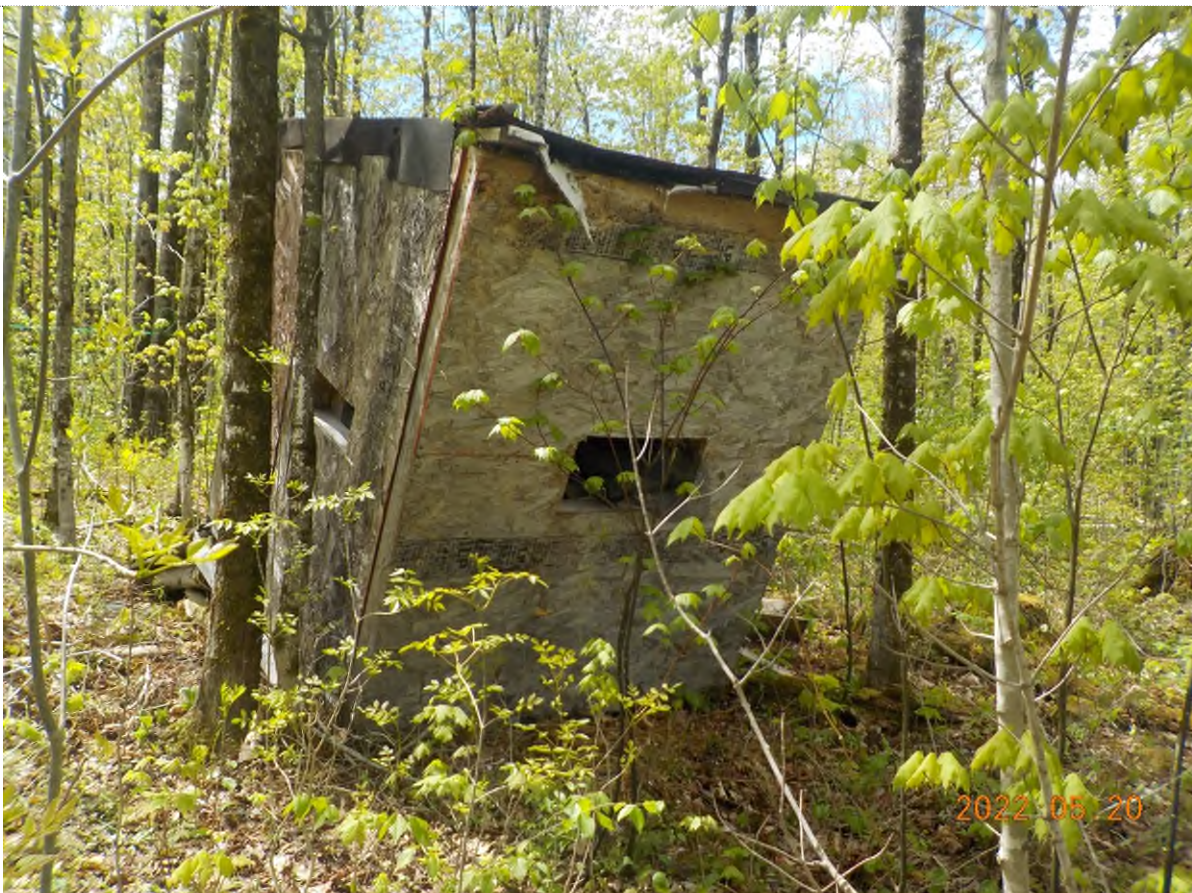
Figure 2: Structure abandonnée à démanteler

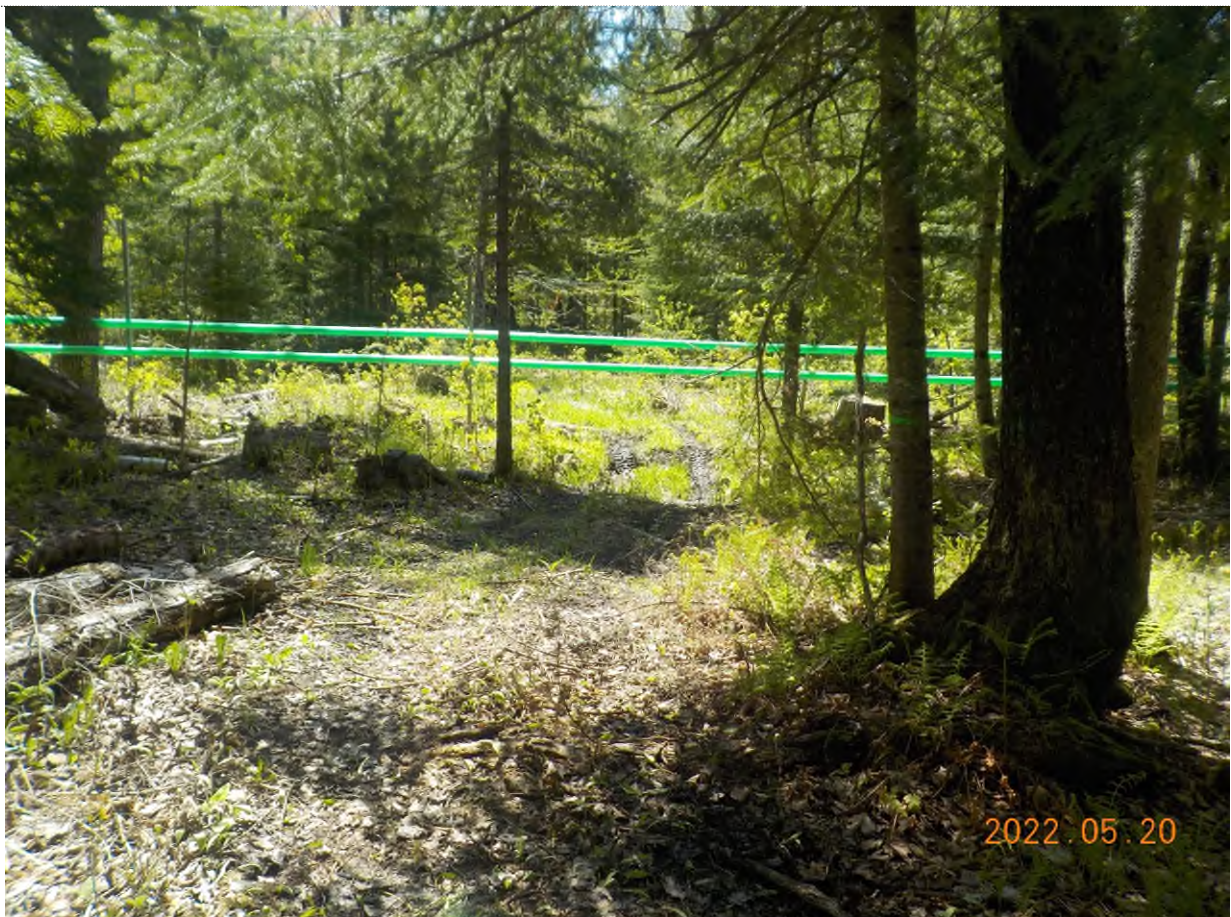
Figure 2: État du sentier VTT (tubulure très basse)

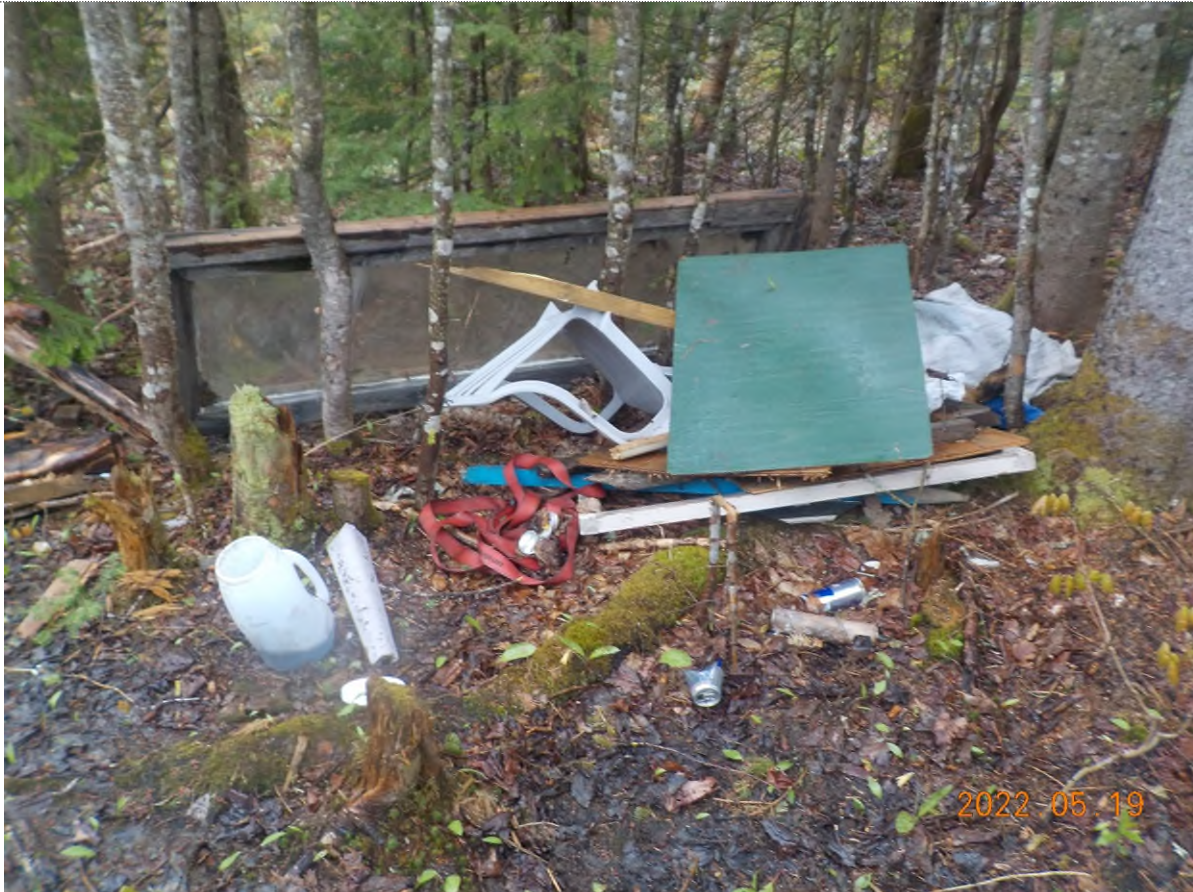
Figure 1: Débris à ramasser

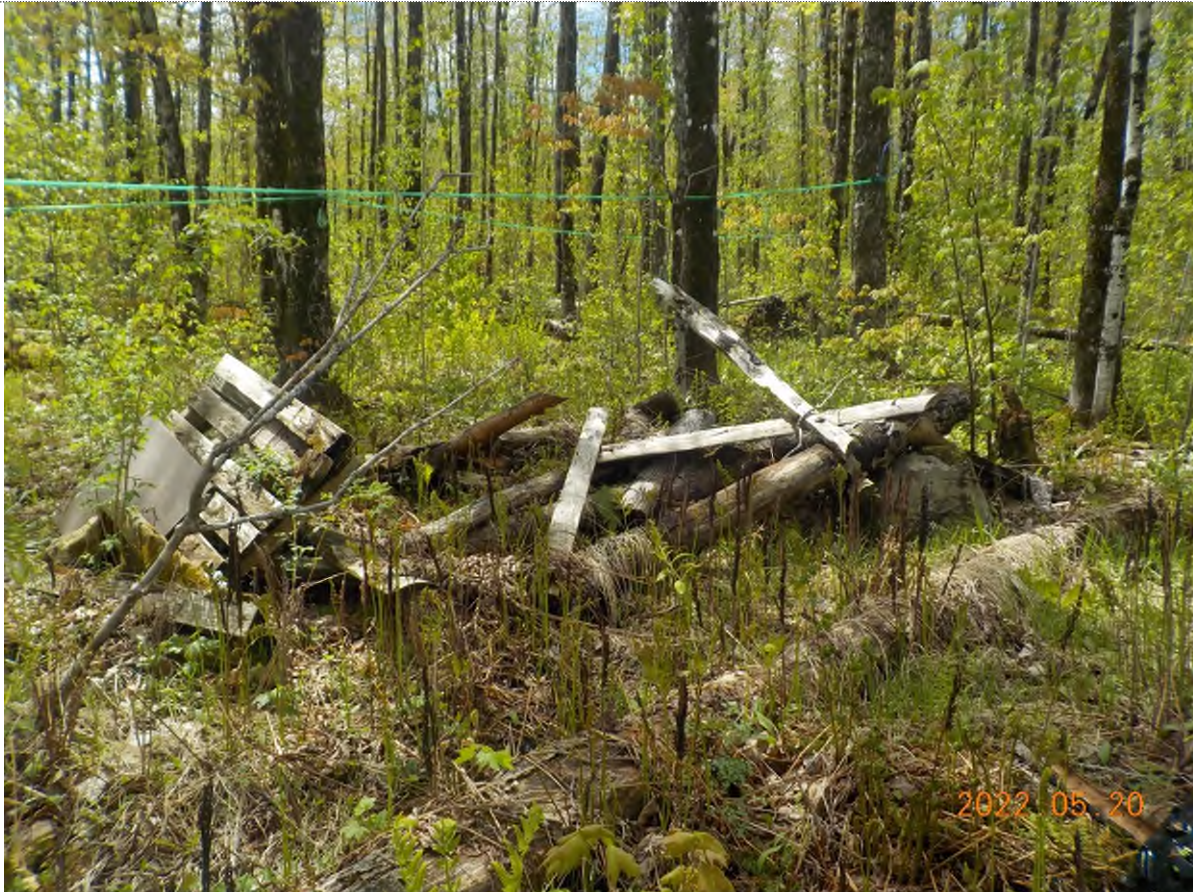
Figure 1: Débris à ramasser

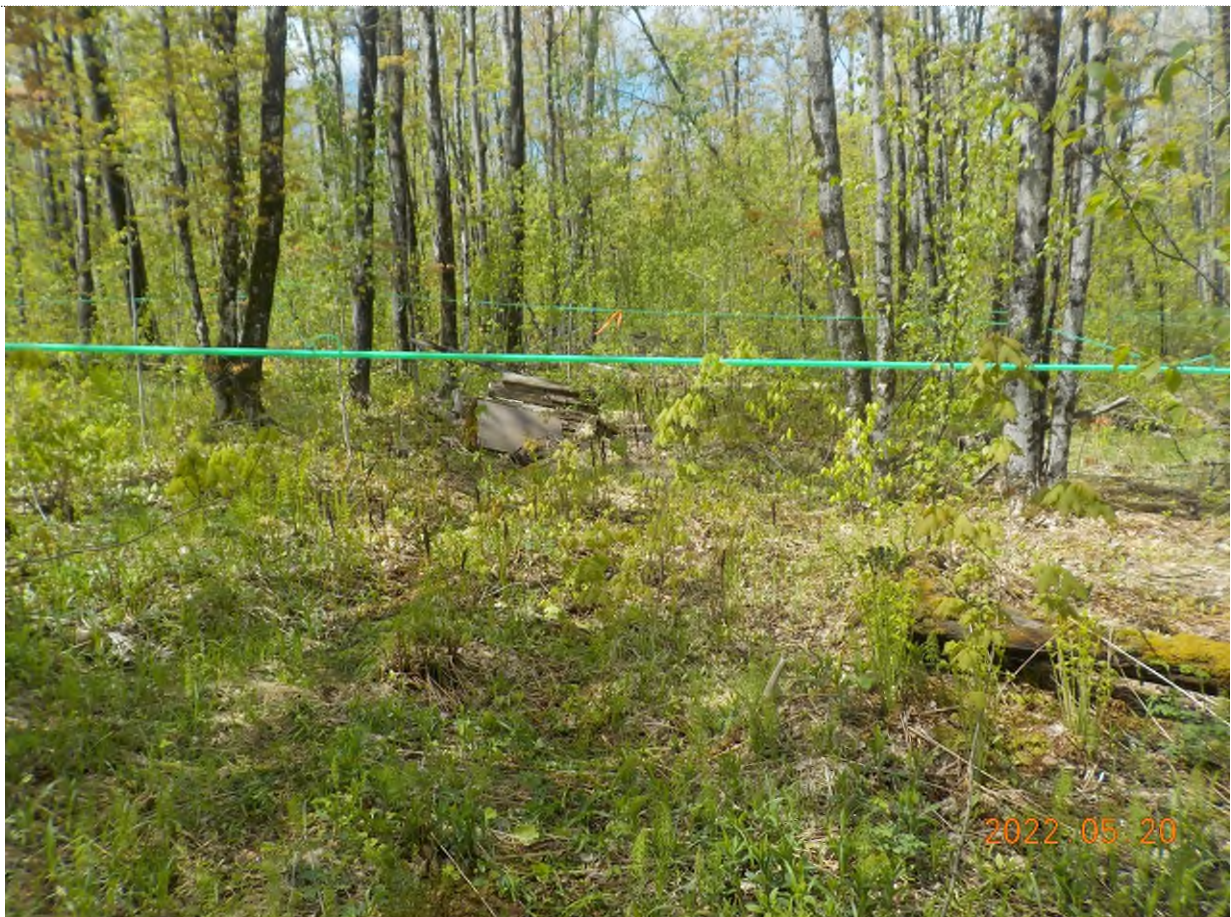
Figure 2: Vue des débris à ramasser (tubulure à proximité)
