Appel d'offres 2022 de démantèlements et de ramassages d'occupations sans droit  
Carte générale des secteurs Chaudière-Appalaches et Estrie

## Fiche descriptive

Dossier 350363 00 000

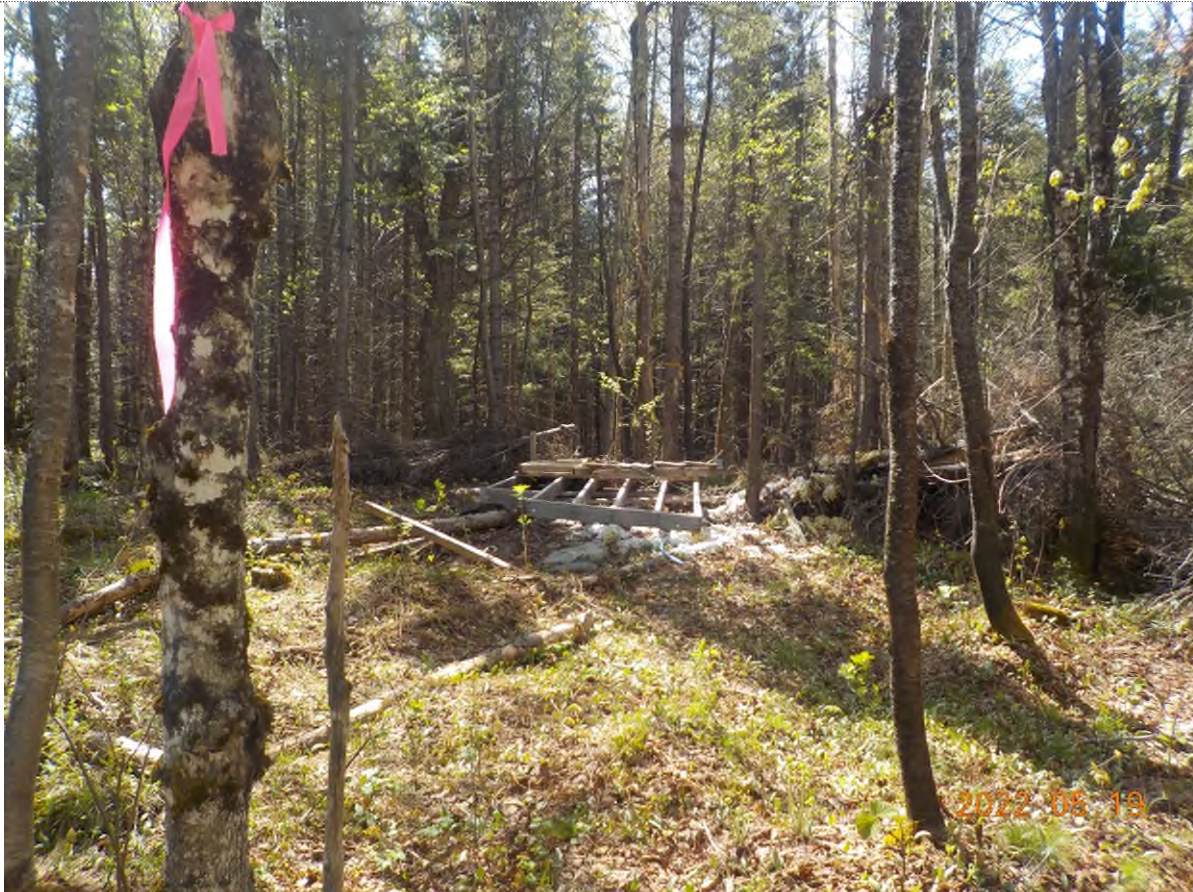
Figure 1: Vue du site à ramasser

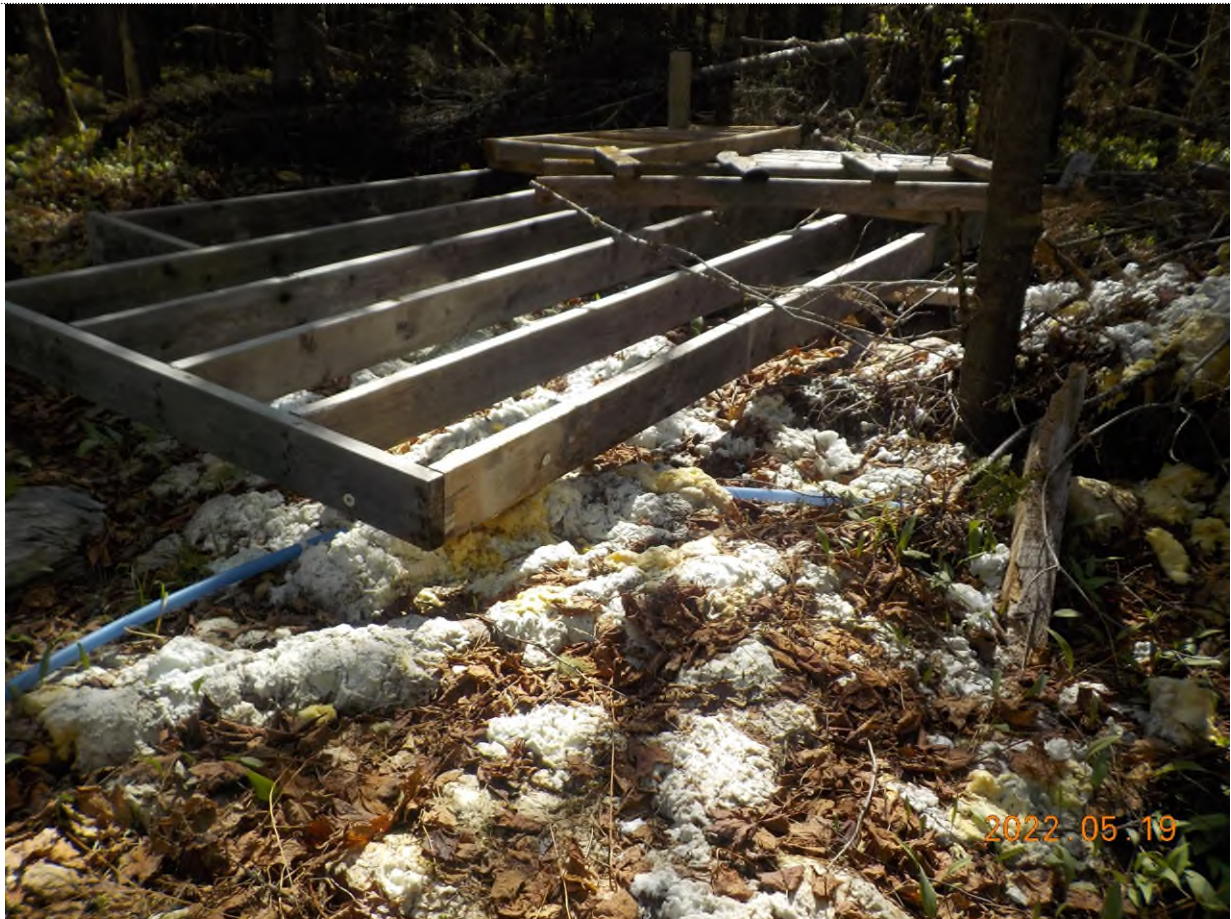
Figure 3: Débris à ramasser

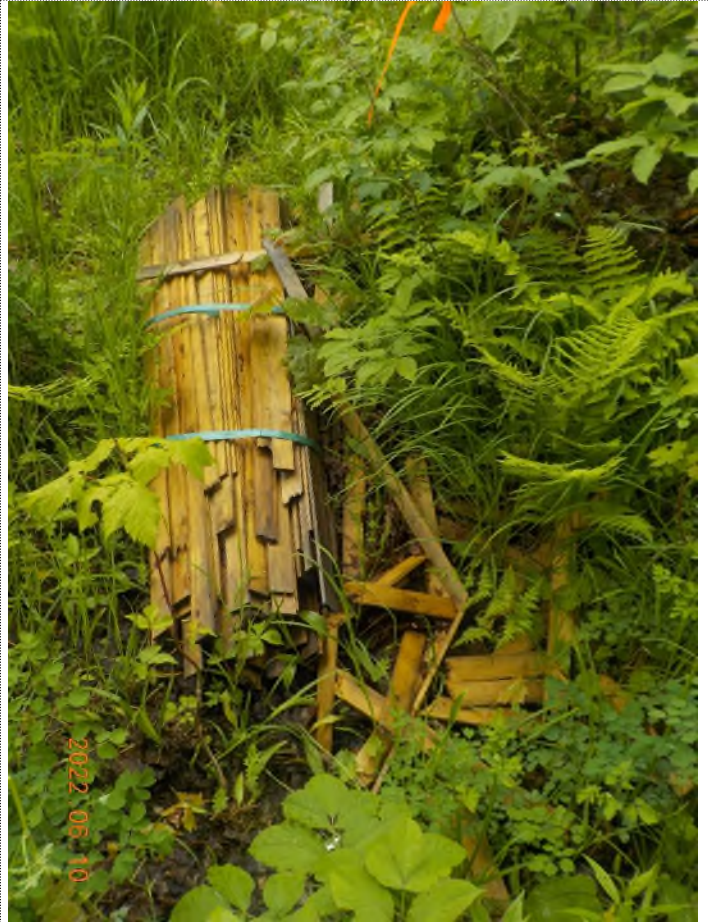
Figure 4: Débris à ramasser

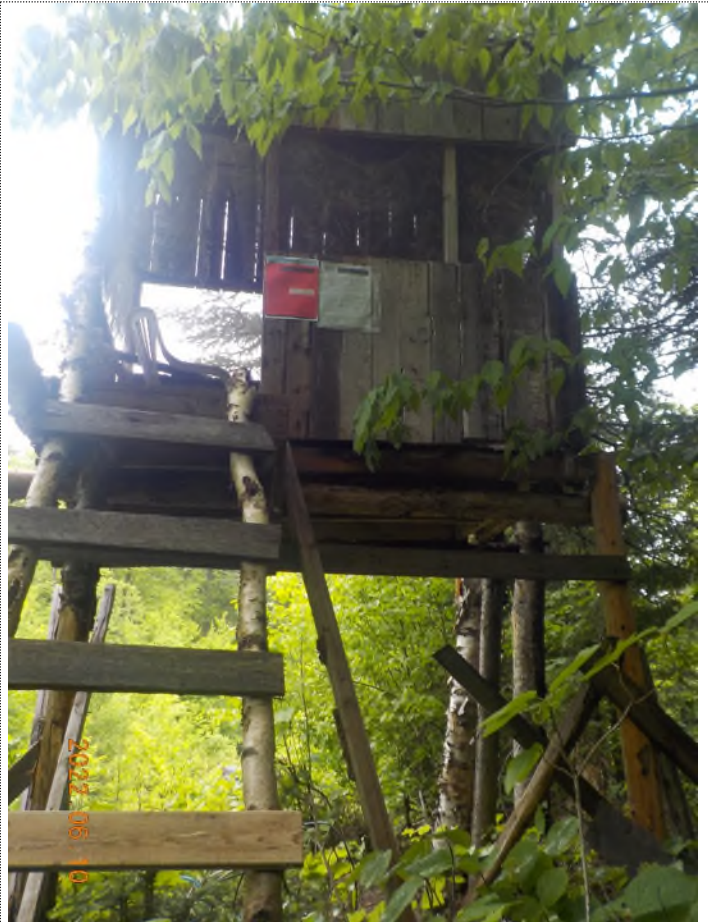
Figure 2: Cache à démanteler vue de derrière

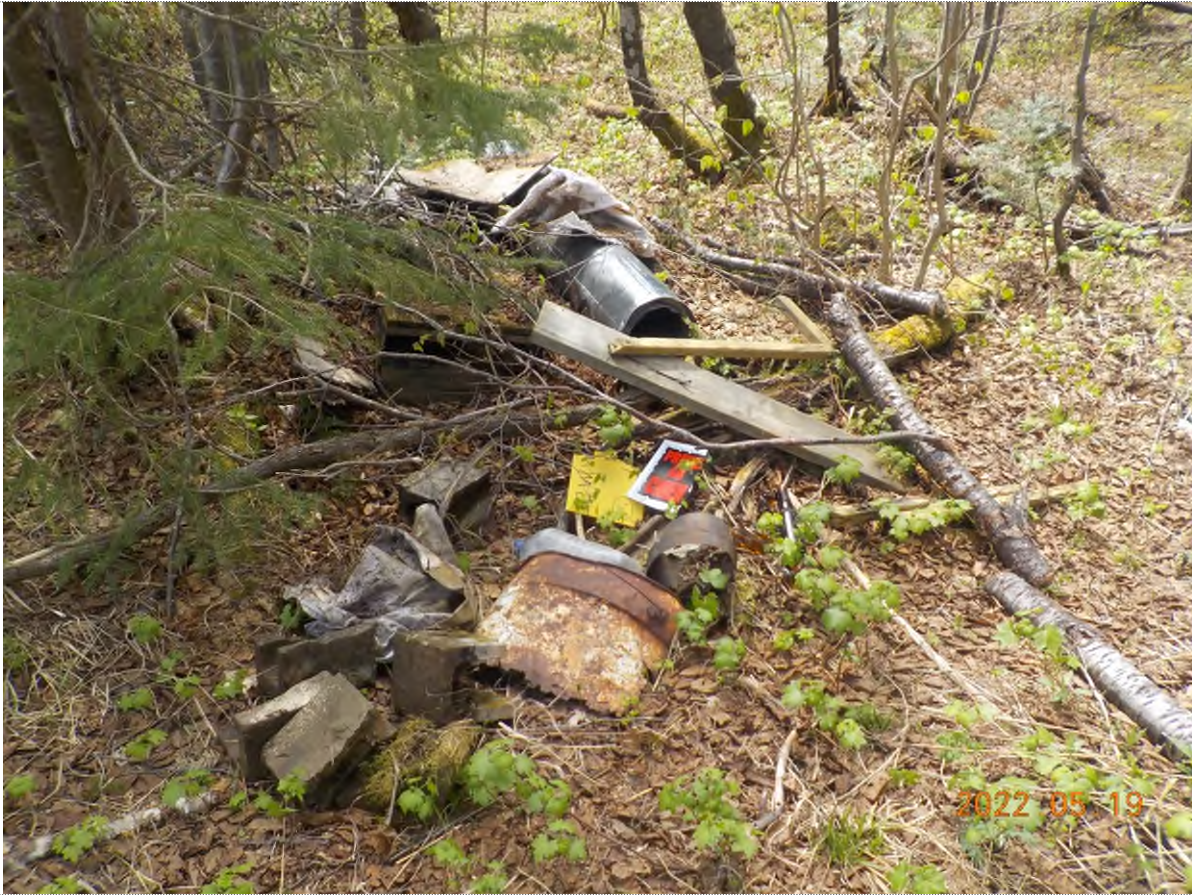
Figure 1: Débris à ramasser

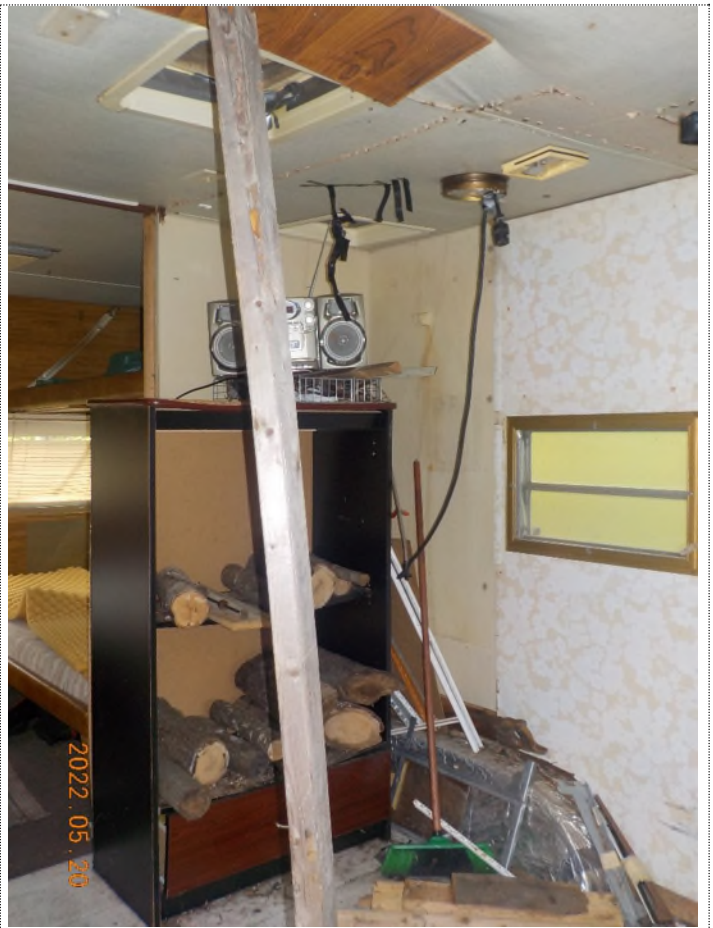
Figure 4: État du plafond et débris dans la roulotte Taurus

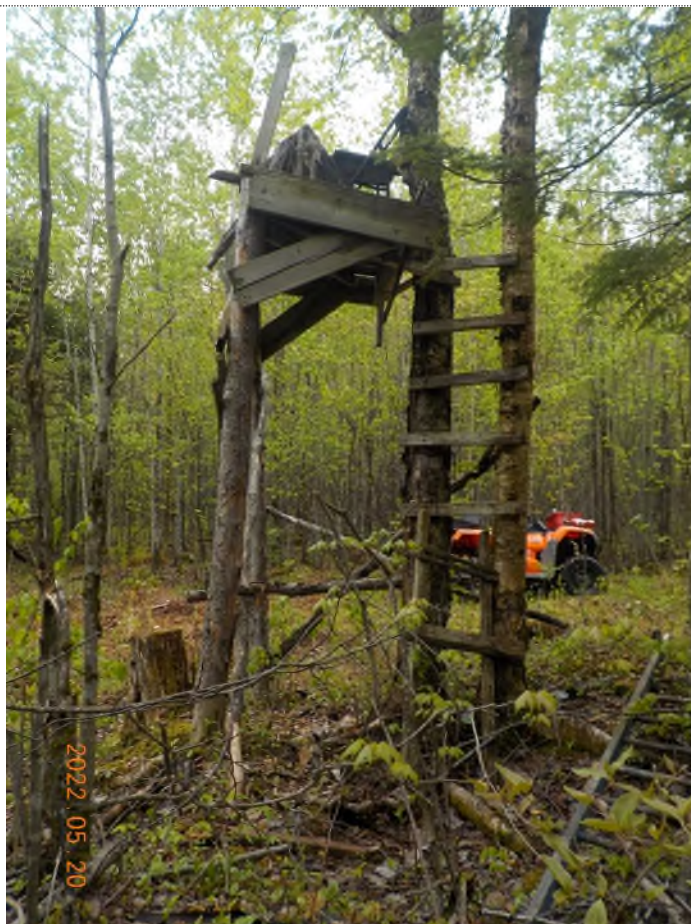
Figure 2: Structure à ramasser (vue vers le sentier VTT)
