Fiche descriptive

Dossier 350481 00 000

Description du site occupé

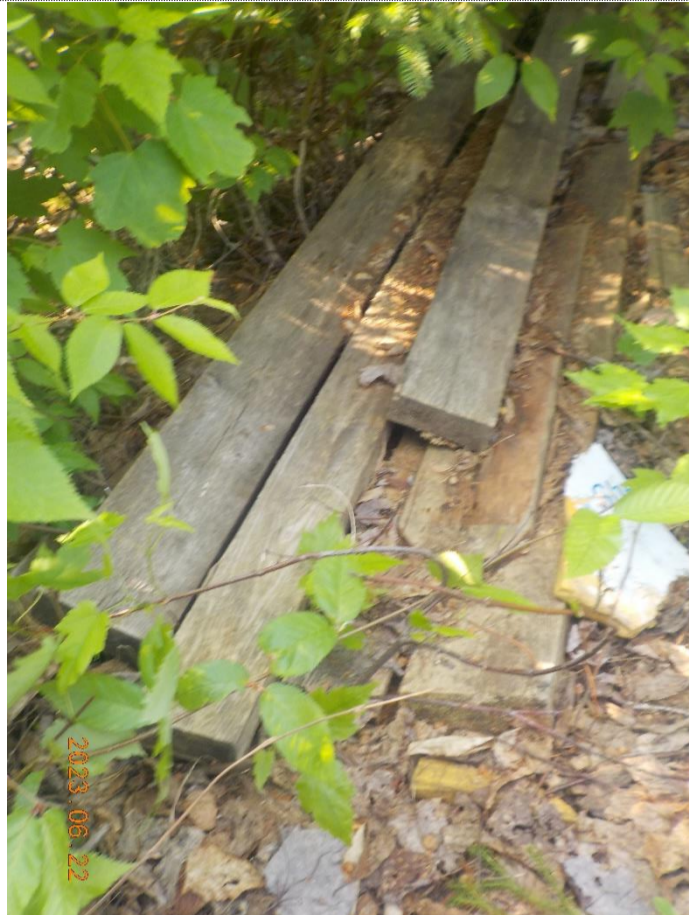
Figure 7: Matériaux au point 350481-A à ramasser.

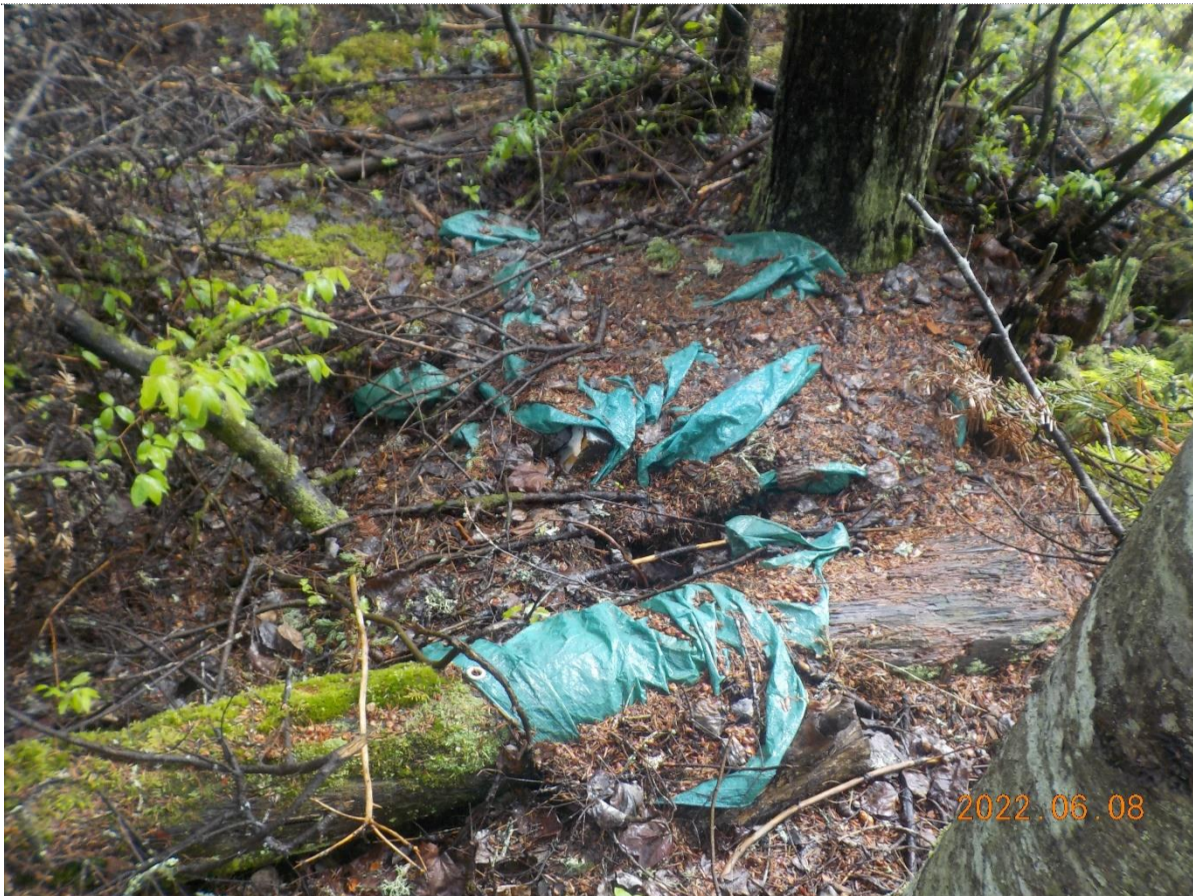
Figure 3: Toile au sol derrière le sanitaire.

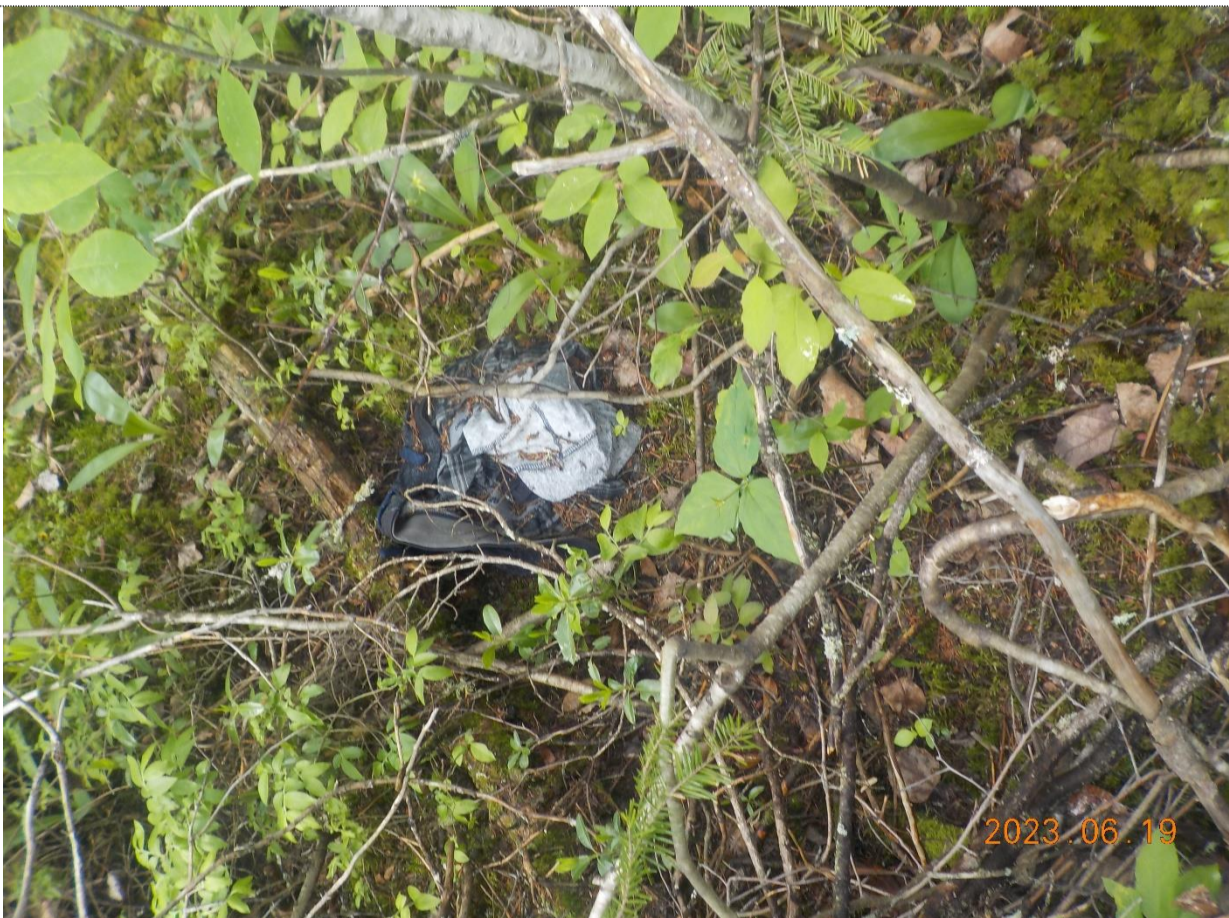
Figure 6 : Autres débris autour du sanitaire.

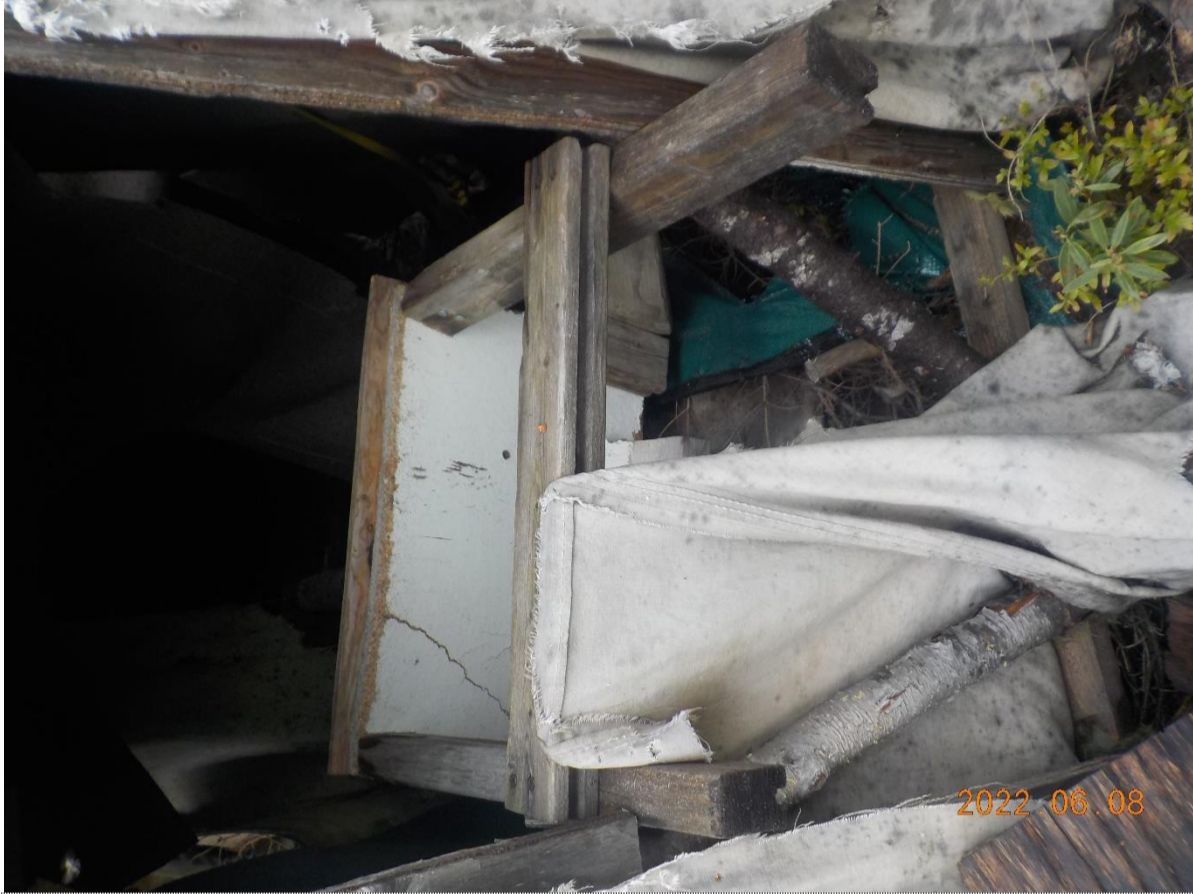
Figure 3 : Intérieur de la structure abandonnée.

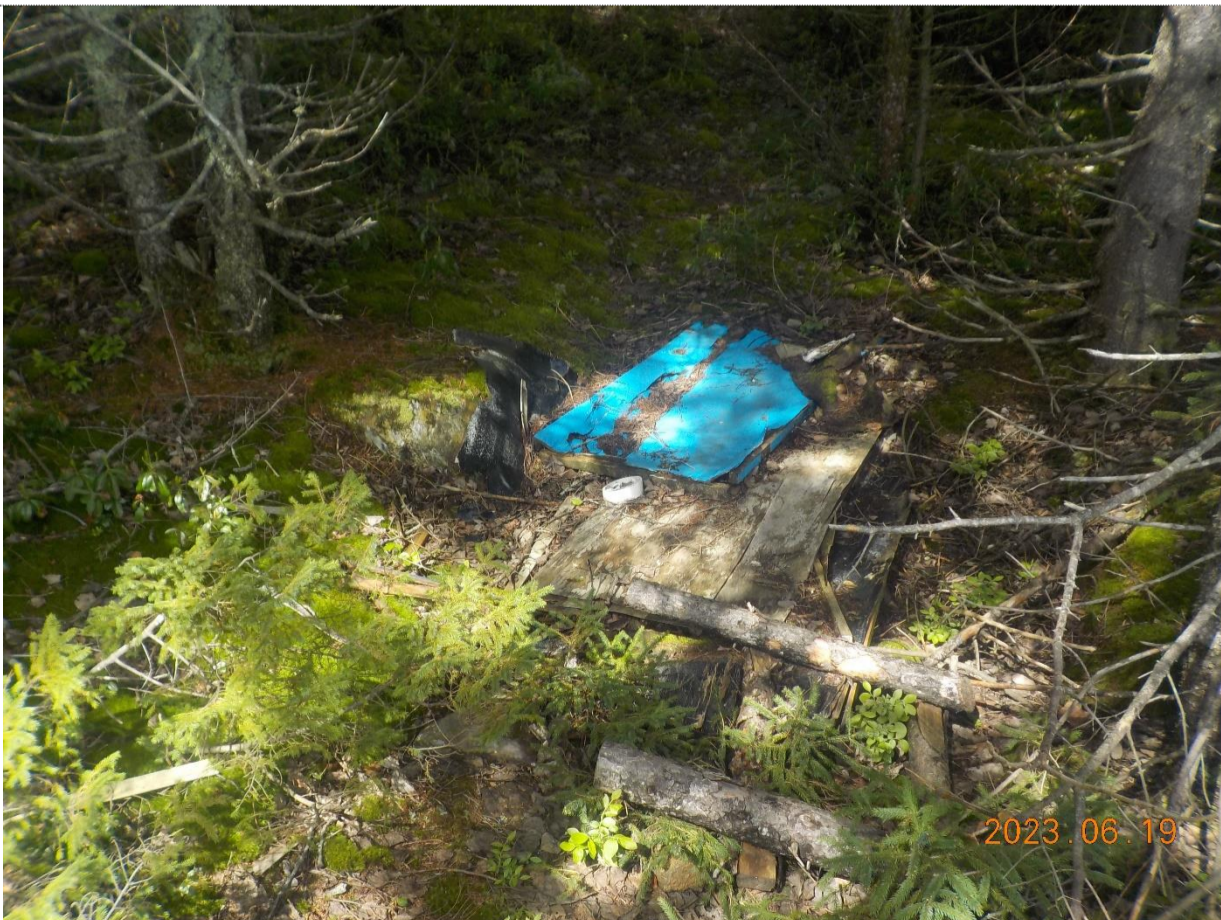
Figure 4: Structure écrasée à ramasser au site 350588-A.

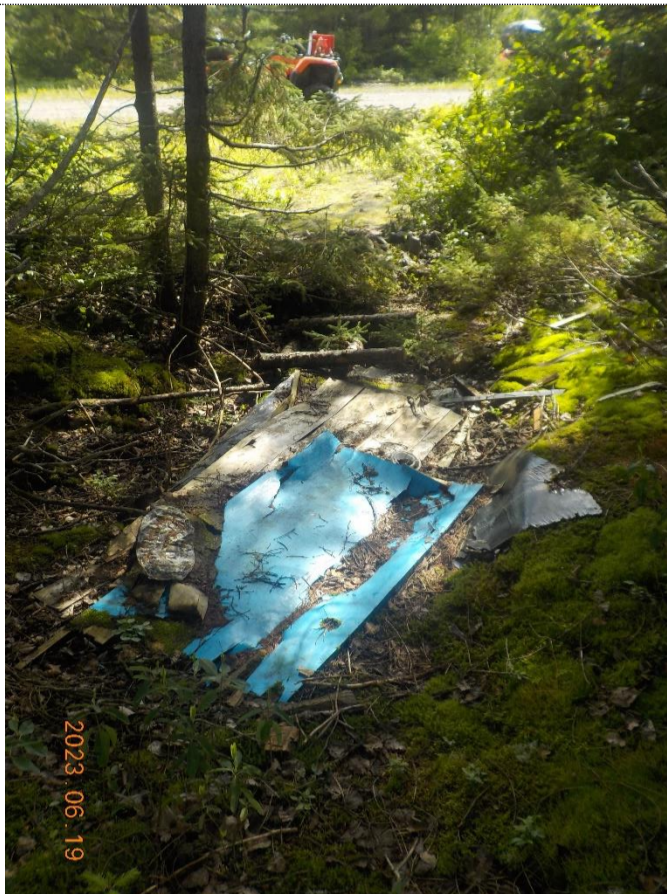
Figure 5: Autre vue de la structure écrasée à ramasser.

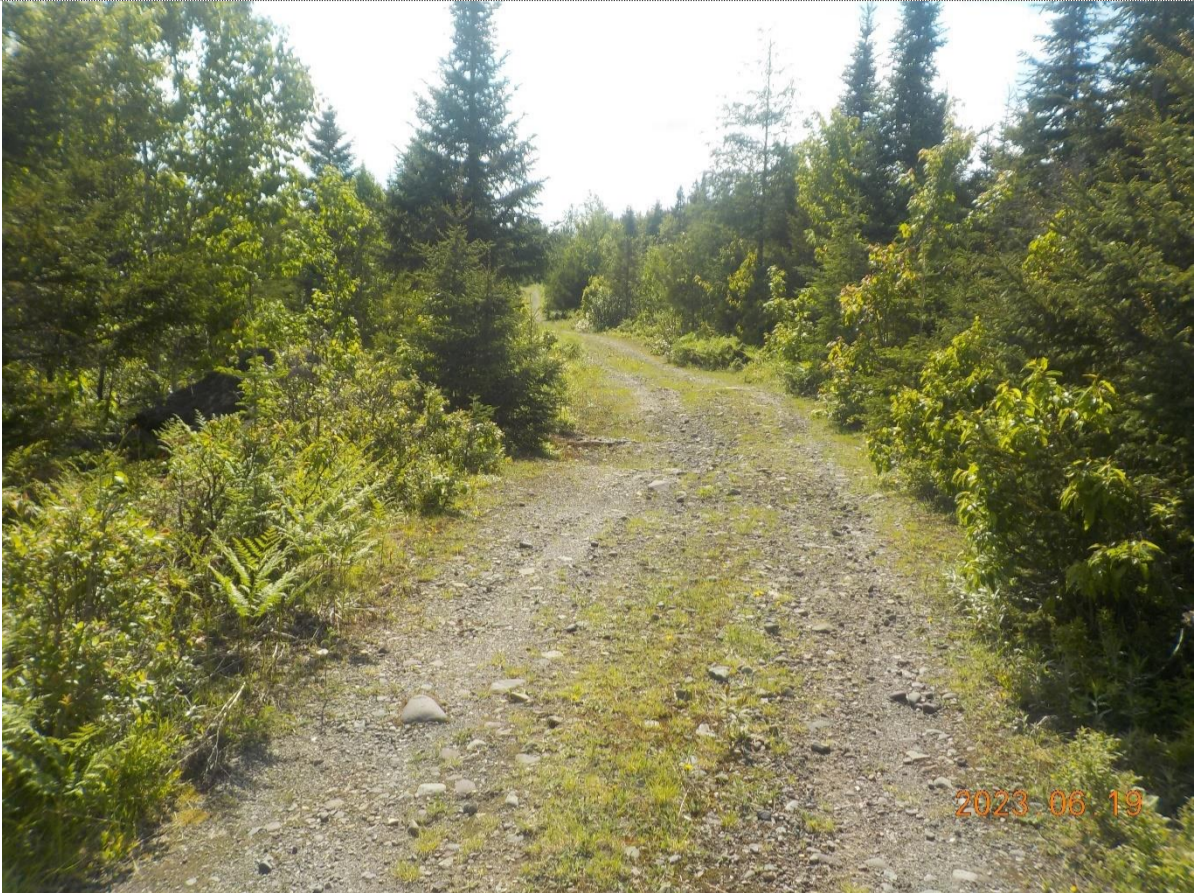
Figure 5: État du chemin forestier secondaire

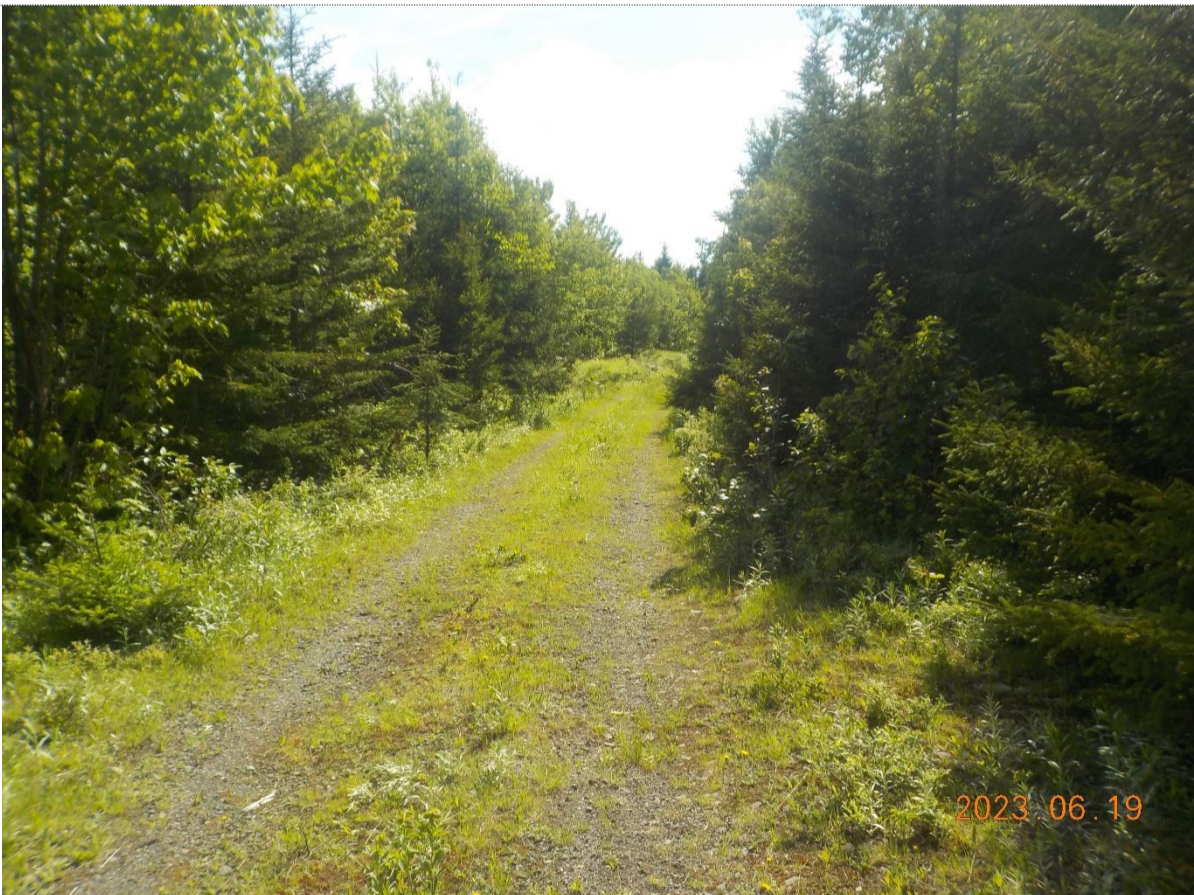
Figure 6: État du chemin forestier secondaire

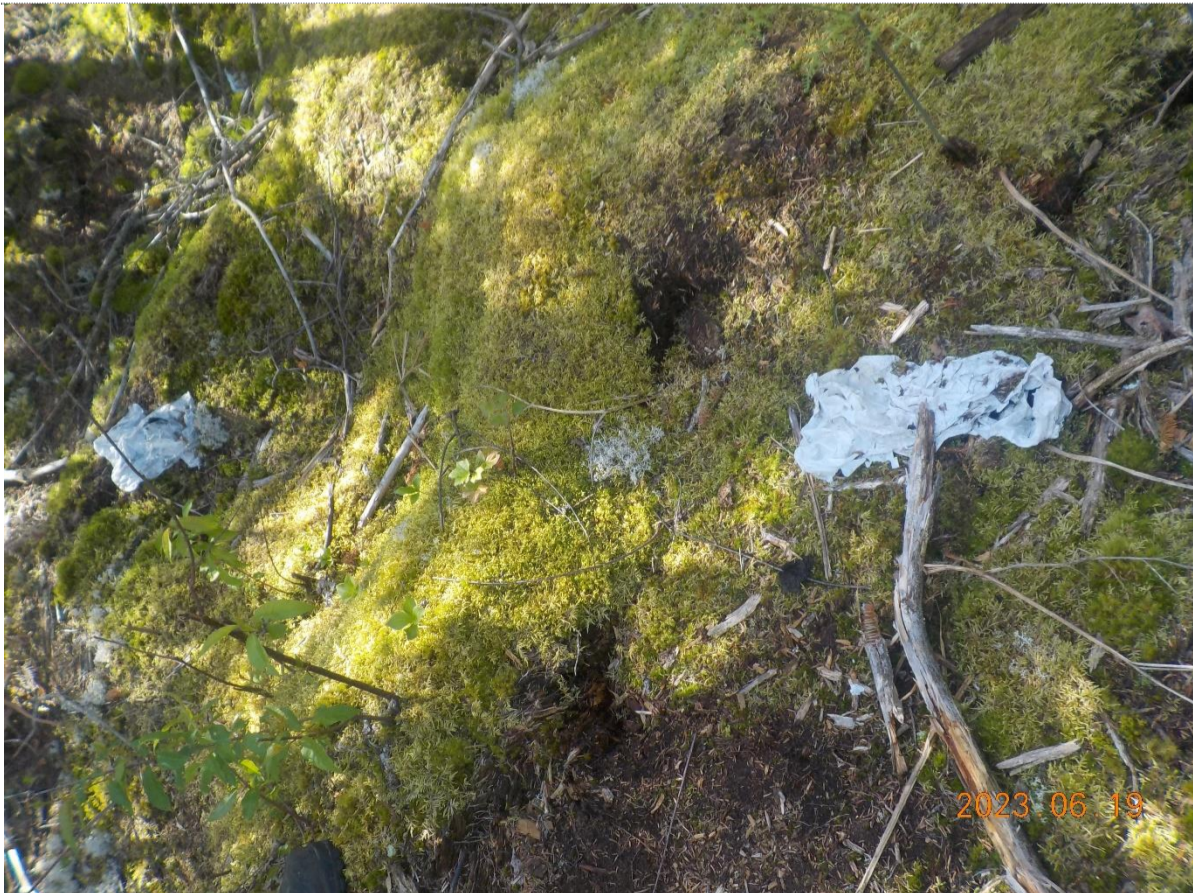
Figure 2: Débris autour de la potence.

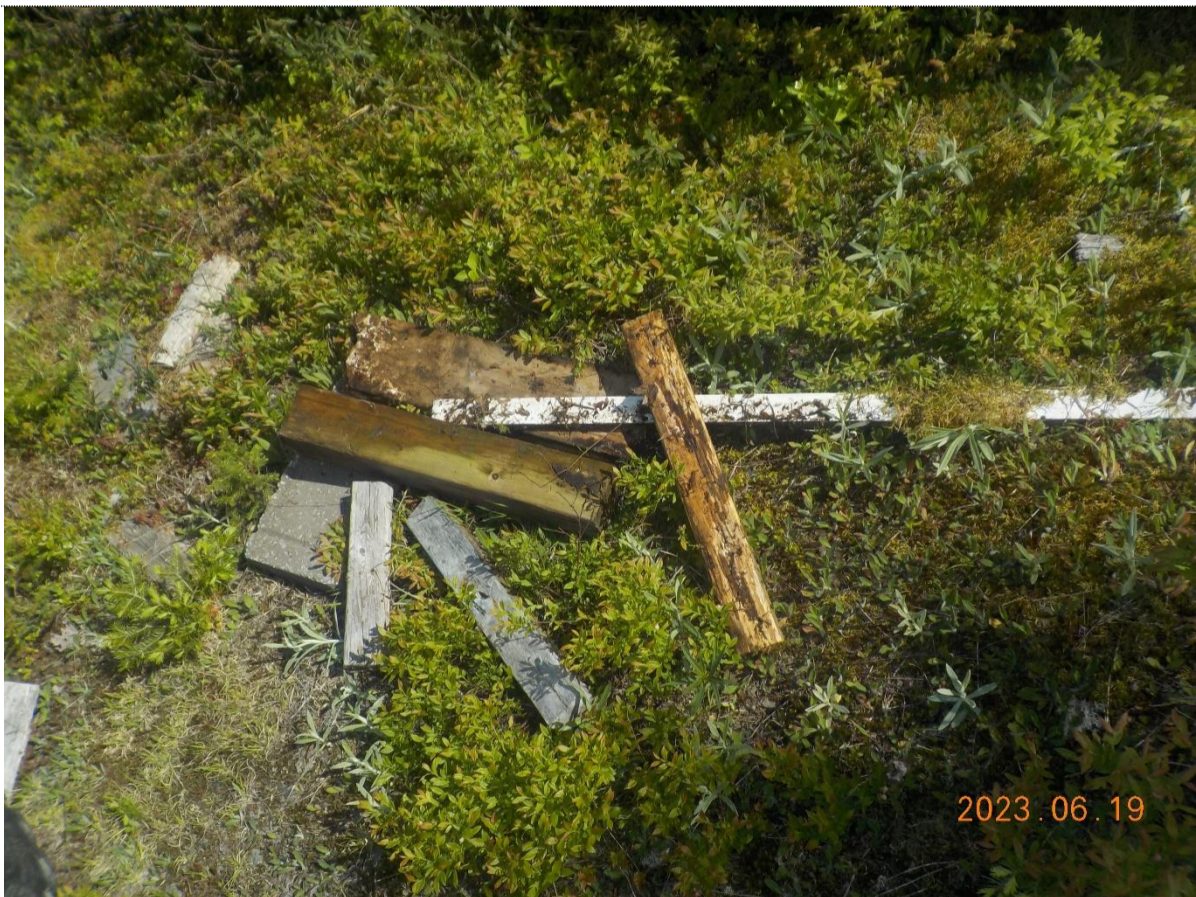
Figure 4: Débris au site 350590-A à ramasser.

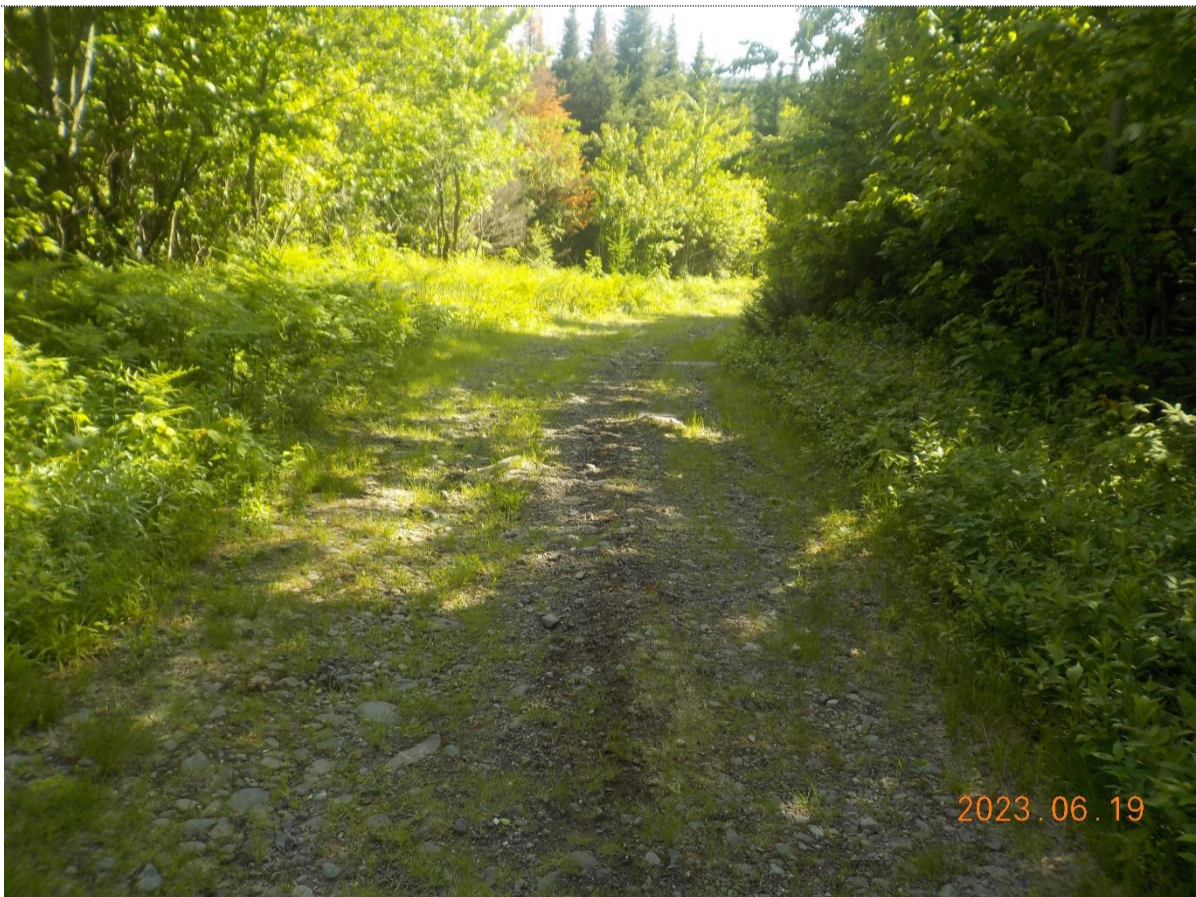
Figure 6: État du chemin forestier secondaire.

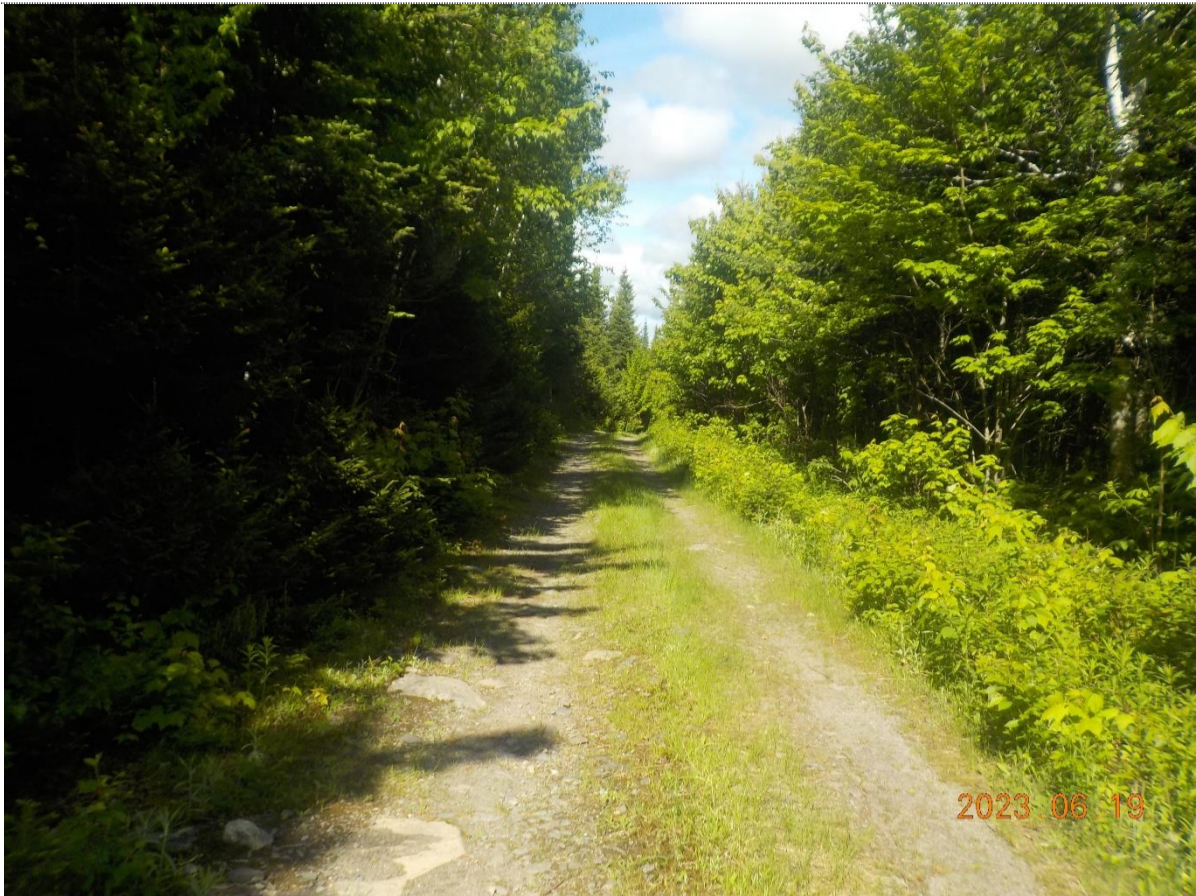
Figure 7: État du chemin forestier secondaire.

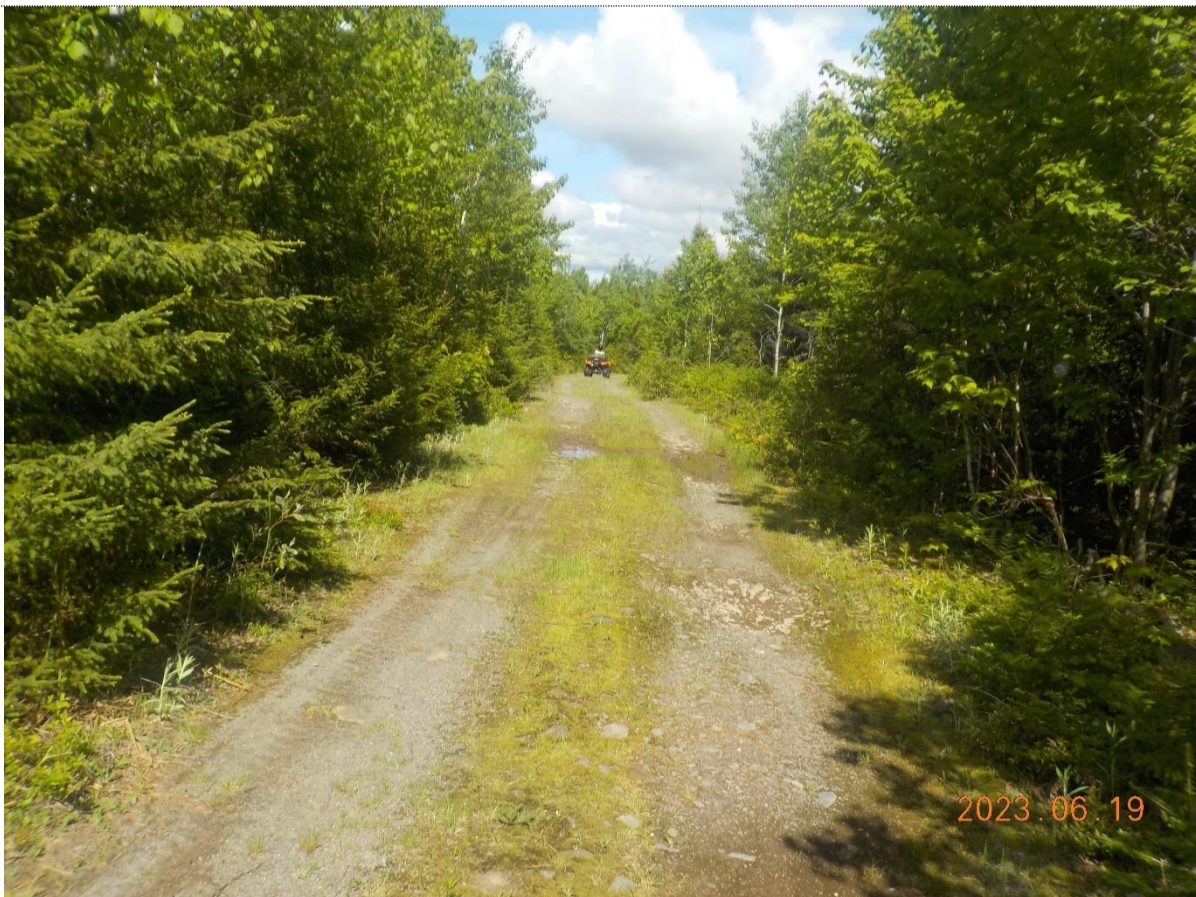
Figure 8: État du chemin forestier secondaire.

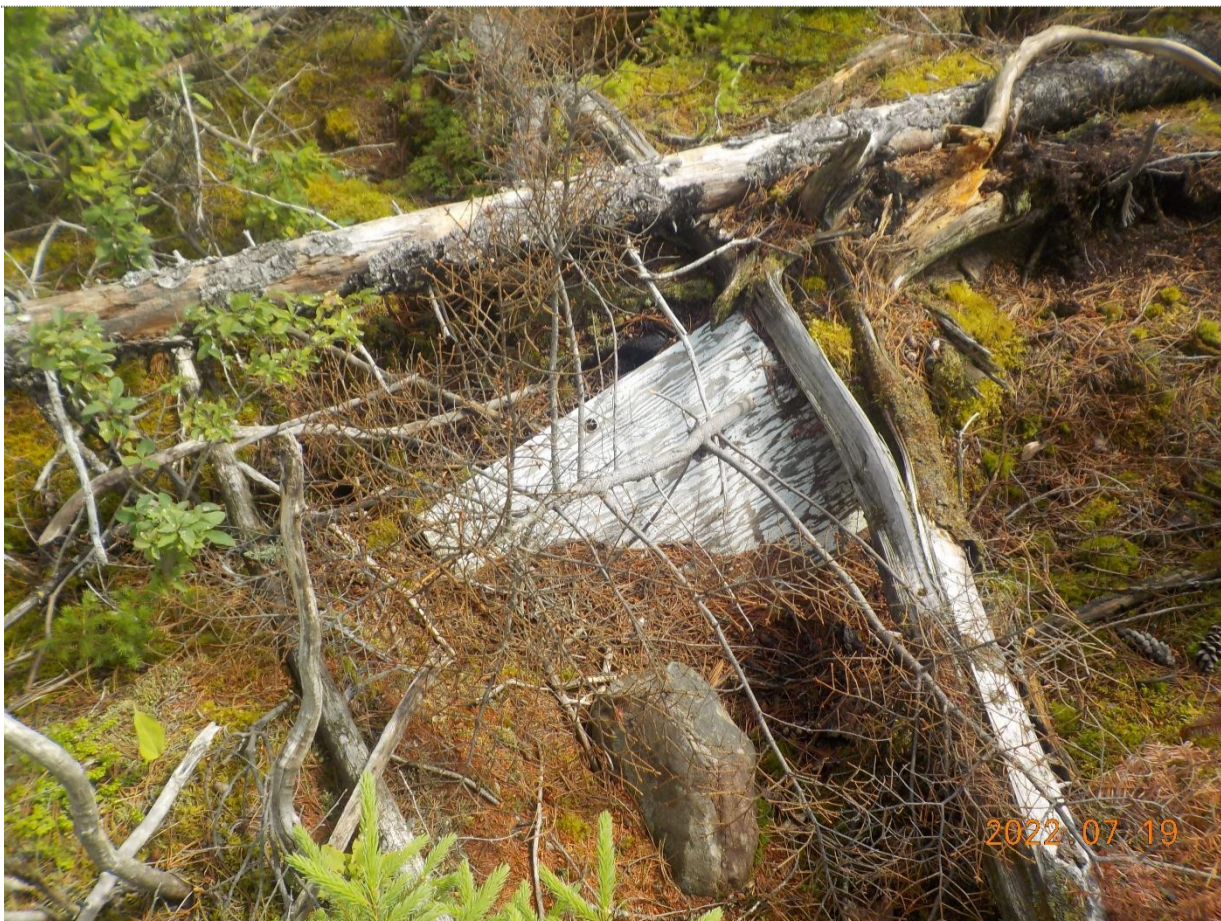
Figure 2: Débris autour de la tour de guet à ramasser.

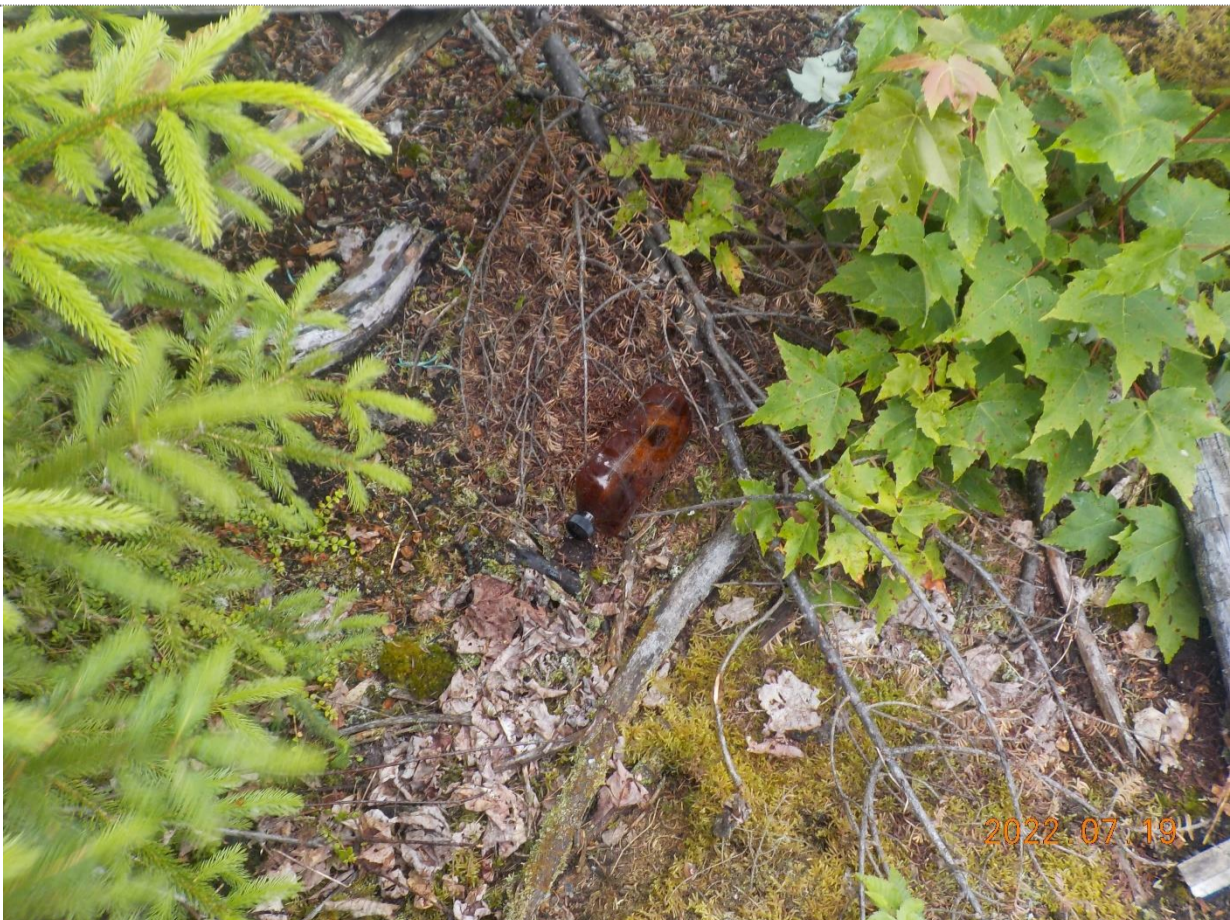
Figure 4: Autres débris à ramasser.

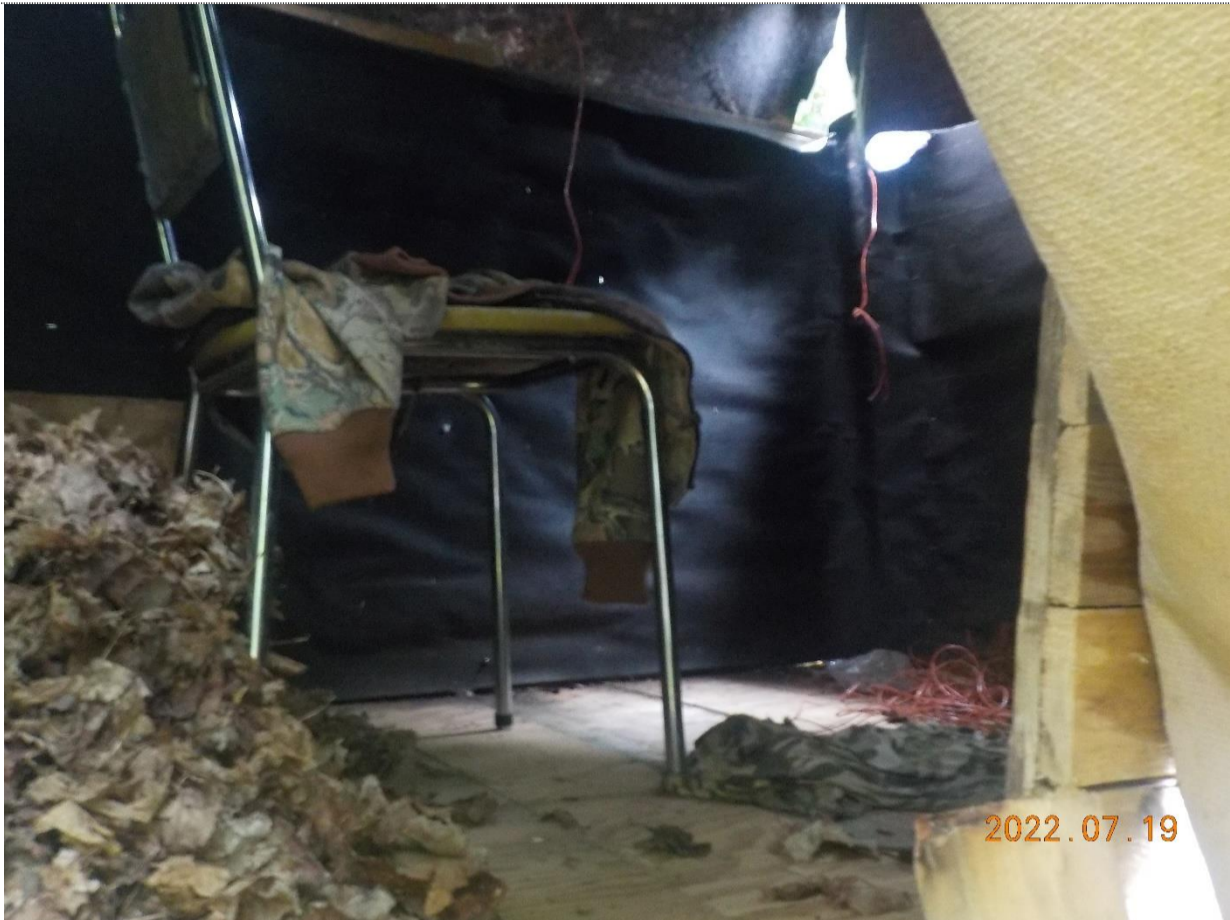
Figure 3: Vue intérieur de la cache à démanteler.

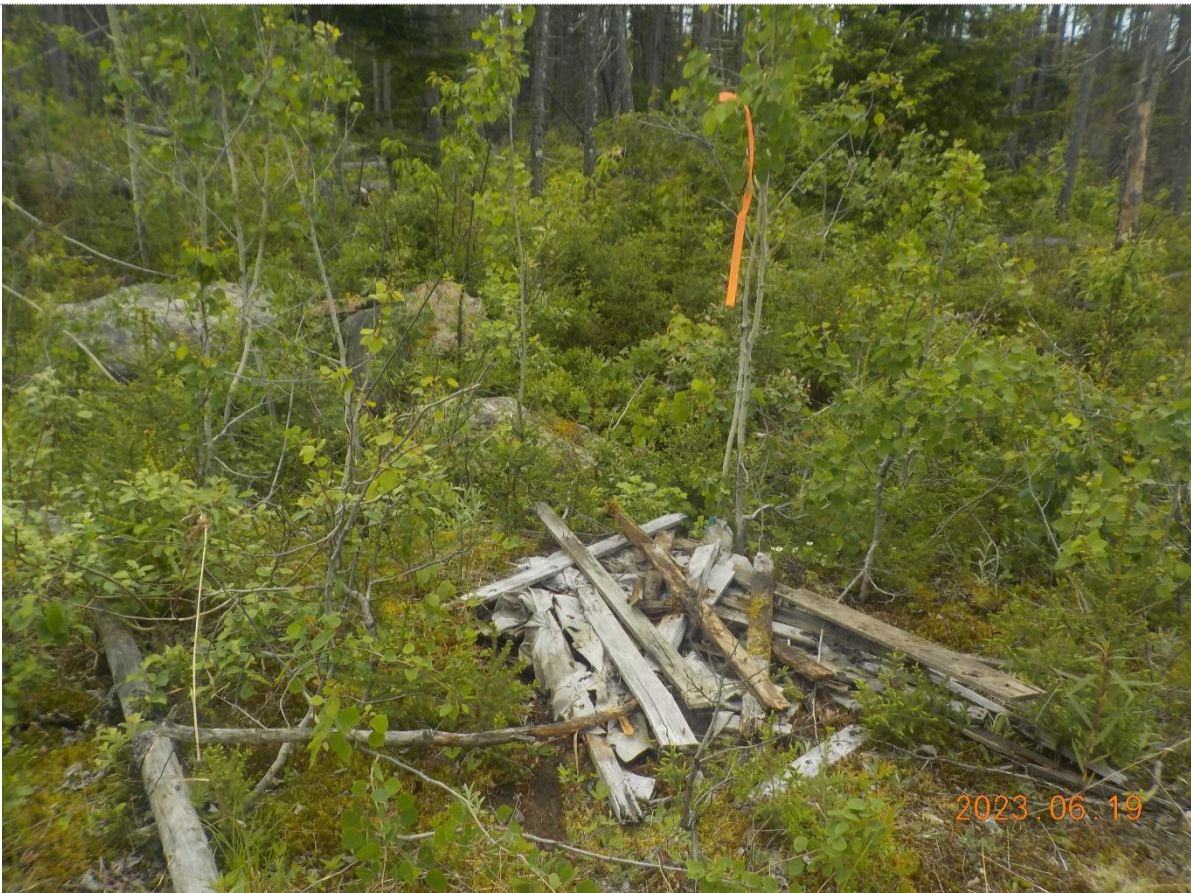
Figure 2: Autre vue de la structure écrasée à ramasser.

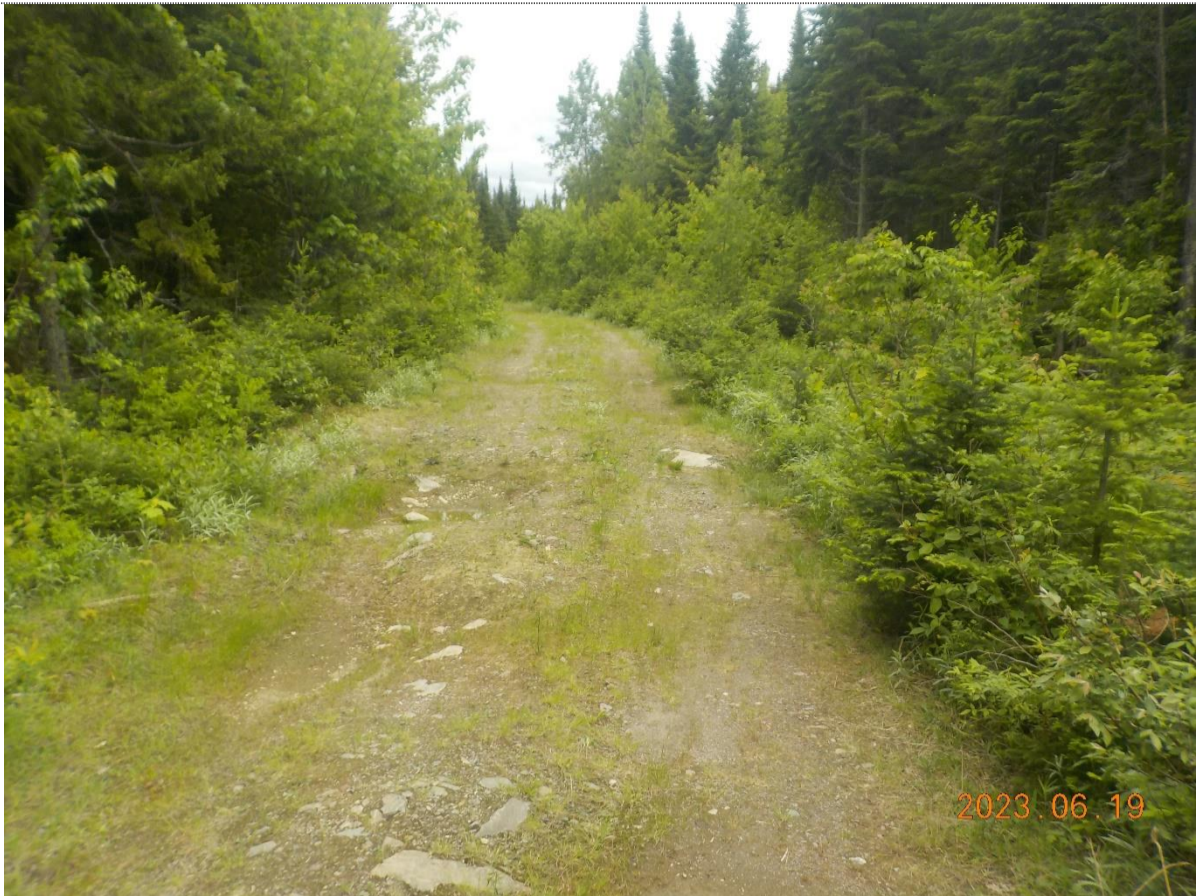
Figure 3: État du chemin forestier secondaire.

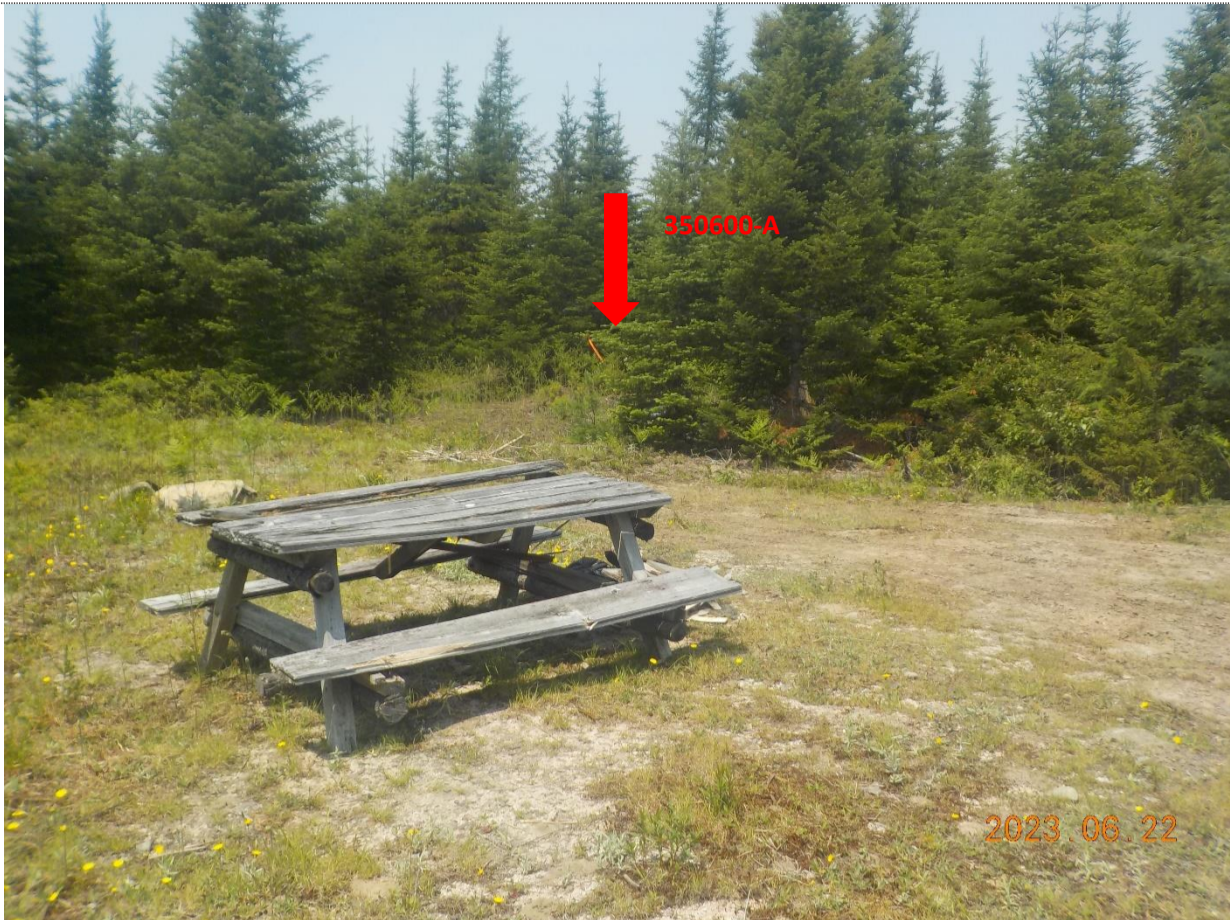
Figure 3: Vue d'ensemble du site

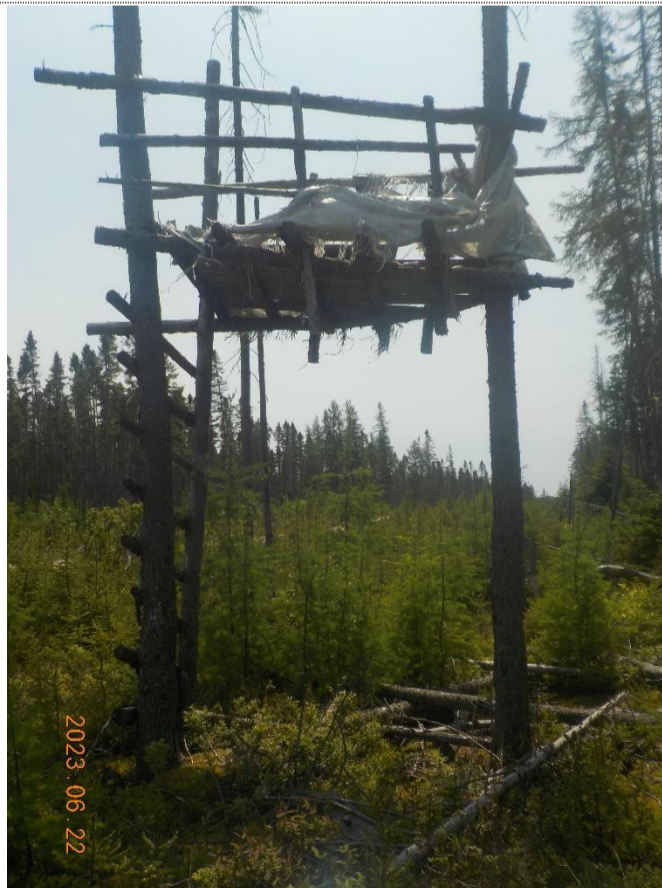
Figure 2: Autre vue de la structure abandonnée à ramasser.

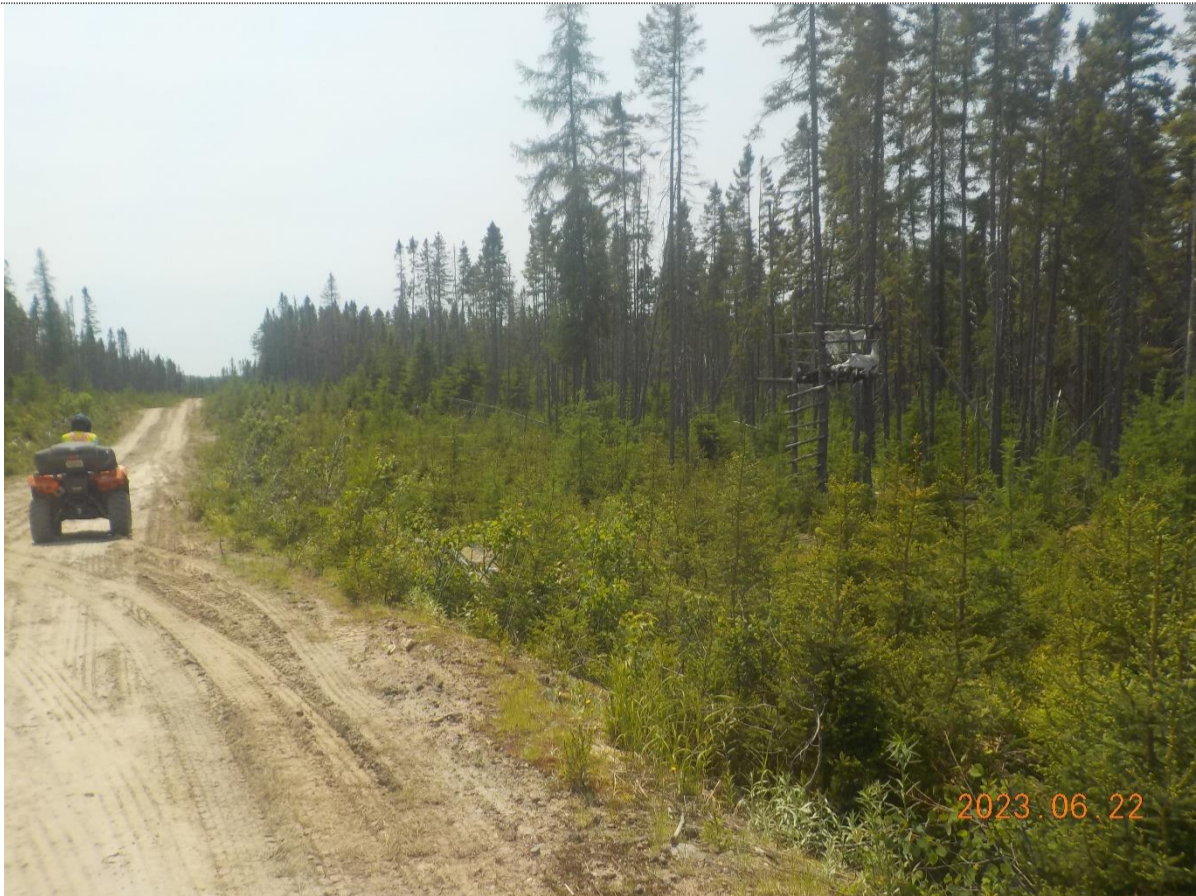
Figure 3: Structure vue du chemin

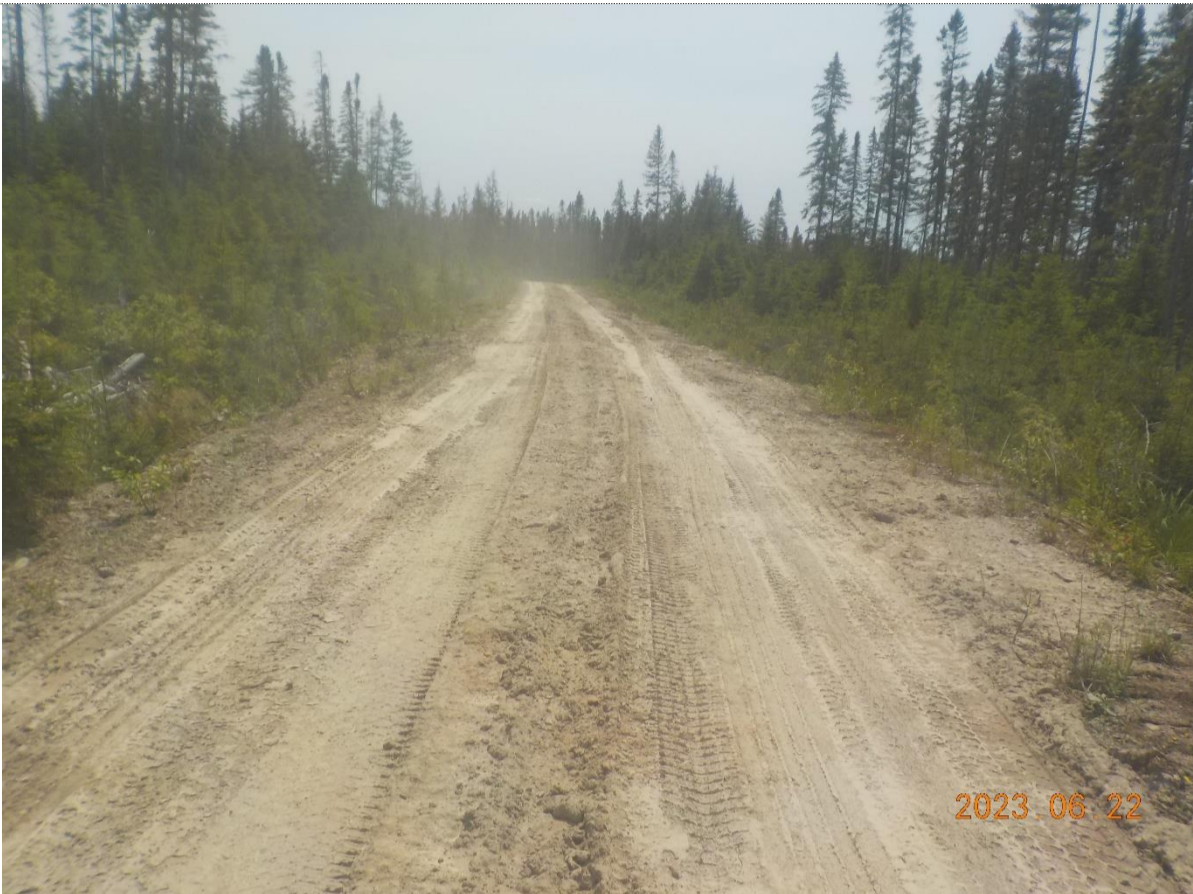
Figure 3: État du chemin
