Fiche descriptive

Dossier 350481 00 000

Description du site occupé

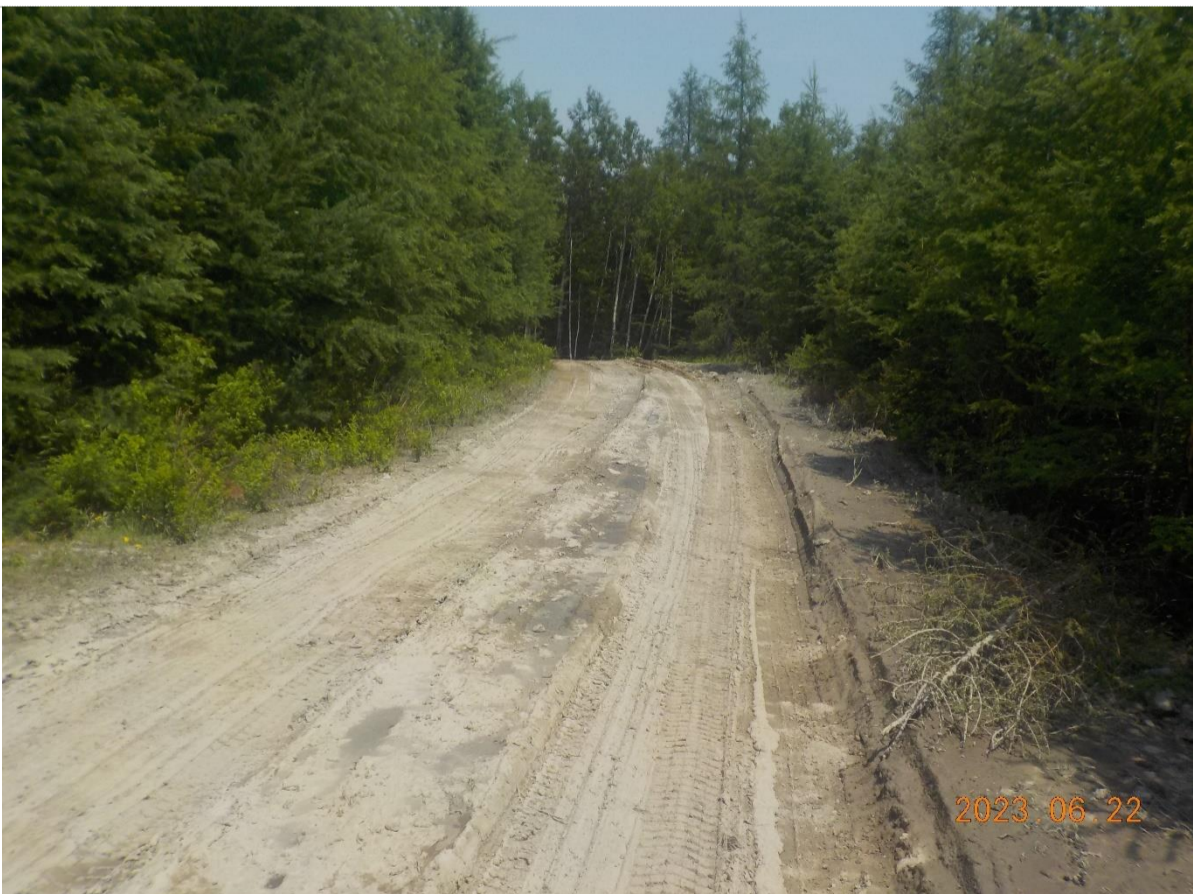
Figure 4: État du chemin

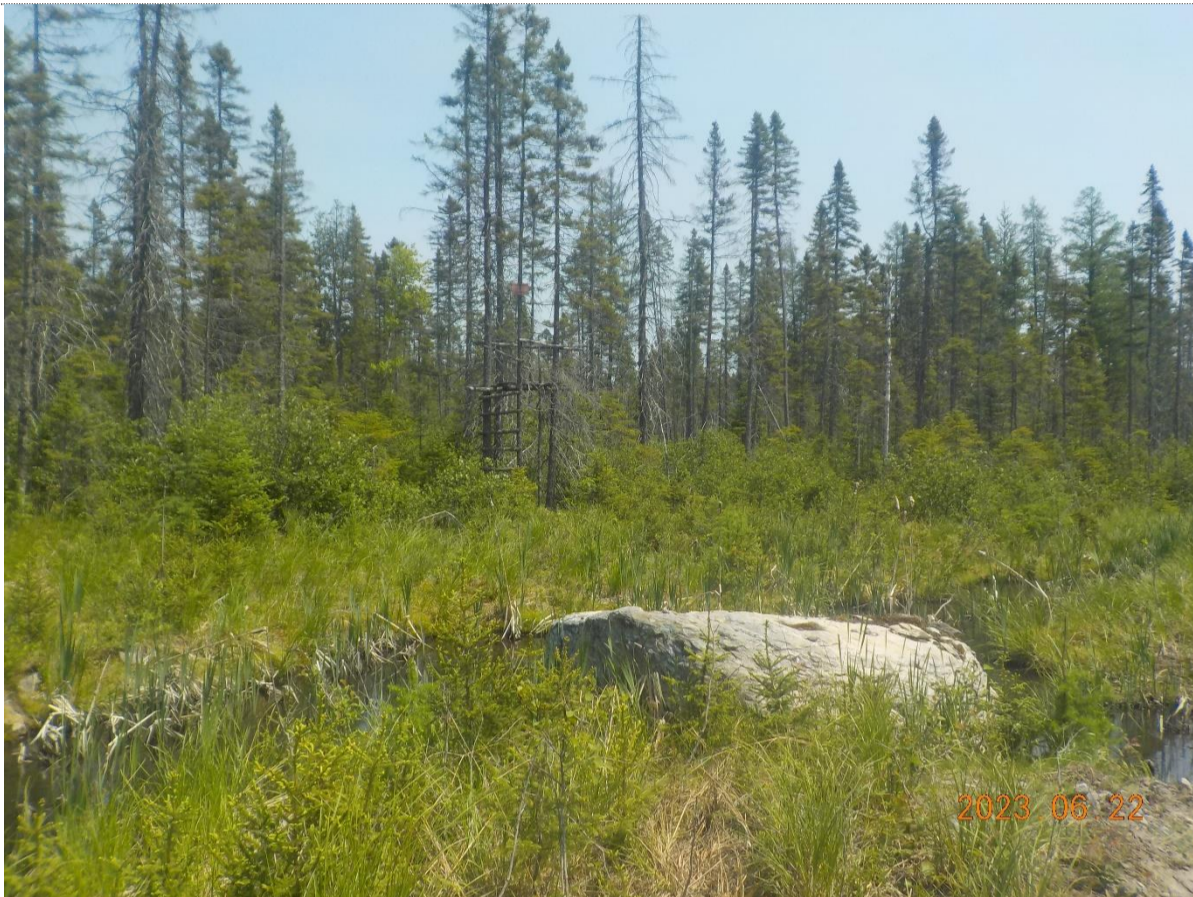
Figure 1: Structure abandonnée à démanteler.

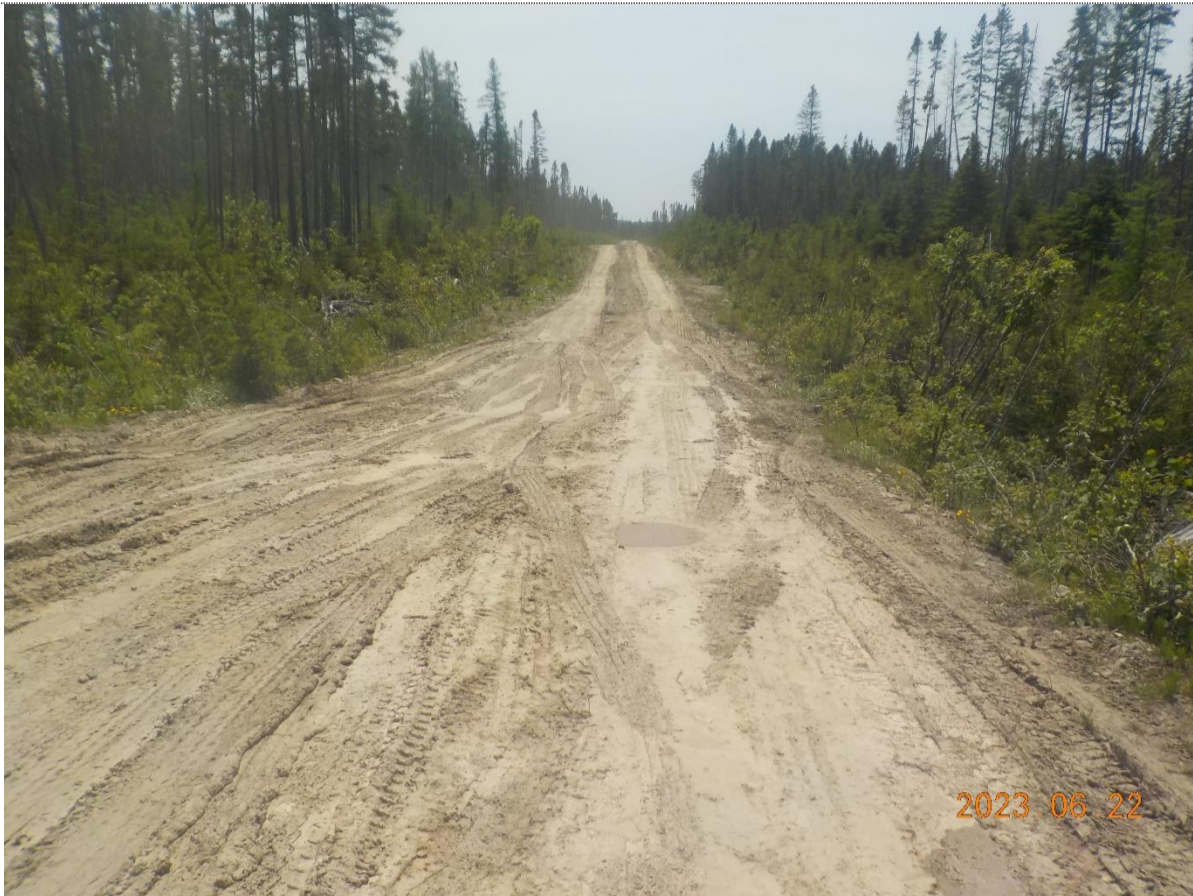
Figure 3: État du chemin

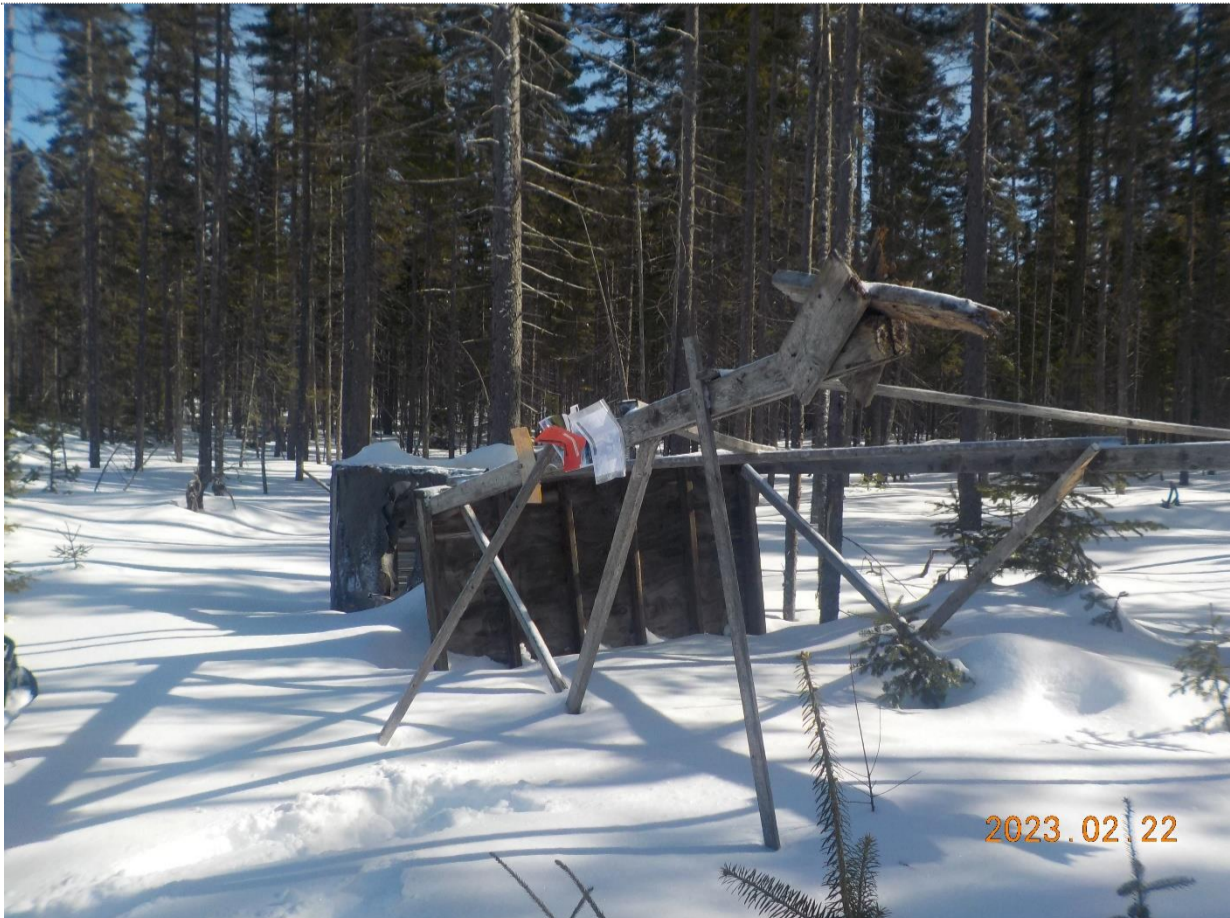
Figure 2: Vue de la structure à ramasser (État actuel).

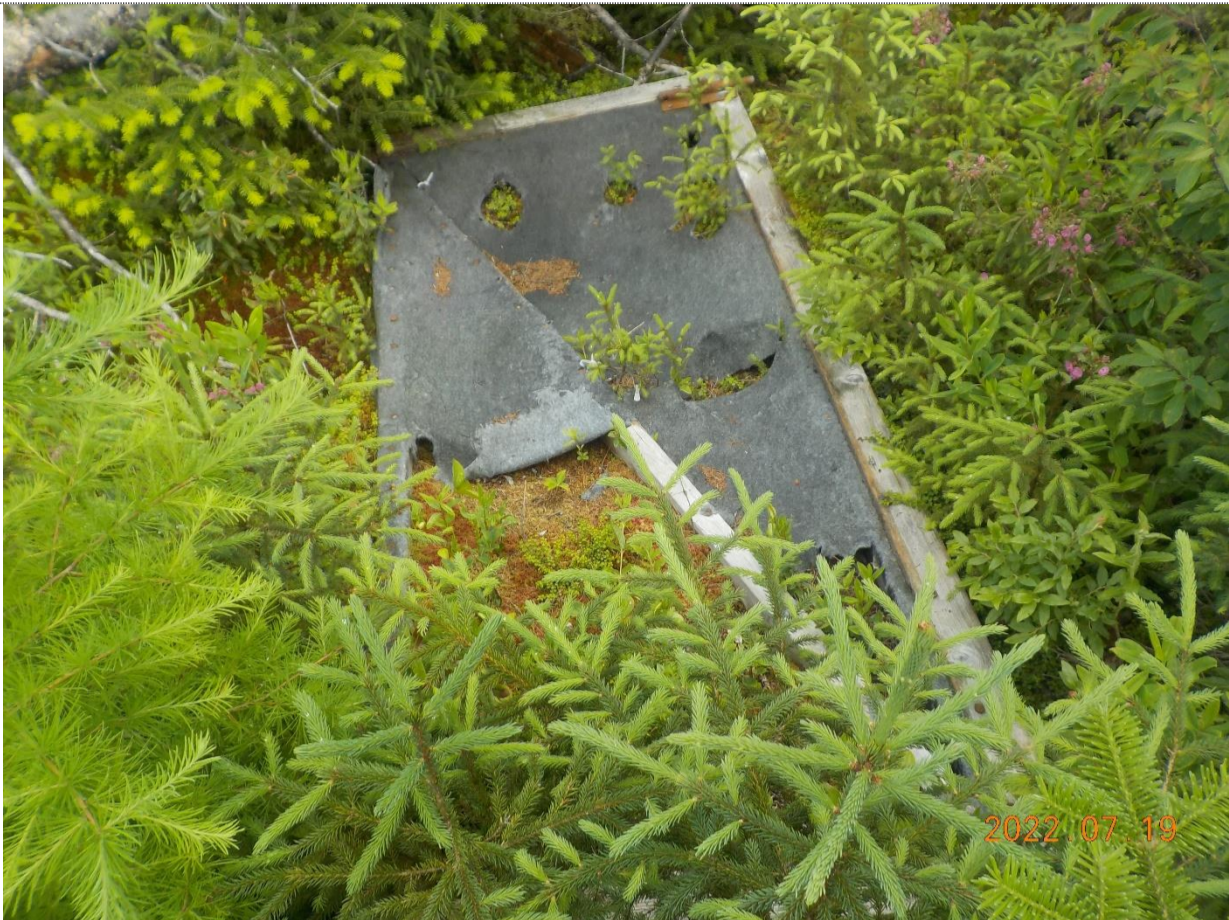
Figure 3: Débris autour de la structure à ramasser

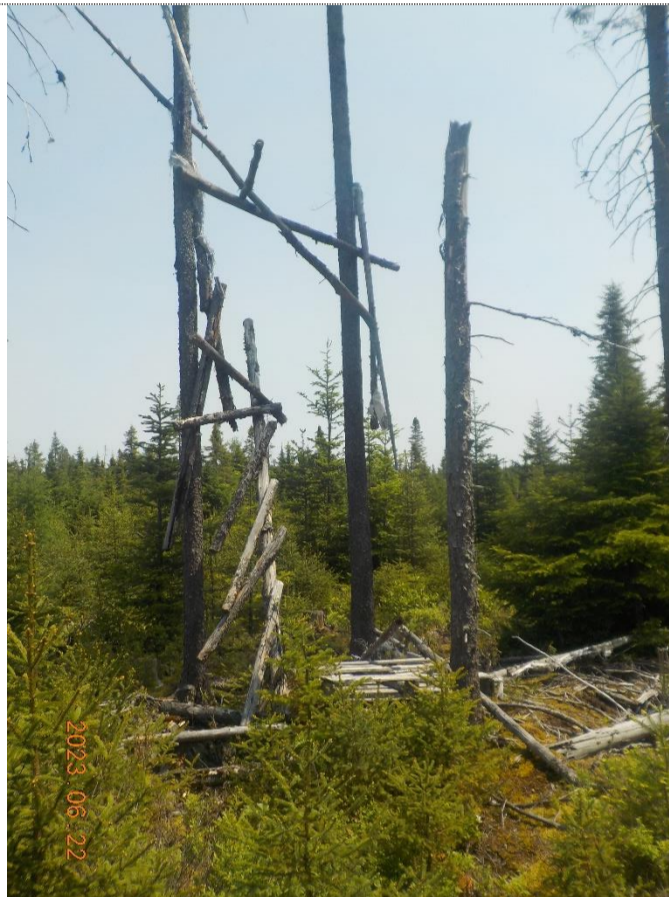
Figure 1: Structure abandonnée à ramasser.

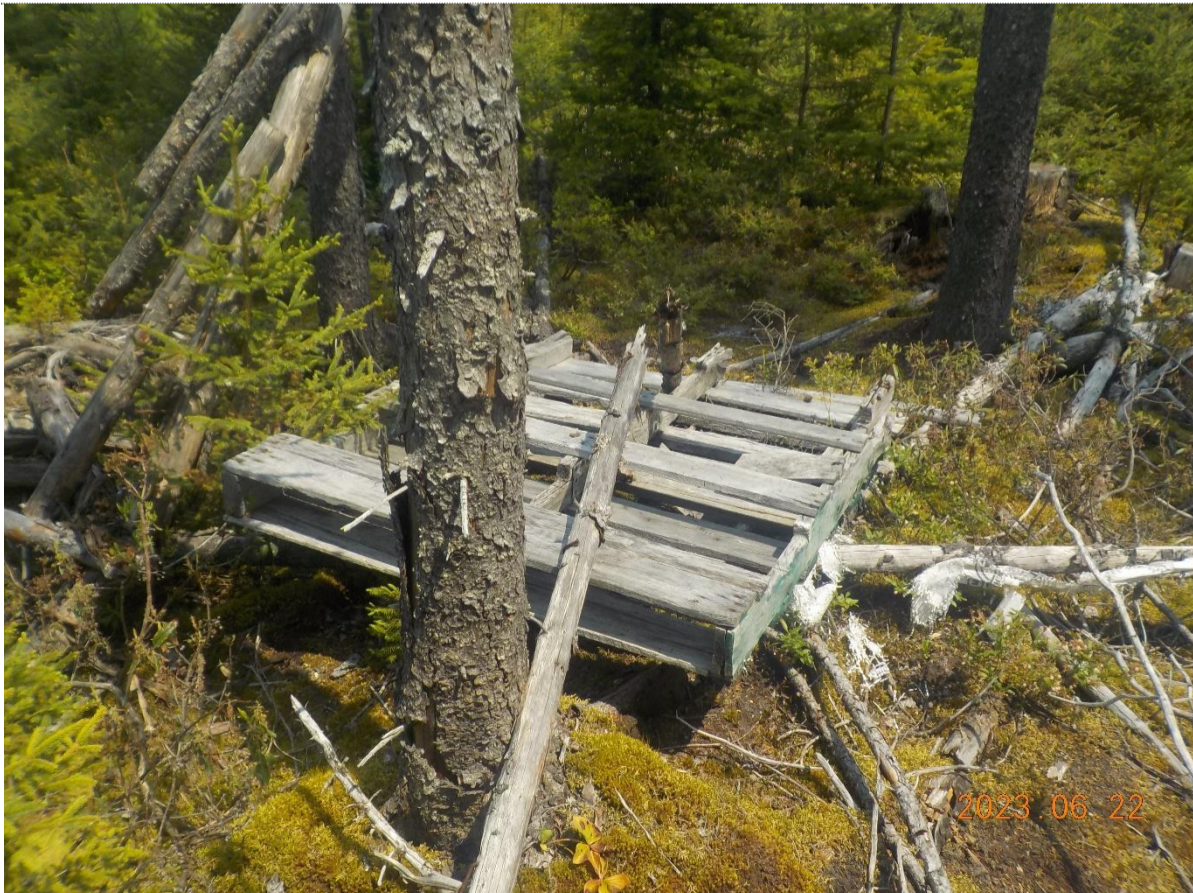
Figure 2: Débris sous la structure à ramasser

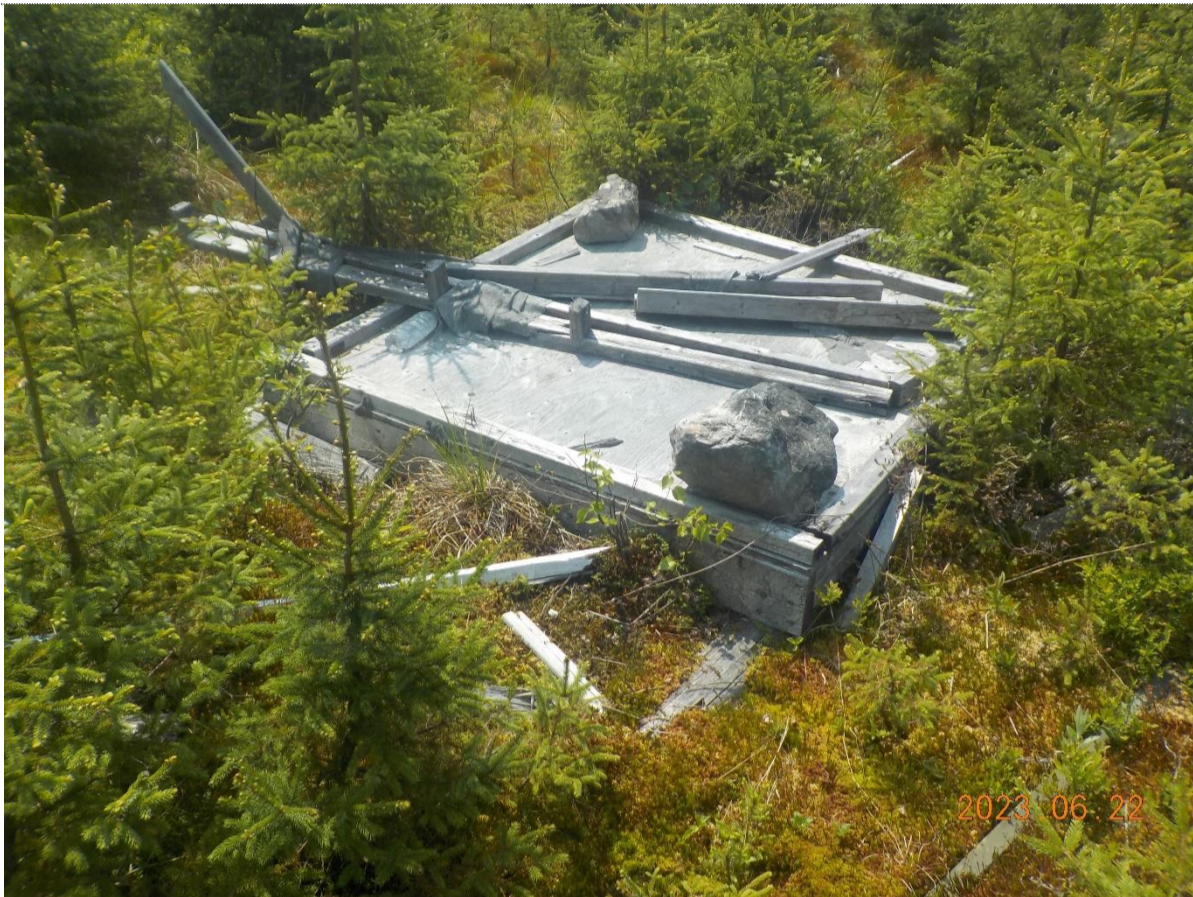
Figure 1: Structure abandonnée à ramasser.

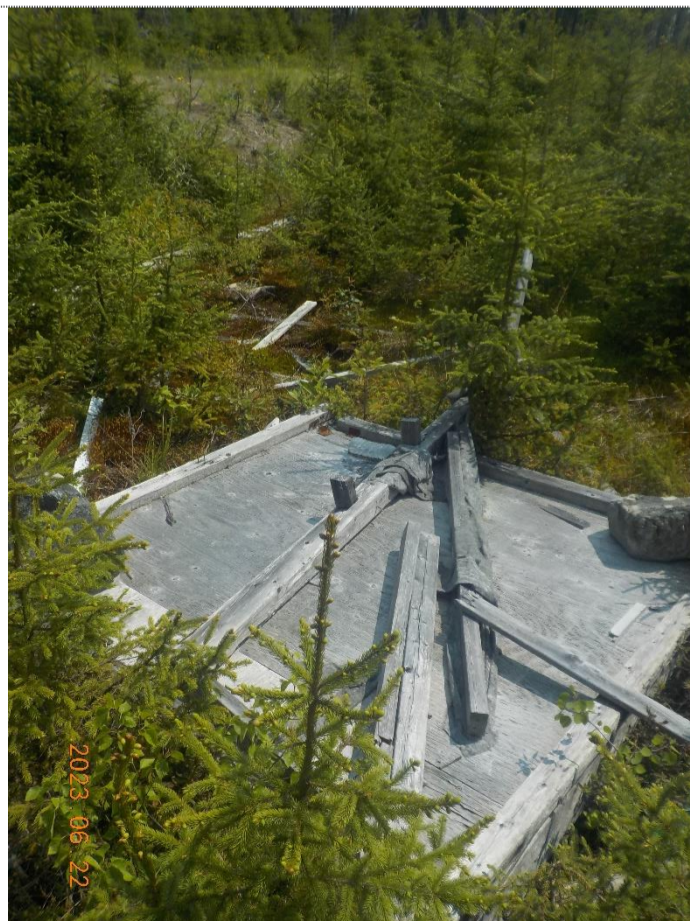
Figure 2: Structure à ramasser vue vers le chemin

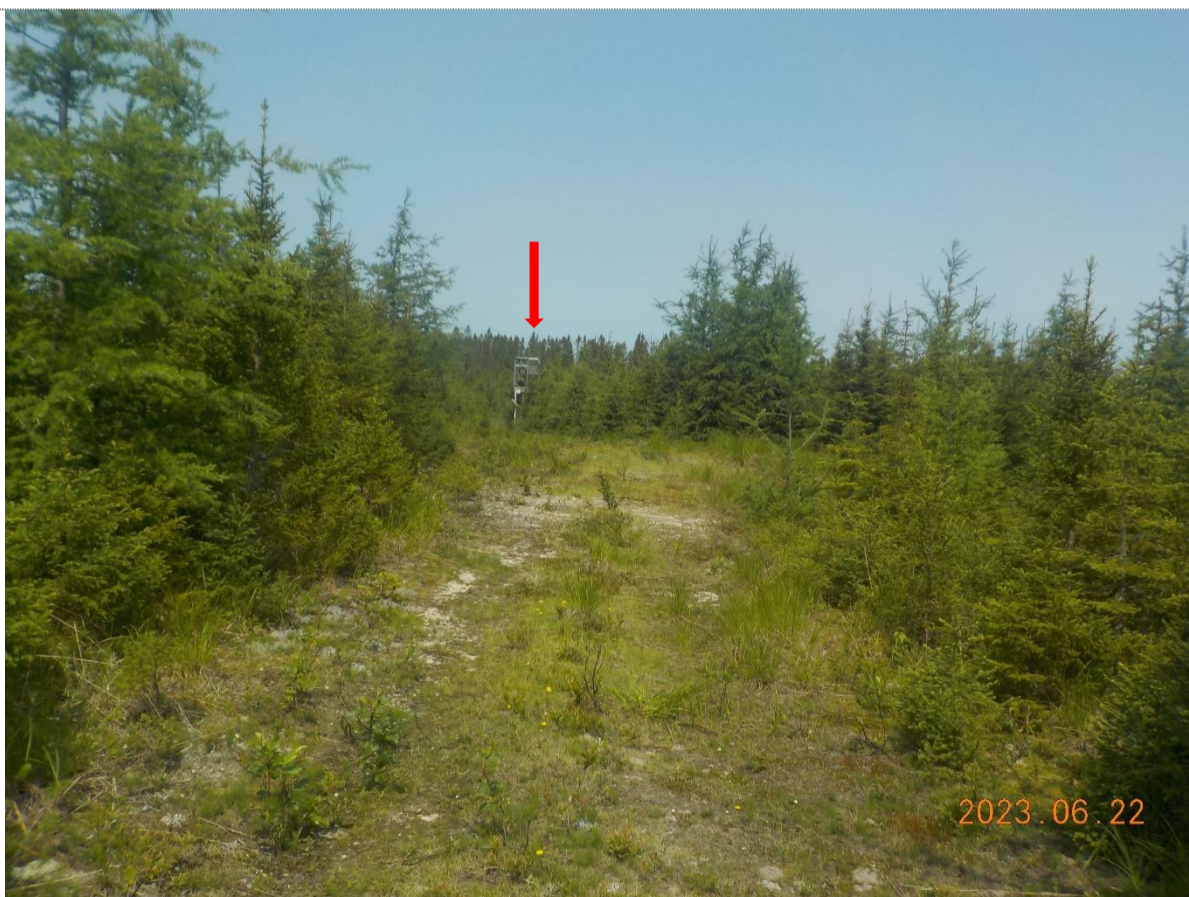
Figure 6: Vue de la structure et état du sentier

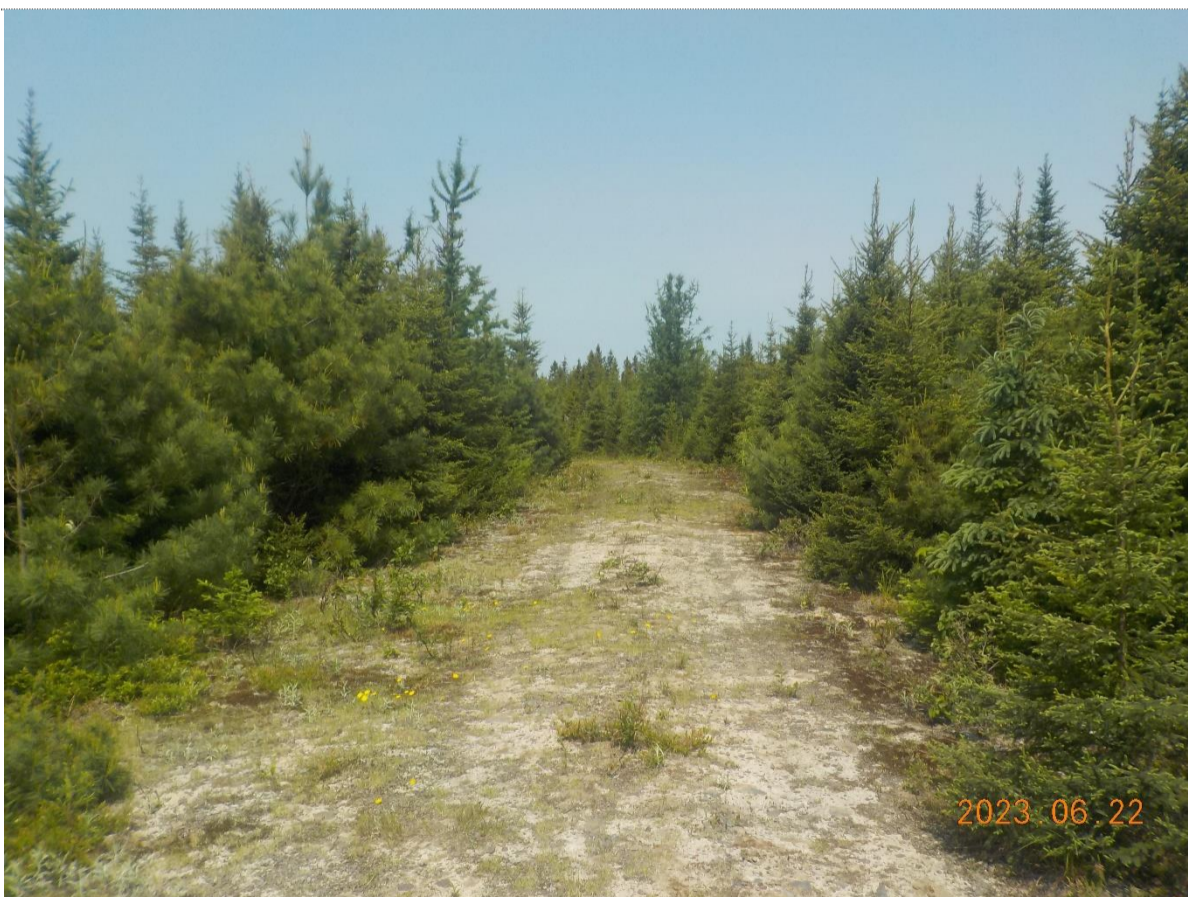
Figure 10: État du chemin forestier secondaire

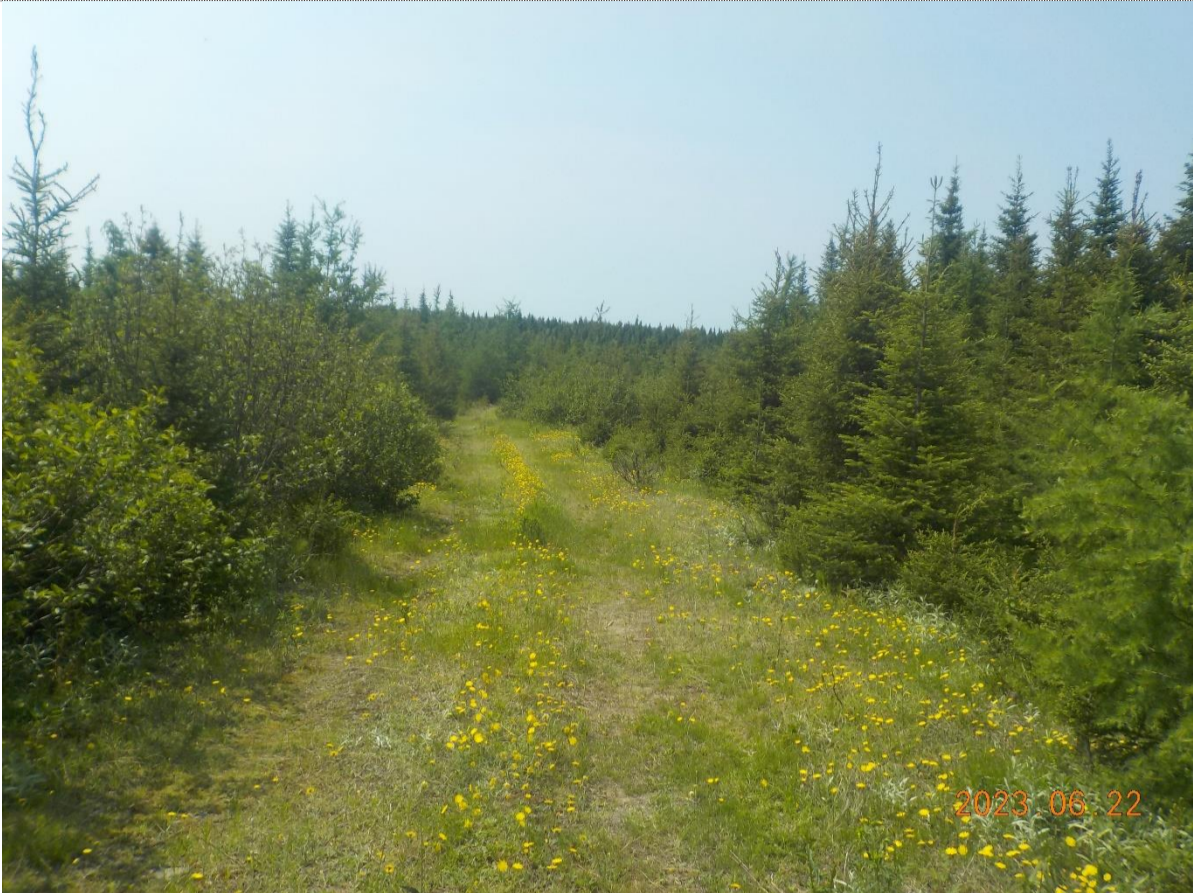
Figure 11: État du chemin forestier secondaire

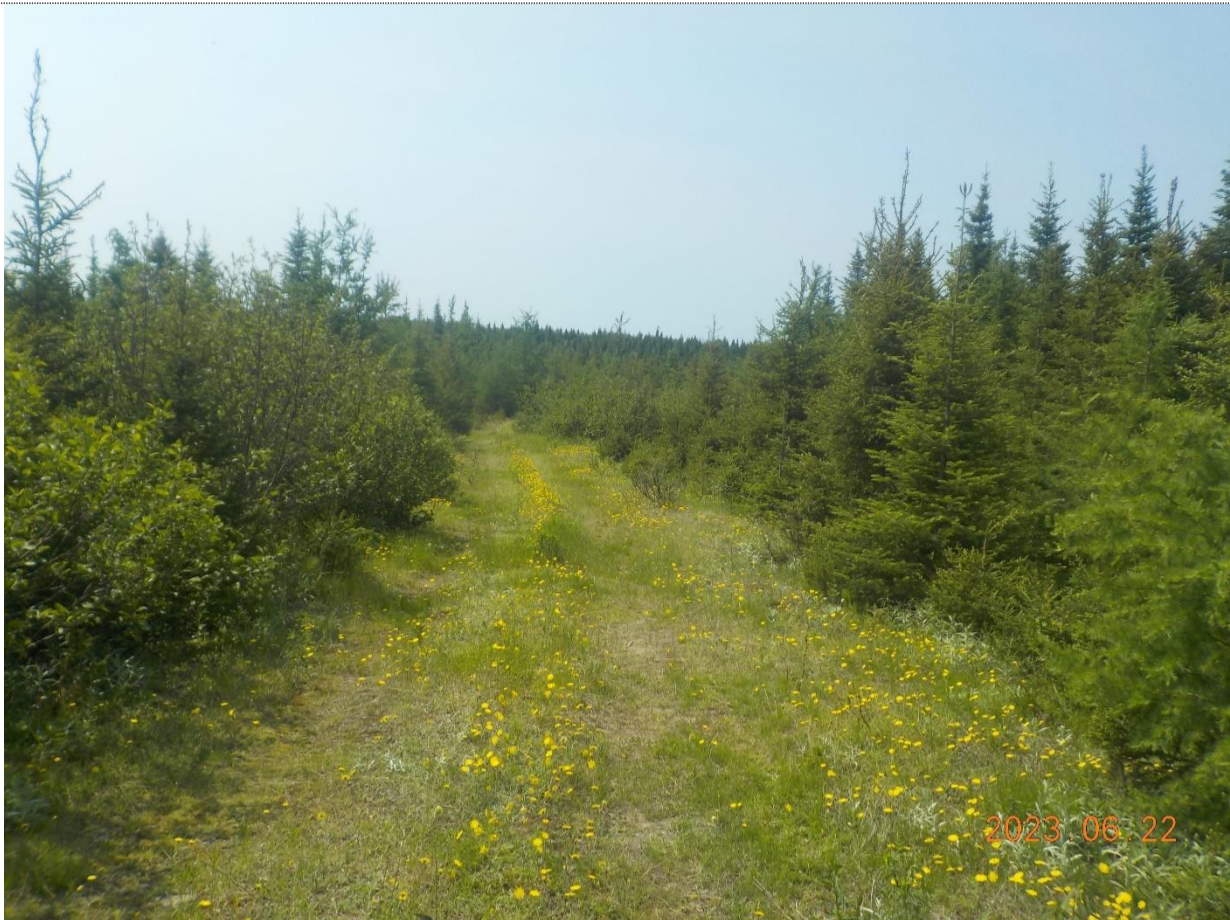
Figure 5: État du chemin forestier secondaire

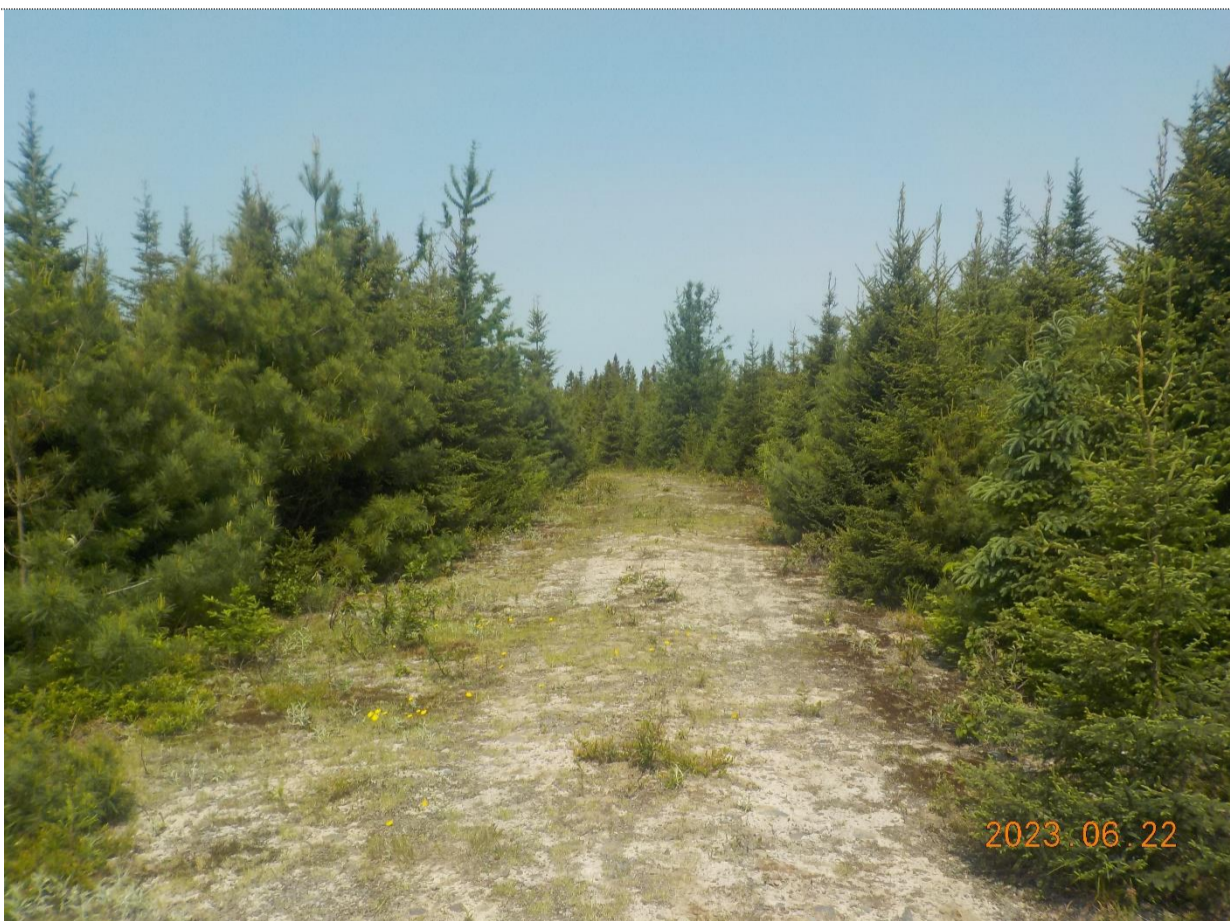
Figure 6: État du chemin forestier secondaire

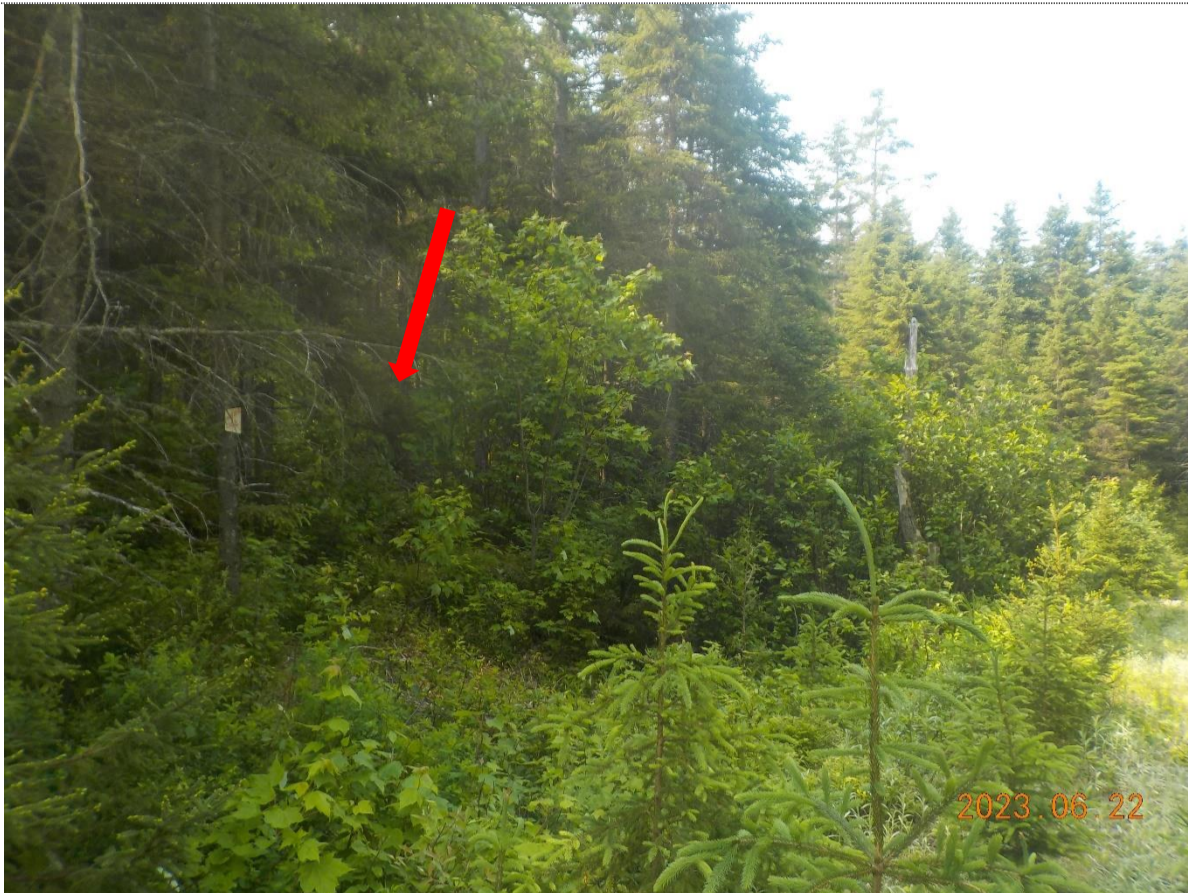
Figure 3: Vue de la structure abandonnée du chemin

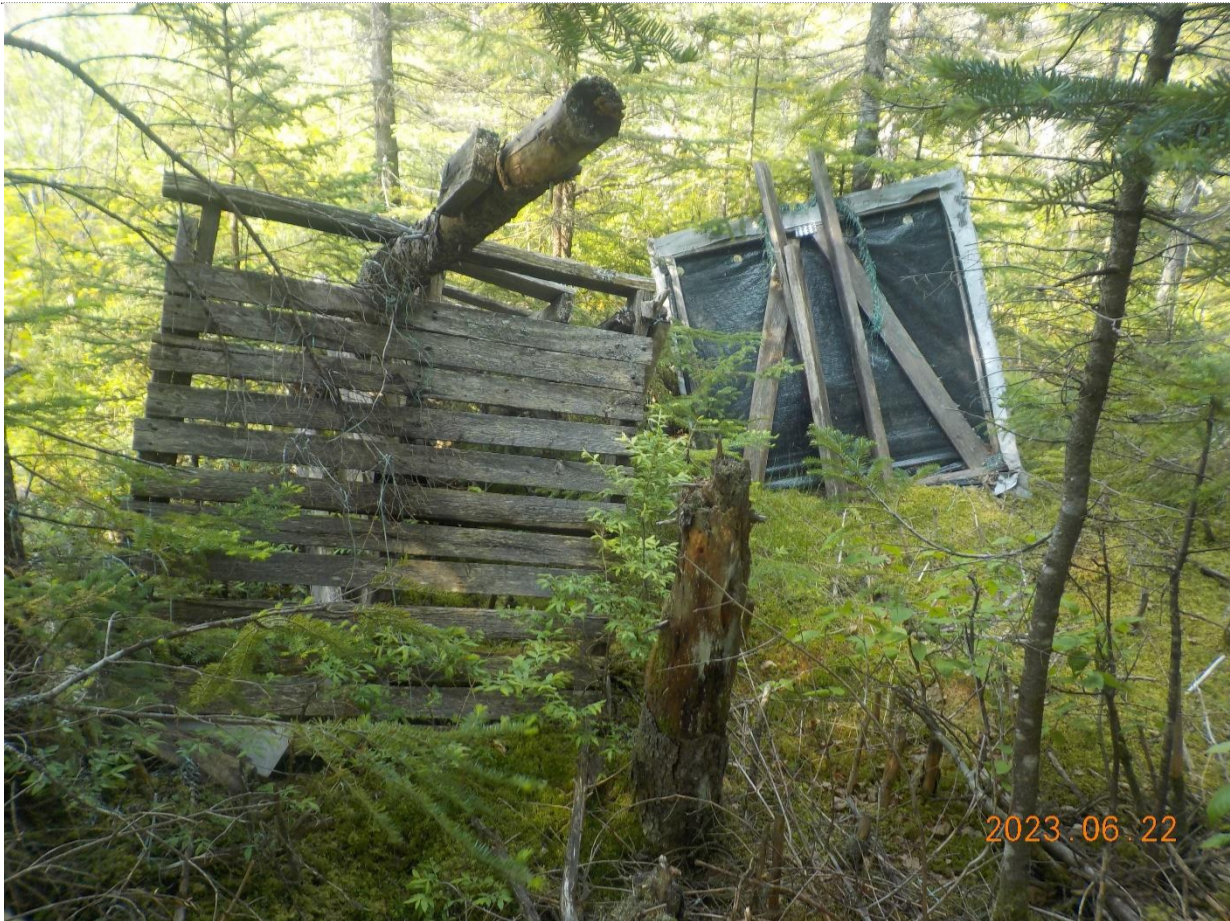
Figure 5: Structure abandonnée au point 350625-A à ramasser.

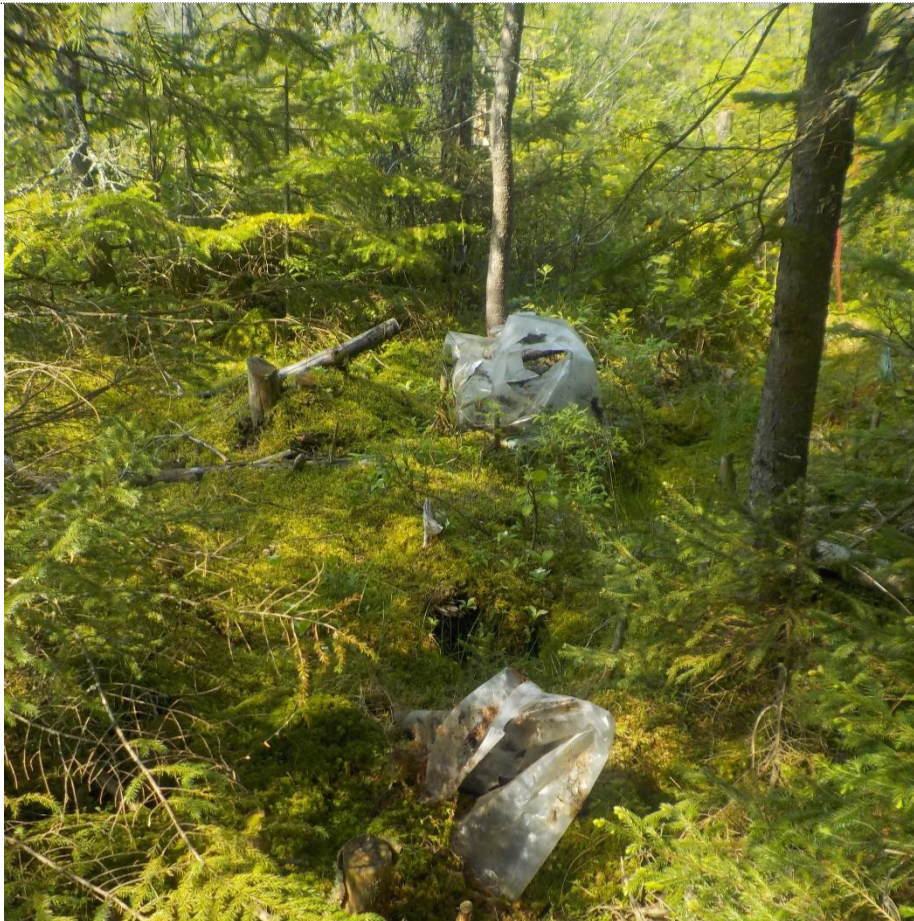
Figure 7: Débris au point 350625-A à ramasser.

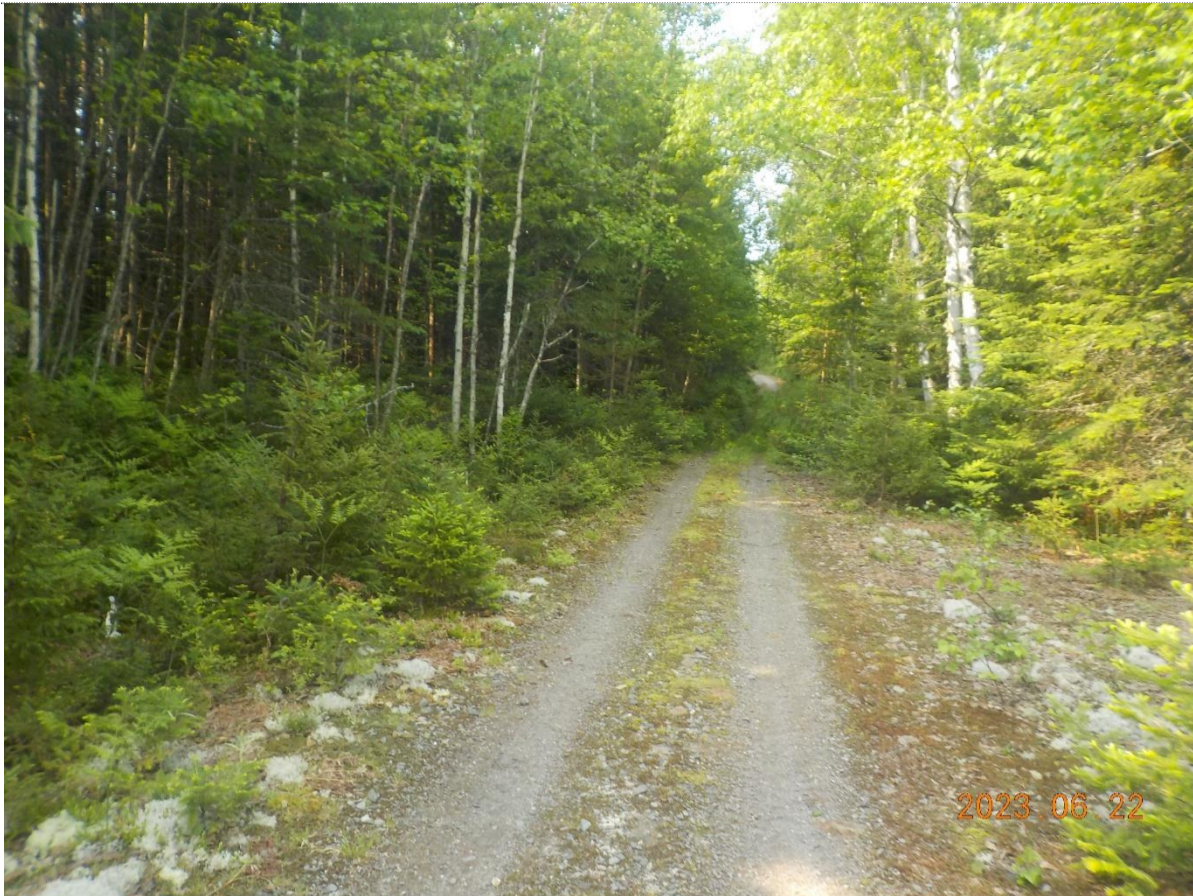
Figure 9: État du chemin en VTT

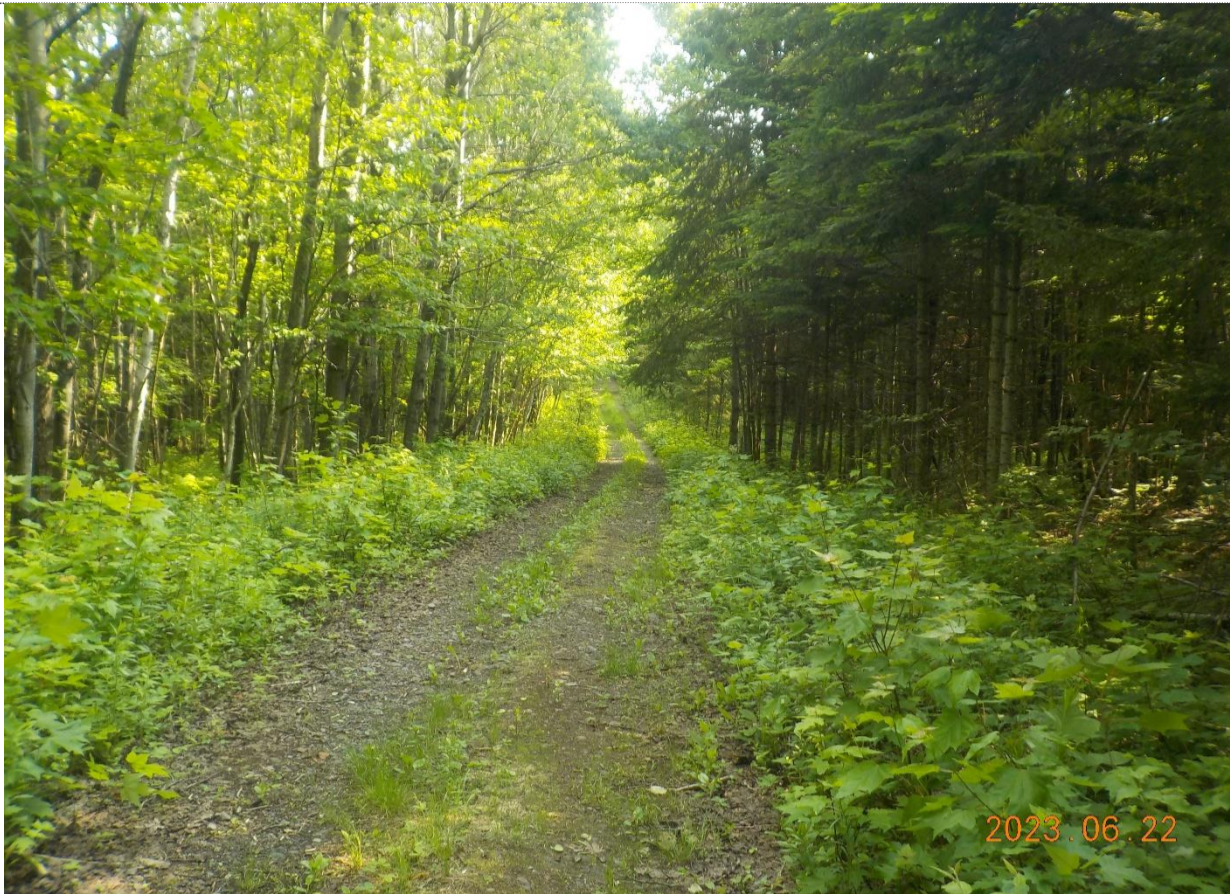
Figure 11: État du chemin en VTT

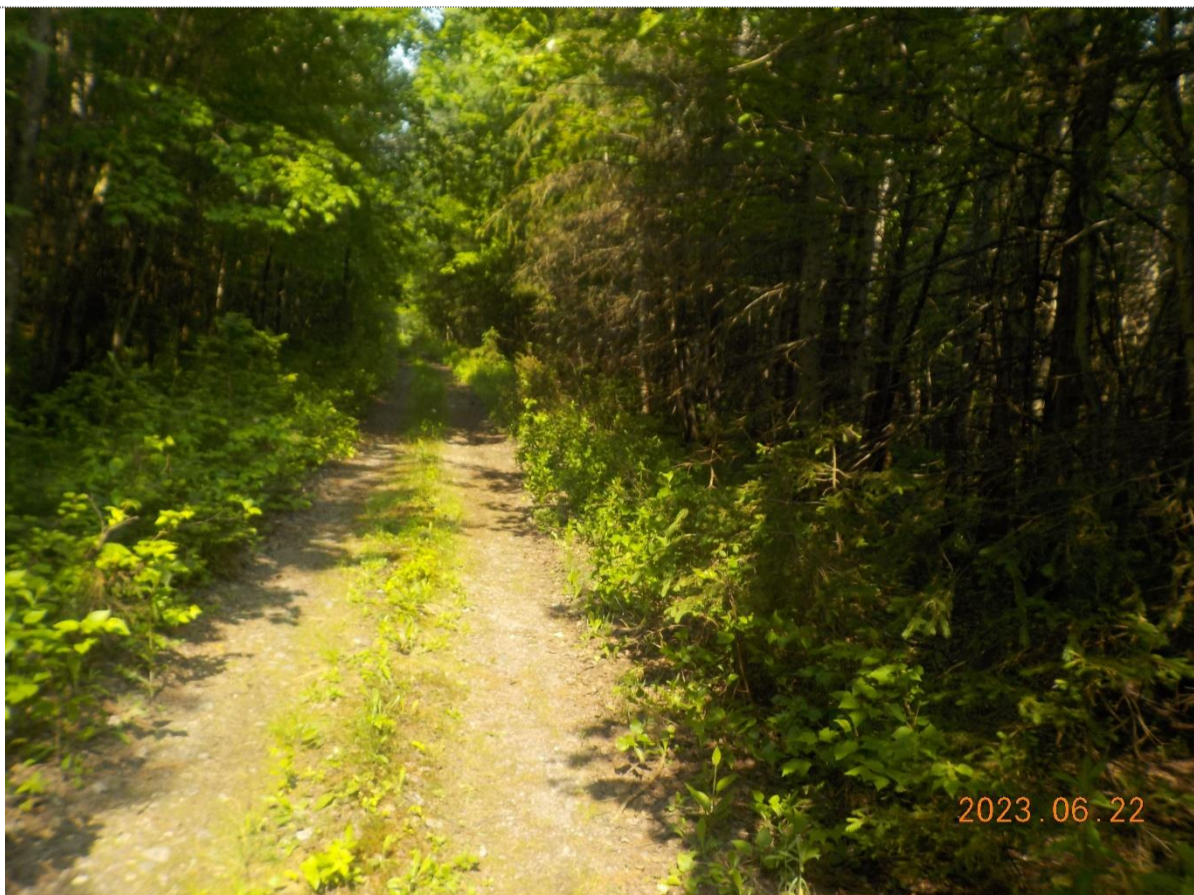
Figure 12: État du chemin en VTT

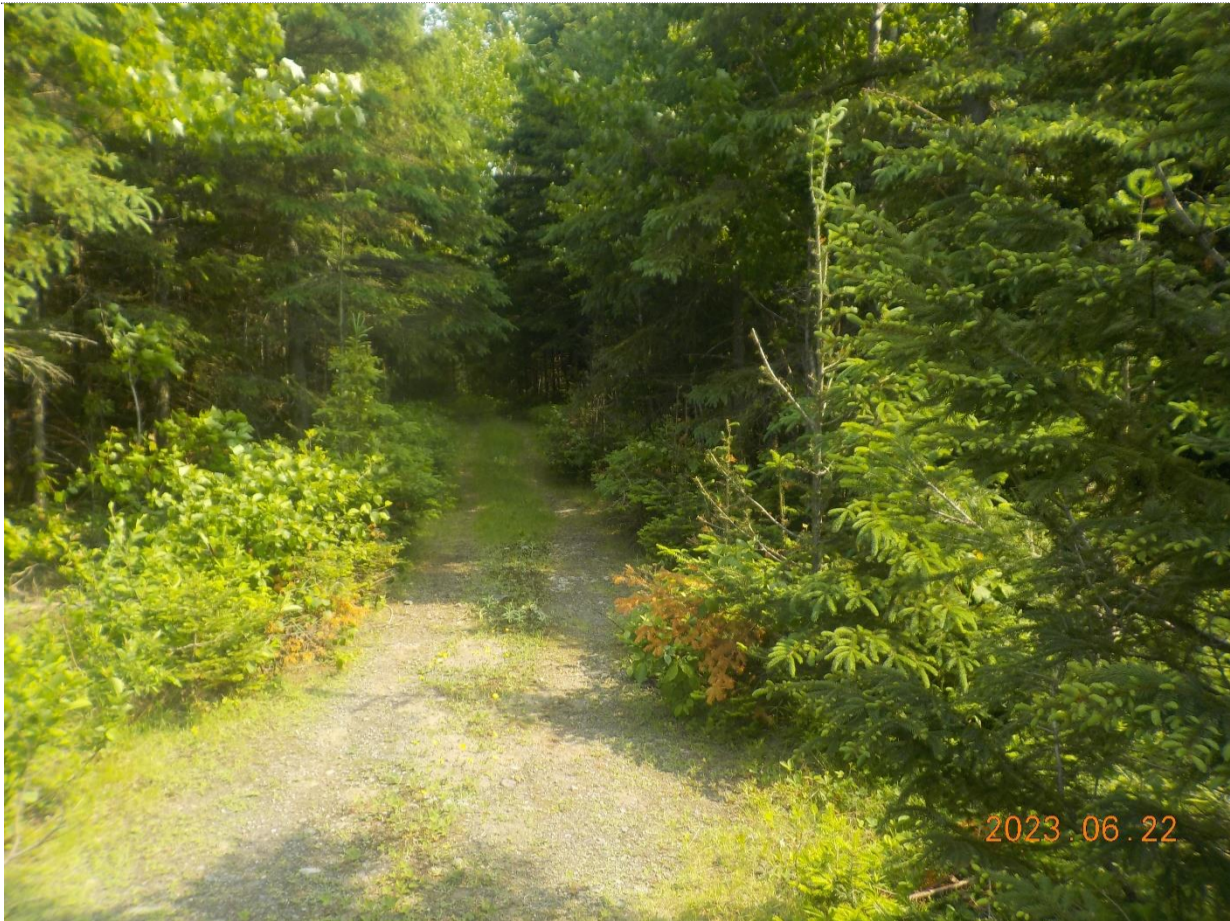
Figure 13: État du chemin en VTT.

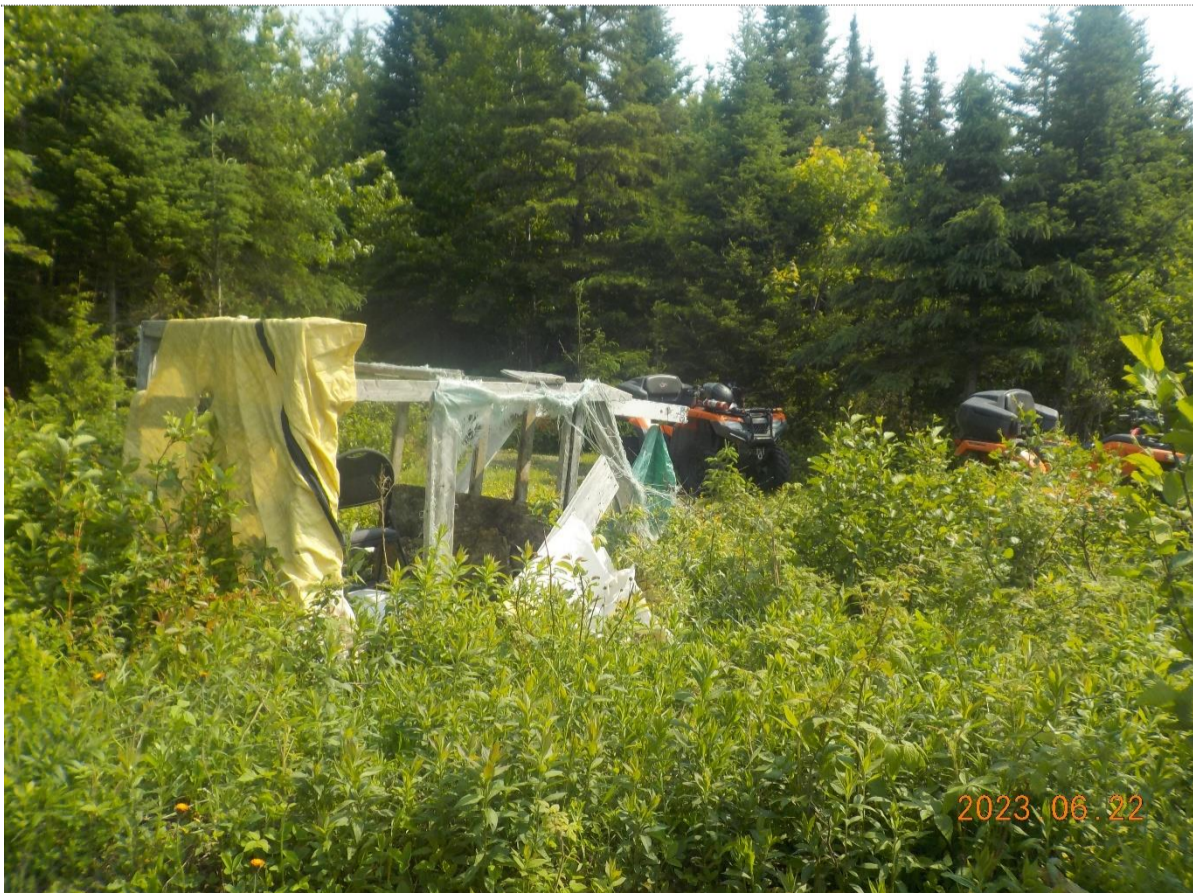
Figure 2: Autre vue de la structure abandonnée à ramasser
