Fiche descriptive

Dossier 350481 00 000

Description du site occupé

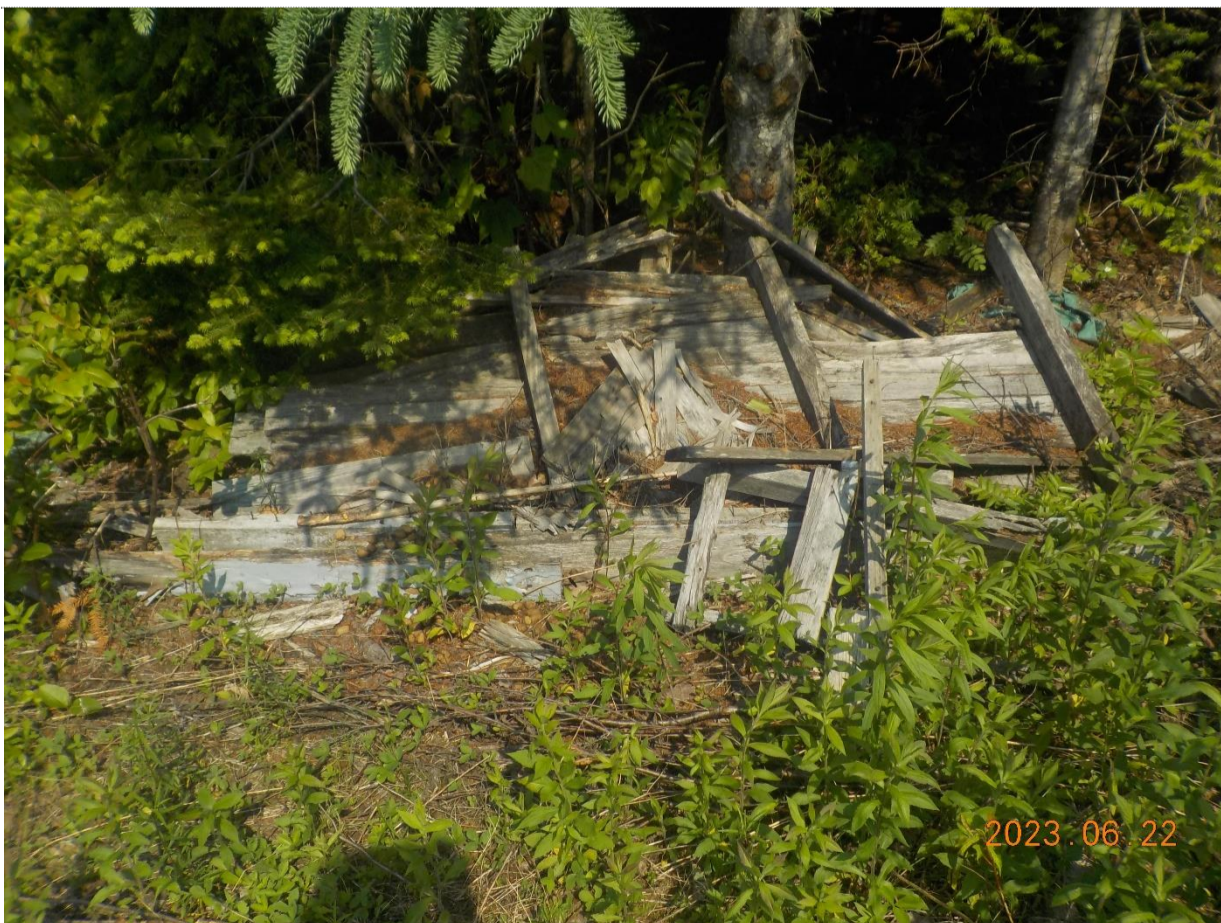
Figure 4: Autre vue des débris à ramasser au point 350627-A.

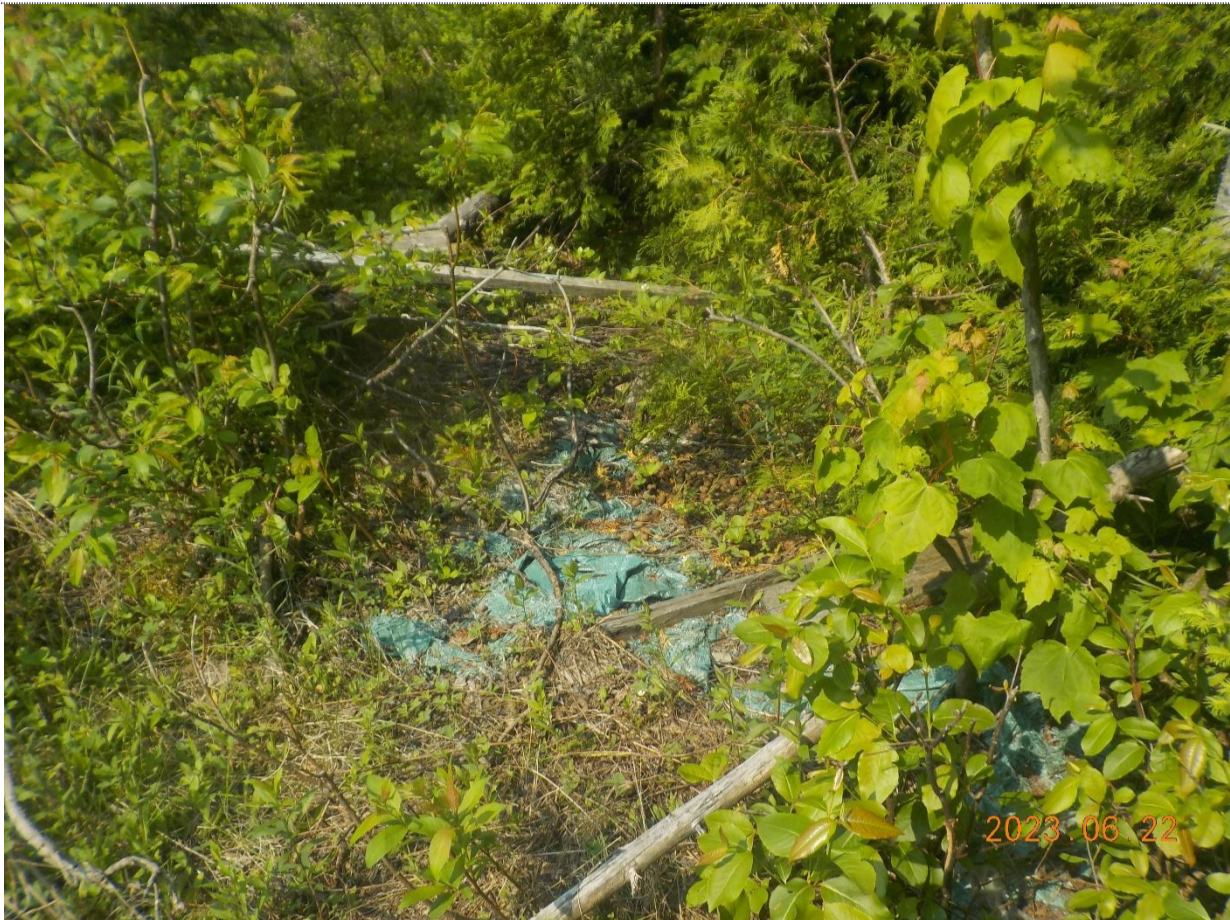
Figure 5: Autre débris à ramasser au point 350627-A.

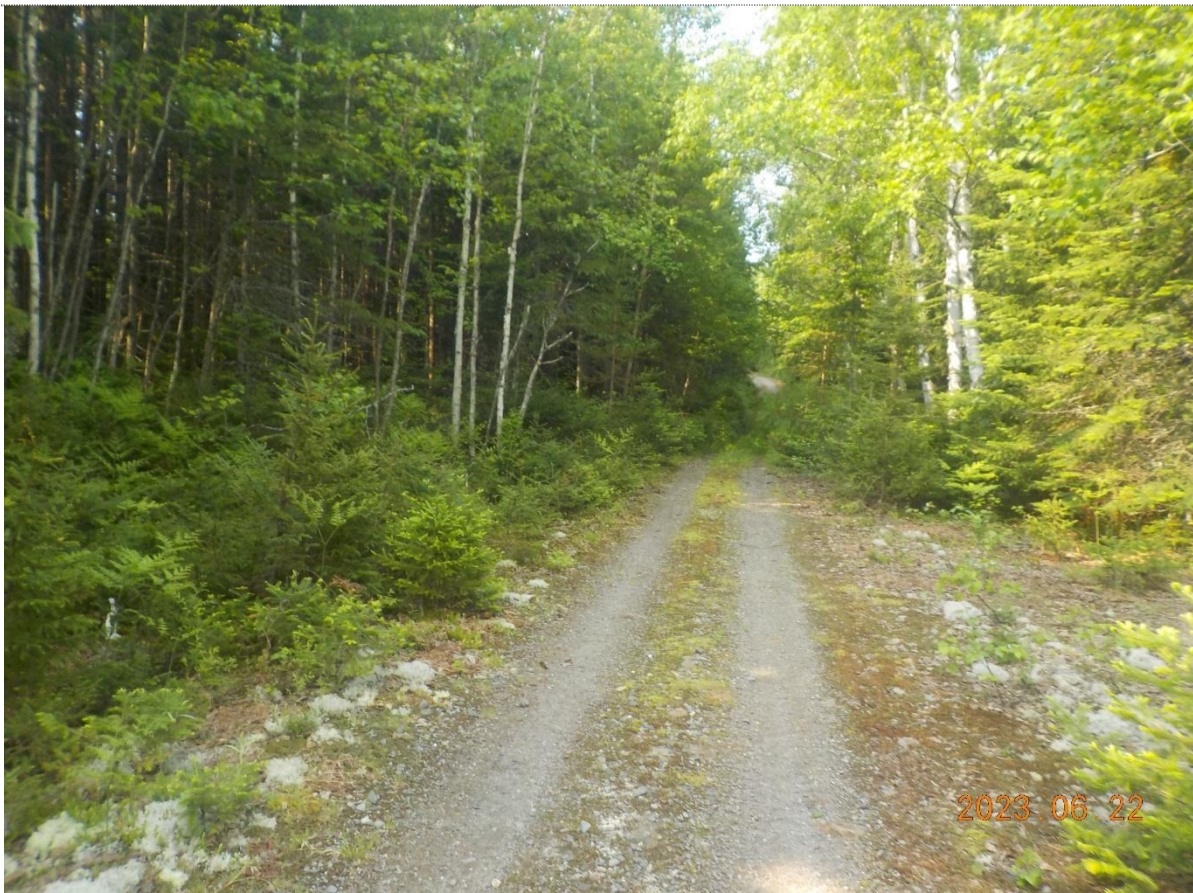
Figure 8: État du chemin en VTT

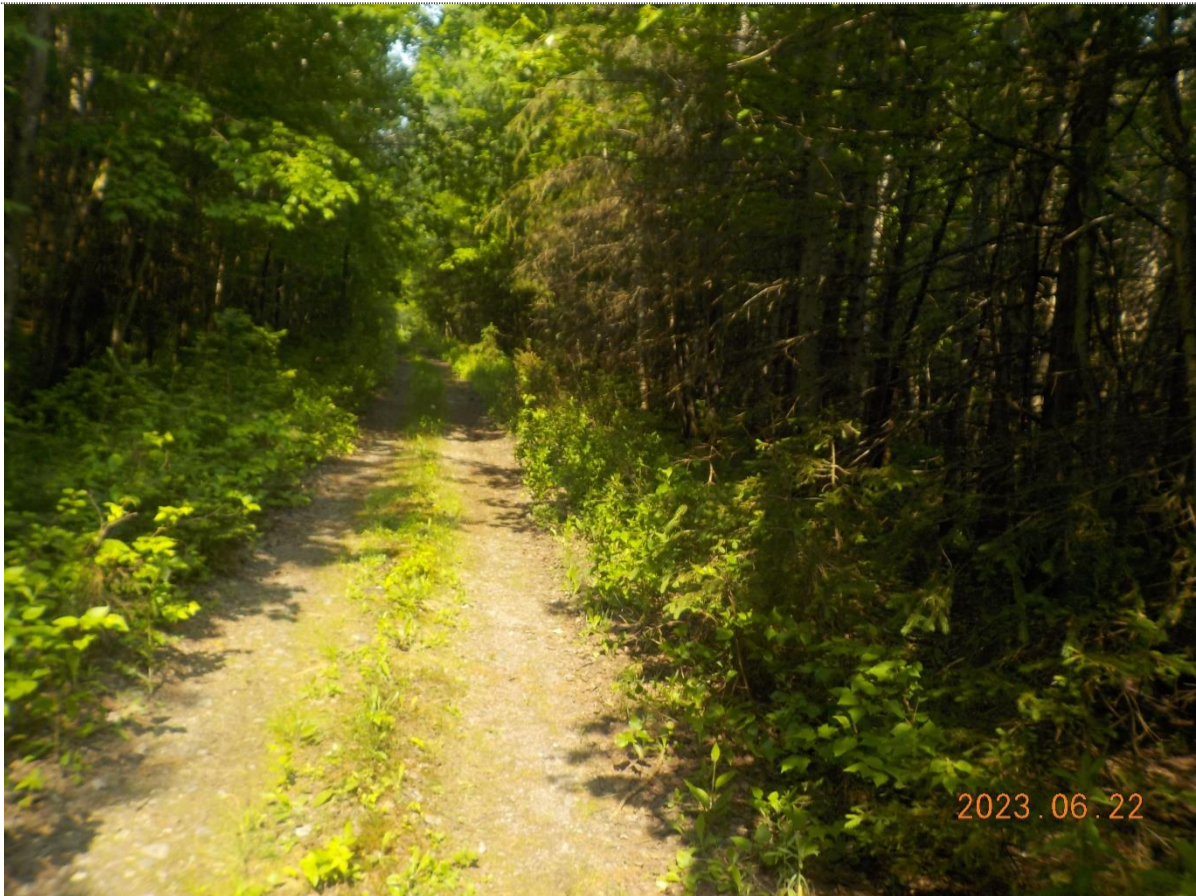
Figure 11: État du chemin en VTT

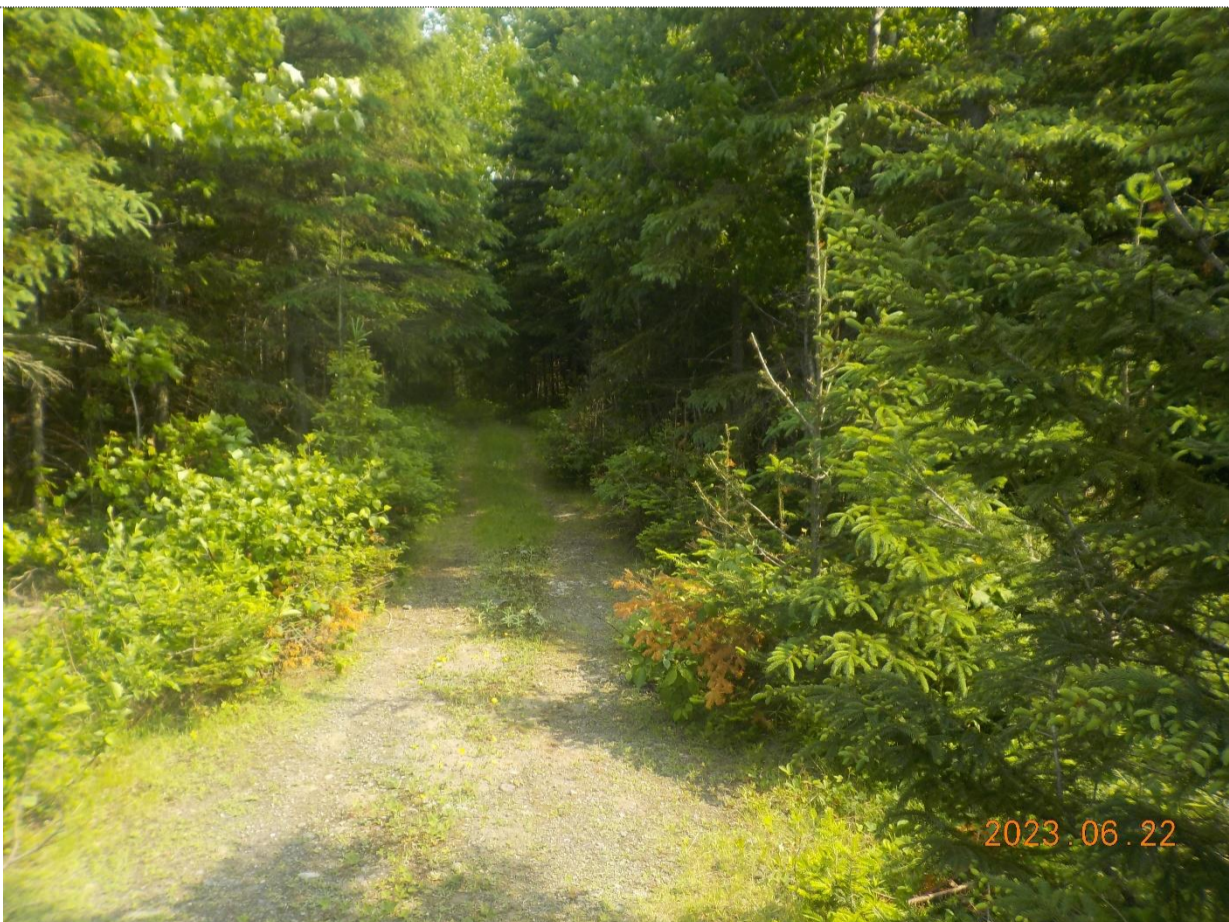
Figure 12: État du chemin en VTT.

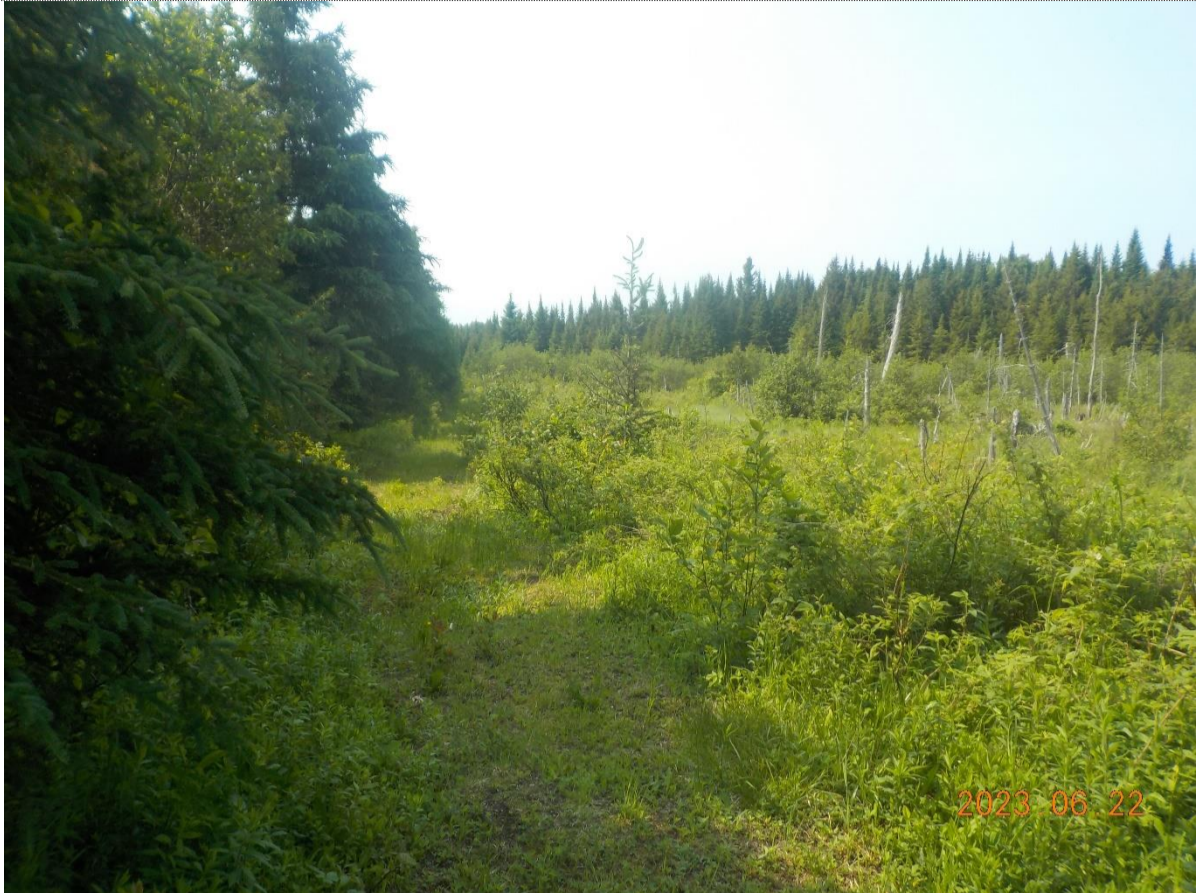
Figure 13 : État du sentier du chemin entre 350627 et 350627-B

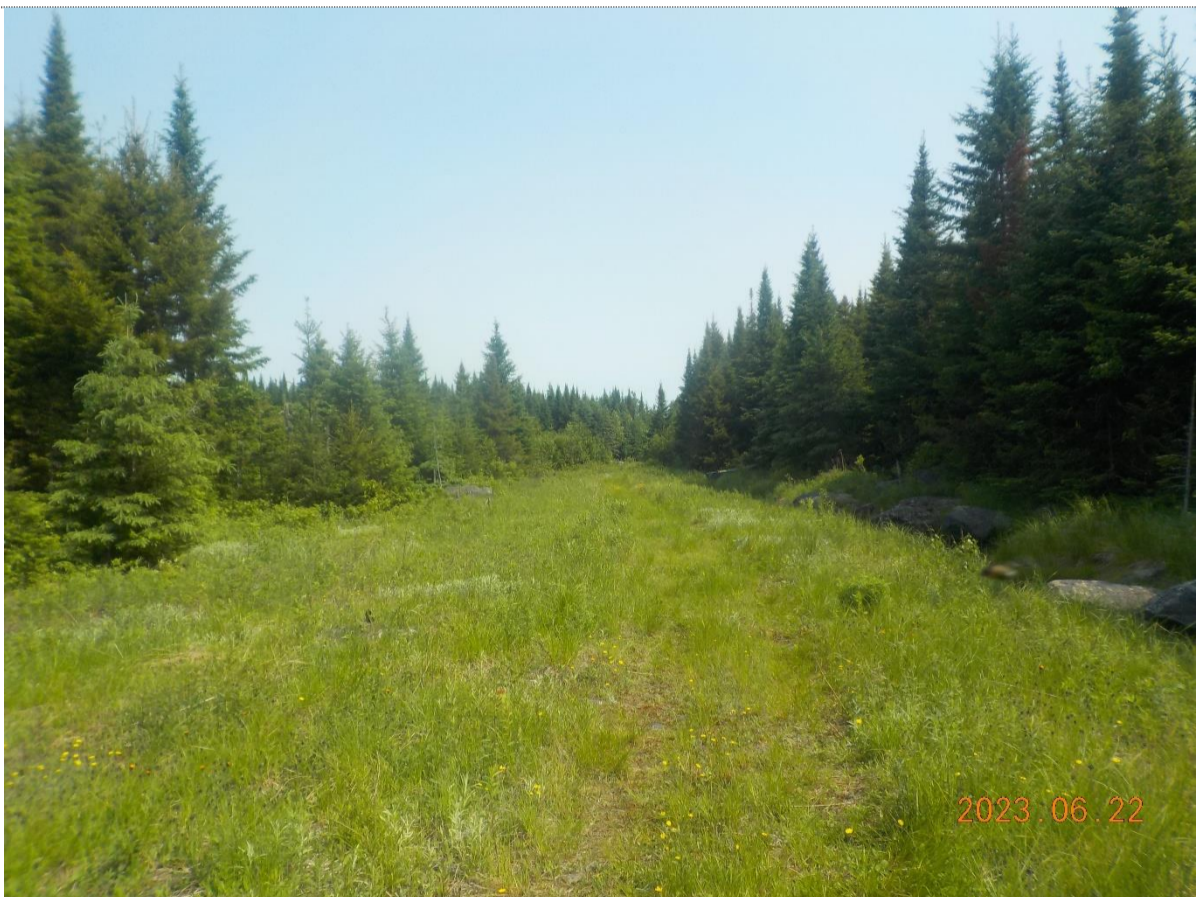
Figure 14 : État du sentier du chemin entre 350627 et 350627-B

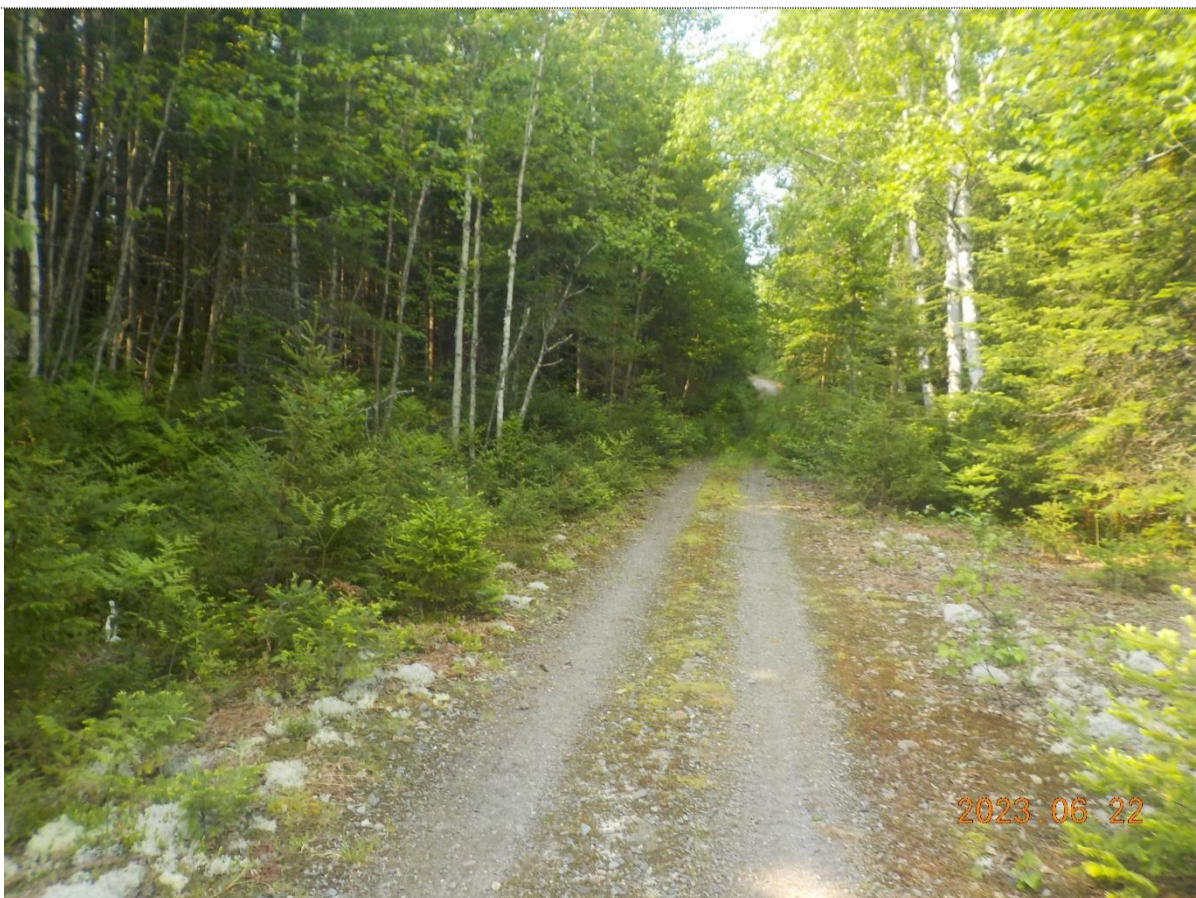
Figure 9: État du chemin en VTT

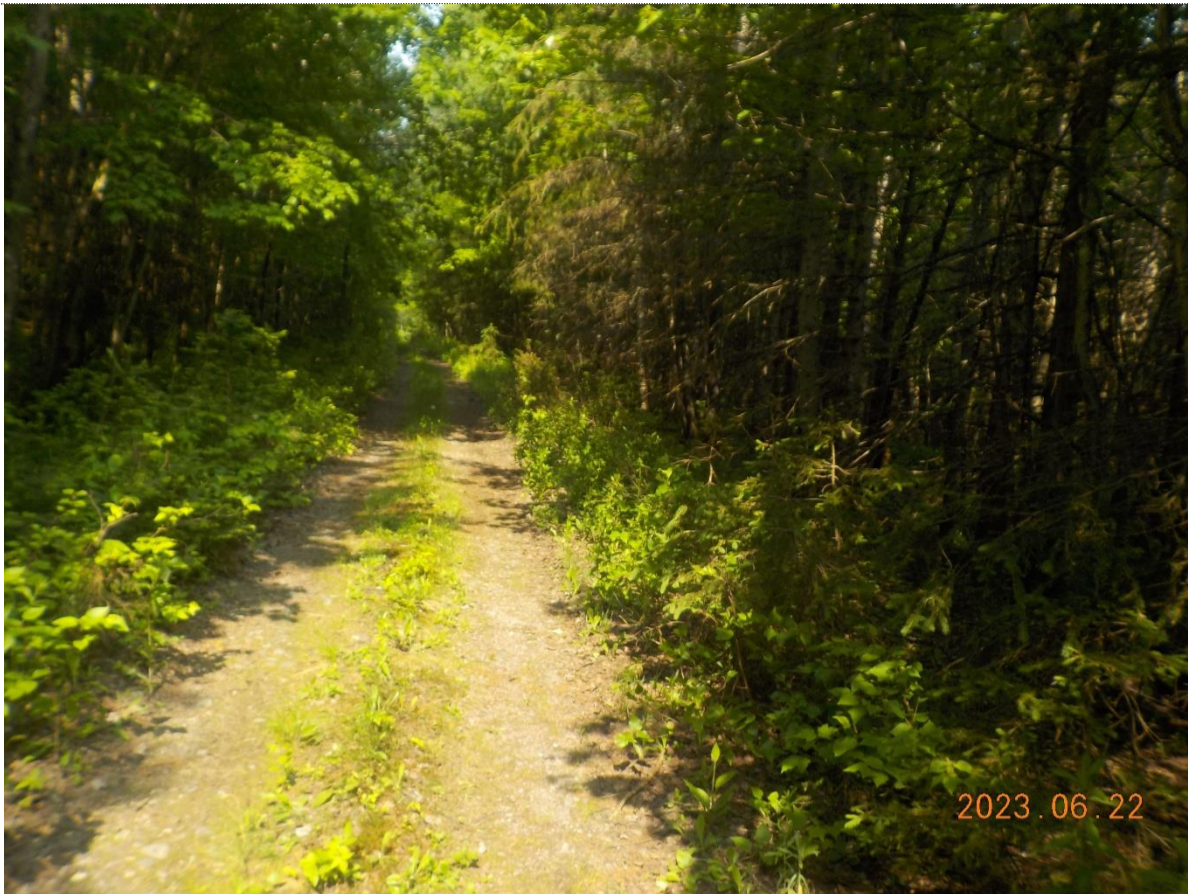
Figure 12: État du chemin en VTT

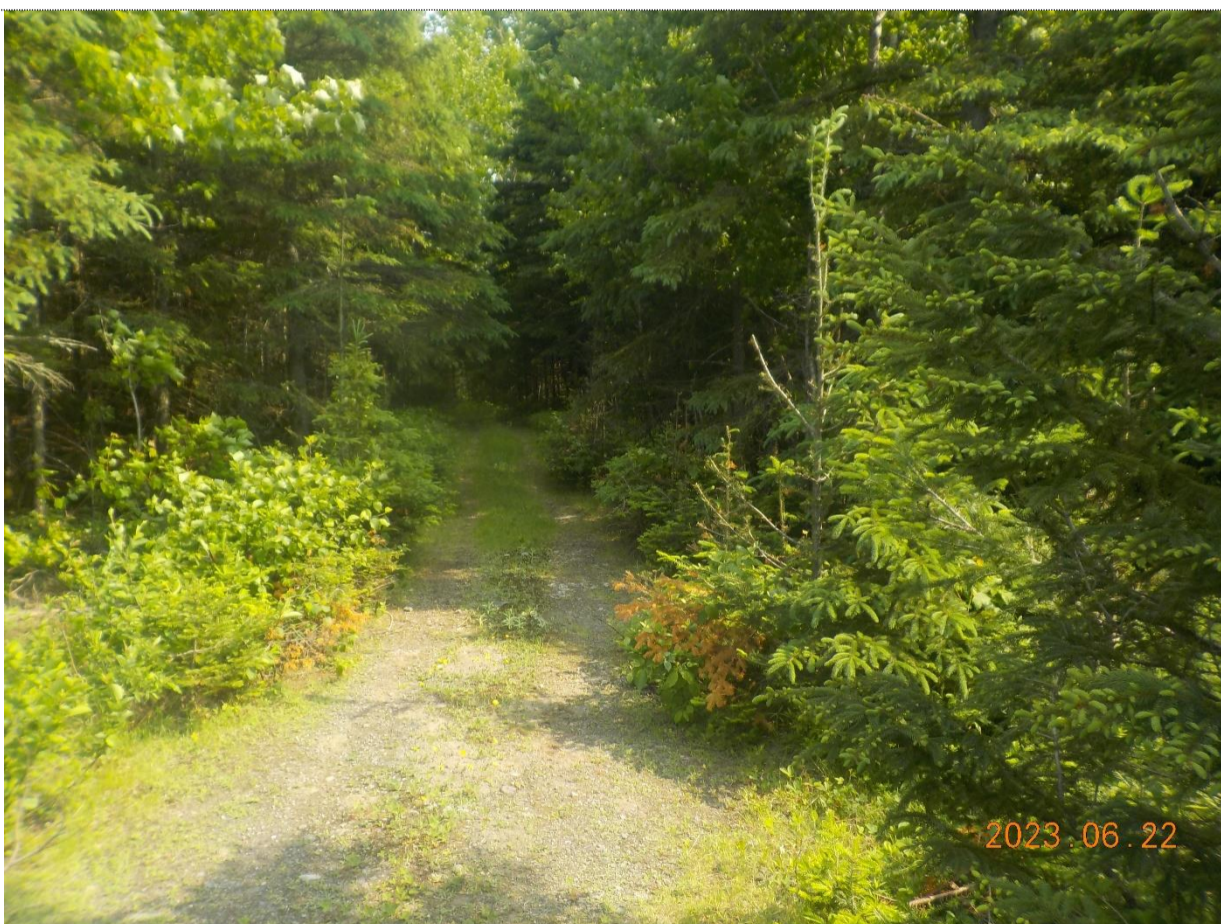
Figure 13: État du chemin en VTT.

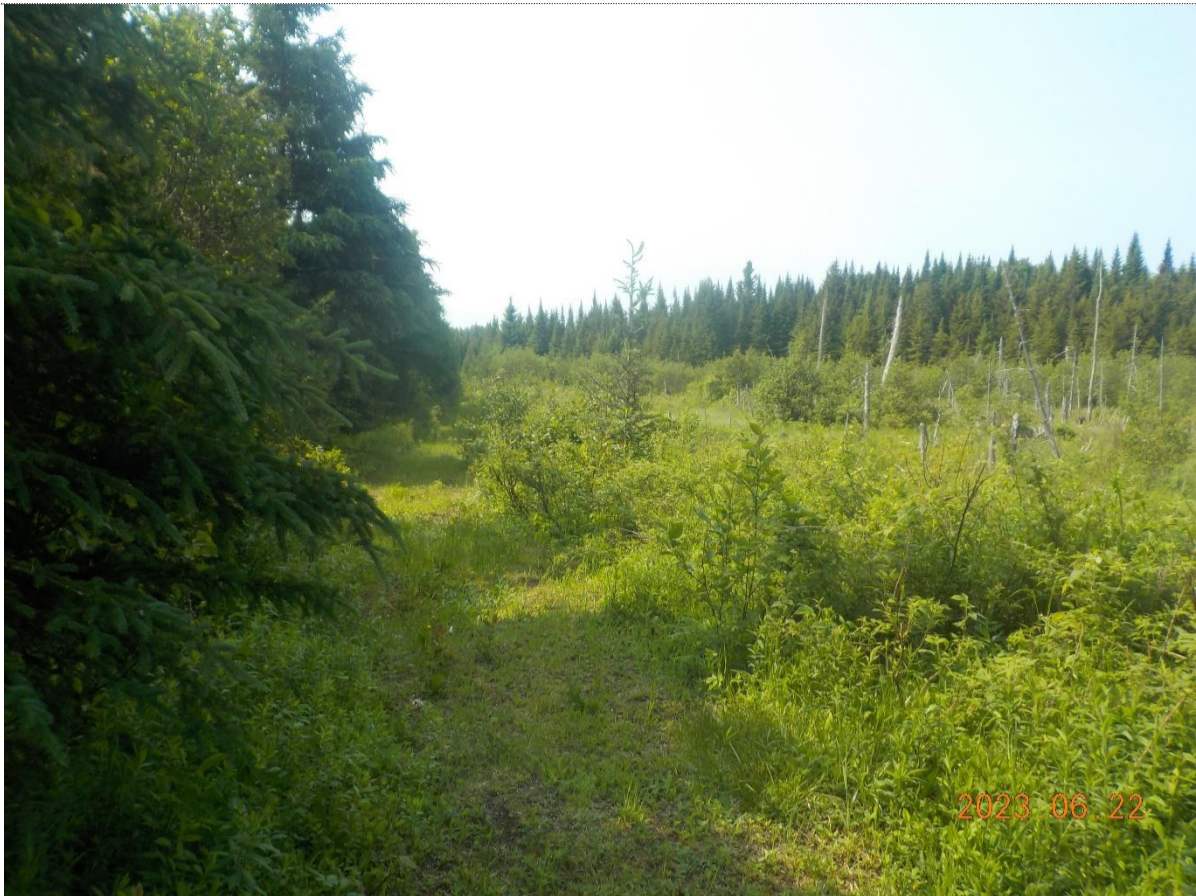
Figure 14 : État du chemin en VTT

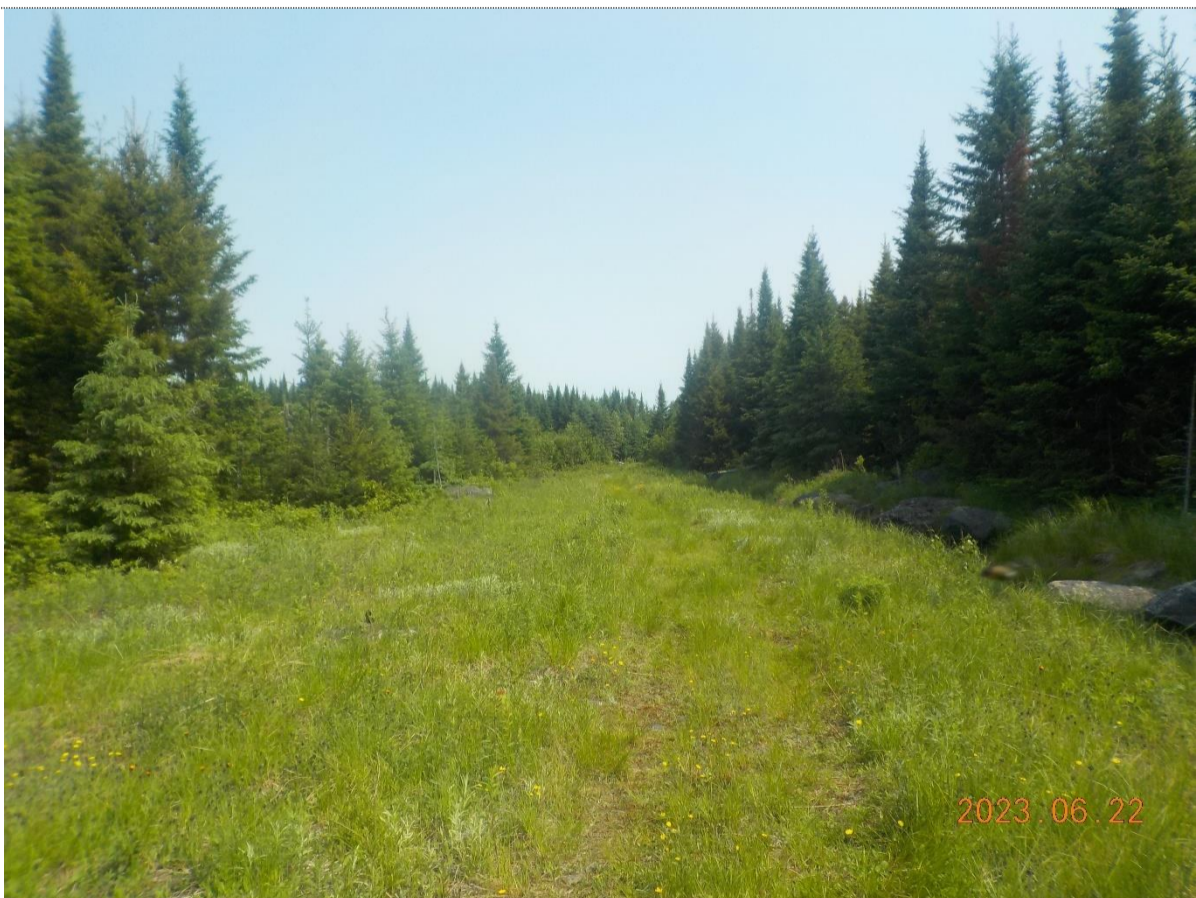
Figure 15 : État du chemin en VTT

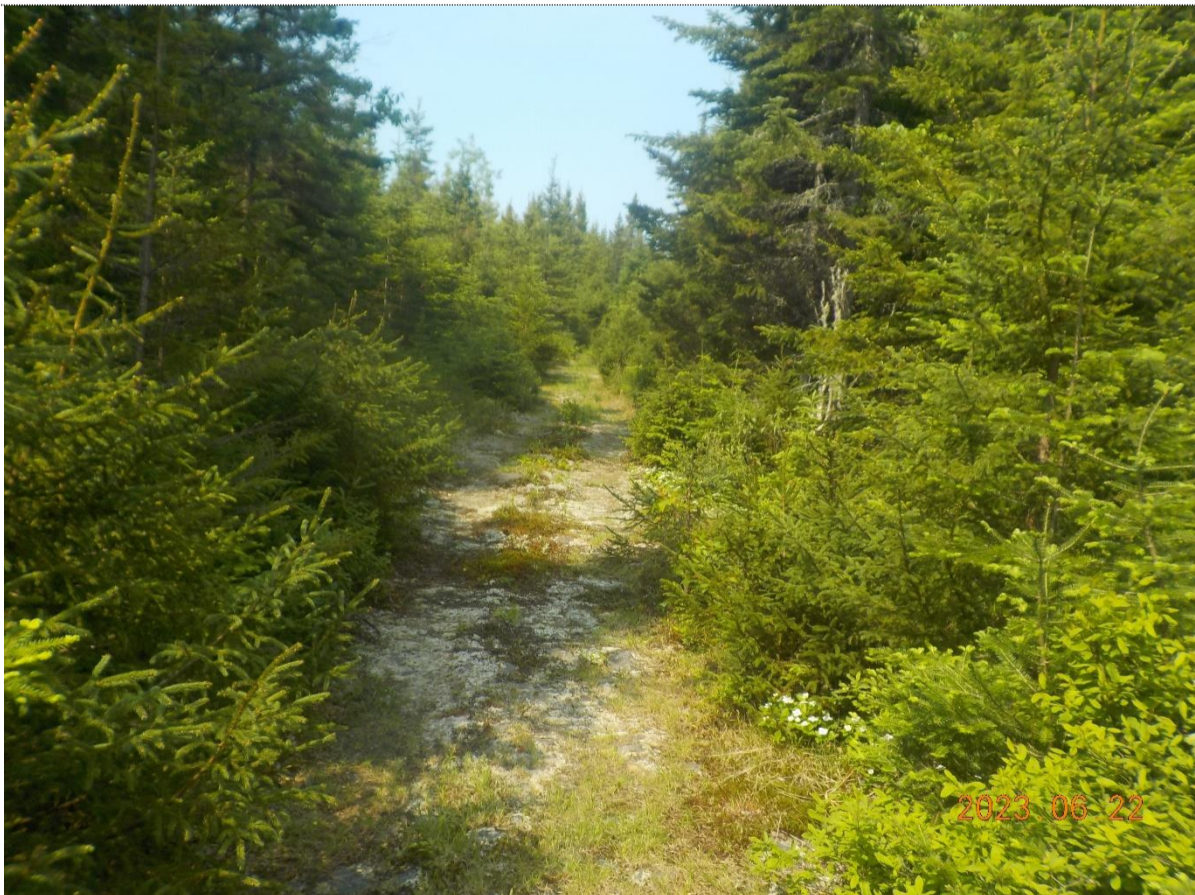
Figure 18 : État du chemin en VTT

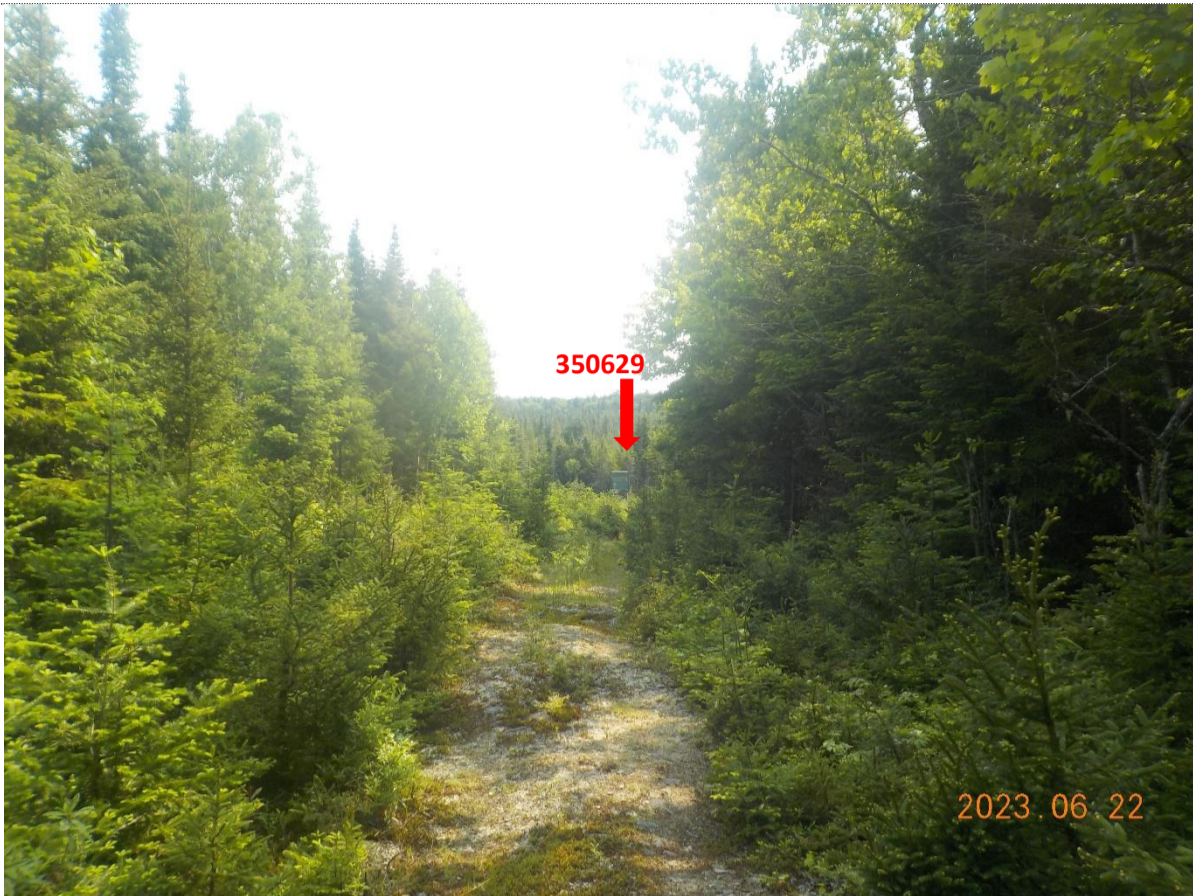
Figure 19 : État du chemin en VTT

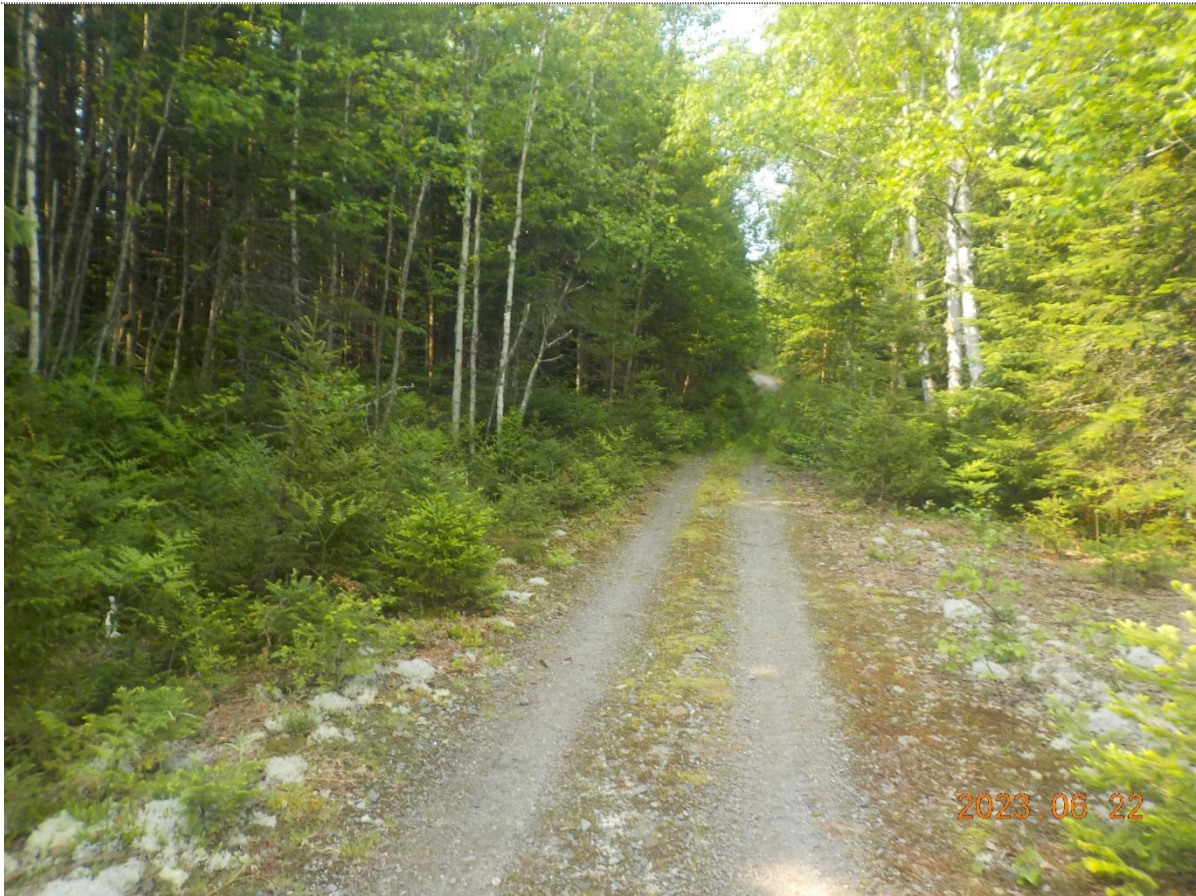
Figure 5: État du chemin en VTT

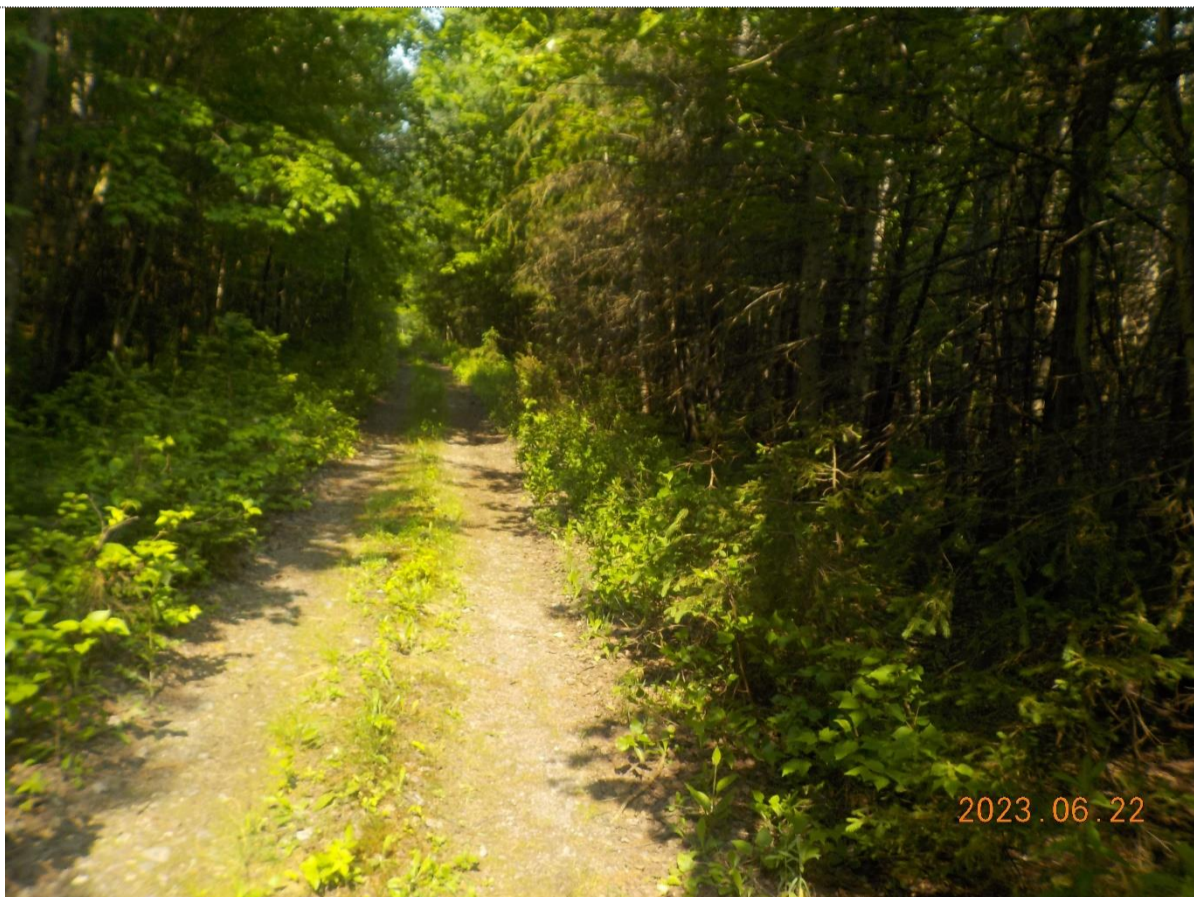
Figure 8: État du chemin en VTT

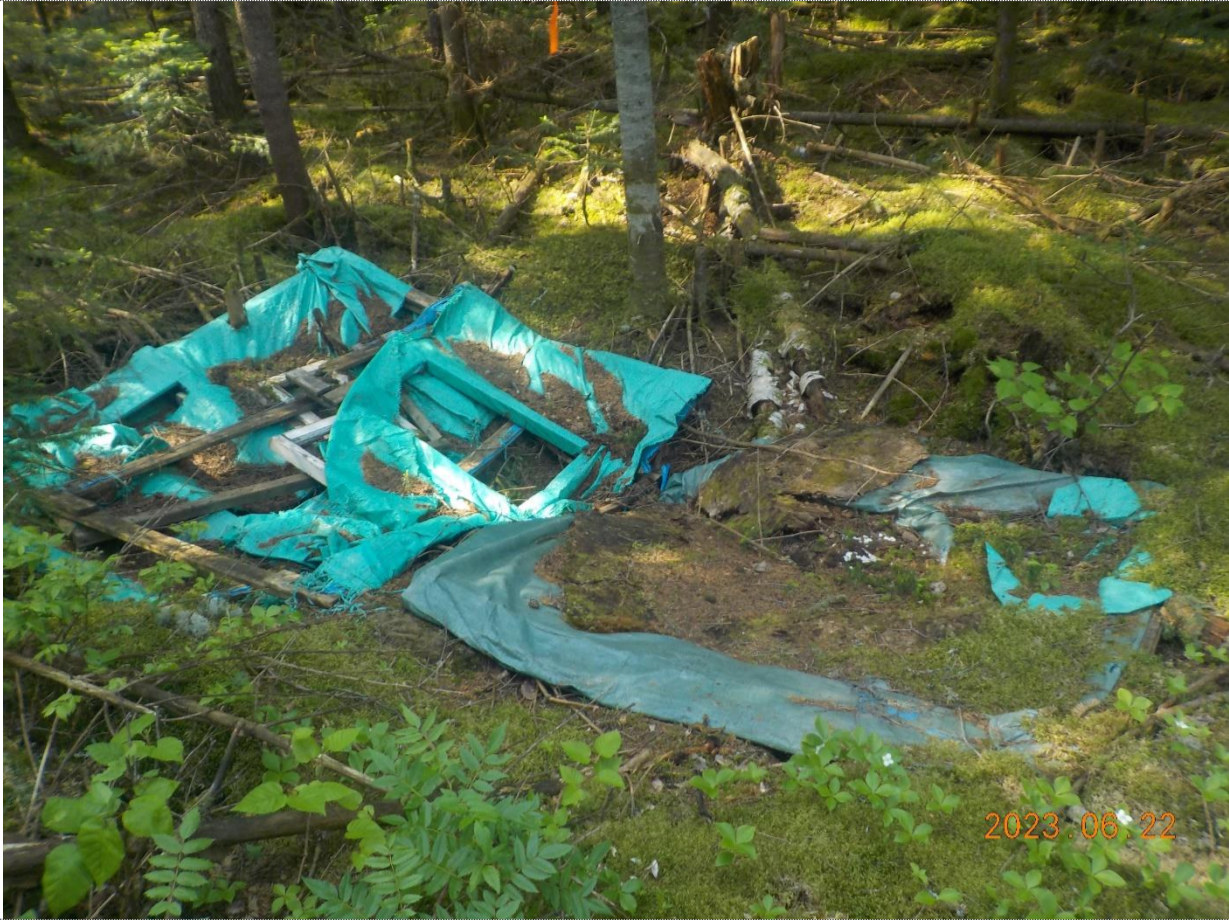
Figure 5: Débris au point 350631-A à ramasser.

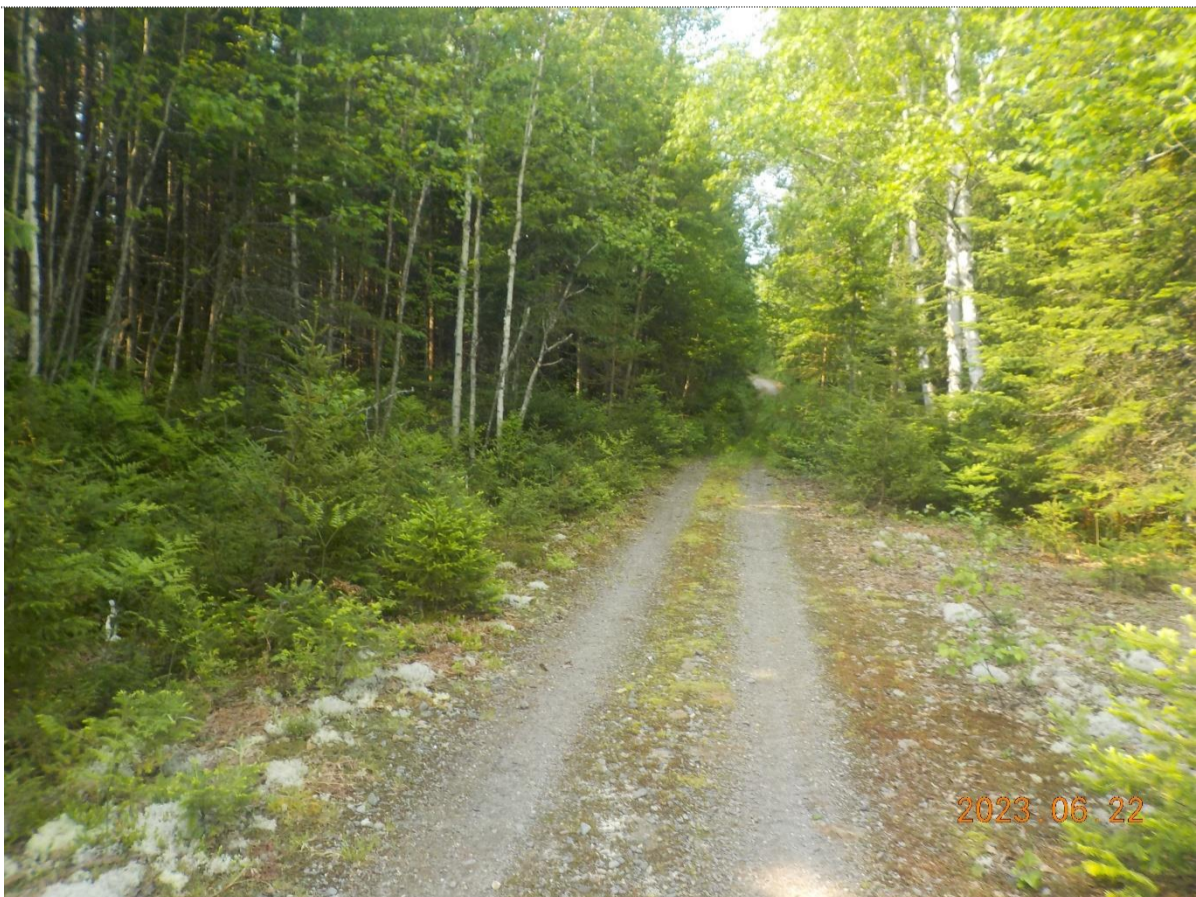
Figure 10: État du chemin en VTT

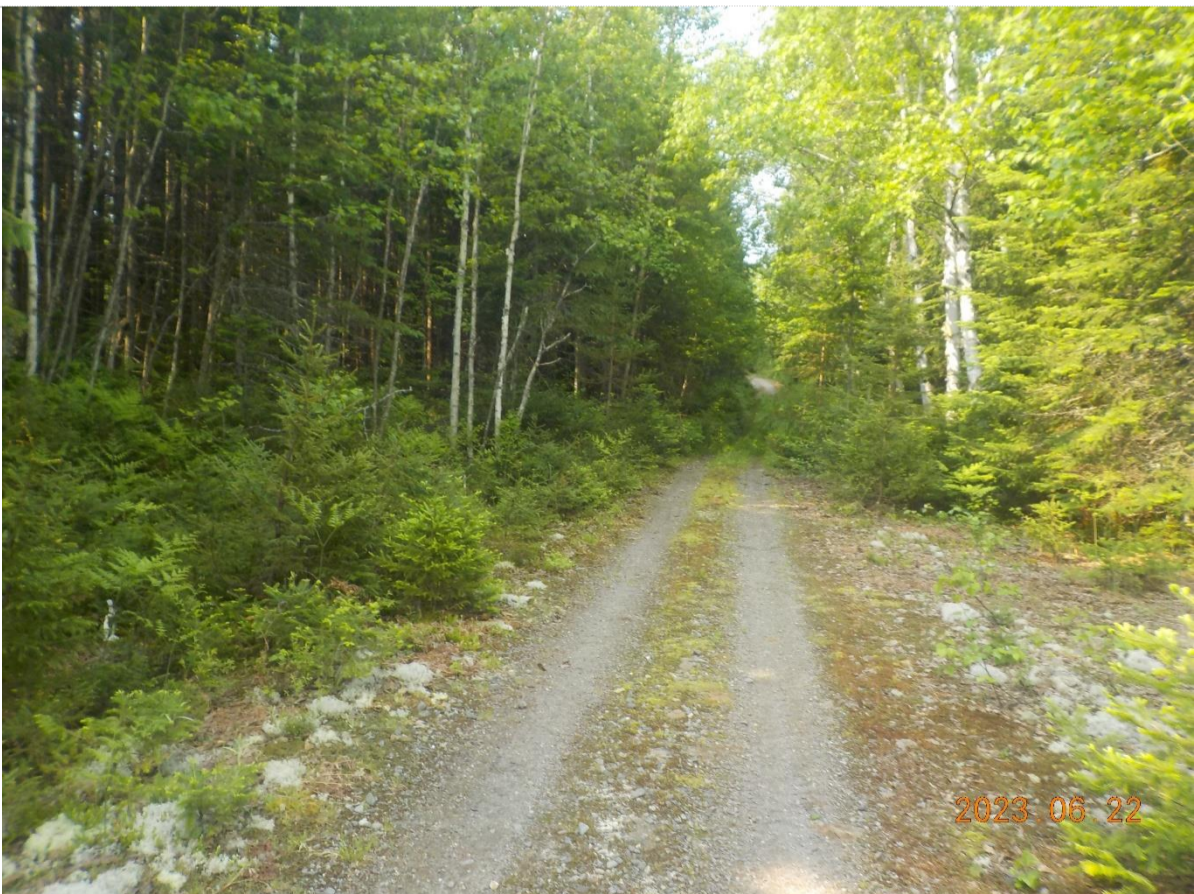
Figure 4: État du chemin en VTT

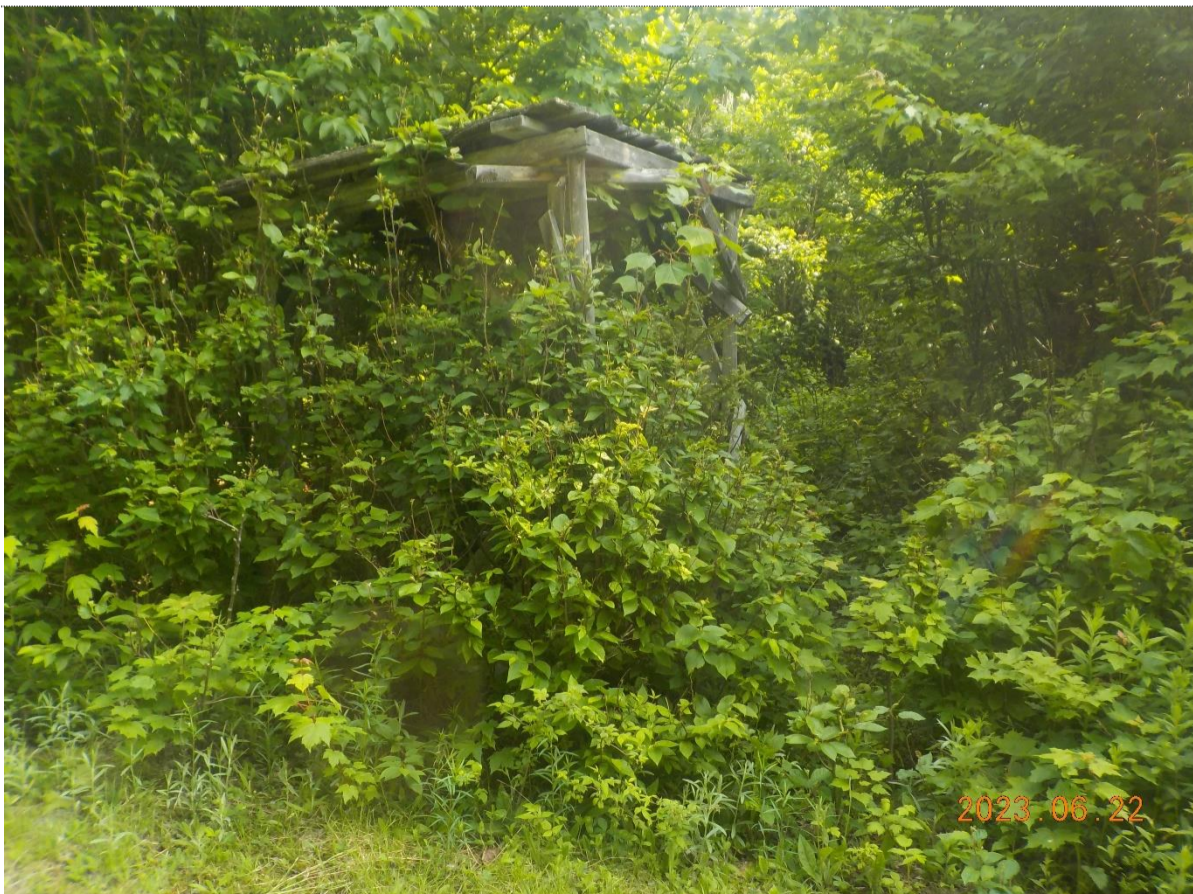
Figure 2: Structure à démanteler 350634-A.

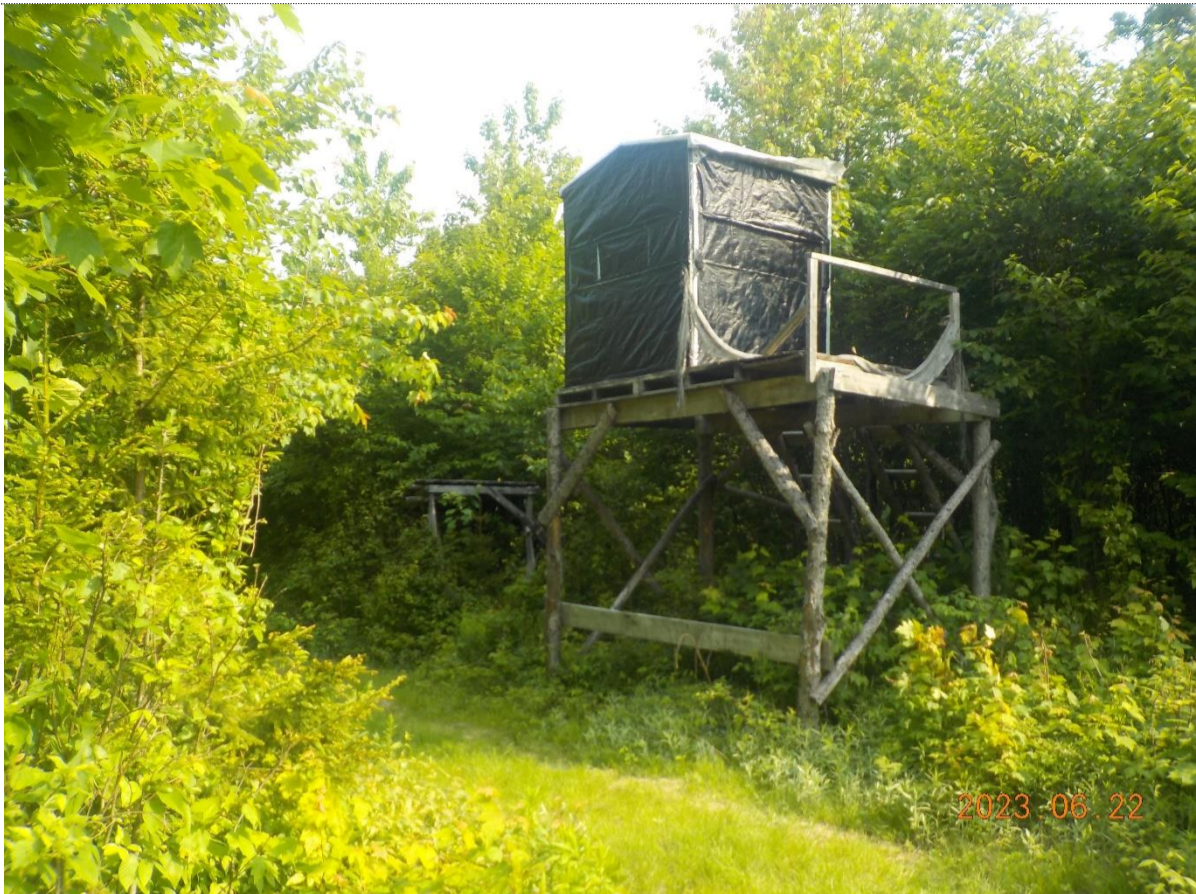
Figure 3: Vue d'ensemble des structures à démanteler.
