Fiche descriptive

Dossier 350481 00 000

Description du site occupé

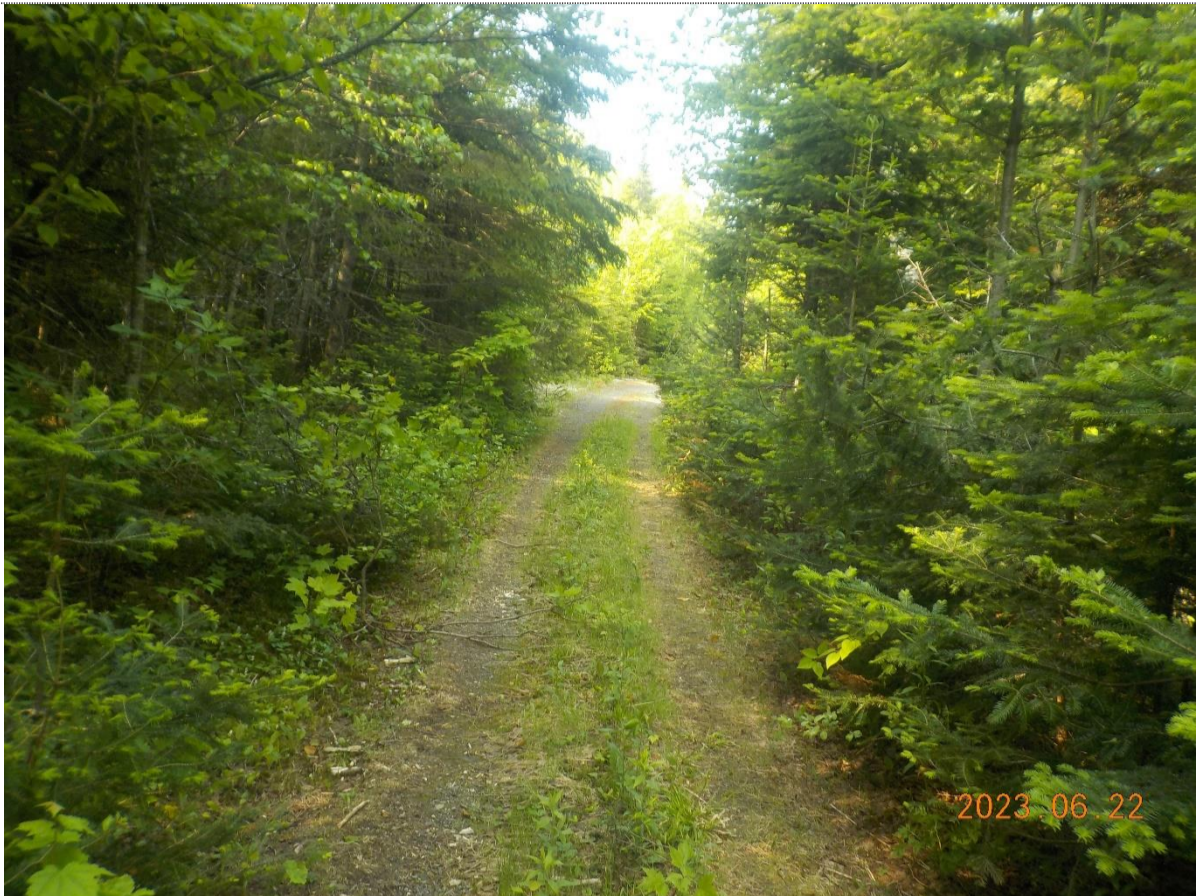
Figure 7: État du chemin en VTT

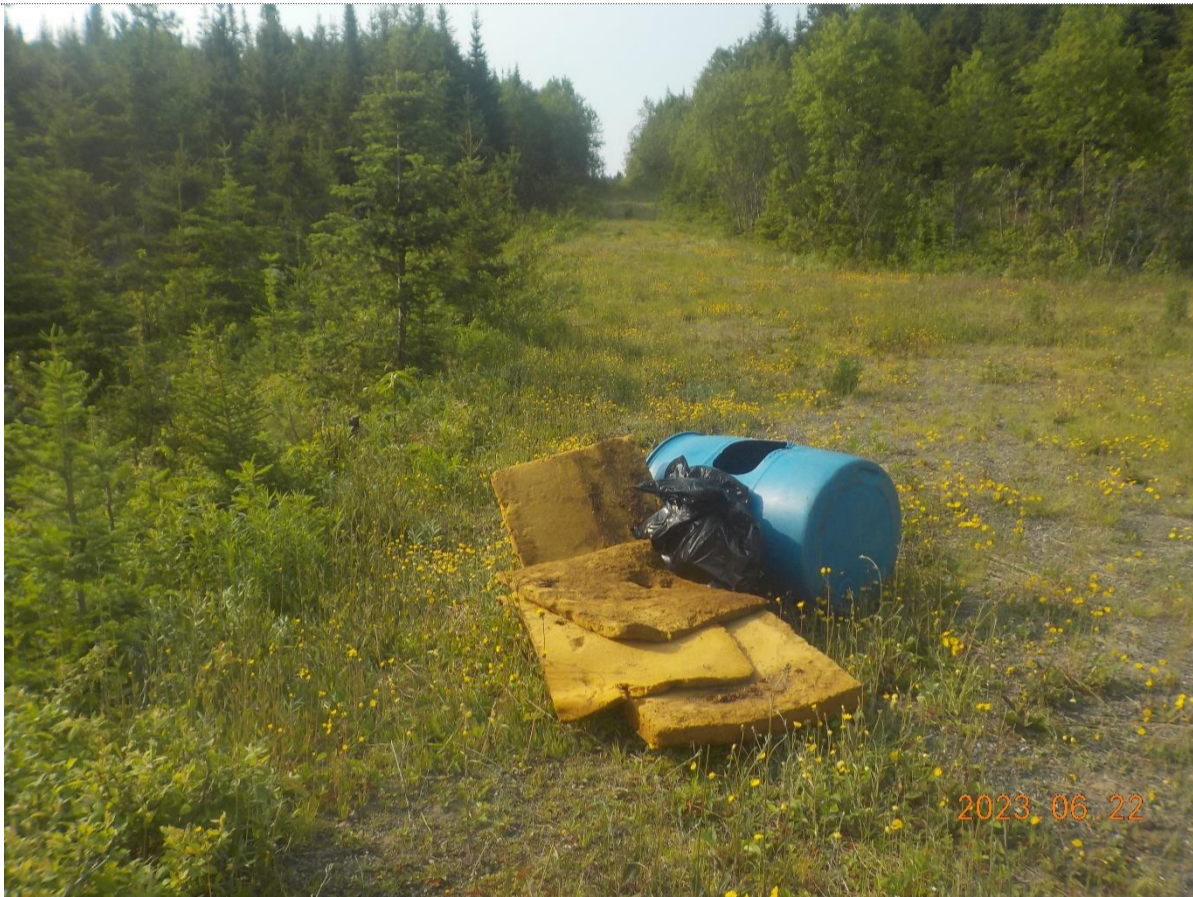
Figure 1: Déchets à ramasser.

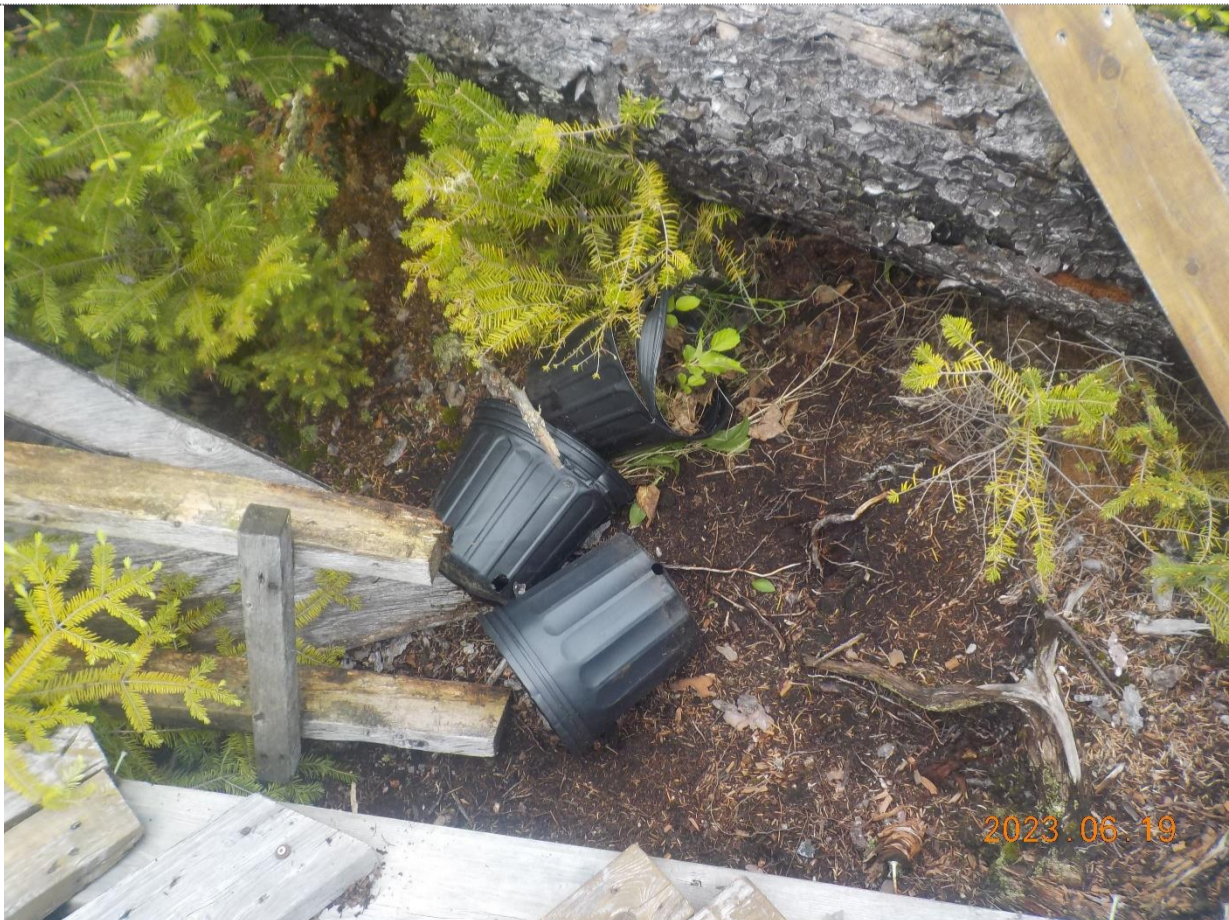
Figure 4 : Autres vue des débris à ramasser.

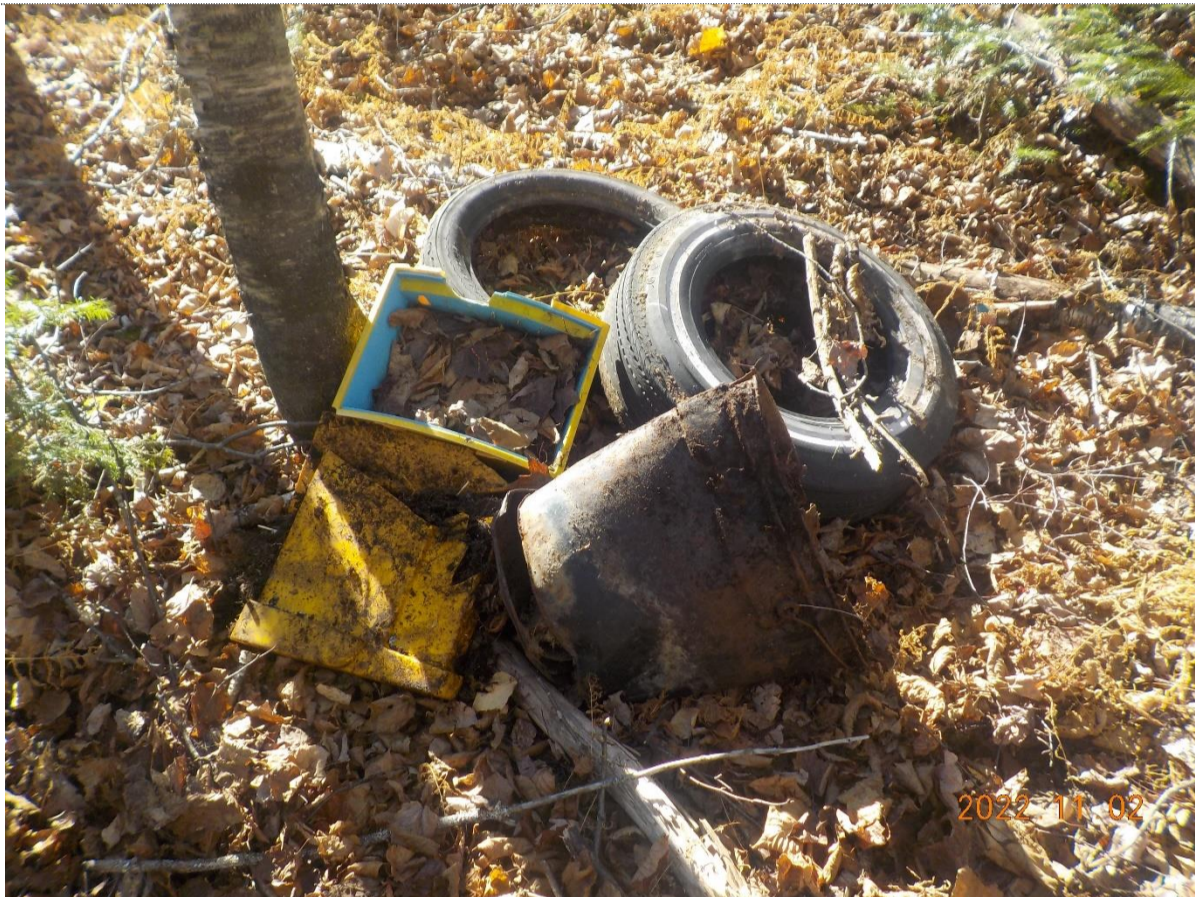
Figure 1: Pneus, chaudière en métal, cannes en métal et boîte en plastique.

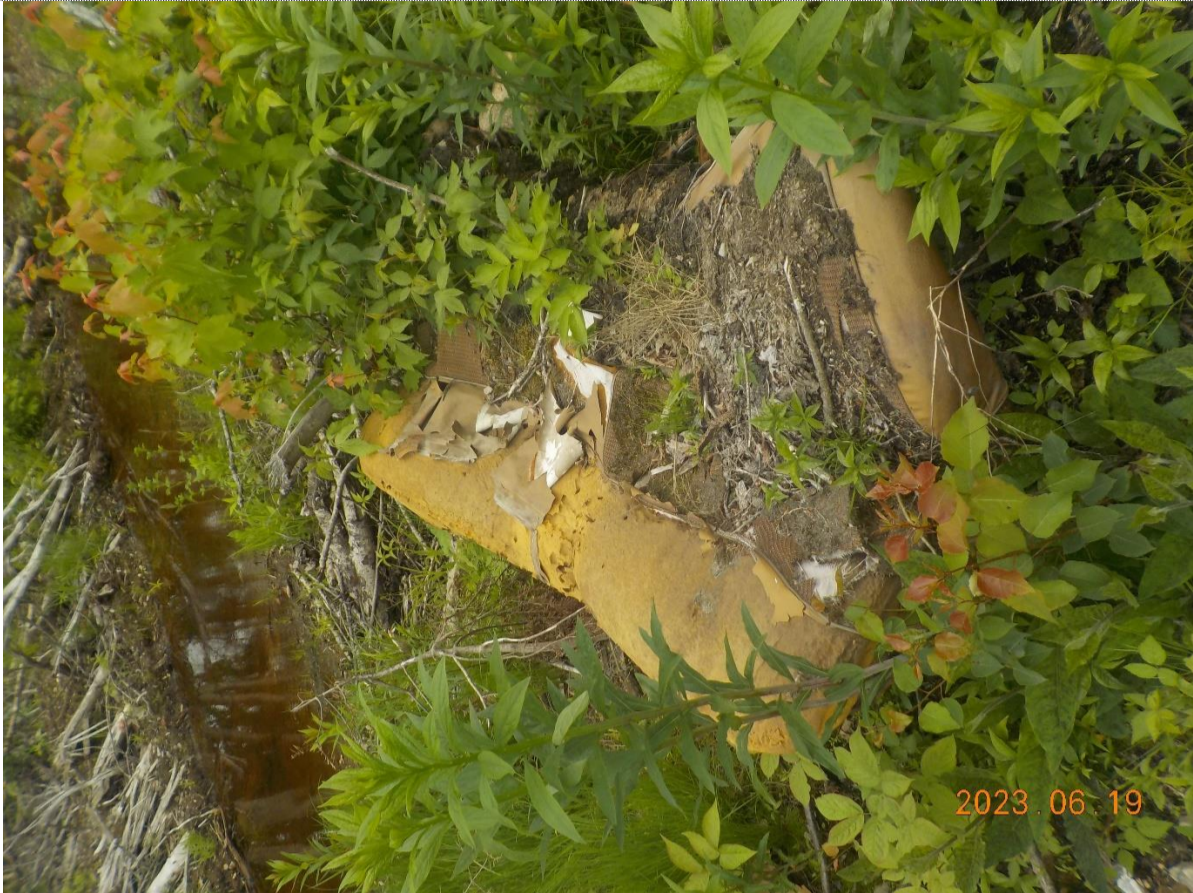
Figure 5: Vieille banquette d'automobile à ramasser.

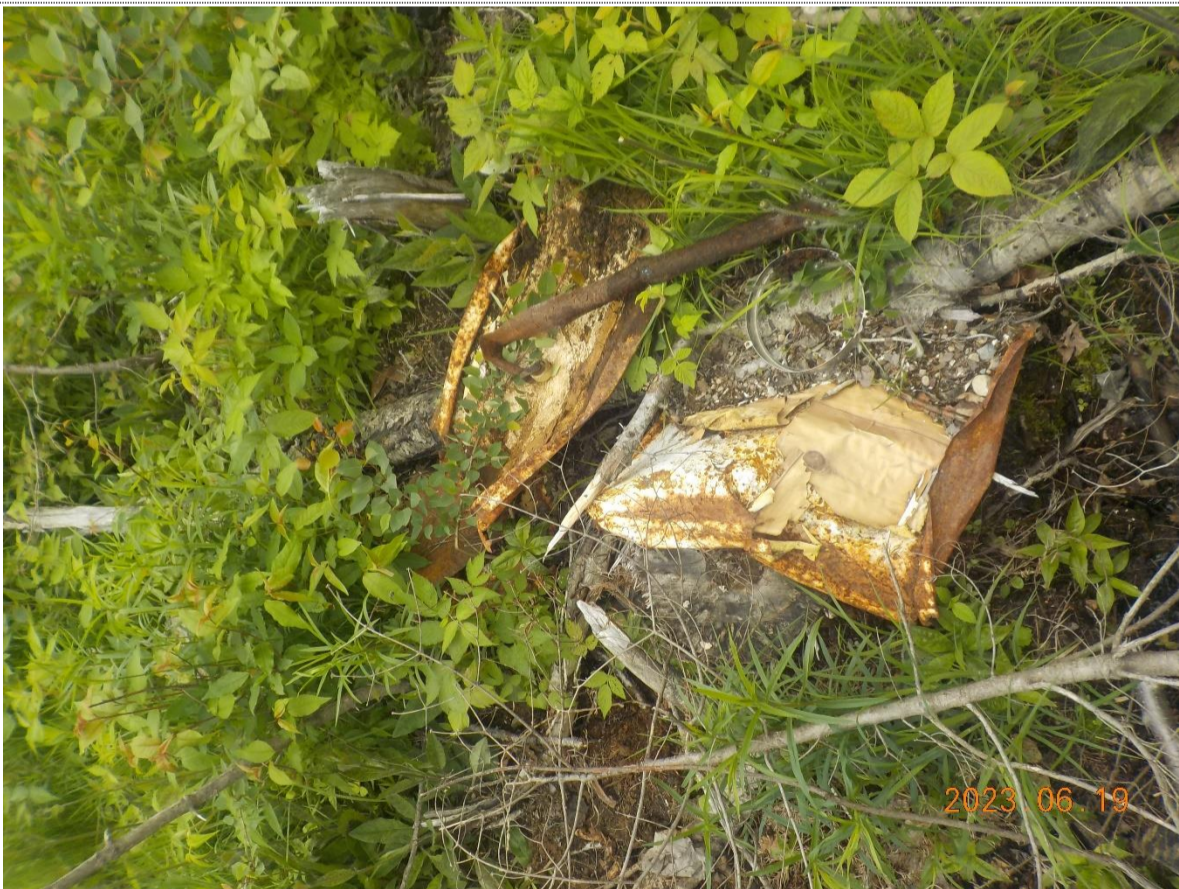
Figure 6: Déchets métalliques à ramasser.

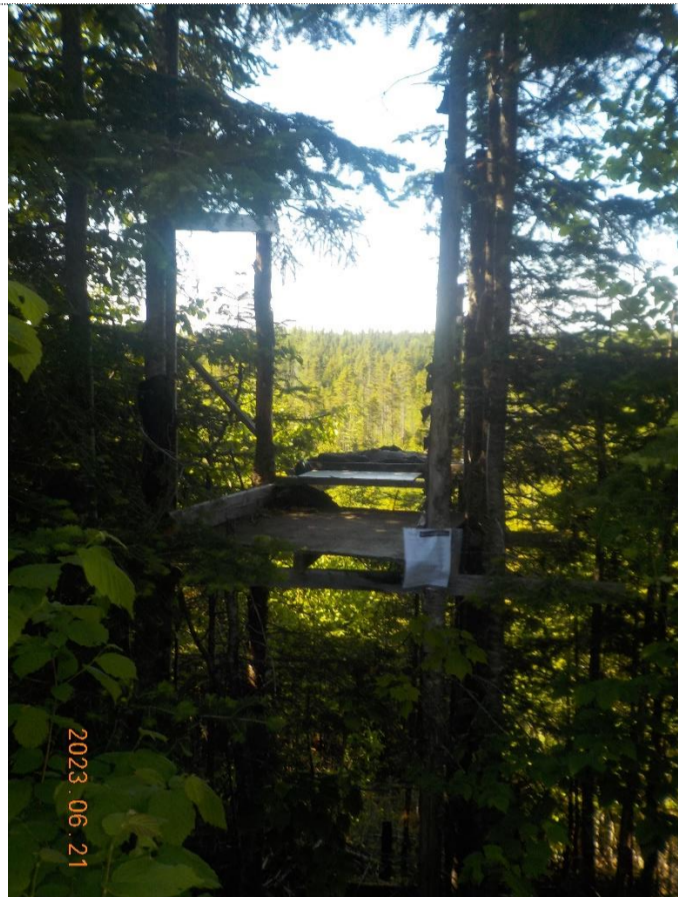
Figure 1: Structure à démanteler.

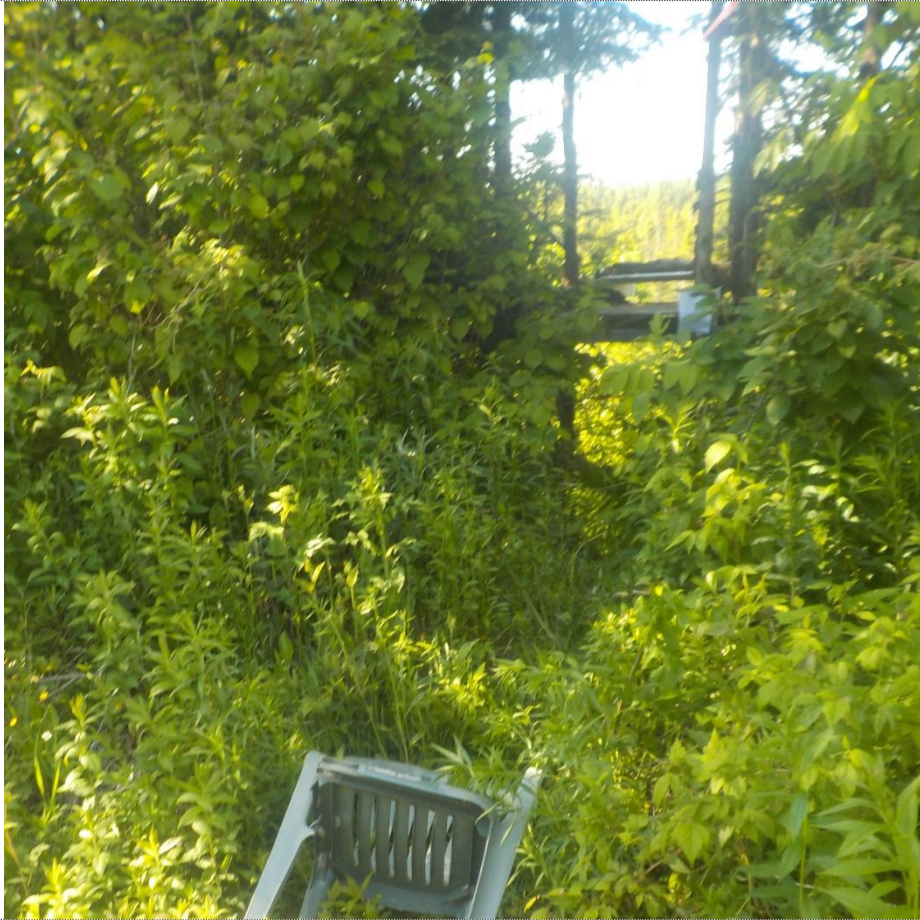
Figure 3: Vue des débris et de la structure à ramasser.

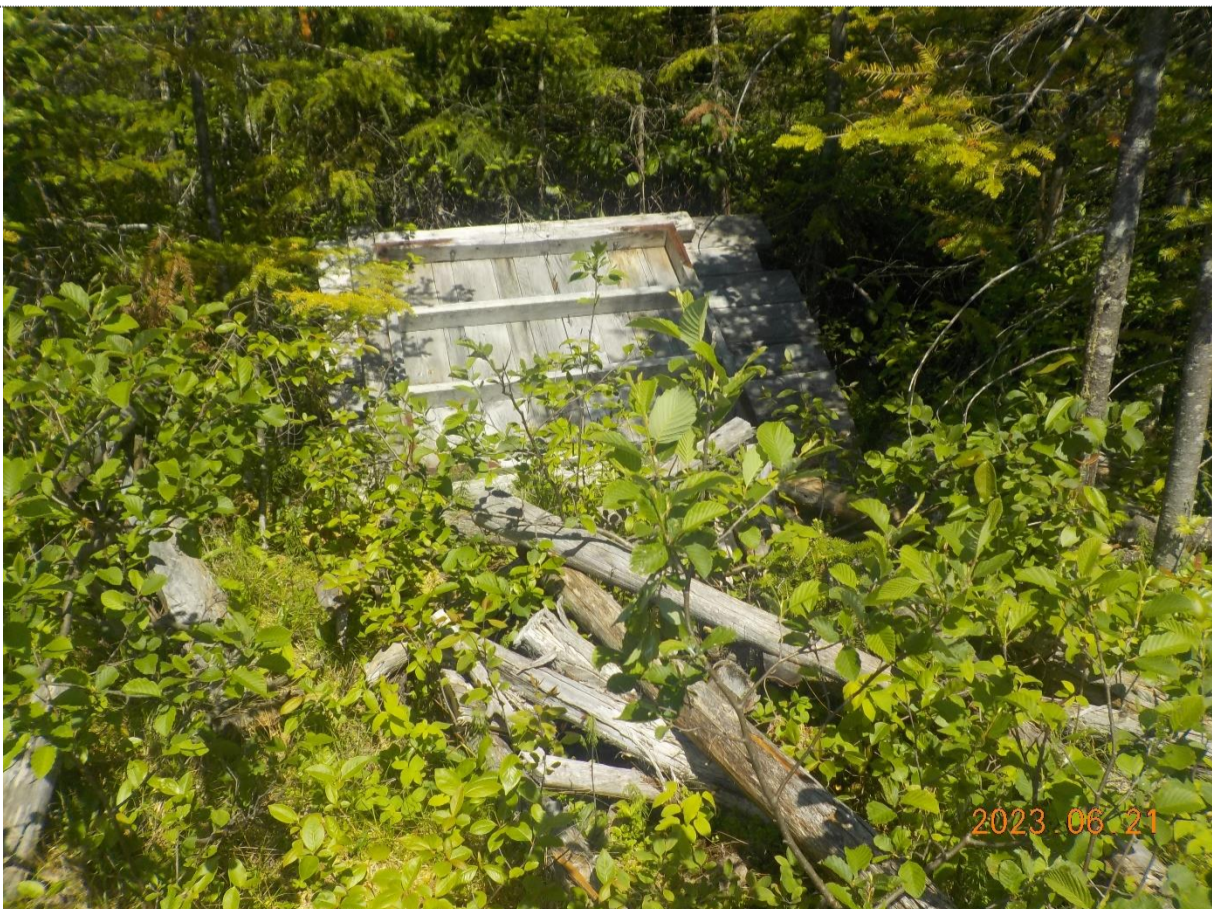
Figure 2 : Autre vue de la structure ainsi que les débris à ramasser

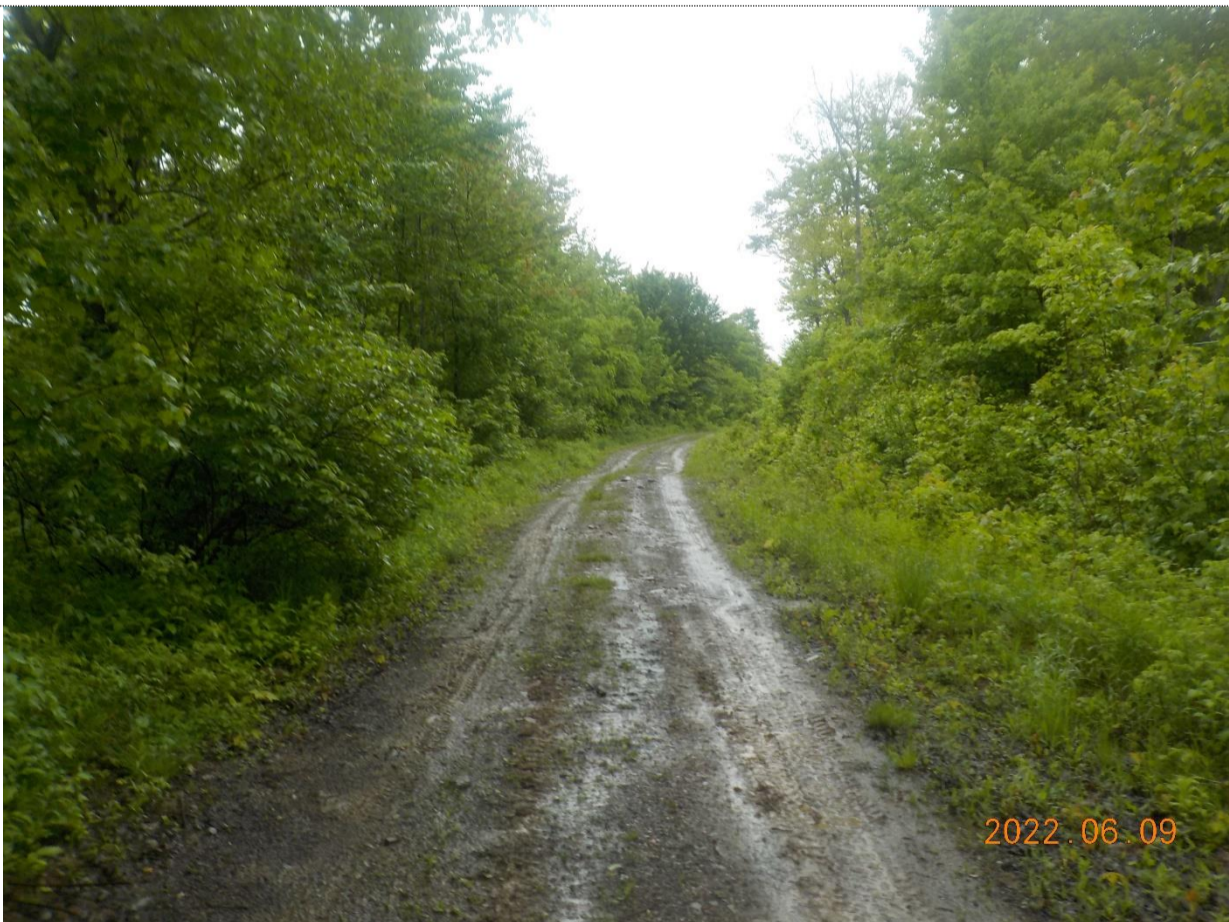
Figure 6 : État du chemin acéricole

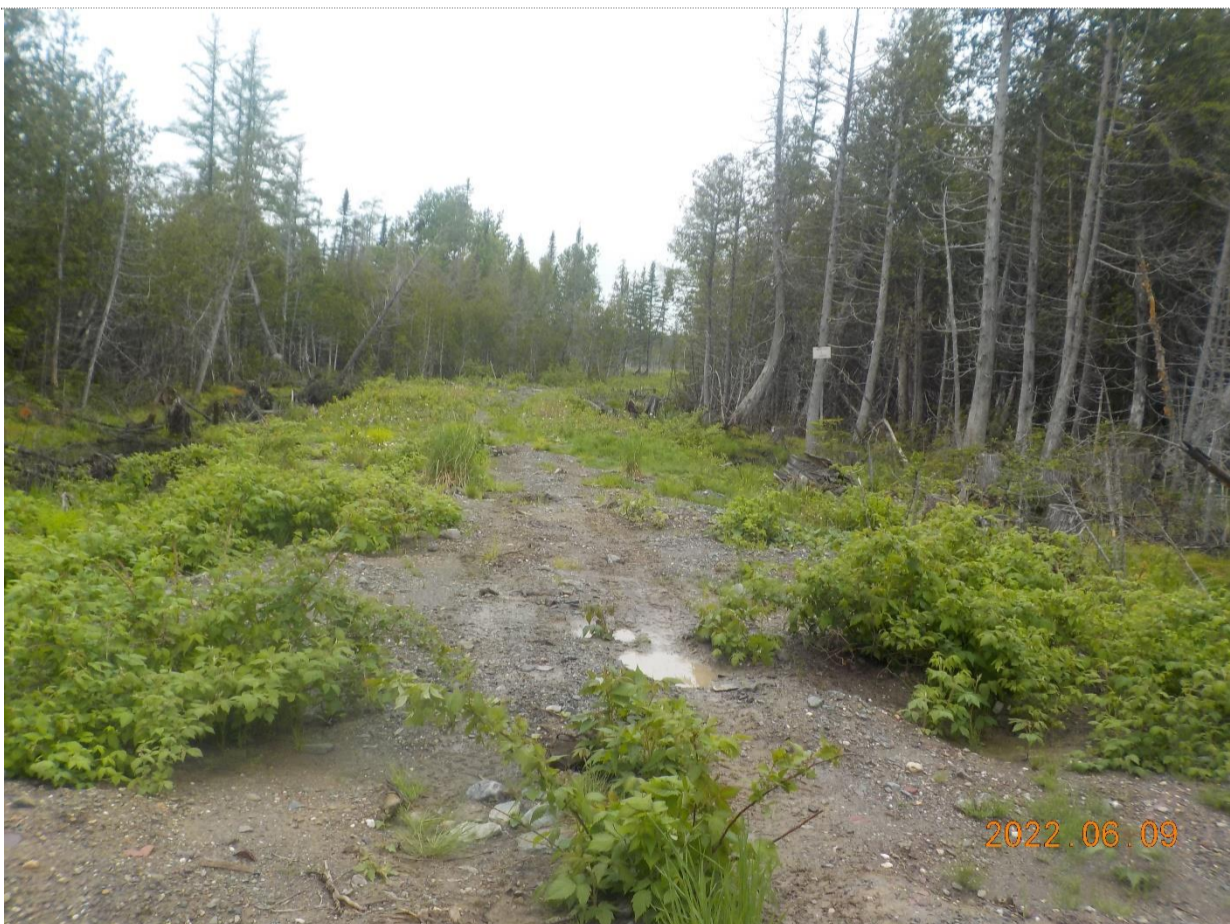
Figure 8 : État du chemin forestier d'hiver (accès VTT)

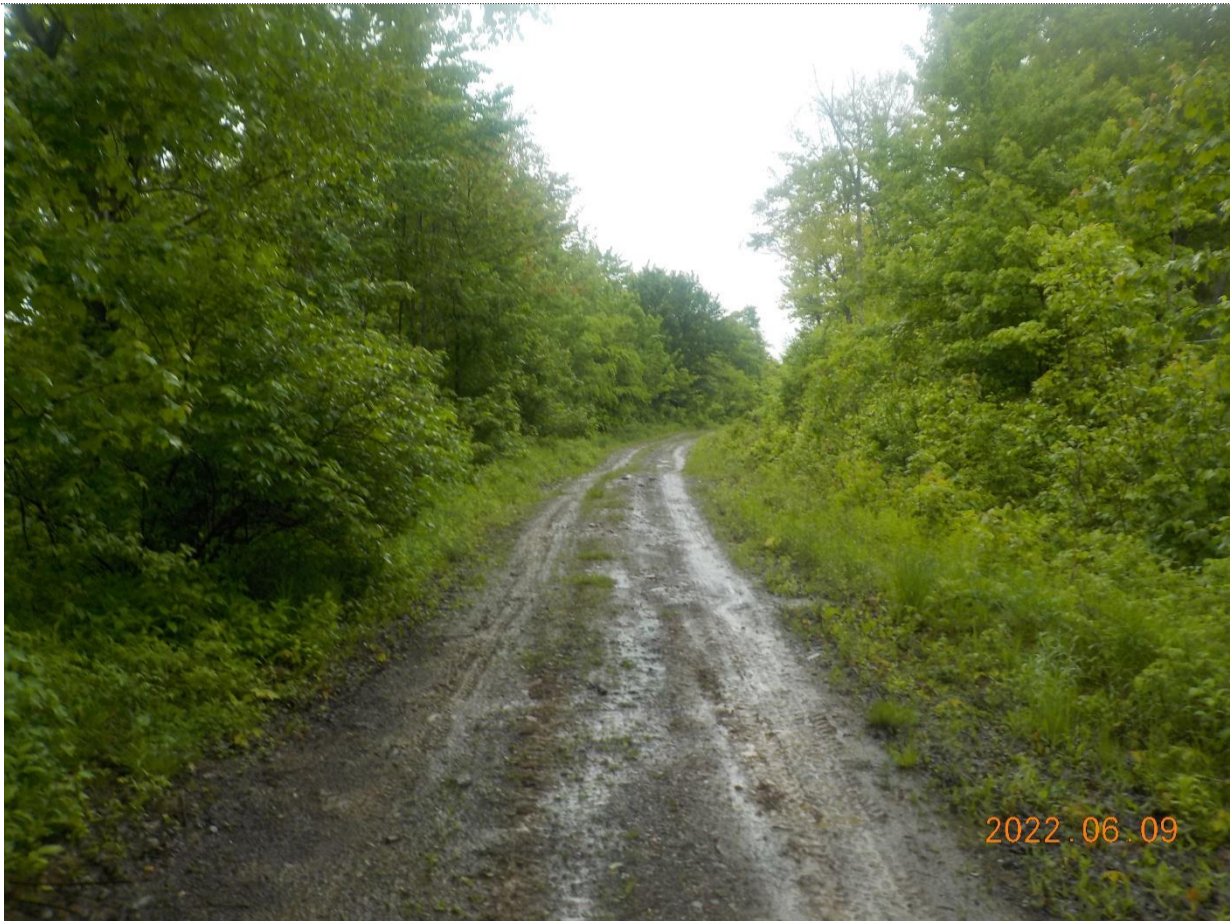
Figure 5 : État du chemin acéricole

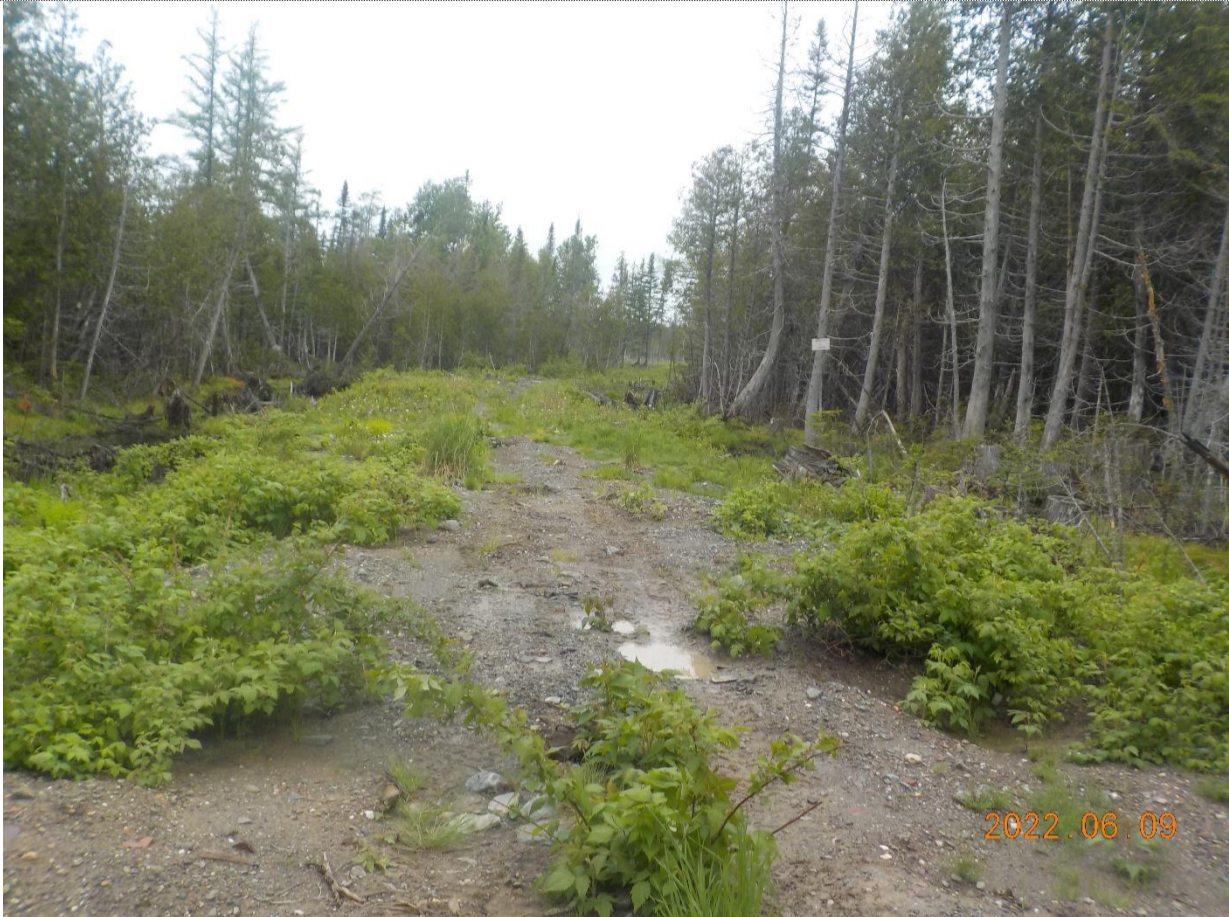
Figure 7 : État du chemin forestier d'hiver (accès VTT)

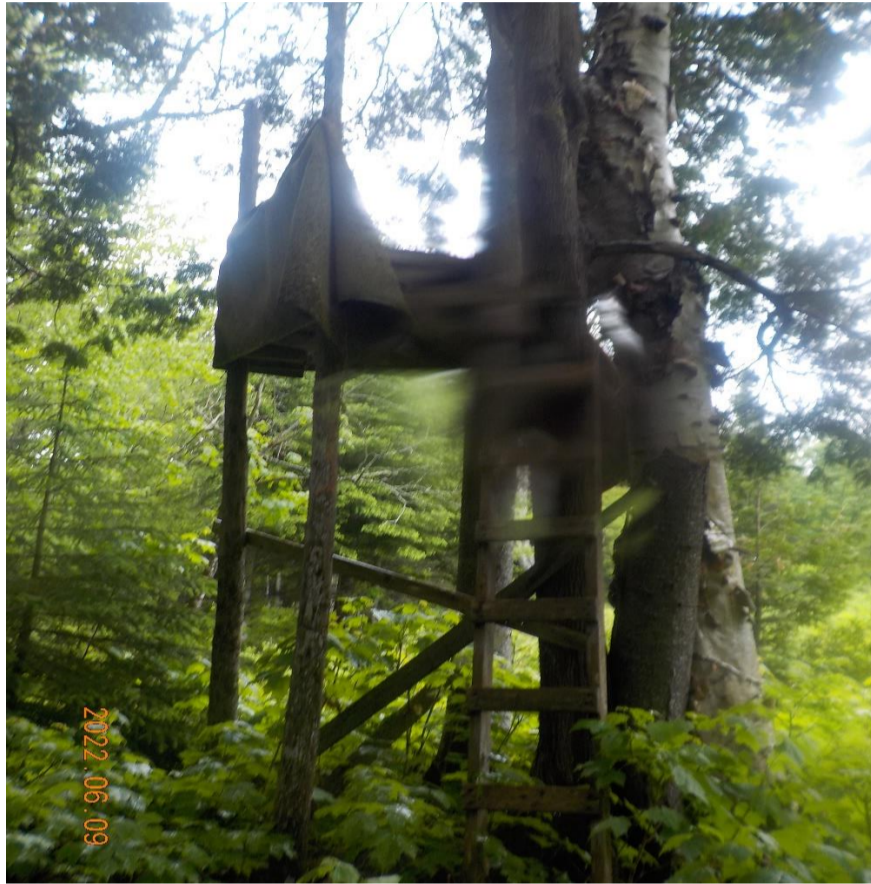
Figure 1 : Structure abandonnée à démanteler.

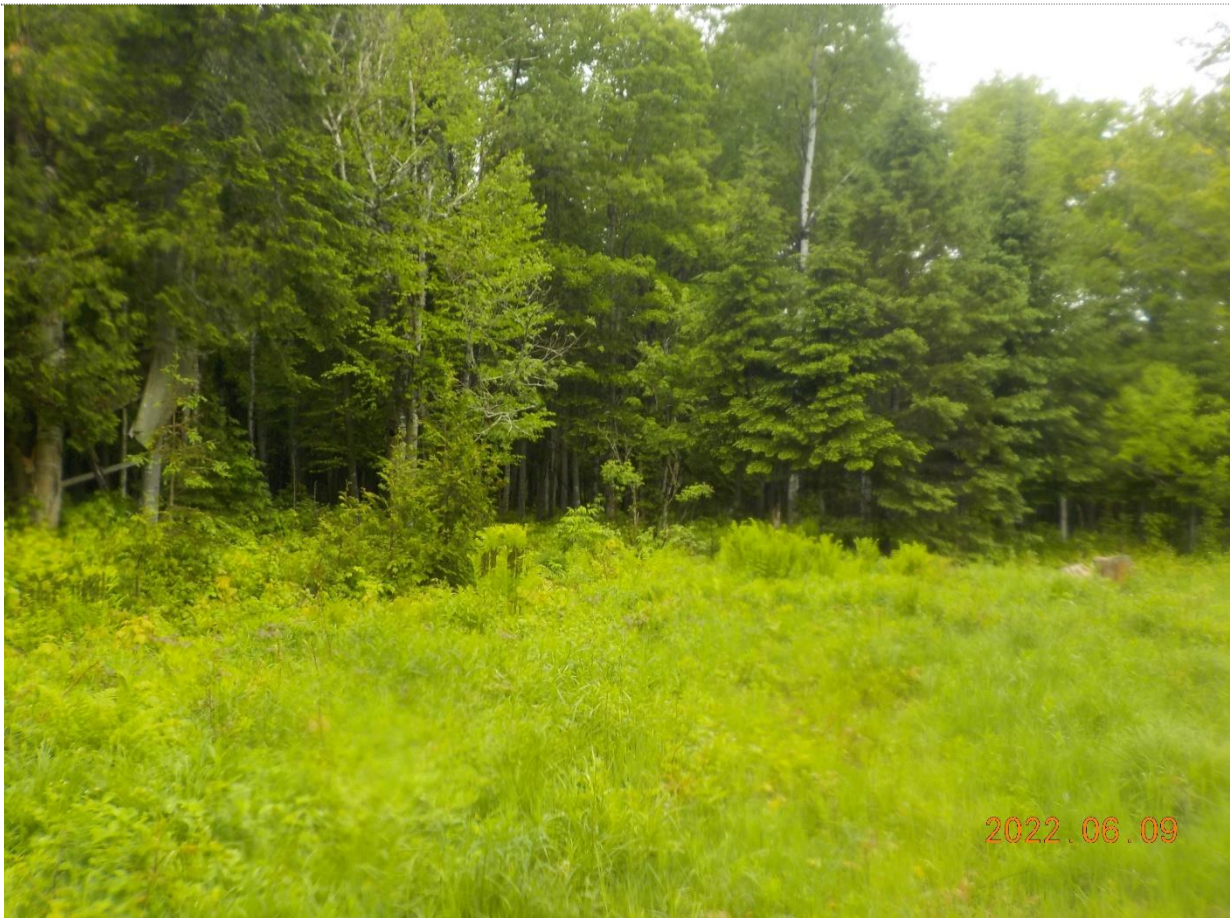
Figure 4 : Vue de la structure à partir du chemin acéricole.

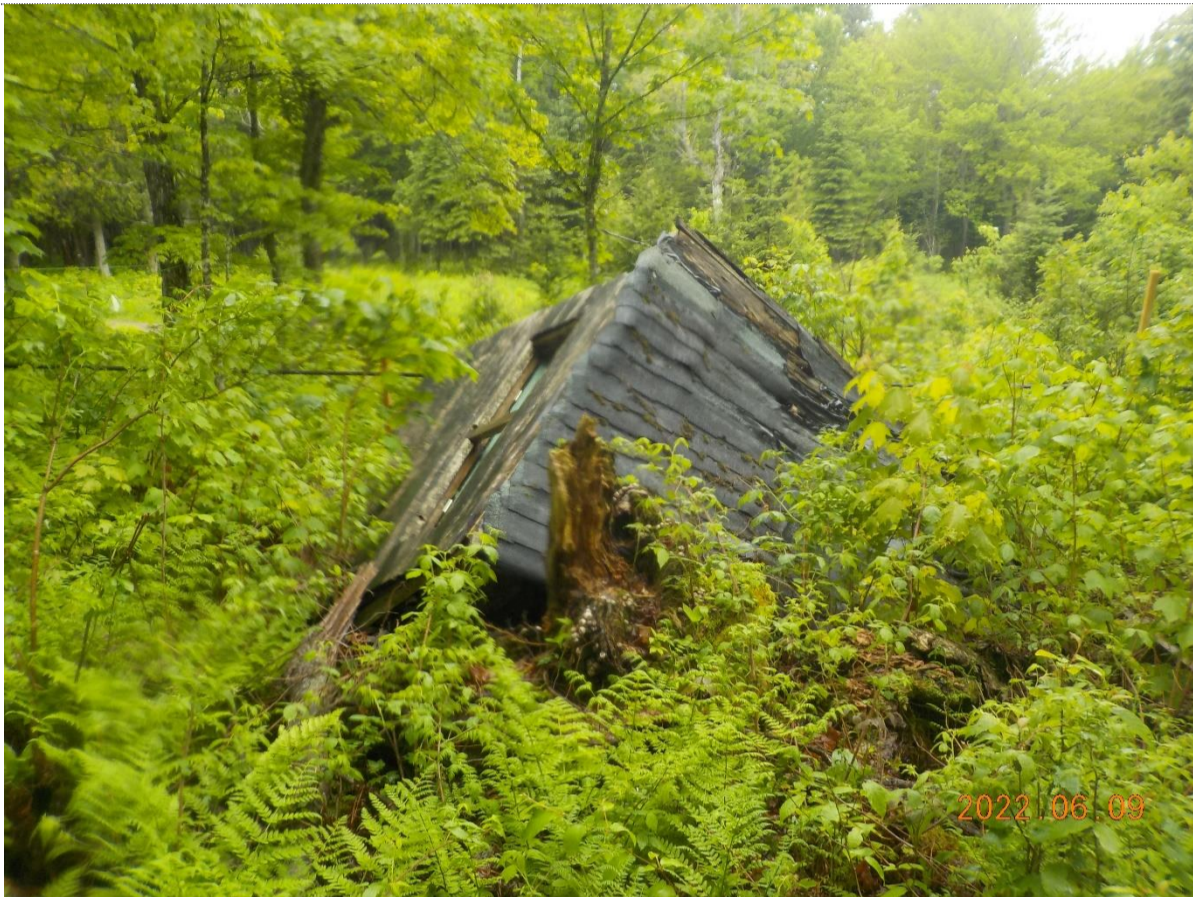
Figure 3 : Autre vue de la structure abandonnée à ramasser

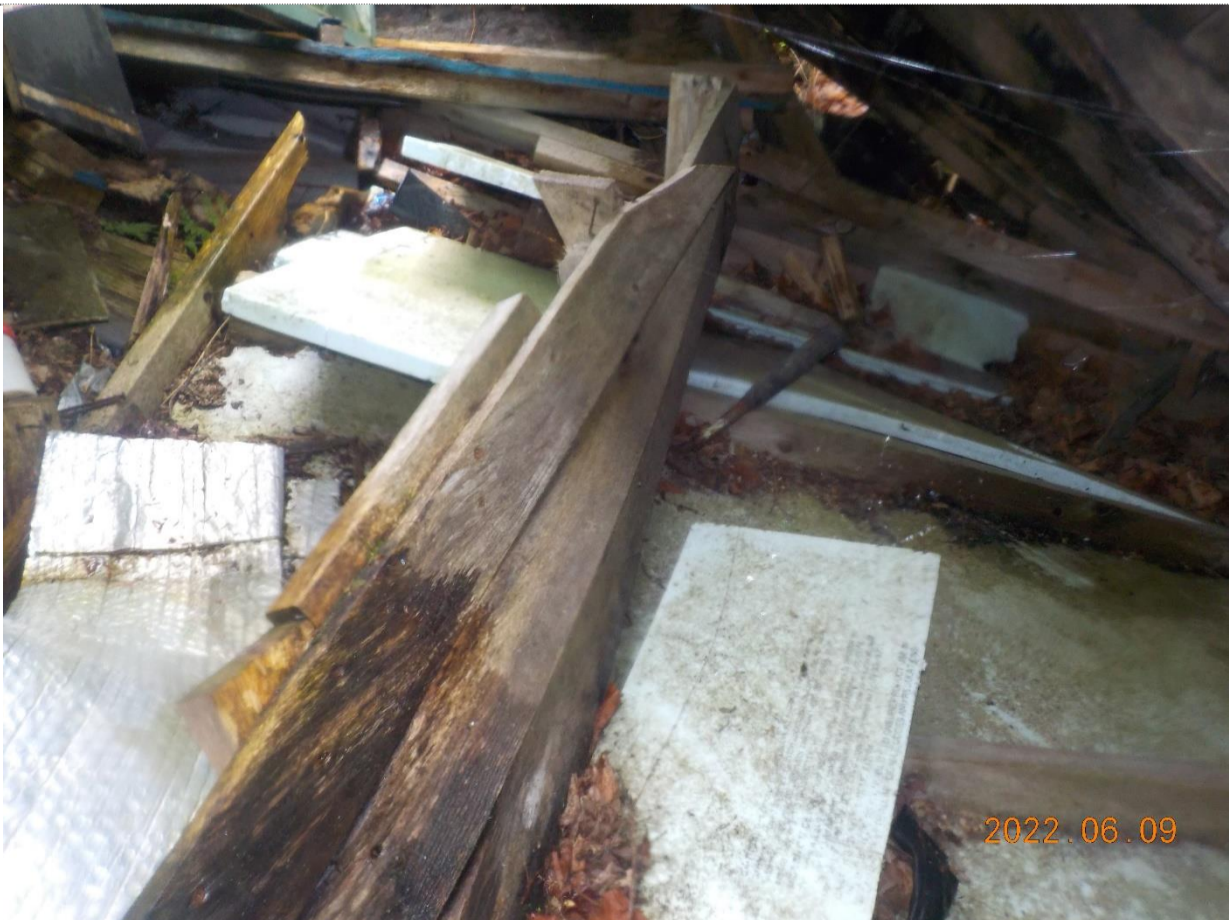
Figure 4 : Intérieur de la structure

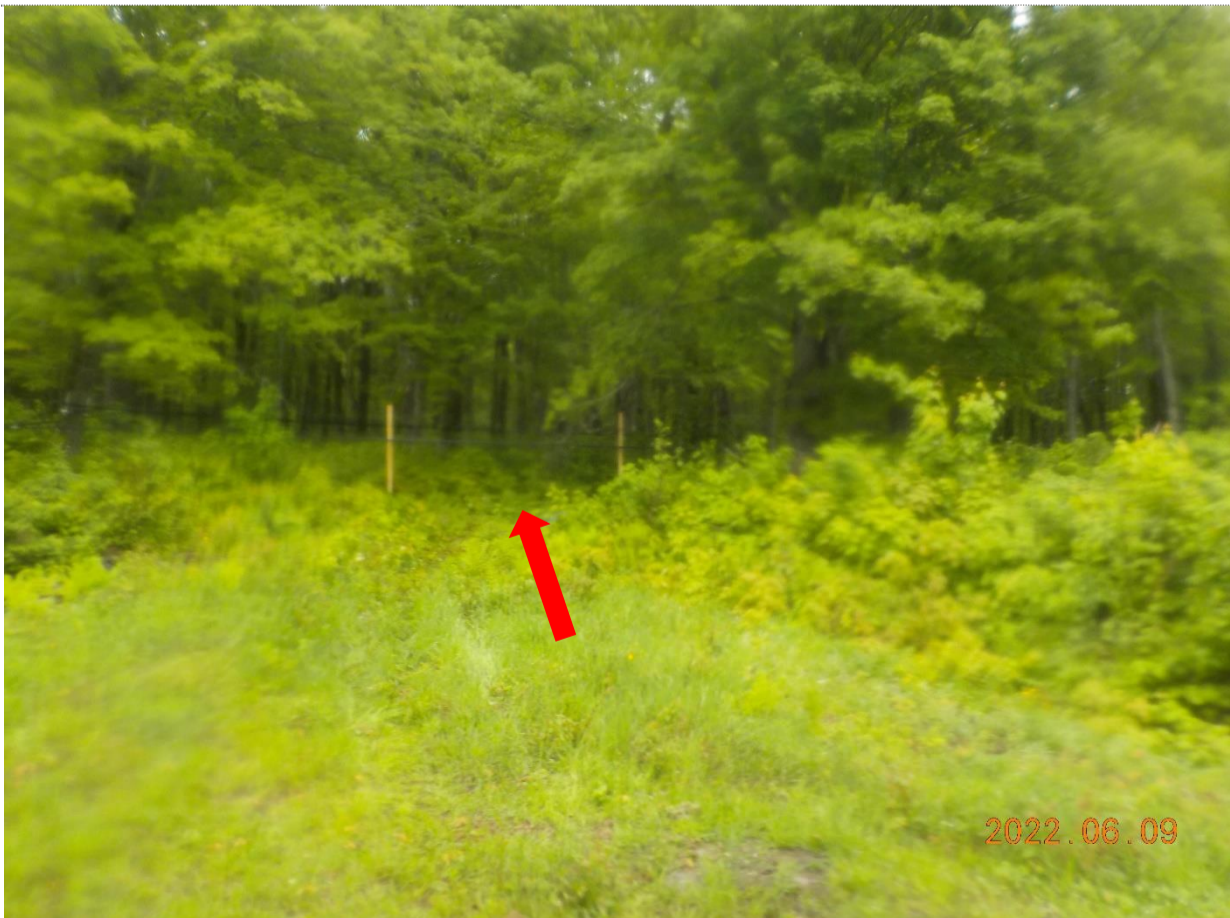
Figure 6 : Sentier VTT pour se rendre à la structure abandonnée

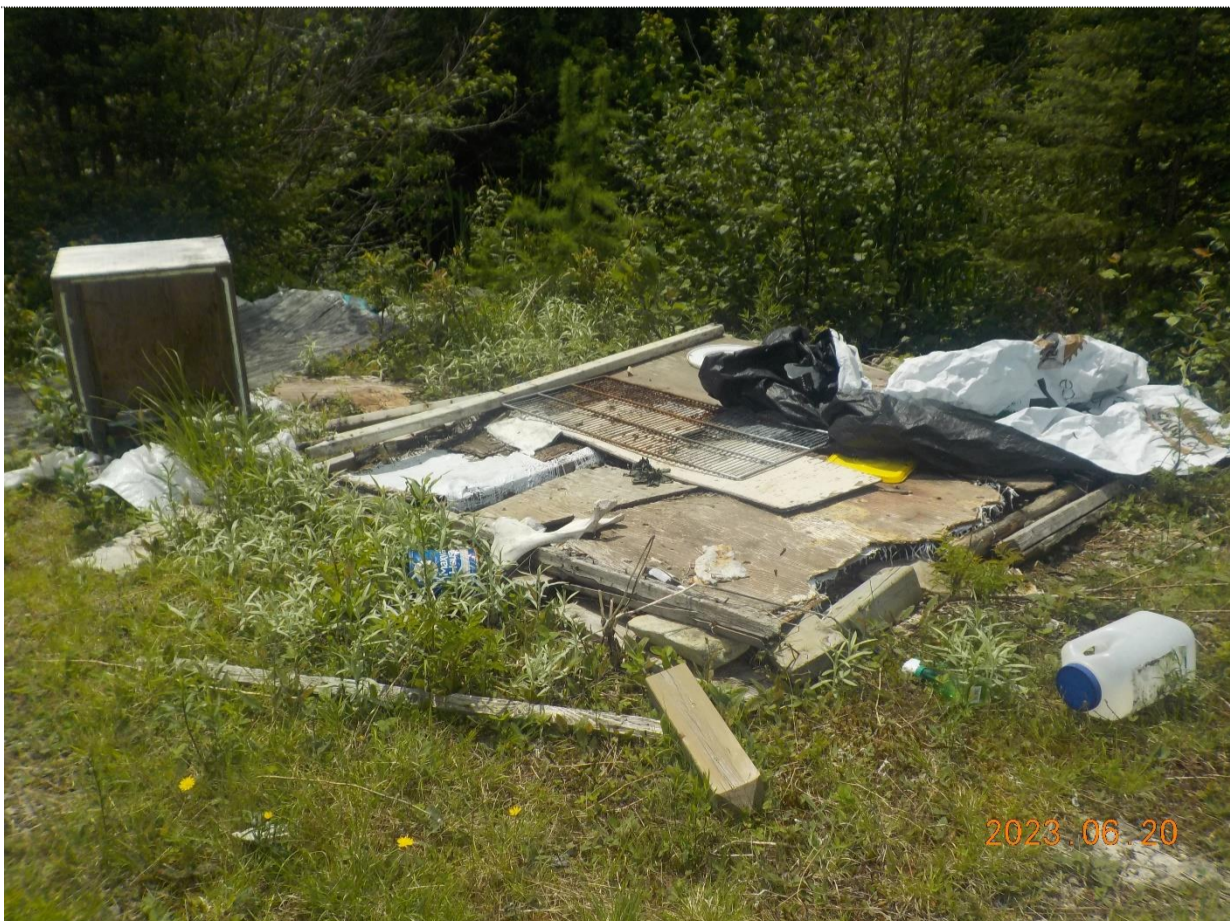
Figure 2: Autre vue des débris à ramasser

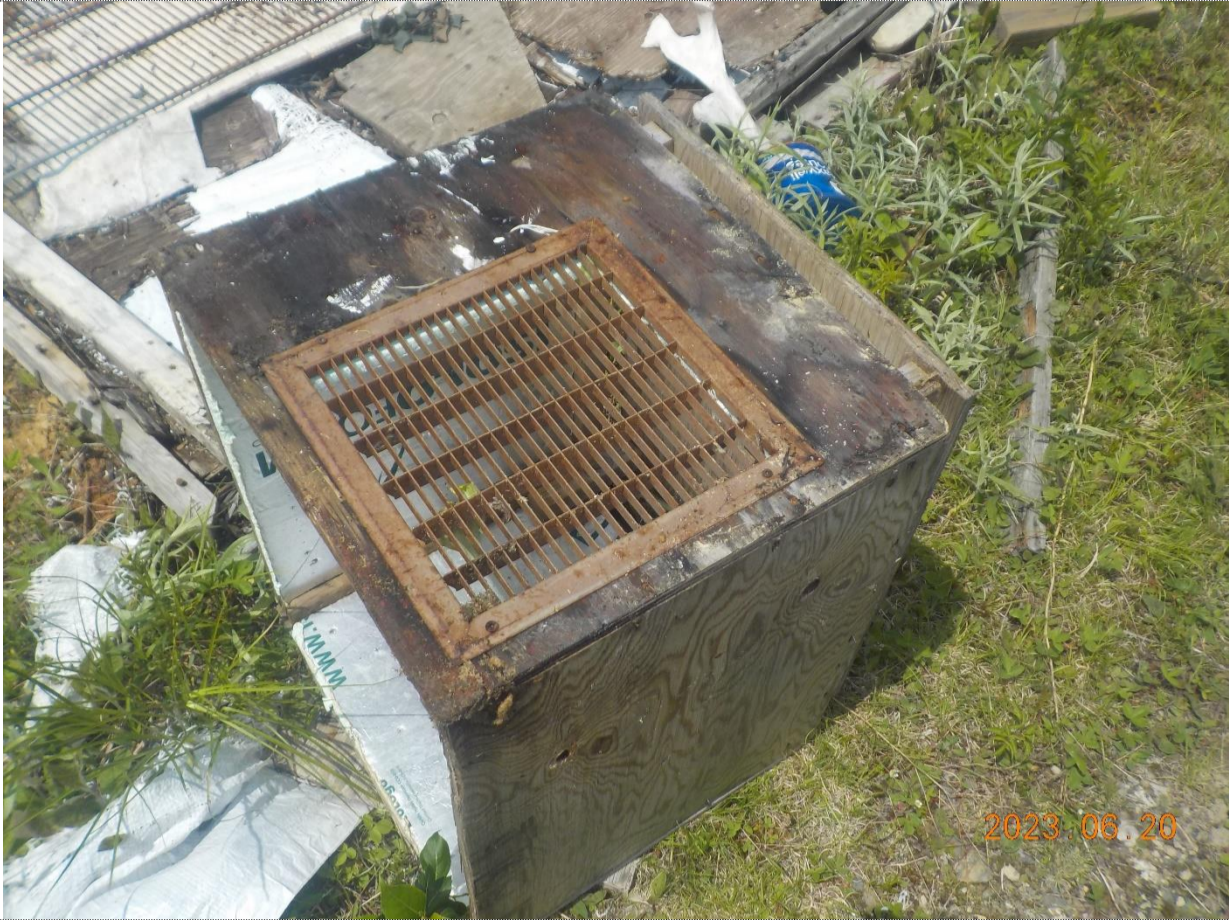
Figure 3: Autre vue des débris à ramasser

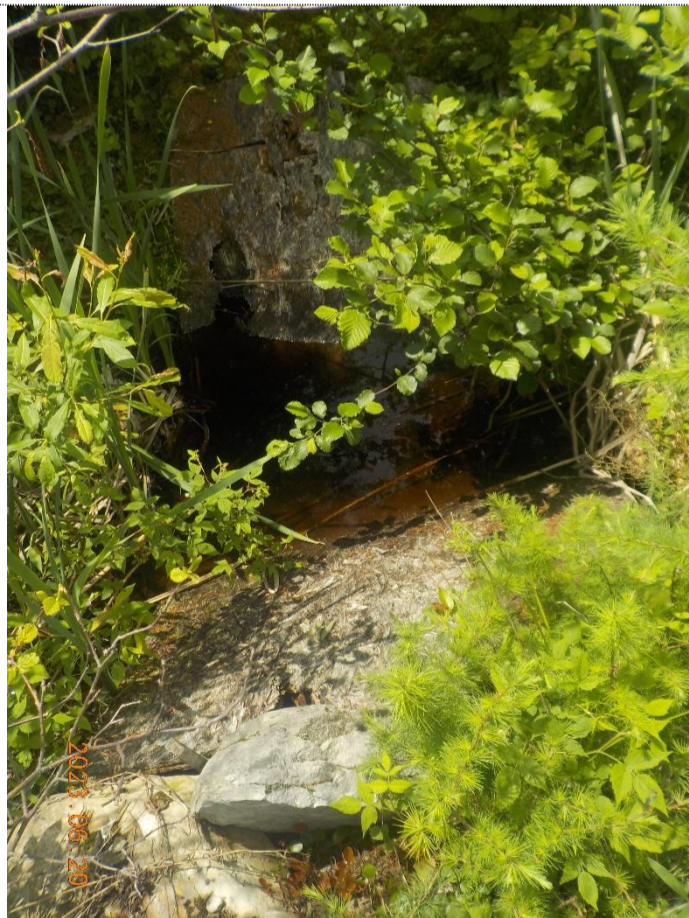
Figure 6: Débris au site 307732-A à ramasser

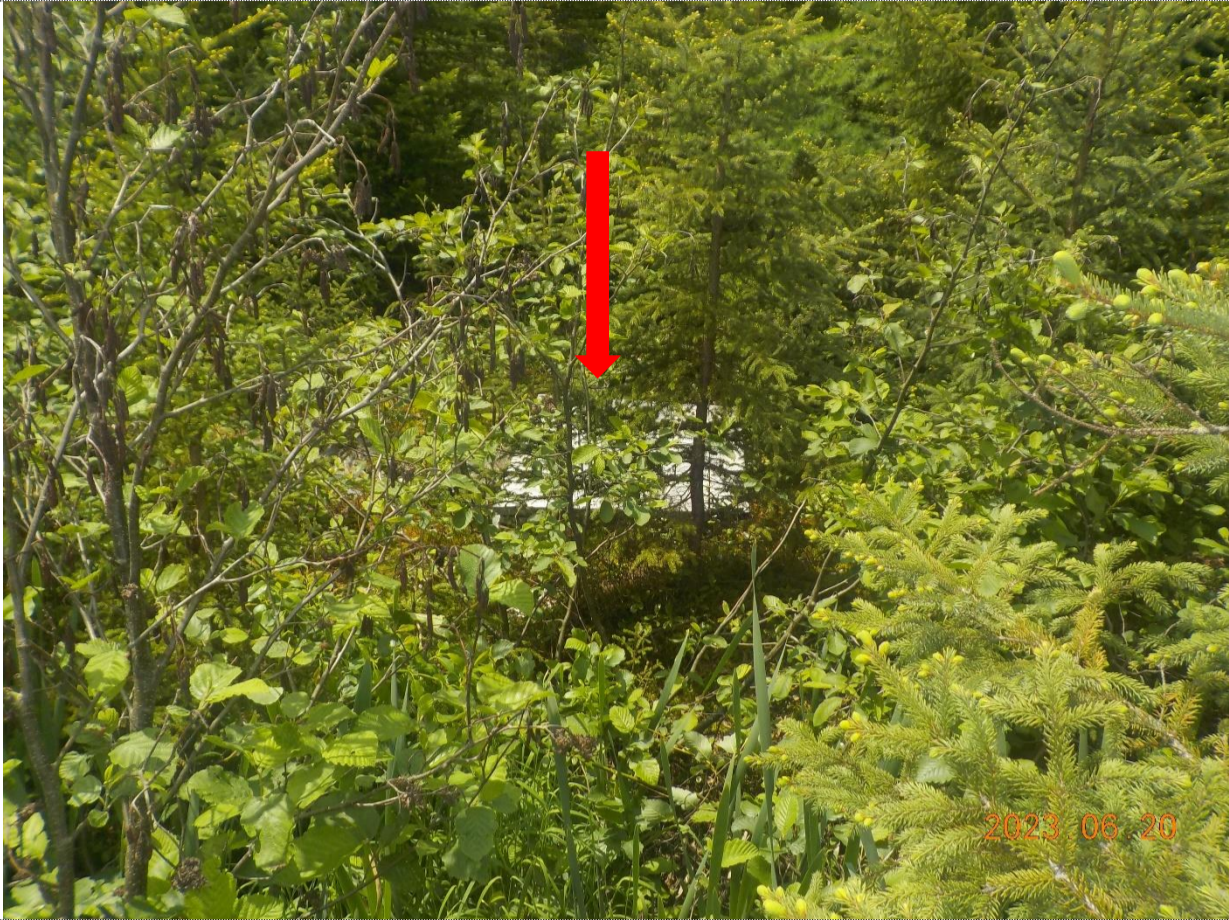
Figure 7: Débris au site 307732-A à ramasser (plate-forme en bois)
