Fiche descriptive

Dossier 350481 00 000

Description du site occupé

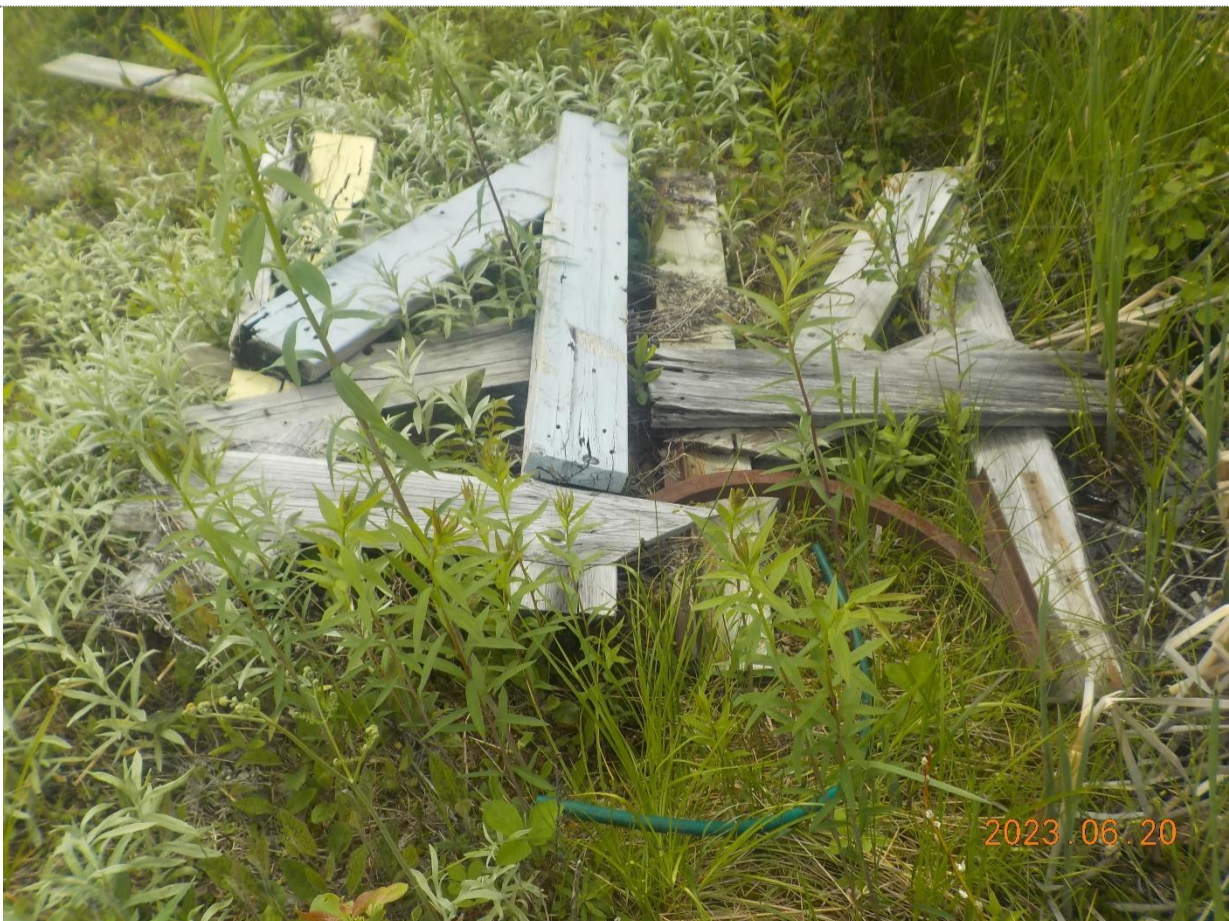
Figure 8: Débris au site 307732-B à ramasser.

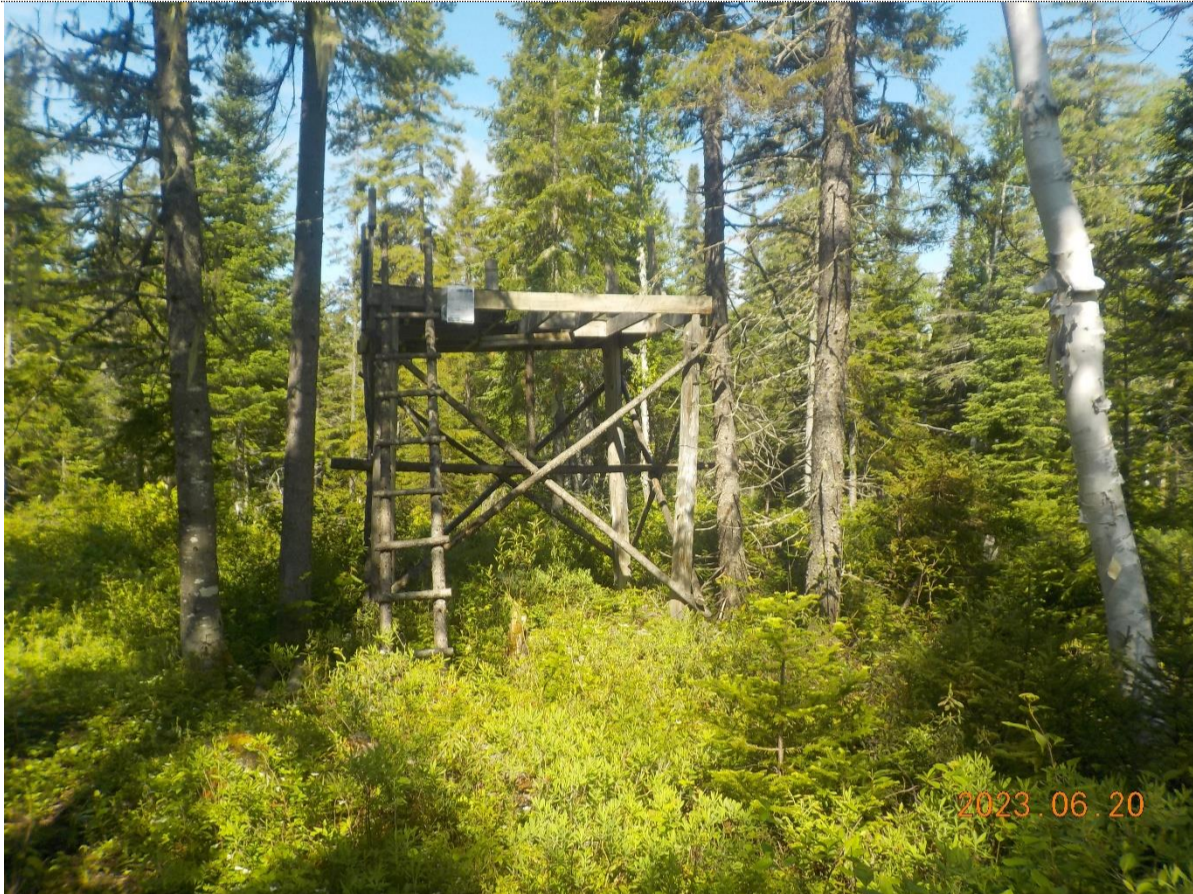
Figure 1: Plateforme à démanteler.

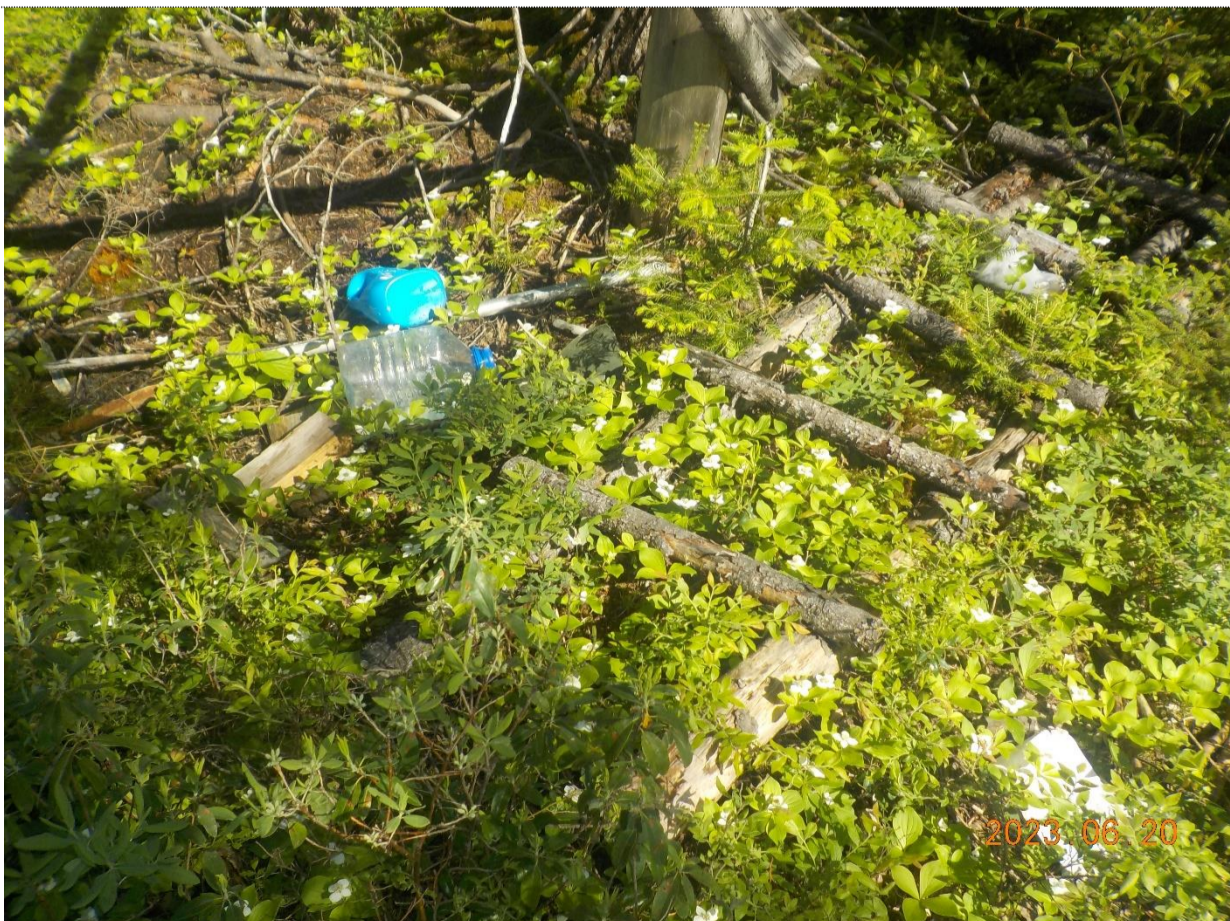
Figure 2: Débris autour de la structure à ramasser.

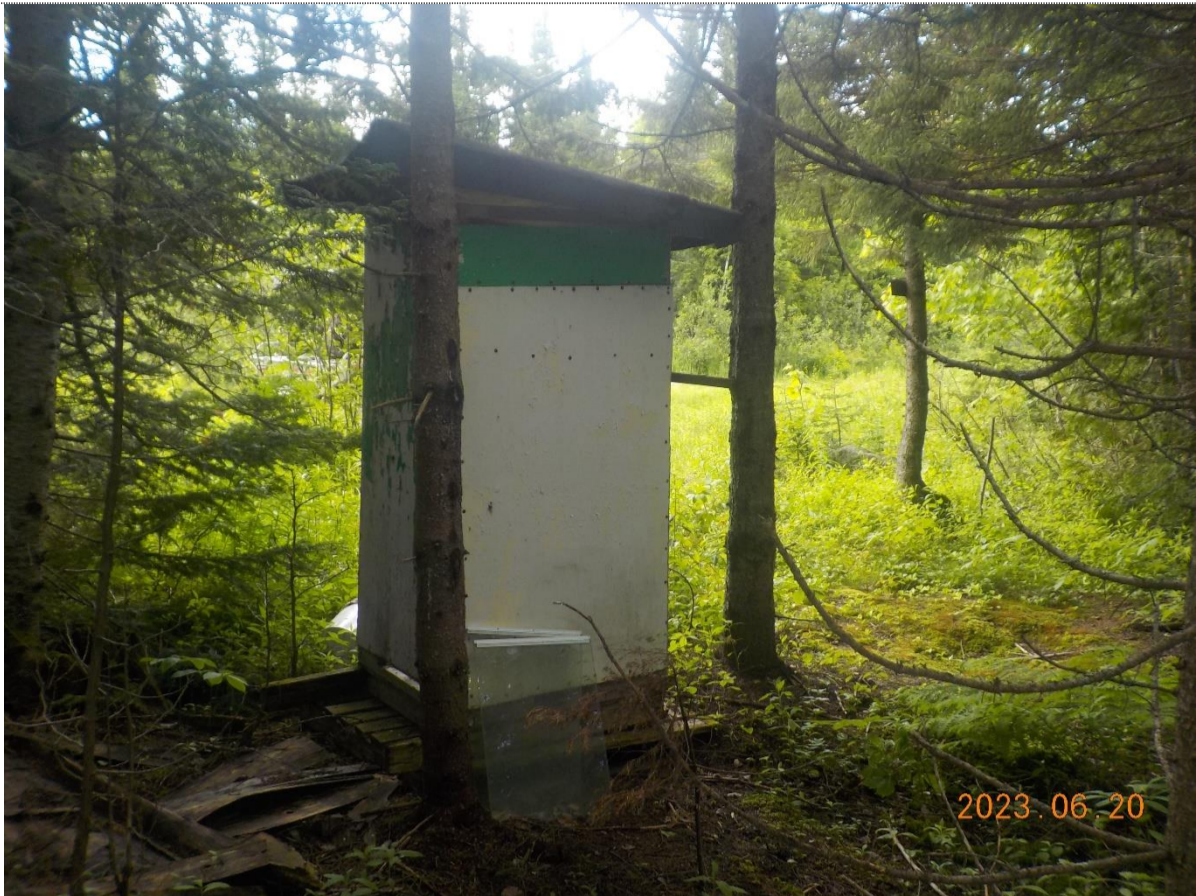
Figure 3: Sanitaire, matériaux et vitres à ramasser

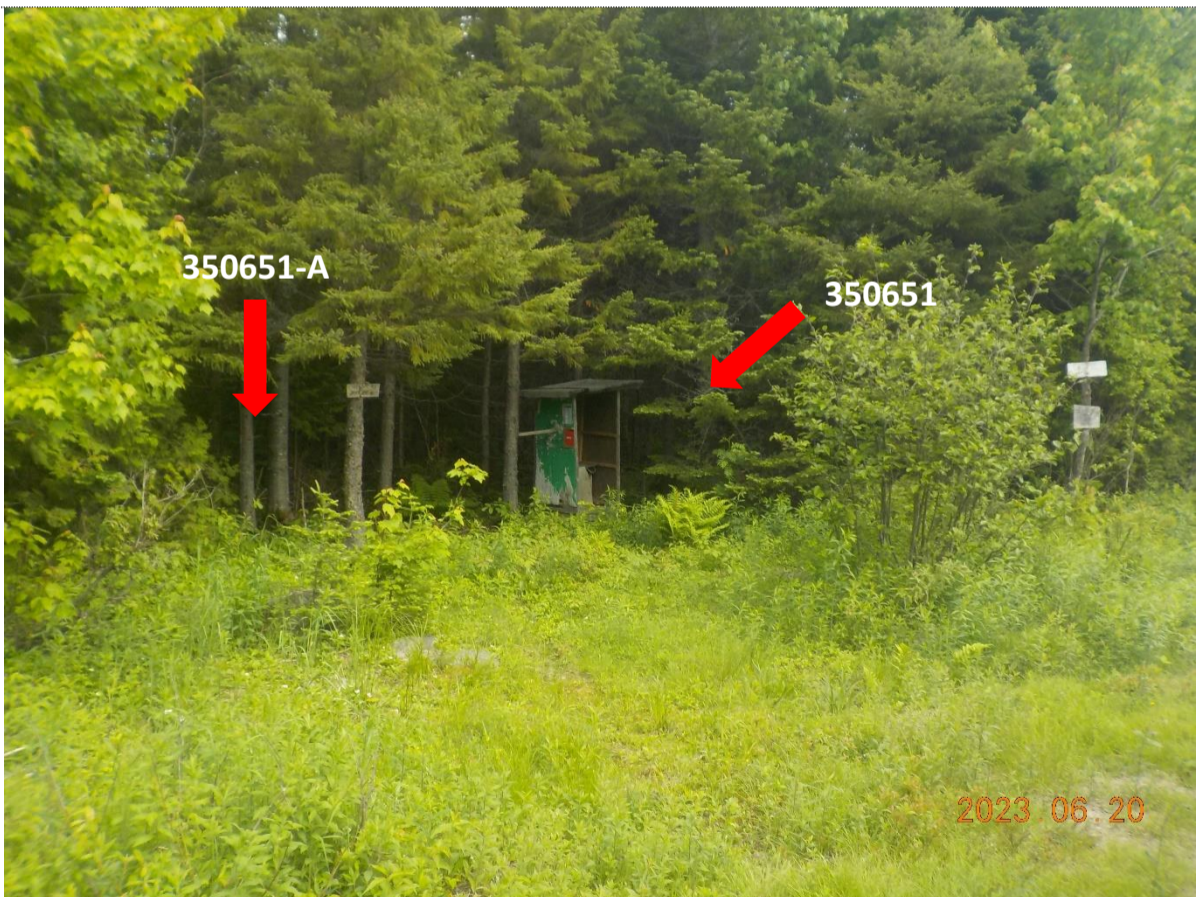
Figure 4: Ex. : Plateforme à démanteler.

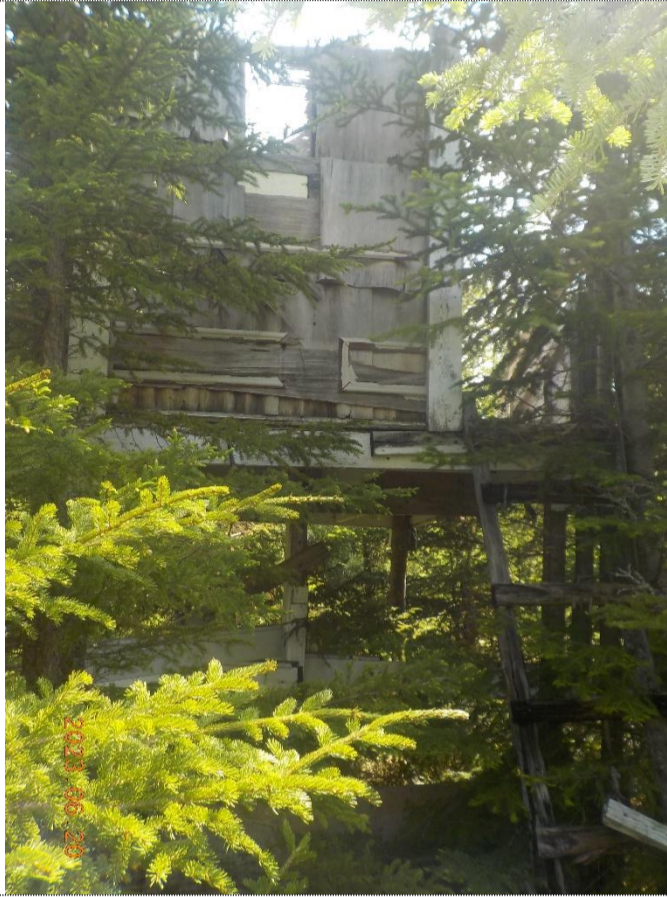
Figure 1: Structure abandonnée à démanteler

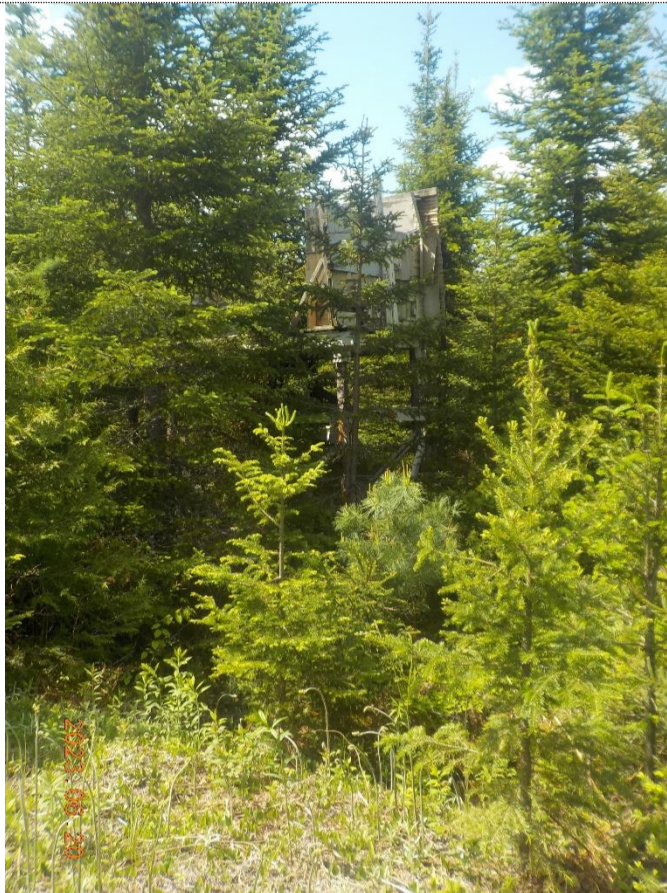
Figure 3: Structure abandonnée à démanteler (vue du chemin forestier)

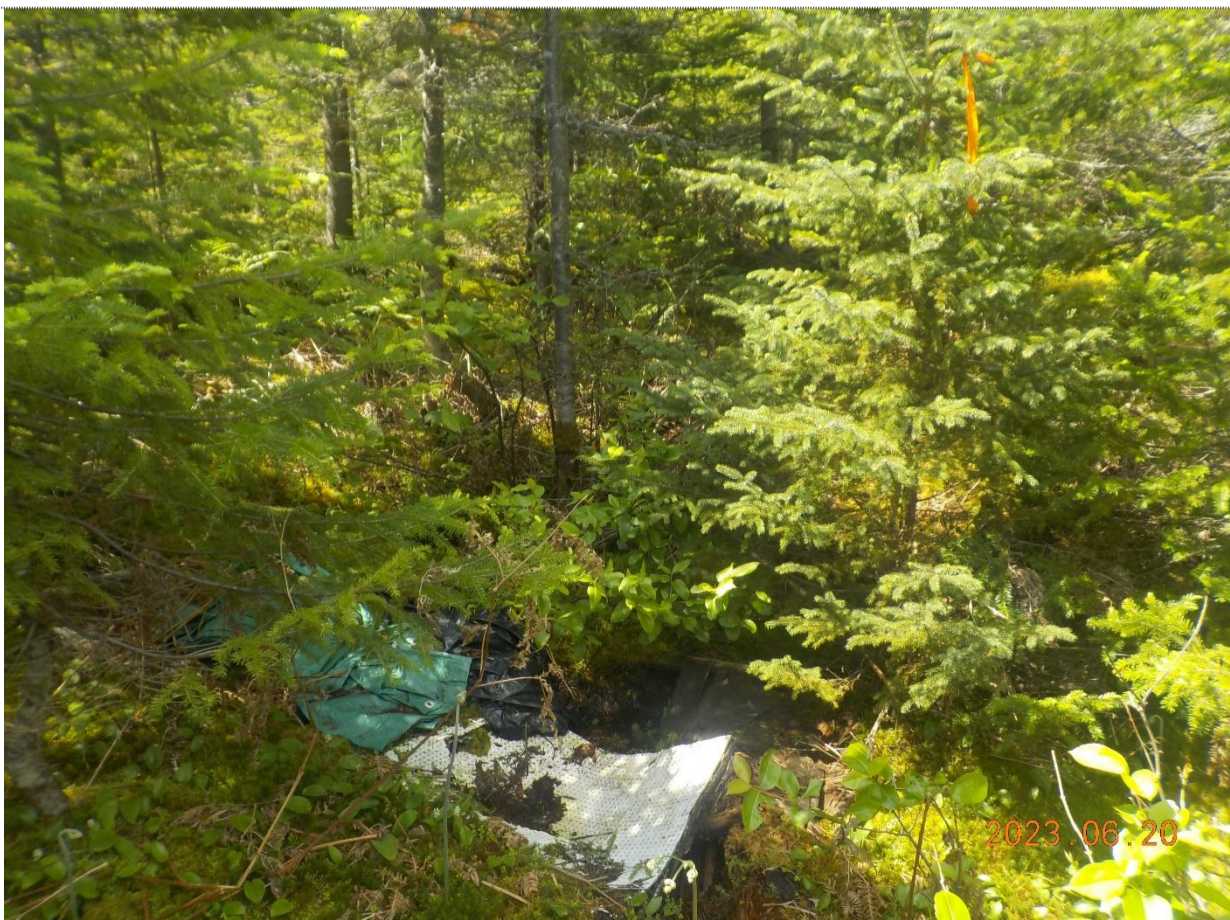
Figure 4 : Débris à ramasser (350653-A)

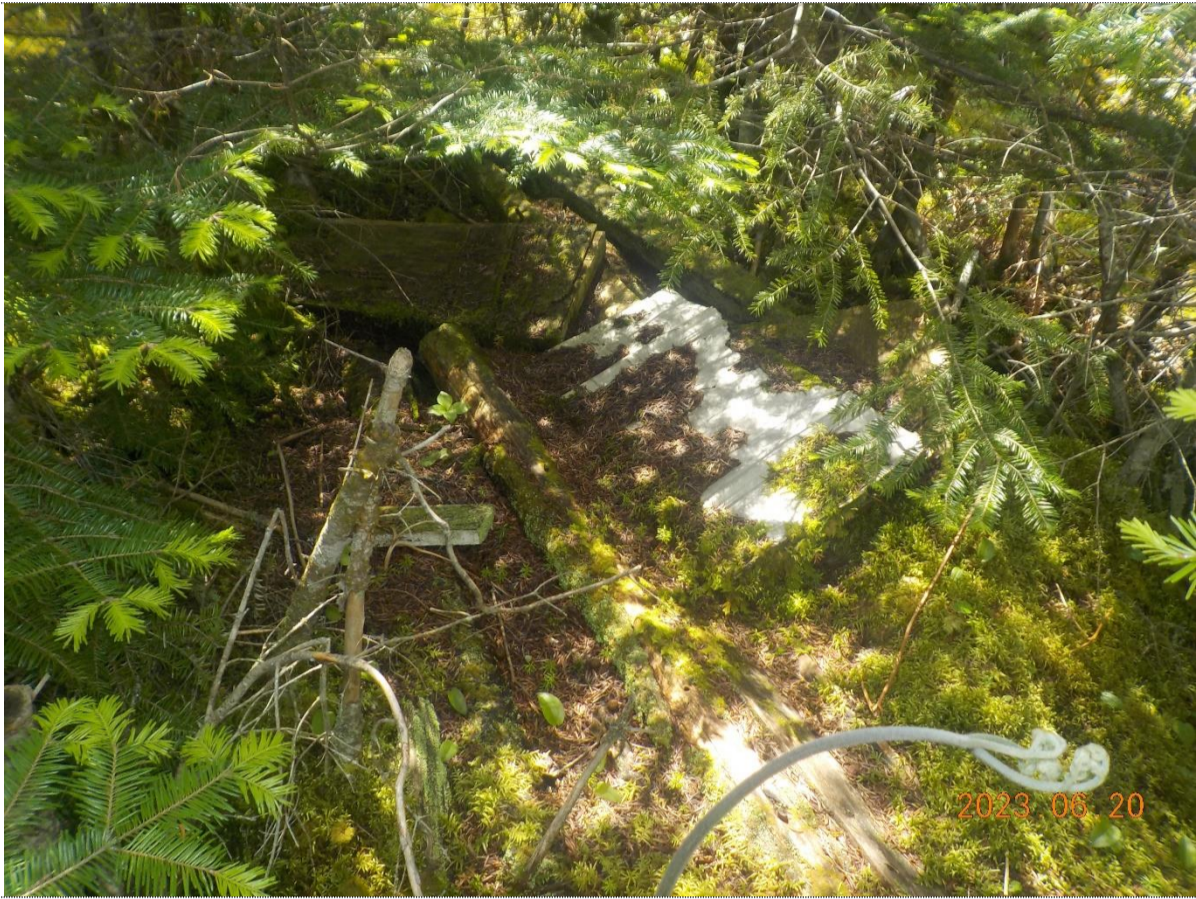
Figure 5 : Débris à ramasser (350651-A)

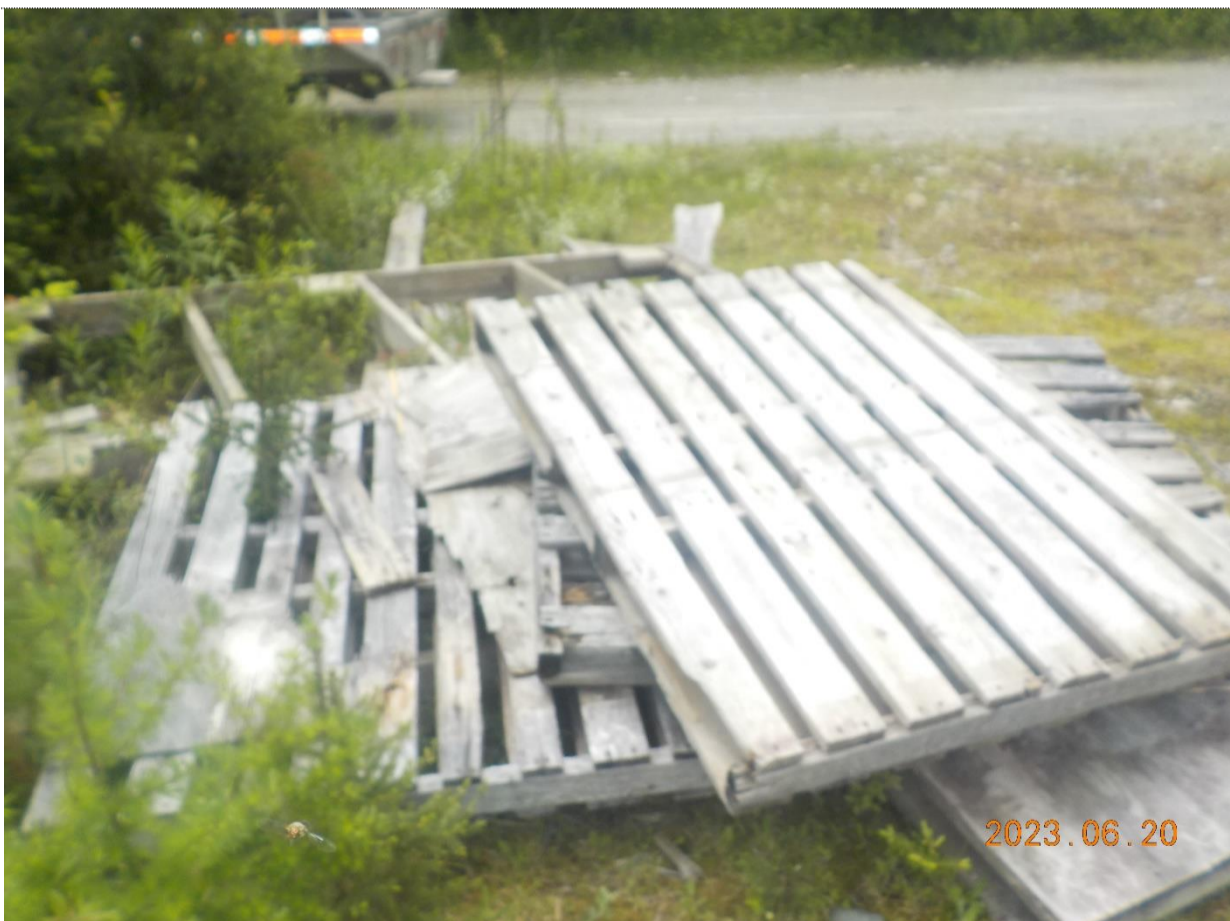
Figure 4: Débris de cache à ramasser.

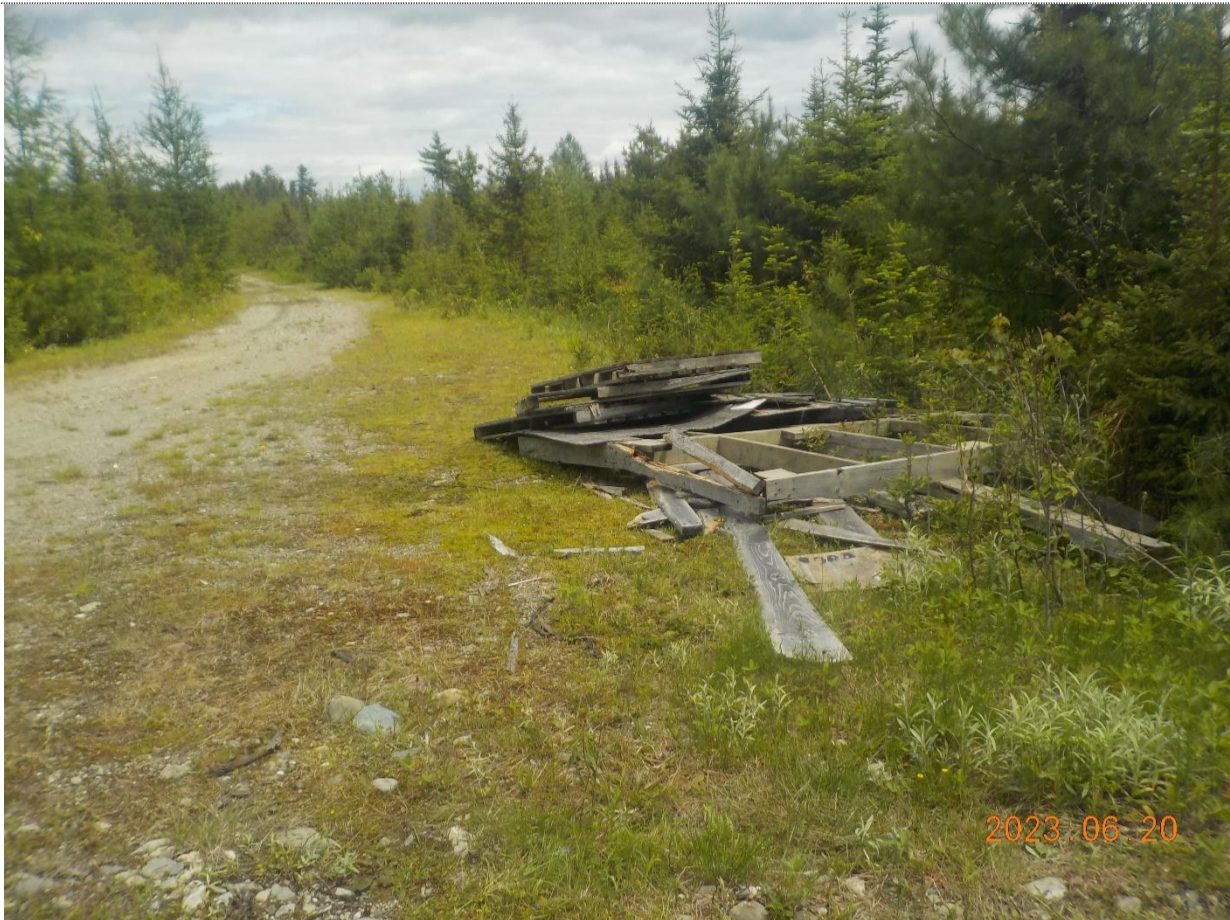
Figure 5: Débris de cache à ramasser.

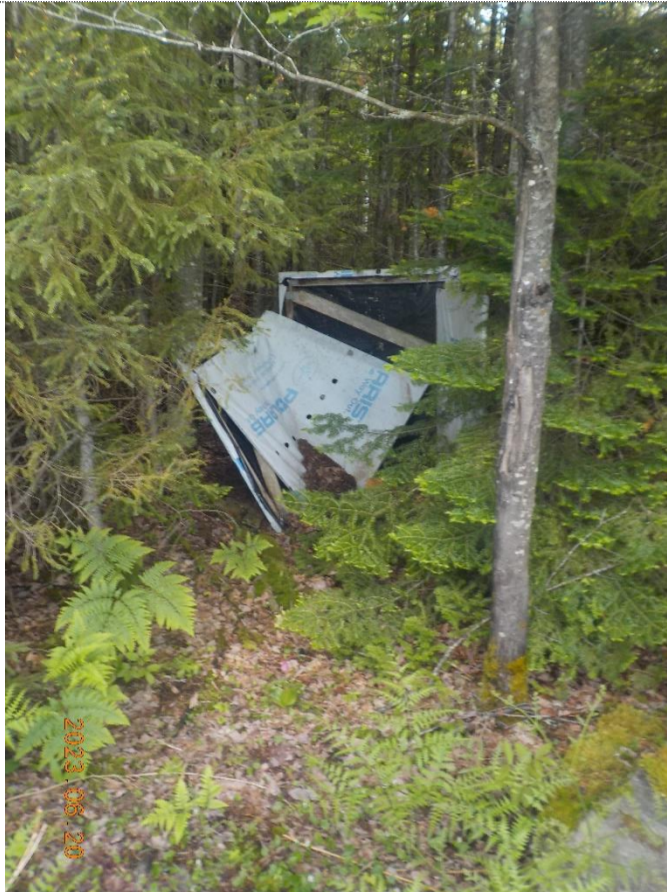
Figure 1: Cache au sol abandonnée à démanteler et ramasser

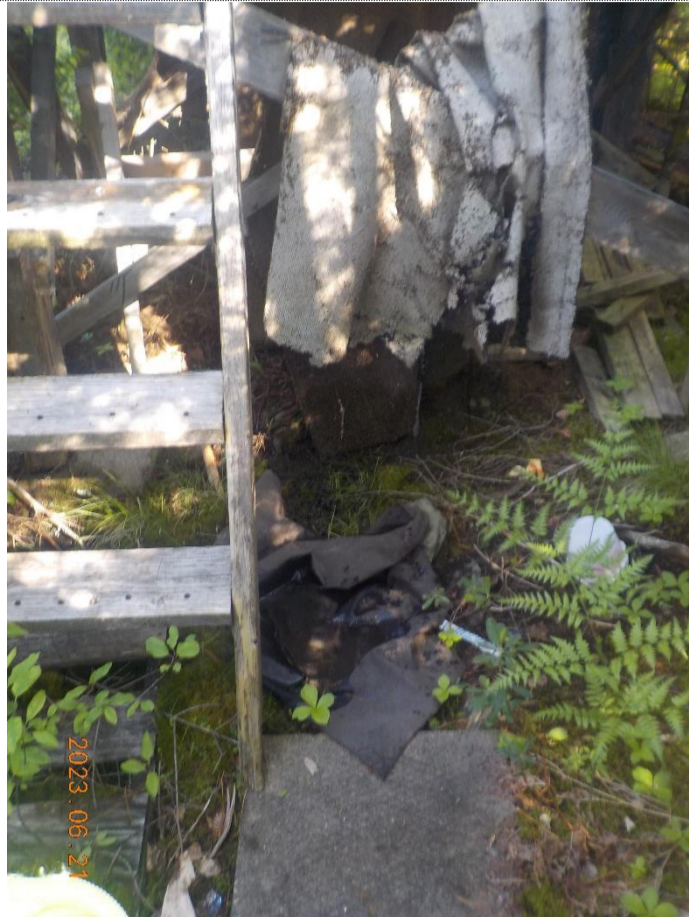
Figure 3: Débris à ramasser sous et autour de la tour de guet

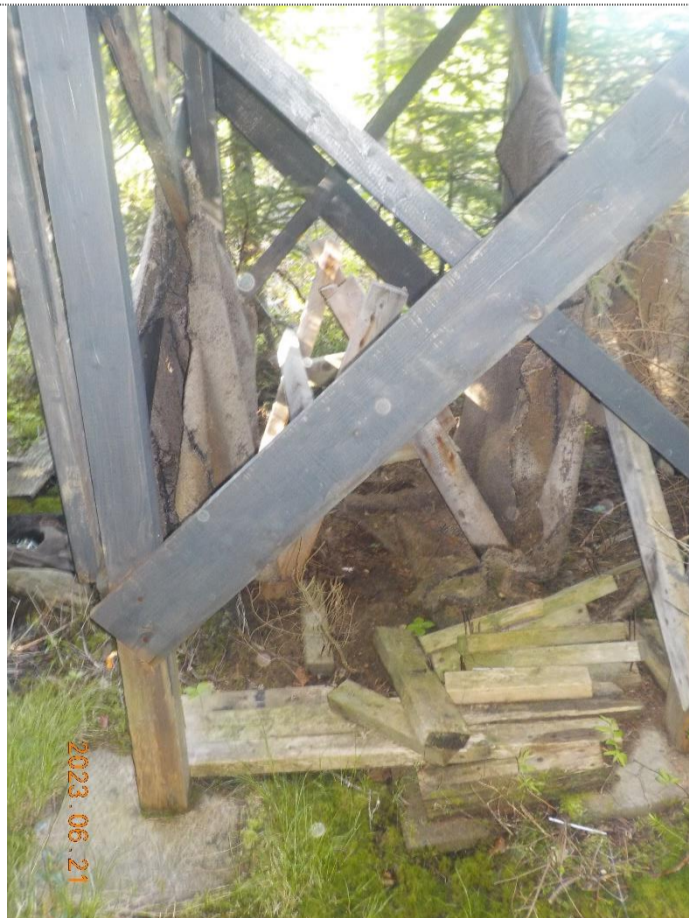
Figure 4: Débris à ramasser sous la tour de guet

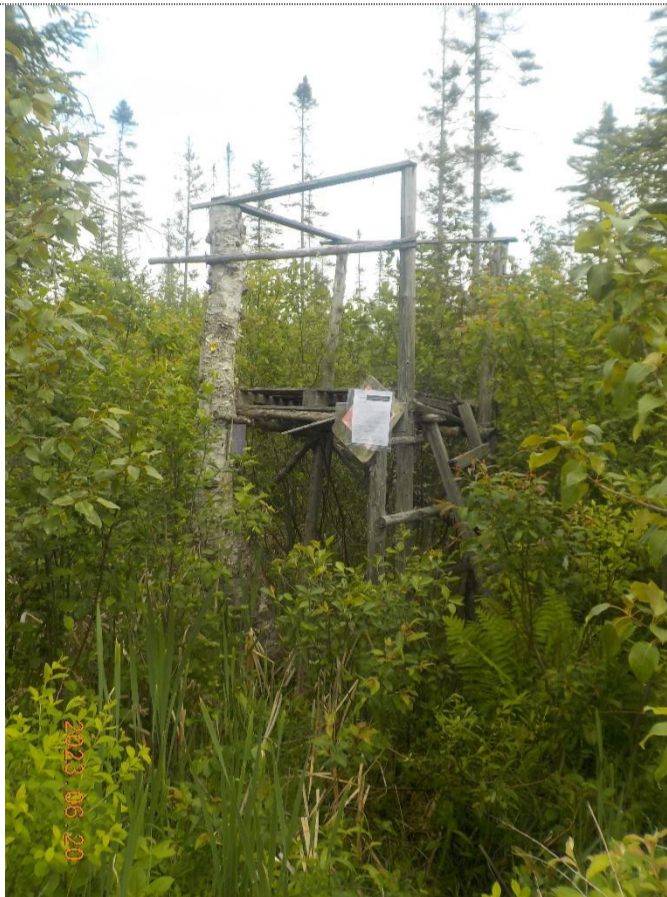
Figure 1: Structure à ramasser.

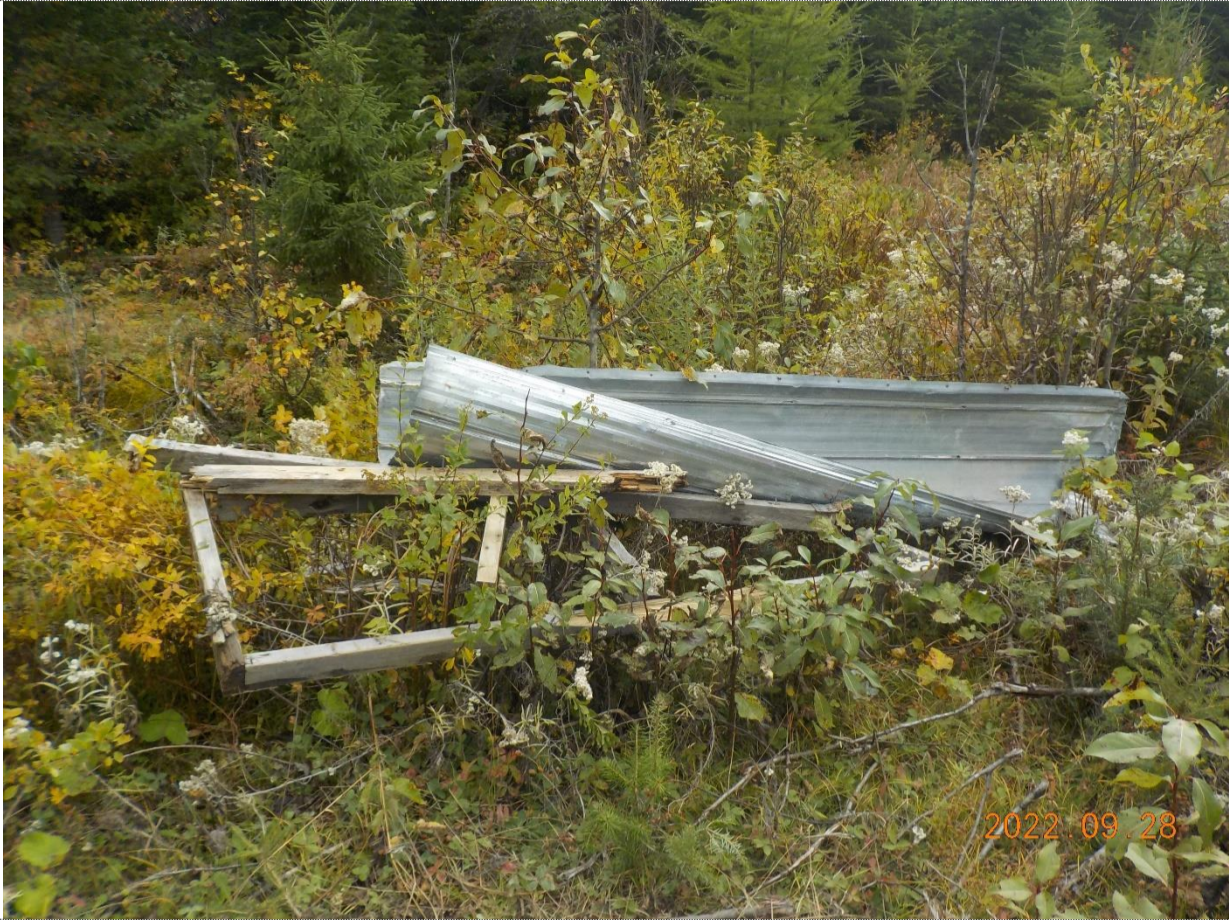
Figure 3: Débris à ramasser (350524-A)

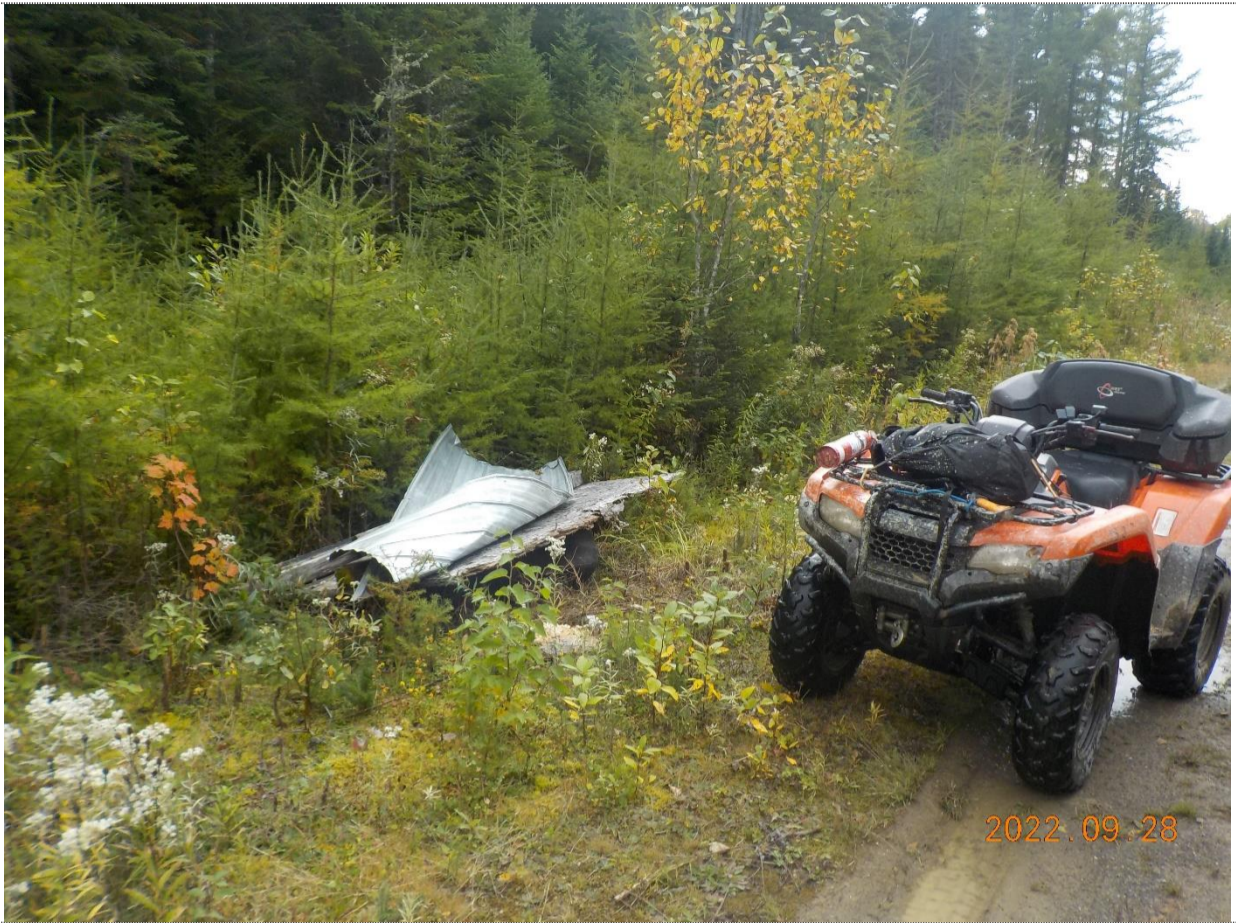
Figure 5: Débris à ramasser (350524-C)

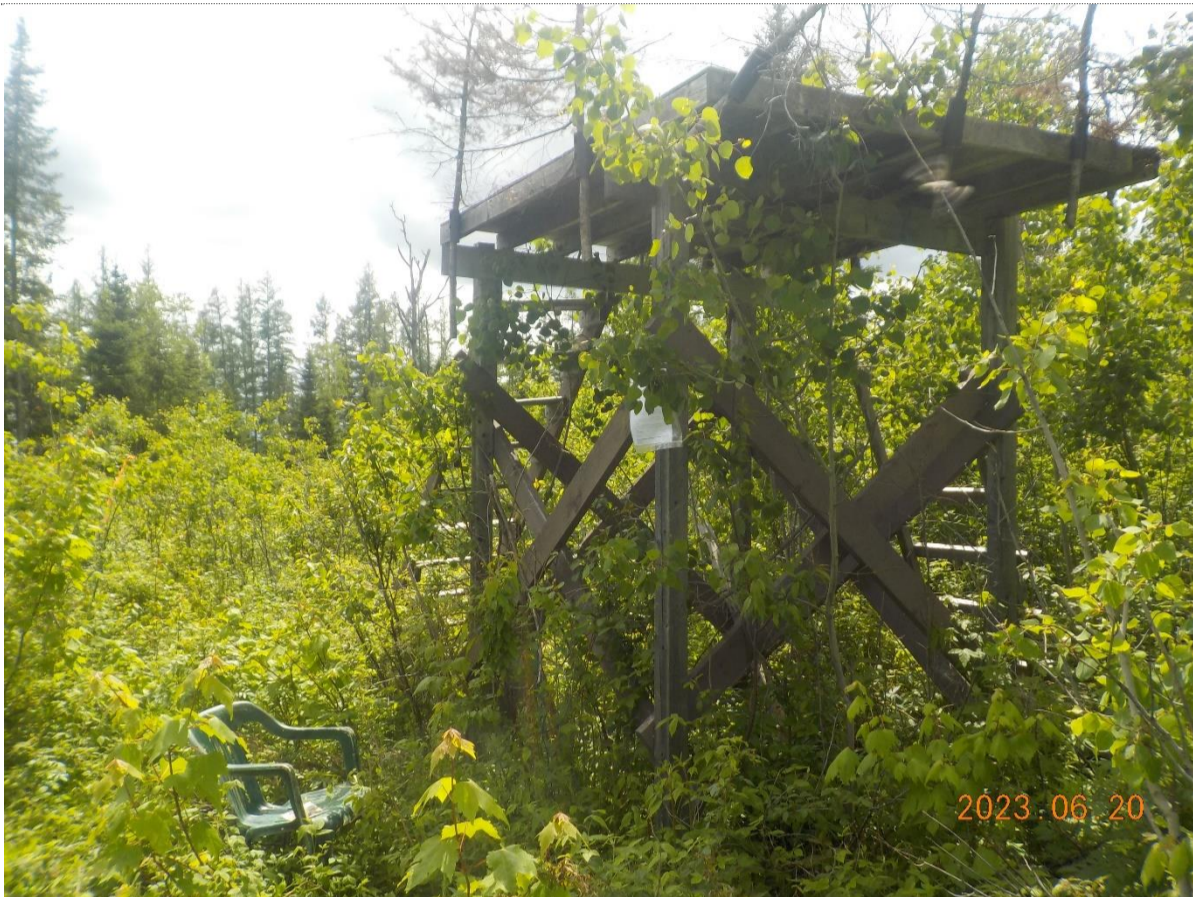
Figure 1: Plateforme à démanteler.

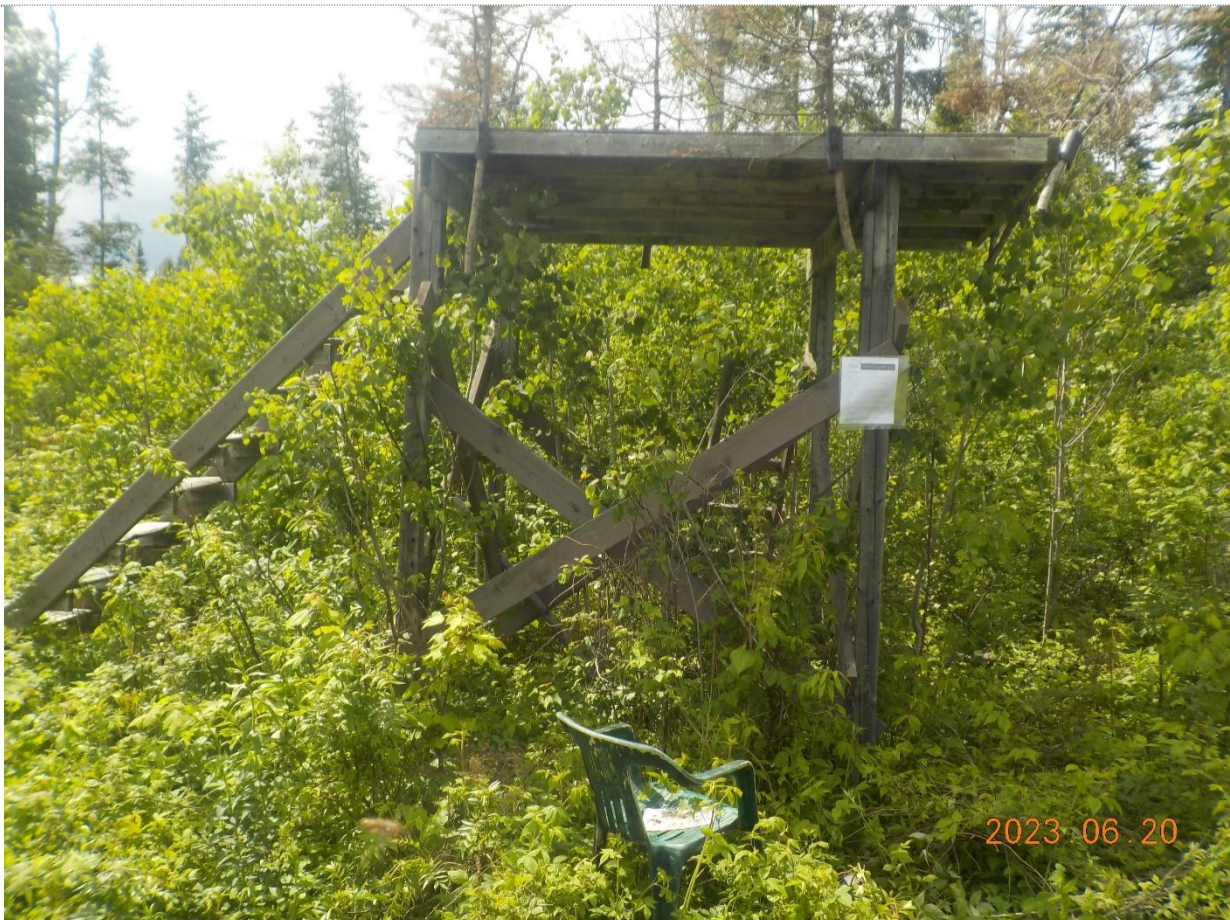
Figure 2: Plateforme à démanteler.

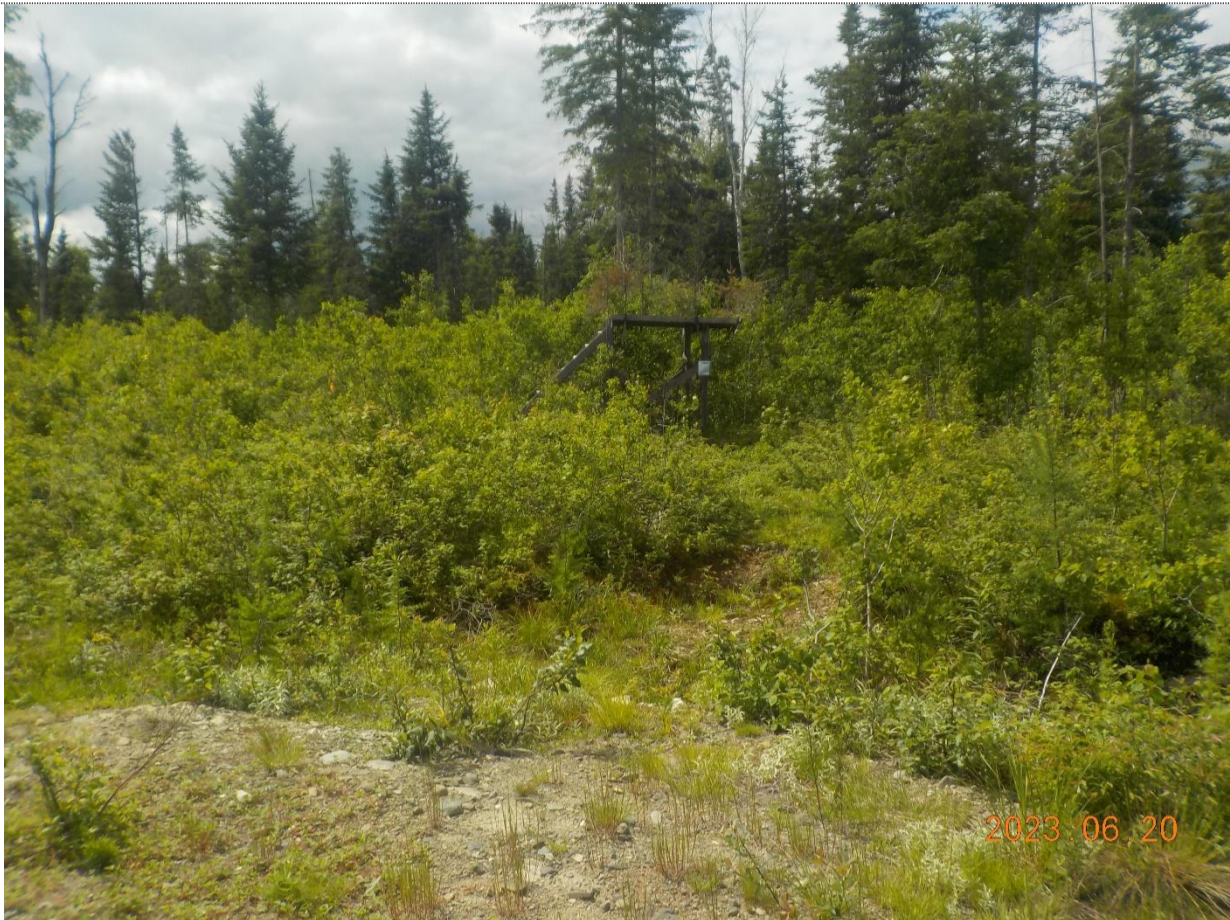
Figure 3: Plateforme à démanteler vue du chemin

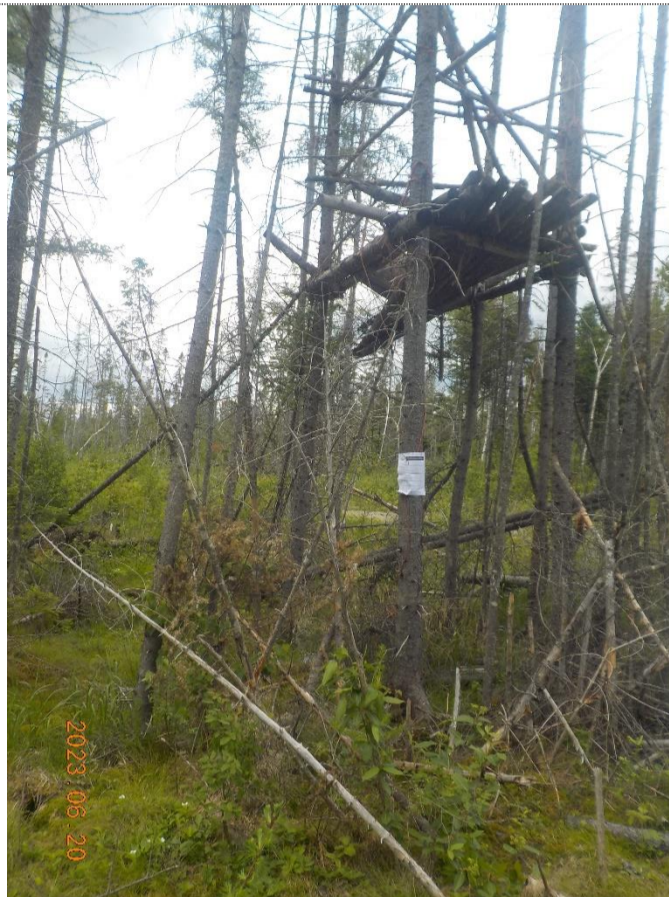
Figure 1: Structure à ramasser

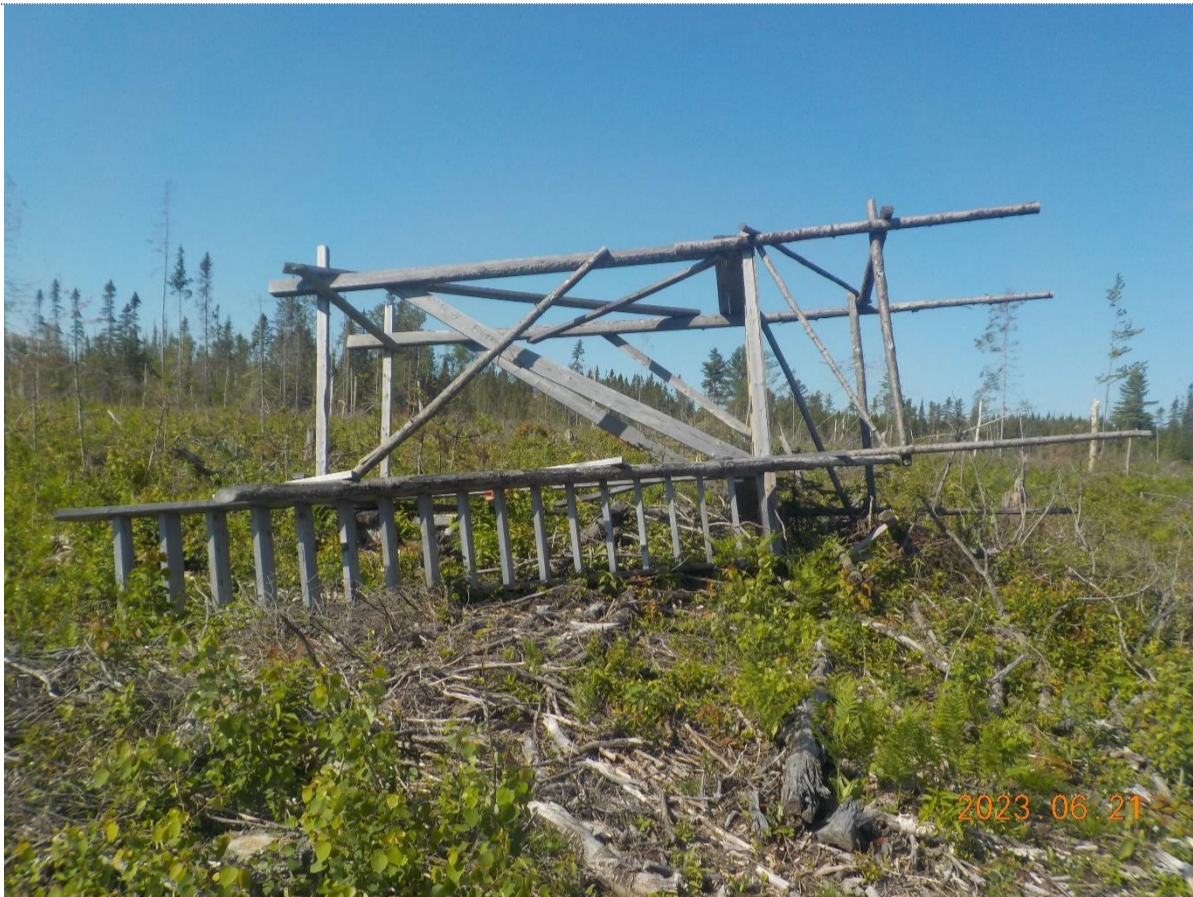
Figure 1: Plateforme à démanteler.

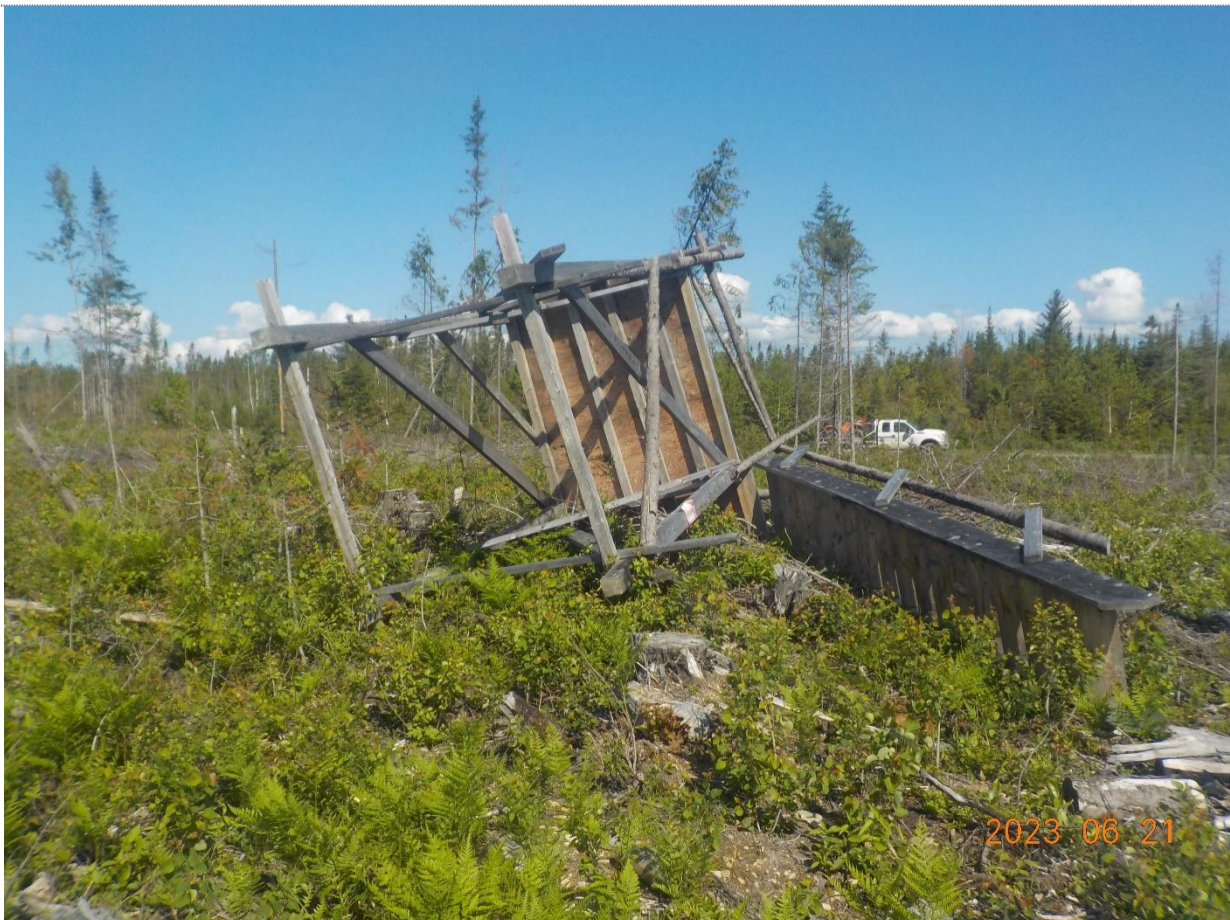
Figure 2: Plateforme à démanteler.

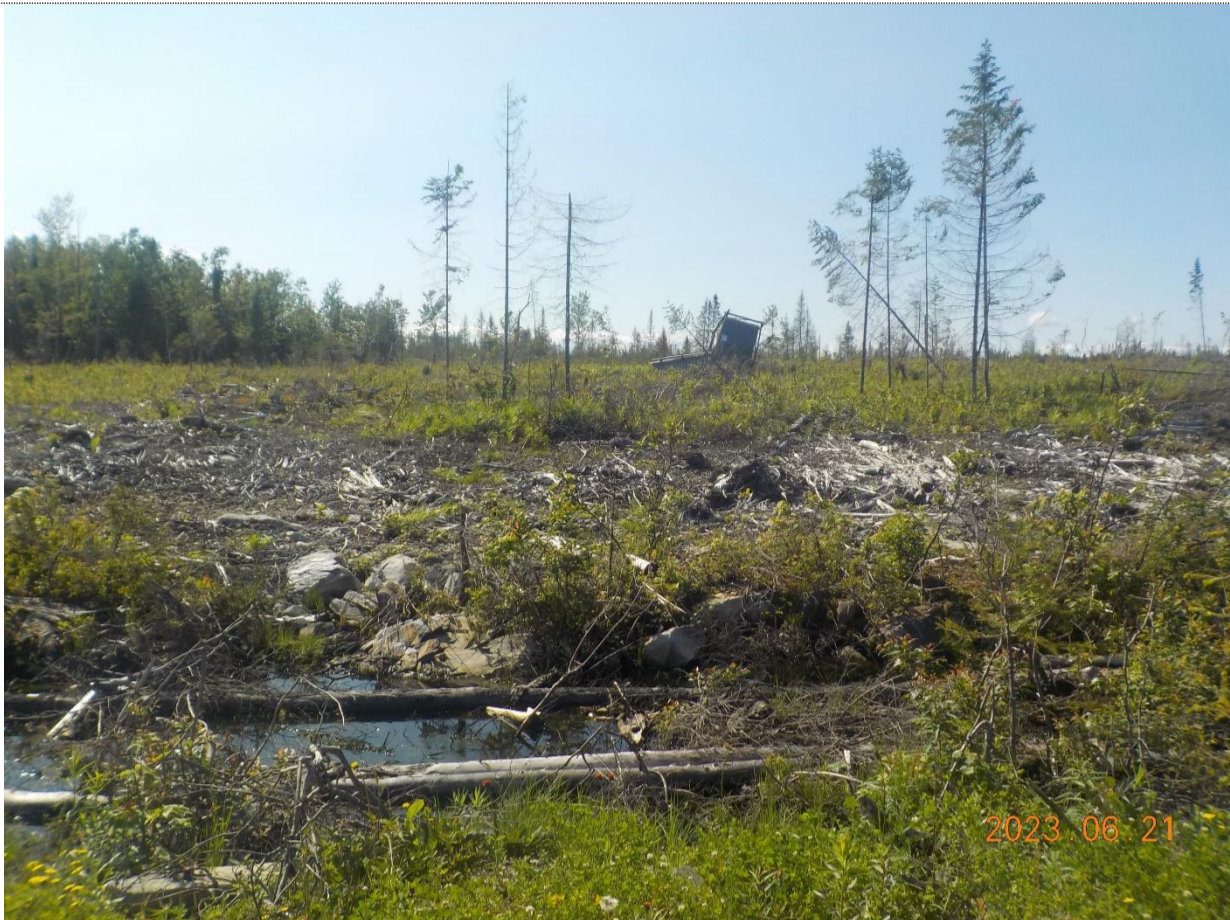
Figure 3: Plateforme à démanteler et vue de l'accès en VTT à partir du chemin.
