Fiche descriptive

Dossier 350481 00 000

Description du site occupé

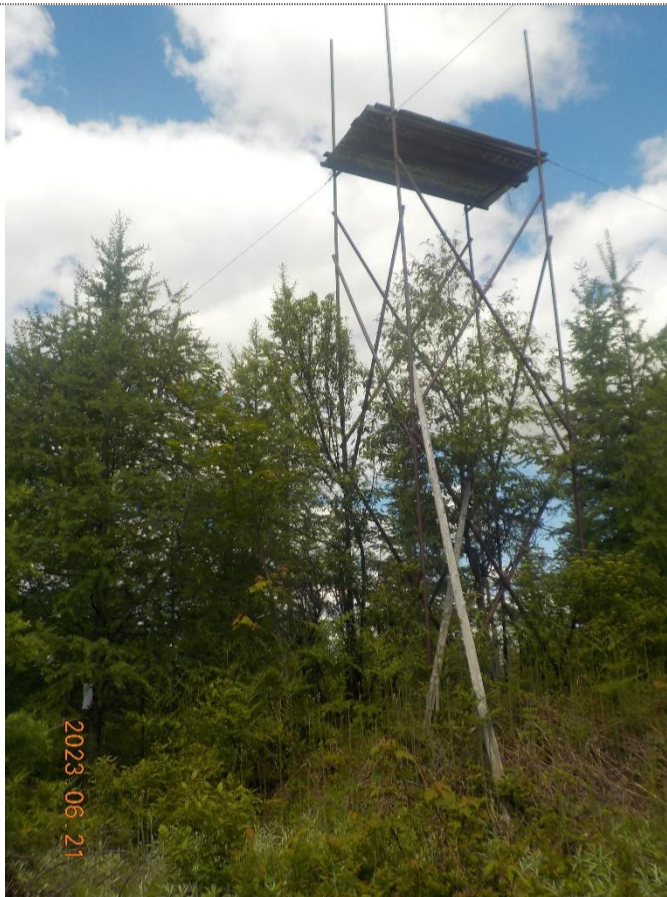
Figure 1: Structure d'acier à démanteler.

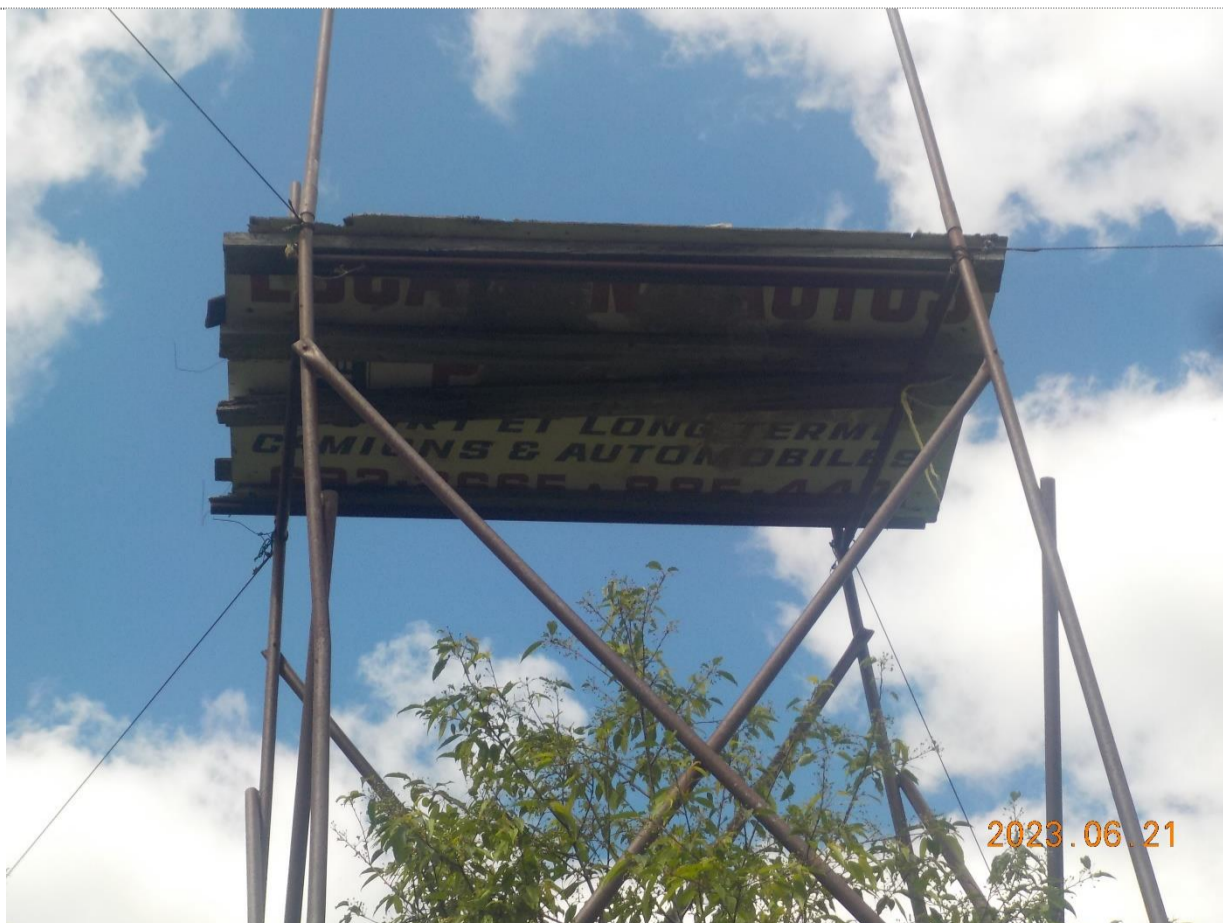
Figure 2: Vue rapprochée de la structure

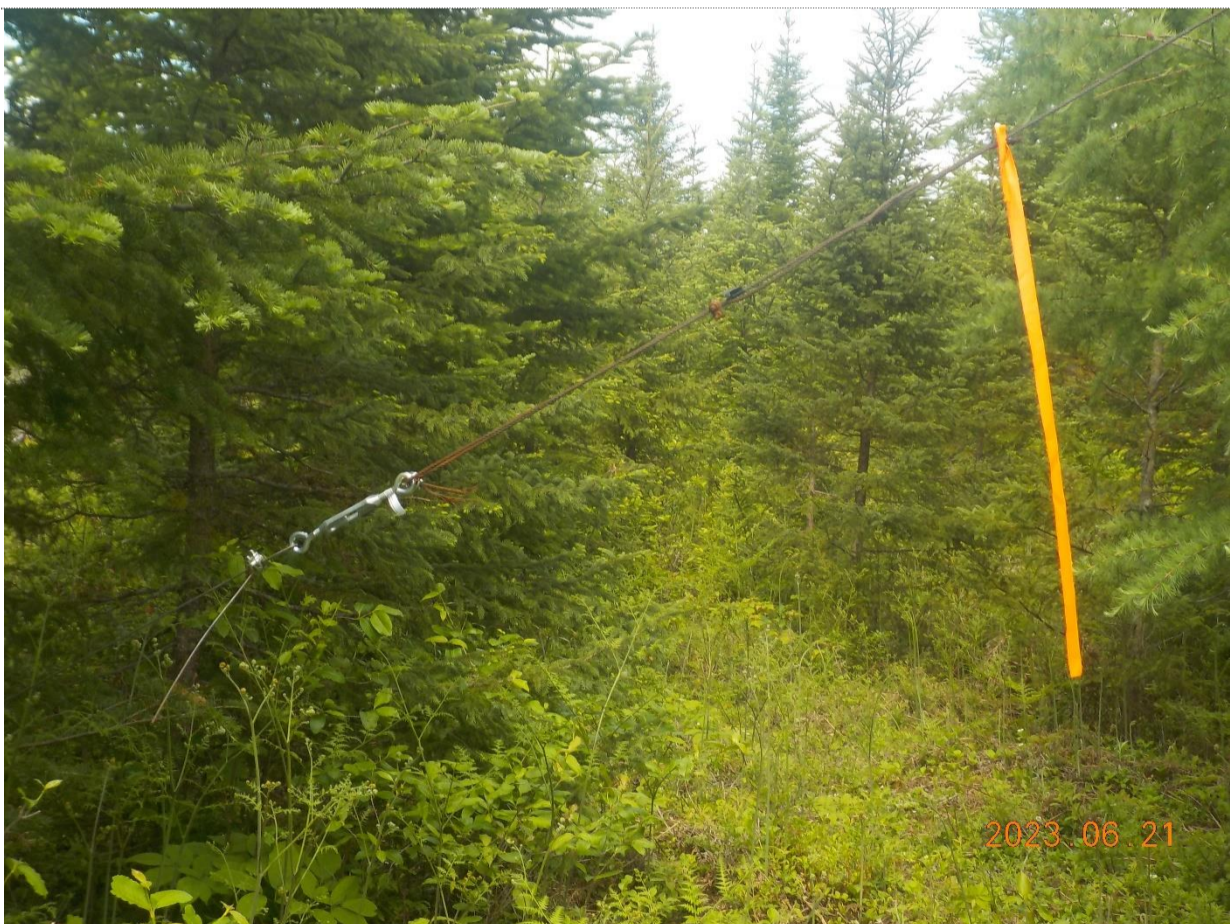
Figure 6: Sentier d'accès (Attention présence de câbles d'acier dans le sentier)

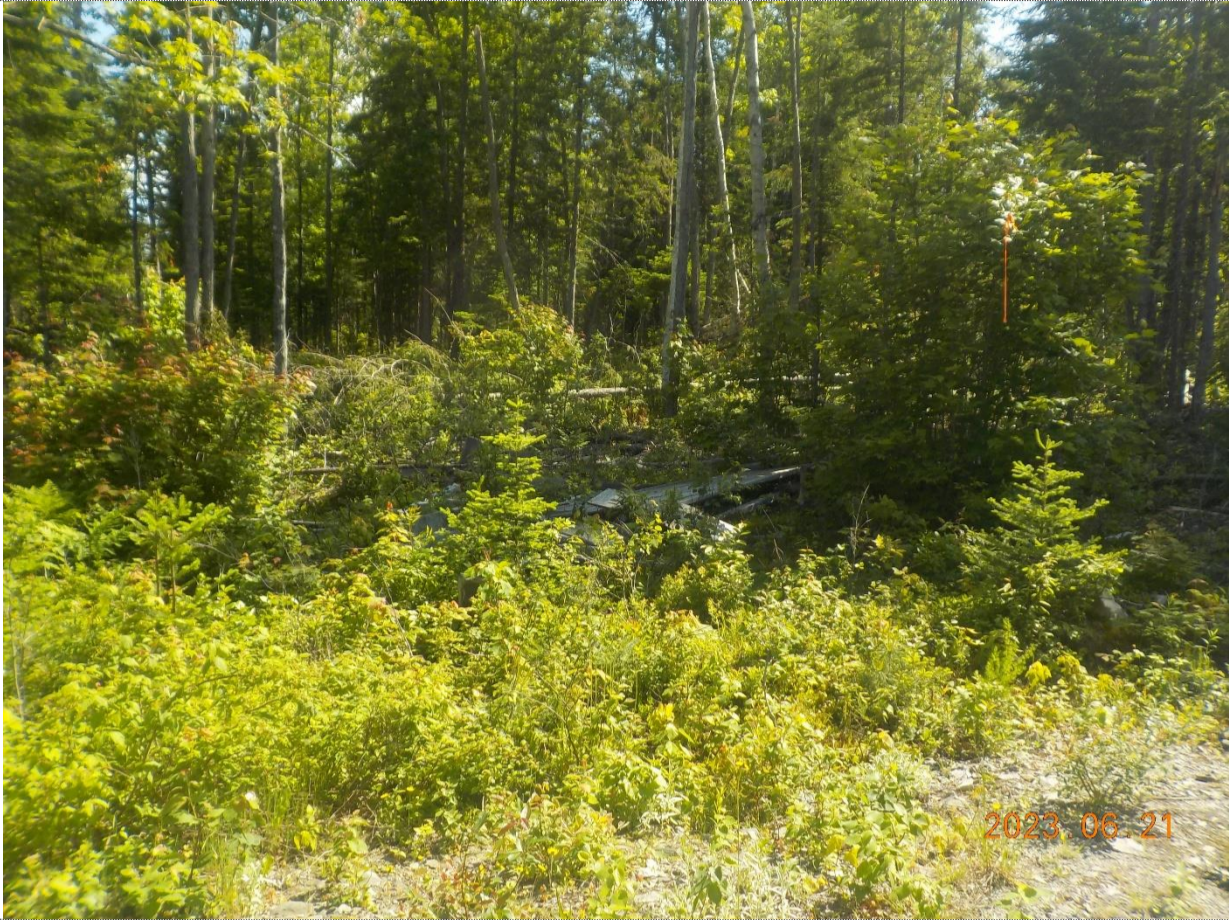
Figure 3: Structure écrasée à ramasser vue du chemin

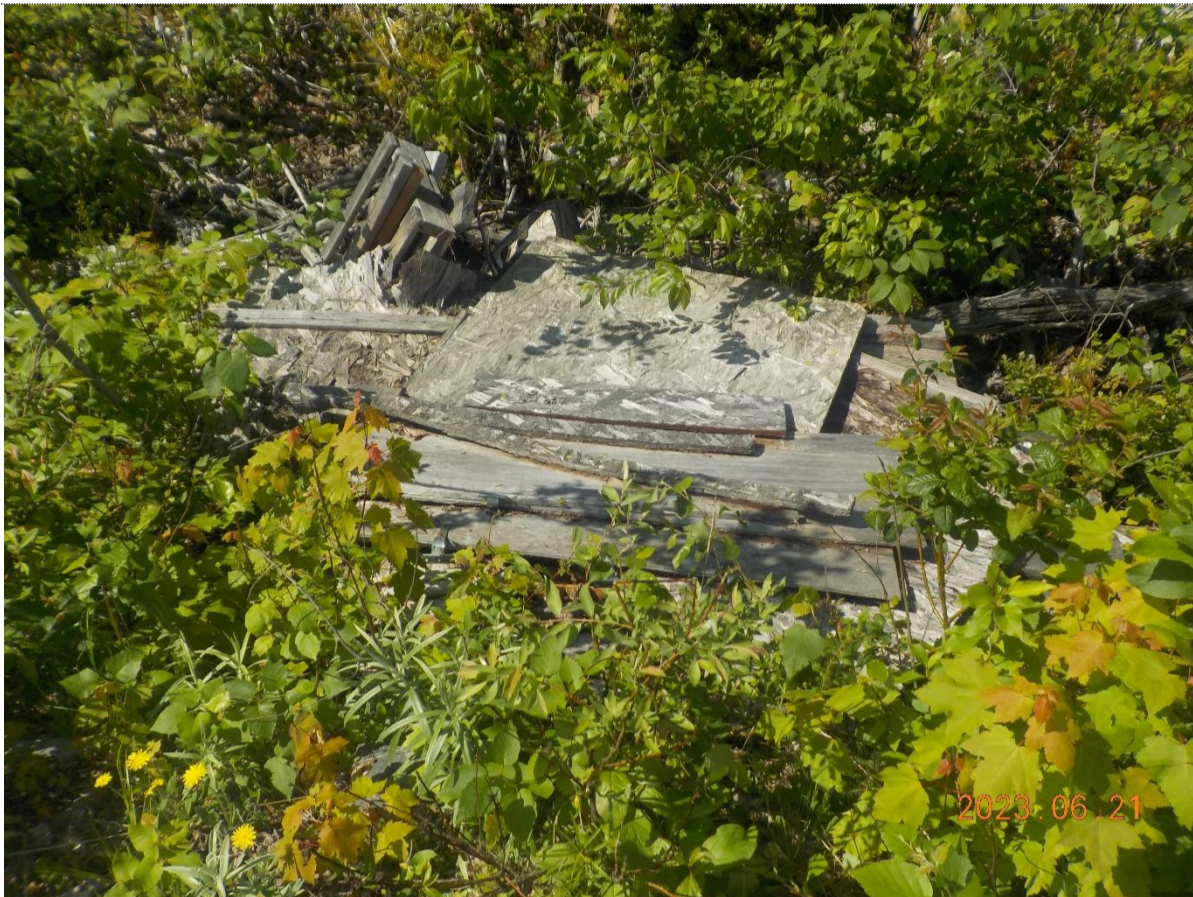
Figure 1: Structure abandonnée à ramasser.

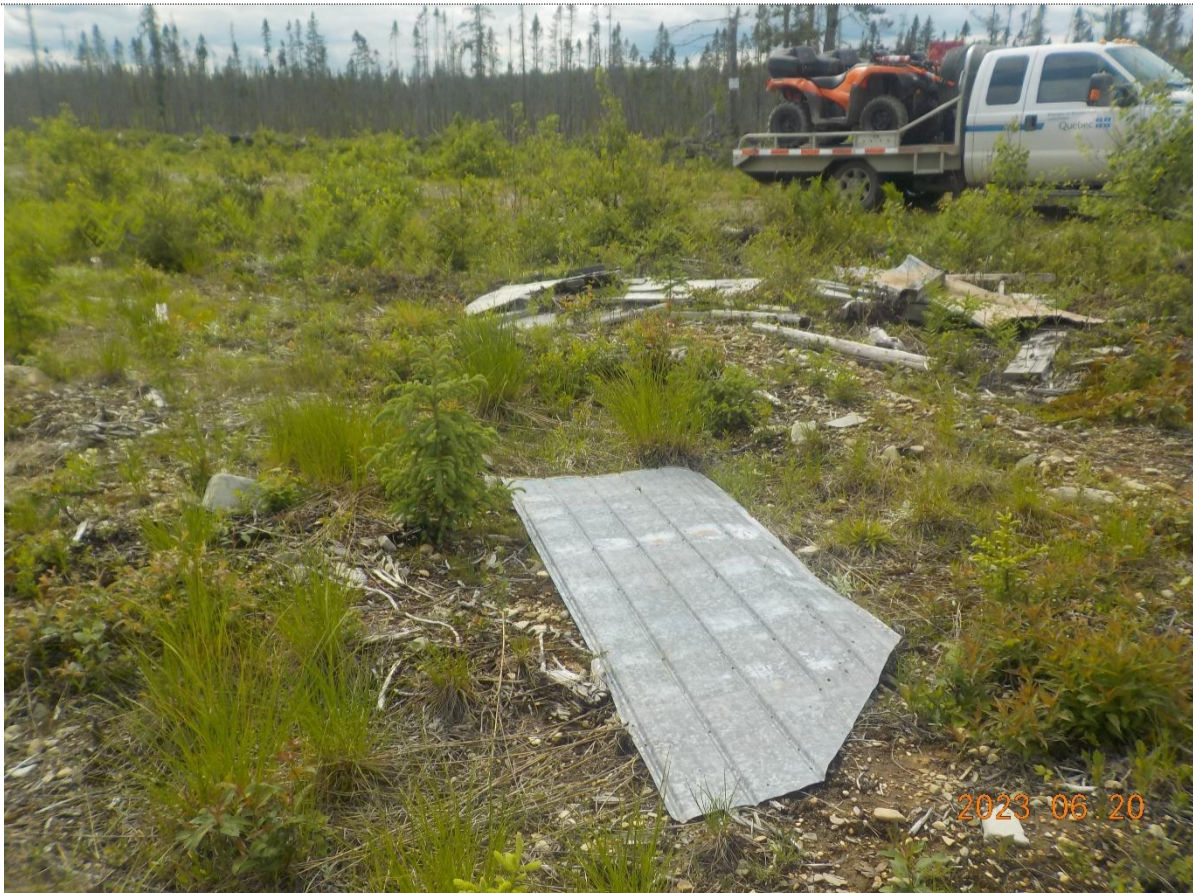
Figure 2: Autre vue des débris à ramasser

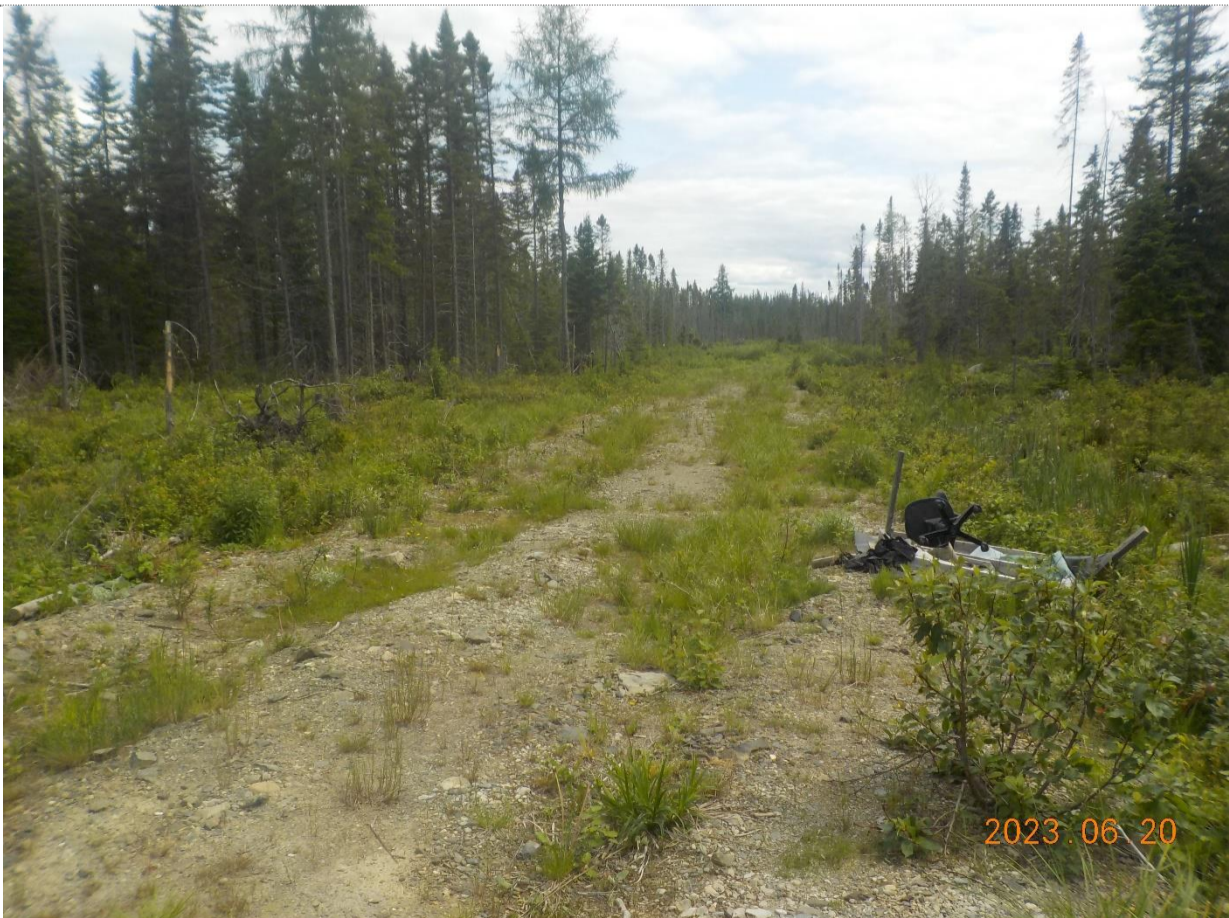
Figure 2 : Débris à ramasser vue du chemin forestier secondaire.

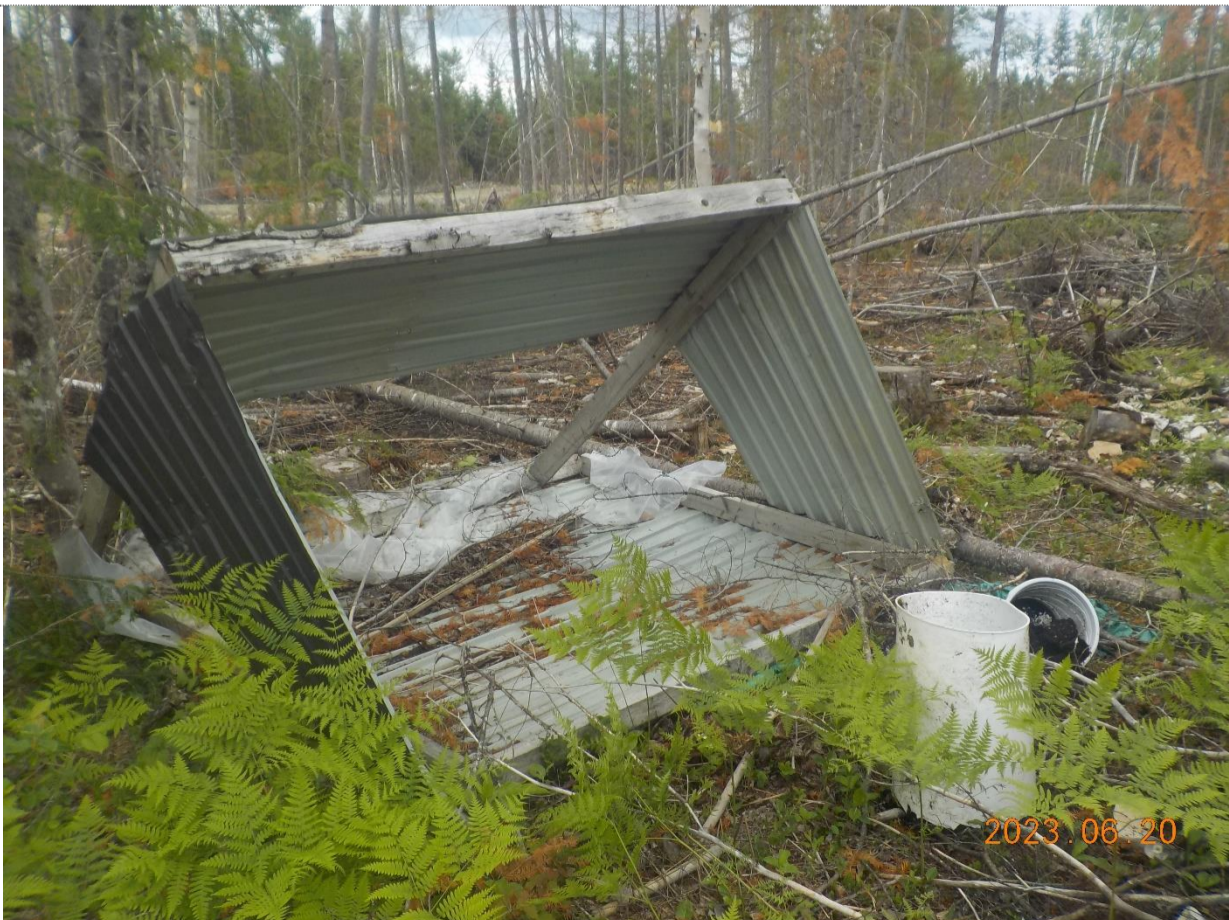
Figure 2: Structure abandonnée et débris à ramasser

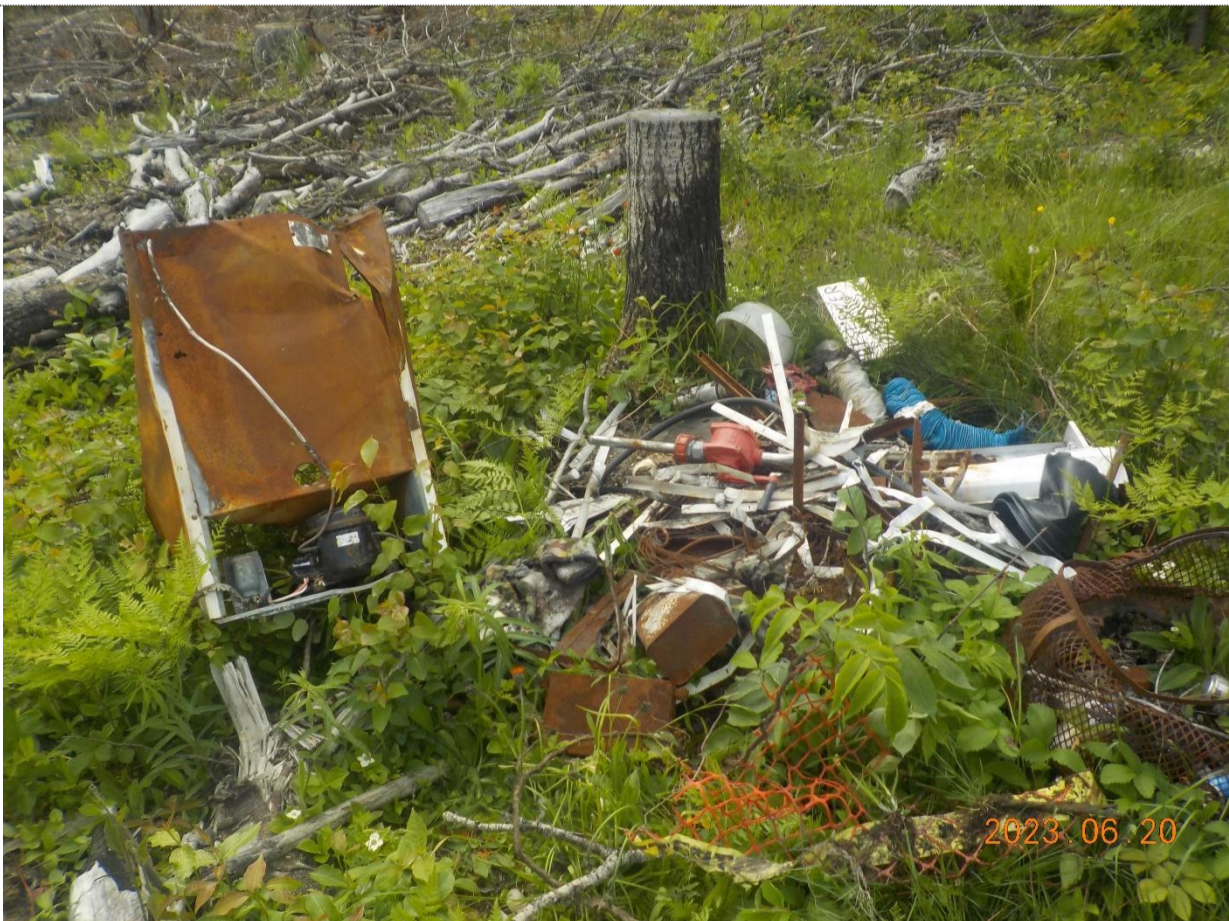
Figure 6: Débris à ramasser (350718-A)

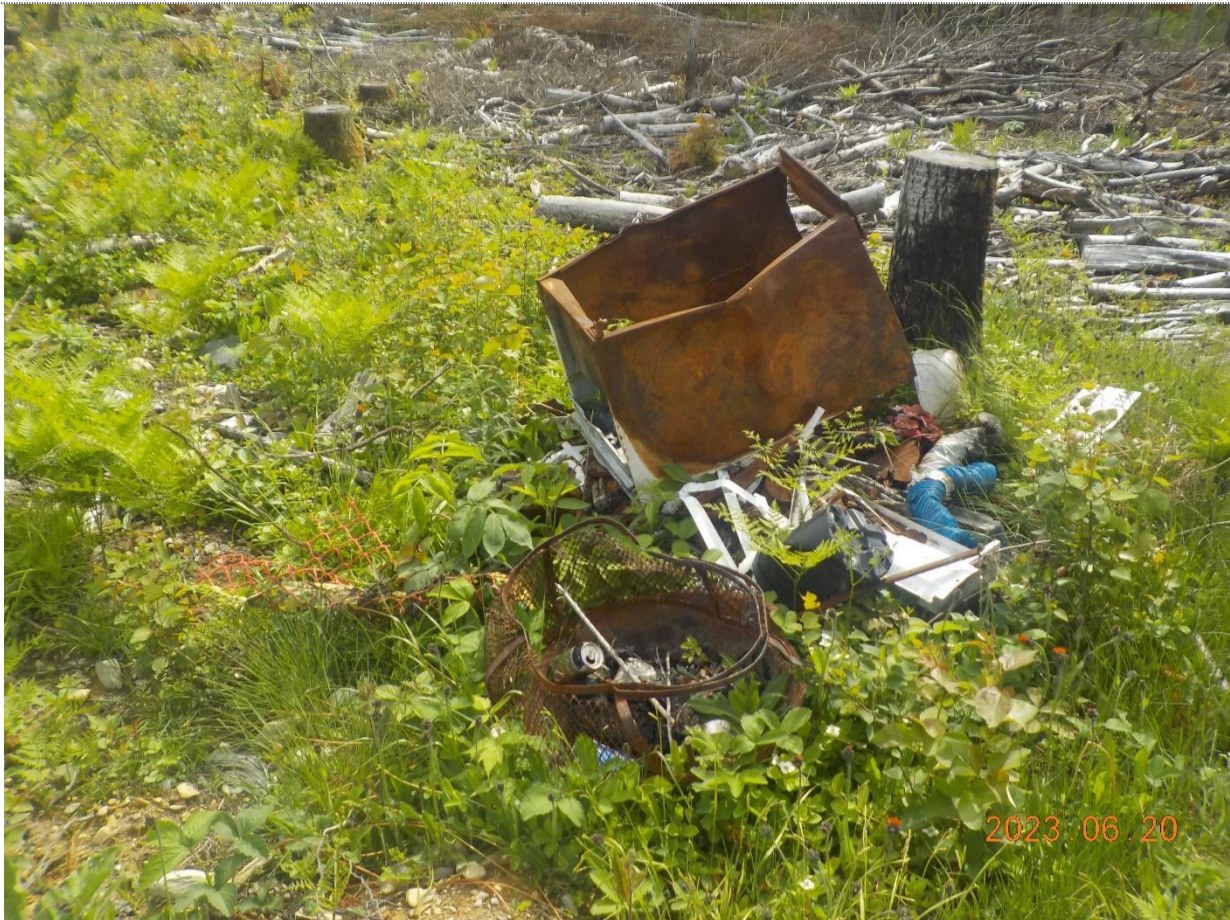
Figure 7: Autre vue des débris à ramasser (350718-A)

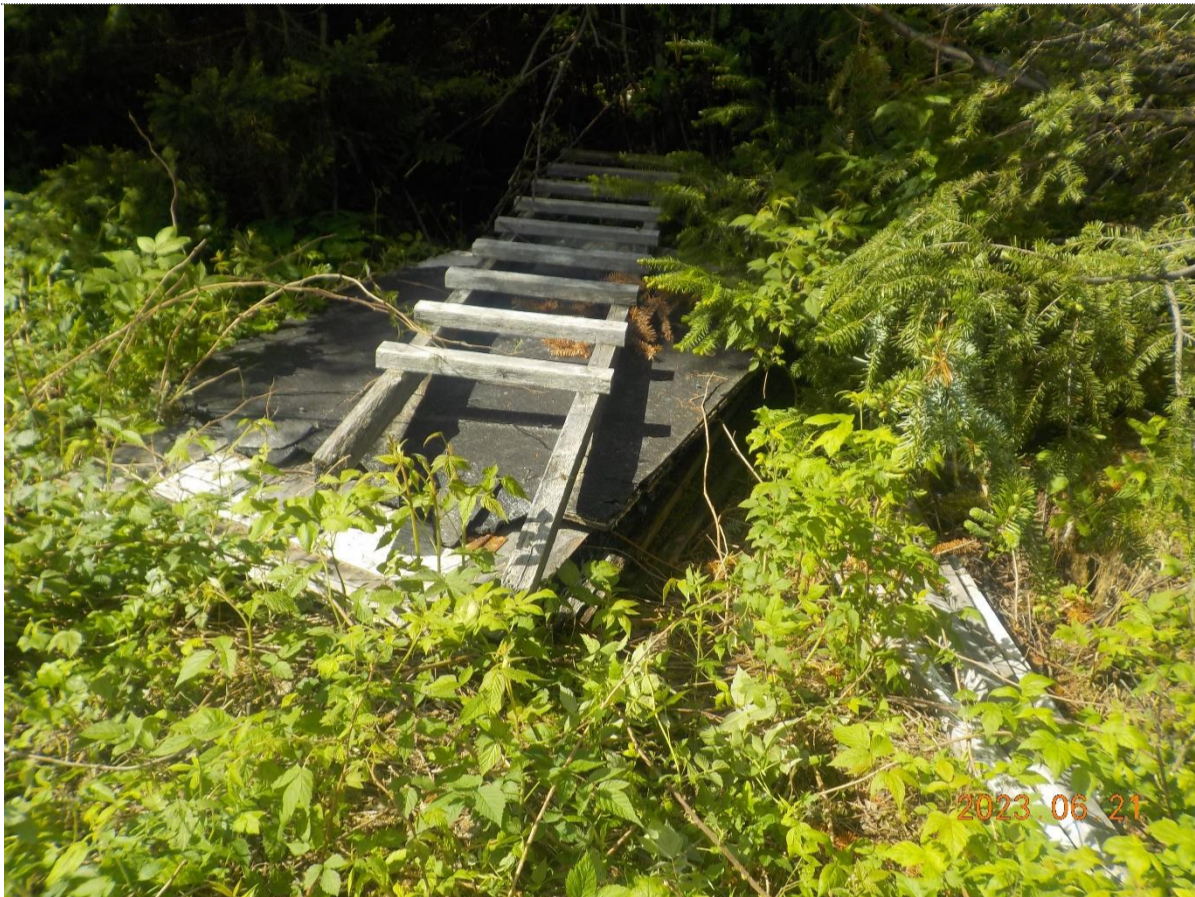
Figure 1: Débris de cache à ramasser

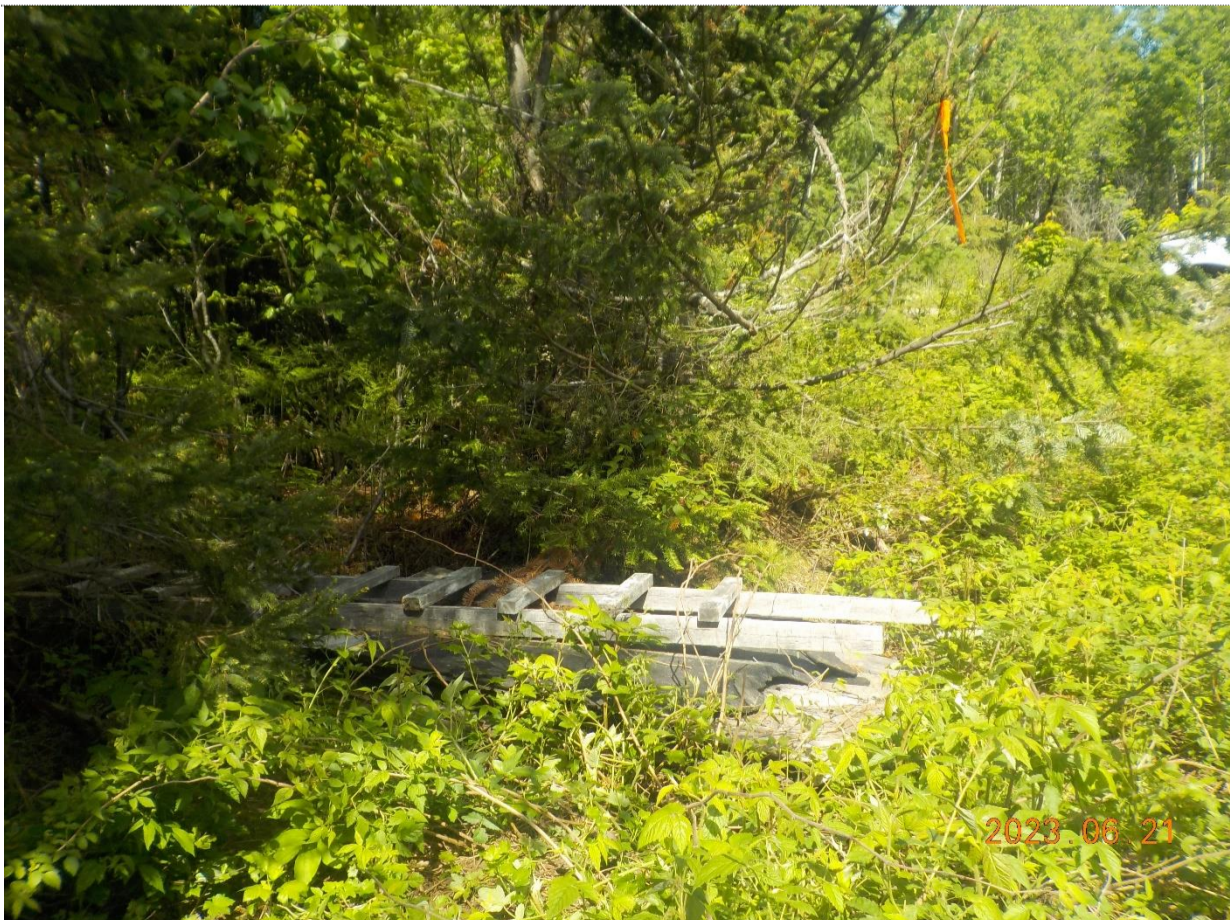
Figure 2: Débris de cache à ramasser

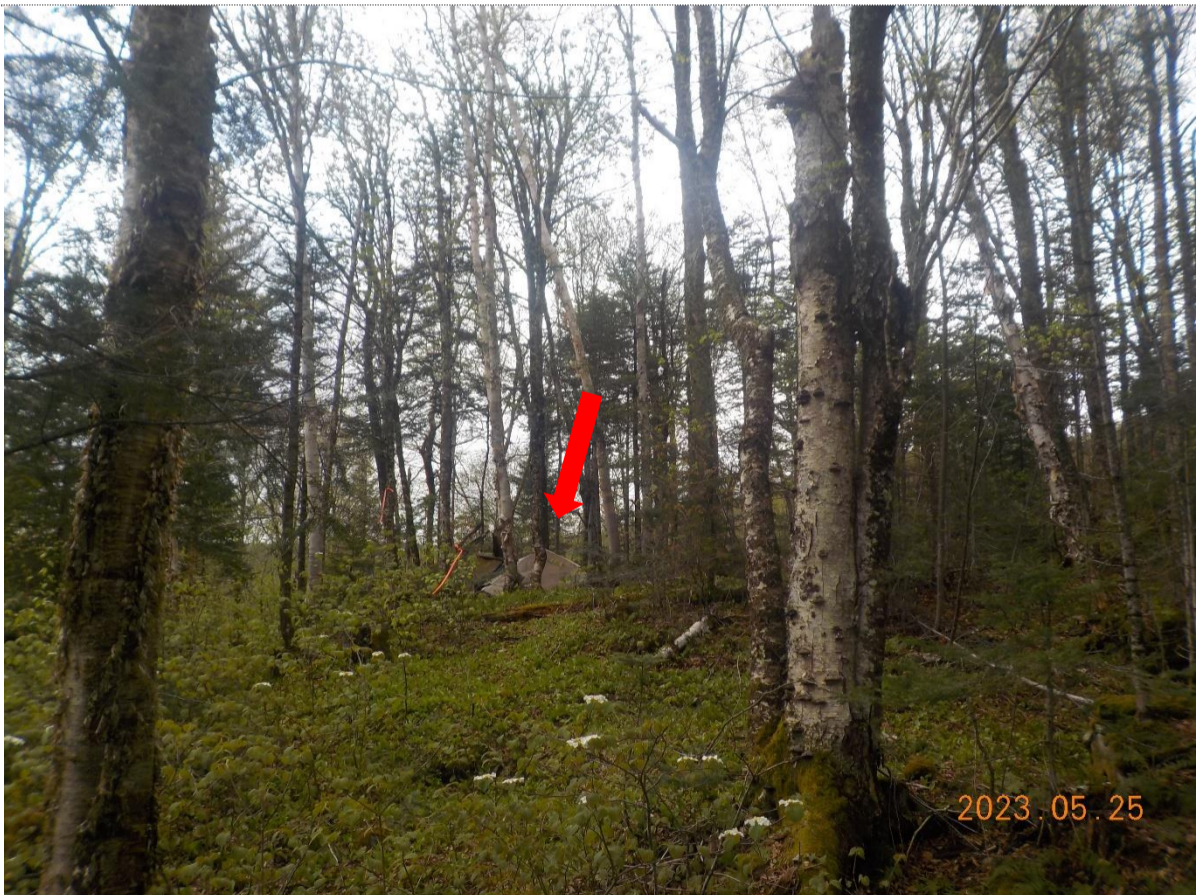
Figure 4: Cache à démanteler avec vue de la dernière section d'accès

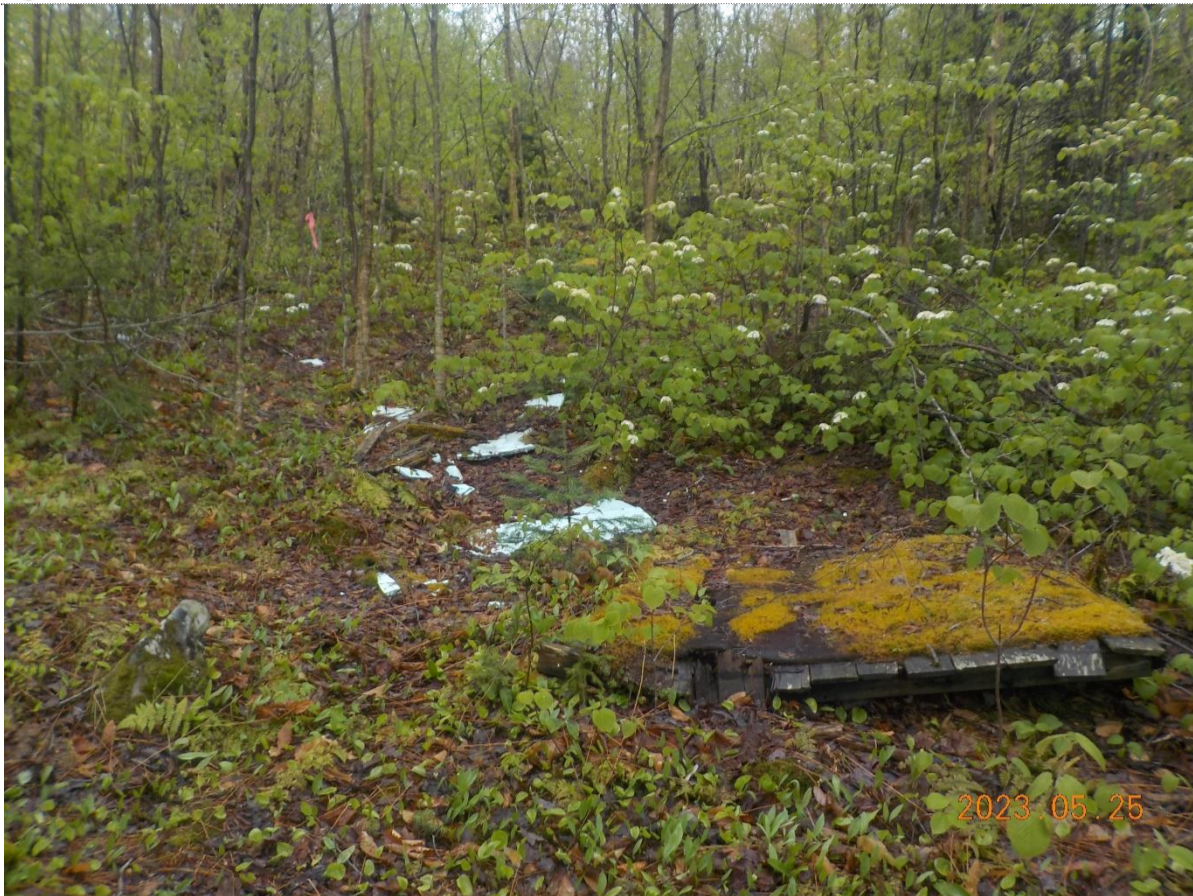
Figure 5: Débris et ancienne plate-forme à ramasser près de la cache

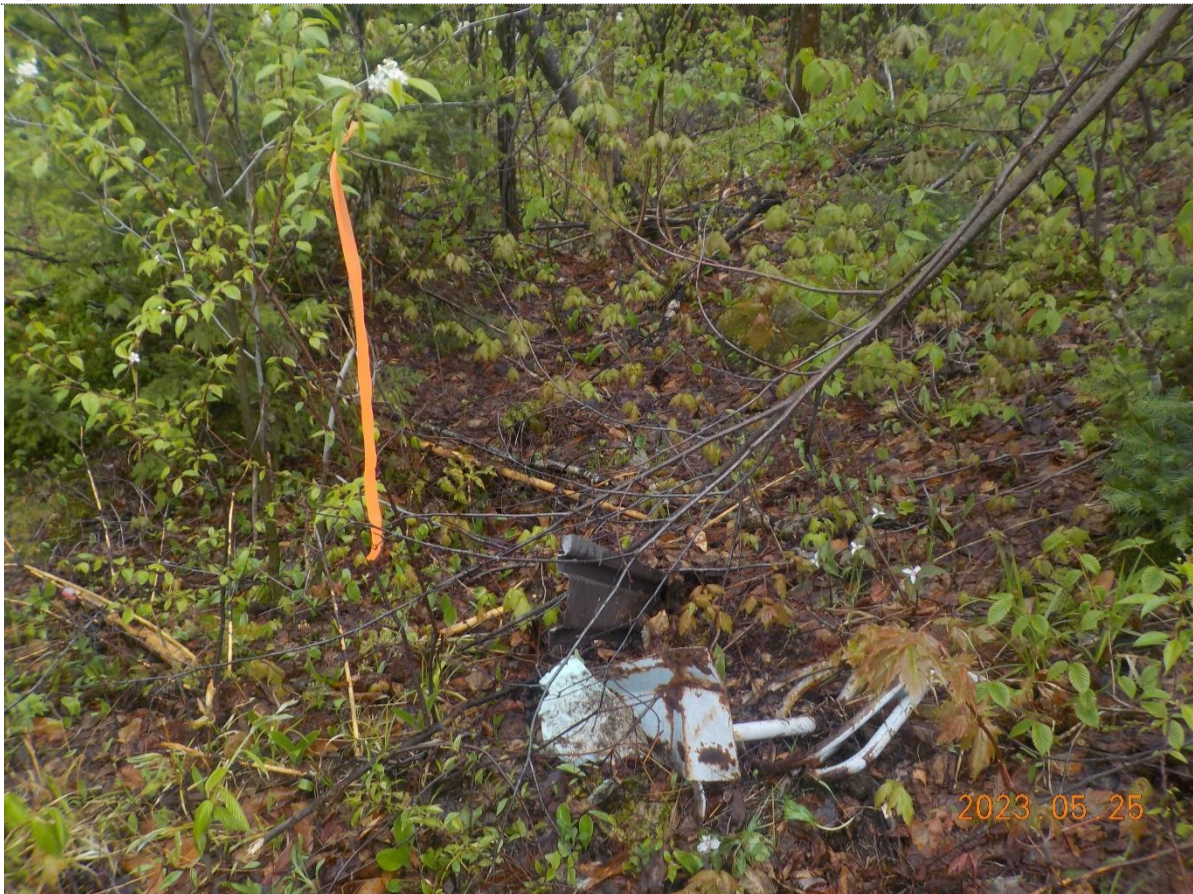
Figure 7: Débris à ramasser au début du sentier d'accès (610054-A)- Tôle, chaise métal, isolant (enfouis en partie)

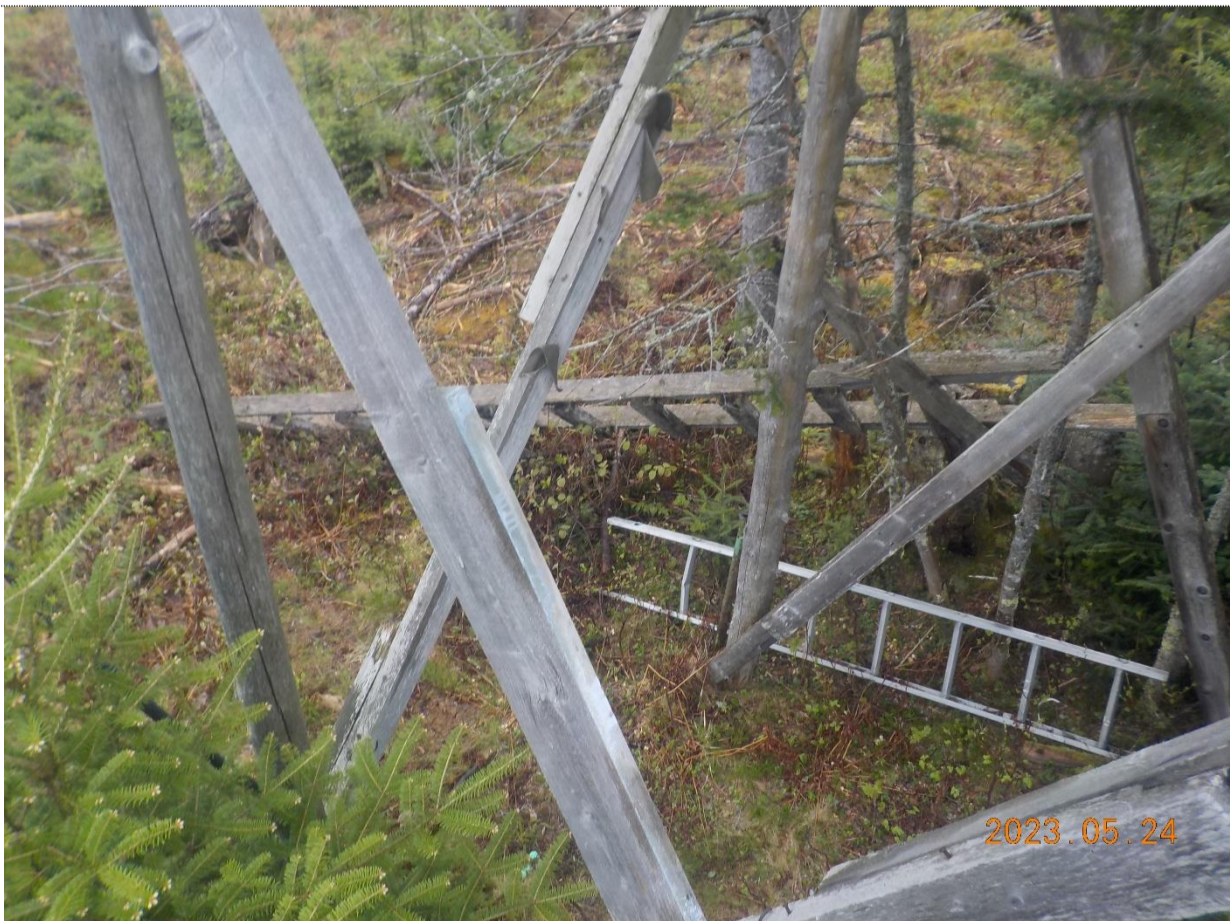
Figure 5: Débris / matériaux sous la cache à ramasser

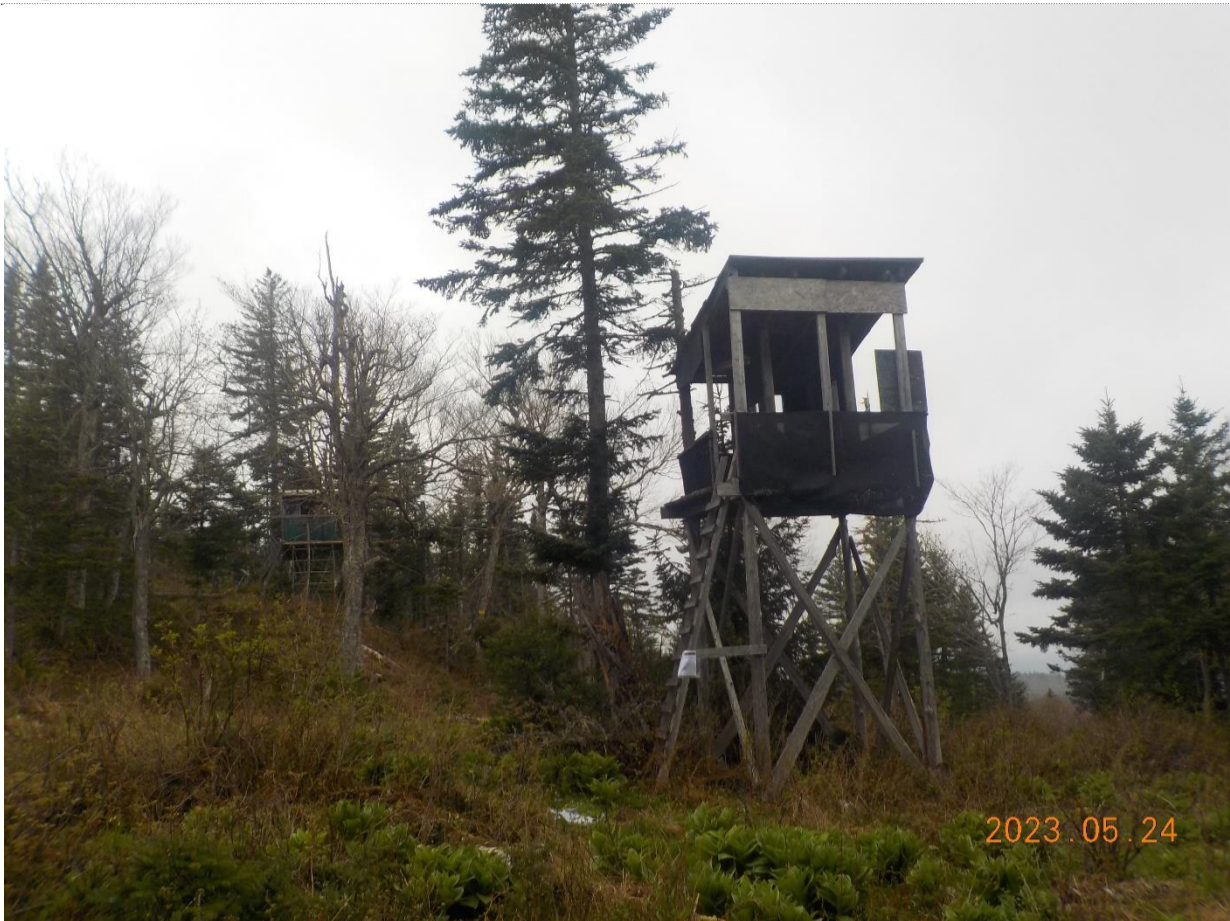
Figure 3: Cache à démanteler vue de la frontière (avec site 610062 en arrière-plan à gauche)

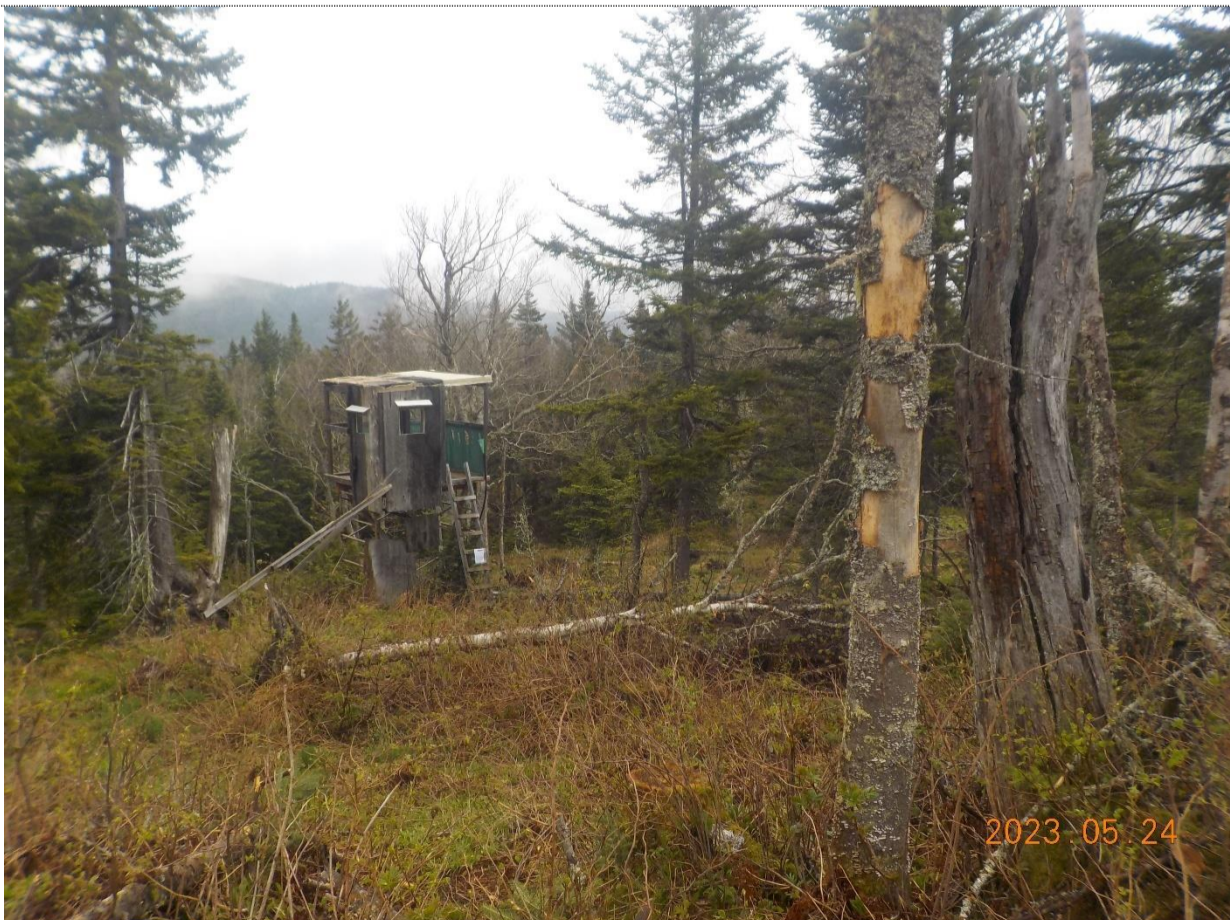
Figure 2: Cache à démanteler (vue de la fin de l'accès VTT)

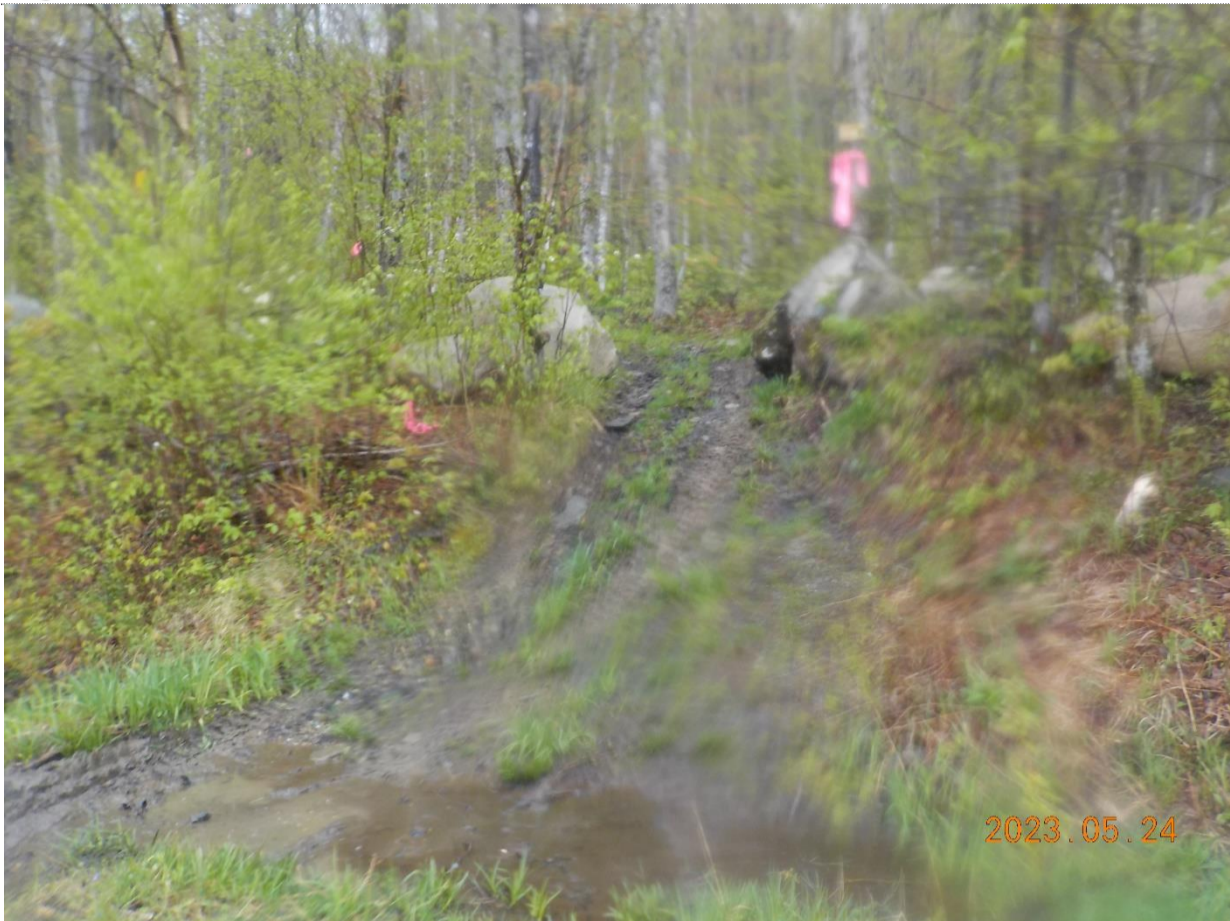
Figure 5: Entrée du sentier VTT

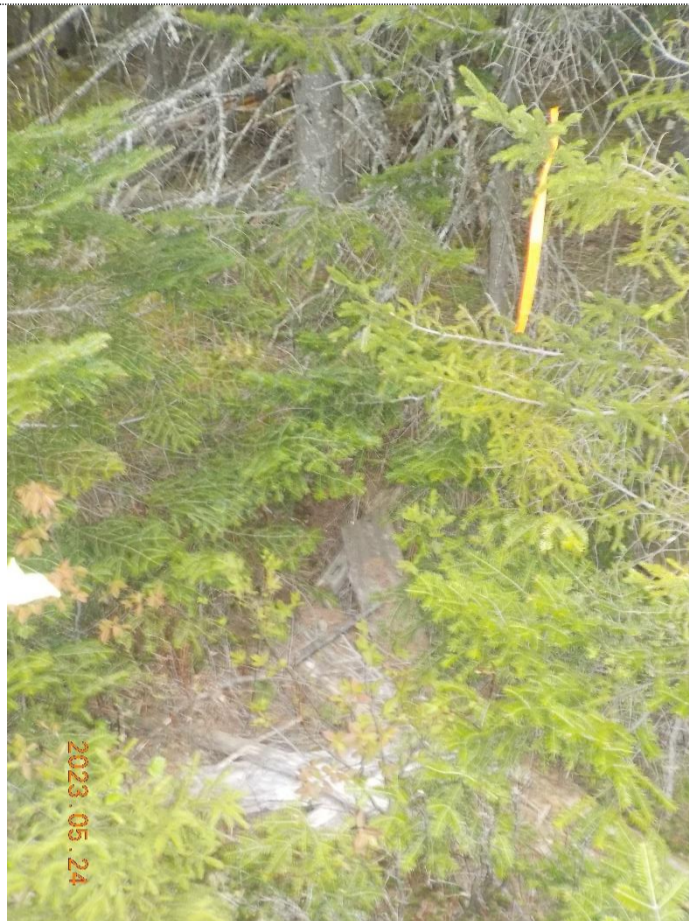
Figure 5: Autres débris à ramasser.

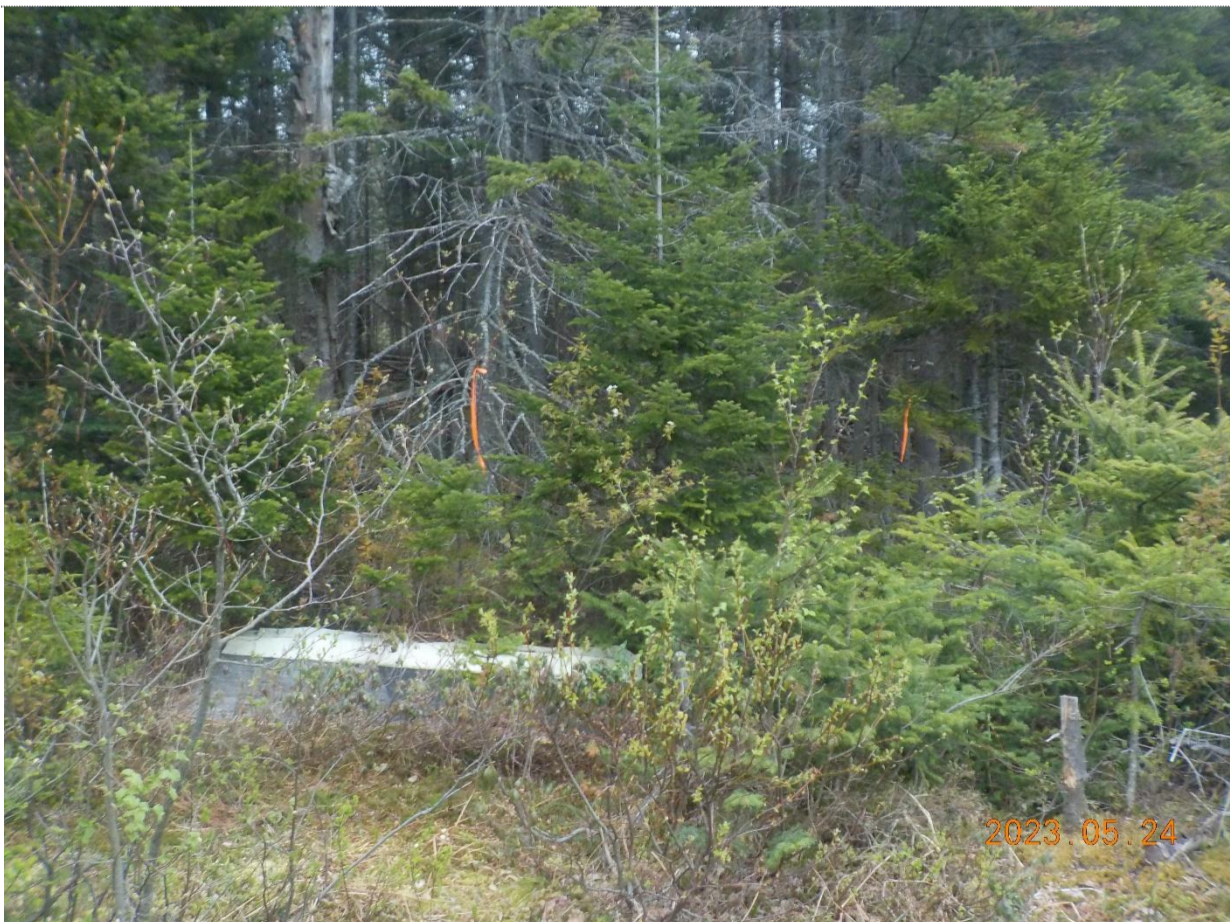
Figure 6: Débris à ramasser (610066-A).
