Fiche descriptive

Dossier 350481 00 000

Description du site occupé

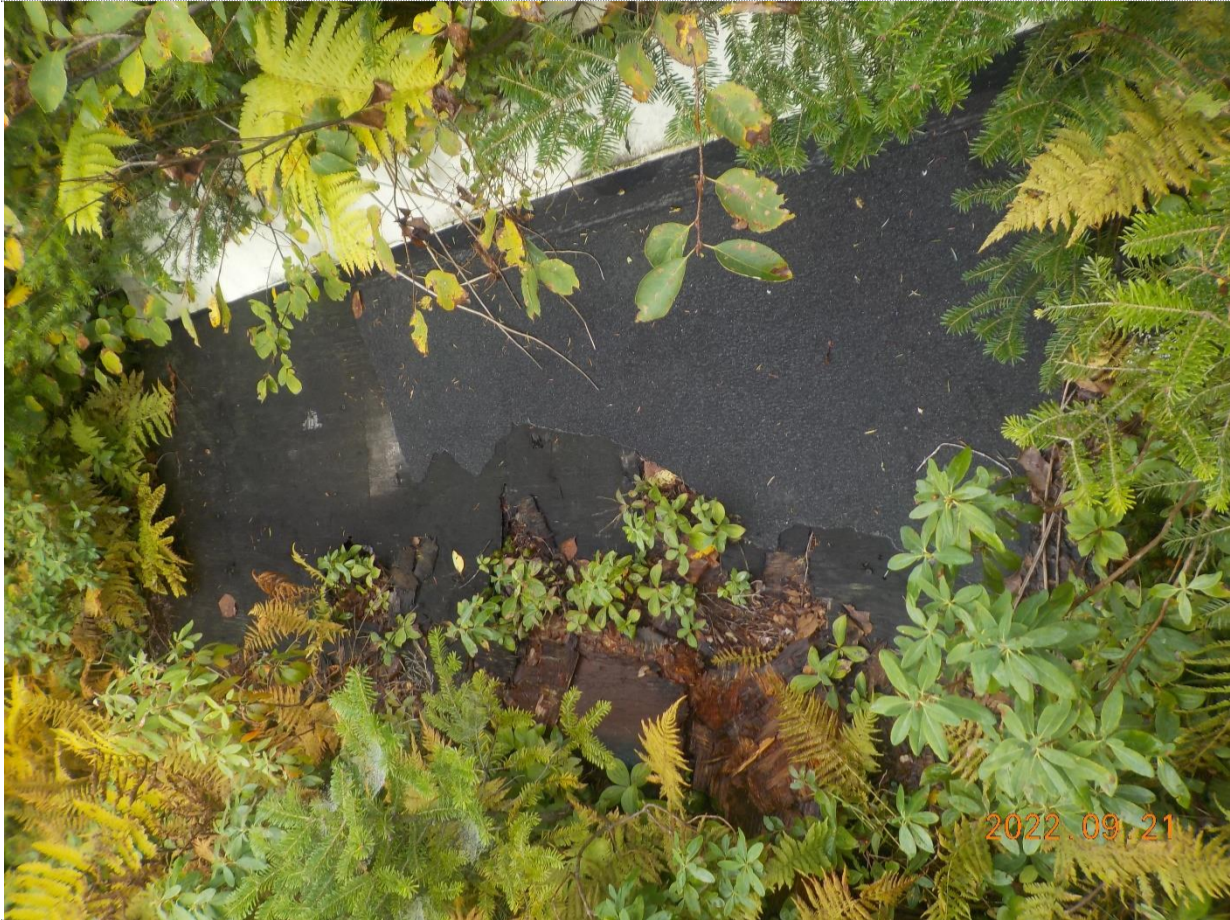
Figure 7: Débris à ramasser (610066-A – autre vue).

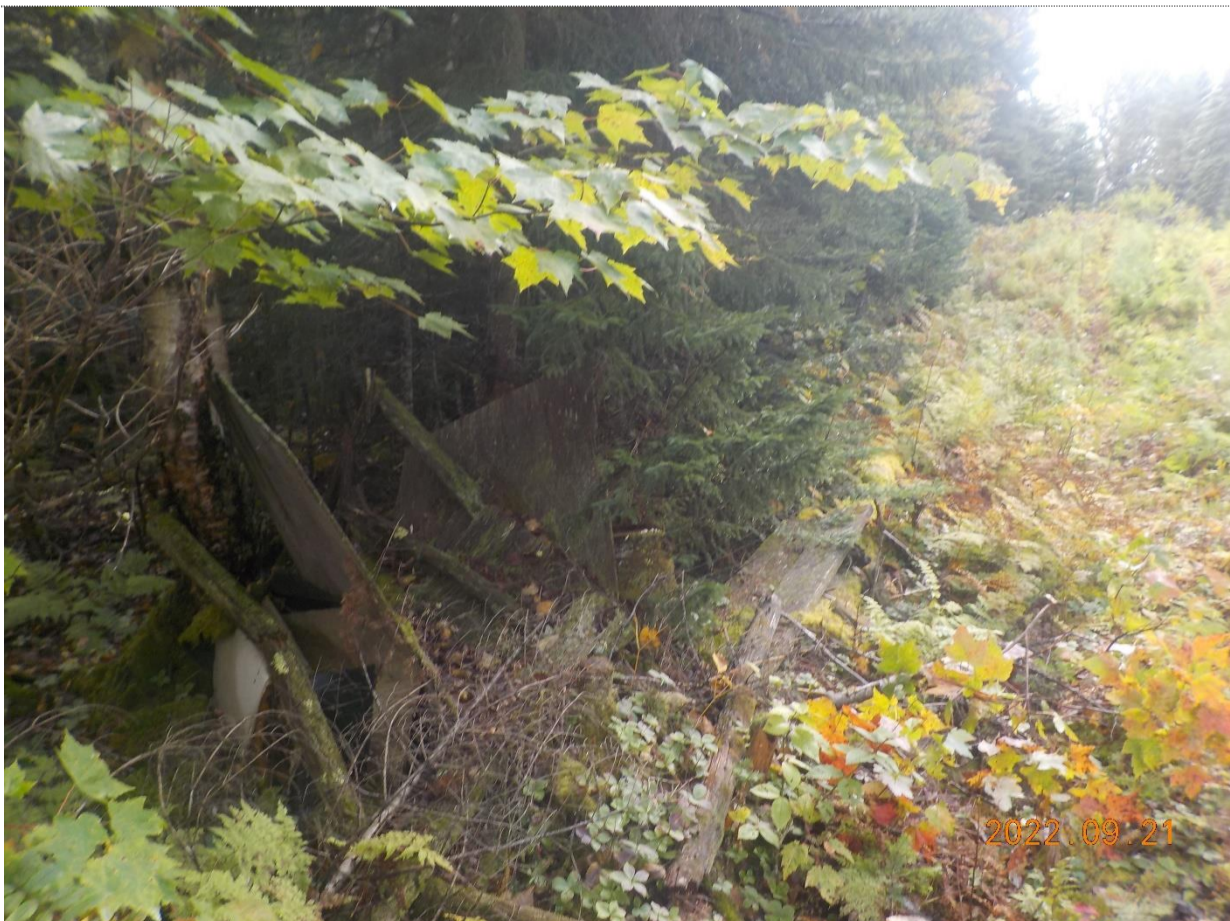
Figure 2: Débris d'ancienne cache à ramasser sur le bord de la frontière.

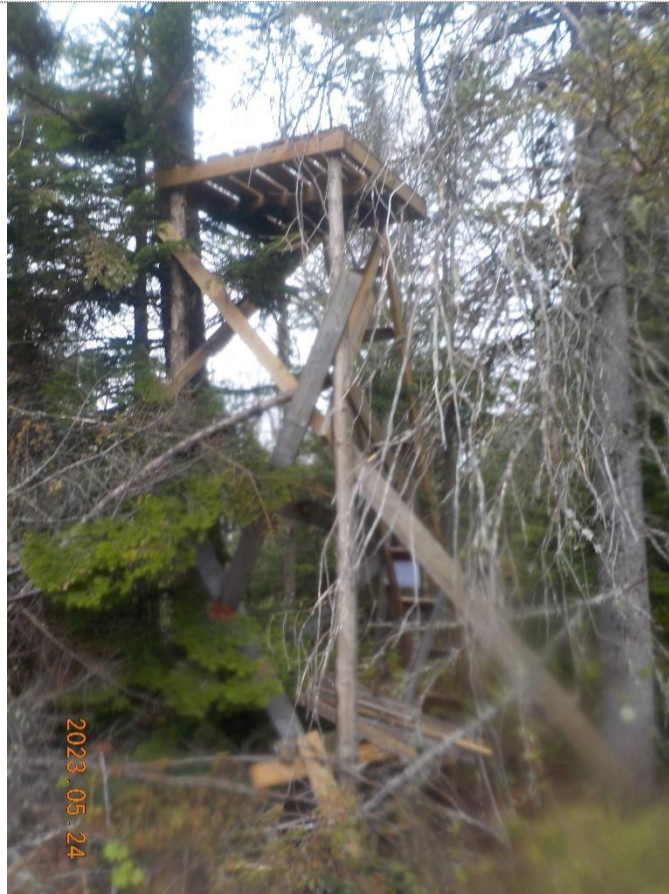
Figure 1: Plateforme à démanteler.

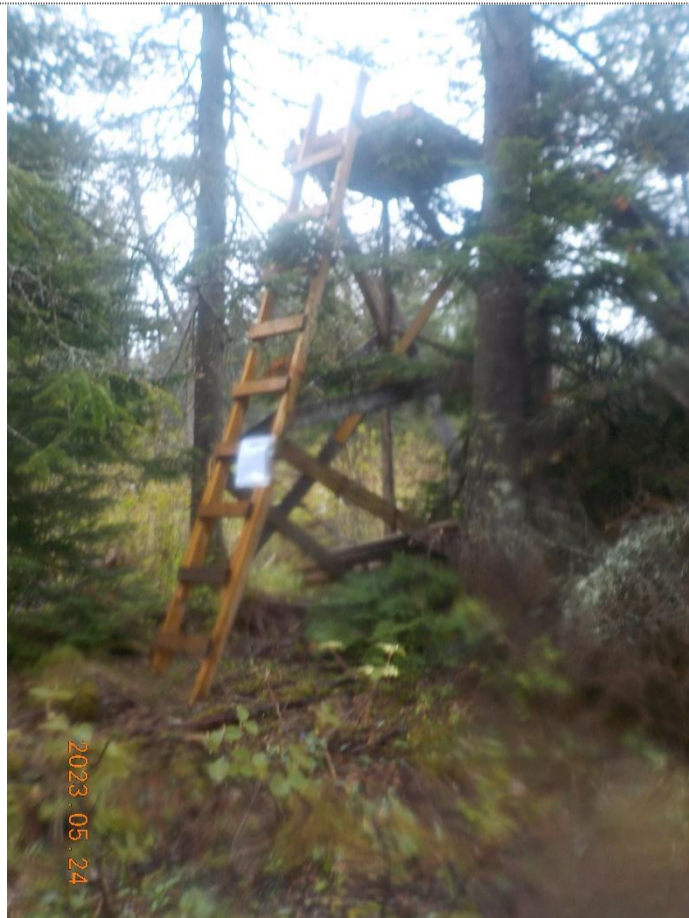
Figure 2: Plateforme à démanteler (autre vue).

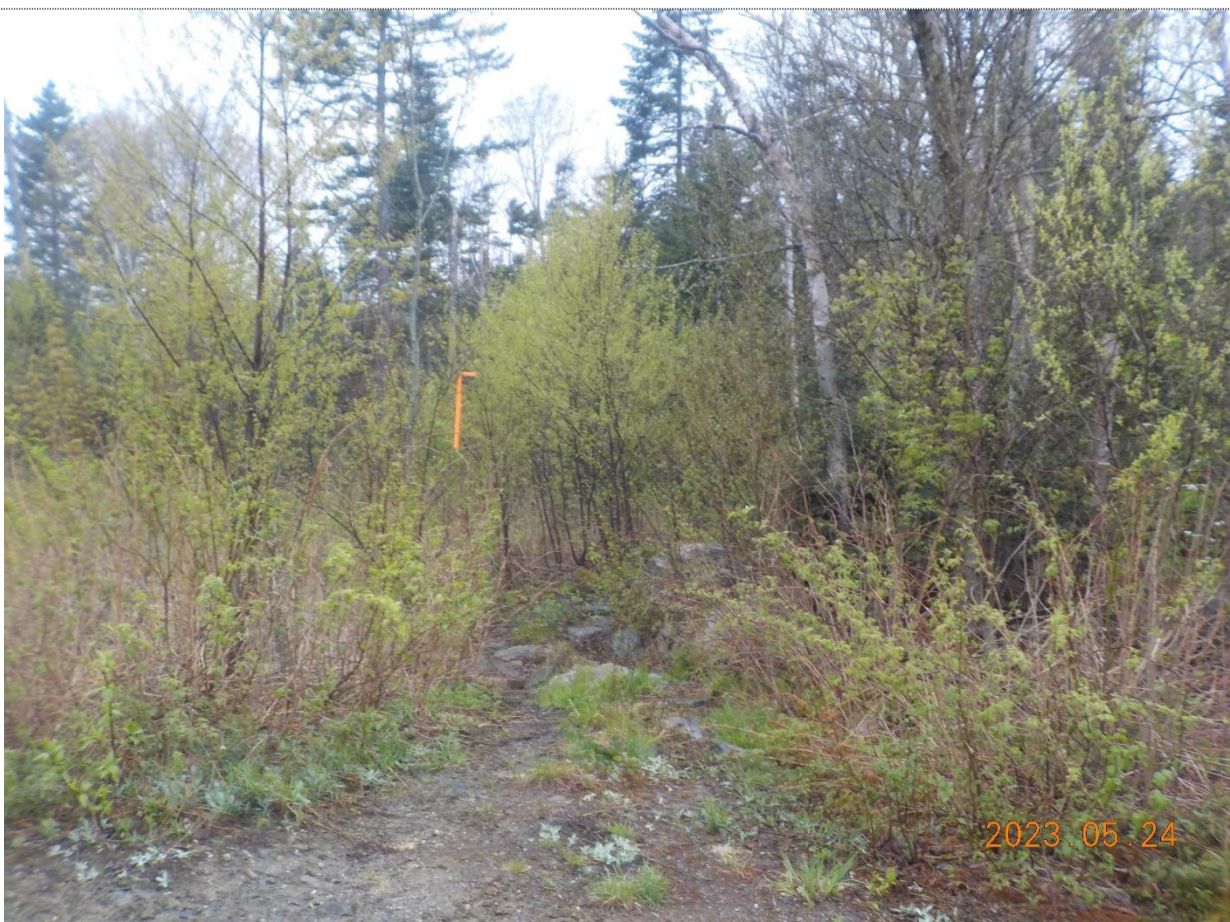
Figure 6: Entrée du sentier VTT à partir du chemin forestier secondaire

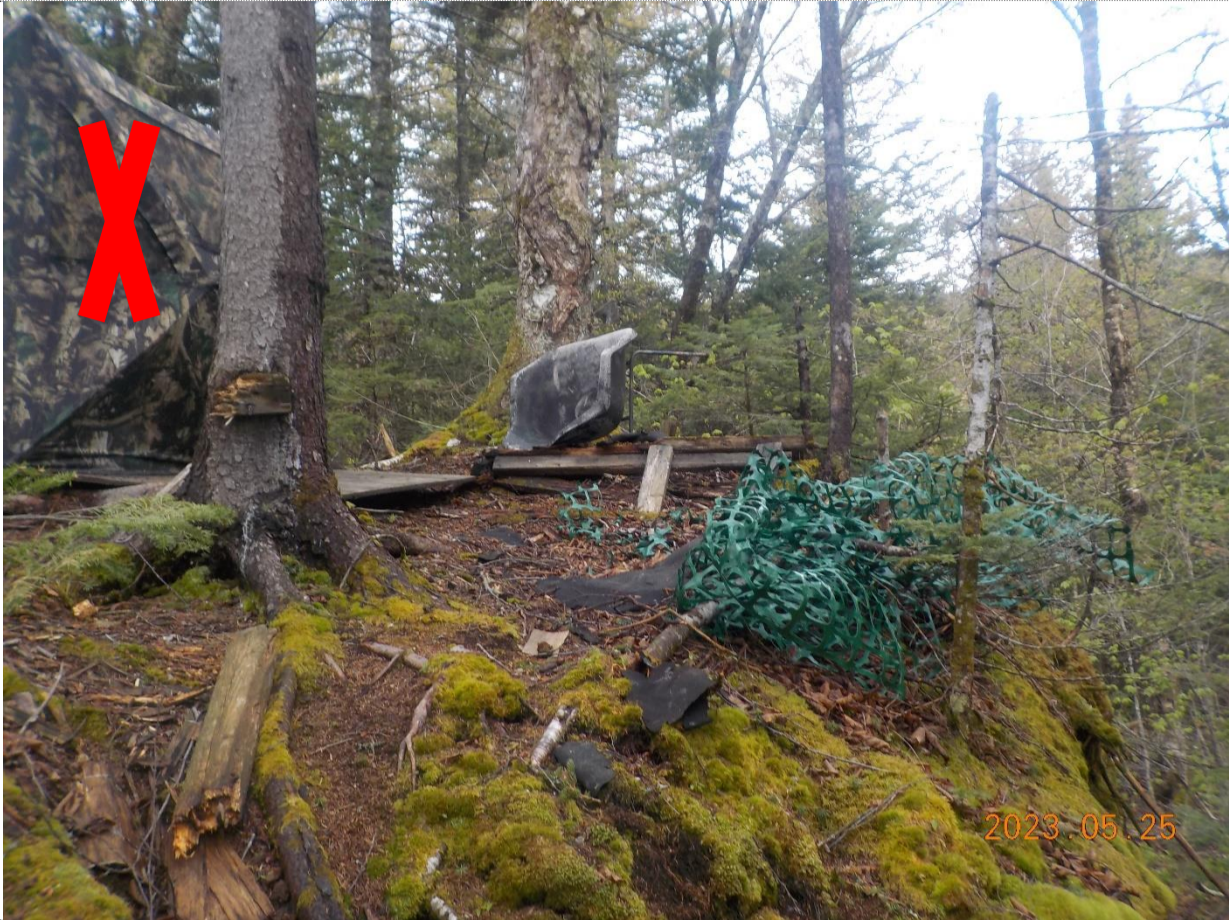
Figure 6: Vue des débris sur et près du rocher, à ramasser

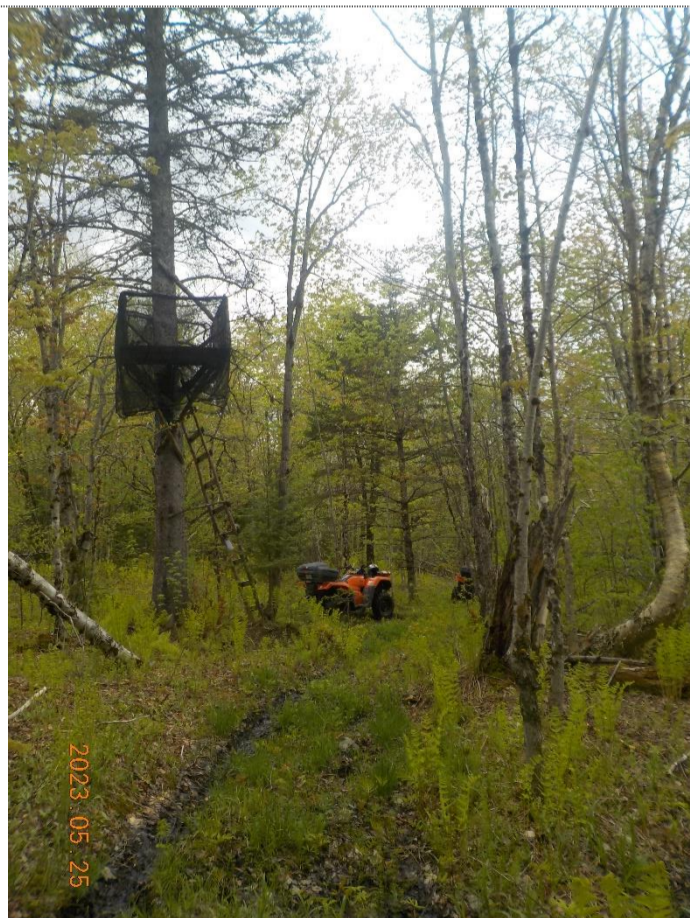
Figure 2: Ex.: Plateforme à démanteler.

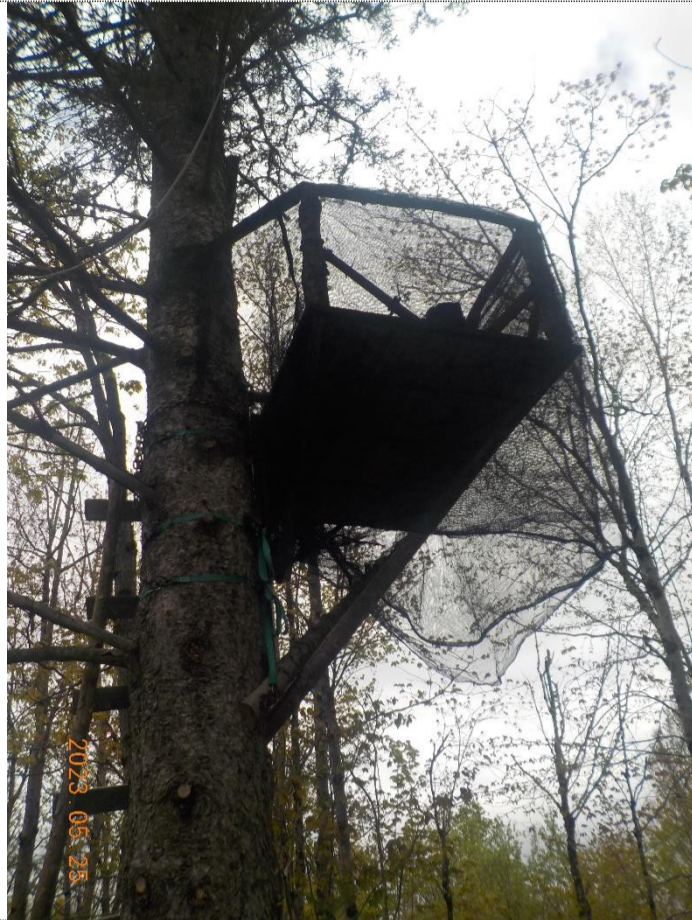
Figure 3: Ex.: Plateforme à démanteler.

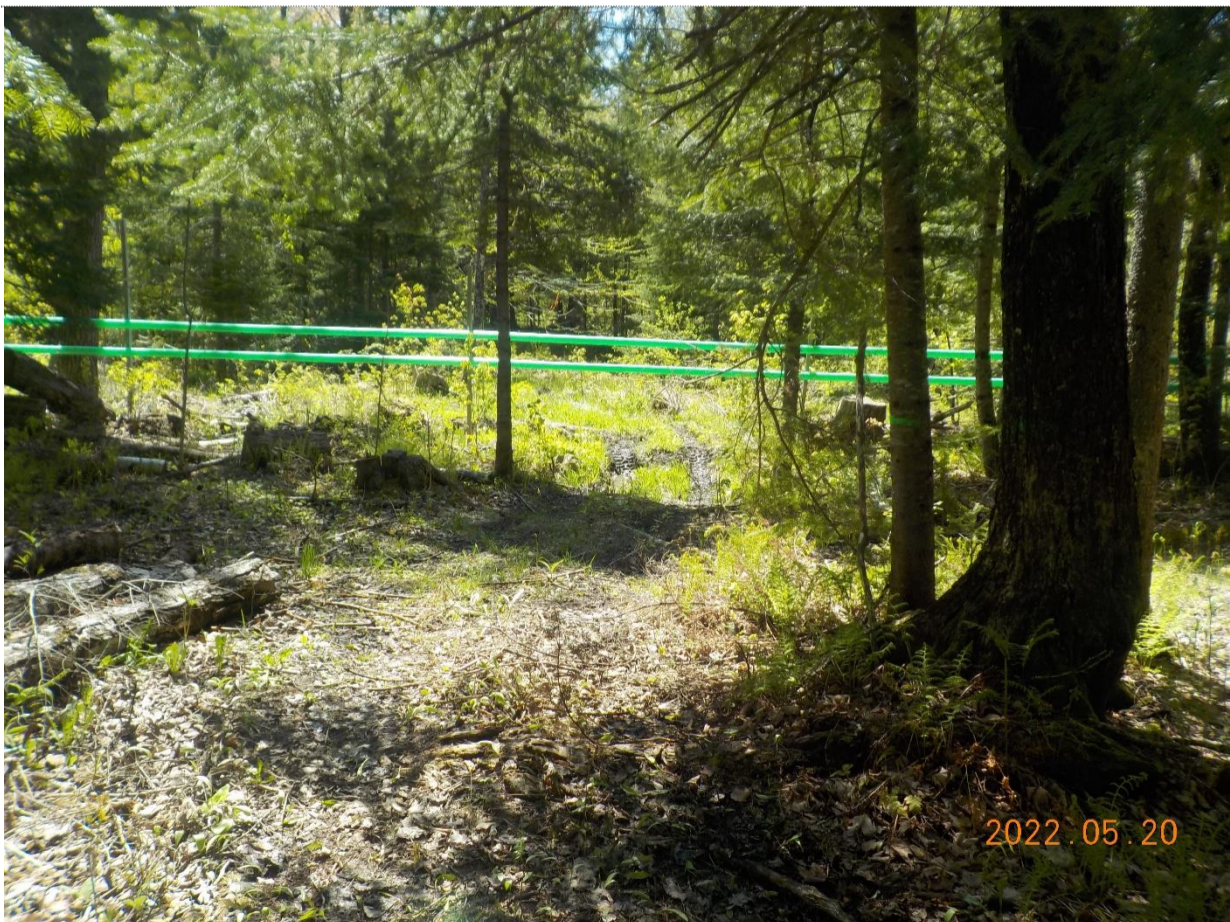
Figure 6: État du sentier VTT (tubulure principale limitant la hauteur du passage)

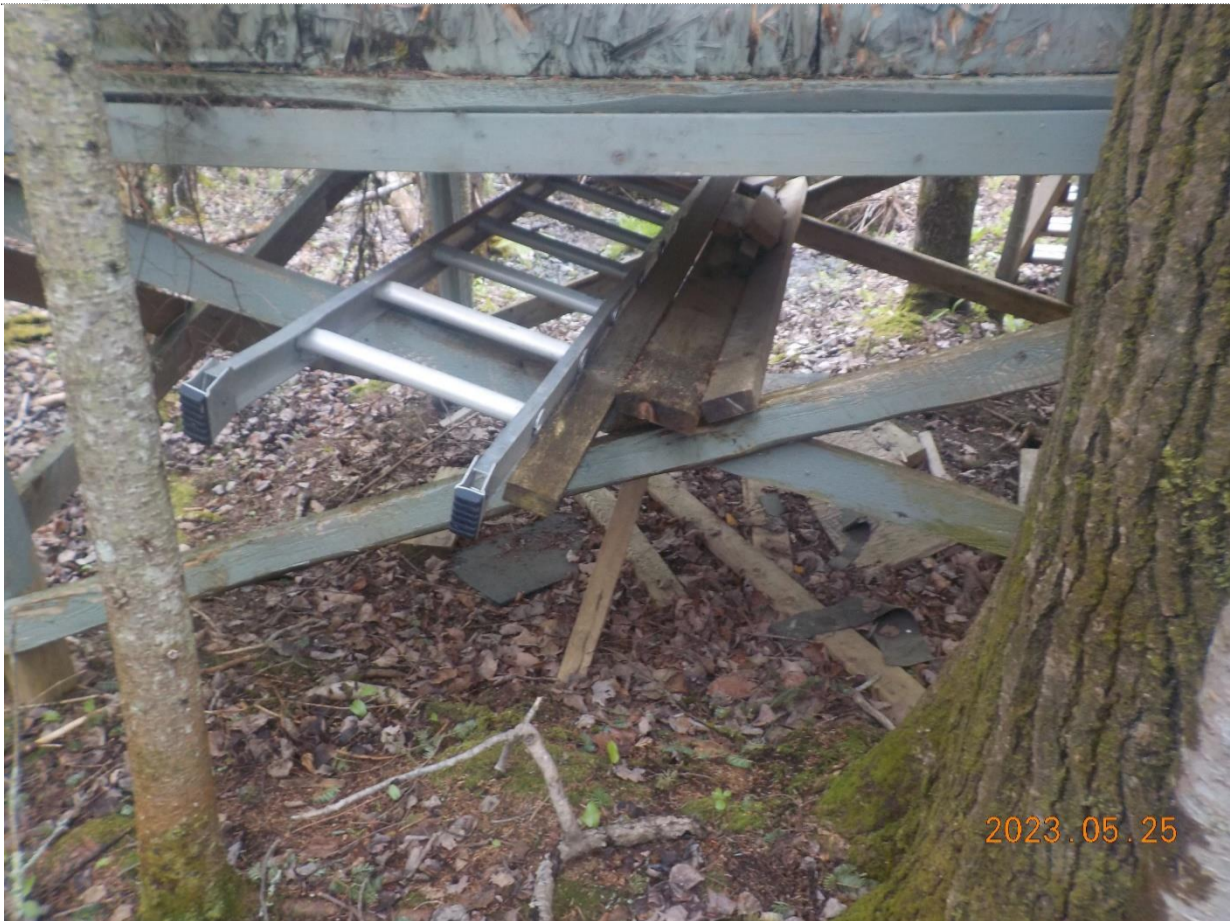
Figure 5: Débris et matériaux sous la cache à ramasser.

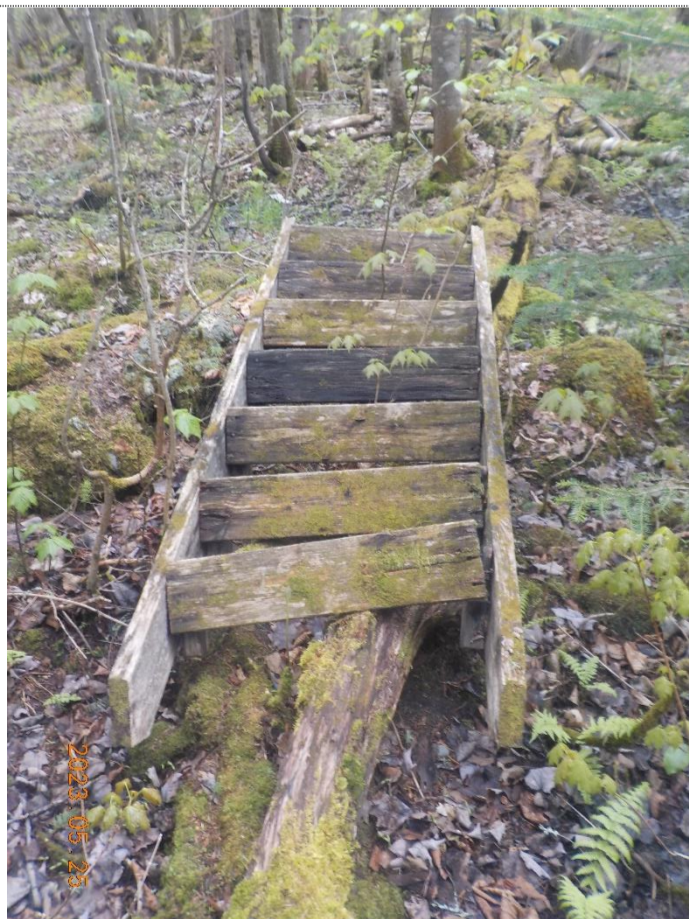
Figure 6: Vieille échelle en bois à ramasser (610013-A).

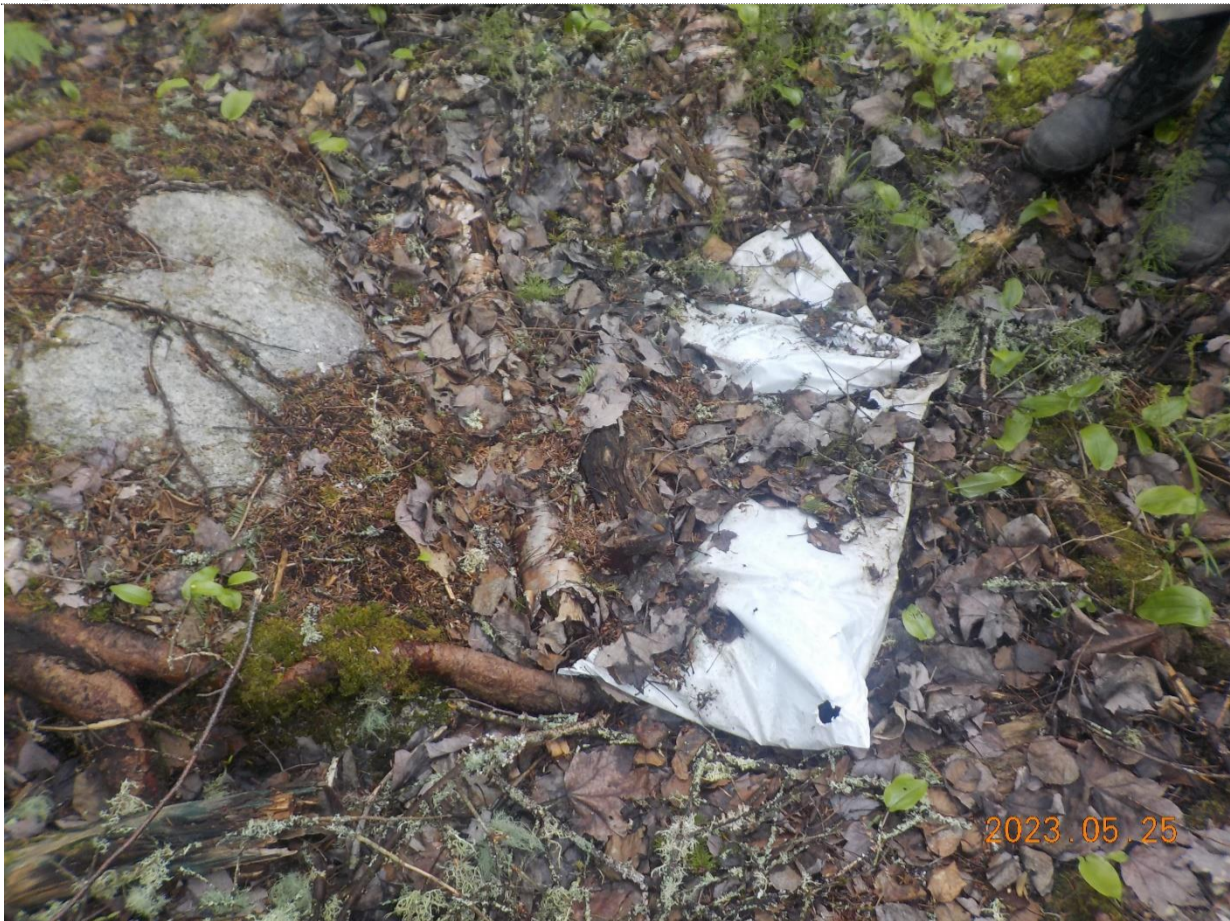
Figure 7: Sacs de terre enfouis à ramasser dans le sentier d'accès (610013-B)

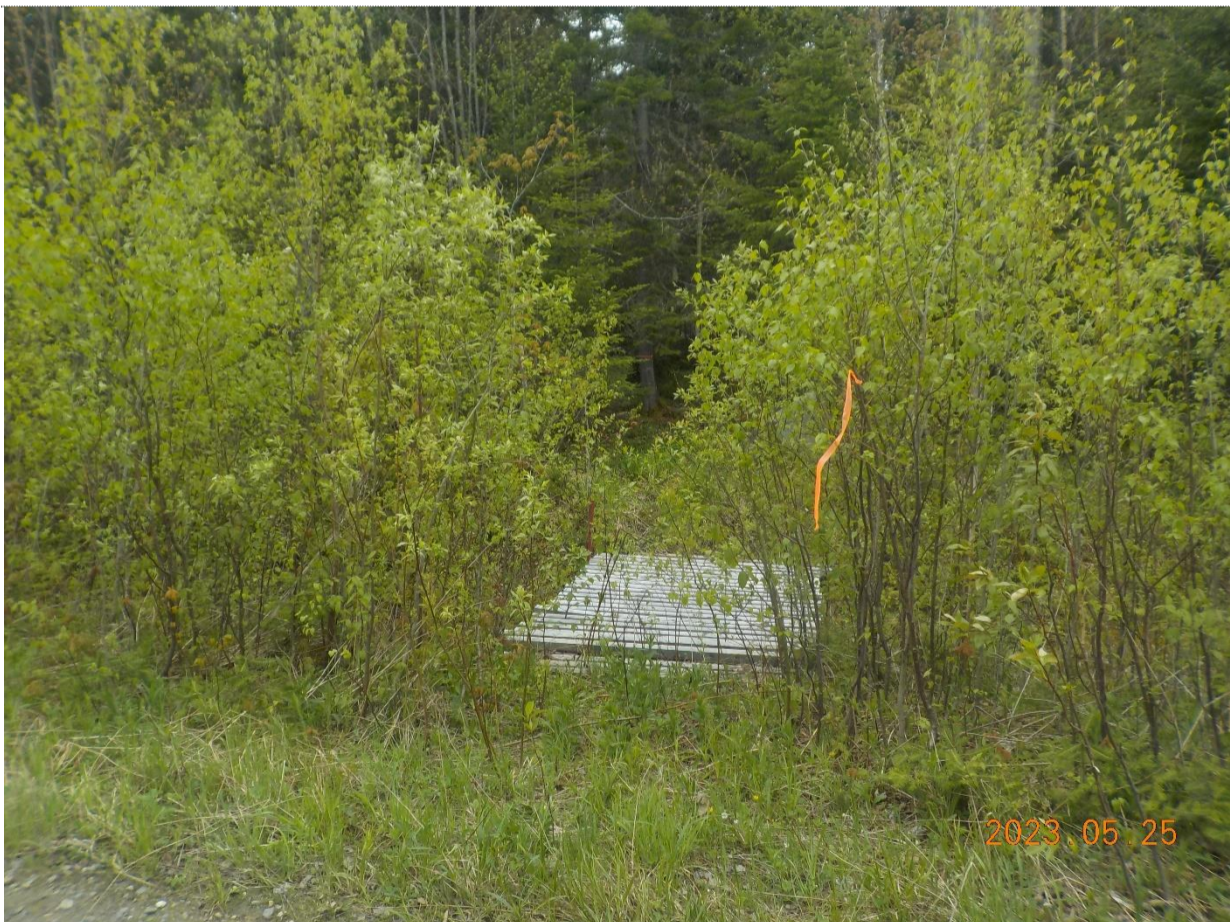
Figure 8: Entrée du sentier VTT et pont de bois à démanteler (610013-C).

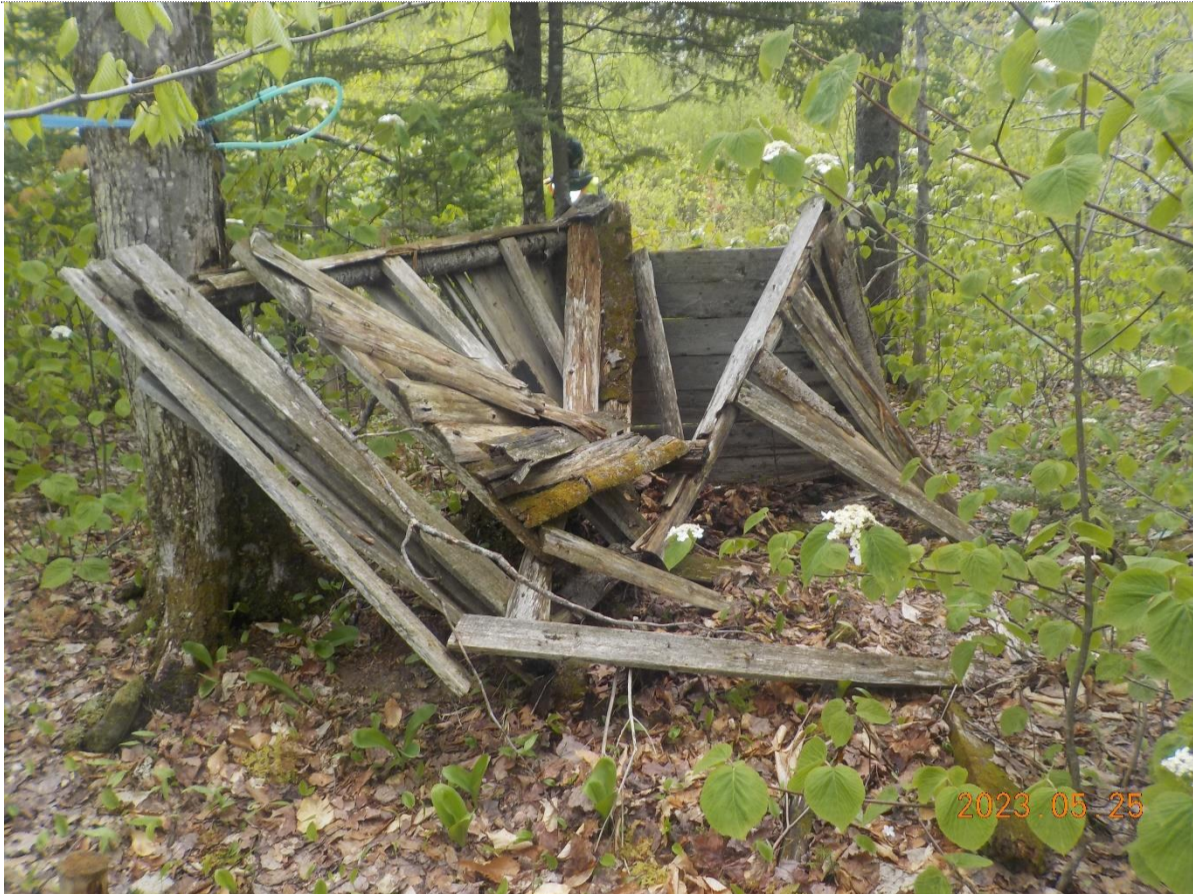
Figure 1: Structure à ramasser.

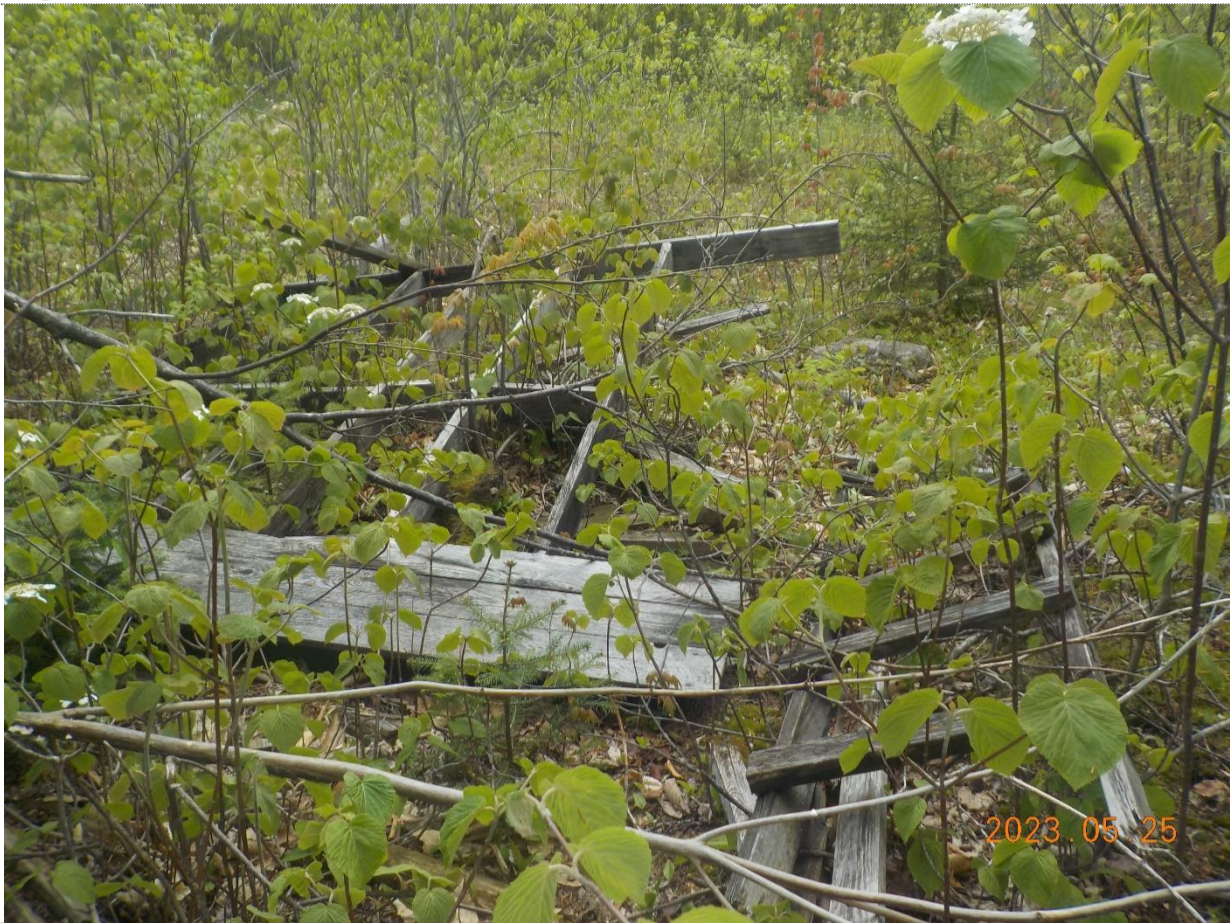
Figure 3: Débris / Matériaux à ramasser près de la structure principale
