AMENAGEMENT DE LA RIVIERE MADELEINE

POUR LA PÊCHE AU SAUMON

Coupure de la flèche à l'estuaire de la rivière

SF - G 2

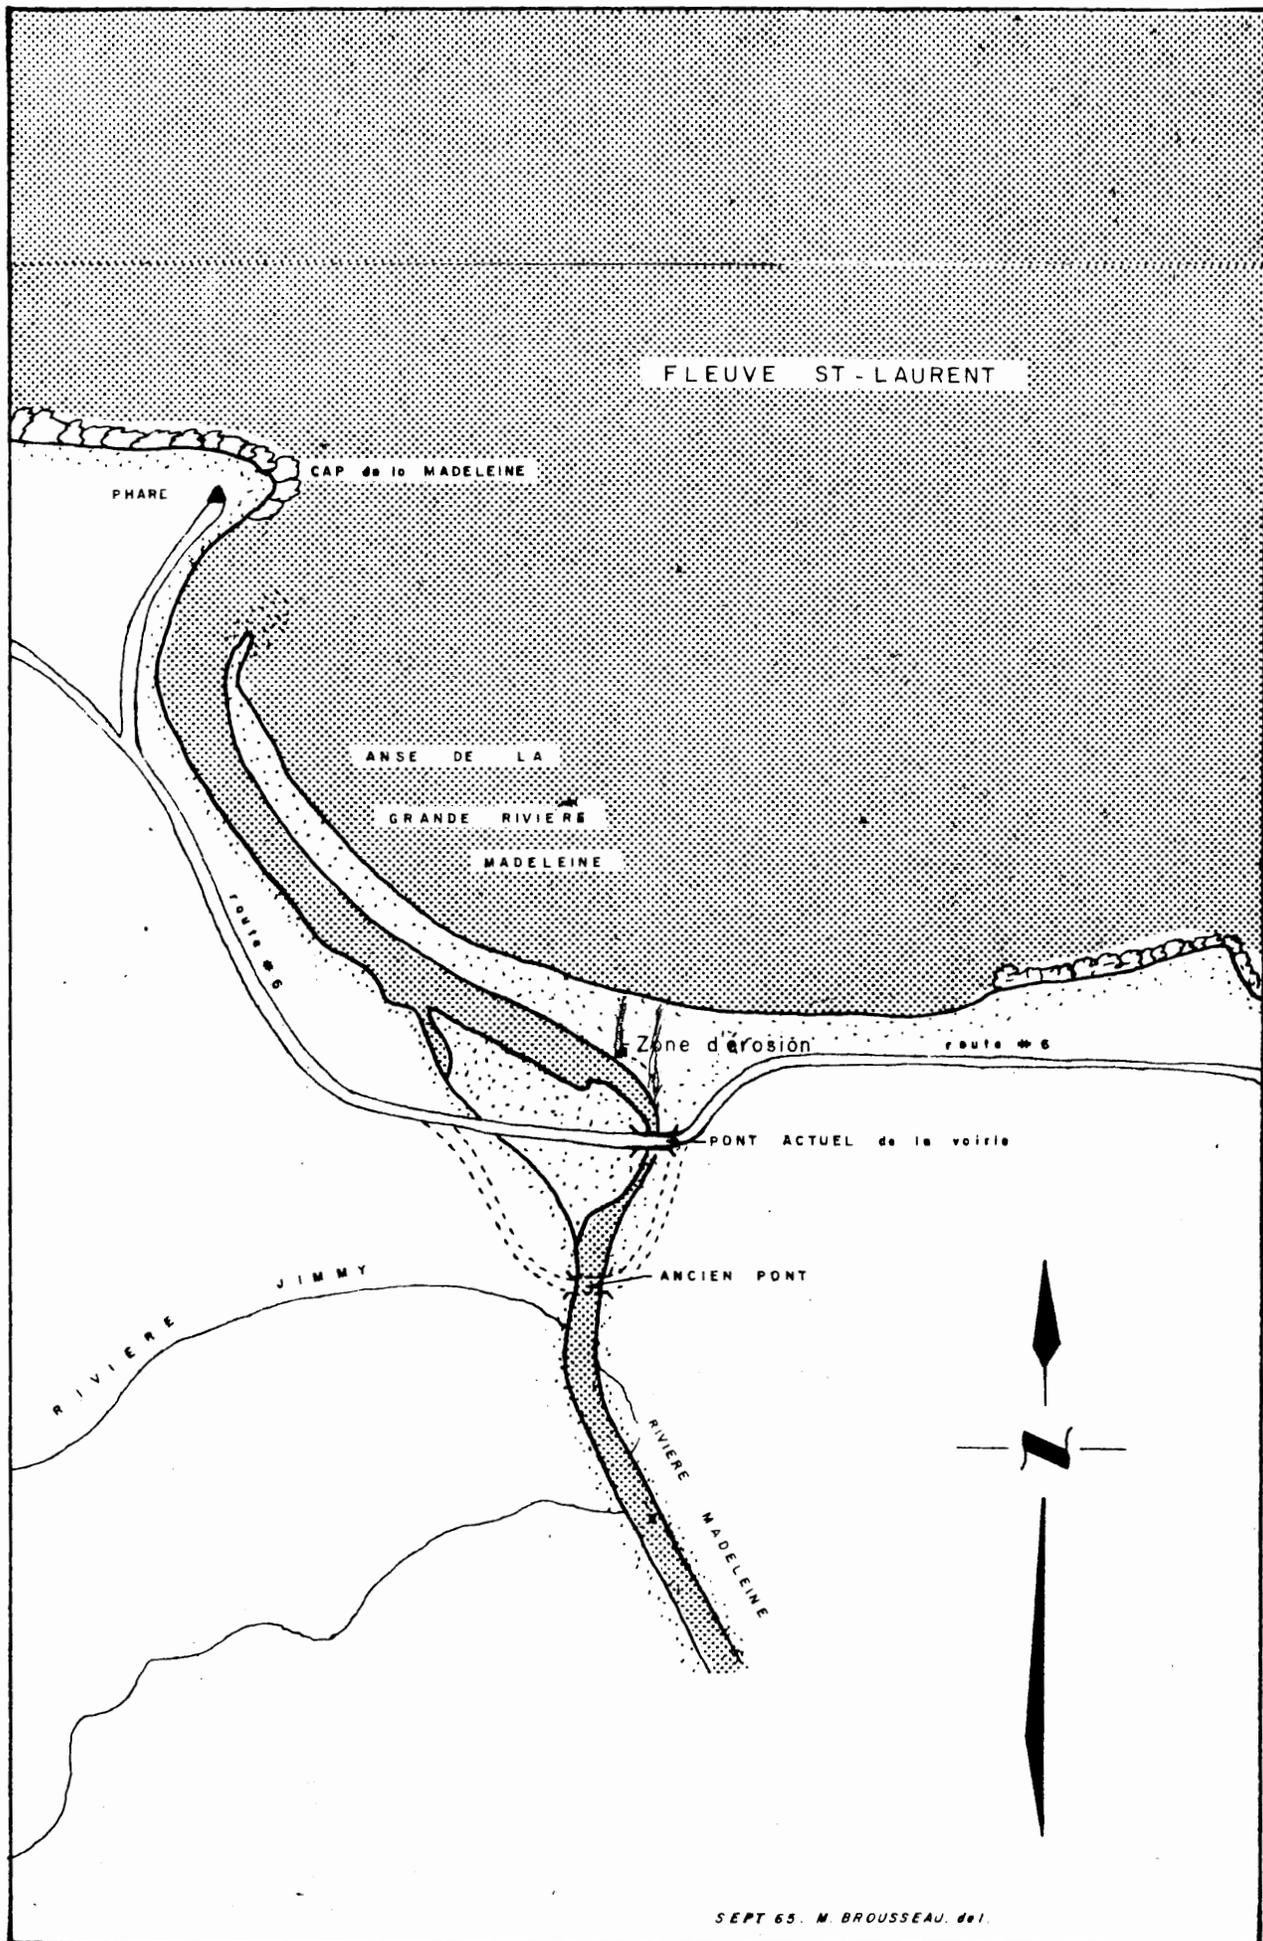
Il y a quelques années, le ministère de la Voirie construisait un nouveau pont sur l'estuaire actuel beaucoup plus près de la mer. (Fig. 1) Les approches, en remblai, de ce pont bloquent maintenant tous les anciens chenaux de l'estuaire et l'écoulement doit passer uniquement sous le pont.

Cette construction a eu pour effet de détruire l'équilibre naturel de l'estuaire. Auparavant le débit de crue de la rivière était réparti sur la largeur totale de l'estuaire et la flèche était stable. Maintenant ce débit est concentré sous le pont dans un chenal réduit, où l'eau débouche presque directement sur la flèche pour être déviée ensuite d'environ 90°. Dans cette boucle à forte courbure une érosion sensible a déjà commencé à se faire sentir, rongant le bras de la flèche. On a aussi remarqué les dépôts de sable que cette érosion entraîne dans la partie droite qui suit.

L'estuaire de la rivière Madeleine est relativement étroit et il est caractérisé par une flèche littorale tout à fait classique, pour ne pas dire parfaite, dans l'anse de la Grand-Rivière Madeleine (photo).
