**Ministère des Ressources  
naturelles et de la Faune  
Rouyn-Noranda, Québec**

**Restauration du site minier Aldermac**

**Rapport final des travaux  
effectués en 2008-2011**

**Septembre 2011**

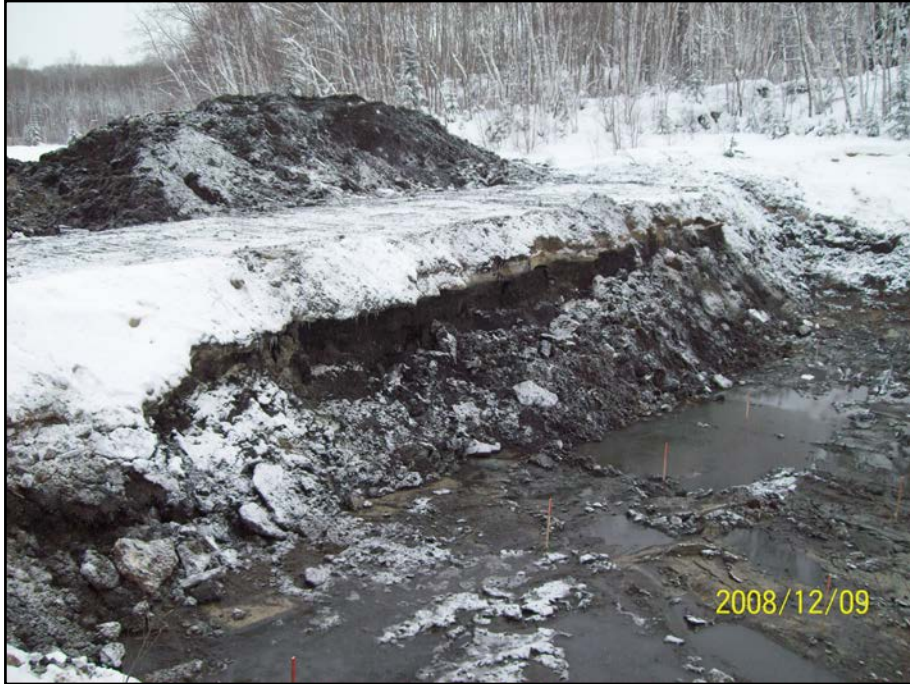
Photo 5.23 : Digue H – Fondation sur argile

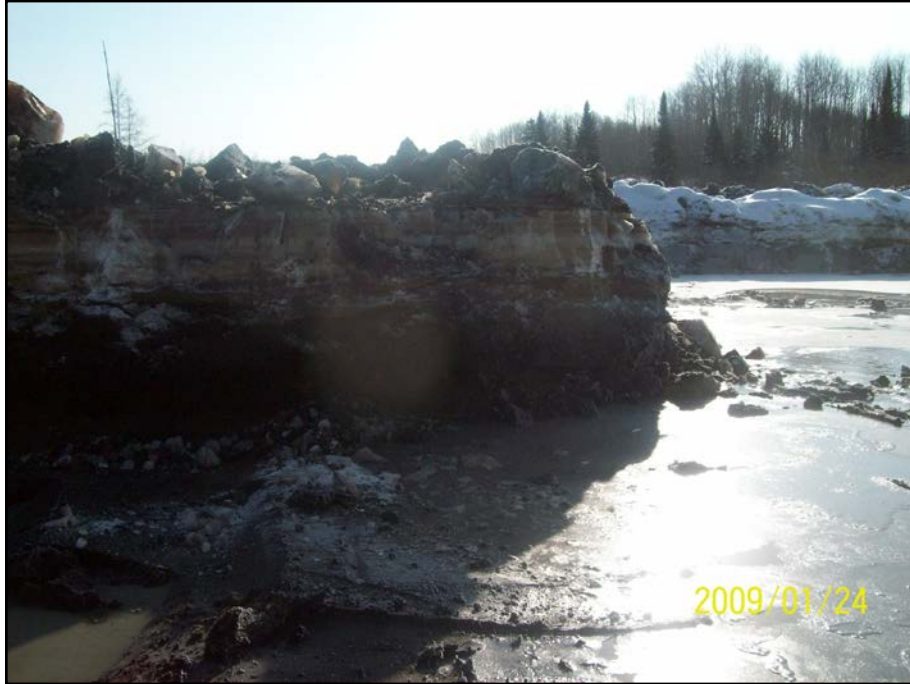
Photo 6.7 : Secteur Intermédiaire – Épaisseur moyenne de résidus à excaver

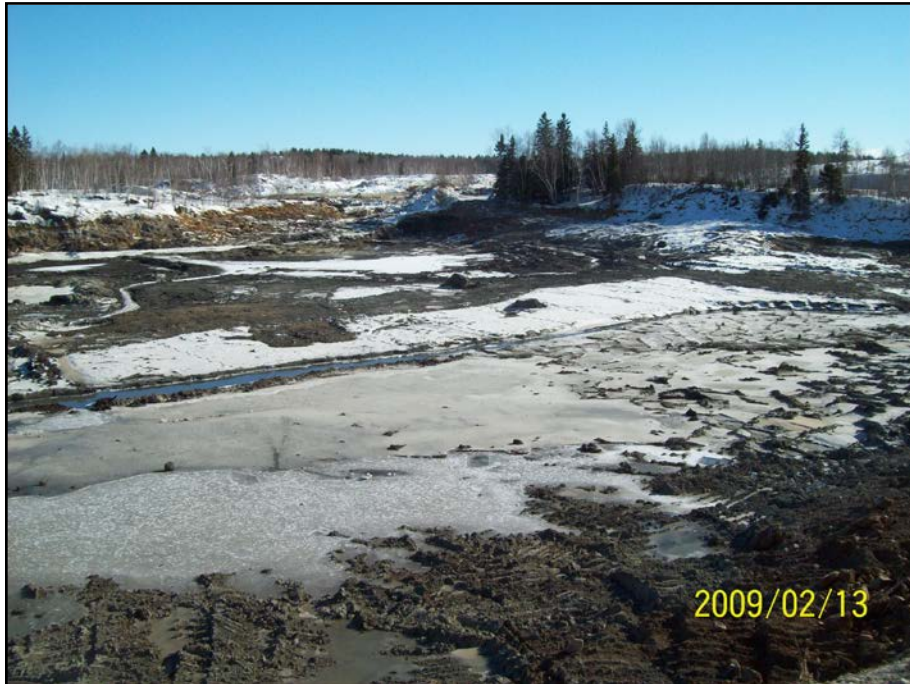
Photo 6.12 : Secteur Intermédiaire – Surface nettoyée vue est

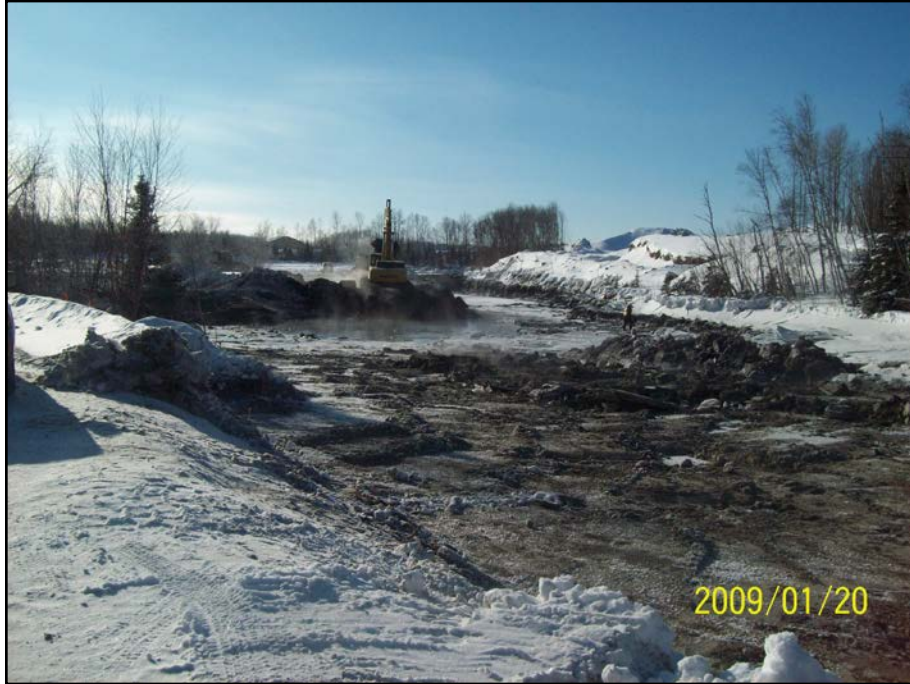
Photo 6.21 : Secteur Nord – Surface nettoyée

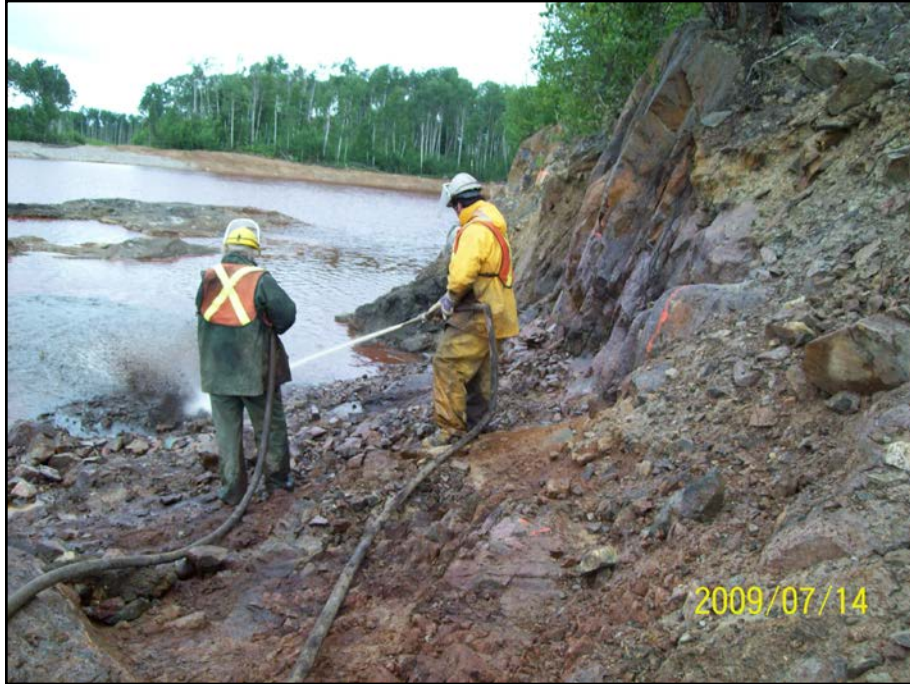
Le nettoyage du roc a commencé le 8 juin 2009 du côté nord-est du secteur Intermédiaire. Il s'est ensuite poursuivi dans le secteur Sud et s'est terminé le 14 juillet avec le lavage des affleurements rocheux au sud-est du secteur Intermédiaire. Mandatée par Norascon, Les Entreprises René Sigouin Inc a réalisé les travaux de nettoyage et de lavage du roc. Les photos 6.22 à 6.25 présentées à l'annexe A illustrent la méthode employée pour réaliser le nettoyage du roc.

Photo 6.24 : Secteur Sud – Nettoyage du roc avec pelle

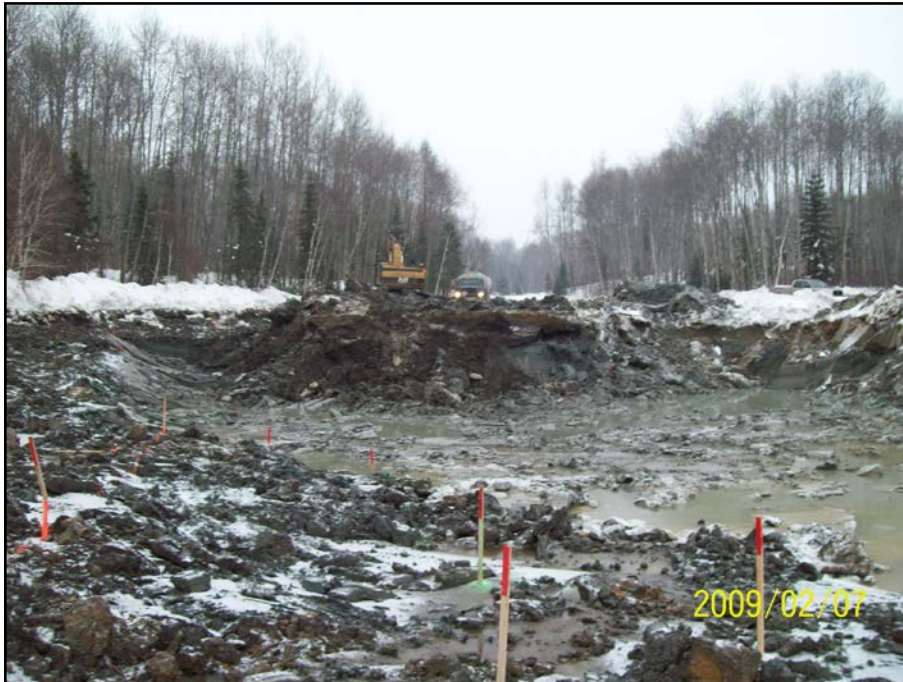
Photo 7.11 : Terrasse 1 – Bassin de dissipation d'énergie

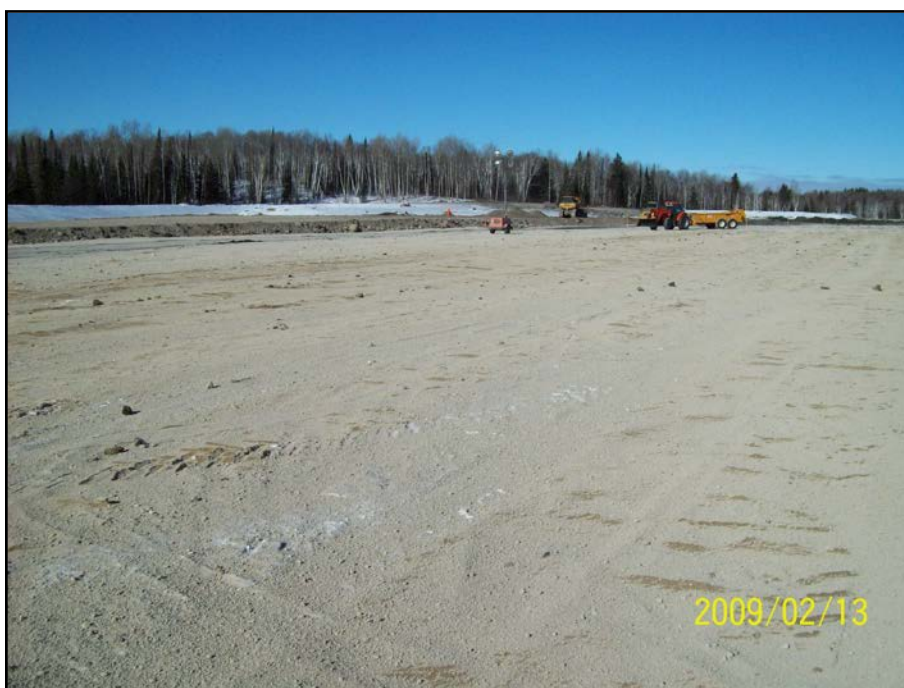
les détails concernant l'aménagement des terrasses. Les photos 8.1 à 8.10 présentées à l'annexe A montrent les différentes phases suivies durant les travaux d'aménagement.

Photo 8.7 : Terrasse 2 – Épandage de chaux

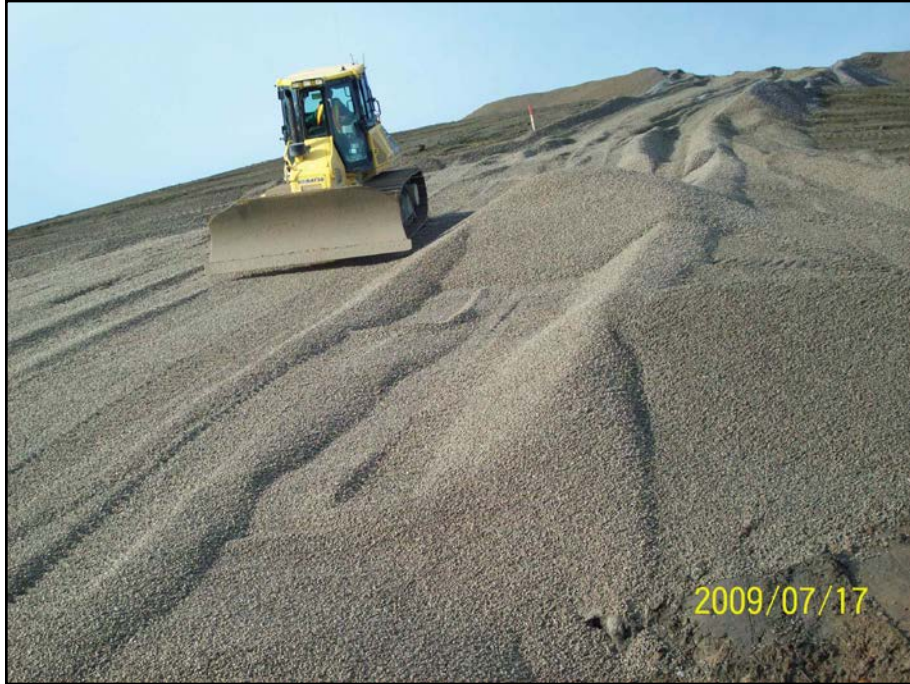
Photo 9.4 : Cellule de confinement – Profilage des résidus

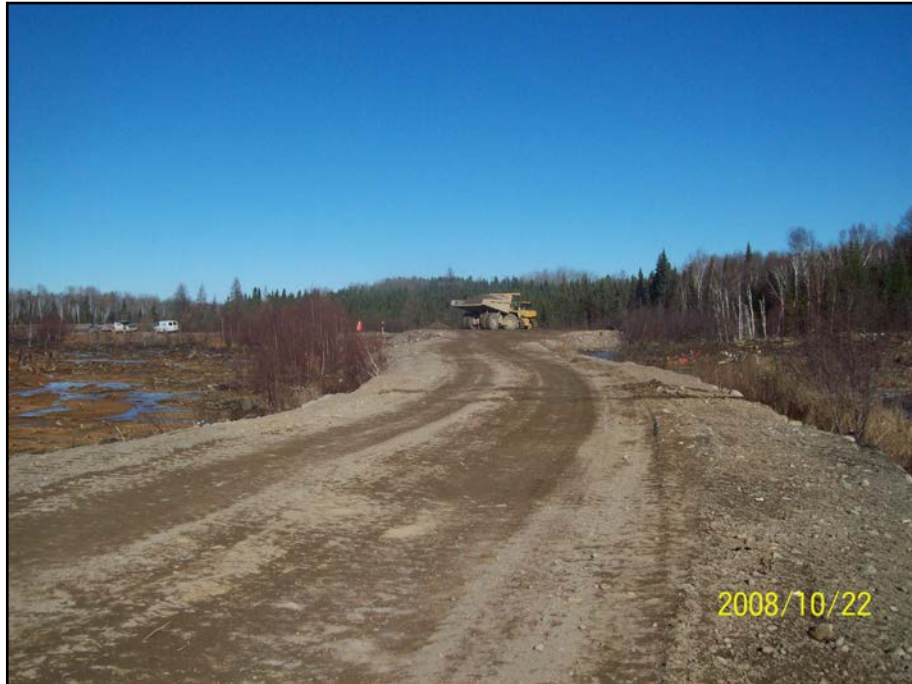
Photo 9.9 : Cellule de confinement – Vue générale

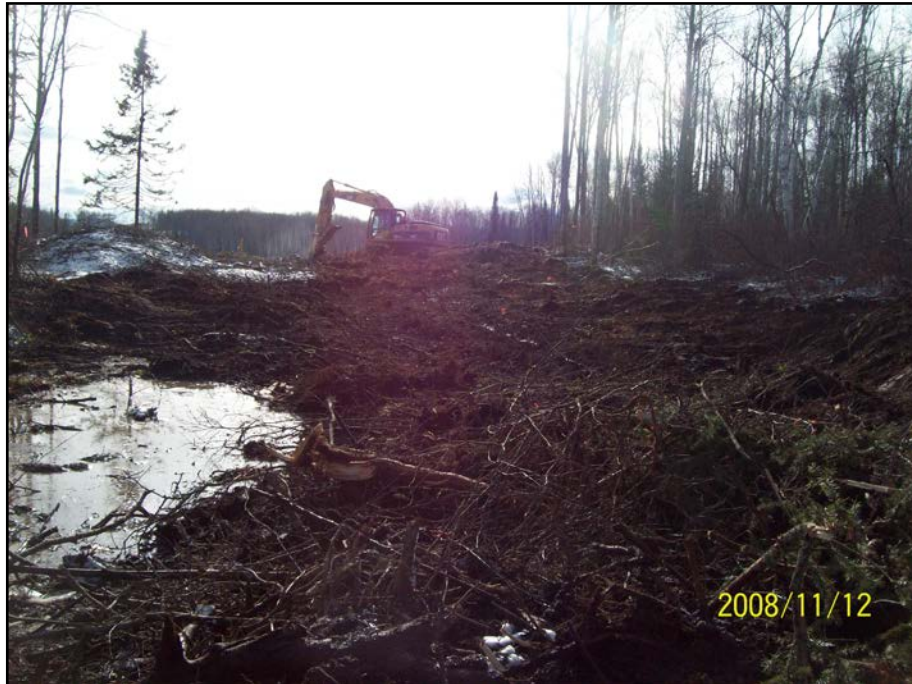
La construction des chemins permanents a été effectuée sporadiquement en trois étapes, entre 2008 et 2009. La première étape a comporté la construction du tronçon situé entre l'extrémité nord du secteur Sud et la digue F. La deuxième étape a compris l'aménagement du tronçon débutant au sud de la digue F et se terminant près du bassin de décantation du Ruisseau 1. Quant à la dernière étape, elle a inclus le tronçon du secteur Sud qui fait le lien entre le chemin existant, situé à l'extrémité sud du secteur, et la première fraction effectuée. Dans le cas de ce dernier tronçon, une partie du tracé correspond à la crête de la digue C existante. Les photos 10.1 à 10.6 de l'annexe A présentent quelques étapes de l'aménagement des chemins permanents.

Photo 10.1 : Élargissement des chemins

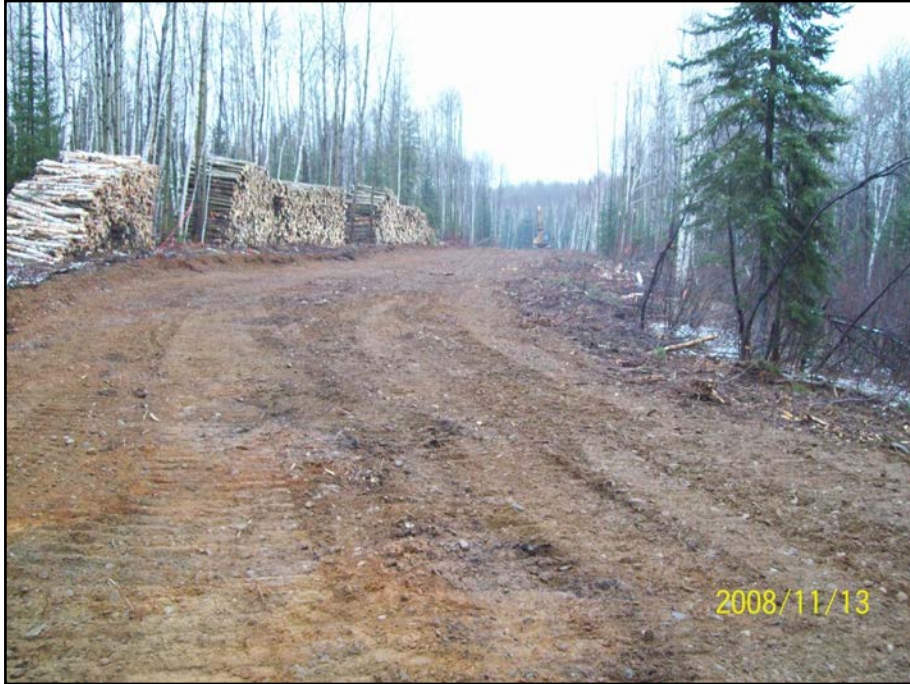
Photo 10.2 : Déboisement pour chemin d'halage nord

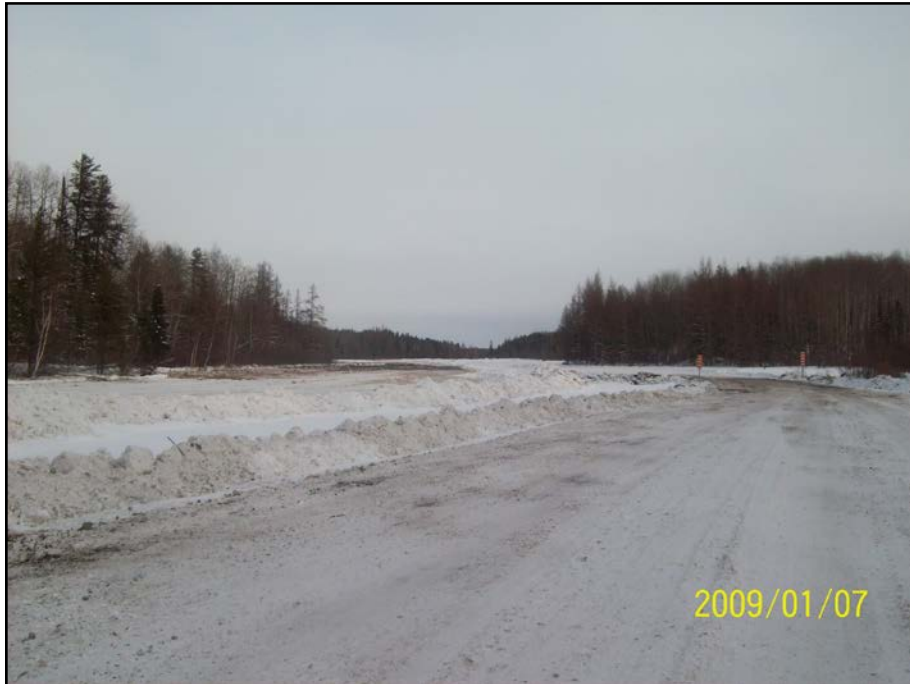
Photo 10.3 : Chemin d'halage nord

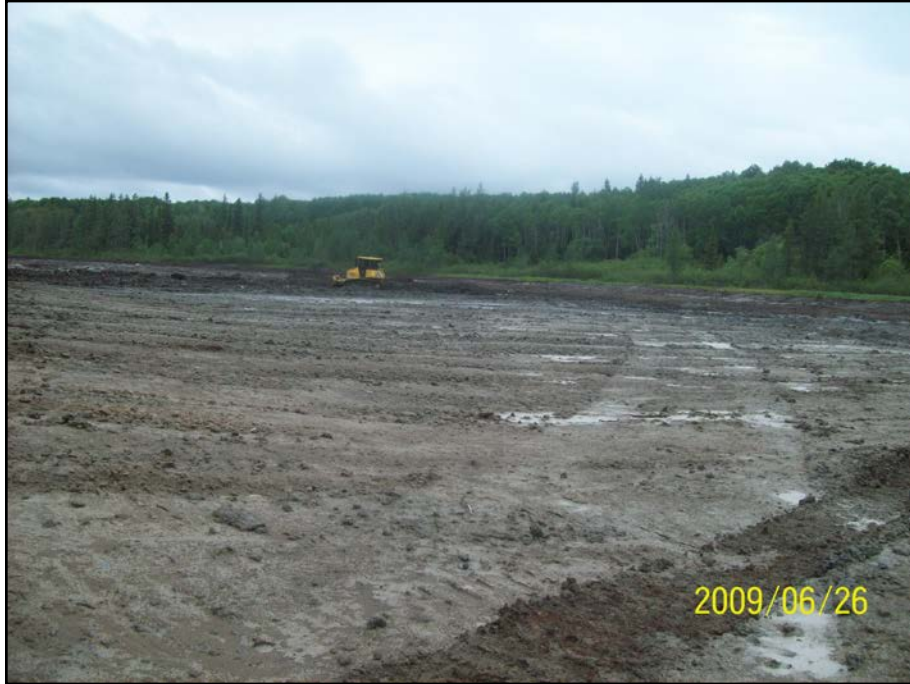
Photo 12.2 : Secteur Intermédiaire – Adéquation et réglage des talus

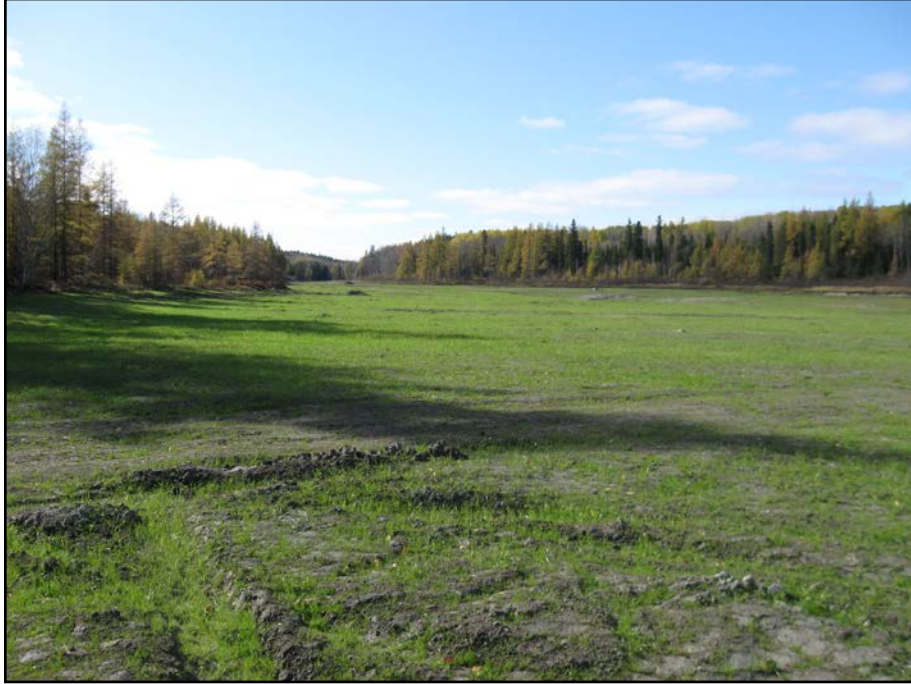
Photo 12.4 : Secteur Sud – Surfaces terminées et nivelées

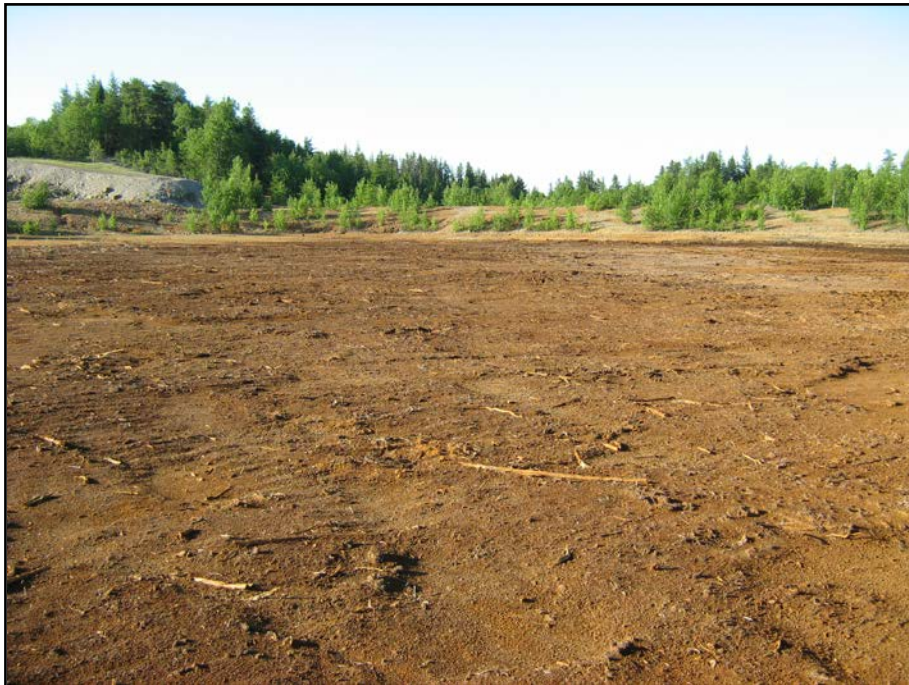
Photo 14.13 : Bassin digue C – Fossé de drainage permanent

Un fossé permanent a été alors aménagé à partir de l'extrémité sud-ouest du bassin jusqu'à la brèche nord-ouest. Pour éviter de nouvelles accumulations d'eau, le fond a été profilé vers le fossé permanent. Les photos 14.9 à 14.14 présentées à l'annexe A, illustrent les travaux réalisés.
