Appel d'offres 2022 de démantèlements et de ramassages d'occupations sans droit  
Carte générale des secteurs Chaudière-Appalaches et Estrie

## Fiche descriptive

Dossier 350363 00 000

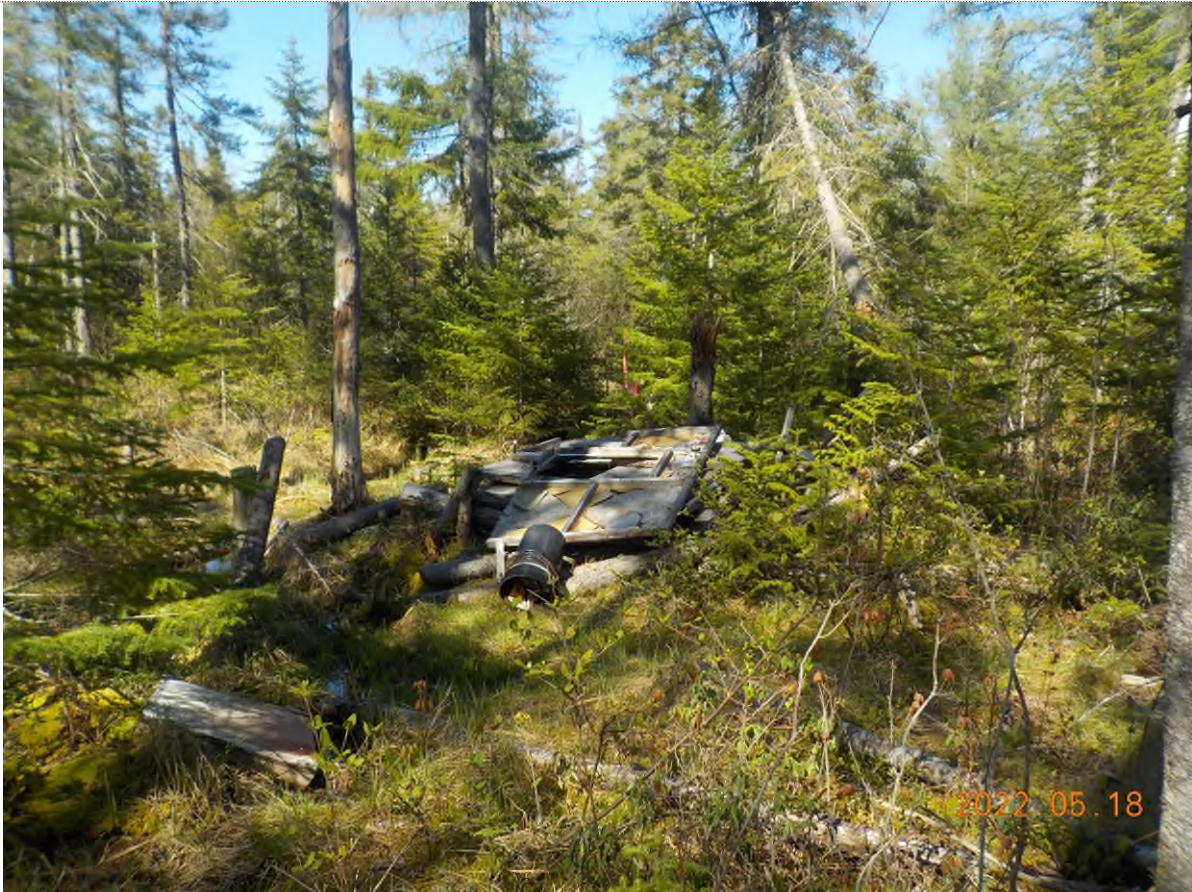
Figure 1: Structure abandonnée à ramasser

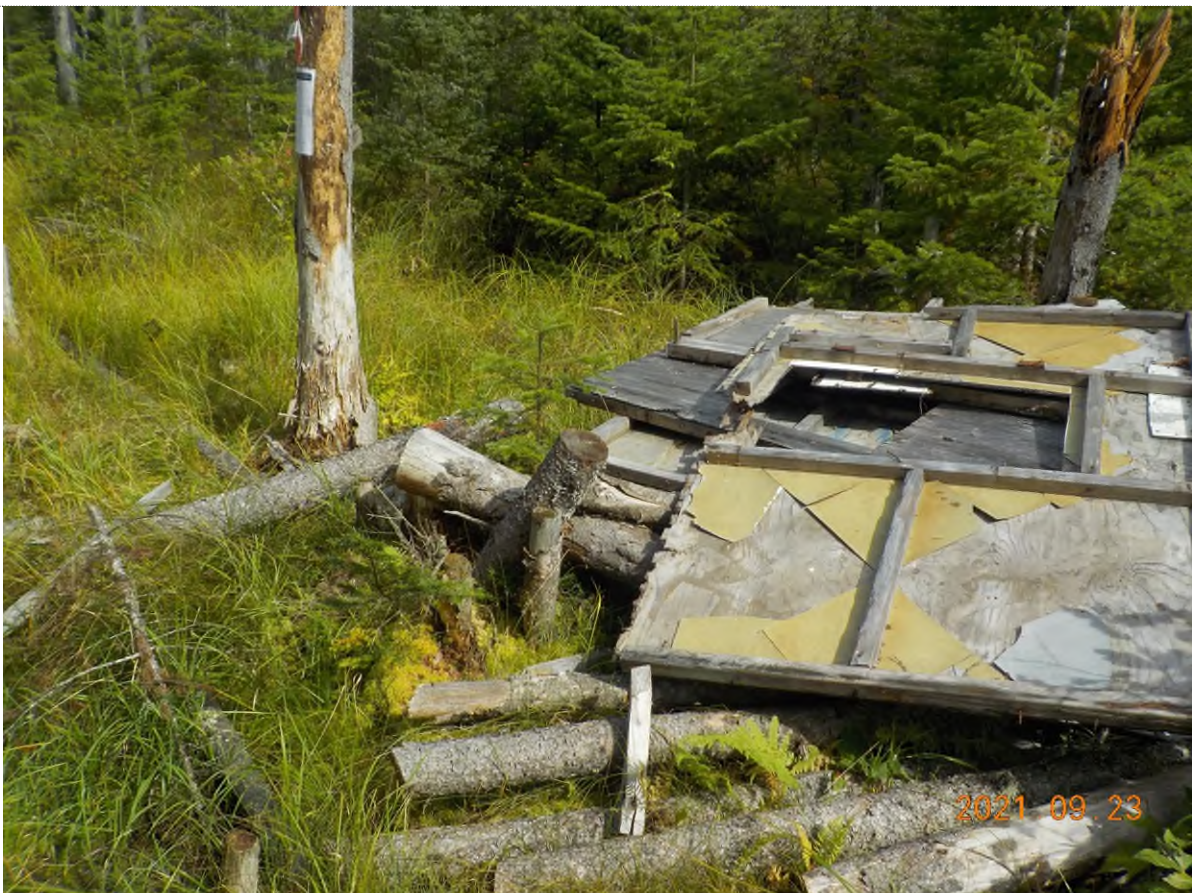
Figure 2: Structure abandonnée à ramasser

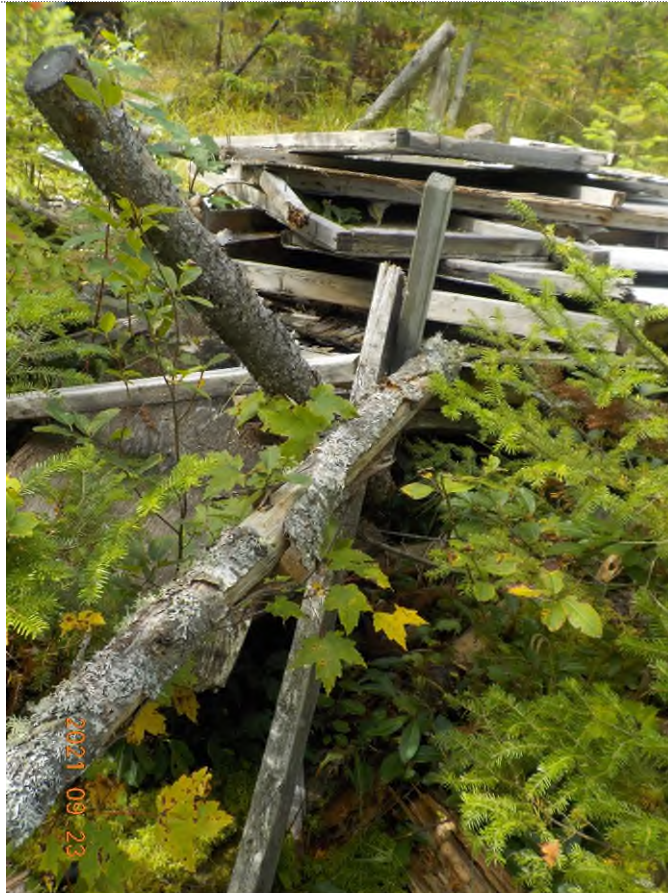
Figure 3: Structure abandonnée à ramasser

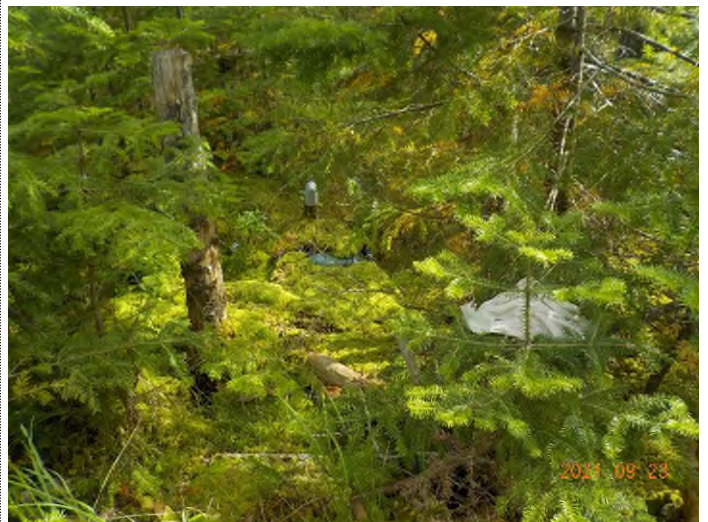
Figure 5: Débris à ramasser (base de chaise en métal + plastique)

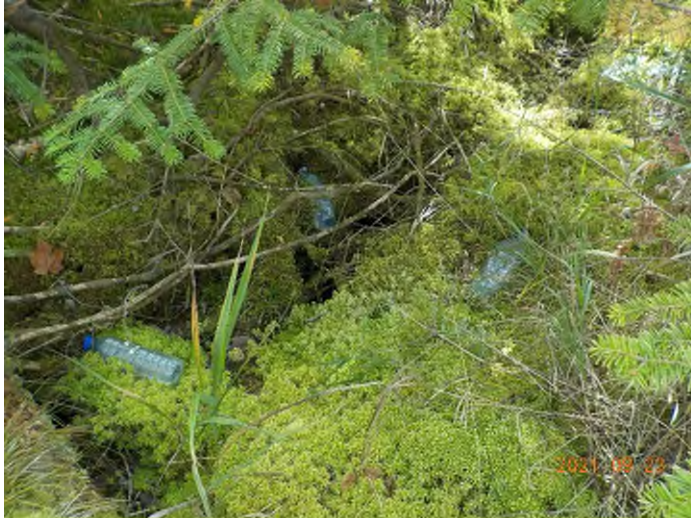
Figure 6: Débris à ramasser

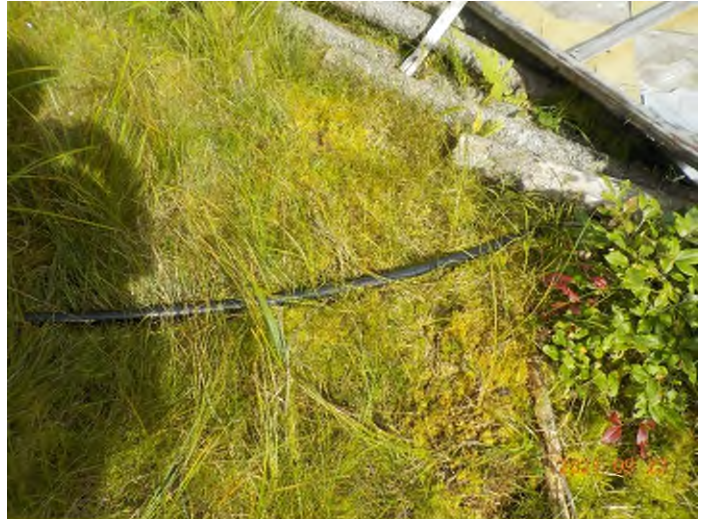
Figure 7: Débris à ramasser

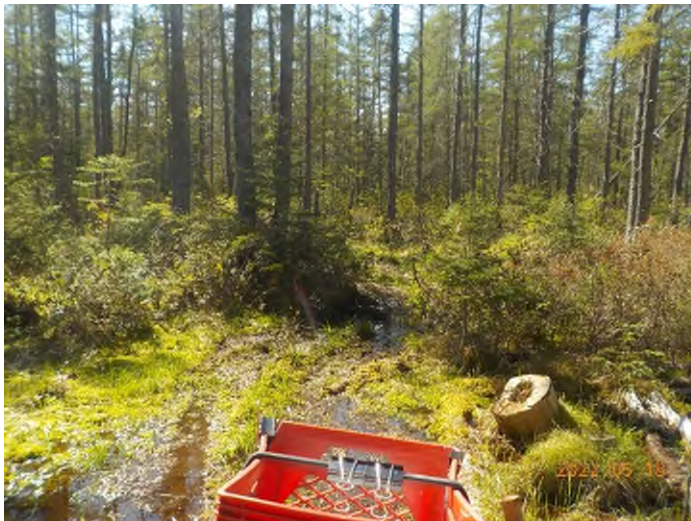
Figure 8: État du sentier VTT

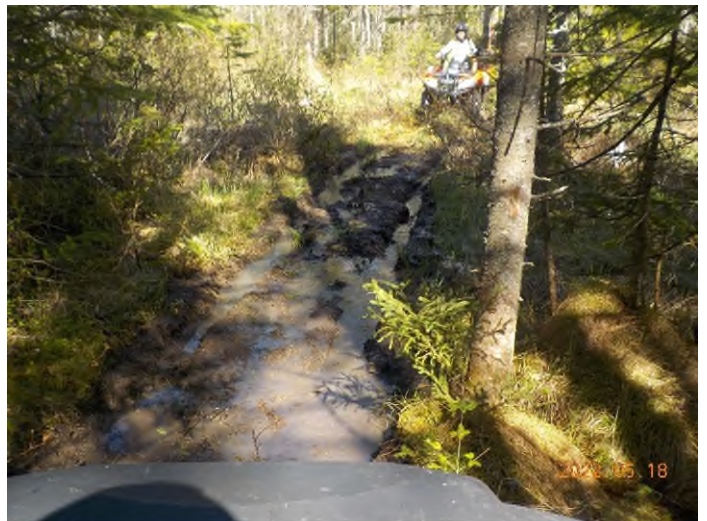
Figure 9: État du sentier VTT

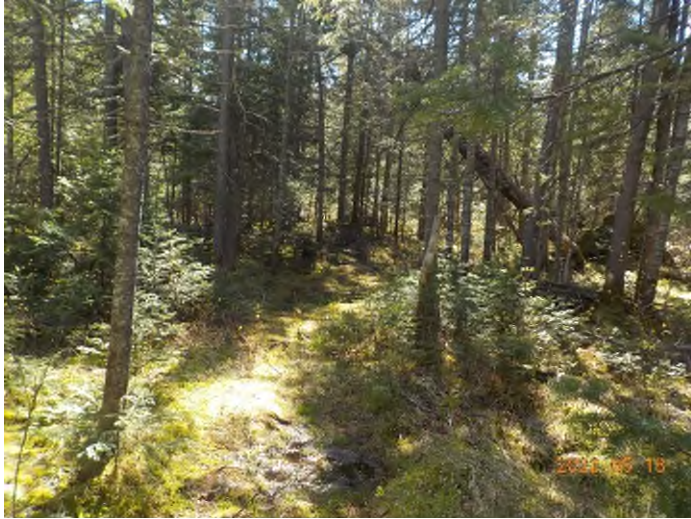
Figure 10: État du sentier VTT

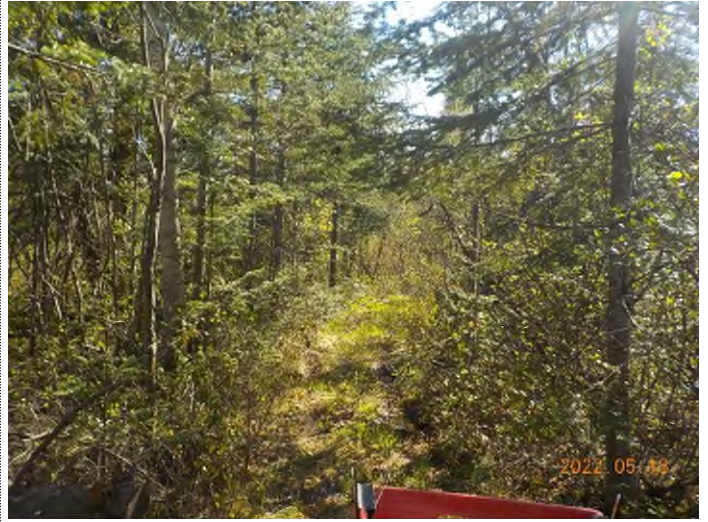
Figure 11: État du sentier VTT

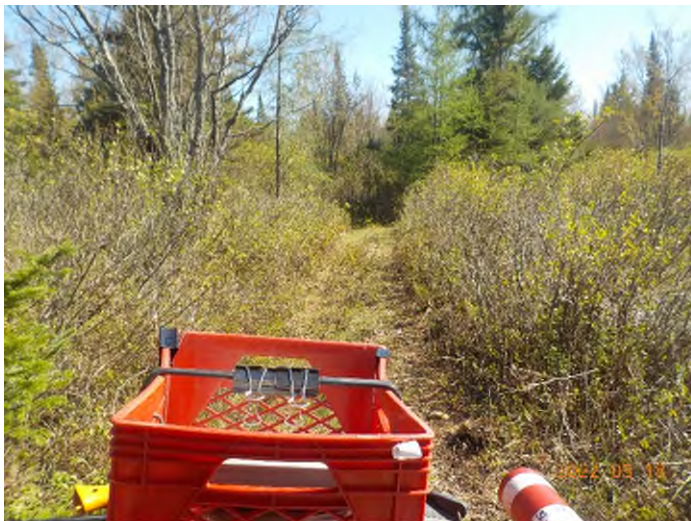
Figure 12: État du sentier VTT

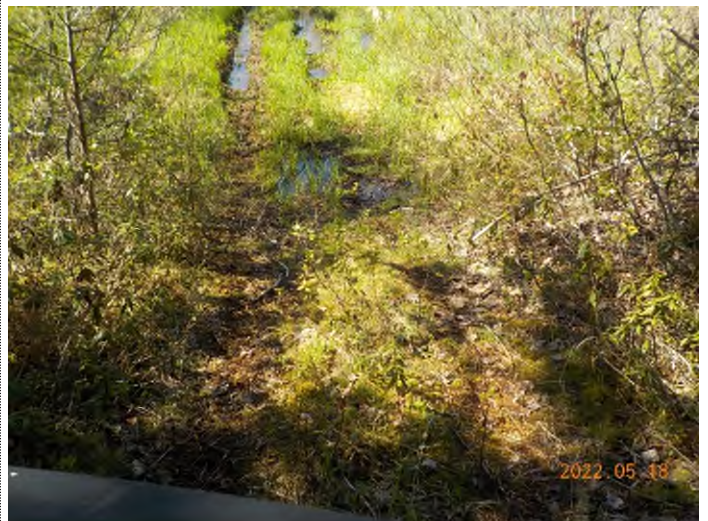
Figure 13: État du sentier VTT

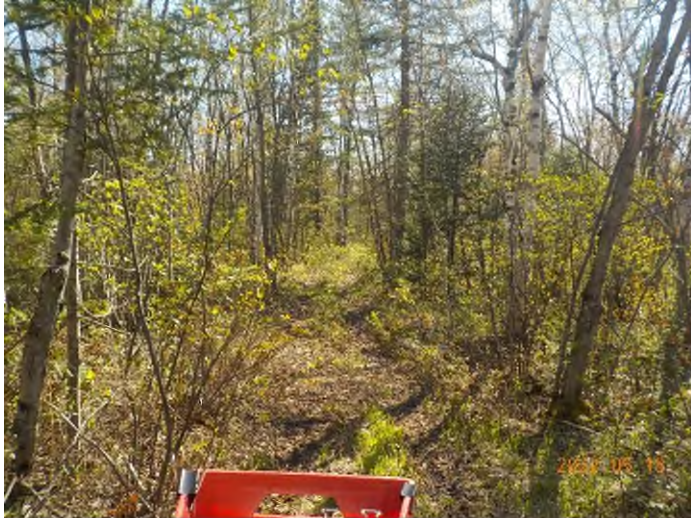
Figure 14: État du sentier VTT

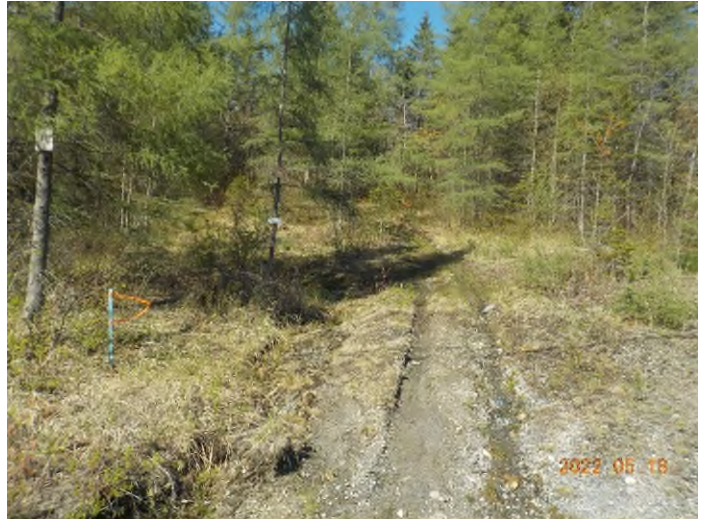
Figure 15: Entrée du sentier VTT

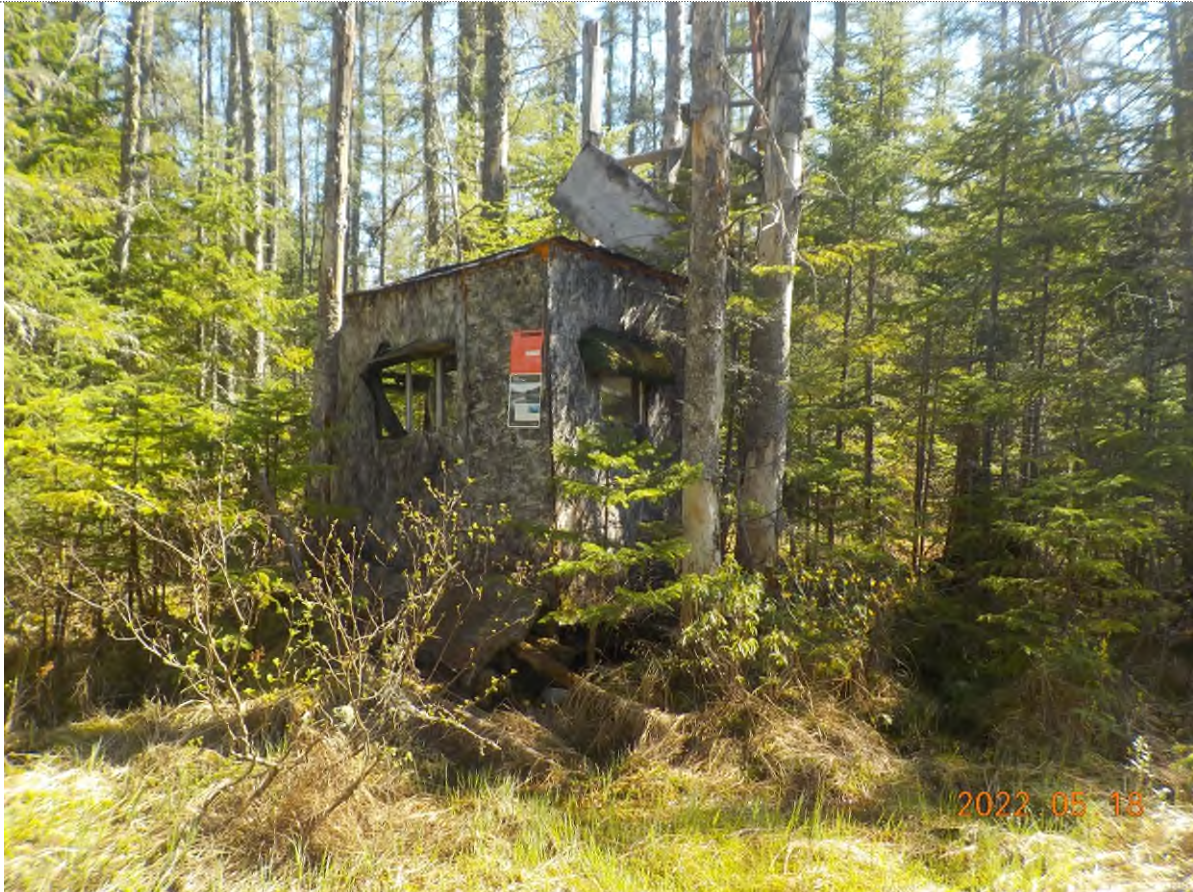
Figure 1: Structure à ramasser

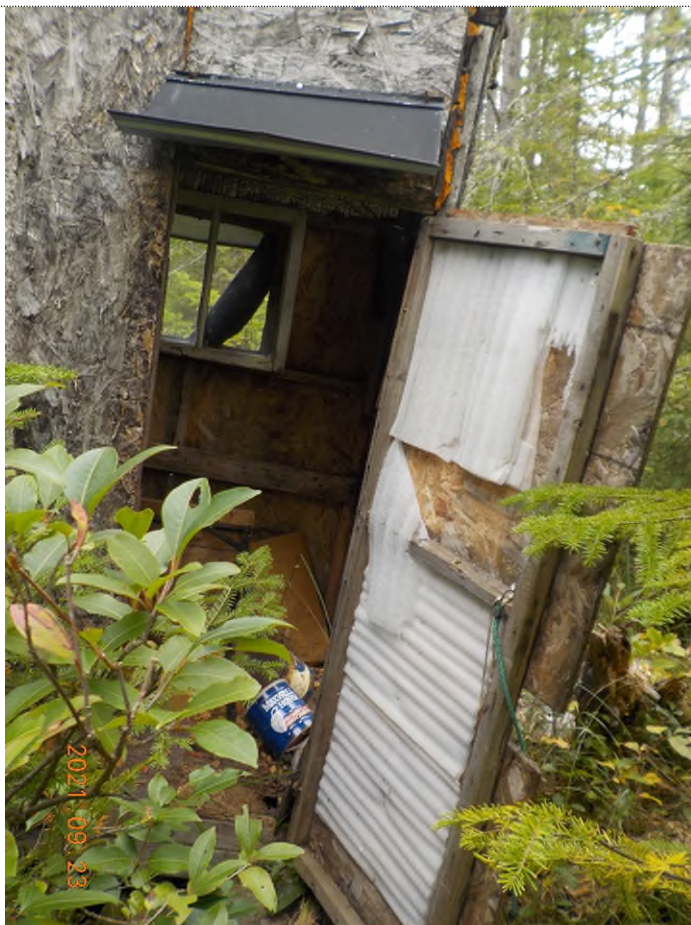
Figure 2: Intérieur de la cache

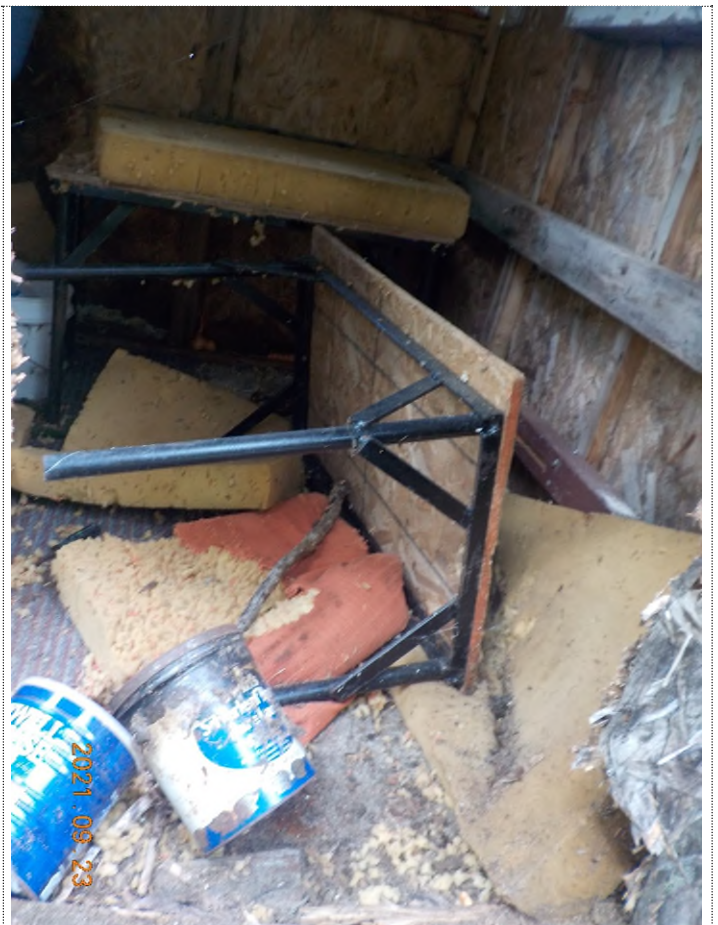
Figure 3: Intérieur de la cache

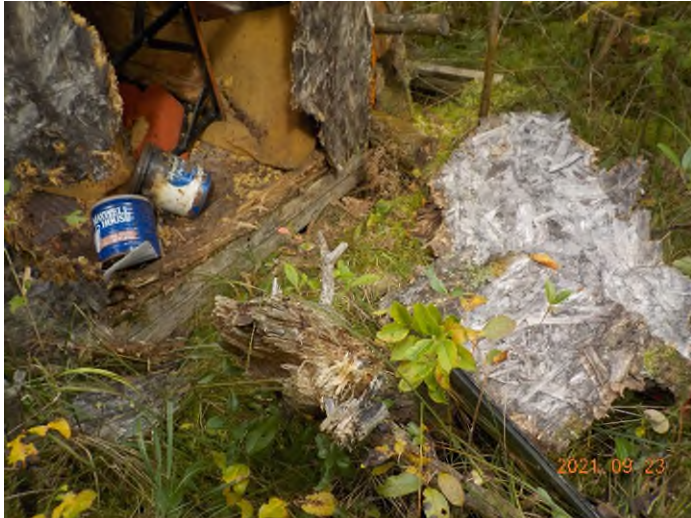
Figure 4: Exemple de débris à ramasser

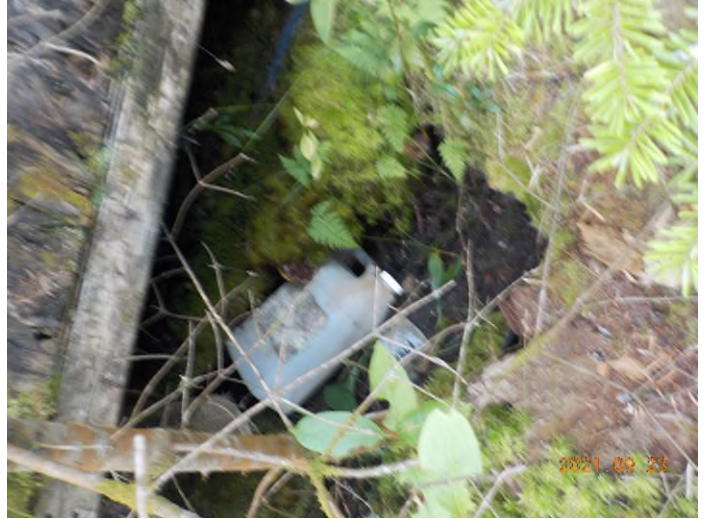
Figure 5: Exemple de débris à ramasser

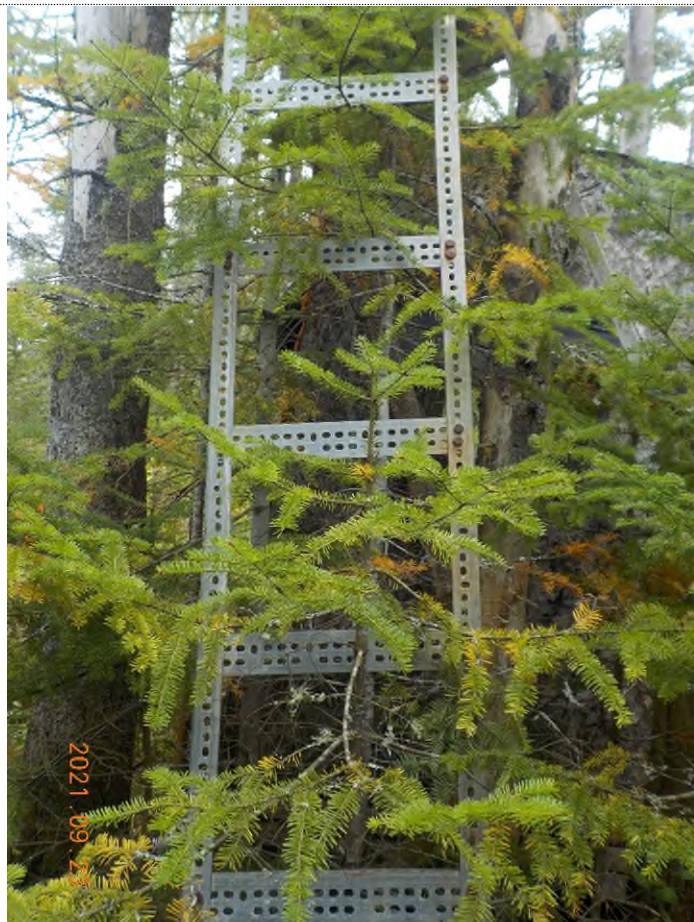
Figure 6: Échelle à ramasser

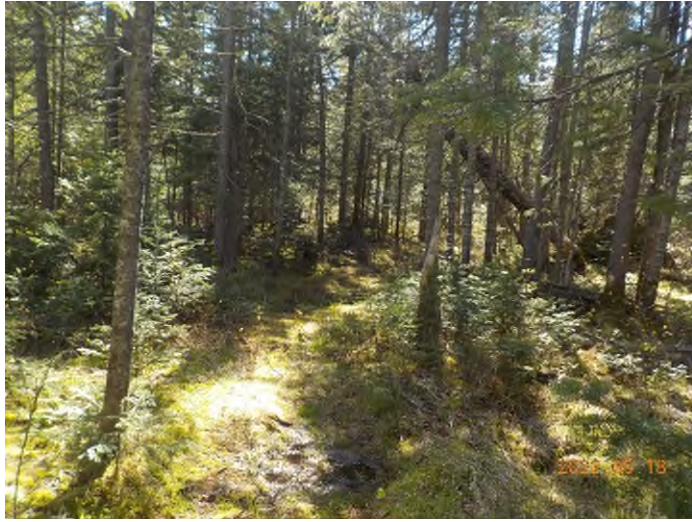
Figure 8: État du sentier VTT

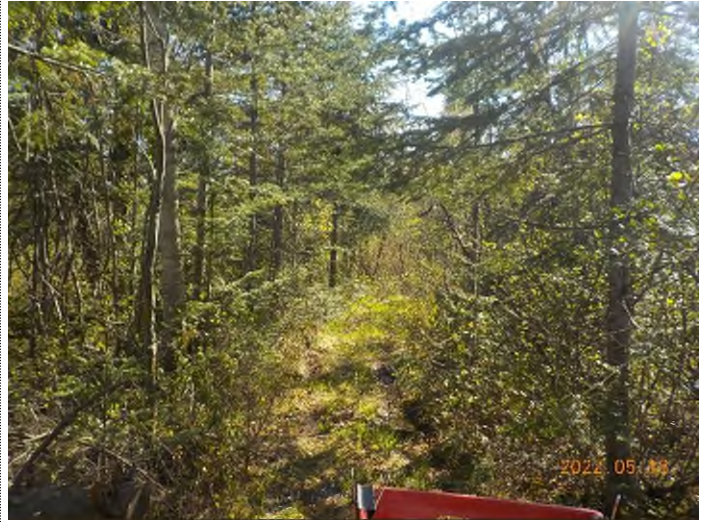
Figure 9: État du sentier VTT

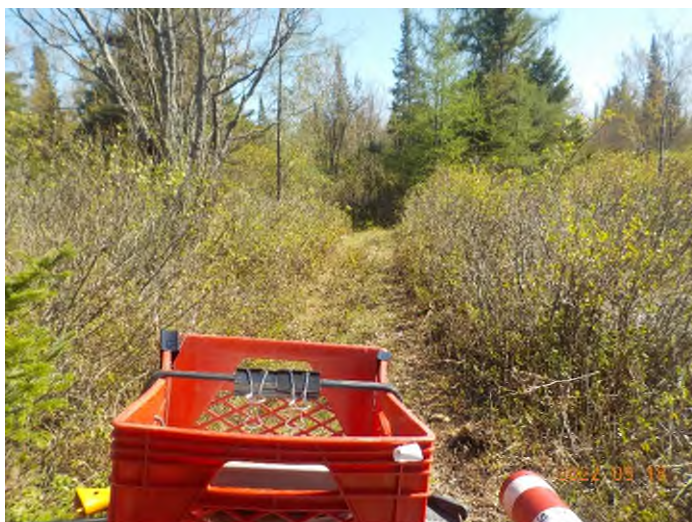
Figure 10: État du sentier VTT

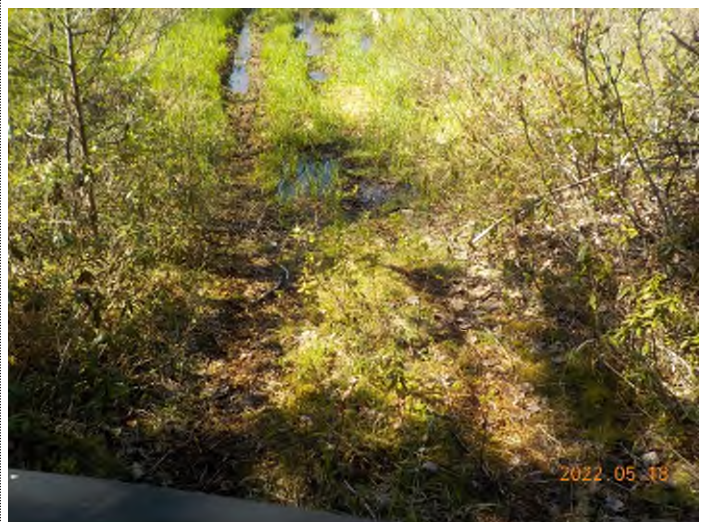
Figure 11: État du sentier VTT

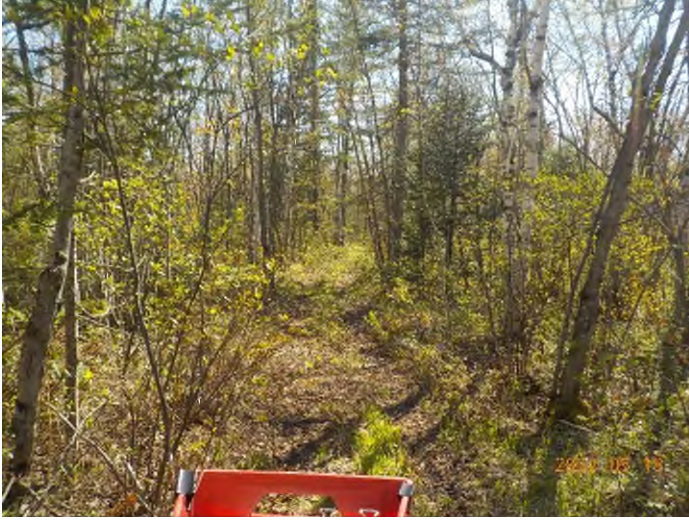
Figure 12: État du sentier VTT

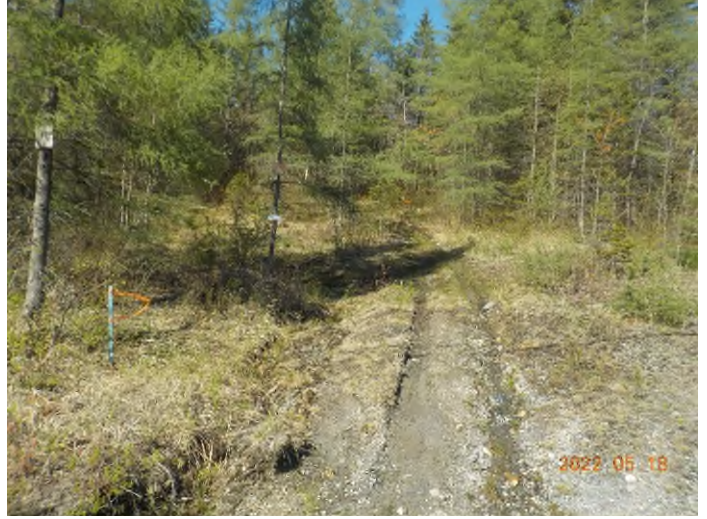
Figure 13: Entrée du sentier VTT

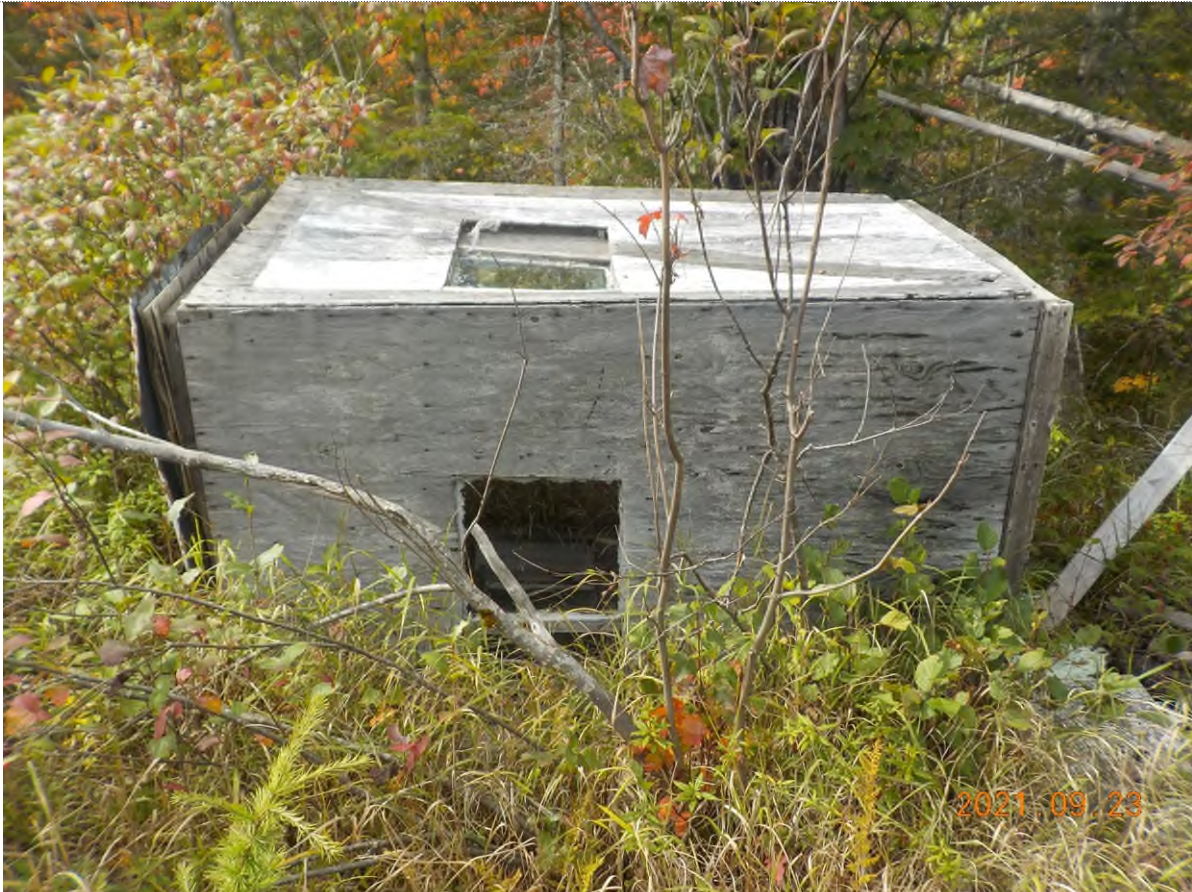
Figure 1: Structure abandonnée à ramasser

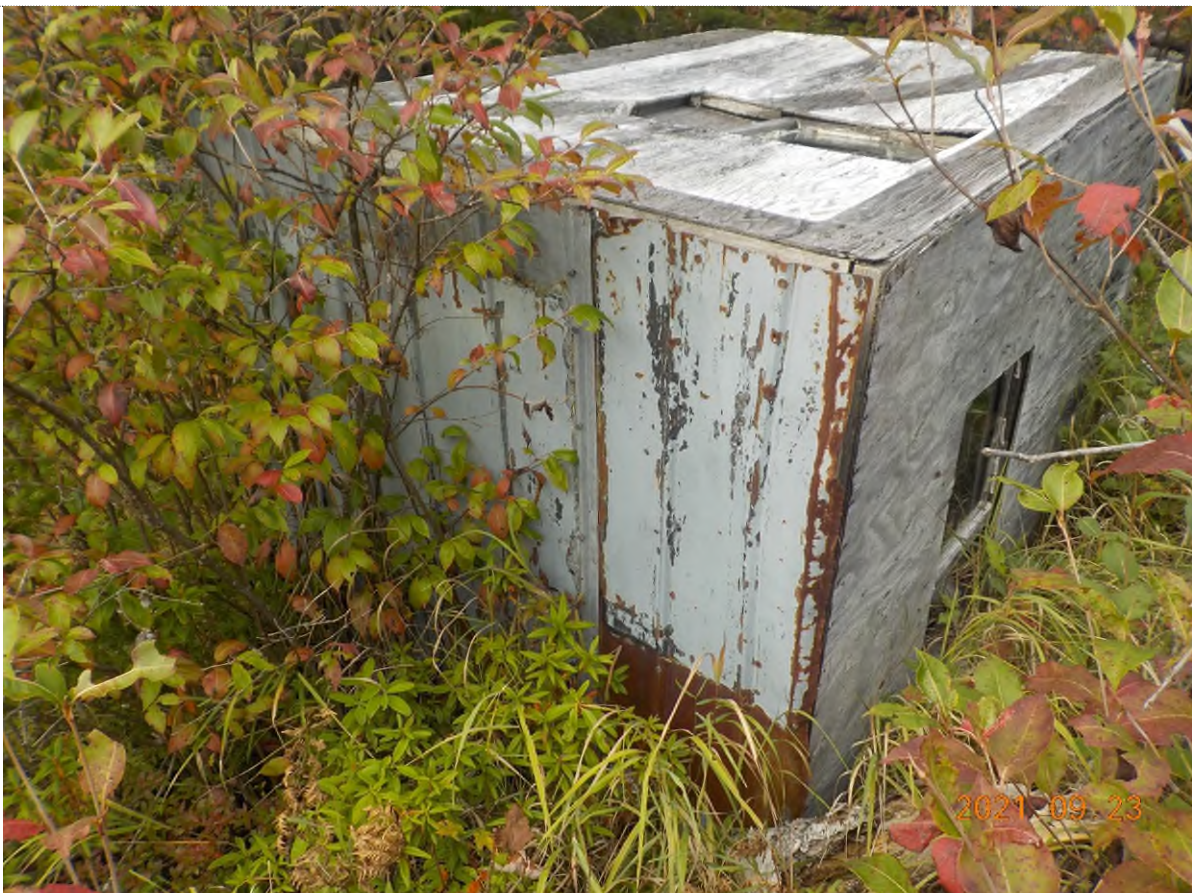
Figure 2: Structure abandonnée à ramasser

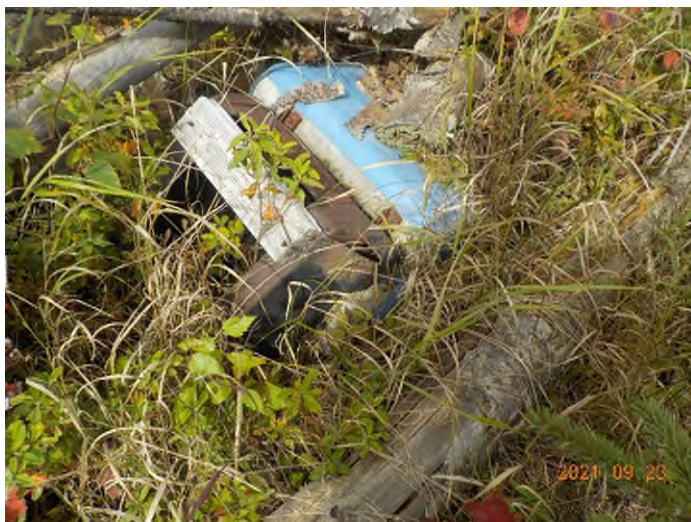
Figure 4: Débris à ramasser

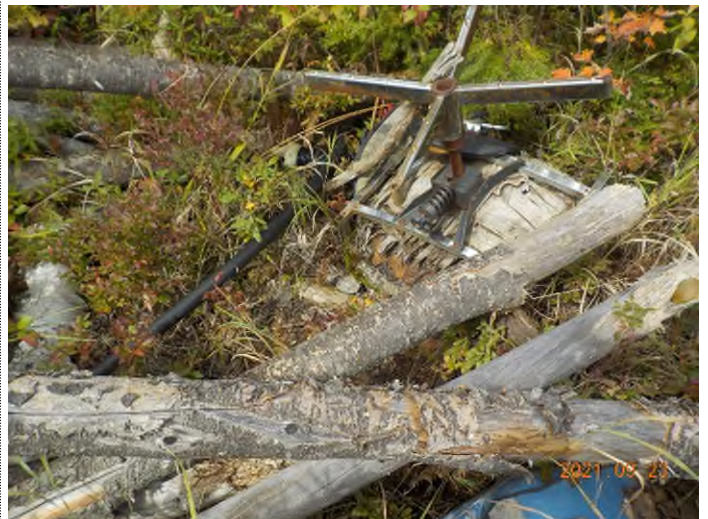
Figure 5: Débris à ramasser

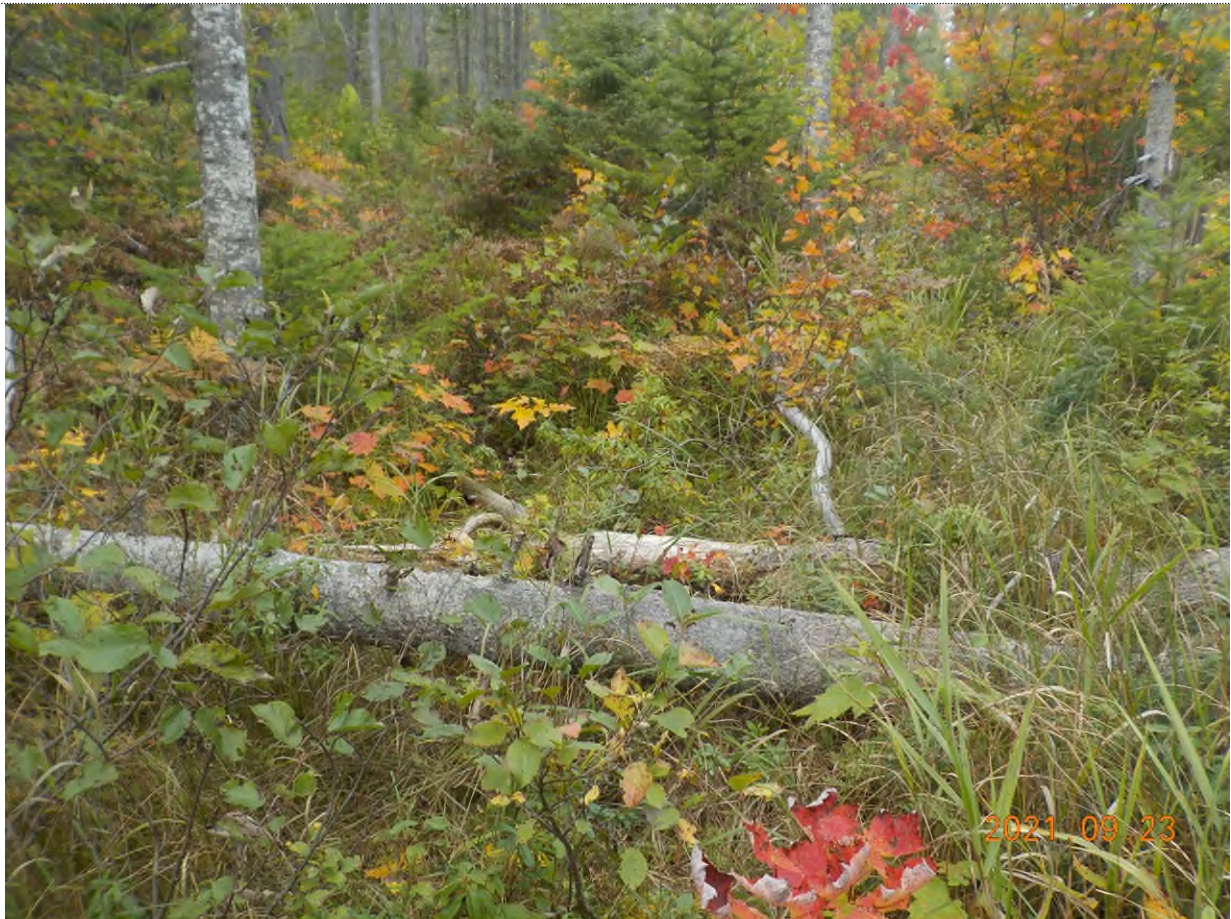
Figure 6: État de la section du sentier VTT près du site

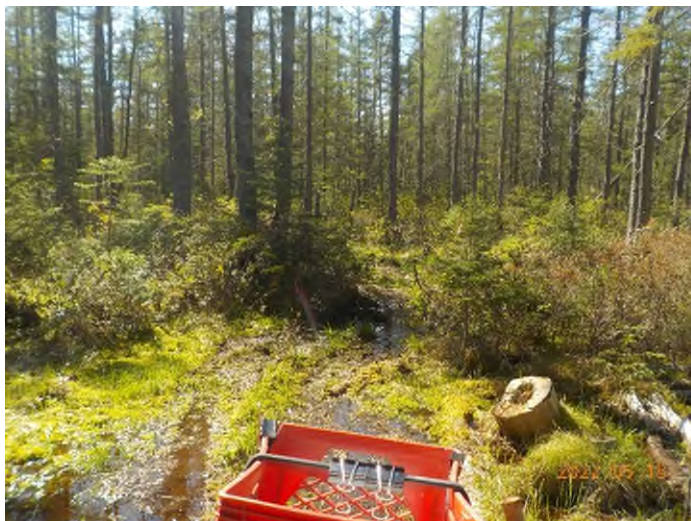
Figure 7: État du sentier VTT

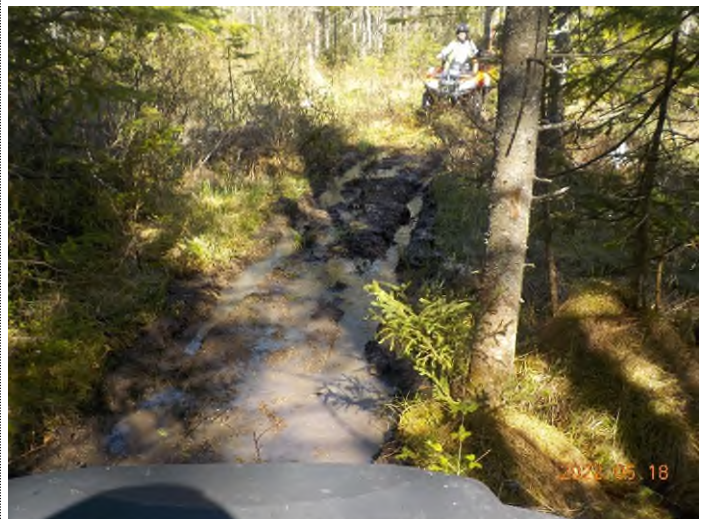
Figure 8: État du sentier VTT

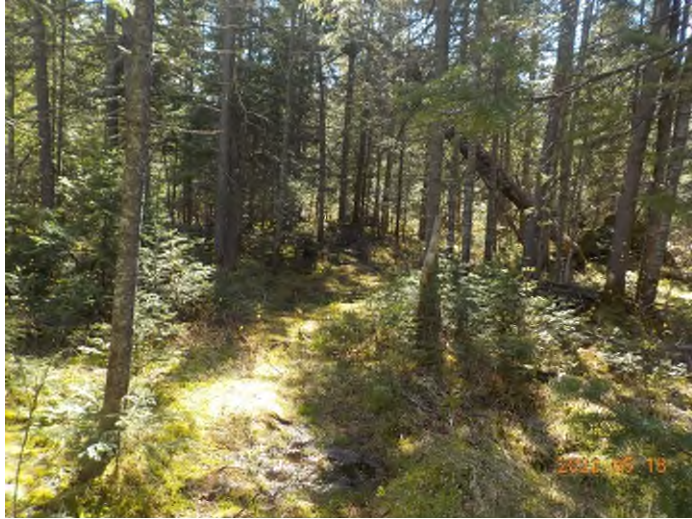
Figure 9: État du sentier VTT

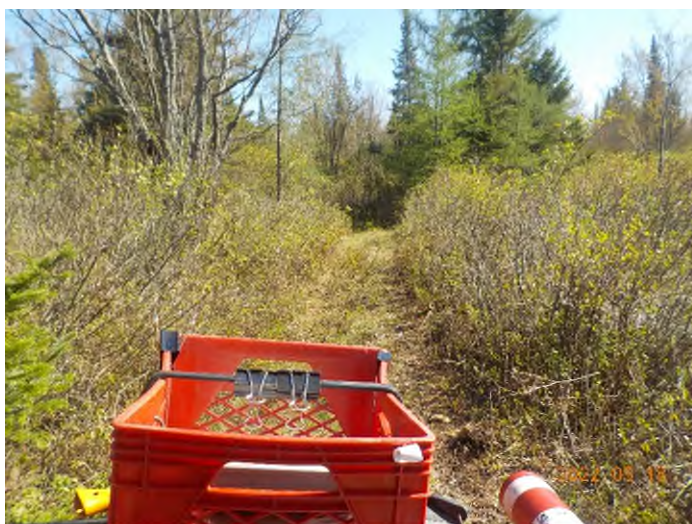
Figure 11: État du sentier VTT

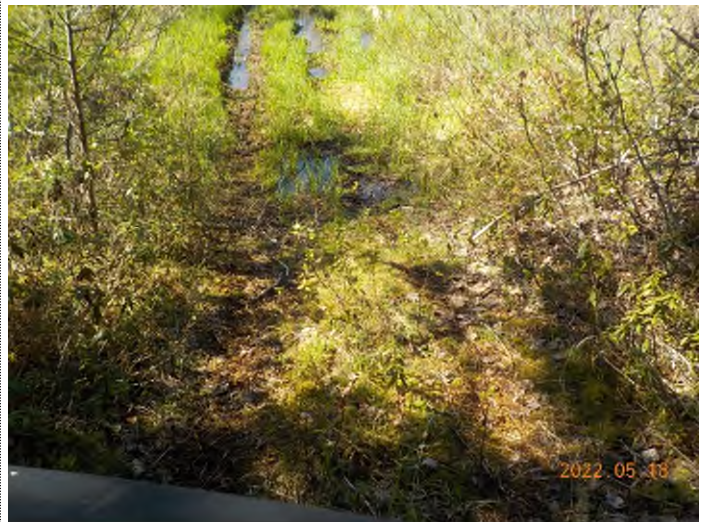
Figure 12: État du sentier VTT

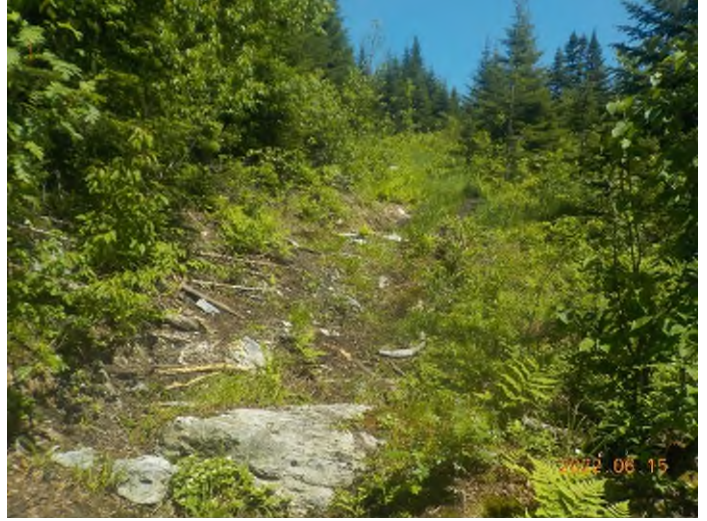
Figure 12: État du sentier VTT

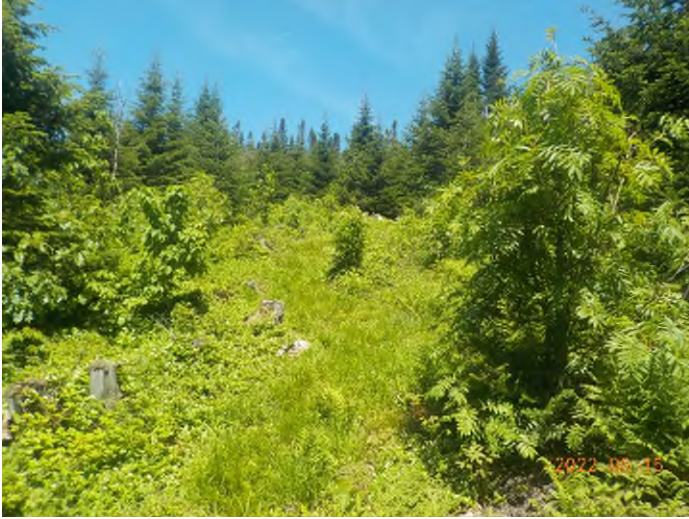
Figure 15: État du sentier VTT

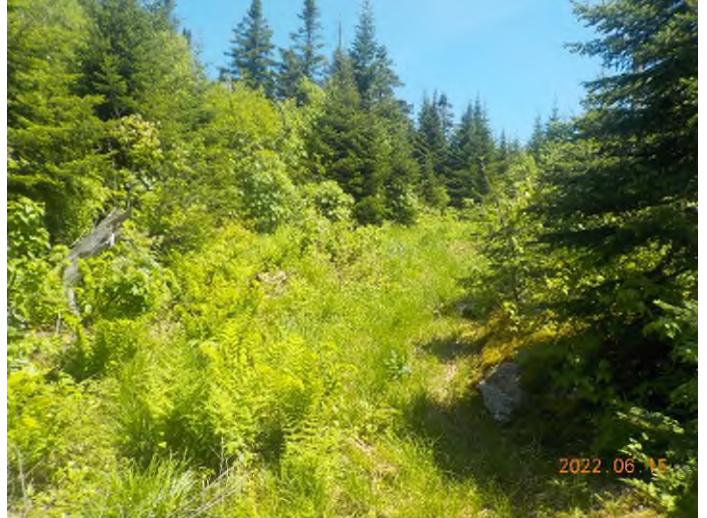
Figure 16: État du sentier VTT

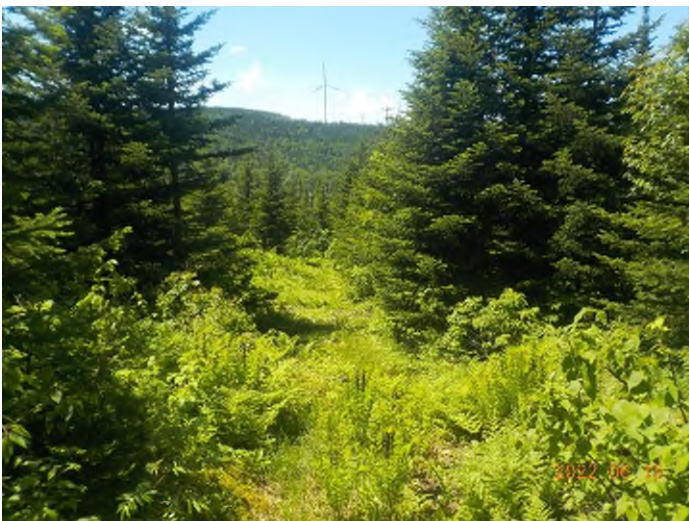
Figure 17: État du sentier VTT

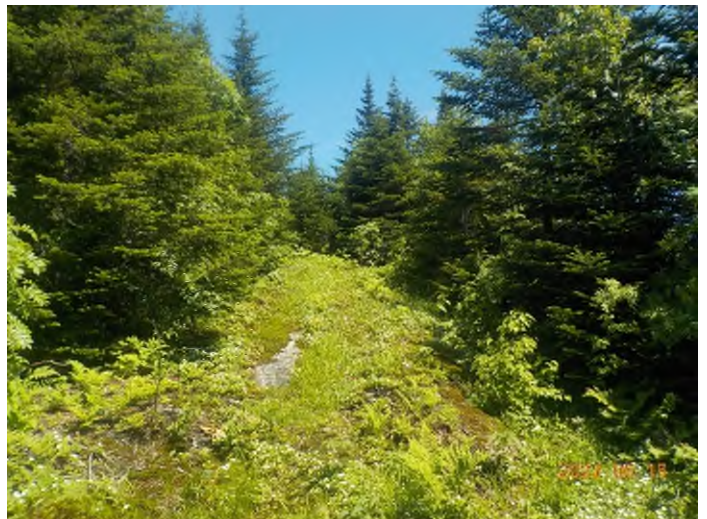
Figure 18: État du sentier VTT

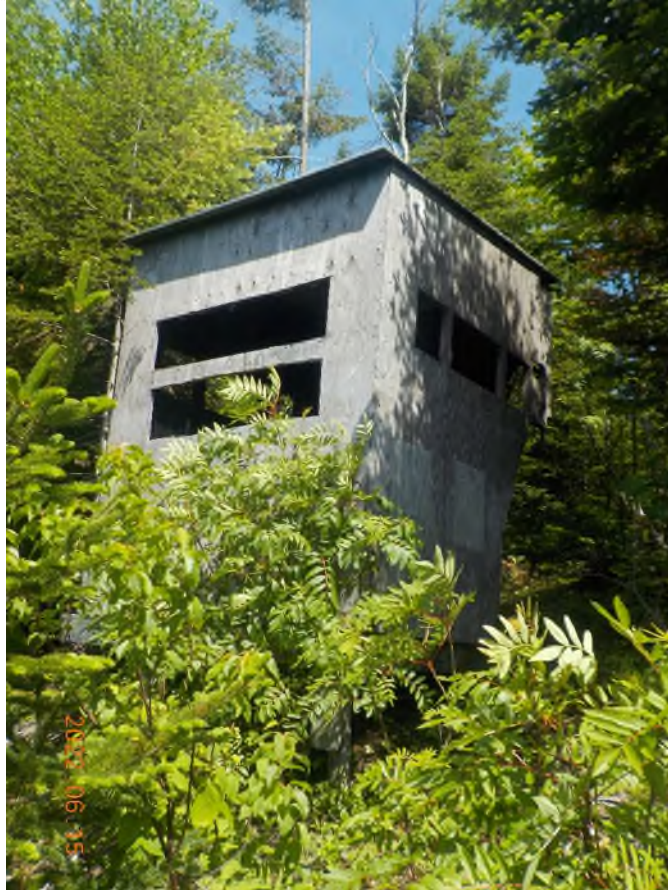
Figure 1: Cache au sol à démanteler

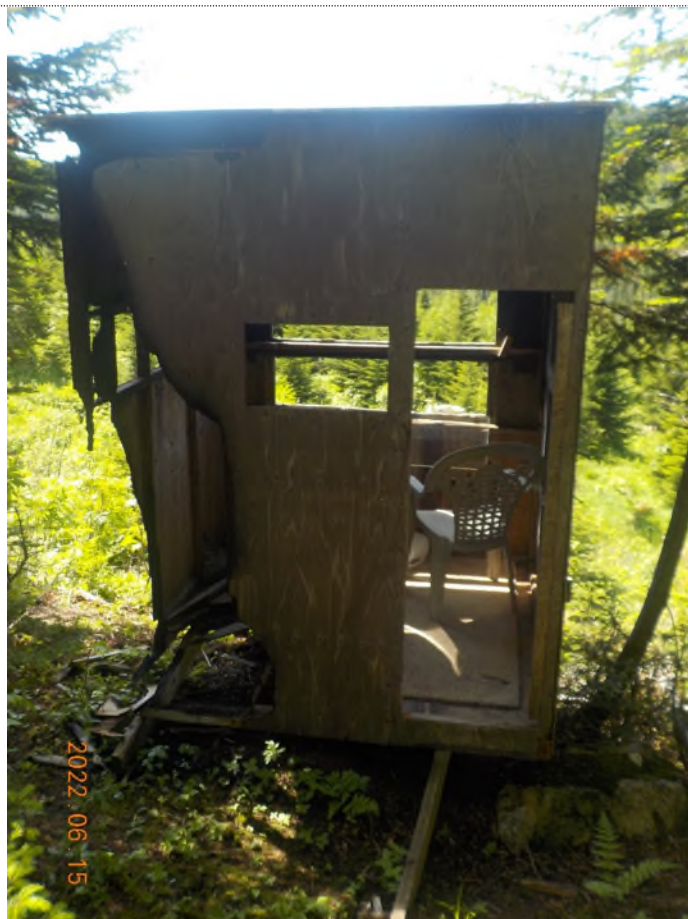
Figure 2: Cache au sol à démanteler.

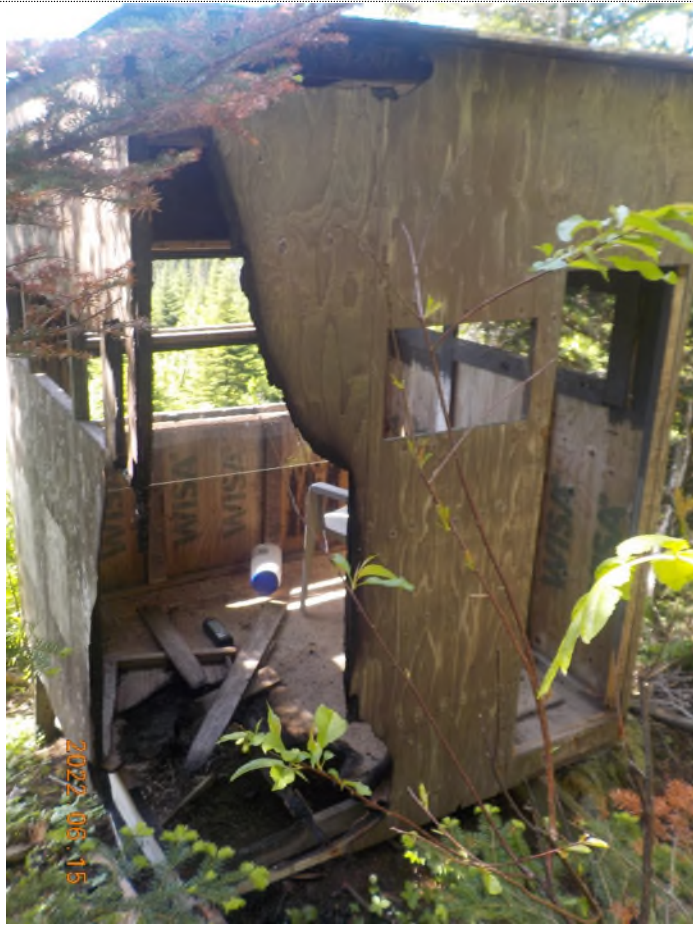
Figure 3: Intérieur de la cache et débris à ramasser

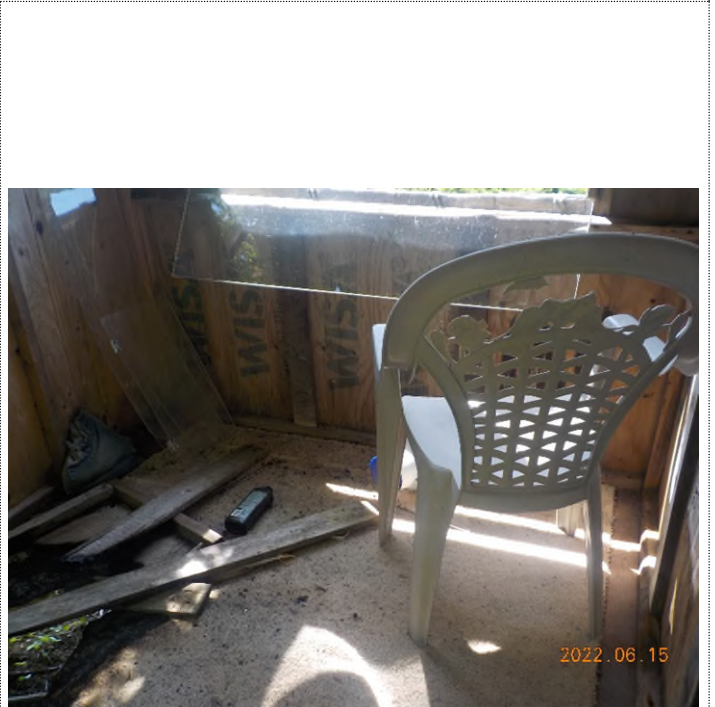
Figure 4: Intérieur de la cache et débris à ramasser
