Appel d'offres 2022 de démantèlements et de ramassages d'occupations sans droit  
Carte générale des secteurs Chaudière-Appalaches et Estrie

## Fiche descriptive

Dossier 350363 00 000

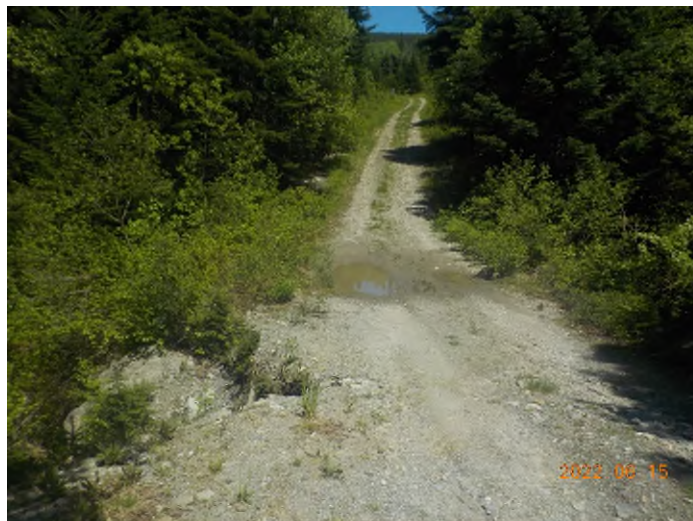
Figure 5: État du chemin forestier (largeur de la chaussée au niveau du ponceau est réduite et endommagée – érosion aux bords)

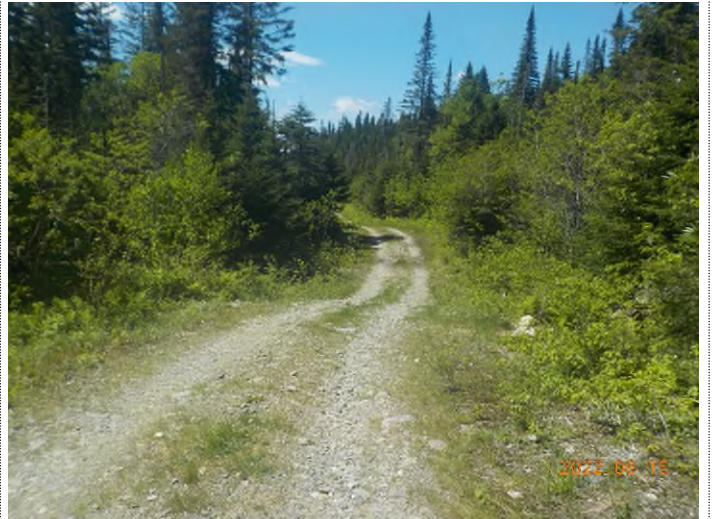
Figure 6: État du chemin forestier

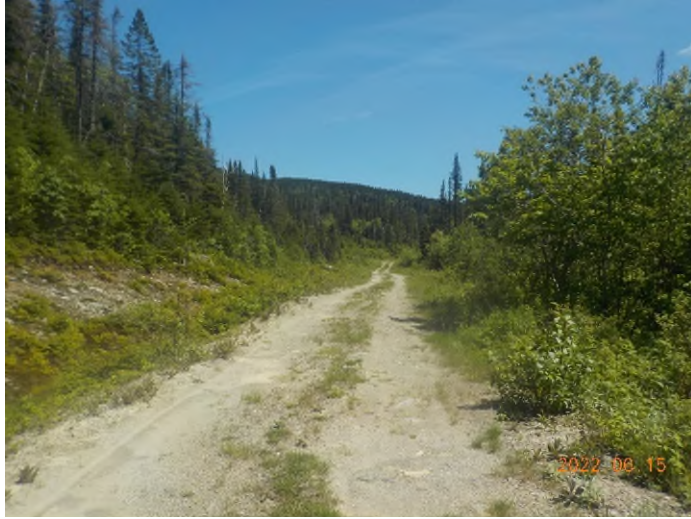
Figure 7: État du chemin forestier

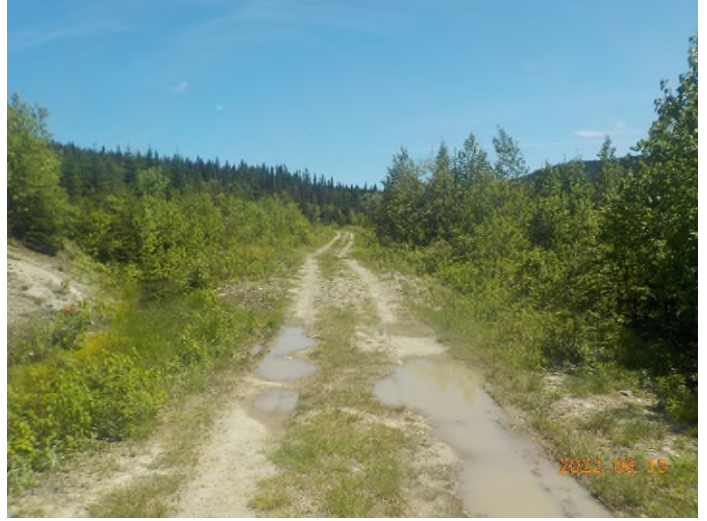
Figure 8: État du chemin forestier

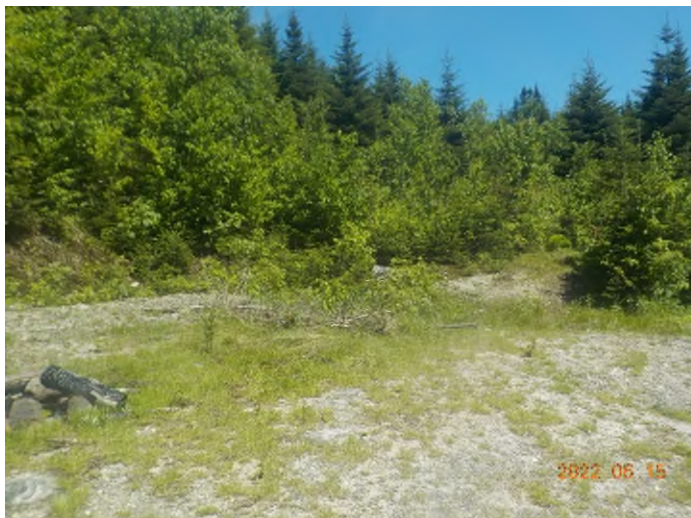
Figure 9: Entrée du sentier VTT et virée pour véhicule 4x4

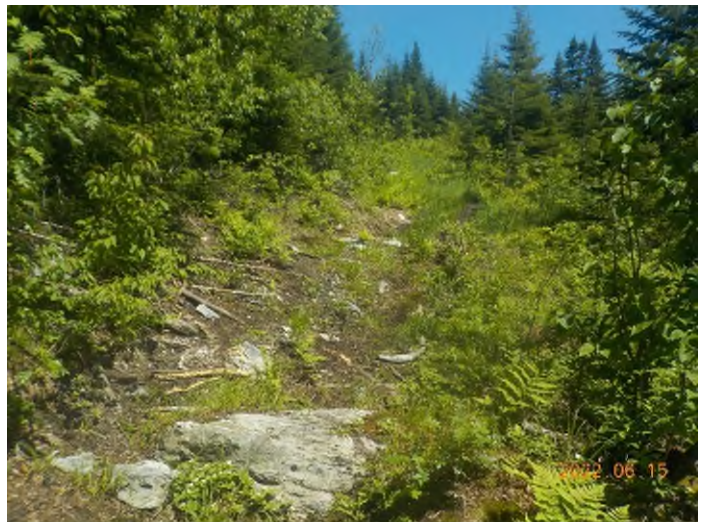
Figure 10: État du sentier VTT

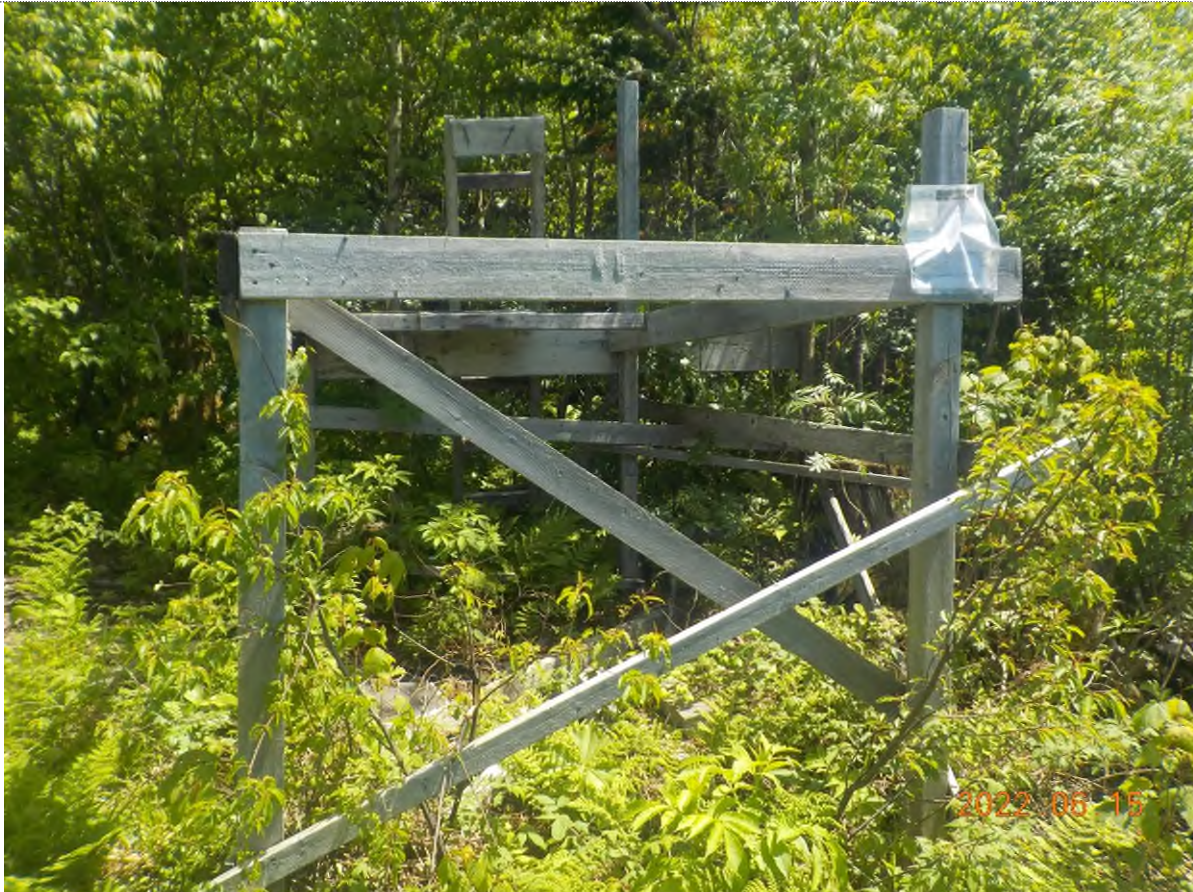
Figure 1: Structure abandonnée à ramasser

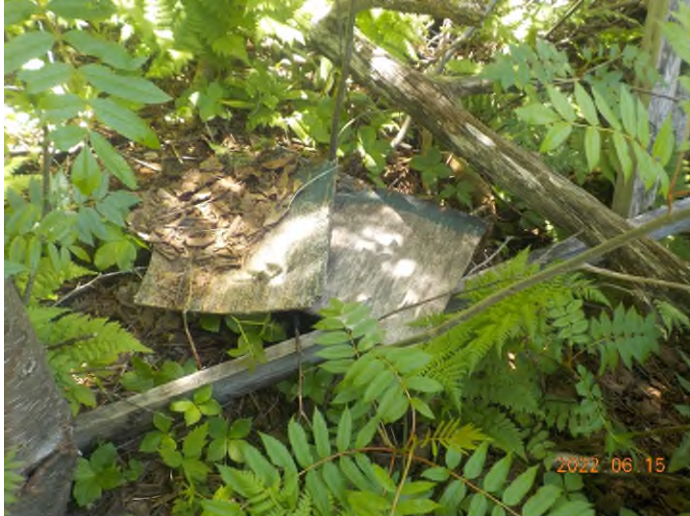
Figure 3: Débris à ramasser

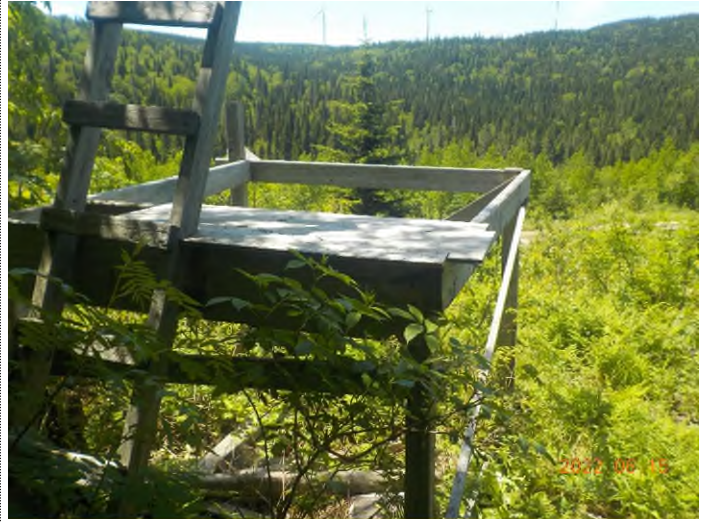
Figure 4: Autre vue de la structure abandonnée à ramasser

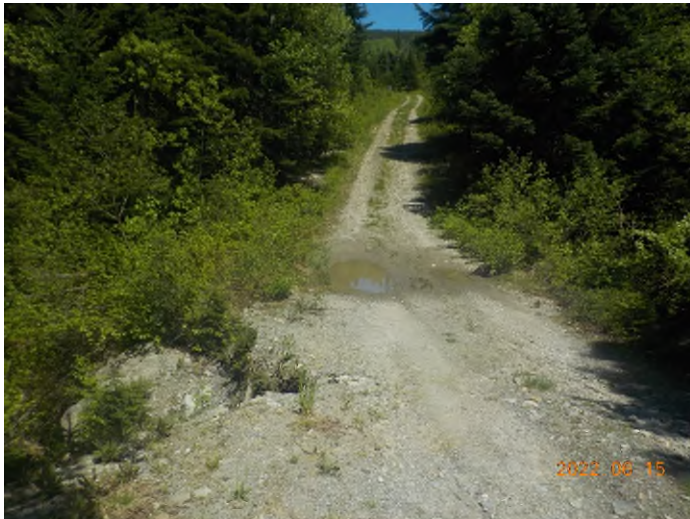
Figure 5: État du chemin forestier (largeur de la chaussée au niveau du ponceau est réduite et endommagée – érosion aux bords)

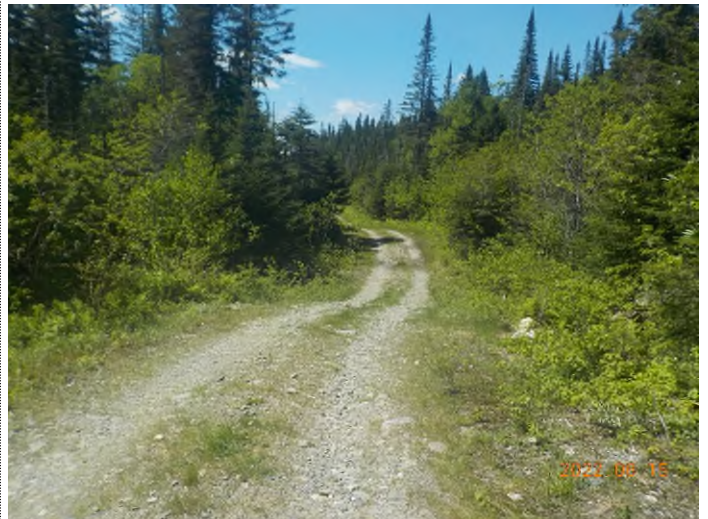
Figure 6: État du chemin forestier

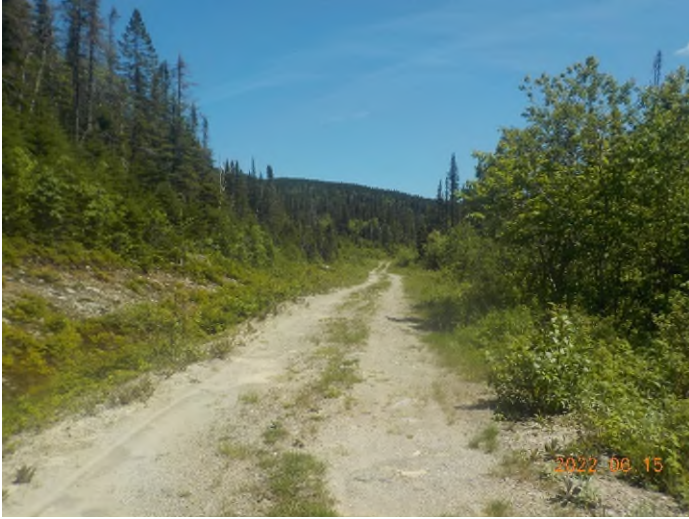
Figure 7: État du chemin forestier

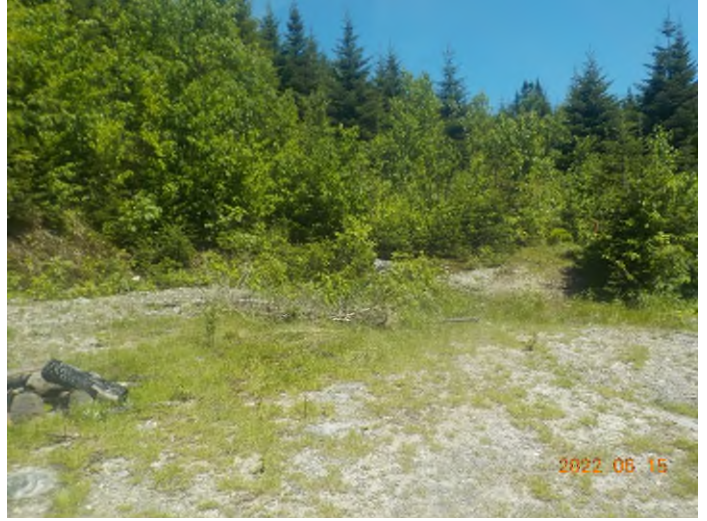
Figure 8: Virée pour les véhicules au bout du chemin forestier

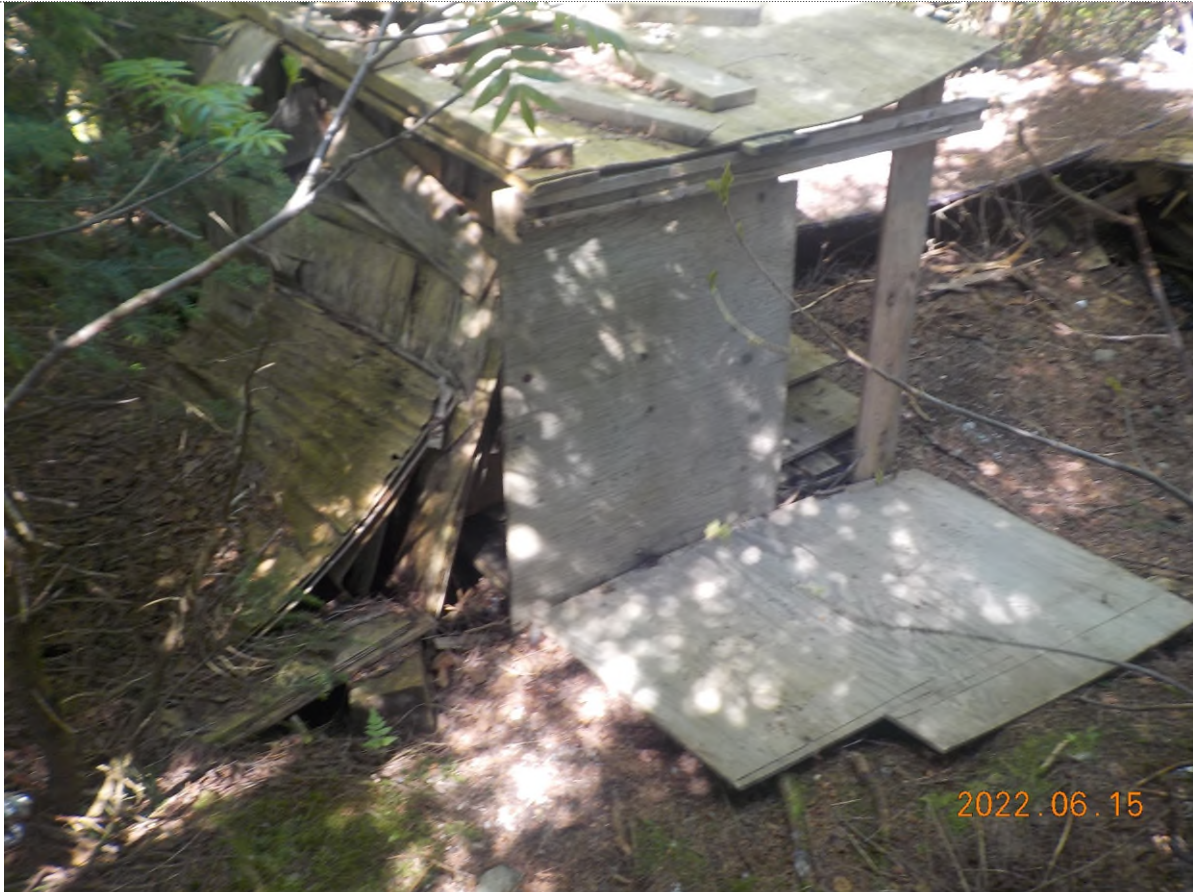
Figure 1: Structure abandonnée à ramasser

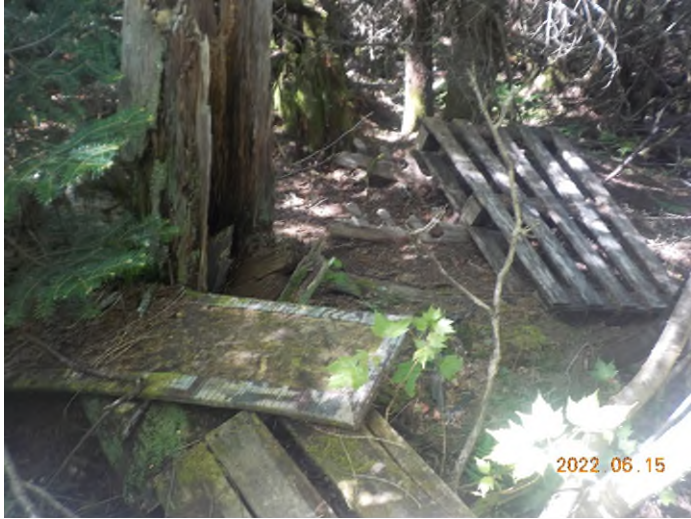
Figure 3: Débris à ramasser

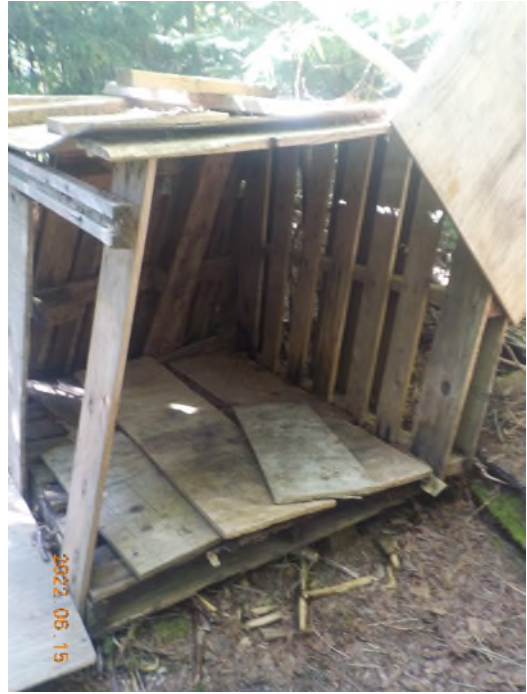
Figure 4: Structure à ramasser (vue intérieur)

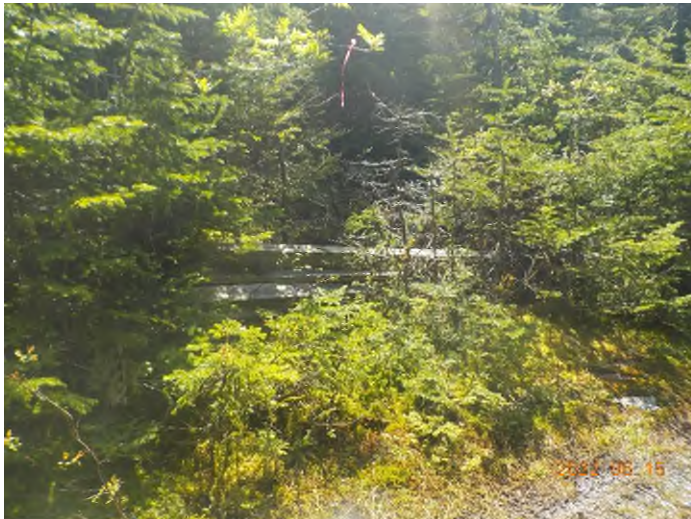
Figure 5: Débris à ramasser au point supplémentaire A

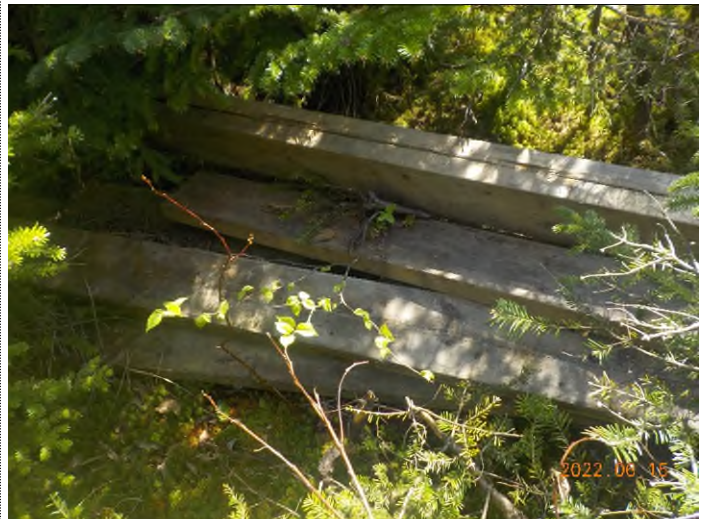
Figure 6: Débris à ramasser au point supplémentaire A

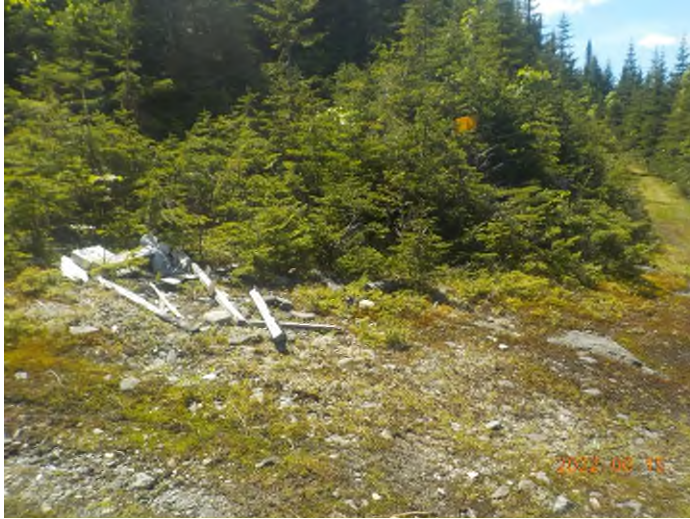
Figure 7: Débris à ramasser au point supplémentaire B

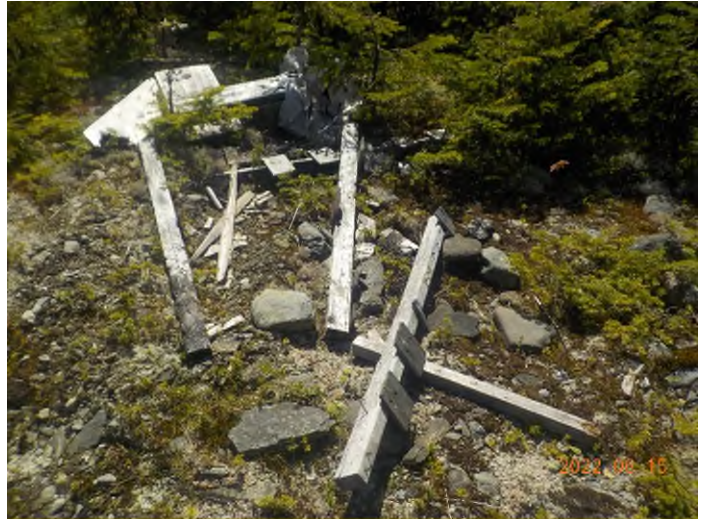
Figure 8: Débris à ramasser au point supplémentaire B

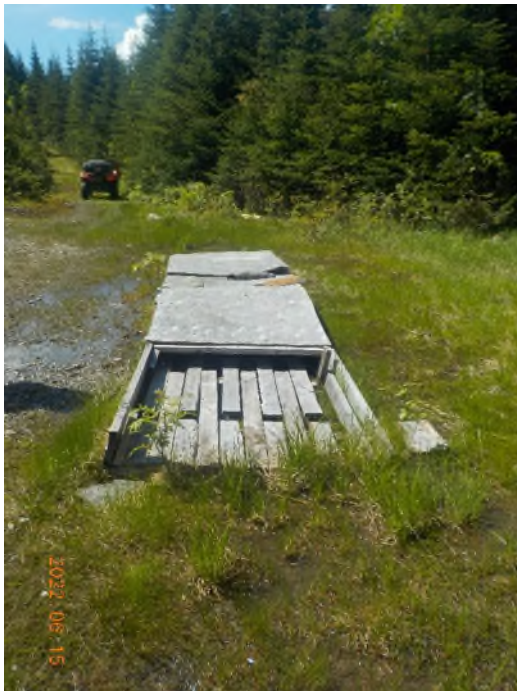
Figure 9: Débris à ramasser au point supplémentaire C

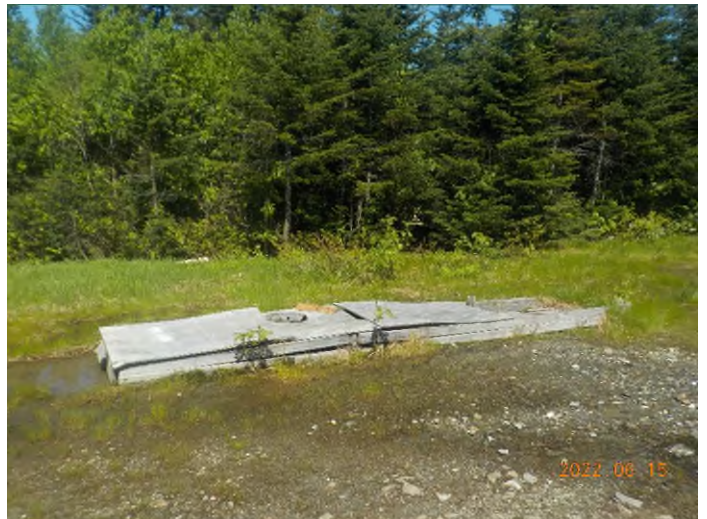
Figure 10: Débris à ramasser au point supplémentaire C

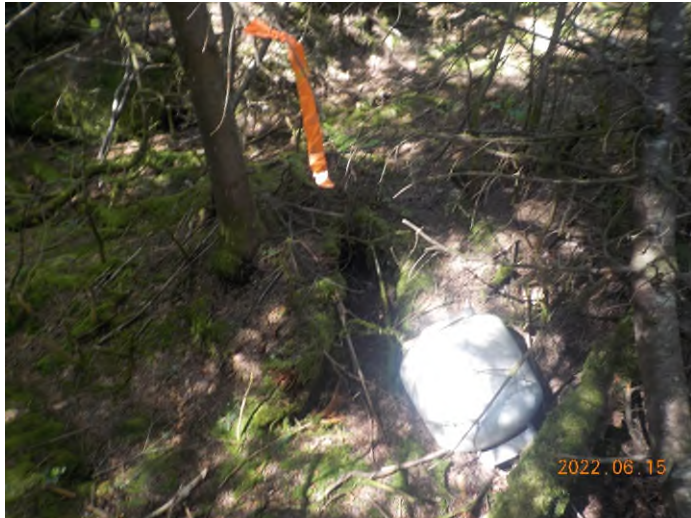
Figure 11: Débris à ramasser au point supplémentaire D

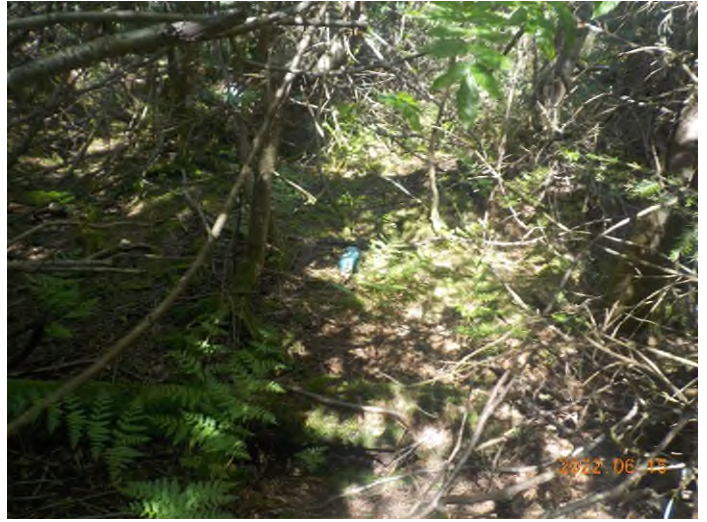
Figure 12: Débris à ramasser au point supplémentaire E

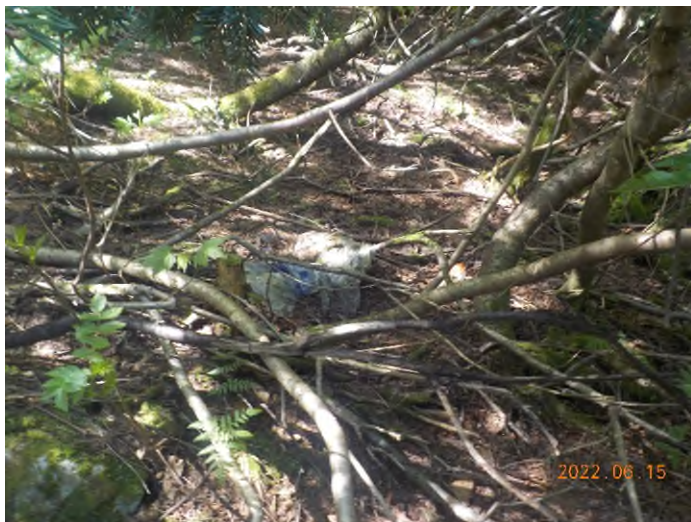
Figure 13: Débris à ramasser au point supplémentaire E

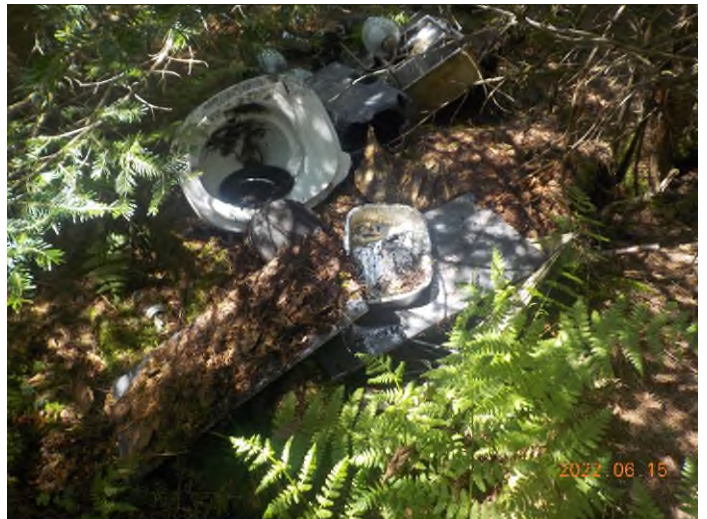
Figure 14: Débris à ramasser au point supplémentaire E

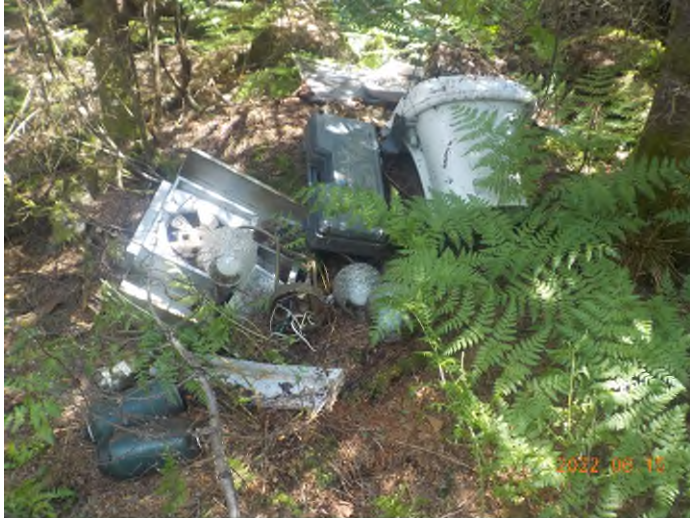
Figure 15: Débris à ramasser au point supplémentaire E

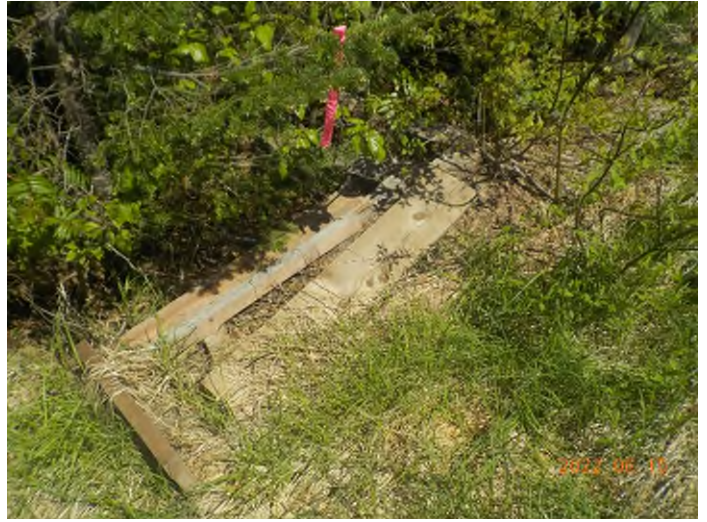
Figure 16: Débris à ramasser au point supplémentaire F

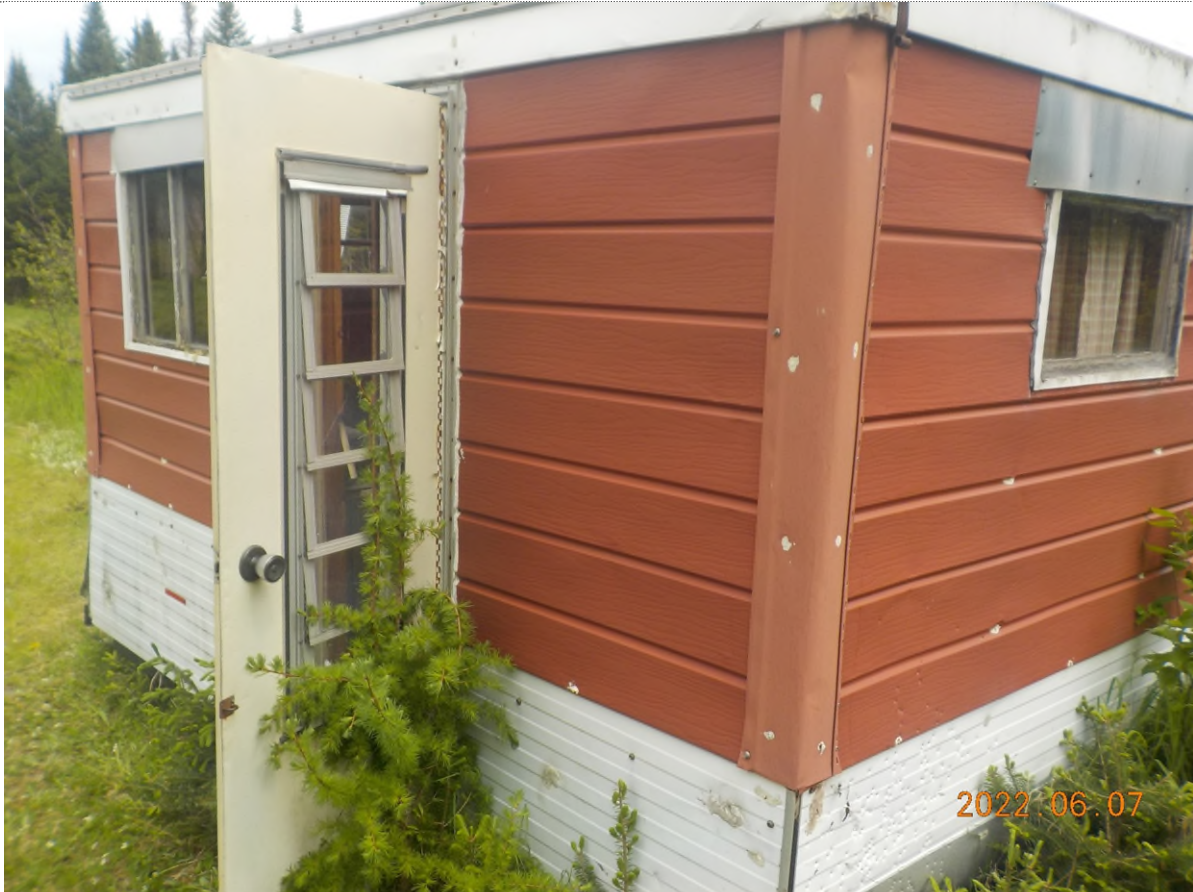
Figure 1: Roulotte à démanteler

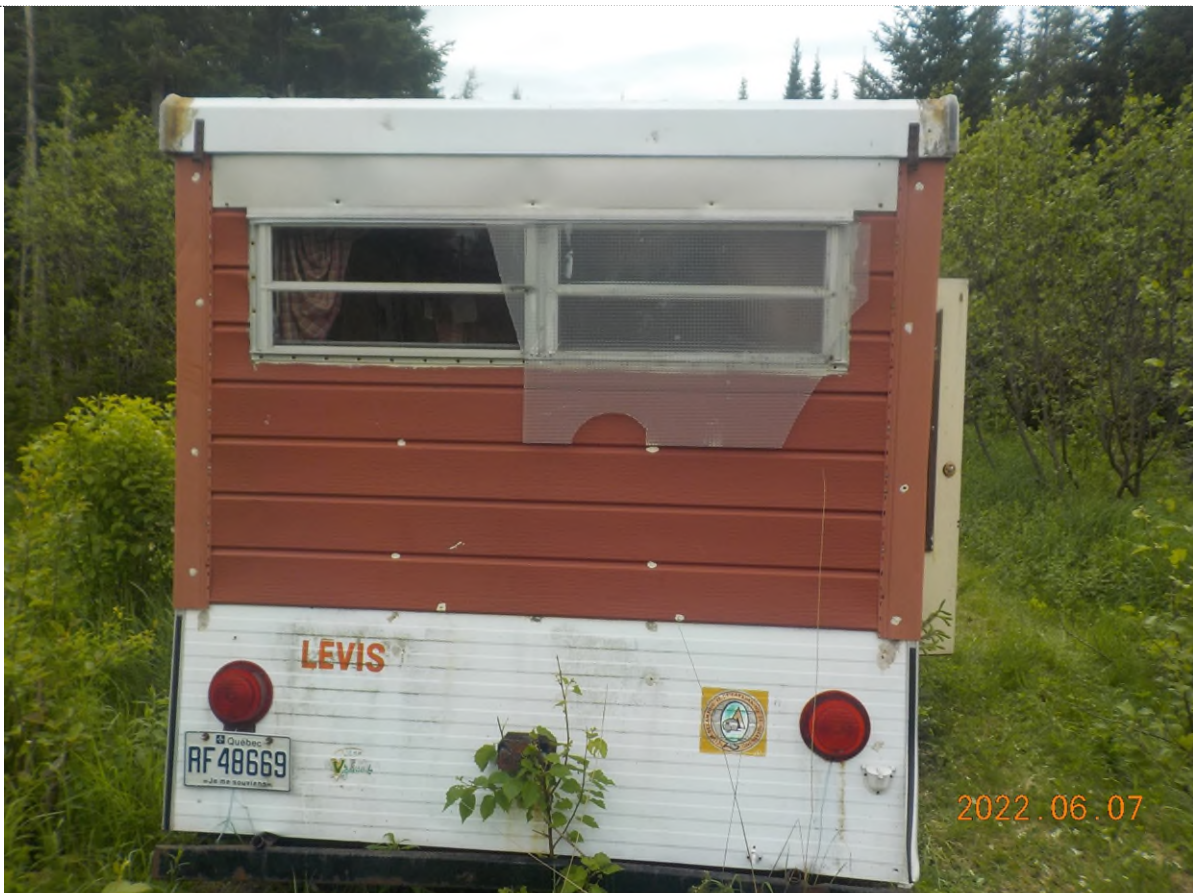
Figure 2: Roulotte à démanteler

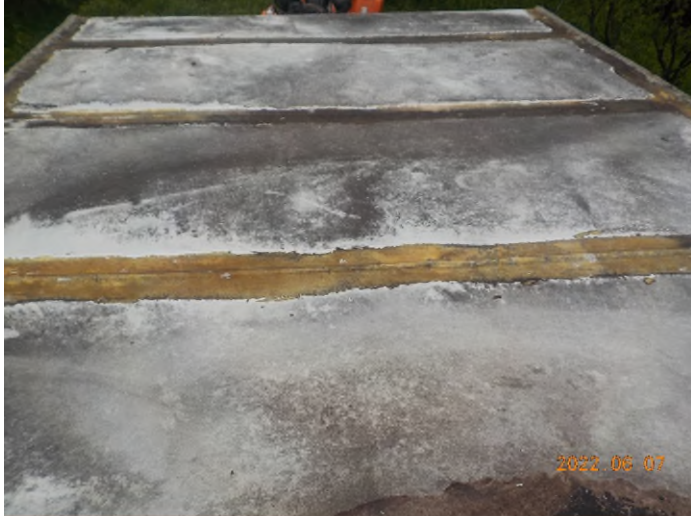
Figure 3: État du toit de la roulotte

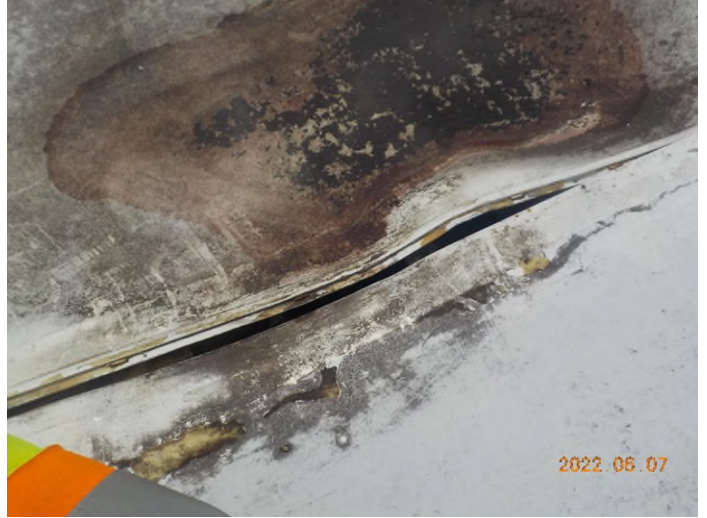
Figure 4: État du toit de la roulotte

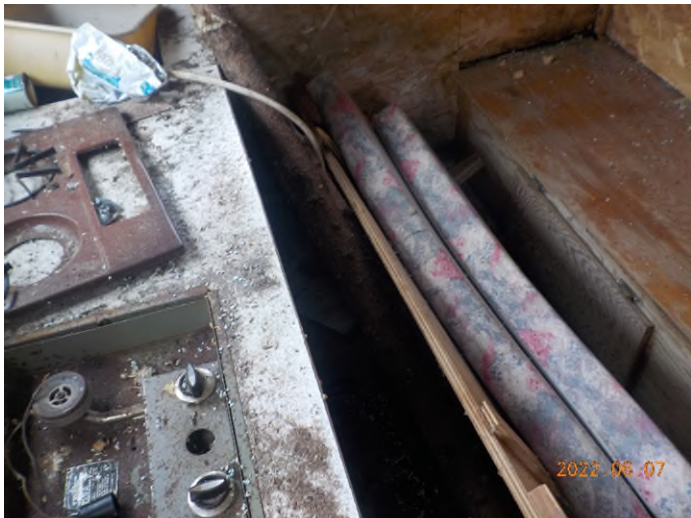
Figure 5: Intérieur de la roulotte

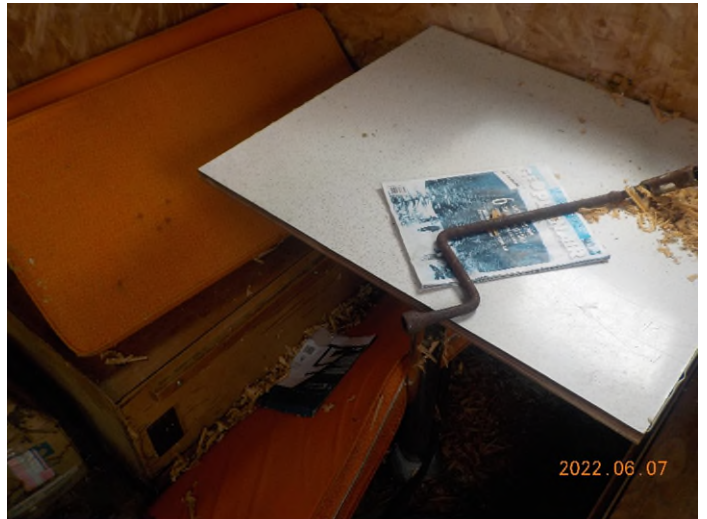
Figure 6: Intérieur de la roulotte

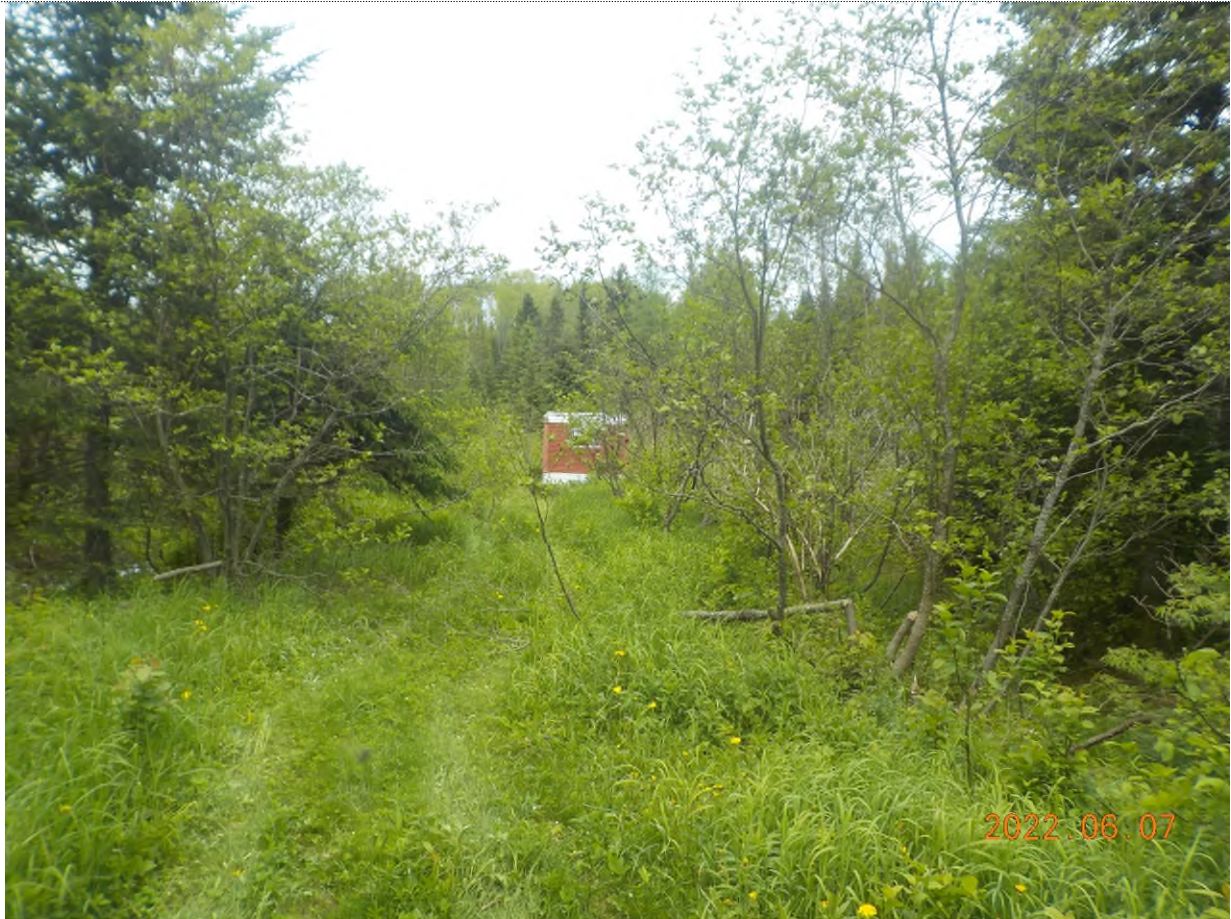
Figure 7: Roulotte vue du sentier VTT

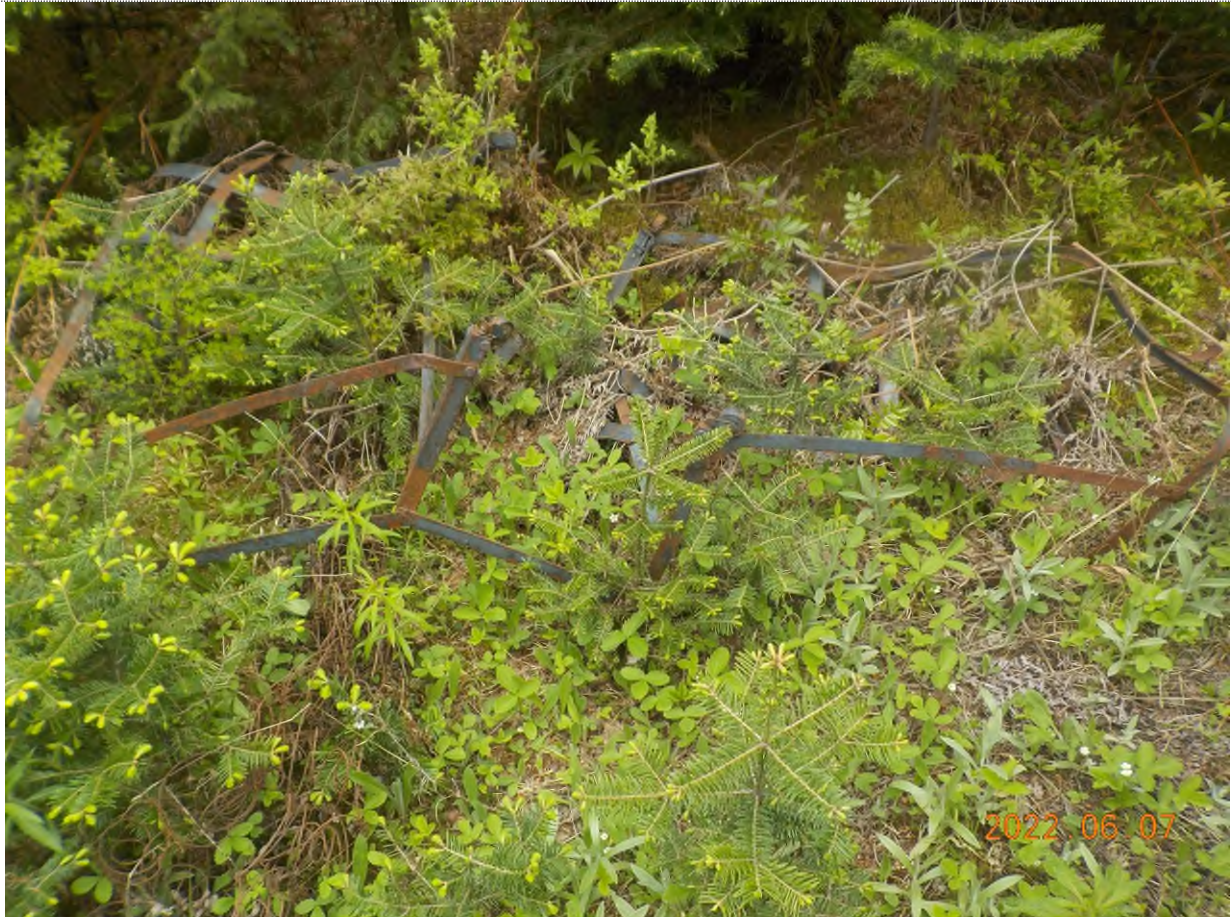
Figure 9: Débris à ramasser au point supplémentaire A

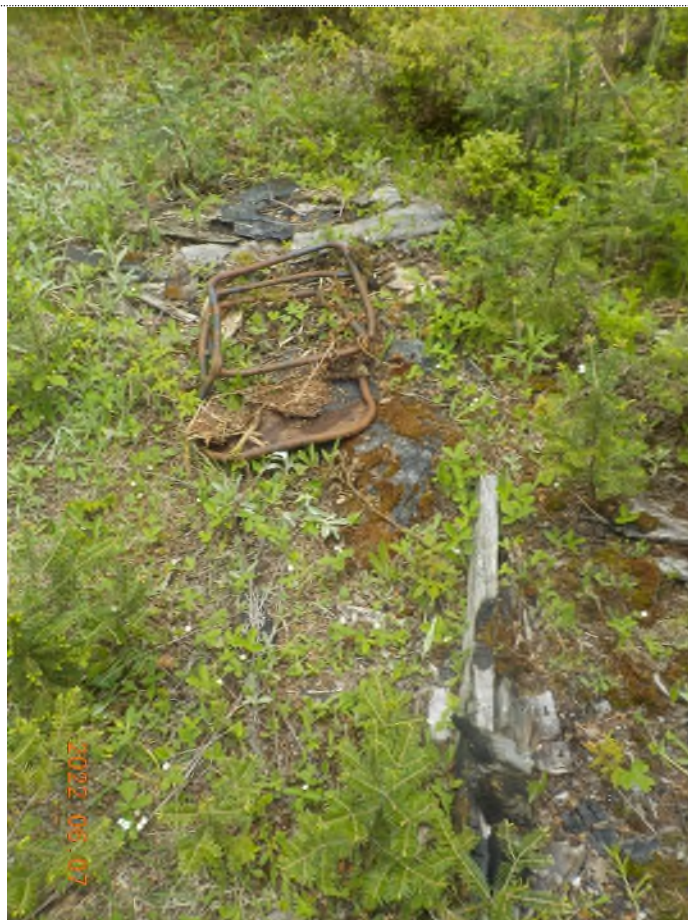
Figure 10: Débris à ramasser au point supplémentaire A

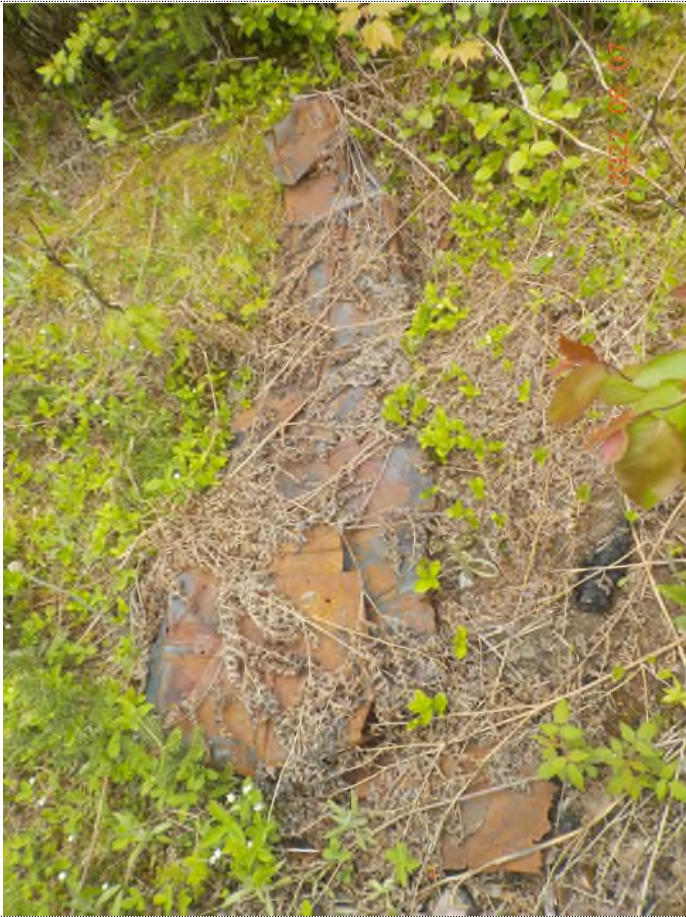
Figure 11: Débris à ramasser point suppl. A

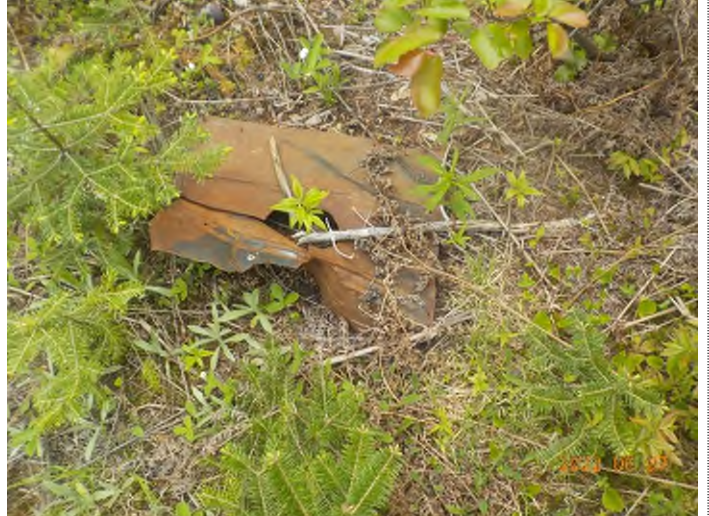
Figure 12: Débris à ramasser point suppl. A

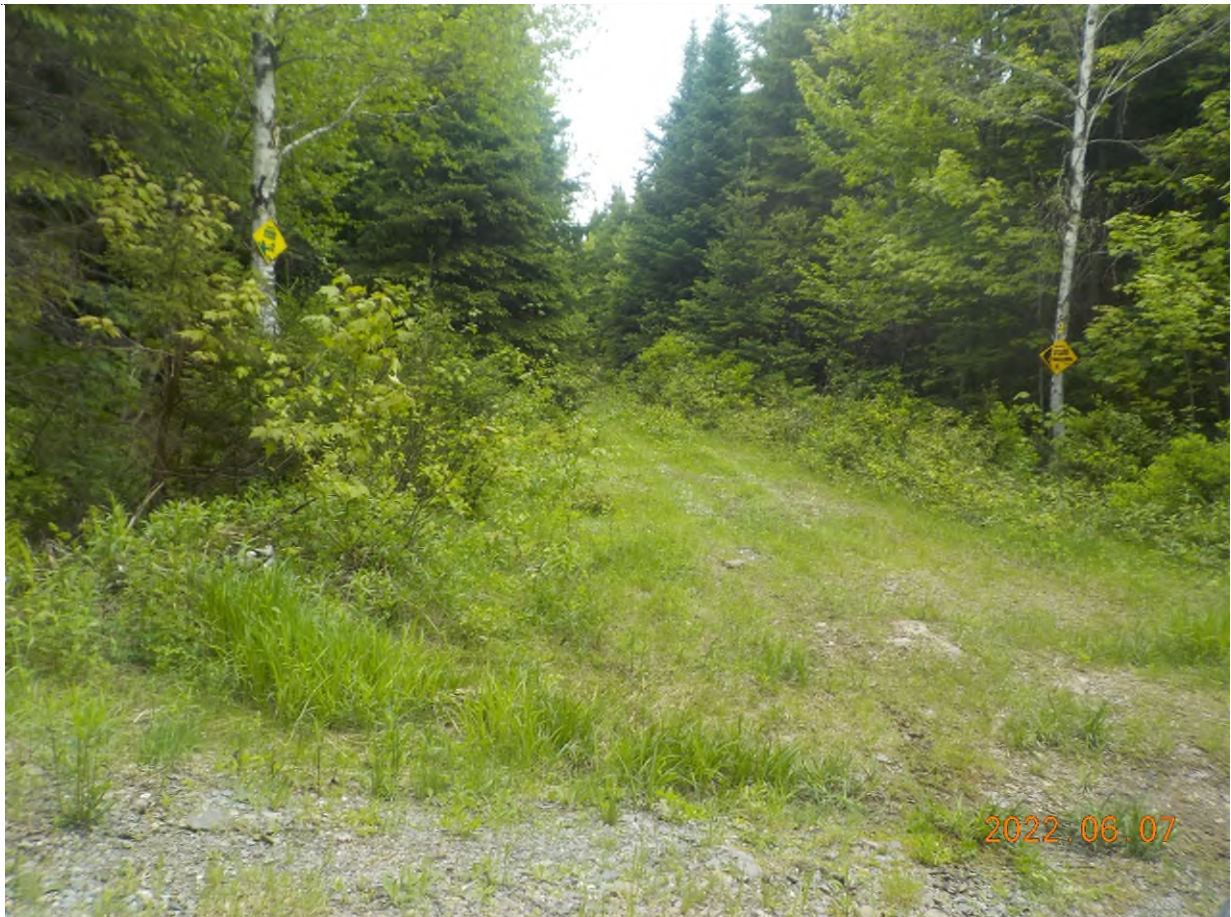
Figure 13: Entrée du sentier VTT

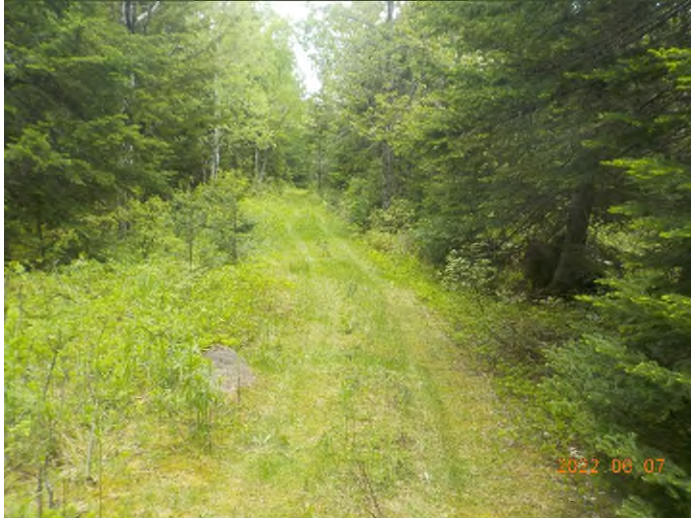
Figure 14: État du sentier VTT

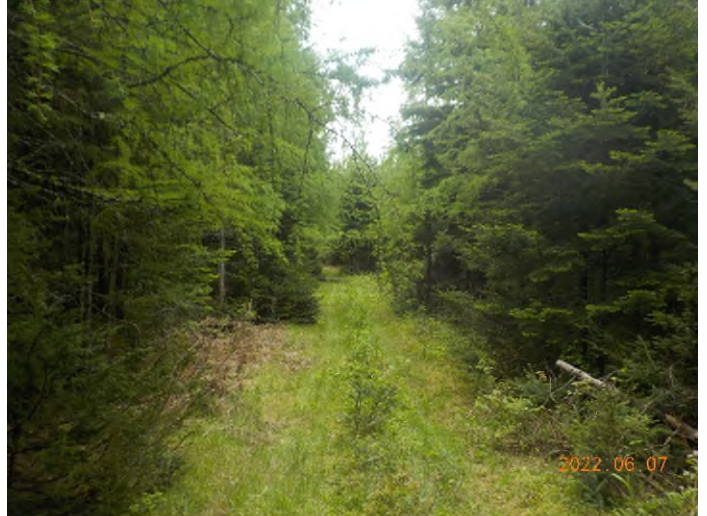
Figure 15: État du sentier VTT

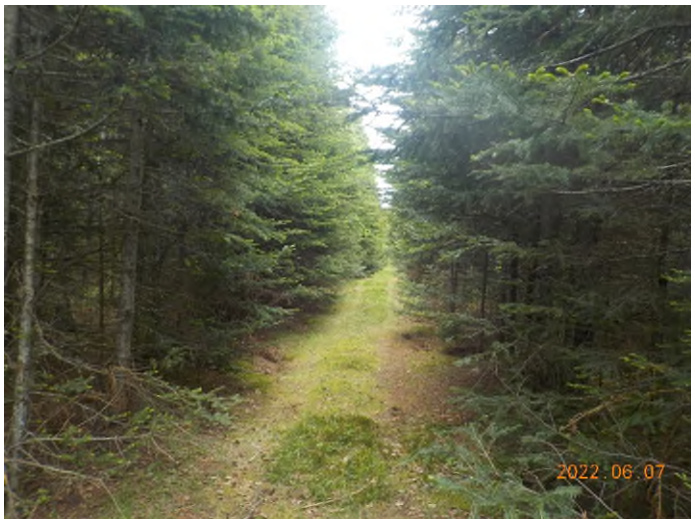
Figure 16: État du sentier VTT

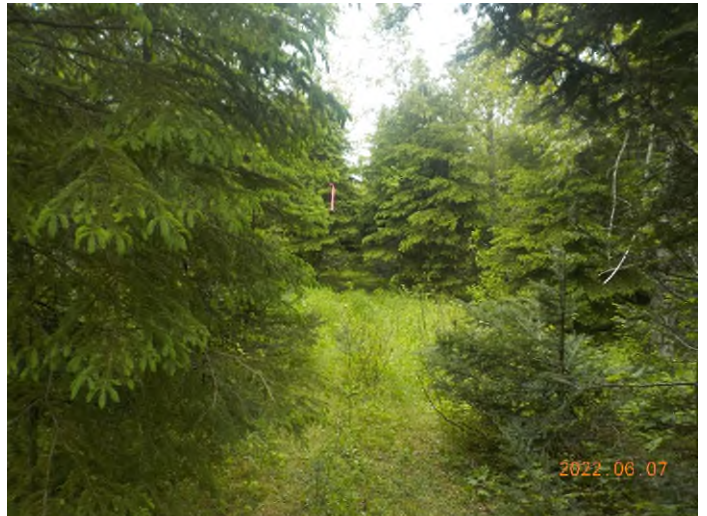
Figure 17: État du sentier VTT

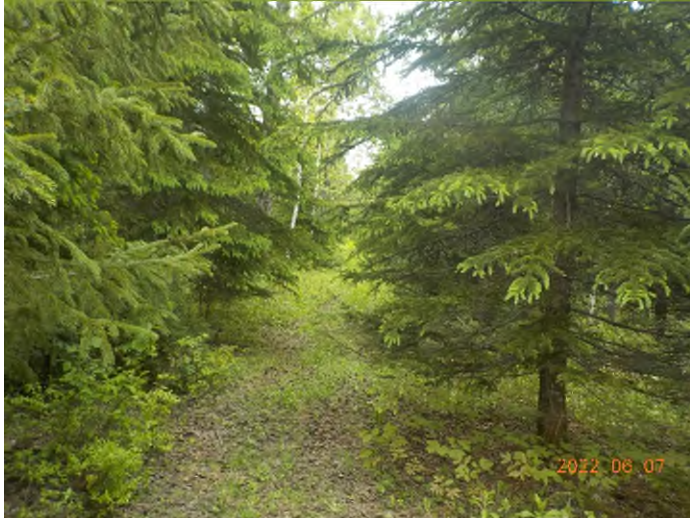
Figure 18: État du sentier VTT

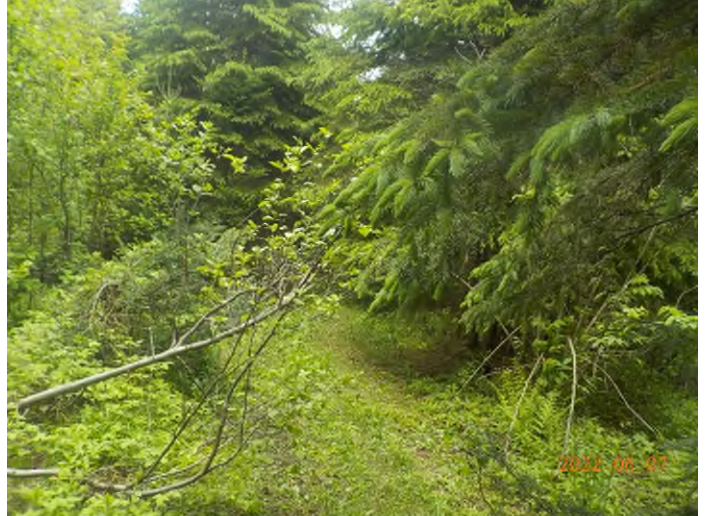
Figure 19: État du sentier VTT

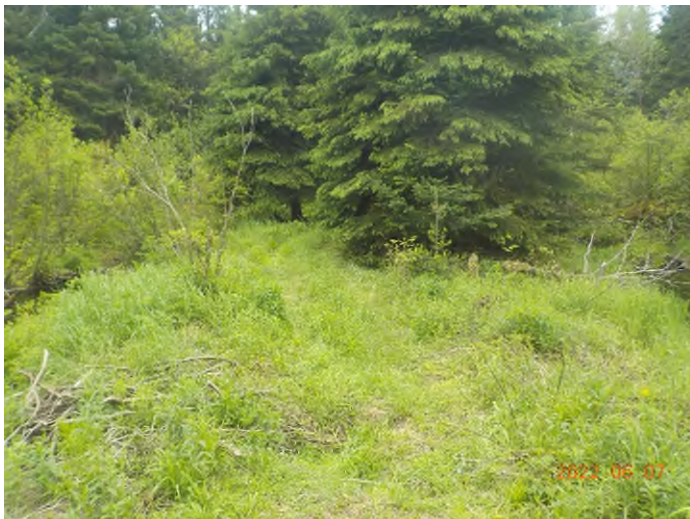
Figure 20: État du sentier VTT
