Appel d'offres 2022 de démantèlements et de ramassages d'occupations sans droit  
Carte générale des secteurs Chaudière-Appalaches et Estrie

## Fiche descriptive

Dossier 350363 00 000

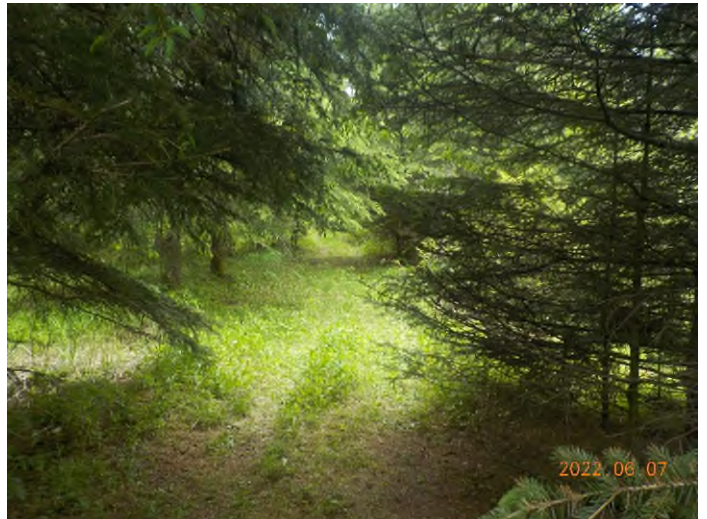
Figure 21: État du sentier VTT

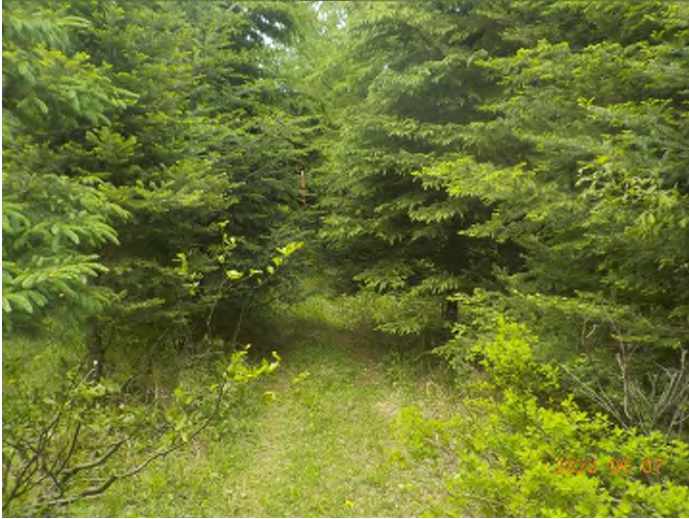
Figure 22: État du sentier VTT

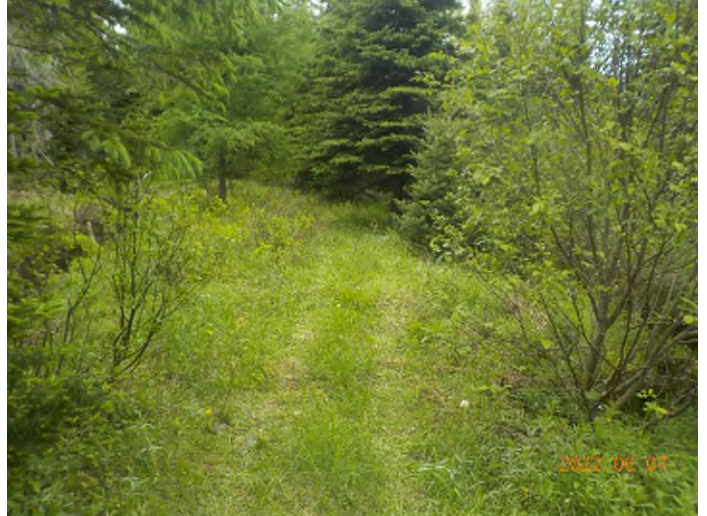
Figure 23: État du sentier VTT

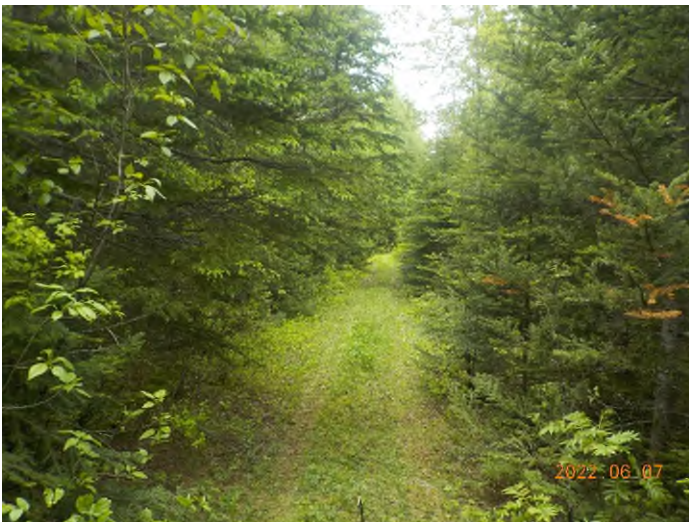
Figure 24: État du sentier VTT

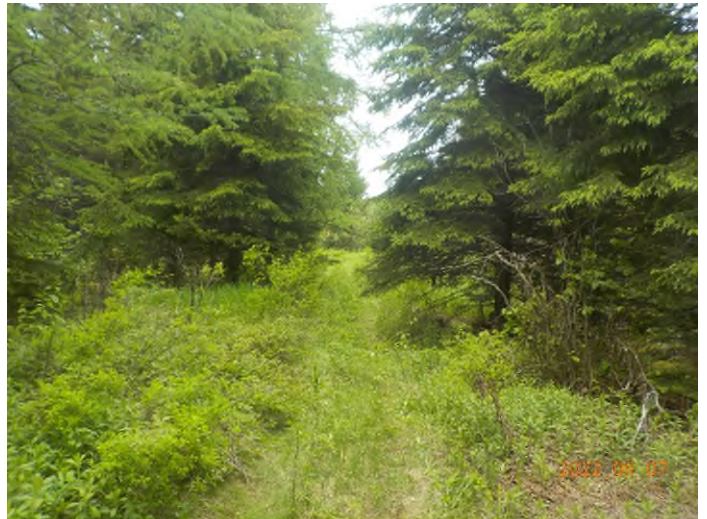
Figure 25: État du sentier VTT

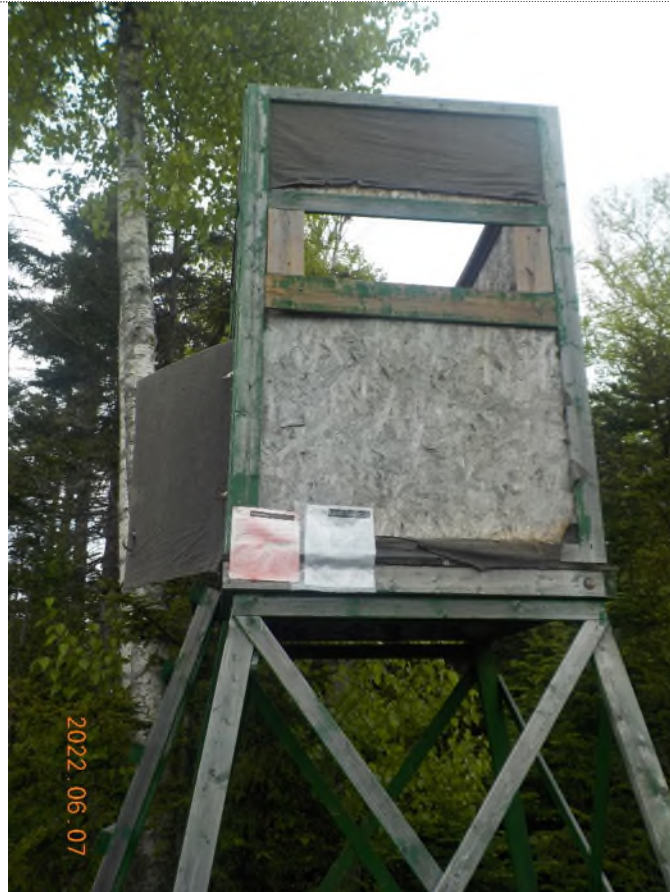
Figure 1: Tour de guet à démanteler.

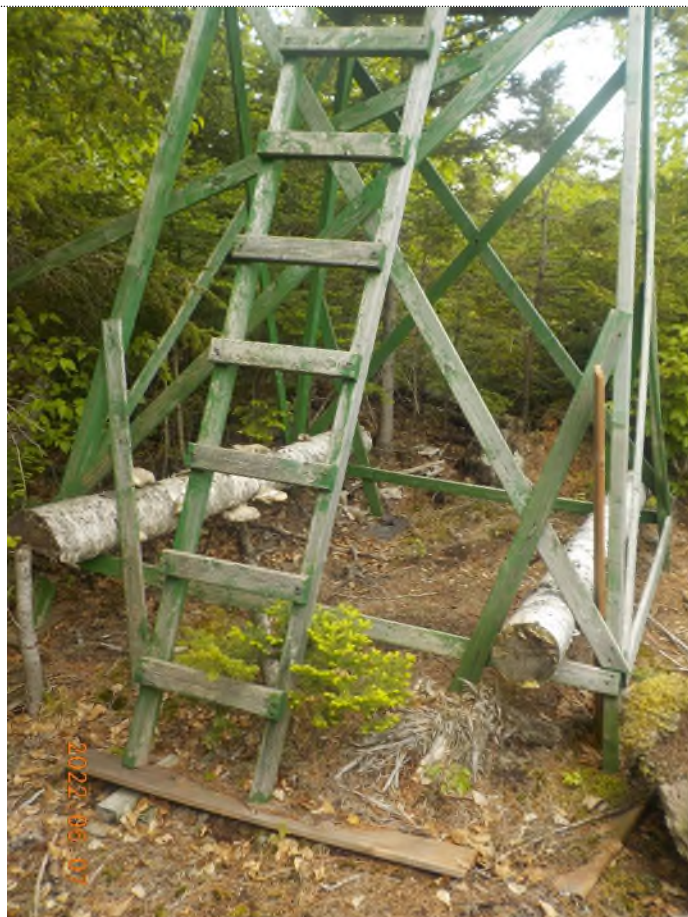
Figure 2: Base de la tour de guet à démanteler.

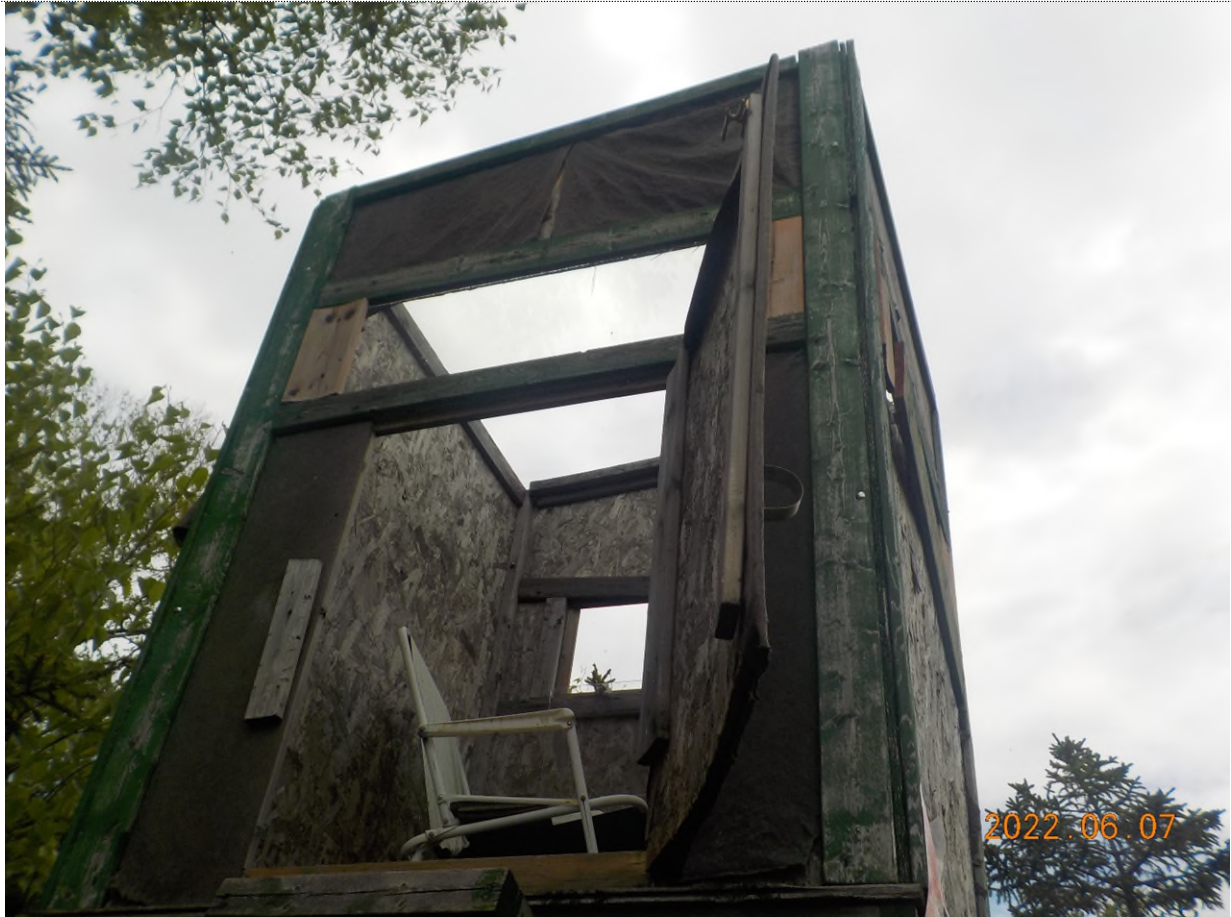
Figure 3: Intérieur de la tour de guet à démanteler.

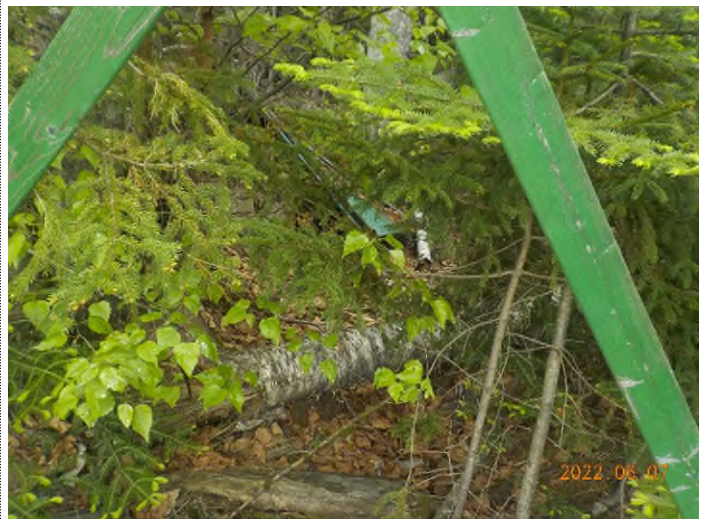
Figure 5: Localisation des débris derrière la tour de guet

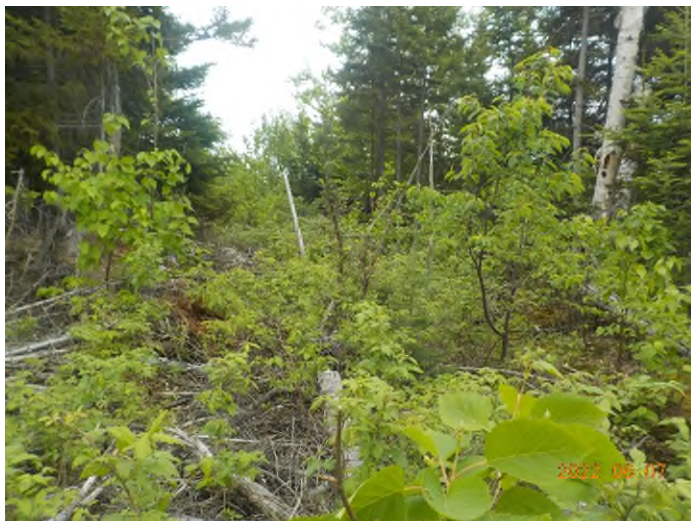
Figure 7: État de l'accès à pied à la tour de guet

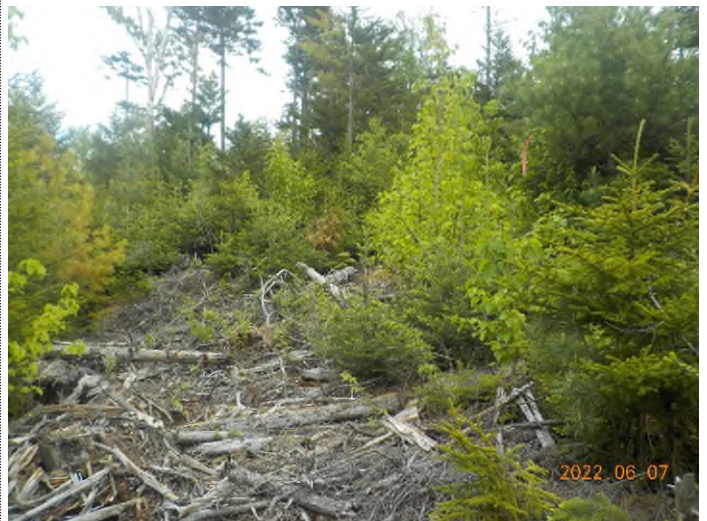
Figure 8: État de l'accès à pied à la tour de guet

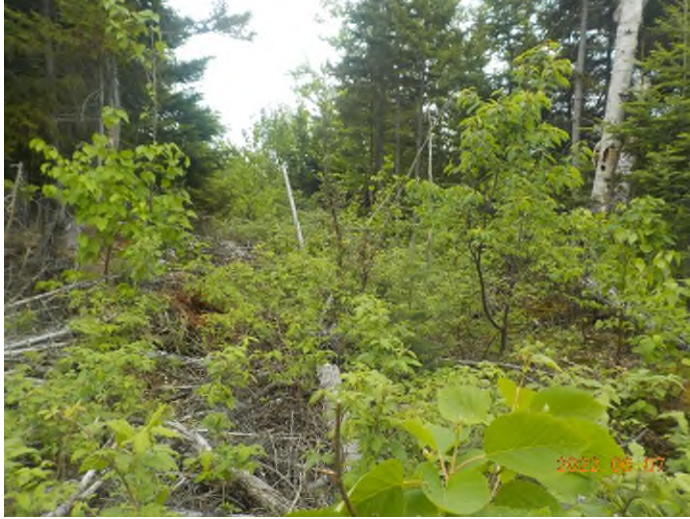
Figure 9: État de l'accès à pied à la tour de guet

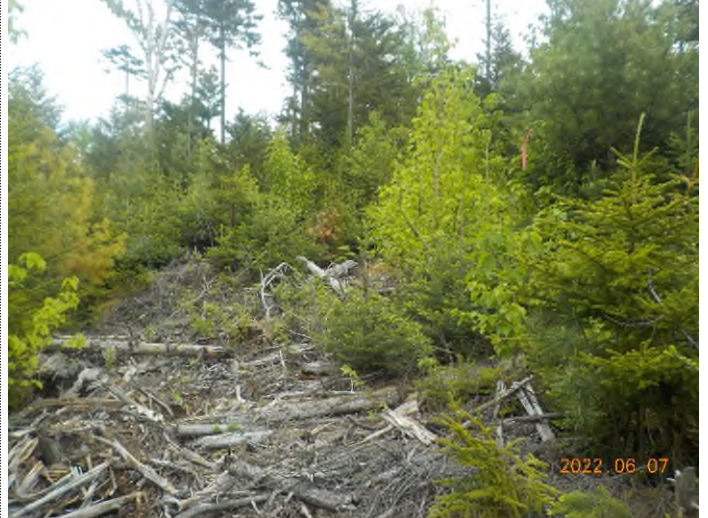
Figure 10: État de l'accès à pied à la tour de guet

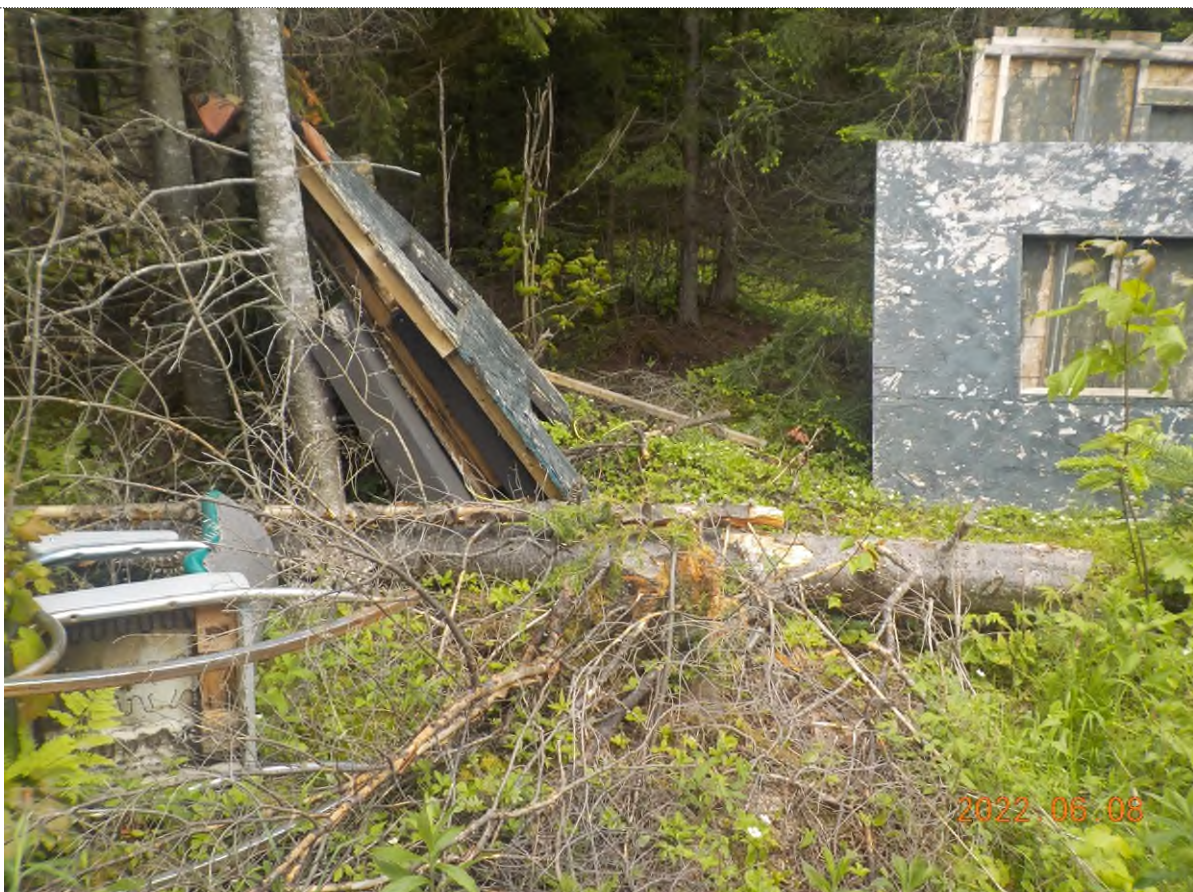
Figure 2: Structure abandonnée à ramasser et débris

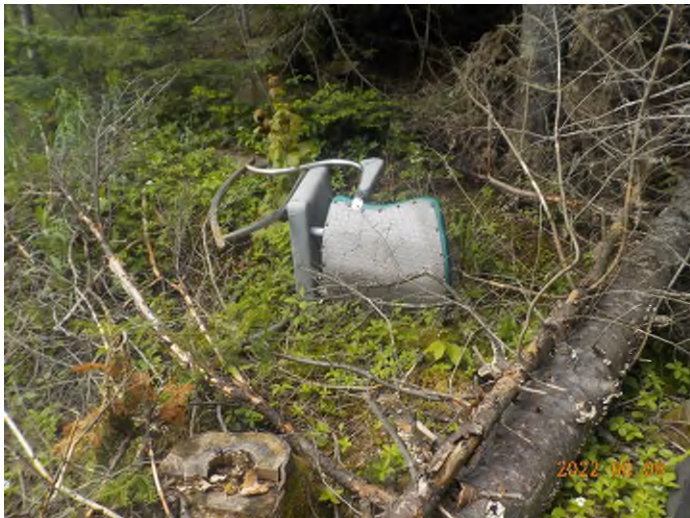
Figure 4: Débris à ramasser

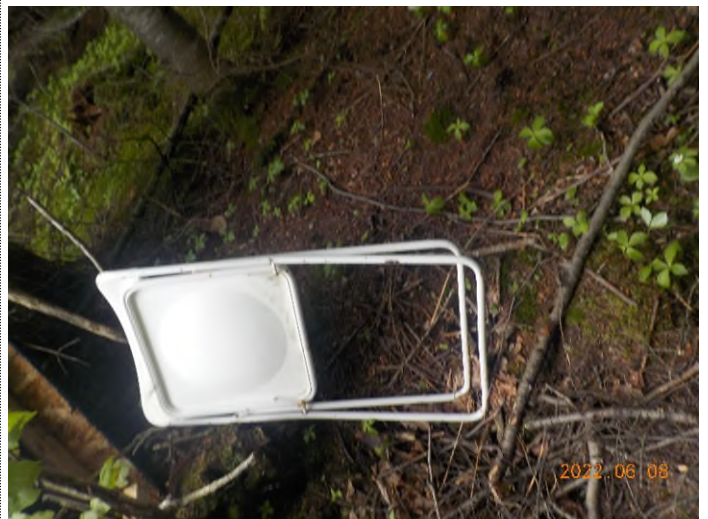
Figure 5: Débris à ramasser

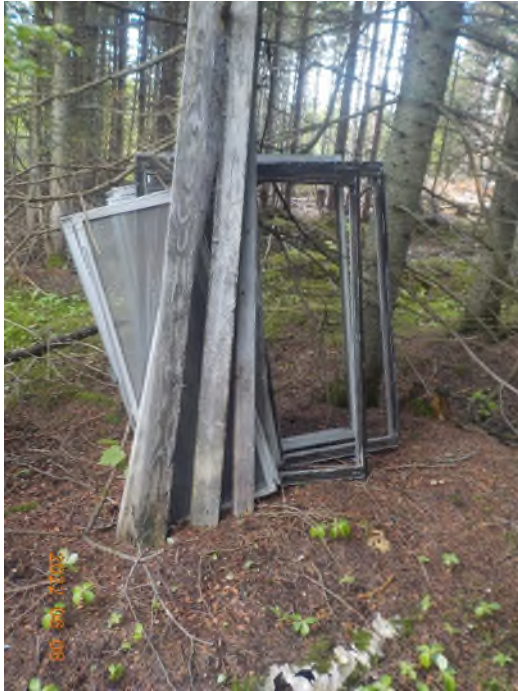
Figure 6: Débris à ramasser (vitre)

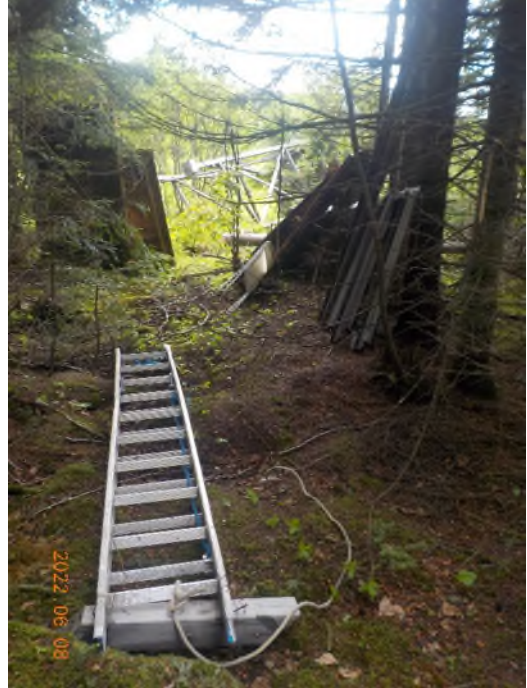
Figure 7: Débris à ramasser

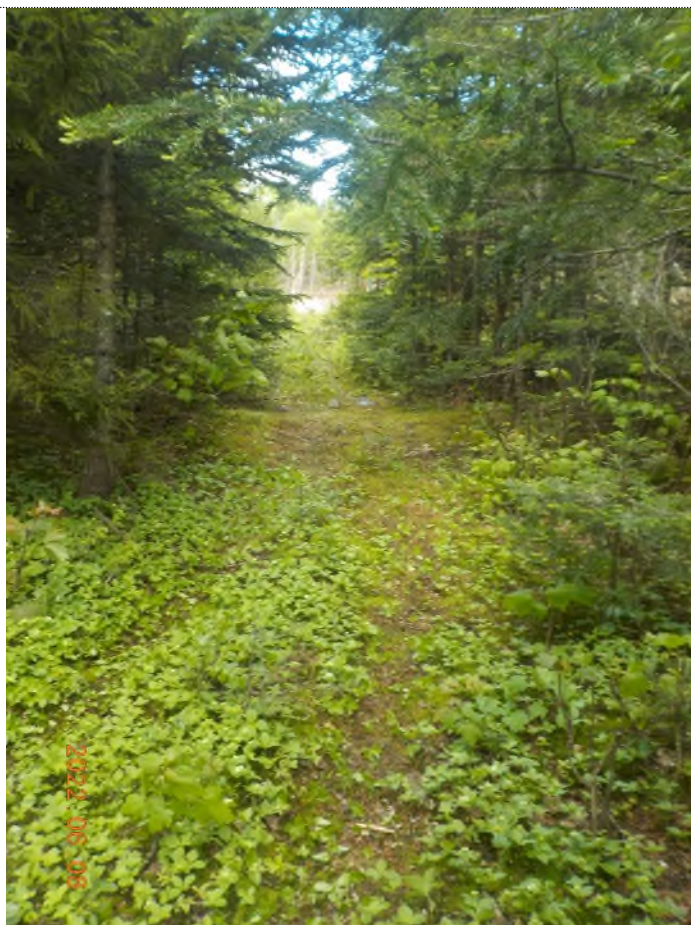
Figure 8: État du sentier VTT

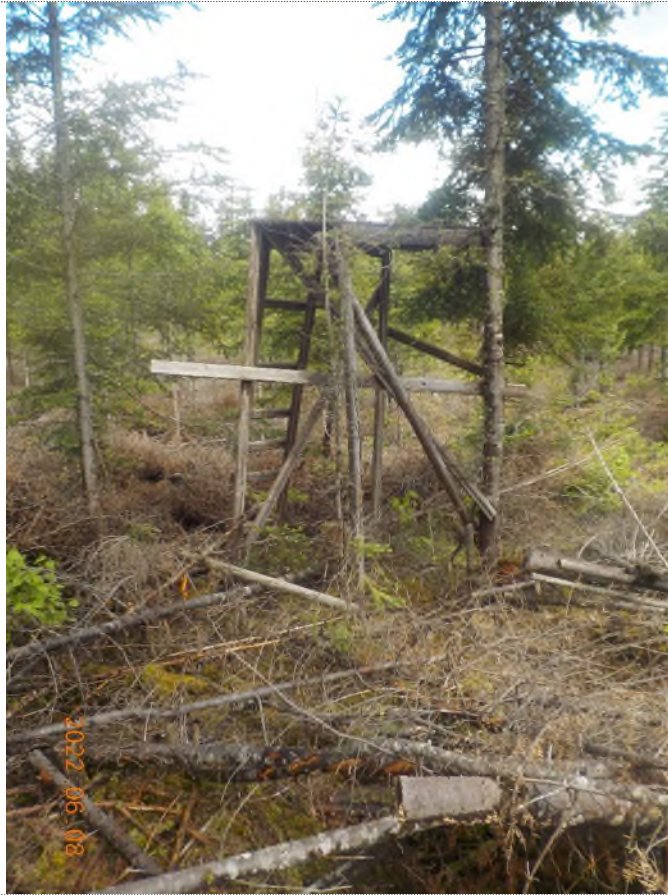
Figure 1: Plateforme à ramasser

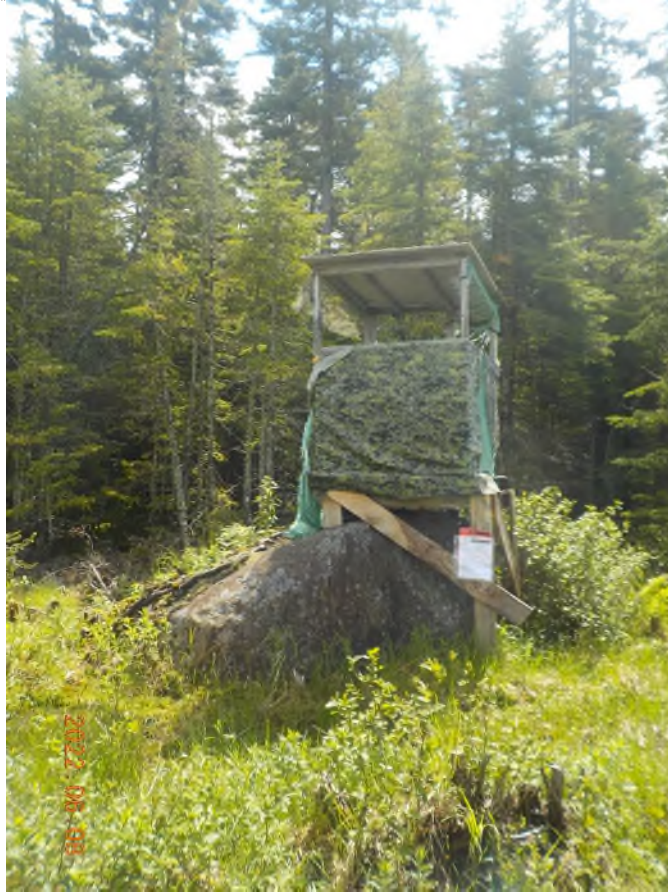
Figure 1: Tour de guet à démanteler.

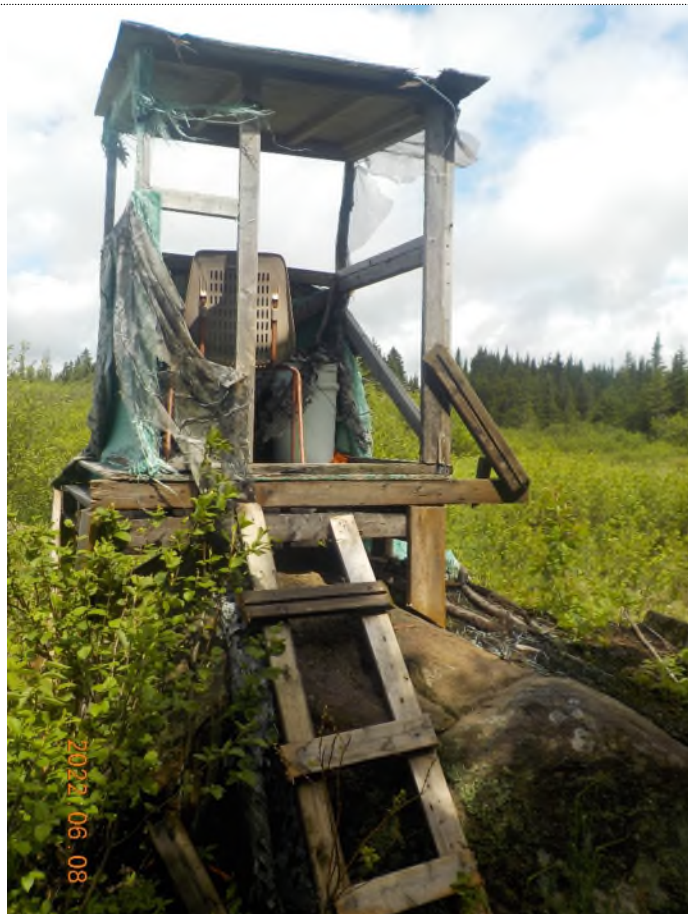
Figure 2: Tour de guet à démanteler.

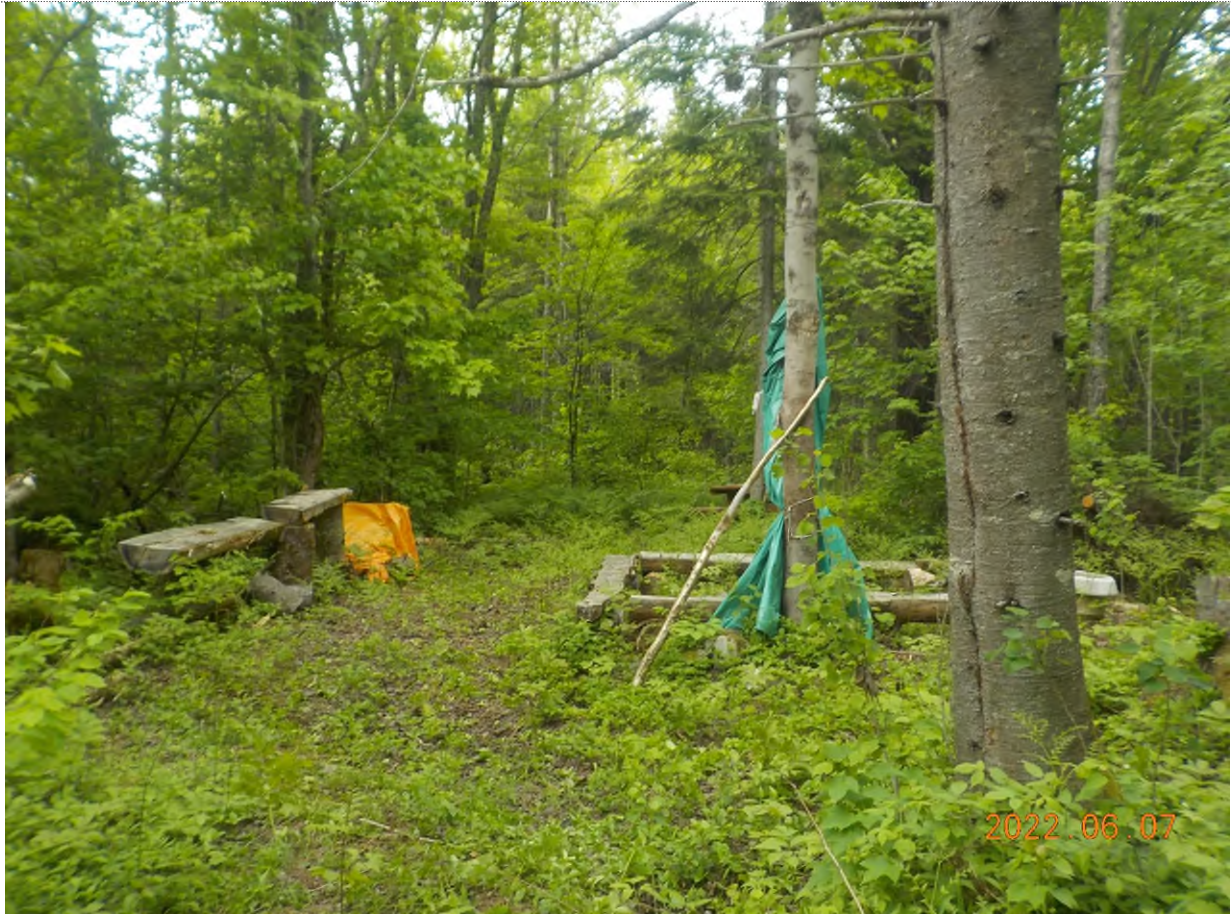
Figure 1: Installations à ramasser

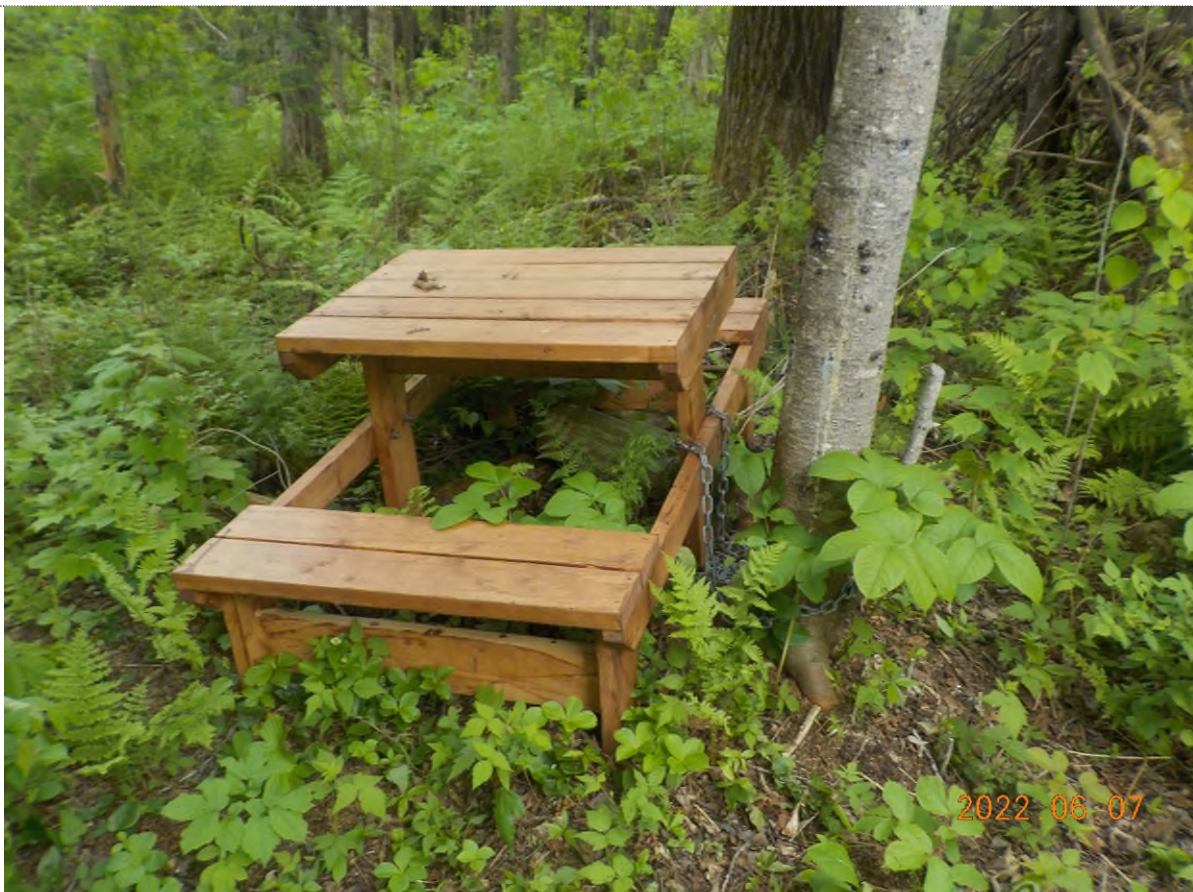
Figure 2: Table et chaîne à ramasser

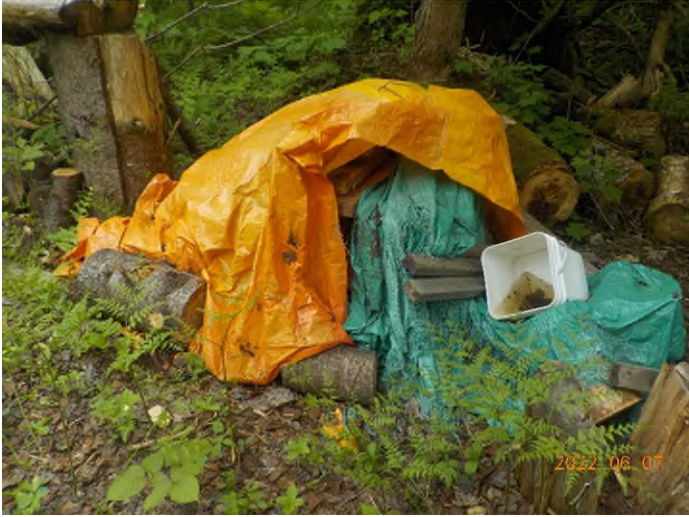
Figure 3: Débris à ramasser

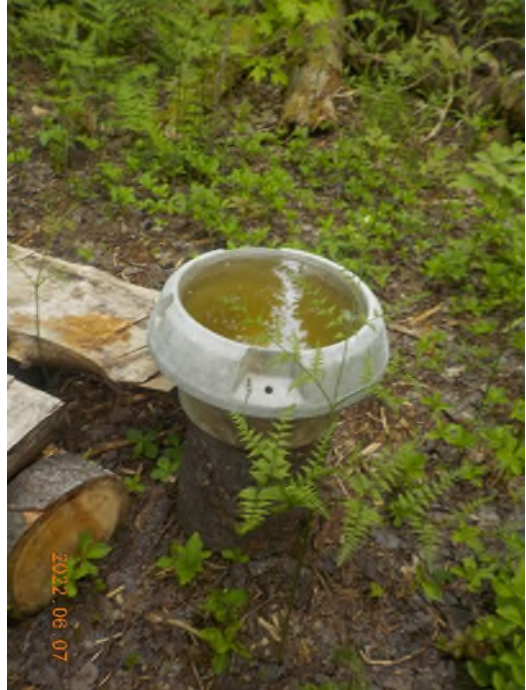
Figure 4: Débris à ramasser

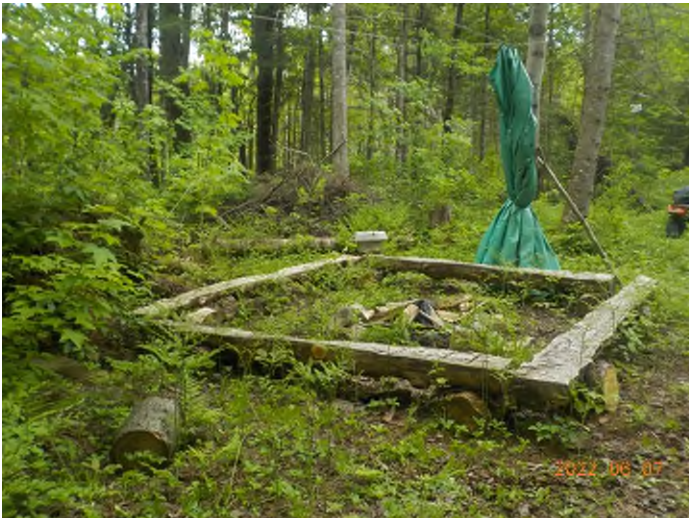
Figure 5: Installations à ramasser

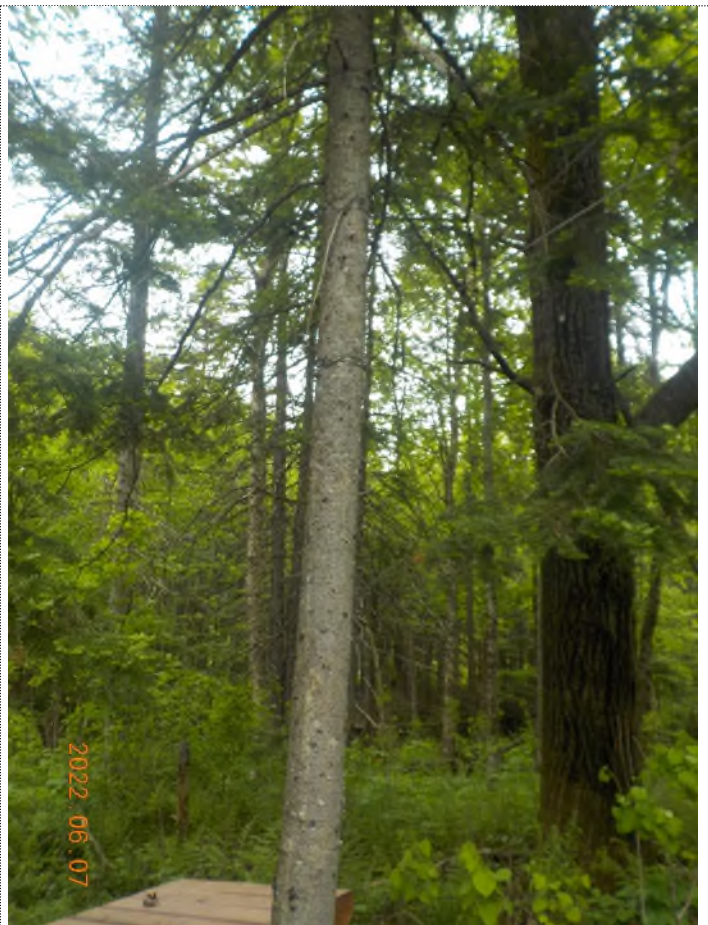
Figure 6: Chaîne et fils d'acier à ramasser

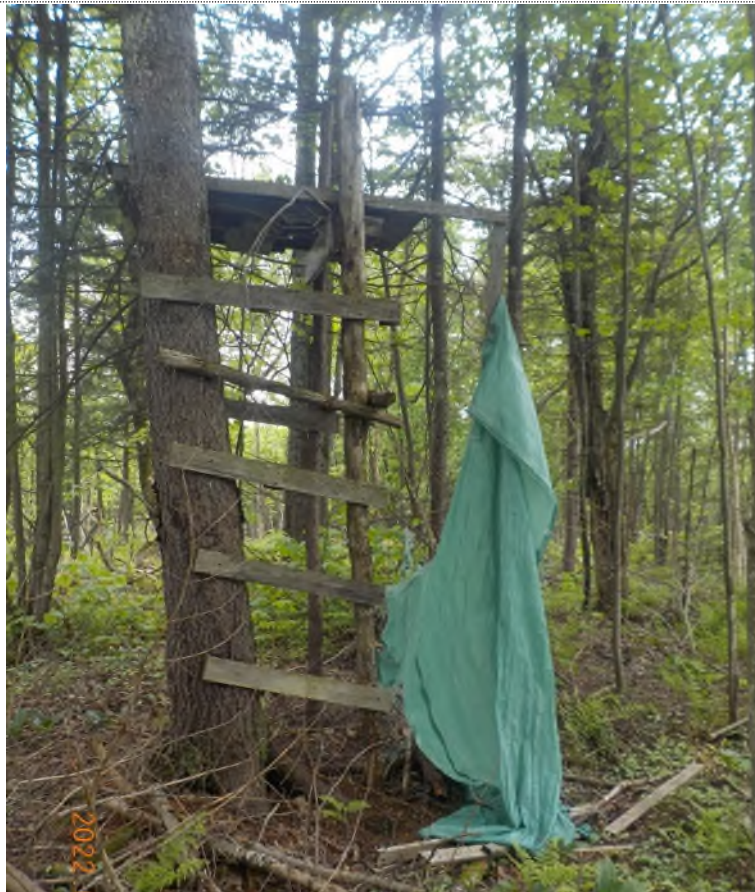
Figure 1: Structure abandonnée à ramasser

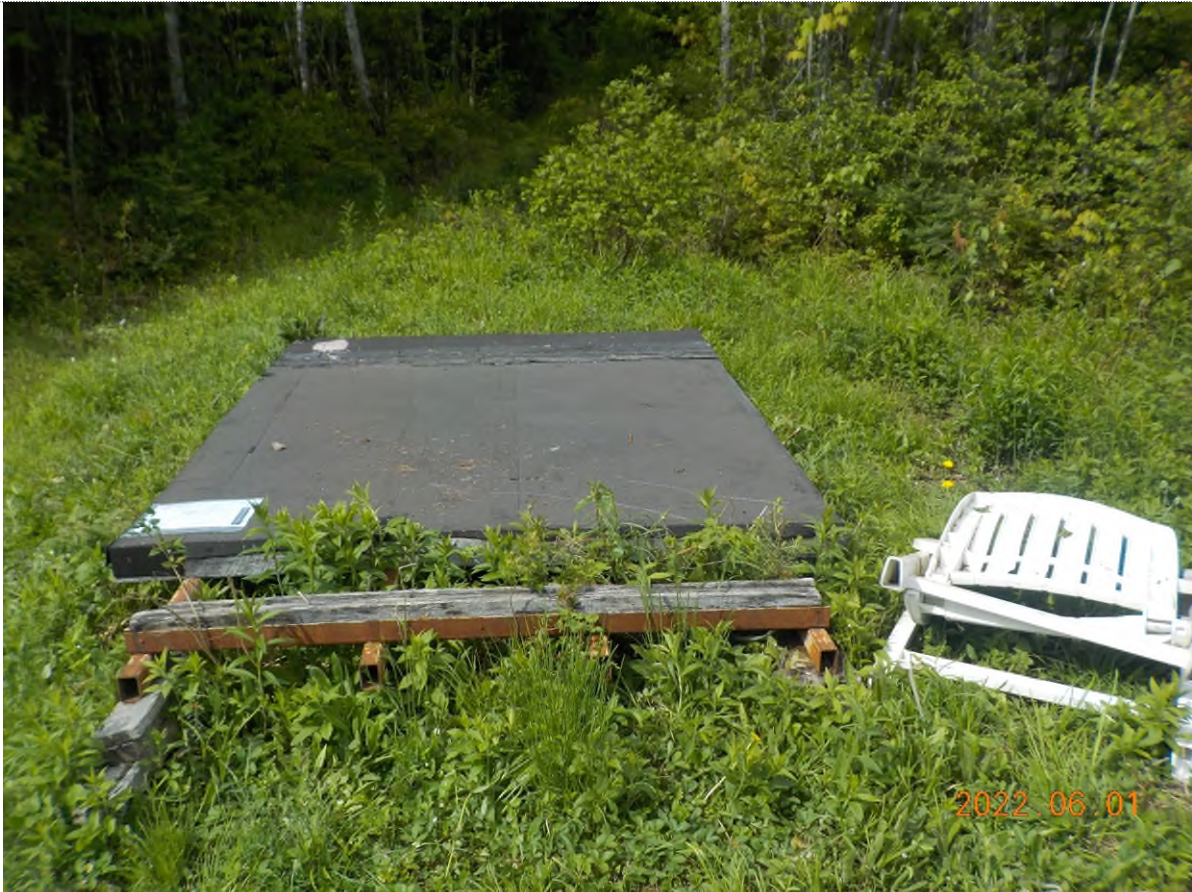
Figure 1 : Plateforme au sol avec déchets à ramasser.

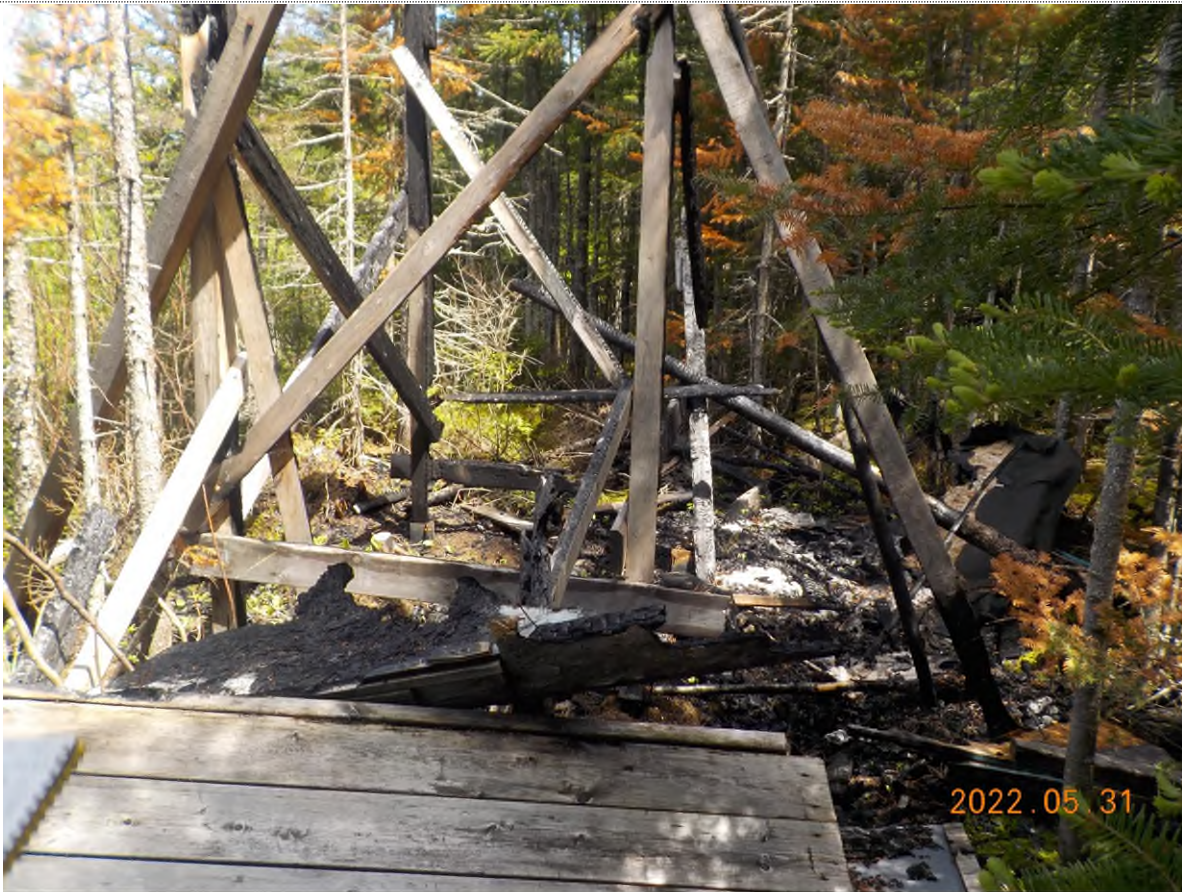
Figure 1: Structure à ramasser.

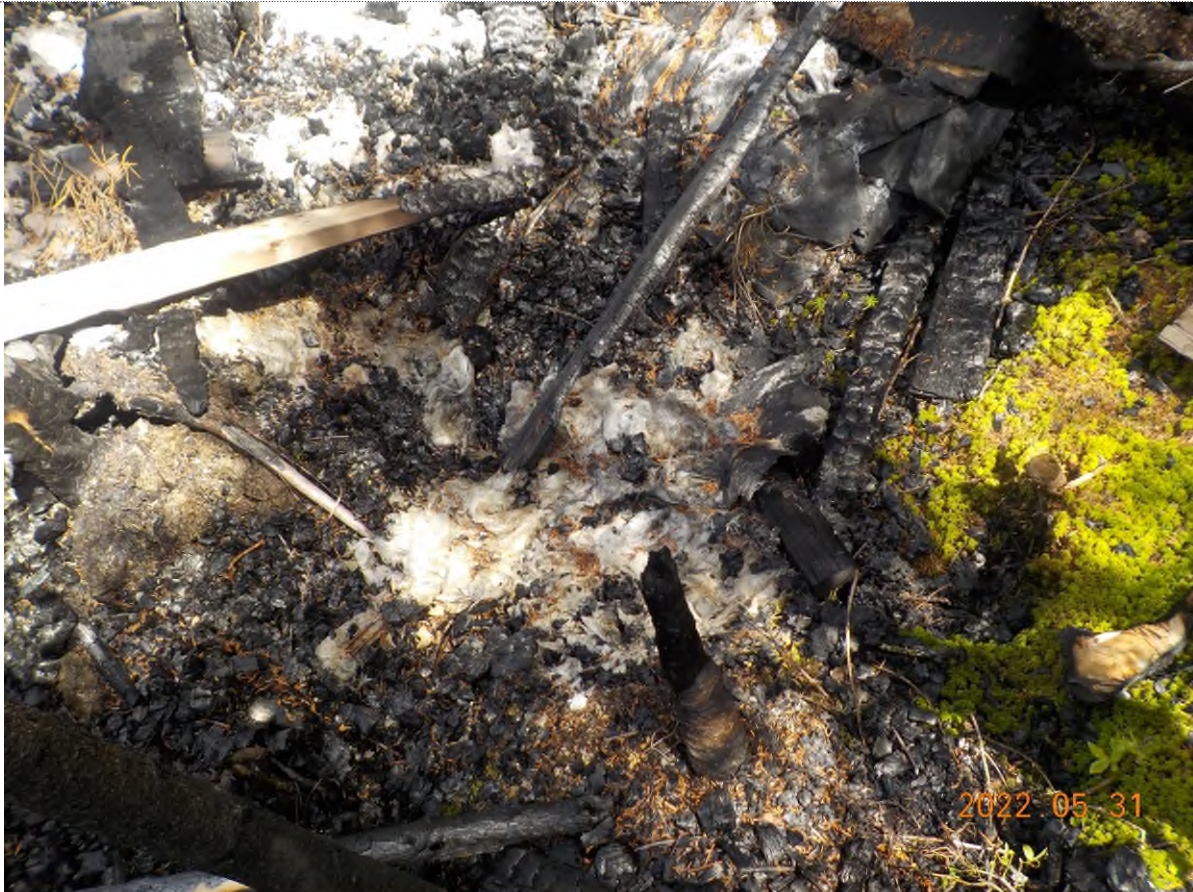
Figure 3: Autre vue rapprochée des débris à ramasser.

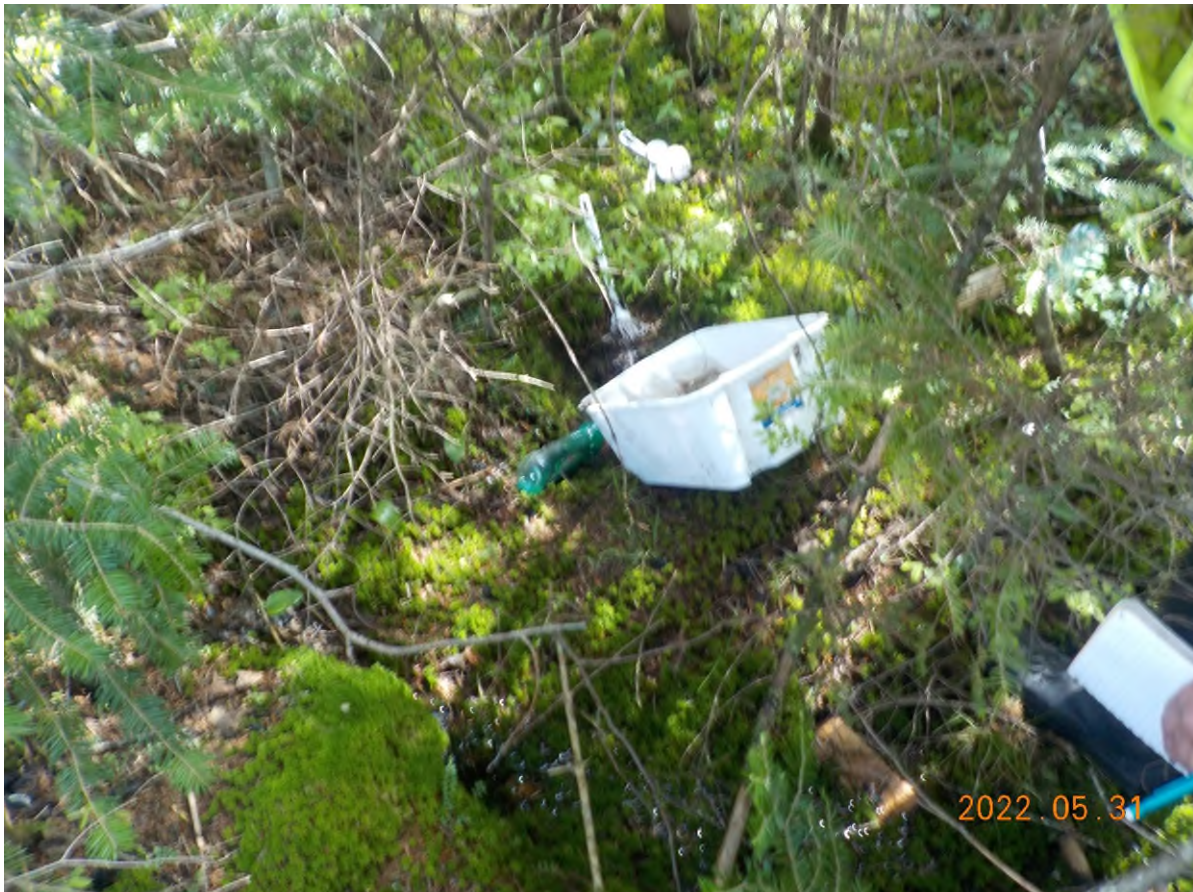
Figure 4: Exemple de déchets à ramasser.

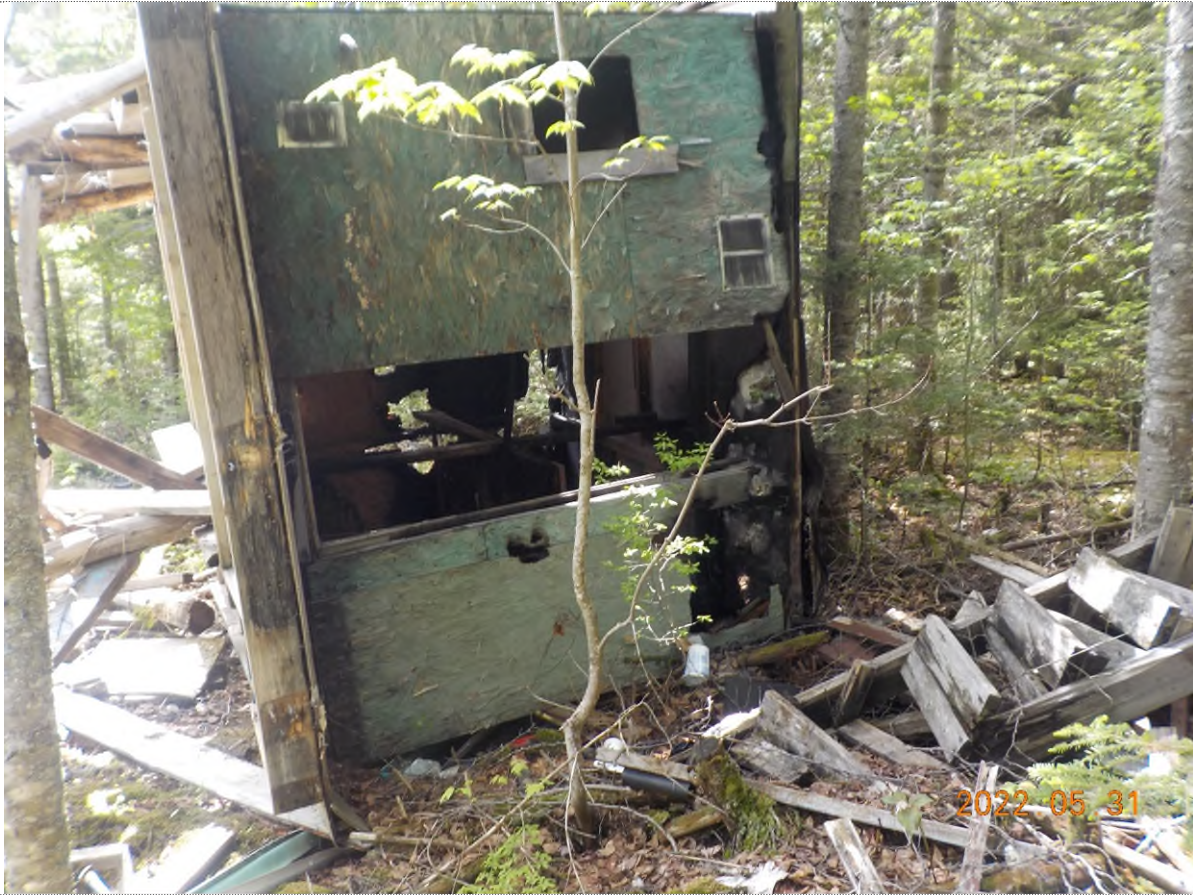
Figure 1 : Structure à ramasser.

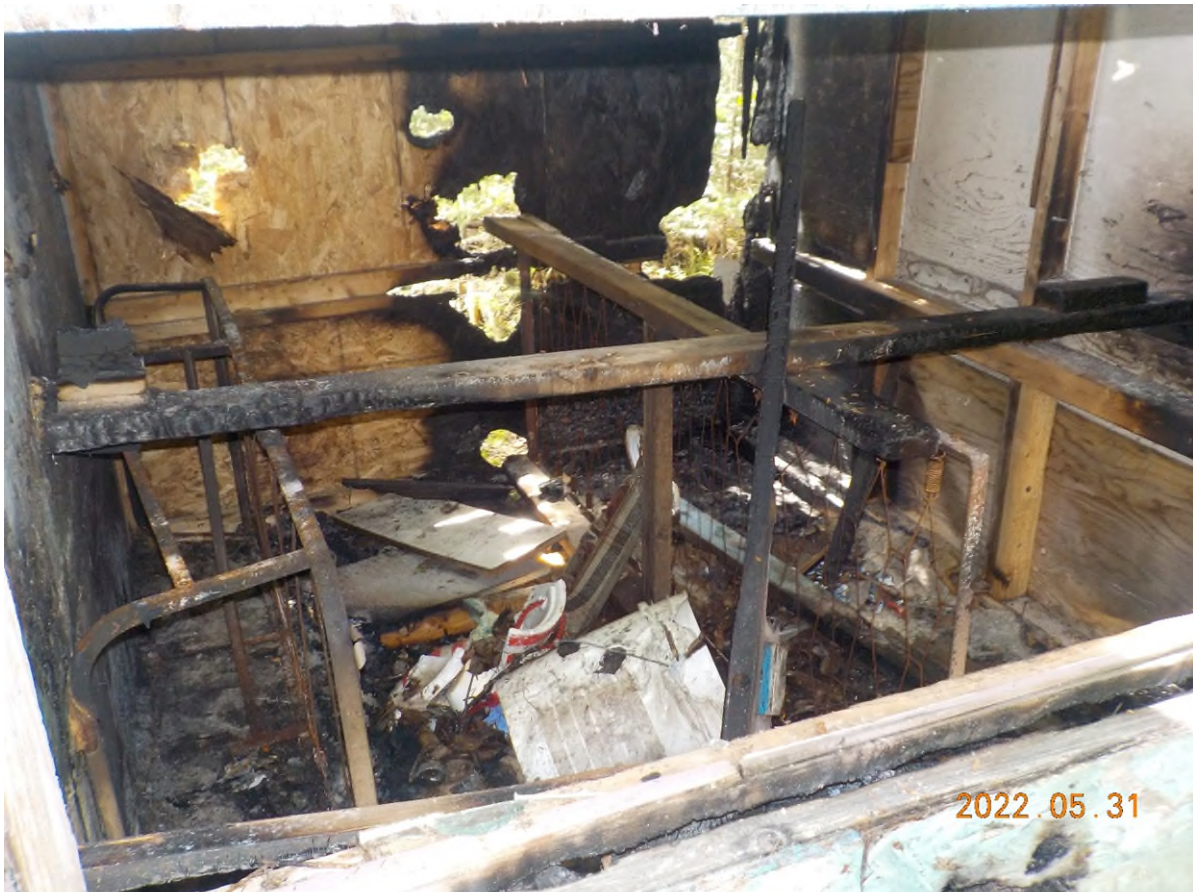
Figure 2 : Intérieur de la structure à ramasser.
