Appel d'offres 2022 de démantèlements et de ramassages d'occupations sans droit  
Carte générale des secteurs Chaudière-Appalaches et Estrie

## Fiche descriptive

Dossier 350363 00 000

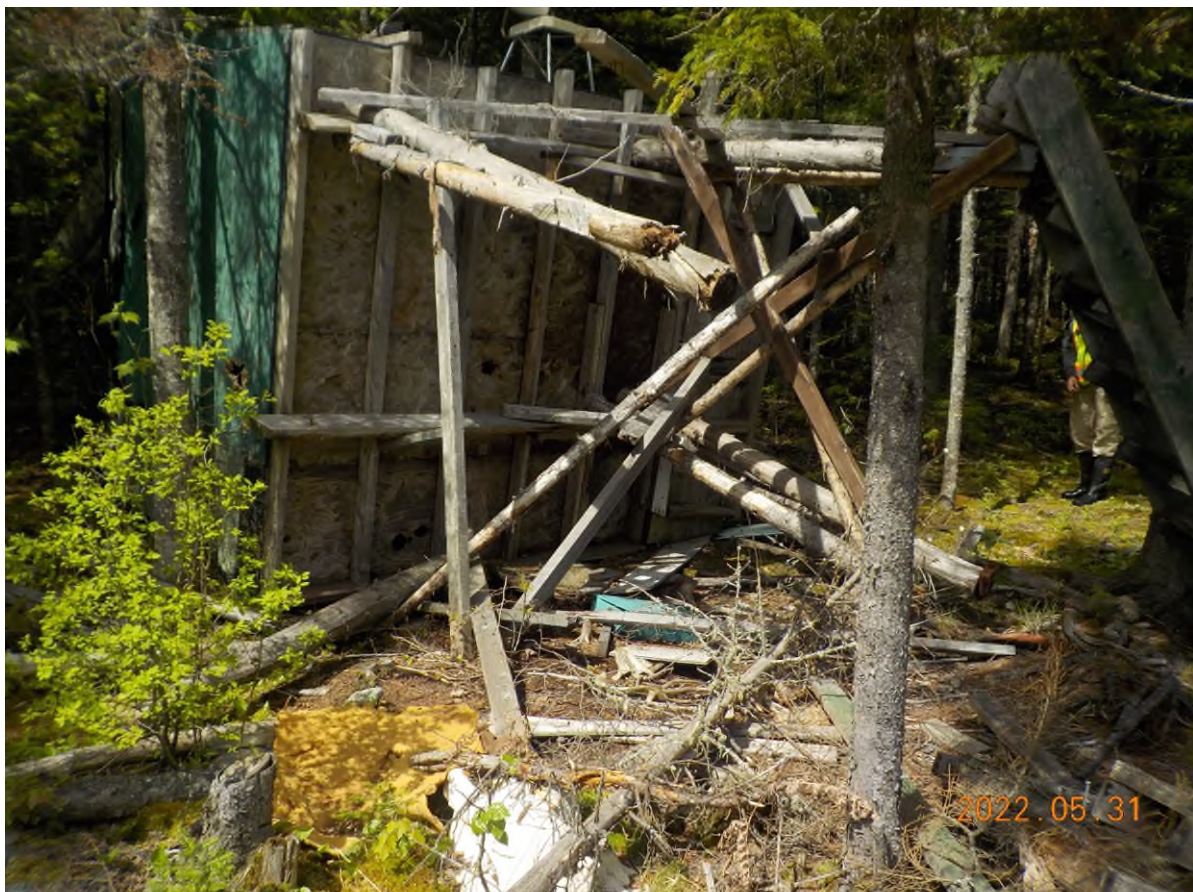
Figure 4 : Autres débris aux abords à ramasser.

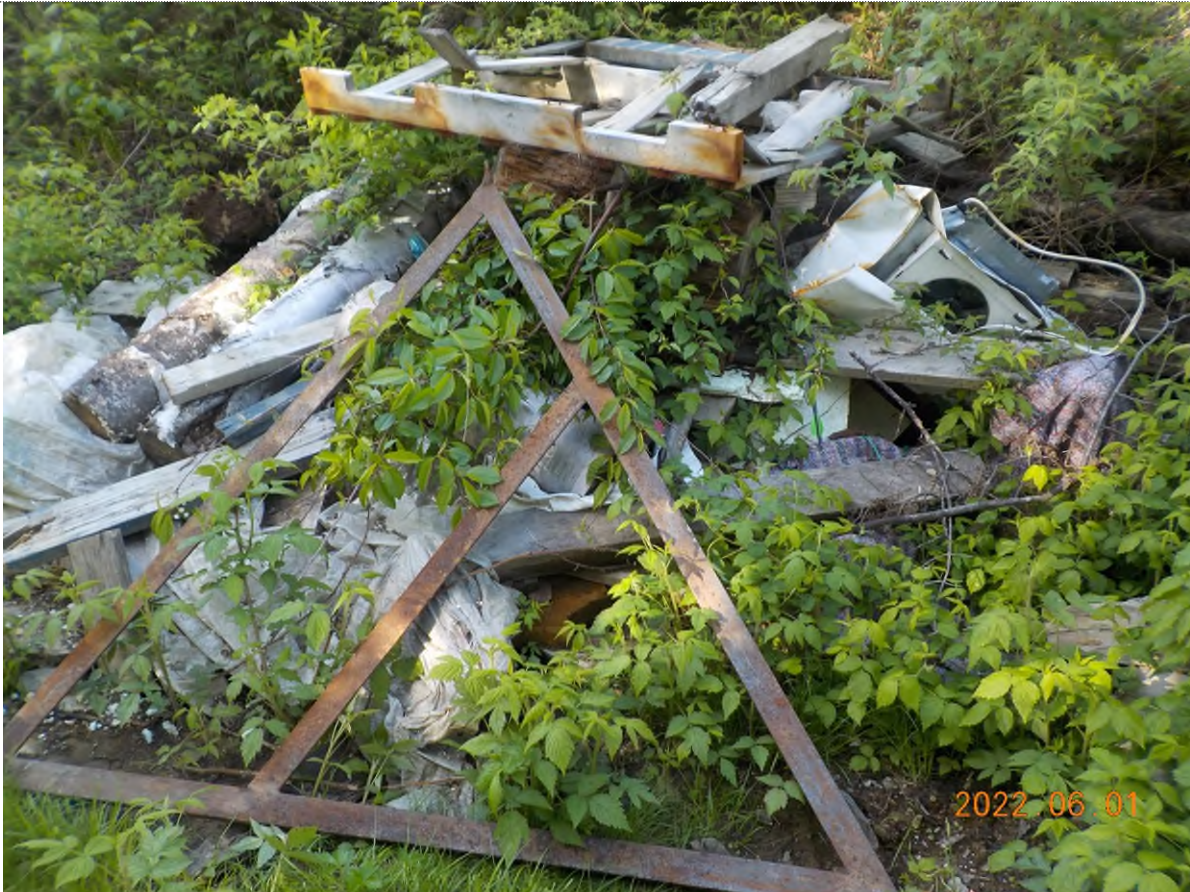
Figure 1 : Éléments de la structure à ramasser.

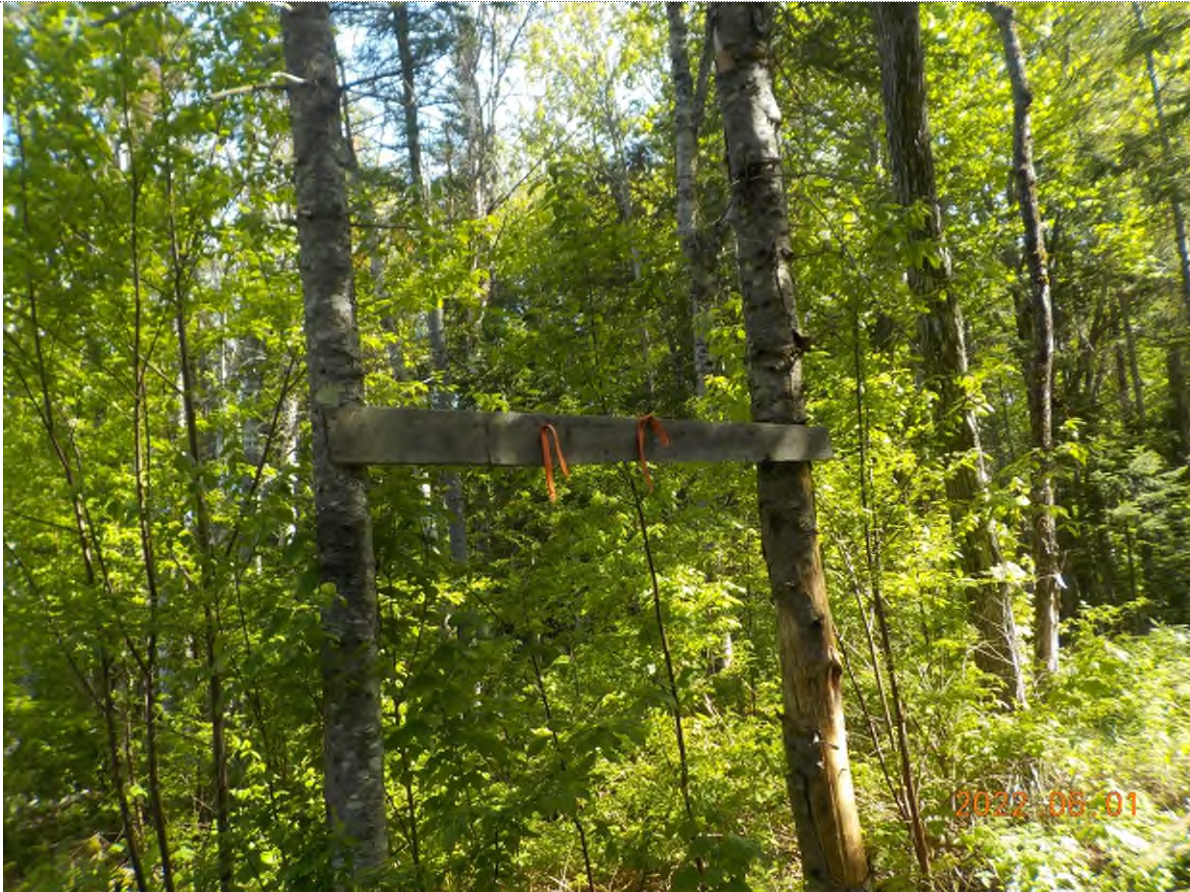
Figure 3 : Élément de la structure à ramasser.

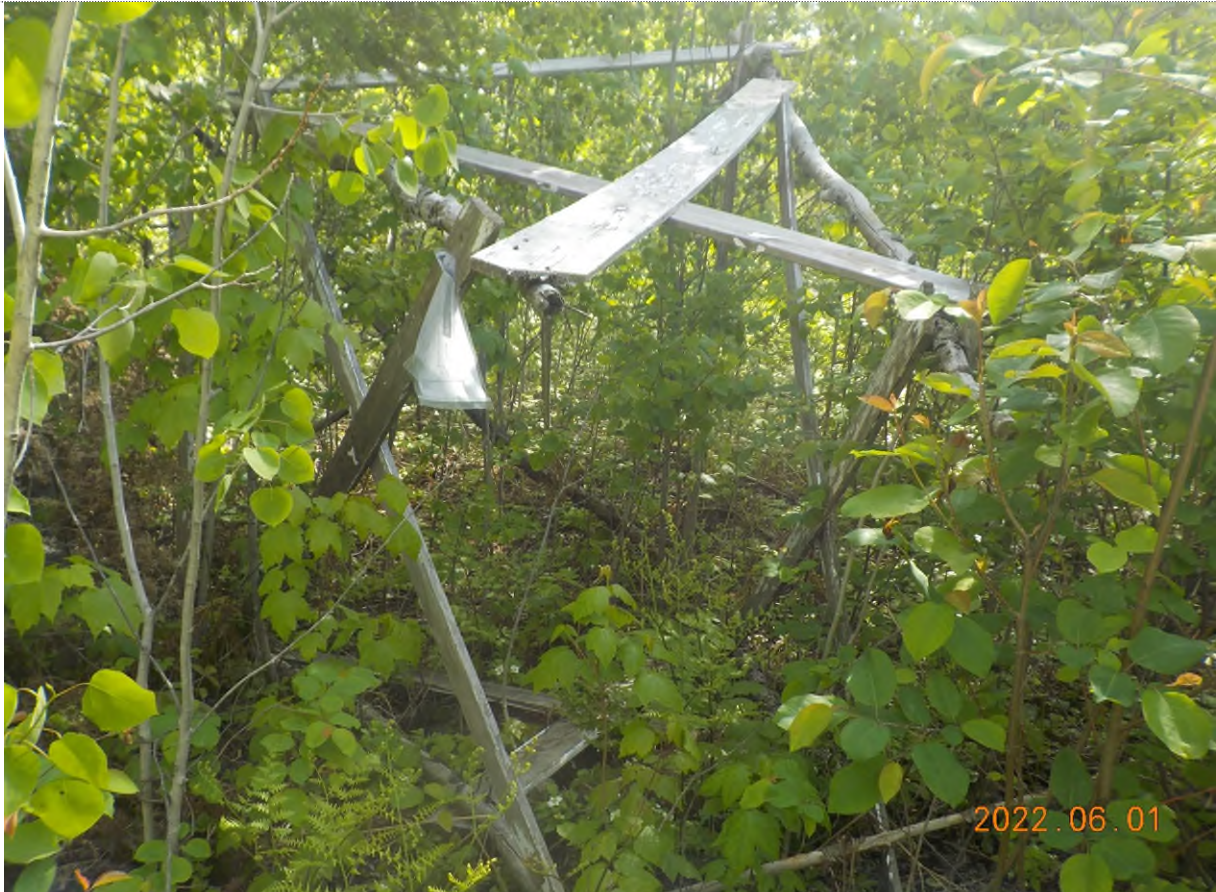
Figure 1 : Plateforme à ramasser.

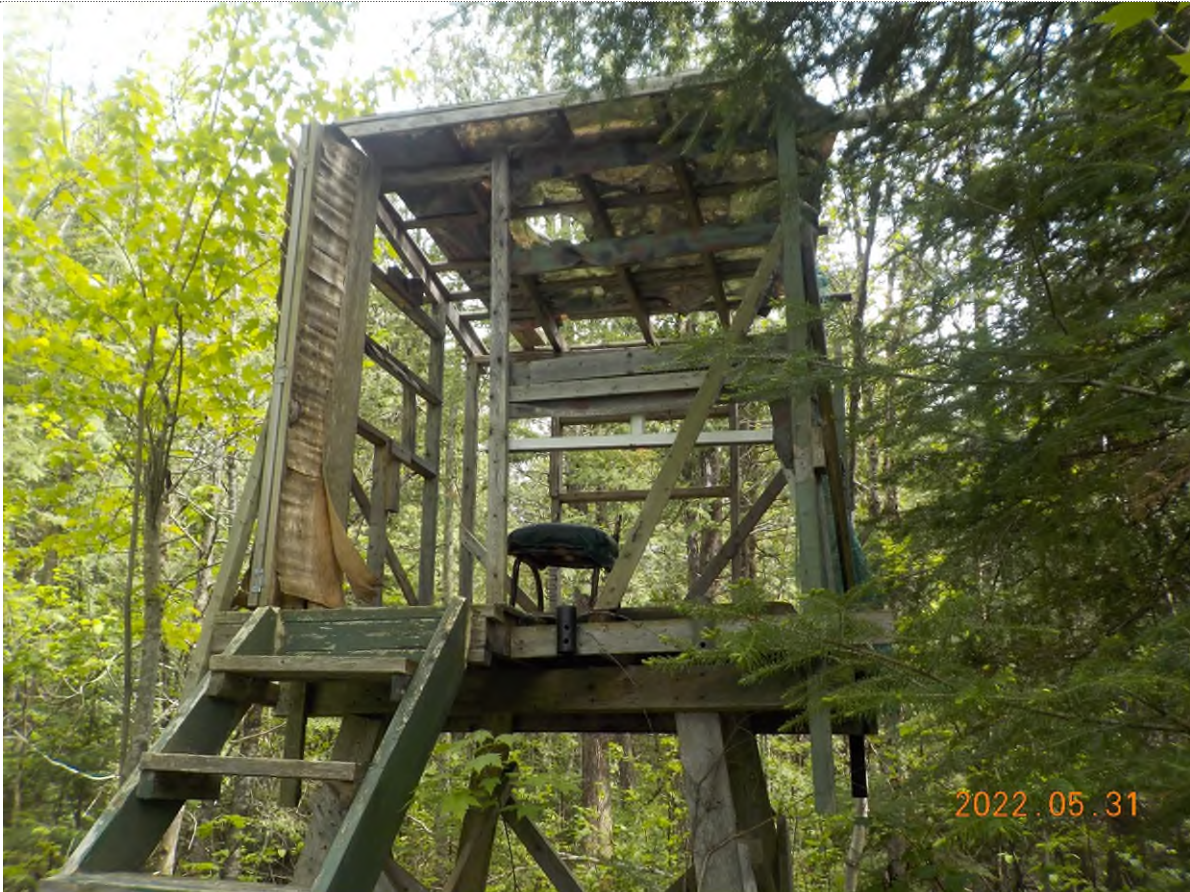
Figure 1 : Tour de guet à démanteler.

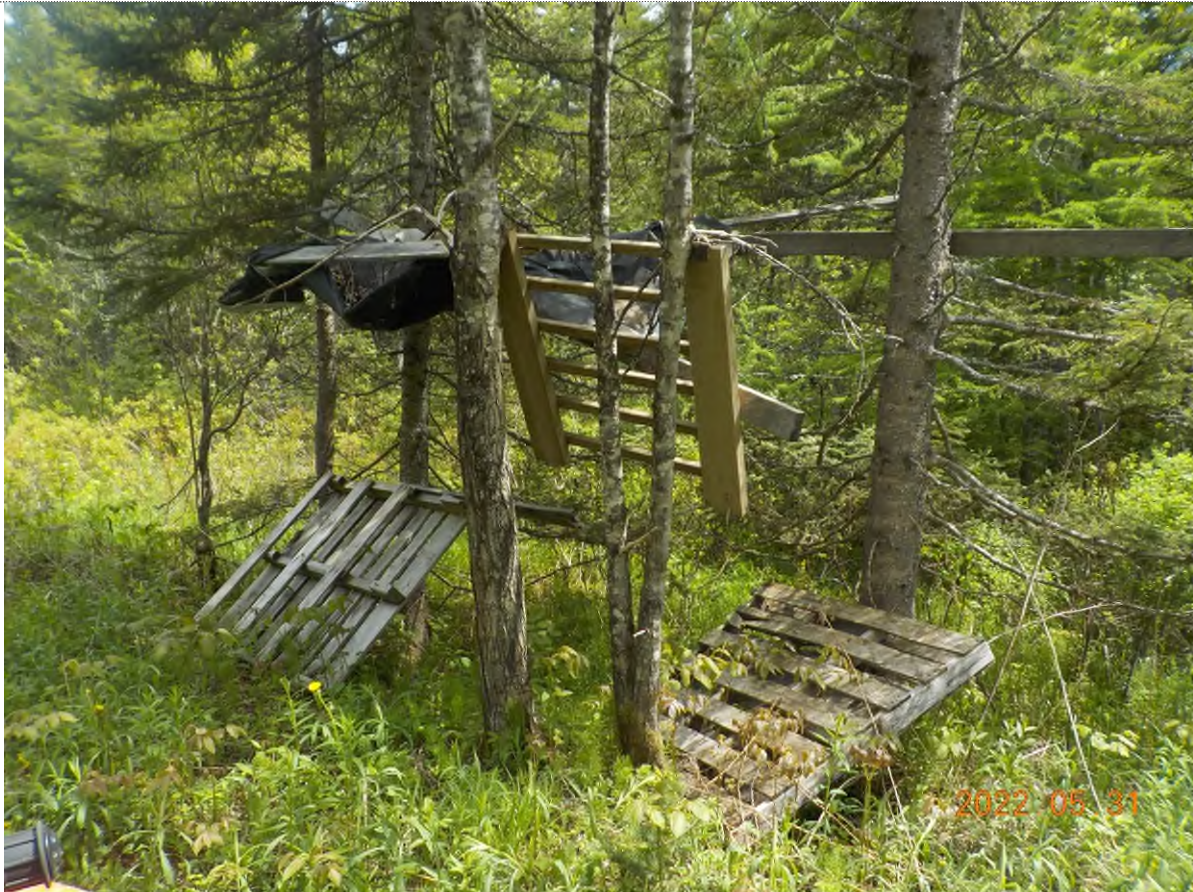
Figure 1 : Structure abandonnée à ramasser.

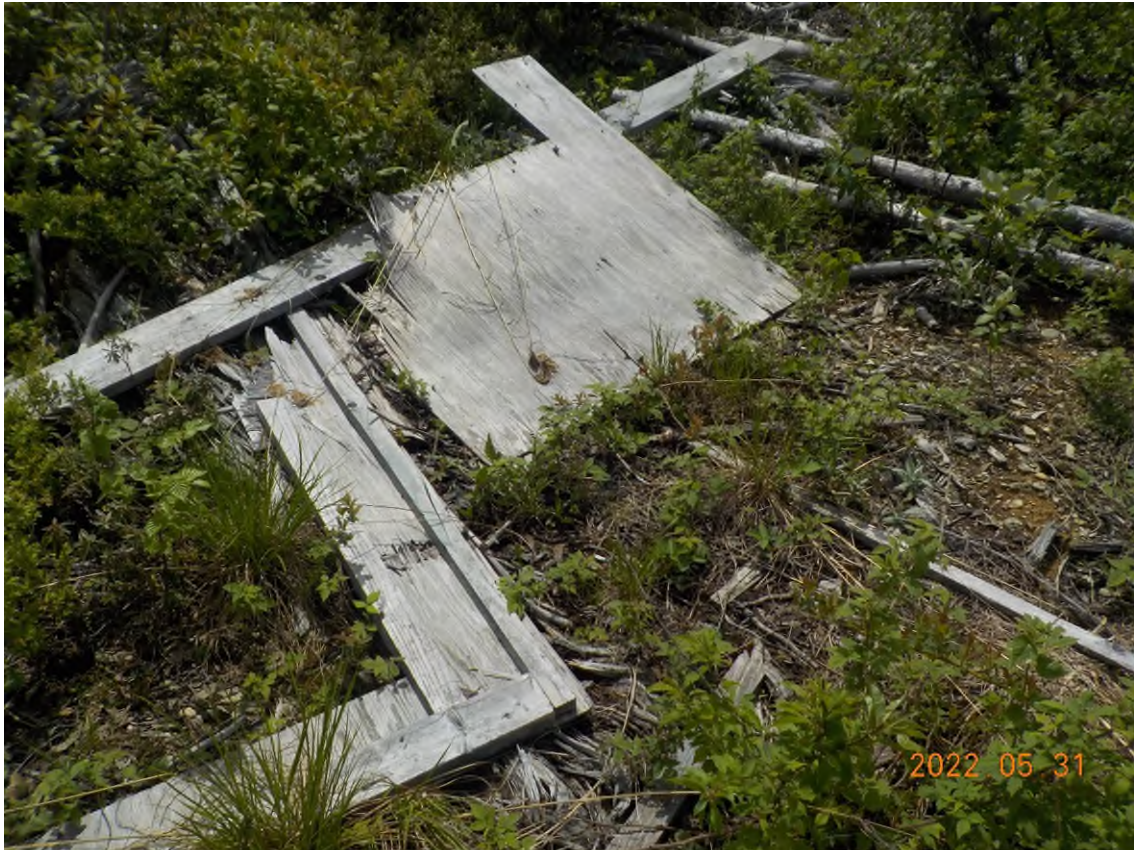
Figure 3: Autres débris à ramasser.

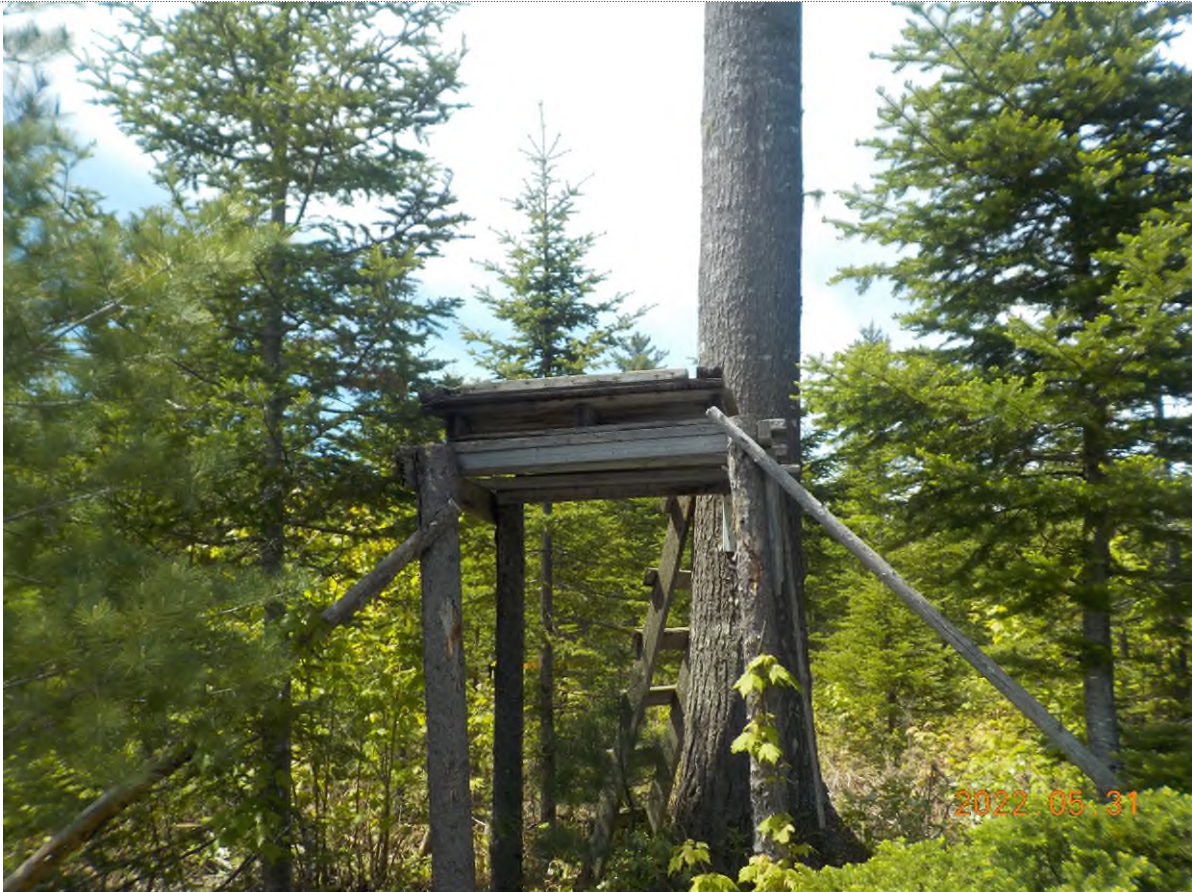
Figure 1 : Structure abandonnée à ramasser.

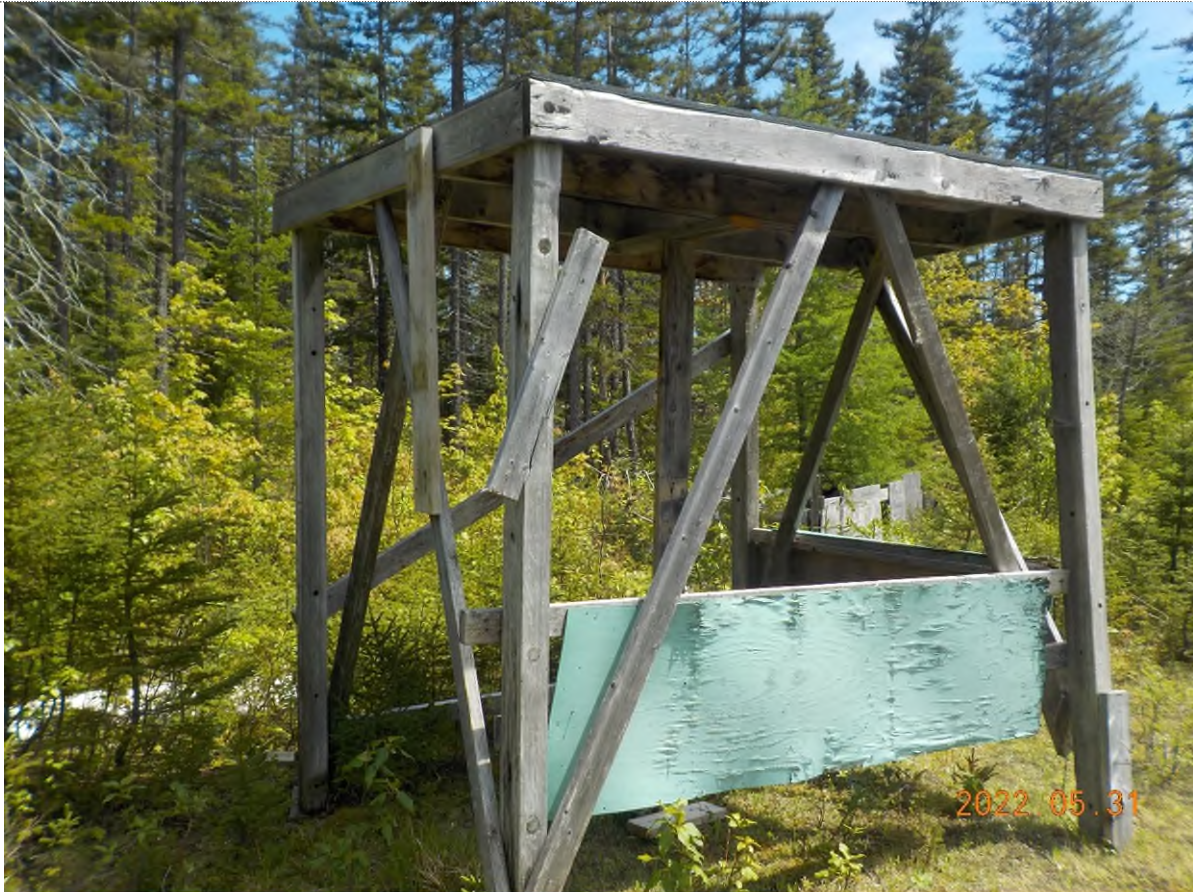
Figure 1 : Structure abandonnée à ramasser.

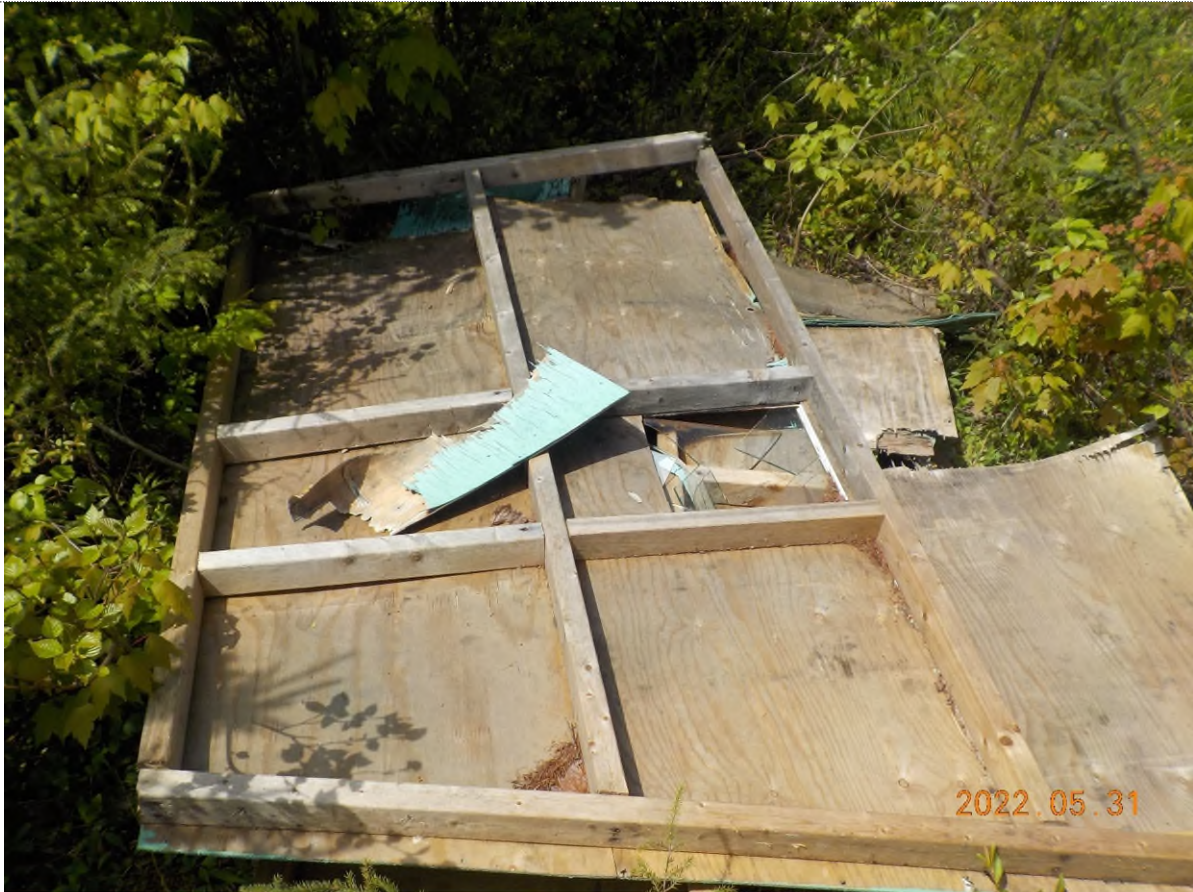
Figure 3 : Autres éléments abandonnés au point supplémentaires A à ramasser.

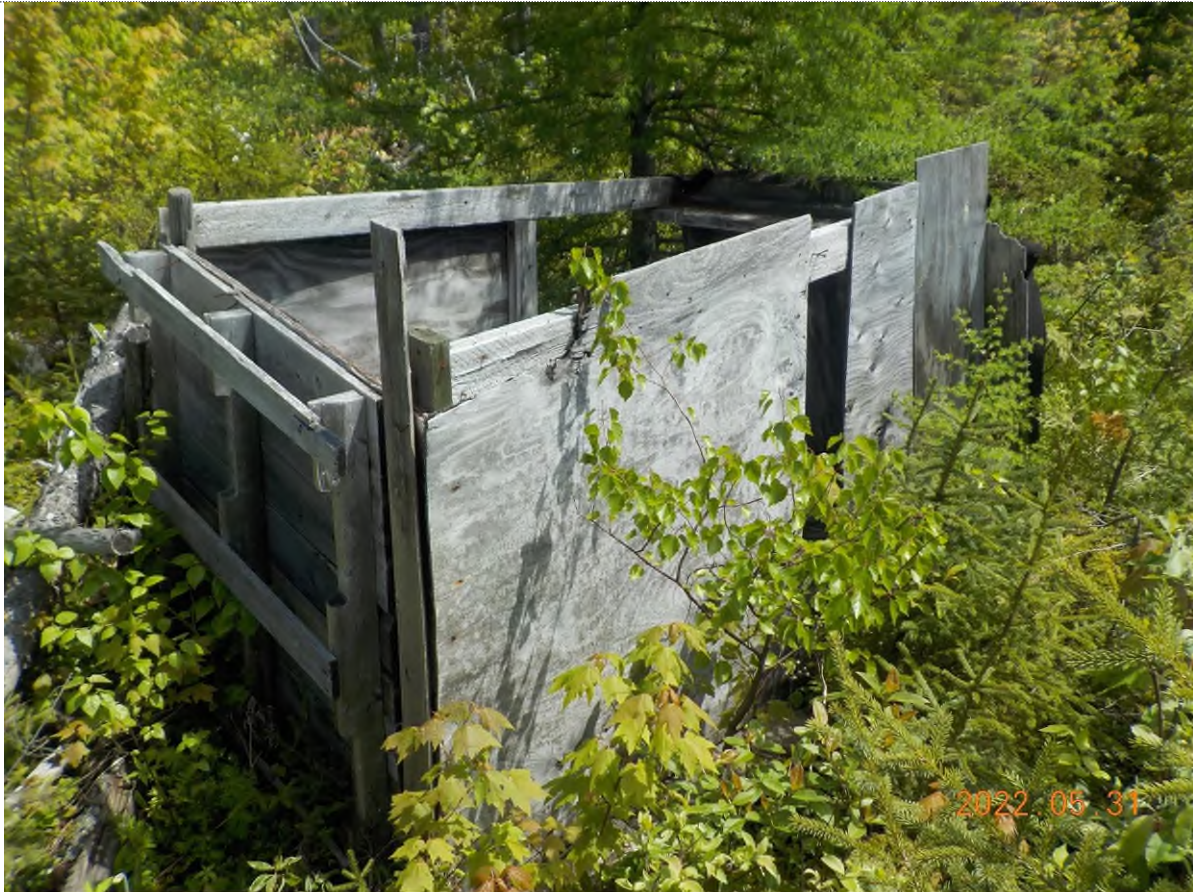
Figure 5 : Autres éléments abandonnés au point supplémentaires B à ramasser.

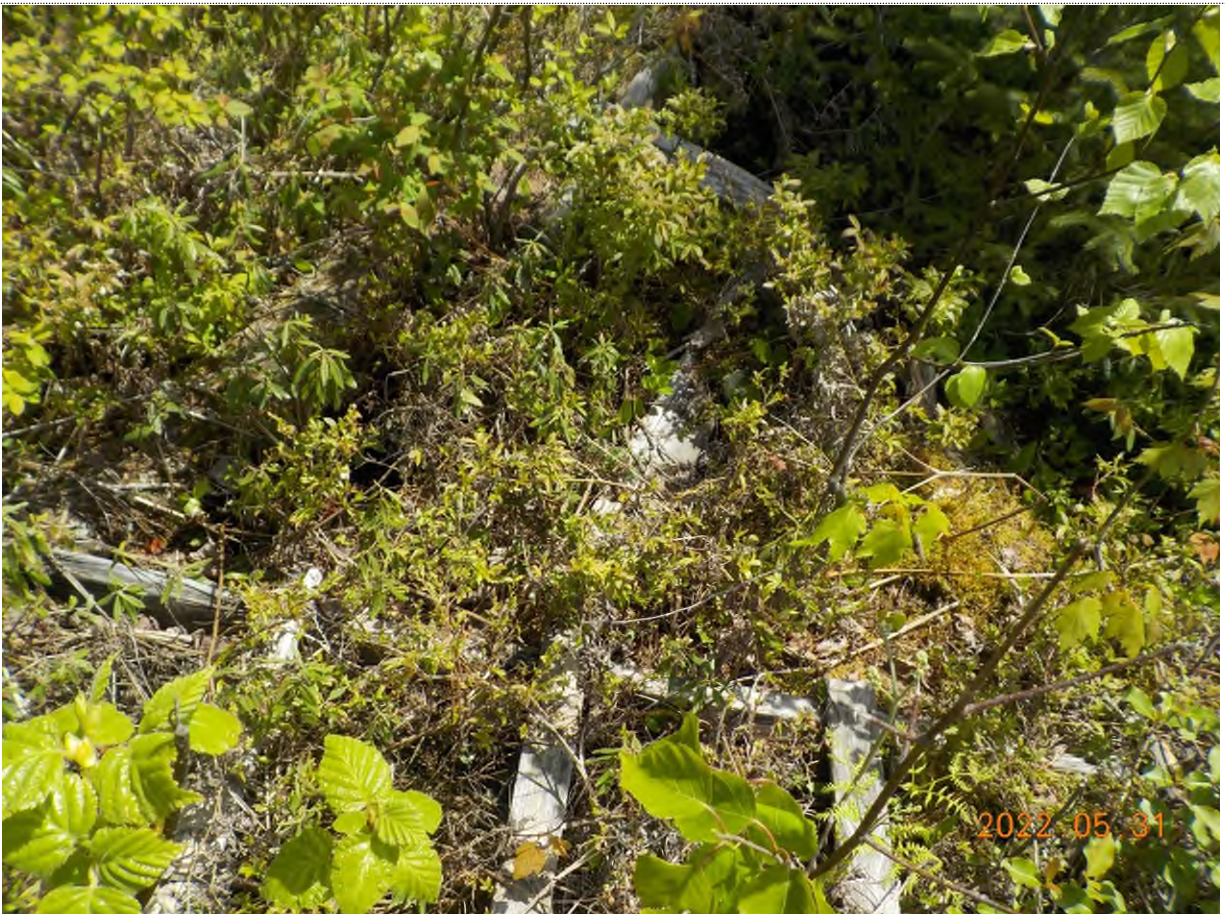
Figure 6 : Autres éléments abandonnés au point supplémentaires B à ramasser.

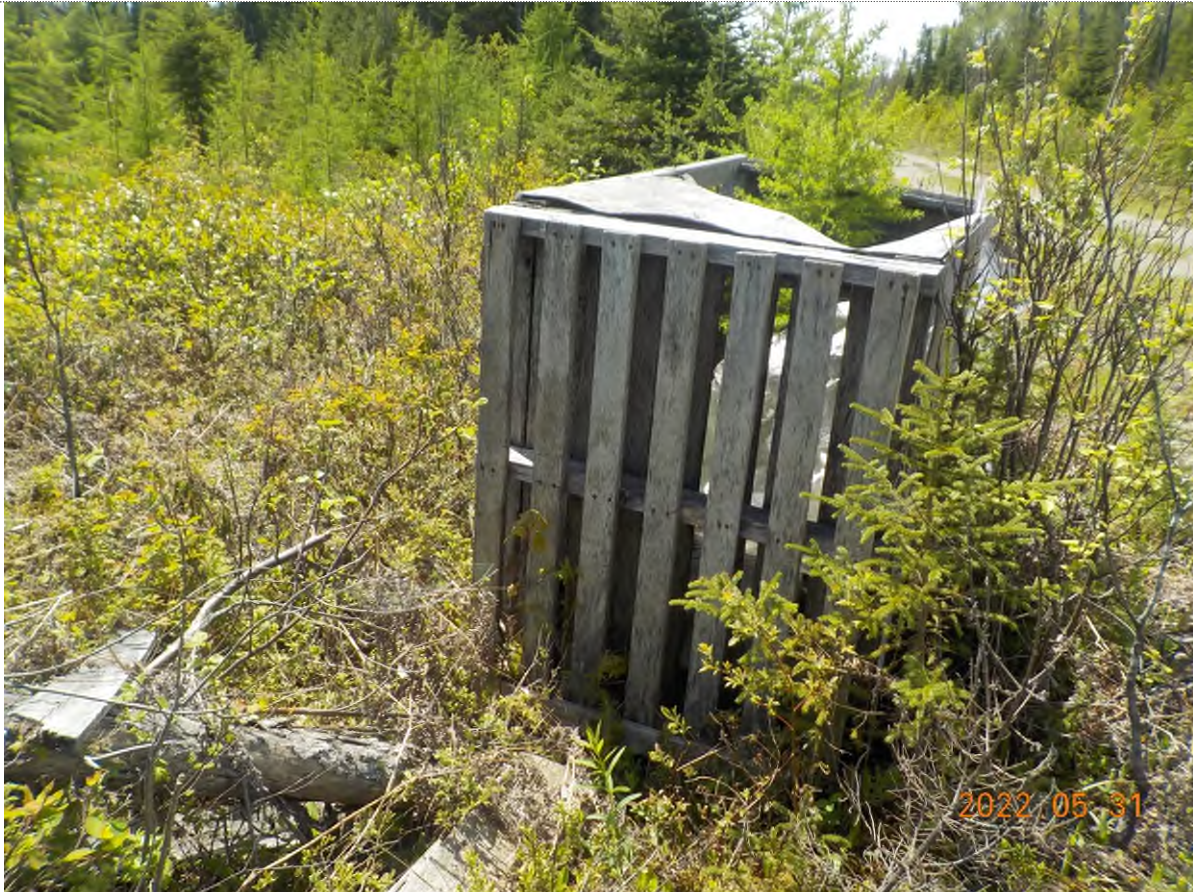
Figure 1 : Structure abandonnée à ramasser.

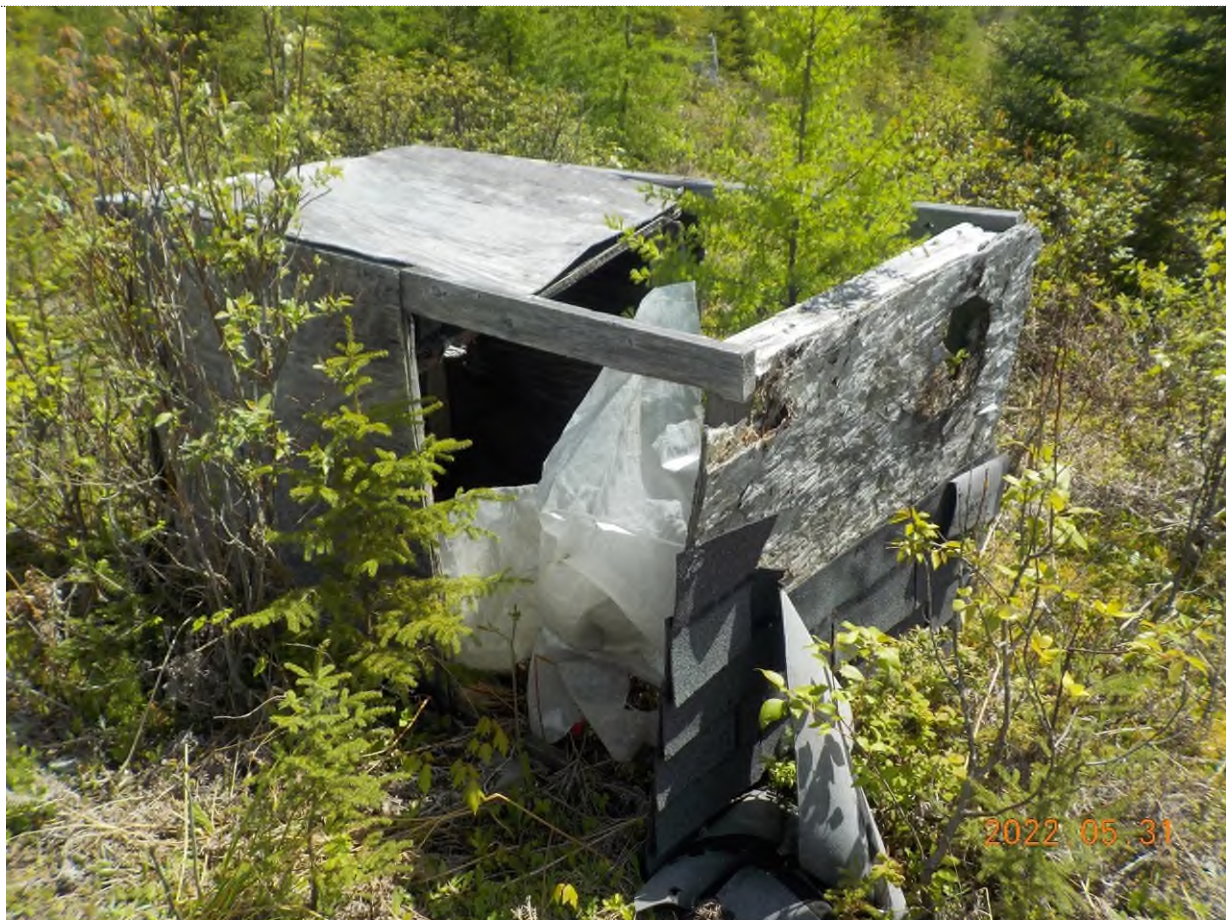
Figure 2 : Autre vue de la structure abandonnée à ramasser.

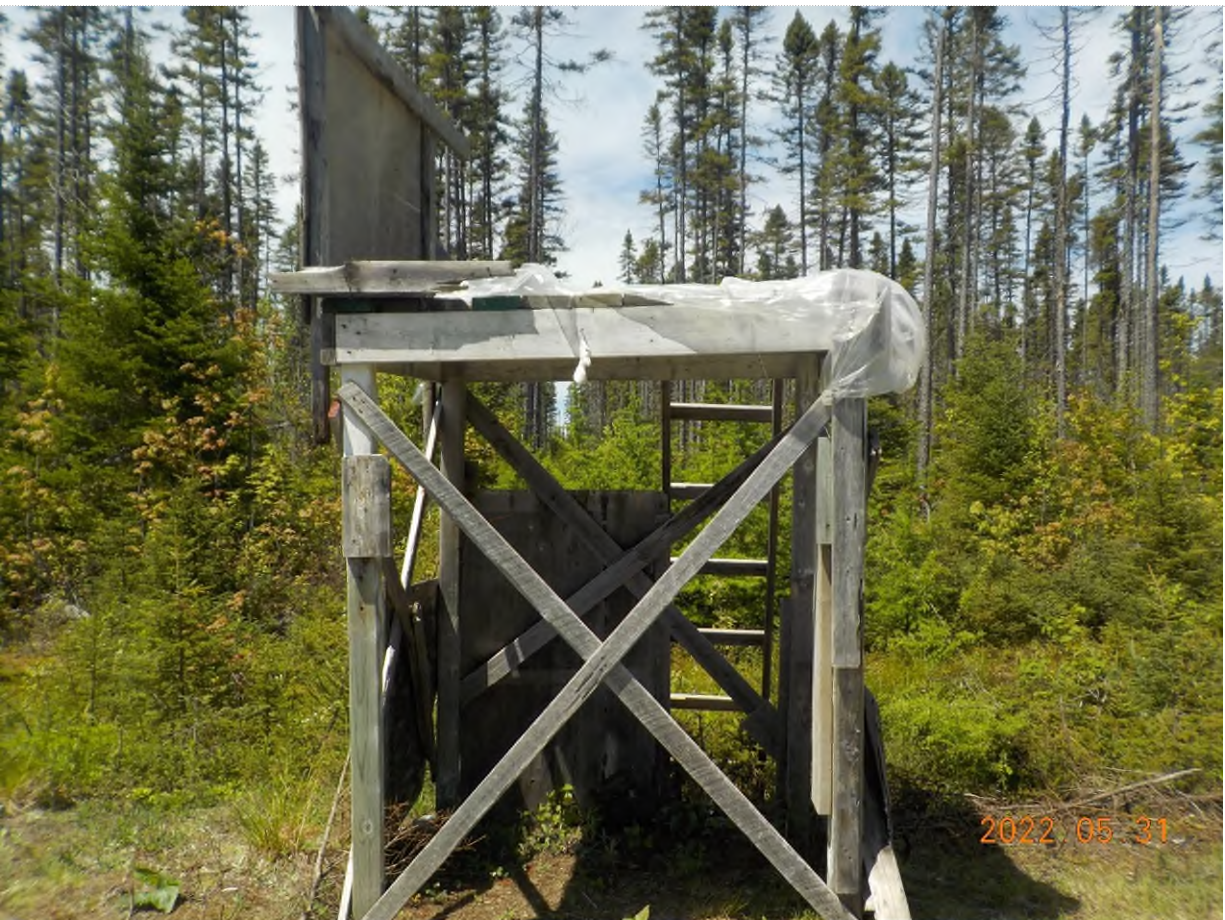
Figure 2 : Autre vue de la structure principale à ramasser.

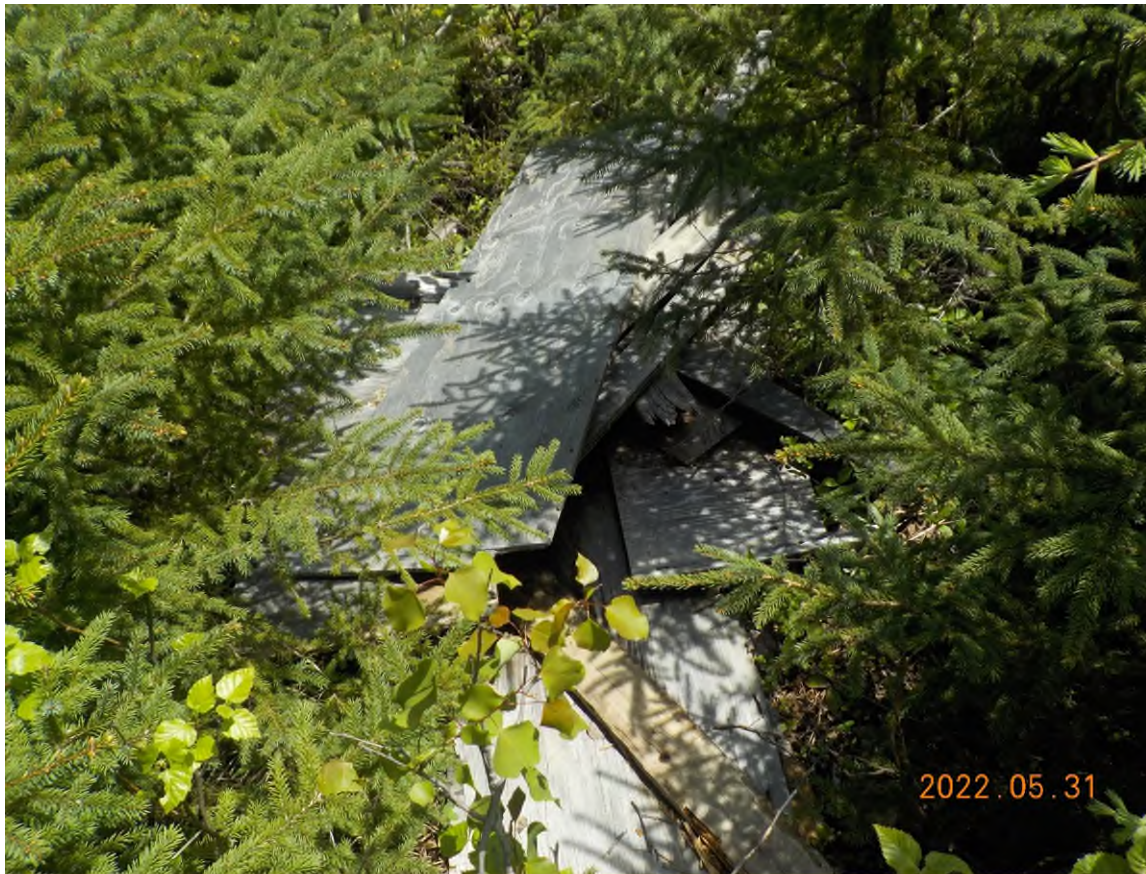
Figure 3 : Débris d'ancienne structure au point supplémentaire A à ramasser.

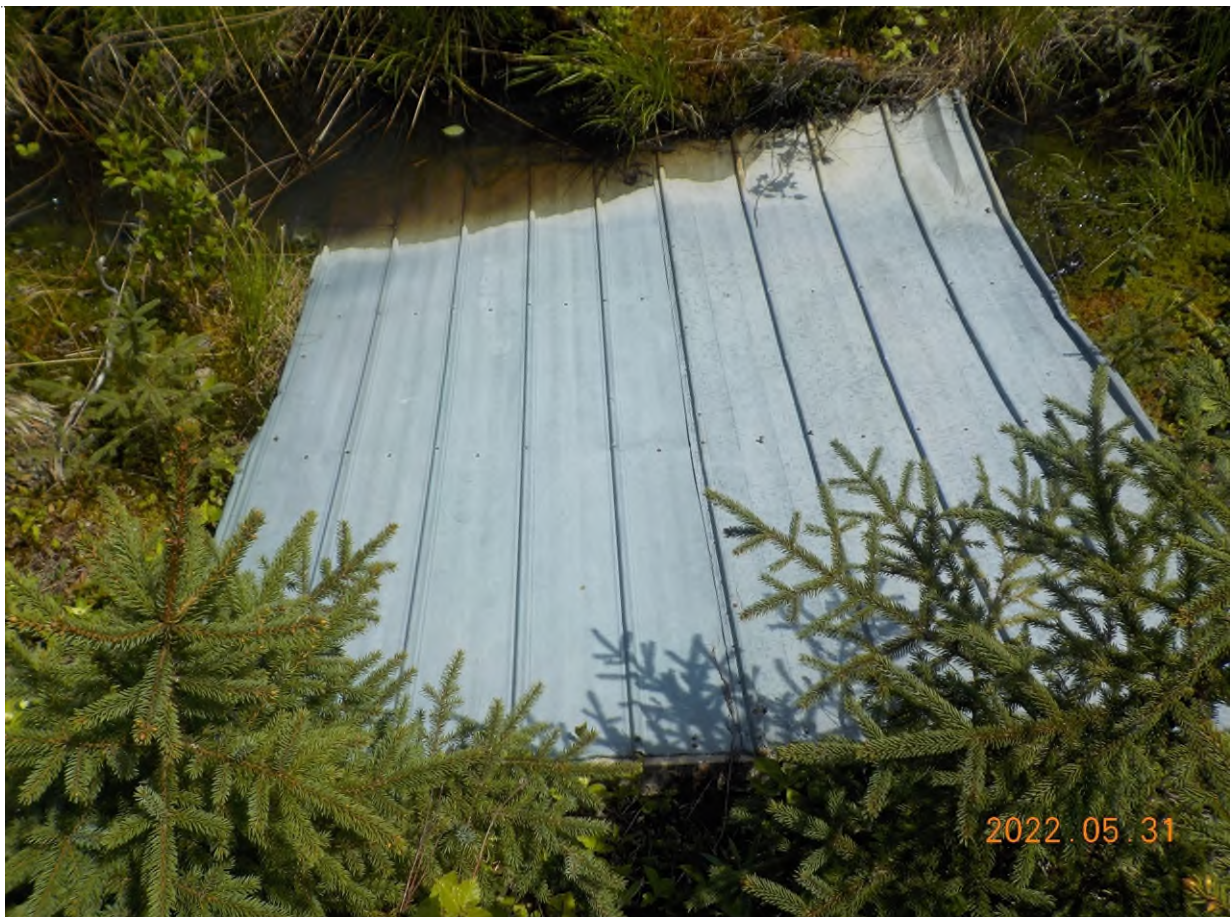
Figure 4 : Autres débris au point supplémentaire A à ramasser.

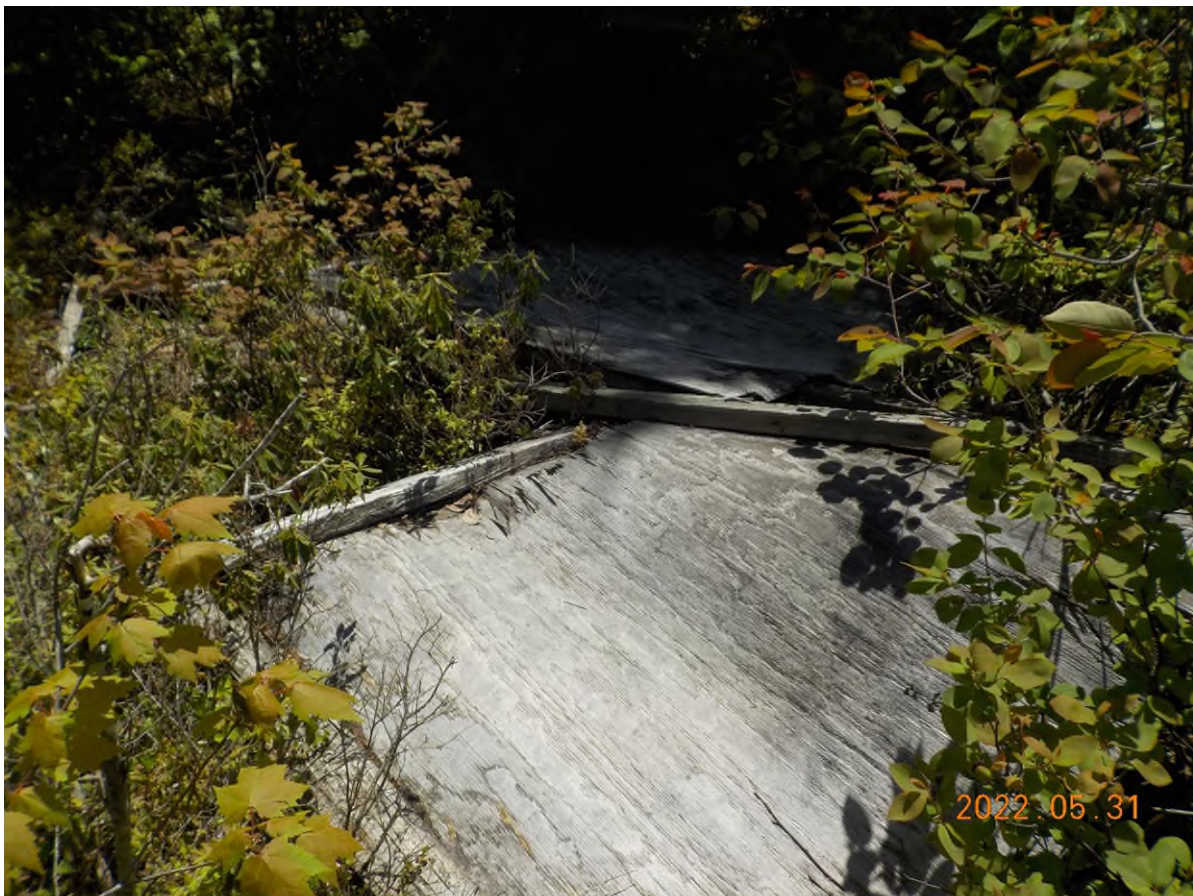
Figure 6 : Autres débris au point supplémentaire B à ramasser.

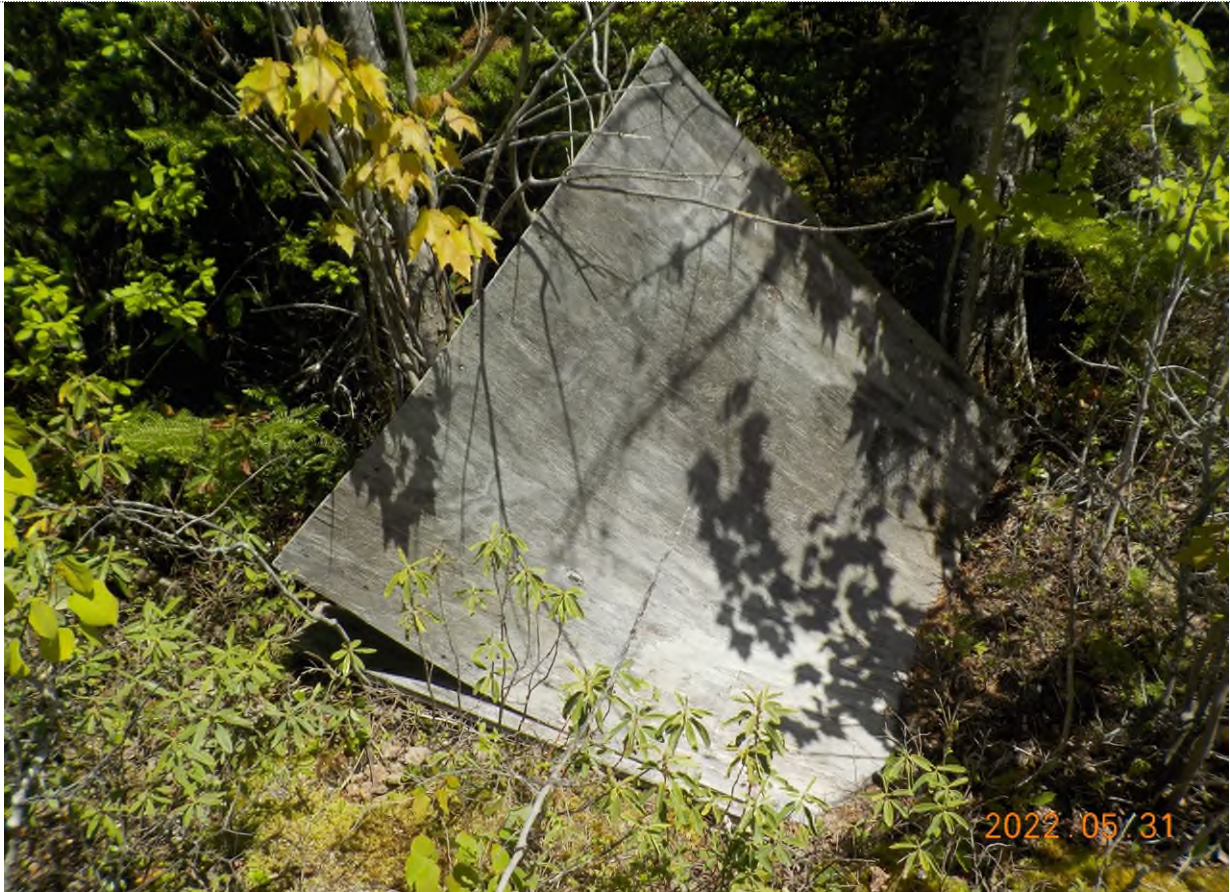
Figure 7 : Autres débris au point supplémentaire B à ramasser.

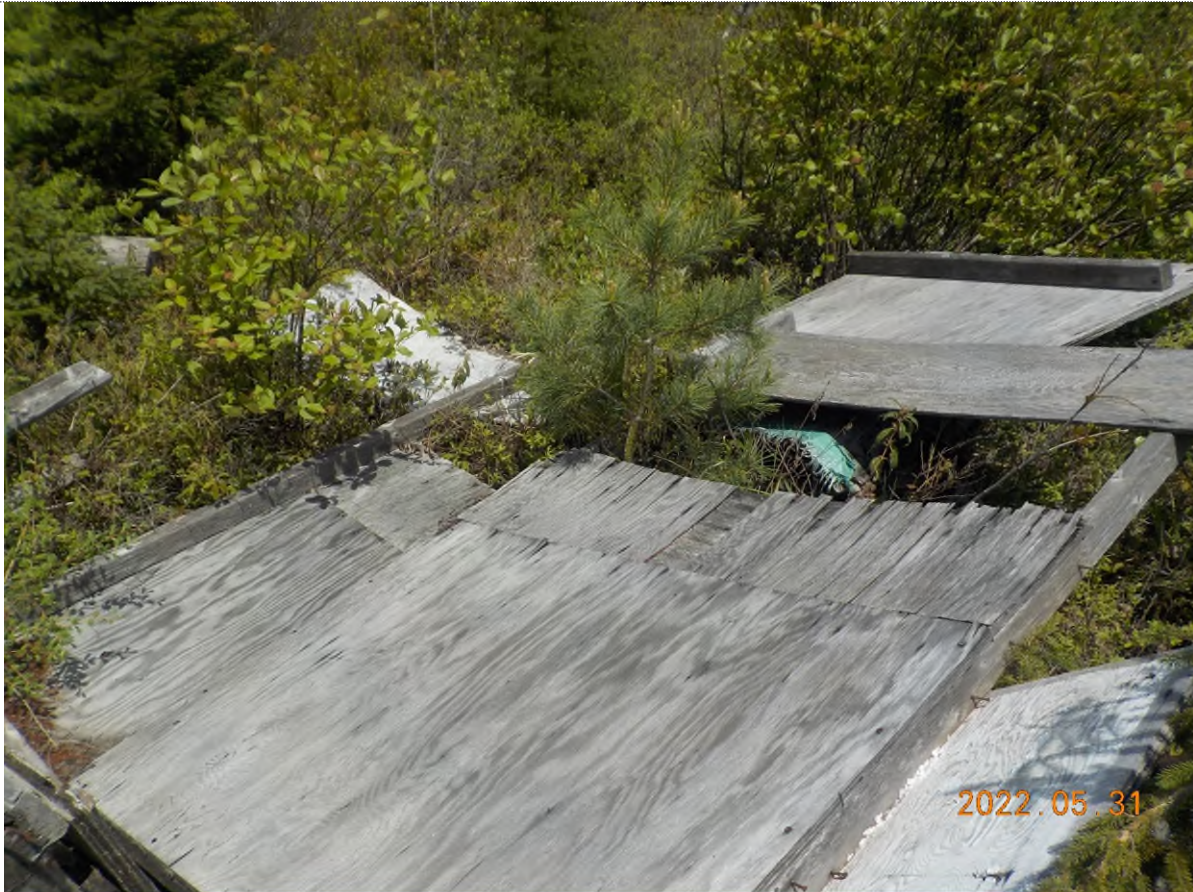
Figure 1 : Structure abandonnée à ramasser.

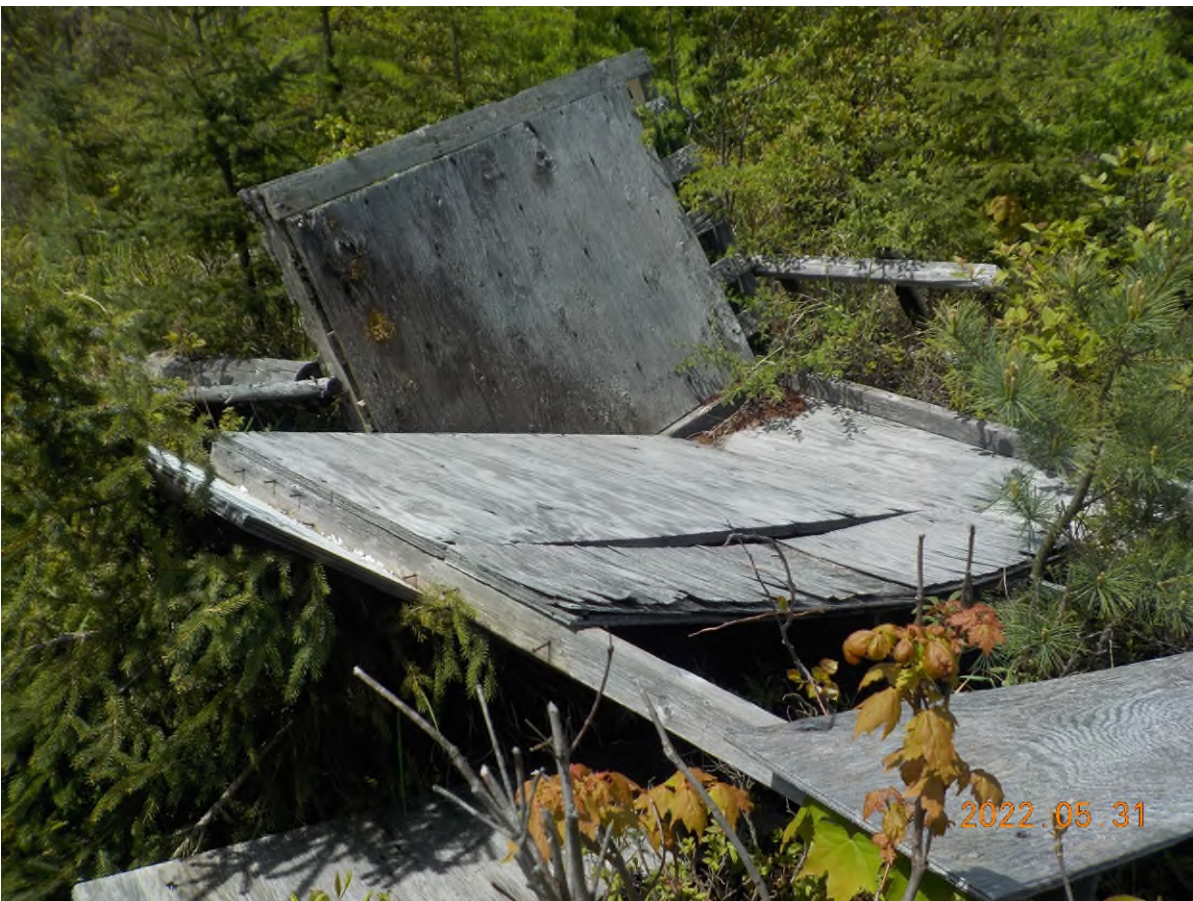
Figure 2 : Autre vue des structures abandonnées à ramasser
