Appel d'offres 2022 de démantèlements et de ramassages d'occupations sans droit  
Carte générale des secteurs Chaudière-Appalaches et Estrie

## Fiche descriptive

Dossier 350363 00 000

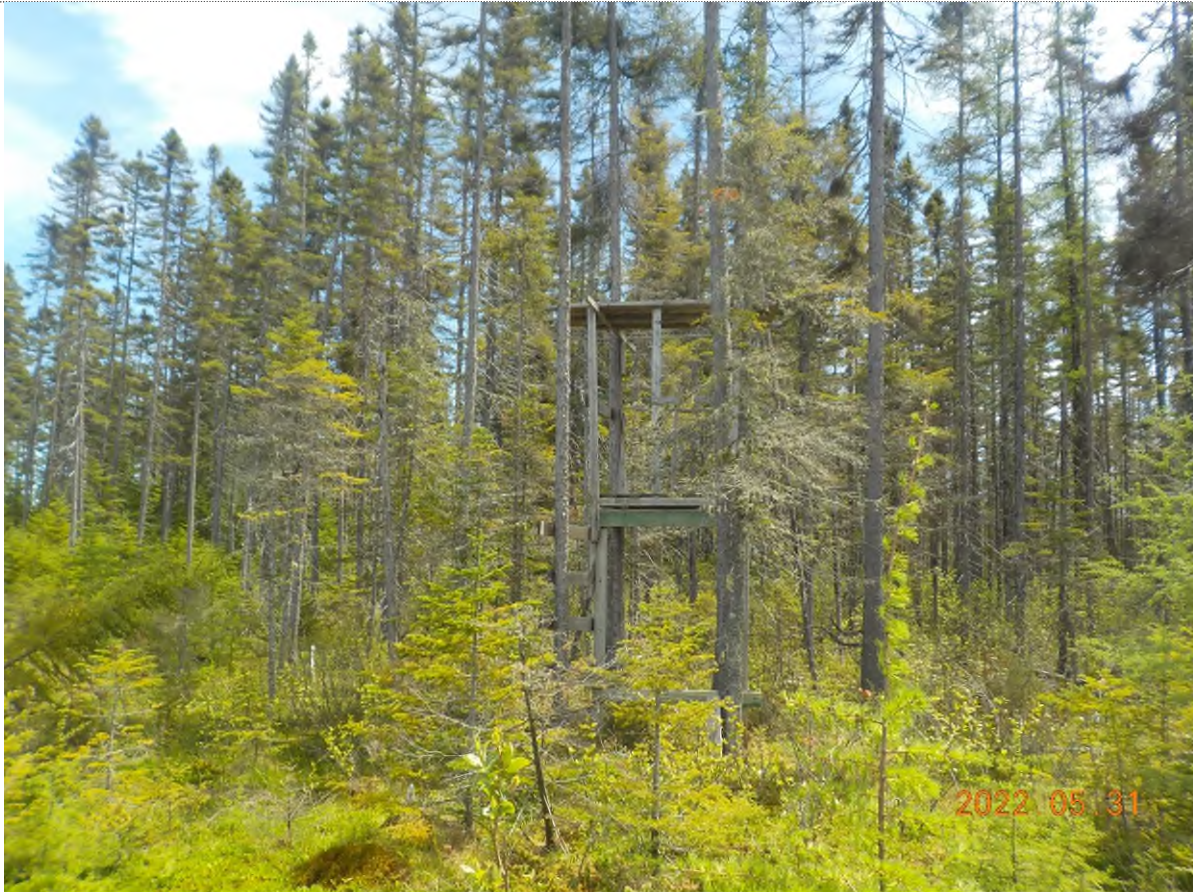
Figure 1 : Tour de guet à démanteler.

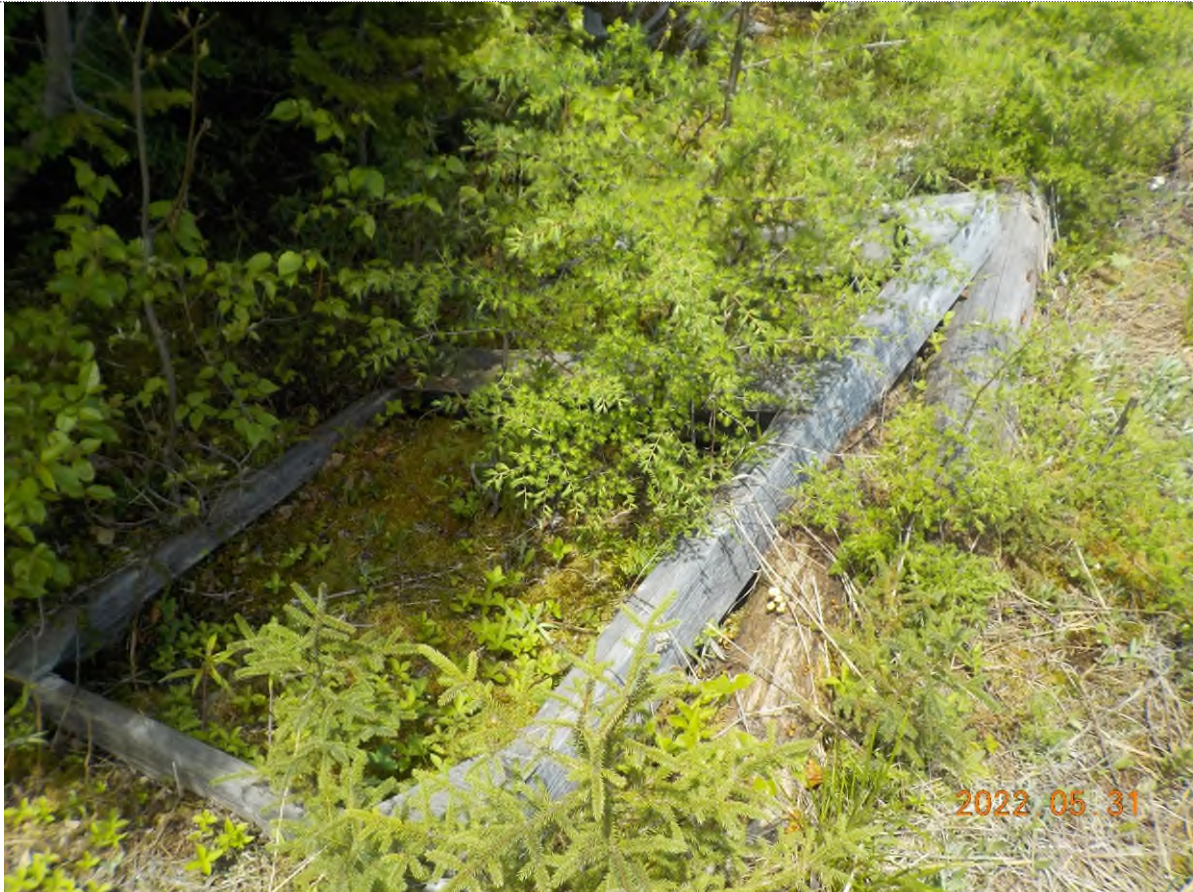
Figure 1 : Structure abandonnée à ramasser.

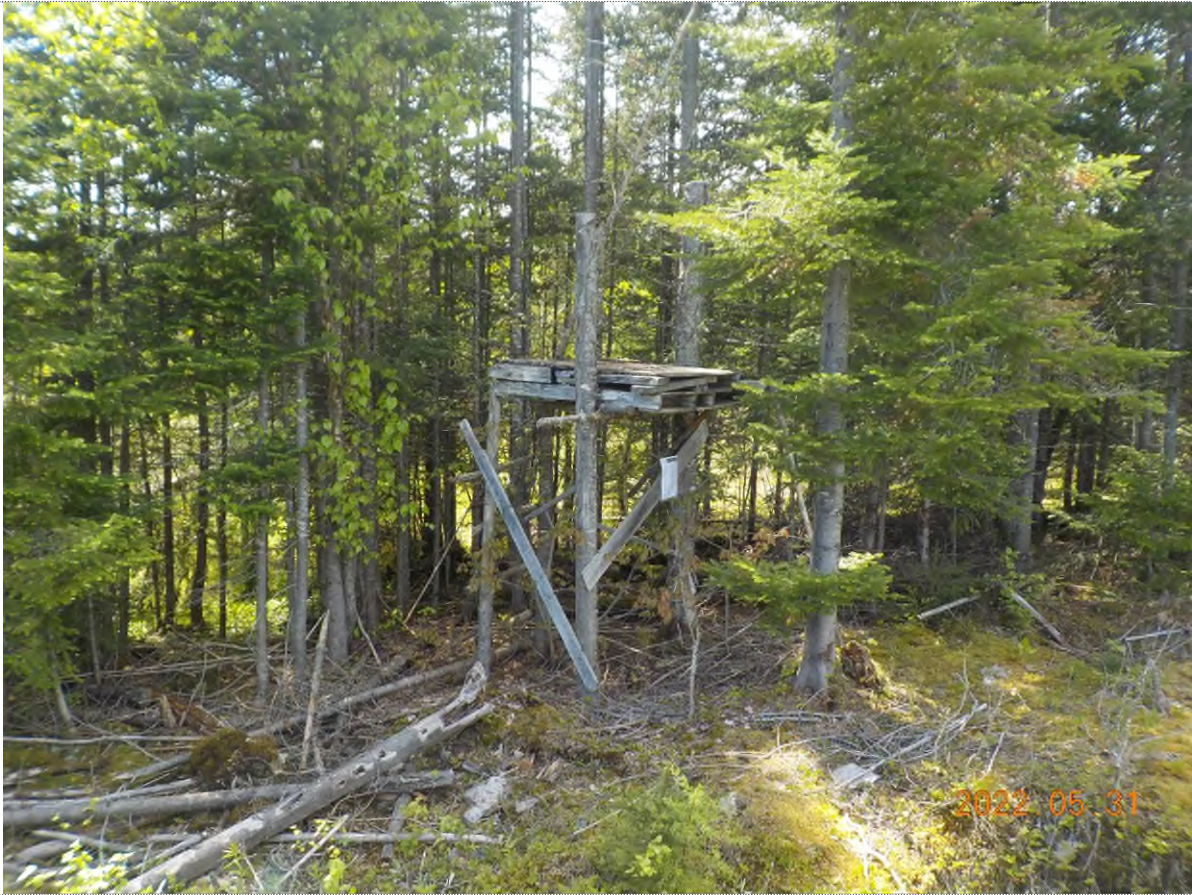
Figure 1 : Structure à ramasser.

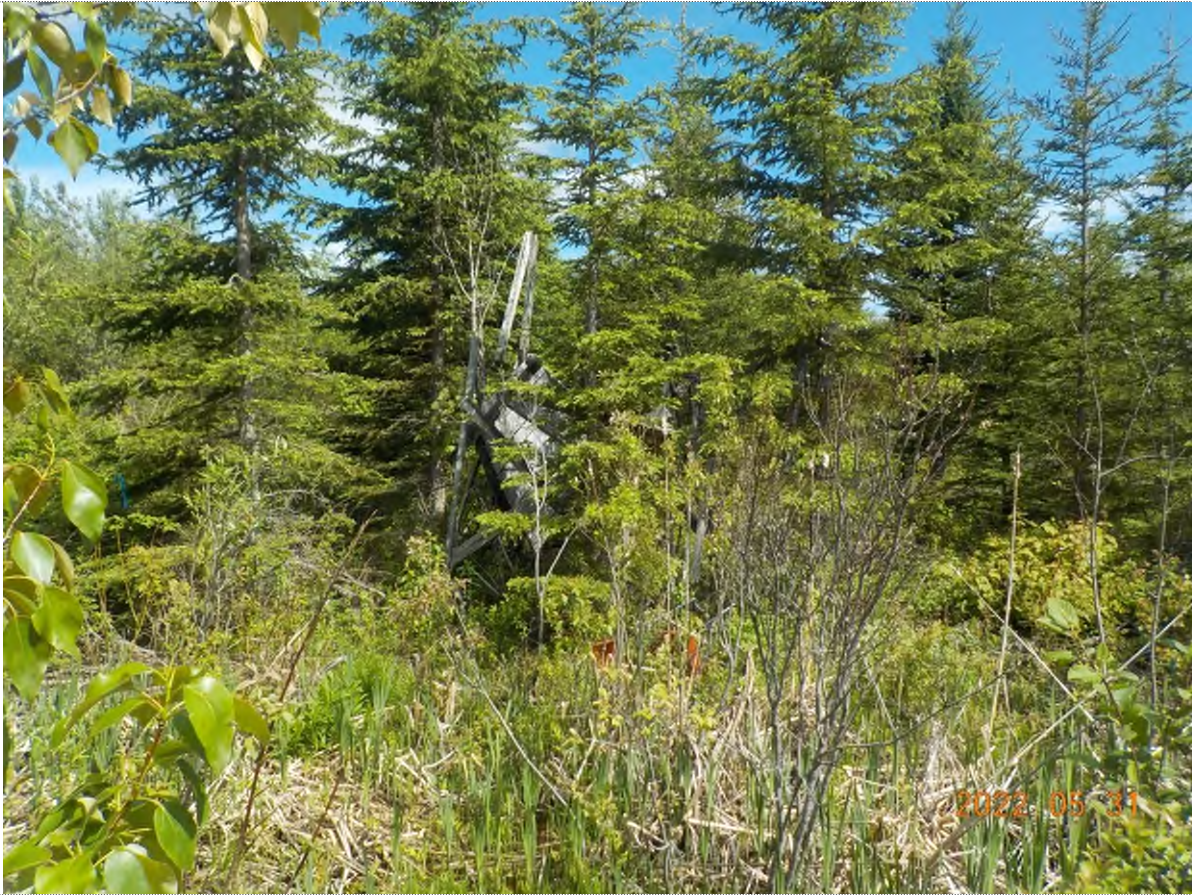
Figure 1: Structure abandonnée à ramasser.

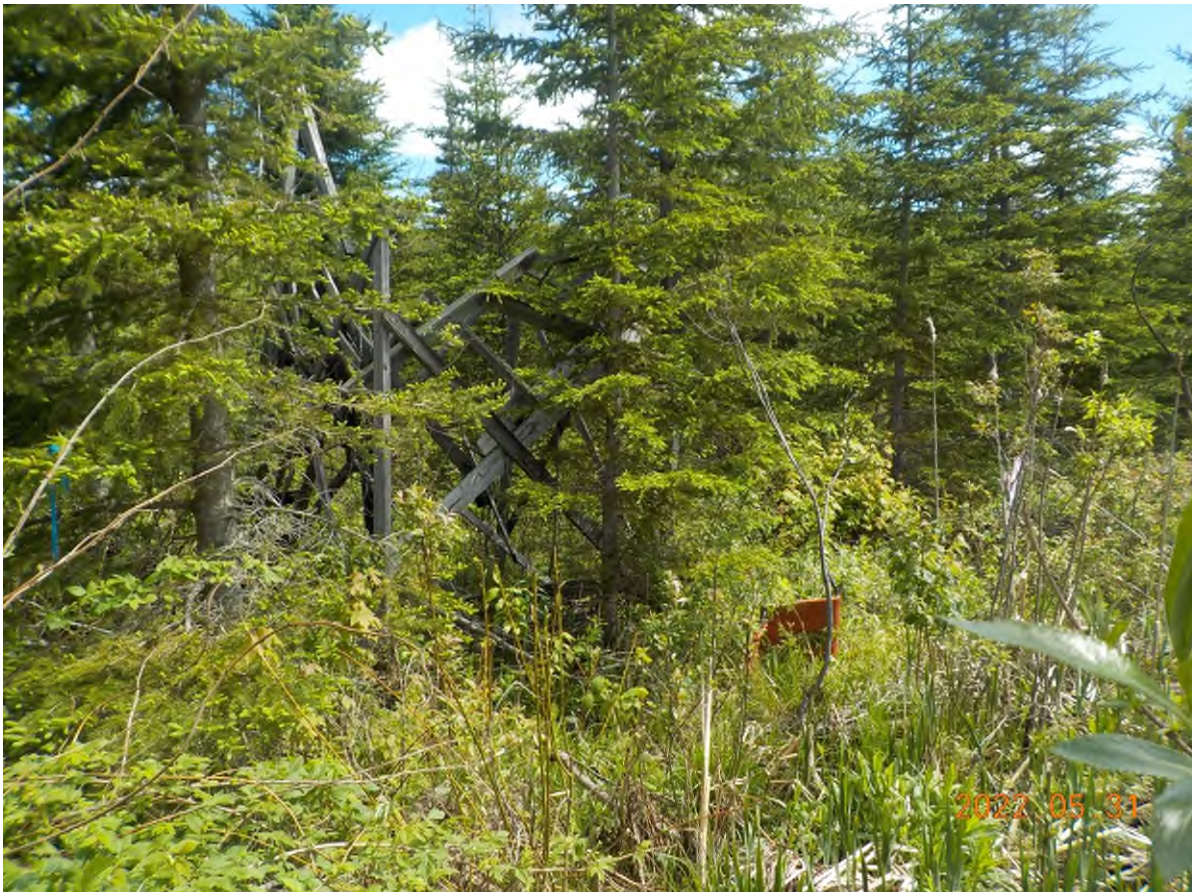
Figure 2: Autre vue de la structure abandonnée et débris à ramasser.

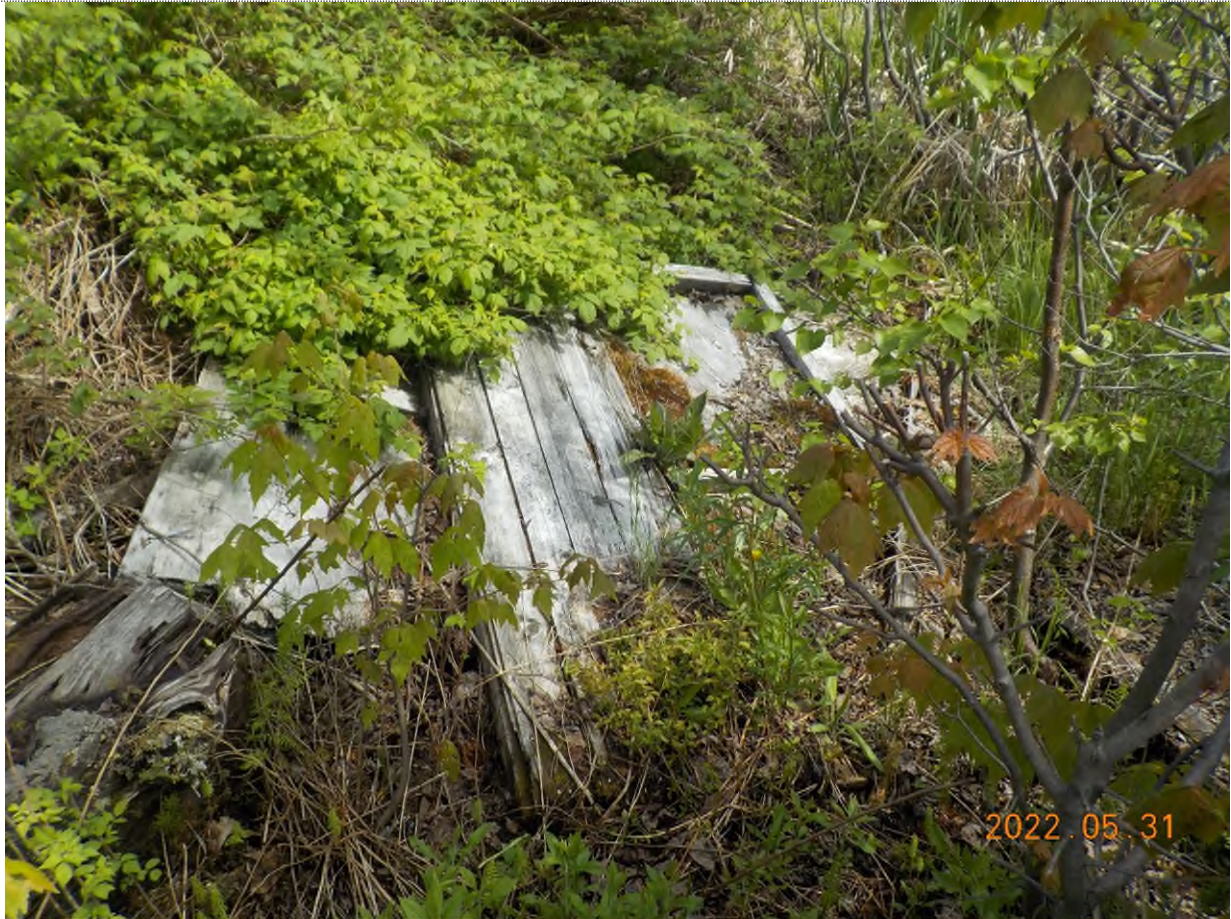
Figure 3: Débris au point supplémentaire à ramasser.

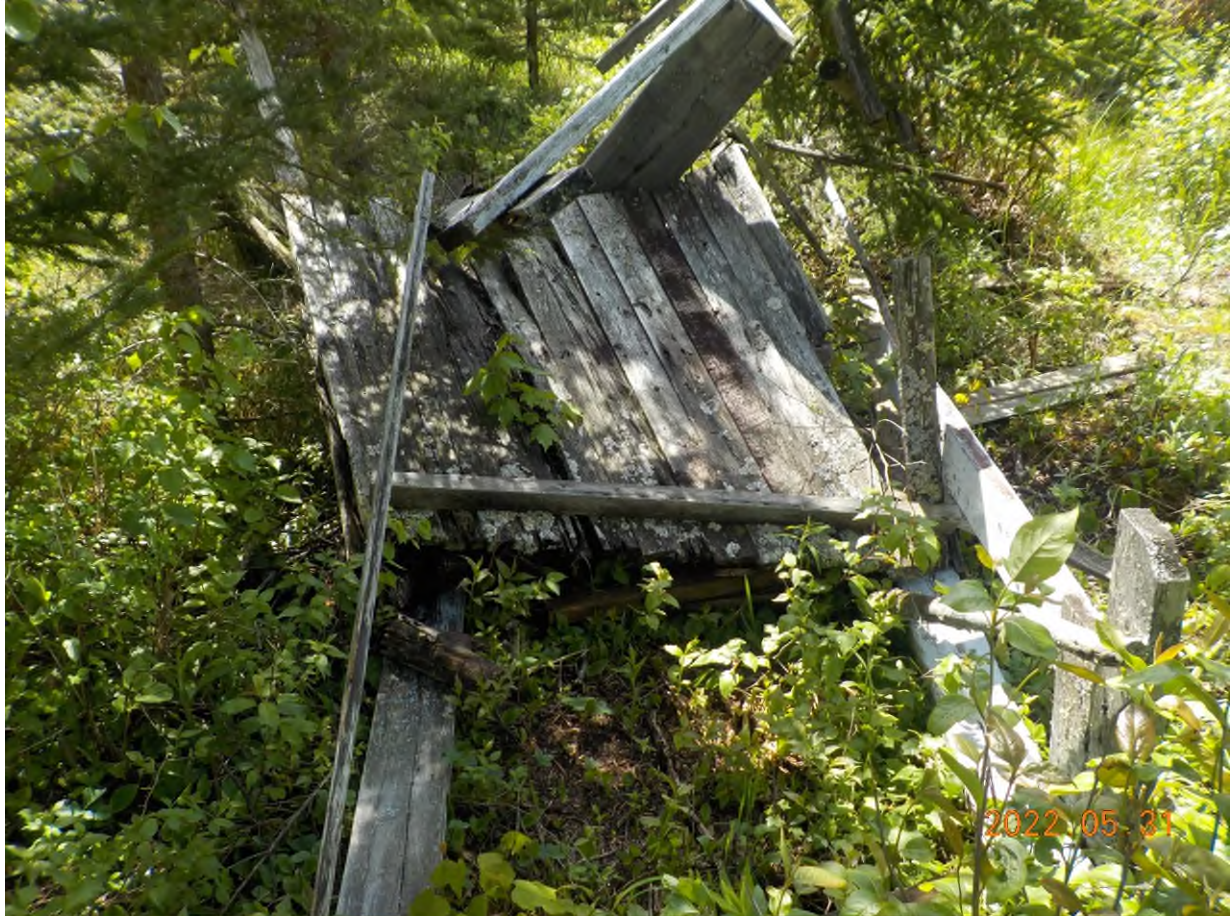
Figure 3: Structure abandonnée au point supplémentaire à ramasser.

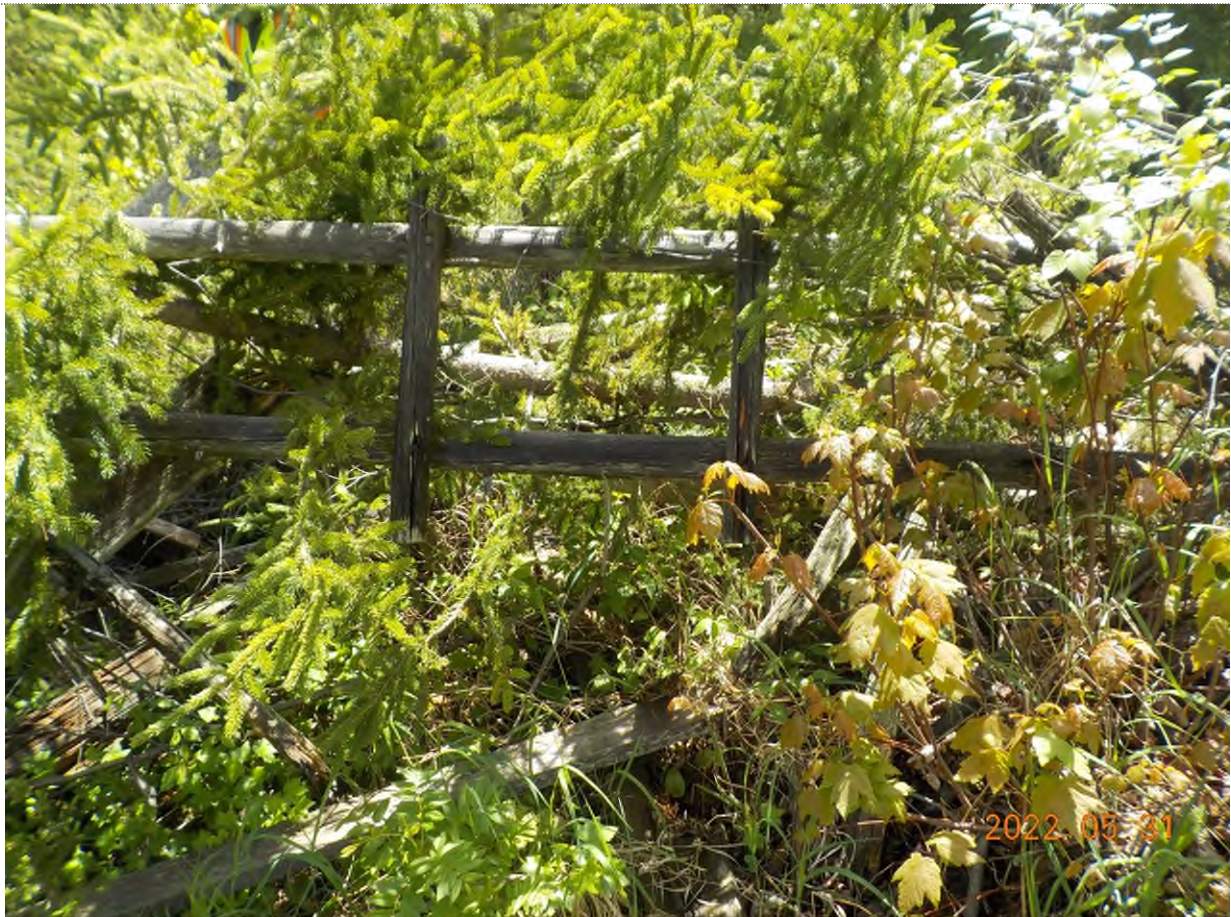
Figure 4: Autres débris du point supplémentaire à ramasser.

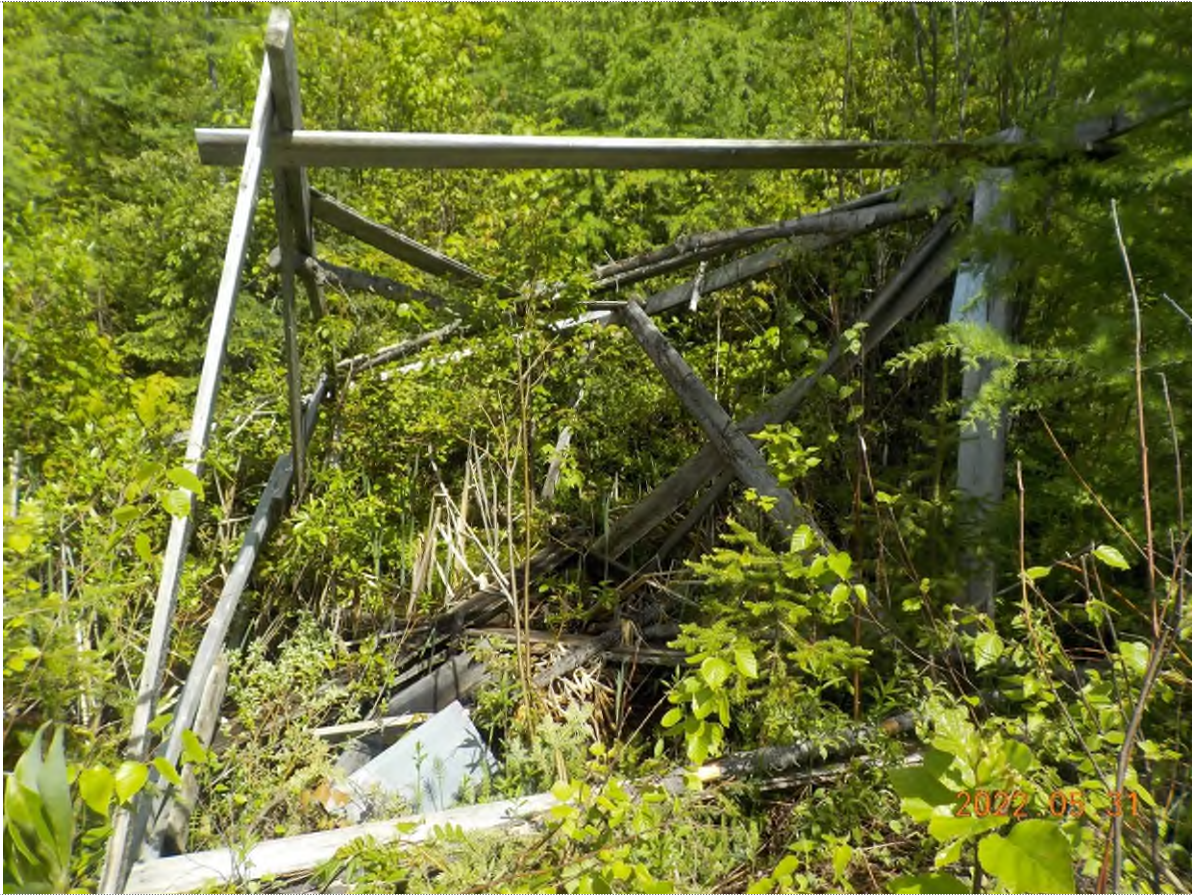
Figure 1: Plateforme à ramasser.

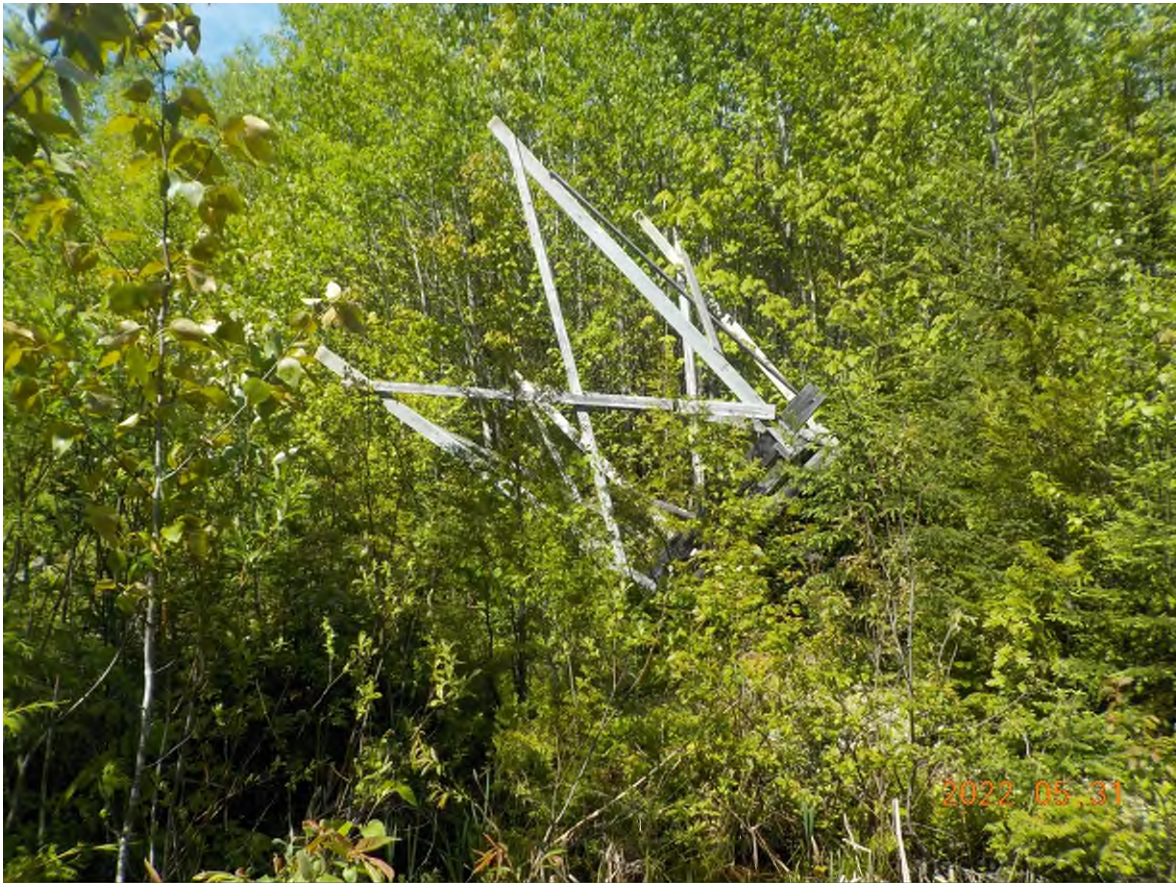
Figure 1 : Structure abandonnée à ramasser.

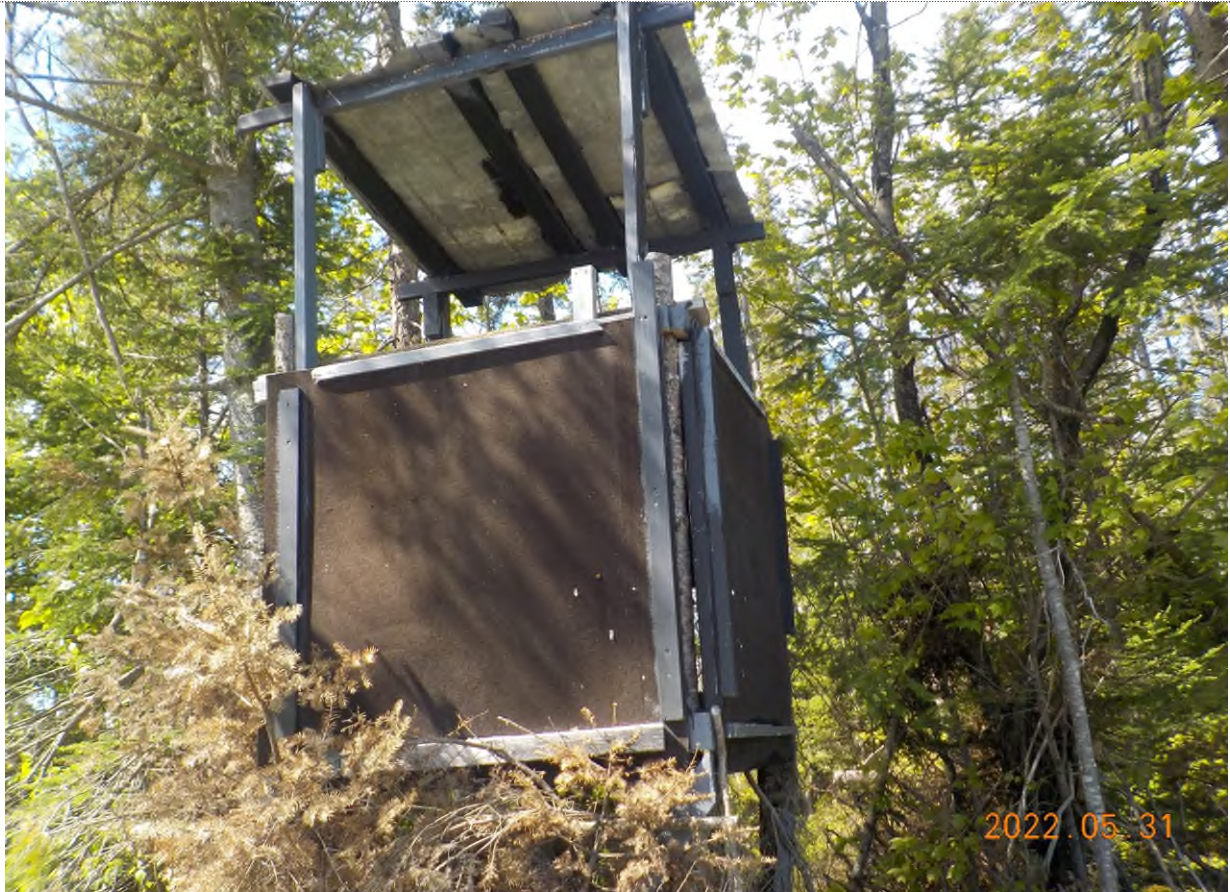
Figure 1: Tour de guet à démanteler.

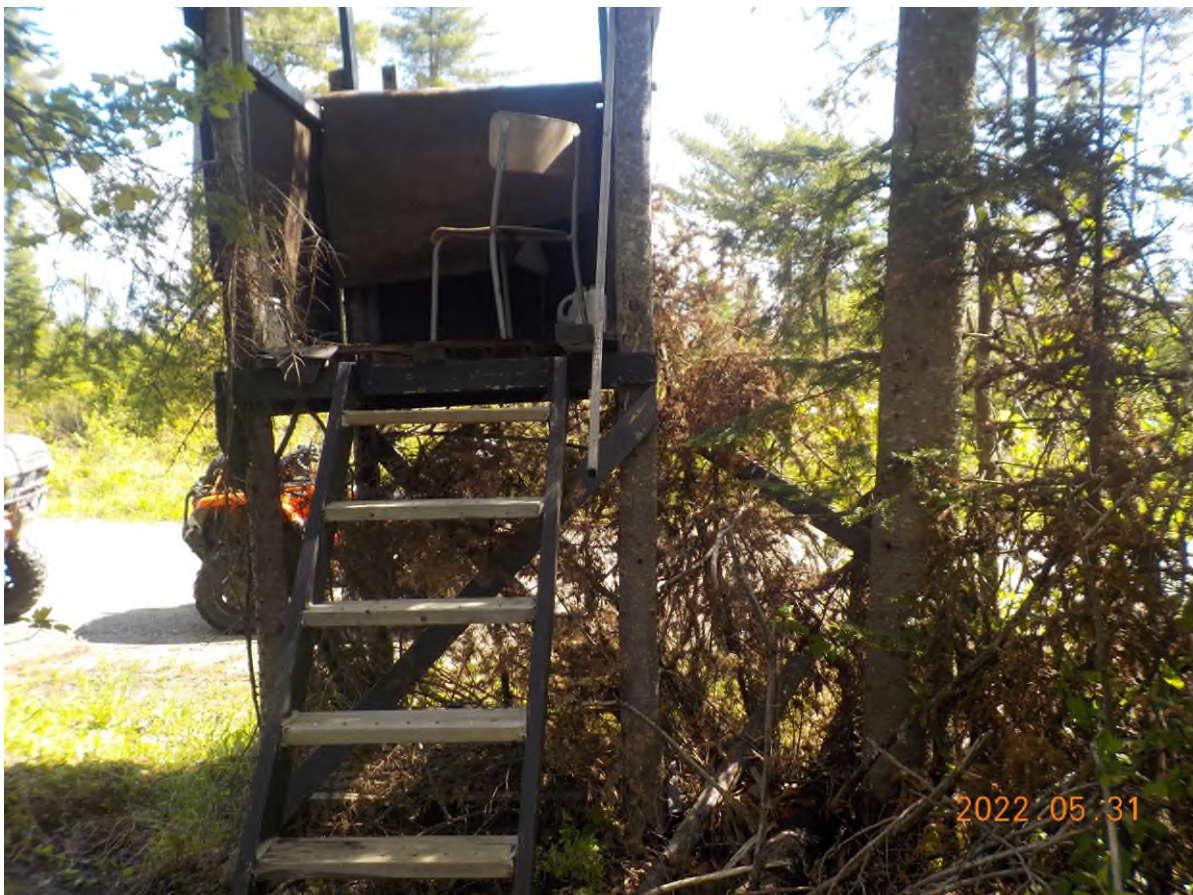
Figure 2: Autre vue de la tour de guet à démanteler.

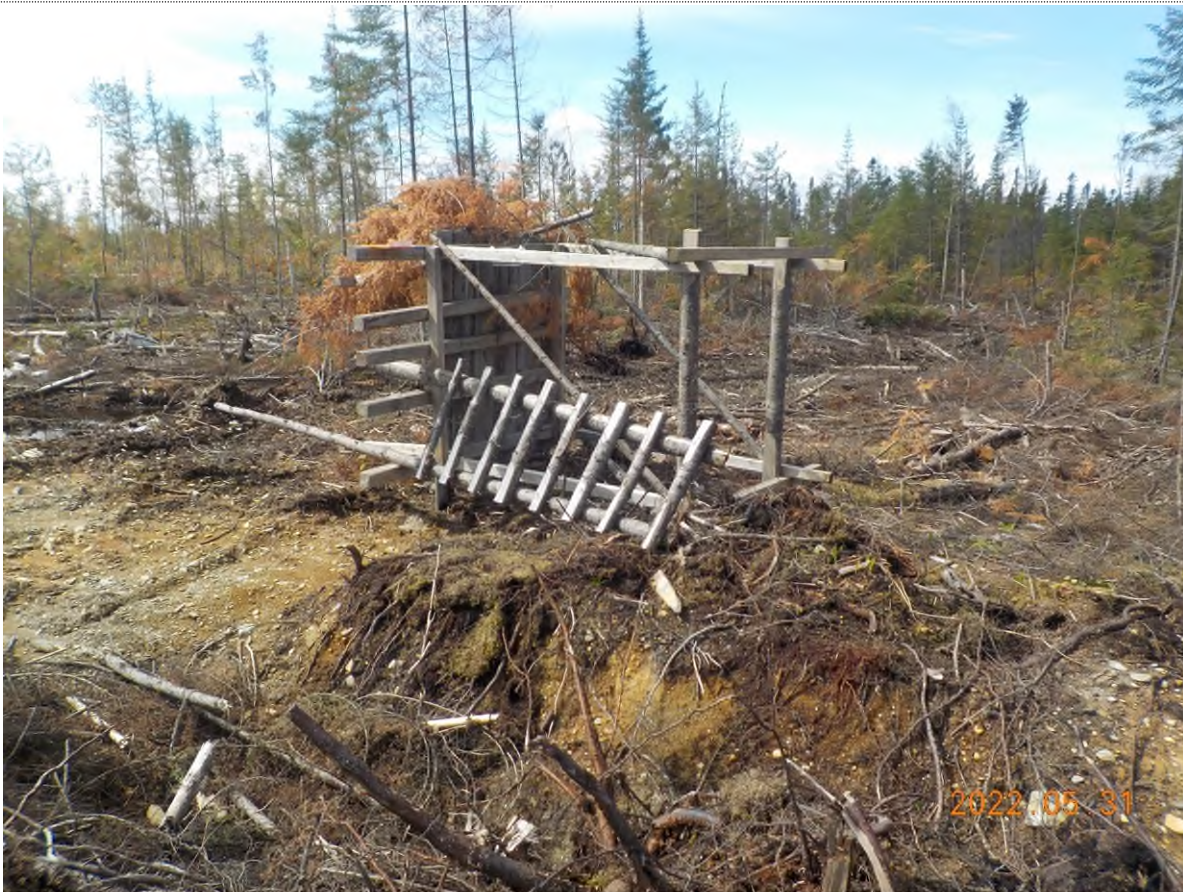
Figure 1 : Structure à ramasser.

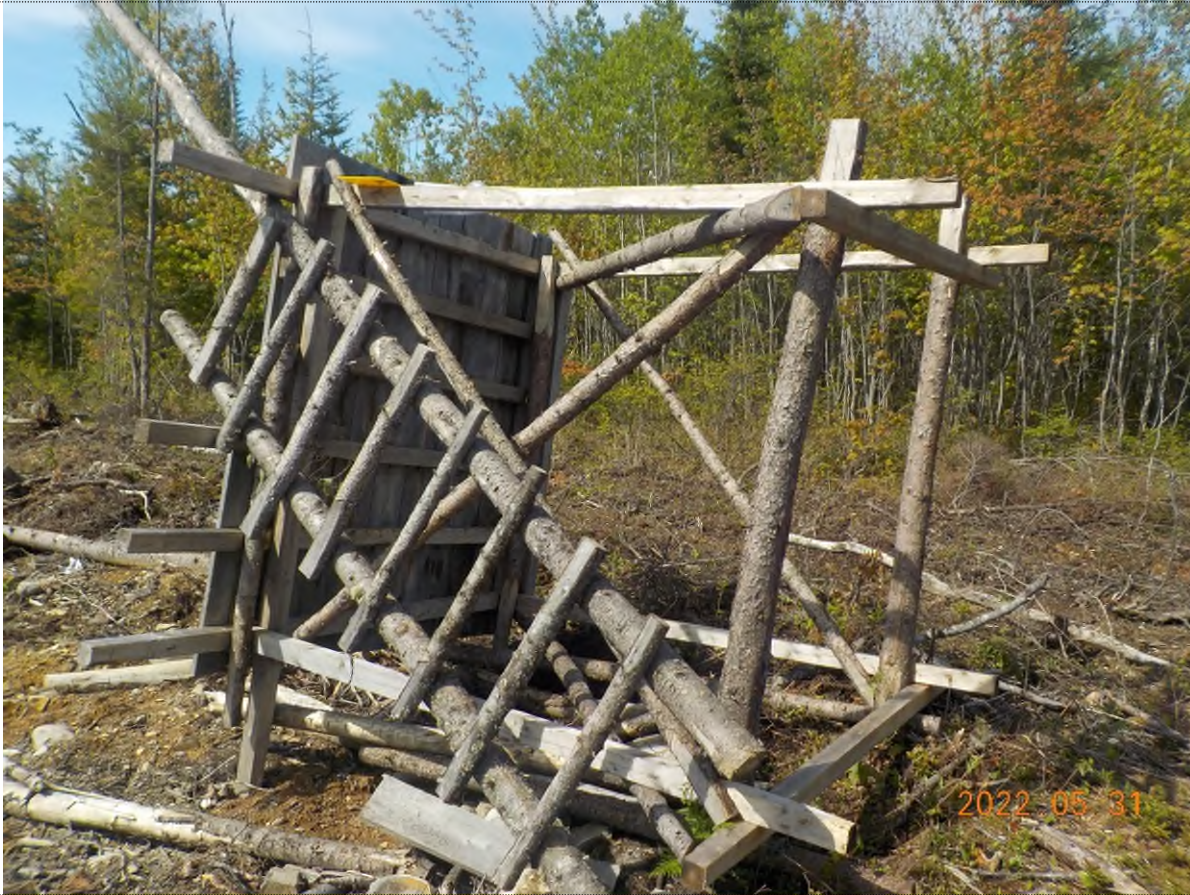
Figure 1 : Structure à ramasser.

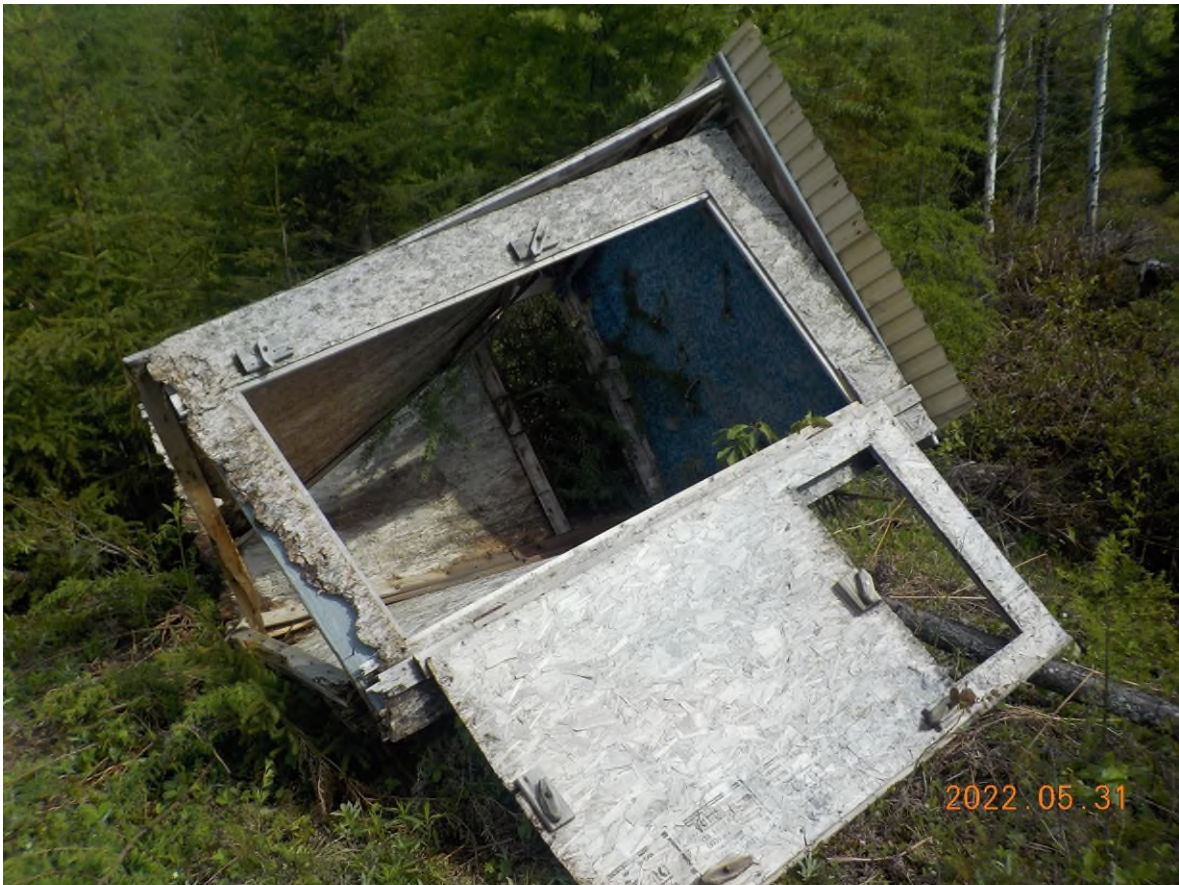
Figure 1: Structure à ramasser.

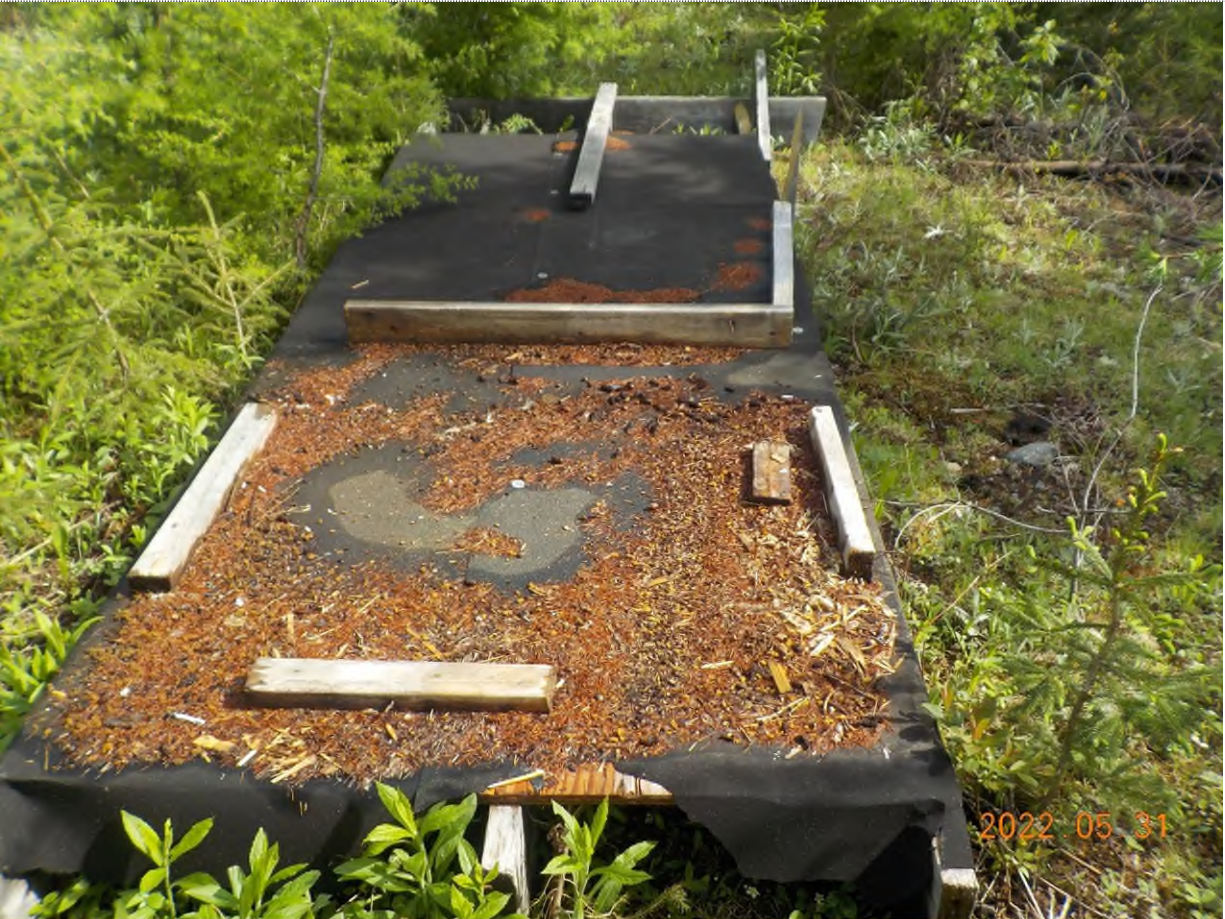
Figure 3: Structure à ramasser au point supplémentaire.

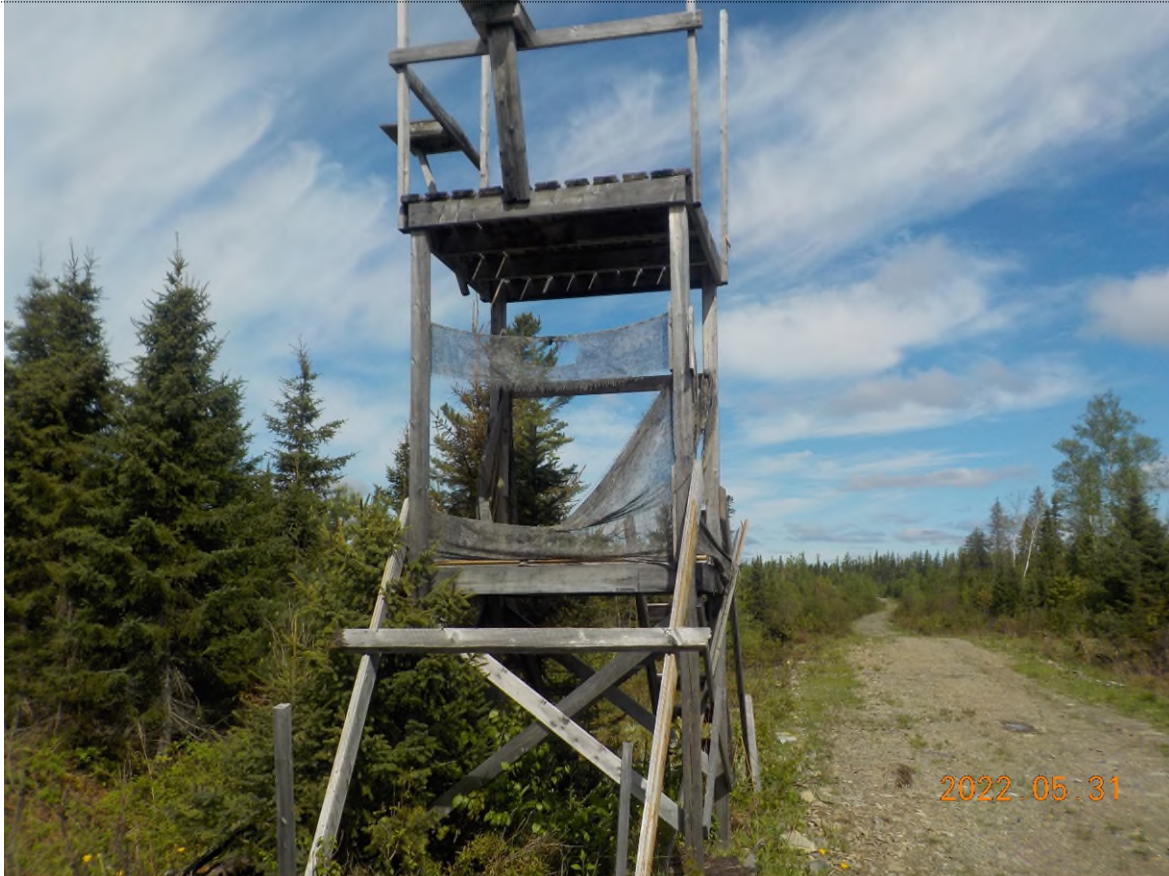
Figure 1: Tour de guet à démanteler.

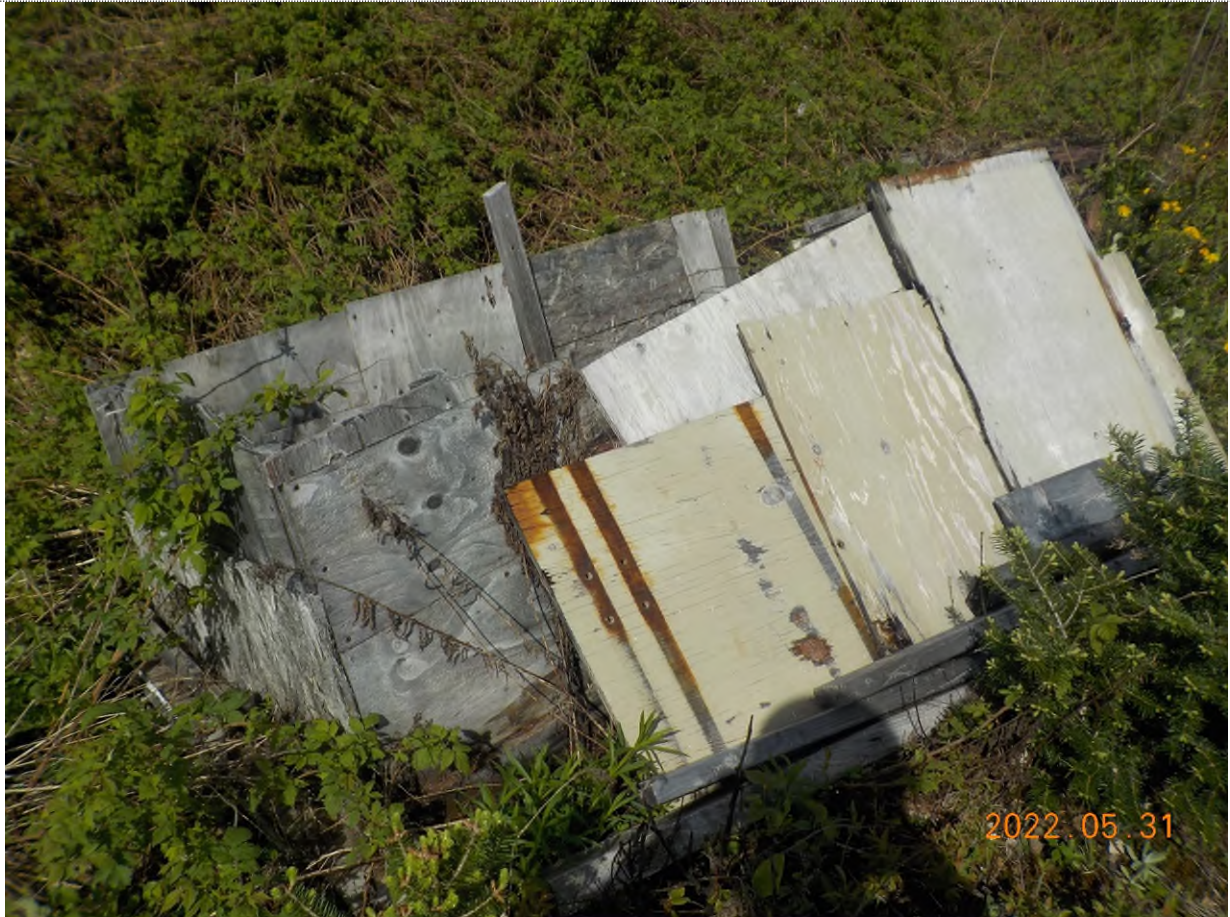
Figure 3: Structure abandonnée à ramasser.

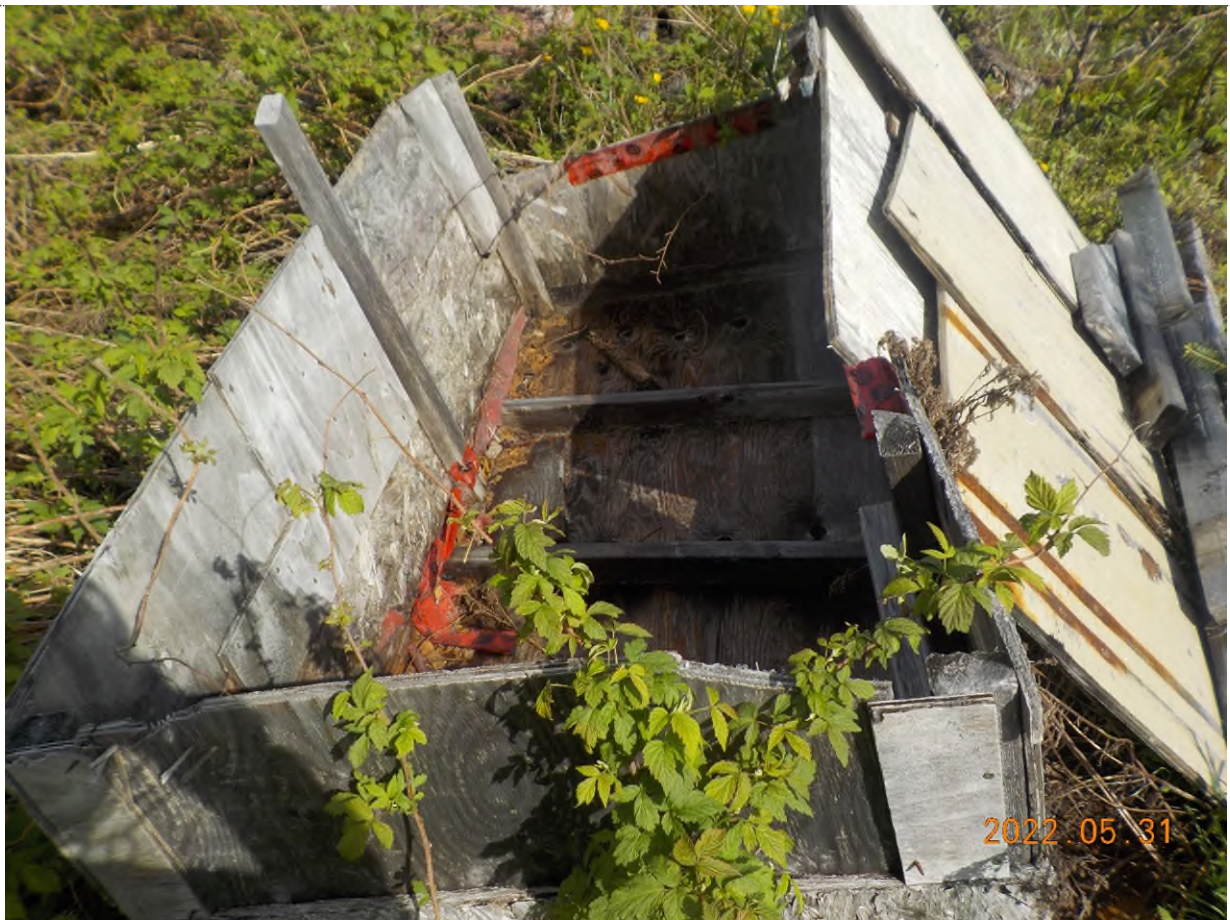
Figure 4: Autre vue de la structure abandonnée à ramasser.

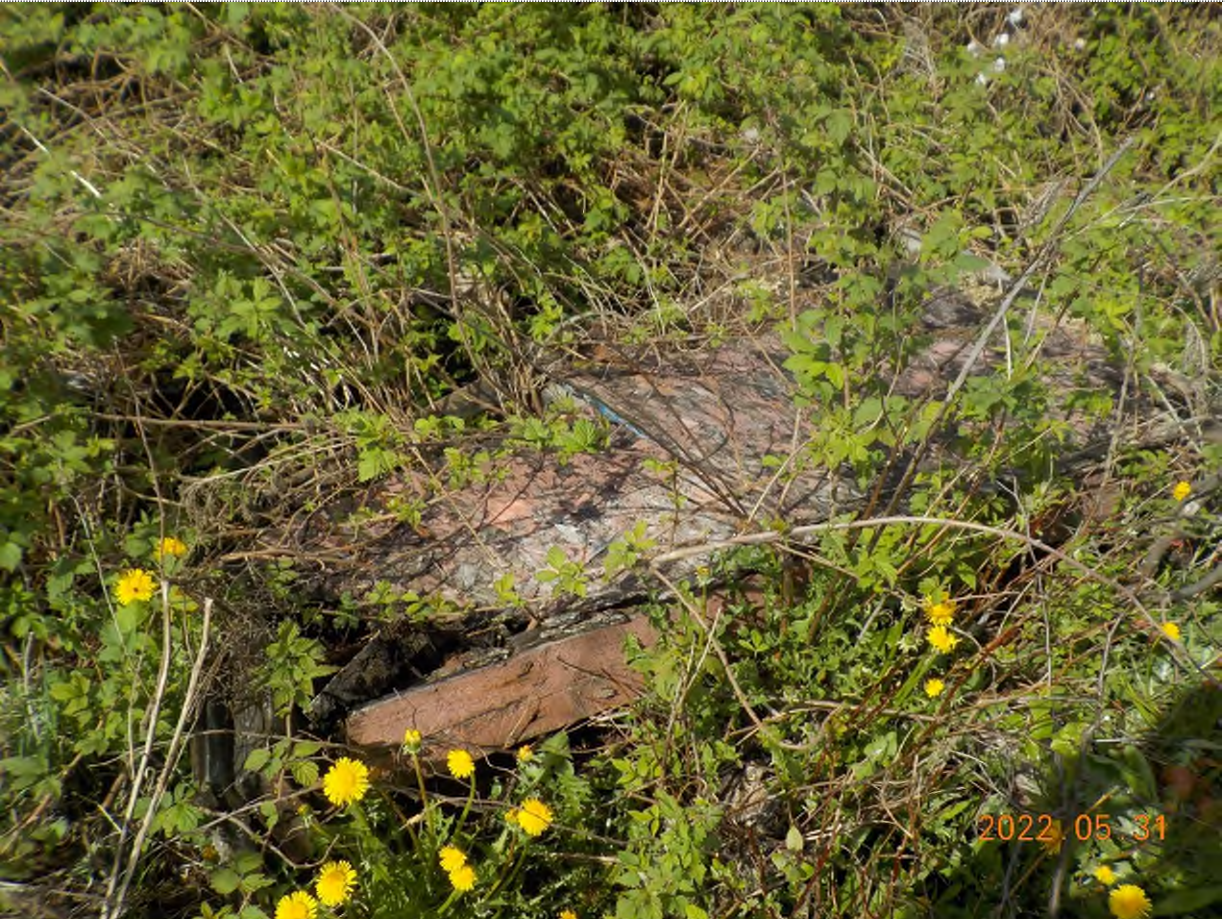
Figure 5: Autre débris d'une ancienne structure abandonnée à ramasser.

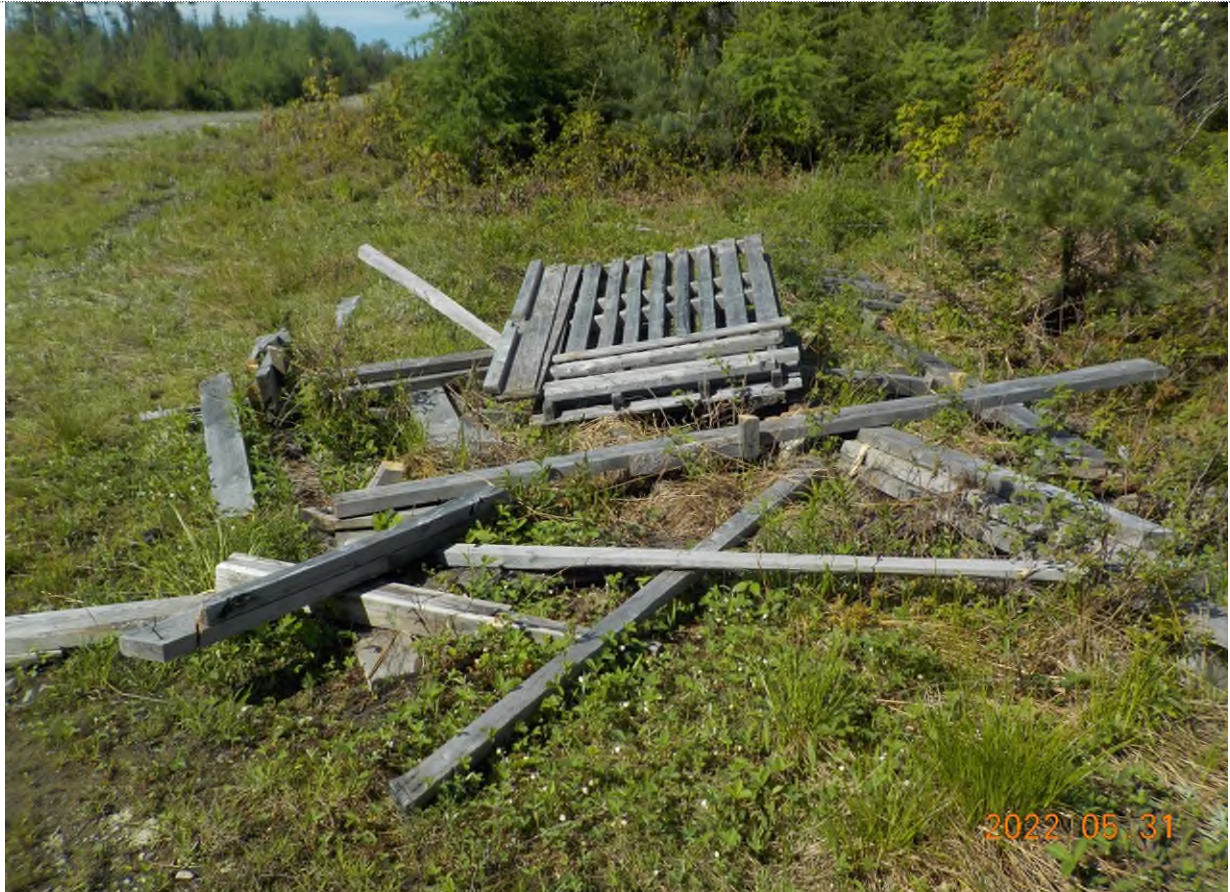
Figure 1: Amas de bois à ramasser.
