Appel d'offres 2022 de démantèlements et de ramassages d'occupations sans droit  
Carte générale des secteurs Chaudière-Appalaches et Estrie

## Fiche descriptive

Dossier 350363 00 000

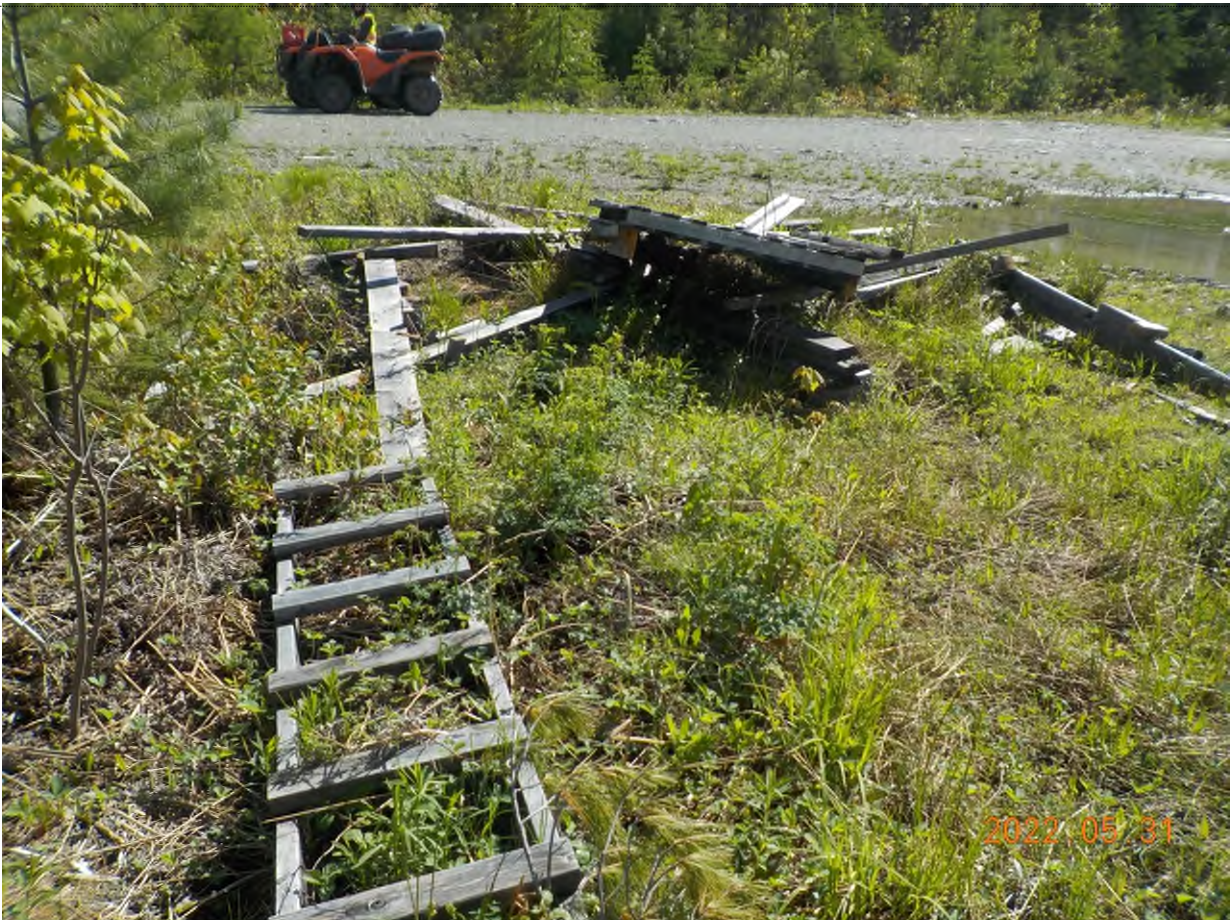
Figure 2: Autre vue de l'amas de bois à ramasser.

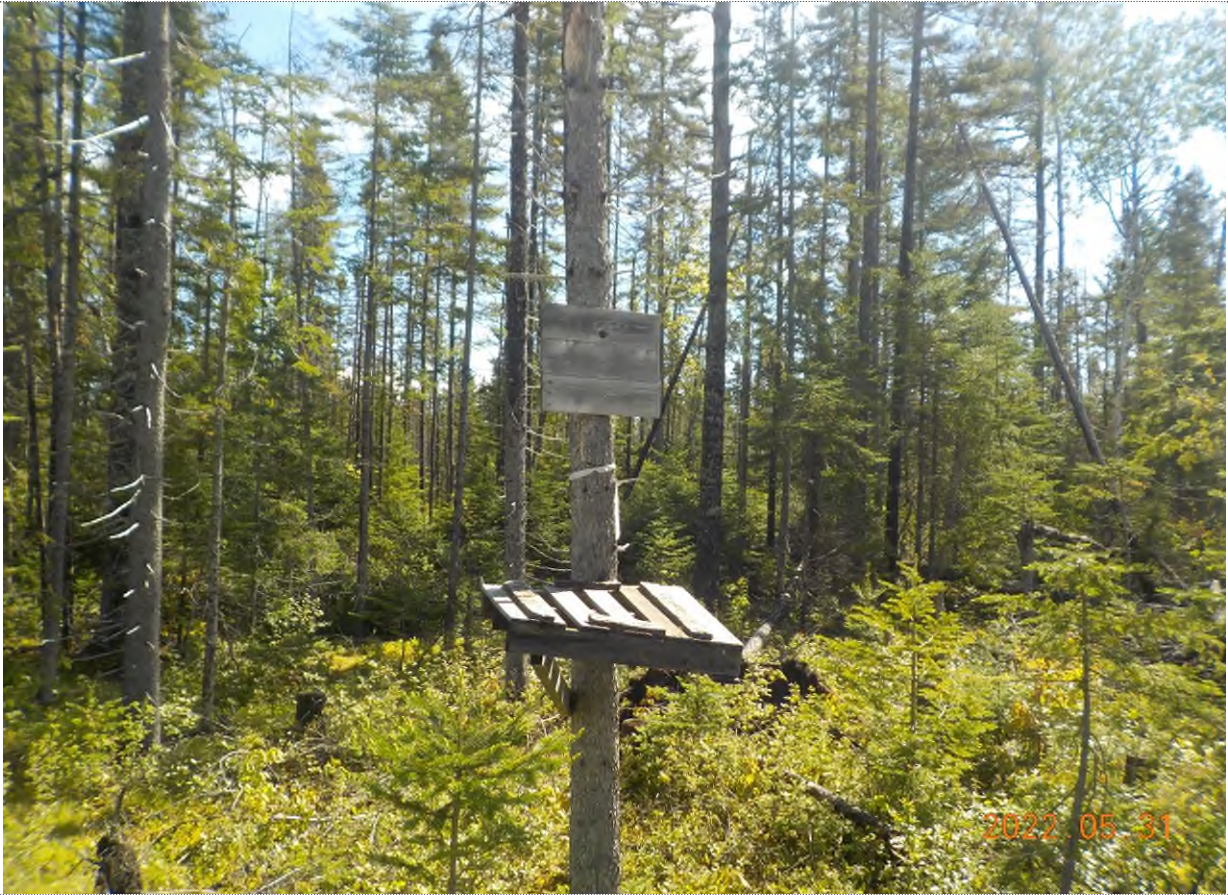
Figure 1: Structure abandonnée à ramasser.

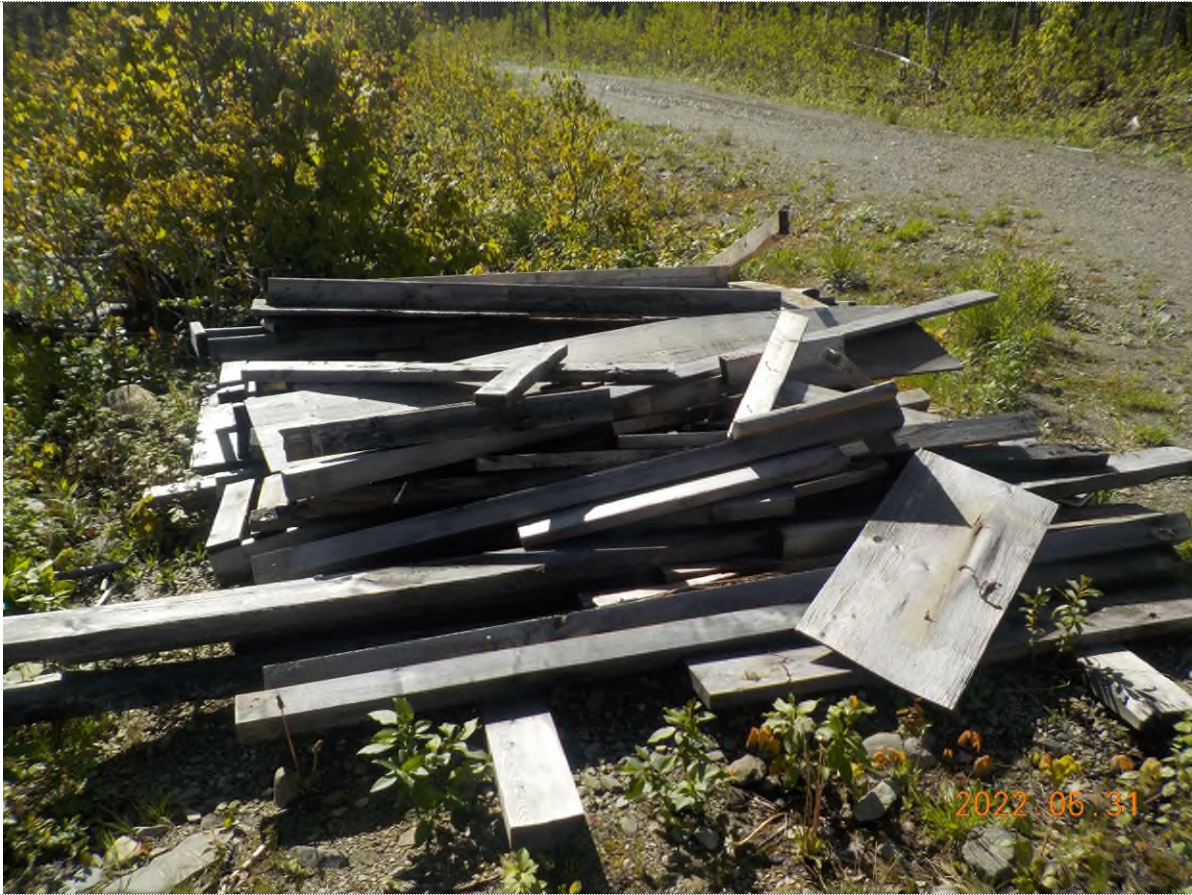
Figure 1: Amas de bois à ramasser.

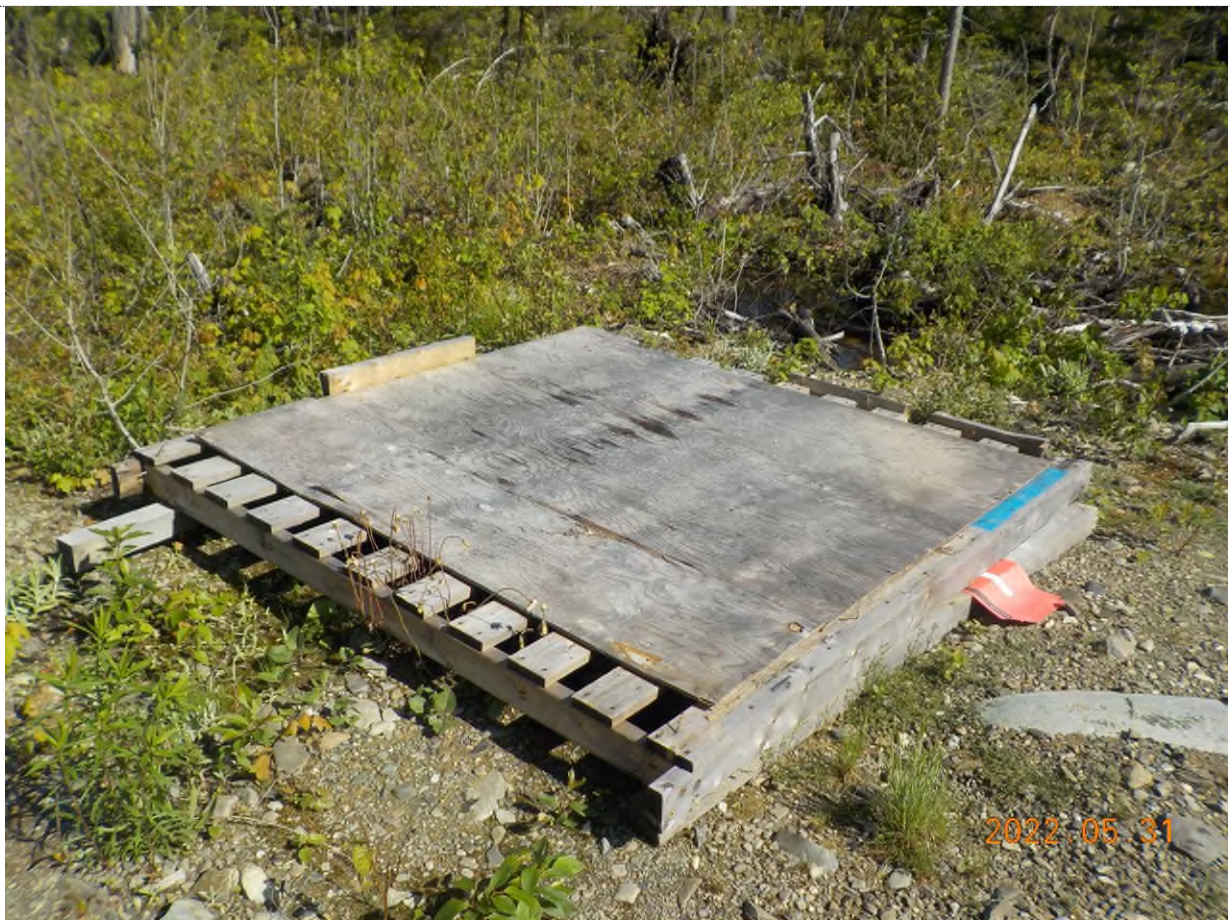
Figure 2: Plate-forme de bois à ramasser.

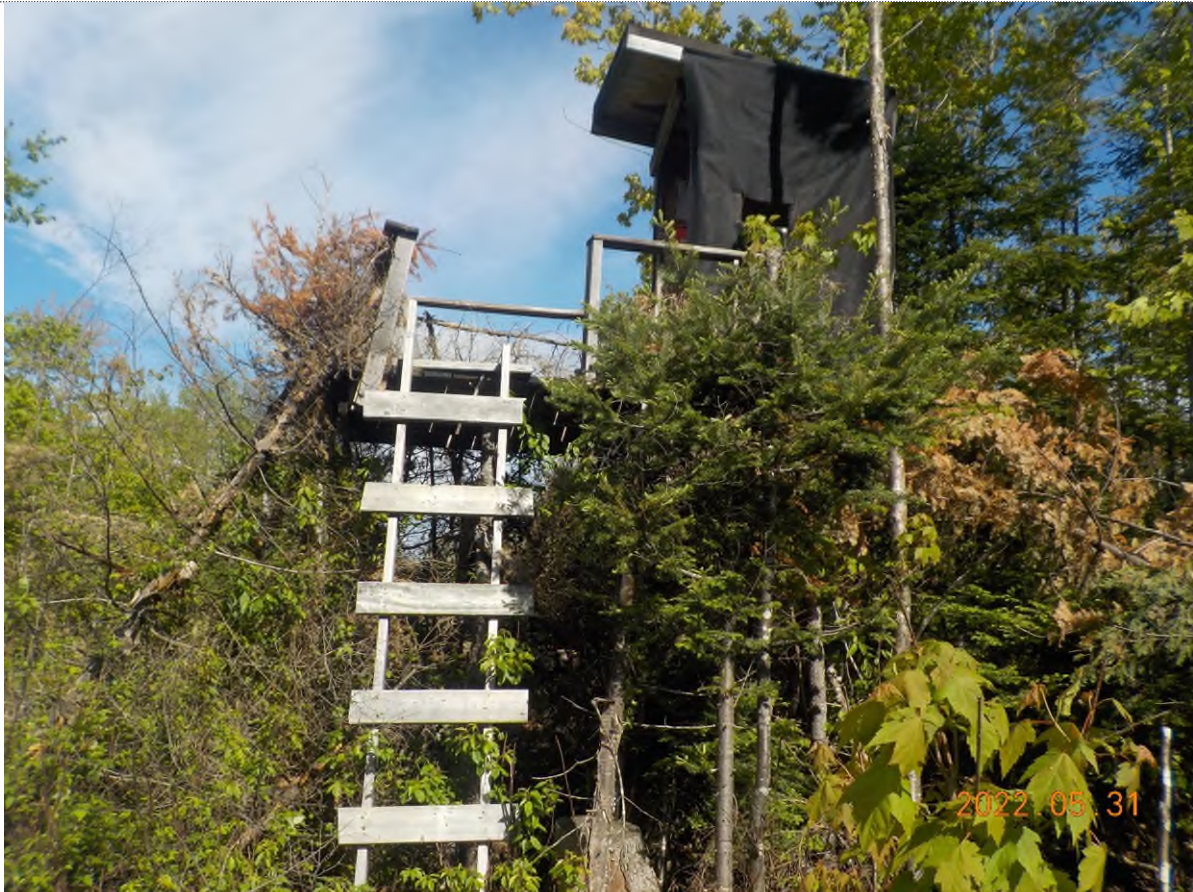
Figure 1: Tour de guet à démanteler.

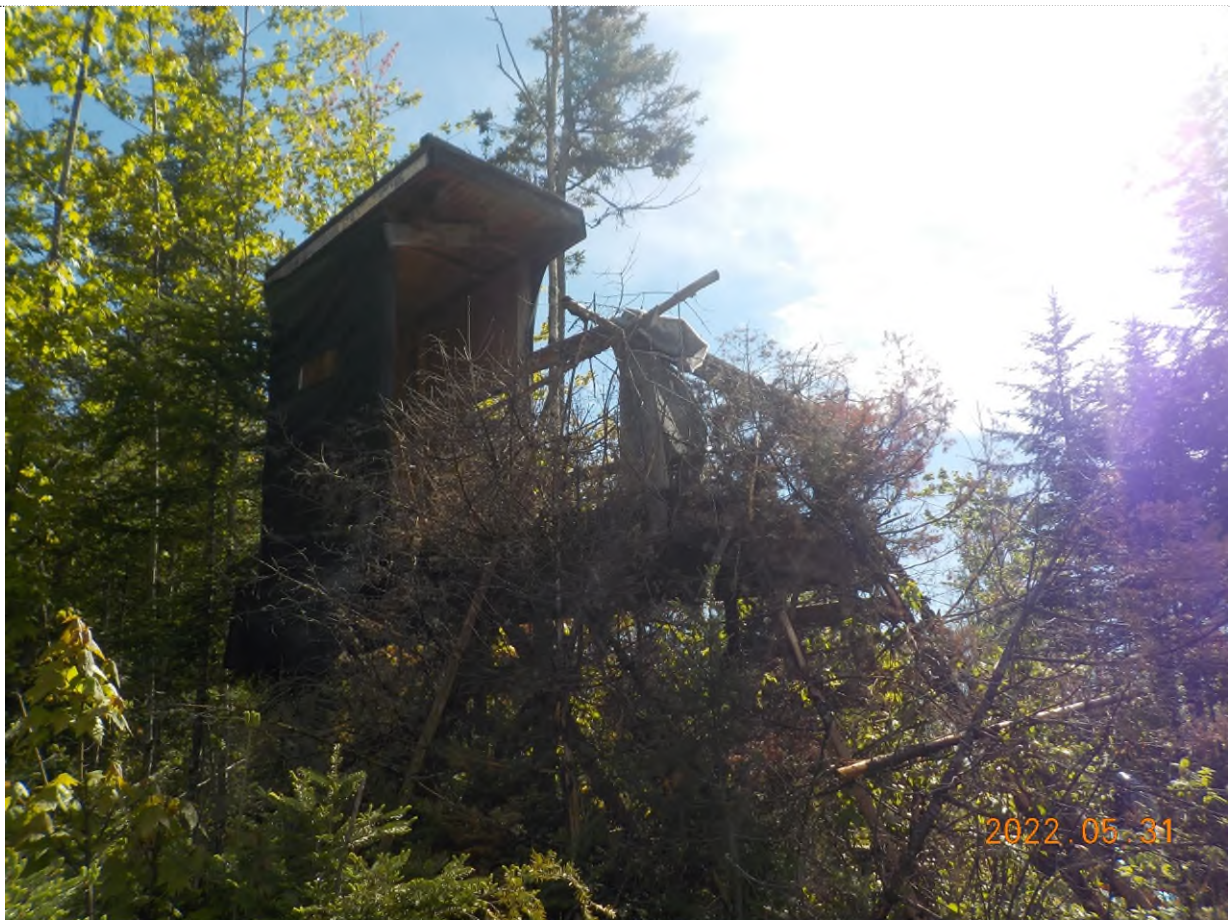
Figure 2: Autre vue de la tour de guet à démanteler.

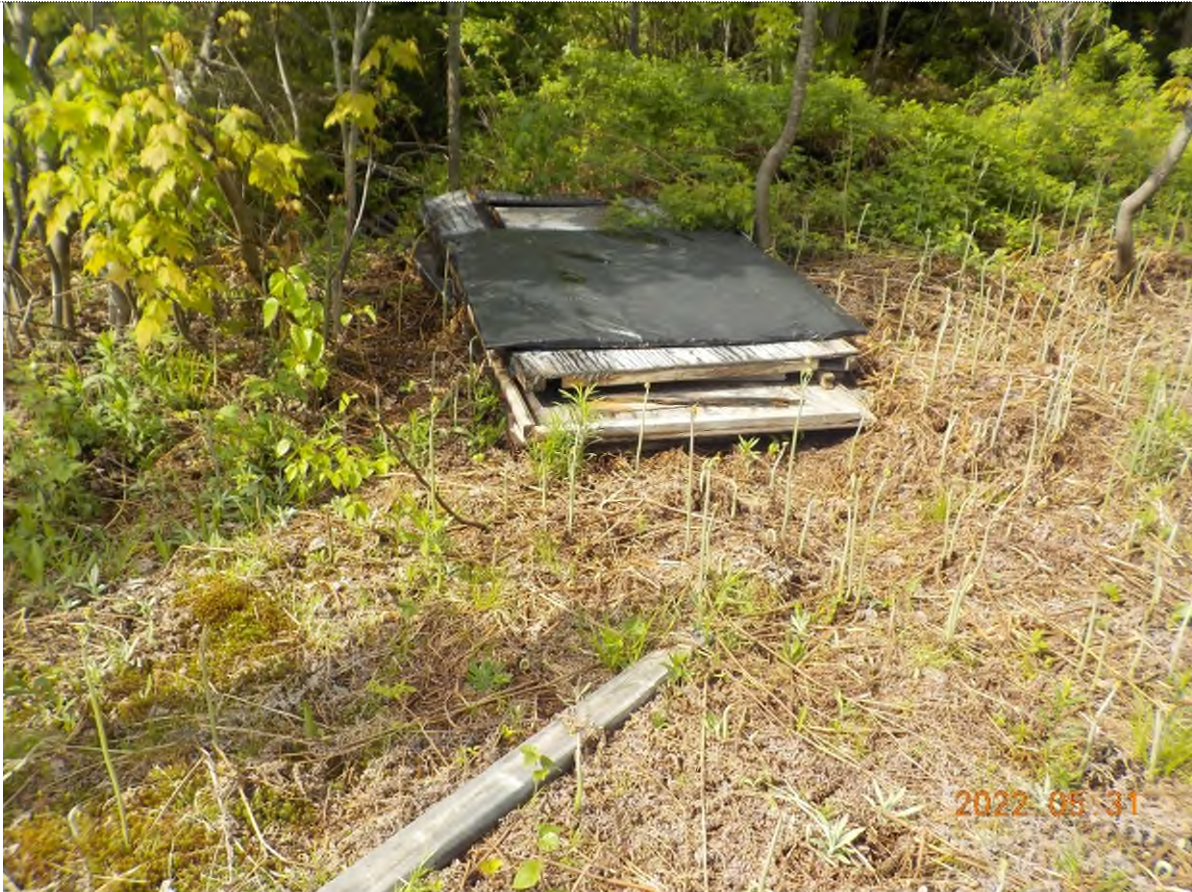
Figure 1: Plateforme à ramasser.

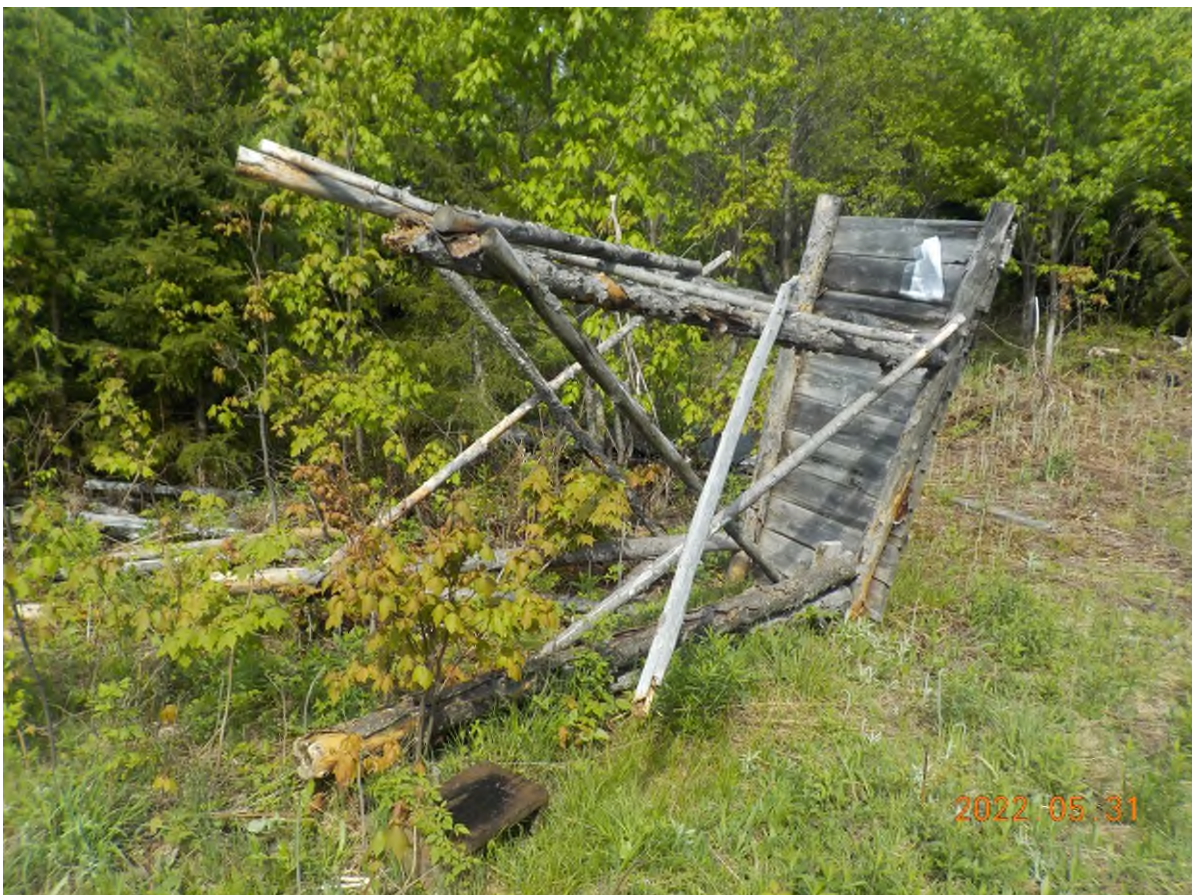
Figure 2 : Plateforme à ramasser.

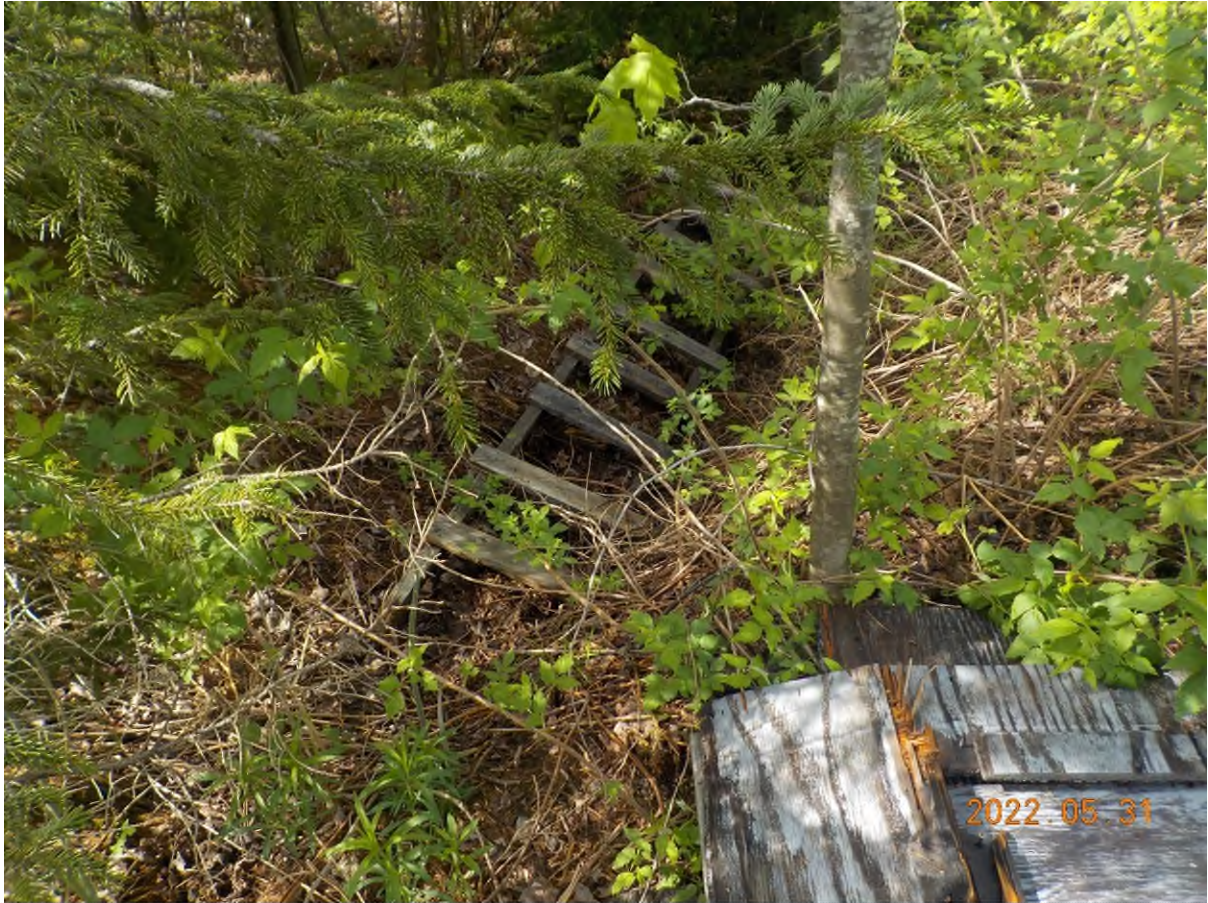
Figure 3 : Échelle de bois à ramasser.

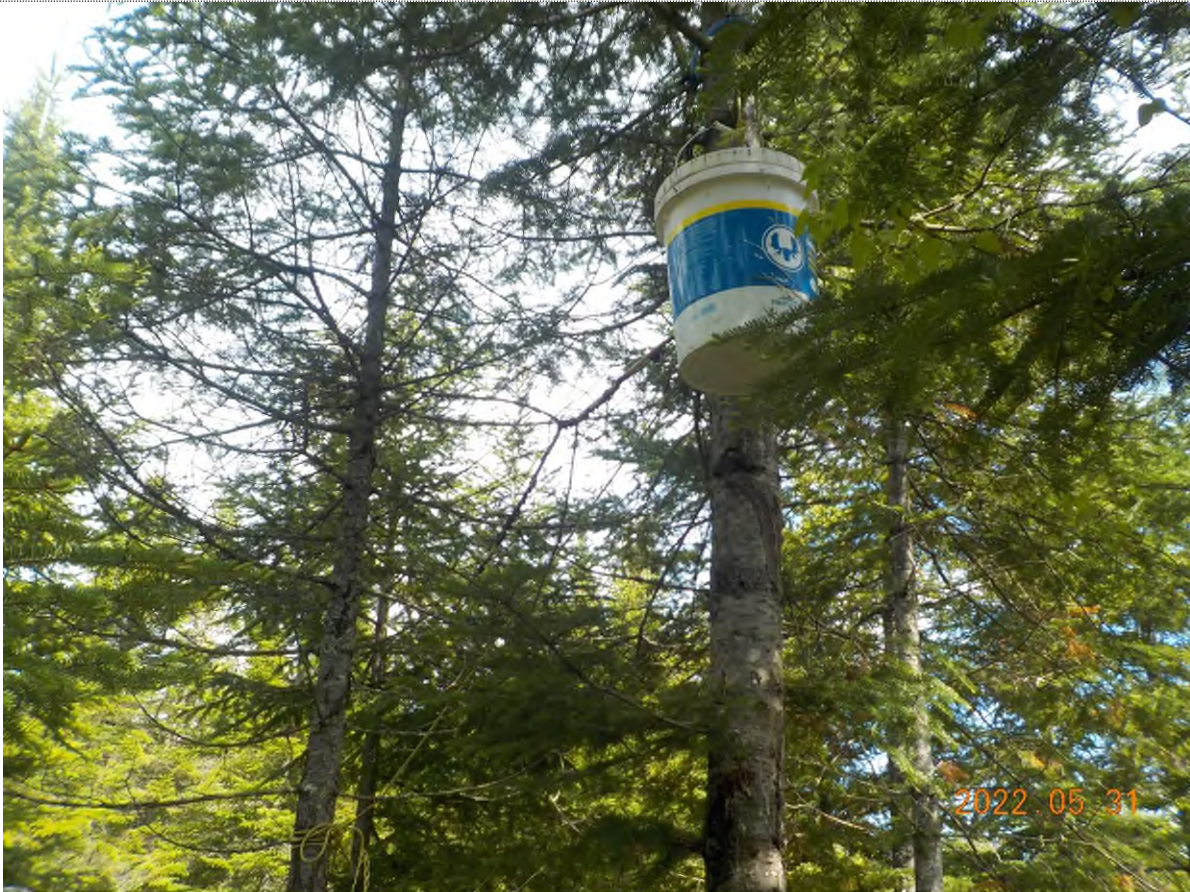
Figure 3: Chaudière dans arbre et cordage à ramasser.

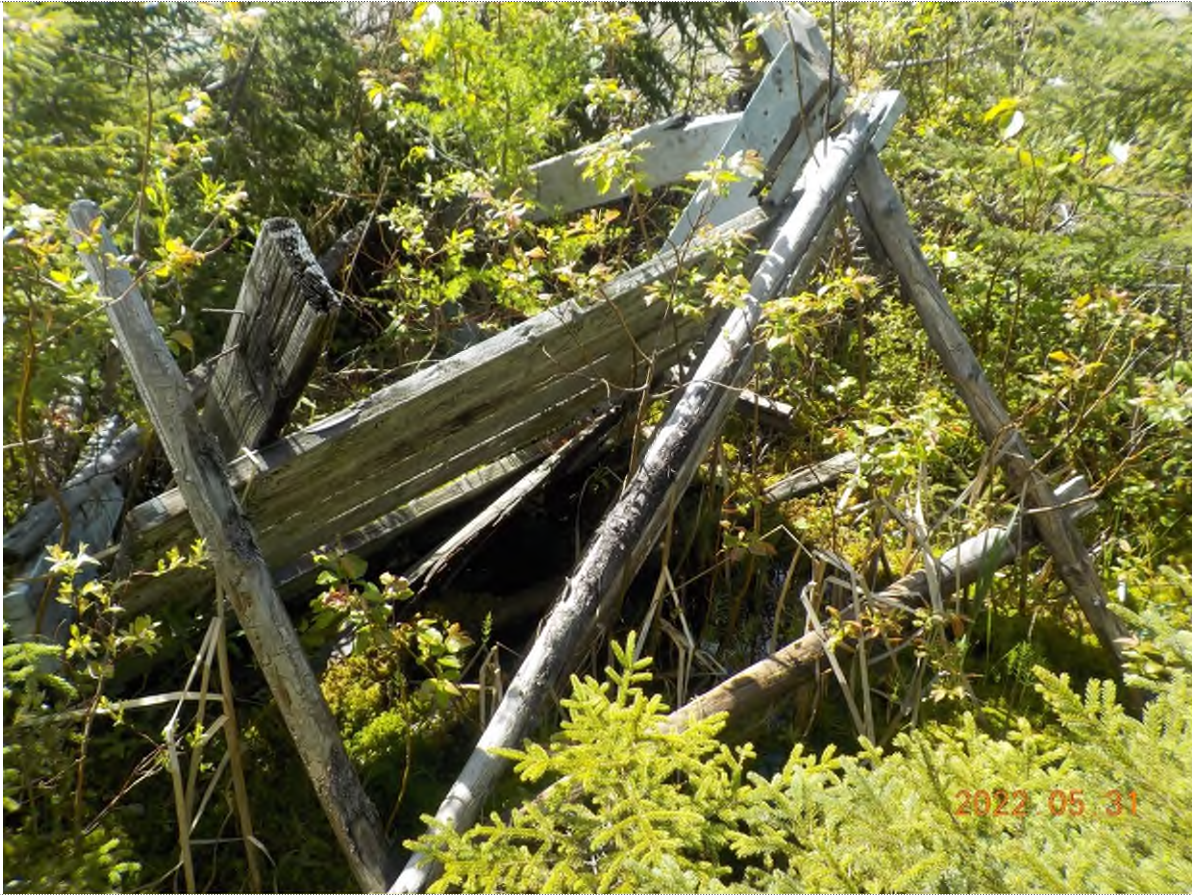
Figure 1: Structure abandonnée à ramasser.

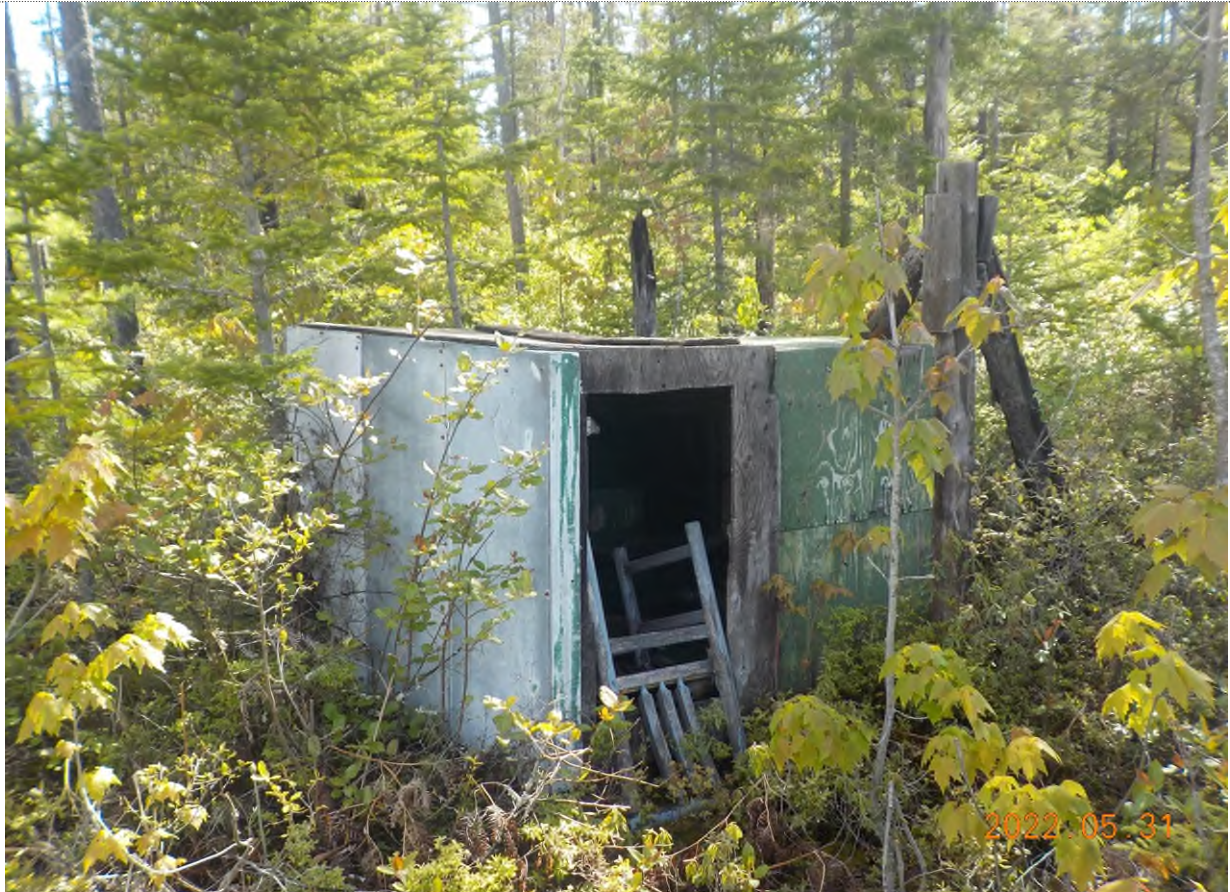
Figure 1 : Structure abandonnée à ramasser.

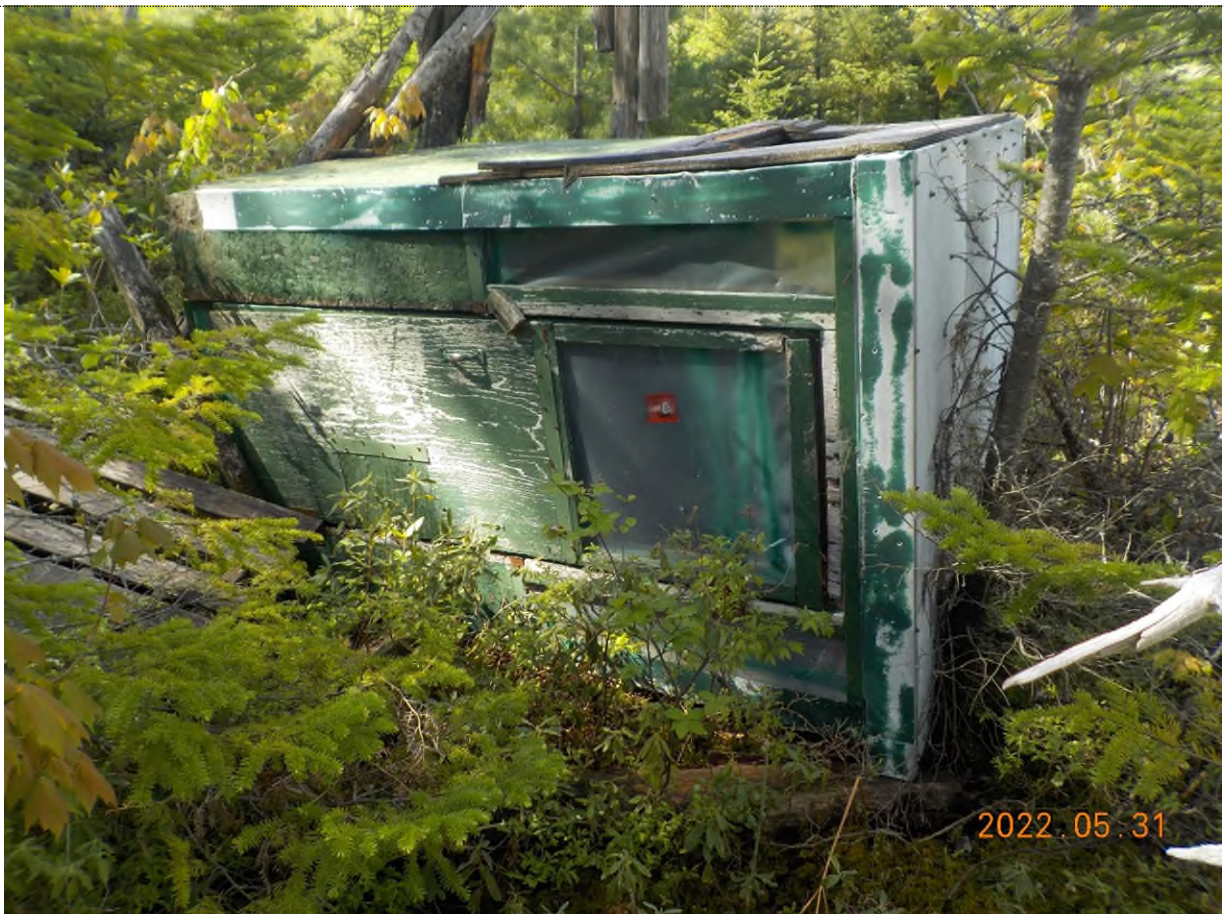
Figure 2 : Autre vue de la structure abandonnée à ramasser.

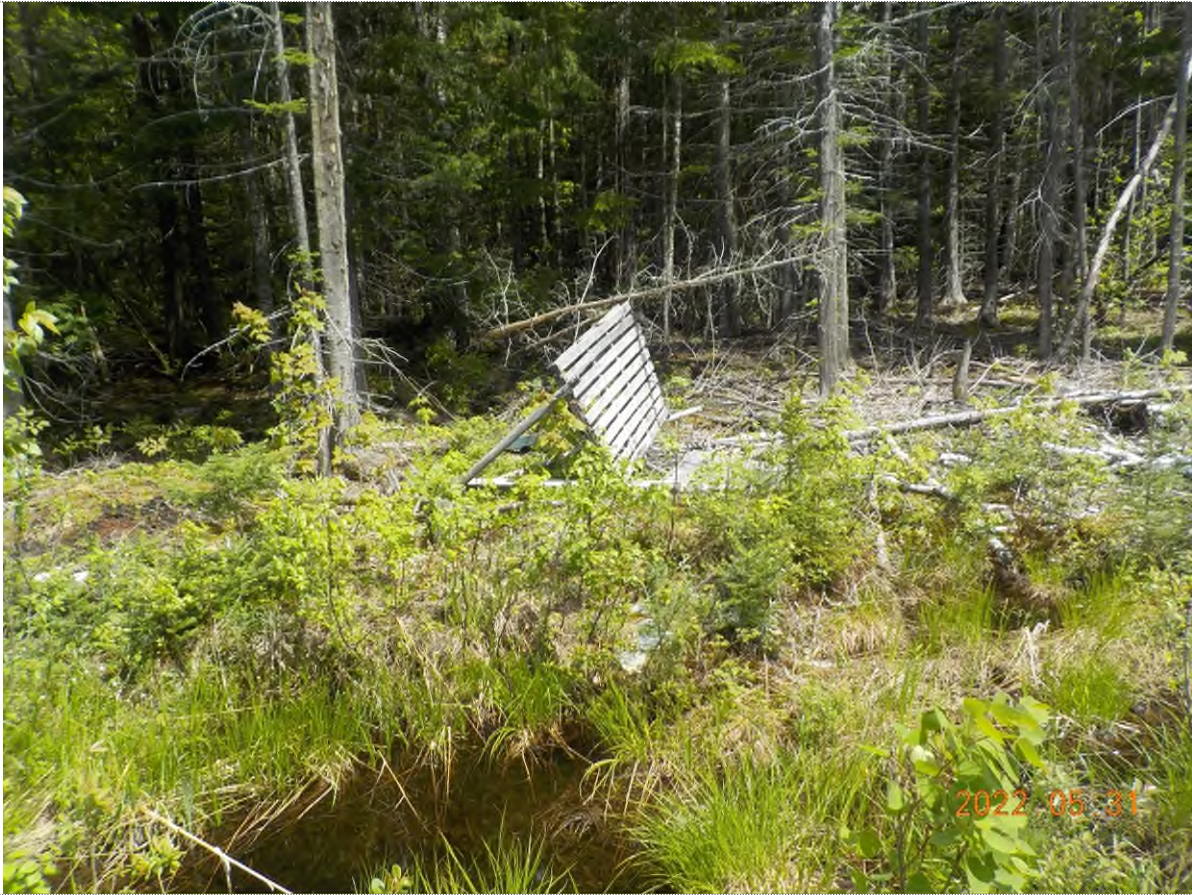
Figure 1 : Structure abandonnée à ramasser.

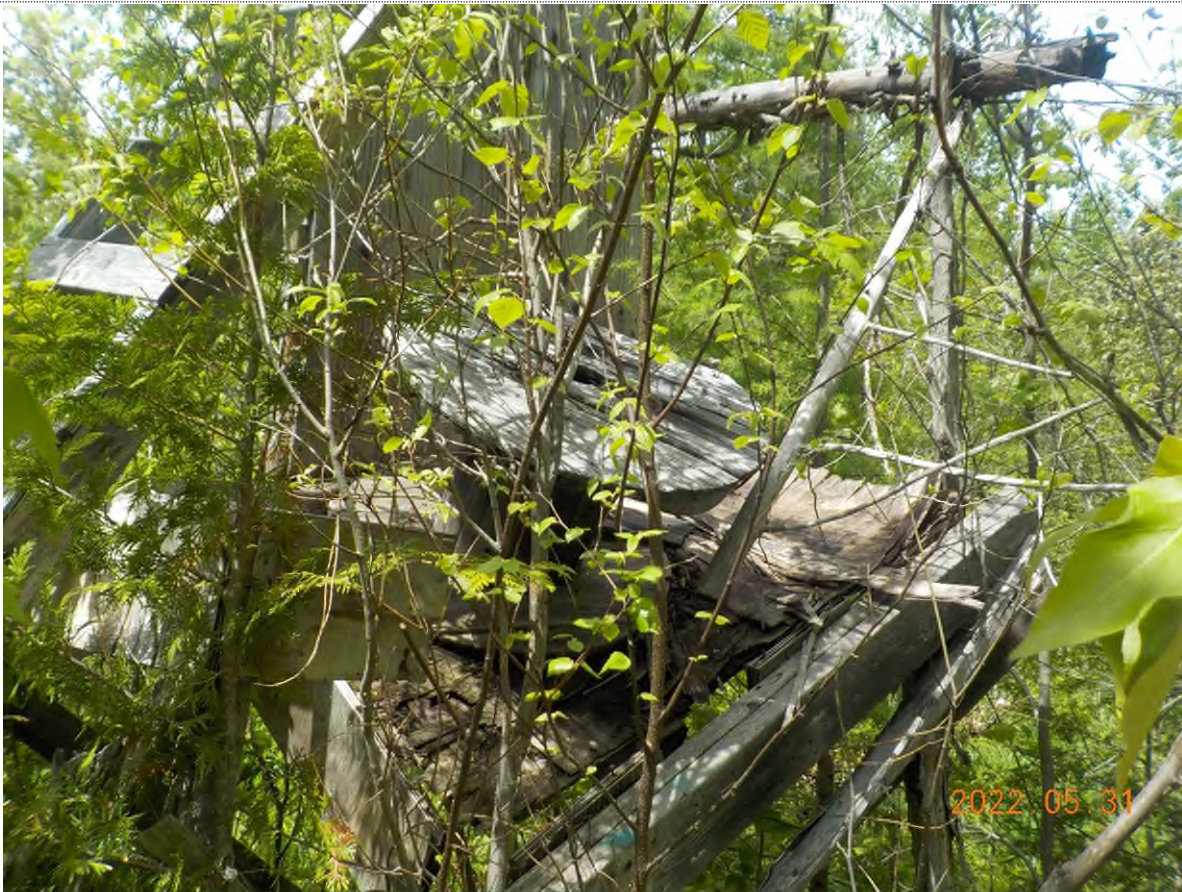
Figure 1: Structure abandonnée à ramasser.

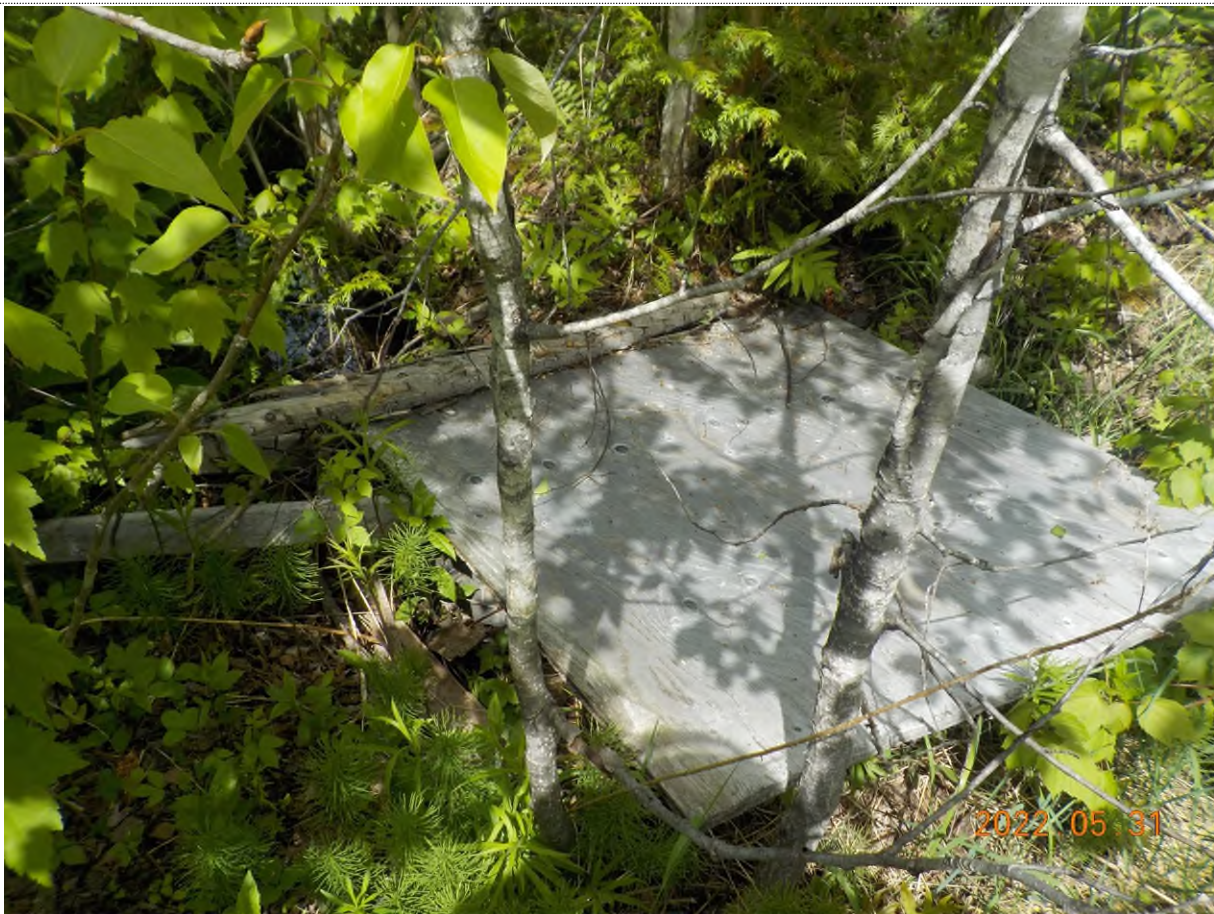
Figure 2 : Autres débris à ramasser.

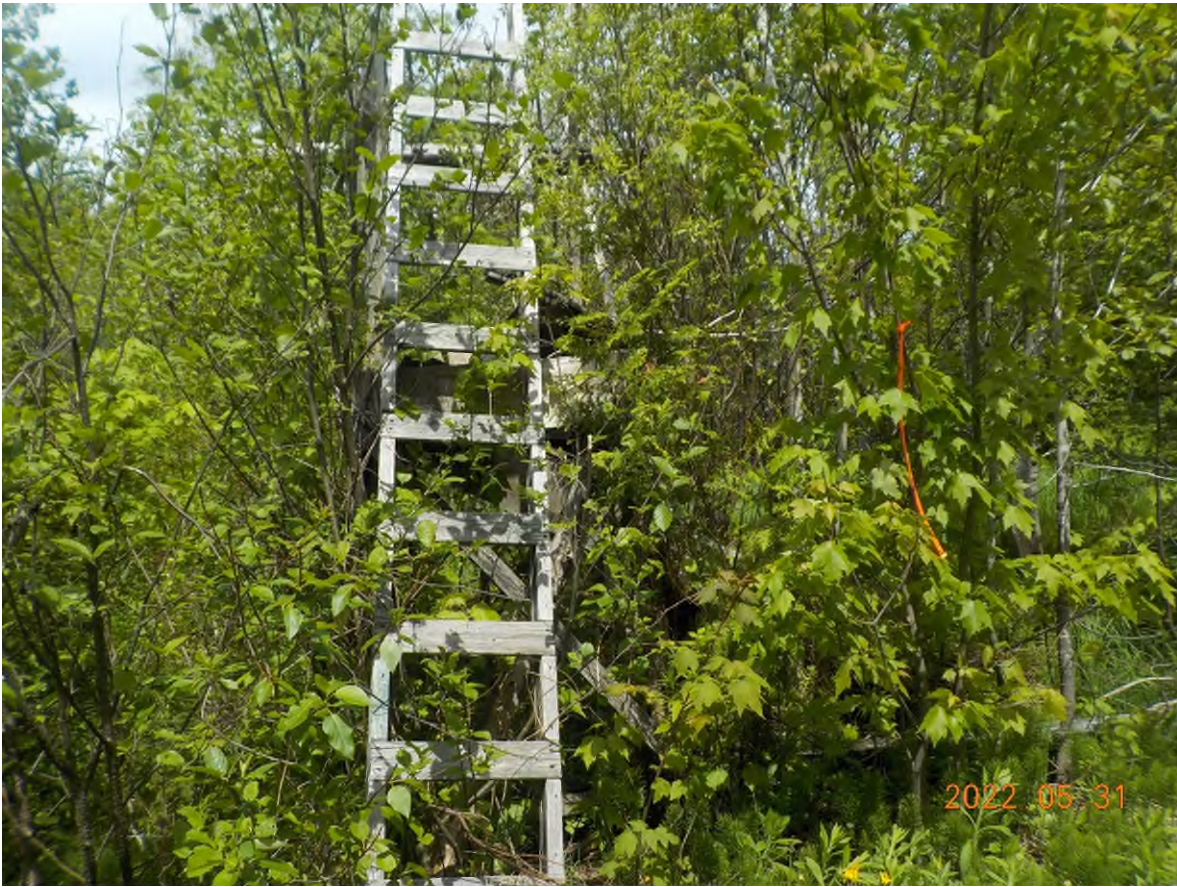
Figure 3 : Autres débris à ramasser.

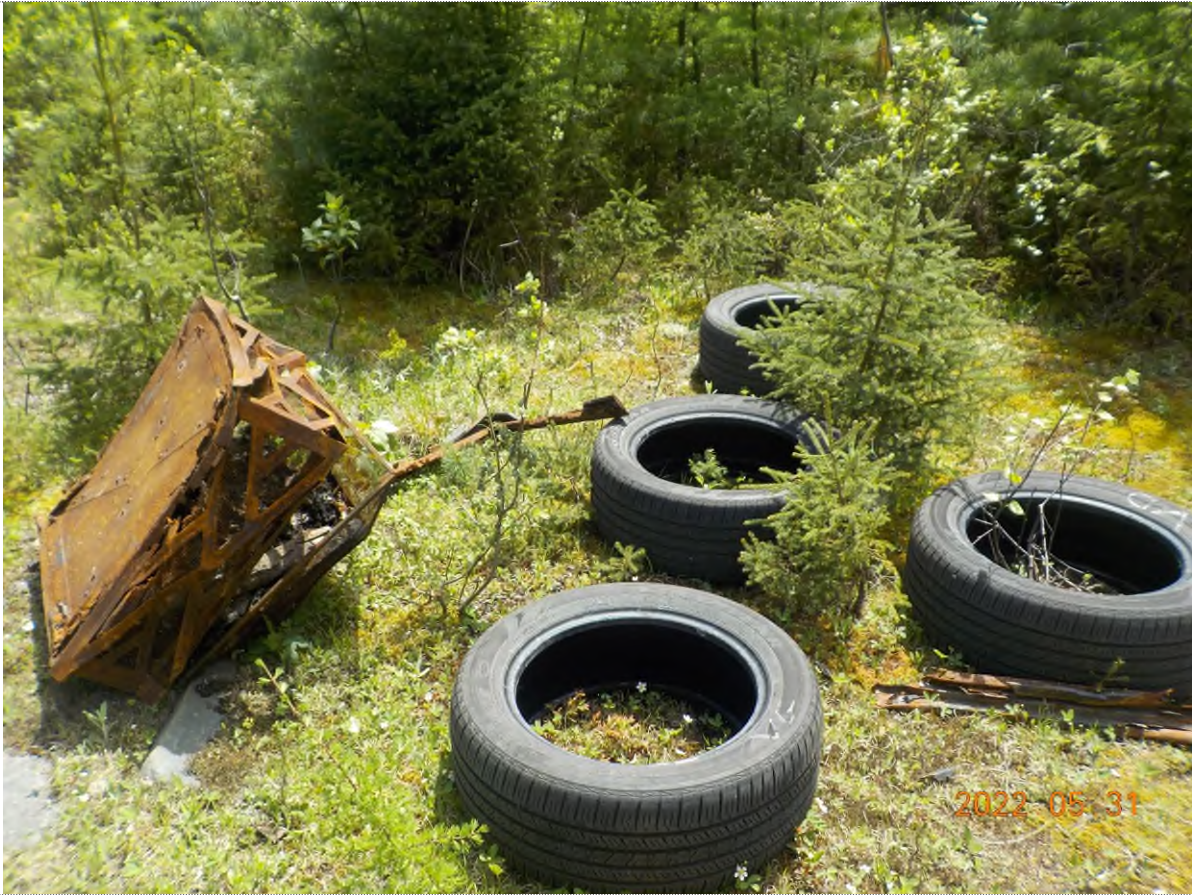
Figure 1 : Déchets à ramasser.

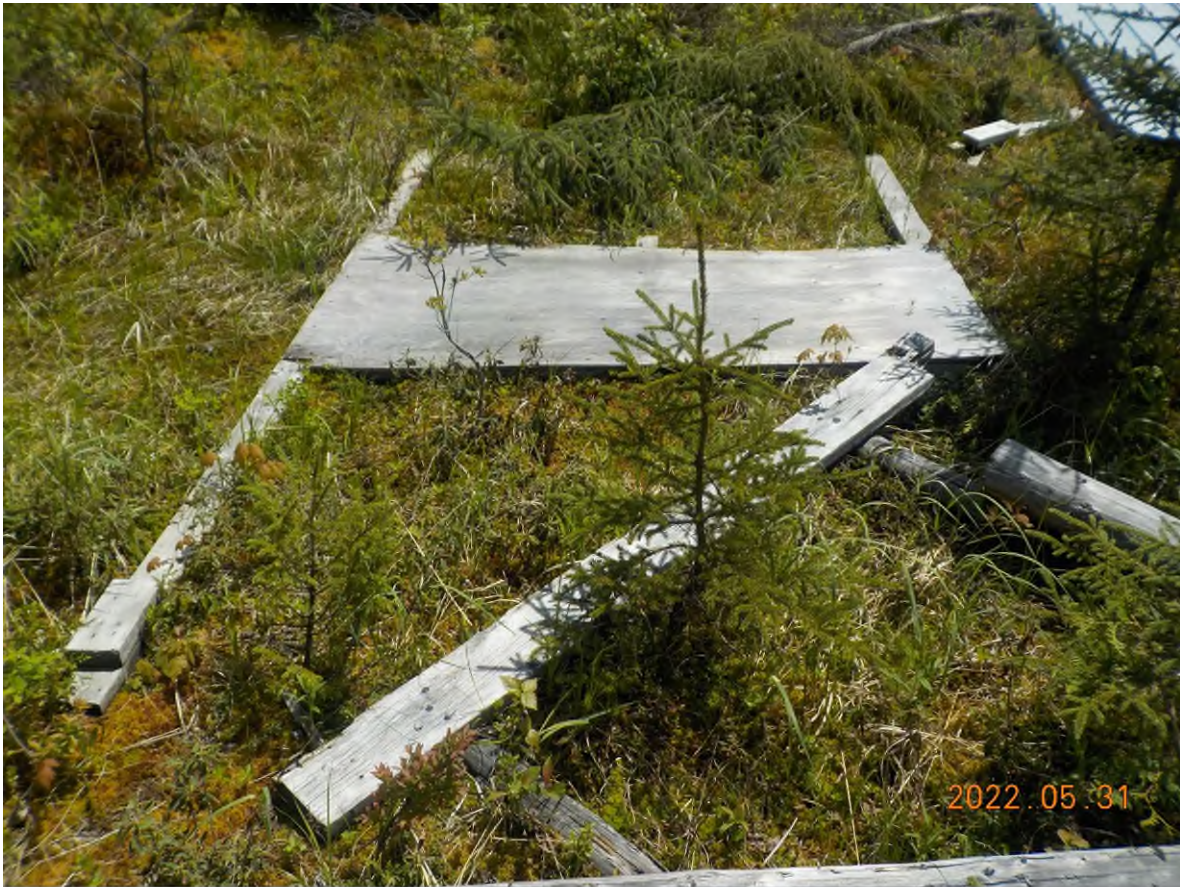
Figure 1 : Éléments de la structure à ramasser.

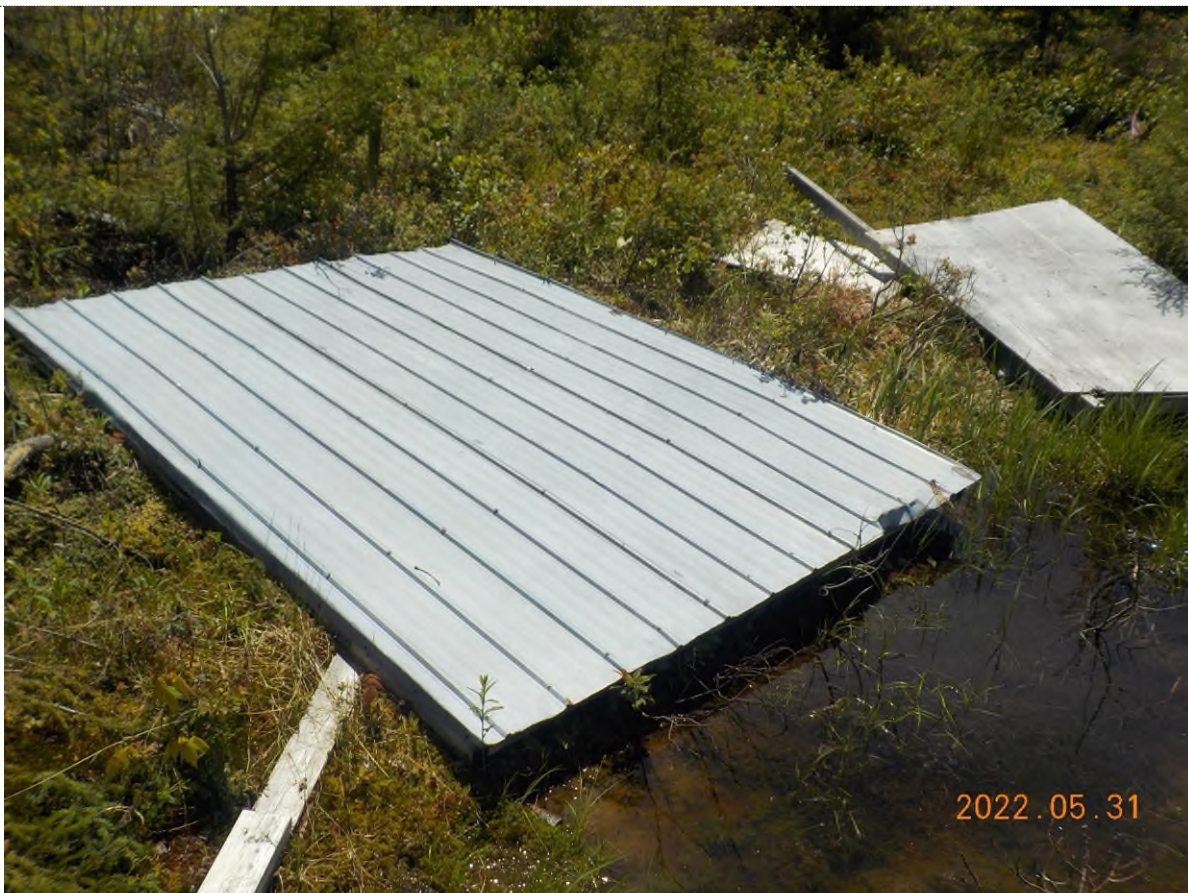
Figure 2 : Autres éléments de la structure à ramasser.

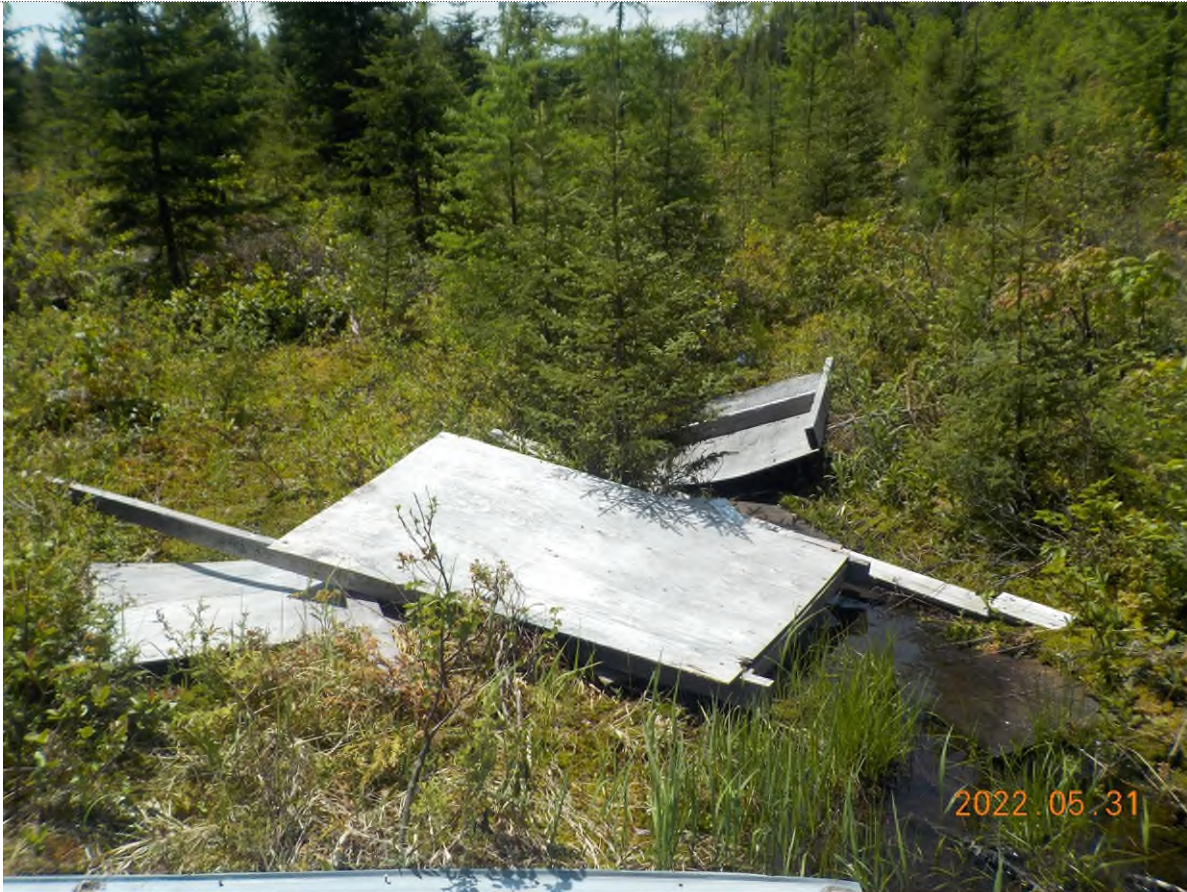
Figure 3 : Autres éléments de la structure à ramasser.
