Appel d'offres 2022 de démantèlements et de ramassages d'occupations sans droit  
Carte générale des secteurs Chaudière-Appalaches et Estrie

## Fiche descriptive

Dossier 350363 00 000

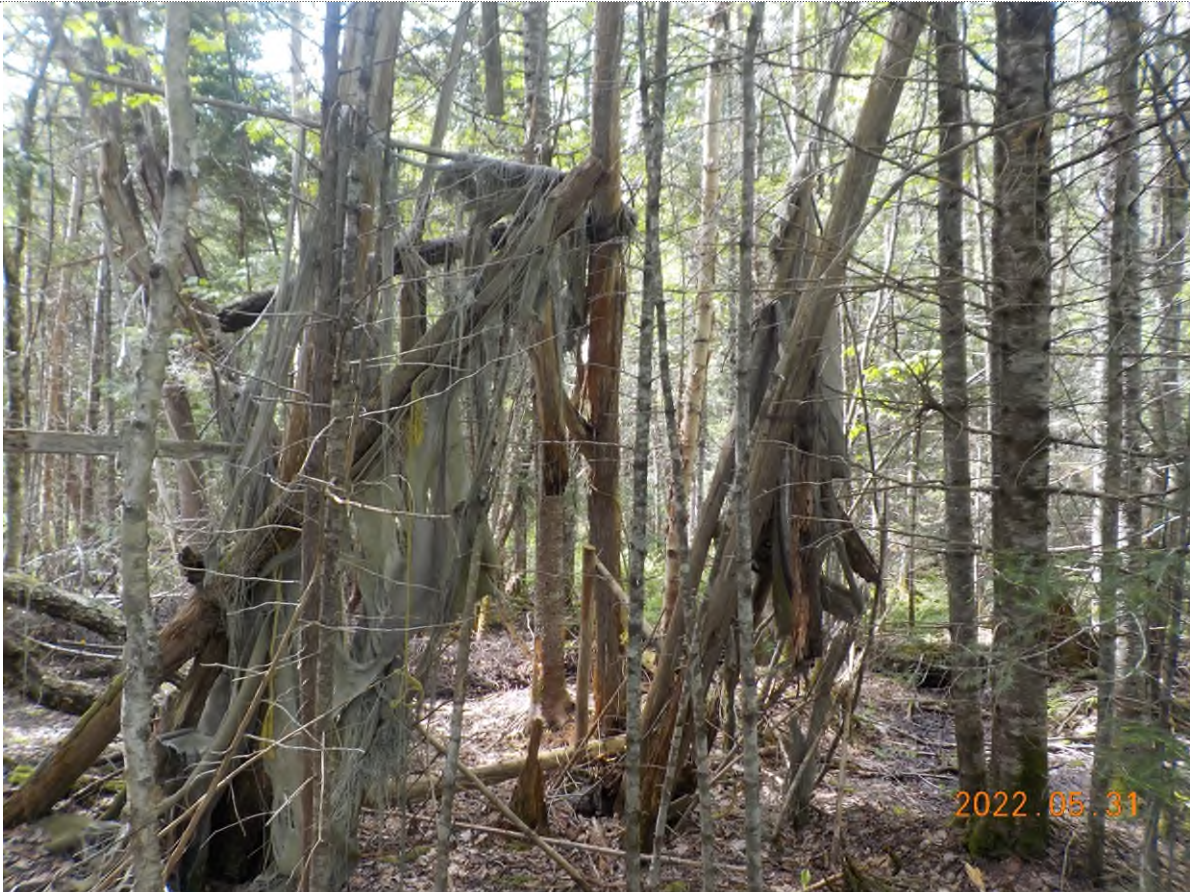
Figure 1 : Structure abandonnée à ramasser.

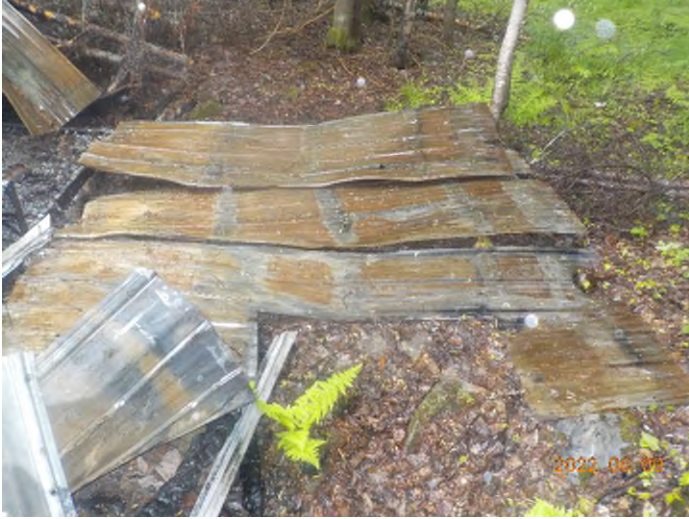
Figure 3: Débris à ramasser

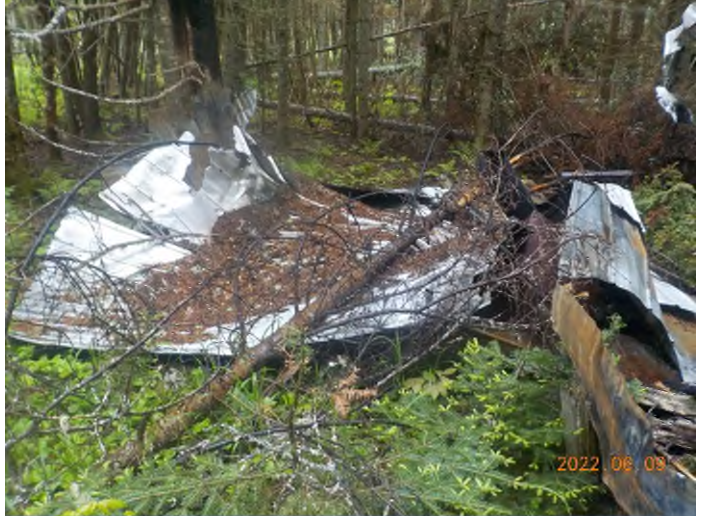
Figure 4: Débris à ramasser

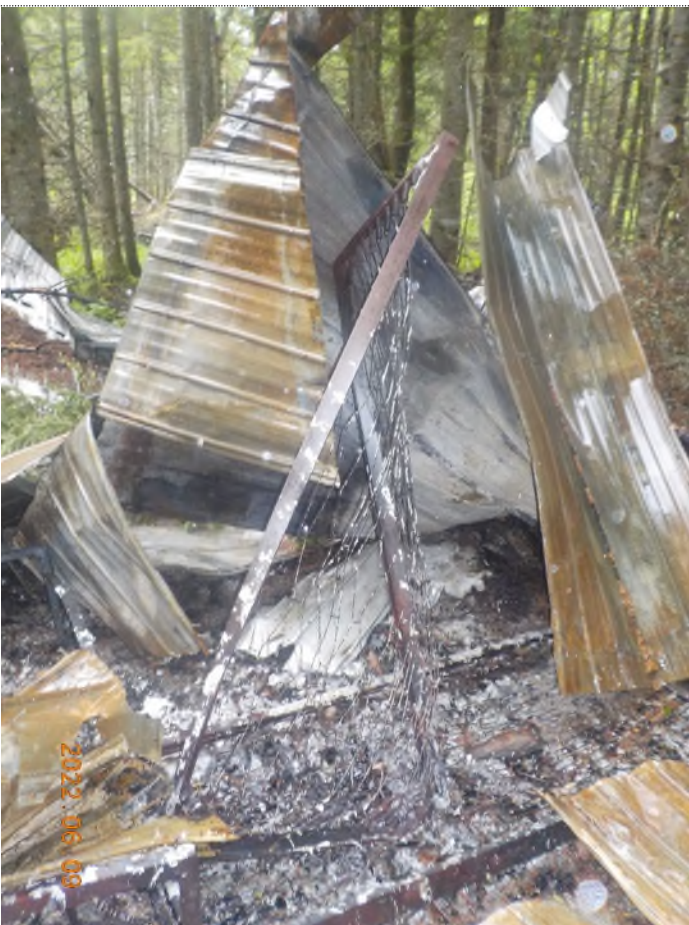
Figure 5: Débris à ramasser (structure de lit à ressort)

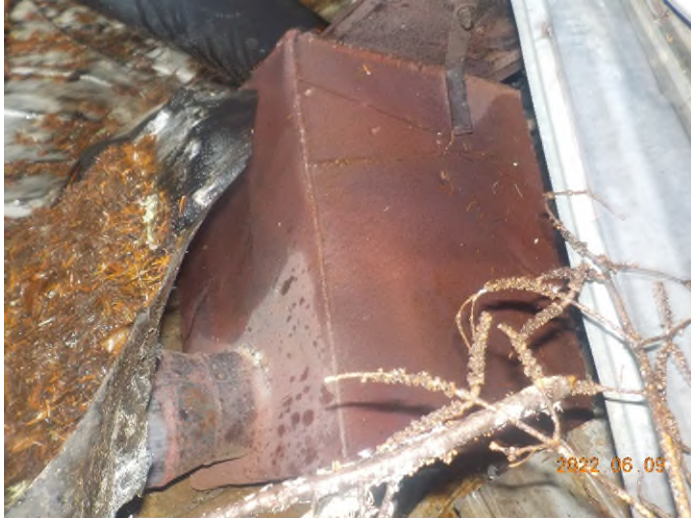
Figure 7: Poêle à bois sous les débris de tôles

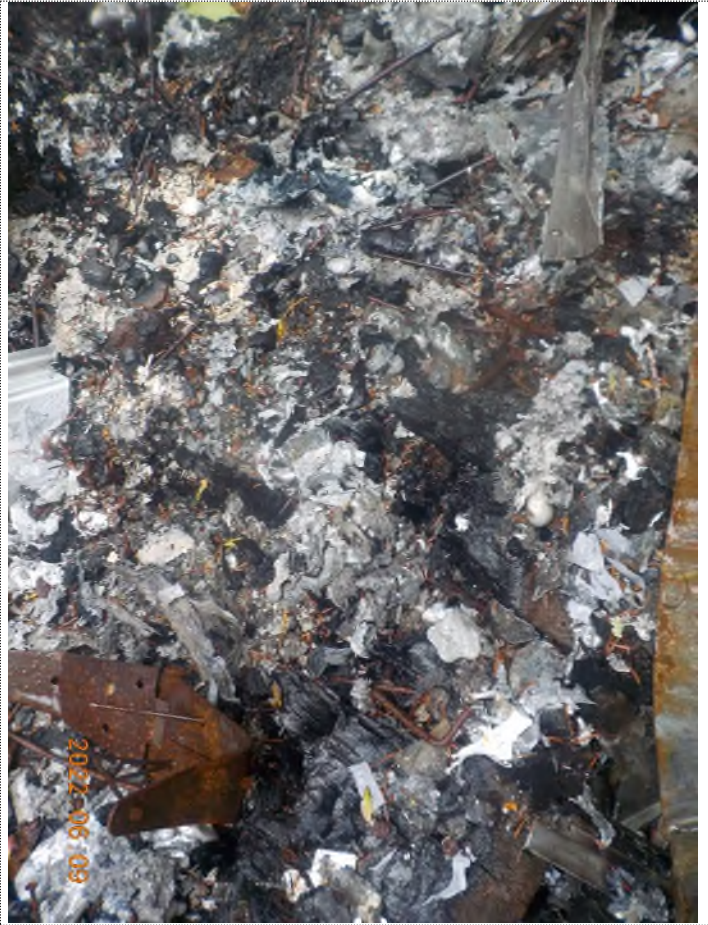
Figure 8: Vue rapprochée des débris (vitre, quincaillerie etc.)

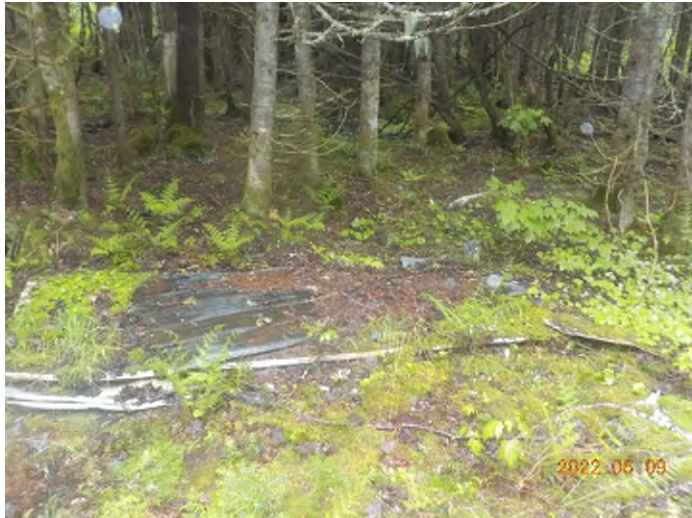
Figure 10: Débris à ramasser (5m au Sud du site principal)

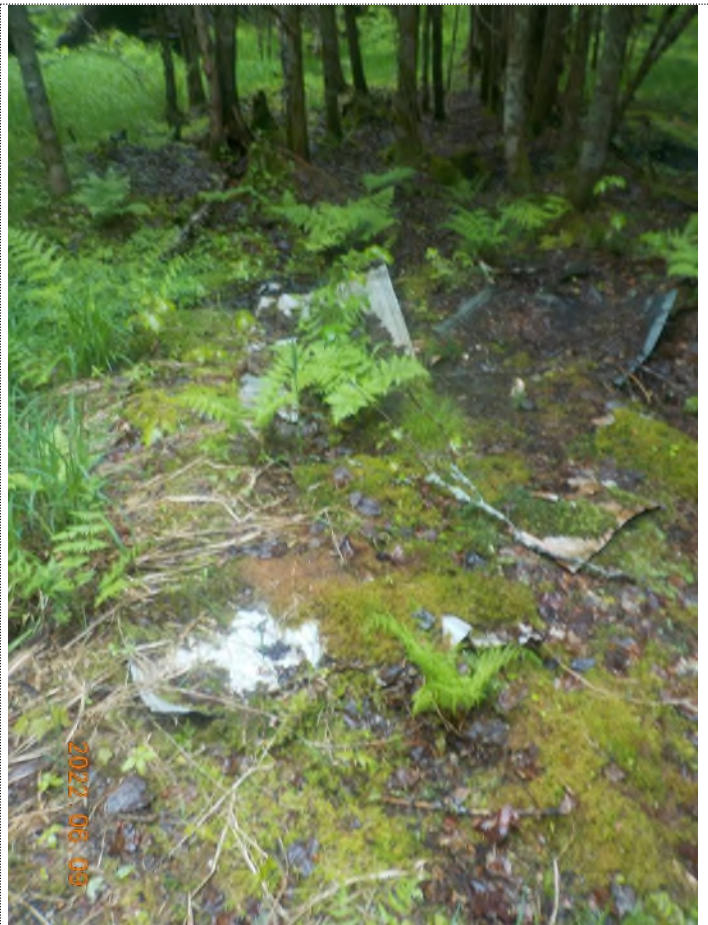
Figure 11: Vue rapprochée des débris (5m au Sud du site principal)

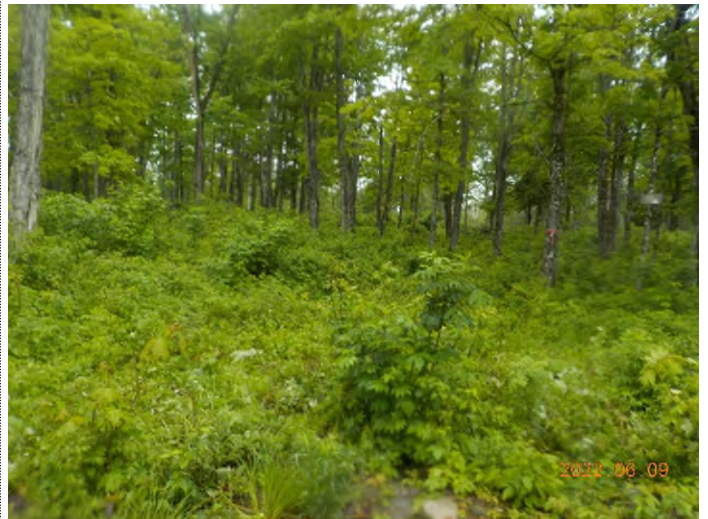
Figure 13: Entrée de l'accès VTT

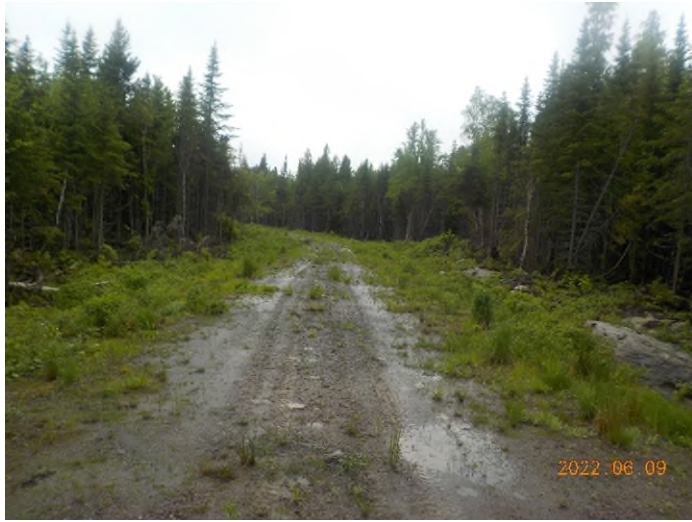
Figure 14: État du chemin forestier

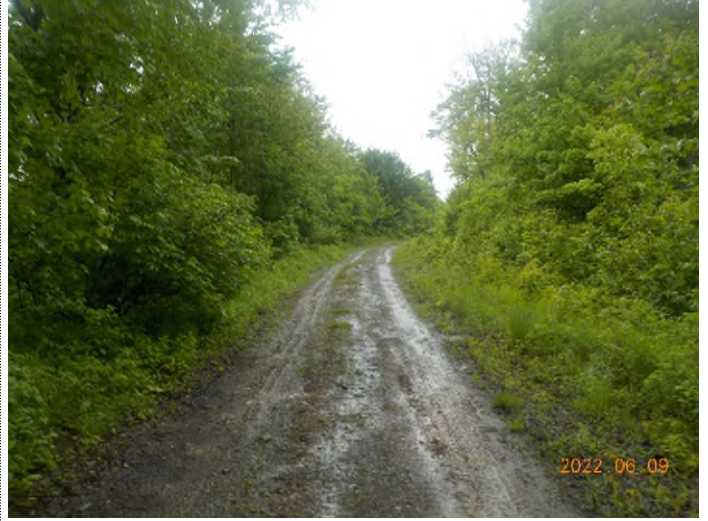
Figure 15: État du chemin forestier

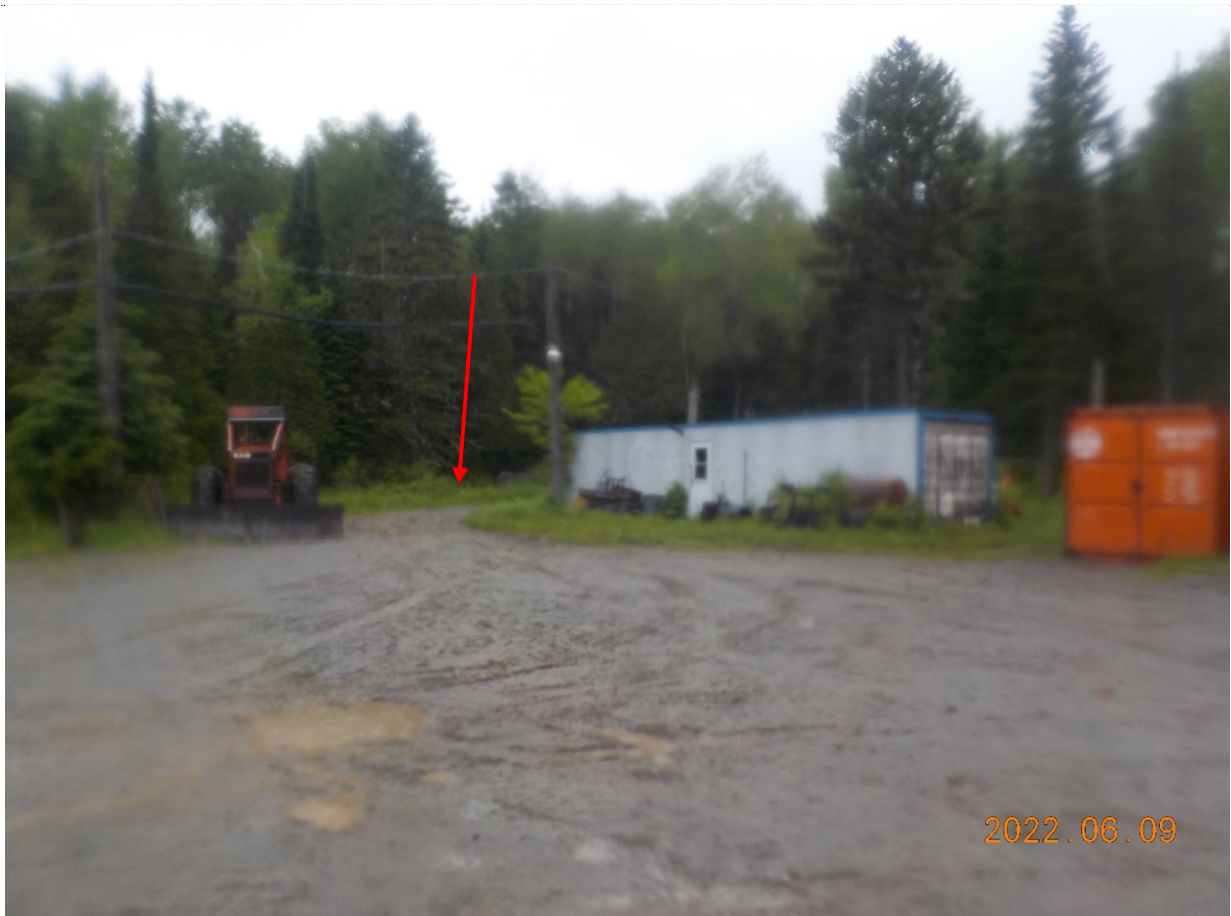
Figure 16: Accès du chemin forestier à partir de l'érablière (privée)

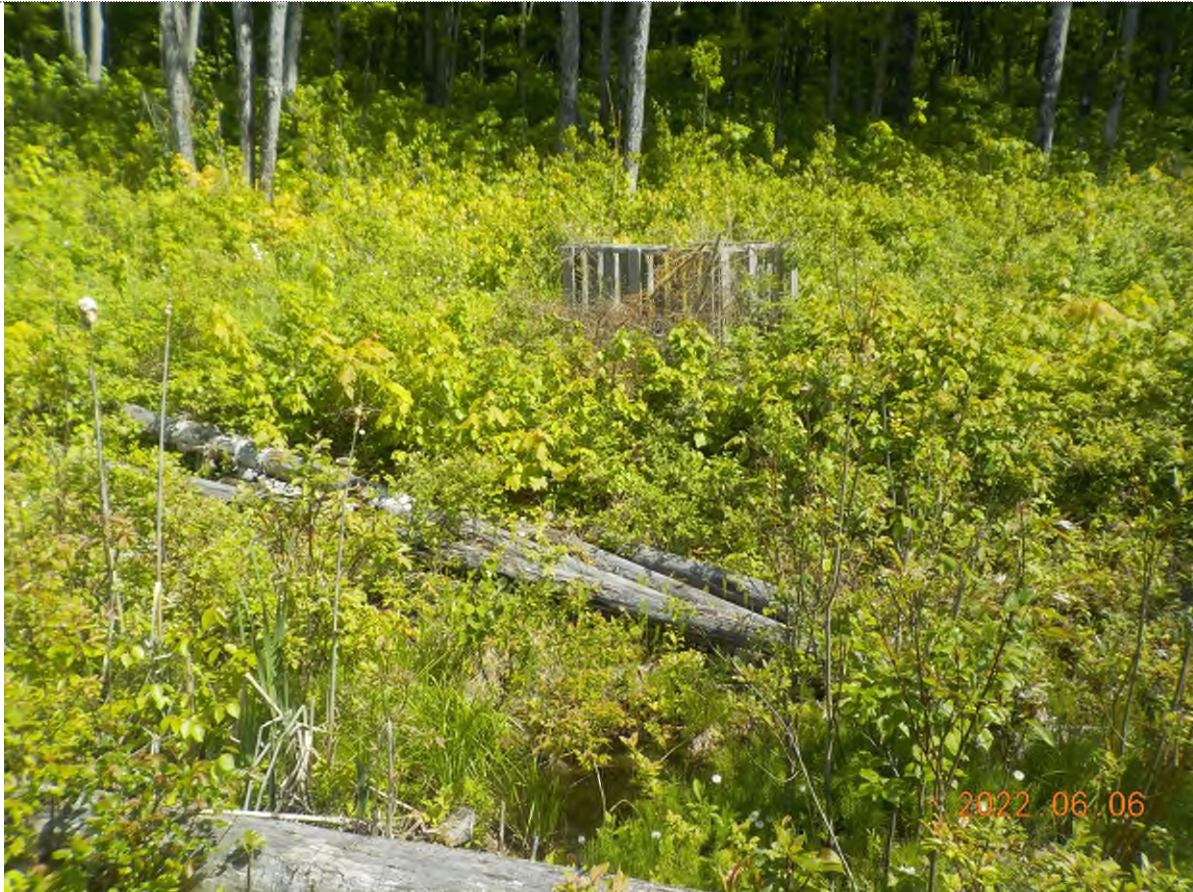
Figure 1: Structure abandonnée à ramasser

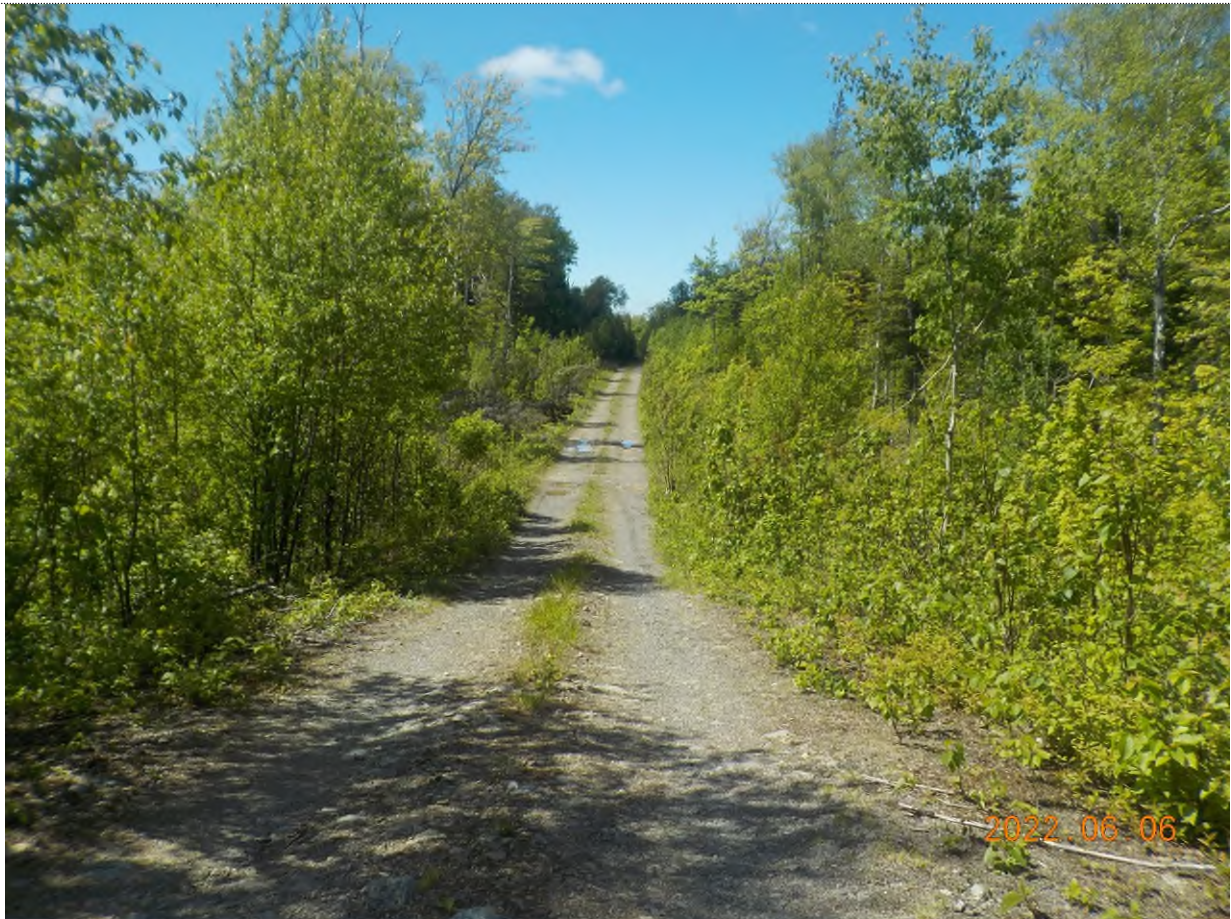
Figure 3: État du chemin forestier

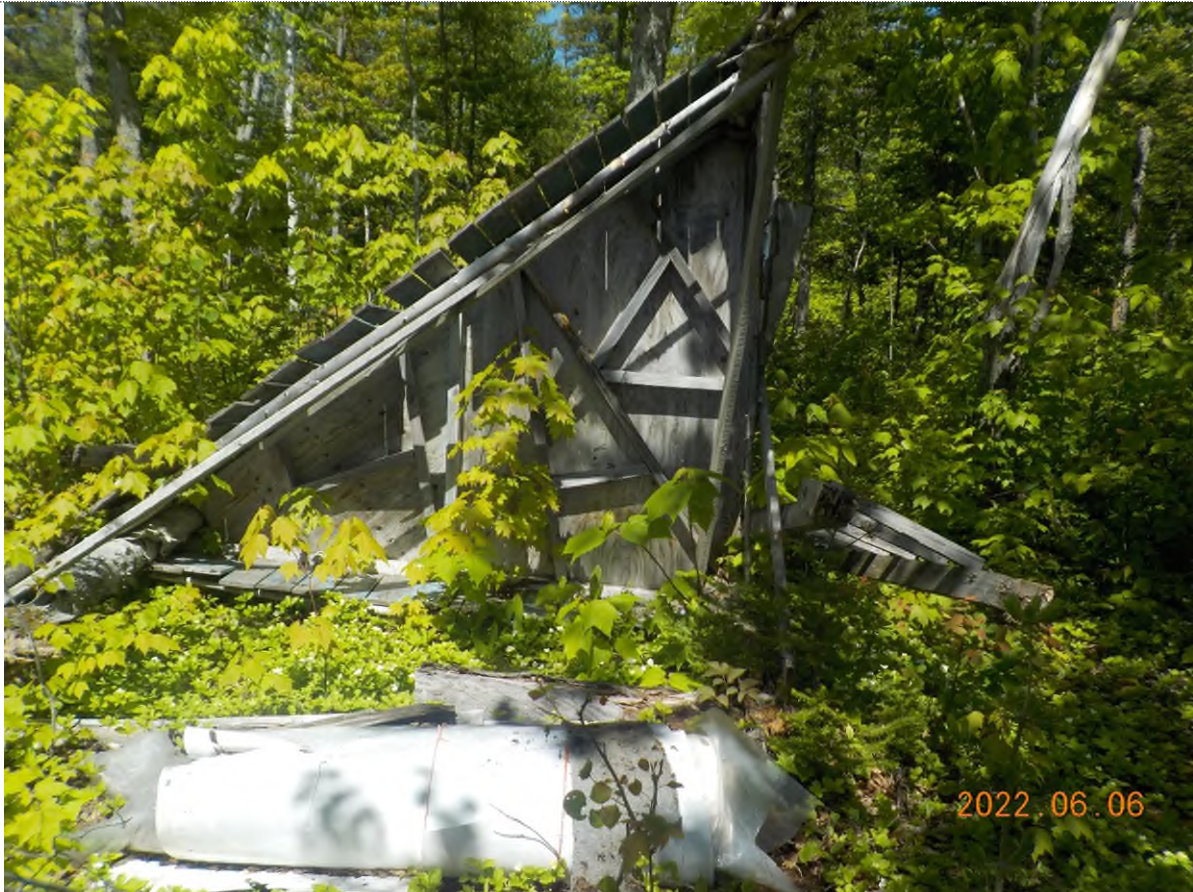
Figure 1: Structure abandonnée à ramasser

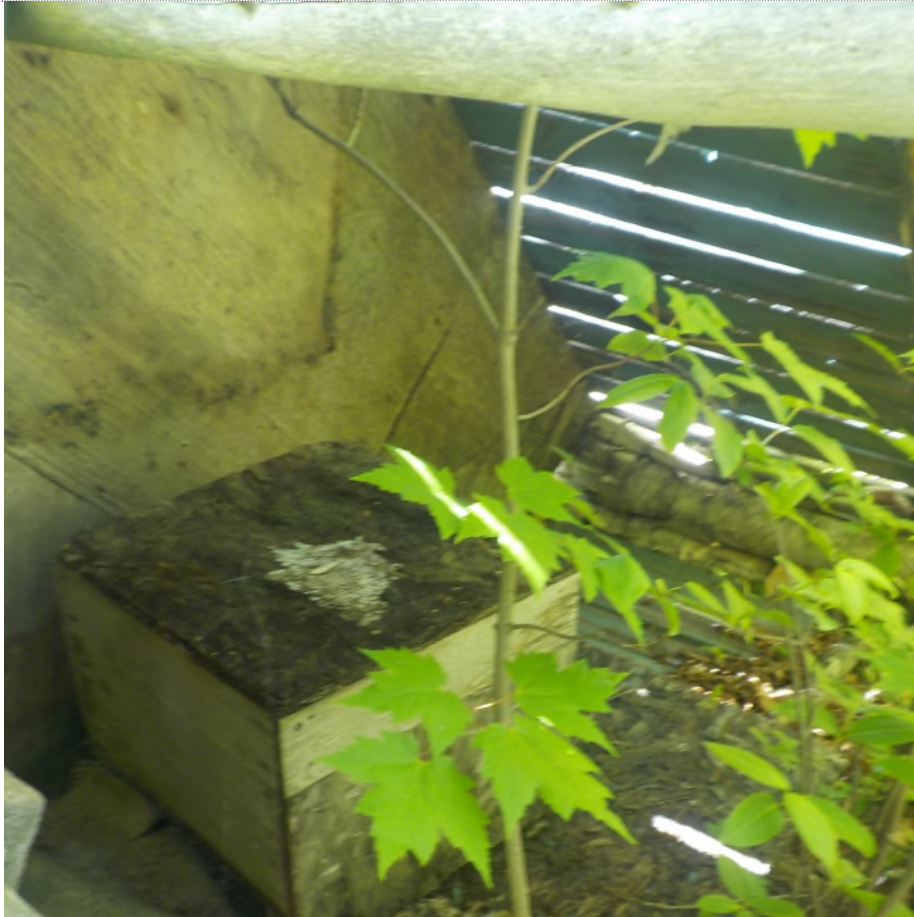
Figure 3: Intérieur de la structure

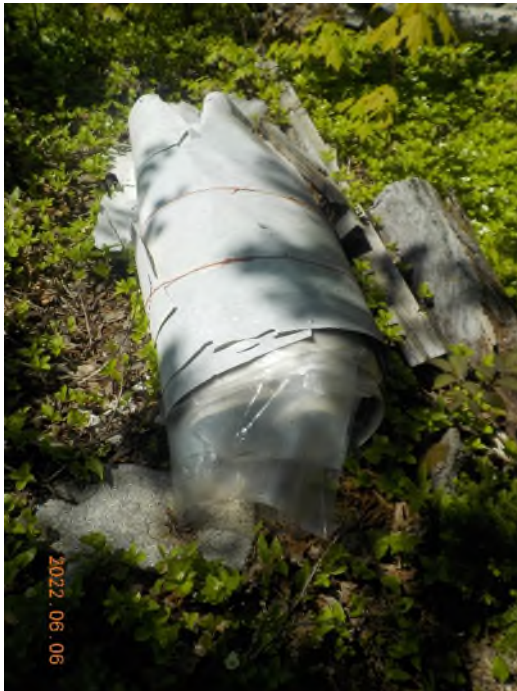
Figure 4: Débris à ramasser

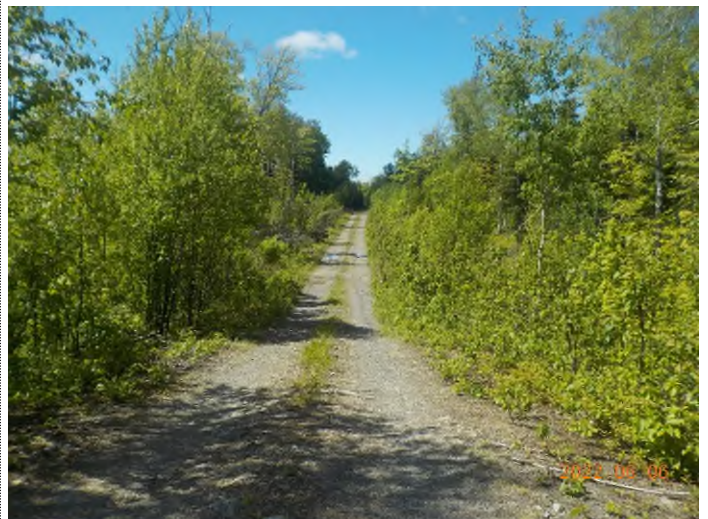
Figure 5: État du chemin

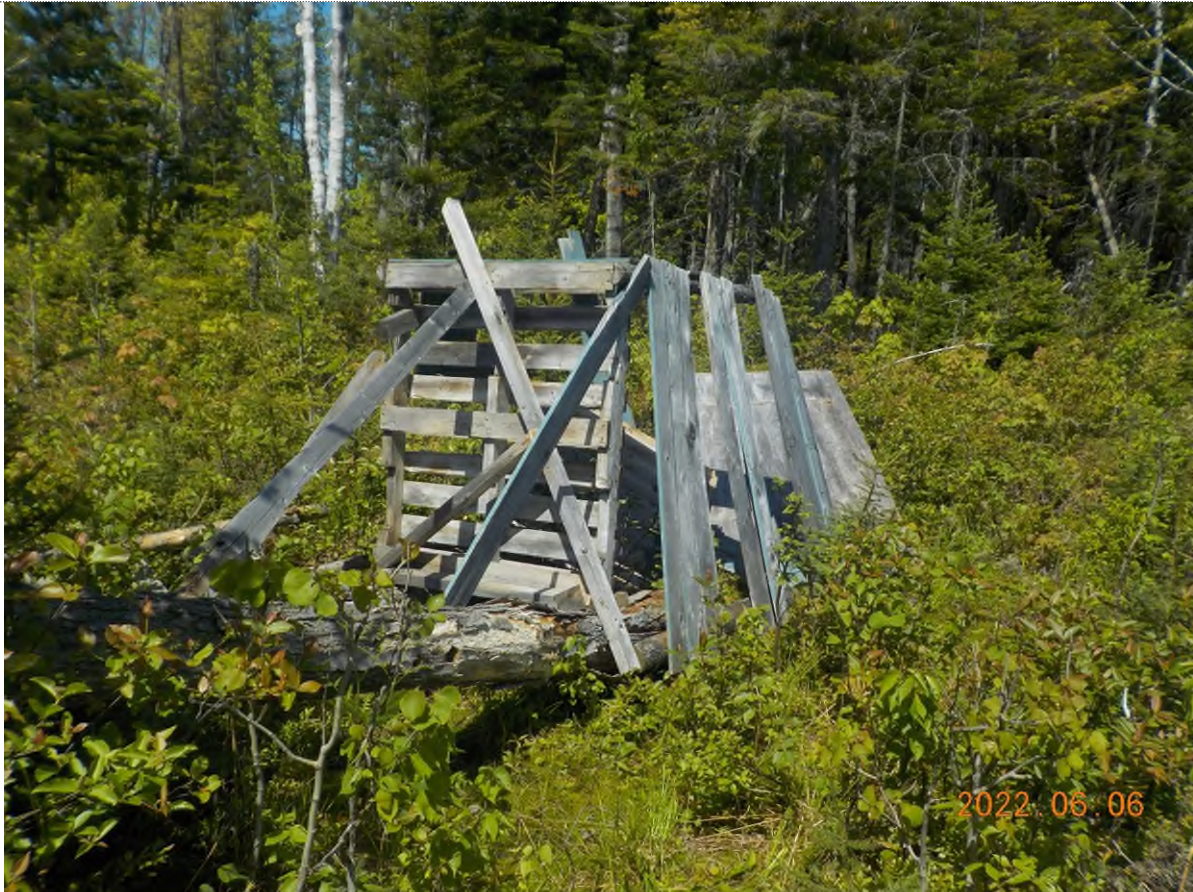
Figure 1: Structure à ramasser

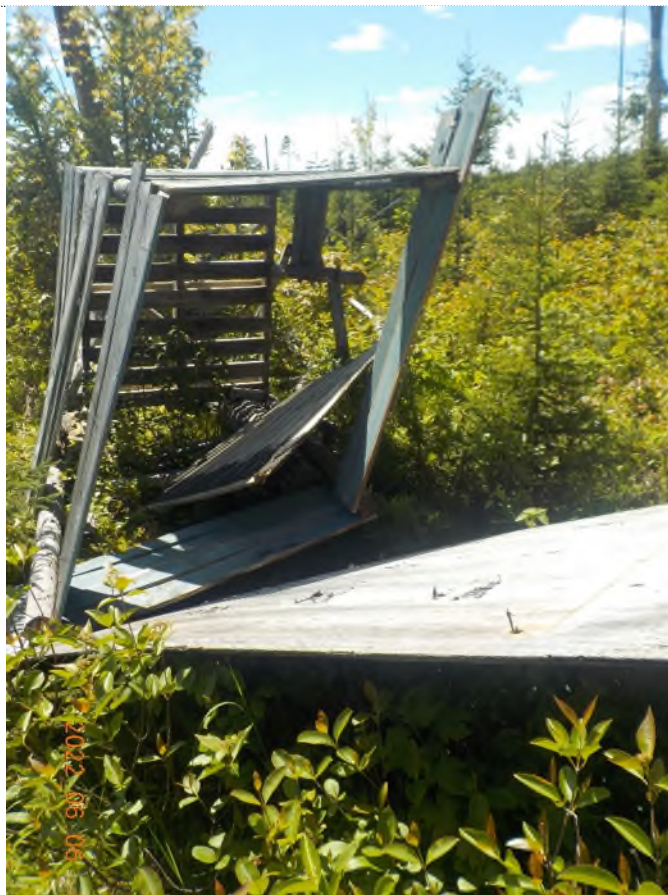
Figure 2: Structure à ramasser

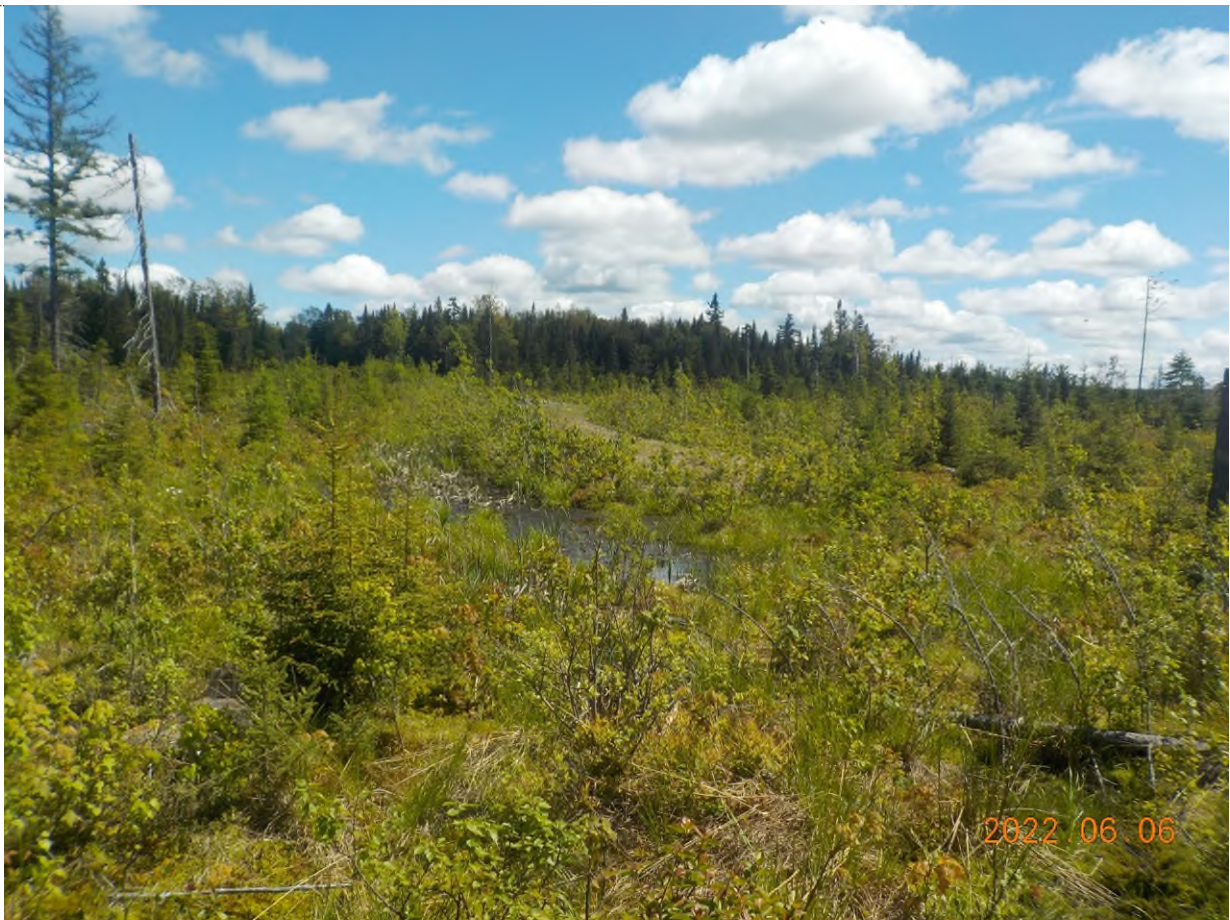
Figure 4: État de la dernière section à faire en VTT

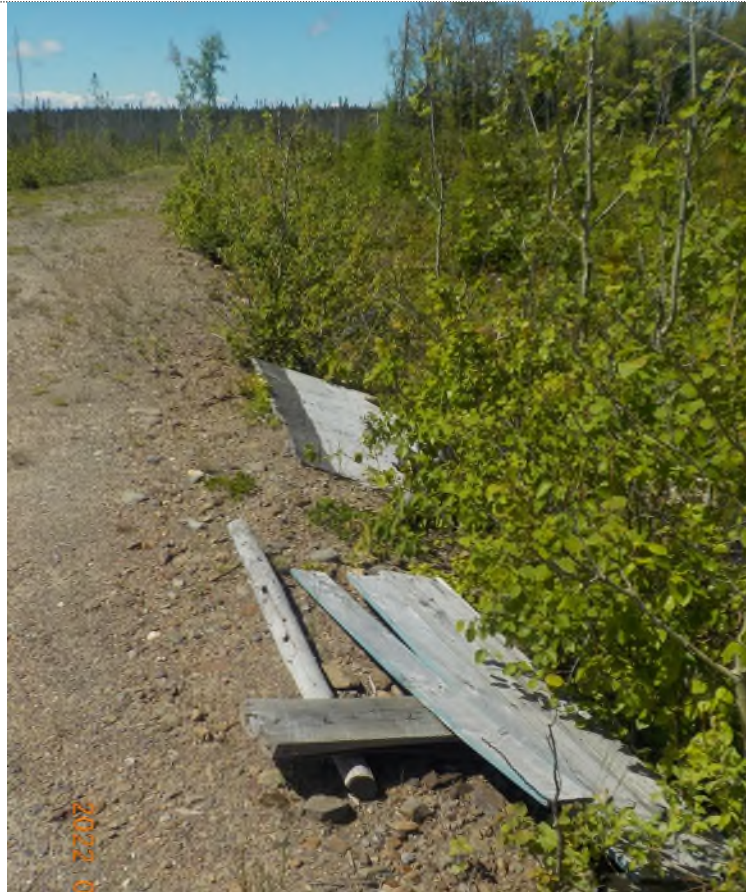
Figure 3: Autre débris à ramasser de l'autre côté du chemin

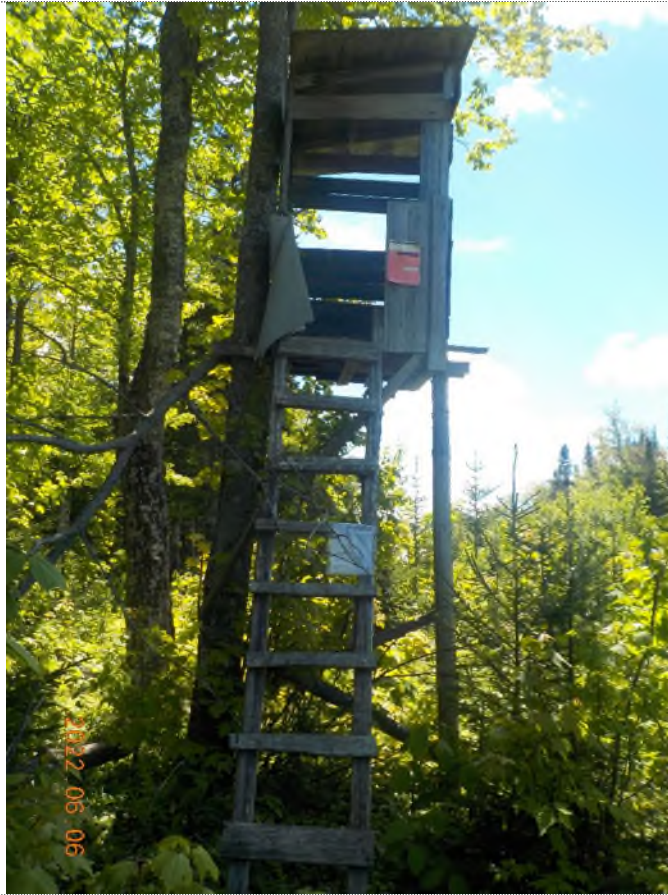
Figure 1: Tour de guet à démanteler.

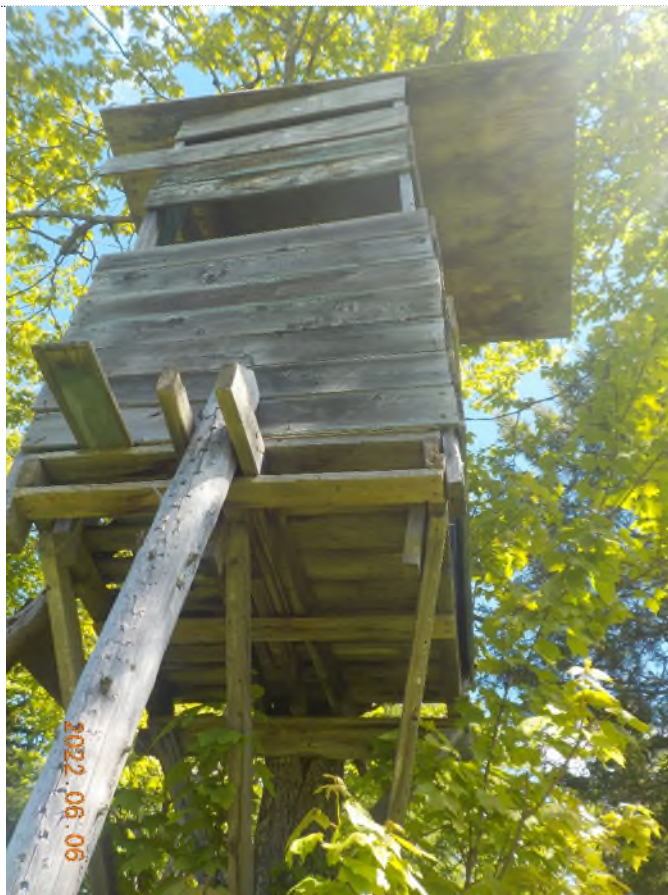
Figure 2: Tour de guet à démanteler.

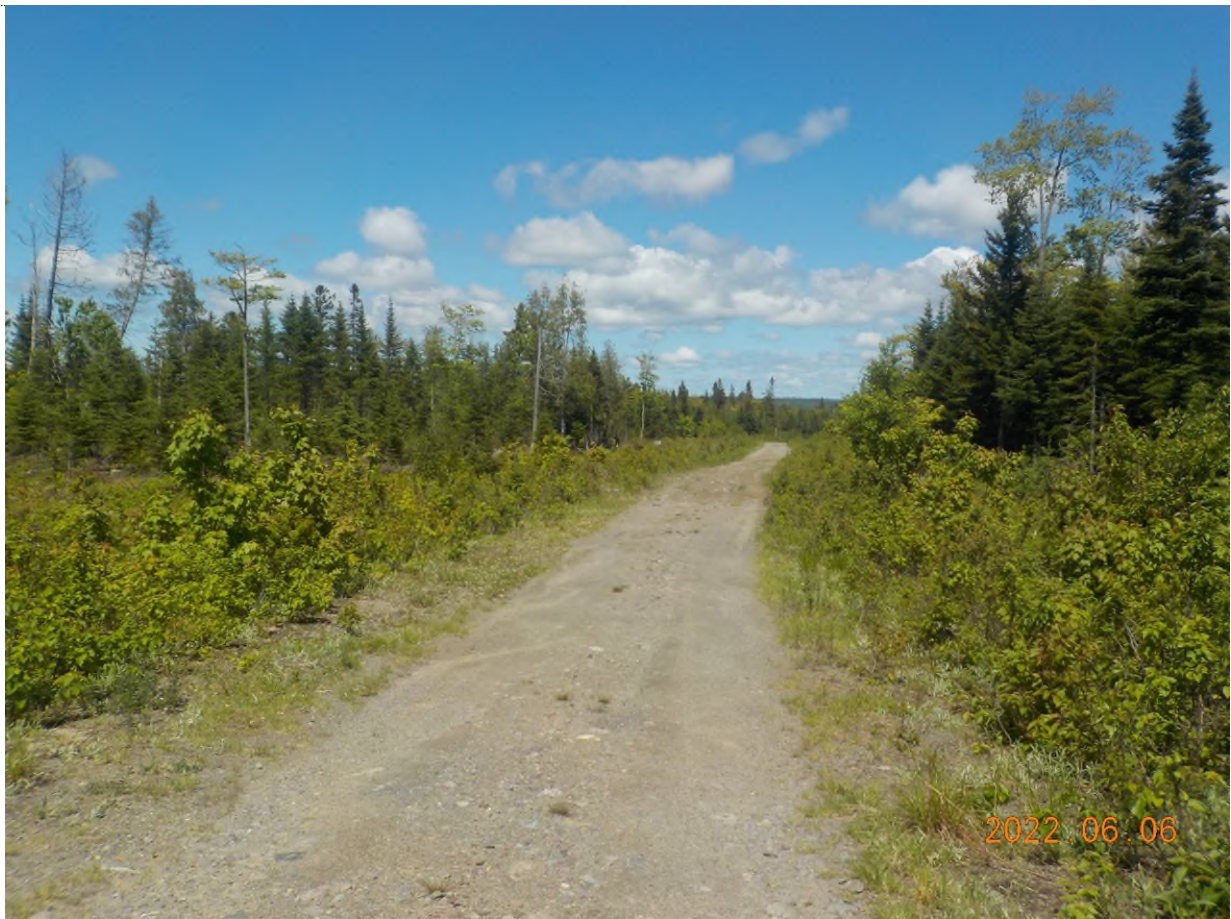
Figure 4: État du chemin

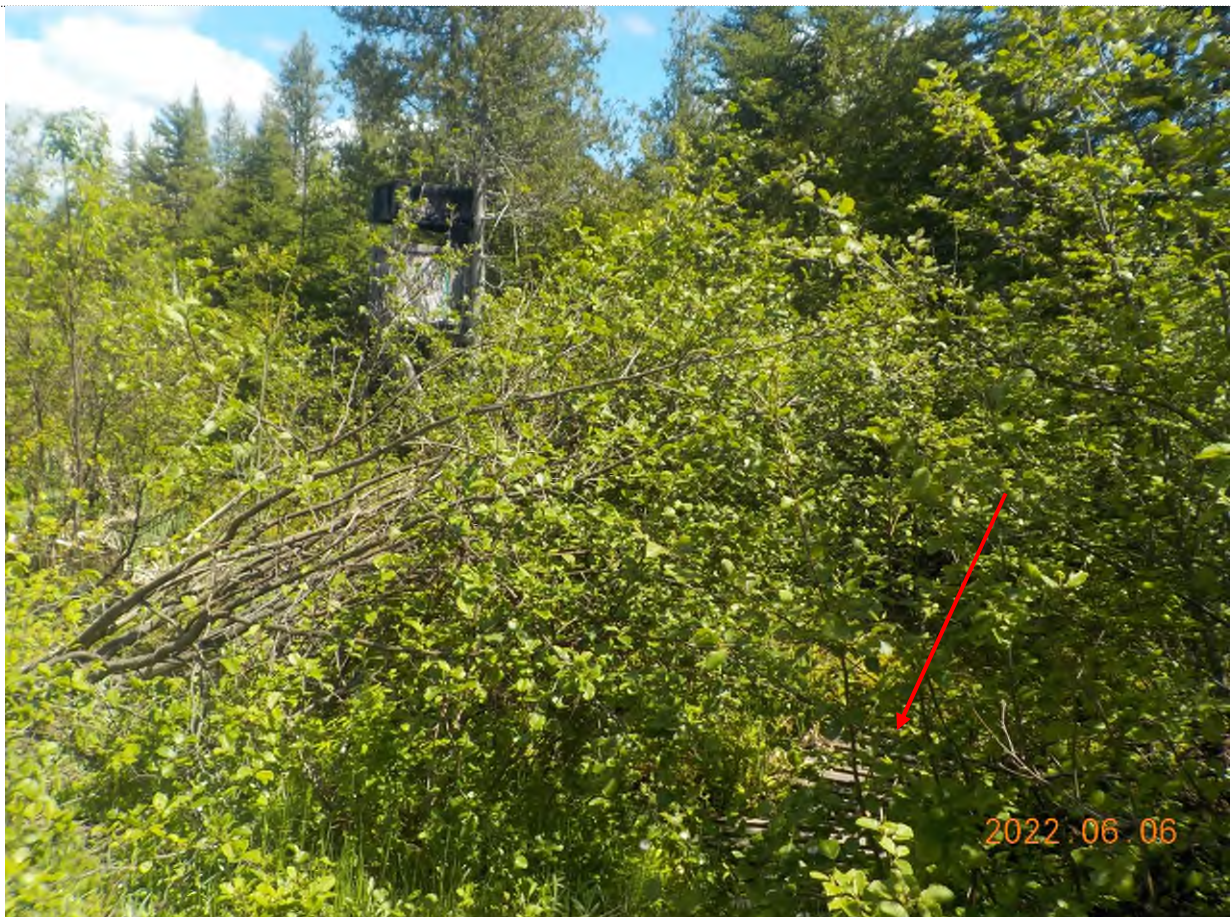
Figure 2: Tour de guet à démanteler – pont et accès restreint

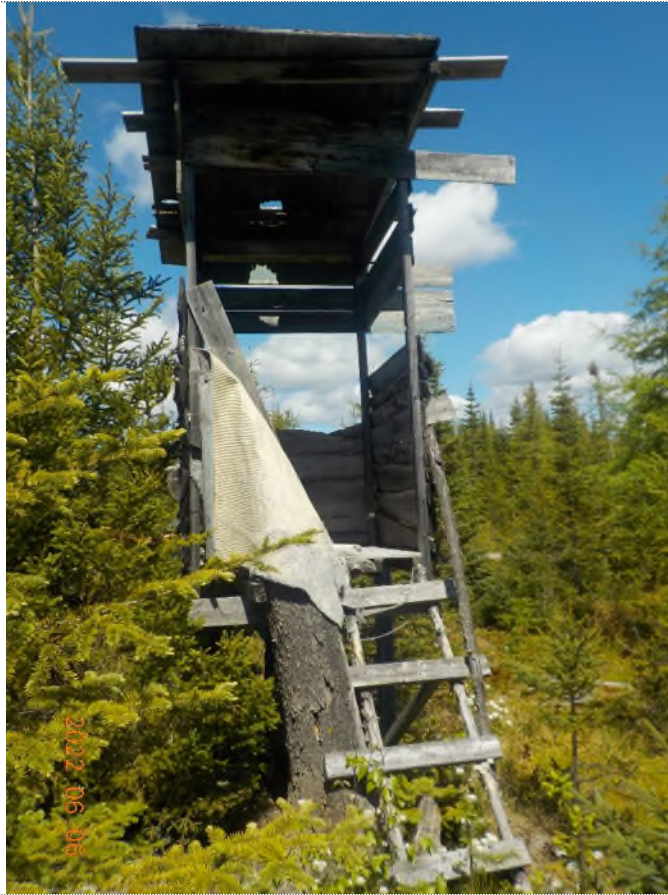
Figure 1: Tour de guet à démanteler.

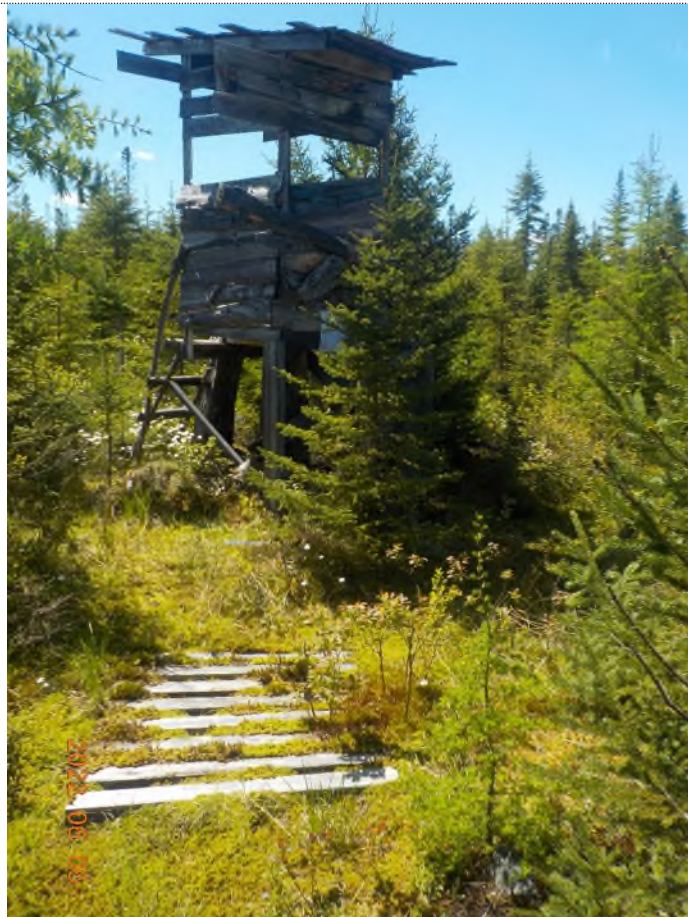
Figure 2: Tour de guet à démanteler.

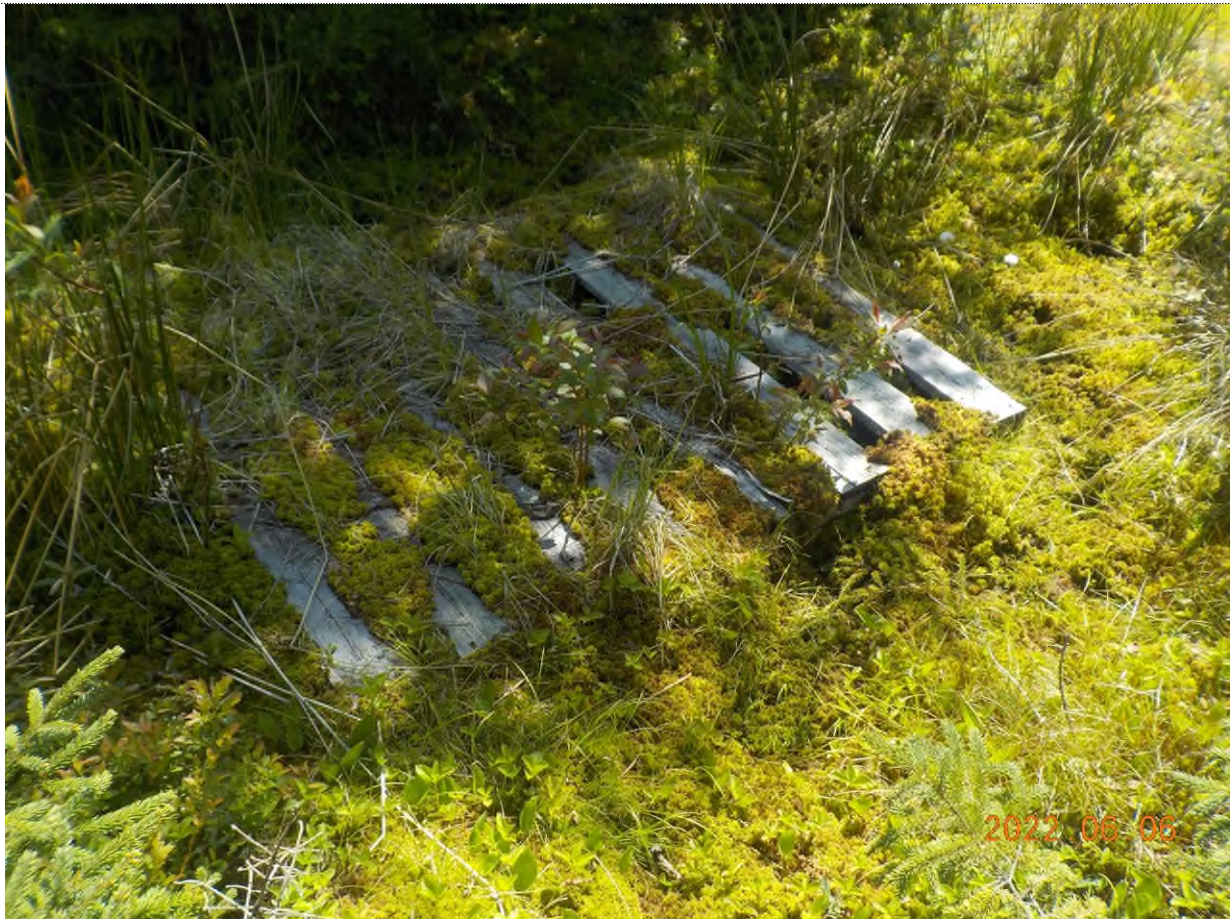
Figure 3: Exemple de palette de bois à ramasser sur le sentier d'accès

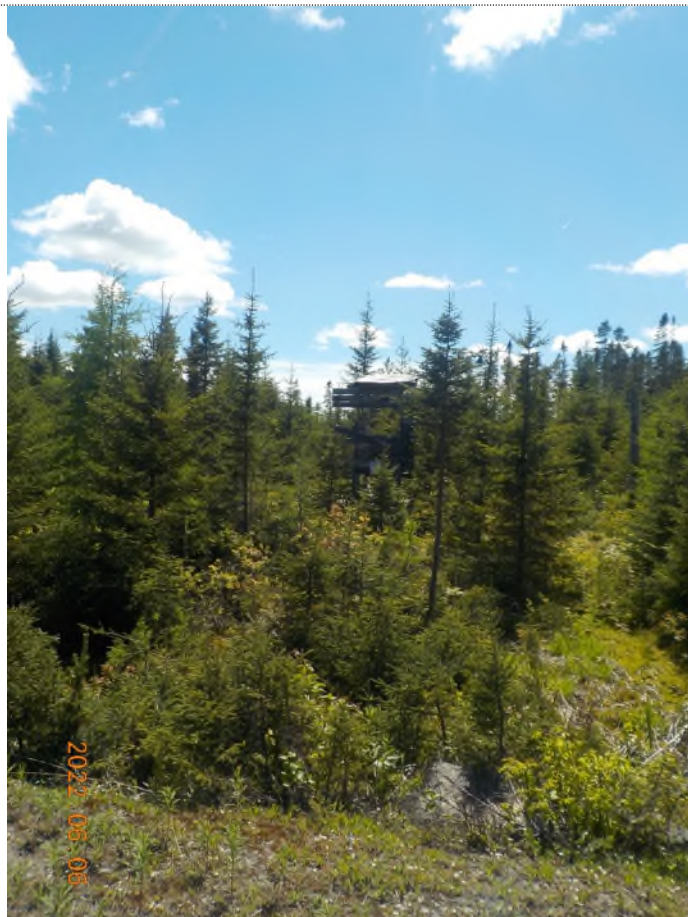
Figure 4: Tour de guet à démanteler vue du chemin

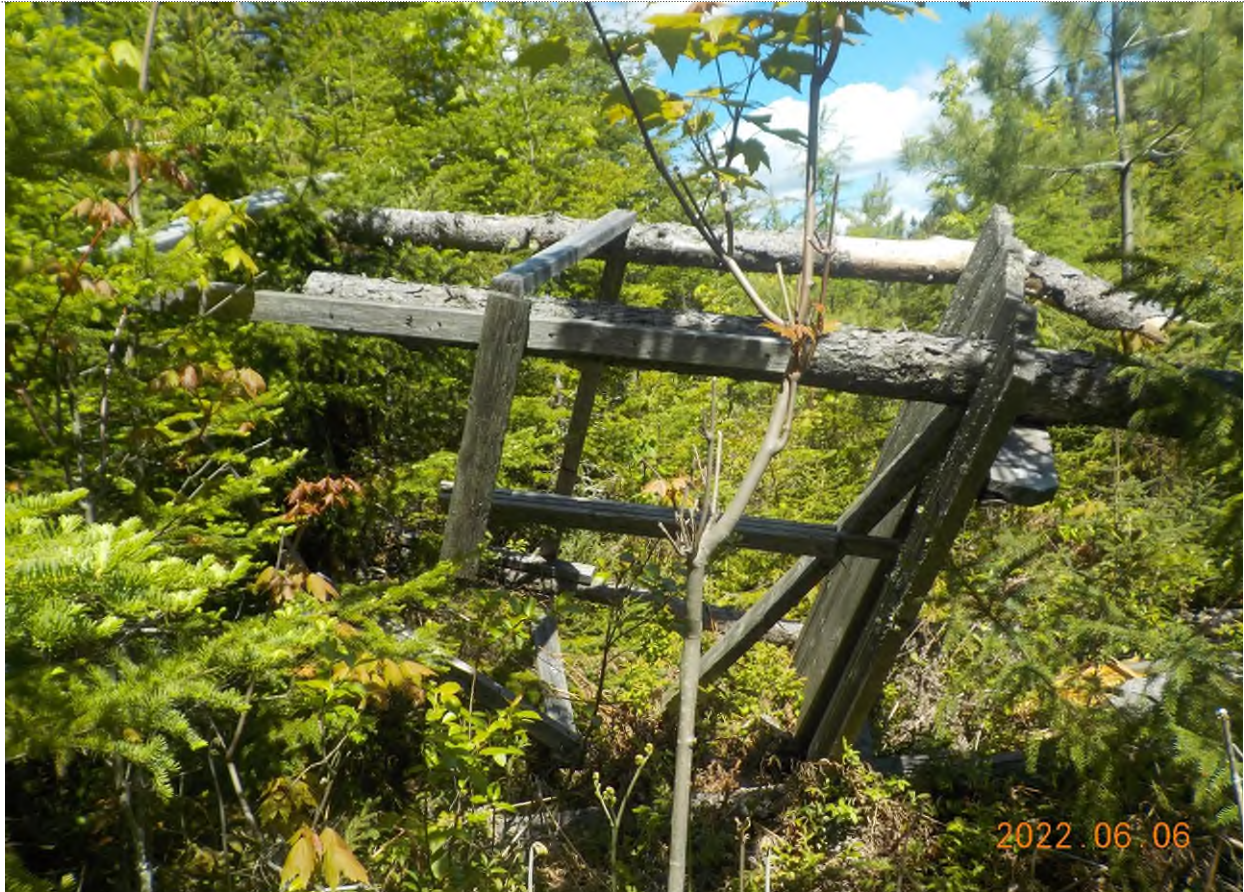
Figure 1: Structure abandonnée à ramasser
