Appel d'offres 2022 de démantèlements et de ramassages d'occupations sans droit  
Carte générale des secteurs Chaudière-Appalaches et Estrie

## Fiche descriptive

Dossier 350363 00 000

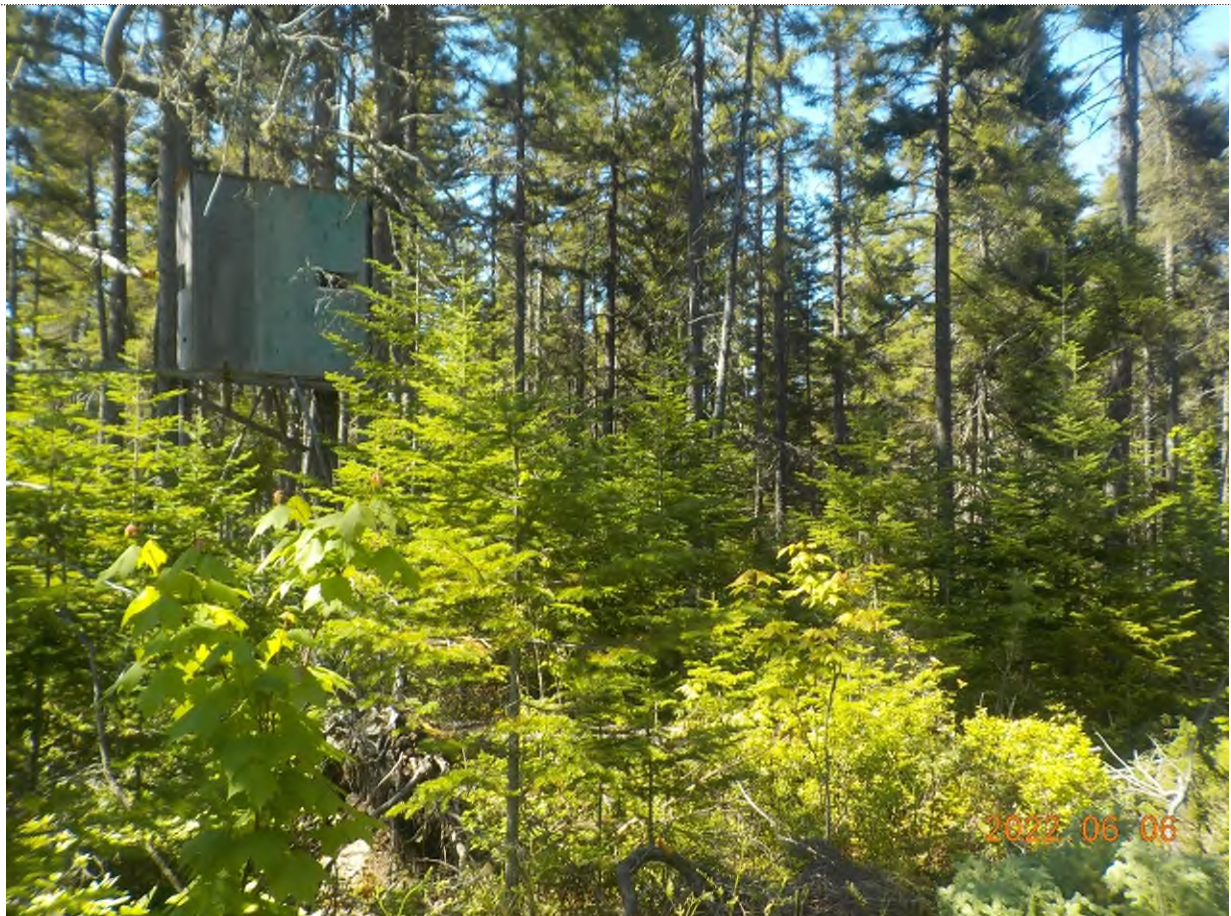
Figure 2: Cache à démanteler (point supplémentaire A)

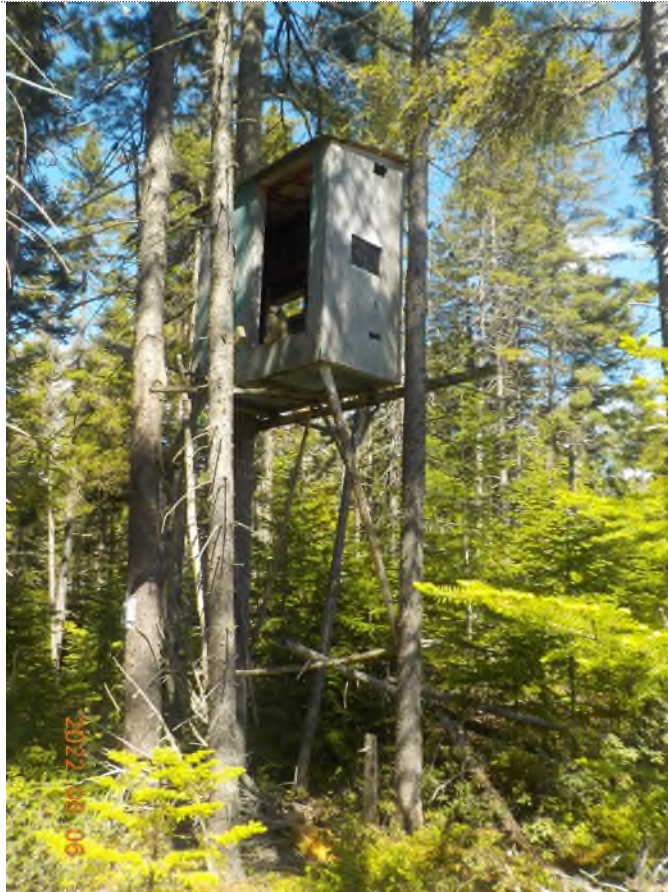
Figure 3: Autre vue de la cache à démanteler (point supplémentaire A)

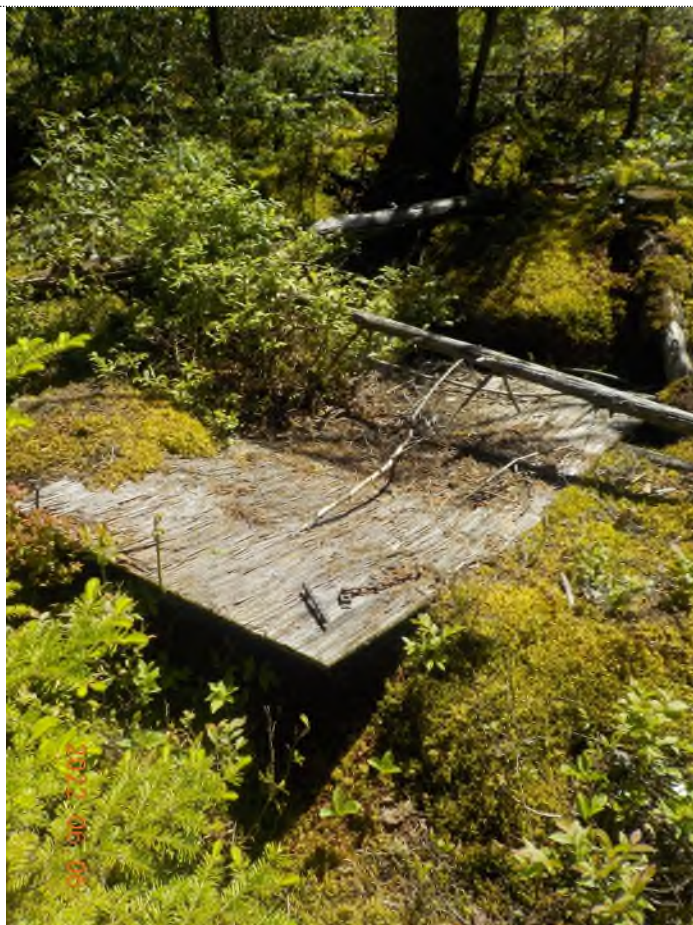
Figure 4: Débris à ramasser (point suppl. A)

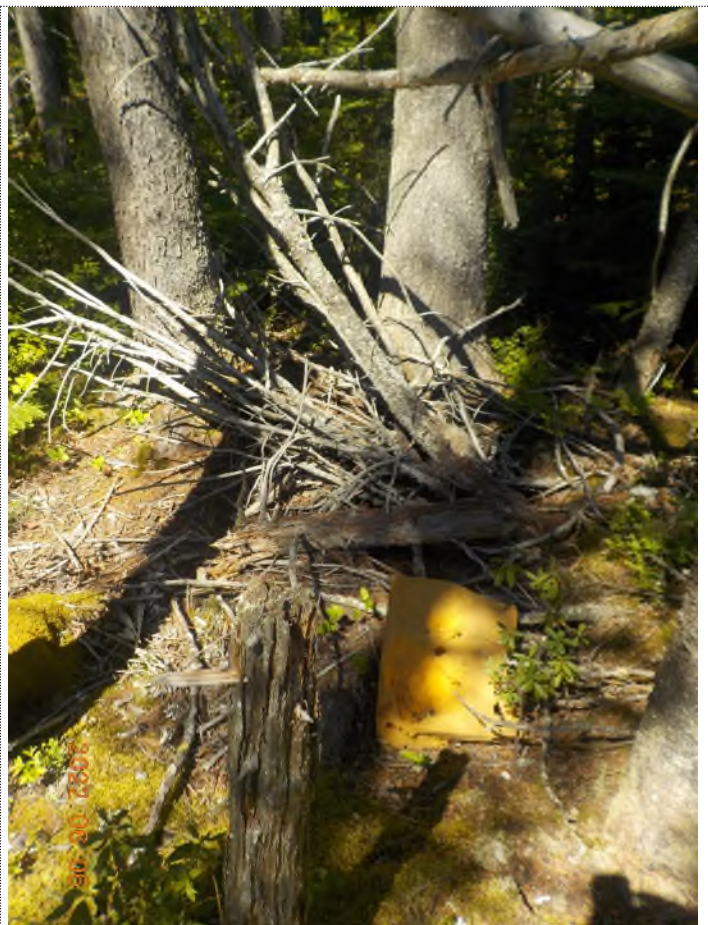
Figure 5: Débris à ramasser (point suppl. A)

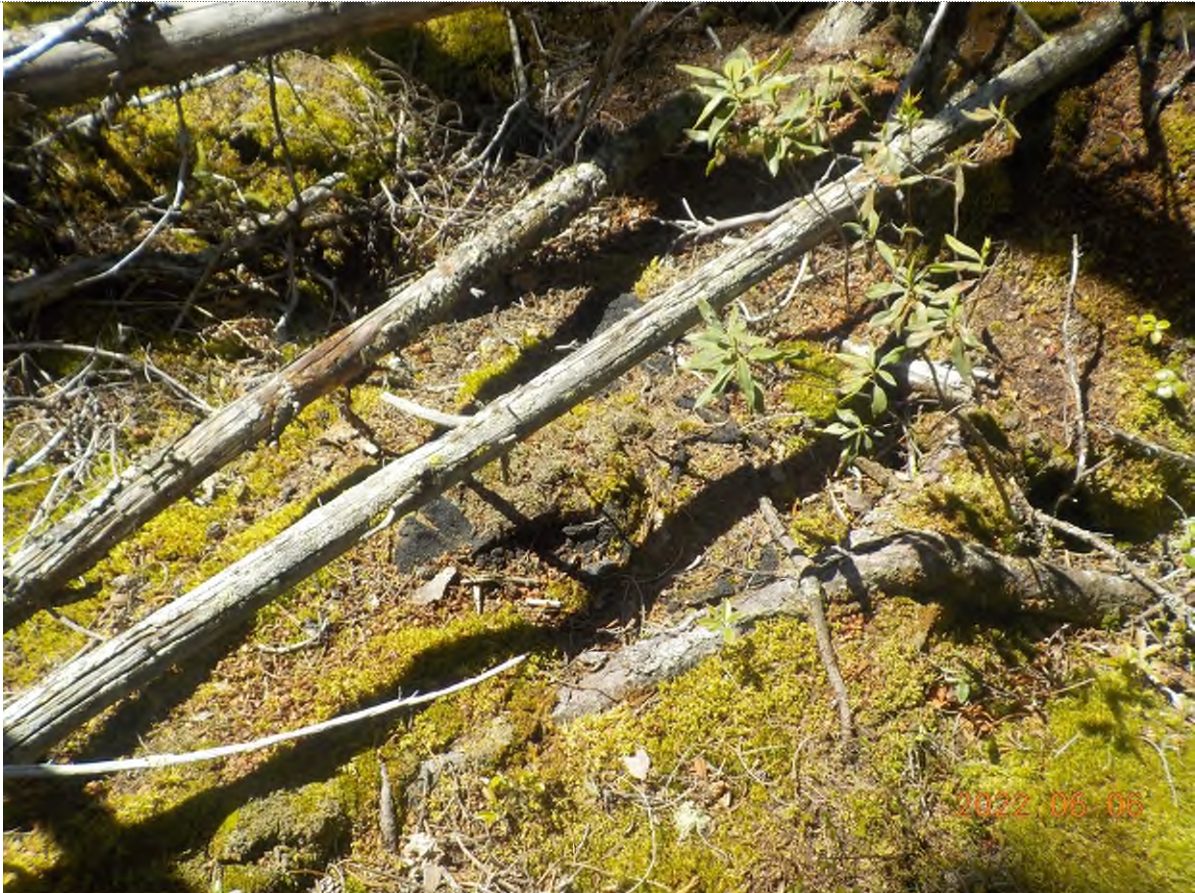
Figure 6: Autres débris à ramasser (bardeaux) – point suppl. A

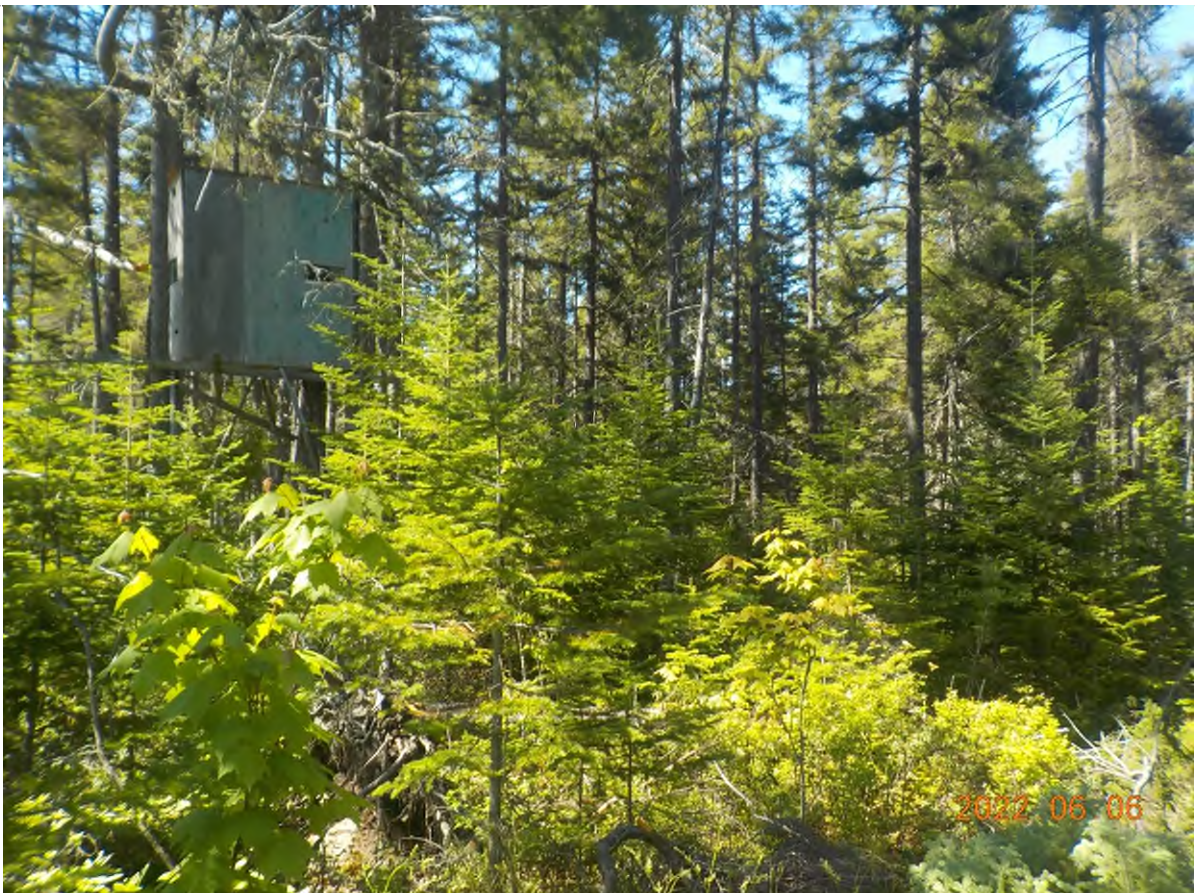
Figure 7: Cache à démanteler vue du chemin (point suppl.A)

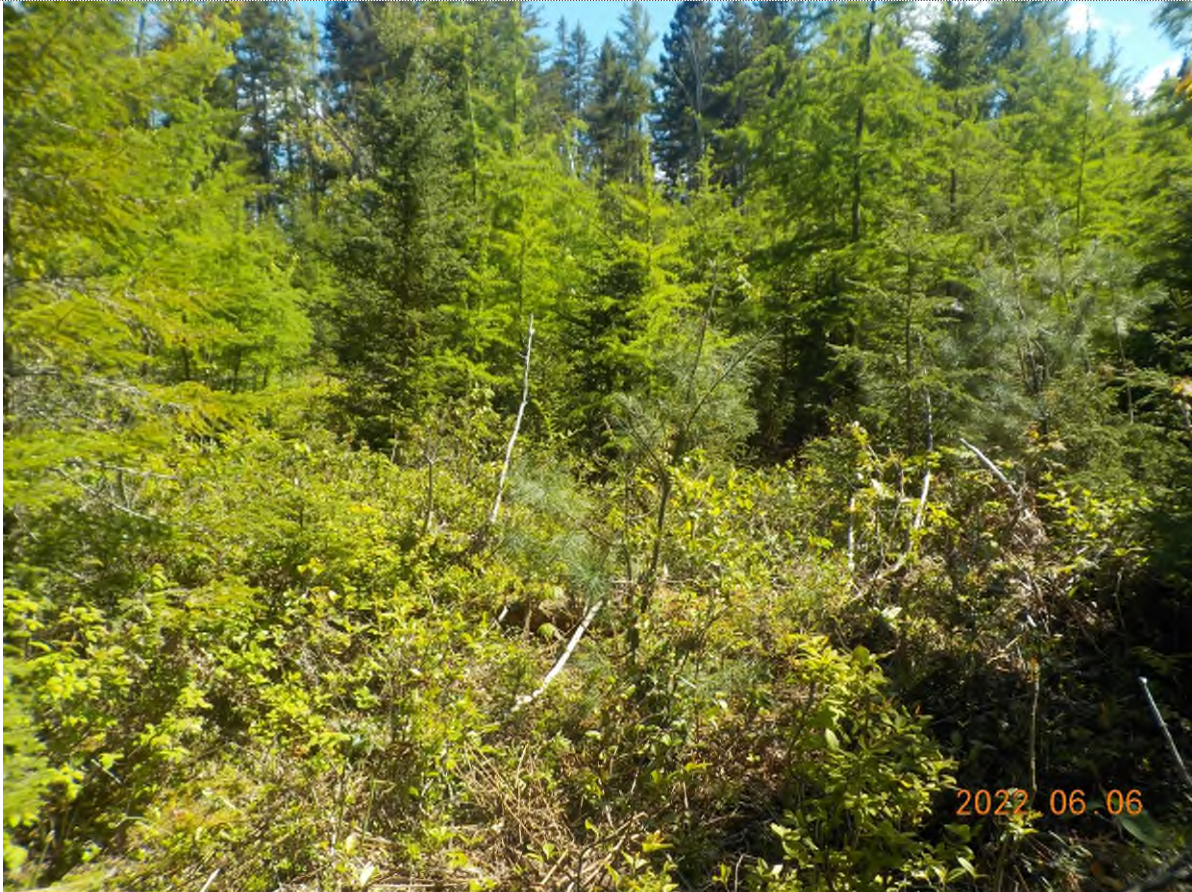
Figure 8: État de l'accès à la cache (point suppl.A)

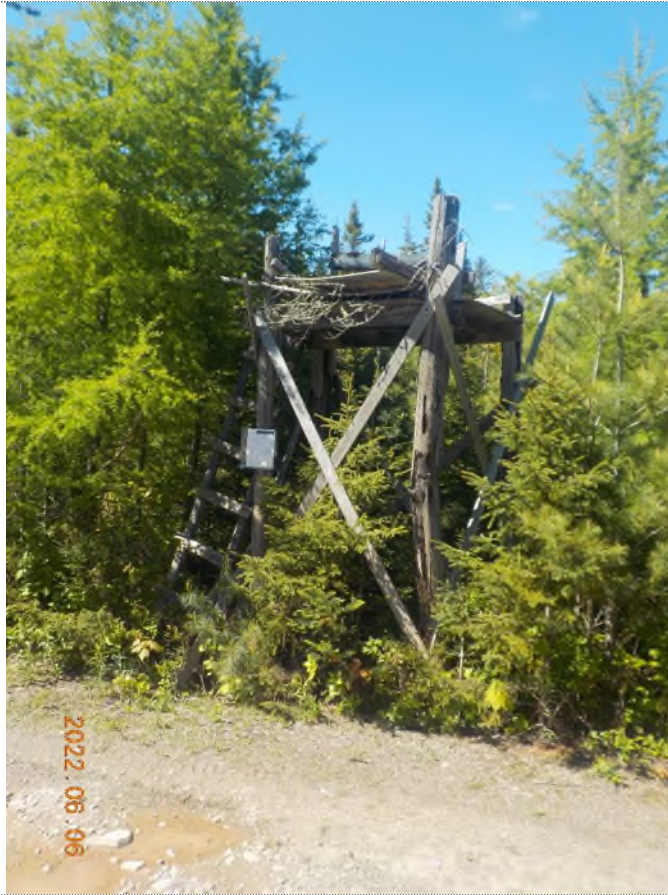
Figure 1: Tour de guet à démanteler.

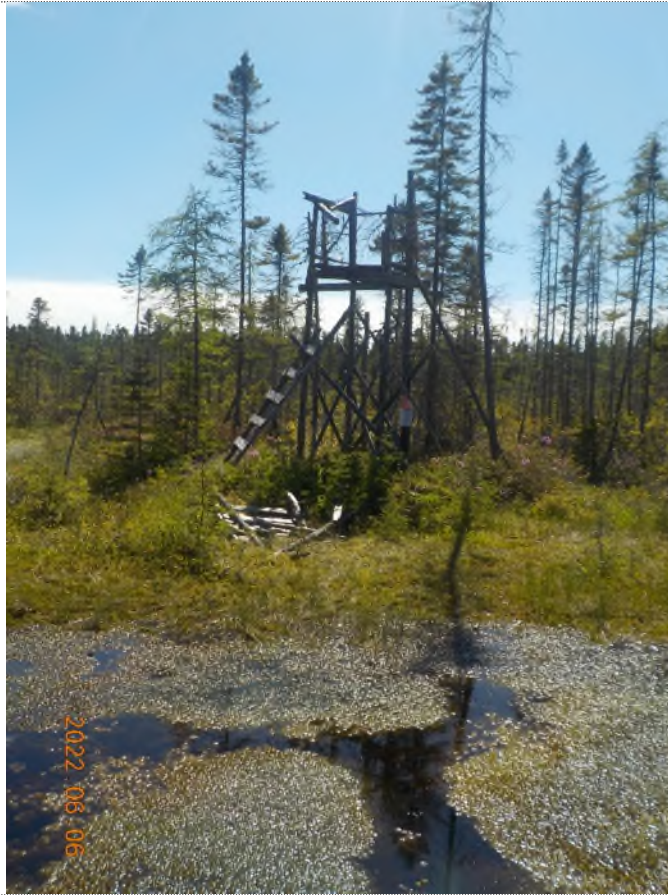
Figure 1: Tour de guet à démanteler.

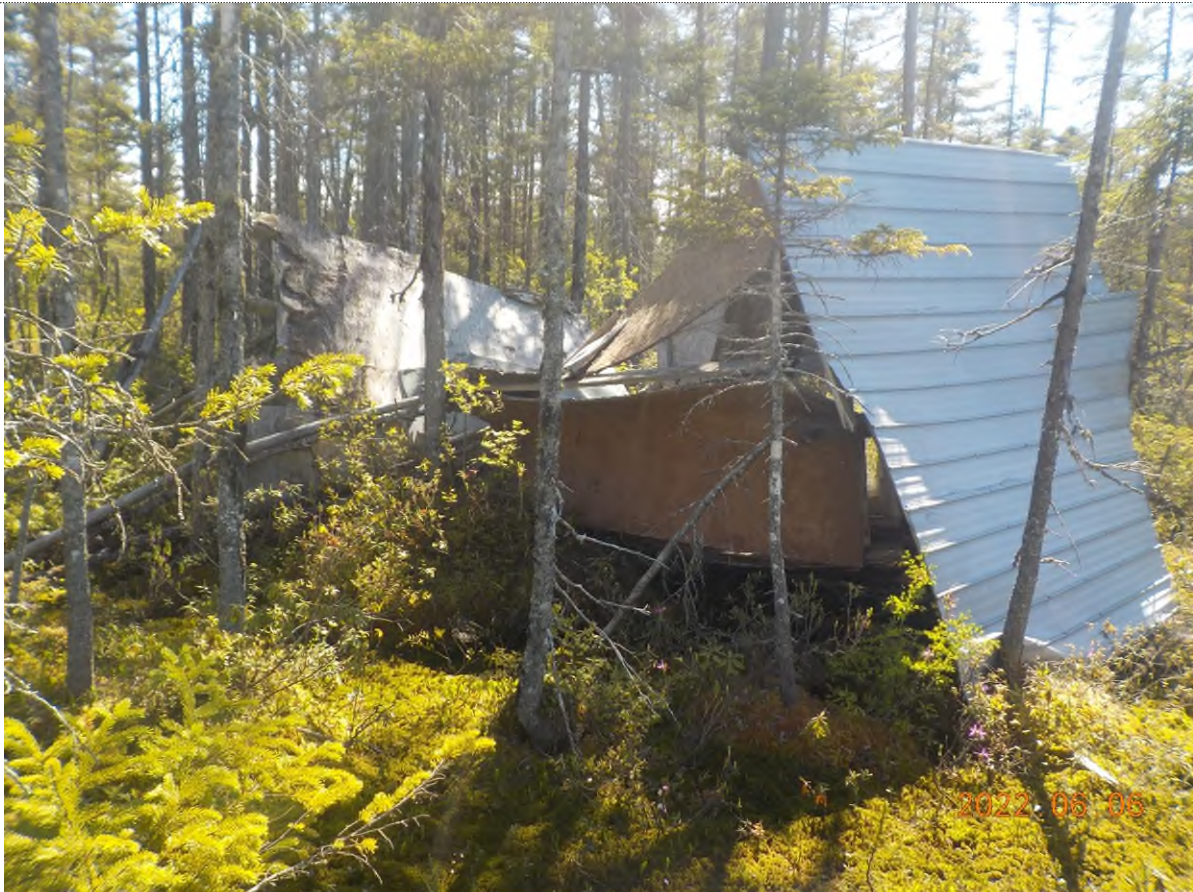
Figure 1: Structure écrasée à ramasser

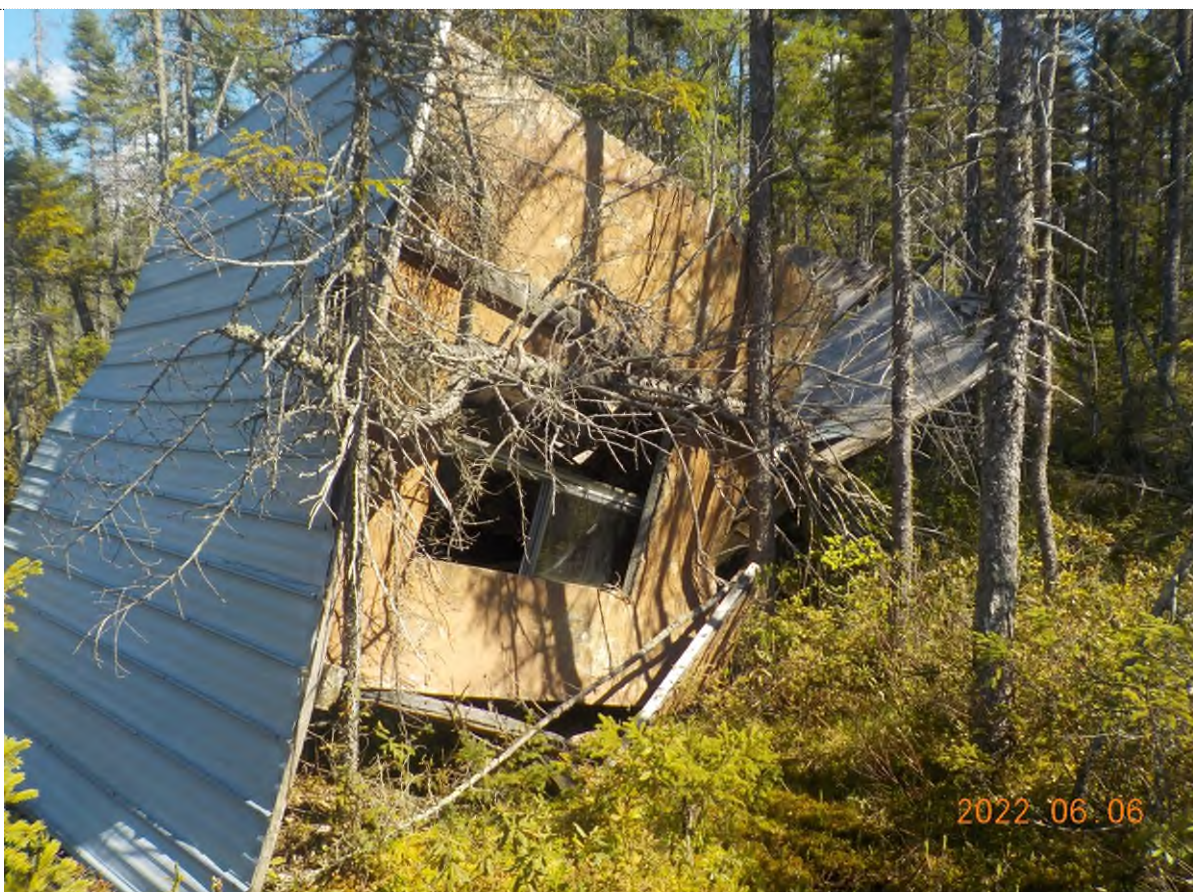
Figure 2: Structure écrasée à ramasser

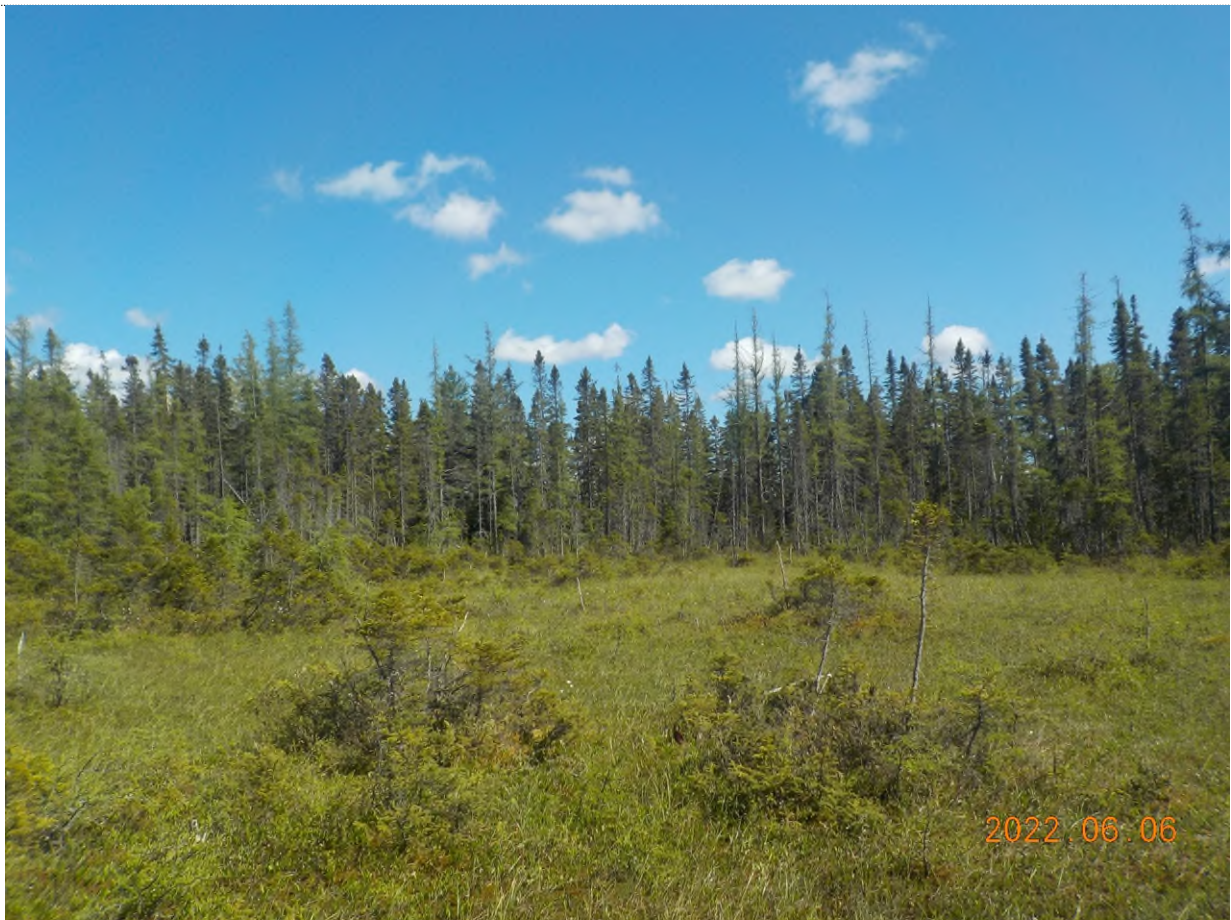
Figure 6: Milieu humide à traverser pour accéder au site

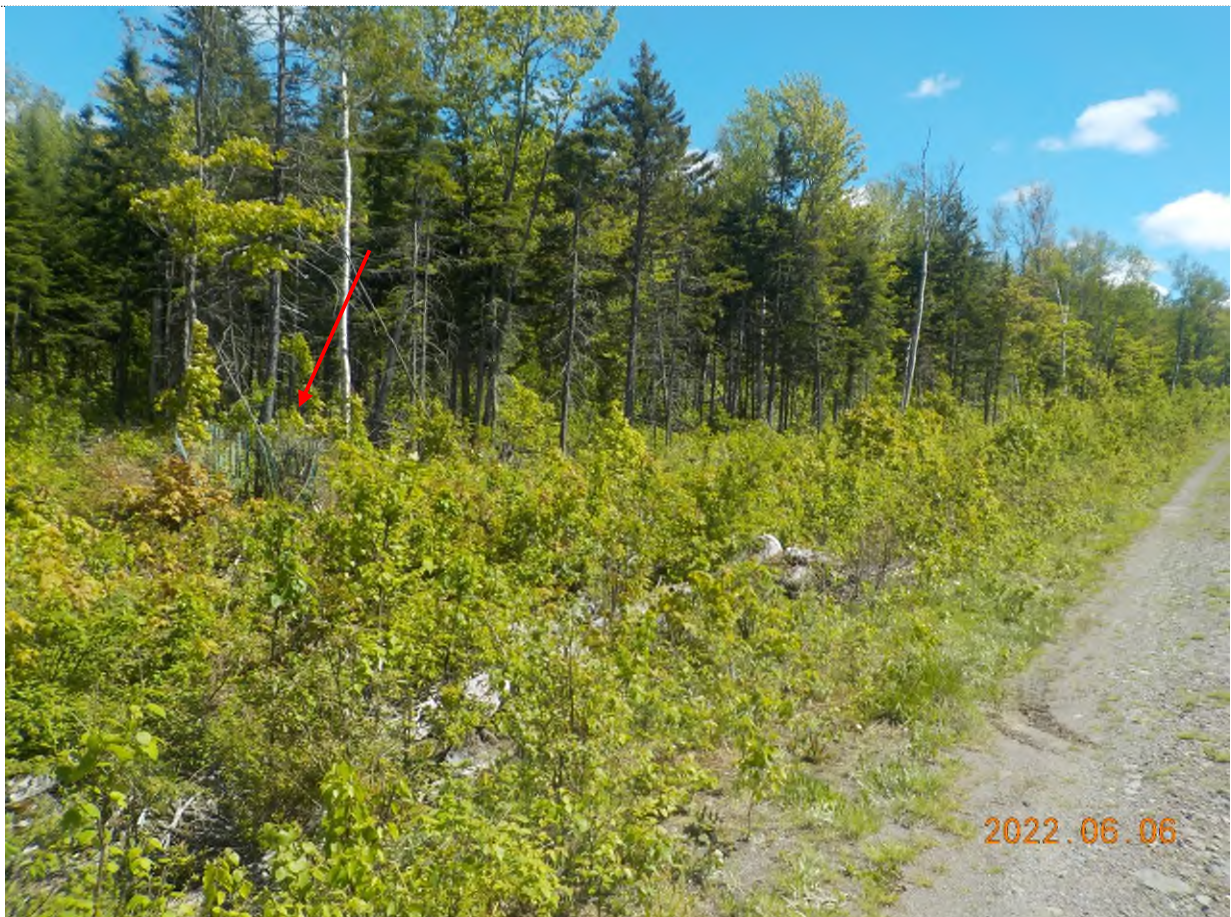
Figure 2: Débris à ramasser vue du chemin

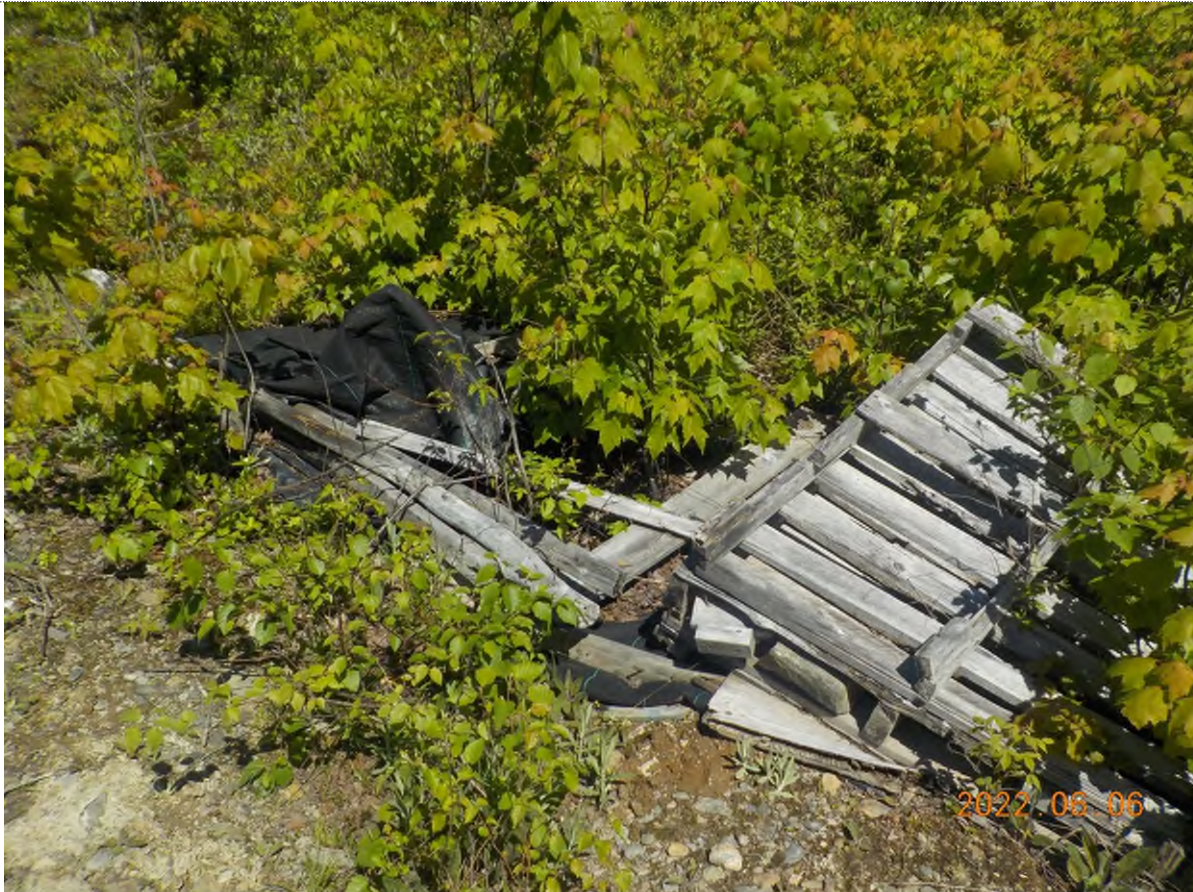
Figure 1: Structure abandonnée à ramasser.

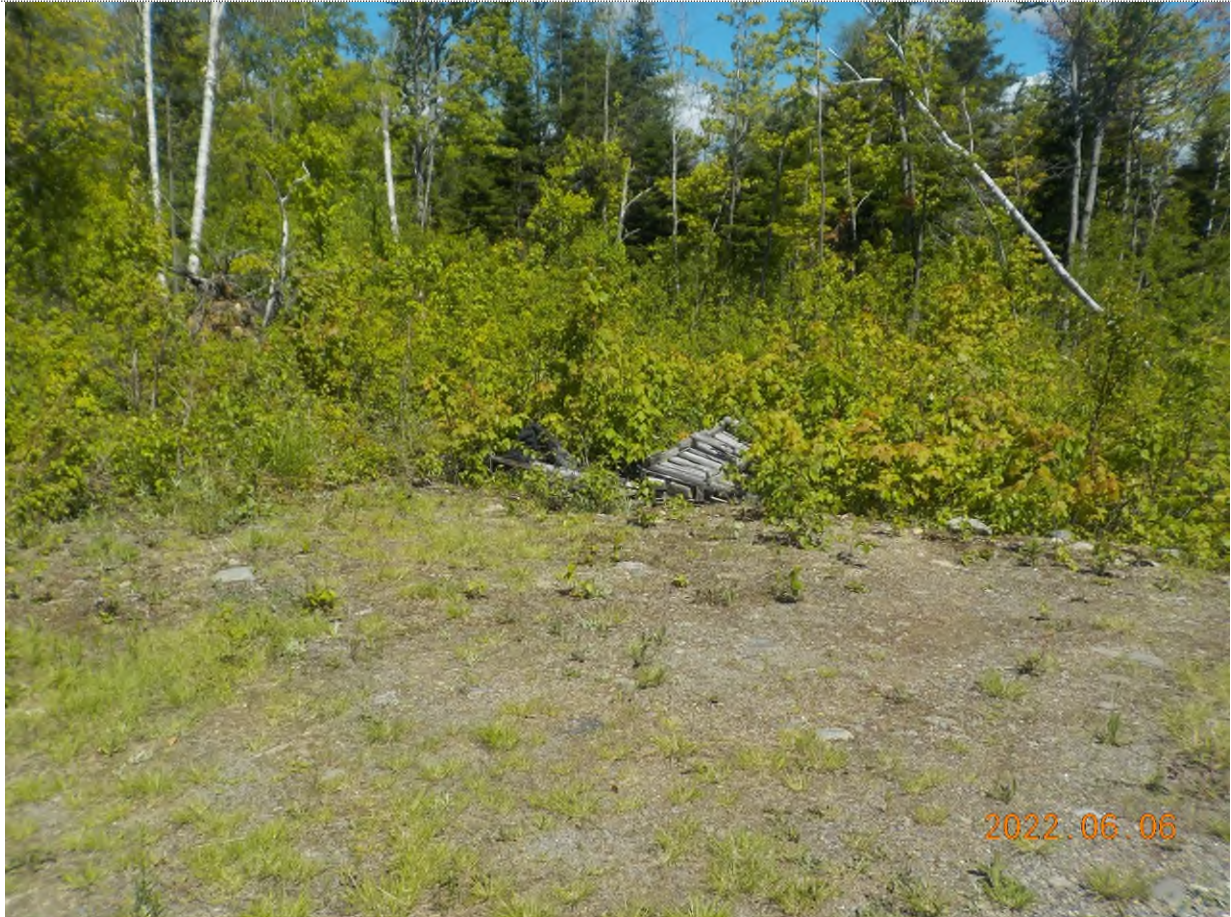
Figure 3: Emplacement de la structure abandonnée à ramasser et virée pour véhicule

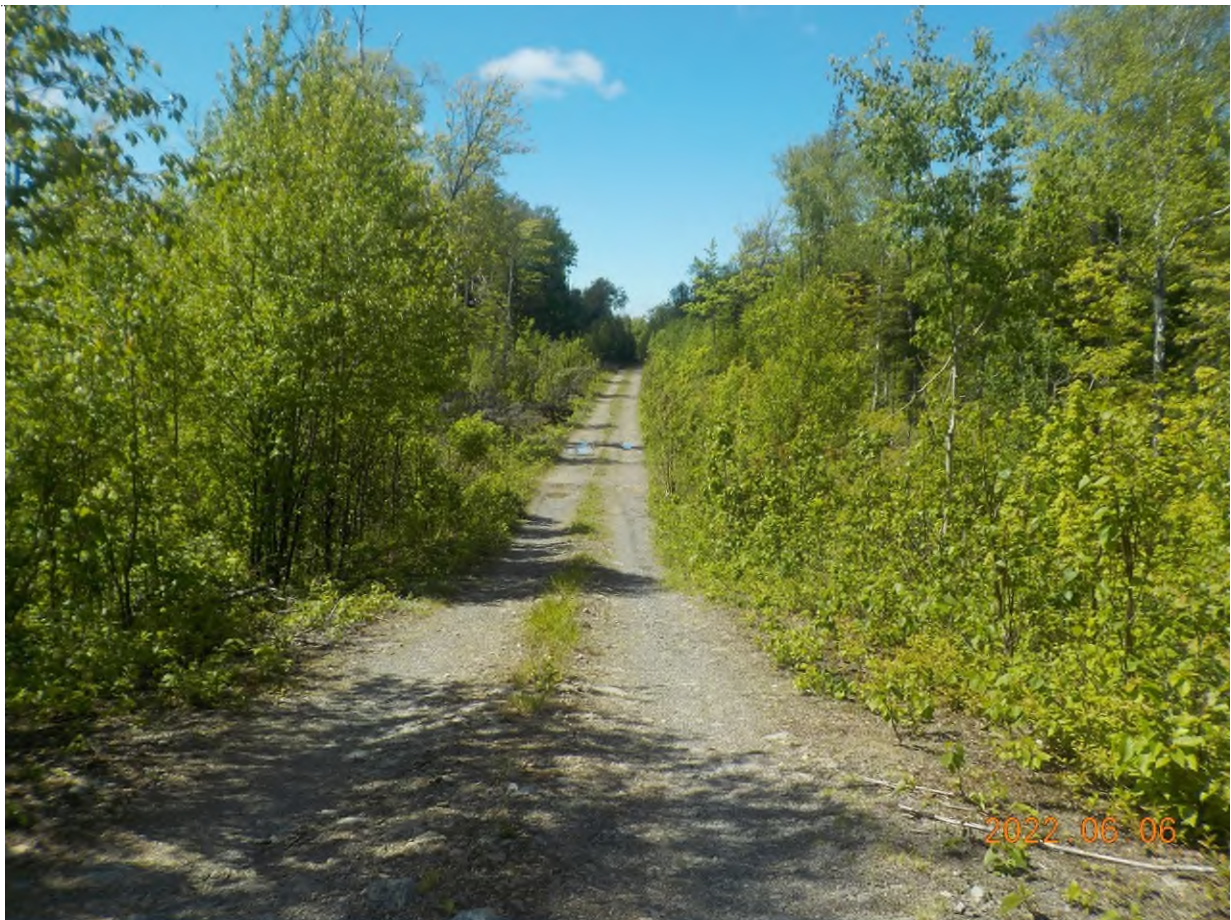
Figure 4: État du chemin forestier

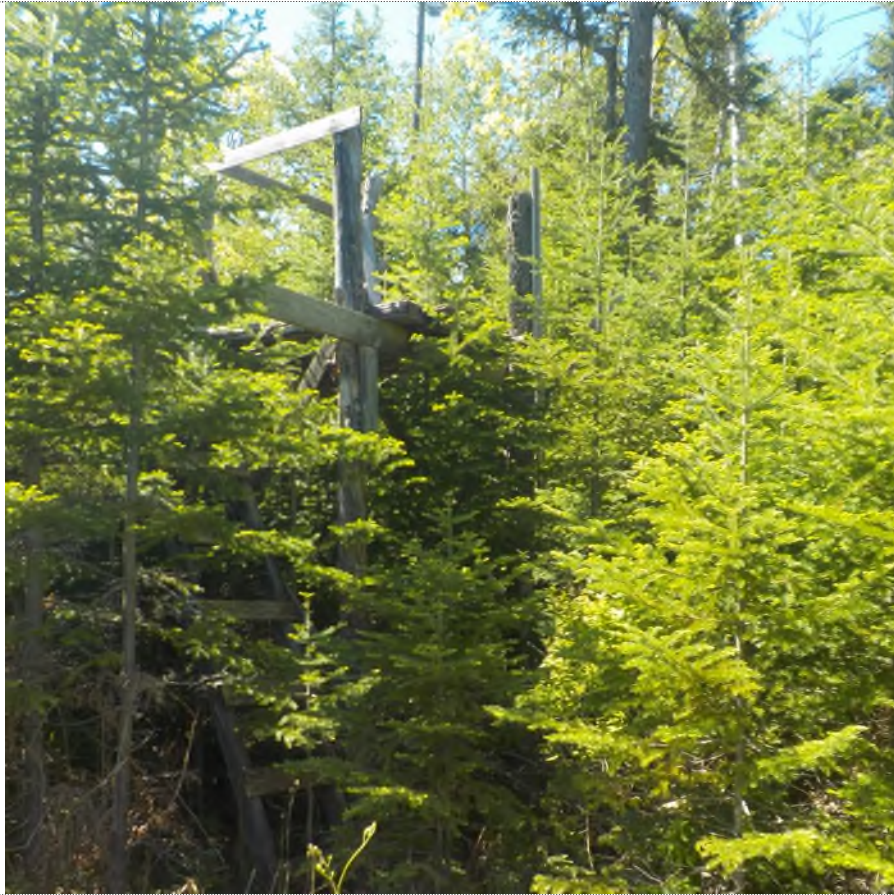
Figure 1: Tour de guet à ramasser

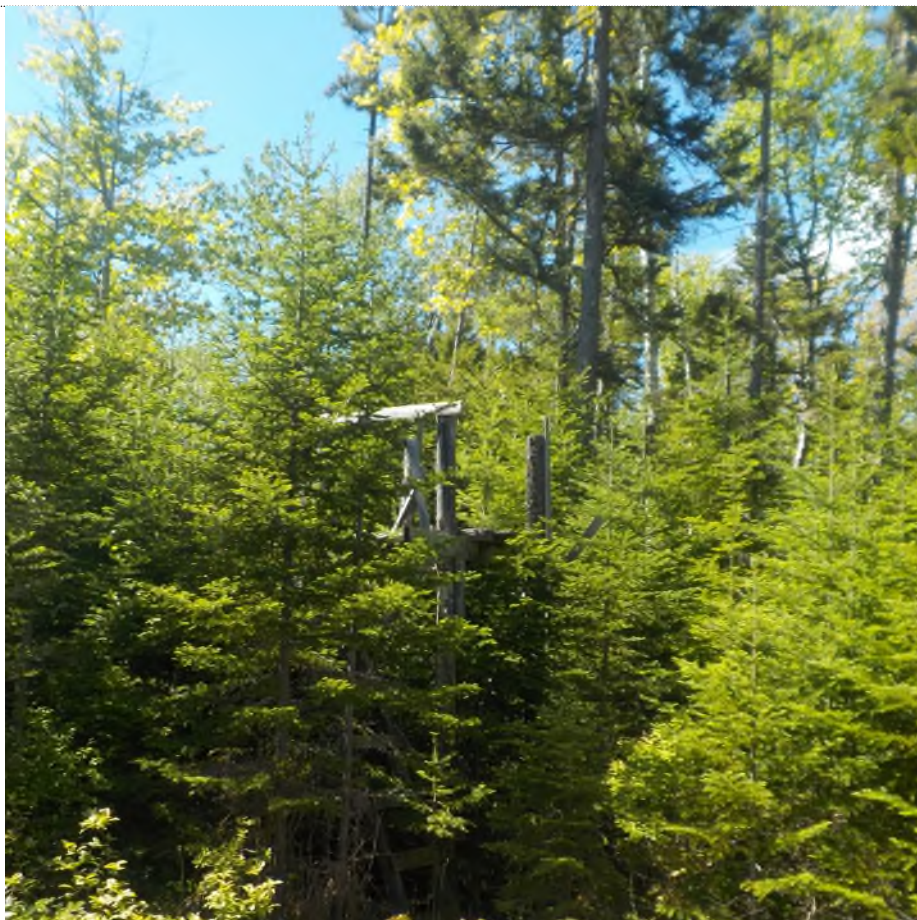
Figure 2: Tour de guet à ramasser

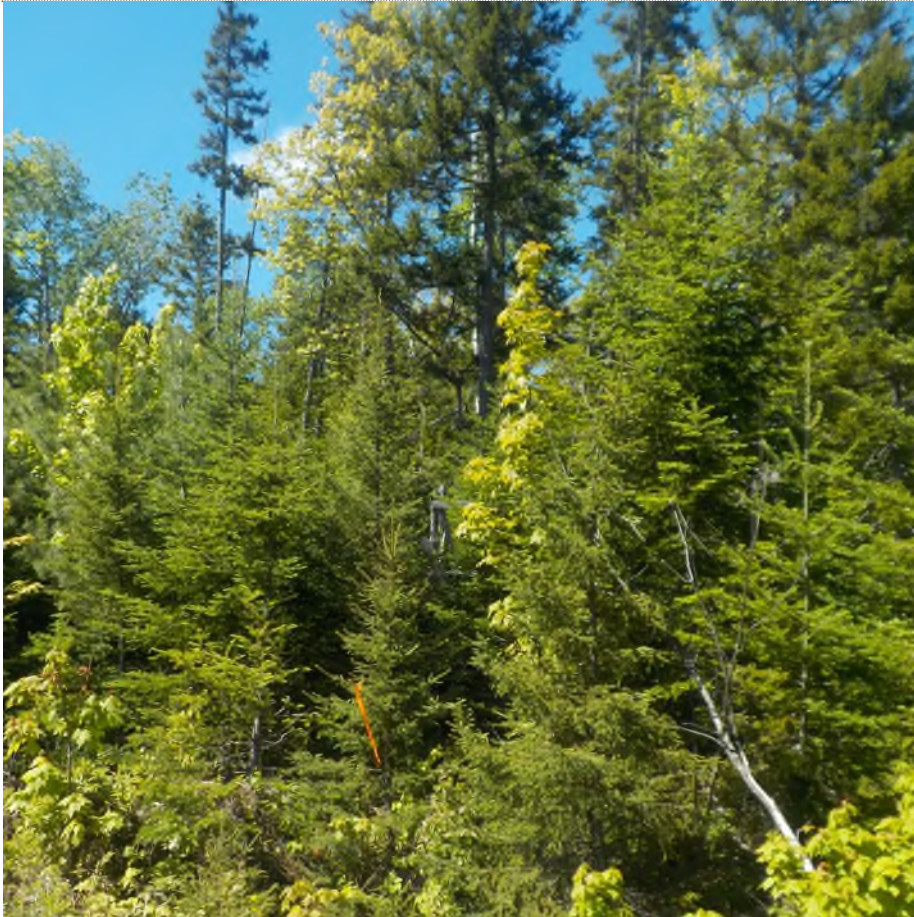
Figure 3: Emplacement de la tour de guet à ramasser

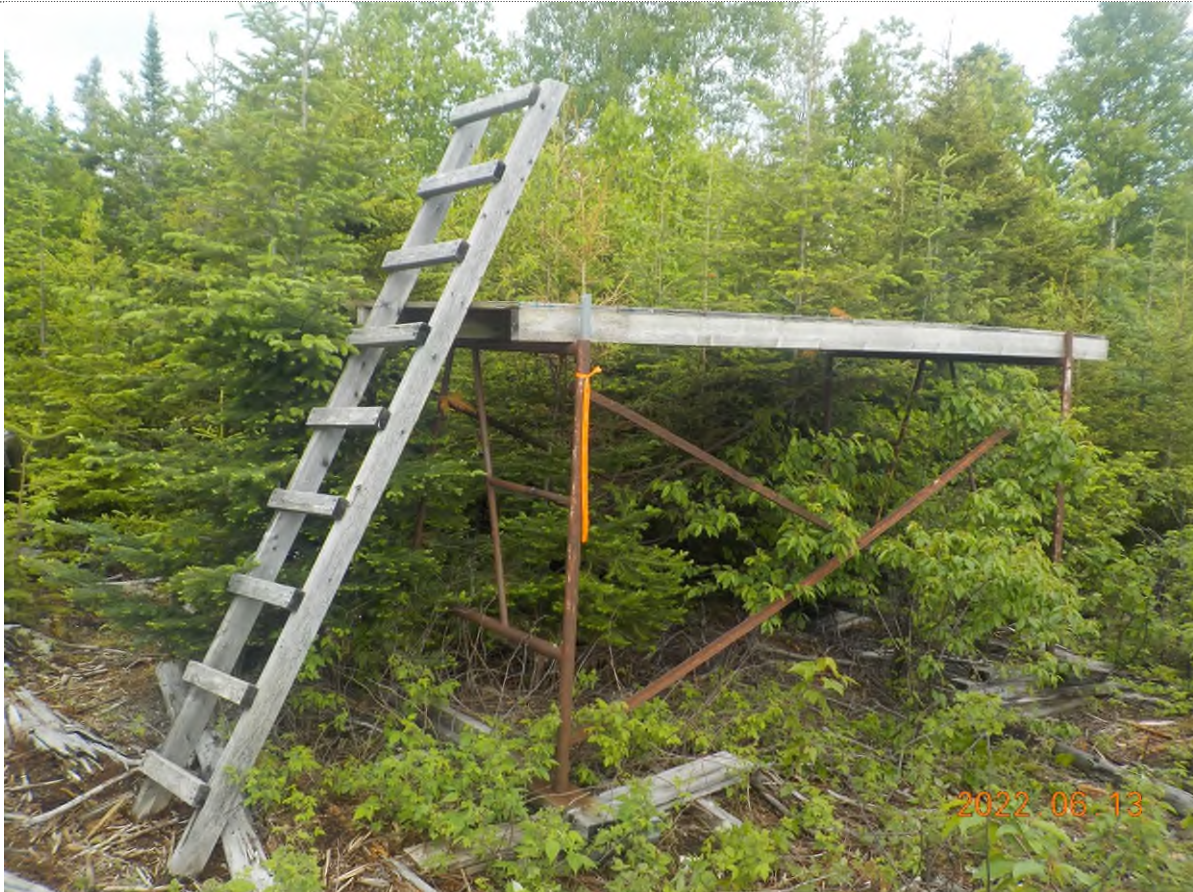
Figure 1: Échafaud à ramasser

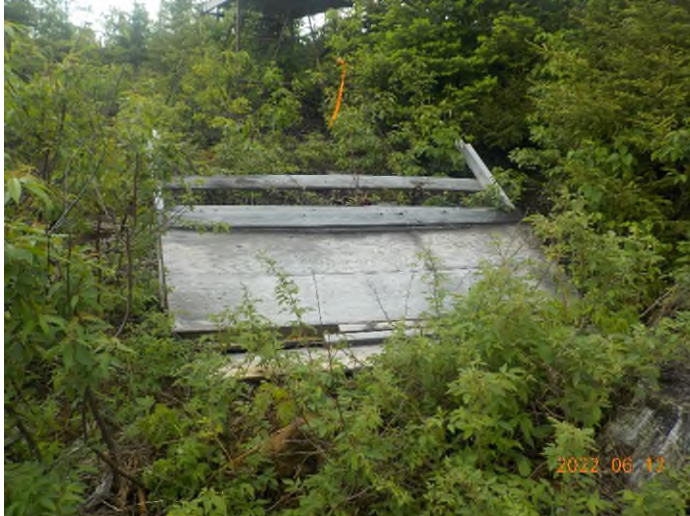
Figure 3: Débris à ramasser

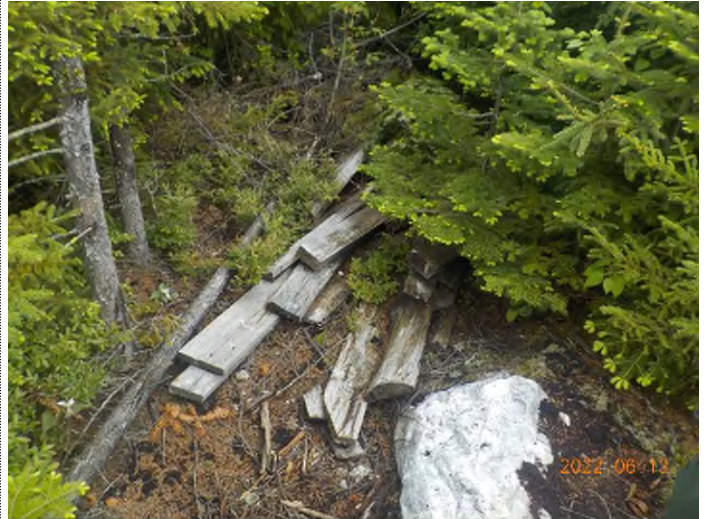
Figure 4: Débris à ramasser

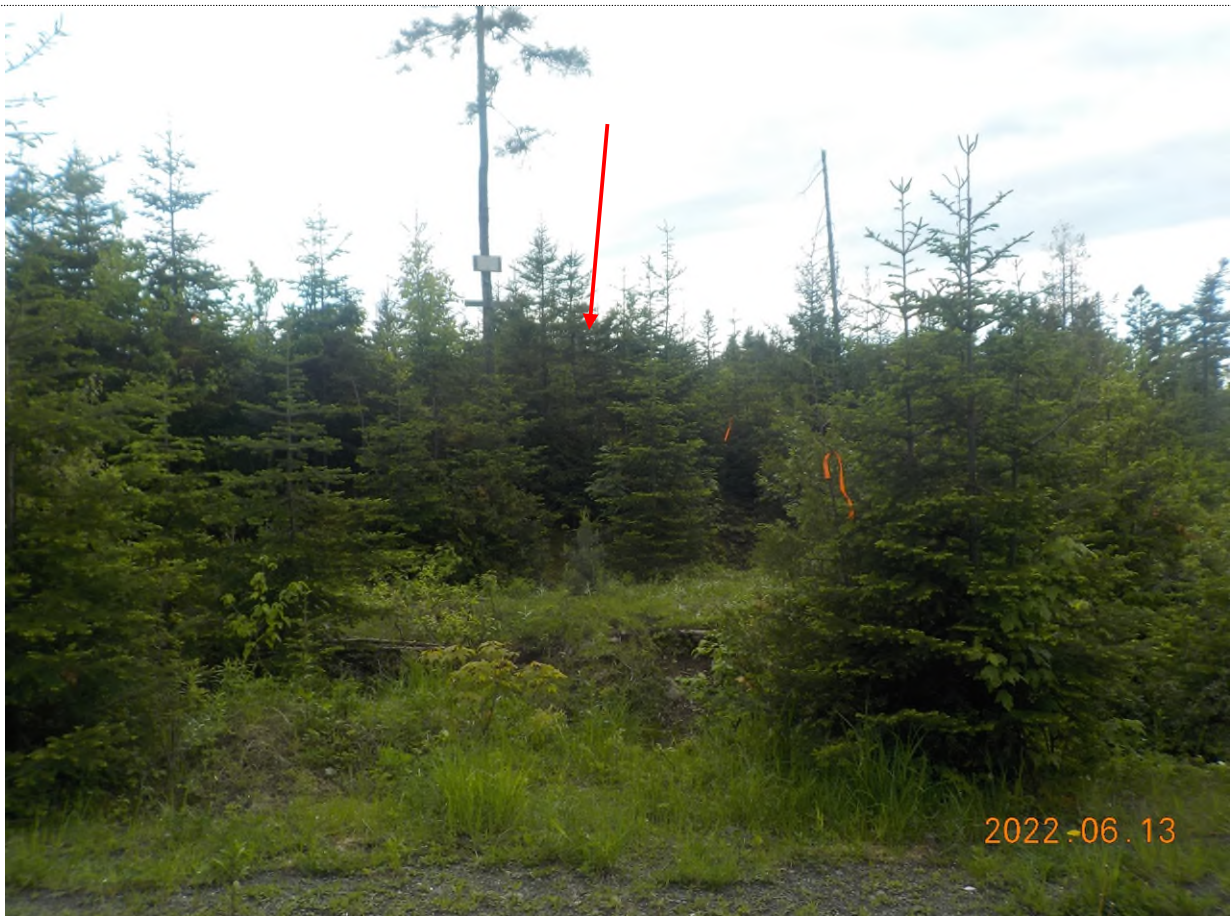
Figure 5: Emplacement du site vue du chemin forestier

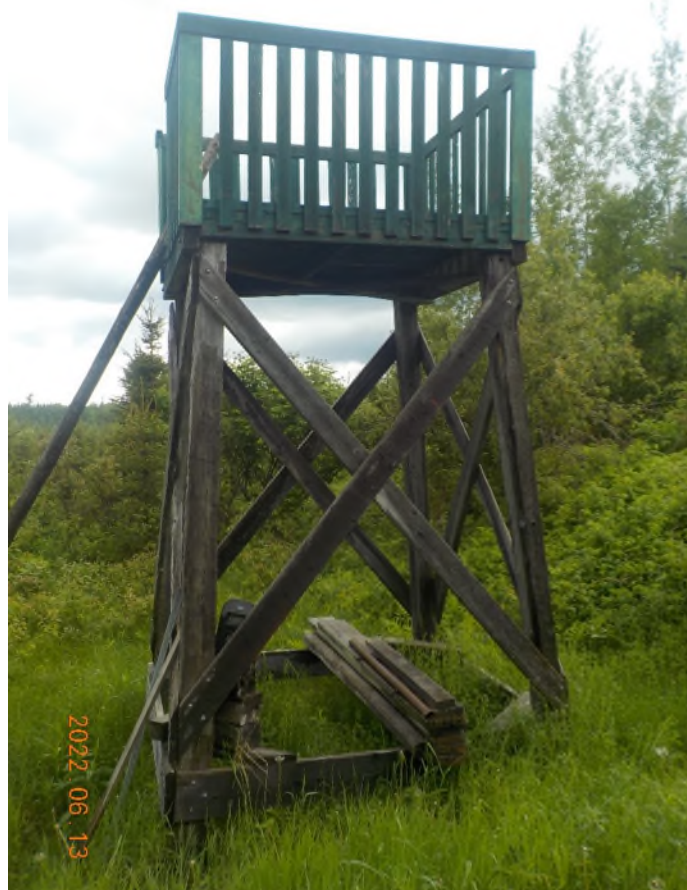
Figure 2: Tour de guet à démanteler.

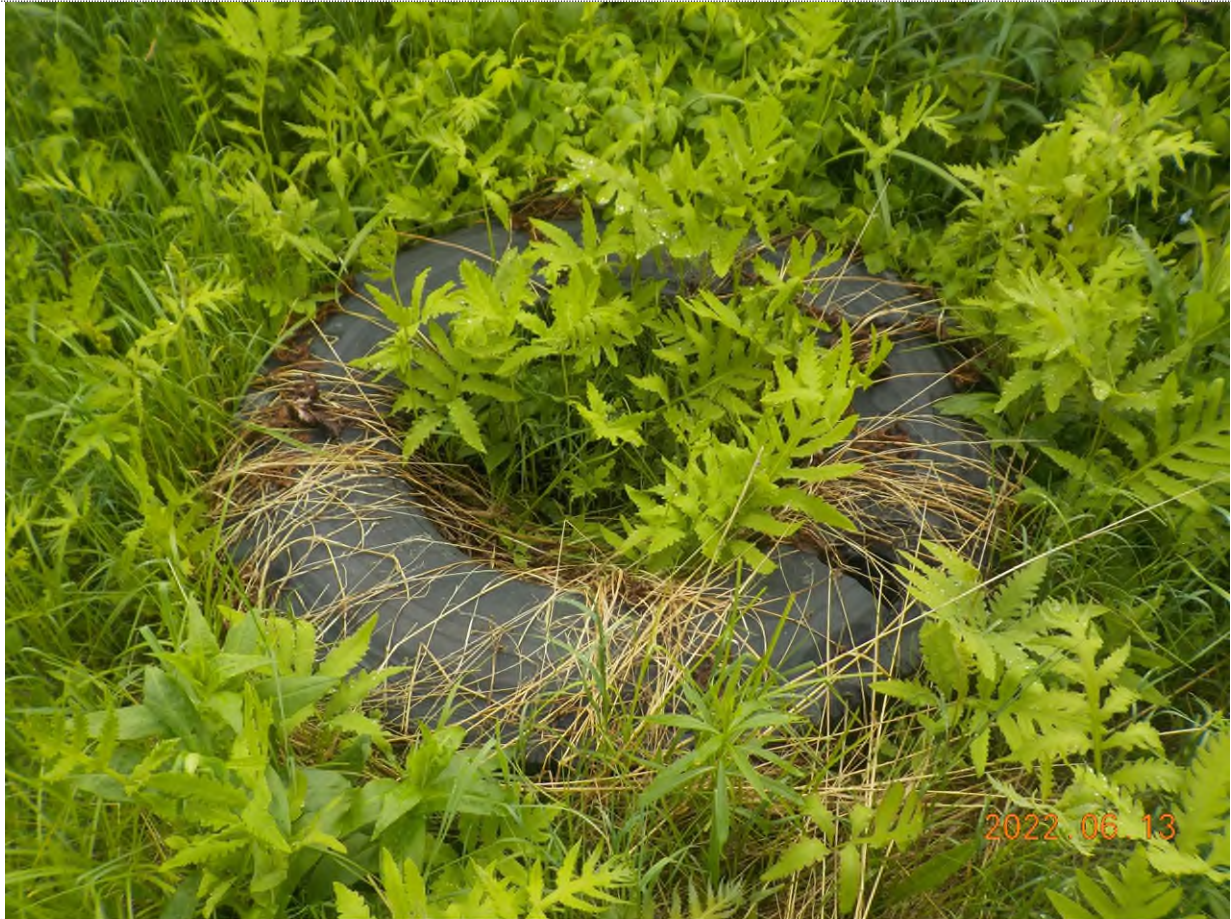
Figure 3: Pneu à ramasser

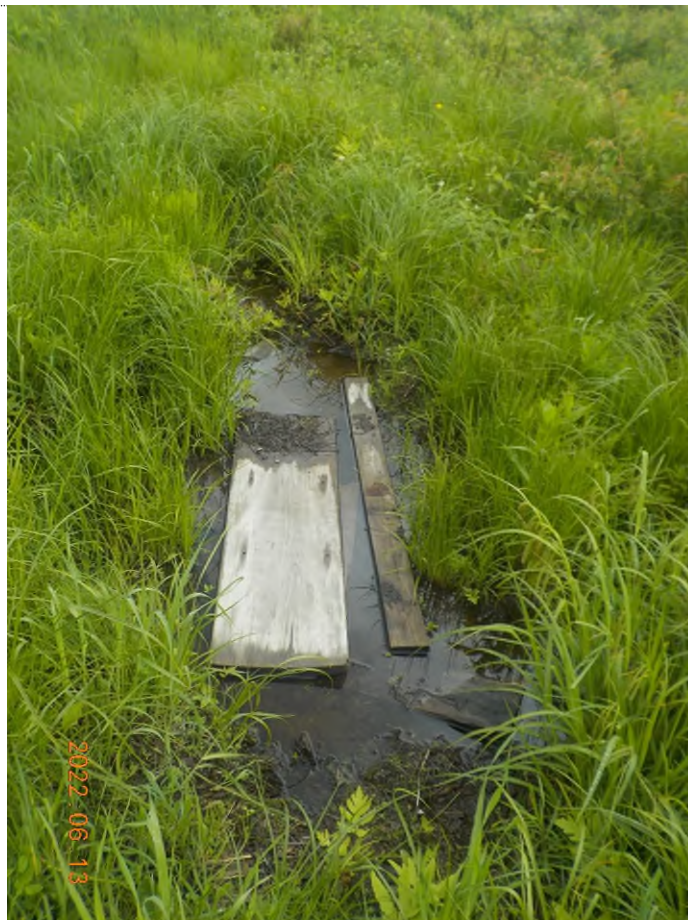
Figure 4: Bois à ramasser
