Appel d'offres 2022 de démantèlements et de ramassages d'occupations sans droit  
Carte générale des secteurs Chaudière-Appalaches et Estrie

## Fiche descriptive

Dossier 350363 00 000

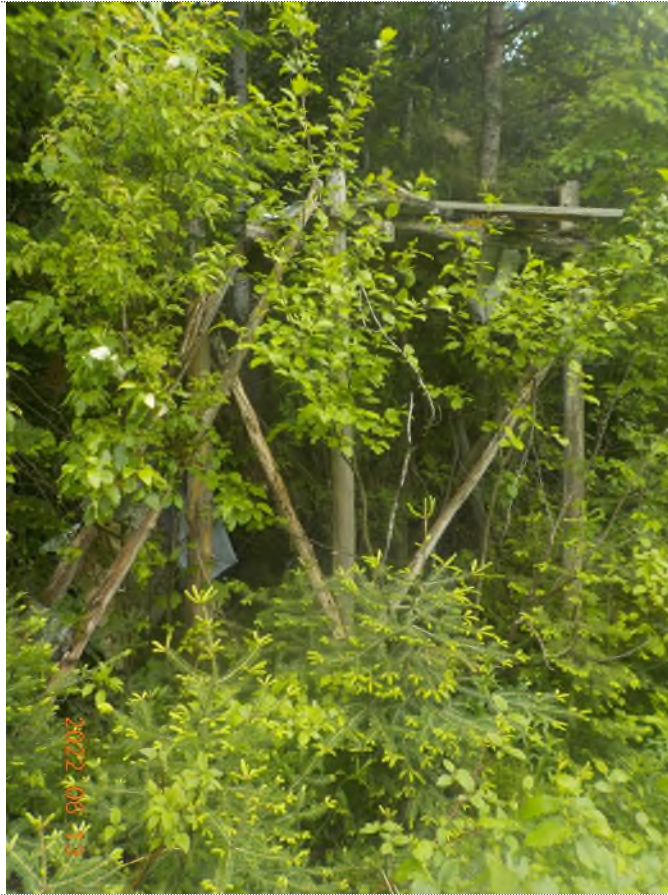
Figure 1: Structure abandonnée à ramasser

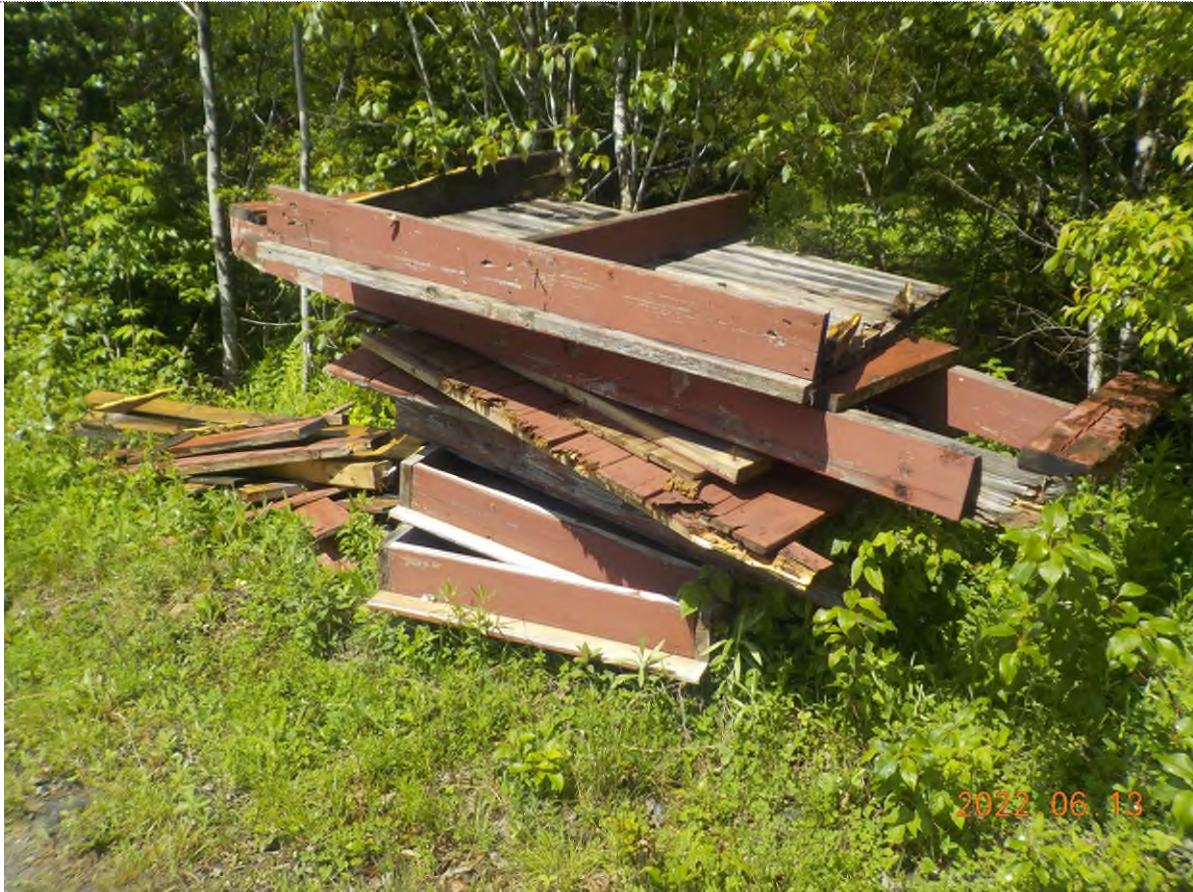
Figure 1: Structure abandonnée à ramasser.

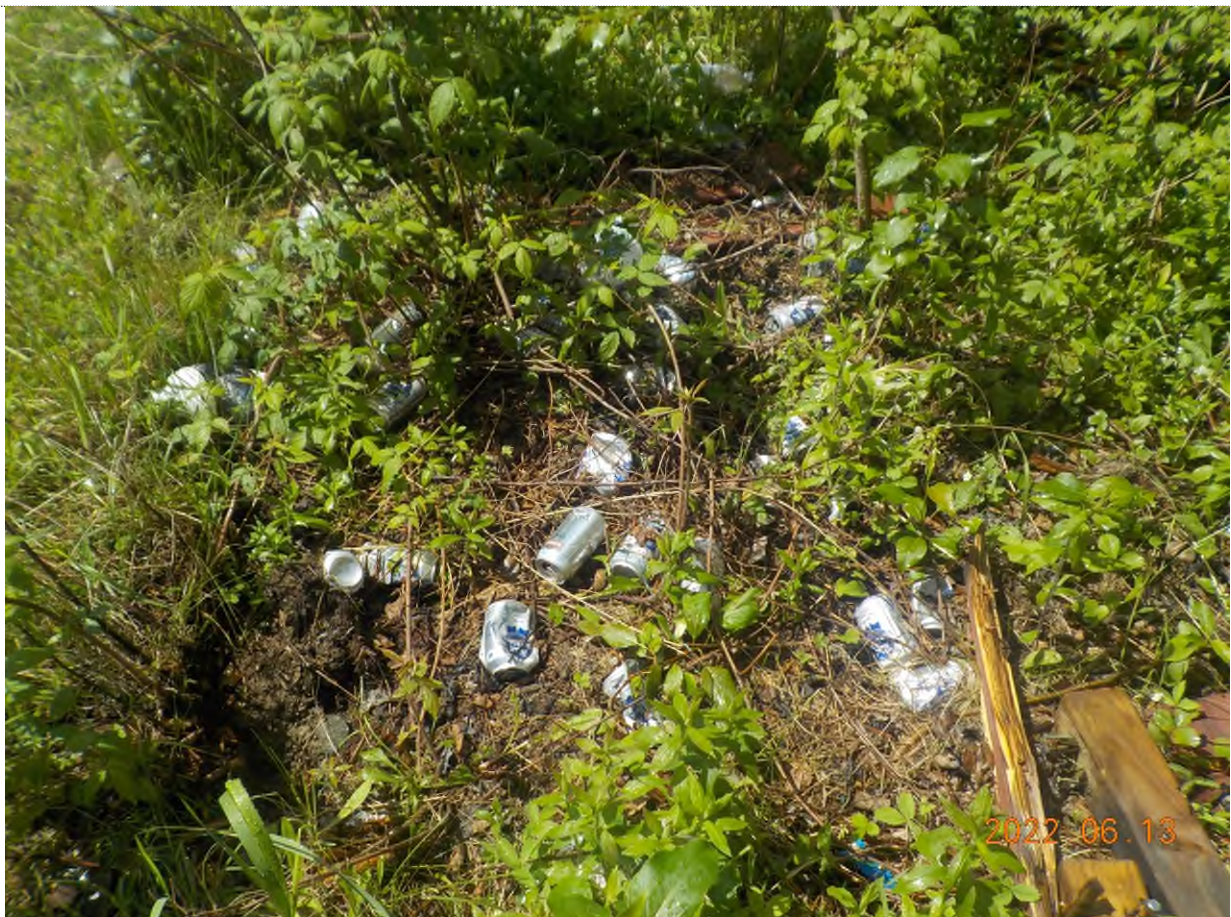
Figure 2: Cannelles à ramasser

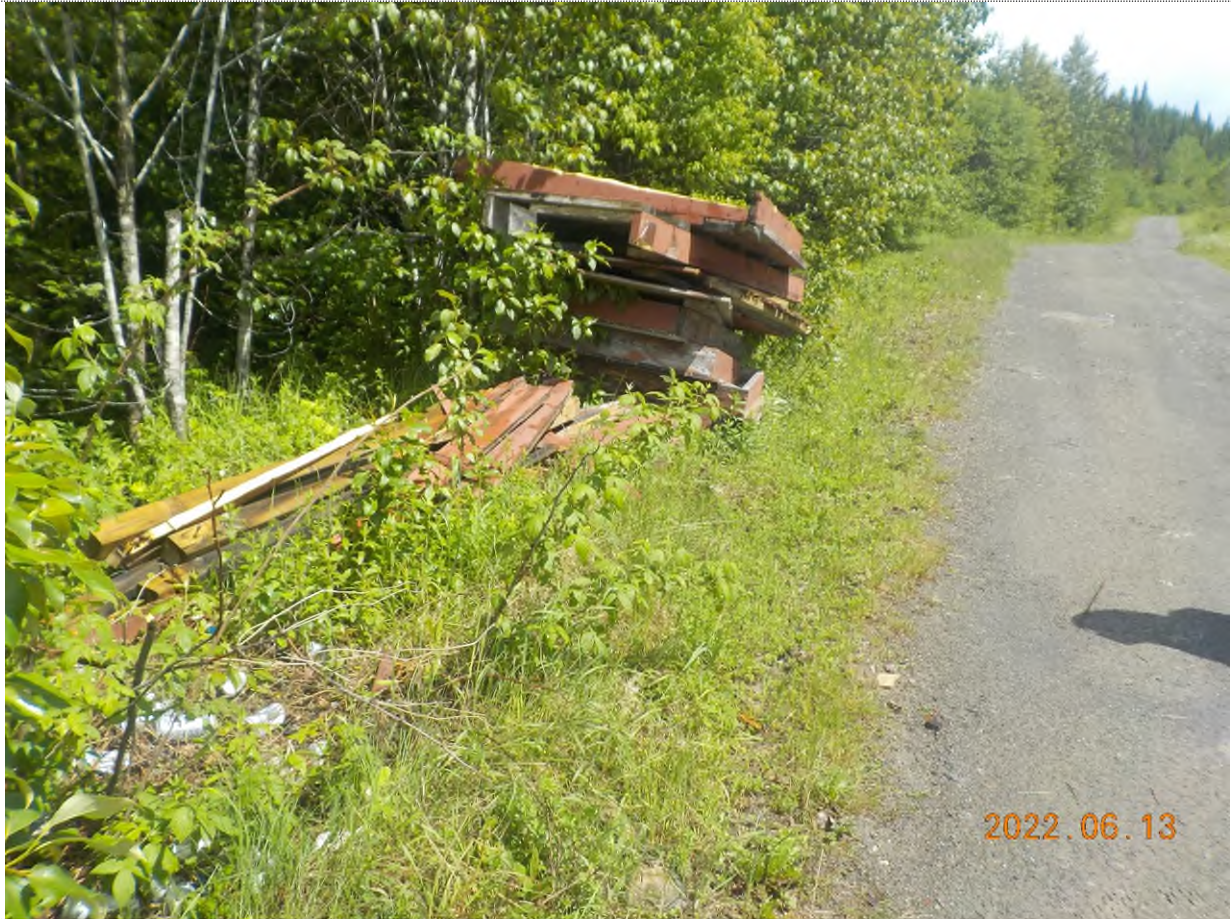
Figure 3: Emplacement des débris à ramasser vue du chemin forestier

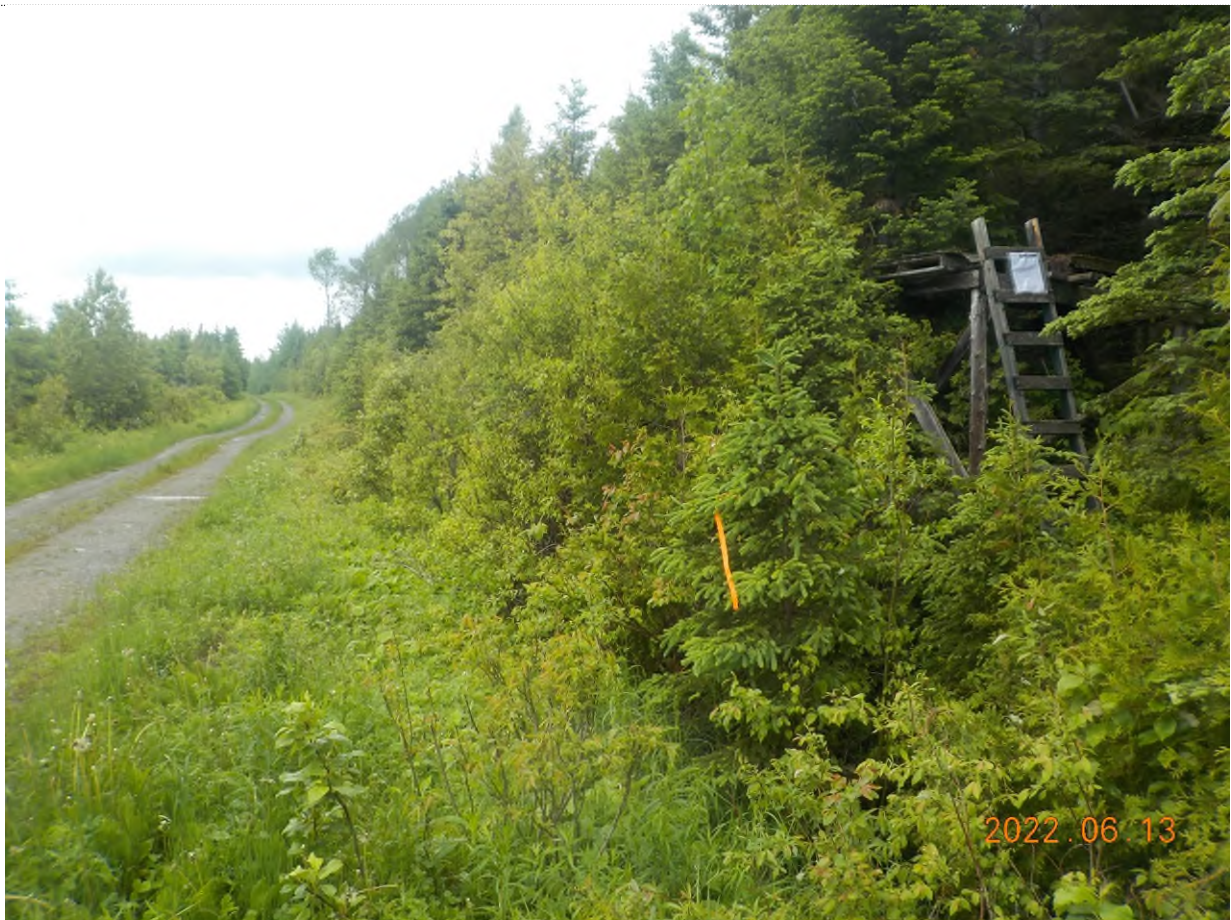
Figure 4: Emplacement de la plateforme vue du chemin forestier

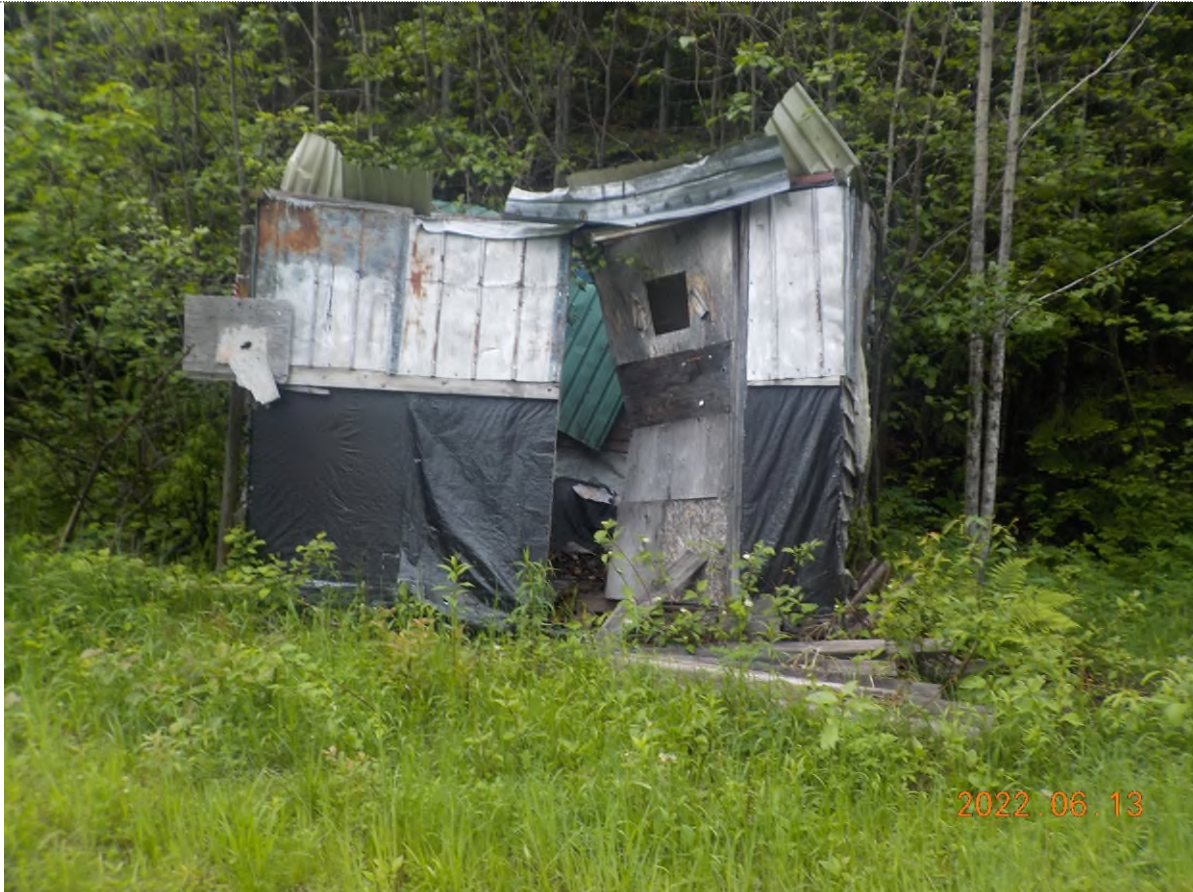
Figure 1: Camp à démanteler

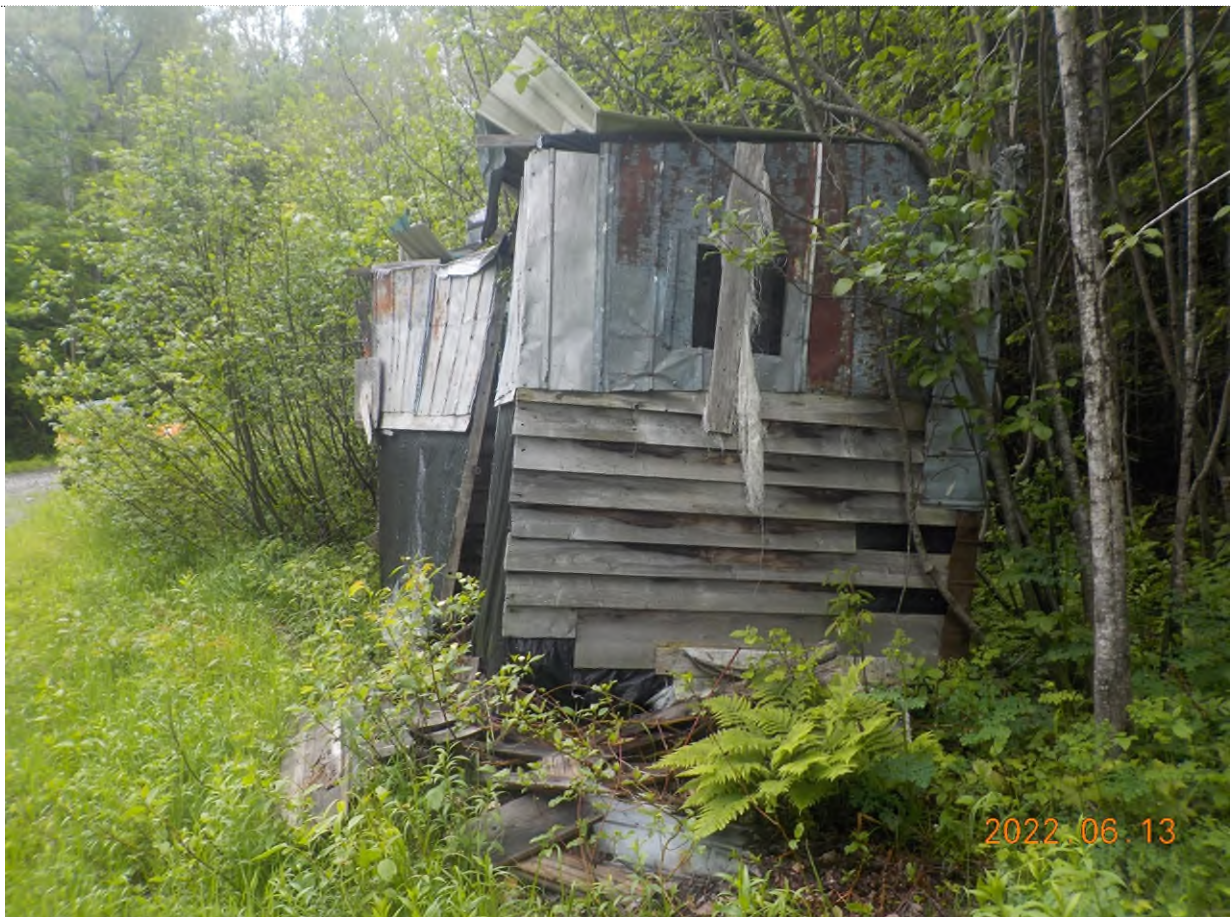
Figure 2: Camp à démanteler

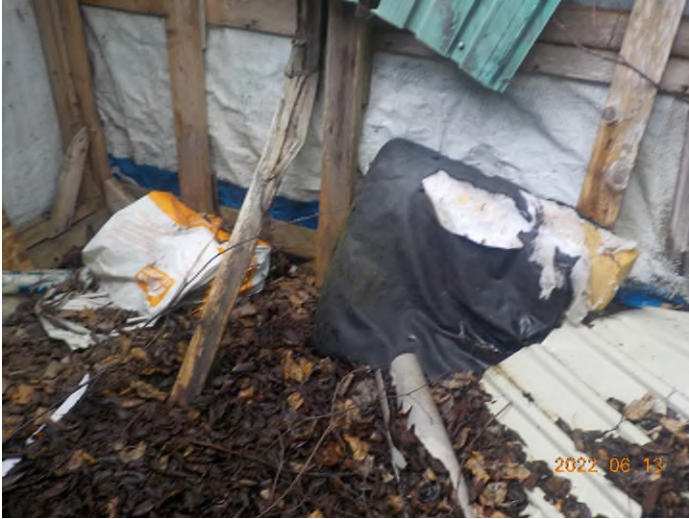
Figure 3: Débris à ramasser

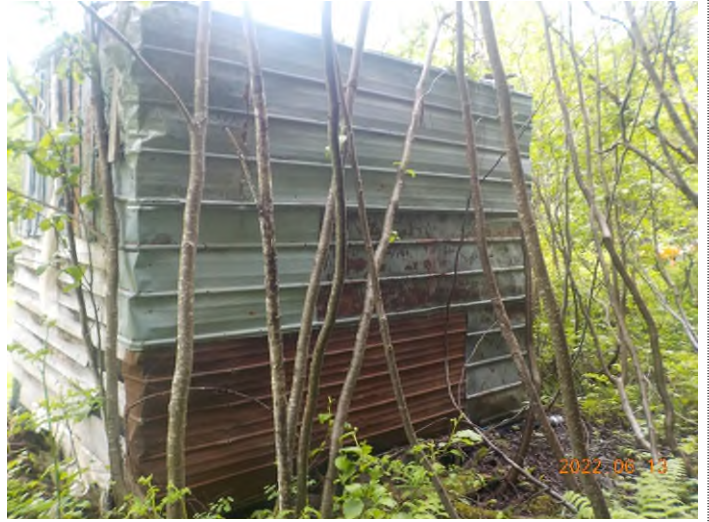
Figure 4: Camp à démanteler

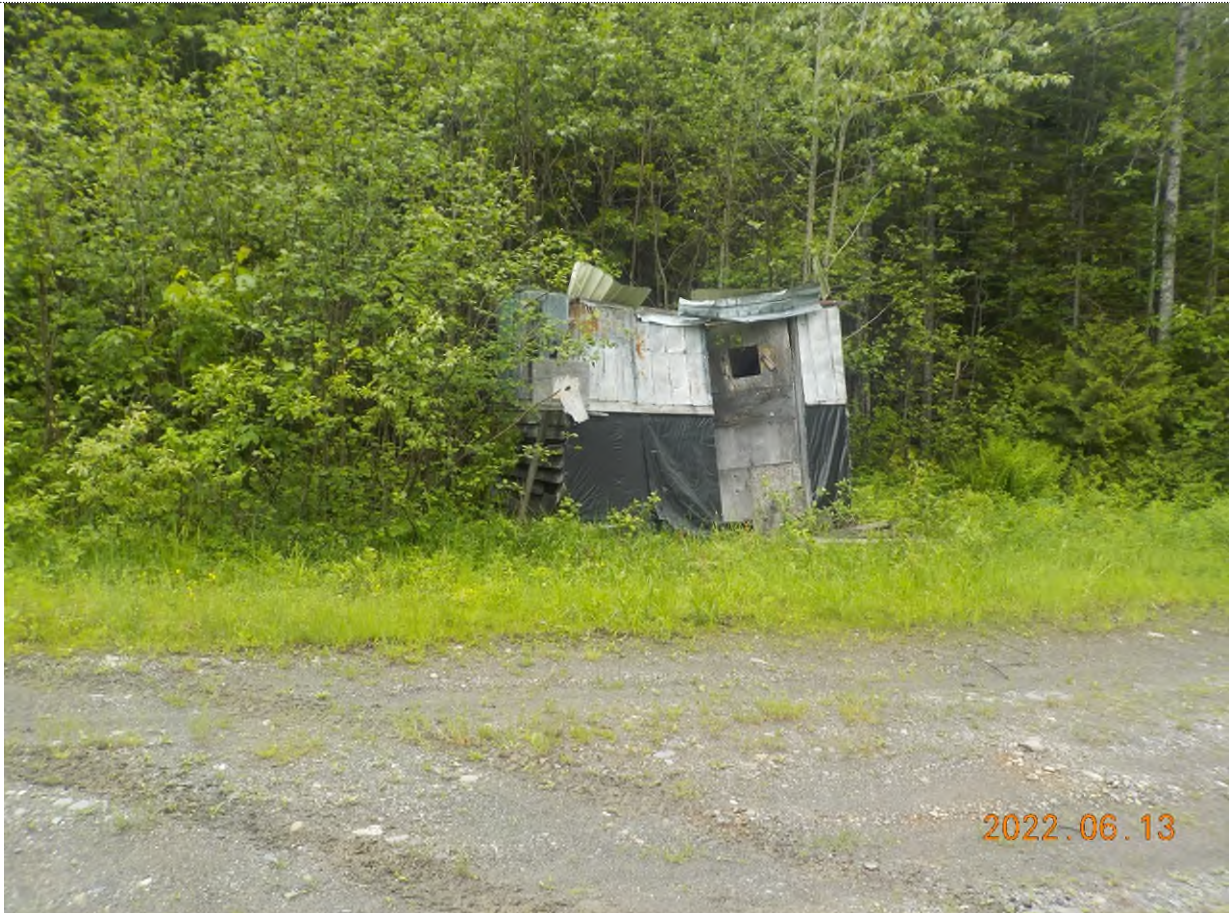
Figure 5: Emplacement du camp à démanteler

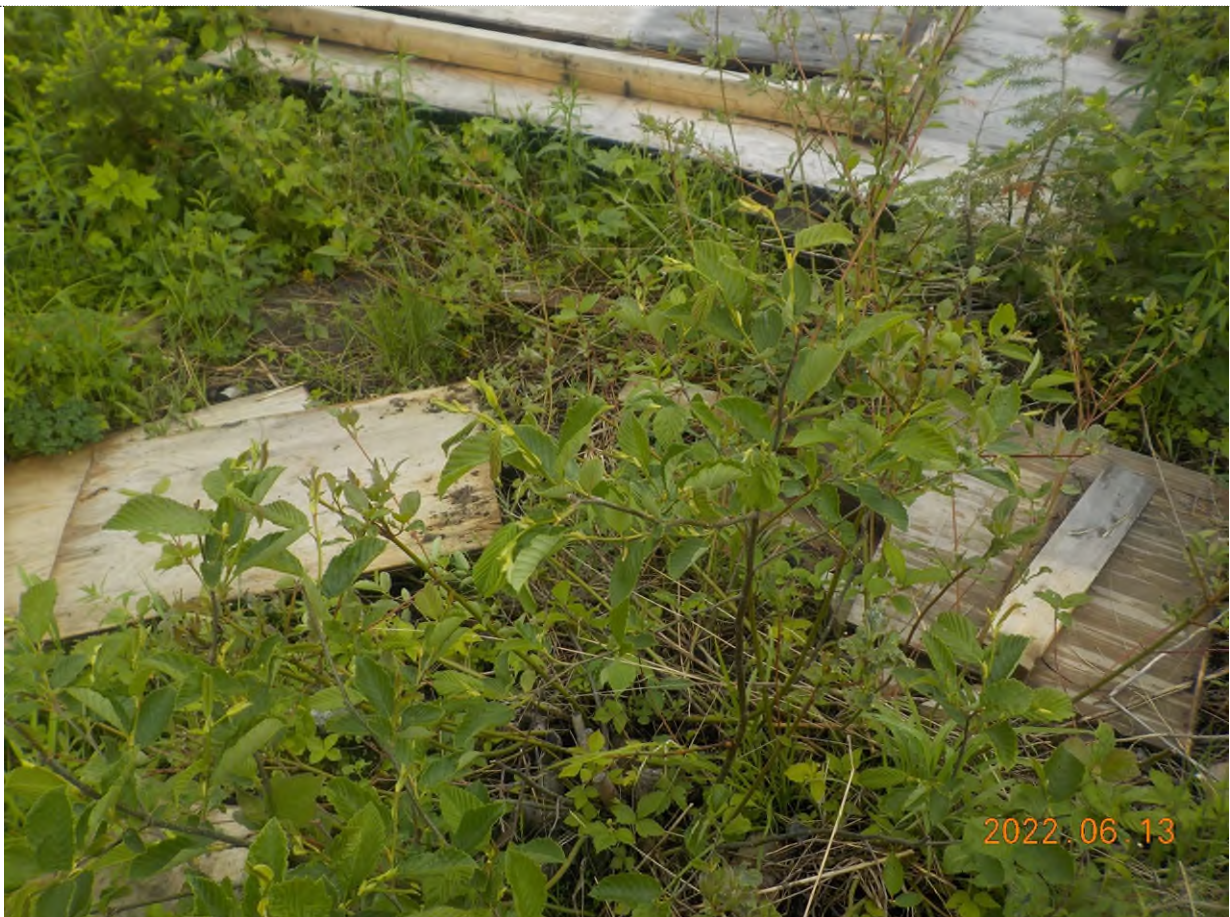
Figure 2: Autres éléments de structure abandonnée à ramasser

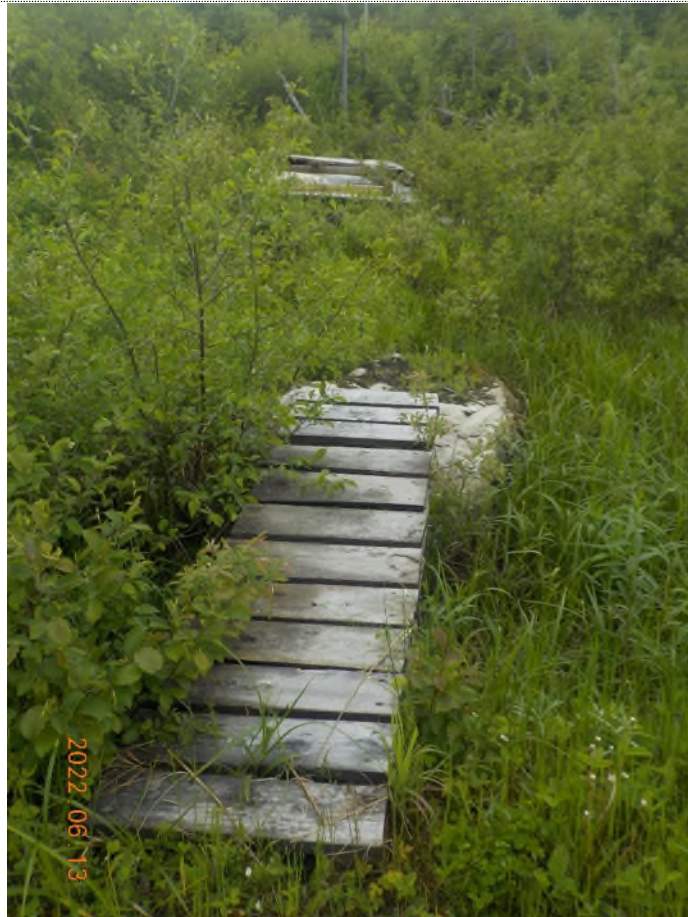
Figure 3: Autres éléments de structure abandonnée à ramasser

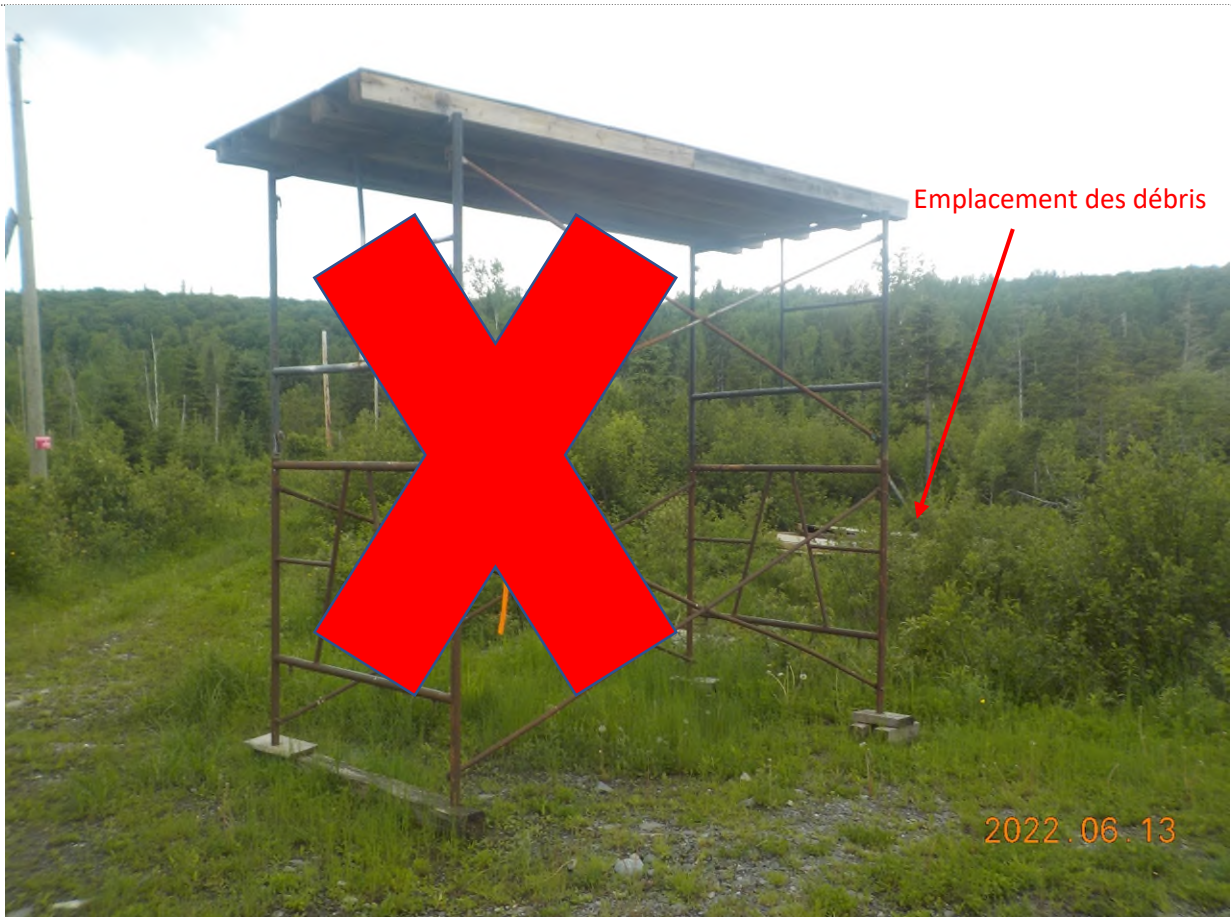
Figure 4: Emplacement des débris à ramasser – Ne pas démanteler la plate-forme sur échafaud

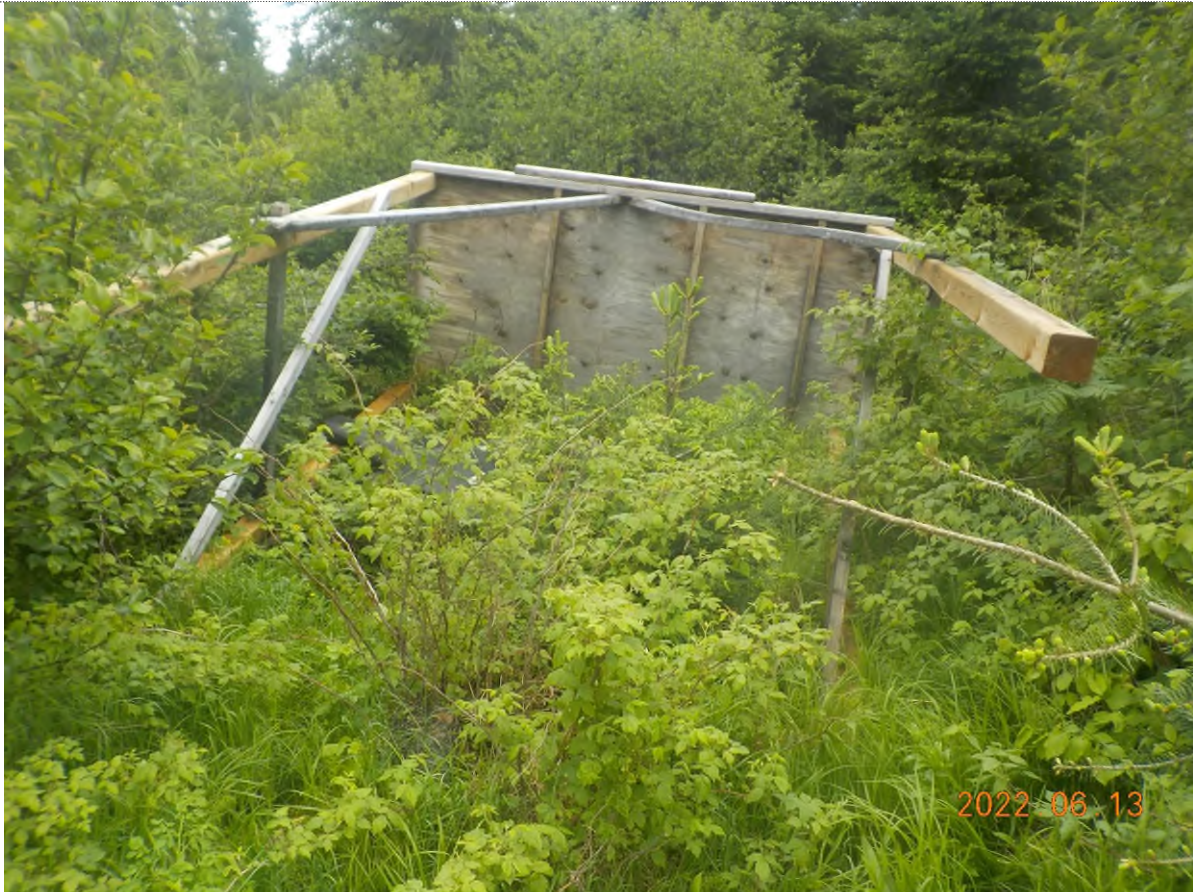
Figure 1: Plate-forme à ramasser

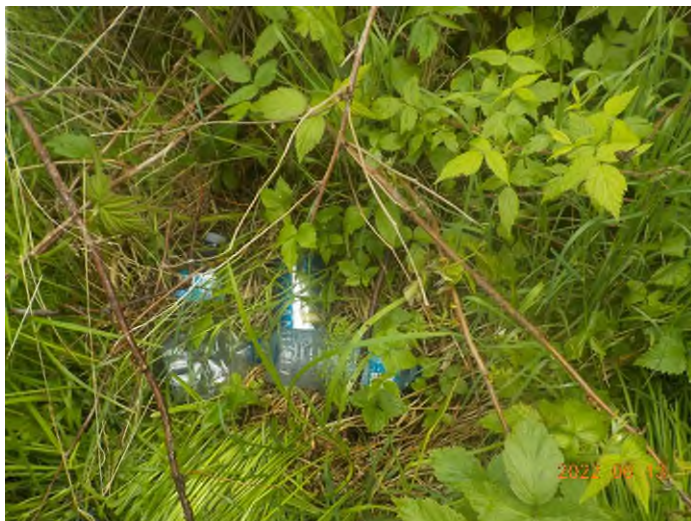
Figure 5: Débris à ramasser

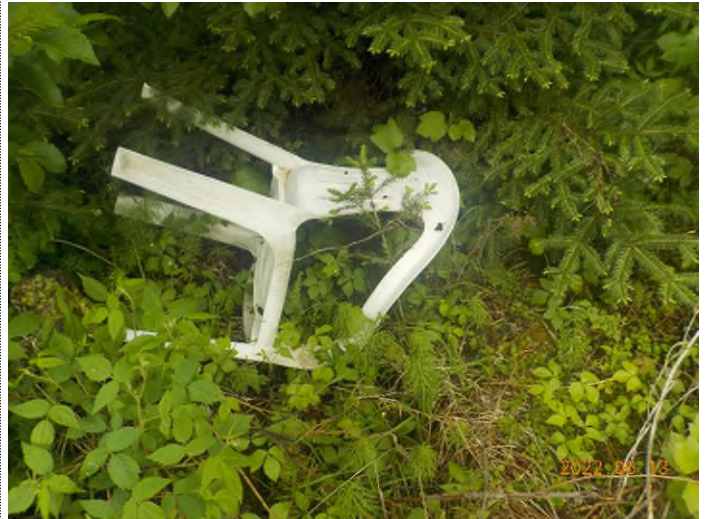
Figure 6: Débris à ramasser

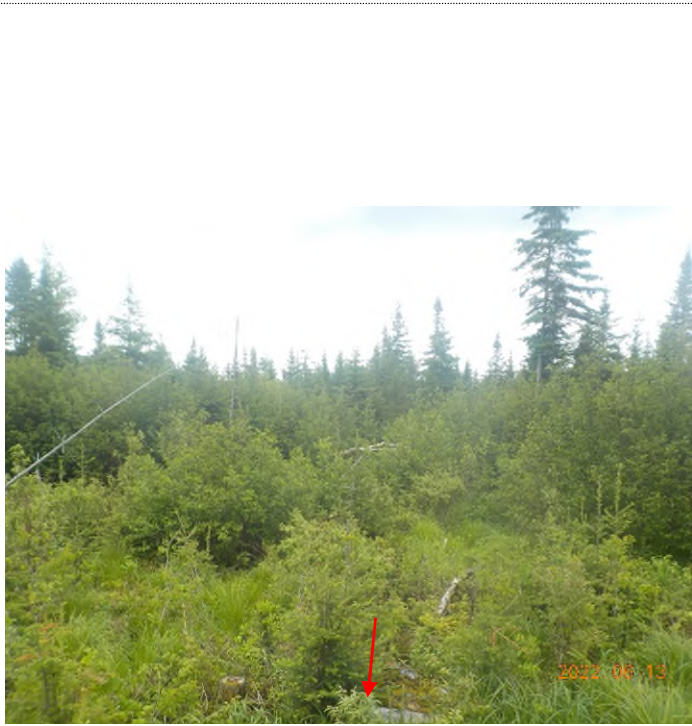
Figure 9: État de l'accès (dernier 50 m)

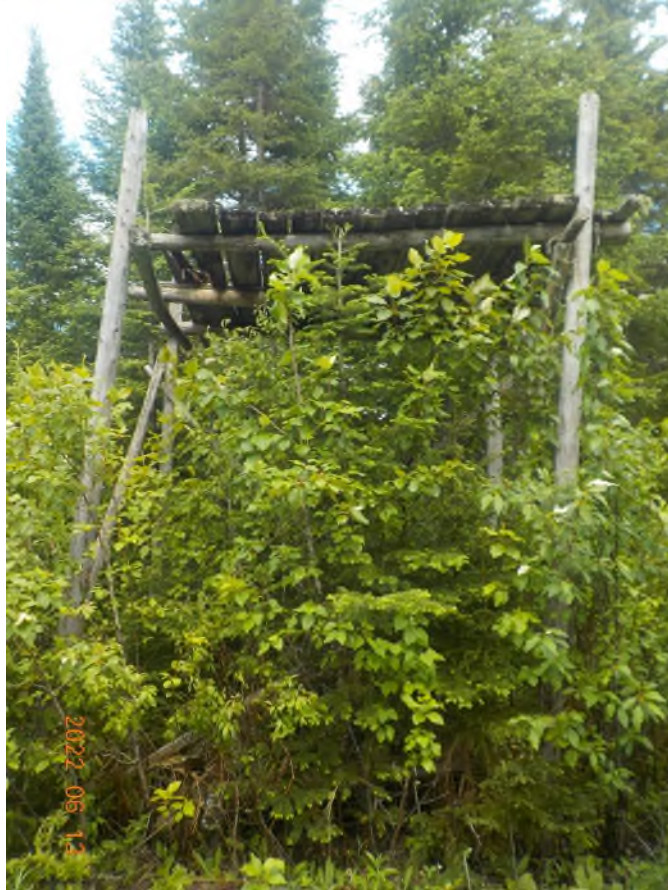
Figure 1: Structure abandonnée à ramasser

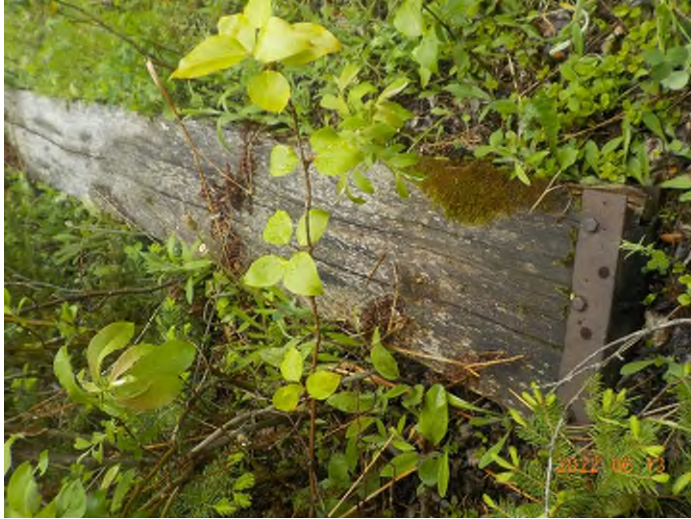
Figure 3: Débris à ramasser

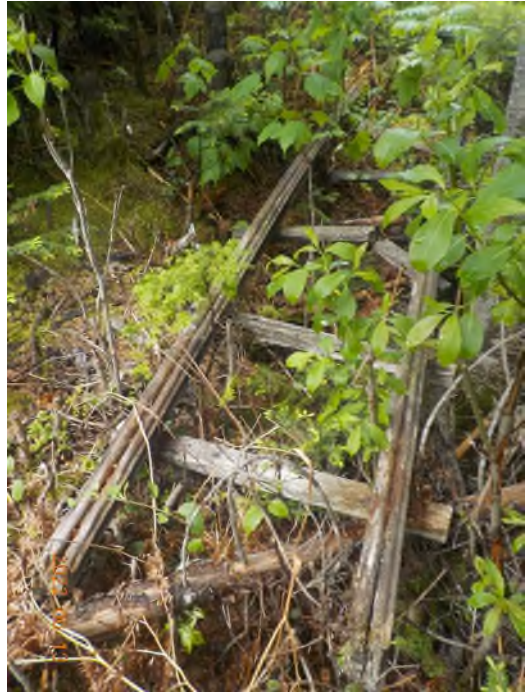
Figure 4: Débris à ramasser derrière la structure

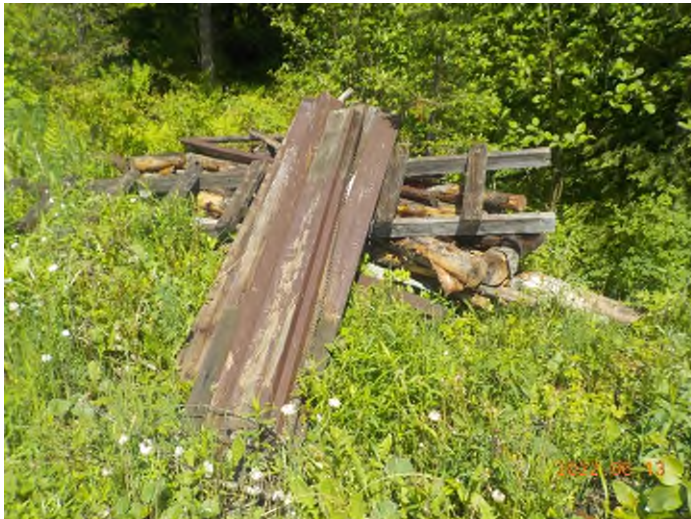
Figure 5: Débris à ramasser au point supplémentaire A

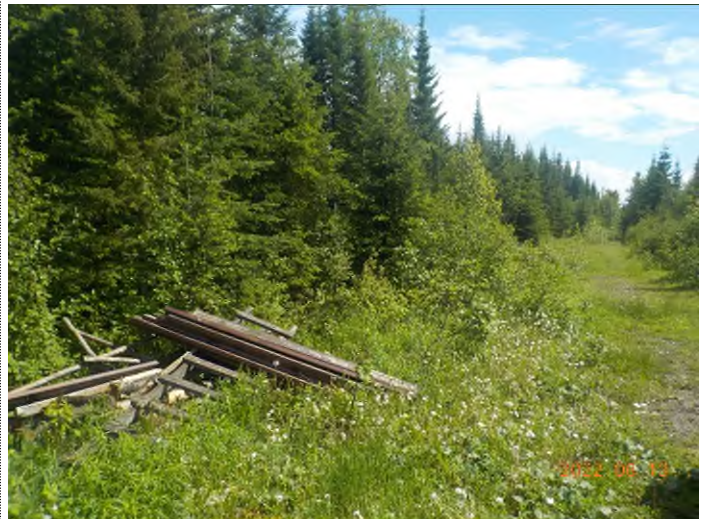
Figure 6: Débris à ramasser au point supplémentaire A

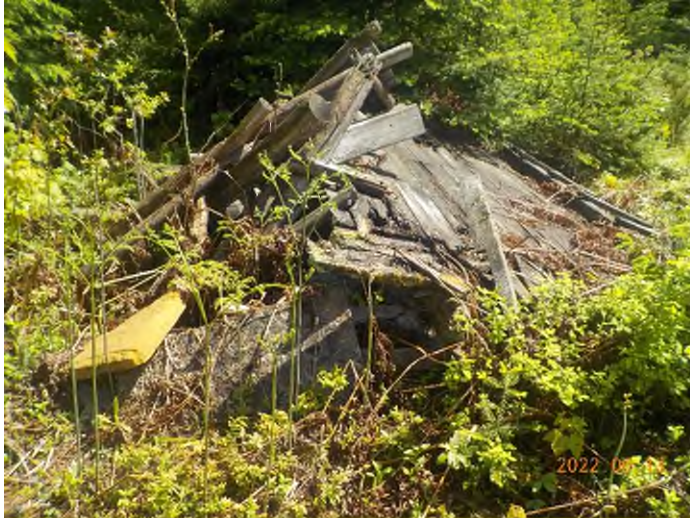
Figure 7: Débris à ramasser au point supplémentaire B

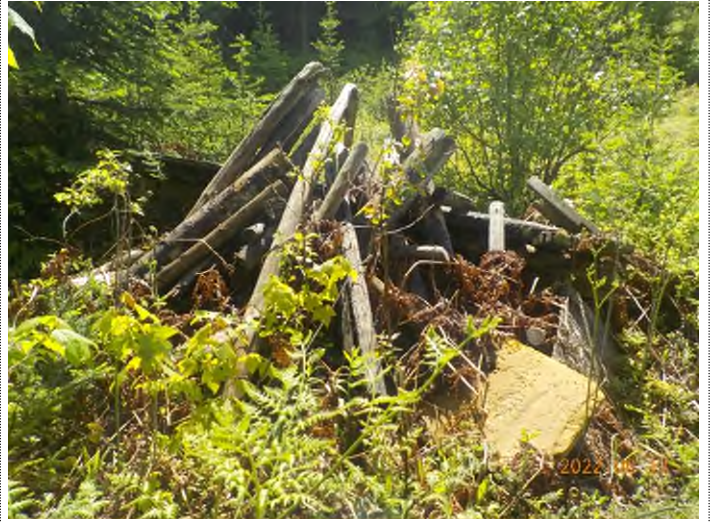
Figure 8: Débris à ramasser au point supplémentaire B

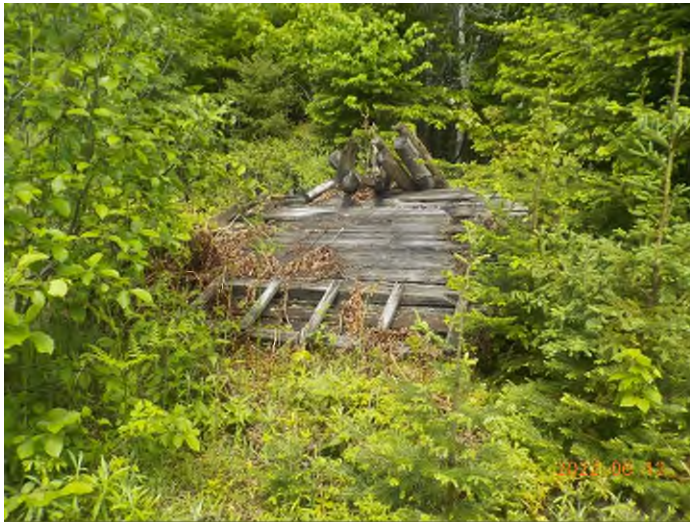
Figure 9: Débris à ramasser au point supplémentaire B

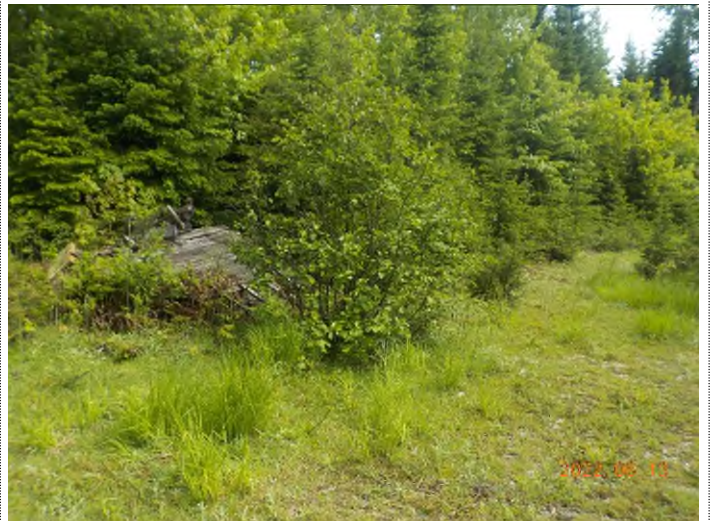
Figure 10: Débris à ramasser au point supplémentaire B

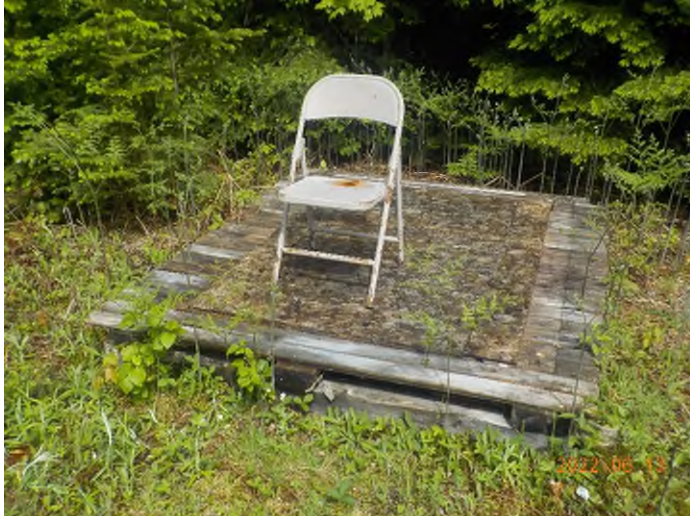
Figure 11: Débris à ramasser au point supplémentaire C

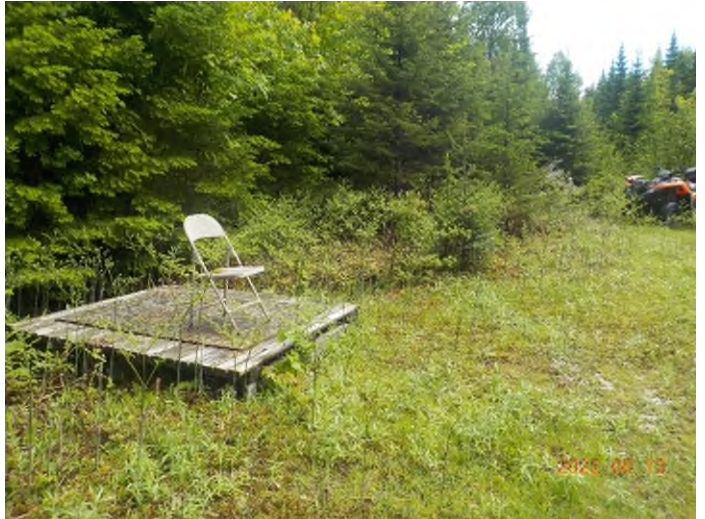
Figure 12: Débris à ramasser au point supplémentaire C

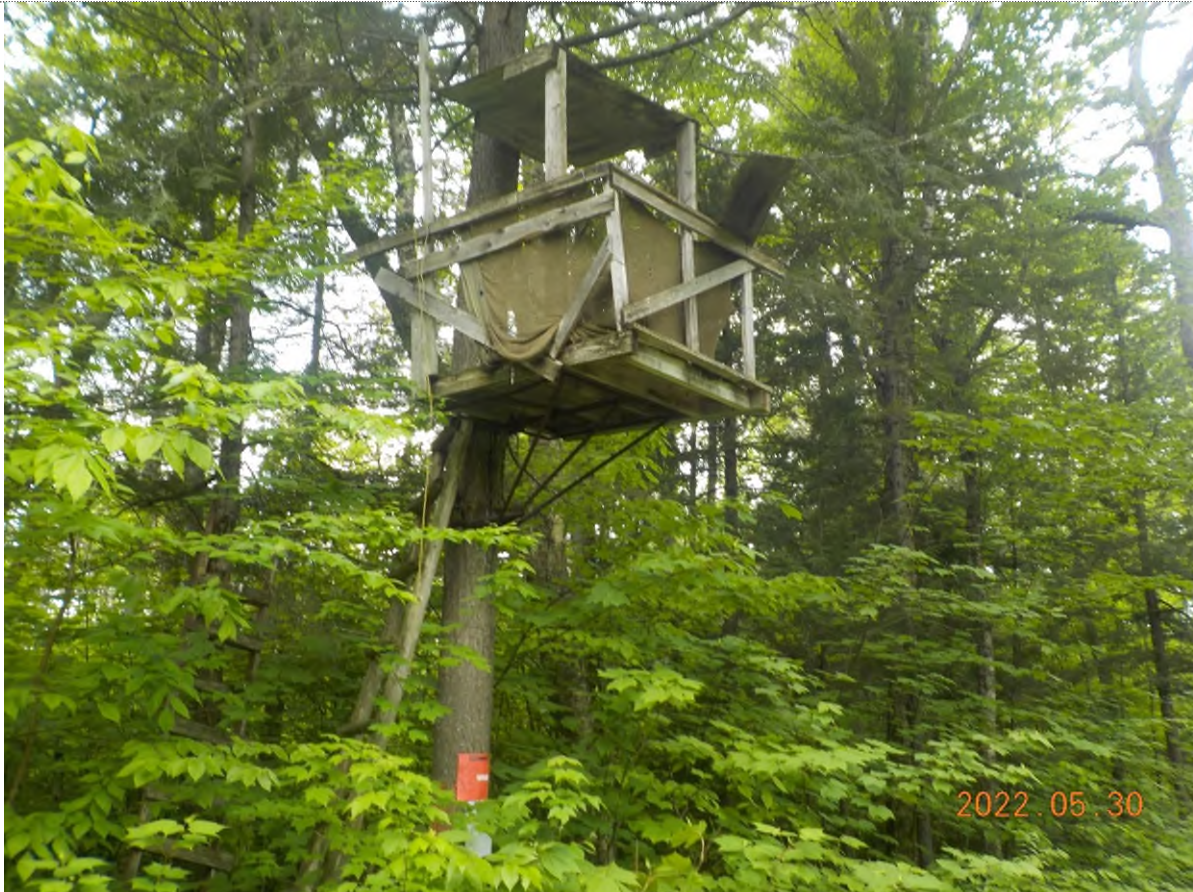
Figure 1: Tour de guet à démanteler.

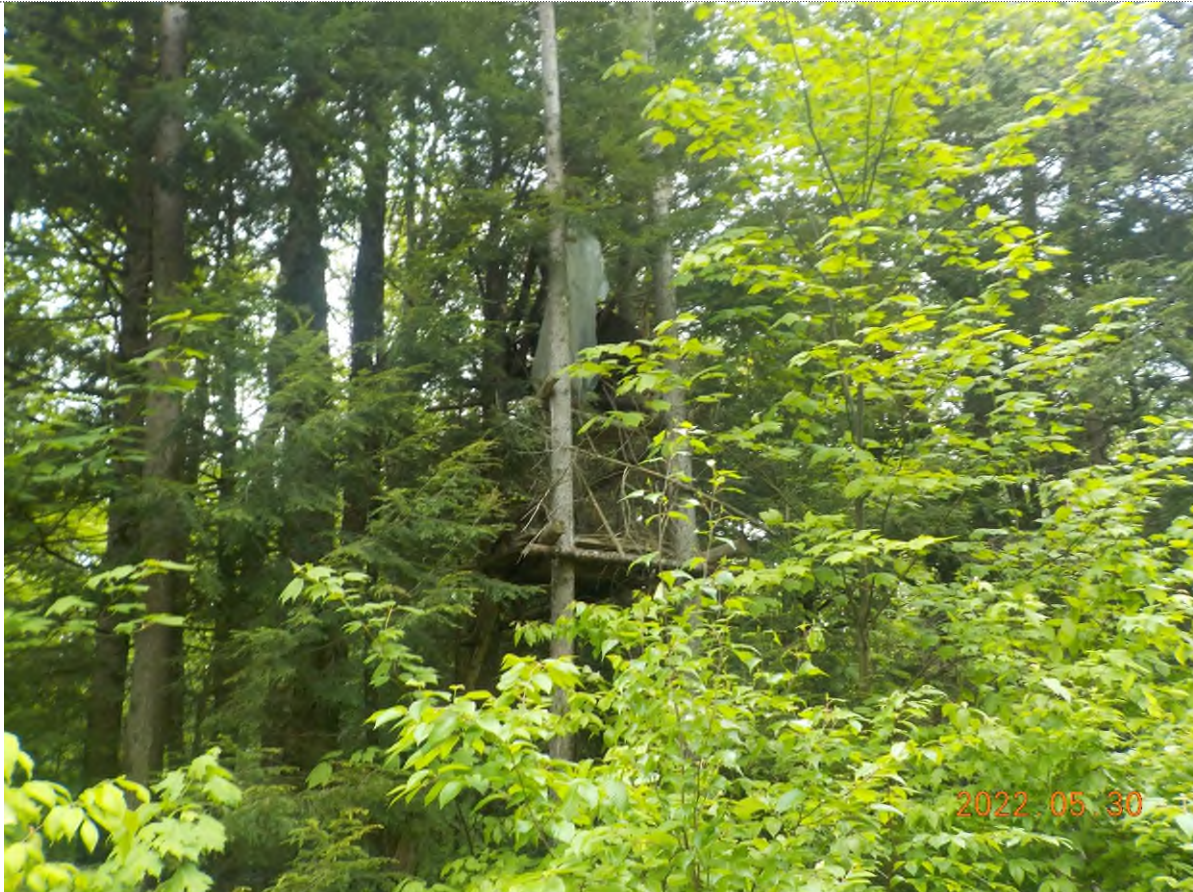
Figure 1: Tour de guet à démanteler.

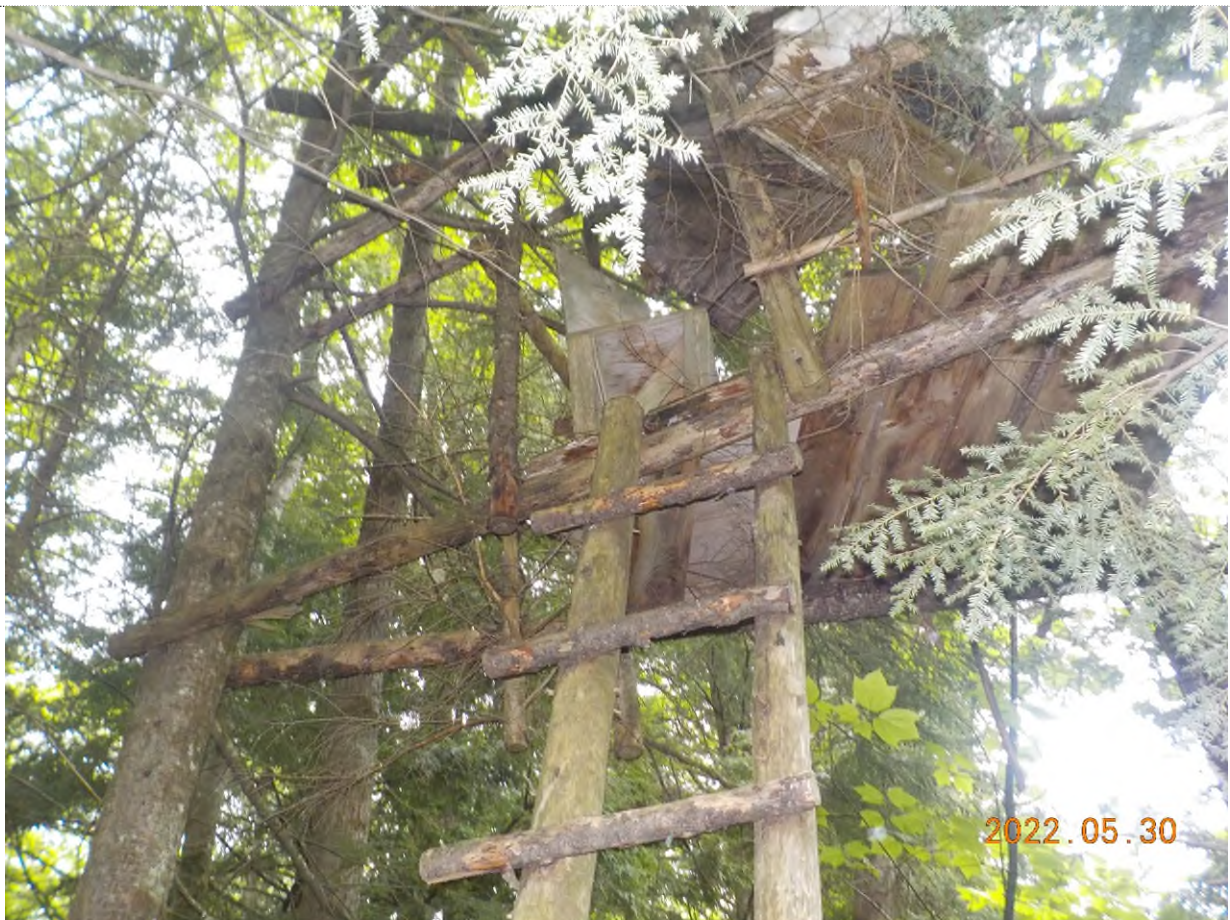
Figure 2: Autre vue de la tour de guet à démanteler.

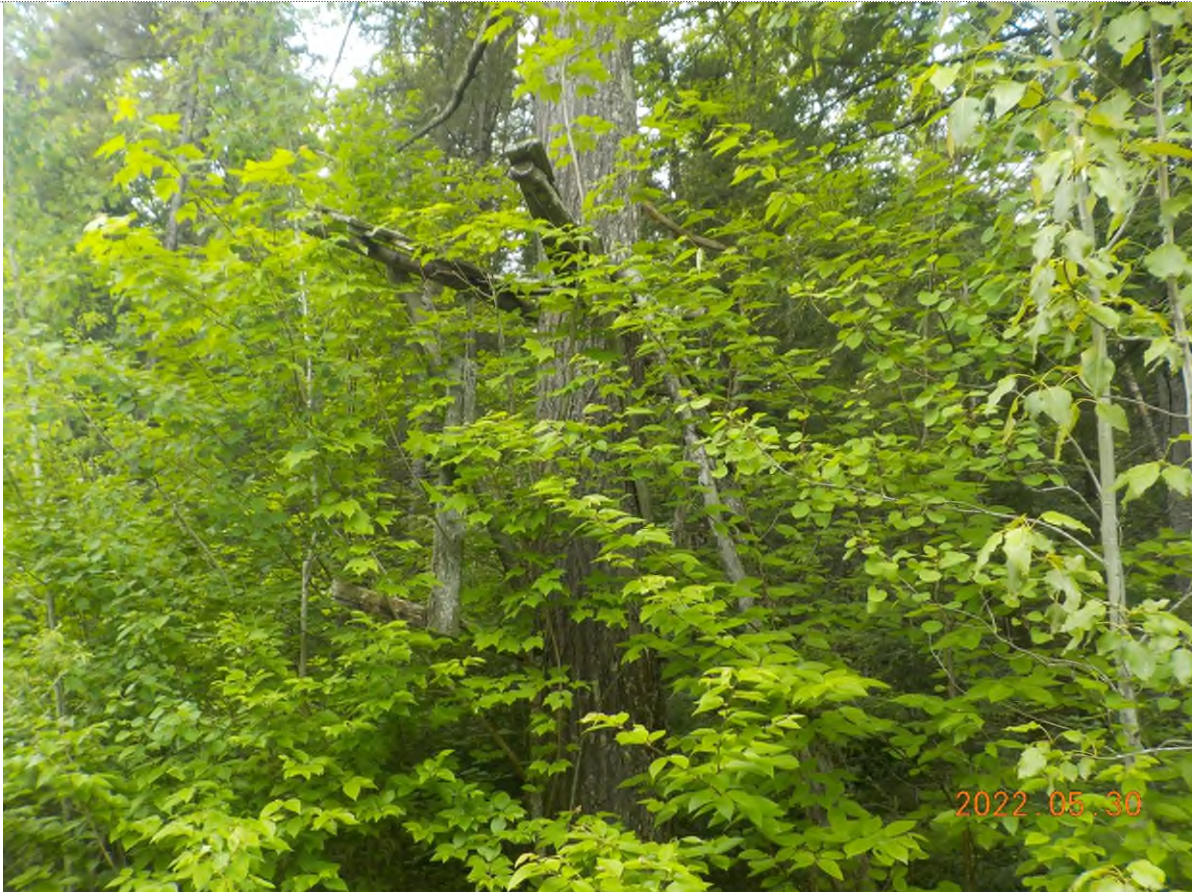
Figure 1: Structure abandonné à ramasser.
